**SÜLEYMANİYE CAMİİ VE ÇEVRESİ DÜNYA MİRAS ALANI
REKONSTRÜKSİYON UYGULAMALARIN
DEĞERLENDİRİLMESİ**

YÜKSEK LİSANS TEZİ

ÇAĞLAR VAROL

Aralık, 2015

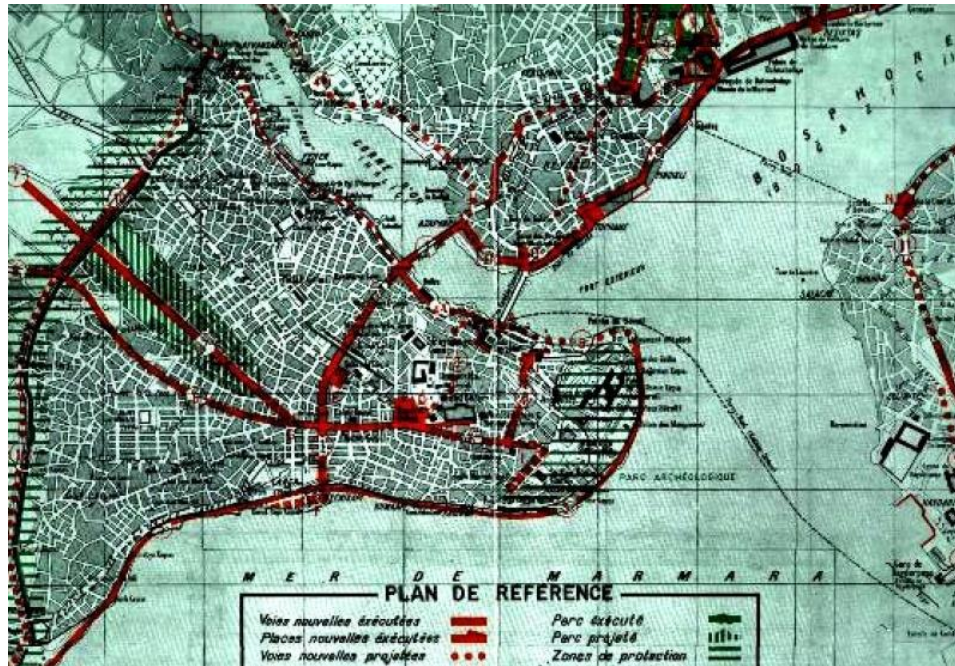
Şekil - 4: Prost Planı
Kaynak: Özler Ş., 2007

Örneğin Prost planında önerilen Tarihi Yarımada içinde silueti korumak amacıyla + 40 rakım üzerinde 9.50 m.den daha yüksek yapılanmaya izin verilmemesi gibi hususların hayata geçirilebilmiş olması günümüze kadar Bölgenin mimari dokusunun korunmasına katkıda bulunmuştur (Özler, 2007; s.87).

1939 yılında Belediye Bankası eliyle Hükümetin sağladığı olağanüstü bir kaynakla planın belirli kesimlerini uygulamaya konmuştur. Buna paralel olarak Prost planı gözden geçirilerek 1943 yılında on yıllık yeni bir imar programı ilan edilmiştir (bkz. Şekil - 4).

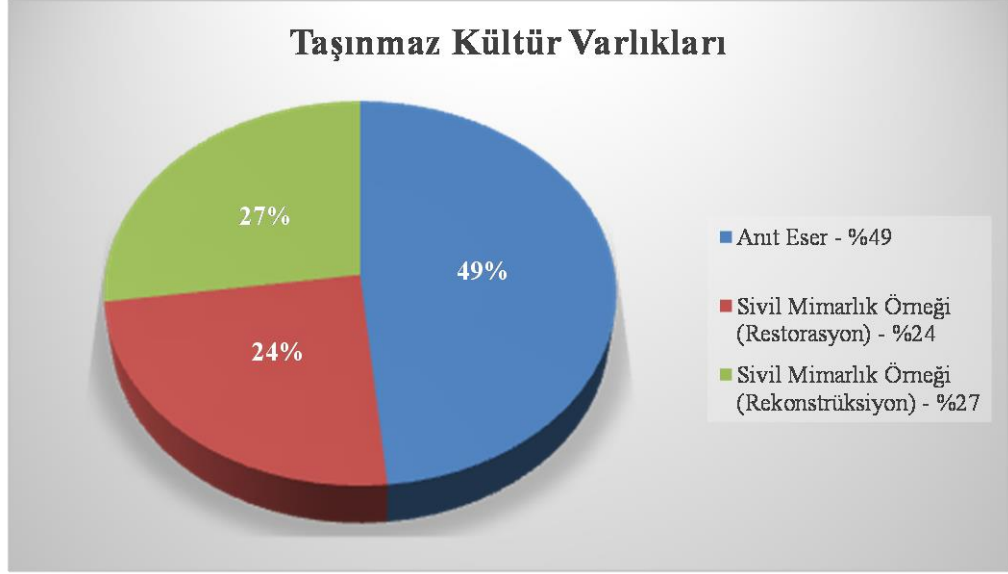
Grafik - 2: Çalışma alanında yer alan anıt eser ve sivil mimarlık örneği yapılar

Bu doğrultuda alanda mevcut kültür varlığı eser olarak tescilli 498 eserin incelemesi yapılmış; 266 parselde yer alan yapılar çalışma kapsamında değerlendirilmiş olup, özgünlüğünü koruyan diğer 232 eserin koruma yöntemi olarak restorasyonları ön görüldüğü tespit edilmiş ve çalışmaya dahil edilmemiştir (bkz. grafik - 2).

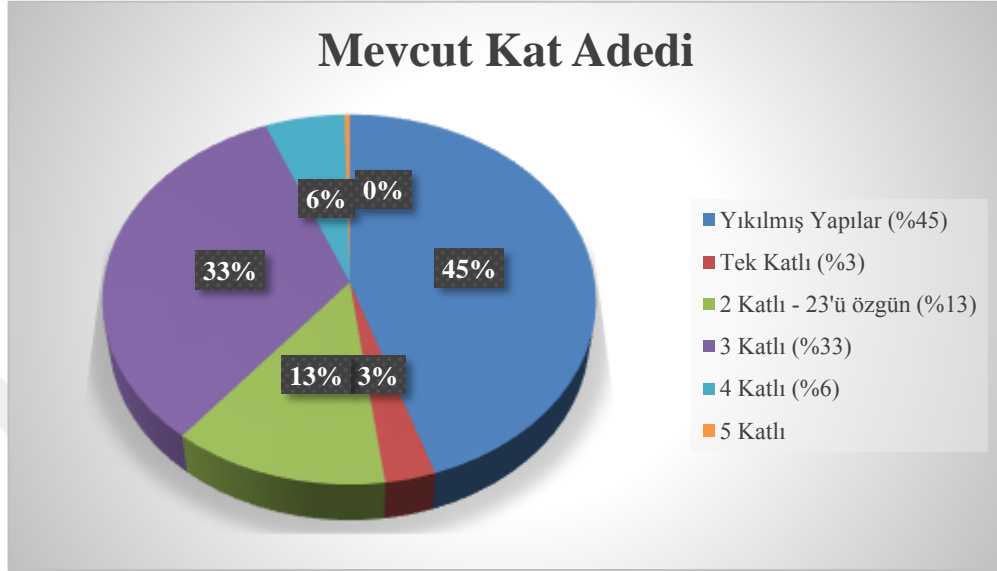
Grafik - 4: Çalışma kapsamında incelenen 266 tane parseldeki yapıların kat adedi

- Dört katlı yapılaşmanın görüldüğü 15 parselin; 7'sinde rekonstrüksiyon yapısı, 8'inde niteliksiz betonarme yapı olduğu tespit edilmiştir. Buna göre en sık 3 katlı rekonstrüksiyonu yapılmış betonarme yapılar karşımıza çıkmaktadır. (bkz. pafta – 2, s.83).

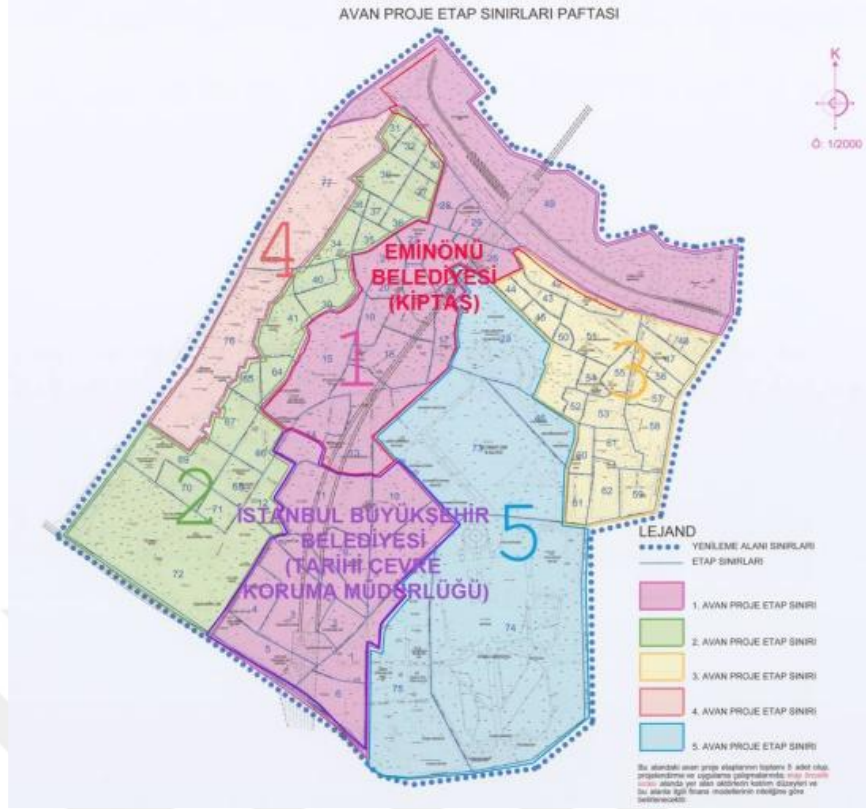
Şekil - 13. Süleymaniye Yenileme Alanı Proje Etapları

¹⁰ **Madde 14-** Yenileme alanlarında uygulama bir bütün halinde yapılabileceği gibi etaplar halinde de yapılabilir. Yetkili idareler etap projelerini kendileri yapabilecekleri gibi, diğer kamu kurum ve kuruluşları, gerçek veya özel hukuk tüzel kişilerine de yaptırabilir.

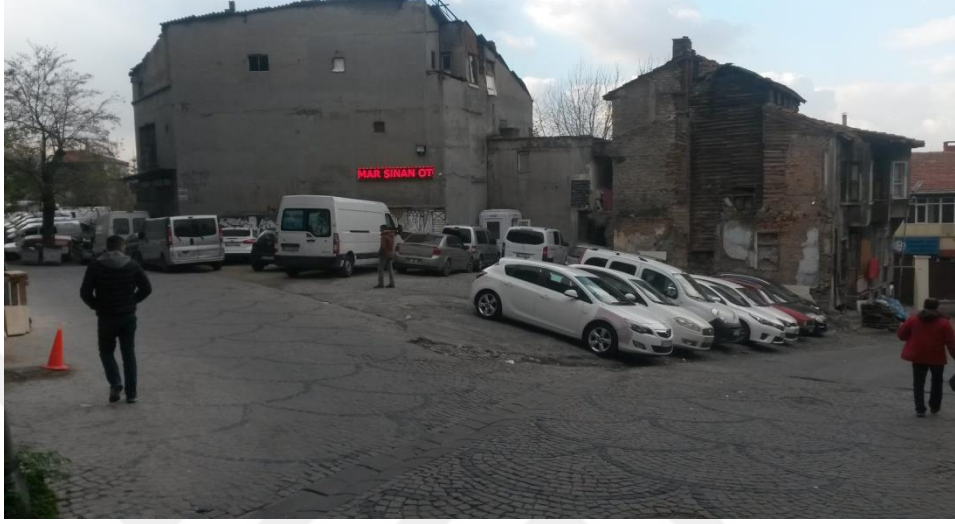
Fotoğraf - 12: Otopark olarak kullanılan bir köşe parsel (508 ada)

Alanın mevcut durumuna bakıldığında; 118 sivil mimarlık örneği yapının yok olduğu, oluşan yıkıntı alanlarında köşe parsellerin otopark olarak kullanıldığı görülmektedir (bkz. Fotoğraf - 12 ve 13). Özellikle köşe parsellerde, bahçeli geniş alanların otopark olarak tercih edilmesi bölgenin yıkıntılaşmasına yönelik aktif bir tutumun olduğu şeklinde yorumlanabilir.

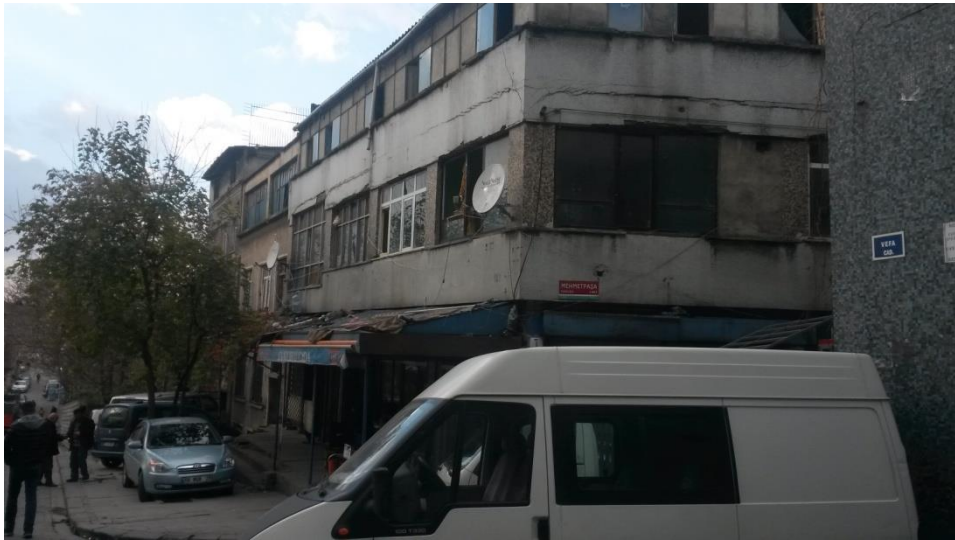
Fotoğraf -15: Niteliksiz Yapılar

Bu duruma ek olarak, alanda Suriyeli göçmen nüfusunun artması ile birlikte yıkıntı alanlarının göçmenler tarafından işgal edilmiştir. (bkz. Fotoğraf - 14). Ayrıca yıkıntı alanların haricinde, alanda yer alan 33 niteliksiz betonarme yapının bir kısmı Suriyeli göçmenlere kiralanmaktadır. (bkz. Fotoğraf - 15).

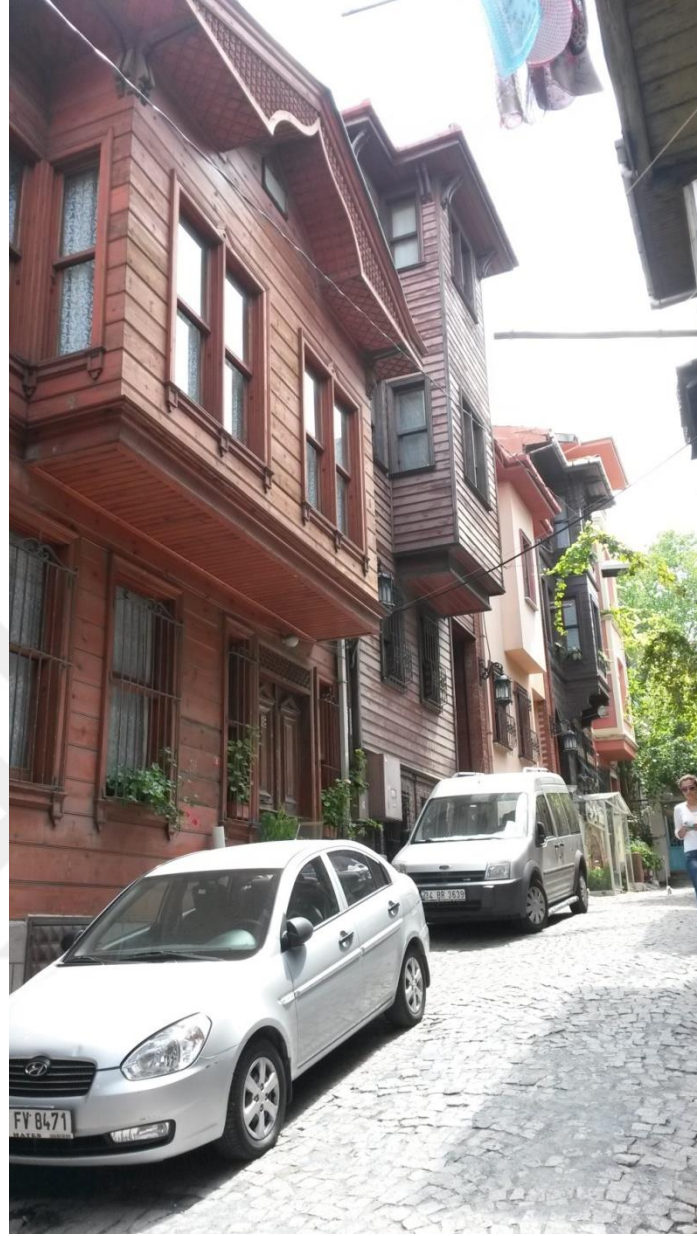
Fotoğraf - 16: 494 ada, 65 parseldeki betonarme rekonstrüksiyon yapıları

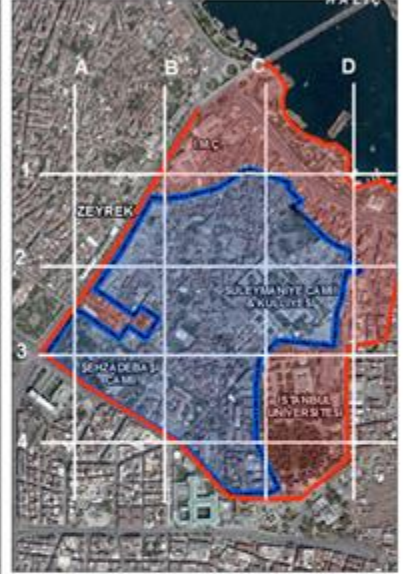
PAFTA NO:1
MEVCUT DURUM PAFTASI

Tez Kapsamında İncelenen
Tescilli Sivil Mimarlık Örneği
Yapılar (Tescil Durumu)

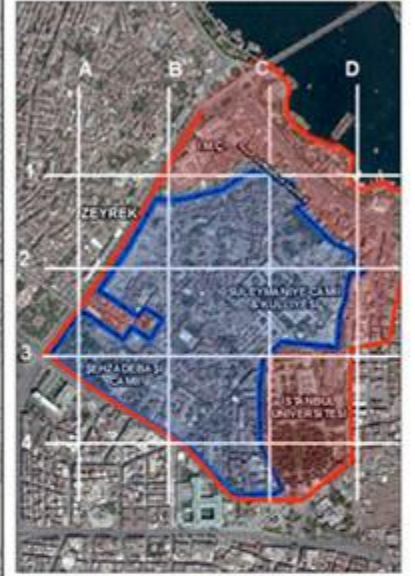
PAFTA NO:3
MEVCUT DURUM PAFTASI

Tez Kapsamında İncelenen
Tescilli Sivil Mimarlık Örneği
Yapılar (İşlev)

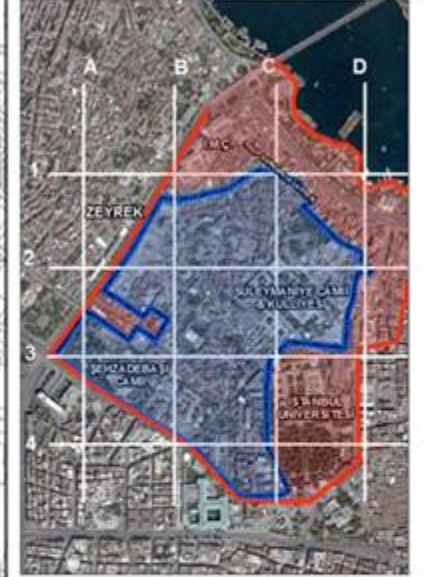
PAFTA NO: 4
MEVCUT DURUM PAFTASI

Tez Kapsamında İncelenen
Tescilli Sivil Mimarlık Örneği
Yapılar (Mülkiyet)

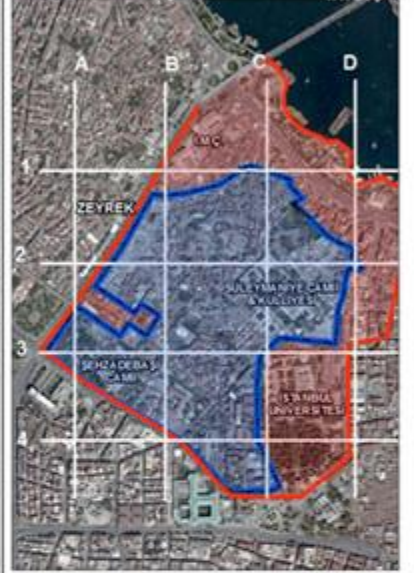
PAFTA NO: 6
MEVCUT DURUM PAFTASI

Tez Kapsamında İncelenen
Tescilli Sivil Mimarlık Örneği
Yapılar (Korunma Durumu)

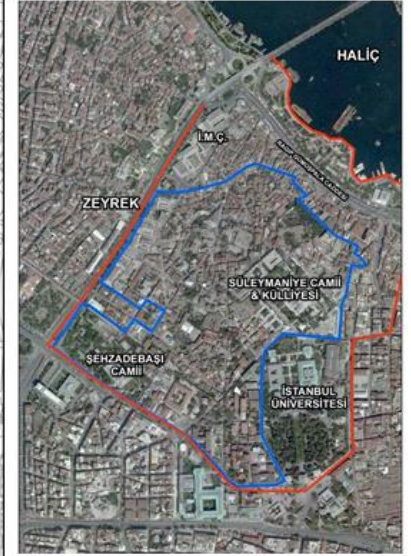
PAFTA NO: 12
PROJE PAFTASI

5366 Sayılı Yasa Kapsamında
Rekonstrüksiyon Projesi Onaylı
Sivil Mimarlık Örneği Yapılar

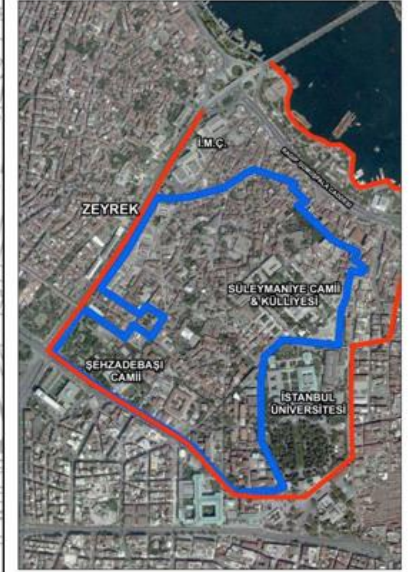
PAFTA NO: 13
PROJE PAFTASI

5366 Sayılı Yasa Kapsamında
Onaylı Rekonstrüksiyon Projeleri
(Proje İhalesi Yapılan Firmalar)

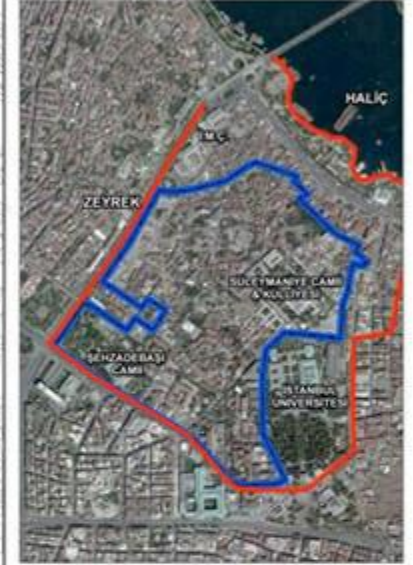
PAFTA NO: 14
PROJE PAFTASI

5366 Sayılı Yasa Kapsamında
Onaylı Rekonstrüksiyon Projeleri
(Yapım Sistemi)

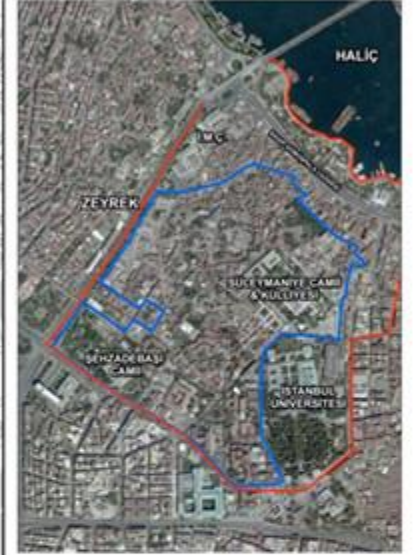
PAFTA NO: 15
PROJE PAFTASI

5366 Sayılı Yasa Kapsamında
Onaylı Rekonstrüksiyon Projeleri
(Cephe Kaplamaları)

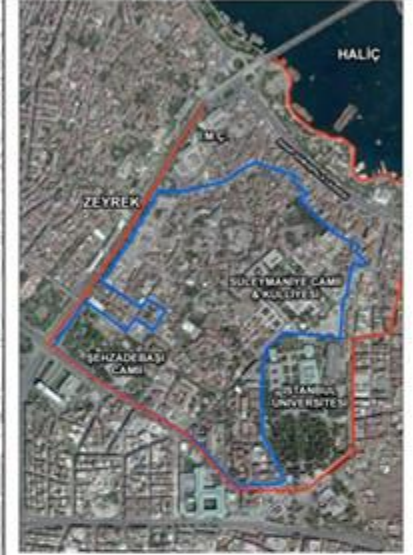
PAFTA NO: 16
PROJE PAFTASI

5366 Sayılı Yasa Kapsamında
Onaylı Rekonstrüksiyon Projeleri
(Çatı Malzemesi)

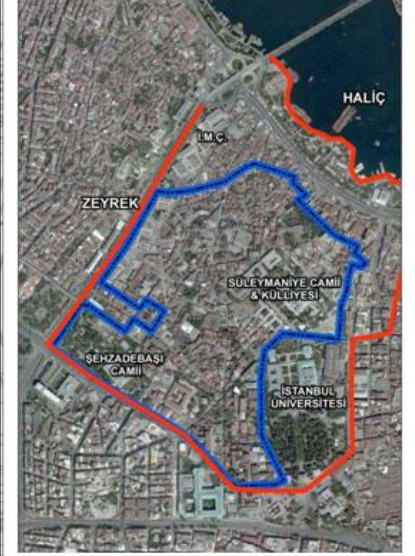
PAFTA NO: 17
PROJE PAFTASI

5366 Sayılı Yasa Kapsamında
Onaylı Rekonstrüksiyon Projeleri
(Yeni Ek)

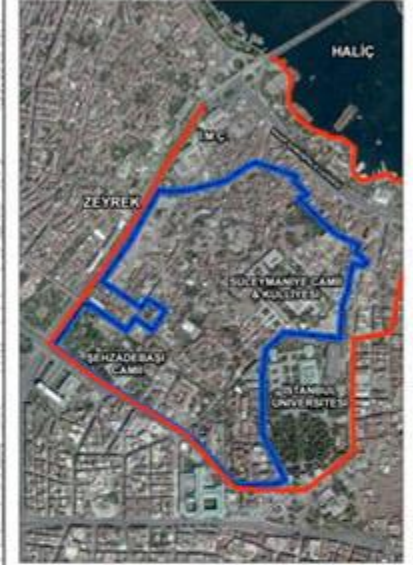
PAFTA NO: 18
PROJE PAFTASI

5366 Sayılı Yasa Kapsamında
Onaylı Rekonstrüksiyon Projeleri
(Kullanılan Doküman)

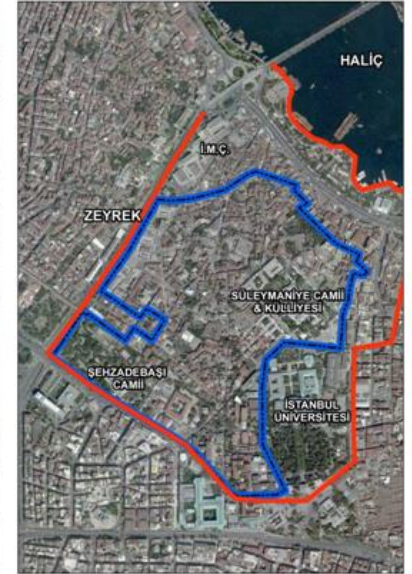
PAFTA NO: 19
PROJE PAFTASI

5366 Sayılı Yasa Kapsamında
Onaylı Rekonstrüksiyon Projeleri
(Yetersiz Belge)

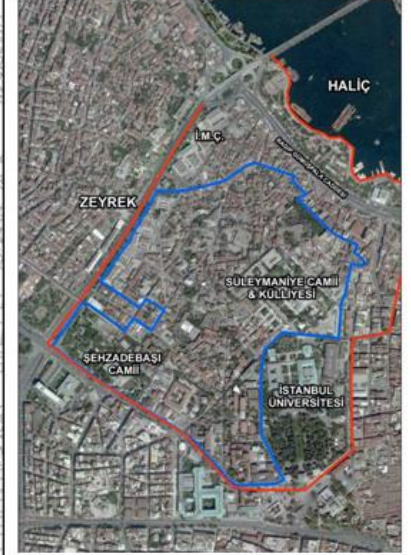
PAFTA NO: 20
PROJE PAFTASI

5366 Sayılı Yasa Kapsamında
Onaylı Rekonstrüksiyon Projeleri
(Rekonstrüksiyon Önerisi)

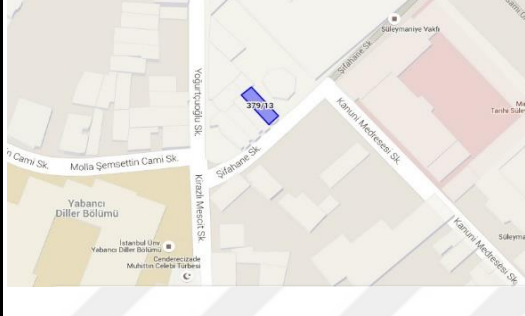
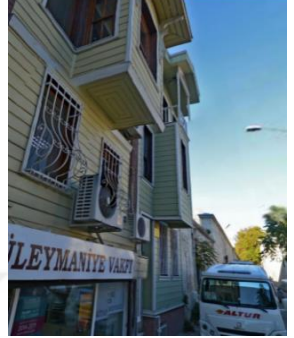
ADA/ PARSEL	TESCİL	KORUMA GRUBU	MÜLKİYET	KAT ADEDİ	İŞLEV	ONAYLI PROJE	UYGULAMA
379 / 13	30.11.1988	30.11.1988	Şahıs	Bodrum + Zemin + 2 normal kat	Dernek	Rekonstrüksiyon 30.11.1988	1988
<p>AÇIKLAMA: Hocagyaettin mahallesi, 379 ada, 13 parselde yer alan rekonstrüksiyon yapısıdır. 1988 tarihinde uygulaması yapılan yapı betonarme olup, cephesi ahşap kaplamadır. 5366 sayılı yasa kapsamında onaylı rekonstrüksiyon projesi yoktur.</p>

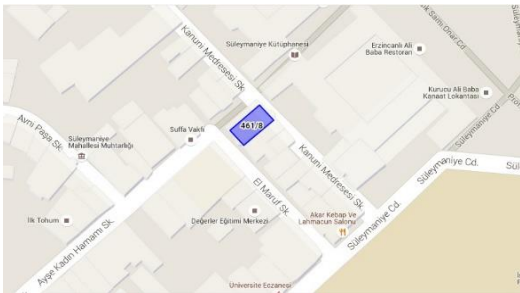
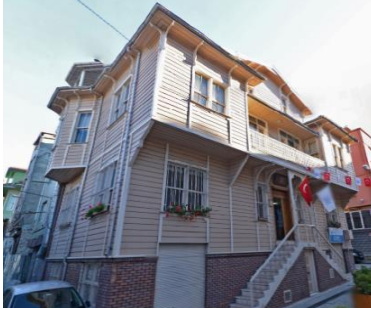
ADA/ PARSEL	TESCİL	KORUMA GRUBU	MÜLKİYET	KAT ADEDİ	İŞLEV	ONAYLI PROJE	UYGULAMA
461 / 8	09.04.1977	27.12.1989	Şahıs	Bodrum + Zemin + normal kat + çatı katı	Dernek	Rekonstrüksiyon 05.09.2008	2012
<p>AÇIKLAMA: Süleymaniye mahallesi, 461 ada, 8 parselde yer alan rekonstrüksiyon yapısıdır. Restitüsyonu hazırlanırken yapının eski proje; eski harita, hava ve cephe fotoğraflarından yararlanılmıştır. 5366 kapsamında onaylı rekonstrüksiyon projesinde konut işlevi verilen yapı bodrum + zemin + normal kat ve çatı katından oluşmaktadır. Bodrum kagir, üst katlar ahşap karkastır. Cephesi ahşap kaplıdır. Çatı malzemesi alaturka kiremittir. 2012 tarihinde 5366 kapsamında rekonstrüksiyonu yapılmıştır.</p>

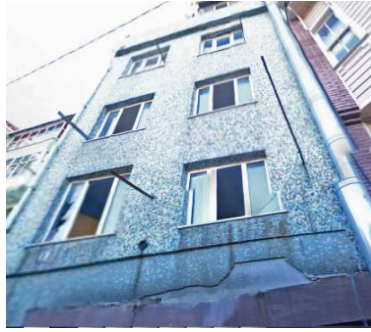
ADA/ PARSEL	TESCİL	KORUMA GRUBU	MÜLKİYET	KAT ADEDİ	İŞLEV	ONAYLI PROJE	UYGULAMA
461 / 9	05.09.2008	05.09.2008	Şahıs	Bodrum + Zemin + 2 normal kat	Konut	Rekonstrüksiyon 05.09.2008	Yok
<p>AÇIKLAMA: Süleymaniye mahallesi, 461 ada, 9 parselde yer alan niteliksiz betonarme yapıdır. Restitüsyonu hazırlanırken yapının eski harita, hava ve cephe fotoğrafları ile İBB tarafından hazırlanan tip planlardan yararlanılmıştır. 5366 kapsamında onaylı rekonstrüksiyon projesinde konut işlevi verilen yapı, bodrum + zemin + 2 normal kattan oluşmaktadır. Bodrum kagir, üst katlar ahşap karkastır. Cephesi ahşap kaplıdır. Çatı malzemesi alaturka kiremittir. 5366 kapsamında rekonstrüksiyonu yapılmamıştır.</p>

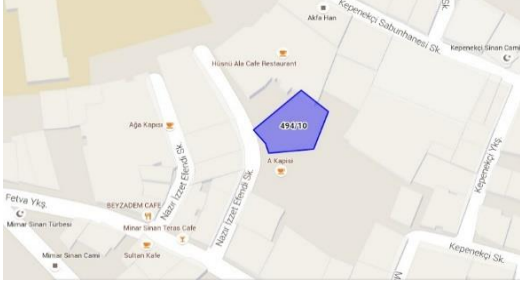
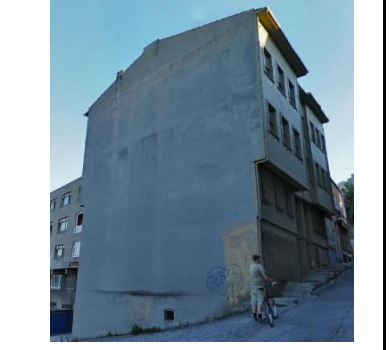
ADA/ PARSEL	TESCİL	KORUMA GRUBU	MÜLKİYET	KAT ADEDİ	İŞLEV	ONAYLI PROJE	UYGULAMA
494 / 10	18.01.1980	05.04.1989	Şahıs	Bodrum + Zemin + 2 normal kat	Boş	Rekonstrüksiyon 05.04.1989	1991
<p>AÇIKLAMA: Demirtaş mahallesi, 494 ada, 10 parselde yer alan 1991 tarihinde inşa edilmiş, ahşap kaplı betonarme rekonstrüksiyon yapısıdır. 5366 sayılı yasa kapsamında onaylı rekonstrüksiyon projesi yoktur. Öneri rekonstrüksiyon projesi İstanbul I Numaralı Yenileme Alanları Kültür Varlıkları Koruma Bölge Kurulu'na sunum aşamasındadır.</p>

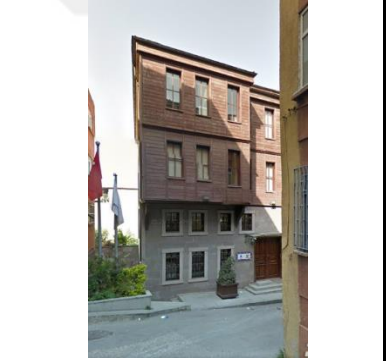
ADA/ PARSEL	TESCİL	KORUMA GRUBU	MÜLKİYET	KAT ADEDİ	İŞLEV	ONAYLI PROJE	UYGULAMA
494 / 45	09.04.1977	16.05.2007	Şahıs	Bodrum + Zemin + 2 normal kat	Ofis	Yok	2006
<p>AÇIKLAMA: Demirtaş mahallesi, 494 ada, 45 parselde yer alan 2006 tarihinde inşa edilmiş ahşap kaplı betonarme rekonstrüksiyon yapısıdır. 5366 sayılı yasa kapsamında onaylı rekonstrüksiyon projesi yoktur. Öneri rekonstrüksiyon projesi İstanbul I Numaralı Yenileme Alanları Kültür Varlıklarının Koruma Bölge Kurulu'na sunum aşamasındadır.</p>

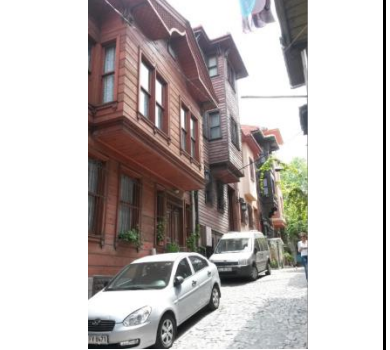
ADA/ PARSEL	TESCİL	KORUMA GRUBU	MÜLKİYET	KAT ADEDİ	İŞLEV	ONAYLI PROJE	UYGULAMA
494 / 69	16.05.2007	16.05.2007	Şahıs	Bodrum + Zemin + 2 normal kat	Konut	Rekonstrüksiyon 05.01.2000	2006
<p>AÇIKLAMA: Demirtaş mahallesi, 494 ada, 69 parselde yer alan 2006 tarihinde ahşap kaplı betonarme rekonstrüksiyon yapısıdır. 5366 sayılı yasa kapsamında onaylı rekonstrüksiyon projesi yoktur. Öneri rekonstrüksiyon projesi İstanbul I Numaralı Yenileme Alanları Kültür Varlıklarının Koruma Bölge Kurulu'na sunum aşamasındadır.</p>

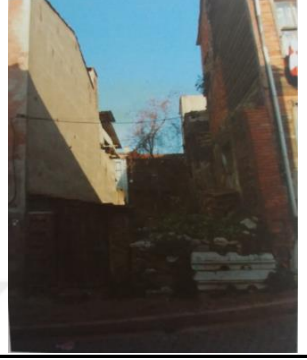
ADA/ PARSEL	TESCİL	KORUMA GRUBU	MÜLKİYET	KAT ADEDİ	İŞLEV	ONAYLI PROJE	UYGULAMA
496 / 2	09.04.1977	16.05.2007	Şahıs	Yapılaşma Yok	Yok	Yok	Yok
<p>AÇIKLAMA: Hacıkadın mahallesi, 496 ada, 2 parselde yer alan yıkılmış yapıdır. 5366 sayılı yasa kapsamında onaylı rekonstrüksiyon projesi yoktur. Öneri rekonstrüksiyon projesi İstanbul I Numaralı Yenileme Alanları Kültür Varlıklarının Koruma Bölge Kurulu'na sunum aşamasındadır.</p>

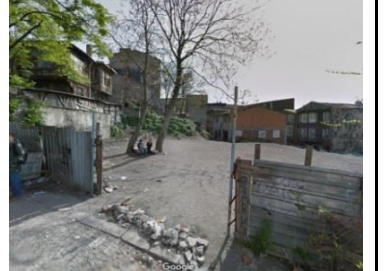
ADA/ PARSEL	TESCİL	KORUMA GRUBU	MÜLKİYET	KAT ADEDİ	İŞLEV	ONAYLI PROJE	UYGULAMA
497 / 13	09.04.1977	24.12.2009	Şahıs	Yapılaşma Yok	Yok	Rekonstrüksiyon 24.12.2009	Yok
<p>AÇIKLAMA: Demirtaş mahallesi, 497 ada, 13 parselde yer alan yıkılmış yapıdır. Restitüsyonu hazırlanırken yapıya ait eski harita, hava ve cephe fotoğrafları, İBB tarafından hazırlanan tip planlar ve yapıya ait kalıntı rölövesinden yararlanılmıştır. 5366 kapsamında onaylı rekonstrüksiyon projesinde konut işlevi verilen yapı, bodrum + zemin + 1 normal kattan oluşmaktadır. Bodrum betonarme, üst katlar ahşap karkastır. Cephesi ahşap kaplıdır. Çatı malzemesi alaturka kiremittir. 5366 kapsamında rekonstrüksiyonu yapılmamıştır.</p>

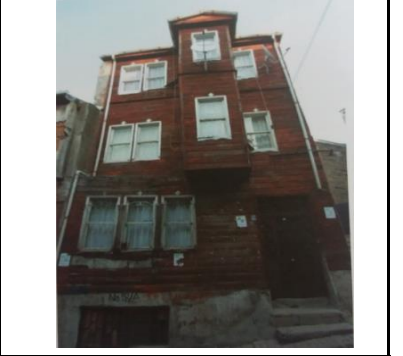
ADA/ PARSEL	TESCİL	KORUMA GRUBU	MÜLKİYET	KAT ADEDİ	İŞLEV	ONAYLI PROJE	UYGULAMA
498 / 4	09.04.1977	18.01.2011	Şahıs	Bodrum + Zemin + 2 normal kat	Konut	Rekonstrüksiyon 18.01.2011	Yok
<p>AÇIKLAMA: Hocagiyasettin mahallesi, 498 ada, 4 parseldeki yapının restitüsyonunda, cephesi değişmiş özgün yapı olduğu belirtilmiştir. Restitüsyonu hazırlanırken yapıya ait eski harita, hava ve cephe fotoğraflarından yararlanılmıştır. 5366 kapsamında onaylı rekonstrüksiyon projesinde konut işlevi verilen yapı, bodrum + zemin + 2 normal kattan oluşmaktadır. Bodrum betonarme, üst katlar ahşap karkastır. Cephesi tamamen ahşap kaplıdır. Çatı alaturka kiremittir. 5366 kapsamında rekonstrüksiyonu yapılmamıştır.</p>

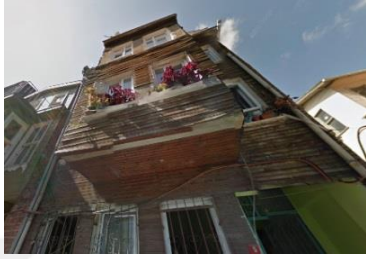
ADA/ PARSEL	TESCİL	KORUMA GRUBU	MÜLKİYET	KAT ADEDİ	İŞLEV	ONAYLI PROJE	UYGULAMA
498 / 18	09.04.1977	30.04.2010	Şahıs	Bodrum + Zemin + 2 normal kat	Konut	Rekonstrüksiyon 30.04.2010	Yok
<p>AÇIKLAMA: Hocagiyasettin mahallesi, 498 ada, 18 parselde yer alan yapının restitüsyon projesinde, cephesi değişmiş özgün yapı olduğu belirtilmiştir. Restitüsyonunda yapıya ait eski harita, hava ve cephe fotoğraflarından yararlanılmıştır. 5366 kapsamında onaylı rekonstrüksiyon projesinde konut işlevi verilen yapı bodrum + zemin + 2 normal kattan oluşmaktadır. Bodrum betonarme, üst katlar ahşap karkastır. Cephesi tamamen ahşap kaplıdır. Çatı malzemesi alaturka kiremittir. 5366 kapsamında rekonstrüksiyonu yapılmamıştır.</p>

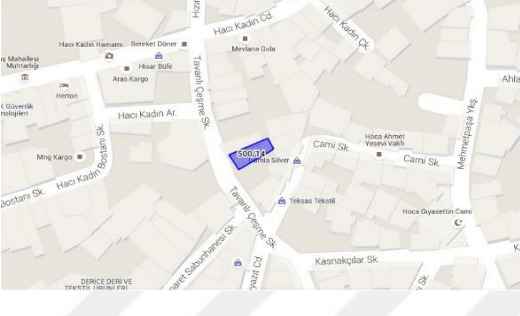
ADA/ PARSEL	TESCİL	KORUMA GRUBU	MÜLKİYET	KAT ADEDİ	İŞLEV	ONAYLI PROJE	UYGULAMA
500 / 15	09.04.1977	04.07.2007	Kiptaş	Yapılaşma Yok	Yok	Yok	Yok
<p>AÇIKLAMA: Hocagıyasettin mahallesi, 500 ada, 15 parselde yer alan yıkılmış yapıdır. 5366 sayılı yasa kapsamında onaylı rekonstrüksiyon projesi yoktur. Öneri rekonstrüksiyon projesi İstanbul I Numaralı Yenileme Alanları Kültür Varlıklarının Koruma Bölge Kurulu'na sunum aşamasındadır.</p>

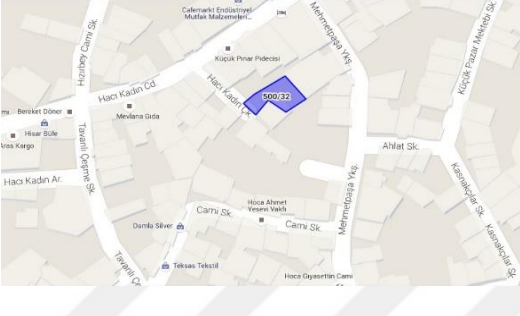
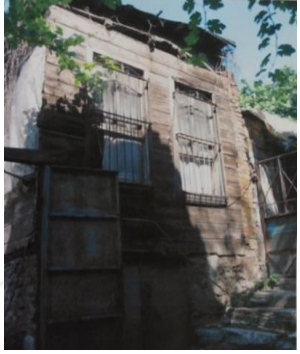
ADA/ PARSEL	TESCİL	KORUMA GRUBU	MÜLKİYET	KAT ADEDİ	İŞLEV	ONAYLI PROJE	UYGULAMA
500 / 40	09.04.1977	04.07.2007	Şahıs	Bodrum + Zemin + 1 normal kat	Yok	Yok	yok
<p>AÇIKLAMA: Hocagiyasettin mahallesi, 500 ada, 40 parselde yer alan özgün yapıdır. 5366 sayılı yasa kapsamında onaylı rekonstrüksiyon projesi yoktur. Öneri rekonstrüksiyon projesi İstanbul I Numaralı Yenileme Alanları Kültür Varlıkları Koruma Bölge Kurulu'na sunum aşamasındadır.</p>

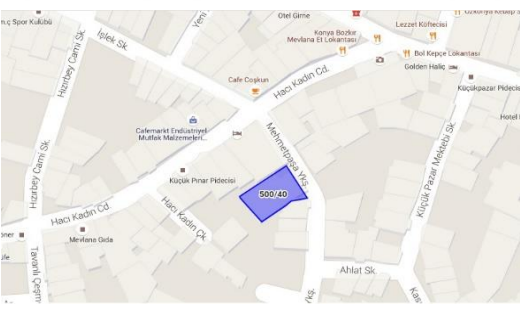
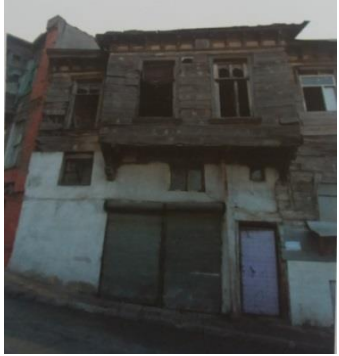
ADA/ PARSEL	TESCİL	KORUMA GRUBU	MÜLKİYET	KAT ADEDİ	İŞLEV	ONAYLI PROJE	UYGULAMA
500 / 42	09.04.1977	04.07.2007	Şahıs	Tek katlı	Konut	Yok	Yok
<p>AÇIKLAMA: Hocagiyasettin mahallesi, 500 ada, 42 parselde yer alan niteliksiz betonarme yapıdır. 5366 sayılı yasa kapsamında onaylı rekonstrüksiyon projesi yoktur. Öneri rekonstrüksiyon projesi İstanbul I Numaralı Yenileme Alanları Kültür Varlıkları Koruma Bölge Kurulu'na sunum aşamasındadır.</p>

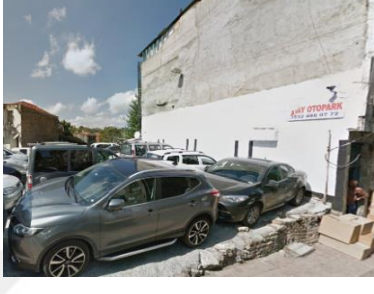
ADA/ PARSEL	TESCİL	KORUMA GRUBU	MÜLKİYET	KAT ADEDİ	İŞLEV	ONAYLI PROJE	UYGULAMA
501 / 2	09.04.1977	19.12.2008	Şahıs	Bodrum + Zemin + 1 normal kat	Yok	Rekonstrüksiyon 08.04.2010	Yok
<p>AÇIKLAMA: Hocagiyasettin mahallesi, 501 ada, 2 parselde yer alan yapının restitüsyon projesinde, cephesi değişmiş özgün yapı olduğu belirtilmiştir. Restitüsyonu hazırlanırken yapının eski harita, hava ve cephe fotoğraflarından yararlanılmıştır. 5366 kapsamında onaylı rekonstrüksiyon projesinde konut işlevi verilen yapı bodrum + zemin + normal kattan oluşmaktadır. Bodrum kagir, üst katlar ahşap karkastır. Cephesi ahşap kaplıdır. Çatı malzemesi alaturka kiremittir. 5366 sayılı yasa kapsamında rekonstrüksiyonu yapılmamıştır.</p>

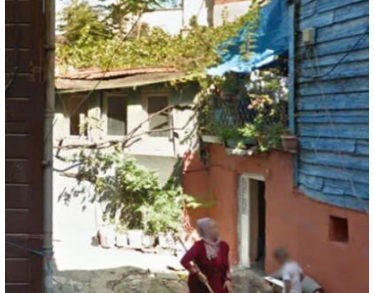
ADA/ PARSEL	TESCİL	KORUMA GRUBU	MÜLKİYET	KAT ADEDİ	İŞLEV	ONAYLI PROJE	UYGULAMA
501 / 3	09.04.1977	08.04.2010	Şahıs	Yapılaşma Yok	Yok	Rekonstrüksiyon 08.04.2010	Yok
<p>AÇIKLAMA: Hocagiyasettin mahallesi, 501 ada, 3 parseldeki yıkılmış yapıdır. Restitüsyonu hazırlanırken yapının; eski harita, hava ve cephe fotoğrafları ile kalıntı rölövesinden yararlanılmıştır. 5366 kapsamında onaylı rekonstrüksiyon projesinde konut işlevi verilen yapı, bodrum + zemin + 1 normal + çatı katından oluşmaktadır. Bodrum betonarme, üst katlar ahşap karkastır. Cephesi ahşap kaplıdır. Çatı malzemesi alaturka kiremittir. Özgün yapının aksine projede bodrum kat eklenmiştir. 5366 kapsamında uygulaması yapılmamıştır.</p>

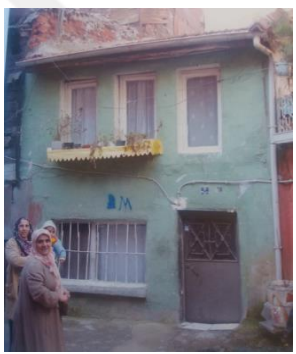
ADA/ PARSEL	TESCİL	KORUMA GRUBU	MÜLKİYET	KAT ADEDİ	İŞLEV	ONAYLI PROJE	UYGULAMA
502 / 6	09.04.1977	19.12.2008	Kiptaş	Yapılaşma Yok	Yok	Rekonstrüksiyon 08.04.2010	Yok
<p>AÇIKLAMA: Hocagiyasettin mahallesi, 502 ada, 6 parselde yer alan yıkılmış yapıdır. Restitüsyonu hazırlanırken İBB tarafından hazırlanan tip planlardan yararlanılmıştır. 5366 kapsamında onaylı rekonstrüksiyon projesinde konut işlevi verilen yapı bodrum + zemin + normal kattan oluşmaktadır. Bodrum betonarme, üst katlar ahşap karkastır. Cephesi ahşap kaplıdır. Çatı malzemesi alaturka kiremittir. 5366 kapsamında rekonstrüksiyon uygulaması yapılmamıştır.</p>

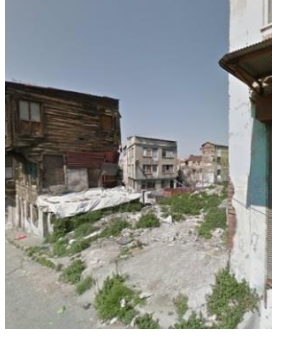
ADA/ PARSEL	TESCİL	KORUMA GRUBU	MÜLKİYET	KAT ADEDİ	İŞLEV	ONAYLI PROJE	UYGULAMA
503 / 3	09.04.1977	16.05.2007	Şahıs	Yapılaşma Yok	Yok	Rekonstrüksiyon 11.02.2010	Yok
<p>AÇIKLAMA:Hocagiyasettin mahallesi, 503 ada, 3 parselde yer alan yıkılmış yapıdır. Restitüsyonu hazırlanırken yapının; eski harita, hava ve cephe fotoğrafları, kalıntı rölesi ile İBB tarafından hazırlanan tip planlardan yararlanılmıştır. 5366 kapsamında onaylı rekonstrüksiyon projesinde konut işlevi verilen yapı bodrum + zemin + 2 normal kattan oluşmaktadır. Bodrum betonarme, üst katlar ahşap karkastır. Cephesi ahşap kaplıdır. Çatı malzemesi alaturka kiremittir. 5366 kapsamında rekonstrüksiyon uygulaması yapılmamıştır.</p>

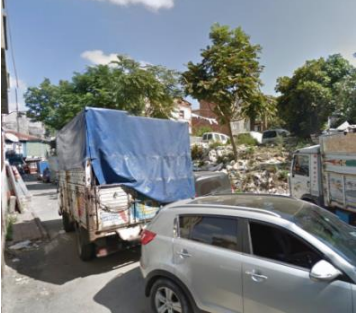
ADA/ PARSEL	TESCİL	KORUMA GRUBU	MÜLKİYET	KAT ADEDİ	İŞLEV	ONAYLI PROJE	UYGULAMA
503 / 10	09.04.1977	16.05.2007	Şahıs	Yapılaşma Yok	Yok	Rekonstrüksiyon 23.08.2010	Yok
<p>AÇIKLAMA:Hocagiyasettin mahallesi, 503 ada, 10 parselde yer alan yıkılmış yapıdır. Restitüsyonu hazırlanırken yapının; eski harita, hava ve cephe fotoğrafları, kalıntı rölesi ile İBB tarafından hazırlanan tip planlardan yararlanılmıştır. 5366 kapsamında onaylı rekonstrüksiyon projesinde konut işlevi verilen yapı bodrum + zemin + 1 normal kattan oluşmaktadır. Bodrum betonarme, üst katlar ahşap karkastır. Cephesi ahşap kaplıdır. Çatı malzemesi alaturka kiremittir. 5366 kapsamında rekonstrüksiyon uygulaması yapılmamıştır.</p>

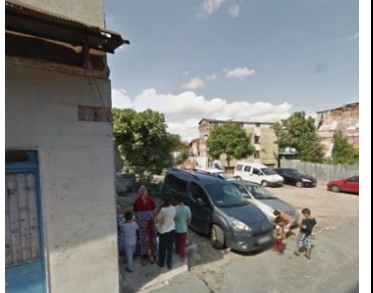
ADA/ PARSEL	TESCİL	KORUMA GRUBU	MÜLKİYET	KAT ADEDİ	İŞLEV	ONAYLI PROJE	UYGULAMA
504 / 7	09.04.1977	28.08.2009	Kiptaş	Yapılaşma Yok	Yok	Rekonstrüksiyon 13.06.2011	Yok
<p>AÇIKLAMA:Hocagiyasettin mahallesi, 504 ada, 7 parselde yer alan yıkılmış yapıdır. Restitüsyonu hazırlanırken yapının; eski harita, hava ve cephe fotoğrafları ile İBB tarafından hazırlanan tip planlardan yararlanılmıştır. 5366 kapsamında onaylı rekonstrüksiyon projesinde konut işlevi verilen yapı bodrum + zemin + 2 normal kattan oluşmaktadır. Bodrum betonarme, üst katlar ahşap karkastır. Cephesi ahşap kaplıdır. Çatı malzemesi alaturka kiremittir. 5366 kapsamında rekonstrüksiyon uygulaması yapılmamıştır.</p>

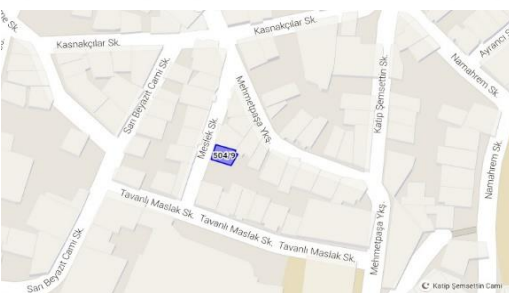
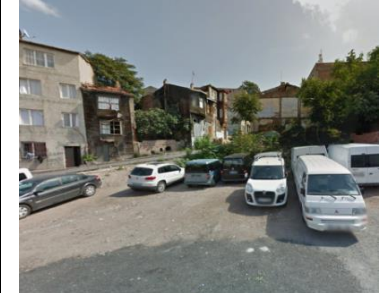
ADA/ PARSEL	TESCİL	KORUMA GRUBU	MÜLKİYET	KAT ADEDİ	İŞLEV	ONAYLI PROJE	UYGULAMA
504 / 10	09.04.1977	28.08.2009	Kiptaş	Yapılaşma Yok	Yok	Rekonstrüksiyon 27.12.2010	Yok
<p>AÇIKLAMA:Hocagiyasettin mahallesi, 504 ada, 10 parselde yer alan yıkılmış yapıdır. Restitüsyonu hazırlanırken yapının; eski harita, hava ve cephe fotoğrafları ile kalıntı rölövesinden yararlanılmıştır. 5366 kapsamında onaylı rekonstrüksiyon projesinde konut işlevi verilen yapı bodrum + zemin + 1 normal kattan oluşmaktadır. Bodrum ve zemin betonarme, üst katlar ahşap karkastır. Cephesi siva + ahşap kaplıdır. Çatı malzemesi alaturka kiremittir. 5366 kapsamında rekonstrüksiyon uygulaması yapılmamıştır.</p>

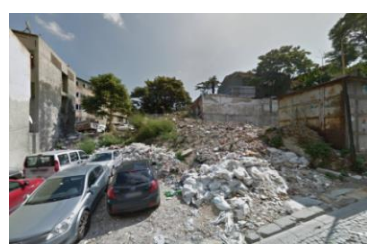
ADA/ PARSEL	TESCİL	KORUMA GRUBU	MÜLKİYET	KAT ADEDİ	İŞLEV	ONAYLI PROJE	UYGULAMA
505 / 5	26.01.2005	18.12.2009	Şahıs	Yapılaşma Yok	Yok	Rekonstrüksiyon 04.12.2013	Yok
<p>AÇIKLAMA:Hocagiyasettin mahallesi, 505 ada, 5 parseldeki yıkılmış yapıdır. Restitüsyonda yapının; eski harita, hava ve cephe fotoğrafları, kalıntı rölevesi ile İBB tarafından hazırlanan tip planlardan yararlanılmıştır. 5366 kapsamında onaylı rekonstrüksiyon projesinde konut işlevi verilen yapı, zemin + 2 normal kattan oluşmaktadır. Bodrum ve zemin betonarme üst katlar ahşap karkastır. Cephesi sıva + ahşap kaplıdır. Çatı malzemesi alaturka kiremittir. 5366 kapsamında rekonstrüksiyon uygulaması yapılmamıştır.</p>

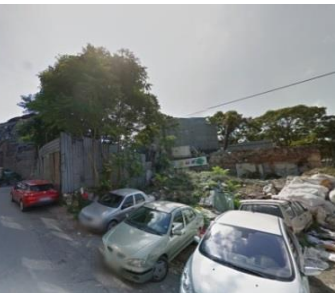
ADA/ PARSEL	TESCİL	KORUMA GRUBU	MÜLKİYET	KAT ADEDİ	İŞLEV	ONAYLI PROJE	UYGULAMA
505 / 12	09.04.1977	12.03.2009	Şahıs	Yapılaşma Yok	Yok	Rekonstrüksiyon 12.03.2009	Yok
<p>AÇIKLAMA:Hocagiyasettin mahallesi, 505 ada, 12 parseldeki yıkılmış yapıdır. Restitüsyonda yapının; eski harita, hava ve cephe fotoğrafları, kalıntı rölovesi ile İBB tarafından hazırlanan tip planlardan yararlanılmıştır. 5366 kapsamında onaylı rekonstrüksiyon projesinde konut işlevi verilen yapı, bodrum + zemin + 1 normal + çatı katından oluşmaktadır. Bodrum ve zemin kağız, üst katlar ahşap karkastır. Cephesi sıva + ahşap kaplıdır. Çatı malzemesi alaturka kiremittir. 5366 kapsamında rekonstrüksiyon uygulaması yapılmamıştır.</p>

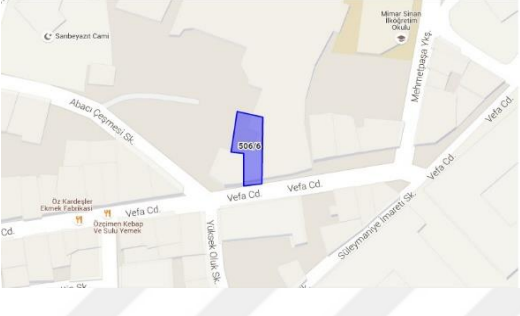
ADA/ PARSEL	TESCİL	KORUMA GRUBU	MÜLKİYET	KAT ADEDİ	İŞLEV	ONAYLI PROJE	UYGULAMA
506 / 7	09.04.1977	04.08.1989	Şahıs	Bodrum + Zemin + 2 normal kat	Bekar Evi	Rekonstrüksiyon 1988	1988
<p>AÇIKLAMA:Hocagıyasettin mahallesi, 506 ada, 7 parselde yer alan yapı, 1988 tarihinde inşa edilmiş ahşap kaplı betonarme rekonstrüksiyon yapısıdır. 5366 sayılı yasa kapsamında onaylı rekonstrüksiyon projesi yoktur. Öneri rekonstrüksiyon projesi İstanbul İ Numaralı Yenileme Alanları Kültür Varlıkları Koruma Bölge Kurulu'na sunum aşamasındadır.</p>

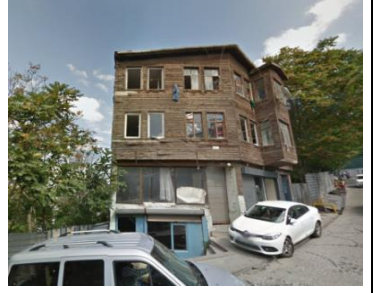
ADA/ PARSEL	TESCİL	KORUMA GRUBU	MÜLKİYET	KAT ADEDİ	İŞLEV	ONAYLI PROJE	UYGULAMA
506 / 16	09.04.1977	08.04.2010	Kiptaş	Yapılaşma Yok	Yok	Rekonstrüksiyon 08.04.2010	Yok
<p>AÇIKLAMA:Hocagıyasettin mahallesi, 506 ada, 16 parselde yer alan yıkılmış yapıdır. Restitüsyonda yapının; eski harita, hava ve cephe fotoğrafları ile kalıntı rölövesinden yararlanılmıştır. 5366 kapsamında onaylı rekonstrüksiyon projesinde konut işlevi verilen yapı, bodrum + zemin + 1 normal kattan oluşmaktadır. Bodrum ve zemin betonarme, üst katlar ahşap karkastır. Zemin sıvalı, üst katlar ahşap kaplıdır. Çatı malzemesi alaturka kiremittir. 5366 kapsamında rekonstrüksiyon uygulaması yapılmamıştır.</p>

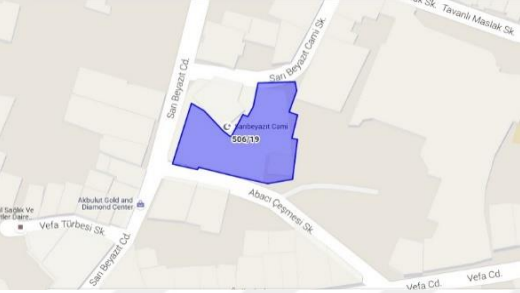
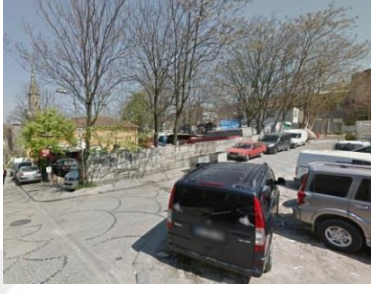
ADA/ PARSEL	TESCİL	KORUMA GRUBU	MÜLKİYET	KAT ADEDİ	İŞLEV	ONAYLI PROJE	UYGULAMA
506 / 26	09.04.1977	12.03.2009	Kıptaş	Yapılaşma Yok	Yok	Rekonstrüksiyon 12.03.2009	Yok
<p>AÇIKLAMA:Hocagıyasettin mahallesi, 506 ada, 26 parselde yer alan yıkılmış yapıdır. Restitüsyonda yapının eski proje; eski harita, hava ve cephe fotoğrafları ile kalıntı rölövesinden yararlanılmıştır. 5366 kapsamında onaylı rekonstrüksiyon projesinde konut işlevi verilen yapı, bodrum + zemin + 2 normal kattan oluşmaktadır. Bodrum kagir, üst katlar ahşap karkastır. Cephesi ahşap kaplıdır. Çatı malzemesi alaturka kiremittir. 5366 kapsamında rekonstrüksiyon uygulaması yapılmamıştır.</p>

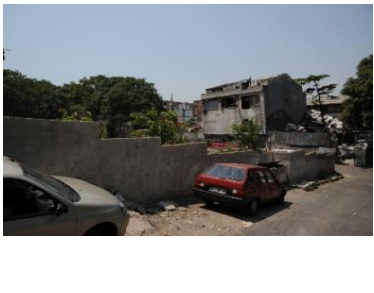
ADA/ PARSEL	TESCİL	KORUMA GRUBU	MÜLKİYET	KAT ADEDİ	İŞLEV	ONAYLI PROJE	UYGULAMA
506 / 27	09.04.1977	28.05.2009	Kıptaş	Yapılaşma Yok	Yok	Rekonstrüksiyon 28.05.2009	Yok
<p>AÇIKLAMA:Hocagıyasettin mahallesi, 506 ada, 27 parselde yer alan yıkılmış yapıdır. Restitüsyonda yapının; eski harita, hava ve cephe fotoğrafları ile kalıntı rölövesinden yararlanılmıştır. 5366 kapsamında onaylı rekonstrüksiyon projesinde konut işlevi verilen yapı, bodrum + zemin + 1 normal kattan oluşmaktadır. Bodrum betonarme, üst katlar ahşap karkastır. Cephesi ahşap kaplıdır. Çatı malzemesi alaturka kiremittir. 5366 kapsamında rekonstrüksiyon uygulaması yapılmamıştır.</p>

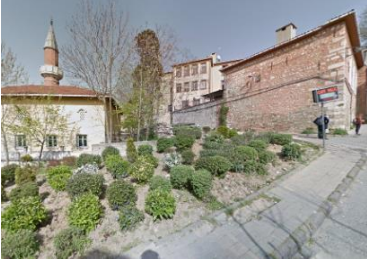
ADA/ PARSEL	TESCİL	KORUMA GRUBU	MÜLKİYET	KAT ADEDİ	İŞLEV	ONAYLI PROJE	UYGULAMA
508 / 3	09.04.1977	16.05.2007	Şahıs	Bodrum + Zemin + 1 normal kat	Konut	Rekonstrüksiyon 10.12.2009	Yok
<p>AÇIKLAMA: Hocagiyasettin mahallesi, 508 ada, 3 parselde yer alan yapının restitüsyon projesinde, cephesi değişmiş özgün yapı olduğu belirtilmiştir. Restitüsyonda yapının; eski harita, hava ve cephe fotoğraflarından yararlanılmıştır. 5366 kapsamında onaylı rekonstrüksiyon projesinde konut işlevi verilen yapı, bodrum + zemin + 1 normal kattan oluşmaktadır. Bodrum betonarme, üst katlar ahşap karkastır. Cephesi ahşap kaplıdır. Çatı malzemesi alaturka kiremittir. 5366 kapsamında rekonstrüksiyon uygulaması yapılmamıştır.</p>

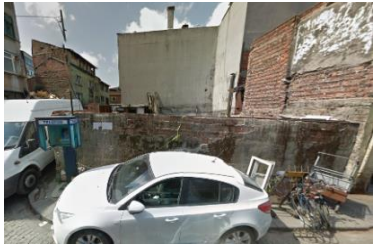
ADA/ PARSEL	TESCİL	KORUMA GRUBU	MÜLKİYET	KAT ADEDİ	İŞLEV	ONAYLI PROJE	UYGULAMA
526 / 1	09.04.1977	05.06.2013	Şahıs	Yapılaşma Yok	Yok	Rekonstrüksiyon 16.03.1988	Yok
<p>AÇIKLAMA: Hacıkadın mahallesi, 526 ada, 1 parselde yer alan yıkılmış yapıdır. Restitüsyonda yapının; eski harita, hava ve cephe fotoğrafları ile İBB tarafından hazırlanan tip planlardan yararlanılmıştır. 5366 kapsamında onaylı rekonstrüksiyon projesinde konut işlevi verilen yapı, bodrum + zemin + 1 normal kattan oluşmaktadır. Bodrum betonarme, üst katlar ahşap karkastır. Cephesi ahşap kaplıdır. Çatı malzemesi alaturka kiremittir. 5366 kapsamında rekonstrüksiyon uygulaması yapılmamıştır.</p>

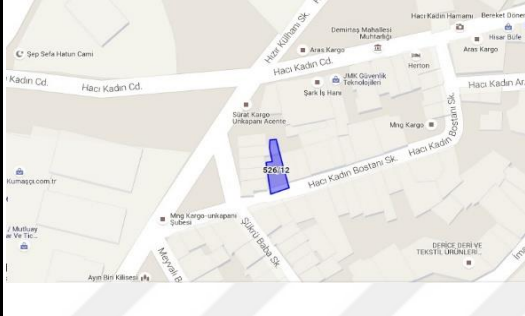
ADA/ PARSEL	TESCİL	KORUMA GRUBU	MÜLKİYET	KAT ADEDİ	İŞLEV	ONAYLI PROJE	UYGULAMA
526 / 27	09.04.1977	27.09.1985	Şahıs	Bodrum + Zemin + 2 normal kat	Ofis	Rekonstrüksiyon 1989	1990
<p>AÇIKLAMA: Hacıkadın mahallesi, 526 ada, 27 parselde yer alan yapı 1990 tarihinde inşa edilmiş ahşap kaplı betonarme rekonstrüksiyon yapısıdır. 5366 sayılı yasa kapsamında onaylı rekonstrüksiyon projesi yoktur. Öneri rekonstrüksiyon projesi İstanbul I Numaralı Yenileme Alanları Kültür Varlıkları Koruma Bölge Kurulu'na sunum aşamasındadır.</p>

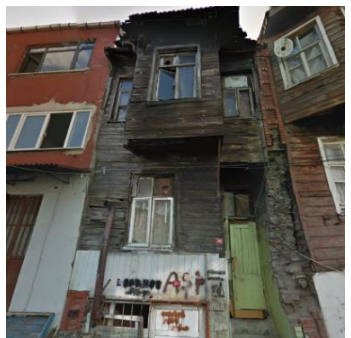
ADA/ PARSEL	TESCİL	KORUMA GRUBU	MÜLKİYET	KAT ADEDİ	İŞLEV	ONAYLI PROJE	UYGULAMA
531 / 23	09.04.1977	19.06.2013	Şahıs	Bodrum + Zemin + 1 normal kat	Konut	Rekonstrüksiyon 19.06.2013	Yok
<p>AÇIKLAMA: Hacıkadın mahallesi, 531 ada, 23 parseldeki 2. katı yıkılmış özgün yapıdır. Restitüsyonda yapının; eski harita, hava ve cephe fotoğraflarından yararlanılmıştır. 5366 kapsamında onaylı rekonstrüksiyon projesinde konut işlevi verilen yapı, bodrum + zemin + 2 normal kattan oluşmaktadır. Bodrum betonarme, üst katlar ahşap karkastır. Cephesi ahşap kaplıdır. Çatı malzemesi alaturka kiremittir. 5366 kapsamında rekonstrüksiyon uygulaması yapılmamıştır.</p>

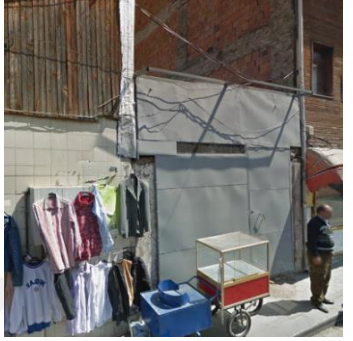
ADA/ PARSEL	TESCİL	KORUMA GRUBU	MÜLKİYET	KAT ADEDİ	İŞLEV	ONAYLI PROJE	UYGULAMA
532 / 4	09.04.1977	19.06.2013	Kiptaş	Yapılaşma Yok	Yok	Rekonstrüksiyon 26.01.2012	Yok
<p>AÇIKLAMA: Hacıkadın mahallesi, 532 ada, 4 parselde yer alan yıkılmış yapıdır. Restitüsyonda yapının; eski harita, hava ve cephe fotoğrafları ile İBB tarafından hazırlanan tip planlardan yararlanılmıştır. Onaylı rekonstrüksiyon projesinde konut işlevi verilen yapı, bodrum + zemin + 1 normal + çatı katından oluşmaktadır. Bodrum betonarme, üst katlar ahşap karkastır. Cephesi ahşap kaplıdır. Çatı malzemesi alaturka kiremittir. Rekonstrüksiyon uygulaması yapılmamıştır.</p>

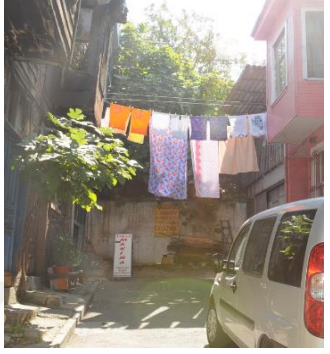
ADA/ PARSEL	TESCİL	KORUMA GRUBU	MÜLKİYET	KAT ADEDİ	İŞLEV	ONAYLI PROJE	UYGULAMA
534 / 17	09.04.1977	08.01.2010	Şahıs	zemin + normal kat	Konut	Rekonstrüksiyon 12.10.2010	Yok
<p>AÇIKLAMA: Hacıkadın mahallesi, 534 ada, 17 parselde yer alan nitelsiz betonarme yapıdır. Restitüsyonda yapının; eski harita, hava ve cephe fotoğrafları ile İBB tarafından hazırlanan tip planlardan yararlanılmıştır. Onaylı rekonstrüksiyon projesinde konut işlevi verilen yapı, zemin + 1 normal kattan oluşmaktadır. Zemin betonarme, üst katlar ahşap karkastır. Cephesi sıva + ahşap kaplıdır. Çatı malzemesi alaturka kiremittir. Rekonstrüksiyon uygulaması yapılmamıştır.</p>

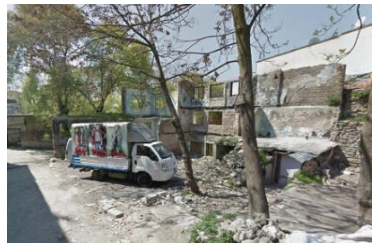
ADA/ PARSEL	TESCİL	KORUMA GRUBU	MÜLKİYET	KAT ADEDİ	İŞLEV	ONAYLI PROJE	UYGULAMA
536 / 1	09.04.1977	30.09.2009	Şahıs	Yapılaşma Yok	Yok	Yok	Yok
<p>AÇIKLAMA: Hacıkadın mahallesi, 536 ada, 1 parselde yer alan yıkılmış yapıdır. 5366 sayılı yasa kapsamında onaylı rekonstrüksiyon projesi yoktur. Öneri rekonstrüksiyon projesi İstanbul I Numaralı Yenileme Alanları Kültür Varlıkları Koruma Bölge Kurulu'na sunum aşamasındadır.</p>

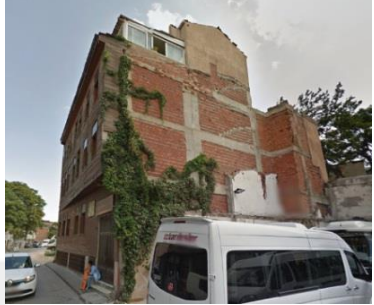
ADA/ PARSEL	TESCİL	KORUMA GRUBU	MÜLKİYET	KAT ADEDİ	İŞLEV	ONAYLI PROJE	UYGULAMA
536 / 13	11.07.1990	29.04.2010	Şahıs	Yapılaşma Yok	Yok	Rekonstrüksiyon 29.04.2010	Yok
<p>AÇIKLAMA: Hacıkadın mahallesi, 536 ada, 13 parselde yer alan yıkılmış yapıdır. Restitüsyonda yapının; eski harita, hava ve cephe fotoğrafları ile kalıntı rölövesinden yararlanılmıştır. Onaylı rekonstrüksiyon projesinde konut işlevi verilen yapı, bodrum + zemin + 1 normal kattan oluşmaktadır. Bodrum ve zemin betonarme, üst katlar ahşap karkastır. Cephesi sıvalıdır. Çatı malzemesi alaturka kiremittir. Rekonstrüksiyon uygulaması yapılmamıştır.</p>

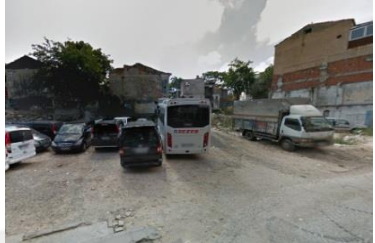
ADA/ PARSEL	TESCİL	KORUMA GRUBU	MÜLKİYET	KAT ADEDİ	İŞLEV	ONAYLI PROJE	UYGULAMA
541 / 7	09.04.1977	11.06.2010	Şahıs	Yapılaşma Yok	Yok	Rekonstrüksiyon 11.06.2010	Yok
<p>AÇIKLAMA: Hocagiyasettin mahallesi, 541 ada, 6 parselde yer alan yıkılmış yapıdır. Restitüsyonda yapının; eski harita, hava ve cephe fotoğrafları ile İBB tarafından hazırlanan tip planlardan yararlanılmıştır. Onaylı rekonstrüksiyon projesinde konut işlevi verilen yapı, bodrum + zemin + 1 normal kattan oluşmaktadır. Bodrum betonarme, üst katlar ahşap karkastır. Cephesi ahşap kaplıdır. Çatı malzemesi alaturka kiremittir. Rekonstrüksiyon uygulaması yapılmamıştır.</p>

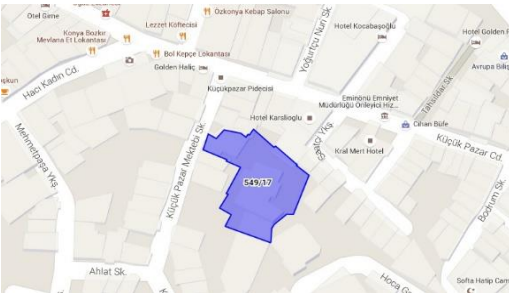
ADA/ PARSEL	TESCİL	KORUMA GRUBU	MÜLKİYET	KAT ADEDİ	İŞLEV	ONAYLI PROJE	UYGULAMA
549 / 17	09.04.1977	16.05.2007	Kiptaş	Zemin + 2 normal kat	Yok	Rekonstrüksiyon 25.12.2012	Yok
<p>AÇIKLAMA: Hocagiyasettin mahallesi, 549 ada, 17 parselde yer alan özgün kagir yapıdır. yapıdır. Restitüsyonda yapının; eski harita, hava ve cephe fotoğraflarından yararlanılmıştır. 5366 kapsamında onaylı rekonstrüksiyon projesinde konut işlevi verilen yapı, zemin + 2 normal kattan oluşmaktadır. Projesinde özgün yapıdan farklı olarak asansör eklenmiştir. Tamamen betonarmedir. Cephesi sıvalıdır. Çatı malzemesi alaturka kiremittir. 5366 kapsamında rekonstrüksiyon uygulaması yapılmamıştır.</p>

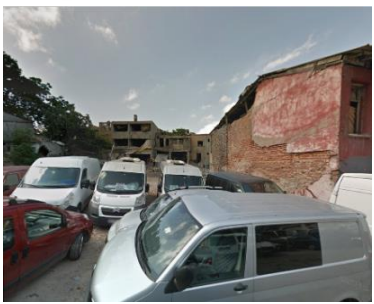
ADA/ PARSEL	TESCİL	KORUMA GRUBU	MÜLKİYET	KAT ADEDİ	İŞLEV	ONAYLI PROJE	UYGULAMA
565 / 35	09.04.1977	15.05.2008	Şahıs	Yapılaşma yok	Yok	Rekonstrüksiyon 15.05.2008	Yok
<p>AÇIKLAMA: Hocagiyasettin mahallesi, 565 ada, 35 parselde yer alan yıkılmış yapıdır. Restitüsyonda yapının; eski harita, hava ve cephe fotoğraflarından yararlanılmıştır. 5366 kapsamında onaylı rekonstrüksiyon projesinde konut işlevi verilen yapı, bodrum + zemin + 2 normal kattan oluşmaktadır. Bodrum kağır, üst katlar ahşap karkastır. Cephesi ahşap kaplıdır. Çatı malzemesi alaturka kiremittir. 5366 kapsamında rekonstrüksiyon uygulaması yapılmamıştır.</p>

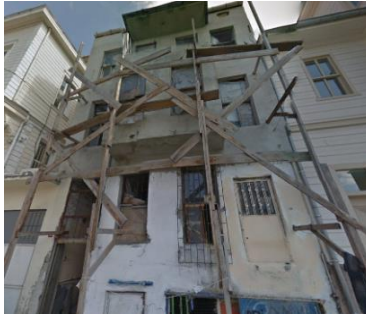
ADA/ PARSEL	TESCİL	KORUMA GRUBU	MÜLKİYET	KAT ADEDİ	İŞLEV	ONAYLI PROJE	UYGULAMA
568 / 11	11.07.1990	03.04.2008	Şahıs	Bodrum + Zemin + 2 Normal kat	Ofis	Rekonstrüksiyon 03.04.2008	2010
<p>AÇIKLAMA: Mollasürev mahallesi, 568 ada, 10 parselde, betonarme rekonstrüksiyon yapısıdır. Restitüsyonda yapının; eski proje, eski harita, hava ve cephe fotoğraflarından yararlanılmıştır. 5366 kapsamında onaylı rekonstrüksiyon projesinde konut işlevi verilen yapı, bodrum + zemin + 2 normal kattan oluşmaktadır. Özgün yapıdan farklı olarak bodrum eklenmiştir. Bodrum ve zemin betonarme, üst katlar ahşap karkastır. Cephesi sıva + ahşap kaplıdır. Çatı malzemesi alaturka kiremittir. 5366 kapsamında 2010 tarihinde rekonstrüksiyonu yapılmıştır</p>

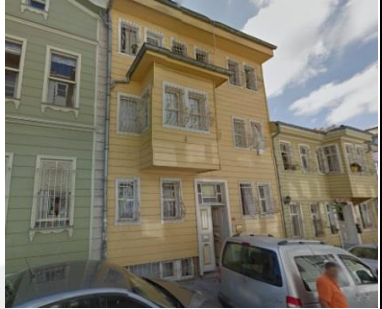
ADA/ PARSEL	TESCİL	KORUMA GRUBU	MÜLKİYET	KAT ADEDİ	İŞLEV	ONAYLI PROJE	UYGULAMA
569 / 15	11.07.1990	05.06.2008	Şahıs	Yapılaşma yok	Yok	Rekonstrüksiyon 05.06.2008	Yok
<p>AÇIKLAMA: Mollasürev mahallesi, 569 ada, 15 parselde yer alan yıkılmış yapıdır. Restitüsyonda yapının; eski proje, eski harita, hava ve cephe fotoğraflarından yararlanılmıştır. 5366 kapsamında onaylı rekonstrüksiyon projesinde konut işlevi verilen yapı, bodrum + zemin + 1 normal kattan oluşmaktadır. Bodrum kagir, üst katlar ahşap karkastır. Cephesi ahşap kaplıdır. Çatı malzemesi alaturka kiremittir. 5366 yasa kapsamında rekonstrüksiyonu yapılmamıştır.</p>

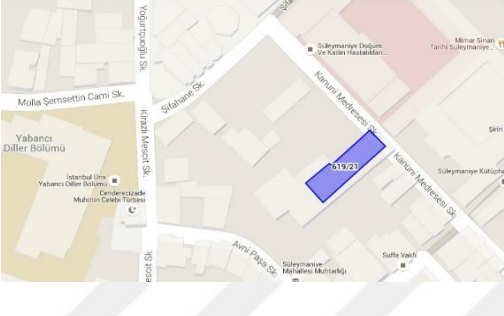
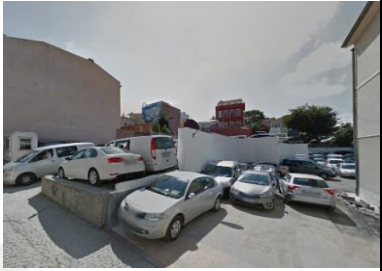
ADA/ PARSEL	TESCİL	KORUMA GRUBU	MÜLKİYET	KAT ADEDİ	İŞLEV	ONAYLI PROJE	UYGULAMA
619 / 21	09.04.1977	30.04.2010	Şahıs	Yapılaşma Yok	Yok	Rekonstrüksiyon 30.04.2010	Yok
<p>AÇIKLAMA: Süleymaniye mahallesi, 619 ada, 21 parselde yer alan yıkılmış yapıdır. Restitüsyonda yapının; eski proje, eski harita, hava ve cephe fotoğraflarından yararlanılmıştır. 5366 kapsamında onaylı rekonstrüksiyon projesinde konut işlevi verilen yapı, bodrum + zemin + 2 normal kattan oluşmaktadır. Bodrum kagir, üst katlar ahşap karkastır. Cephesi ahşap kaplıdır. Çatı malzemesi marsilya kiremittir. 5366 yasa kapsamında rekonstrüksiyonu yapılmamıştır.</p>

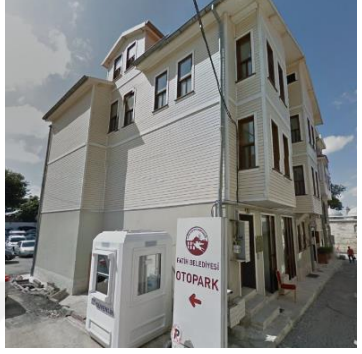
ADA/ PARSEL	TESCİL	KORUMA GRUBU	MÜLKİYET	KAT ADEDİ	İŞLEV	ONAYLI PROJE	UYGULAMA
619 / 54	09.04.1977	16.10.2008	İBB	Bodrum + Zemin + 2 Normal kat	Ofis	Rekonstrüksiyon 16.10.2008	2014
<p>AÇIKLAMA: Süleymaniye mahallesi, 619 ada, 54 parselde, ahşap rekonstrüksiyon yapısıdır. Restitüsyonda yapının; eski harita, hava ve cephe fotoğrafları ve İBB tarafından hazırlanan tip planlardan yararlanılmıştır. 5366 kapsamında onaylı rekonstrüksiyon projesinde konut işlevi verilen yapı, bodrum + zemin + 2 normal kattan oluşmaktadır. Özgün yapıdan farklı olarak bodrum eklenmiştir. Bodrum ve zemin kagir, üst katlar ahşap karkastır. Cephesi sıva + ahşap kaplıdır. Çatı alaturka kiremittir. 2014 tarihinde 5366 kapsamında rekonstrüksiyonu yapılmıştır.</p>

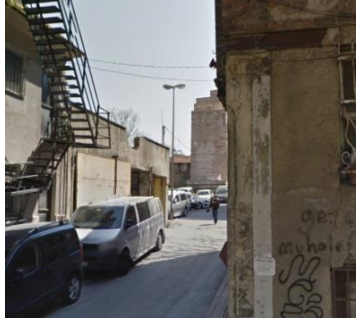
ADA/ PARSEL	TESCİL	KORUMA GRUBU	MÜLKİYET	KAT ADEDİ	İŞLEV	ONAYLI PROJE	UYGULAMA
651 / 11	09.04.1977	17.10.2008	Şahıs	Yapılaşma Yok	Yok	Rekonstrüksiyon 17.10.2008	Yok
<p>AÇIKLAMA: Kalenderhane mahallesi, 651 ada, 11 parselde yer alan yıkılmış yapıdır. Restitüsyonda yapının; eski proje, eski harita, hava ve cephe fotoğraflarından yararlanılmıştır. 5366 kapsamında onaylı rekonstrüksiyon projesinde konut işlevi verilen yapı, bodrum + zemin + 1 normal kattan oluşmaktadır. Bodrum kagir, üst katlar karkastır. Cephesi ahşap kaplıdır. Çatı malzemesi alaturka kiremittir. 5366 yasa kapsamında rekonstrüksiyonu yapılmamıştır.</p>

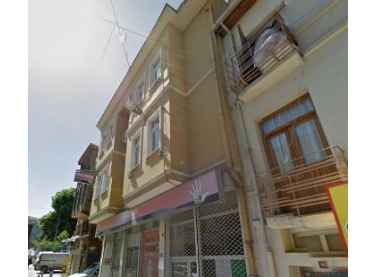
ADA/ PARSEL	TESCİL	KORUMA GRUBU	MÜLKİYET	KAT ADEDİ	İŞLEV	ONAYLI PROJE	UYGULAMA
652 / 4	09.04.1977	25.09.2008	Şahıs	Zemin + 2 Normal kat	Kafe	Rekonstrüksiyon 25.09.2008	2012
<p>AÇIKLAMA: Kalenderhane mahallesi, 652 ada, 4 parselde, özgün yapı yıkılarak ahşap rekonstrüksiyon yapılmıştır. Restitüsyonunda yapının; eski harita, hava ve cephe fotoğraflarından yararlanılmıştır. 5366 kapsamında onaylı rekonstrüksiyon projesinde konut işlevi verilen yapı, zemin + 2 normal kattan oluşmaktadır. Tamamen ahşap karkastır. Cephesi ahşap kaplıdır. Çatı malzemesi alaturka kiremittir. 5366 kapsamında 2012 tarihinde rekonstrüksiyonu yapılmıştır.</p>
