**SÜLEYMANİYE CAMİİ VE ÇEVRESİ DÜNYA MİRAS ALANI
REKONSTRÜKSİYON UYGULAMALARIN
DEĞERLENDİRİLMESİ**

YÜKSEK LİSANS TEZİ

ÇAĞLAR VAROL

Aralık, 2015

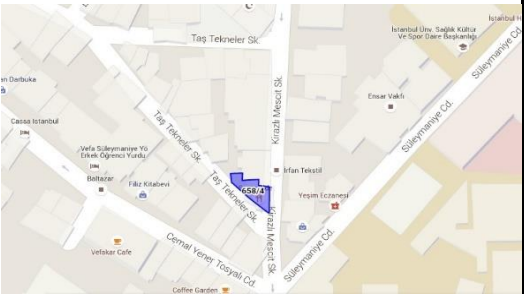
ADA/ PARSEL	TESCİL	KORUMA GRUBU	MÜLKİYET	KAT ADEDİ	İŞLEV	ONAYLI PROJE	UYGULAMA
658 / 4	09.04.1977	12.09.2008	Şahıs	Zemin + 3 Normal kat	Kafe	Rekonstrüksiyon 12.09.2008	2012
<p>AÇIKLAMA: Mollahüsrev mahallesi, 658 ada, 4 parselde yer alan, ahşap rekonstrüksiyon yapısıdır. Restitüsyonunda yapının; eski harita, hava ve cephe fotoğraflarından yararlanılmıştır. 5366 kapsamında onaylı rekonstrüksiyon projesinde konut işlevi verilen yapı, zemin + 3 normal kattan oluşmaktadır. Tamamen ahşap karkastır. Cephesi ahşap kaplıdır. Çatı alaturka kiremittir. 5366 kapsamında 2012 tarihinde rekonstrüksiyonu yapılmıştır.</p>

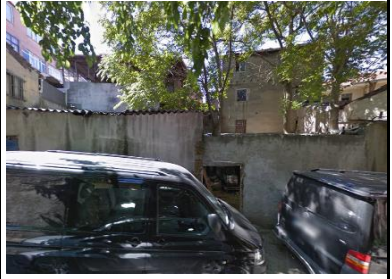
ADA/ PARSEL	TESCİL	KORUMA GRUBU	MÜLKİYET	KAT ADEDİ	İŞLEV	ONAYLI PROJE	UYGULAMA
658 / 7	09.04.1977	08.01.2013	Şahıs	Zemin + 1 Normal kat	Boş	Yok	Yok
<p>AÇIKLAMA: Mollahüsrev mahallesi, 658 ada, 7 parselde yer alan niteliksiz betonarme yapıdır. 5366 sayılı yasa kapsamında onaylı rekonstrüksiyon projesi yoktur. Öneri rekonstrüksiyon projesi İstanbul I Numaralı Yenileme Alanları Kültür Varlıkları Koruma Bölge Kurulu'na sunum aşamasındır</p>

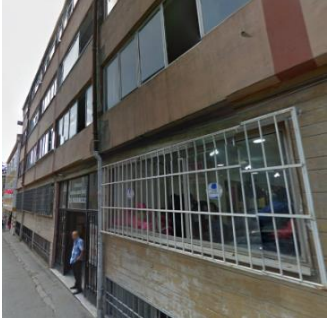
ADA/ PARSEL	TESCİL	KORUMA GRUBU	MÜLKİYET	KAT ADEDİ	İŞLEV	ONAYLI PROJE	UYGULAMA
658 / 21	09.04.1977	12.09.2008	Vakıf	Zemin + 3 Normal kat	İşhanı	Rekonstrüksiyon 12.09.2008	Yok
<p>AÇIKLAMA: Mollahüsrev mahallesi, 658 ada, 21 parselde yer alan, niteliksiz betonarme yapıdır. Restitüsyonunda yapının; eski harita, hava ve cephe fotoğrafları ve İBB tarafından hazırlanan tip planlardan yararlanılmıştır. 5366 kapsamında onaylı rekonstrüksiyon projesinde konut işlevi verilen yapı, zemin + 3 normal kattan oluşmaktadır. Tamamen ahşap karkastır. Cephesi ahşap kaplıdır. Çatı alaturka kiremittir. 5366 sayılı yasa kapsamında rekonstrüksiyonu yapılmamıştır.</p>

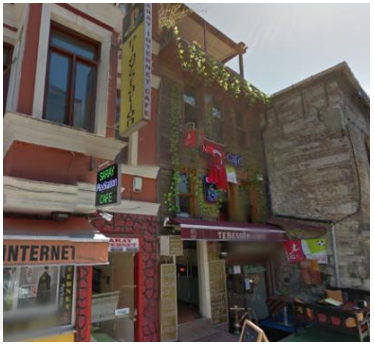
ADA/ PARSEL	TESCİL	KORUMA GRUBU	MÜLKİYET	KAT ADEDİ	İŞLEV	ONAYLI PROJE	UYGULAMA
659 / 2	11.01.1995	03.03.1999	Şahıs	Zemin + 2 Normal kat	Kafe	Rekonstrüksiyon 12.09.2008	2002
<p>AÇIKLAMA: Mollahüsrev mahallesi, 659 ada, 2 parselde yer alan, 2002 tarihinde inşa edilmiş ahşap kaplı betonarme rekonstrüksiyon yapısıdır. Restitüsyonunda yapının; eski harita, hava ve cephe fotoğrafları ve İBB tarafından hazırlanan tip planlardan yararlanılmıştır. 5366 kapsamında onaylı rekonstrüksiyon projesinde konut işlevi verilen yapı, zemin + 2 normal kattan oluşmaktadır. Tamamen ahşap karkastır. Cephesi ahşap kaplıdır. Çatı alaturka kiremittir. 5366 sayılı yasa kapsamında rekonstrüksiyonu yapılmamıştır.</p>

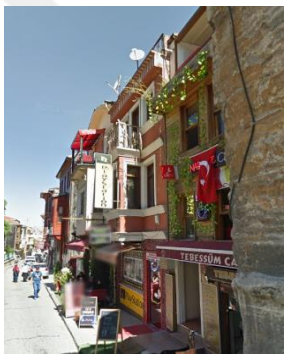
ADA/ PARSEL	TESCİL	KORUMA GRUBU	MÜLKİYET	KAT ADEDİ	İŞLEV	ONAYLI PROJE	UYGULAMA
659 / 3	09.04.1977	12.09.2008	Şahıs	Zemin + 2 Normal kat	Kafe	Rekonstrüksiyon 12.09.2008	1990
<p>AÇIKLAMA: Mollahüsrev mahallesi, 659 ada, 3 parselde yer alan, 1990 tarihinde inşa edilmiş betonarme rekonstrüksiyon yapısıdır. Restitüsyonunda yapının; eski harita, hava ve cephe fotoğrafları ve İBB tarafından hazırlanan tip planlardan yararlanılmıştır. 5366 kapsamında onaylı rekonstrüksiyon projesinde konut işlevi verilen yapı, zemin + 2 normal kattan oluşmaktadır. Tamamen ahşap karkastır. Cephesi ahşap kaplıdır. Çatı alaturka kiremittir. 5366 sayılı yasa kapsamında rekonstrüksiyonu yapılmamıştır.</p>

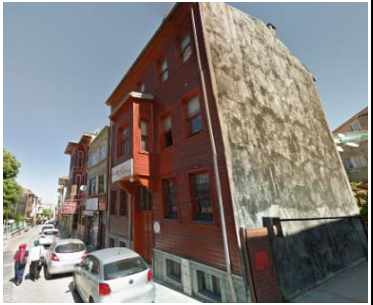
ADA/ PARSEL	TESCİL	KORUMA GRUBU	MÜLKİYET	KAT ADEDİ	İŞLEV	ONAYLI PROJE	UYGULAMA
659 / 6	09.04.1977	12.09.2008	Şahıs	Bodrum + Zemin + 2 Normal kat	Dernek	Rekonstrüksiyon 12.09.2008	2012
<p>AÇIKLAMA: Mollahüsrev mahallesi, 659 ada, 6 parselde yer alan, ahşap rekonstrüksiyon yapısıdır. Restitüsyonunda yapının; eski proje, eski harita, hava ve cephe fotoğraflarından yararlanılmıştır. 5366 kapsamında onaylı rekonstrüksiyon projesinde konut işlevi verilen yapı, bodrum + zemin + 2 normal kattan oluşmaktadır. Bodrum kagir, üst katlar ahşap karkastır. Cephesi ahşap kaplıdır. Çatı marsilya kiremittir. 5366 kapsamında 2012 tarihinde rekonstrüksiyonu yapılmıştır.</p>

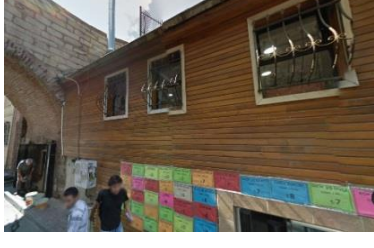
ADA/ PARSEL	TESCİL	KORUMA GRUBU	MÜLKİYET	KAT ADEDİ	İŞLEV	ONAYLI PROJE	UYGULAMA
664 / 2	25.12.2013	25.12.2013	İstanbul Üniversitesi	Zemin + 1 Normal kat	Kafe	Rekonstrüksiyon 14.07.2008	Yok
<p>AÇIKLAMA: Kalenderhane mahallesi, 664 ada, 2 parselde yer alan ahşap özgün yapıdır. Restitüsyonunda yapının; özgün yapı, eski proje, eski harita, hava ve cephe fotoğraflarından yararlanılmıştır. 5366 kapsamında onaylı rekonstrüksiyon projesinde konut işlevi verilen yapı, zemin + 1 normal kattan oluşmaktadır. Tamamen ahşap karkastır. Cephesi ahşap kaplıdır. Çatı alaturka kiremittir. 5366 sayılı yasa kapsamında rekonstrüksiyonu yapılmamıştır.</p>

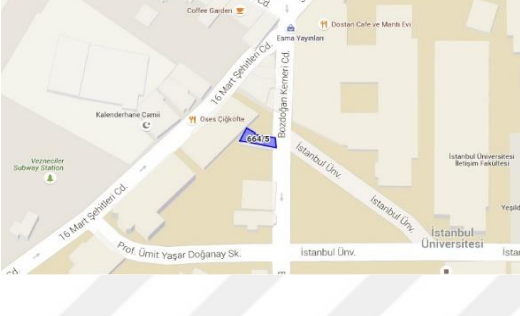
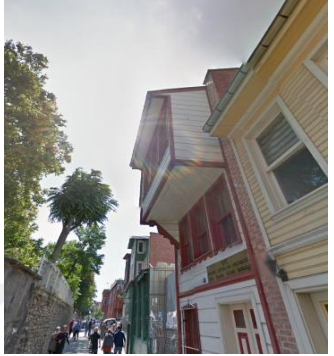
ADA/ PARSEL	TESCİL	KORUMA GRUBU	MÜLKİYET	KAT ADEDİ	İŞLEV	ONAYLI PROJE	UYGULAMA
664 / 5	09.04.1977	31.01.2008	İstanbul Üniversitesi	Zemin + 2 Normal kat	Ofis	Rekonstrüksiyon 31.01.2008	2012
<p>AÇIKLAMA: Kalenderhane mahallesi, 664 ada, 5 parselde yer alan, özgün ahşap yapı yıkılarak inşa edilen ahşap rekonstrüksiyon yapısıdır. Restitüsyonunda yapının; eski harita, hava ve cephe fotoğraflarından yararlanılmıştır. 5366 kapsamında onaylı rekonstrüksiyon projesinde konut işlevi verilen yapı, zemin + 2 normal kattan oluşmaktadır. Bodrum kagir + üst katlar ahşap karkastır. Cephesi ahşap kaplıdır. Çatı alaturka kiremittir. 5366 kapsamında 2012 tarihinde rekonstrüksiyonu yapılmıştır.</p>

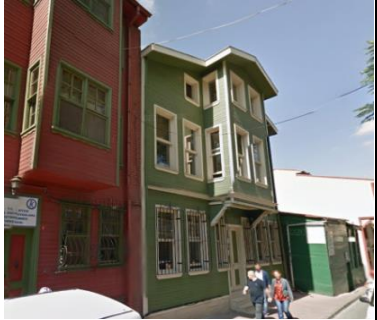
ADA/ PARSEL	TESCİL	KORUMA GRUBU	MÜLKİYET	KAT ADEDİ	İŞLEV	ONAYLI PROJE	UYGULAMA
664 / 9	09.04.1977	16.10.2008	İstanbul Üniversitesi	Zemin + 1 Normal kat + Çatı katı	Ofis	Rekonstrüksiyon 16.10.2008	2012
<p>AÇIKLAMA: Kalenderhane mahallesi, 664 ada, 9 parselde yer alan, ahşap rekonstrüksiyon yapısıdır. Restitüsyonunda yapının; eski harita, hava ve cephe fotoğraflarından yararlanılmıştır. 5366 kapsamında onaylı rekonstrüksiyon projesinde konut işlevi verilen yapı, zemin + 1 normal + çatı katından oluşmaktadır. Tamamen ahşap karkastır. Cephesi ahşap kaplıdır. Çatı alaturka kiremittir. 5366 kapsamında 2012 tarihinde rekonstrüksiyonu yapılmıştır.</p>

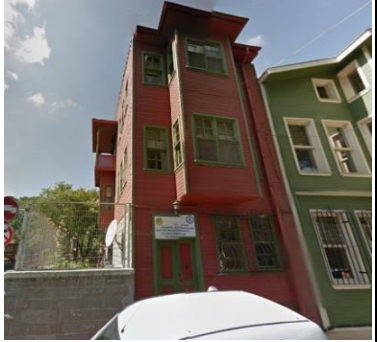
ADA/ PARSEL	TESCİL	KORUMA GRUBU	MÜLKİYET	KAT ADEDİ	İŞLEV	ONAYLI PROJE	UYGULAMA
664 / 10	09.04.1977	16.10.2008	İstanbul Üniversitesi	Bodrum + Zemin + 2 Normal kat	Yurt	Rekonstrüksiyon 16.10.2008	2012
<p>AÇIKLAMA: Kalenderhane mahallesi, 664 ada, 10 parselde yer alan ahşap rekonstrüksiyon yapısıdır. Restitüsyonunda yapının; eski proje, eski harita, hava ve cephe fotoğraflarından yararlanılmıştır. 5366 kapsamında onaylı rekonstrüksiyon projesinde konut işlevi verilen yapı, bodrum + zemin + 1 normal kattan oluşmaktadır. Bodrum kagir, üst katlar ahşap karkastır. Cephesi ahşap kaplıdır. Çatı alaturka kiremittir. 5366 kapsamında 2012 tarihinde rekonstrüksiyonu yapılmıştır.</p>

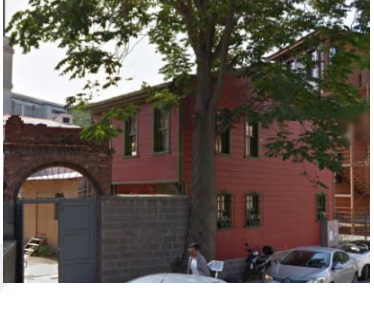
ADA/ PARSEL	TESCİL	KORUMA GRUBU	MÜLKİYET	KAT ADEDİ	İŞLEV	ONAYLI PROJE	UYGULAMA
664 / 23	09.04.1977	16.10.2008	İstanbul Üniversitesi	Zemin + 1 Normal kat	Eğitim	Rekonstrüksiyon 16.10.2008	2013
<p>AÇIKLAMA: Kalenderhane mahallesi, 664 ada, 23 parselde yer alan ahşap rekonstrüksiyon yapısıdır. Restitüsyonunda yapının; eski proje, eski harita, hava ve cephe fotoğraflarından yararlanılmıştır. 5366 kapsamında onaylı rekonstrüksiyon projesinde konut işlevi verilen yapı, zemin + 1 normal kattan oluşmaktadır. Tamamen ahşap karkastır. Cephesi ahşap kaplıdır. Çatı alaturka kiremittir. 5366 kapsamında 2013 tarihinde rekonstrüksiyonu yapılmıştır.</p>

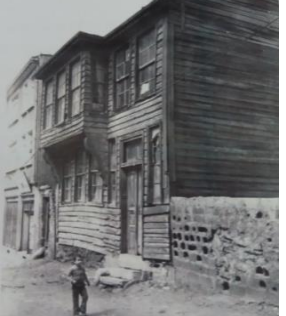
ADA/ PARSEL	TESCİL	KORUMA GRUBU	MÜLKİYET	KAT ADEDİ	İŞLEV	ONAYLI PROJE	UYGULAMA
664 / 26	09.04.1977	31.01.2008	İstanbul Üniversitesi	Bodrum + Zemin + 1 Normal kat	Eğitim	Rekonstrüksiyon 31.01.2008	2013
<p>AÇIKLAMA: Kalenderhane mahallesi, 664 ada, 26 parselde yer alan özgün ahşap yapı yıkılarak inşa edilmiş ahşap rekonstrüksiyon yapısıdır. Restitüsyonunda yapının; eski proje, eski harita, hava ve cephe fotoğrafları ve İBB'nin hazırladığı tip planlardan yararlanılmıştır. 5366 kapsamında onaylı rekonstrüksiyon projesinde konut işlevi verilen yapı, bodrum + zemin + 1 normal kattan oluşmaktadır. Bodrum kagir, üst katlar ahşap karkastır. Cephesi ahşap kaplıdır. Çatı alaturka kiremittir. 5366 kapsamında 2013 tarihinde rekonstrüksiyonu yapılmıştır.</p>

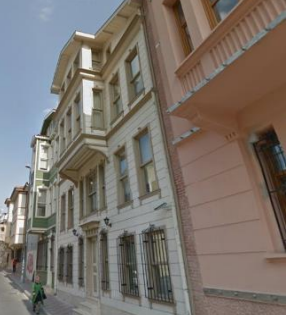
ADA/ PARSEL	TESCİL	KORUMA GRUBU	MÜLKİYET	KAT ADEDİ	İŞLEV	ONAYLI PROJE	UYGULAMA
664 / 31	09.04.1977	16.10.2008	İstanbul Üniversitesi	Zemin + 2 Normal + Çatı katı	Ofis	Rekonstrüksiyon 31.01.2008	2013
<p>AÇIKLAMA: Kalenderhane mahallesi, 664 ada, 31 parselde yer alan ahşap rekonstrüksiyon yapısıdır. Restitüsyonunda yapının; eski proje, eski harita, hava ve cephe fotoğraflarından yararlanılmıştır. 5366 kapsamında onaylı rekonstrüksiyon projesinde konut işlevi verilen yapı, zemin + 2 normal kat + çatı katından oluşmaktadır. Tamamen ahşap karkastır. Cephesi ahşap kaplıdır. Çatı alaturka kiremittir. 5366 kapsamında 2013 tarihinde rekonstrüksiyonu yapılmıştır.</p>

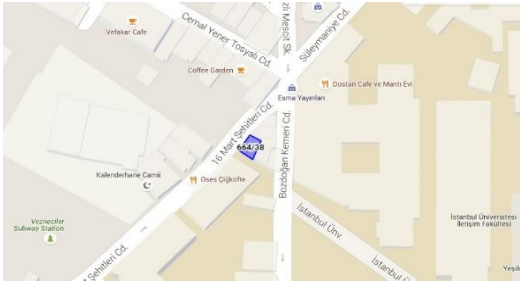
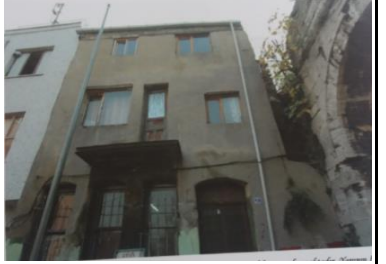
ADA/ PARSEL	TESCİL	KORUMA GRUBU	MÜLKİYET	KAT ADEDİ	İŞLEV	ONAYLI PROJE	UYGULAMA
664 / 38	09.04.1977	31.01.2008	İstanbul Üniversitesi	Bodrum + Zemin + 2 Normal kat	Ofis	Rekonstrüksiyon 31.01.2008	Yok
<p>AÇIKLAMA: Kalenderhane mahallesi, 664 ada, 38 parselde yer alan cephesi değişmiş özgün yapıdır. Restitüsyonunda yapının; özgün yapının yıkılması koşuluyla eski harita, hava ve cephe fotoğraflarından yararlanılmıştır. 5366 kapsamında onaylı rekonstrüksiyon projesinde konut işlevi verilen yapı, bodrum + zemin + 2 normal kattan oluşmaktadır. Bodrum kagir, üst katlar ahşap karkastır. Cephesi ahşap kaplıdır. Çatı alaturka kiremittir. 5366 sayılı yasa kapsamında rekonstrüksiyonu yapılmamıştır.</p>

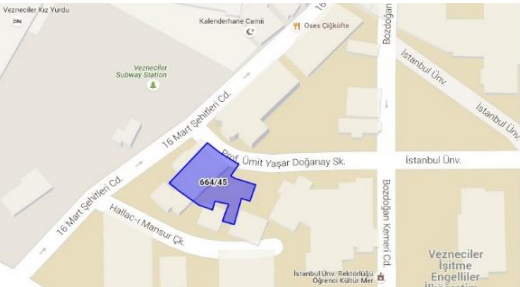
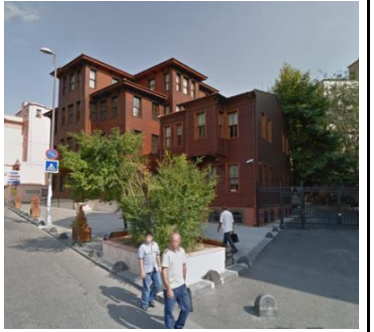
ADA/ PARSEL	TESCİL	KORUMA GRUBU	MÜLKİYET	KAT ADEDİ	İŞLEV	ONAYLI PROJE	UYGULAMA
664 / 45	13.05.2010	13.05.2010	İstanbul Üniversitesi	Bodrum + Zemin + 2 Normal kat	Eğitim	Rekonstrüksiyon 13.05.2010	2014
<p>AÇIKLAMA: Kalenderhane mahallesi, 664 ada, 45 parseldeki ahşap rekonstrüksiyon yapısıdır. Restitüsyonunda; eski harita, hava ve cephe fotoğrafları ve İBB tarafından hazırlanan tip planlardan yararlanılmıştır. 5366 kapsamında onaylı rekonstrüksiyon projesinde eğitim işlevi verilen yapı, bodrum + zemin + 2 normal katlıdır. Bodrum betonarme, üst katlar ahşap karkastır. Cephesi ahşap kaplıdır. Çatısı alaturka kiremittir. Yola terk 30 parselde olduğu belirtilen yapının, 5366 kapsamında 2014 tarihinde 45 parselde rekonstrüksiyonu yapılmıştır.</p>

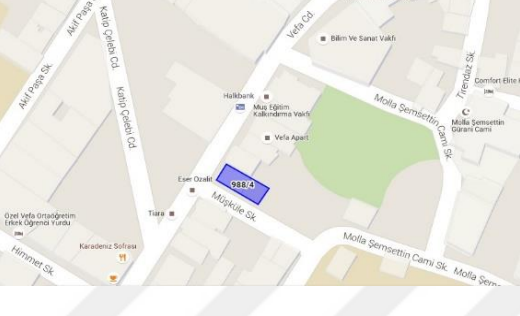
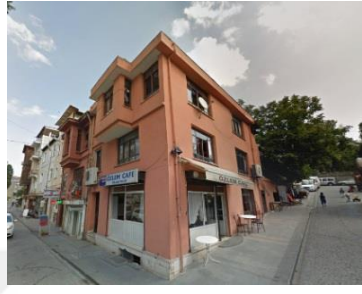
ADA/ PARSEL	TESCİL	KORUMA GRUBU	MÜLKİYET	KAT ADEDİ	İŞLEV	ONAYLI PROJE	UYGULAMA
988 / 4	09.04.1977	05.09.2008	Şahıs	Zemin + 2 Normal kat	Ticaret	Rekonstrüksiyon 05.09.2008	Yok
<p>AÇIKLAMA: Mollahüsrev mahallesi, 988 ada, 4 parselde yer alan betonarme rekonstrüksiyon yapısıdır. Restitüsyonunda yapının; İBB tarafından hazırlanan tip planlardan yararlanılmıştır. 5366 kapsamında onaylı rekonstrüksiyon projesinde eğitim işlevi verilen yapı, zemin + 2 normal kattan oluşmaktadır. Tamamen kagirdir. Cephesi sıvalıdır Çatı malzemesi marsilya kiremittir. 5366 sayılı yasa kapsamında rekonstrüksiyonu yapılmamıştır.</p>

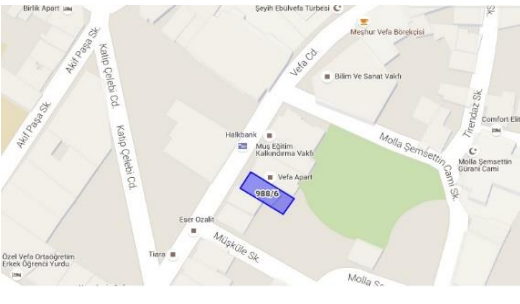
ADA/ PARSEL	TESCİL	KORUMA GRUBU	MÜLKİYET	KAT ADEDİ	İŞLEV	ONAYLI PROJE	UYGULAMA
988 / 6	04.12.1996	05.09.2008	Şahıs	Zemin + 3 Normal kat	Bekar evi	Rekonstrüksiyon 05.09.2008	Yok
<p>AÇIKLAMA: Mollahüsrev mahallesi, 988 ada, 6 parselde yer alan niteliksiz betonarme yapıdır. Restitüsyonunda yapının; eski harita, hava ve cephe fotoğrafları ve İBB tarafından hazırlanan tip planlardan yararlanılmıştır. 5366 kapsamında onaylı rekonstrüksiyon projesinde eğitim işlevi verilen yapı, bodrum + zemin + 1 normal kattan oluşmaktadır. Tamamen kagirdir. Cephesi sıvalıdır. Çatı malzemesi alaturka kiremittir. 5366 sayılı yasa kapsamında rekonstrüksiyonu yapılmamıştır.</p>

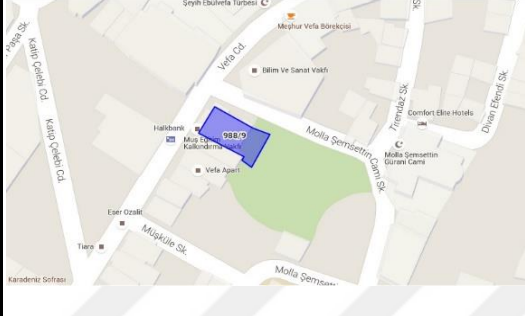
ADA/ PARSEL	TESCİL	KORUMA GRUBU	MÜLKİYET	KAT ADEDİ	İŞLEV	ONAYLI PROJE	UYGULAMA
988 / 9	11.07.1990	05.09.2008	Vakıf	Bodrum + Zemin + 2 Normal kat	Ofis	Rekonstrüksiyon 05.09.2008	1990
<p>AÇIKLAMA: Mollahüsrev mahallesi, 988 ada, 9 parselde yer alan 1990 tarihinde inşa edilmiş ahşap kaplı betonarme rekonstrüksiyon yapısıdır. Restitüsyonunda yapının; eski proje, eski harita, hava ve cephe fotoğraflarından yararlanılmıştır. 5366 kapsamında onaylı rekonstrüksiyon projesinde eğitim işlevi verilen yapı, bodrum + zemin + 2 normal kattan oluşmaktadır. bodrum betonarme, üst katlar ahşap karkas sistemdir. Cephesi ahşap kaplıdır. Çatı malzemesi alaturka kiremittir. 5366 sayılı yasa kapsamında rekonstrüksiyonu yapılmamıştır.</p>

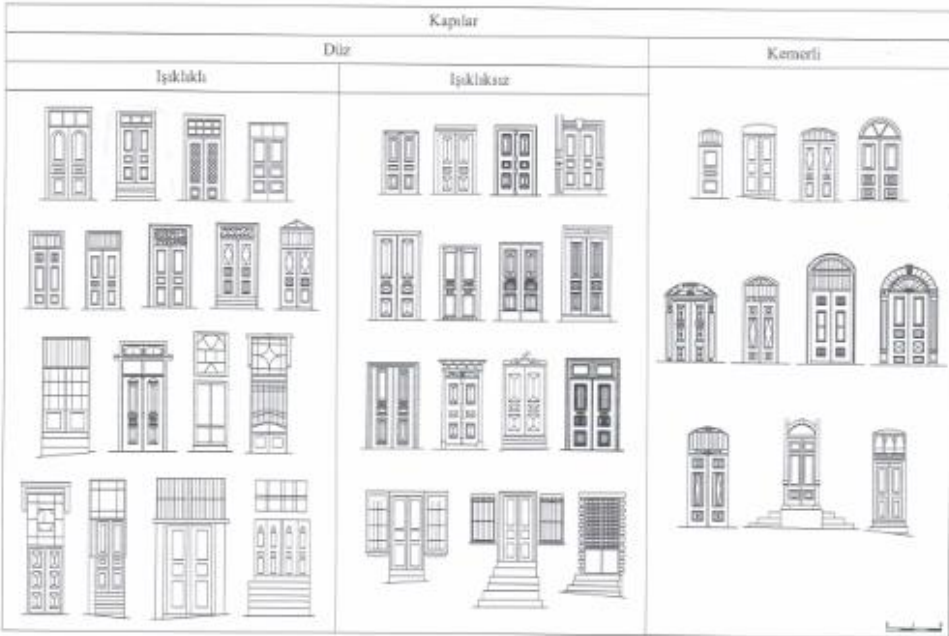
**Ek – 10 İBB Tarafından Hazırlanan Geleneksel Süleymaniye Yapılarına Ait
Tipolojik Örneklemeler**

Kaynak: Tarihi Yarımada Genel Tipoloji Envanteri ve Kentsel Tasarım Rehberi - Tarihi Çevreyi Koruma Müdürlüğü
Eminönü, Süleymaniye I. Derece Koruma Bölgesi Tipolojik Örnekleri
