KADİR HAS ÜNİVERSİTESİ
FEN BİLİMLERİ ENSTİTÜSÜ

**PERGE BATI NEKROPOLİSİ 169 NUMARALI PARSELDE
1997-2007 YILLARI ARASINDA GÜNIŞİĞİNA ÇIKARILAN
(ÇİTLE ÇEVRLİ ALAN) MEZAR YAPILARININ BOZULMA
NEDENLERİ, KORUMA VE SERGİLEME ÖNERİLERİ**

ÖZLEM TOPRAK CİHAN

Mayıs, 2012

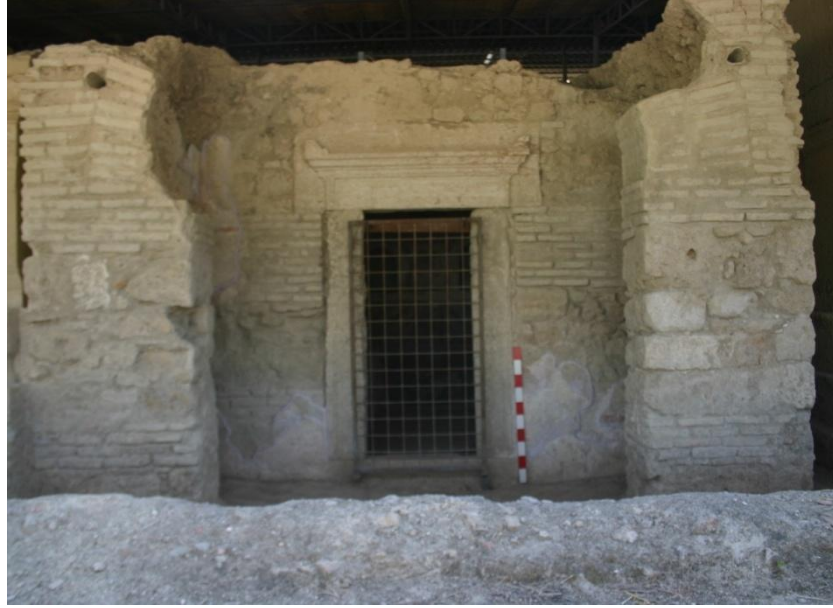
Resim 3.1. M1 kodlu mezar yapısı

Mezar yapısı kuzey-güney doğrultulu nekropolis caddesinin doğusunda yer alır. Doğu-batı yönlü konumlandırılan mezarın giriş cephesi batıya, nekropolis caddesine bakmaktadır (Resim 3.1, Ek 8,9). Mezarın güneyinde P1 ve L2 kuzeyinde P2,L6 ve L5 yer alır.

M1 kodlu mezar dikdörtgen planlıdır. Almaşık (tuğla-taş) duvar tekniği ile örülmüştür ve duvarlar sıvanmıştır. Yapının iç kısmında büyük ölçüde koruna gelmiş olan sıvadan iç kısmının sıvalı olduğu; yapının dış cephelerinde büyük ölçüde tahrip olduğu, gözlenen ve az da olsa kalan sıva kalıntılarında da dış cephelerinin de sıvalı olduğu anlaşılmaktadır. Üst örtü kalıntıları yapının beşik tonozlu çatıya sahip olduğunu göstermektedir. Kapı söveleri, lento ve eşik blok taşlardan üretilmiştir. Kapı kanadına dair herhangi bir iz günümüze ulaşmamıştır. Kapının lentosu yarım oluk profil ve taç silmeler ile hareketlendirilmiştir.

Mezarın giriş cephesi (doğu) caddeye doğru uzanan “L” biçimli ante uçları ile tapınak mimarisine benzetilerek anıllaştırılmıştır (Özdizbay, 2001, s.14). Anteler de tıpkı mezar yapısı gibi almaşık duvar tekniği ile örülmüştür.

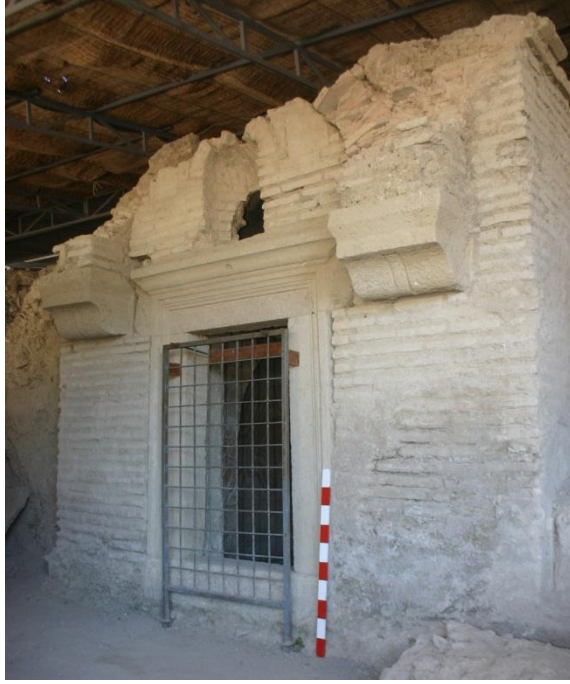
Resim 3.2. M2 kodlu mezar yapısı

Mezar yapısı kuzey-güney doğrultulu nekropolis caddesinin doğusunda yer alır. doğu-batı yönlü konumlandırılan mezarın giriş cephesi batıya, nekropolis caddesine bakmaktadır (Resim 3.2, Ek 10,11). Mezarın güneyinde L9, batısında L3,L10 ve L18 yer almaktadır. Yapı dikdörtgen planlıdır.

Yapı tuğladan inşa edilmiştir. Mezarın iç kısmında büyük ölçüde korunagelmiş olan sıvadan iç kısmının sıvalı olduğu, yapının dış cephelerinde büyük ölçüde tahrip olduğu gözlenen ve günümüze ulaşan sıva kalıntılarında dış cephelerinin sıvalı olduğu anlaşılmaktadır. Üst örtü kalıntılarında yapının içerde haç tonozlu, dışarıda beşik tonozlu olarak inşa edildiği görülmektedir.

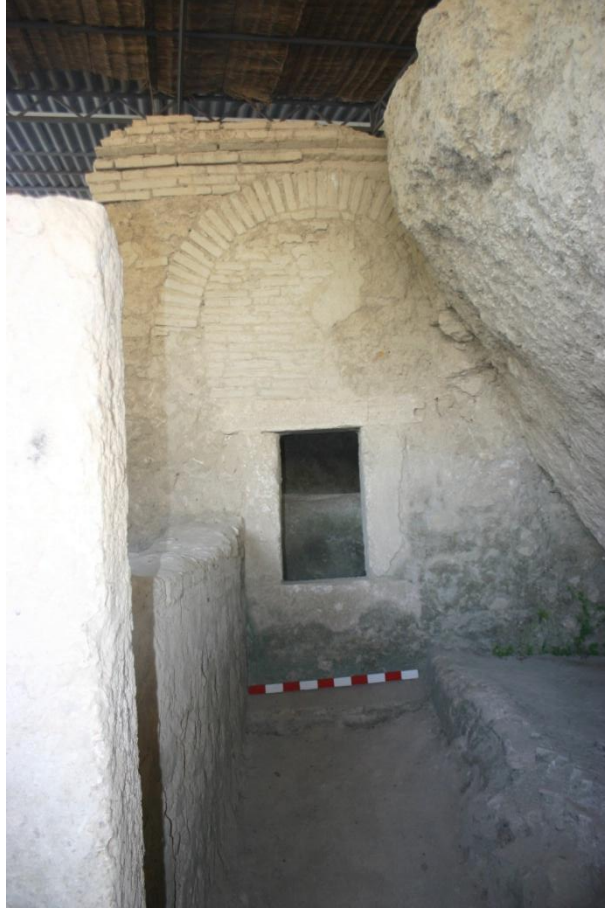
Resim 3.3. M3 kodlu mezar yapısı

Mezar yapısı dikdörtgen planlıdır. Güney doğu köşesine niş açılmıştır ve plan L biçimde gözükmemektedir. Giriş cephesi (batı) tuğlalardan inşa edilmiş, güney cephesi ise kayaya işlenerek oluşturulmuştur. Mezar yapısına giriş blok taşlardan üretilmiş söve, lento ve eşikten oluşan kapı açıklığından sağlanmaktadır. Lentonun üzerinde üç satırlık bir Grekçe yazıt yer almaktadır. Üst örtü kalıntıları yapının beşik tonozlu çatıya sahip olduğunu göstermektedir. Ancak tonozun üzerine harç taban yapılmıştır ve bu da daha sonra mezara ikinci kat ilave edildiğini göstermektedir.

Mezar tek odalıdır ve içerisinde üç adet lahit yer almaktadır. Bu lahitle tuğladan örülmüştür ve ikisi doğu-batı doğrultusunda tabana, biri ise kuzey-güney doğrultulu olarak diğerlerinin üstüne yerleştirilmiştir. Mezar odasının duvarları sıvalıdır ancak çok tahrip olmuştur ve sıvaların yüzeyinde toprak tabakası vardır. Sıvalarda mevcut pigment kalıntılarında, mezar odasının duvar resimleri ile kalplı olduğu söylenebilir.

Mezar yapısının girişinde bir avlu yer almaktadır. Bu avlunun kuzeyinde bir duvar güneyinde ise kayaya yaslanmış bir sunu sekisi yer almaktadır. Bu seki tuğladan balıksırtı döşeme tekniği ile oluşturulmuştur. Avluya girişte güneydeki duvara ve kayaya yerleştirilmiş kapı söveleri ile sağlanmaktadır.

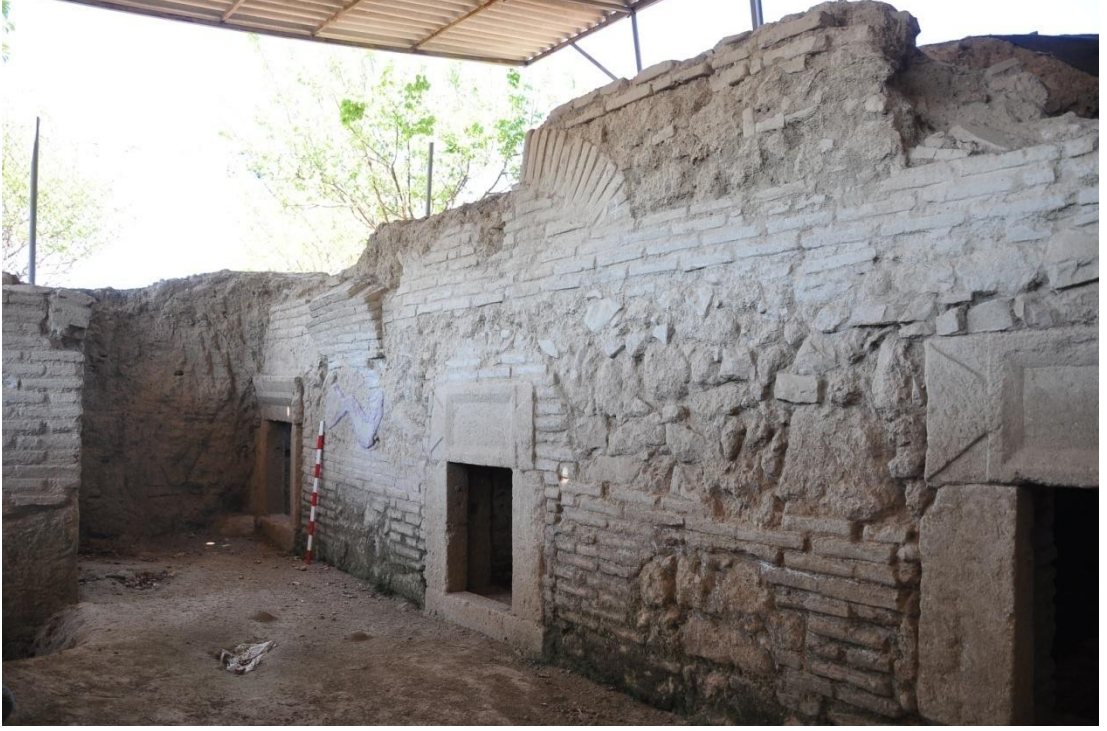
Resim 3.4. M6 kodlu mezar yapısı

kemerle bağlanarak mezar yapısının batı yönünde konumlandırılmıştır. Üst örtü kalıntıları yapının beşik tonozlu çatıya sahip olduğunu göstermektedir.

Tonozun üzerine yer yer tahrip olmuş taban döşemelerinden, mezarların üzerinde daha geç döneme ait başka bir yapının inşa edilmiş olduğu düşünülmektedir (Abbasoğlu, 2003, s.31).

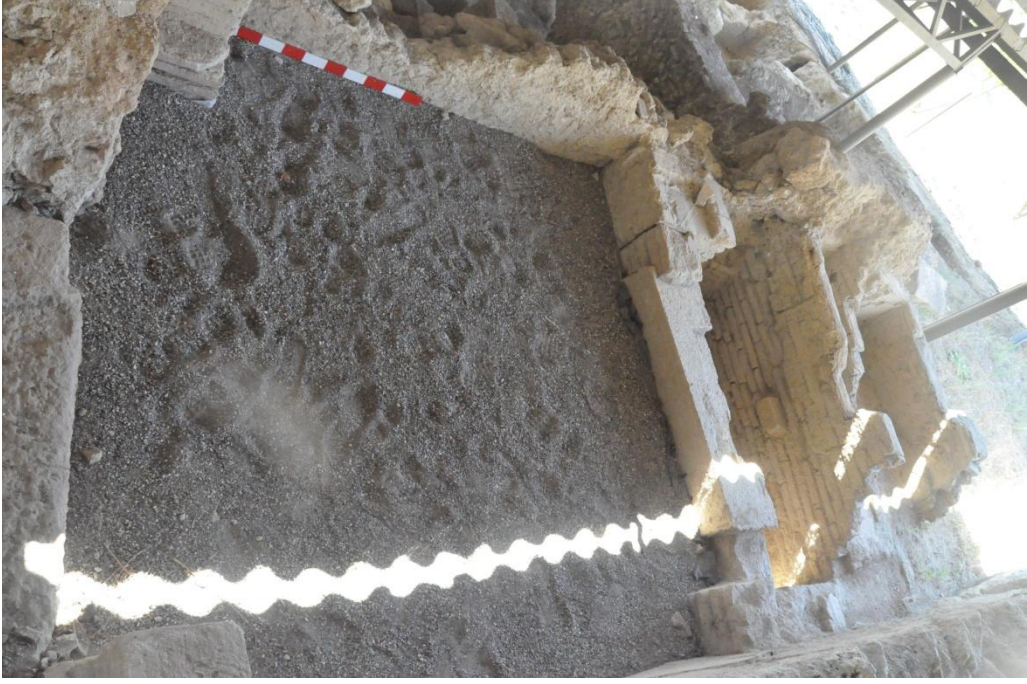
Resim 3.5. M7 kodlu mezar yapısı

M7: 2002 yılında günışığına çıkarılan bir diğer mezar yapısı nekropolis caddesinin doğusunda üst kotta yer alır ve kuzey-güney doğrultulu konumlandırılmıştır (Resim 3.5, Ek 16,17). Doğusunda M8, batısında M3, güney batısında ise L11 yer almaktadır. Mezar yapısı dikdörtgen planlıdır.

Mezar iki odalıdır ve üst örtüsü tamamen, duvarları ise büyük ölçüde tahrip olmuştur. Mezarın duvarları moloz taşlarla örülmüştür. Mezar kapısı güneyde yer alır. Bu kapıdan günümüze ulaşan blok taştan yapılmış eşikten kare planlı ilk odaya girilmektedir. Bu odada tuğladan kemer ayağına benzer kalıntılar vardır ve odanın tabanı tuğlalar ile balıksırtı şeklinde döşenmiştir. Bu odadan diğer odaya giriş yine bir kapı ile sağlanmaktadır. Bu odada ise doğu-batı doğrultulu tuğladan örülmüş lahit formu üç tane mezar bulunmaktadır. Bunlardan en güneyde yer alan mezar alt kotta diğer ikisi ise giriş odası ile aynı kotta bulunmaktadır. Sıva kalıntılarında ve korunagelmiş mermer plakalardan dolayı kuzeydeki iki mezarın mermer kaplı olduğunu söylenebilir.

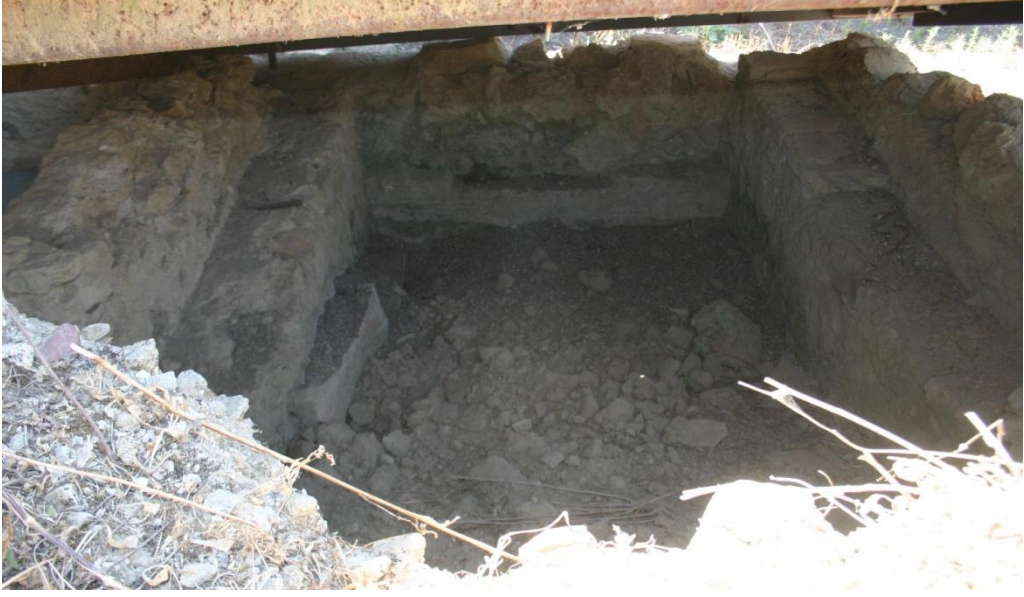
Resim 3.6. M8 kodlu mezar yapısı

M8: 2002 yılı kazı sezonunda bulunan mezar nekropolis caddesinin doğusunda üst kotta yer alır. Mezar yapısı kuzey-güney doğrultulu konumlandırılmıştır (Resim 3.6 Ek 16,17). M7 mezar yapısının hemen doğusunda yer almaktadır.

Mezar iki odalıdır ve moloz taşlardan inşa edilmiştir. Üst yapısı tamamen tahrip olan mezarın kuzey odasında pişmiş toprak levhalar ile kaplı iki mezar bölmesi bulunmuştur. Güneyde yer alan odada kazı sırasında herhangi bir mezar buluntusu ve gömü ile karşılaşılmemiştir. Ayrıca herhangi bir taban bulunamamıştır (Abbasoğlu 2003, s. 31,32).

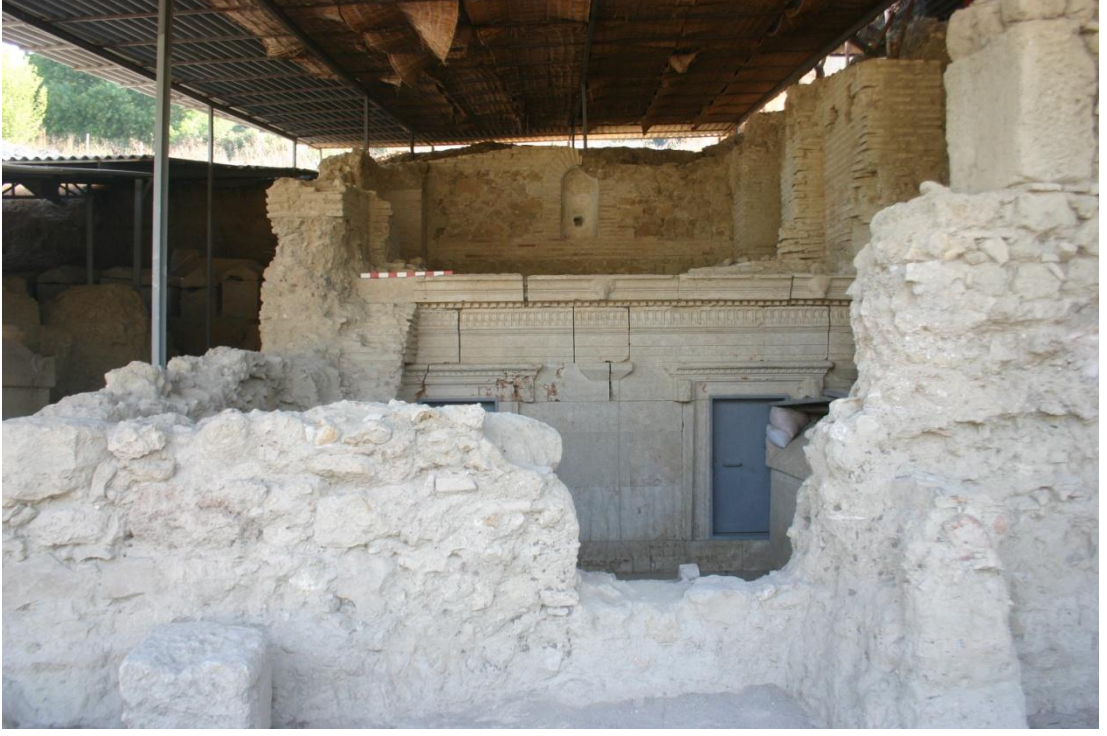
Resim 3.7. M9 kodlu mezar yapısı

Mezar yapısının avlu duvarları kesme taş üzeri moloz taş örgü, yapının beden duvarları ise batıda kesme taş, kuzeyde bosajlı kesme taş üzeri almaşık örgü ve doğu duvarda almaşık örgü tekniğindedir. Güney beden duvarları ise henüz toprak altında olduğu için tespit edilememiştir.

Avluya giriş büyük ölçüde toprak altında bulunan kapı açıklığından sağlanmaktadır. Avlu tabanı geometrik bezemeli mozaikler ile kaplıdır. Bu mozaikler koruma amacıyla geçici olarak geotekstil ve kumla örtülmüştür. Avlunun kuzeyinde dışarıdan görülemeyen kesme taş blokların üzerinde moloz taş duvar ve buna yaslanan ikinci kata çıkışı sağlayan kemerli nişlerin bulunduğu tuğladan inşa edilmiş merdiven kalıntısı yer almaktadır. Avlunun batısında dışarıdan görülemeyen avluya girişi sağlayan kapının söveleri ve eşik görülmektedir. Kapı açıklığının kenarlarındaki duvarlar ise almaşık duvar tekniğinde örülmüştür. Avlunun güneyinde L49 ve L50 kodlu lahitler duvara yaslanmış olarak konumlandırıldığı için duvar örgüsü tam olarak belirlenememiştir.

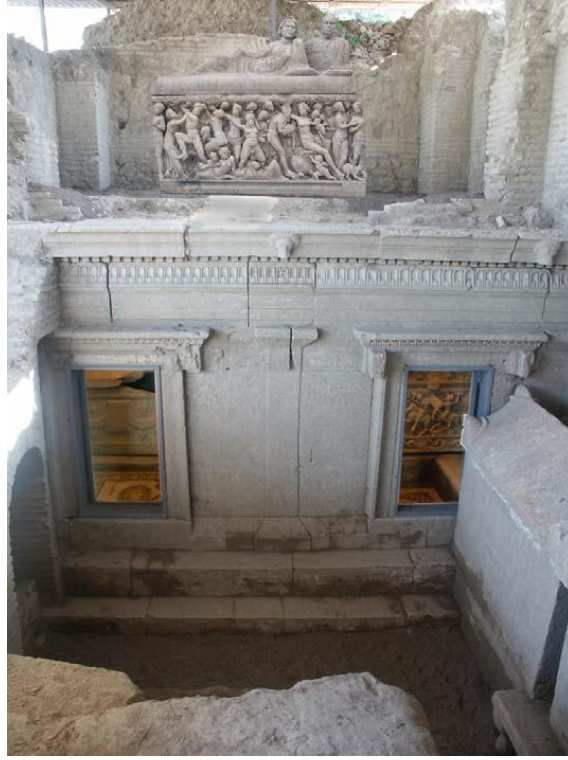
Resim 3.8. M9 kodlu mezar yapısı (Perge kazısı Resim arşivi)

Avlunun doğusunda antsal görünümlü kesme taş (traverten) bloklar ile örülmüş mezar cephesi yer almaktadır. Cephede odalara girişi sağlayan kapılara iki basamakla çıkılır. Kapıların sağında ve solunda profilli söveler yer almaktadır. Lentoları ise dil saçak bezemelidir. İki kapının ortasında yer alan pilastr ile cephe hareketlendirilmiştir. Cephe dış kesimi bezeme, dil saçak bezeme ve sitalize aslan başı çörtenin bulunduğu silme ile sonlanmaktadır.

Kuzeyde yer alan mezar odası kesme taş bloklar ile örülmüş ve üzeri sıvalıdır. Odanın üst örtüsü beşik tonozludur. Tabanın kuzey, doğu ve güneyinde taştan sekiler yapılmış ve doğuda yer alan sekinin üzerine lahit (L54) yerleştirilmiştir.

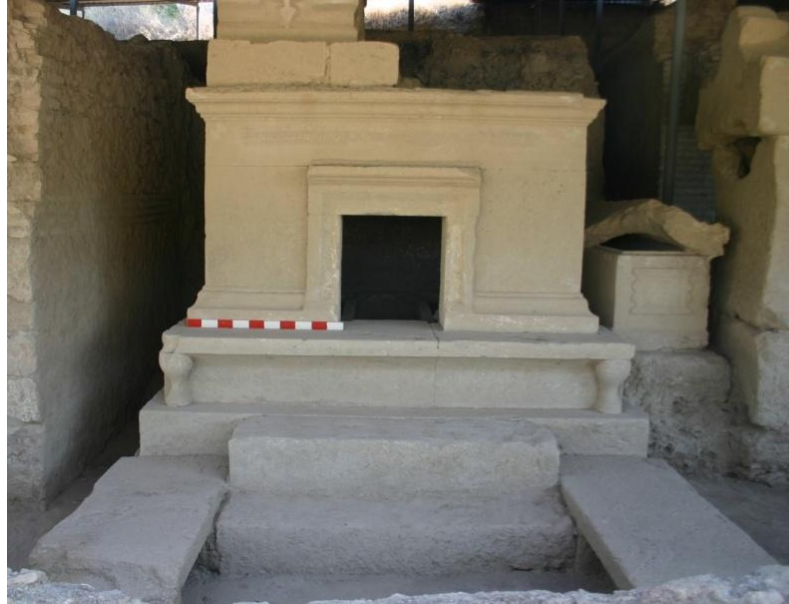
Resim 3.9. P1 kodlu podyum mezar

P1: 1997 yılında gün ışığına çıkarılan mezar kuzey-güney doğrultulu nekropolis caddesinin doğusunda yer alır. Doğu-batı yönlü konumlandırılan mezarın giriş cephesi batıya, nekropolis caddesine bakmaktadır (Resim 3.9, Ek 22,23). Mezarın kuzeyinde M1, güneyinde L4 ve L3 yer almaktadır. Mezarın üzerine ise L2 kodlu lahit yerleştirilmiştir.

Mezar dikdörtgen planlıdır. Kesme taş (traverten) bloklardan inşa edilmiştir. Cephesinde batıya doğru oturma sekileri yapılmıştır. Mezar odasına girişi sağlayan kapıya iki basamak ve stilize aslan ayaklı bir kaideden ulaşılmaktadır. Cepheden dışarıya doğru yapılan kapı söveleri ve lentosu profillidir. Podyum cepheleri altında

ve üstünde düz silmeler ile hareketlendirilmiş en üst kısmı ise bir taç silme ile sonlandırılmıştır. Ancak doğu cephesindeki profiller yarı işlidir.

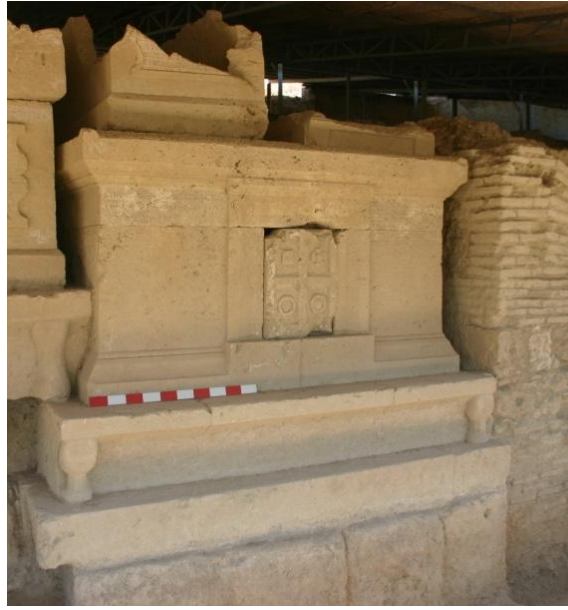
Resim 3.10. P2 kodlu podyum mezar

P2: 1997 yılında gün ışığına çıkarılan mezar yapısı kuzey-güney doğrultulu nekropolis caddesinin doğusunda yer alır. Doğu-batı yönlü konumlandırılan mezarın giriş cephesi batıya, nekropolis caddesine bakmaktadır (Resim 3.10, Ek 24,25). Mezarın kuzeyinde L7, L8, L33, güneyinde M1 mezar yapısı yer almaktadır. Mezarın üzerine ise L6 ve L5 yerleştirilmiştir.

Mezar dikdörtgen planlıdır ve kesme taş (traverten) bloklardan inşa edilmiştir. Mezar odasına girişi sağlayan kapıya iki basamak ve stilize aslan ayaklı bir kaideden ulaşılmaktadır. Cepheden dışarıya doğru yapılan kapı söveleri ve lentosu profillidir. Kapı açıklığı ise dikdörtgen monolit bir taş kapı ile örtülmüştür. Podyum cepheleri altında ve üstünde düz silmeler ile hareketlendirilmiş en üst kısmı ise bir taç silme ile sonlandırılmıştır.

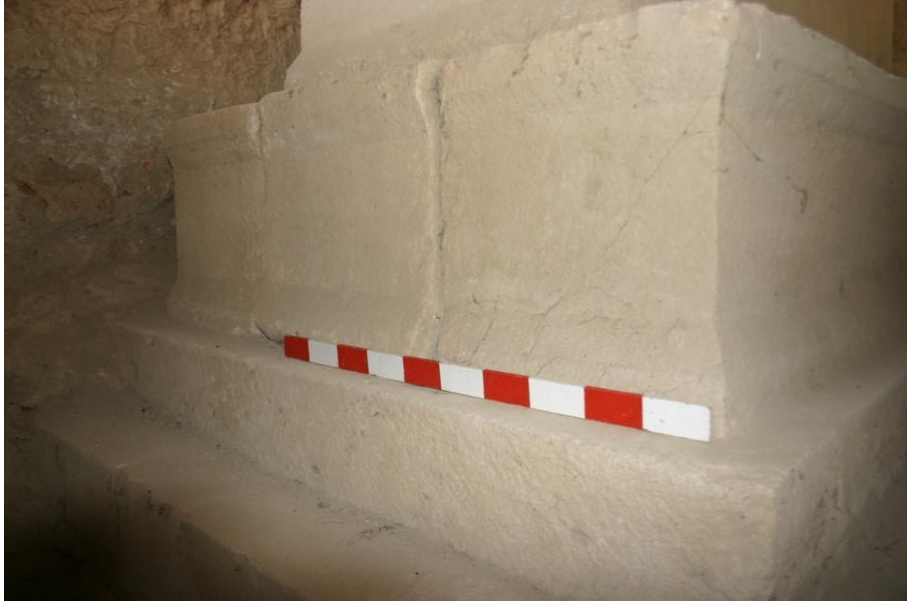
Resim 3.11. P4 kodlu podyum mezar

Podyum mezar, dikdörtgen planlıdır ve iki sıra basamak üzerine yerleştirilmiştir (Resim 3.11, Ek 26,27). P1 ve P2 den daha sade bir yapıya sahiptir. Kesme taştan

inşa edilen mezar kaide formundadır. Mezar odasına girişi sağlayan herhangi bir kapı açıklığı yoktur. Mezara batı cepheden kesme taş bloğun çıkarılması ile girilmiştir. Podyum cepheleri altında ve üstünde düz silmeler ile hareketlendirilmiştir.

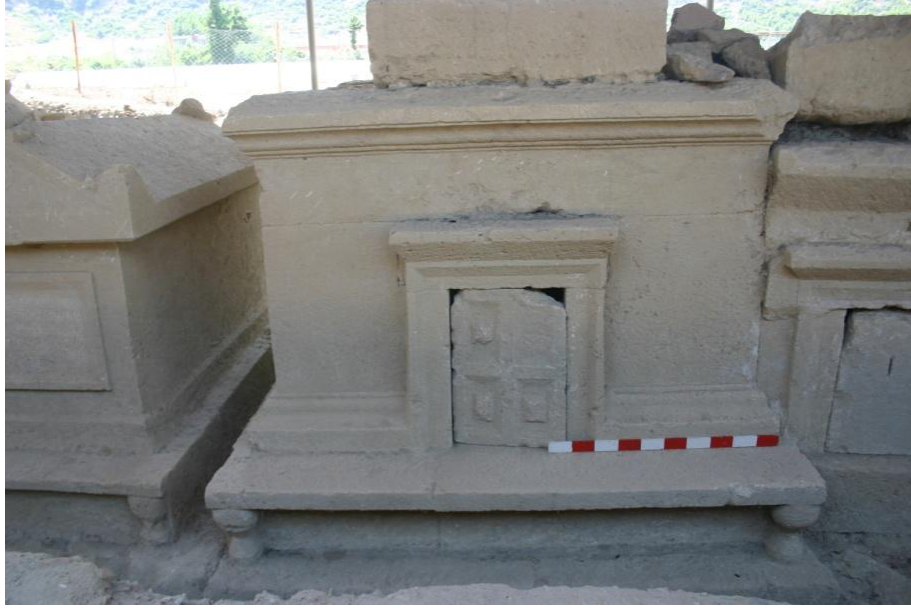
Resim 3.12. P5 kodlu podyum mezar

Podyum mezar dikdörtgen planlıdır. Giriş cephesi doğuya bakmaktadır (Resim 3.12, Ek 28,29). P5,P6 ve P7 bitişik düzende yerleştirilmişlerdir. Hatta P13,P7 ile birleştirilmiş ve bu dört mezar arazide L biçiminde konumlanmıştır. P5 kesme taş (traverten) bloklardan inşa edilmiştir.

Mezar bir sıra kesme taş üzerine stilize aslan ayaklı bir kaide üzerine oturmaktadır. Cepheden dışarıya doğru yapılan kapı söveleri ve lentosu profillidir. Kapı açıklığı ise dikdörtgen monolit bir taş ile kapatılmıştır. Podyum cepheleri altında ve üstünde düz silmeler ile hareketlendirilmiş en üst kısmı ise bir taş silme ile sonlandırılmıştır.

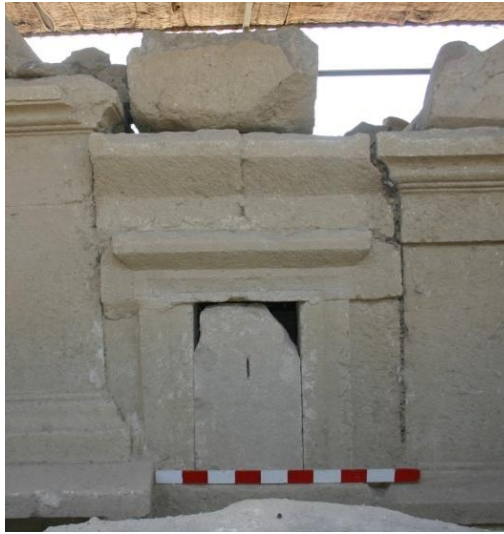
Resim 3.13. P6 kodlu podyum mezar

P6: 1999 yılında gün ışığına çıkarılan mezar yapısı kuzey-güney doğrultulu nekropolis caddesinin batısında yer alır. Mezar doğu-batı yönlü konumlandırılmıştır (Resim 3.13, Ek 28,29). Mezarın kuzeyinde P7, güneyinde ise P5 yer almaktadır.

Mezar dikdörtgen planlıdır ve giriş cephesi doğuya bakmaktadır. P5 ve P7'nin arasına sıkıştırılmış gibidir. Mezar bir sıra kesme taş blok üzerine oturmaktadır. Mezarın giriş cephesinde yarı işlenmiş profiller vardır ve en üst kısmı ise bir taç silme ile sonlandırılmıştır. Ancak batı cephesinde herhangi bir süsleme yoktur. Cepheden dışarıya doğru yapılan kapı söveleri ve lentosu profillidir. Kapı lentosu da

bir taç silme ile sonlandırılmıştır. Kapı açıklığı ise dikdörtgen monolit bir taş ile kapatılmıştır.

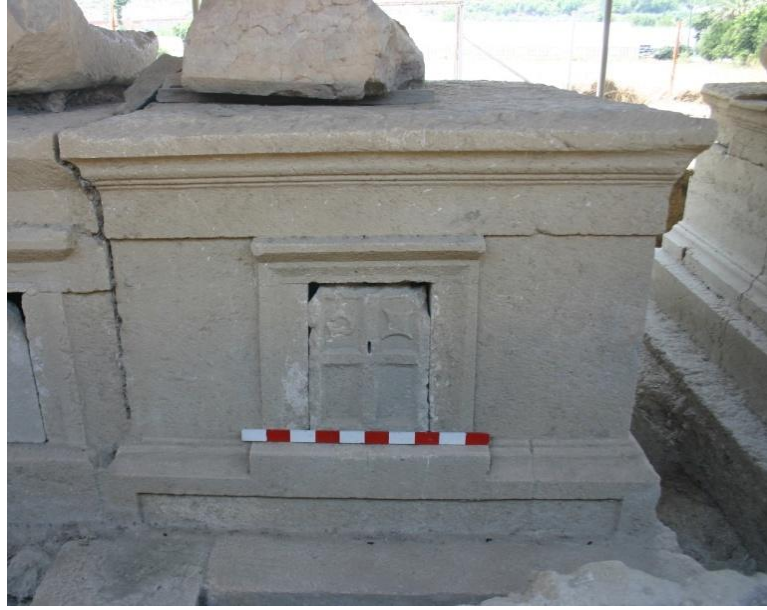
Resim 3.14. P7 kodlu mezar yapısı

P7: 1999 yılında gün ışığına çıkarılan mezar yapısı kuzey-güney doğrultulu nekropolis caddesinin batısında yer alır. Mezar doğu-batı yönlü konumlandırılmıştır (Resim 3.14, Ek 28,29). Mezarın kuzeyinde P8, güneyinde P6, batısında ise P13 yer almaktadır.

Mezar dikdörtgen planlı olup kesme taş (traverten) bloklardan inşa edilmiştir. Giriş cephesi doğuya bakmaktadır ve cepheden doğuya doğru uzanan oturma sekileri vardır. P1 kodlu mezarda da aynı özelliği görmekteyiz. Bunlar düzenli olarak yapılan mezar ziyaretleri ve ayinleri için olmalıdır. Podyum cephesi altında ve üstünde profilli silmeler ile hareketlendirilmiştir ve en üst kısmı ise bir taç silme ile sonlandırılmıştır. Cepheden dışarıya doğru yapılan kapı söveleri ve lentosu profillidir. Kapı lentosu da bir taç silme ile sonlandırılmıştır. Kapı açıklığı ise dikdörtgen monolit bir taş ile kapatılmıştır.

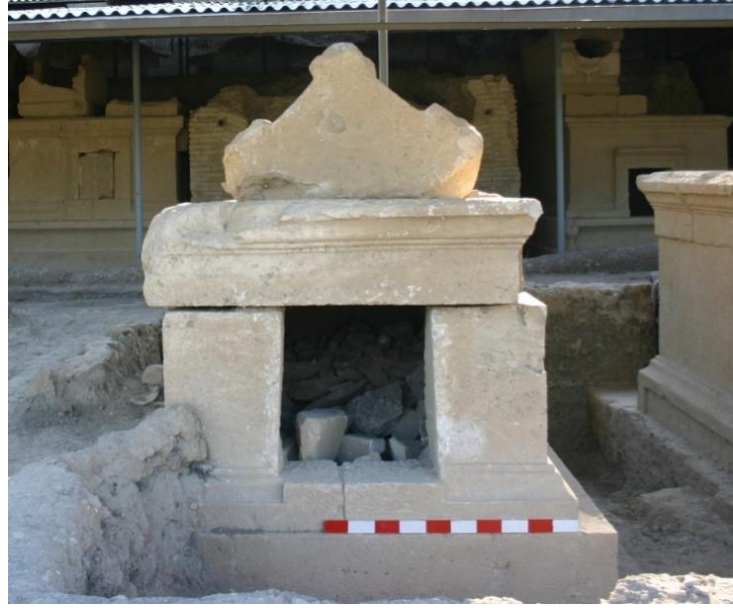
Resim 3.15. P8 kodlu podyum mezar

P8: 1999-2000 yılında gün ışığına çıkarılan mezar yapısı kuzey-güney doğrultulu nekropolis caddesinin batısında yer alır. Mezar doğu-batı yönlü konumlandırılmıştır. (Resim 3.15, Ek 30, 31). Mezarın kuzeyinde P14, güneyinde P7 yer almaktadır.

Mezar dikdörtgen planlı olup kesme taş (traverten) bloklardan inşa edilmiştir. Giriş cephesi batıya bakmaktadır. Mezar iki basamaklı kaide üzerine oturmaktadır. Stilize aslan ayaklı bir kaidesi vardır ancak diğer podyumlar gibi mezarın giriş cephesine değil arka cephesine yerleştirilmiştir. Podyum cepheleri, altında ve üstünde profilli silmeler ile hareketlendirilmiştir. Mezarın kapı açıklığında diğerlerinde olduğu gibi herhangi bir söve ve lento yapılmamış sade olarak kapı açıklığı bırakılmıştır.

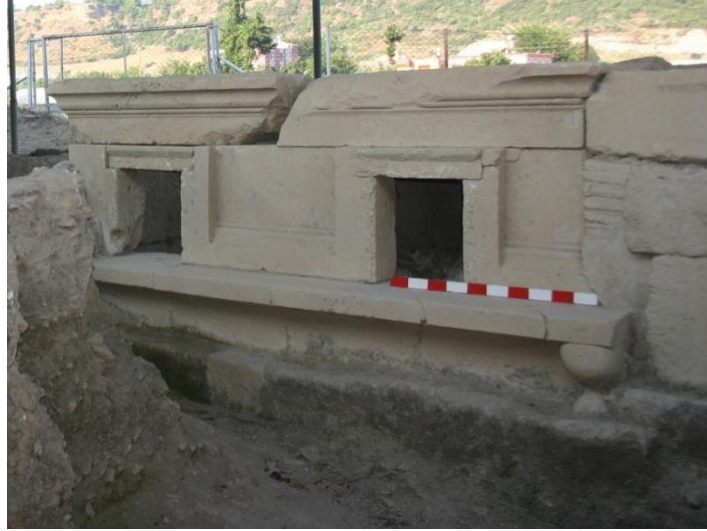
P9-P14: 1999 yıllarında gün ışığına çıkarılan mezar yapısı kuzey-güney doğrultulu nekropolis caddesinin batısında yer alır. Mezar doğu-batı yönlü konumlandırılmıştır. İki mezar birleşik olarak kesme taş (traverten) bloklardan inşa edilmiştir ve bir bölme duvarıyla iki kısma ayrılmıştır (Resim 3.16, Ek 32, 33). Mezarın kuzeyinde P10, güneyinde P8 yer almaktadır.

Mezar yapısı dikdörtgen planlıdır ve girişler doğu cepheindedir. Mezar bir sıra kesme taş üzerine stilize aslan ayaklı bir kaide üzerine oturmaktadır. Podyum cepheleri, altında ve üstünde profilli silmeler ile hareketlendirilmiştir. Ancak batı cephede bu profiller yarı işlenmiş olarak bırakılmıştır. Cepheden dışarıya doğru yapılan kapı söveleri ve lentosu profillidir. Bu mezarda kapı öğeleri diğerlerinden farklıdır. Lento söveler üzerine açılan L biçimindeki lento yuvalarına oturtulmuştur. Mezarın güney cephesinin bir kısmı toprak altındadır.

Resim 3.16. P9 ve P14 kodlu podyum mezar yapıları

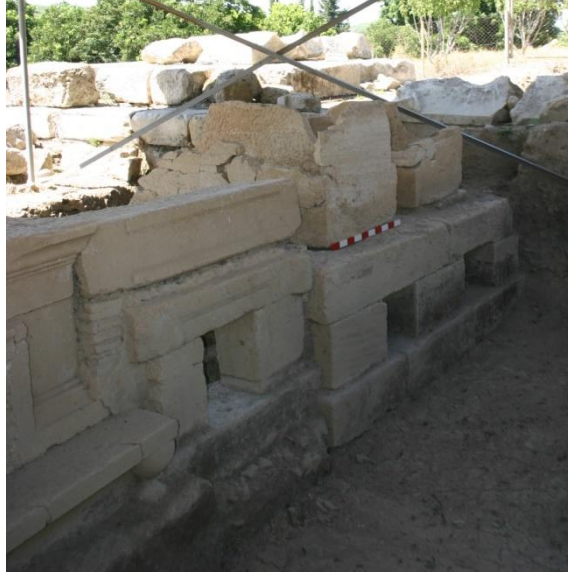
P10: 1999 yılında gün ışığına çıkarılan mezar yapısı kuzey-güney doğrultulu nekropolis caddesinin batısında yer alır. Mezar doğu-batı yönlü konumlandırılmıştır (Resim 3.17, Ek 32, 33). Mezarın kuzeyinde P11, güneyinde ise P9-P14 yer almaktadır.

Mezar yapısı dikdörtgen planlıdır ve tıpkı P6 gibi P11 ve P9 arasına sıkıştırılmıştır. Giriş doğu cephesindedir ve kesme taş bloklardan inşa edilmiştir. Günümüze sadece giriş cephesi kalmıştır ve bu cephede kesme taş blokların P9 ve P11 ile birleştiği kısımlarda tuğla örgü kullanılmıştır.

P11: 1999 yılında gün ışığına çıkarılan mezar yapısı kuzey-güney doğrultulu nekropolis caddesinin batısında yer alır. Mezar doğu-batı yönlü konumlandırılmıştır (Resim 3.17 Ek 32,33). Mezarın kuzeyinde L45, kuzeybatısında P12, güneyinde ise P10 yer almaktadır.

Mezar dikdörtgen planlıdır ve kesme taş (traverten) bloklardan inşa edilmiştir. Bu mezar yapısı da tıpkı P9 ve P14 gibi birleşik olarak inşa edilmiştir ve bir bölme duvarıyla iki kısma ayrılmıştır. İki girişi vardır ve girişler doğu cephesindedir. Bu podyumun üzerine de iki adet lahit (L22 ve L26) yerleştirilmiştir. Podyum cepheleri diğerlerinde olduğu gibi düzenli bir profil vermemektedir. Mezarın kapı açıklığında diğerlerinde olduğu gibi herhangi bir söve ve lento yapılmamış sade olarak kapı açıklığı bırakılmıştır.

Resim 3.17. P10,P11ve L22,L26 kodlu podyum mezar yapıları ve lahitler

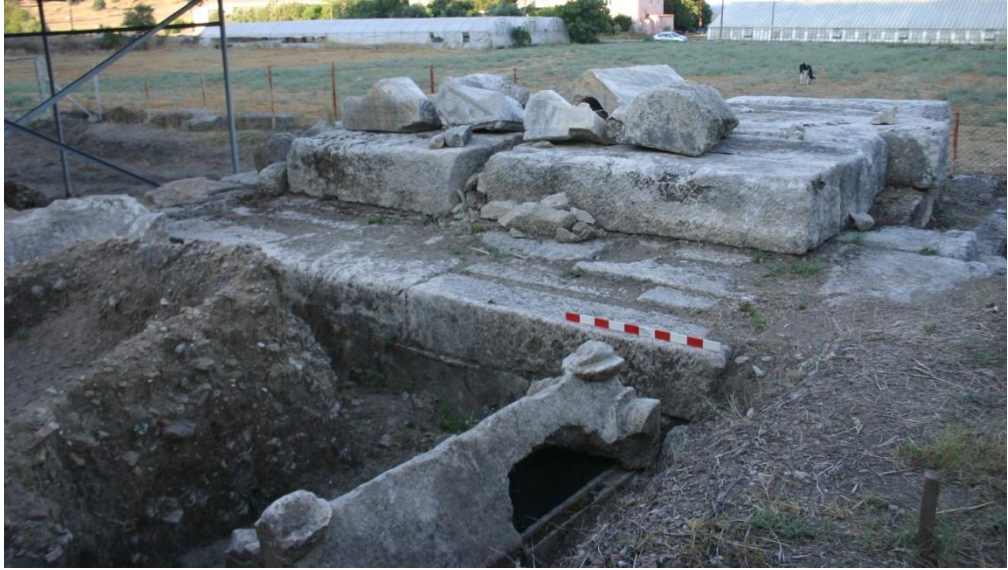
P12: 1997 yıllarında gün ışığına çıkarılan mezar yapısı kuzey-güney doğrultulu nekropolis caddesinin batısında yer alır. Mezar doğu-batı yönlü konumlandırılmıştır (Resim 3.18, Ek 34, 35). Mezarın doğusunda L45 ve L46 yer almaktadır.

Resim 3.18. P12 kodlu podyum mezar yapısı

Mezar dikdörtgen planlıdır ve kesme taş (traverten) bloklardan inşa edilmiştir. Bu mezar yapısı diğerlerinden daha büyük blok taşlardan inşa edilmiştir ve diğer tüm podyumlardan daha büyüktür. İçinde bir bölme duvarıyla ayrılmış iki mezar odası vardır. Gün ışığına çıkarılan kısmı kadarıyla beş sıra büyük kesme taş bloklar

görülmektedir. Bu kesme taş blokların açıklıklarından mezar odalarının diğer mezarlardan daha alt kotta olduğu görülmektedir.

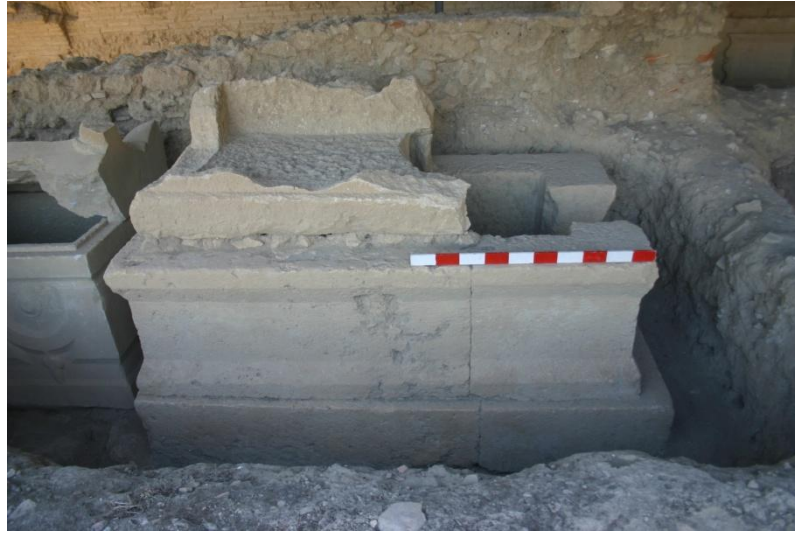
P15: 2003 yılında gün ışığına çıkarılan P15 kodlu mezar yapısı kuzey-güney doğrultulu nekropolis caddesinin doğusunda yer alır. Mezar kuzey-güney yönlü konumlandırılmıştır (Resim 3.19, Ek 36, 35). Mezarının kuzeyinde L52, doğusunda M6 mezar yapısı yer almaktadır. Bu podyum mezarın üzerine de bir lahit (L52) yerleştirilmiştir.

Mezar dikdörtgen planlı, kesme taş (traverten) bloklardan inşa edilmiş kaide formunda sade bir yapıya sahiptir. Bir sıra basamak üzerine oturtulmuştur. Mezar P4 ile aynı mimari özellikleri taşır.

Resim 3.19. P15 kodlu podyum mezar yapısı

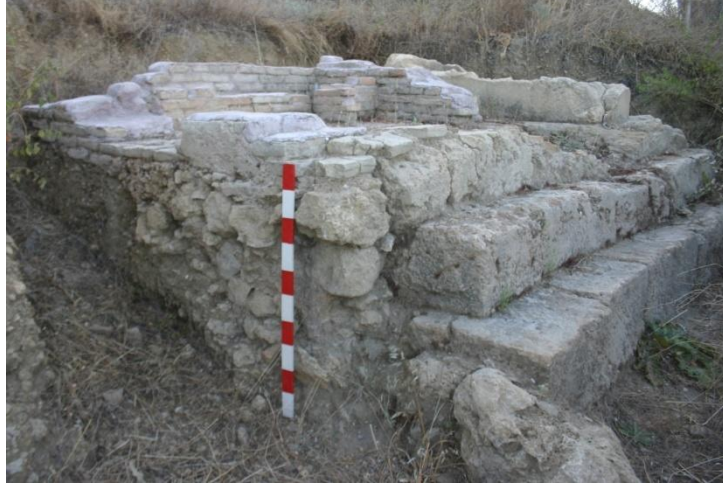
P16: 2006 yılında gün ışığına çıkarılan mezar yapısı Ka.2'nin güneydoğusunda parselin üst kotunda yer almaktadır. Mezar doğu-batı yönlü konumlandırılmıştır (Resim 3.20, Ek 38, 39).

Cephesi batıya bakmaktadır. Kesme taş bloklardan inşa edilmiş mezar üç sıra basamak biçiminde düzenlenerek giriş anıtsallaştırılmıştır. Podyum üzerine tuğla örgülü bir mezar ile bir lahit teknesi (L72) yerleştirilmiştir.

Resim 3.20. P16 kodlu podyum mezar yapısı

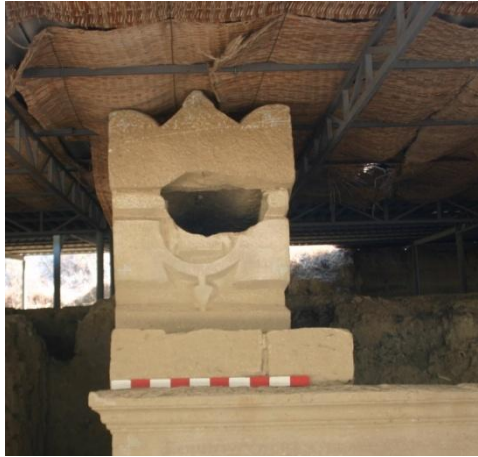
L2: 1997 yılında günışığına çıkarılmış olan lahit P1 mezar yapısının üzerinde konumlandırılmıştır (Resim 3.21, Ek 40, 41). Kuzey-güney doğrultulu nekropolis caddesinin doğusunda yer alır ve doğu-batı yönlüdür. Lahit kesme taş bloklardan oluşan bir kaide üzerine yerleştirilmiştir. Tekne monolit dikdörtgen prizma şeklindedir. Kapak ise beşik çatı formunda, köşe ve tepe akroterlidir. Teknenin batı, doğu ve güney cepheleri işlenmiş kuzey cephesi ise işlenmemiştir.

Resim 3.21. L2 kodlu lahit

Lahit yarı işli girland bezemelidir. MS 2. yy. sonu ve MS 3. yy. ilk yarısına tarihlenmektedir (Turak, 2011, s. 343).

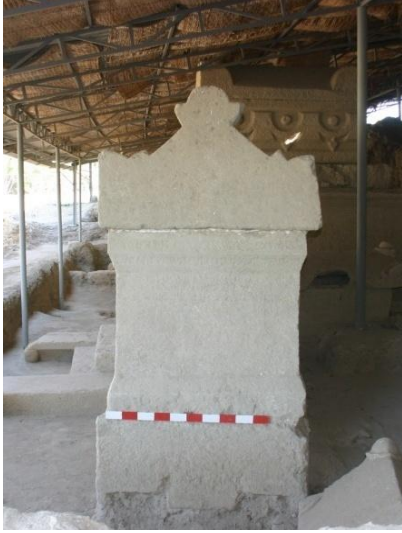
L3: 1997 yılında günışığına çıkarılmış diğer bir mezar ise L3 kodlu lahittir ve kuzey-güney yönlü konumlandırılmıştır (Resim 3.22, Ek 40, 41). Kuzey-güney doğrultulu nekropolis caddesinin doğusunda yer alan lahitin kuzeyinde L4, doğusunda M2, güneyinde ise L10 yer almaktadır.

Lahit kesme taş bloklar üzerine oturtulmuş monolit dikdörtgen prizma şeklindedir. Teknenin altında ve üstünde işlenmemiş profiller yer almaktadır. Kapak ise beşik taşı formunda, köşe ve tepe akroterlidir.

Resim 3.22. L3 kodlu lahit

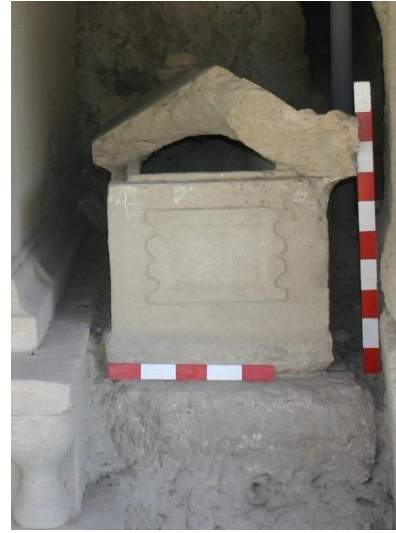
Resim 3.23. L4 kodlu lahit

L4: 1997 yılında günışığına çıkarılmış olan lahit doğu-batı yönlü konumlandırılmıştır (Resim 3.23, Ek 42, 43). Nekropolis caddesinin doğusunda yer alan lahitin kuzeyinde P1, güneyinde ise L3 ve L10 kodlu lahitler yer almaktadır. Lahit kesme taş bloklar üzerine oturtulmuş monolit dikdörtgen prizma şeklindedir. Teknenin altında işlenmemiş profiller yer almaktadır üst kısmı ise düz bırakılmıştır. Kapak ise beşik çatı formunda, köşe ve tepe akroterlidir.

Lahitin batı kısa kenarında tabula ansata bulunmaktadır ve MS 3. yy.a tarihlenmektedir (Turak, 2011, s. 476).

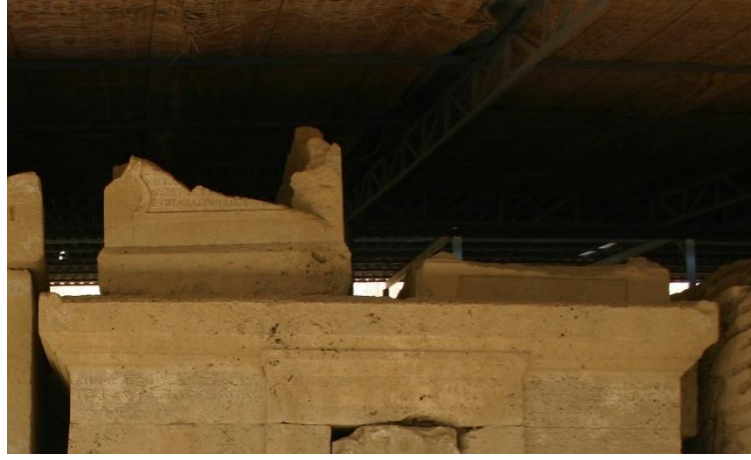
L5-L6: 1998 yılında çıkarılan lahitler P2 kodlu podyum mezarın üzerine yerleştirilmiş ve günümüze sadece L6'da tekne kısmı, L5'te ise teknenin taban kısmı kalmıştır (Resim 3.24, Ek 42, 43). Tekneleri monolit dikdörtgen prizma şeklindedir. Lahitler nekropolis caddesinin doğusunda yer almaktadır ve doğu-batı yönlü konumlandırılmışlardır. Muhtemelen önceki lahitler ile aynı mimari özellikleri taşımaktadır.

L5 kodlu lahit MS 2. yy. – 3. yy.ın ortalarına, L6 kodlu lahit ise tabula ansatalı olup MS 3. yy.a tarihlenmektedir (Turak, 2011, s. 481-540).

Resim 3.24. L5 ve L6 kodlu lahitler

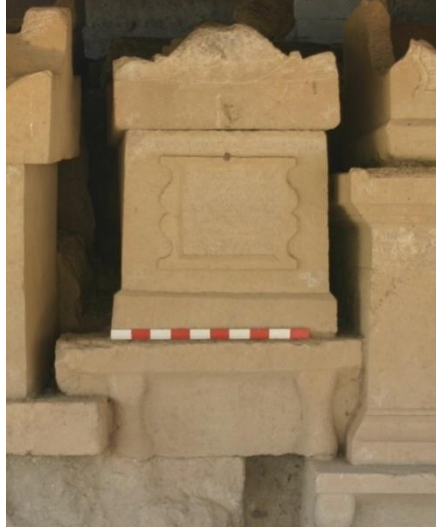
L7: Nekropolis caddesinin doğusunda yer alan lahit 1998 yılında çıkarılmıştır ve doğu-batı yönlü konumlandırılmıştır (Resim 3.25, Ek 44, 45). Lahitin güneyinde P2, kuzeyinde ise L8 yer almaktadır. Lahit P2 ve L8 arasına sıkıştırılmış ve kaidesi bu mezarların kaideleri üzerine oturtulmuştur. Lahit stilize aslan ayakları bir kaide, monolit dikdörtgen prizma şeklinde tekne ve beşik çatı formunda bir kapaktan oluşmaktadır. Kapak köşe ve tepe akroterlidir.

Lahitin batı cephesinde tabula ansata bulunmaktadır ve MS 3 yy.a tarihlenmektedir (Turak, 2011, s. 475).

Resim 3.25. L7 kodlu lahit

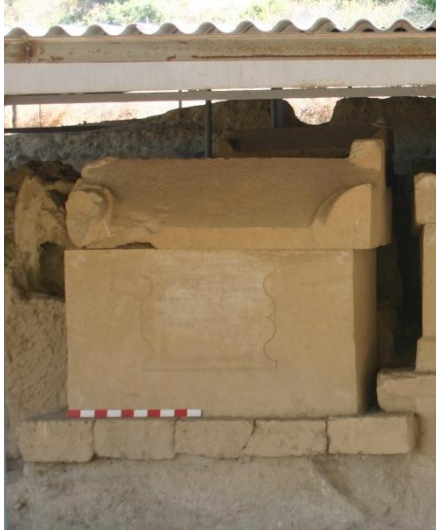
L8: 1998 yılında gün ışığına çıkarılan lahit nekropolis caddesinin doğusunda yer alır ve kuzey-güney yönlü konumlandırılmıştır (Resim 3.26, Ek 44, 45). Lahitin batısında L31, güneyinde ise L7 kodlu lahitler yer almaktadır. Kesme taş bloklarda oluşmuş bir kaide üzerine, profilsiz, monolit dikdörtgen prizma şeklinde tekne ve beşik çatı formunda bir kapaktan oluşmaktadır. Kapak köşe ve tepe akroterlidir.

Resim 3.26. L8 kodlu lahit

Lahit teknesinin batı cephesinde tabula ansata bulunmaktadır ve MS 3 yy.a tarihlenmektedir (Turak, 2011, s. 483).

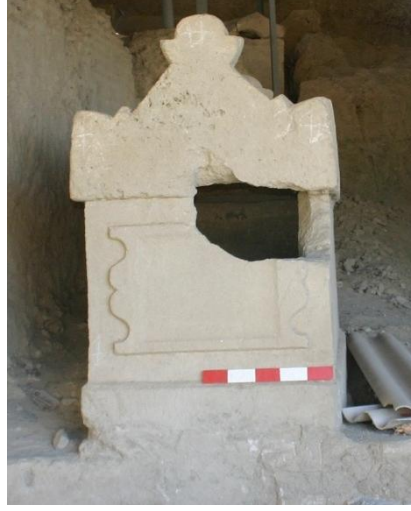
L9: 1997 yılında çıkarılmış lahit nekropolis caddesinin doğusunda konumlandırılmıştır (Resim 3.27, Ek 46, 47). Lahit doğu-batı yönlü olup kuzeyinde M2, güneyinde L56 yer almaktadır. Lahit kesme taş bloklar üzerine oturtulmuş monolit dikdörtgen prizma şeklindedir. Teknenin altında işlenmemiş profiller yer almaktadır üst kısmı ise düz bırakılmıştır. Kapak ise beşik çatı formunda, köşe ve tepe akroterlidir.

Resim 3.27. L9 kodlu lahit

Lahit teknesinin batı cephesinde tabula ansata bulunmaktadır ve MS 3 yy.a tarihlenmektedir (Turak, 2011, s. 474).

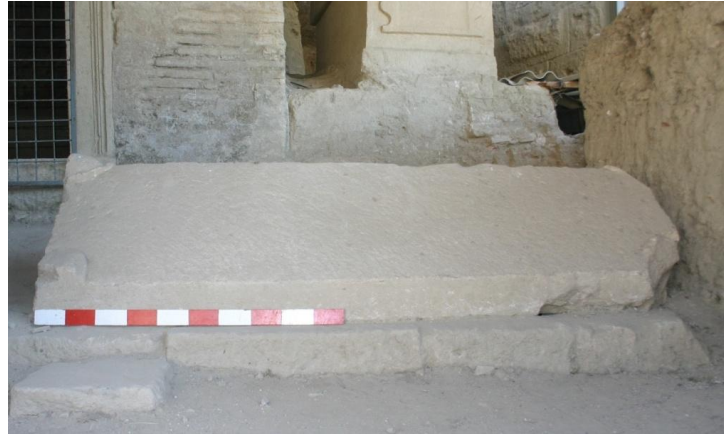
L10: 2006 yılında günışığına çıkarılan lahit, M2 ve L18'in batısında, zemin seviyesinin altında yer alır. Tekne kısmı açıkta olduğu kadarıyla kesme taş bloklardan oluşturulmuş (Resim 3.28, Ek 46, 47). Büyük bir kısmı toprak altındadır. Kuzey-güney doğrultuda olup kapak akroterli beşik çatı biçimindedir.

Resim 3.28. L10 kodlu lahit

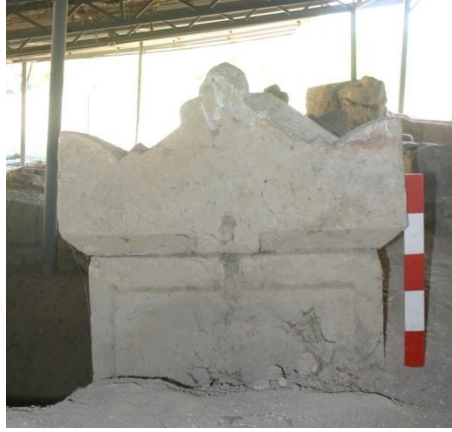
L11: 1997 yılında gümüşliğine çıkarılmıştır. M3'ün güneydoğusunda üst kotta yer alan lahitin teknesi monolit dikdörtgen prizma şeklindedir. Kuzey-güney yönlü konumlandırılan lahitin doğu cephesi kısmen toprak altındadır (Resim 3.29, Ek 48, 49). Teknenin altında işlenmemiş profiller yer almaktadır üst kısmı ise düz bırakılmıştır. Kapak ise beşik çatı formunda, köşe ve tepe akroterlidir.

Lahit teknesinin güney cephesinde tabula bulunmaktadır ve MS 2. yy.ın sonuna tarihlenmektedir (Turak, 2011, s. 487).

Resim 3.29. L11 kodlu lahit

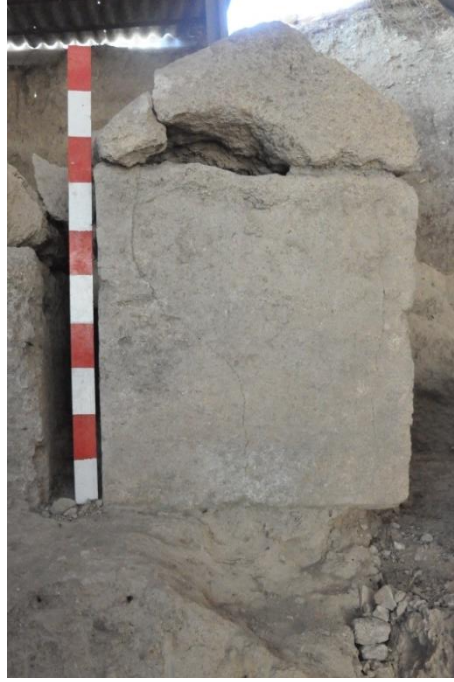
L20: 1999 yılında açığa çıkarılmış olan lahit 169 numaralı parsel çitle çevrili alanın güneydoğusunda üst kotta, L44'ün güneyinde yer almaktadır. Lahit doğu-batı yönlü konumlandırılmıştır (Resim 3.30, Ek, 52, 53). Daha önce anlatılan lahitlerden farklı mimari özellikler taşımaktadır. Tekne yine monolit dikdörtgen prizma şeklindedir ancak kapak daha alçak beşik çatı formunda akrotersizdir.

Lahit Geç Hellenistik - Erken Roma dönemlerine tarihlenmiştir (Turak, 2011, s. 506).

Resim 3.30. L20 kodlu lahit

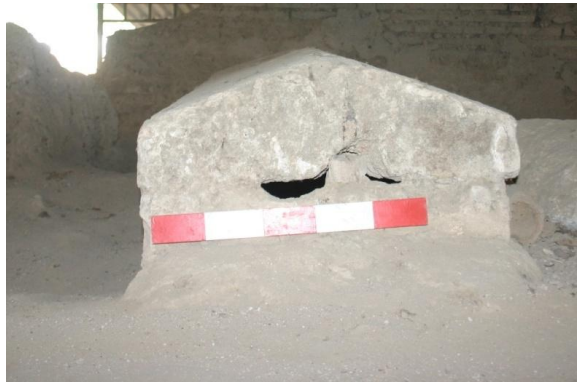
L23: Lahit 1998 yılında günışığına çıkarılmıştır. M2 mezar yapısının doğusunda üst kotta yer alır. Lahit doğu-batı yönlü konumlandırılmıştır ve kısmen toprak altındadır (Resim 3.31, Ek 48, 49). L20 ile aynı mimari özellikleri taşımaktadır. Tekne yine monolit dikdörtgen prizma şeklindedir ancak kapak daha alçak beşik çatı formunda akrotersizdir.

Resim 3.31. L23 kodlu lahit

Lahit Geç Hellenistik – Erken Roma dönemlerine tarihlenmiştir (Turak, 2011, s. 506).

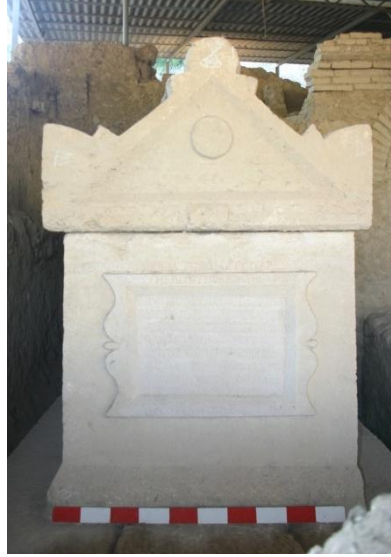
L24: 1998 yılında açığa çıkarılan lahit P4 kodlu podyum mezarın üzerinde yerleştirilmiştir ve doğu-batı yönlü konumlandırılmıştır. Kuzey-güney doğrultulu

nekropolis caddesinin doğusunda yer alan lahitin kuzeyinde M6, güneydoğusunda ise M3 yer almaktadır. Tekne monolit dikdörtgen prizma şeklindedir. Teknenin altında işlenmemiş profiller yer almaktadır üst kısmı ise düz bırakılmıştır (Resim 3.32, Ek 26, 27). Kapak ise beşik çatı formunda, köşe ve tepe akroterlidir.

Resim 3.32. L24 kodlu lahit

Lahit teknesinin batı cephesinde tabula ansata bulunmaktadır ve kapak alınlığı çerçeveli profil içerisinde disk betimiyle hareketlendirilmiştir. Lahit MS 2. yy.ın sonu ile 3. yy.ın ortalarına tarihlenmektedir (Turak, 2011, s. 484).

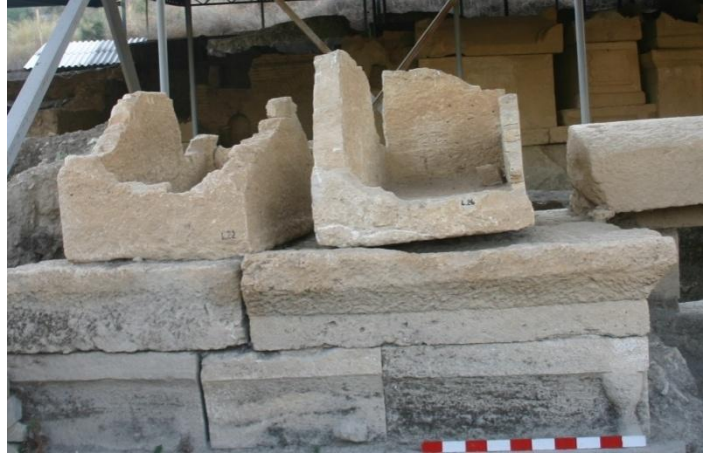
L22-L26: Lahitler 1998 ve 1999 yılında açığa çıkarılmış ve nekropolis caddesinin batısında yer almaktadır. Bu lahitler P11 kodlu podyum mezarı üzerine doğu-batı yönlü yerleştirilmişlerdir (Resim 3.33, Ek 32, 33). Günümüze sadece tekne bölümlerinin bir kısmı kalmıştır. Tekneleri monolit dikdörtgen prizma şeklindedir.

Lahitler MS 3. yy. tarihlenmektedir (Turak, 2011, s. 504).

Resim 3.33. L22 ve L26 kodlu lahitler

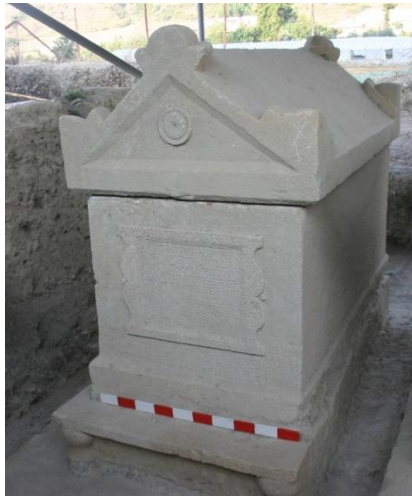
L27: 2000 yılında açığa çıkarılan lahit kuzey-güney doğrultulu nekropolis caddesinin batısında yer alır ve doğu-batı yönlüdür (Resim 3.34, Ek 50, 51). Lahitin kuzeyinde L28 yer almaktadır. Lahit sivilize aslan ayaklı bir kaide üzerine yerleştirilmiştir. Ancak bu kaidenin altında kesme taş bloklardan oluşan bir kaide daha vardır. Tekne monolit dikdörtgen prizma şeklindedir. Teknenin altında işlenmemiş profiller yer almaktadır üst kısmı ise düz bırakılmıştır. Kapak ise beşik çatı formunda, köşe ve tepe akroterlidir.

Lahit teknesinin doğu cephesinde tabula ansata bulunmaktadır ve kapak alınlığı L24 gibi çerçeveli profil içerisinde disk betimiyle hareketlendirilmiştir. Lahit MS 2. yy.ın sonu, 3. yy.ın ortalarına tarihlenmektedir (Turak, 2011, s. 484).

Resim 3.34. L27 kodlu lahit

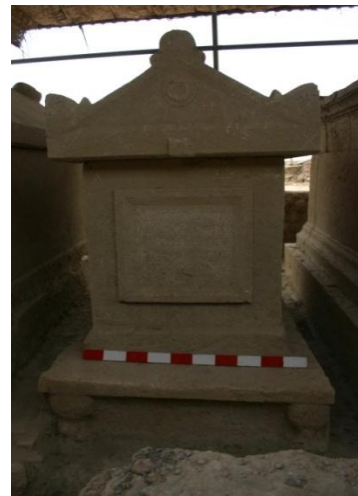
Resim 3.35. L28 kodlu lahit

L28: 2000 yılında açığa çıkarılan lahit, L27'nin kuzeyinde yer almaktadır. Sitalize aslan ayaklı bir kaide üzerine oturtulmuş (Resim 3.35, Ek 50, 51). Lahitin teknesi monolit dikdörtgen prizma şeklindedir. Teknenin altında işlenmemiş profiller yer almaktadır, üst kısmı ise düz bırakılmıştır. Kapak beşik çatı formunda, köşe ve tepe akroterlidir.

Lahit teknesinin doğu cephesinde tabula bulunmaktadır ve kapak alınlığı L24 ve L27 gibi çerçeveli profil içerisinde disk betimiyle hareketlendirilmiştir MS 2. yy.ın sonuna tarihlenmektedir (Turak, 2011, s. 486).

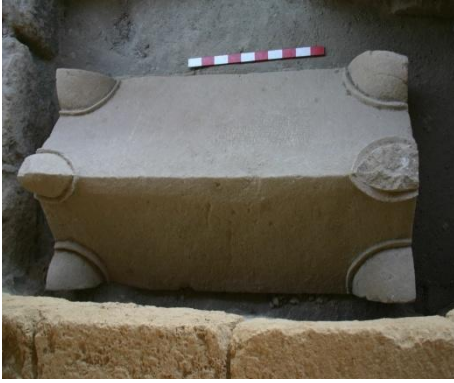
L31: Lahit 1999 yılında açığa çıkarılmış olup kuzey-güney doğrultulu nekropolis caddesinin batısında yer alır ve doğu-batı yönlü konumlandırılmıştır (Resim 3.36, Ek 46, 47). L8'in güneyinde alt kotta yer almaktadır. Tekne bölümü toprak altındadır. Kapağı akroterli beşik çatı biçimindedir.

Resim 3.36. L31 kodlu lahit

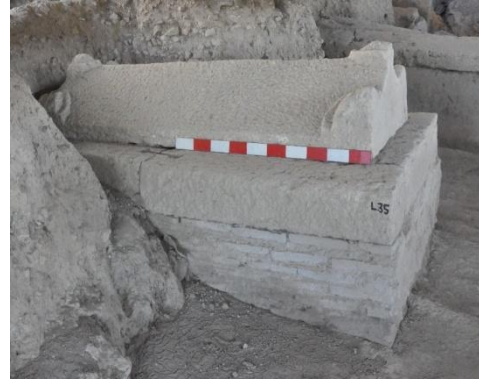
Resim 3.37. L35 kodlu lahit

L35: 2000 yılında günışığına çıkarılan lahitin malzemesi ve mimari özellikleri farklıdır. 169 parselin üst kodunda, M8'in güneyinde yer almaktadır. Doğru-batı yönlü konumlandırılmıştır (Resim 3.37, Ek 52,53). Teknesi yedi sıra tuğla örgü ve bir sıra kesme taş örgüden oluşturulmuştur. Kapağı akroterli beşik çatı biçimindedir.

Lahit MS 3. yy.ın 4. çeyreği, Hıristiyanlık dönemine tarihlenmiştir (Turak, 2011, s. 572).

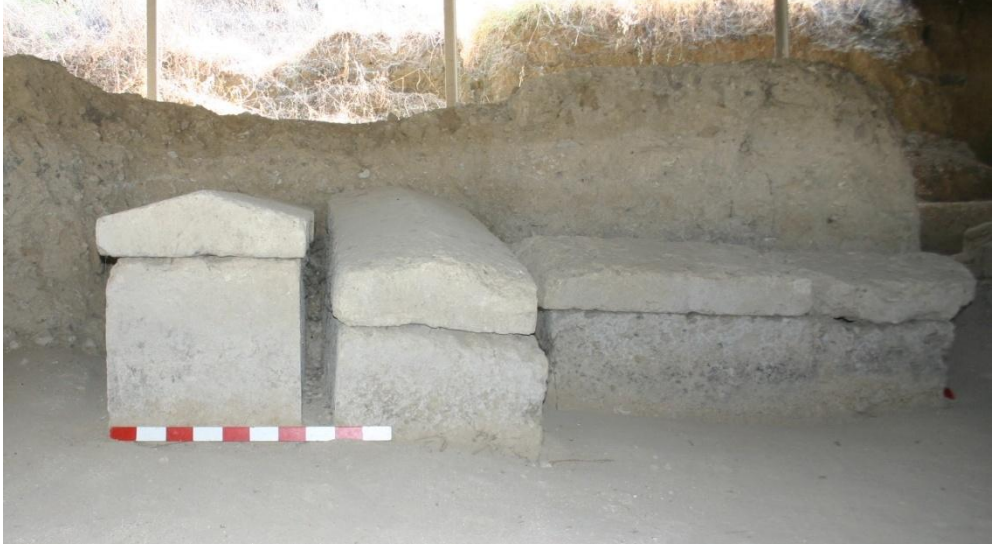
L36, L37 ve L38: Lahitler 2000 yılında günışığına çıkarılmış olup 169 numaralı parselin üst kodunda L35 ve L39 kodlu lahitlerin arasında kalır. L36 ve L37 doğu-batı yönlü L38 ise kuzey-güney yönlü konumlandırılmıştır (Resim 3.38, Ek 52,53). L20 kodlu lahitte aynı özellikleri taşır. Tekne yine monolit dikdörtgen prizma şeklindedir ancak kapak daha alçak beşik çatı formunda akrotersizdir.

Resim 3.38. L36-L37 ve L38 kodlu lahitler

Lahitler Geç Hellenistik-Erken Roma ve Roma İmparatorluk Dönemine tarihlenmektedir (Turak, 2011, s. 507-508).

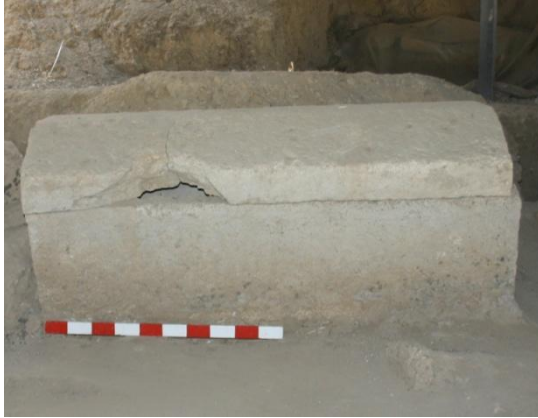
L40, L41, L42, L43 ve L44: 2001 yılında günışığına çıkarılan lahitler 169 numaralı parselin üst kodunda yan yana sıralanmıştır. L40 kuzey-güney yönlü diğerleri ise doğu-batı yönlü konumlanmışlardır (Resim 3.39, 2.40, 2.41, Ek 54, 55). Mimari özellikleri ve tarihlenmesi L35, L36, L37 ve L20 ile aynıdır.

Resim 3.39. L40 kodlu lahit
