KADİR HAS ÜNİVERSİTESİ
FEN BİLİMLERİ ENSTİTÜSÜ

**PERGE BATI NEKROPOLİSİ 169 NUMARALI PARSELDE
1997-2007 YILLARI ARASINDA GÜNIŞİĞİNA ÇIKARILAN
(ÇİTLE ÇEVRLİ ALAN) MEZAR YAPILARININ BOZULMA
NEDENLERİ, KORUMA VE SERGİLEME ÖNERİLERİ**

ÖZLEM TOPRAK CİHAN

Mayıs, 2012

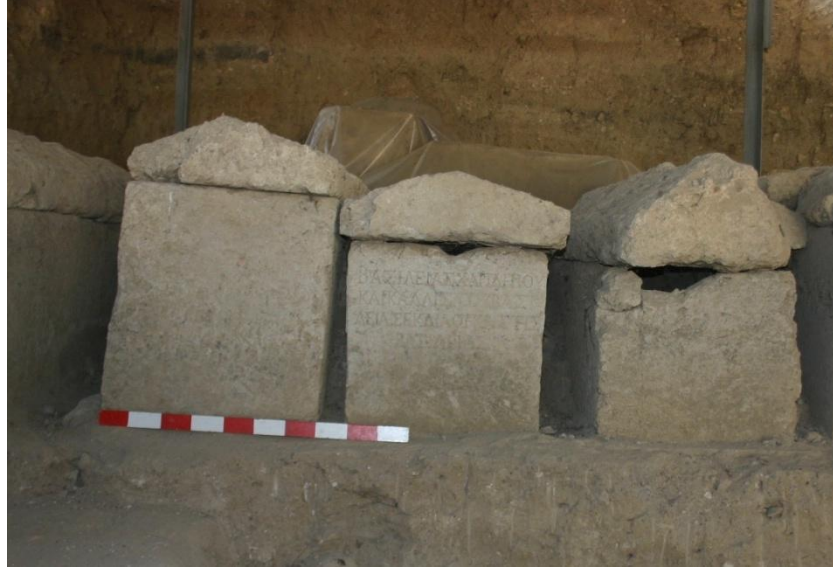
Resim 3.41. L42,L43 ve L44 kodlu lahitler

Lahitler Geç Hellenistik Çağ'a tarihlendirilmektedir (Abbasoğlu, 2003, s. 31).

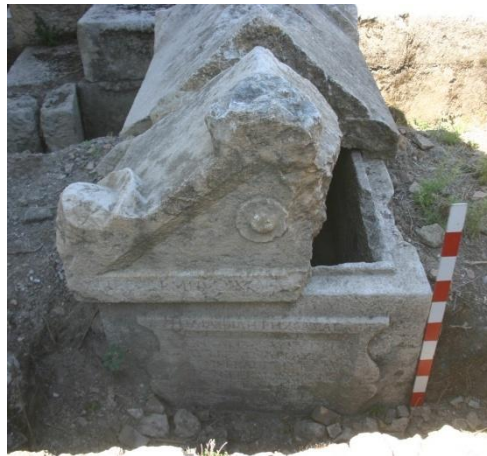
Resim 3.42. L45 kodlu lahit

L45: Lahit 2001 yılında açığa çıkarılmış olup kuzey-güney doğrultulu nekropolis caddesinin batısında yer alır ve doğu-batı yönlüdür (Resim 3.42, Ek 56, 57). Lahitin batısında P12, kuzeyinde L46, güneyinde ise P11 yer almaktadır. Tekne monolit dikdörtgen prizma şeklindedir. Kapak ise beşik çatı formunda, köşe ve tepe akroterlidir Lahit teknesinin doğu cephesinde tabula ansata bulunmaktadır ve kapak alınlığı L24, L27 ve L28 gibi çerçevesi profilde içerisinde disk betimiyle hareketlendirilmiştir.

MS 3. yy.la tarihlendirilmiştir (Turak, 2011, s. 507-508).

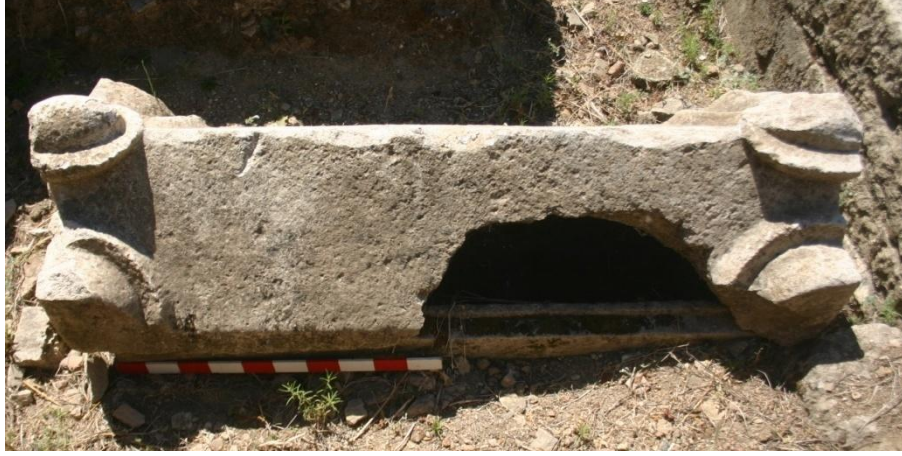
Resim 3.43. L46 kodlu lahit

L46: P12'nin doğusunda, L45'in kuzeyinde yer alan lahit 2001 yılında açığa çıkarılmıştır. Doğu-batı yönlüdür. Tekne monolit dikdörtgen prizma şeklindedir (Resim 3.43, Ek 56, 57). Kapak ise beşik çatı formunda, köşe ve tepe akroterlidir. Teknenin büyük bir kısmı toprak altındadır. L45 ile aynı döneme tarihlenmektedir.

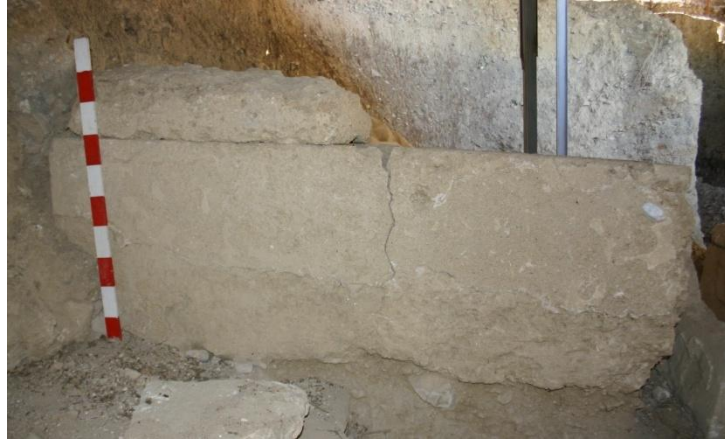
Resim 3.44. L47 kodlu lahit

L47: Lahit 2002 yılında günışığına çıkarılmış olup 169 numaralı parselin üst kotunda L55'in doğusunda yer alır (Resim 3.44, Ek 56, 57).Doğu-batı yönünde konumlanmıştır. L40, L41, L42, L43, L44, L35, L36, L37 ve L20 ile aynı mimari özellikleri taşır.

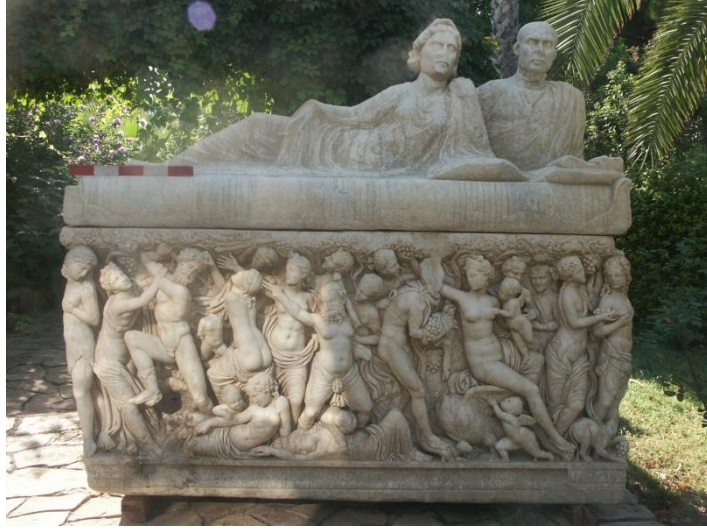
L48: Lahit 2003 yılında M9 kodlu mezar yapısının ikinci katında *in situ* olarak bulunmuştur. Lahit mozaik taban üzerine oturmaktadır. Kuzey-güney yönlü konumlanmıştır. Tekne monolit dikdörtgen prizma şeklindedir ancak diğerlerinden farklı olarak üzerinde yüksek ve alçak figürlü kabartmalar yer almaktadır (Resim 3.45).

Teknesinde yer alan kabartmalarda özenli işçilikle yapılan Dionisiak bir alay tasvir edilmiştir. Kapak ise klinelidir. Kapakta lahitin sahiplerini betimleyen yan yana uzanmış bir karı koca yer almaktadır. Çok kaliteli işçiliği ile Attika tipli bu lahit MS 3. yy.ın ortalarına tarihlendirilmiştir (Abbasoğlu, 2004b, s. 47, Abbasoğlu, 2004a, s. 91).

Resim 3.45. L48 kodlu lahit (Perge kazısı Resim arşivi)

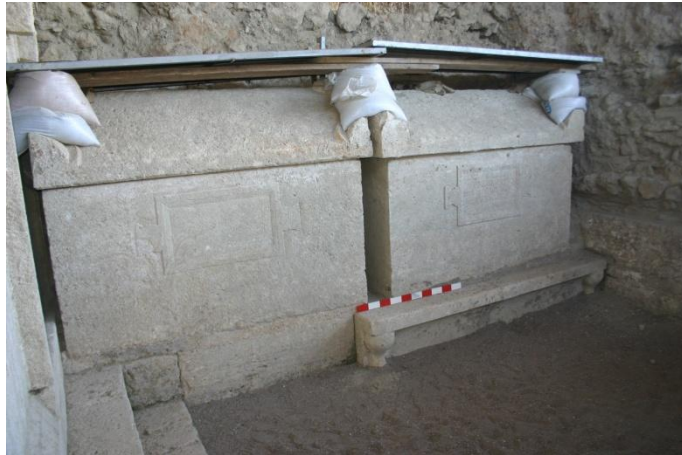
Resim 3.46. L49 ve L50 kodlu lahitler

L49 ve L50: Lahitler 2003 yılında açığa çıkarılmıştır. M9 mezar yapısının avlusunun doğu duvarına yaslanmışlardır. Lahitler kesme taş bloklar üzerine oturtulmuştur (Resim 3.46, Ek 20,21). L50'nin altındaki kaidede stilize aslan ayakları yer almaktadır. Tekneleri monolit dikdörtgen prizma şeklindedir ve profilsizdir. Kapaklar ise beşik çatı formunda, köşe ve tepe akroterlidir. Teknelerin kuzey cephelerinde tabula ansatarlar bulunmaktadır.

Lahitler MS 2. yy.ın sonu – 3. yy.ın başına tarihlendirilmiştir (Turak, 2011, s. 470-471).

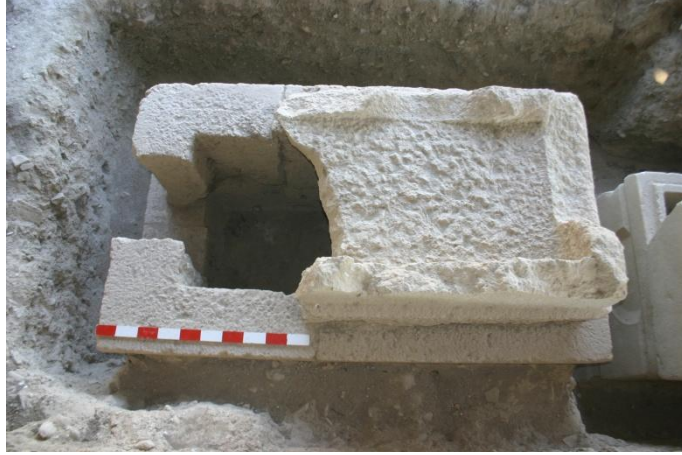
Resim 3.47. L51 kodlu lahit

L51: 2003 yılında bulunan lahit P15 kodlu podyum mezarın üzerinde kuzey-güney yönlü konumlandırılmıştır. Lahitin tekne bölümü taban kısmının yarısı günümüze ulaşmıştır. Mimari özellikleri belirsizdir (Resim 3.47, Ek 36, 37).

Lahit M.S. 2. yüzyıl - 3. yüzyılın ortalarına tarihlenmektedir (Turak, 2011, s. 540).

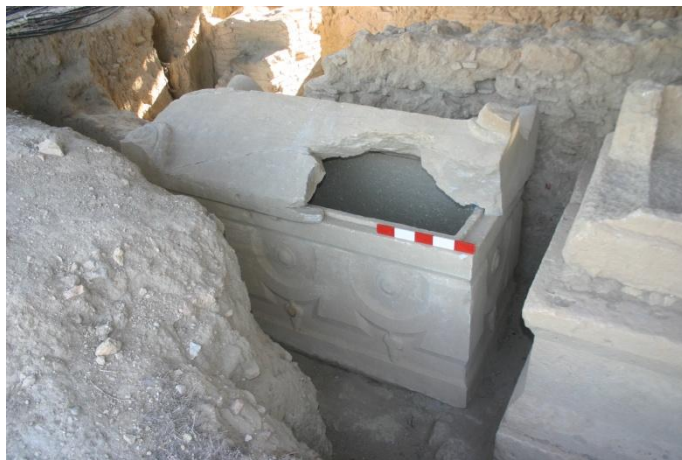
Resim 3.48. L52 kodlu Lahit

L52: Lahit 2003 yılında bulunmuştur. Lahitin kuzeyinde M6.4, güneyinde ise P15 ve L51 yer almaktadır. Lahit yarı işli girland bezemelidir ve L2 kodlu lahitle benzer özellikler taşır. Lahit kesme taş bloklardan oluşan bir kaide üzerine yerleştirilmiştir (Resim 3.48, Ek 62, 63). Tekne monolit dikdörtgen prizma şeklindedir. Kapak ise beşik çatı formunda, köşe ve tepe akroterlidir. Teknenin tüm cepheleri işlenmiştir.

Lahit MS 2. yy. sonu – MS 3. yy. ilk yarısına tarihlenmektedir (Turak, 2011, s. 344).

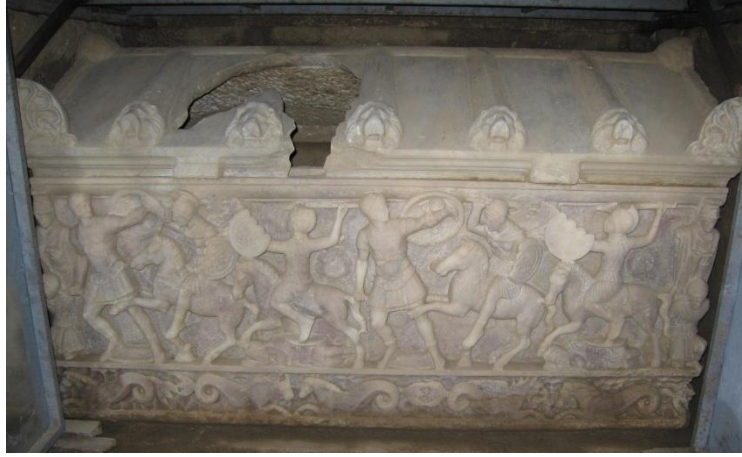
Resim 3.49. L53 kodlu lahit

L53: M9 mezar yapısının güney odasında yer alan lahit 2003 yılında bulunmuştur. Lahit mezar odasının doğu duvarına yaslanmış olup kaide üzerine oturmaktadır. Kuzey-güney yönlü konumlanmıştır. Tekne monolit dikdörtgen prizma şeklindedir ancak diğerlerinden farklı olarak üzerinde figürlü kabartmalar yer almaktadır (Resim 3.49, Ek 20, 21). Kapak ise beşik çatı formunda, köşe ve tepe akroterlidir. Akroterler palmet bezemelidir. Ayrıca kapakta aslan başı antefiksler bulunmaktadır.

Frizli lahitin ön yüzünde Amazonomakhia tasviri bulunmaktadır. Lahit morumsu mermerden yapılmış olup Dokimeion mamulüdür (Abbasoğlu, 2004b, s. 48, Abbasoğlu, 2004a, s. 91).

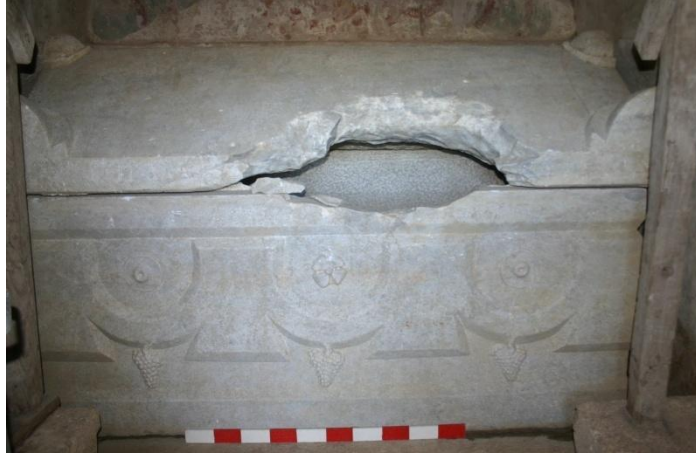
Resim 3.50. L54 kodlu lahit

L54: 2003 yılında bulunan lahit M9 mezar yapısının kuzey odasında bir kaide üzerinde yer almaktadır. L2 ve L52 ile aynı özellikleri taşımaktadır. Tekne monolit dikdörtgen prizma şeklindedir (Resim 3.50, Ek 20, 21).

Kapak ise beşik çatı formunda, köşe ve tepe akroterlidir. Lahit yarı işli girland bezemelidir.

MS 2. yy. sonuna tarihlenmiştir (Turak, 2011, s. 342).

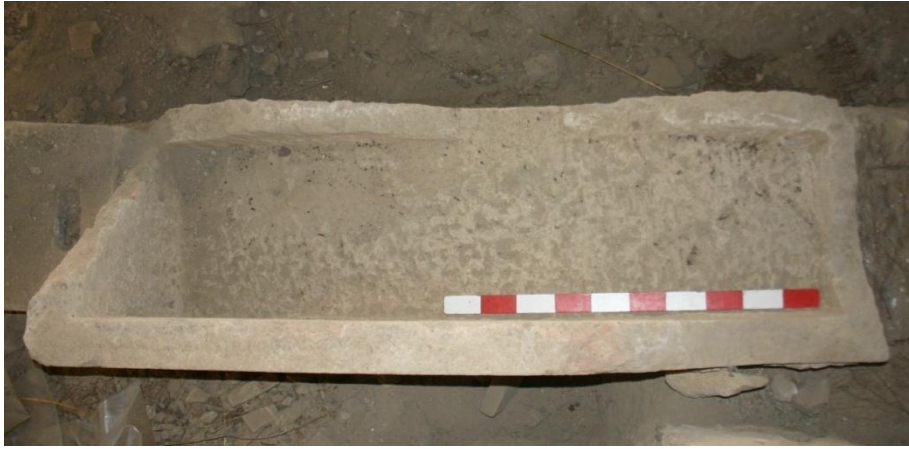
Resim 3.51. L55 kodlu lahit

L55: Lahit 2002 yılında günışığına çıkarılmıştır. 169 numaralı parselin üst kotunda L47'nin batısında yer almaktadır ve kuzey-güney yönlü konumlandırılmıştır. Lahitin tekne bölümünün bir kısmı günümüze ulaşmıştır (Resim 3.51, Ek 58, 59). Tekne diğerlerinde olduğu gibi monolit dikdörtgen prizma şeklindedir.

Lahit M.S. 2. yüzyıl -3. yüzyılın ortalarına tarihlenmektedir (Turak, 2011, s. 539).

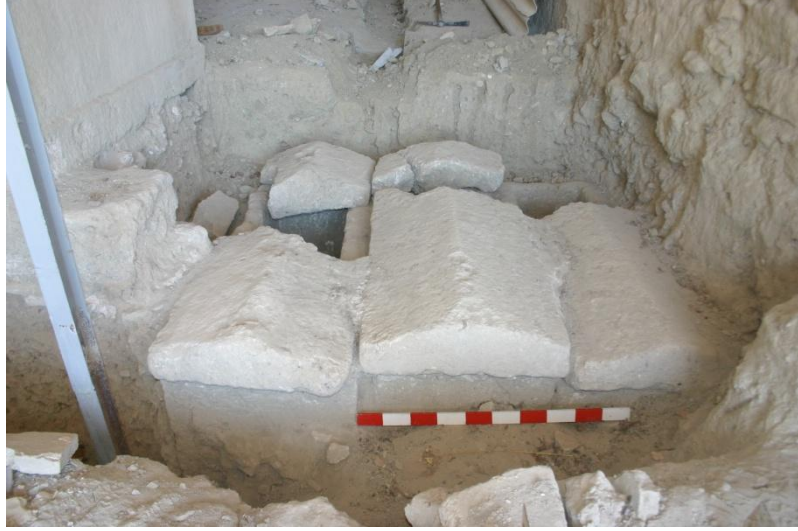
Resim 3.52 L56, L57 ve L58 kodlu lahitler

L56, L57 ve L58: 2005 yılında gün ışığına çıkarılan lahitler M9 mezar yapısı ve L9 kodlu lahitin arasında alt kotta yer almaktadır (Resim 3.52, Ek 58, 59). Geç Hellenistik dönem lahitleri ile aynı özellikleri taşımaktadır. Tekne yine monolit dikdörtgen prizma şeklindedir ancak kapak daha alçak, beşik çatı formunda akrotersizdir.

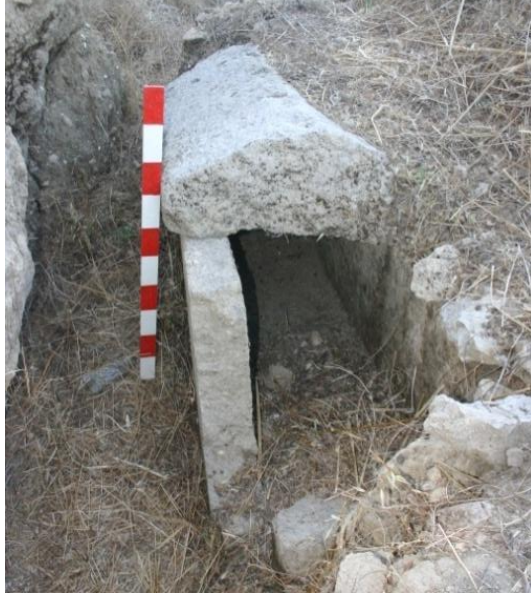
Resim 3.53. L66 kodlu lahit

L66: Lahit 2006 yılında bulunmuştur. Geç Hellenistik dönem lahitleri ile aynı özellikleri taşımaktadır. Tekne yine monolit dikdörtgen prizma şeklindedir ancak kapak daha alçak, beşik çatı formunda akrotersizdir (Resim 3.52, Ek 60, 61).

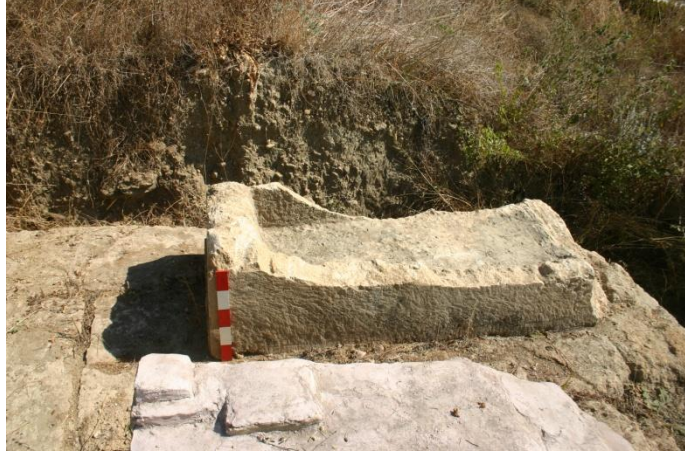
Resim 3.54. L72 kodlu lahit

L72: 2007 yılında bulunan lahit P16 kodlu Podyumun üzerine yerleştirilmiştir. Doğu-batı yönlü konumlandırılmış lahitin tekne bölümünün bir kısmı ve tabanı günümüze ulaşmıştır. Tekne monolit dikdörtgen prizma şeklindedir. Kapak bulunamamış olup mimari özellikleri belirsizdir (Resim 3.54, Ek 60, 61).

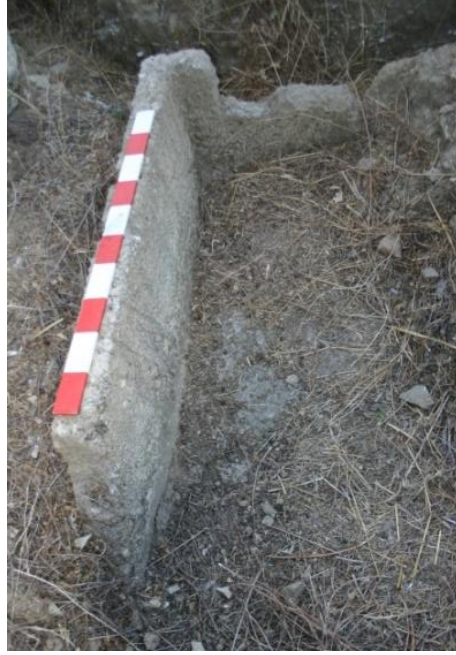
Resim 3.55. L73 kodlu lahit

L73: Lahit 2007 yılında bulunmuştur. Lahitin tekne bölümünün bir kısmı ve tabanı günümüze ulaşmıştır. Tekne monolit dikdörtgen prizma şeklindedir. Kapak bulunamamış olup mimari özellikleri belirsizdir (Resim 3.53, Ek 60, 61).

Lahit M.S. 2. yüzyıl -3. yüzyılın ortalarına tarihlenmektedir (Turak, 2011, s. 538).

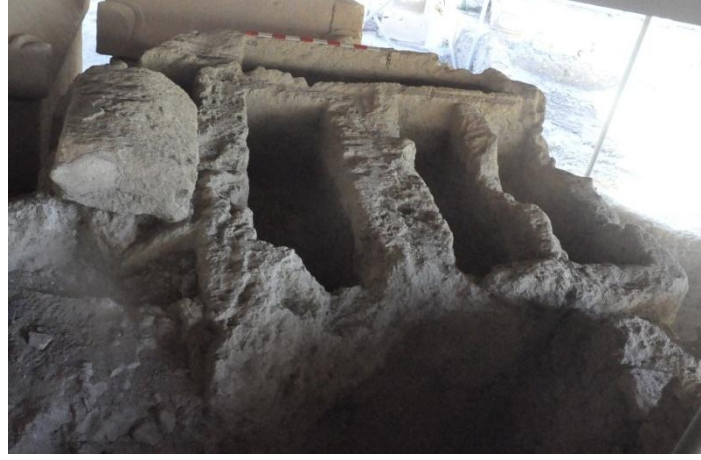
L12, L13, L14, L15 ve L16 kodlu mezarlar M3 kodlu mezarında yaslandığı ana kayanın üstünde yer almaktadır. Doğu-batı ve kuzey-güney yönlü konumlandırılmıştır.(Resim 3.54, Ek 64, 65). Sadece L12 kodlu mezarın kapağının bir kısmı günümüze ulaşmıştır.

Resim 3.56. L12,L13,L14,L15 ve L16 kodlu khamosorion mezarlar

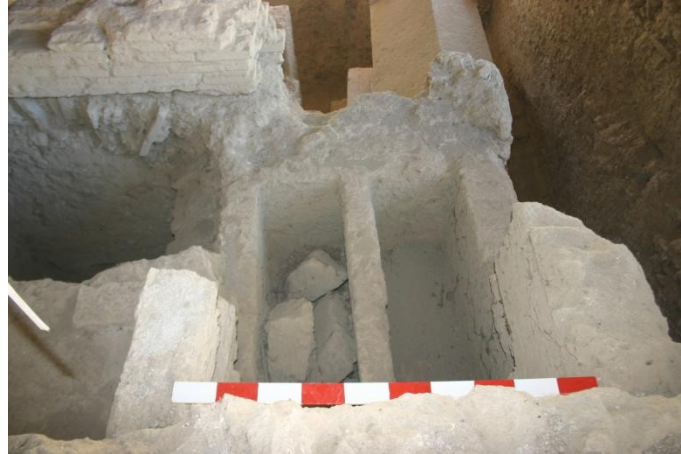
L32 ve 33 kodlu khamosorionlar ise M3 mezar yapısının kuzeyinde üst kotta yer alır. Doğu-batı yönlü konumlandırılmışlardır (Resim 3.55, Ek 66, 67).

Resim 3.57. L32 ve L33 kodlu khamosorion mezarlar

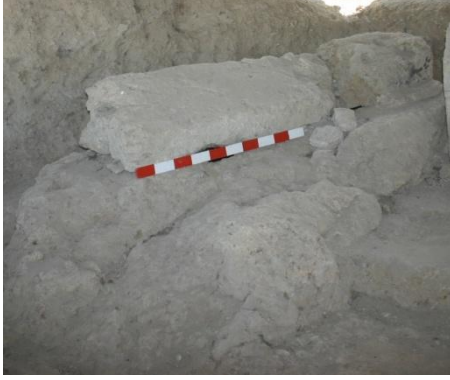
Resim 3.58. L39 kodlu khamosorion

L39 kodlu khamosorion ise 2001 yılında bulunmuştur. L38 ve L40 arasında kuzeybatı-güneydoğu yönlü konumlandırılmıştır. Kapağı akrotersiz beşik çatı formundadır (Resim 3.56, Ek 66, 67).

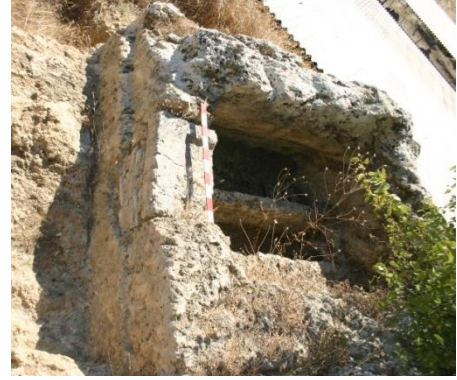
2006 yılında bulunan L64 ve L65 kodlu khamosorionlar ana kayaya yan yana oyulmuşlardır. Günümüze kapakları ulaşmamıştır. Kuzeybatı güneydoğu yönlü konumlandırılmıştır (Resim 3.57, Ek 68, 69).

Resim 3.59. L64 ve L65 kodlu
khamosorion mezarlar

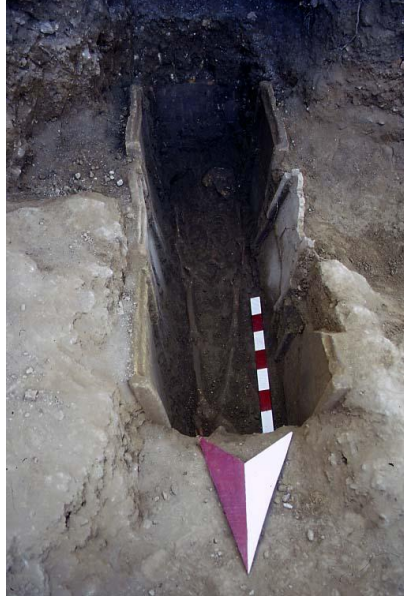
Çitle çevrili mezar alanında 3 tane kiremit mezar bulunmaktadır. Ancak şu ana kadar 169 numaralı parsel genelinde 4 adet kiremit mezar vardır. Ki.1 çitle çevrili alanın kuzeyinde yer alan apsisli mezar odası 11 m doğusunda bulunmuştur. Çitle çevrili alanın içinde yer alan Ki.2 kodlu mezar ise M9'un doğusunda L55'in güneyinde yer almaktadır (Resim 3.58). Ki.3 kodlu mezar P16'nın kuzey doğusunda Ki.4 ise P16'nın doğusunda yer almaktadır. Kiremit mezarlar pişmiş toprak levalarının lahit formunda dizilmesiyle oluşturulmuştur.

Resim 3.60. Ki.2 kodlu kiremit mezar (Perge kazısı Resim arşivi)

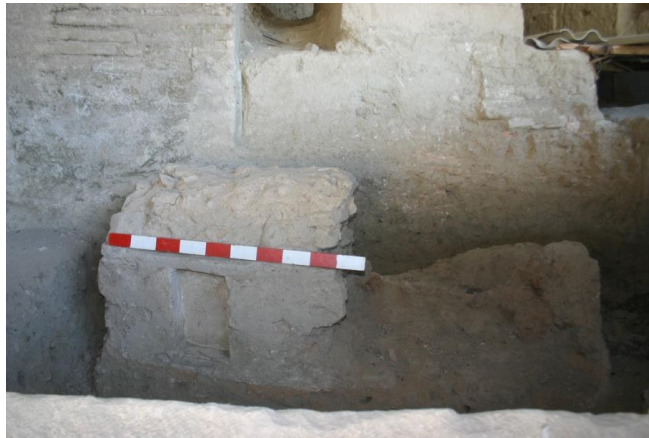
Resim 3.61. L18 kodlu kenotaf

Kenotaf ölüsü bulunmayan ünlü kişilerin anısına yapılan mezarlara verilen addır (Saltuk, 1997, s. 95). L18 kodlu kenotaf M2'nin güneybatısında konumlandırılmıştır. Molaz taş ve harç kullanılarak lahit formunda yapılan mezar kuzey-güney yönlü konumlandırılmıştır. Kenotafın yüzeyi sıvanmıştır (Resim 3.59, Ek 70, 71).

169 parsel çitle çevirili alanda bir tane olan kenotafın batı uzun cephesinde gömülmüş dikdörtgen bir yazıt bulunmaktadır.

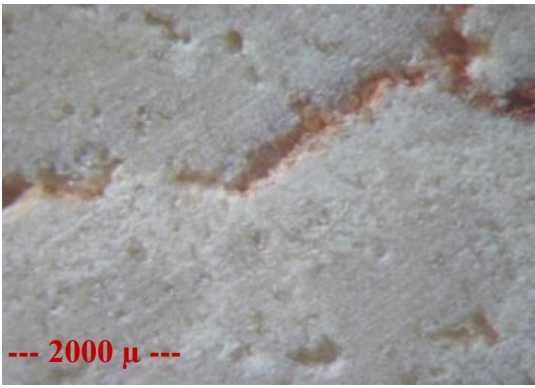
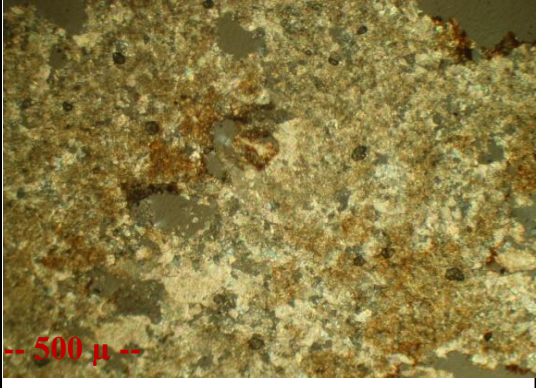
Taş Örneği 1: M9 kodlu mezar yapısından alınmış olan krem-beyaz renkli, yaklaşık 100 mikron boyuta kadar bol gözenekli, 250 mikron kalınlığa kadar olan çatlakları demiroksitli kil mineralleri ile dolmuş, yer yer ikincil kalsit kristalleri ile yer yer submikroskopik kalsit mineralleri bulunan mikritik kalsit kristalli traverten taşıdır. %2,27 oranında kil ve diğer kirlilikler içeren örneğin tamamı CaCO_3 'tır (Tablo 3.1).

Örnek No	1
	Ait Olduğu Mezar	M9- Mezar yapısı cephe üstünden ikinci kat tabanından alınan örnek
	Taş Rengi	krem-beyaz
	Tek Eksenli Basınç Direnci kg/cm	96.8
Kalın Kesit İnceleme	Yaklaşık 100 µm boyuta kadar bol gözenekli. 250 µm kalınlığa kadar çatlakları (Klaslar arasında birleşim yerleri) damarları mevcut. Damarlar kil dolmuş. Yer yer ikincil kalsit kristalleri bulunan traverten örneği.	
Petrografik İnceleme (İnce Kesit)	Gözenekli yapıya sahip ince kalsit taneli traverten. Gözeneklerin kenarlarında temiz kalsit mineralleri oluşmuş, iç kısımlarda karışık traverten (iç kısımlarda karışık traverten pek anlaşılıyor). Yer yer submikroskopik kalsit mineralleriyle karşılaşmıştır. Çatlak damarları arasında birikmiş olan kırmızı-kiremit renkli demir oksit ana malzeme ile eş zamanlı olmayıp, sonradan taşınan demirli sulardan kaynaklıdır.	
Kalın Kesit Görünüm		İnce Kesit Görünüm

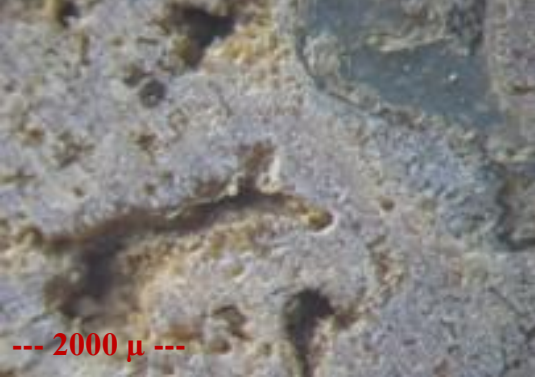
Örnek No	2
	Ait Olduğu Mezar	M9. İkinci kat kuzey duvar içinden alınan örnek
	Taş Rengi	Gri-sarı
	Tek Eksenli Basınç Direnci kg/cm	
Kalın Kesit İnceleme	3 mm boyuta kadar şekilsiz gözenekleri olan gri-sarı renkli traverten örneği.	
Petrografik İnceleme (İnce Kesit)	Gözenekli yapıya sahip, yer yer mikritik kalsit mineralleri bulunan, bitki boşluklu traverten örneği. Karbonatlı bir çimento içerisinde çört ve köşeli kuvars taneleri bulunmakta. Bunların çevresi ışınal aragonit kristalleri ile sarılmaktadır (Aragonit termal sıcak sularda oluşuyor.Sarkıtın yatay kesiti).	
Kalın Kesit Görünüm		İnce Kesit Görünüm

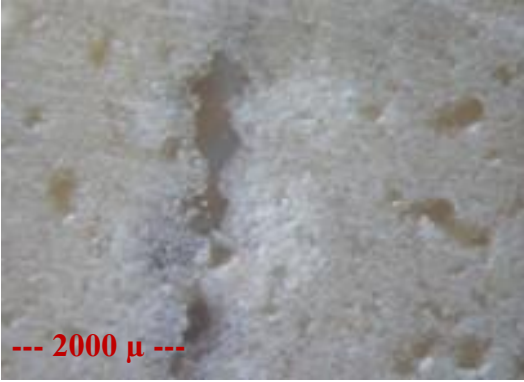
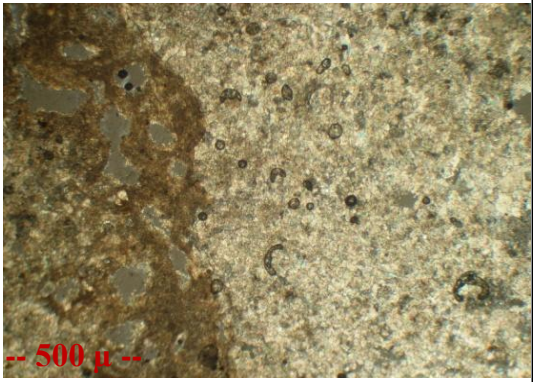
Taş Örneği 3: M9 kodlu mezar yapısından alınmış olan krem-beyaz renkli, yaklaşık 100 mikron boyuta kadar az gözenekli, 250 mikron kalınlığa kadar olan çatlakları ile yer yer ikincil kalsit kristalleri bulunan, masif yapılı ufak kalsit kristallerinden oluşan ve enine boşlukları olan traverten taşıdır. Örnek 1 ile benzer nitelikte, daha az gözenekli ve daha masif olan örnek % 95,47 oranında CaCO_3 içermektedir (Tablo 3.3).

Örnek No	3
	Ait Olduğu Mezar	M9- Giriş basamağından (ikinci) alınan örnek
	Taş Rengi	krem-beyaz
	Tek Eksenli Basınç Direnci kg/cm	Yapılamamış
Kalın Kesit İnceleme	<p>Örnek 1 ile benzer olup yaklaşık 100 µm boyuta kadar gözenekli. 250 µm kalınlığa kadar çatlakları (Kılaslar arasında birleşim yerleri) damarları mevcut. Kılaslar arasında kil görülememiş Yer yer ikincil kalsit kristalleri bulunan traverten örneği.</p>	
Petrografik İnceleme (İnce Kesit)	<p>Az gözenekli masif yapılı ufak kalsit kristallerinden oluşan traverten örneği. Enine boşlukları mevcut.</p>	
Kalın Kesit Görünüm		İnce Kesit Görünüm

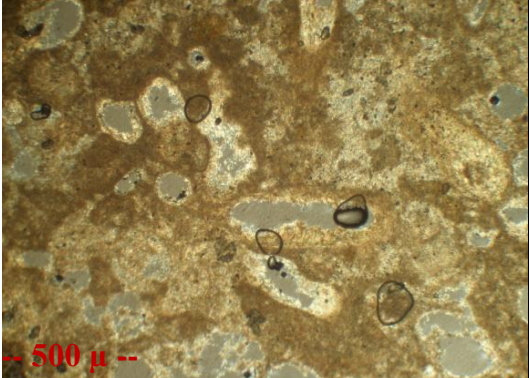
Örnek No	4
	Ait Olduğu Mezar	M9 İkinci kat kuzey duvar
	Taş Rengi	krem-beyaz
	Tek Eksenli Basınç Direnci kg/cm	Yapılamamış
Kalın Kesit İnceleme		
Petrografik İnceleme (İnce Kesit)	Bol gözenekli bitki boşlukları traverten örneği.Kalsit ve kuvars tanelerinden oluşan traverten örneği.	
Kalın Kesit Görünüm		İnce Kesit Görünüm

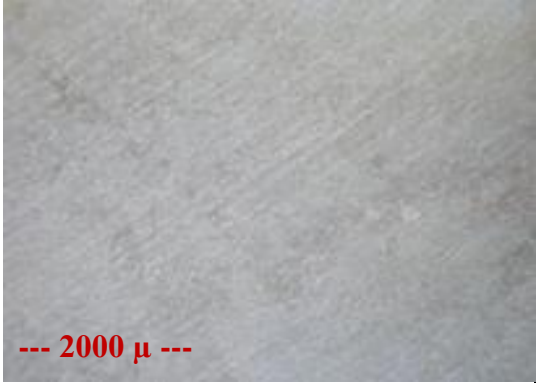
Örnek No	6
	Ait Olduğu Mezar	L5-Tekne kırık kısmından alınan örnek
	Taş Rengi	Beyaz(Gri lekeleri olan)
	Tek Eksenli Basınç Direnci kg/cm	Yapılamamış
Kalın Kesit İnceleme	Gözeneksiz yapıya sahip klaslar arası boşluksuz ancak mikroskop altında fark edilebilecek nitelikte olup gri lekeleri olan kireç taşı örneği.	
Petrografik İnceleme (İnce Kesit)	Mikritik bir kireçtaşı. İnce taneli, belli belirsiz fosil görüntüleri bulunduran taş örneği (Denizel).	
Kalın Kesit Görünüm		İnce Kesit Görünüm

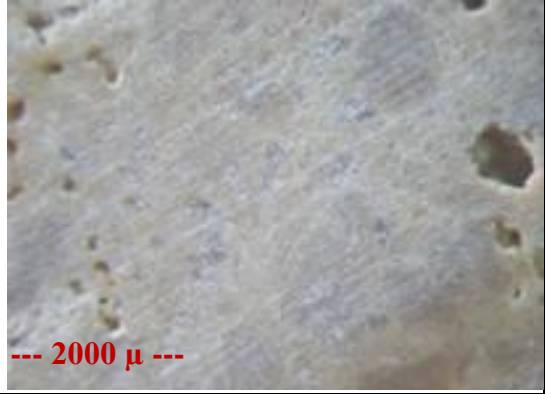
Örnek No	8
	Ait Olduğu Mezar	L8-Tekne kuzey kısa kenar kırık kısmından alınan örnek
	Taş Rengi	krem- Beyaz
	Tek Eksenli Basınç Direnci kg/cm	Yapılamamış
Kalın Kesit İnceleme	3mm boyuta kadar çeşitli biçimde kavkılarm bir araya gelmesiyle oluşmuş az gözenekli traverten.	
Petrografik İnceleme (İnce Kesit)	Mikritik yapılı, ince taneli ve sık dokulu traverten. Boşluklarda taneler daha belirgin. Kalsit mineralleriyle karşılaşmış. Gözenek miktarı az.	
Kalın Kesit Görünüm		İnce Kesit Görünüm

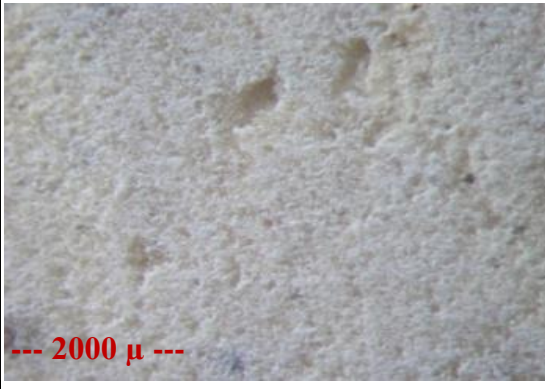
Örnek No	13
	Ait Olduğu Mezar	P9- Üst taş sırasından kopmuş olan örnek
	Taş Rengi	krem
	Tek Eksenli Basınç Direnci kg/cm	609.0
Kalın Kesit İnceleme	<p>Çok küçük ve az gözenekli az miktarda gözlenebilen küçük boyutta opak mineraller olan açık krem renkli traverten örneği.</p>	
Petrografik İnceleme (İnce Kesit)	<p>Mikritik sıkı dokulu, hemen hemen gözenek yok. Kalsit mineralleriyle karşılaşılmış.</p>	
Kalın Kesit Görünüm		İnce Kesit Görünüm

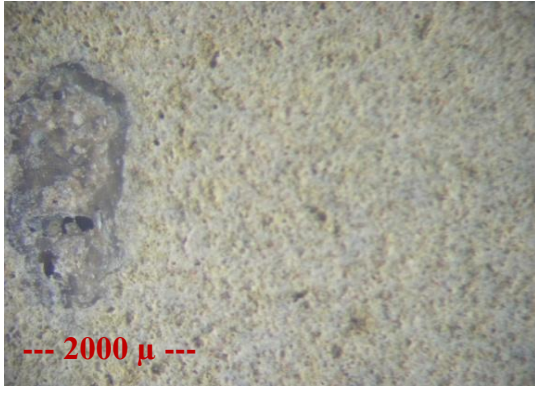
Örnek No	1
	Ait Olduğu Mezar	M1- Tonoz bölümünden alınmış örnek
	Taş Rengi	Sarı
	Tek Eksenli Basınç Direnci kg/cm	164
Kalın Kesit İnceleme	1mm boyuta kadar az miktarda gözenekli, içeriğinde az kuvars az karbonat (küçük boyutlu) bulunan sarı renkli tuğla örneği.	
Petrografik İnceleme (İnce Kesit)	İnce taneli kalsit mineralleri mevcut. Az miktarda kuvars az kristobalit (silisyum dioksit) var. Tuğla hamuruna taş tozu (kalsit mineralleri) dolgu olarak sonradan konulmuş. (Kil pişme sırasında silisyum dioksit oluşuyor.)	
Kalın Kesit Görünüm		İnce Kesit Görünüm

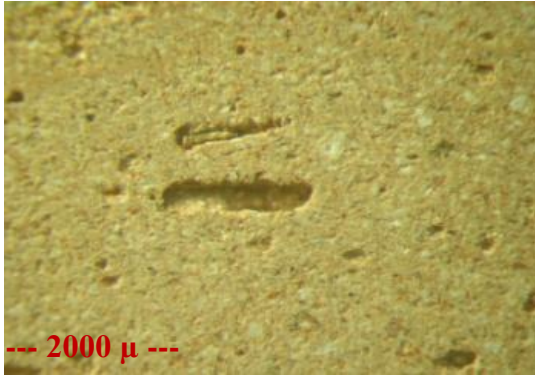
Örnek No	4
	Ait Olduğu Mezar	M9-Doğu duvar üst kısmından alınmış örnek.
	Taş Rengi	Deve tüyü
	Tek Eksenli Basınç Direnci kg/cm	144
Kalın Kesit İnceleme	500 µm kadar orta miktarda gözenekli içeriğinde çok küçük boyutta homojen karbonat tozları bulunan deve tüyü renkli tuğla örneği.	
Petrografik İnceleme (İnce Kesit)	İçeriğinde kalsit, kuvars,albit bulunan tuğla örneği. Bu tuğlada da çörtle (silisyum dioksit) karşılaşılmakta. Ayrıca şamot bulunmakta.	
Kalın Kesit Görünüm		İnce Kesit Görünüm

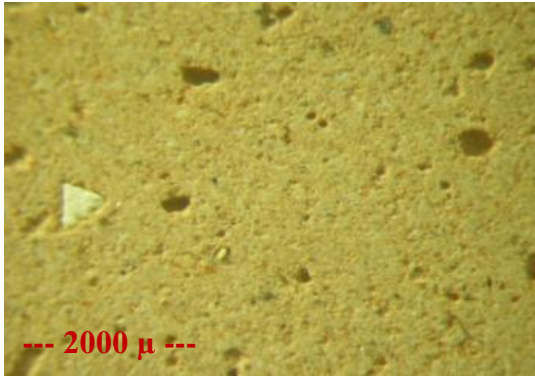
Örnek No	6
	Ait Olduğu Mezar	M9-İkinci kat duvar üstünden kopmuş olan örnek.
	Taş Rengi	Deve tüyü
	Tek Eksenli Basınç Direnci kg/cm	297
Kalın Kesit İnceleme	2 mm ye kadar gözenekli 1 mm ye kadar karbonatlı agregaları olan deve tüyü renkli tuğla örneği..	
Petrografik İnceleme (İnce Kesit)	İçeriğinde kuvars, feldspat ve karbonat tozları olan tuğla örneği. Çört parçaları ile karşılaşmıştır. Demir oksit mevcuttur.	
Kalın Kesit Görünüm		İnce Kesit Görünüm

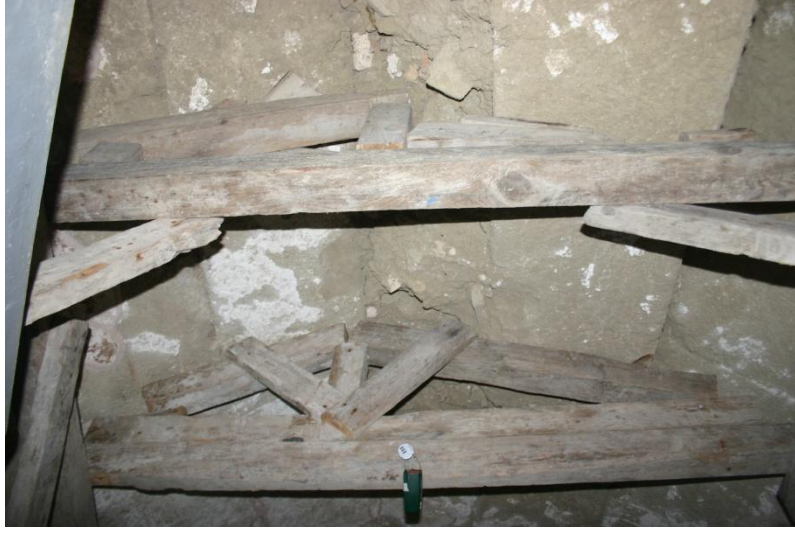
Resim 4.1. M9 kodlu mezar yapısı kuzey oda tonozu

Mezar yapılarında karşılaşılan yapısal bozulmaların en önemli nedeni insan kaynaklı tahribatlar sonucunda oluşmuştur. Genel olarak antik dönemde ve sonrasında mezar soyguncularının ev tipi mezarlarda tonozu yıkarak içeriye girmeleri podiyum mezarlarda ve lahitlerde taş malzemeyi kırarak içeriye girmeleri yapılarda hasarlara neden olmuş, sonrasında ise bu kısımlardan içeriye toprağın girmesi ile yapısal problemler daha da büyümüştür. Mezar yapılarında özellikle ev tipi mezarlarda karşılaşılmış olduğumuz yapıların tonozlarının yıkılması ile içeriye dolan toprak yapı strüktüründe baskılara neden olmasındır. Aynı zamanda bu yapıların uzun yıllar boyunca toprak altında kalmaları da bir takım bozulmaları beraberinde getirmiştir (Ek 8, 10, 12, 14, 16, 18). Tonozun yıkıldığı kısımlarda zamanla tuğla örgü olanlarda kayıplar büyümüş, taş olanlarda ise kaymalar oluşmuştur. Örneğin M9 mezar yapısında odaların tonozlarında yerinden kaymış mimari elemanlar, düşey çatlaklar ve üst örtünün tamamen yok olduğunu görmekteyiz (Resim 4.1, 4.2)

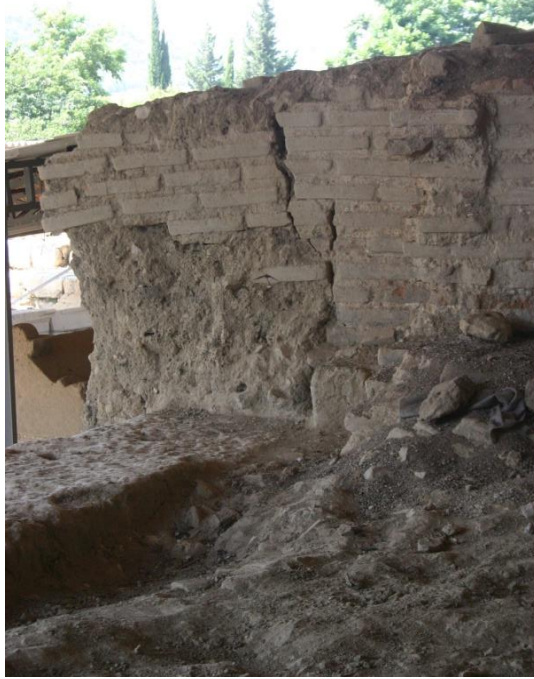
Resim 4.2. M9 kodlu mezar yapısı ikinci kat kuzey duvar

Üçüncü sağlamlaştırma yöntemi mezar yapılarındaki duvarlarda ve taşlarda karşılaştığımız düşey ve yatay çatlaklara yapılacak uygulamalardır. Çatlakların ilerlememesi ve yapısal problemlerin çıkmaması için bu çatlakların paslanmaz kromçelik kenet ile gizli ya da yüzeysel olarak desteklenerek sağlamlaştırılmaları gereklidir.

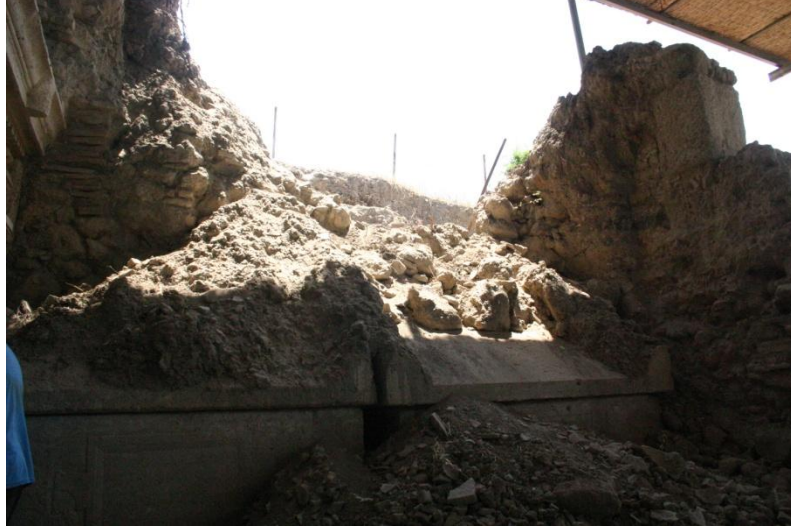
Resim 4.3. M9 kodlu mezar yapısı avlu duvarı

Yapının avlu duvarının güney batı köşesi dış etkenlerden dolayı (yağmur suları) 2010 yılında fiziksel olarak tahrip olmuştur (Resim 4.3). Yapının arkasında yamaçtan aşağıya doğru açılmış ve yapının güneydoğusunda yer alan oluktan dolayı yağmur suları yoğun olarak bu kısımlara yüklenmiştir. Avlu güney duvarı (L49 ve L50'nin arkasında yer alan duvar) avlu içine mozaik tabanının ve lahitlerin üzerine doğru yıkılmıştır. Yıkılan kısım ile birlikte batı avlu duvarı yıkılma riski taşımaktadır.

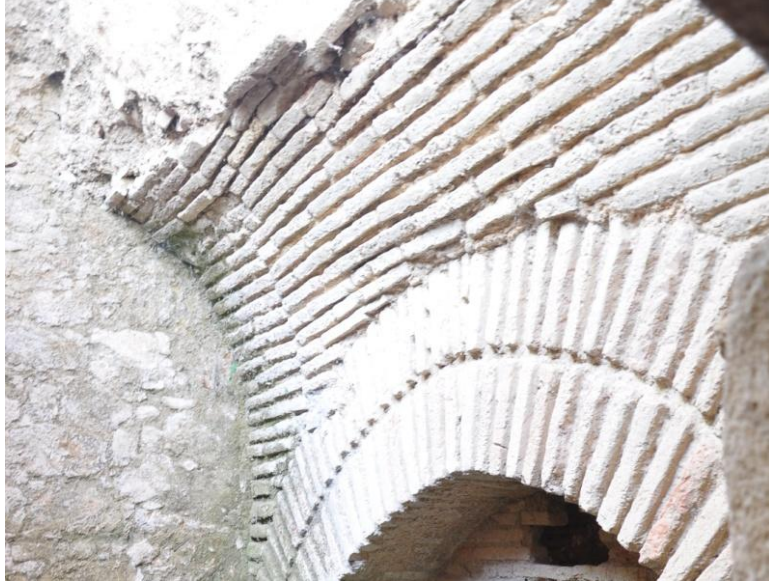
Resim 4.4. M6 kodlu mezar yapısı tonozu

Mezar odaların dışında podyum mezarlar ve lahitlerde genel olarak karşılaşılan durum ise mezar soyguncularının yapmış olduğu malzemenin kırılması ve yok edilmesidir (Resim 4.5). Hemen hemen tüm lahitler ve podyumlarda bu hasarı görmekteyiz. Tahribat sırasında ve sonrasında taşlarda çatlaklar oluşmuştur. Özellikle Helenistik dönem mezarlarında (L41, L42, L43, L44, L20) lahitlerin kapakları malzeme özelliğinden eskimeye bağlı yada tahribattan dolayı kırılmıştır (Resim 4.6)

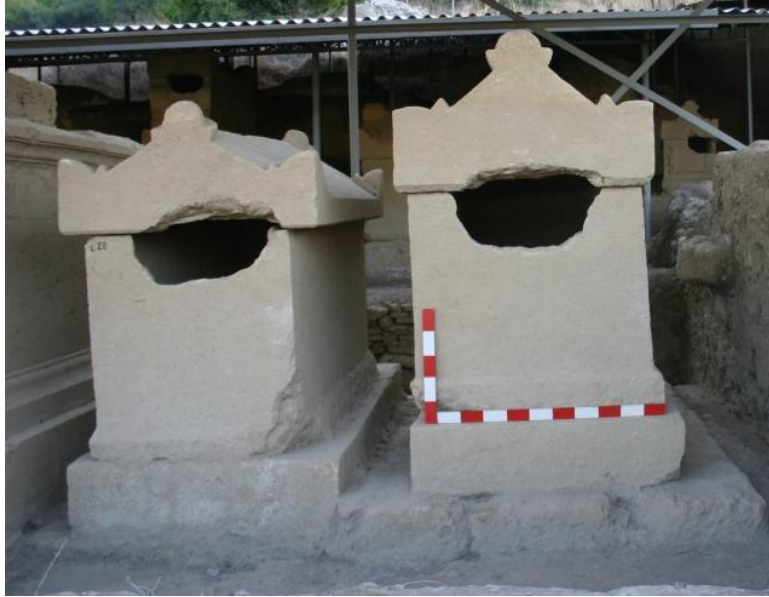
Resim 4.5. L 27 ve L28 kodlu lahitler

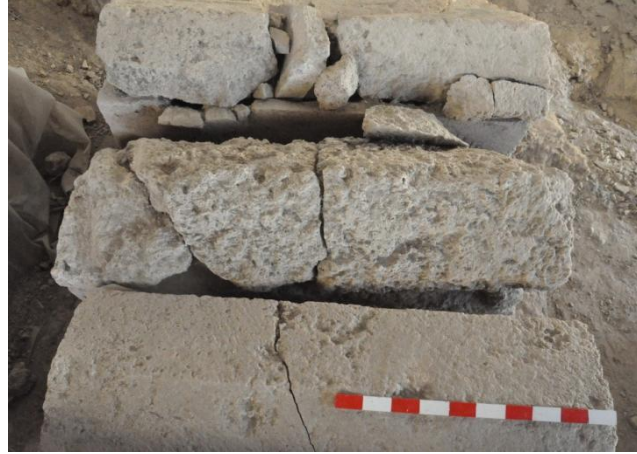
Resim 4.6. L43-L44 ve L20 kodlu Lahitler

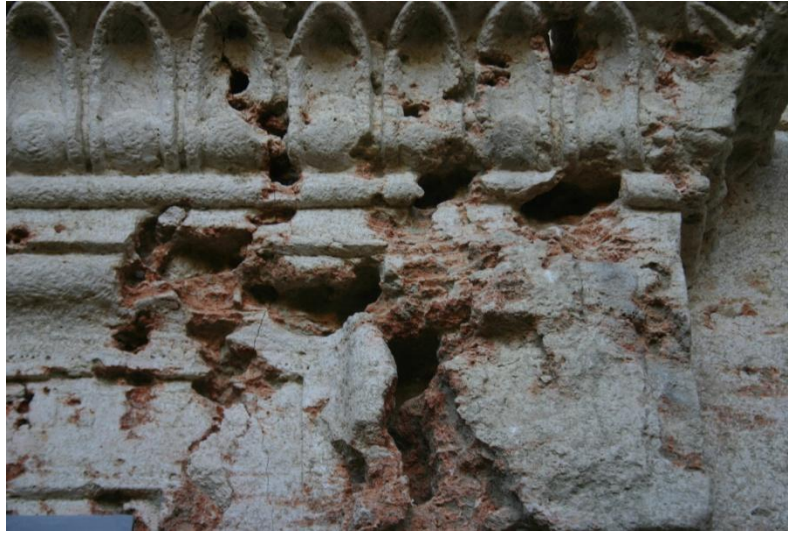
Çitle çevrili alanda bulunan mezar yapılarından alınan taş, tuğla ve harç örneklerinde yapılan malzeme analizlerinde taşların oluşumu sırasında bulunan demiroksitli kısımlarda ayrışmalar meydana gelmiştir (Resim 4.7). Örneğin M9 mezar yapısı cephesinde kuzey odanın yazıtlı lentosunda bu durumu açıkça görmekteyiz. Ancak bu durum malzeme yapısı ile ilgili olup aynı zamanda daha ileride atmosferik koşullardan dolayı daha da büyüyecektir (Ek 18, Tablo 2.1).

Resim 4.7. M9 kodlu mezar yapısı cephesi kuzey oda lentosu

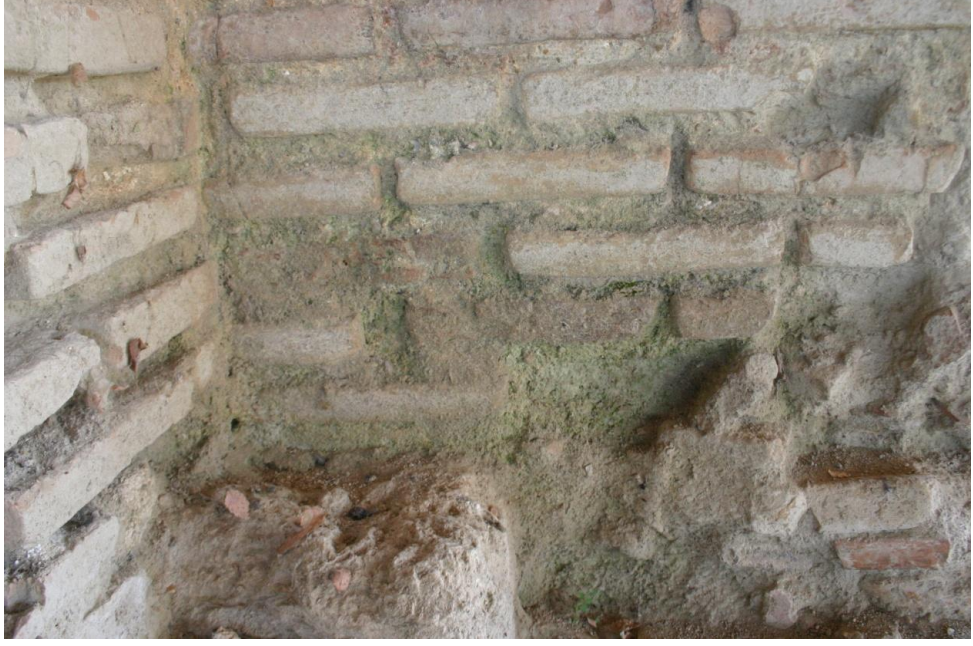
Kazı alanında açığa çıkartılan yapılarda yada eserlerde karşılaştığımız kalker tabakası toprak altında çıkarıldığı sırada ve sonrasında kalsiyum bikarbonatın hızlı bir şekilde kalsiyum karbonata dönüşmesidir (Resim 4.8, 4.9, 4.10, 4.11, 4.12). Kazı çalışmaları sırasında küçük eserlerde kalker tabakasına hemen müdahale edilebilmekte ancak yapılarda bu durum zorlaşmaktadır. Bu durumda yapı taşlarında, tuğlarında ve harç tabakası yüzeylerinde sıkça rastladığımız bir problemdir.

Resim 4.8. M9 kodlu mezar yapısı güney duvar kalkerli yüzey

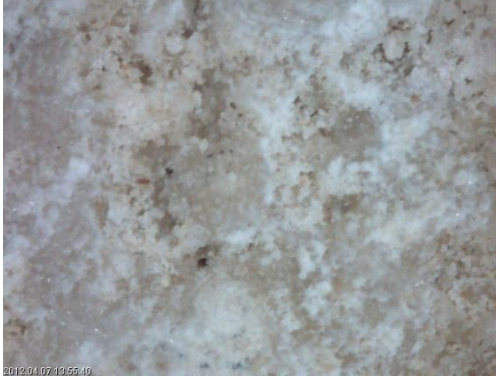
Resim 4.9. M3 kodlu mezar tuğlası kalkerli yüzey mikroskop görüntüsü

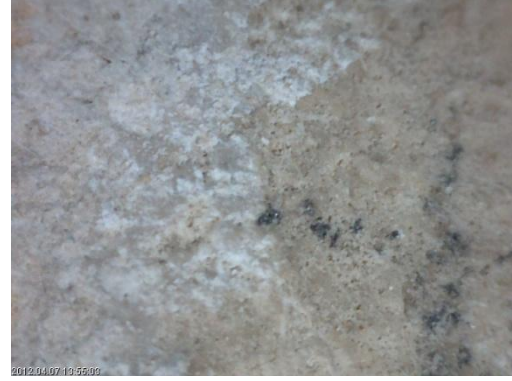
Resim 4.10. M3 kodlu mezar tuğlası kalkerli yüzey mikroskop görüntüsü

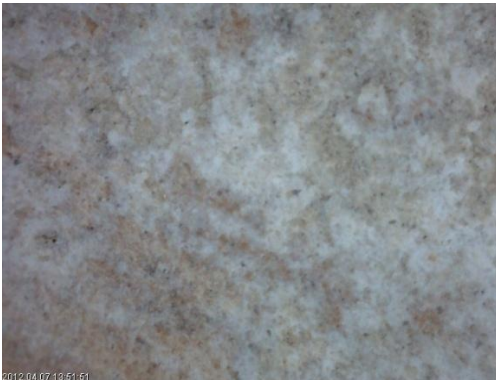
Resim 4.11. M9 kodlu mezar tuğlası kalkerli yüzey mikroskop görüntüsü

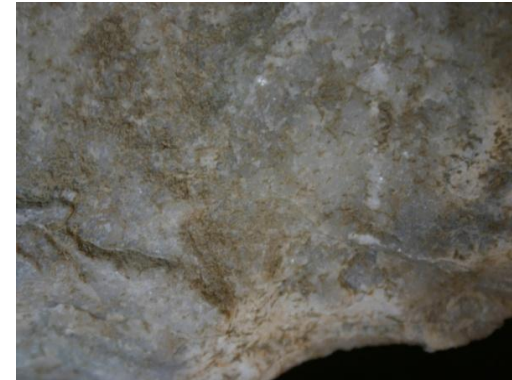
Resim 4.12. L54 kodlu lahit taş yüzeyinde kalkerleşme

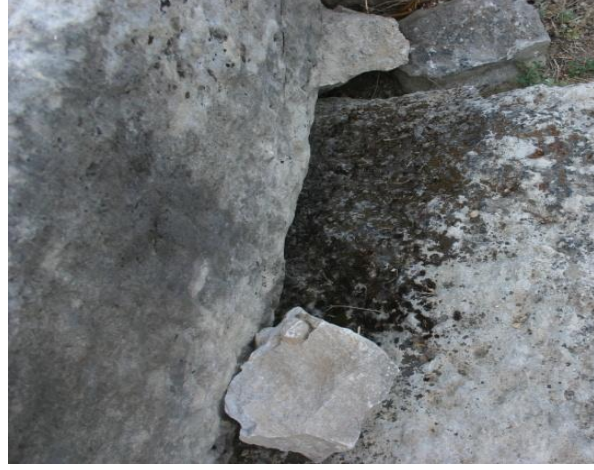
Mezar yapılarında özellikle ev tipi mezar odaları ve podyum mezar içlerinde yoğun olarak yosun oluşumları ile karşılaşmıştır (Ek 12, 14, Resim 4.25, 4.26). Genel olarak mezarlar, geçici üst örtü altında yer almaktadır. Üst örtünün bulunmadığı P12 ve kayaya oyma L65 ve L64 kodlu mezarlarda yosun, liken ve algler ile karşılaşmaktayız (Resim 4.13, 4.14, 4.15, 4.16, 4.17, 4.18, 4.19, 4.20, 4.21, 4.22, 4.23, 4.24).

Resim 4.13. P12 kodlu mezar yapısı taş yüzeyinde yosun oluşumu

Mezar yapılarında karşılaşılan biyolojik aktiviteler için temizlik uygulamaları ise çok daha dikkatli ve kontrollü yapılması gereken bir işlemdir. Genel olarak bu uygulamalar konunun uzmanı ekipler tarafından uygulanmalı ve kesinlikle çalışmalar gözlemlenerek sürdürülmelidir. Dikkat edilmesi gereken en önemli husus biyolojik aktivitelerin mekanik olarak yüzeyden alınırken, taşın yüzeyinden de alabileceği göz önünde bulundurularak en zararsız yöntem tercih edilmeli ve kontrolü çalışılmalıdır.

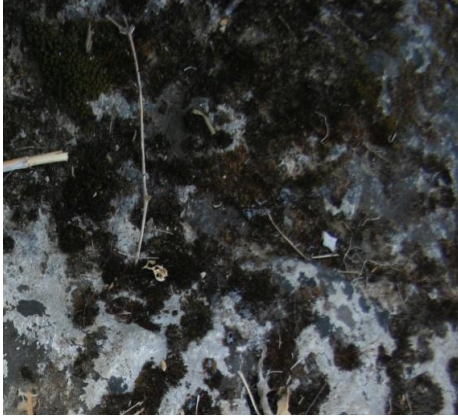
Resim 4.14. P12 kodlu mezar yapısı yosun görünümü detay

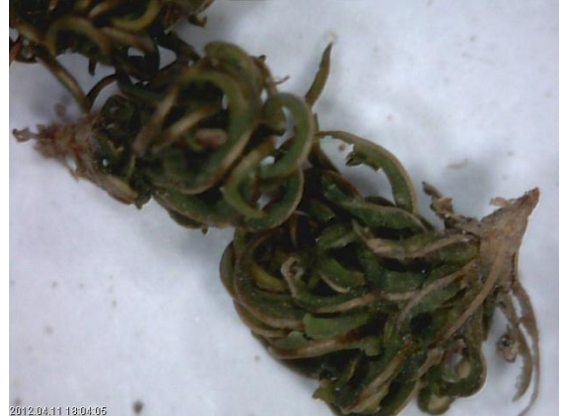
Resim 4.15. P12 kodlu mezar yapısından alınan yosunun mikroskop görünümü

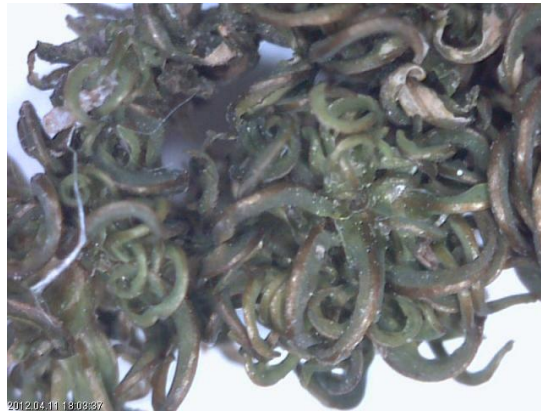
Resim 4.16. P12 kodlu mezar yapısından alınan yosunun mikroskop görünümü detay

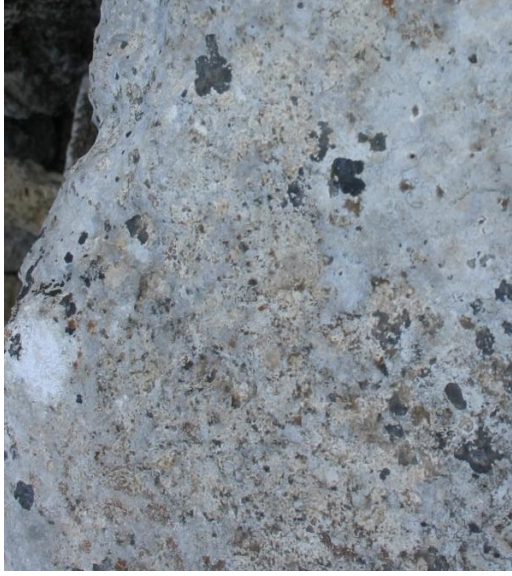
Resim 4.17. P12 mezar yapısı taşları yüzeyindeki algler

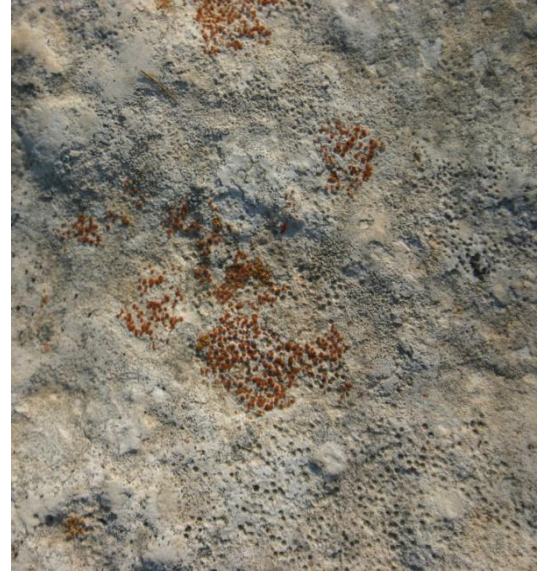
Resim 4.18. P12 kodlu mezar yapısı algler (detay)

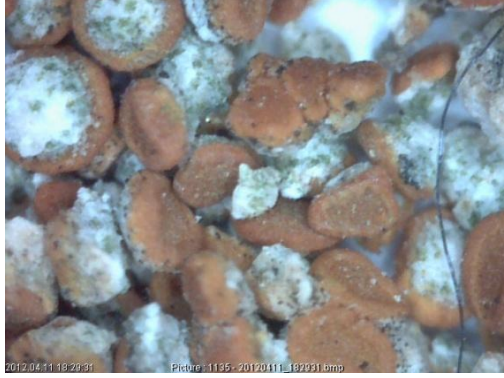
Resim 4.19. P12 mezar yapısından alınan alglerin mikroskop görünümü

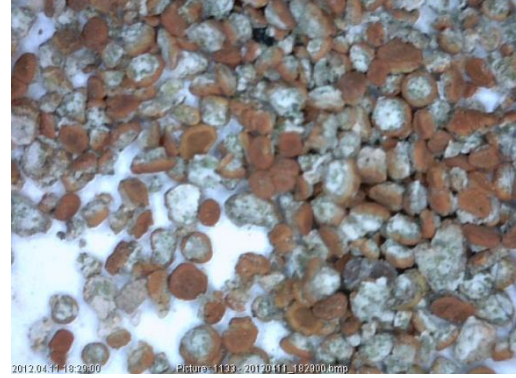
Resim 4.20. P12 kodlu mezar yapısından alınan alglerin mikroskop görünümü detay

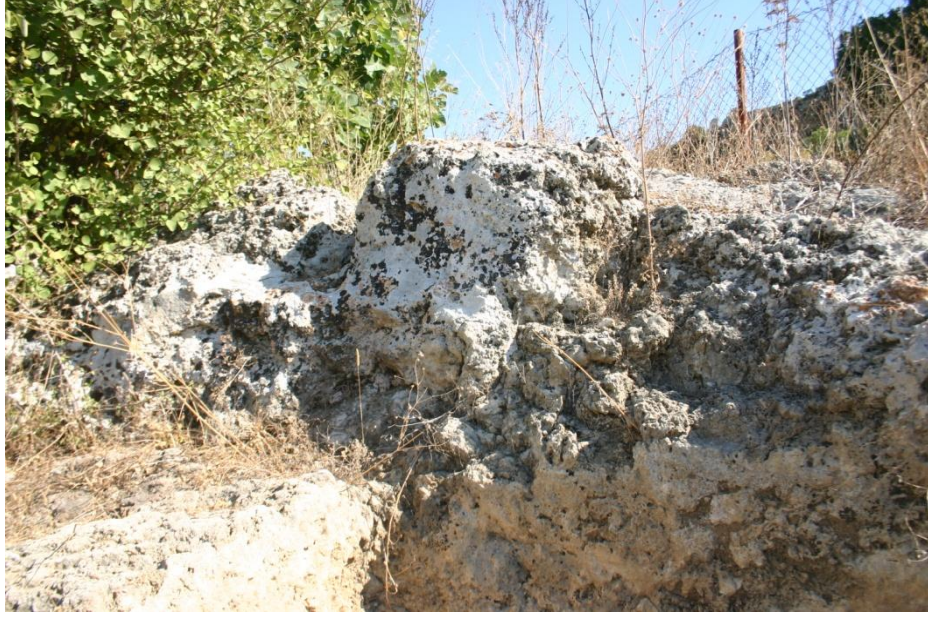
Resim 4.21. L64 ve L65 kodlu khamosorion kaya üzerinde bulunan siyah lekeler ve algler

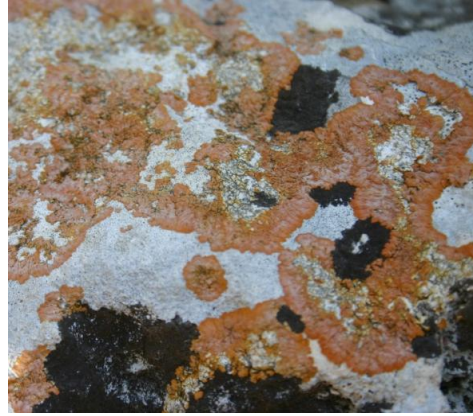
Resim 4.23. Siyah lekeler ve alg oluşumlarının detaylı görüntüleri

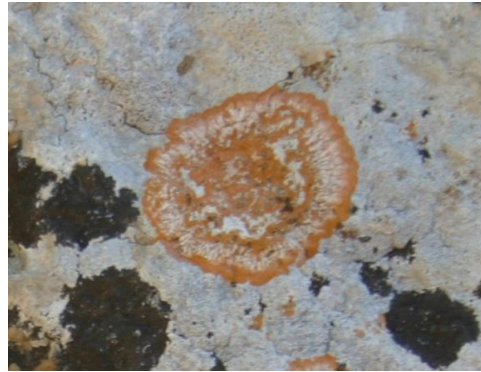
Resim 4.24. Alg görünümü Detay

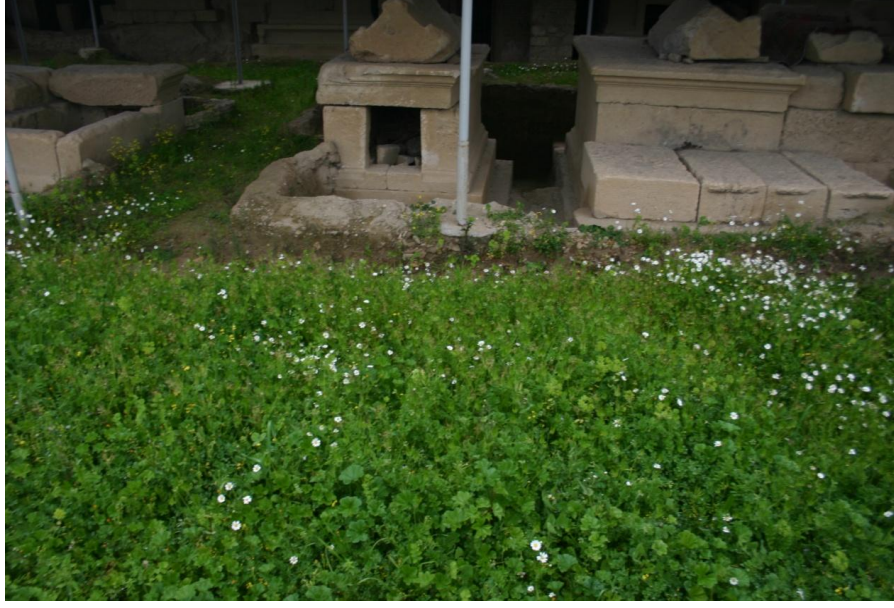
Bunların yanı sıra arazide yabani ot oluşumu ile karşılaşmaktadır. Nekropolis alanında Resimler üzerinden ziraat mühendisi ile yapılan incelemede ekşilice, darıcan, ebegümece, papatya, eğreltiotu, yabani hardal, ayırık otu gibi yabani otlar tespit edilmiştir (Resim 4.27, 4.28). Bunun yanı sıra çevrede tarım faaliyetlerinden dolayı turunçgil bahçeleri ve birtakım ağaçlar bulunmaktadır. Kent içerisinde yoğun olan bitki ise kargıdır (kamış). Ancak kentteki yabani ot oluşumu daha sonra detaylı bir şekilde çalışılacaktır.

Resim 4.27. Çitle çevrili alan bahar dönemi yabani ot oluşumları
