KADİR HAS ÜNİVERSİTESİ
FEN BİLİMLERİ ENSTİTÜSÜ

**PERGE BATI NEKROPOLİSİ 169 NUMARALI PARSELDE
1997-2007 YILLARI ARASINDA GÜNIŞİĞİNA ÇIKARILAN
(ÇİTLE ÇEVRLİ ALAN) MEZAR YAPILARININ BOZULMA
NEDENLERİ, KORUMA VE SERGİLEME ÖNERİLERİ**

ÖZLEM TOPRAK CİHAN

Mayıs, 2012

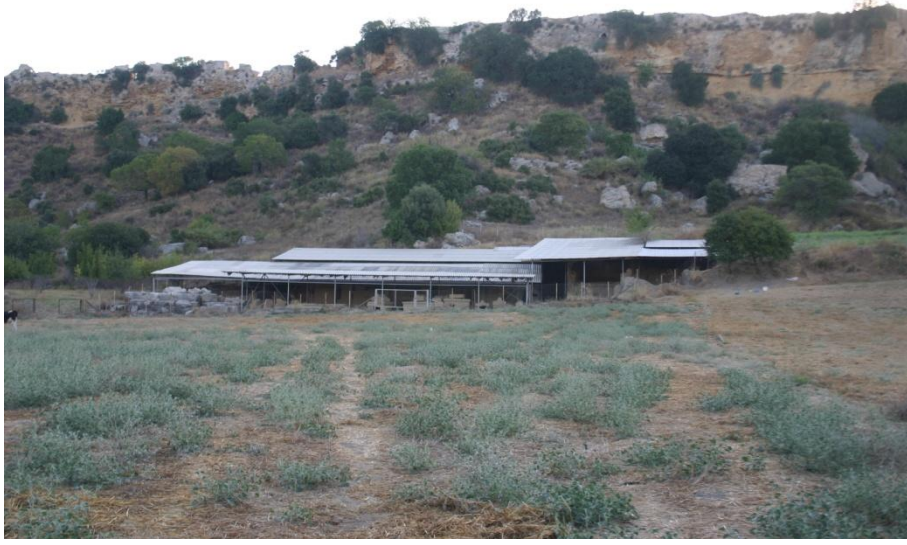
Mezar yapılarının korunması ile birlikte alanında genel koruma projesine ihtiyacı vardır. Mezarların geçici üst örtüsü daha öncede belirtildiği gibi birkaç parçadan oluşmaktadır ve bu parçalar farklı yüksekliklerde demir ayaklar üzerine eternit kullanılarak inşa edilmişlerdir (Resim 5.1,5.2). Bu durumda her kazı sezonunda çıkarılan mezar yapılarının korunması amacıyla kısıtlı imkanlarla yapıldıkları için plansız olup, malzeme açısından da yeterli değildir. Malzemenin dayanıksız olması ve hava koşullarından sürekli olumsuz etkilenmesinden dolayı her kazı sezonu yapıların korunması amacıyla düzenli olarak kontrol edilmekte ve onarılmaktadır.

Resim 5.1. Perge Batı Nekropolis geçici çatı örtüsü

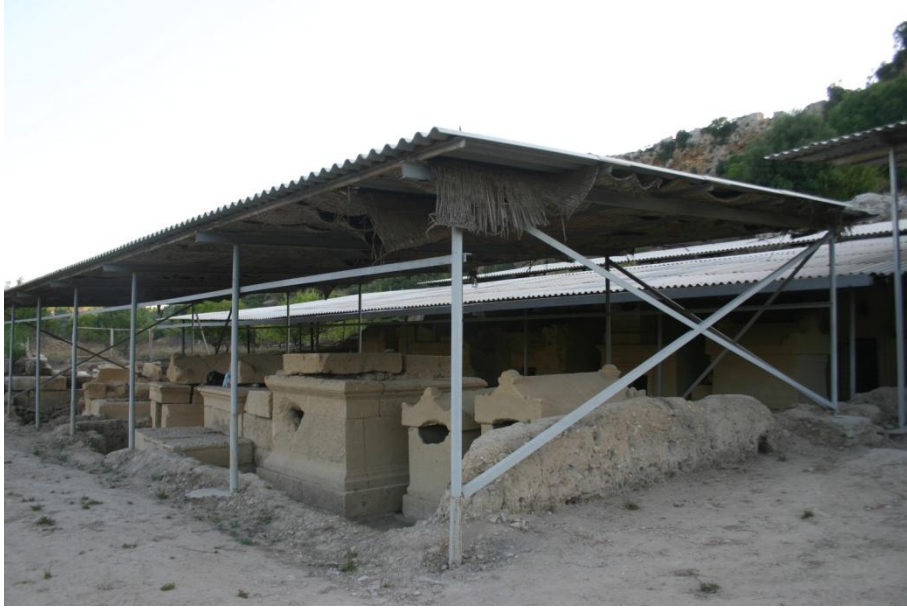
Resim 5.2. Perge Batı Nekropolis geçici çatı örtüsü

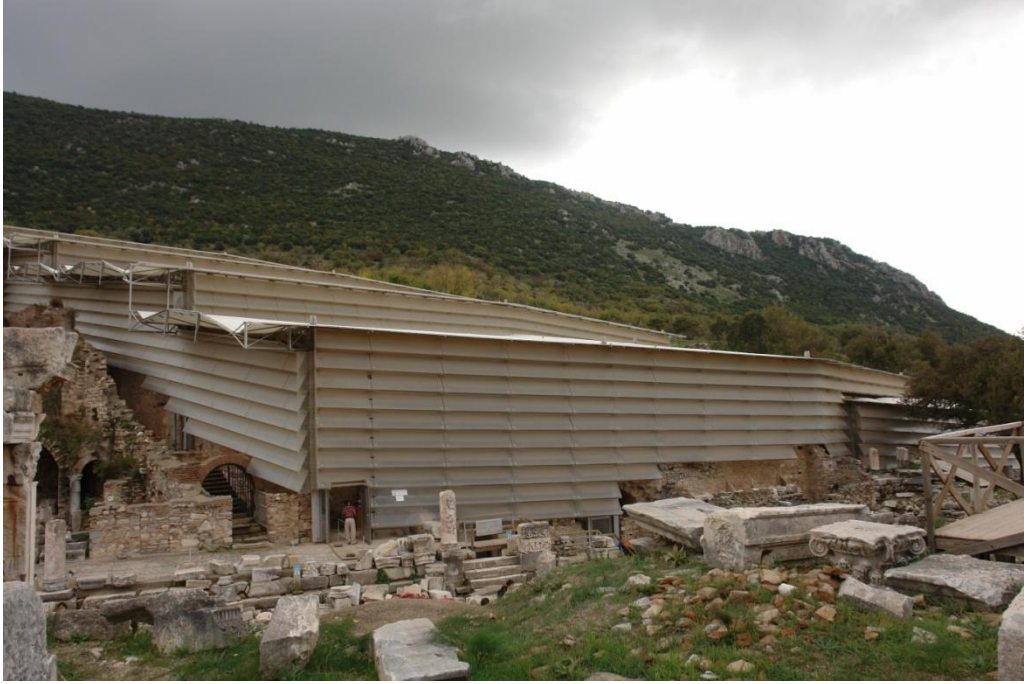
Resim 5.4. Efes Yamaç Evler koruyucu çatı strüktürü (Resim Çekimi: Özlem Toprak Cihan)

Efes yamaç evler örneğinde gördüğümüz tasarım arkeolojik kalıntıların yerinde korunması amacıyla inşa edilmiştir. Arazide kademeli olarak sağlam ve dayanıklı bileşimi olan tekstil membran formunda kendinden destekli çelik çerçeveye gerilerek yapılmıştır. Hem kalıcı hem de sökülebilir strüktürlerde kullanılan membran Fiberglas ve polyetralourtylene (PTFE) malzemelerinin bileşimi bir üründür. Taşıyıcı strüktür oksidasyona ve açık havanın/atmosferin yapının bileşenlerine diğer etkilere karşı dirençli olan paslanmaz çelik, birçok avantajından dolayı tüm çatı strüktürü için seçilmiştir. Ön ve yan yüzlerinde ise arkeolojik kalıntıların dışarıdan görülebilmesi için şeffaf yapıda ve aynı zamanda dışarıdan gelebilecek tahribata karşı koruyucu özellikte Polikarbonat tipinde LEXAN malzemesi kullanılmıştır (Krinzinger, 2006, s.38.39).

Malzeme su geçirmez ve hava koşullarından etkilenmez, UV korumalı, kolay yanmaz/tutuşmaz, kir tutmaz (kendi kendi temizler), yüksek dereceden orta dereceye şeffaflık, yeterli oranda ışık geçirimi ancak camla karşılaştırıldığında güneş enerjisinin geçirimi/ışığının geçirgenliği düşük oranda, son derece hafif (1 kg/m^2) çok dayanıklı (8000 kg/m^2) özelliindedir (Krinzinger, 2002, s.38.39)

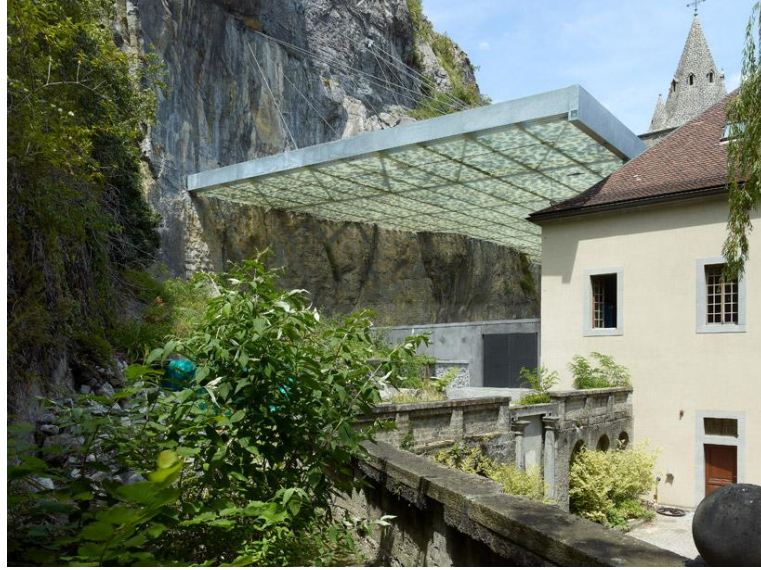
Resim 5.7. Saint Maurice Manastırı koruyucu çatı genel görünüm (İsviçre)

Üst örtü, en alt katmanı şeffaf oluk paneller, panellerin üzerinde yaklaşık 30-40 cm boşluk bırakılarak gerilen çelik ağ, bununda üzerine yaklaşık 20 cm çapında taşlar serilerek oluşturulmuştur. Çelik halatlar manastırın yanında yer alan yamaca asılarak sabitlenmiştir. Bu örnekte gün ışığının direk düşmesi engellenmiş, kayalar ve panel arasındaki boşluk ile güneş ışığını filtre ederek aşağıya gönderilmesi sağlanmıştır (url, 3, 2012)

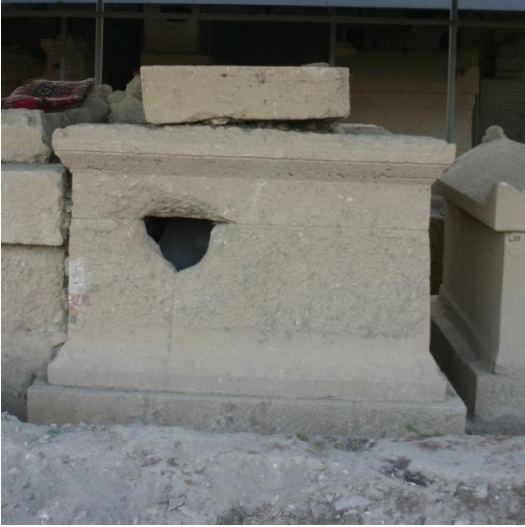
Resim 5.12. P5 kodlu podyum mezarda yapılan temizlik denemeleri sonucu görünüm

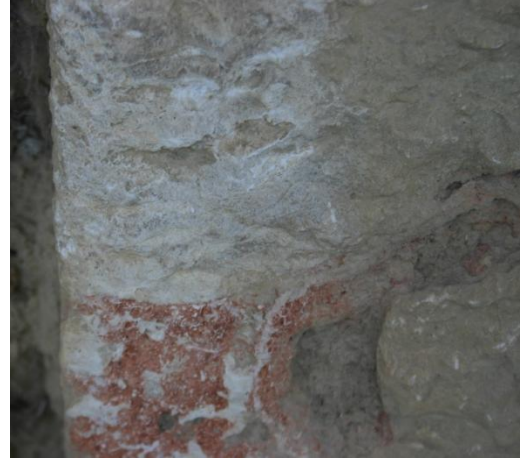
Resim 5.13. P5 kodlu podyum mezarda yapılan temizlik denemeleri sonucu görünüm detay

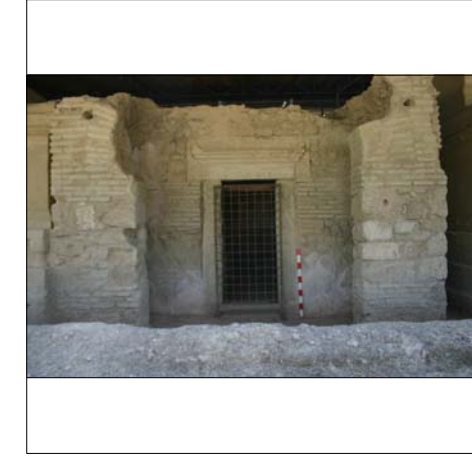
Mezar Tipi : Ev Tipi Oda Mezar
Yönü : Doğu - Batı
Malzeme : Kireç taşı + Tuğla + Moloz taş
Üst Örtü : Beşik Tonoz
Ölçüleri : En Boy Yükseklik
Mezar Yapısı: 4,62 m 5,27 m 3,27 m
Bezeme
Cephe : Giriş Cephesi, L şekilli anta uçları ile
antsallaştırılmış, Profilli kapı söve ve lentosu
Duvar : Fresk, Mermer taklidi.
Taban : Tuğla taban döşemesi
Analiz için Örnek : Alındı

- İNSAN KAYNAKLI FİZİKSEL TAHRİBAT (ESKİ DÖNEM DEFİNECİ TAHRİBATI)
- TAŞ YÜZEYDE AŞINMA
- ZAMANA BAĞLI FİZİKSEL TAHRİBAT
- TUĞLA YÜZEYDE TUZLANMA
- ZEMİNDEN YÜKSELEN NEM
- SIVA KAYBI
- TAŞ, TUĞLA YÜZEYDE KİRLENME (TOZ - TOPRAK)
- ÖRNEK ALINAN NOKTALAR

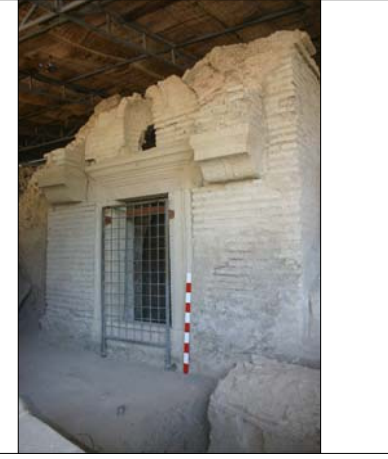
EK. 10

PAFTA ADI:
M2 KODLU MEZAR YAPISI BOZULMA
PAFTASI

- İNSAN KAYNAKLI FİZİKSEL TAHRİBAT (ESKİ DÖNEM DEFİNECİ TAHRİBATI)
- TAŞ YÜZEYDE AŞINMA
- ZAMANA BAĞLI FİZİKSEL TAHRİBAT
- KIRIK
- ZEMİNDEN YÜKSELEN NEM
- SIVA KAYBI
- TAŞ, TUĞLA YÜZEYDE KİRLENME (TOZ - TOPRAK)
- DUVARDA BOŞLUK
- ÖRNEK ALINAN NOKTALAR

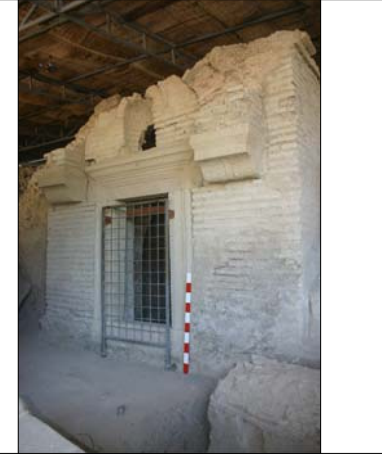
EK. 11

PAFTA ADI:
M2 KODLU MEZAR YAPISI MÜDAHALE
PAFTASI

- KORUYUCU DERZ UYGULAMASI YAPILACAK BÖLÜMLER
- MEKANİK YÖNTEMLER İLE TOZ KİR TABAKASININ TEMİZLENECEĞİ BÖLÜMLER
- ÖZGÜN MALZEMEYE UYGUN HARÇ İLE DERZ BOŞLUKLARINI SAĞLAMLAŞTIRMA

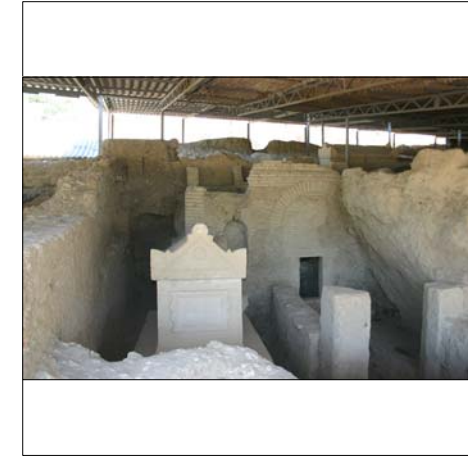
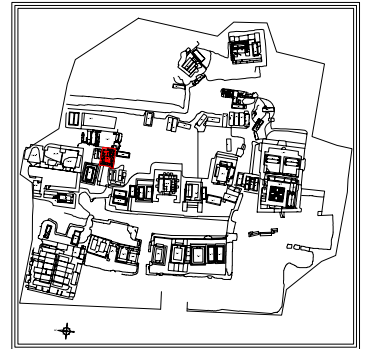
- İNSAN KAYNAKLI FİZİKSEL TAHRİBAT (ESKİ DÖNEM DEFİNECİ TAHRİBATI)
- TAŞ YÜZEYDE AŞINMA
- ZAMANA BAĞLI FİZİKSEL TAHRİBAT
- TUĞLA YÜZEYDE TUZLANMA
- ZEMİNDEN YÜKSELEN NEM
- SIVA KAYBI
- YOSUN OLUŞUMU
- TAŞ, TUĞLA YÜZEYDE KİRLENME (TOZ - TOPRAK)
- ÖRNEK ALINAN NOKTALAR

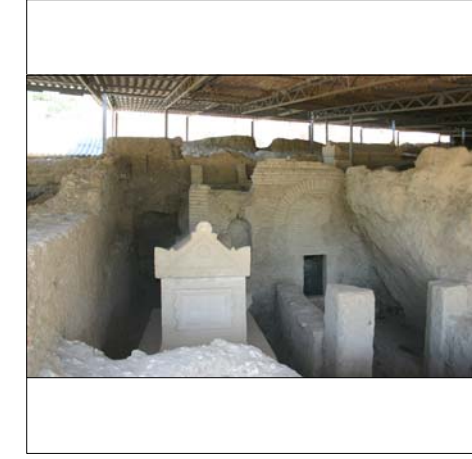
EK. 13

PAFTA ADI:
M3 KODLU MEZAR YAPISI MÜDAHALE
PAFTASI

- KORUYUCU DERZ UYGULAMASI YAPILACAK BÖLÜMLER
- TUZDAN ARINDIRMA YAPILACAK ALANLAR
- MEKANİK YÖNTEMLER İLE TOZ KİR TABAKASININ TEMİZLENECEĞİ BÖLÜMLER
- ÖZGÜN MALZEMEYE UYGUN HARÇ İLE DERZ BOŞLUKLARINI SAĞLAMLAŞTIRMA
- YOSUN OLUŞUMUNUN MEKANİK - KİMYASAL YÖNTEMLERLE TEMİZLİĞİ

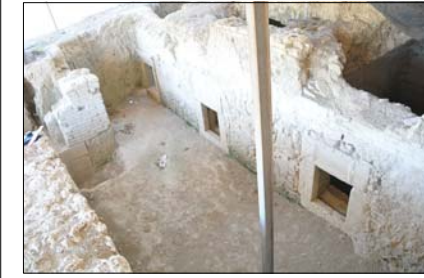
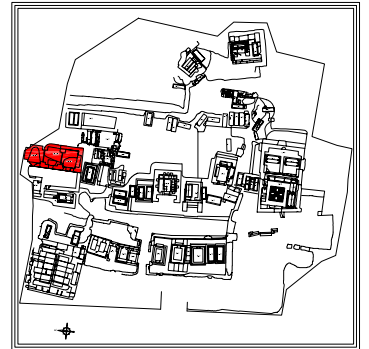
- İNSAN KAYNAKLI FİZİKSEL TAHRİBAT (ESKİ DÖNEM DEFİNECİ TAHRİBATI)
- TAŞ YÜZEYDE AŞINMA
- ZAMANA BAĞLI FİZİKSEL TAHRİBAT
- TUĞLA YÜZEYDE KALKER OLUŞUMU
- ZEMİNDEN YÜKSELEN NEM
- SIVA KAYBI
- YÜZEYDE KİRLENME (TOZ - TOPRAK)
- YOSUN OLUŞUMU
- KORUNAGELMİŞ SIVA KALINTISI
- ÖRNEK ALINAN NOKTALAR

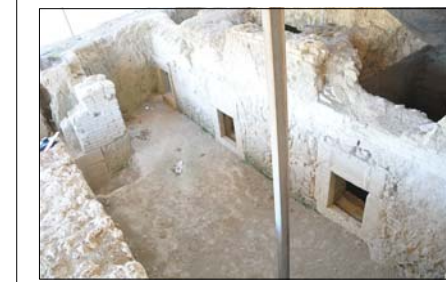
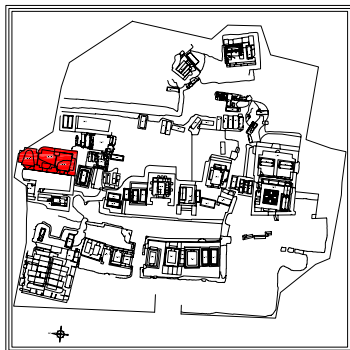
- KORUYUCU DERZ UYGULAMASI YAPILACAK BÖLÜMLER
- TUĞLA YÜZEYDEN KALKER TABAKASININ MEKANİK YÖNTEMLERLE TEMİZLENMESİ
- MEKANİK YÖNTEMLER İLE TOZ KİR TABAKASININ TEMİZLENECEĞİ BÖLÜMLER
- YOSUN OLUŞUMUNUN MEKANİK - KİMYASAL YÖNTEMLERLE TEMİZLİĞİ

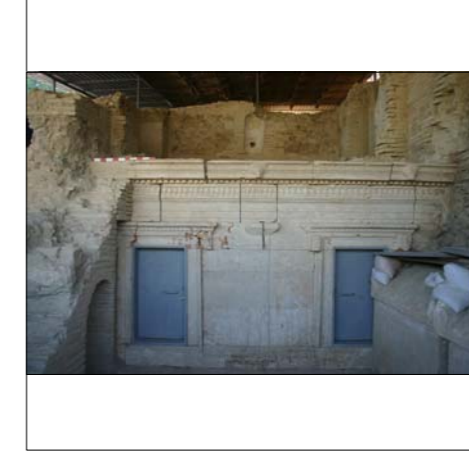
- İNSAN KAYNAKLI FİZİKSEL TAHRİBAT (ESKİ DÖNEM DEFİNEÇİ TAHRİBATI)
- TAŞ YÜZEYDE AŞINMA
- SEL SULARINDAN DOLAYI YIKILMA
- ZAMANA BAĞLI FİZİKSEL TAHRİBAT
- TUĞLA YÜZEYDE TUZLANMA
- ZEMİNDEN YÜKSELEN NEM
- DÜSEY ÇATLAK
- YERİNDEN KAYMIŞ MİMARİ ELEMAN
- KORUMA AMAÇLI DOLGU
- SIVA KAYBI
- ÜST ÇİZGİ (İZDÜŞÜM)
- ÜST SAKLI ÇİZGİ
- ALT SAKLI ÇİZGİ
- GÖRÜLMİYEN
- ÖRNEK ALINAN NOKTALAR

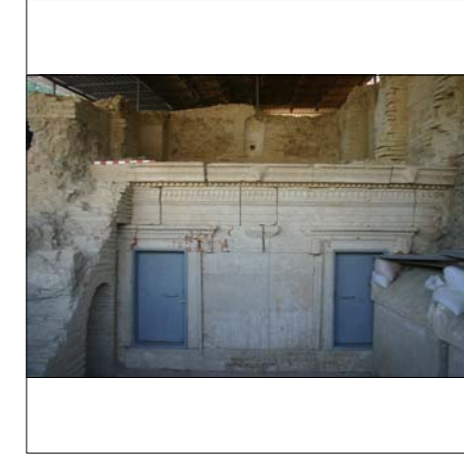
- TONUZLAR ASKIYA ALINACAK, YERİNDEN OYNAYAN TAŞLAR YERLERİNE YERLEŞTİRİLECEK.
- KORUYUCU DERZ UYGULAMASI YAPILACAK BÖLÜMLER
- YATAY VE DÜŞEY ÇATLAKLAR, KROM ÇELİK KENETLER İLE TAKVİYE EDİLECEK VE DERZ HARCİ DOLDURULACAK.
- MİMARİ ELEMANLAR NUMARALANDIRILARAK SÖKÜLECEK, ALT SIRADAKİ TAŞLAR ONARILDIKTAN SONRA, ÖZGÜN YERLERİNE KONULACAK.
- MİMARİ ELEMANLAR ÜSTTEN PASLANMAZ ÇELİK KENETLERLE SAĞLAMLAŞTIRILACAK, DERZ BOŞLUKLARI HORASAN HARCİ İLE DOLDURULACAK.
- YERİNDEN DÜŞEN MODÜLER PASLANMAZ ÇELİK KENETLERLE TEKRAR YERLERİNE KONULACAK.
- MALZEME KAYBI OLAN MODÜLER ÖZGÜN MALZEME, DETAY VE FORMUNDA İMAL EDİLEREK TEKRAR YERİNE YERLEŞTİRİLECEK.

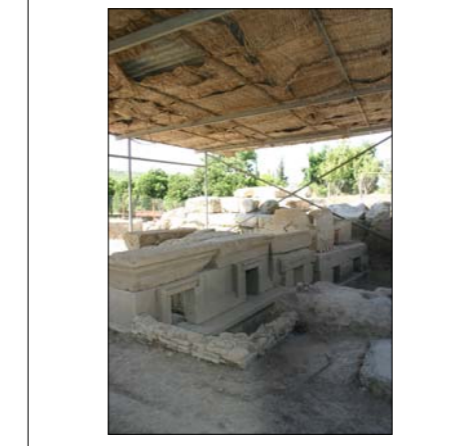
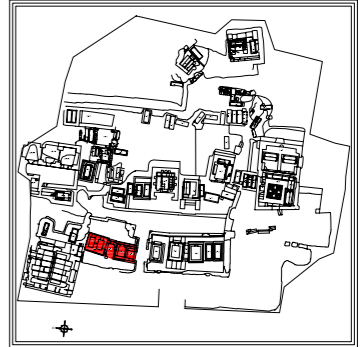
EK. 32

PAFTA ADI: P9 - P14 - P10 - P11 - L22 ve
L26 KODLU PODYUM MEZARLAR ve
LAHİTLERİN BOZULMA PAFTASI

TAŞ YÜZEYDE KİRLENME
(TOZ - TOPRAK)
İNSAN KAYNAKLI FİZİKSEL
TAHRİBAT (ESKİ DÖNEM
DEFİNEÇİ TAHRİBATI)
TAŞ YÜZEYDE
AŞINMA
ÖRNEK ALINAN NOKTALAR

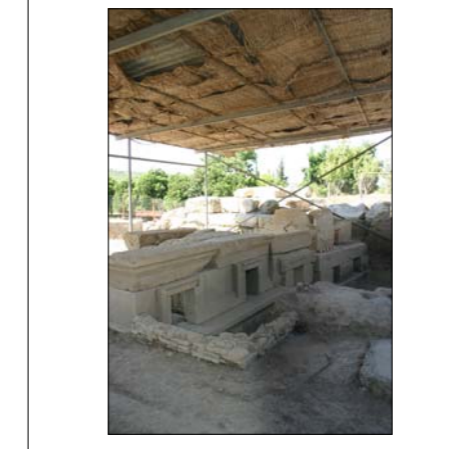
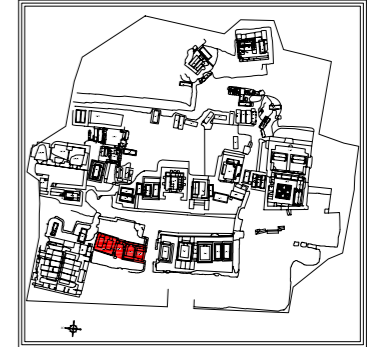
EK. 33

PAFTA ADI: P9 - P14 - P10 - P11 - L22 ve
L26 KODLU PODYUM MEZARLAR ve
LAHİTLERİN MÜDAHALE PAFTASI

MEKANİK YÖNTEMLER İLE
TOZ KİR TABAKASININ
TEMİZLENECEĞİ BÖLÜMLER
KIRIK PARÇALARIN KROM
ÇELİK KENETLER İLE TAKVİYE
EDİLEREK, EPOKSİ İLE
YAPIŞTIRILMASI

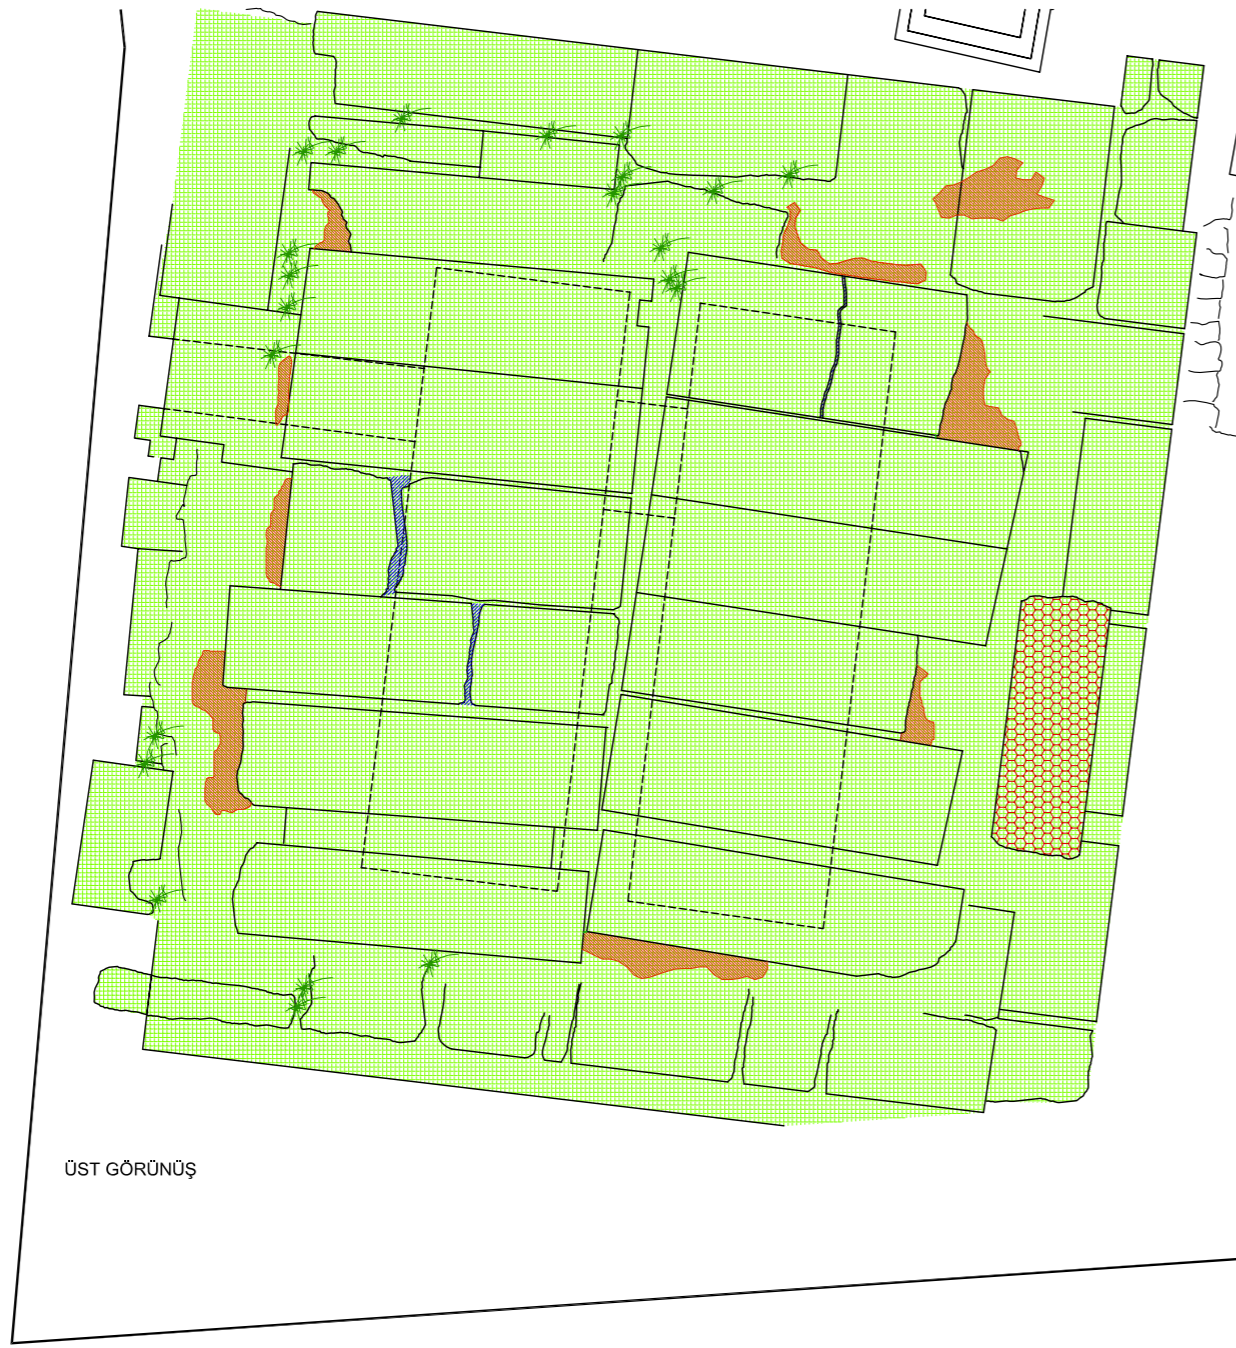
EK. 34

PAFTA ADI:
P12 KODLU PODYUM MEZAR YAPISI
BOZULMA PAFTASI

Mezar Tipi : Podyum mezar
Yönü : Doğu - Batı
Malzeme : Traverten
Ölçüleri : En Boy Yükseklik
Mezar Yapısı: 8,39 m 8,42 m 1,63 m
Bezeme :
Cephe : Kesme taş Blok,
Analiz için örnek : Alındı

-   TAŞ YÜZEYDE KİRLENME (TOZ - TOPRAK)
-   TAŞ YÜZEYDE AŞINMA
-   YERİNDEN KAYMIŞ MİMARİ ELEMAN
-   BİYOLOJİK BOZULMA (YOSUN, ALG, LİKEN)
-   BİYOLOJİK BOZULMA (BİTKİ OLUŞUMU)
-   FİZİKSEL TAHRİBAT
-   ÖRNEK ALINAN NOKTALAR

- MEKANİK YÖNTEMLER İLE TOZ KİR TABAKASININ TEMİZLENECEĞİ BÖLÜMLER
- ALG ve LİKEN OLUŞUMUNUN MEKANİK - KİMYASAL YÖNTEMLERLE TEMİZLİĞİ
- YERİNDEN KAYMIŞ MİMARİ ELEMANLARIN ÖZGÜN YERLERİNE YERLEŞTİRİLMESİ
- KIRIK PARÇALARIN, KROM ÇELİK KENETLER İLE TAKVİYE EDİLEREK, EPOKSİ İLE YAPILDIRILMASI

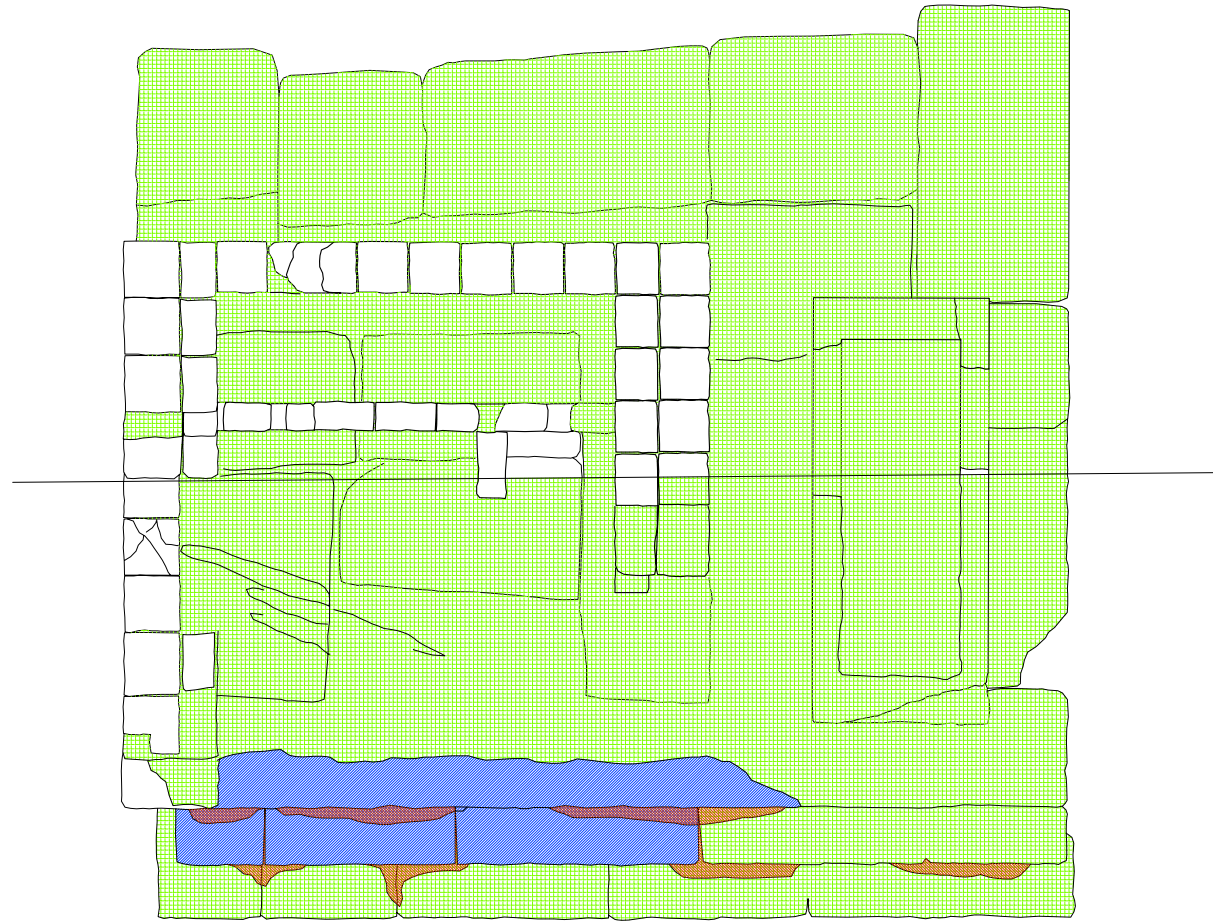
EK. 38

P-16
Mezar Tipi : Podyum mezar
Yönü : Doğu - Batı
Malzeme : Traverten
Ölçüleri : En Boy Yükseklik
Mezar Yapısı: 5,00 m 4,60 m 1,21 m
Bezeme : Cephe : Kesme taş blok,
Analiz için örnek : Alınmadı

PAFTA ADI:
P16 KODLU PODYUM MEZAR YAPISI
BOZULMA PAFTASI

- TAŞ YÜZEYDE KİRLENME
(TOZ - TOPRAK)
- İNSAN KAYNAKLI FİZİKSEL
TAHRİBAT (ESKİ DÖNEM
DEFİNECİ TAHRİBATI)
- TAŞ YÜZEYDE AŞINMA
- BİYOLOJİK BOZULMA
(YOSUN, ALG, LİKEN)

MEKANİK YÖNTEMLER İLE
TOZ KİR TABAKASININ
TEMİZLENECEĞİ BÖLÜMLER
ALG ve LİKEN OLUŞUMUNUN
MEKANİK - KİMYASAL
YÖNTEMLERLE TEMİZLİĞİ
SAĞLAMLAŞTIRMA

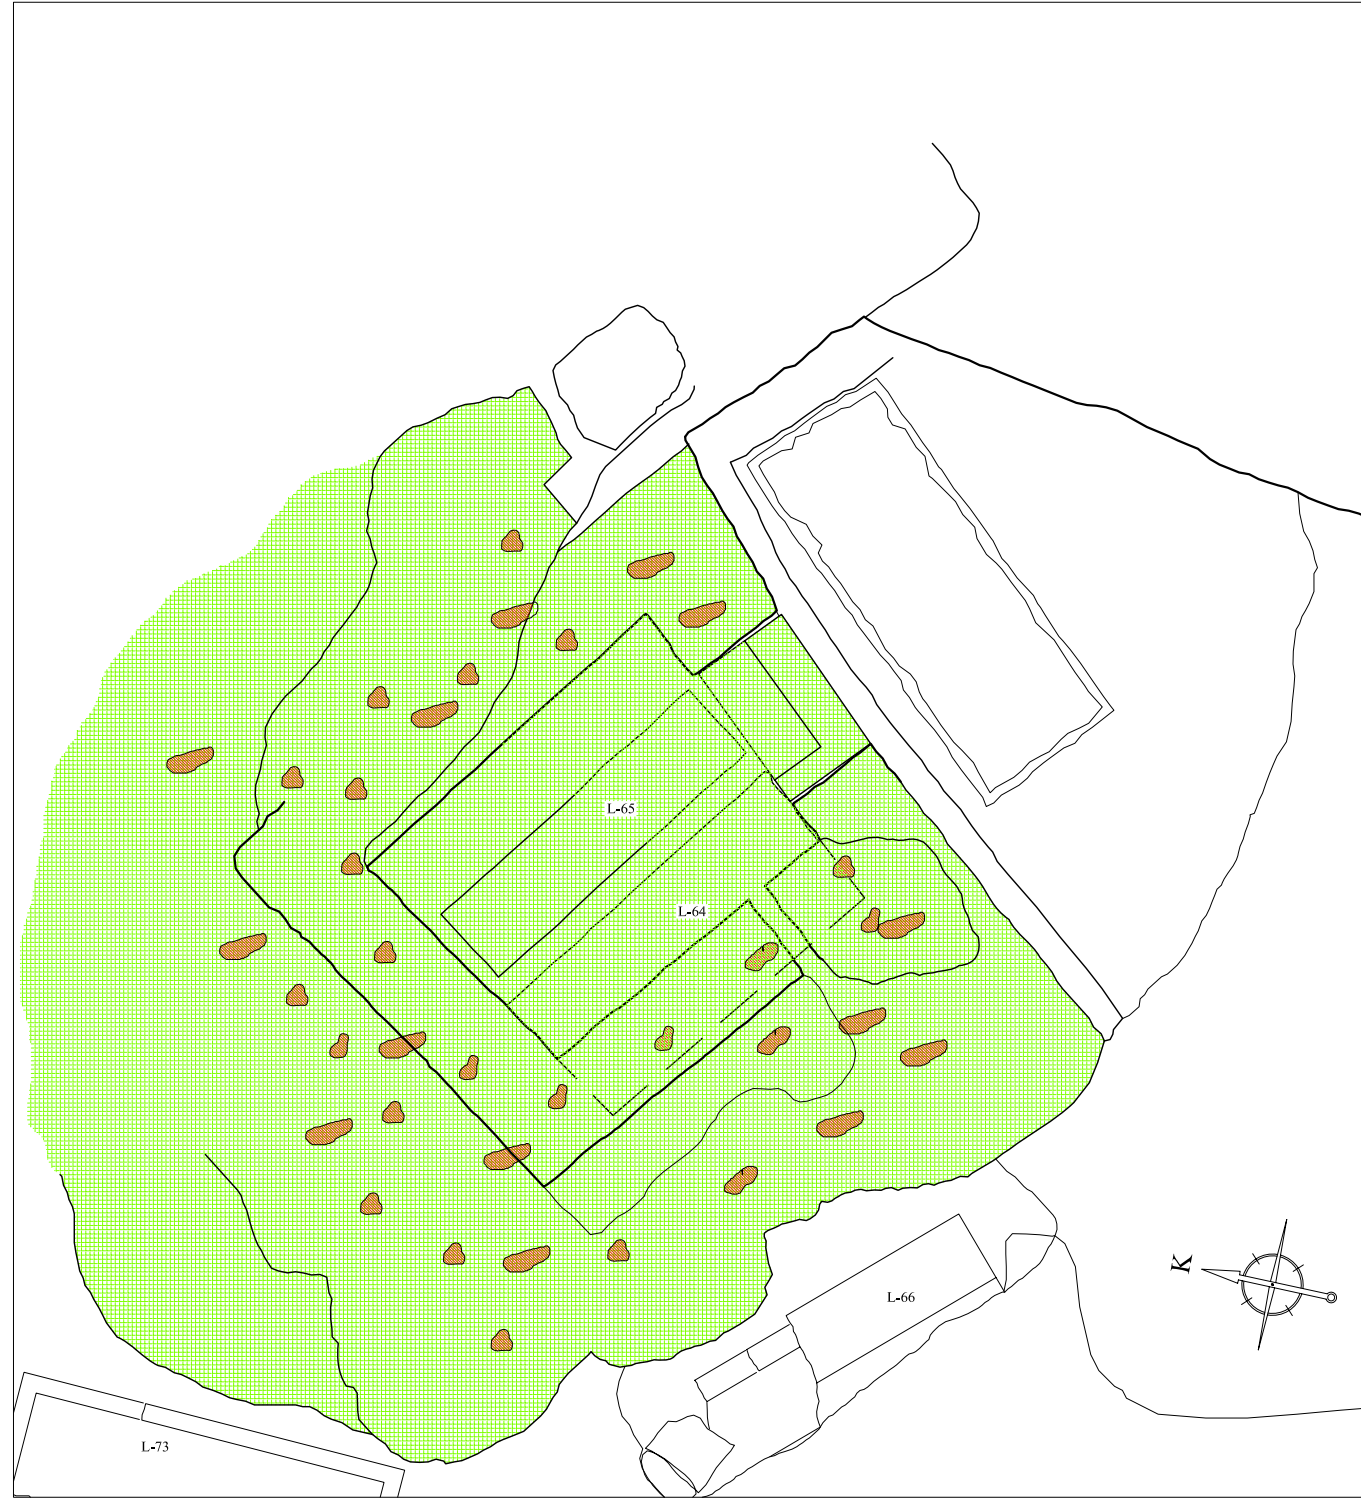
L-64
Mezar Tipi : Khamosorion
Yönü : Kuzey batı - Güney doğu
Malzeme : Traverten
Ölçüleri : En Boy Yükseklik
Tekne : 0,82 m 1,78 m
Kapak :
İşçilik Tekne : Kayaya oyma
Kapak :
Bezeme Tekne :
Kapak :
Kapak Tipi :
Analiz için Örnek : Alındı

L-65
Mezar Tipi : Khamosorion
Yönü : Kuzey batı - Güney doğu
Malzeme : Traverten
Ölçüleri : En Boy Yükseklik
Tekne : 0,44 m 1,77 m
Kapak :
İşçilik Tekne : Kayaya oyma
Kapak :
Bezeme Tekne :
Kapak :
Kapak Tipi :
Analiz için Örnek : Alındı

TAŞ YÜZEYDE KİRLENME
(TOZ - TOPRAK)
BİYOLOJİK BOZULMA
(YOSUN, ALG, LİKEN)

MEKANİK YÖNTEMLER İLE
TOZ KİR TABAKASININ
TEMİZLENECEĞİ BÖLÜMLER
ALG ve LİKEN OLUŞUMUNUN
MEKANİK - KİMYASAL
YÖNTEMLERLE TEMİZLİĞİ
