**BÜYÜKDERE AYA PARASKEVİ KİLİSESİ
KORUMA PROJESİ**

YÜKSEK LİSANS TEZİ

Ece SÖNMEZ

OCAK 2014

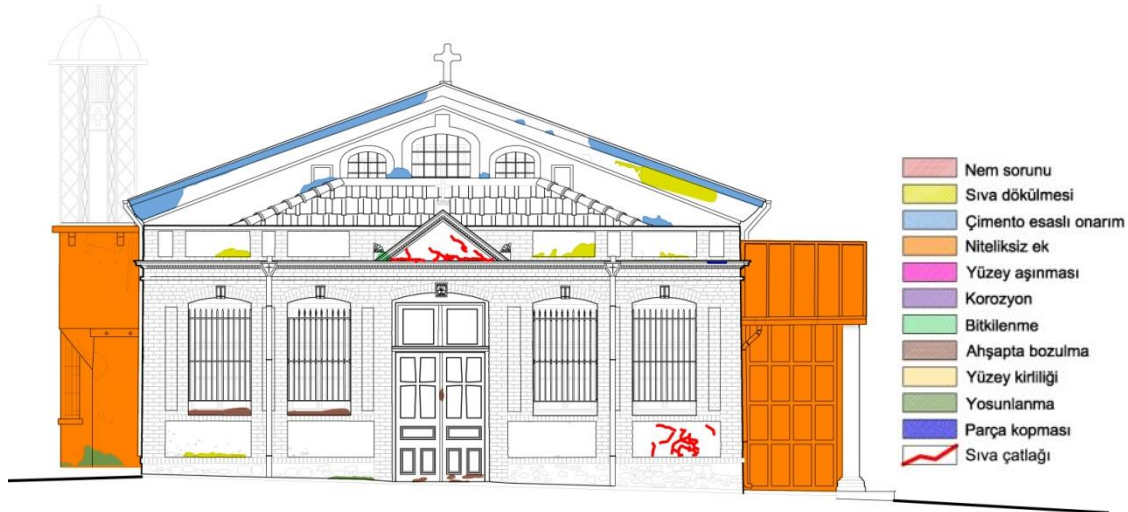
Şekil 3.6 : Hasar analizlerinden örnek.

Yapının cephe, plan ve kesitleri için analitik rölöveleri hazırlanıp mevcut hasarlar lejantlar ile renklendirilerek ifade edilmiştir (Şekil 3.6).

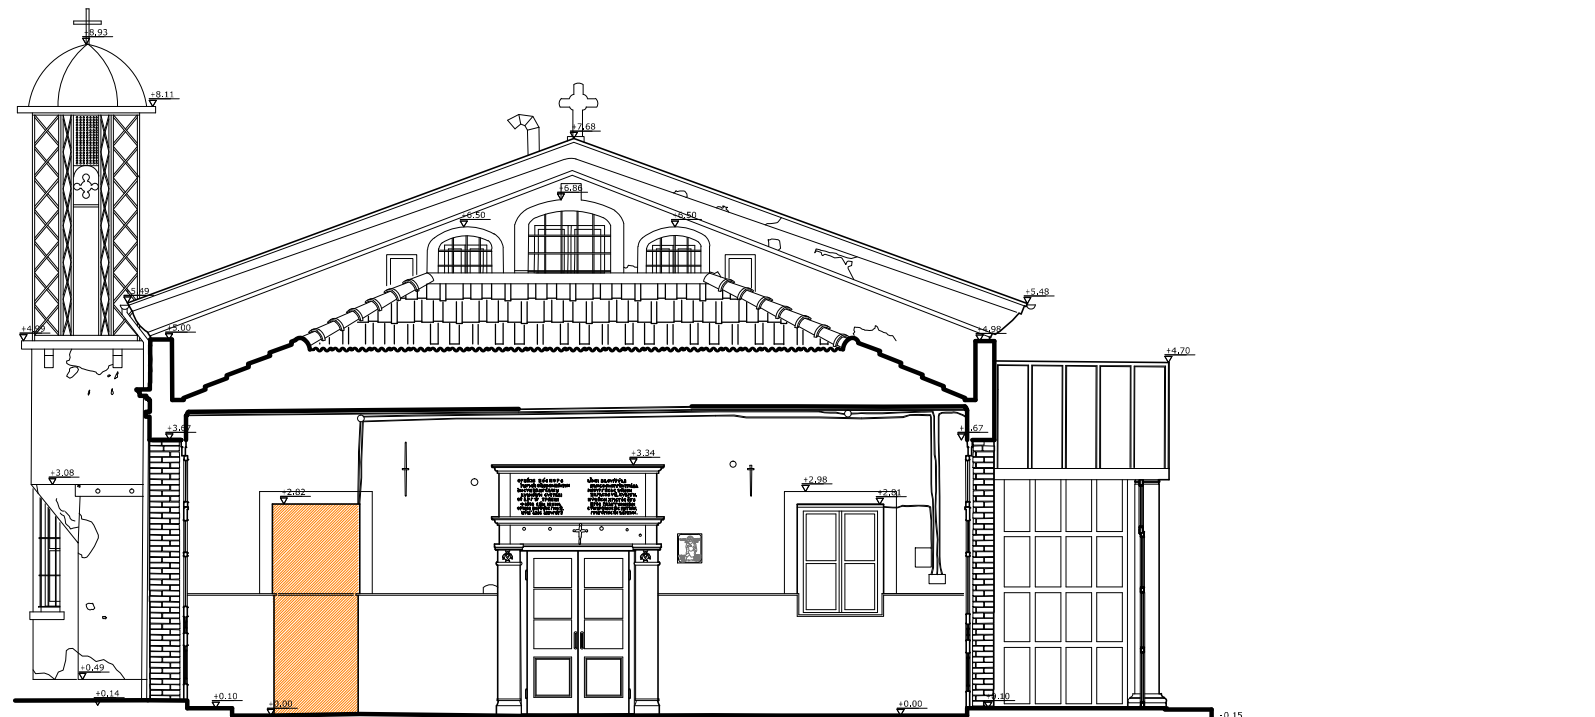
5-5 KESİTİ

Nem sorunu
	Sıva dökülmesi
	Çimento esaslı onarım
	Niteliksiz ek
	Yüzey aşınması
	Korozyon
	Bitkillenme
	Ahşapta bozulma
	Yüzey kirliliği
	Yosunlanma
	Parça kopması
	Sıva çatlağı
