20.YY'DA BEYLERBEYİ KENTSEL DOKUSUNDA YAŞANAN DEĞİŞİM

YÜKSEK LİSANS TEZİ

Mimarlık Anabilim Dalı

Restorasyon Programı

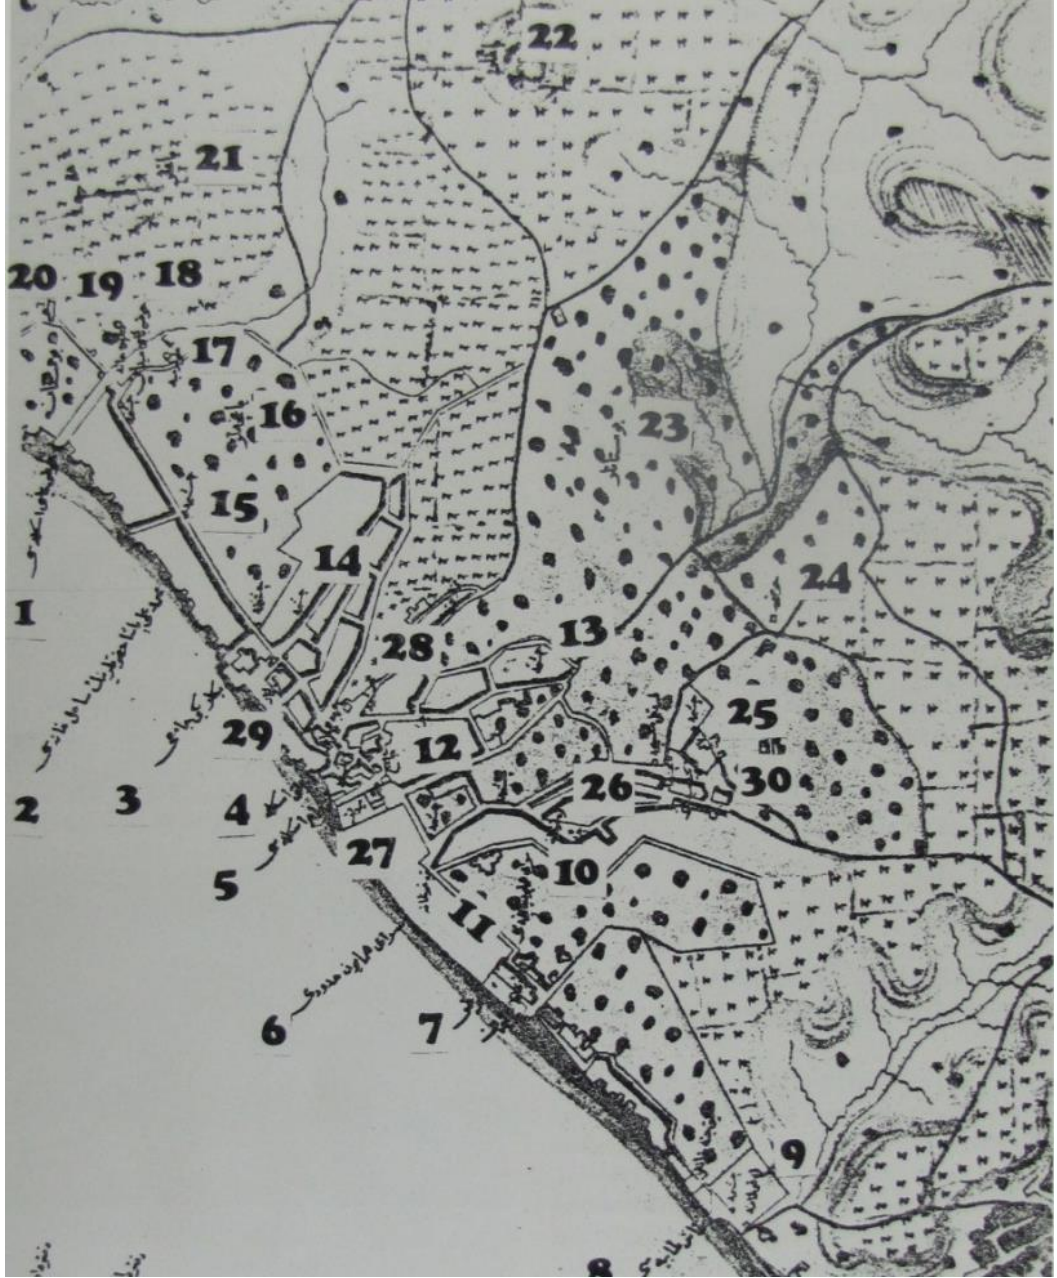
Şekil 2. 7.: 1845 tarihi Beylerbeyi Paftası (Baraz, 1995, s.396)

- 1- Havuzbaşı İskelesi, 2- Mehmet Ali Paşa Hazretleri'nin Sahilhanesi, 3- Beylerbeyi Camii, 4- Aralık iskele, 5- Hamam İskelesi, 6- Saray-ı Hümayun Hududu, 7- Havuz, 8- Nakkaş Tabyası, 9- Çeşme ve Karakolhane, 10- Saray-I Hümayun Bahçesi, 11- Karakolhane, 12- Cami, 13-14-15- Çeşme, 16- Bahçeler, 17- Tulumba, 18- Havuzbaşı Meydanı, 19- Kahvehane, 20- Bostan, 21-22- Bağlar, 23- Bostanlar, 24- Havuz, 25- Çeşme, 26- Karakolhane ve Çeşme, 27- Beylerbeyi Meydanı, 28- Araba Meydanı, 29- Karakolhane, 30- Seyyid Hüseyin Tekkesi

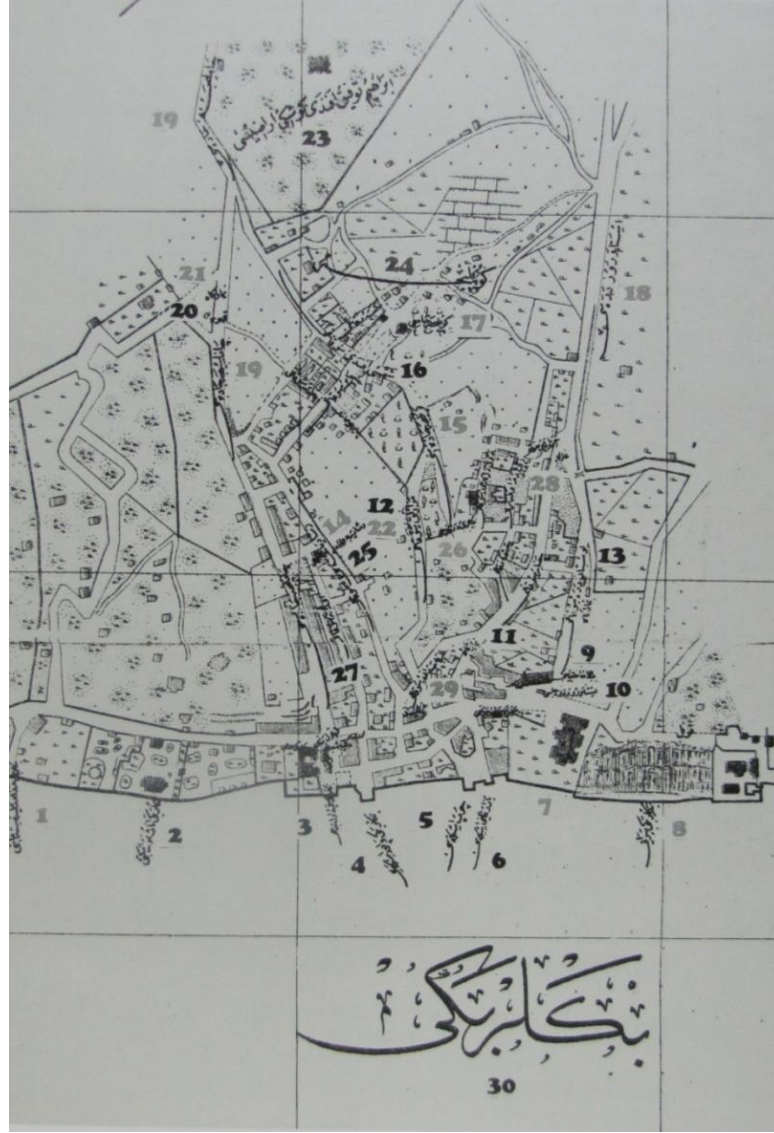
Şekil 2. 8.: Necip Bey'in Şehremaniti İstanbul Rehberi'nden 1924 tarihli Beylerbeyi Paftası (Baraz,1995, s.399)

- 1- Beylerbeyi Müdafaai Milliye Sineması, 2- Beylerbeyi İnas Numune Mektebi, 3- Beylerbeyi Hamid-İ Evvel Camii, 4- İskele, 5- Beylerbeyi Sarayı, 6- Hamam, 7- Polis, 8- Muvakkithane, 9- Araba Meydanı, 10- Kışla, 11- Tünel, 12- Istavroz Dere Camii, 13- Hamam, 14- Araba Meydanı Sokağı, 15- Namazgâh, 16- Çınar Sokağı, 17- Çeşme Sokağı, 18- Acıbadem Odaları, 19- Namazgâh, 20- Acıbadem Yokuşu, 21- Bostandere Sokağı, 22- Namazgâh, 23- Istavroz Deresi, 24- Mezarlık Sokağı, 25- Haceri Dergâhı, 26- Küplüce Caddesi, 27- Cami, 28- Küplüce, 29- Mektep Sokağı, 30- Şemsi Efendi Sokağı, 31- Çayır Sokağı, 32- Bayır Sokağı, 33- Çayır Çıkmazı, 34- Reşadiye Tekkesi Sokağı, 35- Reşadiye Bedevi Dergâhı, 36- Orta Sokak, 37- Çamlıca Caddesi, 38- Kahve, 39- Namazgâh, 40- İbrahim Tevfik Efendi Köşkü arazisi

Tarihi haritalar incelendiğinde Beylerbeyi yerleşiminin hangi yönde geliştiği ve büyüdüğü izlenebilmektedir. Necip Bey'in 1924 tarihli Beylerbeyi Paftası incelendiğinde yapı adalarının günümüzdeki şeklini almaya başladığı ve yerleşimin şekillenmesi izlenebilmektedir. Çamlıca ve Bostandere Sokağı arterlerinin görece önemli ulaşım bağlantılarına dönüştüğü yol genişliklerinden anlaşılabilir (Şekil 2. 8.). Harita üzerinde önemli yapılar, cadde ve sokaklar numaralarla belirtilmiştir. Yeşil alanlar, orman ve tarım alanları gösterilmiştir. Yerleşmenin hala devam eden tarımsal bir değeri olduğu buradan anlaşılmaktadır. Orman ve koru alanlarının yerleşmede oldukça yoğun bir şekilde bulunması, Beylerbeyi'nin sayfiye yeri olma özelliğini devam ettirdiğini işaret etmektedir.

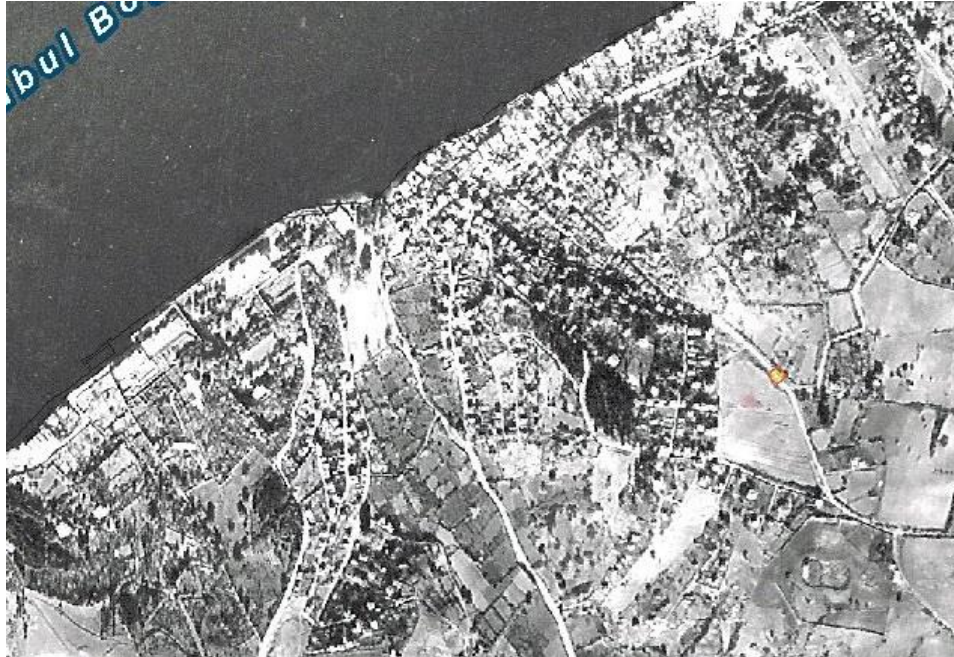
Şekil 2. 11.: 1946 Hava Fotoğrafi (İŞR)

1946 tarihli hava fotoğrafı Cumhuriyet dönemin başlarında bölgede yerleşimin sahil doğrultusunda yayıldığını ve karaya doğru daha önce oluşmuş sokaklar üzerinden devam ettiğini göstermektedir (Şekil 2. 11.). Tarımsal alanlar bu dönemde de görülebilmekte, Beylerbeyi'nde tarım faaliyetlerinin hala devam ettiği anlaşılmaktadır.

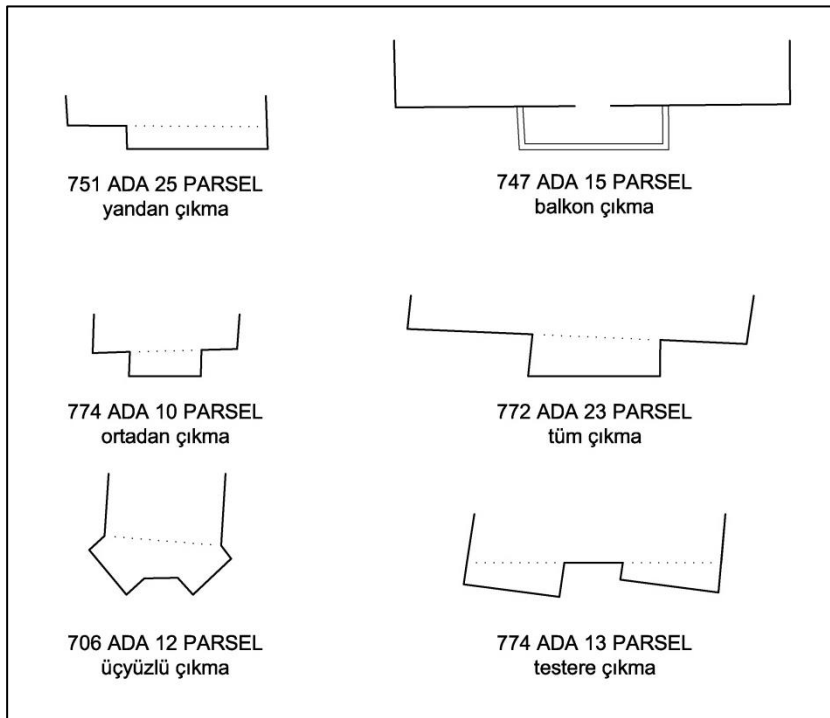
Şekil 3. 4.: Çıkma Tipleri (VI No'lu KTVKKBK Arşivi)

Cepheler çıkmalı-çıkmasız, simetrik-asimetrik düzende kurgulanmışlardır. Çıkmalar şekillerine göre testere çıkma (Şekil A.3. 64.), yandan çıkma (Şekil A.3. 65, Şekil A.3. 66.), ortadan çıkma (Şekil A.3. 67.) olarak örneklenebilmektedir. Bu çıkma türleri kendi aralarında balkon (Şekil A.3. 68, Şekil A.3. 69.) ve tüm çıkma (Şekil A.3. 70.) olarak ayrılmaktadırlar. Çıkmalar genellikle dörtgen planlı olmakla birlikte üçyüzlü çıkmalara (Şekil A.3.71., Şekil A.3. 72.) da rastlanmaktadır (Şekil 3. 4.). Çıkma altları ahşap payanda ve eliböğründelerle (Şekil A.3. 73.) desteklenmiş ve süslenmiştir.

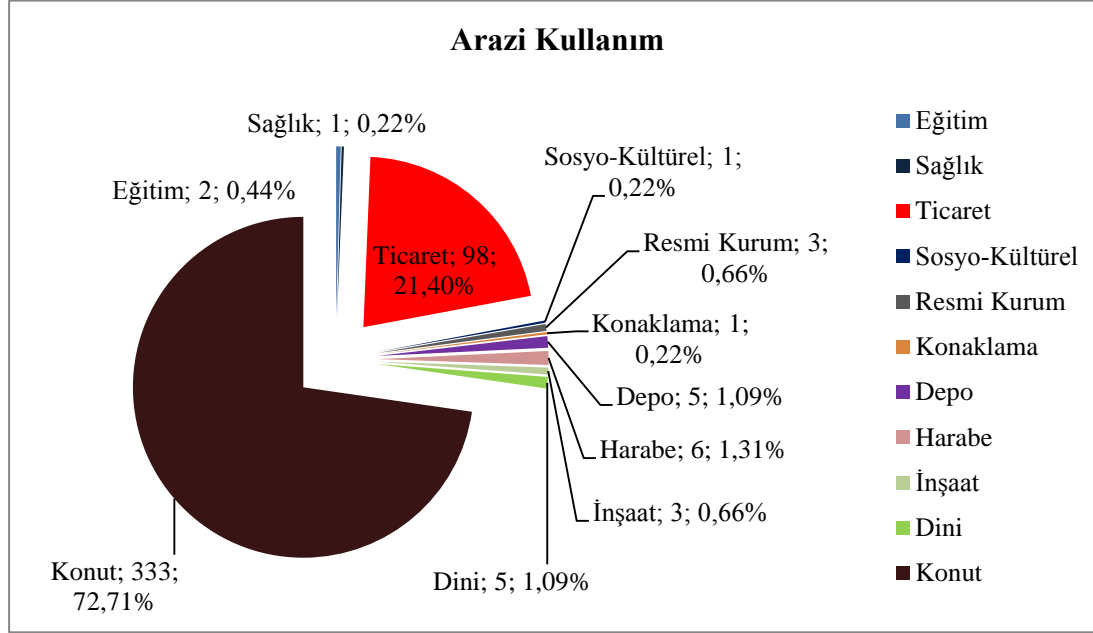
Şekil 3. 5.: İşlevsel Dağılım Yüzdeleri

Yapılan analizlere göre çalışma alanında incelenen 458 yapının 333'i (%72.71) konut olarak kullanılmaktadır. Ticaret, 98 yapı ile alandaki yapı stokunun %21.40'ını oluşturmaktadır. Çalışma alanı sınırları içerisinde konut ve ticaret işlevlerinin ağırlıkta olduğu saptanmıştır. Bunun nedeni, çalışma alanının kentin kıyı bölgesindeki ticaret ile tepe bölgesine doğru gelişim gösteren konut bölgelerinin geçiş aralığında bulunmasıdır. Genellikle Yalıboyu Caddesi aksında ve kıyıda yoğunlaşan ticari yapılar, genellikle tamamen ticari olarak kullanılmakta, bir bölümünün üst katları ise depo işlevi görmektedir. Konutların yoğunlaştığı bölgelerde ticaret birimleri sayıca oldukça azdır ve kullanımı genellikle perakende ticaret yönünde olup, zemin katlarda yoğunlaşmıştır.

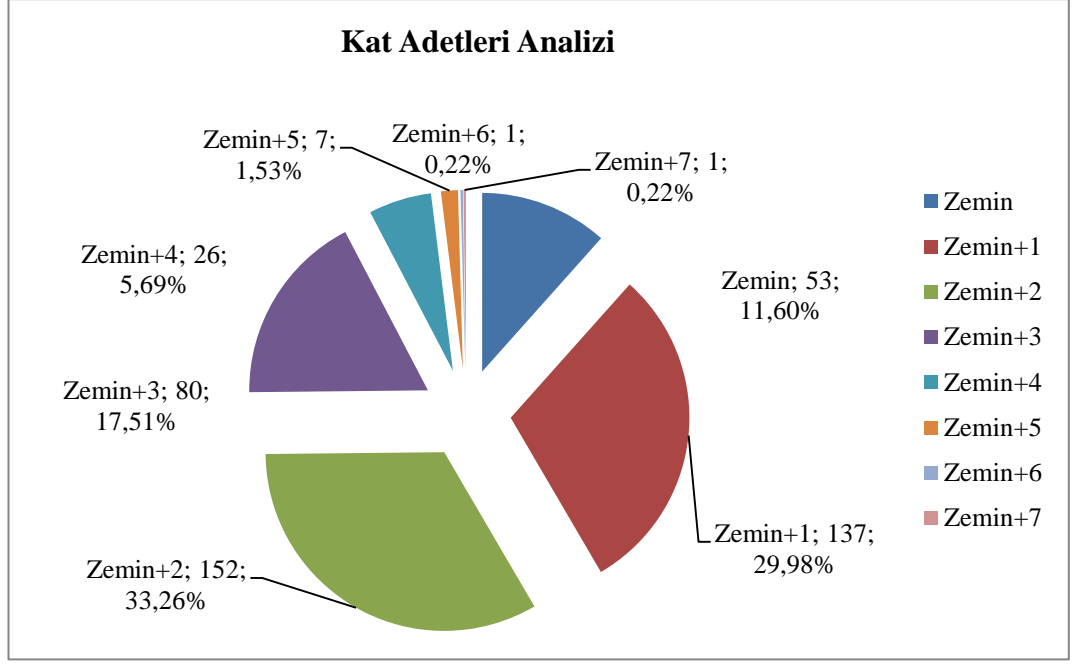
Şekil 3. 6.: Kat Adedi Dağılım Yüzdeleri

Çalışma alanında kat yükseklikleri zemin kat, zemin+1, zemin+2, zemin+3, zemin+4, zemin+5, zemin+6 ve zemin+7 alt başlıkları altında tanımlanmıştır (Şekil 3. 6.). Değerlendirme dışında kabul edilen 3 adet yapı inşaat halindedir.

Yerleşim içerisinde, yalnızca zemin kattan oluşan yapıların oranı %11.60'tır. Zemin+1, 137 yapıyla %29,98'lik bir orana sahiptir (Şekil A.3. 93.). %33.26 ile grafikte en büyük dilimi zemin+2 oluşturmaktadır. Zemin+3 ise %17.51 ile 80 yapıya karşılık gelmektedir. Bu değerlerden de anlaşılacağı gibi geleneksel dokuda bina yüksekliği çoğunlukla zemin+2'den oluşmakla birlikte, zemin, zemin+1, zemin+3 katlı yapıların da önemli bir yüzdesi olduğu açıktır (Ek E, Analiz Paftası II).

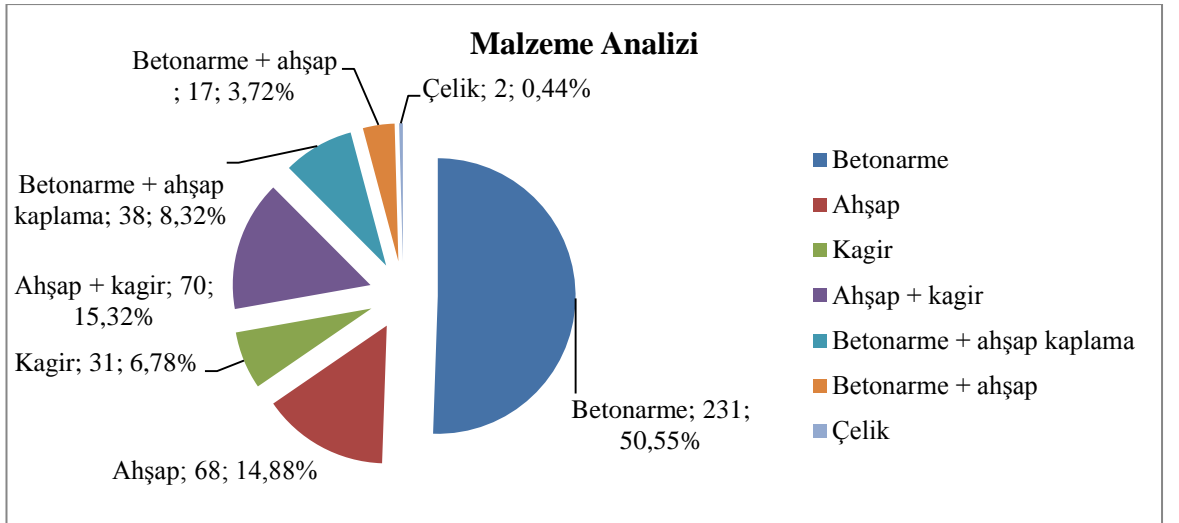
Şekil 3. 7.:Yapım Tekniği ve Malzeme Analizi Yüzdeleri

Çalışma alanı içerisinde karşılaşılan yapı malzemeleri betonarme, ahşap, kâgir, ahşap+kâgir, betonarme+ahşap kaplama, ahşap+betonarme ve çelik olarak ayrılmaktadır (Şekil 3. 7.).

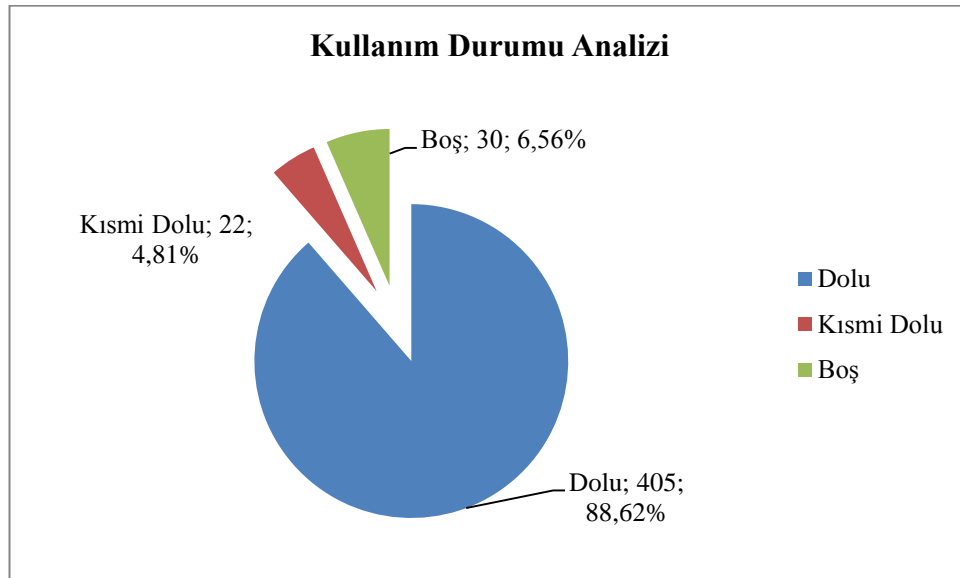
Şekil 3. 11.:Kullanım Durumu Analizi Dağılım Yüzdeleri

Alandaki yapı stoğunun %88.62’si tümüyle kullanılmakta olup, bu yapılar dolu olarak tanımlanmıştır (Şekil 3. 11.). Kat mülkiyetindeki bazı yapıların kısmen kullanıldığı yapılan analizler sonucunda tespit edilmiştir. Genellikle rekonstrüksiyon şeklinde yeniden inşa edilen yapılarda kat maliklerinin yapıyla ilgili anlaşmazlığa
