**KARAKÖY-KEMERALTI BÖLGESİNİN 20.YÜZYIL BAŞINDAN
GÜNÜMÜZE GELİŞİMİ, KORUMA SORUNLARI VE ÖNERİLER**

YÜKSEK LİSANS TEZİ

Mimarlık Anabilim Dalı

Restorasyon Programı

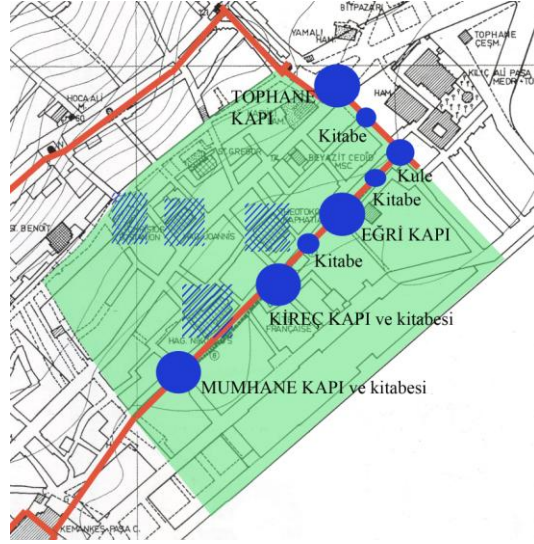
Şekil 2.3 : Çalışma alanı içindeki surlar, kapıları, kitabeleri ve tarama ile gösterilmiş Rum kiliseleri.

Günümüzde var olsaydı Mumhane Caddesi üzerinden geçip batıda Kılıç Ali Paşa Camii'nin önünden kuzeye dönecek olan bu sur duvarları üzerinde, çalışma alanı içerisinde dört sur kapısı görülmektedir. Bunlar, Galata Şarap İskelesi Sokağı üzerinde Mumhane Kapısı, Fransız Geçidi üzerinde Kireç Kapısı, Murakıp Sokağı üzerinde Eğri Kapısı, Necatibey Caddesi'nin Tophane bölgesinde Tophane Kapısı'dır (Şekil 2.3).

Kömürciyan, çalışma alanındaki Mumhane Kapısı civarında yağ eritilerek mum imal edildiğini, Eğri Kapısı civarında tüfek barutu imalathanesinin, Kireç Kapısı civarında ise hayvan postu işlenen tabakhanelerin bulunduğunu söylemektedir. Sahilde Yahudilerin, meyhanelerin bulunduğu surun iç tarafında ise Rumların oturduğu belirtmektedir (Kömürciyan, 1988, s. 36). Günümüzde görülen üç adet ve yıkılan bir adet, bugün Türk-Ortodoks Kilisesi olan Rum kiliselerinin surların iç kısmında olması da Rumların eskiden burada ikamet ettiğini doğrulamaktadır (Şekil 2.3'te görülen sur içindeki taramalar Rum kiliselerini ifade etmektedir).

Çalışma alanı içerisinde bulunan surlar, Mumhane Kapısı'nın üzerindeki kitabeye göre, 1446 senesinin Mayıs ayında, Galata'daki Cenevizlilerin kumandanı Marruffus Baldasar tarafından yapılmıştır. Eski Galata surları iç tarafta olup, Galata Kulesi'nde birleşmektedir (İnciyan, 1956, s. 100) (Şekil 2.2). Surlar üzerinde birçok kitabe bulunduğu Schneider-Nomidis haritasının açıklama sayfasında yazmaktadır fakat kitabelerin içeriği bilinmemektedir (1944, s. vii). Bu kitabelerin yerleri, Mamboury haritasındaki surların üzerine kapılarla birlikte işlenmiştir (Şekil 2.3) ve hakkında detaylı bilgi "3.1.5 Diğer Haritalar" bölümünde verilecektir.

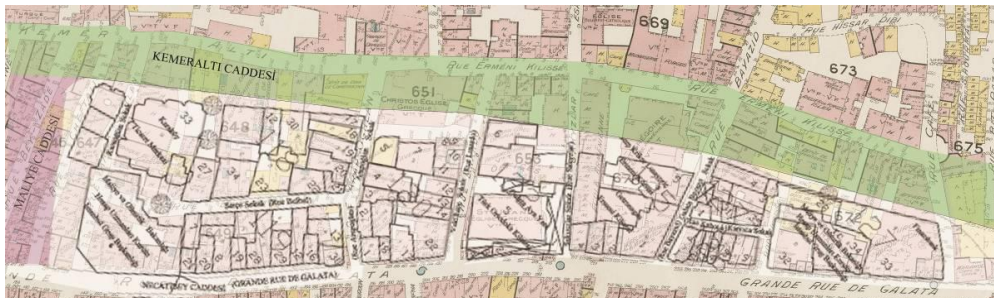
Şekil 2.11 : Kemeraltı Caddesi sınırlarının, Goad haritası ile günümüz kıyaslaması.

Goad haritası ile günümüz İBB haritası karşılaştırılarak aşağıdaki çizim elde edilmiştir. Burada da istimlak çalışmaları ile Kemeraltı Sokağı'nın dört-beş katına kadar büyütüldüğü ve yapı adalarının küçültüldüğü açıkça görülmektedir (Şekil 2.11). Bu karşılaştırma üzerinde, daha önce sözü edilen Christos ve Surp Krikor Lusavoriç Kiliseleri ve Getronagan Ermeni Lisesi de dahil 51 adet yapının Kemeraltı Caddesi'nin açılması sırasında ortadan kaldırıldığı saptanmıştır.

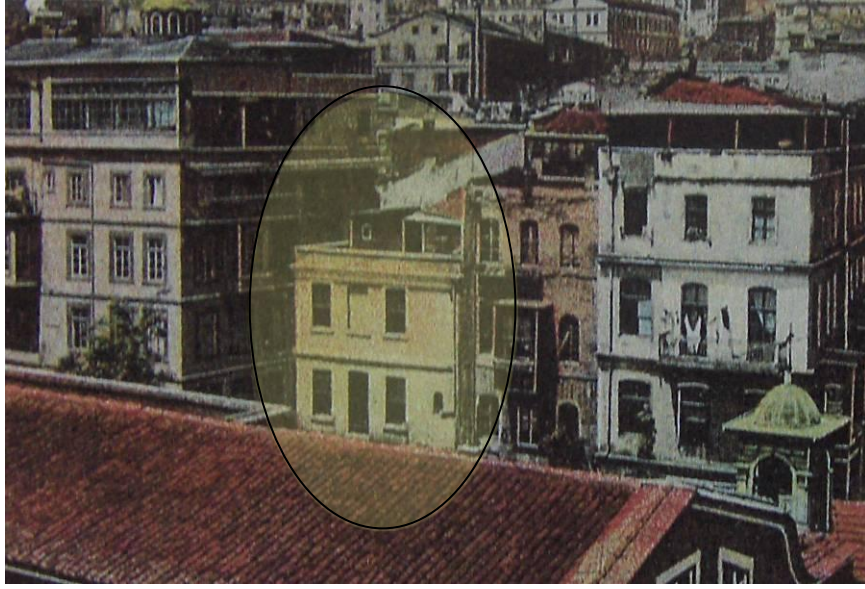
Şekil 3.4 : Goad haritasında üzerinde “metal” yazan binanın 1911 basım tarihli kartpostalı.

Goad haritasında ve 1911 basım tarihli bir kartpostalda görülen bir binanın (85 ada 3 parseldeki bina) bugün de ayakta olduğu düşünülmektedir. Bu durum, bir binanın fotoğrafı ile Goad haritasının lejantını kıyaslama imkânı sağlamıştır. Goad haritasında önü teras çatılı ve arkasında “metal” yazılı olan bu binanın metal kısımlarının, teras üzerinde derme çatma inşa edilmiş ve üzeri metal ile kapatılan

küçük mekânlar olduğu anlaşılmaktadır (Şekil 3.4). Binanın mevcut kârgir cumbasının da Goad haritasında çizilmediği fark edilmiştir.

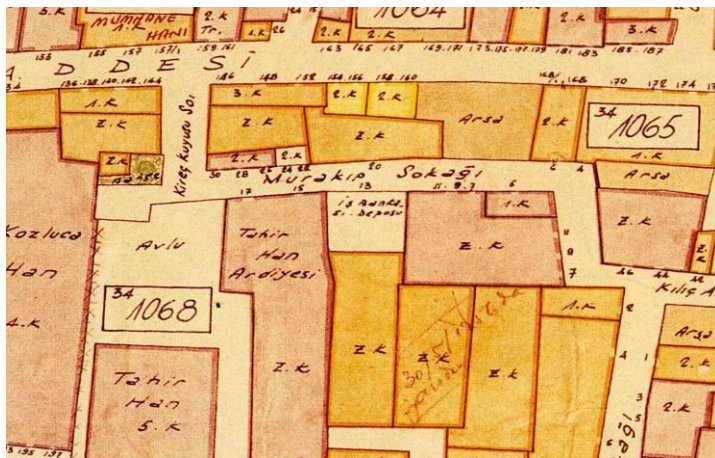
Şekil 3.7 : Suat Nirven haritasından bir detay.

Suat Nirven haritalarının lejantı, Pervititch haritalarının lejantı kadar detaylı değildir. Sadece yapım tekniği, kat sayısı, bina numarası ve çok nadir olarak bazı büyük binaların fonksiyonu belirtilmiştir (Şekil 3.7). Lejantta mor renk, tam kârgir binaları; turuncu renk, adi kârgir binaları; sarı renk, ahşap binaları; sarı-turuncu olmak üzere iki renk, muhtelif binaları; gri çizgili lejant, oluklu sac kaplamalı binaları, kahverengi noktalı lejant, arsaları; yeşil renk bahçeleri, mavi renk camekân veya çeşmeleri ifade etmektedir.

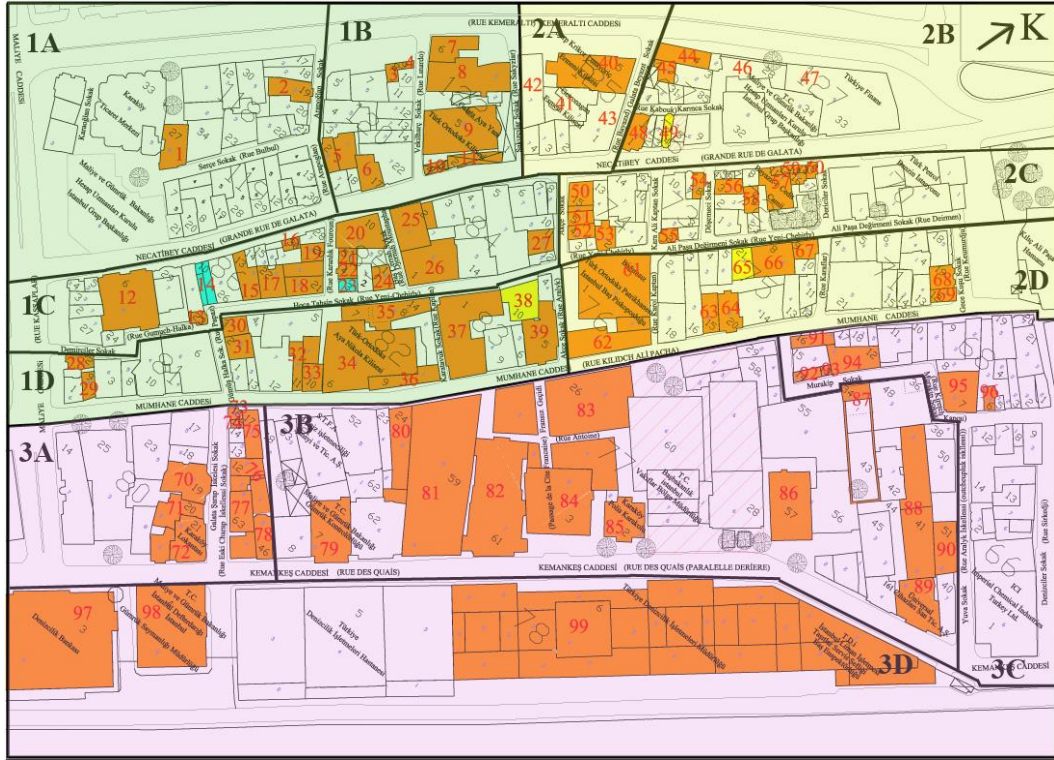
Şekil 3.16 : Tescilli yapıları gösteren haritanın üzerinde, kolay okunabilmesi için ayrılmış bölümler ve numaralandırılmış kültür varlığı değeri taşıyan yapılar.

Çalışma alanındaki adalar, sokaklar, tescilli veya tescile önerilen yapılar, Goad haritası ile günümüz durumu karşılaştırılarak ayrıntılı olarak incelenecektir. Kolay referans verebilmek için çalışma alanı üç bölüme, bölümler de kendi arasında A, B, C, D olmak üzere dört alt bölüme ayrılmıştır. Kültür varlığı değeri taşıyan her bir yapıya numara verilmiş, toplamda 1'den 99'a kadar numaralandırılmış tescilli, tescile önerilen ve tescilli yerinde olmayan yapılar bütünü ortaya çıkmıştır (Şekil 3.16). Numaralandırma, 1-A bölgesinden başlayarak sırasıyla 1-B, 1-C, 1-D ve sonrasında 2. ve 3. bölümler takip edilerek yapılmıştır. Yapılar hakkında ayrıntılı bilgi verilirken, önce tarafımızdan verilen envanter numarası, sonra ada parsel numarası ifade edilmiştir.

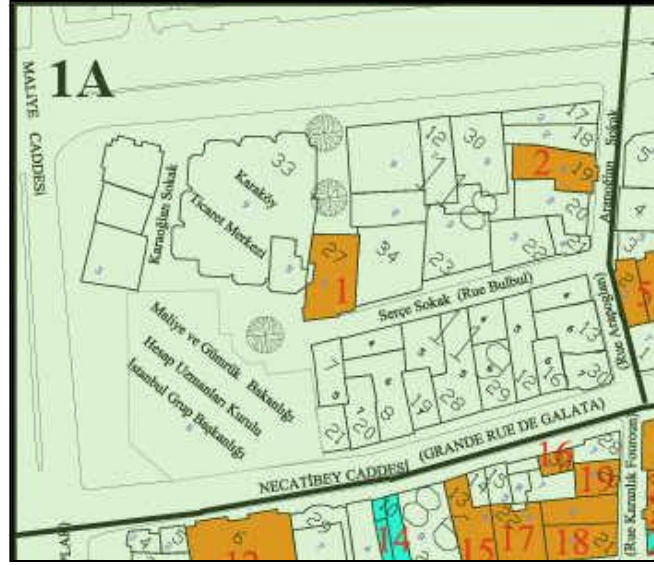
Şekil 3.17 : 1-A alt bölgesinin günümüz durumu ve tescilli yapıları

Güneybatı-kuzeydoğu doğrultusunda uzanan Serçe Sokağı ve kuzeybatı-güneydoğu doğrultusunda uzanan Arapoğlan ve Karaoğlan Sokakları bölge içerisindeki sokaklardır (Şekil 3.17). Günümüzde Maliye Binası ve Karaköy Ticaret Merkezi, büyük kütleleriyle buldukları bölgedeki mahalle dokusunu ortadan kaldırmıştır. Maliye Binası, Serçe Sokağı'nın bir ucunu kapatacak şekilde inşa edilmiş ve 20. yüzyıl başında "Rue Bulbul" olarak görülen sokağın çıkmaz sokak olmasına sebep olmuştur.

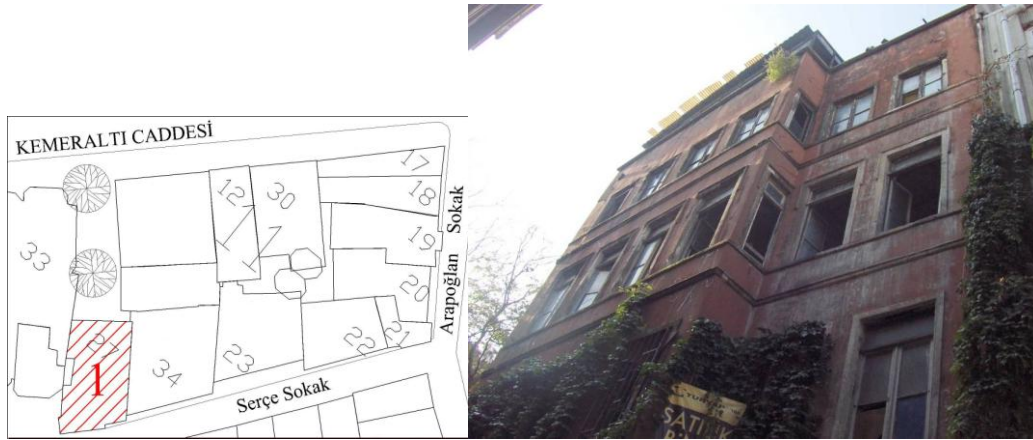
Şekil 3.22 : Env. 1’in konumu ve mevcut durum fotoğrafı.

Serçe Sokağı’nda bulunan, üzerine derme çatma bir teras katı ilave edilmiş olan dört katlı tescilli sivil mimarlık örneği bu kârgir yapı harap durumdadır ve kullanılmamaktadır (Şekil 3.22).

Cumbanın altındaki sıva dökülmesi nedeniyle volta döşemenin metal kirişleri görülebilmektedir (Şekil D.1). Söveli pencereler oranını korumakta, katlar arasında silmeler bulunmaktadır. Payandalardaki taş işçiliği dikkati çekmektedir. Cephede bitkilenme, tuzlanma, çatlak oluşumu gibi sorunlar vardır. Binanın bazı camları kırıktır.

Serçe Sokağı'nın son ve tek tescilli yapısı olan bu yapı, bir zamanlar hareketli bir sokağın en büyük kahvehanelerindendir. Günümüzde kullanılmadığı için bakımsız kalmış, kaderine terk edilmiştir.

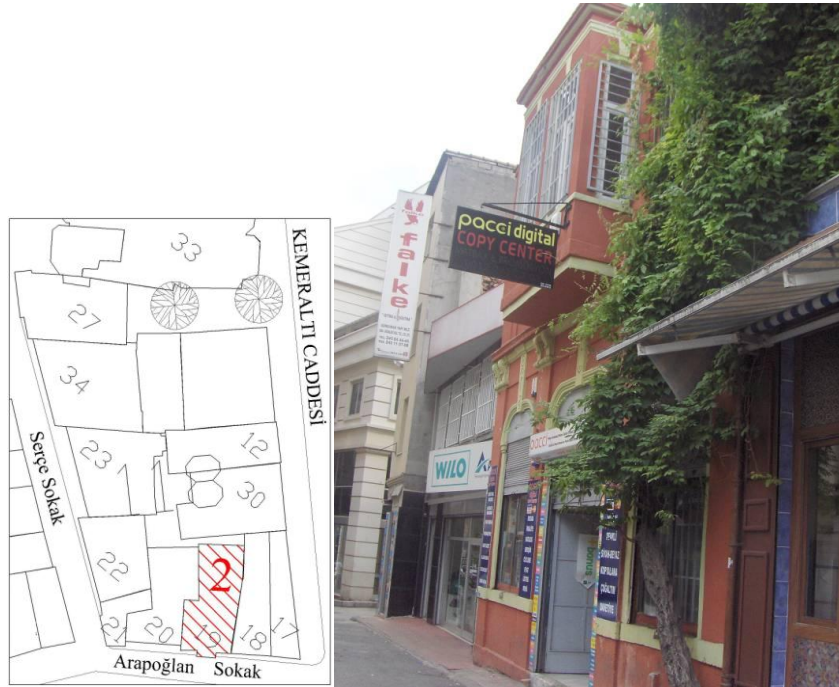
Şekil 3.23 : Env. 2'nin konumu ve mevcut durum fotoğrafı.

Burada bulunan iki katlı tescilli sivil mimarlık örneği kârgir yapı günümüzde matbaa olarak kullanılmaktadır (Şekil 3.23). Bina, özgün detaylar barındırmaktadır. Katlar arasında ve saçak altında silmeler mevcuttur.

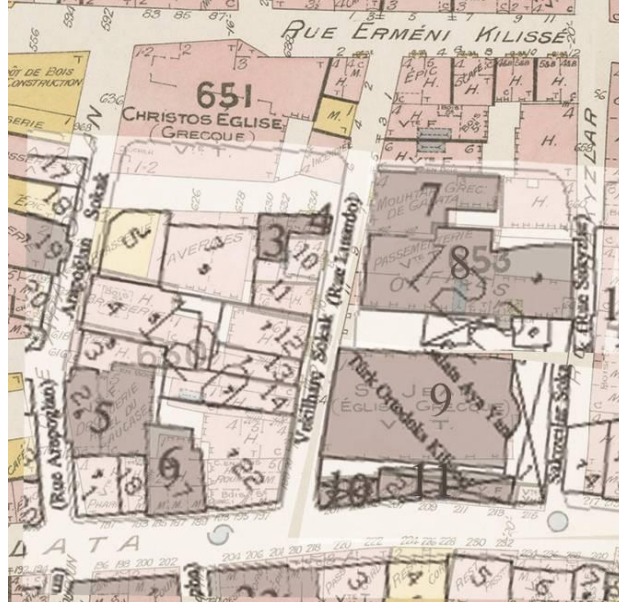
Şekil 3.25 : 1-B alt bölgesi için Goad haritası, günümüz İBB haritası çakıştırması ve tescilli yapılar.

120 ada, Vekilharç Sokağı'nın güneybatısındaki adadır (Şekil 3.25). Bu adada 17 parsel, 16 yapı bulunmaktadır. Yapıların dördü tescillidir. Adada büyük kütleli iki yapı dikkati çekmektedir. Bunlardan birisi yedi katlı betonarme bir apartman, diğeri yedi katlı, tescilli kültür varlığı değeri taşıyan nitelikli bir yapıdır. Günümüzde Karagözoğlu İş Hanı olarak kullanılan bu yapının 20. yüzyılın başında Kafkasya Otelı olduğu Goad haritasından okunmaktadır. Kemeraltı Caddesi'ne bakan iki tescilli bina harap durumdadır. Çalışma alanında yalnızca iki adet yıkık bina bulunmaktadır ve bunlar incelenen dönemin geleneksel yapı sistemleri hakkında bilgi vermektedir. 120 adaya ait dört tescilli yapıya 3, 4, 5, 6 envanter numaraları verilmiştir. Bu yapılar hakkında detaylı bilgi aşağıda verilecektir.

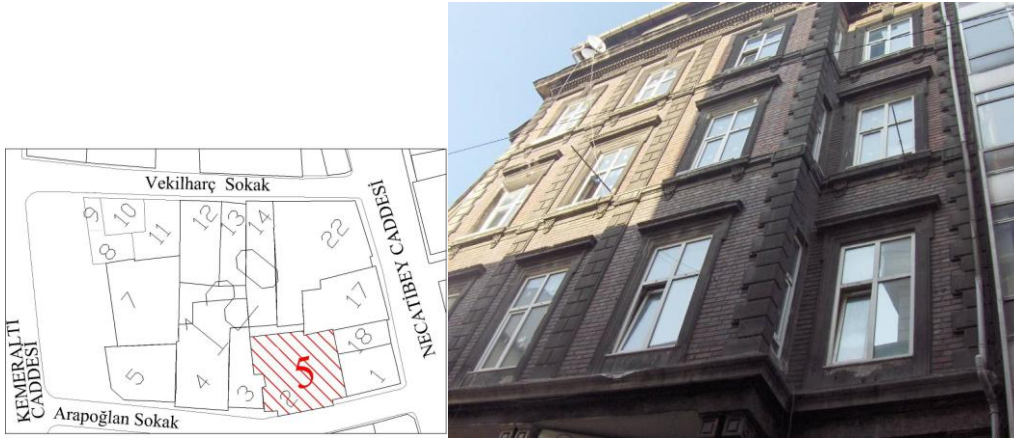
Şekil 3.28 : Env. 5'in konumu ve mevcut durum fotoğrafı.

Beş katlı tescilli sivil mimarlık örneği, oldukça bakımlı bu kârgir yapı, günümüzde Karagözoğlu İş Hanı olarak kullanılmaktadır (Şekil 3.28). Üst katının sonradan ilave edildiği düşünülen yapının cumbasının altında dört çift payanda vardır. Binanın cephesi tuğla kaplamadır ve pencere çevresinde, saçak altında, bina köşelerinde ve pencerelerin arasında dikey doğrultuda süsleme öğeleri mevcuttur.

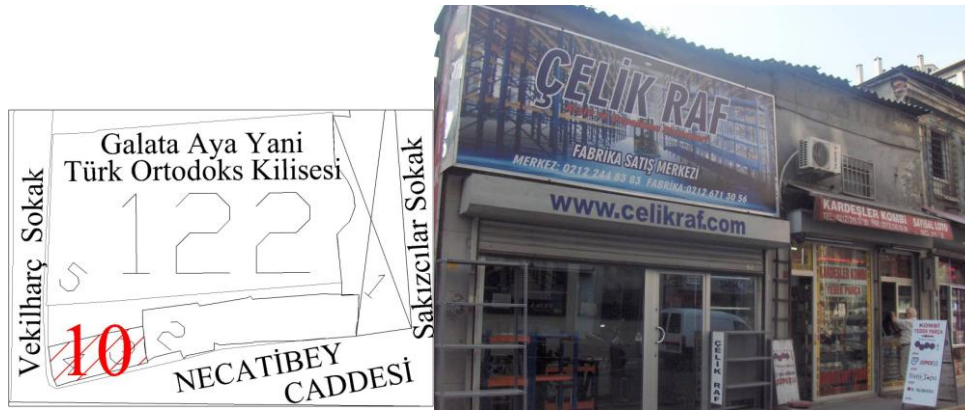
Şekil 3.36 : Env. 10'un konumu ve mevcut durum fotoğrafı

Bu yapılar, Aziz Yahya Kilisesi'ne gelir getirmek amaçlı inşa edilmiř iki katlı tescilli sivil mimarlık örneđi kârgir dükkânlardır (Şekil 3.36). İki parselde, tek bir yapı bulunmaktadır. Bu yapıda iki adet dükkân olup üst katlarına dükkânın içinden merdivenlerle ulařılabilmektedir. Üst kat pencereleri küçük ve kat yüksekliđi çok azdır. Çatılarında kaplama olarak ondülin řeklinde sac levha mevcuttur.

Goad haritasında görülen yapı volta döřemeli, tek katlı, teras çatılı kârgir bir yapıdır (Şekil 3.32). Bu binada, Vekilharç Sokađı ve Necatibey Caddesi'nin keřiřtiđi köřede bakkal, konut ve kuyumcu fonksiyonlu üç birim vardır. Suat Nirven haritasında aynı alanda adi kârgir konstrüksiyonlu iki farklı yapı görülmektedir ve yapılar iki katlıdır (Şekil F.4).

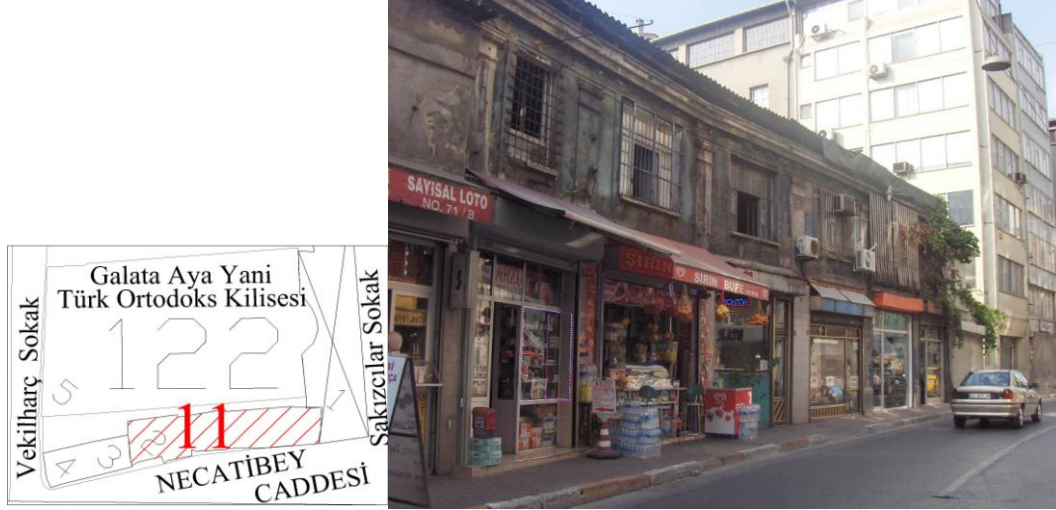
Şekil 3.37 : Env. 11'in konumu ve mevcut durum fotoğrafı.

İki katlı, tescilli sivil mimarlık örneği bu kârgir yapı da bitişiğindeki bina gibi kiliseye gelir getirmek amacıyla inşa edilmiş dükkânlardan oluşmaktadır (Şekil 3.37). Günümüzde bu binada altı dükkân görülmektedir. Pencere ve vitrin boşlukları, doğramalar, korkuluklar açısından birbirlerinden farklı ve uyumsuz olan dükkânlar oldukça da bakımsızdır. Üst kat pencerelerinin arasında pilasterler bulunan bu yapının üzerine de teras açılmış, çatısı sac levha ile kaplanmıştır. Binanın cephesinde de boya dökülmesi, tuzlanma, rutubetlenme gibi birçok sorunla tespit edilmiştir.

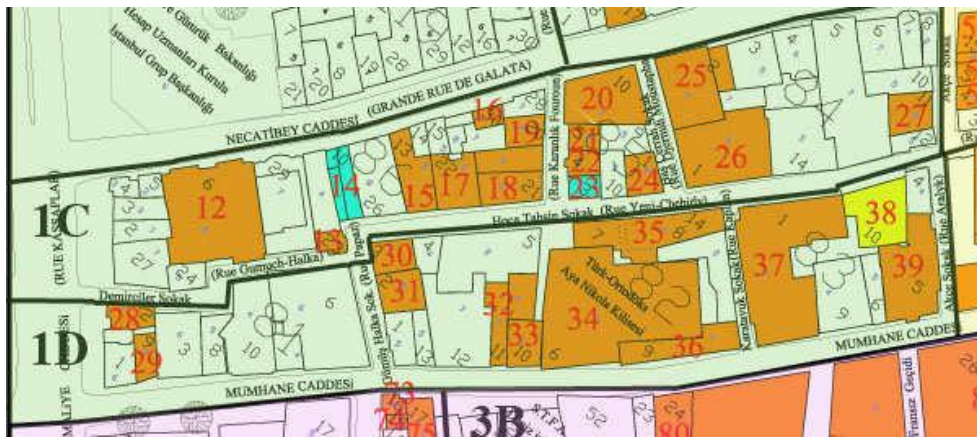
Şekil 3.39 : 1-C ve 1-D alt bölgelerinin günümüz durumu ve tescilli yapıları.

1-C alt bölgesi, 1-A ve 1-B alt bölgelerinin güneydoğusunda bulunmaktadır (Şekil 3.16). Bölgeyi güneybatıda Maliye Caddesi, kuzeydoğuda Akçe Sokağı, kuzeybatıda Necatibey Caddesi, güneydoğuda Demirciler ve Hoca Tahsin sokakları sınırlamaktadır. Bölge içerisinde kuzeybatı-güneydoğu doğrultusunda uzanan Karanlık Fırın ve Baş Cerrah sokakları mevcuttur. (Karanlık Fırın Sokağı, 2002 tarihli İBB haritasında yazılmamış olsa da yerinde yapılan inceleme ile sokağın tabelası görülmüştür.) 1-C alt bölgesi 84, 85, 86 adaları kapsamakta ve içerisinde 39 adet parsel, 14'ü tescilli, biri tescile önerilen olmak üzere 39 adet de yapı bulunmaktadır (Şekil 3.39).

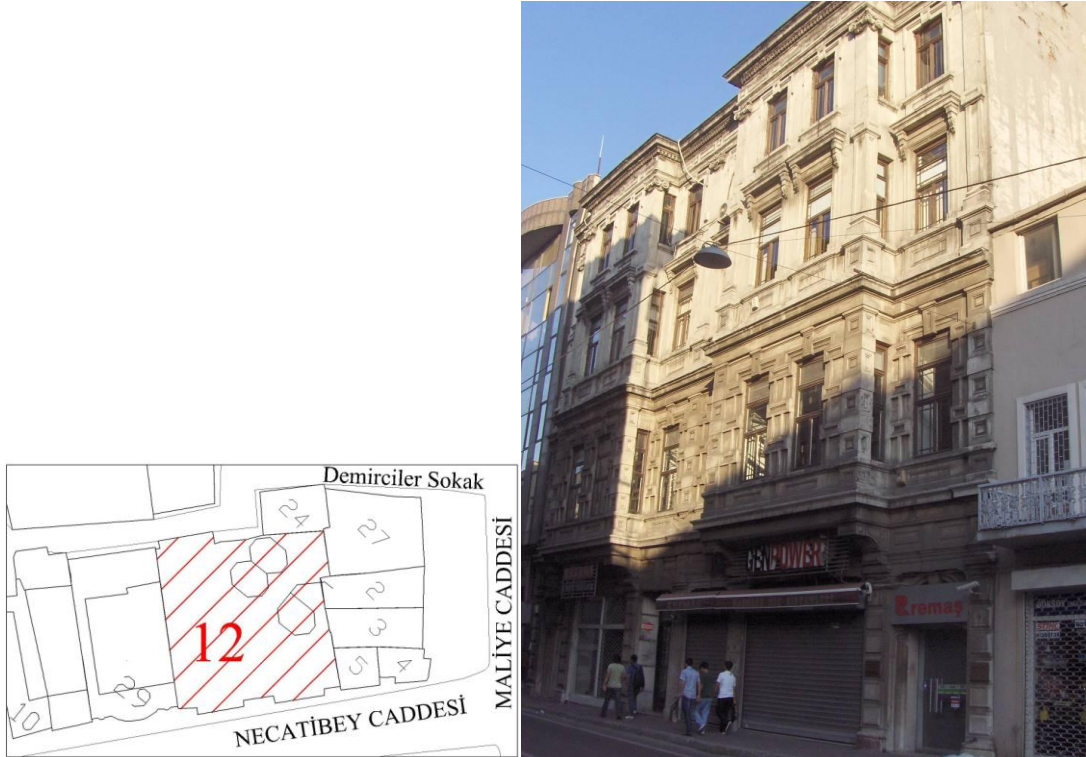
Şekil 3.45 : Env. 12'nin konumu ve mevcut durum fotoğrafı.

Dört katlı, tescilli sivil mimarlık örneği bu kârgir yapı, bölgenin en büyük kütleli yapısı olup Sait Akbaşoğlu İş Hanı olarak anılmaktadır (Şekil 3.45). Cephesindeki taş işçiliği ile dikkati çeken bu binanın zemin katı dükkân, üst katları iş hanı olarak kullanılmaktadır. Necatibey Caddesi üzerindeki iki adet çıkmayı taş payandalar taşımaktadır. Özellikle birinci katta bulunan kare ve dikdörtgen şekilli cephe süsleme öğeleri, binayı oldukça gösterişli kılmaktadır. İkinci katta bu şekiller azalarak devam etmekle birlikte yerini düşey hatlara bırakmaktadır. Üçüncü katta ise bu geometrik şekiller sadece pencerelerin altında ve üstünde bulunmakta, pilasterlerin üzerinde sütun başlıkları görülmektedir. Binanın arka cephesi Gümüş Halka Sokağı üzerindedir ve cephesi sıva kaplıdır. Burada da iki pilaster arasındaki kemerli kapı, yapının kültür varlığı değeri taşıyan bir yanı olduğunu ispatlar niteliktedir. Bu cepheye eklenmiş ilave bölmeler mevcut olmakla birlikte, giyotin ve söveli pencereler de vardır.

Goad haritasında Hotel Karadeniz (Hôtel Mer Noire) olarak görülen bu yapının Necatibey Caddesi üzerinde Antilop Kafeşantanı (Cafe Chantant Antilope) bulunmakta (Şekil 3.43), onun da önünde konutlar görülmektedir. Binanın sağından ve solundan olmak üzere iki adet girişinin olduğu haritadan okunmaktadır. Kat sayısı, Antilop Kafeşantanı için dört, Karadeniz Oteli için beş, İbrahim Bey Apartları için ikidir. Kârgir ve teras çatılı bu binaların arkasında bir de tek katlı ahşap konstrüksiyonlu, kiremit çatılı bir kısım bulunmaktadır. Suat Nirven haritasında da Goad haritasındaki konturda ve kat sayılarında kârgir bir yapı görülmektedir.

Günümüzde görülen yapının, Goad veya Suat Nirven haritalarında görülen yapı olmadığı, bu binanın 1949'dan sonra inşa edildiği düşünülmektedir.

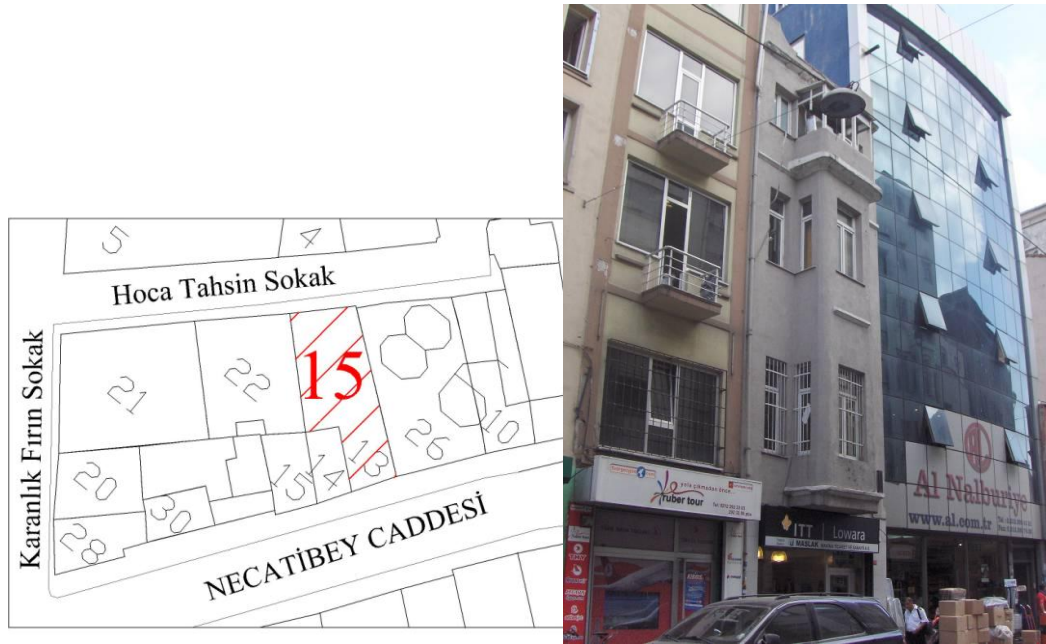
Şekil 3.48 : Env. 15'in konumu ve mevcut durum fotoğrafı.

Dört katlı, tescilli sivil mimarlık örneği olan bu cumbalı yapının, günümüzde zemin katı dükkân, üst katları iş hanı olarak kullanılmaktadır (Şekil 3.48). Gerek kat yüksekliği, gerek pencerelerinin şekilleri açısından üst katın sonradan ilave edilmiş olduğu düşünülmektedir.

Goad haritasında bu alanda üç katlı, teras çatılı, tonozlu, kârgir bir restoran binası mevcuttur (Şekil 3.43). Haritada ve günümüzde görülen yapıların konturları aynı değildir. Necatibey Caddesi'ne bakan ön cephede üç kat yüksekliğinde, Hoca Tahsin Sokağı'na bakan arka cephede iki kat yüksekliğinde ahşap cumba görülmektedir. Günümüzde ahşap cumbalar yoktur. Binada da cumba vardır fakat son katın sonradan eklendiği düşünülürse bu cumba iki kat yüksekliğindedir ve kârgirdir.

Suat Nirven haritasında da bu binanın arkasında iki kat yüksekliğinde ahşap konstrüksiyonlu bir başka bina görülmektedir (Şekil 3.40). Bu da günümüzdeki binanın 1949 sonrası inşa edildiğini düşündürmektedir.

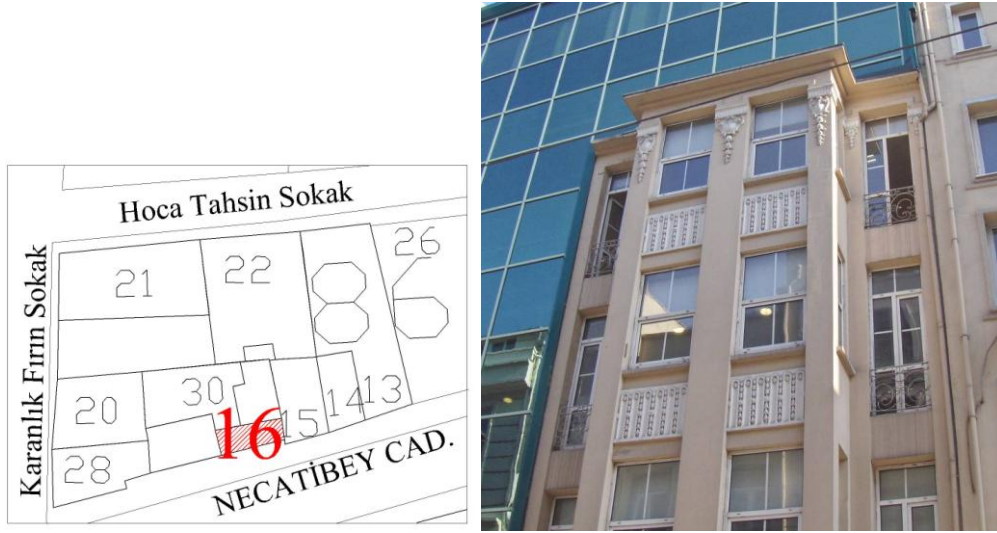
Şekil 3.49 : Env. 16'nın konumu ve mevcut durum fotoğrafı.

Dört katlı, tescilli sivil mimarlık örneği bu cumbalı yapı, günümüzde Pakova İş Merkezi'dir (Şekil 3.49). Bu bakımlı yapıyı, cam kaplı cephesiyle, komşusu adeta güneybatı, güney ve güneydoğu cephelerinden çevrelemiştir.

Goad haritasında burada üç katlı, tonozlu, kârgir bir yapı görülmektedir, fakat günümüzde görülen bina ile Goad haritasında görülen binanın konturları farklıdır (Şekil 3.43). Suat Nirven haritasında da üç katlı kârgir bir yapı görülmektedir (Şekil 3.40).

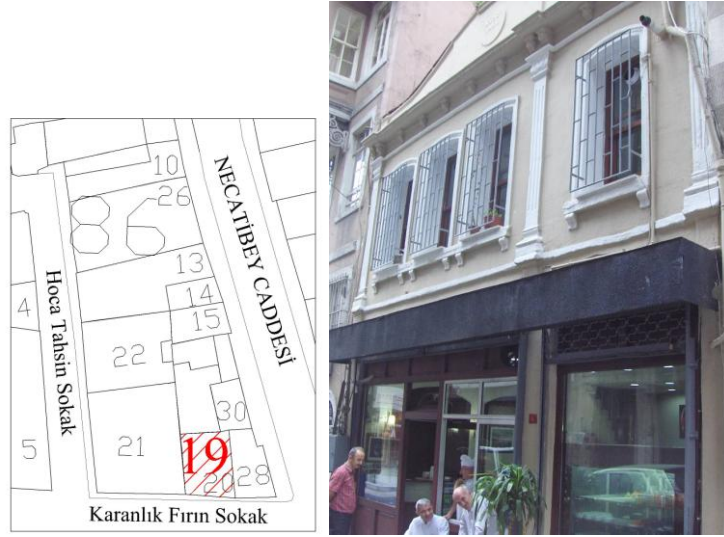
Şekil 3.52 : Env. 19'un konumu ve mevcut durum fotoğrafı.

İki katlı, tescilli sivil mimarlık örneği olan yapı günümüzde zemin katı dükkân, üst katı iş yeri olarak kullanılmaktadır (Şekil 3.52). Binanın zemin kat cephesinde yalnız cam ve plastik doğramalar mevcuttur. Üst kat cephesinde ise alçı pilasterler, pencere söveleri ve süsleme elemanları dikkati çekmektedir fakat bu alçıların geleneksellik barındırmadığı düşünülmektedir. Binanın alınlığında “Kios 1933” yazmaktadır ki bu da yapının 1933 yılında yapılmış olduğunu düşündürmektedir (Şekil D.12).

Goad haritasında bu alanda görülen yapı, günümüzdeki yapıdan daha büyüktür (Şekil 3.43) ve yine burada, iki katlı, kârgir, alkollü içki satılan dükkânın bulunduğu haritadan okunmaktadır.

Günümüzde görülen, 1933 inşa tarihli yapının, Goad haritasındaki yapı olmadığı açıkça okunabilmektedir. Fakat onun da iki katlı ve kârgir oluşu, eski yapının aynen yeniden inşa edildiğini düşündürmektedir.

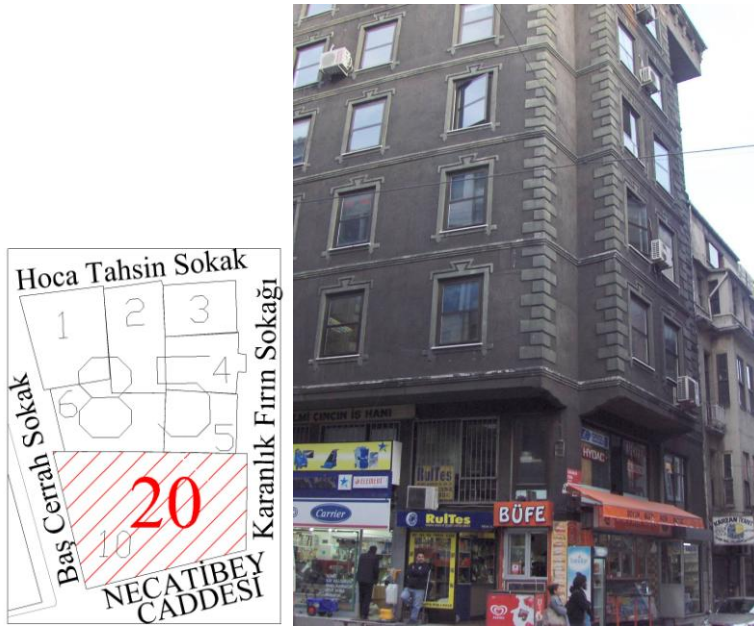
Şekil 3.54 : Env. 20'nin konumu ve mevcut durum fotoğrafı.

Yedi katlı, tescilli sivil mimarlık örneği yapının zemin katı dükkân, üst katları iş yeridir (Şekil 3.54). Zemin katında altı farklı dükkân bulunan bu büyük iş hanının adı Mehmet Hilmi Çınçın İş Hanı'dır. Cephesi sıva kaplıdır fakat pencere kenarlarındaki söveler ve bina köşelerindeki dekoratif amaçlı öğeler taş malzemedendir. Katlar arasında da silmeler mevcuttur.

Goad haritasında bu alanda üç yapı bulunmaktadır (Şekil 3.53). Hiçbiri günümüze ulaşmayan bu yapılar arasında, şekerleme dükkânı, beş katlı Kuzey Oteli (Hôtel du Nord) ve konuttan oluşmuş beş katlı bir yapı, fırın ve konuttan oluşmuş iki katlı bir

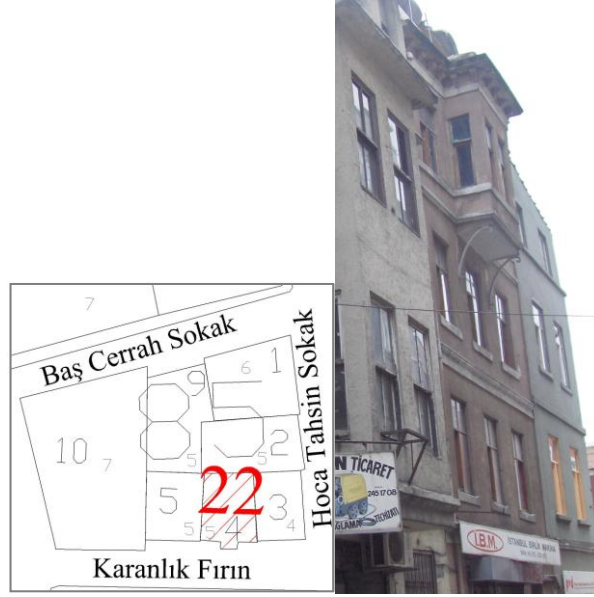
Şekil 3.56 : Env. 22'nin konumu ve mevcut durum fotoğrafı.

Dört katlı, tescilli sivil mimarlık örneği bu kârgir yapının zemin katı dükkân olarak kullanılırken üst katları boştur (Şekil 3.56). Dördüncü katın yani terasın üzerine ondülin levha örtülerek yeni bir kat oluşturulmaya çalışılmıştır. Cephesi sıva ile kaplı olan binanın son katında cumba görülmektedir ve cumbayı metal, işlemesi olmayan sade payandalar taşımaktadır.

Goad haritasında bu alanda günümüzdeki yapı ile aynı sınırlara sahip, dört katlı, kiremit çatılı kârgir bir konut görülmektedir (Şekil 3.53). Suat Nirven haritasında da aynı kontura sahip bir bina fark edilmektedir. Dolayısıyla günümüzdeki yapının Goad haritasında görülen bina olduğu düşünülmektedir.

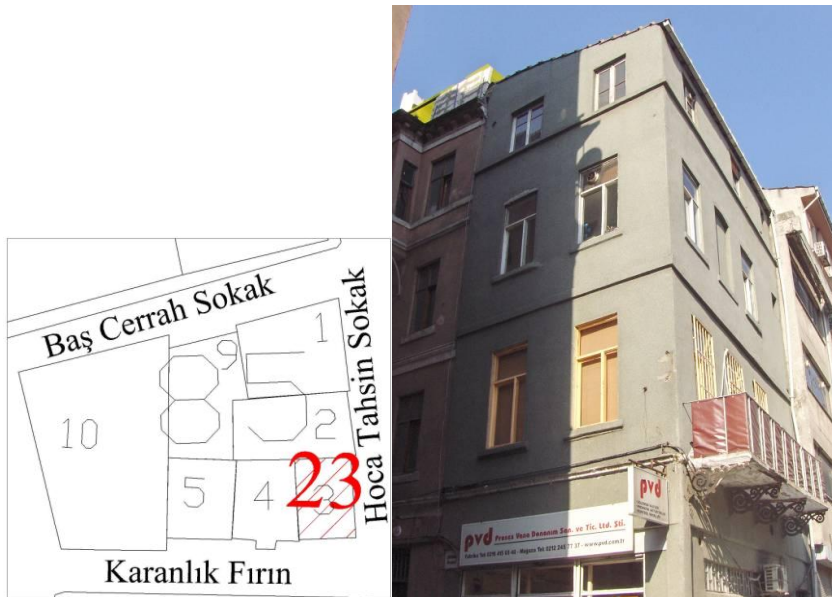
Şekil 3.57 : Env. 23'ün konumu ve mevcut durum fotoğrafı.

Dört katlı bu kârgir yapının zemin katı dükkân, üst katları iş yeri olarak kullanılmaktadır (Şekil D.13). Binanın dördüncü katı, sonradan ilave edilmiştir. Bina tescilli değildir, sivil mimari örneği olarak tescile önerilmiş fakat KTVKK'nun 29.11.2006 tarihli toplantı ve karar ile 5226 sayılı ile değişik 2863 sayılı yasanın 6. maddesinde belirtilen nitelikleri taşımadığından tesciline gerek olmadığına karar verilmiştir.

Hoca Tahsin Sokağı'na bakan cephedeki balkonun dökülen sıvasından, volta döşemeli, kârgir bir bina olduğu anlaşılmaktadır. Çıkmanın altında dört adet işçilikli metal payanda görülmektedir. 86 ada 21 parselde bulunan binanın yapım sistemi ve payandaları ile oldukça benzerlik gösteren ve hatta belki de aynı olan bu yapının da tescilli olması tez kapsamında önerilmektedir. Ayrıca 1911 basım tarihli kartpostalda (Sandalcı, 2000, s. 1043) bu bina Peygamber İlyas Rus Manastırı ile aynı karede görülmektedir yani 1911 tarihinden bu yana korunarak gelmiştir (Şekil B.5, Şekil A.15).

Goad haritasında burada üç katlı, kârgir, teras çatılı bir konut görülmektedir. Haritada, çatının kuzeybatısında, "metal" ibaresi mevcuttur. 1911 basım tarihli kartpostalardan görülen binanın fotoğrafı ile Goad haritasının lejandı kıyaslanabilmektedir. Goad haritasında metal olarak gösterilen kısmın esasen, terasa derme çatma inşa edilmiş ve üzeri metal ile kapatılan küçük mekânlar olduğu anlaşılmaktadır (Şekil 3.53).

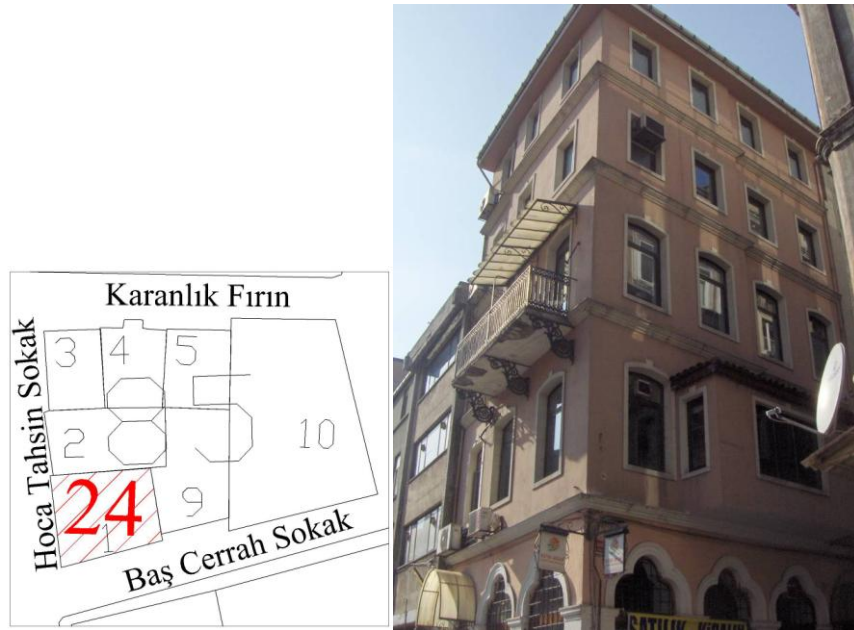
Şekil 3.58 : Env. 24'ün konumu ve mevcut durum fotoğrafı.

Beş katlı, tescilli sivil mimarlık örneği olan bu kârgir yapının zemin katı dükkân, üst katları iş hanıdır fakat kullanılmamaktadır (Şekil 3.58). Bu bina tamamen satılık veya kiralıktır. KTVKK'nun tescil haritasında buranın üzerinde "Eren Han" yazmaktadır.

Binanın dış cephesi sıva ile kaplıdır. Hoca Tahsin Sokağı üzerinde üçüncü katta bir balkon görülmektedir. Balkon döşeme sıvasının dökülmesi ile volta döşemenin metalleri ortaya çıkmıştır. Aynı zamanda döşemeyi taşıyan metal payandalar, 86 ada 21 parseldeki ve 85 ada 3 parseldeki binaların metal payandalarına çok benzemektedir. Bu üç binanın aynı dönemde inşa edildiği düşünülmektedir. Katlar arasında silmeler ve söveli pencereler mevcuttur.

1911 basım tarihli kartpostalda (Sandalcı, 2000, s. 1043) binanın son katı görülememektedir (Şekil B.5, Şekil A.15). Bu katın 1911'den sonra ilave edildiği anlaşılmaktadır. Kartpostala göre, son katın yerinde kârgir bir parapet üzerinde ahşap veya metal düşey taşıyıcılarla taşınmış kiremit kaplamalı bir çatı mevcuttur. Sadece üzeri kapalı, yanları açık bir teras şeklindedir. Günümüzde bu açık teraslı çatı katı mevcut değildir, onun yerinde tamamen kapalı, normal bir kat görülmektedir. Ayrıca kartpostalda, balkonun üzerinde bir strüktür görülemezken günümüzde metal bir strüktürün ve üzerinde tentenin bulunduğu saptanmıştır.

Goad haritasında bu alanda, günümüzdeki bina ile aynı konturda, beş katlı kârgir bir konut görülür (Şekil 3.41). Kartpostalardan görülen teras kısmı da haritada işaretlenmiş ve dört katlı olarak ifade edilmiştir. Bu alanda fonksiyonun taverna olduğu yazılmıştır, fakat tavernanın zemin katta mı teras katında mı olduğu kesin olarak bilinmemektedir. Binanın volta döşemeli olduğu ve Hoca Tahsin Sokağı üzerinden bir girişinin bulunduğu da belirtilmiştir.

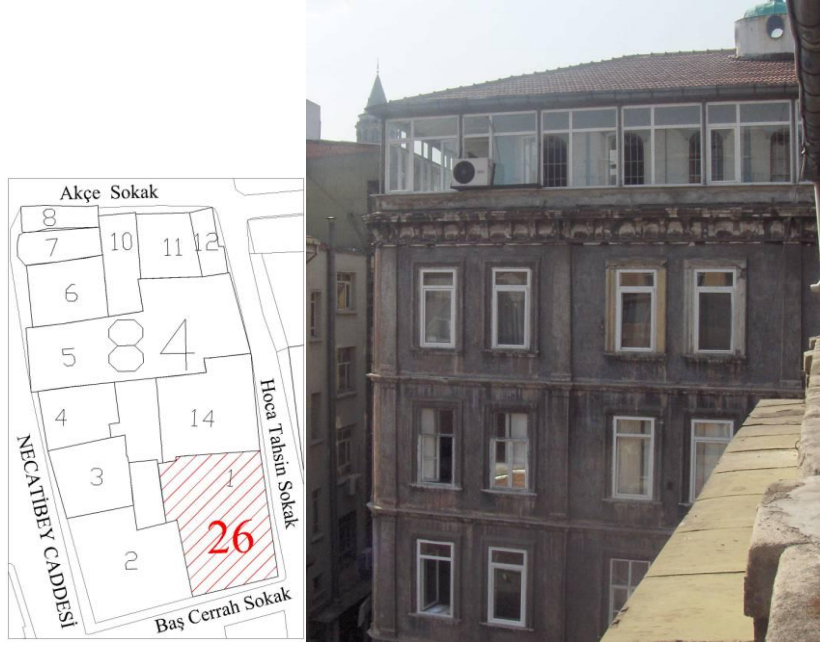
Şekil 3.60 : Env. 26'nın konumu ve mevcut durum fotoğrafı.

Altı katlı, tescilli sivil mimarlık örneği olan bu kârgir yapının zemin katı matbaa ve konut, üst katları konut, en üst katı da Aya Panteleymon Rus Kilisesi olarak kullanılmaktadır (Şekil D.15, Şekil 3.60). Cephede düşey doğrultuda pilasterler mevcuttur.

1911 basım tarihli kartpostalda (Sandalcı, 2000, s. 1043) bu bina görülebilmektedir (Şekil B.5, Şekil A.15). İyi korunmuş bir binadır. Bu tarihten günümüze kadar sadece bazı pencere doğramaları ve kilise katındaki doğramalar değişmiştir. 1911'de kilise katında kemerli pencereler varken bugün plastik doğramalı dikdörtgen pencereler mevcuttur.

Goad haritasında burada aynı dini yapı, St. Andre Rus Manastırı (Couvent Russe St. André) ismiyle, altı katlı, volta döşemeli, kârgir olarak görülmektedir (Şekil 3.53). Günümüzde kilise olan teraslı kısım beş katlı ve üzeri metal kaplamalı olarak, arka kısım altı katlı ve kiremit çatılı olarak gösterilmiştir. Binanın ortasında küçük kubbesi de görülmektedir. Binanın diğer katlarına dair başka bir fonksiyon ismi yazmamaktadır. Suat Nirven haritasında ise bu bina altı katlı kârgir bir bina olarak ifade edilmiştir fakat kilise olduğuna dair bir bilgi bulunmamaktadır (Şekil 3.40).

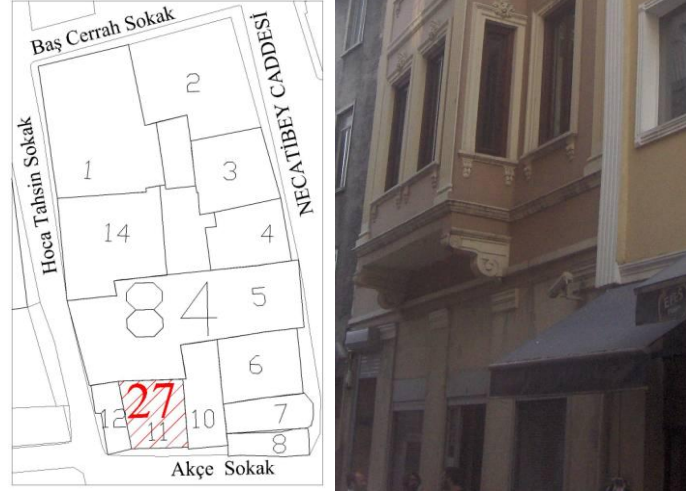
Şekil 3.61 : Env. 27'nin konumu ve mevcut durum fotoğrafı.

Dört katlı, tescilli sivil mimarlık örneği olan bu kârgir yapının zemin katı dükkân, üst katları iş yeri olarak kullanılmaktadır (Şekil 3.61). Cephede düşey doğrultularda pilasterler ve sütun başlıkları mevcuttur. Üst kattaki pencerelerin etrafında söveler, katlar arasında yatay silmeler görülmektedir. Cumbanın altındaki payandalar da işlemelidir fakat bütün bu öğeler alçıdan yapılmıştır.

Goad haritasında bu alanda dört katlı, kiremit çatılı bir birahane görülmektedir (Şekil 3.41). Burada görülen ve günümüzdeki binanın konturu aynı değildir, duvarlarının açısı da farklıdır. Suat Nirven haritasında da bu alanda dört katlı, dikdörtgen formlu, kârgir bir bina mevcuttur (Şekil 3.40). Günümüzde görülen bina kareye yakın planlı olduğundan 1949'dan sonra yapıldığı anlaşılmaktadır.

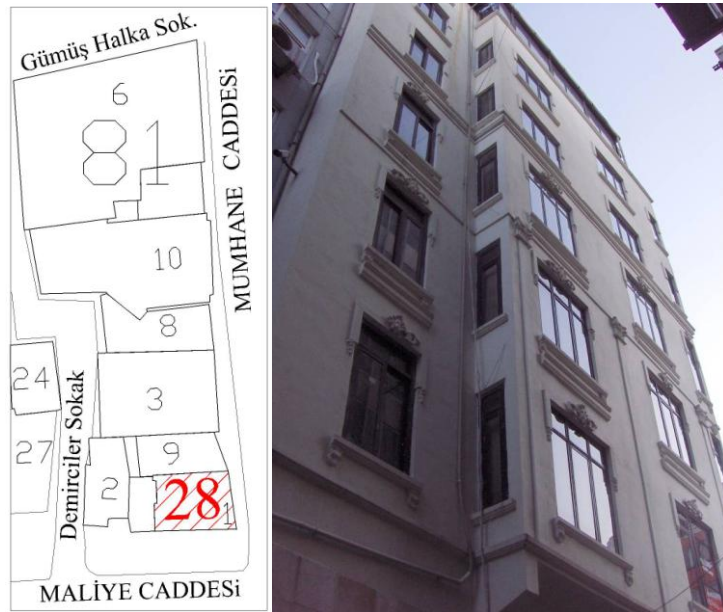
Şekil 3.64 : Env. 28'in konumu ve mevcut durum fotoğrafı.

Burada bulunan tescilli sivil mimarlık örneği iş hanı yedi katlıdır (Şekil 3.64). Son katı ilave edilen Tekno Han'ın zemin katı dükkân, üst katları iş yeri olarak kullanılmaktadır.

Goad haritasında bu parselde üç katlı, kârgir, alkollü içki satılan bir dükkânın olduğu görülmektedir (Şekil 3.63). Suat Nirven haritasında da Goad haritasındaki ile aynı konturda ve kat sayısında kârgir bir bina mevcuttur (Şekil 3.40). Fakat günümüzde görülen binanın yedi katlı olduğu göz önüne alındığında, 1949 sonrası inşa edildiği düşünülmektedir.

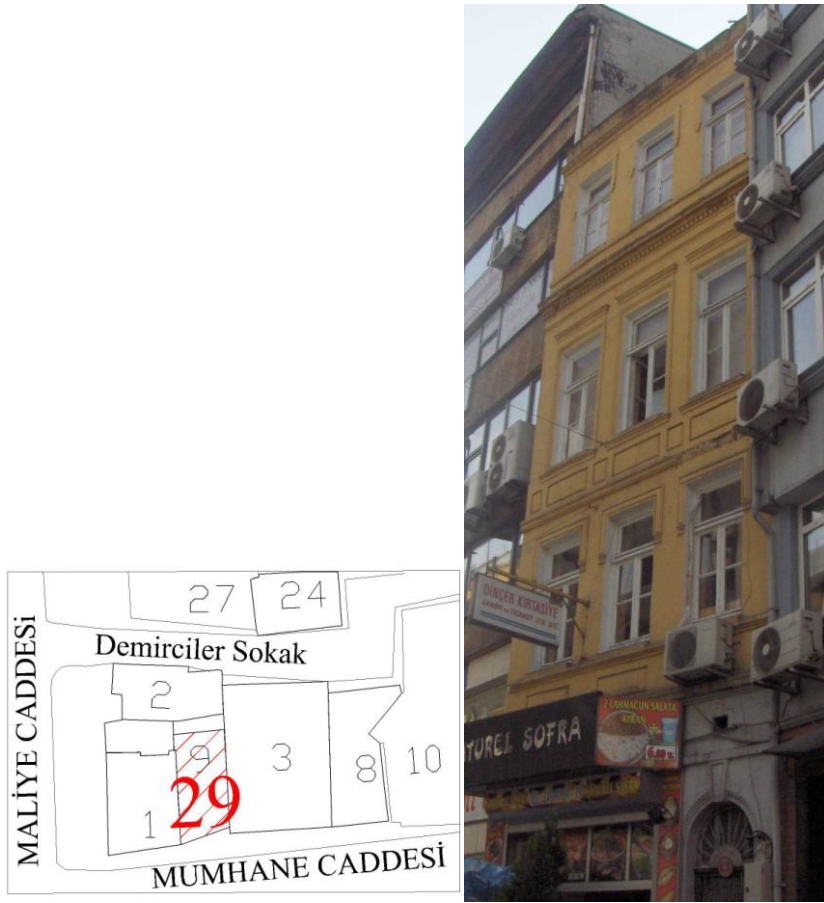
Şekil 3.65 : Env. 29'un konumu ve mevcut durum fotoğrafı.

Tescilli sivil mimarlık örneği bu dört katlı hanının zemin katı restoran, üst katları iş yeri olarak kullanılmaktadır (Şekil 3.65).

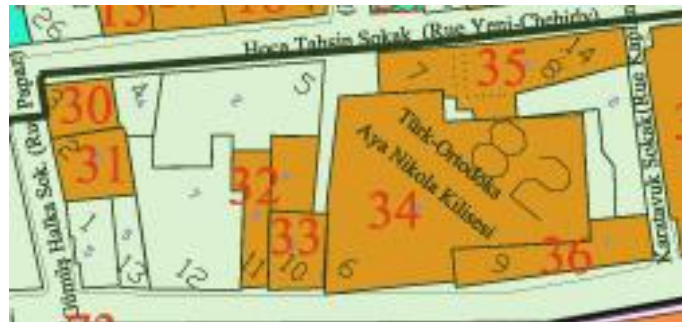
Şekil 3.66 : 82 adaya ait günümüz haritası ve tescilli yapılar.

82 adaya ait yedi tescilli yapının işaretlendiği günümüz (Şekil 3.66) ve Goad haritası (Şekil 3.67) kıyaslaması aşağıda belirtilmiştir. 30-36 envanter numaralı yapılar, bu haritalara referanslanarak detaylı bir şekilde anlatılmaktadır.

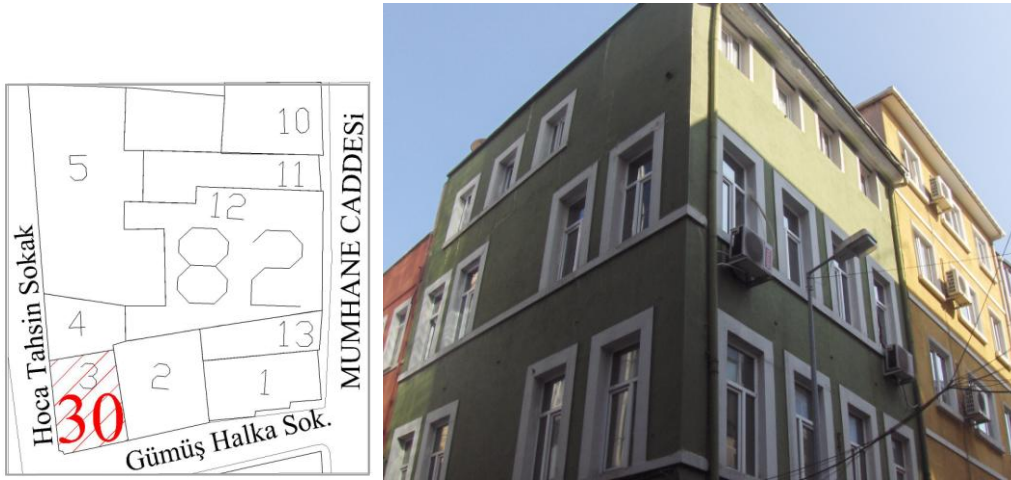
Şekil 3.68 : Env. 30'un konumu ve mevcut durum fotoğrafı.

Tescilli sivil mimarlık örneği bu iş hanı dört katlıdır (Şekil 3.68). Binanın cephesi boyalıdır fakat zemin katta yer yer boya dökülmüş, altından turuncu renkli taş ve derzleri görülmüştür (Şekil D.16). Pencerelerin çevresinde söve, altında denizlik seviyesinde bütün katı dönen bir süsleme elemanı mevcuttur. Dördüncü kattaki pencerelerin oranı ve sistemi diğer katlardan farklıdır. Doğramalar özgün değildir, süsleme elemanları da çok nitelikli gözükmemektedir.

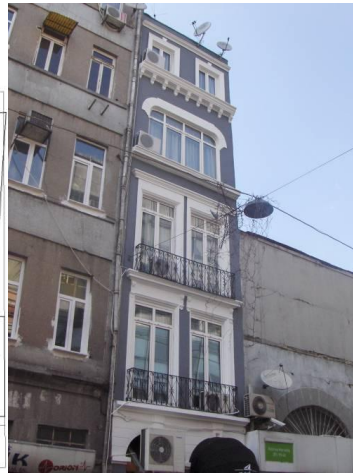
Şekil 3.70 : Env. 32'nin konumu ve mevcut durum fotoğrafı.

Tescilli sivil mimarlık örneği bu beş katlı yapı Portus Otel'dir (Şekil 3.70). Cephesi oldukça dar olup zemin kat cephesi otel ve dükkân kapılarından ibarettir. Bu dar

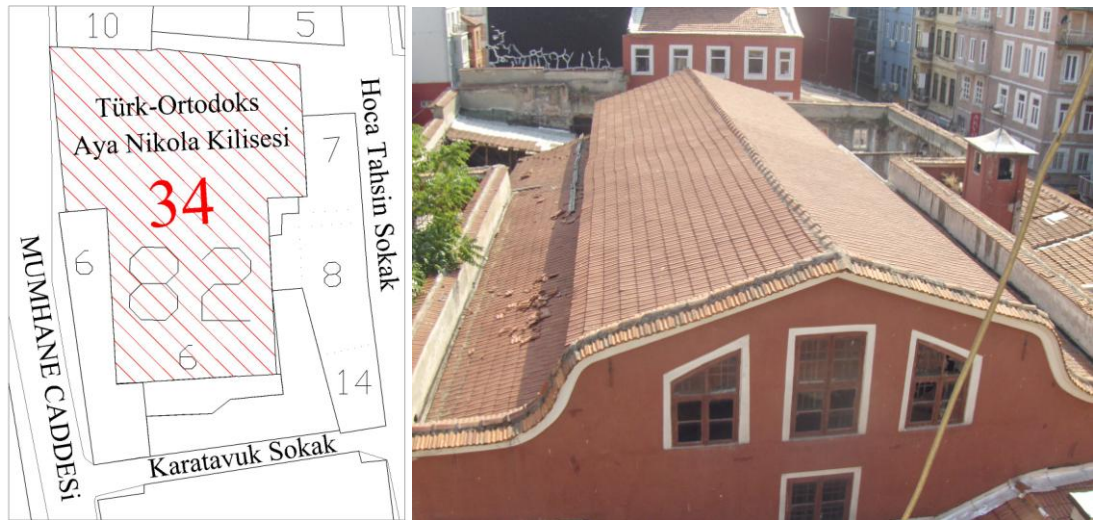
Şekil 3.72 : Env. 34'ün konumu ve mevcut durum fotoğrafı.

Dini yapı olarak tescilli, günümüzde kapısında yazan tabelaya göre “Aziz Nikola Türk-Ortodoks Kilisesi”, literatürde birçok farklı isim ile anılmaktadır (Şekil 3.72). 2002 tarihli İBB haritasında “Türk-Ortodoks Aya Nikola Kilisesi”; Goad ve

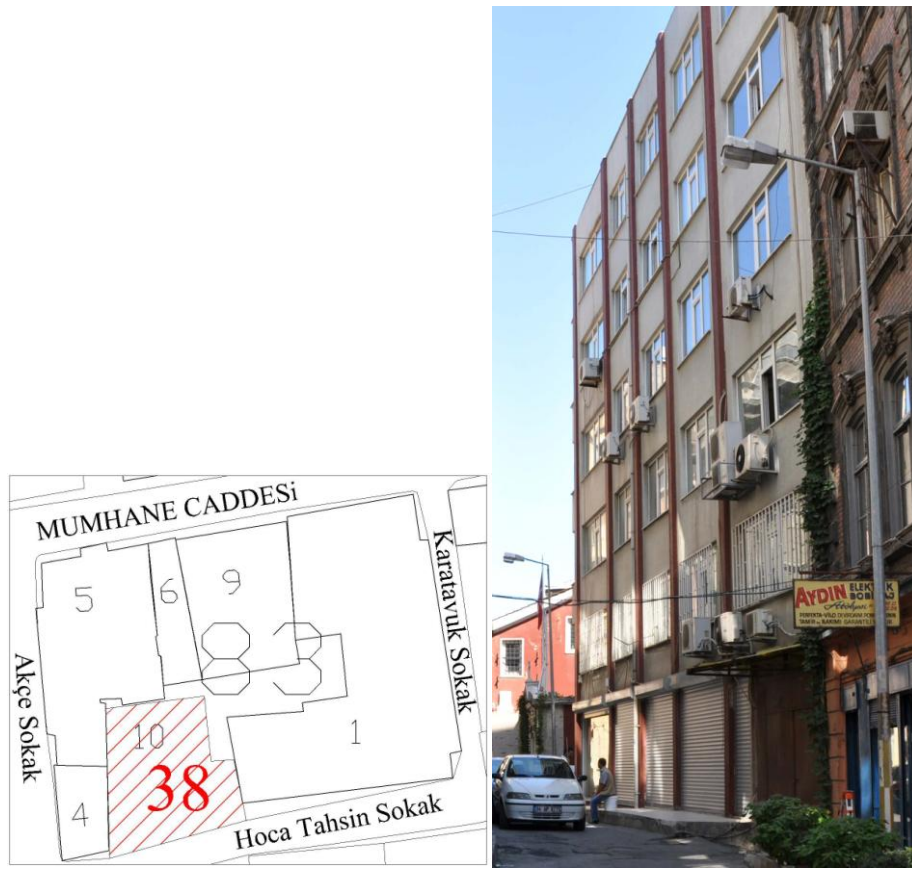
Şekil 3.76 : Env. 38'in konumu ve mevcut durum fotoğrafı.

Burada bulunan altı katlı betonarme yapının parseli “yerinde olmayan sivil mimarlık örneği parseli” olarak tescillidir. Bu parselin tescille değer bulunmasını sağlayan yapı hakkında bir veriye ulaşılamamıştır. Günümüzde görülen yapı kültür varlığı değeri taşımayan altı katlı bir betonarme apartmandır (Şekil 3.76).

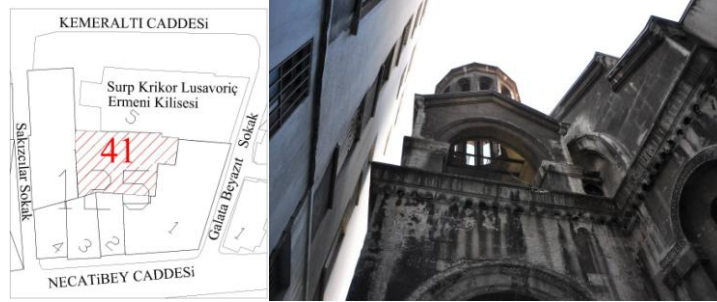
Şekil 3.84 : Env. 41'in konumu ve mevcut durum fotoğrafı.

Bu parselde sadece Surp Krikor Lusavoriç Ermeni Kilisesi bulunmamaktadır. Getronagan Ermeni Lisesi'ne ve Surp Krikor Lusavoriç Ermeni Kilisesi'ne ortak girişin sağlandığı orta boşluk da bu parseldedir ve burada İBB ve KTVKK tescil haritasında "Getronagan Kilisesi" yazmaktadır. Oysaki burada bir kilise mevcut değildir. Kilise işaretinin bulunduğu bu orta boşluğu kapatan, konik, kurşun kaplı, konik, üzerinde haç işareti olan çatı görülmektedir (Şekil 3.84).

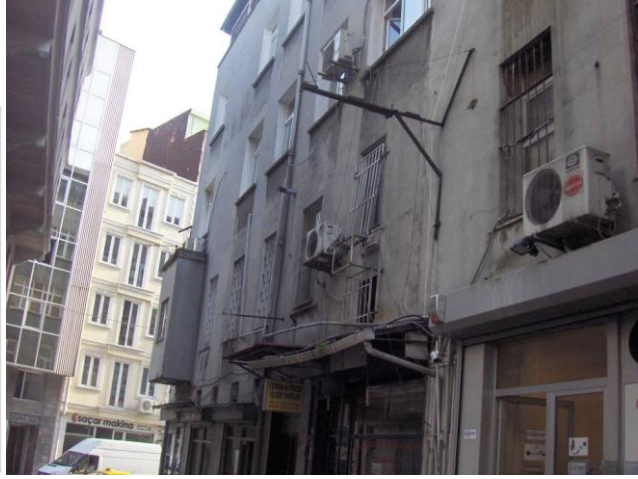
Şekil 3.86 : Env. 43'ün konumu ve mevcut durum fotoğrafı.

Altı katlı, tescilli olmayan kârgir binanın volta döşemesi dikkati çekmektedir (Şekil 3.86). Zemin katı tornacı, makineci, bakkal gibi işlevli dükkân olarak kullanılmaktadır. Cephesinde süsleme ögesine rastlanmamaktadır. Pencerelerin üzerindeki gelişigüzel halde bulunan, birbirinden farklı korkuluklar, klimalar, zemin kattaki dükkânların bakımsız saçakları, cepheye düzensiz bir görünüm vermiştir. Bu binanın en üst katının Getronagan Lisesi tarafından kullanıldığı, binanın bir kiracısı tarafından söylenmiştir.

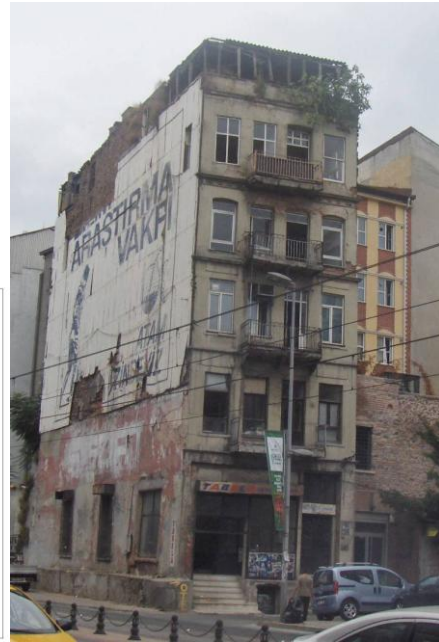
Şekil 3.92 : Env. 44'ün konumu ve mevcut durum fotoğrafı.

Tescilli sivil mimarlık örneği bina altı katlıdır (Şekil 3.92). Harap durumdaki binanın üst katları kullanılmamakta, cumbalarının altından sıva dökülmesi sonucu volta döşemesi görülmektedir (Şekil D.38).

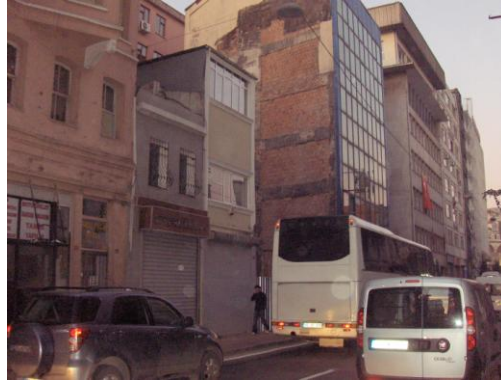
Şekil 3.99 : Env. 49'un konumu ve mevcut durum fotoğrafı.

KTVKK'nun tescil haritasında tescilli sivil mimarlık örneği olarak görülen bu parselde yapı yoktur (Şekil 3.99). Yanındaki 5 parsel ile birlikte bu iki parselde inşaat çalışmaları devam etmektedir.
