**KARAKÖY-KEMERALTI BÖLGESİNİN 20.YÜZYIL BAŞINDAN
GÜNÜMÜZE GELİŞİMİ, KORUMA SORUNLARI VE ÖNERİLER**

YÜKSEK LİSANS TEZİ

Mimarlık Anabilim Dalı

Restorasyon Programı

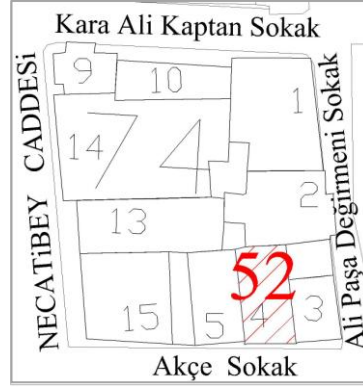
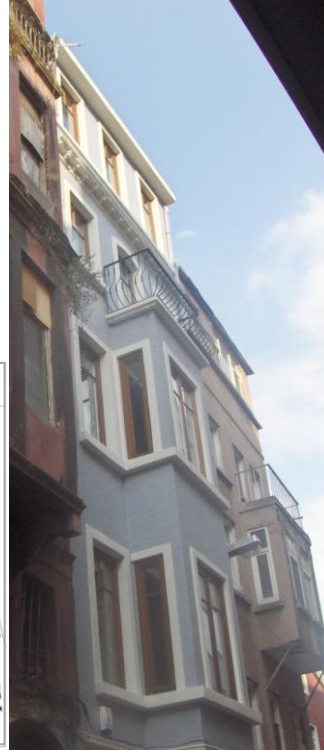
Şekil 3.109 : Env. 52'nin konumu ve mevcut durum fotoğrafı.

Beş katlı tescilli sivil mimarlık örneği bu kârgir yapının zemin katı dükkân olarak kullanılmaktadır (Şekil 3.109). İkinci ve üçüncü katlarda cumbası vardır. Yapının, ekim 2010 ve temmuz 2011'de yerinde yapılan gözlemler arasında cephesi boyanmış, kırık pencereleri tamir olmuştur. Bu süreçte cumbanın üzerindeki teras, metal korkuluk ile çevrelenerek balkon oluşturulmuş, balkona bakan, sağırlandırılmış kapı boşluğu açılmıştır. Ayrıca en üst kattaki, sonradan ilave edilen kat üzerindeki, diğerlerinden farklı, sövesiz iki pencerenin ortasına bir pencere boşluğu açılmış ve bu kattaki pencerelere söve yapılmıştır. Böylece, ek kat ana yapıya benzetilmiştir.

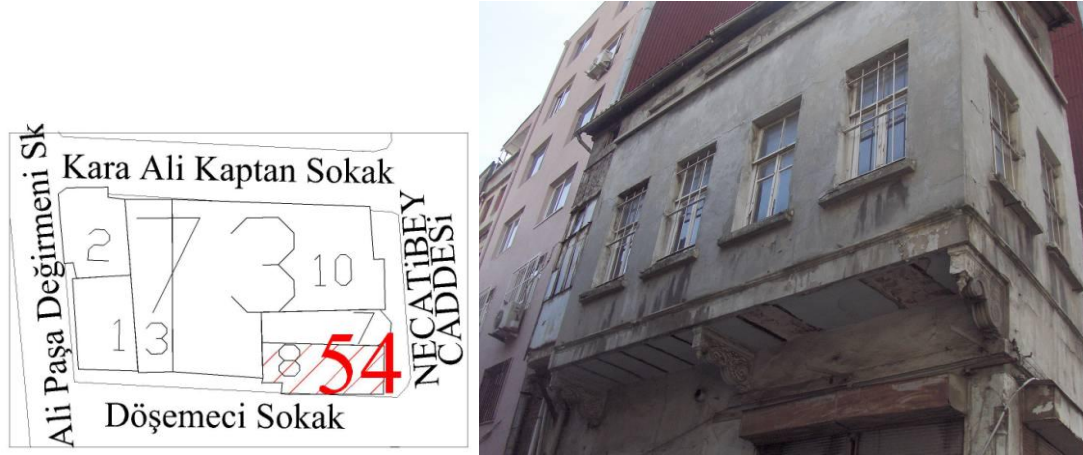
Şekil 3.112 : Env. 54'ün konumu ve mevcut durum fotoğrafı.

Üç katlı, kârgir tescilli sivil mimarlık örneği yapının zemin katı dükkân olarak kullanılırken üst katları kullanılmamaktadır (Şekil 3.112).

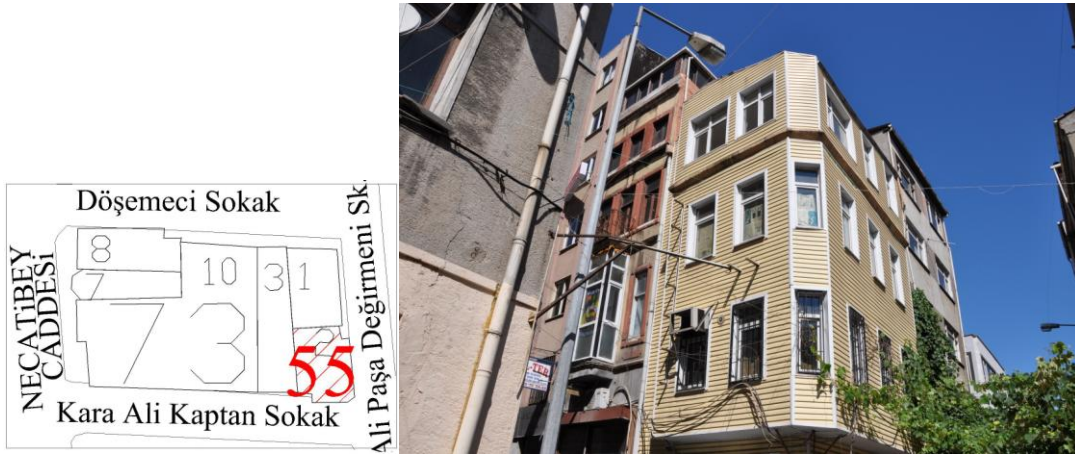
Şekil 3.113 : Env. 55'in konumu ve mevcut durum fotoğrafı.

Tescilli sivil mimarlık örneği, dört katlı yapı cumbalıdır (Şekil 3.113). Cephesi plastik yalıtım baskısı kaplamalı olan binanın zemin kat cephesi yer yer taş ile kaplanmıştır. Metal profilli payandalar çok sade olup işçiliği yoktur. İkinci katta cumba başlamakta ve çatıya kadar devam etmektedir. İkinci ve üçüncü katlardaki pencere şekli, düşeyliğiyle özgün bire iki oranlara benzerken, dördüncü katın penceresi farklı olup yatay bir şekle sahiptir. Ayrıca üçüncü kat bitimindeki silmeden ve pencere oranlarından son katın sonradan ilave edildiği kanısına varılmaktadır. Binada pencere oranları dışında kültür varlığı değeri taşıyan bir öğeye rastlanamamıştır.

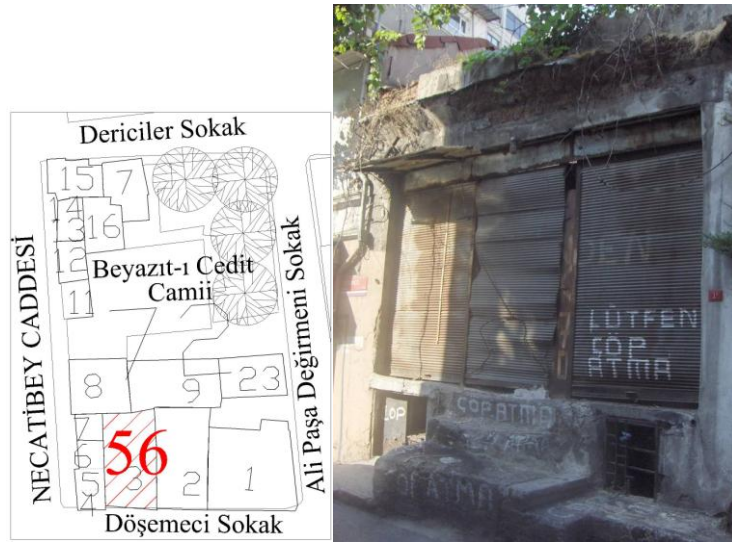
Şekil 3.115 : Env. 56'nın konumu ve mevcut durum fotoğrafı.

Tek katlı kârgir, harap durumdaki bu yapı, tescilli sivil mimarlık örneğidir ve KTVKK tescil haritasında bu parselin üzerinde “tonozlu yapı” yazmaktadır (Şekil 3.115). Yapı günümüzde kullanılmamaktadır. Cephesinde metal kepenkler olduğundan cephe düzeni ile ilgili bir bilgiye ulaşılamamaktadır. Tek katlı yapının üzerini kaplayan bitki ve ağaç kökleri binaya çok zarar vermektedir. Sıvanın döküldüğü yerlerde tuğlalar tespit edilmiştir.

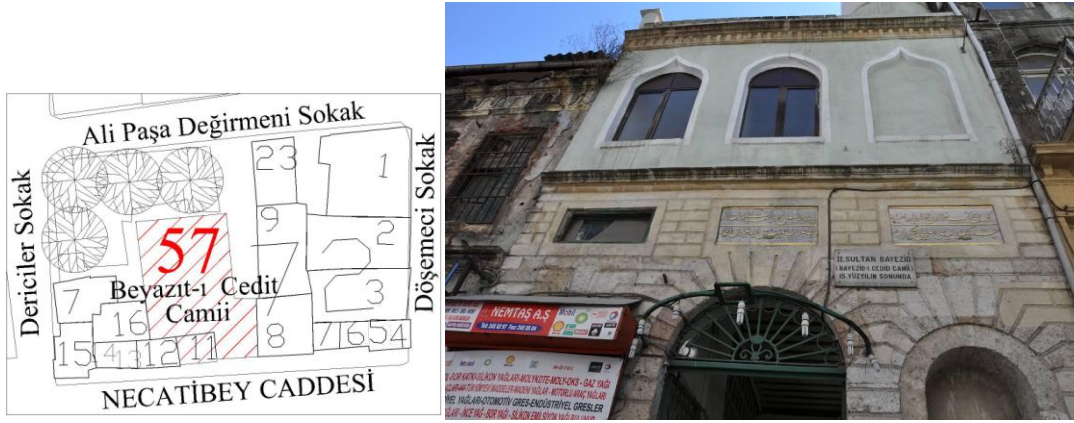
Şekil 3.116 : Env. 57'nin konumu ve mevcut durum fotoğrafı.

Burada bulunan anıtsal yapı olarak tescilli II. Sultan Bayezid Camii'nin, diğer adıyla Bayezid-i Cedid Camii'nin 15. yüzyılın sonunda inşa edildiği, Necatibey Caddesi üzerinde, caminin girişindeki mermer levhada yazmaktadır (Şekil 3.116). Literatürde Bayezid-i Cedid Mescidi veya Sultan Bayezid Mescidi olarak da geçen bu iki katlı kârgir cami, kuzeybatıda Necatibey Caddesi ve güneydoğuda Ali Paşa Değirmeni Sokağı ile sınırlanmıştır (Şekil 3.114). Her iki cepheden de girişi mümkün olan caminin batıda Ali Paşa Değirmeni Sokağı ve Dericiler Sokağı'nın kesiştiği köşede bir de bahçesi vardır.

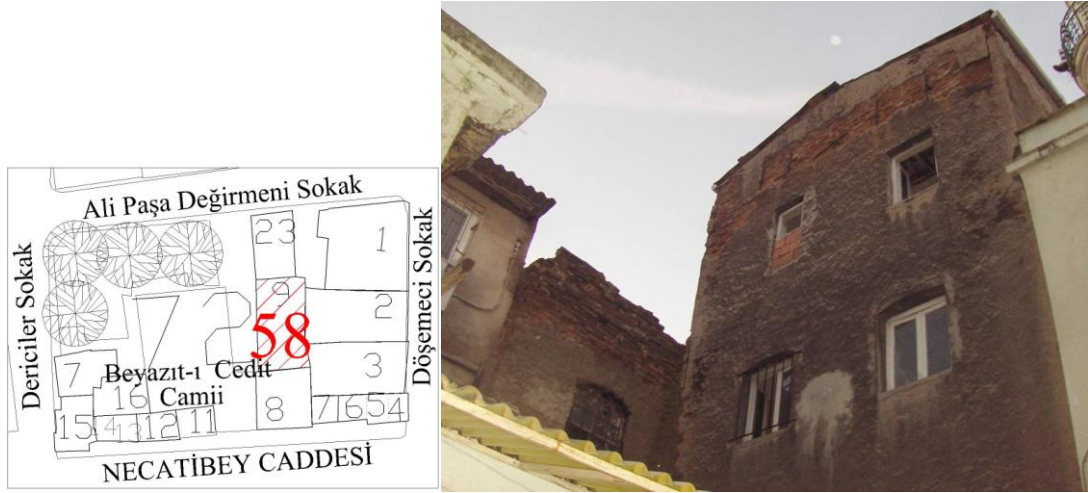
Şekil 3.117 : Env. 58'in konumu ve mevcut durum fotoğrafı.

Üç katlı tescilli sivil mimarlık örneği bu yapının dış cephesi sıvalı olup sıvanın döküldüğü yerlerde tuğla duvar ve üzerinde kılıçlar dikketi çekmektedir (Şekil 3.117). Binanın kuzeydoğu cephesindeki alalade açılmış pencere boşlukları birbirinden farklıdır ve pencere doğramaları plastiktir.

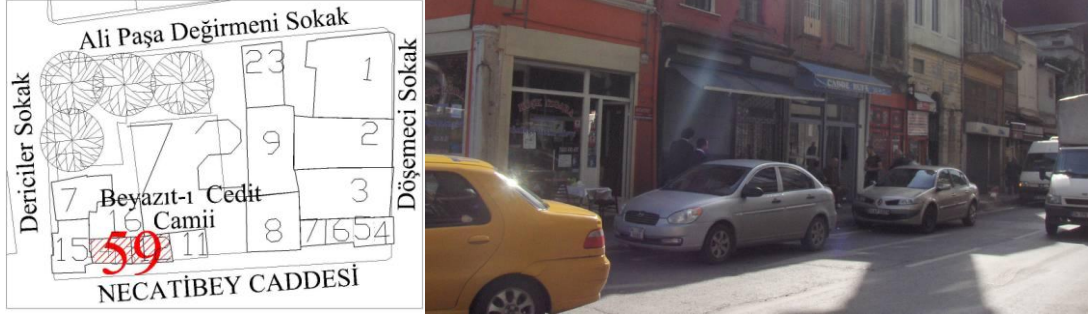
Şekil 3.118 : Env. 59'un konumu ve mevcut durum fotoğrafı.

Buradaki binalar, Necatibey Caddesi üzerinde, Beyazıt-1 Cedit Camii önündeki tescilli sivil mimarlık örneği iki katlı kârgir binalardır (Şekil 3.118). Hepsinin zemin katı dükkân olarak kullanılmaktadır. 12 parseldeki binanın zemin katı, caminin kadınlar mahfilinin altında bulunan 11 parseldeki dükkân ile birleştirilmiş ve araba yağı satıcısı olarak kullanılmaktadır. 13 parsel ve 14 parselin boştur.

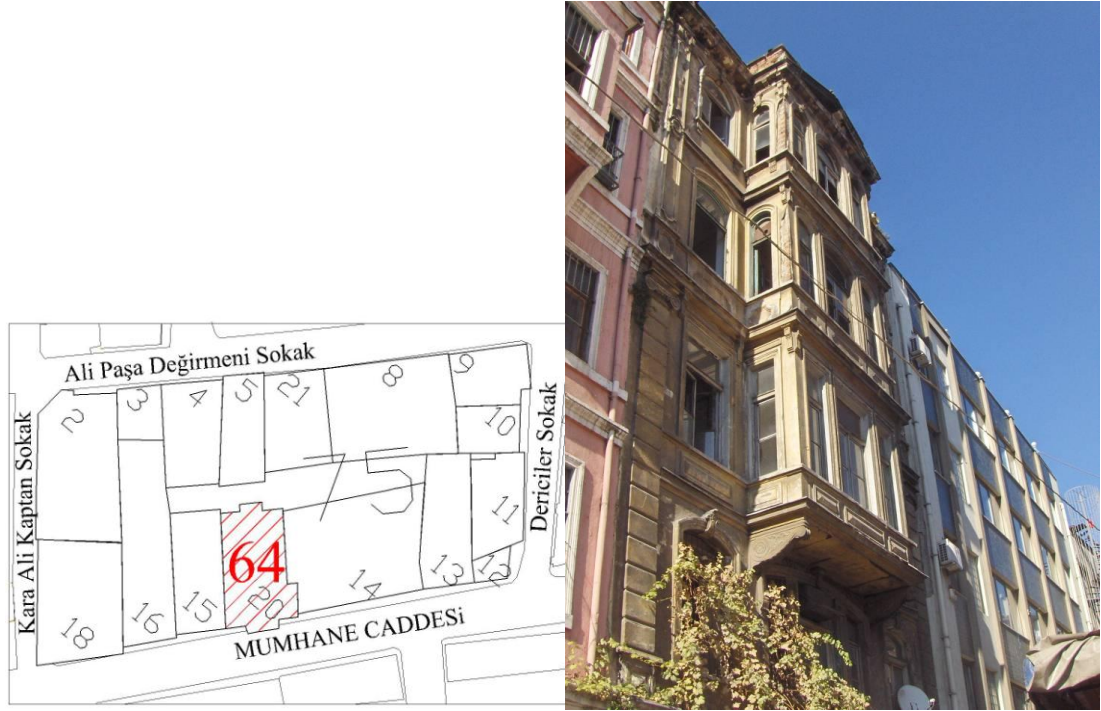
Şekil 3.131 : Env. 64'ün konumu ve mevcut durum fotoğrafı.

Beş katlı, tescilli sivil mimarlık örneği kârgir yapı oldukça gösterişlidir (Şekil 3.131). Bu binanın içine ekim 2010'da yapılan inceleme için girilmiştir, fakat temmuz 2011'de yapılan gözlem ile binanın artık kullanılmadığı, kapısının asma kilit ile kilitli olduğu saptanmıştır. Burada temmuz 2011'deki gözlem anlatılacaktır.

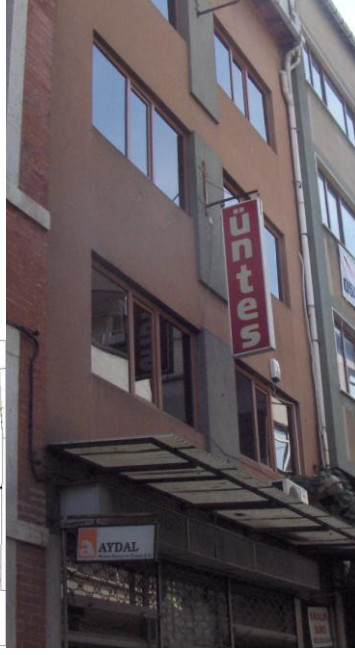
Şekil 3.132 : Env. 65'in konumu ve mevcut durum fotoğrafı.

Dört katlı betonarme yapının parseli, KTVKK tescil haritasında tescilli yerinde olmayan sivil mimarlık örneği parseli olarak görülmektedir (Şekil 3.132). Yapı, gelenekselliğe ait bir öge barındırmamaktadır.

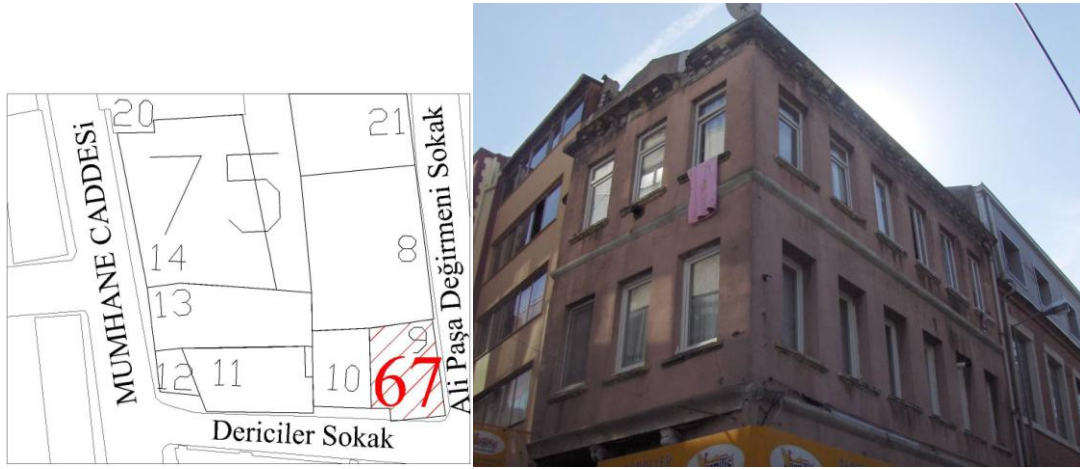
Env. 67 (75 ada 9 parsel)

Şekil 3.134 : Env. 67'nin konumu ve mevcut durum fotoğrafı.

Üç katlı kârgir yapı, tescilli sivil mimarlık örneğidir (Şekil 3.134). Zemin katı Şengönülller Tavuk dükkânı olarak kullanılırken üst katları konuttur. Dükkânın kiracısı, bu binanın Beyazıd-ı Cedid Camii'nin lojmanı olduğunu söylemektedir.

Binanın zemin katının tamamı vitrin ile kaplı iken üst katlarda yaklaşık bire iki oranında pencereler özgün oranını korumaktadır. Dericiler Sokağı üzerinde üçgen şeklinde cumba ve onu taşıyan üç küçük taş payanda mevcuttur. Binanın cephesi sıvalı olup katlar arasındaki silme ve saçaklar, işlemeli korniş dikkati çekmektedir.

Goad haritasında burada üç katlı, kiremit çatılı, kârgir bir kahvehane görülmektedir (Şekil 3.129). Pervititch ve Suat Nirven haritalarında da yapı Goad haritasındaki ile aynı konturdadır.

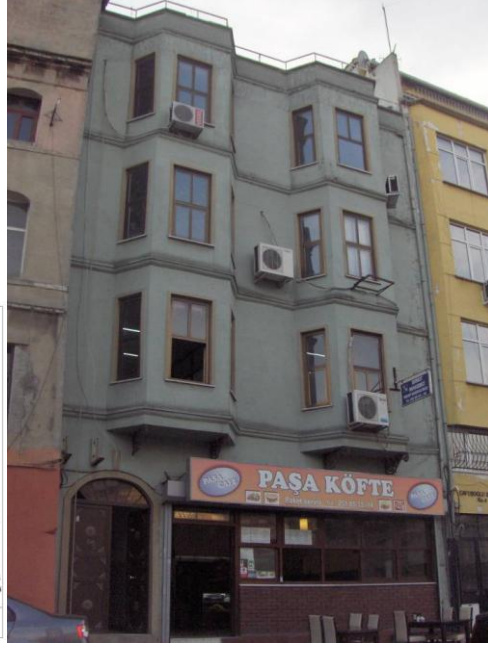
Env. 68 (71 ada 19 parsel)

Şekil 3.136 : Env. 68'in konumu ve mevcut durum fotoğrafı.

Dört katlı kârgir yapı, tescilli sivil mimarlık örneğidir (Şekil 3.136). Zemin katında restoran, üst katında iş yerleri görülmektedir.

İkinci, üçüncü ve dördüncü katlarında ikişer adet köşesi pahlı cumba, cumbaların altında da işlemeli, demir payandalar vardır. Gece Kuşu Sokağı'na cephesi olan bu yapının pencereleri sadece cumbalar üzerindedir. Zemin katta yapının solunda, binaya giriş kapısı görülmektedir. Kemerli açıklıkta çift kanatlı demir kapı ve kemer alınlığı kısmında cam dikkati çekmektedir. Yine zemin katta yapının sağında bir restoran mevcuttur.

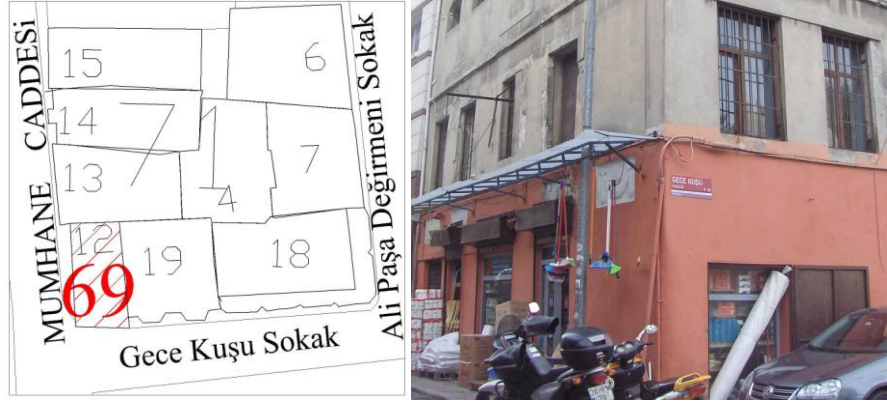
Env. 69 (71 ada 12 parsel)

Şekil 3.137 : Env. 69'un konumu ve mevcut durum fotoğrafı.

Tescilli sivil mimarlık örneği, beş katlı kârgir bir yapıdır (Şekil 3.137). Zemin katında toptancı dükkânı varken üst katları kullanılmamaktadır. Yapıda geleneksel öğelere rastlanamamıştır.

Zemin kat sıva ve boya ile kaplıyken üst katlar brüt betondur. Pencere aralarında bir düzen bulunmayıp 11 farklı tipte pencere saptanmıştır. Boşluklar büyüklü küçüklü olup rastgele açılmıştır. Zemin kat cephesinde Mumhane Caddesi üzerinde dört adet kabartmalı çiçek figürü dikkati çekmektedir (Şekil D.62).

Goad haritasında burada günümüzdekinden farklı konturda volta döşemeli bir dükkân mevcuttur (Şekil 3.102). Pervititch haritasında (Şekil 3.125) ve Suat Nirven haritasında (Şekil 3.124) ise iki katlı küçük ölçekli bir kârgir yapı görülmektedir. Dolayısıyla günümüzde görülen tescilli yapının 1949 sonrası yapılmış olduğu düşünülmektedir.

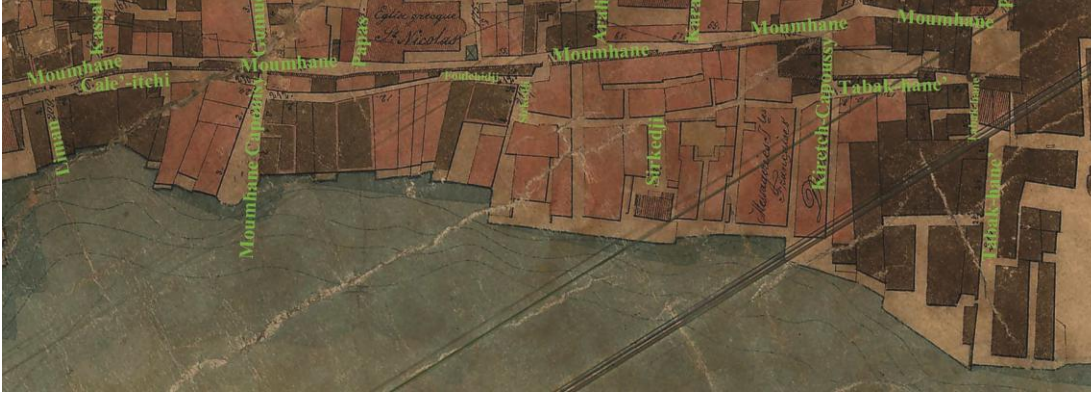
D'Ostoya haritasında buraya bakıldığında, rıhtımın henüz yapılmadığı, bambaşka bir sahil dokusunun olduğu fark edilmektedir (Şekil 3.141). Kemankeş Caddesi de mevcut olmamakla birlikte Boğaziçi'ne paralel ilk cadde, Mumhane Caddesi'dir. Bu haritada Mumhane Caddesi'ni güneydoğuda sınırlayan Galata Surları ve bazı kapıları da görülmektedir.

Şekil 3.141 : 3. bölgenin d'Ostoya haritasındaki durumu.

Galata Şarap İskelesi Sokağı, Boğaziçi ile sonlanmakta ve sokağın başlangıcında, Mumhane Caddesi üzerindeki surların Mumhane Kapısı görülmektedir. Nitekim sokağın ismi de Mumhane Kapısı Sokağı'dır. Bugünkü uzunluğunun yaklaşık yarısı kadar olan sokak, Boğaziçi'ne gittikçe eni genişleyen, batısında üç adet kârgir, doğusunda üç adet ahşap binadan oluşan bir sokaktır. D'Ostoya haritasında görülen binalar sahilde, belli bir hat üzerinde sonlanmayan, ilerili gerili konumlanmış yapılardır (Şekil 3.141).

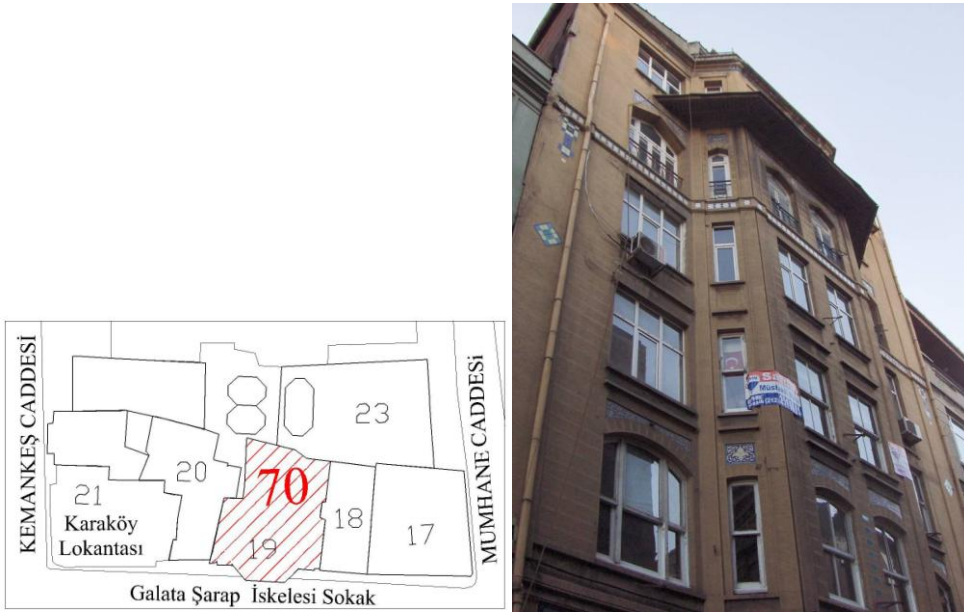
Env. 70 (80 ada 19 parsel)

Şekil 3.144 : Env. 70'in konumu ve mevcut durum fotoğrafı.

Yedi katlı, tescilli sivil mimarlık örneği kârgir yapı, Muradiye Hanı'dır (Şekil 3.144). Vedat Tek'in tasarladığı Muradiye (Sabit Bey) Hanı 1914 yılında inşa edilmiştir (Karahan, 2007, s. x). 1911-1912 tarihli bir belgeden, yapının bulunduğu arsa üzerinde Sabit Bey'e ait bir dükkân olduğu anlaşılmıştır (Uluç, 1987).

Şahıs mülkiyetinde olan han, 20.11.1991 gün ve 3196 sayılı kararla tescillenmiştir. Modern bir cephe düzenine sahip olan yapı, basık kemerler, çıkmanın altında yer alan konsollar, pencere üzerlerinde ve cephe yüzeyinde yer alan çiniler ve beşinci kat

bitiminde yer alan saçaklarla Osmanlı mimarlık üslubunun bir canlandırması niteliğindedir (Karahan, 2007, s. x).

Binanın yedinci katı, özgün teras çatısı kaldırılıp bir kat ilave edilmesiyle oluşmuştur. Zemin katı dükkân, üst katları iş yeri olarak kullanılmaktadır. Üst katlardaki pencerelerin bir kısmı giyotin olarak özgünlüğünü korumaktadır, bir kısmı ise plastik olarak değiştirilmiştir. Taş kaplama olan cephede derzler görülmektedir. Binanın orta aksında dört kat yüksekliğinde bir cumba mevcuttur. Birinci ve ikinci katta kemerli; üçüncü, dördüncü ve altıncı katlarda dikdörtgen boşluklu; beşinci katta üzeri üçgen pencere açıklıkları dikkati çekmektedir (Şekil B.11).

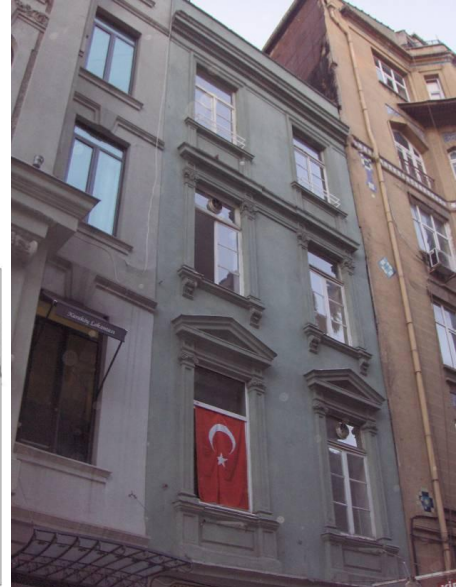
Env. 71 (80 ada 20 parsel)

Şekil 3.145 : Env. 71’in konumu ve mevcut durum fotoğrafı.

Burada bulunan Süha Fazlı Han, zemin katı dükkân olarak kullanılan tescilli sivil mimarlık örneği, dört katlı, kârgir bir yapıdır. L plan tipli hanın Kemankes Caddesi’ne ve Galata Şarap İskelesi Sokağı’na cephesi olup, girişi sadece Galata

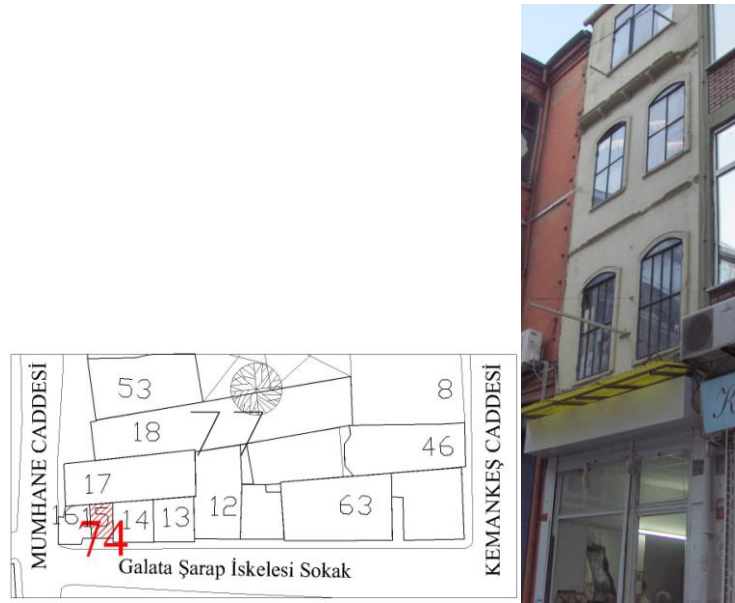
Env. 74 (77 ada 15 parsel)

Şekil 3.148 : Env. 74'ün konumu ve mevcut durum fotoğrafı.

Dört katlı tescilli sivil mimarlık örneği yapının zemin katı berber dükkânı, üst katları depo olarak kullanılmaktadır (Şekil 3.148). Bitişik nizamlı binanın cephesi oldukça dar olup sadece iki pencere bulunmaktadır. Pencere boşlukları ikinci ve üçüncü katta aynı ve kemerli olmakla birlikte doğramaları farklıdır. İkinci ve üçüncü katlar arasında silme, üçüncü ve dördüncü katlar arasında özgün halinde saçak kornişisi olduğu düşünülen bir öğe vardır. Dördüncü katın pencere boşluklarının diğer kattan farklı olması ve Goad haritasında burada üç katlı bir binanın görülmesi ile yapının özgün halinin üç katlı olduğu anlaşılmaktadır. Binanın cephesi sıvalı olup silmelerden başka bir süsleme öğesi mevcut değildir.

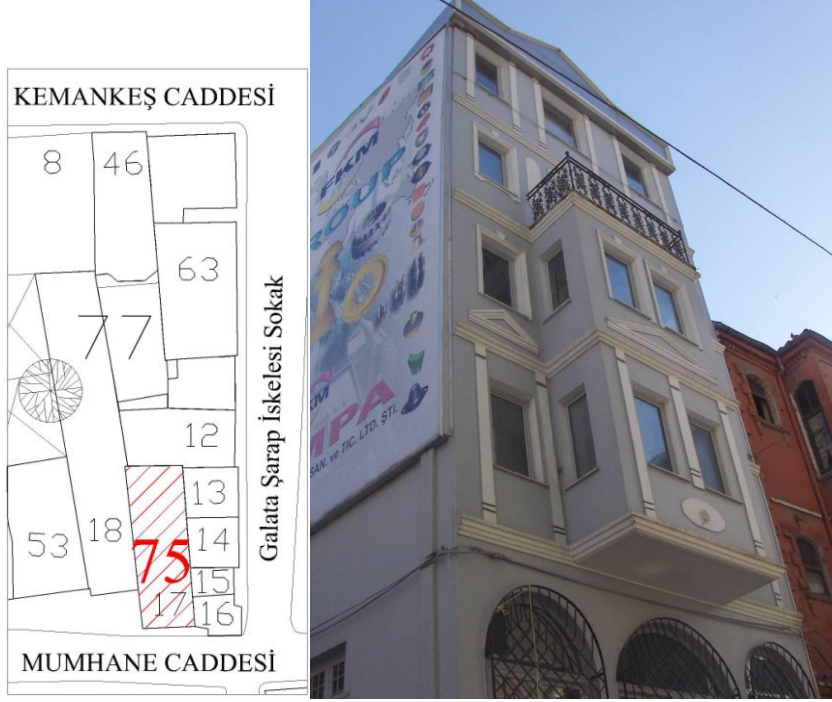
Env. 75 (77 ada 17 parsel)

Şekil 3.149 : Env. 75'in konumu ve mevcut durum fotoğrafı.

Altı katlı tescilli sivil mimarlık örneği yapının zemin katı kauçuk dükkânı, üst katları iş yerleridir (Şekil 3.149). Binanın orta aksında üçüncü ve dördüncü katlarda, üzeri balkon olarak biten bir cumba mevcuttur. İkinci kat pencereleri kemerli iken üçüncü, dördüncü, beşinci, altıncı kat pencereleri birbirinin aynısı olup dikdörtgen şeklinde ve sövelidir. Katlar arasında silme şeklinde, üçüncü kat üzerinde üçgen alınlık şeklinde öğeler görülse de bunlar, alçıdan yapılmış niteliksiz süslemeler görünümündedir.

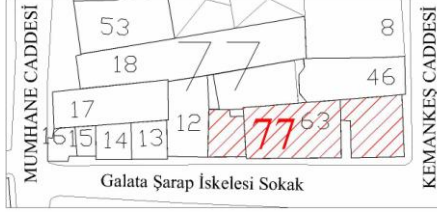
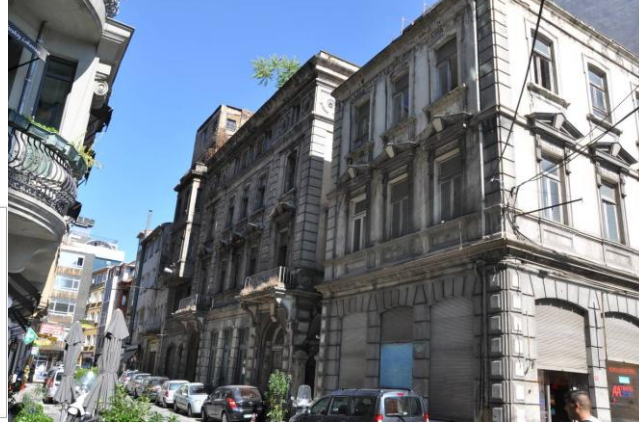
Env. 77 (77 ada 63 parsel)

Şekil 3.151 : Env. 77'nin konumu ve mevcut durum fotoğrafı.

Burada bulunan Liman Ticaret Hanı, dört katlı, büyük kütleli kârgir bir yapıdır (Şekil 3.151). Sivil mimarlık örneği olarak tescilli hanın giriş kapısının üzerinde 1897 tarihi mevcuttur. Tarihinin üzerindeki gemici çapası simgesi dikkati çekmektedir. Eski adı Davidoviç Hanı olan (Gülenaz, 1998, s. 318) Liman Ticaret Hanı günümüzde tinercilerin kullandığı bir mekândır. Genel olarak iyi korunmuş, geleneksel öğeler barındıran bir 19. yüzyıl sonu kültür varlığıdır ancak ivedilikle uygun bir fonksiyon verilerek kullanılması, böylece de korunması sağlanmalıdır.

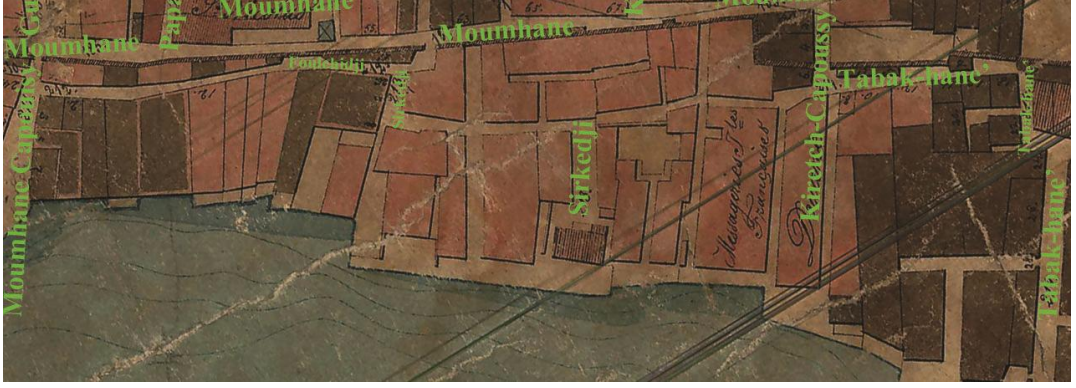
Daha önce söz edildiği gibi, d'Ostoya haritasında Kemankeş Caddesi bulunmamaktadır. Bunun haricinde d'Ostoya haritasındaki ve günümüzdeki ada sınırları aynı olmakla birlikte sokak isimlerinde ve ada içindeki bazı sokaklarda farklılıklar görülmektedir. Örneğin d'Ostoya haritasında Fransız Geçidi yoktur (Şekil 3.157).

Şekil 3.157 : 3-B alt bölgesinin d'Ostoya haritasındaki durumu.

Bugün pasaj olarak kullanılan, Mumhane ve Kemankeş caddelerini birleştiren Fransız Geçidi'nin yerinde d'Ostoya haritasında yine kuzeybatı-güneydoğu yönünde uzanan, ismi yazmayan, sur duvarları ile sonlanan bir sokak görülmektedir. Bu sokağın Mumhane Caddesi'ne ulaşması ise Galata Şarap İskelesi Sokağı'nda olduğu gibi, sokağa ve caddeye bağlanan, sağdan ve soldan alternatif yollarla olmaktadır. Bu sokak güneybatıda zigzag çizerek Sirkeci Sokağı ile birleşmektedir. Kuzeydoğuda ise surlara paralel olarak Kireç Kapısı'na kadar devam eden bir sokak vardır. Bu sokak, Karaköy Karakolu'nun önüne, yine Sirkeci isimli bir sokakla ulaşmaktadır. Bu adada oldukça fazla sokağın bulunduğu, bir veya iki binanın ardında mutlaka bir sokak bulunduğu saptanmıştır. Surların Mumhane Caddesi'ne rahatça çıkışa engel olduğu bu alan, kendi içinde bir sistem oluşturmuş, sadece kapılardan sur dışına çıkılabilen bir labirent gibidir.

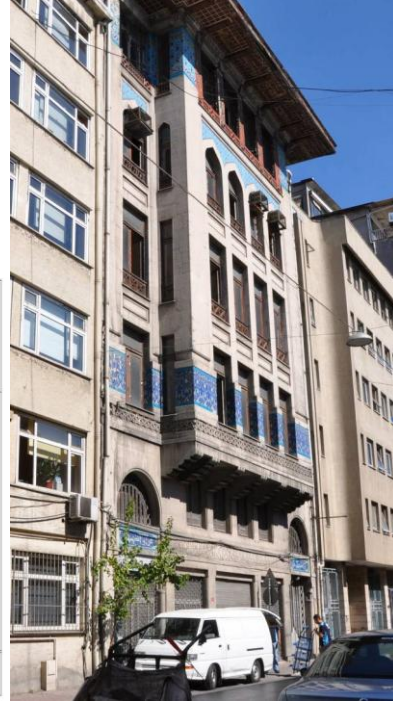
Env. 79 (77 ada 7 parsel)

Şekil 3.158 : Env. 79'un konumu ve mevcut durum fotoğrafı.

Burada bulunan, oldukça büyük ölçekli, altı katlı kârgir yapı tescilli sivil mimarlık örneğidir (Şekil 3.158). Bu yapı Ermeni mimar Levon Nafilyan tarafından inşa edilen (Kuruyazıcı, 2010, s. 147) Hovagimyan Hanı'dır. Hanın kapısında Arap alfabesi ile adı yazılıdır.

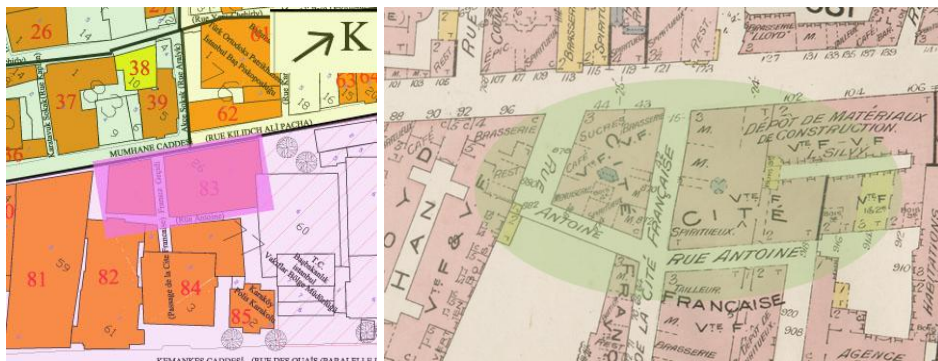
Goad haritasında, Fransız Geçidi'nin güneybatısındaki küçük yapı, volta döşemeli, demir kepenkli, teras çatılı, üç katlı kârgir bir yapı olarak görülmektedir (Şekil 3.163).

Şekil 3.163 : Günümüz ve Goad haritalarında Fransız Geçidi binaları.

Günümüzde görülen bina ile bu haritada görülen binanın konturu aynıdır. Bu yapının zemin katında Mumhane Caddesi ile günümüzde ismi olmayan, Goad haritasında “Rue Antoine” olarak görülen sokağın kesişim noktasında şekerçi dükkânı ve bu dükkânın yanında, Mumhane Caddesi üzerinde küçük bir birahane mevcuttur. Antoine Sokağı üzerinde bu yapıda, kahvehane, marangoz, alkollü içki satıcısı ve Fransız Geçidi üzerinde dükkân fonksiyonlu mekânlar vardır. Suat Nirven haritasında da üç katlı kârgir olarak görülen yapının üzerinde “Narmanlı” yazmaktadır (Şekil 3.156).

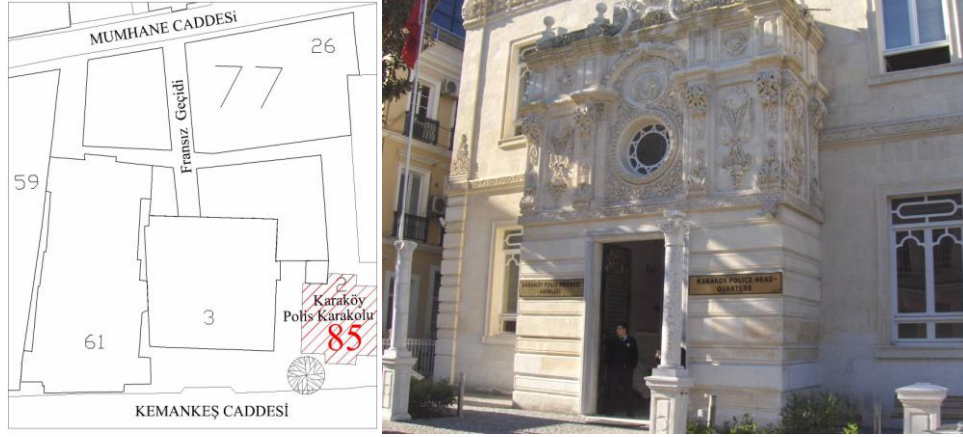
Şekil 3.166 : Env. 85'in konumu ve mevcut durum fotoğrafı.

Tescilli resmi yapı olan Karaköy Polis Merkezi Amirliği, oldukça gösterişli bir yapıdır (Şekil 3.166, Şekil D.76). Kare planlı, kuzeybatı ve güneydoğu cephelerinden çıkma yapan yapı, inşa edilmişinden bu yana aynı amaçla kullanılmaktadır. İki katlı kârgir yapının Kemankeş Caddesi'ne bakan cephesindeki taşların derzleri okunabilmektedir. Çıkma, binanın orta aksındadır ve binayı simetrik olarak bölmüştür. Sağında ve solunda iki katta da birer pencere görülmektedir.

Giriş kapısının da bulunduğu, yaklaşık bir buçuk kat yüksekliğindeki çıkma oldukça gösterişlidir. Süsleme özellikleri açısından kendi arasında iki parçaya ayrılmış çıkmanın alt kısmında çift kanatlı giriş kapısı ve taş kaplamalı duvar ve Karaköy Polis Merkezi Amirliği yazılı iki adet levha görülmektedir. Kapının sağında yüksek bir kaide üzerinde bir sütun ve sütun başlığı mevcuttur. Çıkmanın üst kısmı ise binanın en gösterişli yeridir. Tamamen süsleme öğelerinden oluşmuş bu alanın ortasında, kapının üzerinde yuvarlak bir pencere, üzerinde ay yıldız şeklinde kabartma ve çevresinde bitki motifleri görülmektedir. Bu pencere sağında ve solunda sütun ve payanda formunda şekillerle çevrelenmiştir. Bu süslemeli bölgenin iki yanında bayrak figürleri görülmektedir. Askeri armayı oluşturan, çapraz konumlanmış iki bayrak, bu bayrakların üst kısmında ay yıldız motifi, alt kısmında bitki motifleri görülmektedir. Teras çatılı çıkma, yine bitki motifleriyle sonlanmaktadır. Polis merkezinin iki katı arasında çiçek motifli silmeler, ikinci kat pencerelerinin üzerinde de dairesel çiçek motifleri ve üzerine yarım yay şeklinde bezemeler dikkati çekmektedir.

Binanın yan cephesinde, ön cephedeki pencerelerden normal katlarda üçer, ara katta da bir adet olmak üzere görülmektedir. Ara kattaki pencerenin merdiven için yapılmış olabileceği düşünülmektedir. Binanın arka cephesi ön cephenin aksine çok yalındır. Sıvalı yüzeyde yine bir buçuk kat yüksekliğinde ahşap bir cumba ve

üzerinde Marsilya kiremidi kaplı kırma çatı ve üzerinde iki baca görülmektedir. Cumba üzerinde bir pencere, cumbanın yanında ise iki katta birer pencere vardır.

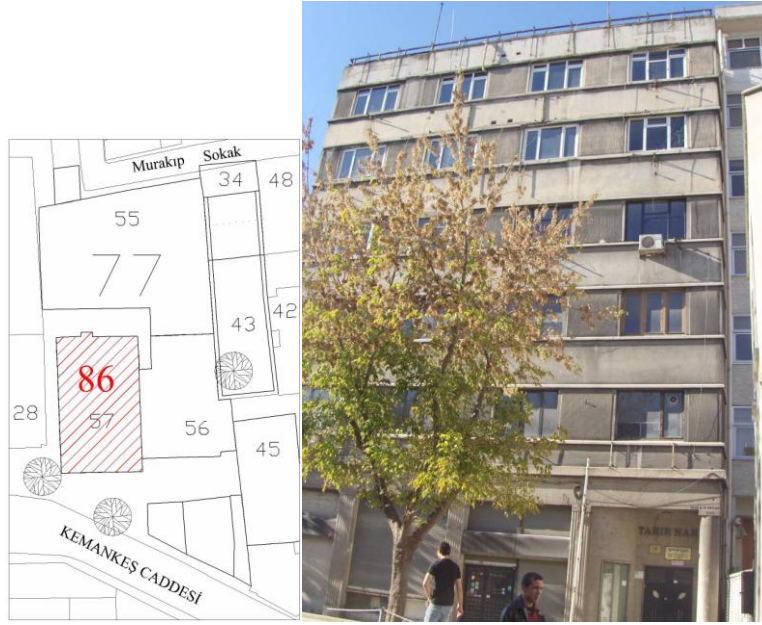
Şekil 3.167 : Env. 86'nın konumu ve mevcut durum fotoğrafı.

Tescilli sivil mimarlık örneği yapı altı katlı Tahir Han binasıdır. Giriş kapısının üzerinde mimarın ismi ve tarihi Mimar M. Vedat, 1985 olarak yazmaktadır (Şekil D.77). Brüt beton yapının üstteki beş katında cephe düzeni aynıdır. Beş adet pencereden oluşan cephe sisteminde geleneksel bir öğeye rastlanmamaktadır. Zemin katta giriş kapısının sağında bir sütun, soldaki dükkânların arasında ise düşey yivli pilasterler görülmektedir (Şekil 3.167).

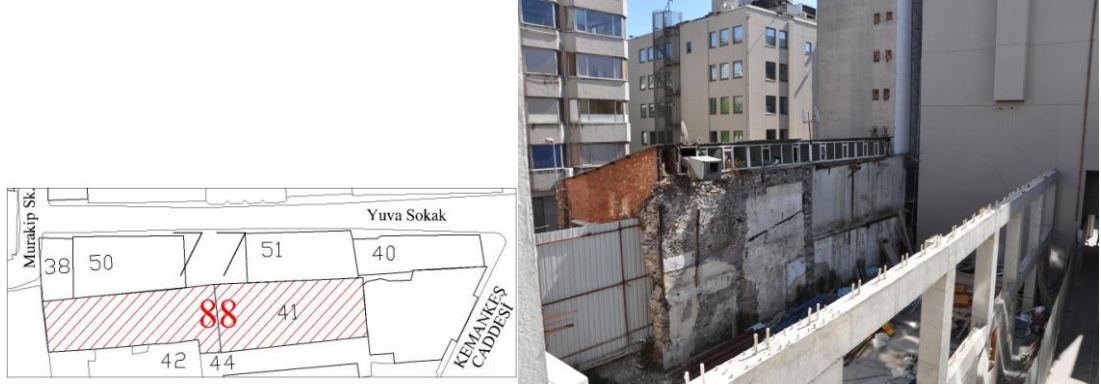
Şekil 3.169 : Env. 88'in konumu ve mevcut durum fotoğrafı.

Parselin ortasındaki yapı, güneybatı ve kuzeybatı cephesinde iki kat yüksekliğinde kolon-kiriş sisteminden oluşmuş, inşaat halinde, zemin katında duvar ve pencereleri, üzerinde demir filizleri bulunan, döşemesiz betonarme bir duvar parçasıdır (Şekil 3.169). Kuzeydoğu cephesinde ise 77 ada 51 parseldeki tescilli yapının, üzerinde iki adet kılıç ile moloz taş duvarları görülmektedir. Güneydoğu cephesinde ise 89 numarada anlatılacak olan Funda İş Merkezi vardır.

77 ada 41 parselin kuzeybatısındaki yapı da inşaat halinde iki kat yüksekliğinde bir yapıdır. Yükselineceği, kolonların demir filizlerinden belli olan yapının mevcut olan en üst katında ikinci kat döşemesi ve üzerindeki merdiven boşluğu görülmektedir (Şekil 3.169).

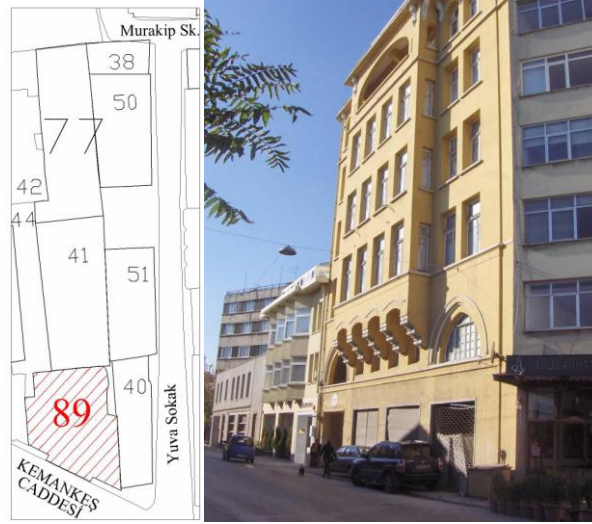
Şekil 3.170 : Env. 89'un konumu ve mevcut durum fotoğrafı.

Bu parseldeki üç yapıdan güneydoğudaki altı katlı Funda İş Merkezi, günümüzde kullanılmamaktadır (Şekil 3.170). Sıva kaplı cephede, üç, dört, beş ve altıncı katlarda cumba görülmektedir. İkinci katta ise bu cumbanın altında dört adet süslemeli, taş payanda ve iki adet sivri kemer şeklinde pencere vardır. Üç, dört ve beşinci katlar birbirinin aynısı olup katlarda, cumbanın ön cephesinde dört yanlarında birer ve bina üzerinde sağda ve solda ikişer olmak üzere on pencere vardır. Altıncı katta ise cumbada kemer şeklinde bir boşluk ile arkasındaki balkon dikketi çekmektedir. Cumbanın dışında kalan yerlerde, diğer katlardaki gibi ikişer pencere mevcuttur fakat bu kattaki pencereler diğerlerinden farklı olarak kemerlidir. Çatının altında da on adet payanda görülmektedir.

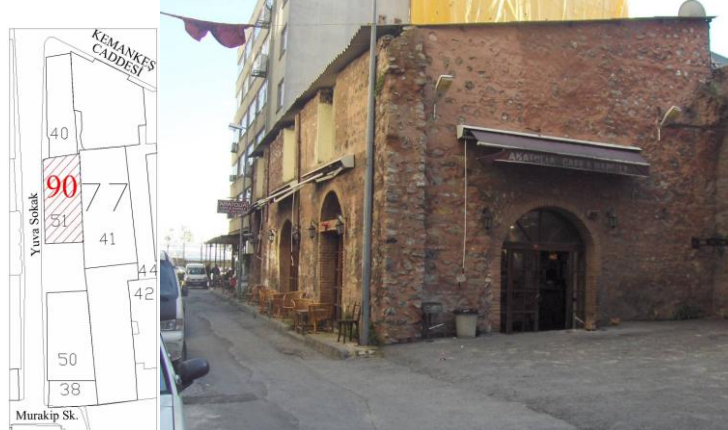
Şekil 3.171 : Env. 90'in konumu ve mevcut durum fotoğrafı.

Tescilli sivil mimarlık örneği iki katlı kârgir yapı, günümüzde kafe olarak kullanılmaktadır. Bu yapının cephesi taşır ve horasan harcına benzetilmeye çalışılmış, çimentoya kızıl renk verilerek elde edildiği düşünülen bir sıva ile yer yer sıvanmıştır (Şekil 3.171).

Yuva Sokağı üzerinde yer alan binanın, bu cephede üç kapısı ve üst katta üç penceresi vardır. Binanın çatı ile birleştiği kotta düzgün bir bitiş görülmemekte, taşlar gelişigüzel durmakta, binanın bu kotun üzerindeki kısmının yıkıldığı düşünülmektedir. Çatı kaplaması oluklu sac levhadır. Cephede demir kılıçlar görülmektedir. Binanın 41 parsele bakan güneybatı duvarında da kılıçlar dikkati çekmektedir.

Zemin kattaki kapı açıklıklarının üzerindeki, kemerler harman tuğlasından yapılmıştır. Kapı doğramaları ahşap olmakla birlikte, detayları özgün değildir. Üst kat pencereleri plastik doğramadır (Şekil D.84).

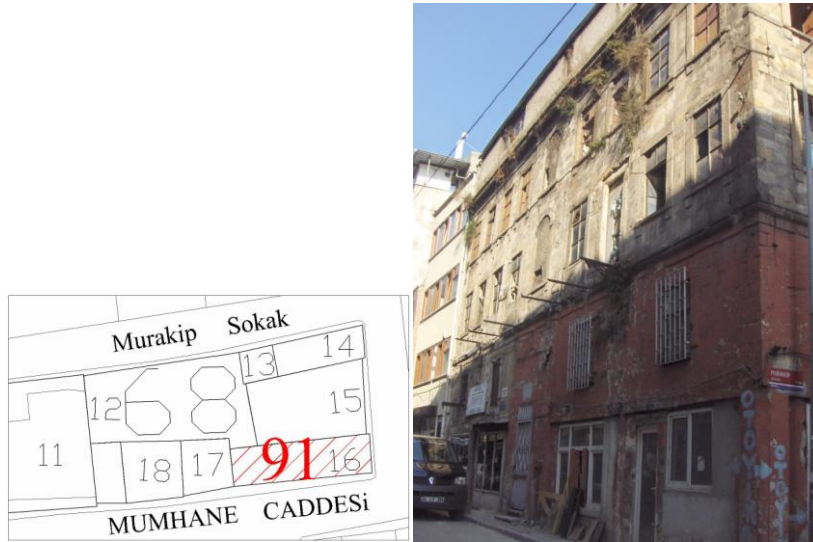
Env. 91 (68 ada 16 parsel)

Şekil 3.176 : Env. 91'in konumu ve mevcut durum fotoğrafı.

Tescilli sivil mimarlık örneği beş katlı, kârgir yapının günümüzde sadece zemin kattaki dükkânlarından birisi kullanılmaktadır. Üst kat kullanılmamakta ve bina oldukça bakımsız görünmektedir. Bina cephesinde bitkilenme, sıva dökülmesi, cam kırılmaları, yer yer taşlarda yüzey kayıpları gibi hasarlar tespit edilmiştir. Taş kaplı olduğu gözlenen binanın esasen sıvalı olduğu fakat sıvalarının neredeyse tamamının bakımsızlıktan döküldüğü gözlenmiştir (Şekil 3.176). Binanın üçüncü ve dördüncü katları arasında simetrik olarak dört adet demir kılıç tespit edilmiştir.

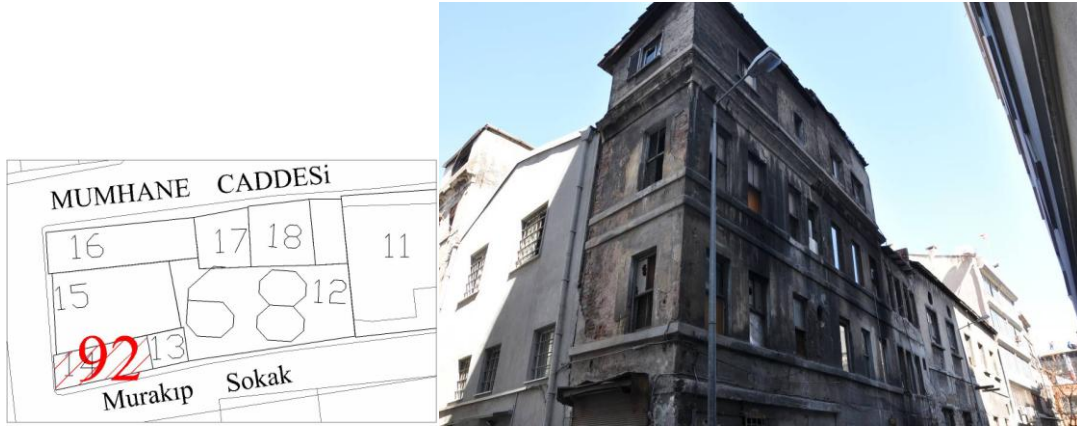
Şekil 3.177 : Env. 92'nin konumu ve mevcut durum fotoğrafı.

Tescilli sivil mimarlık örneği, üç katlı kârgir yapının yalnız zemin katı depo olarak kullanılmakta, üst katları kullanılmamaktadır. Murakıp Sokağı'nın köşesinde bulunan oldukça harap bu yapı sıva ile kaplı olup yer yer sıvaları dökülmüş ve harman tuğlaları açığa çıkmıştır. Cephesi kararmış, pencereleri kırılmış olan binanın dördüncü katının da sonradan ilave edildiği, cephe düzeninden anlaşılmaktadır (Şekil 3.177). Bu binanın zemin katının oldukça değişikliğe uğradığı düşünülmektedir. Bu katın üzerinde özgün halinde devam ettiği düşünülen silme, binanın güneydoğusunda kesilmiştir. Bu kısımda görülen üç adet boşluk, günümüz tuğlaları ile doldurulmuş, üzeri sıvanmadan bırakılmıştır. Silme, yapının güneybatı cephesinde kesilmiş ve bu hizaya bir kepenk sistemi yapılmıştır. Zemin katta bir demir kapı, bir küçük pencere, bir de kepenk görülmektedir.

Bir ve ikinci katlardaki pencereler aynı olup, bu ahşap giyotin pencerelerin özgün olduğu düşünülmektedir. Birinci katta altı, ikinci katta yedi adet pencere vardır. Binanın güneybatı cephesinde de bir pencere mevcuttur.

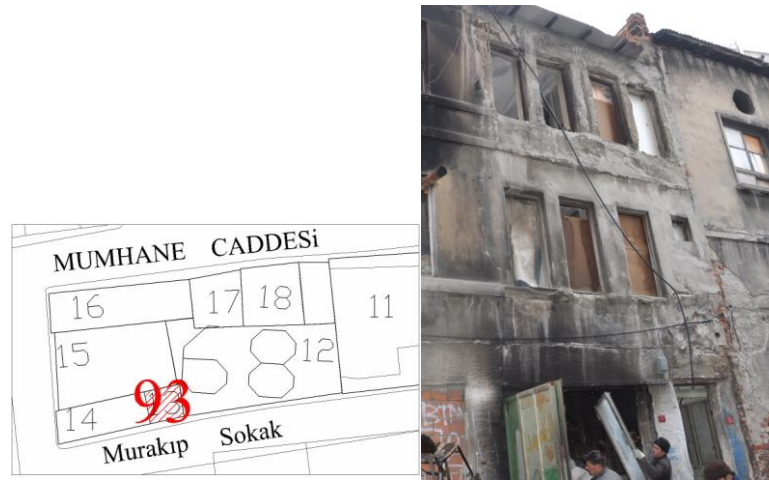
Şekil 3.178 : Env. 93'ün konumu ve mevcut durum fotoğrafı.

Tescilli sivil mimarlık örneği yapı, dar cepheli, bitişik nizamlı, oldukça harap durumda kârgir bir yapıdır (Şekil 3.178).

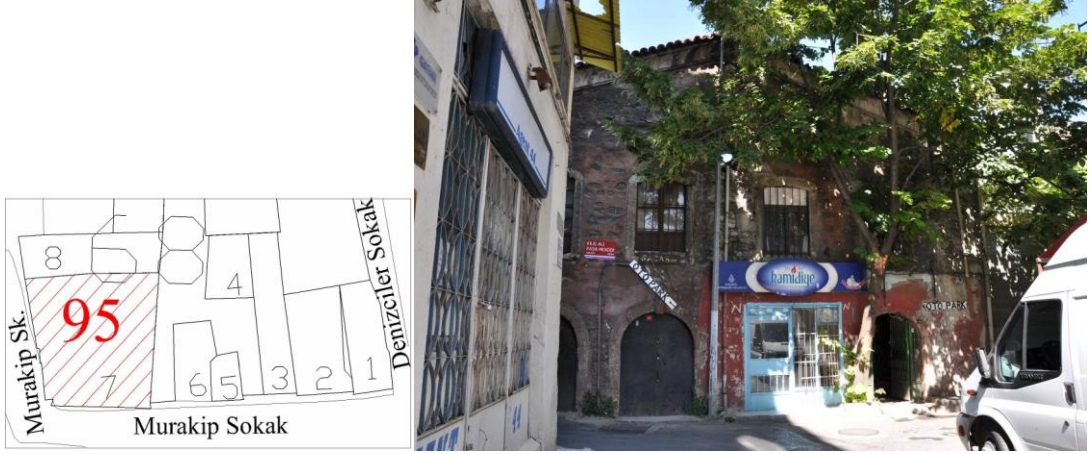
Şekil 3.180 : Env. 95'in konumu ve mevcut durum fotoğrafı.

Tescilli sivil mimarlık örneği iki katlı kârgir yapı, Murakıp Sokağı'nın köşesinde bulunmaktadır. Beşik çatılı, kiremit örtülü, cephesi moloz taş ile kaplı olan bu yapının zemin katındaki dükkânların birinde Hamidiye su istasyonu bulunmakta, üst kat ise kullanılmamaktadır. Oldukça kararmış olan cephede demir kılıçlar diktiler çekmektedir (Şekil 3.180). Binanın güneydoğu cephesi, çatının da kırılma noktası olan cephenin orta aksına göre simetriktir. İkinci katta, bu aksa göre dört adet basık kemerli, söveli pencere vardır.

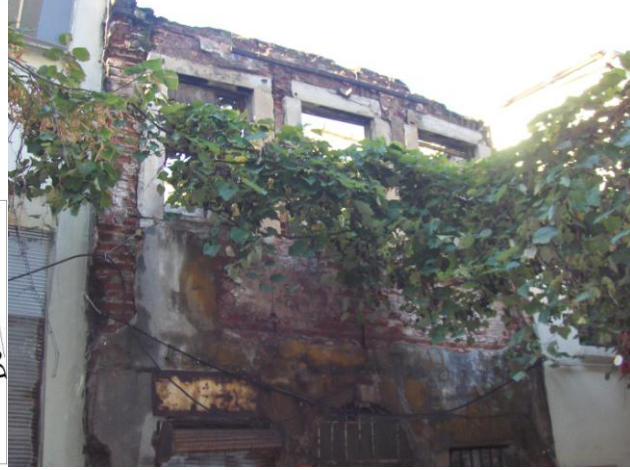
Şekil 3.181 : Env. 96'nın konumu ve mevcut durum fotoğrafı.

İki katlı, kârgir yapı tescilli sivil mimarlık örneğidir. Oldukça bakımsız hatta bir kısmı yıkık, bitişik nizamlı, dar cepheli bu yapının çatısı yoktur ve yapı kullanılmamaktadır (Şekil 3.181).

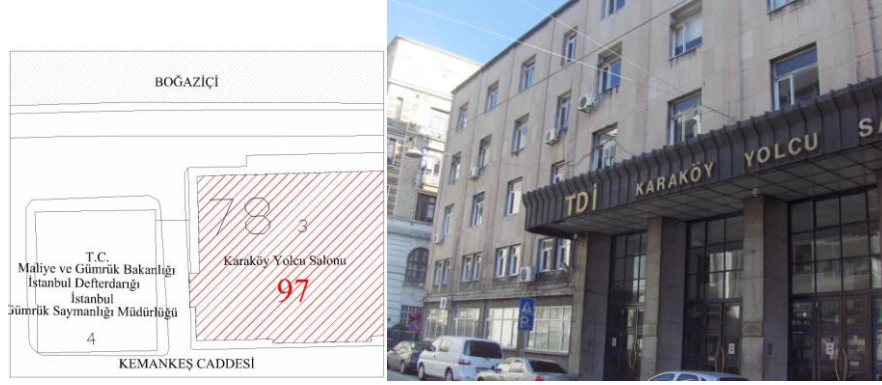
Şekil 3.187 : Env. 97'nin konumu ve mevcut durum fotoğrafı.

Türkiye Denizcilik İşletmeleri Karaköy Yolcu Salonu olarak kullanılan bina, tescilli resmi yapıdır. Beş katlı yapının cephesindeki taşların derzleri görülebilmektedir. Binanın orta aksında ikinci kat hizasında yolcu salonunun levhası görülmekte, cephede geleneksel bir öğeye rastlanmamaktadır (Şekil 3.187). 2002 tarihli İBB haritasında bu bina Denizcilik Bankası olarak görülmektedir.

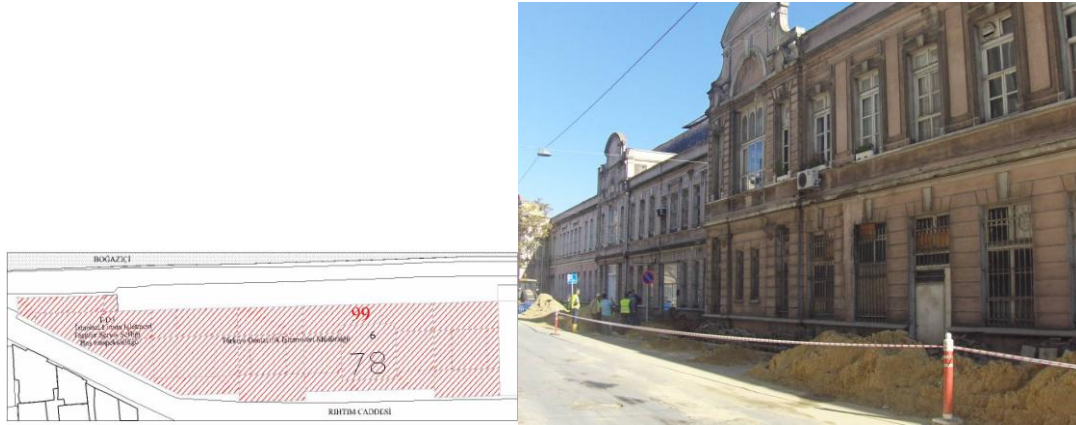
Şekil 3.189 : Env. 99'un konumu ve mevcut durum fotoğrafı.

Resmi yapı olarak tescilli bu binalar oldukça geniş alana yayılmış, iki katlı kârgir yapılardır (Şekil 3.189). Sıvalı, uzun cephesi olan bu yapılar, KTVKK tescil haritasında TDİ Yönetim Binaları olarak işaretlenmiştir. Yer alan birçok idari birimden birinin üzerinde TC Beyoğlu 1. İlçe Seçim Kurulu Başkanlığı tabelası görülmektedir. İBB haritasında ise binanın farklı bir biriminde TDİ İstanbul Liman İşletmesi Taşıtlar Servis Şefliği Baş Enspektörlüğü yazmaktadır. Yine bu binanın Kemankeş Caddesi üzerindeki bir dükkânı büfe olarak kullanılmaktadır.

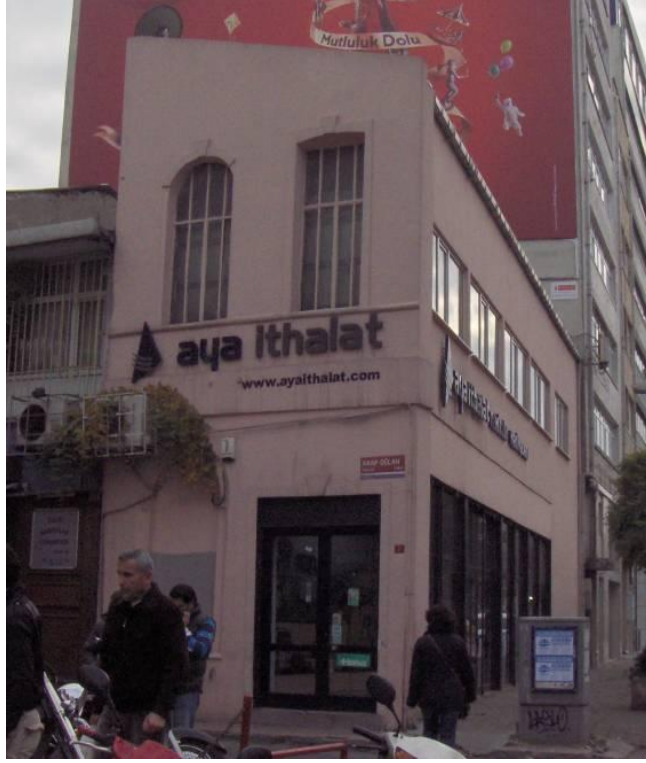
Şekil A.13 : Kemeraltı Caddesi'ni genişletme çalışmalarıyla ortadan bölünen bina ve iki cephesinde farklı pencereler.

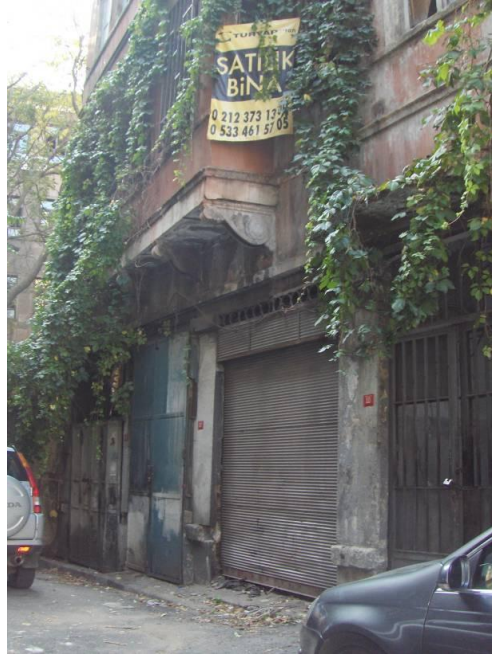
Şekil D.1 : 1 numaralı (118 ada 27 parseldeki) tescilli yapının zemin kat fotoğrafı.

Cumbanın altındaki sıva dökülmesi nedeniyle volta döşemenin metal kirişleri görülebilmektedir (Şekil D.1). Söveli pencereler oranını korumakta, katlar arasında silmeler bulunmaktadır. Payandalardaki taş işçiliği dikkati çekmektedir. Cephede bitkilenme, tuzlanma, çatlak oluşumu gibi sorunlar vardır. Binanın bazı camları kırıktır.

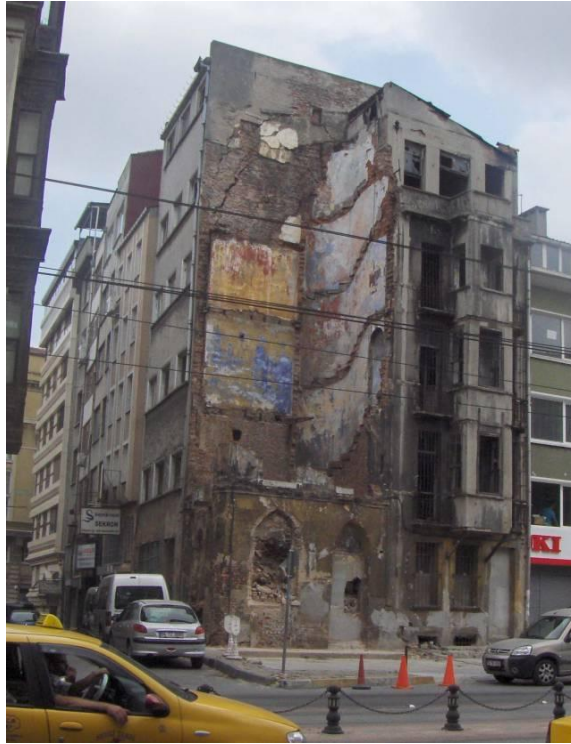
Şekil D.2 : 3 ve 4 numaralı tescilli yapıların (120 ada 8 ve 9 parseller) fotoğrafı.

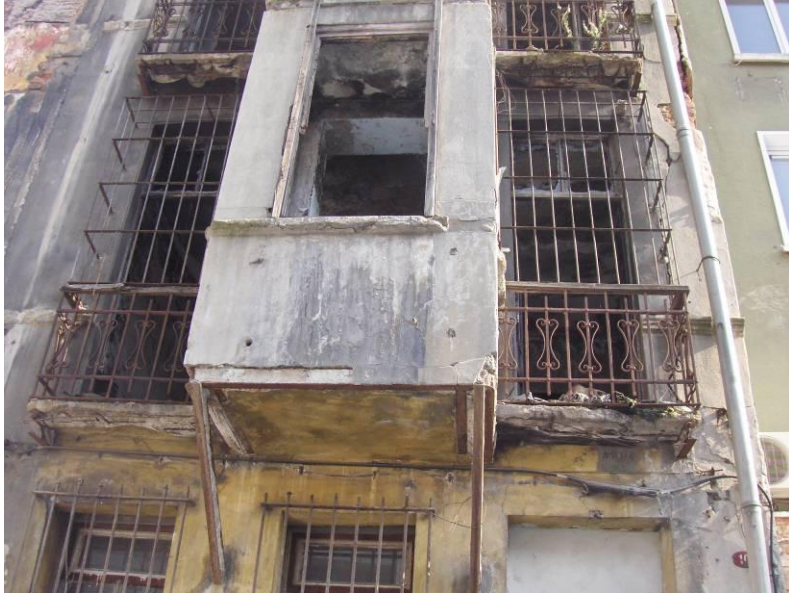
Şekil D.3 : 3 numaralı (120 ada 8 parseldeki) tescilli yapıdan bir detay.

Yapının bazı pencerelerinde doğrama yoktur, doğraması olan pencerelerin ise camları kırıktır. Özgün oranını koruyan mevcut pencerelerin giyotin olduğu görülmektedir. Açık ve kırık pencerelerden görülebilen tavanlardaki ve yer yer saçaklardaki kararmalar, yapının yangın geçirmiş olduğunu düşündürmektedir. Yapının duvarları çatlaktır, sıvaları dökülmüştür. Cumbanın I profili, sıva dökülmesi sonrası açığa çıkmıştır. Payandalar da metal ve I profillidir. Binanın güneybatı duvarının yangın duvarı olduğu düşünülmektedir. Bu duvarda sıvanın döküldüğü yerlerde harman tuğlaları ve üzerinde kılıçlar görülmüştür. Sadece dördüncü katında bir giyotin pencere olan bu sağır duvarın üzerinde 45 derecelik strüktürel çatlaklar dikkati çekmektedir (Şekil D.3).
