**KARAKÖY-KEMERALTI BÖLGESİNİN 20.YÜZYIL BAŞINDAN
GÜNÜMÜZE GELİŞİMİ, KORUMA SORUNLARI VE ÖNERİLER**

YÜKSEK LİSANS TEZİ

Mimarlık Anabilim Dalı

Restorasyon Programı

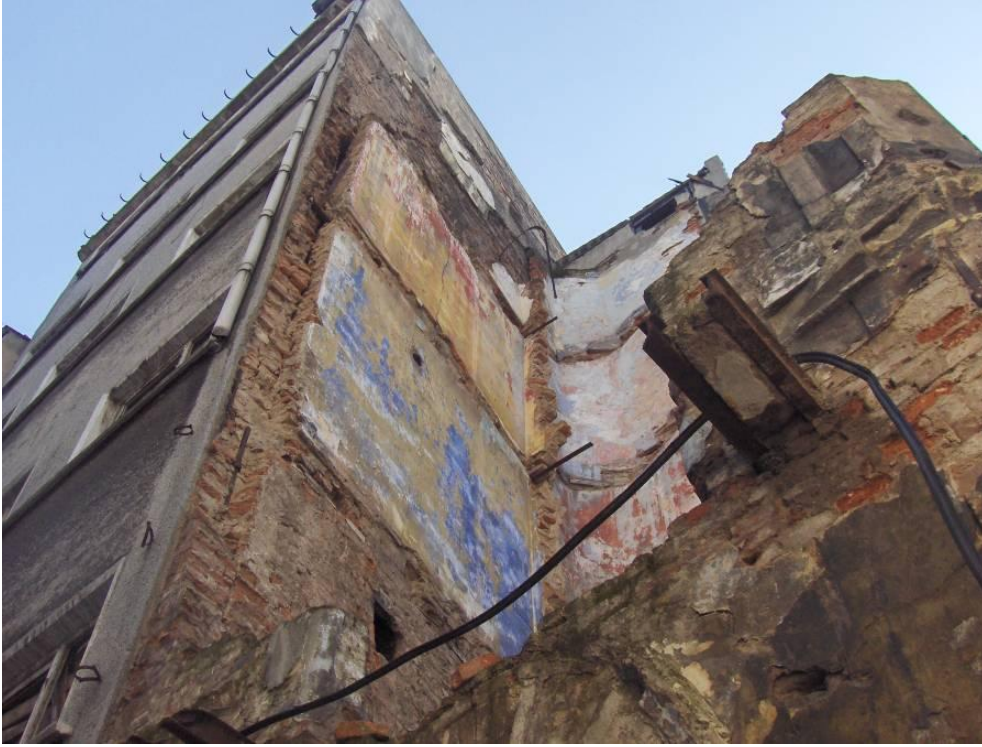
Şekil D.4 : 4 numaralı yapının I profilinden bir detay.

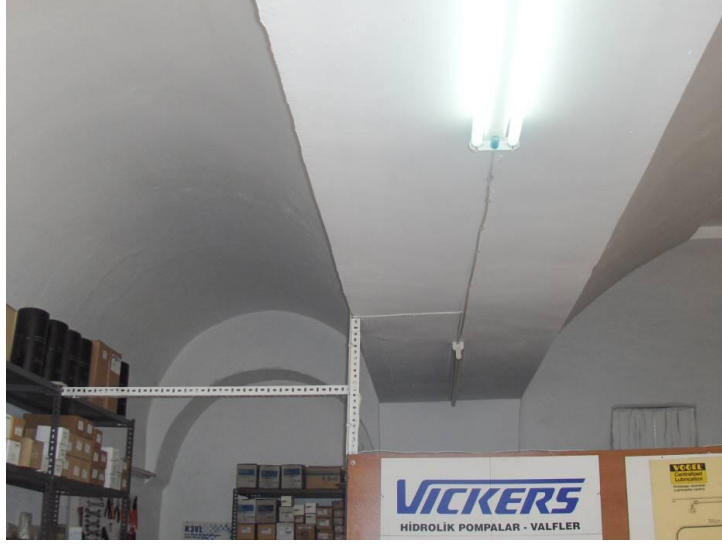
Şekil D.7 : 8 numaralı Vekilharç Sokağı üzerindeki dükkânın beşik tonoz (solda) ve tekne tonozdan (sağda) oluşmuş tuğla duvarlı iç mekânı.

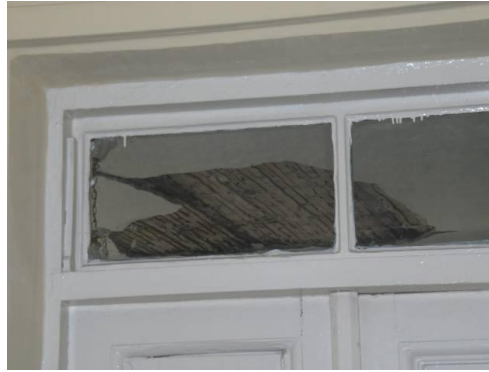
Şekil D.28 : Aya Andrea Rus Kilisesi üst katındaki konaklama birimlerinin tavanındaki bağdadi çıtalar.

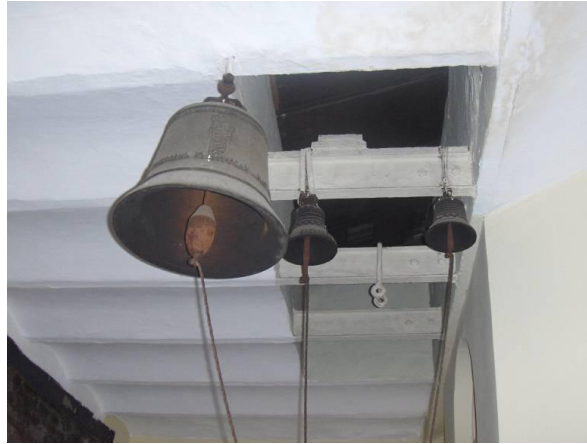
Şekil D.31 : Aya Andrea Rus Kilisesi'nin üst kattaki volta döşemeye bağlanmış çanı.

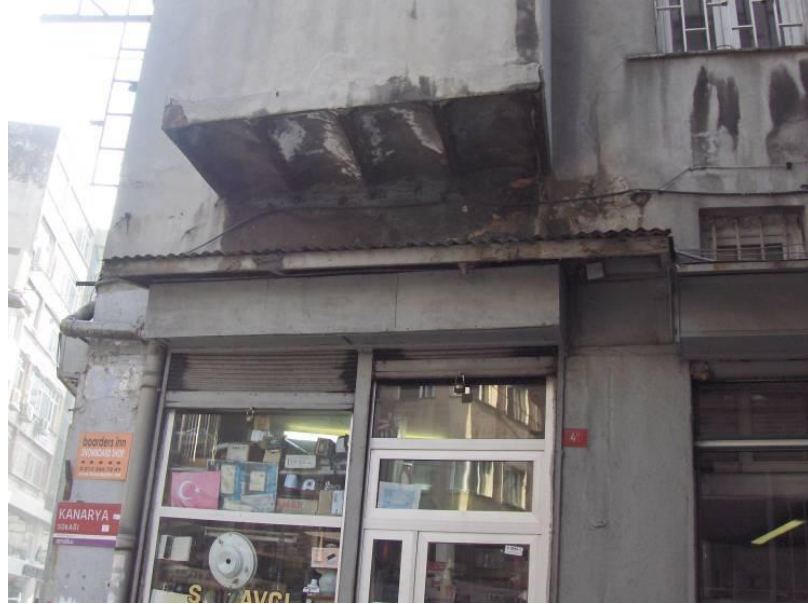
Şekil D.37 : 43 numaralı (125 ada 1 parseldeki) tescilli yapı ve cumbasındaki volta döşeme.

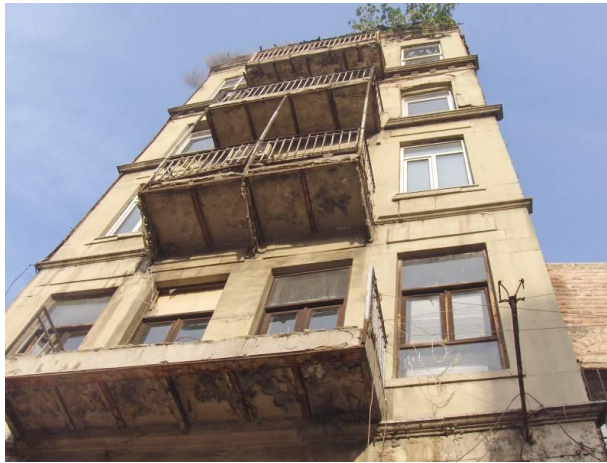
Şekil D.38 : 44 numaralı yapının cumbalarındaki sıva döküldüğü için görülen volta döşemeler.

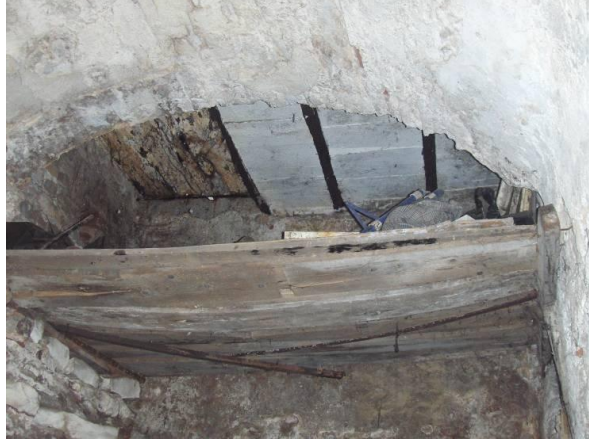
Şekil D.39 : 44 numaralı kârgir yapının bodrum katındaki kemerin üzerinde görülen volta döşeme ve tahtalar.

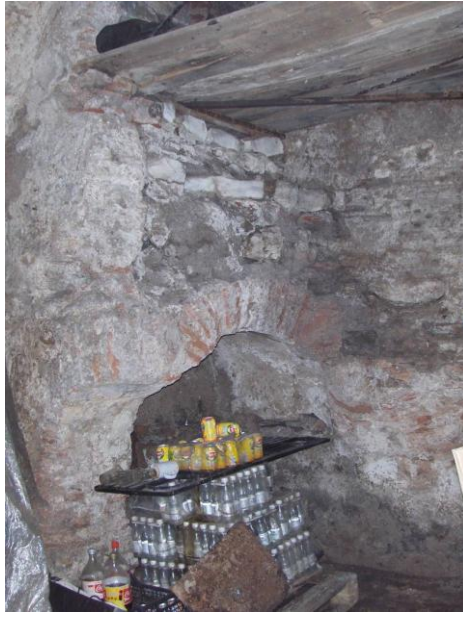
Şekil D.40 : 44 numaralı kârgir yapının bodrum katındaki kemer.

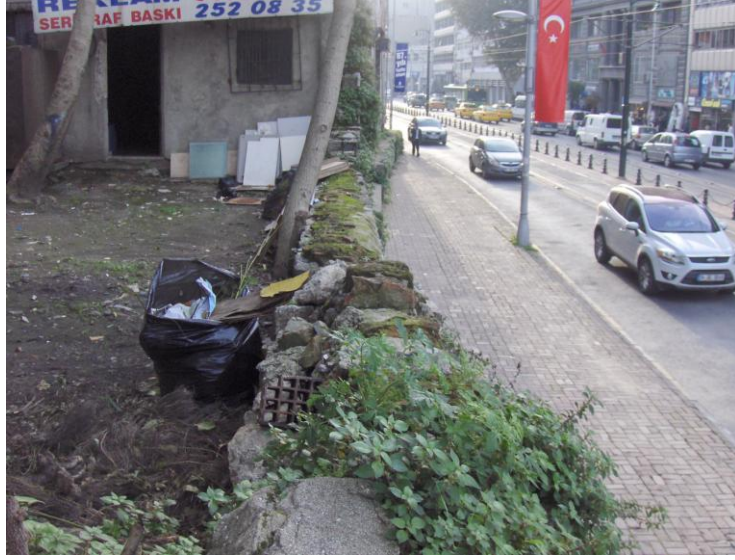
Şekil D.42 : 46 numaralı (127 ada 28 parseldeki) taş duvar kalıntıları ve bu kota ulaşmayı sağlayan baraka.

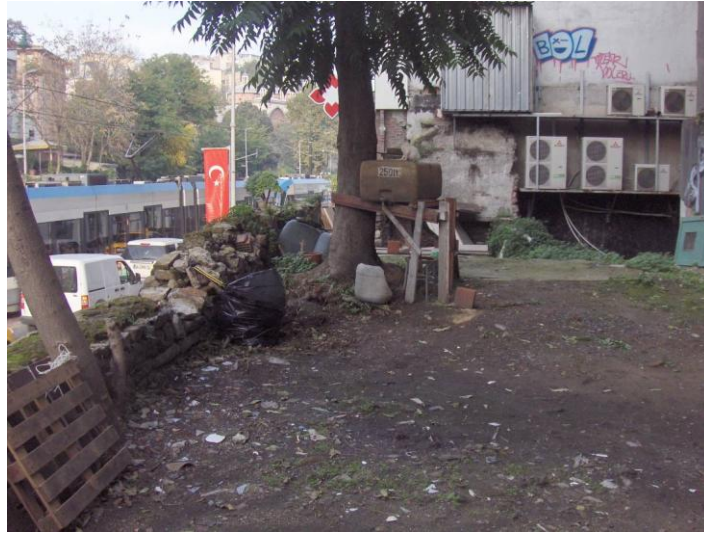
Şekil D.43 : 46 numaralı (127 ada 28 parseldeki) toprak zemin.

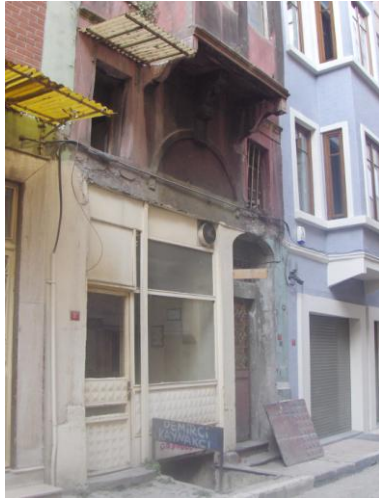
Şekil D.45 : 51 numaralı (74 ada 5 parseldeki) yapının giriş katı.

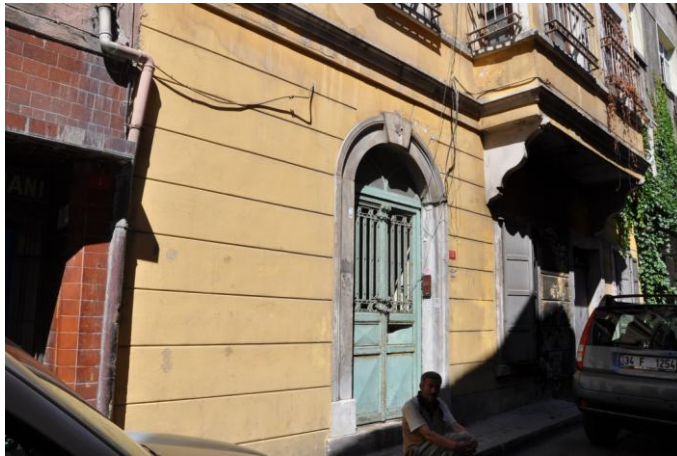
Şekil D.46 : 53 numaralı (74 ada 2 parseldeki) tescilli yapının giriş katı.

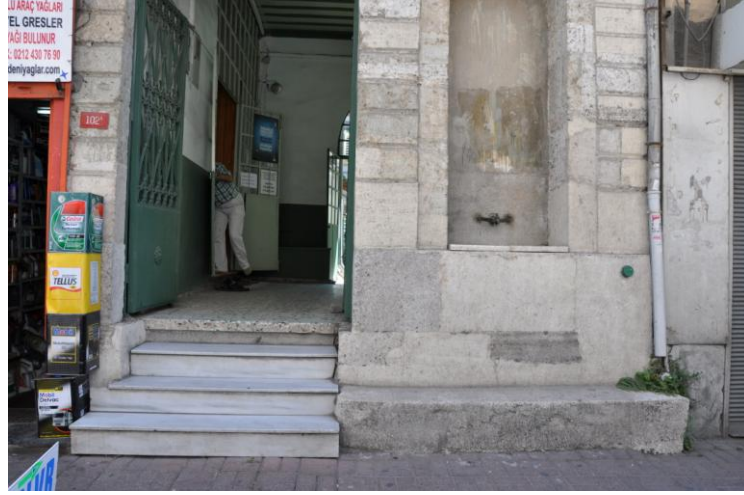
Şekil D.48 : 57 numaralı Bayezid-i Cedid Camii'ne giriş kapısına çıkan dört basamak ve sağda eski çeşmenin yeri.

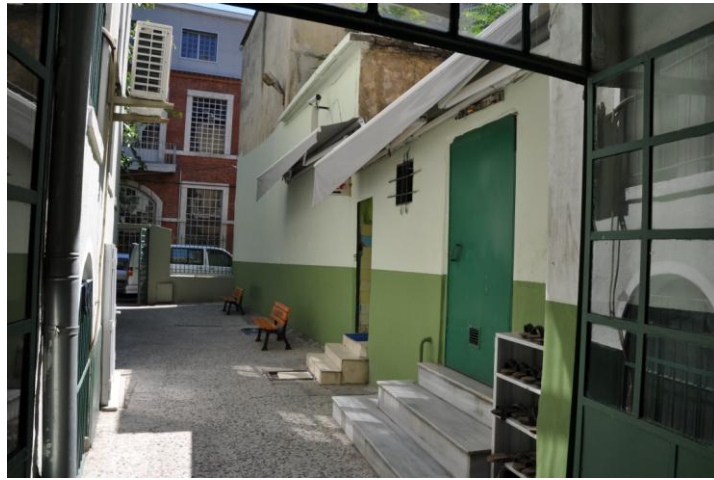
Şekil D.49 : 57 numaralı Bayezid-i Cedid Camii avlusuna girince sağda görülen tuvaletler.

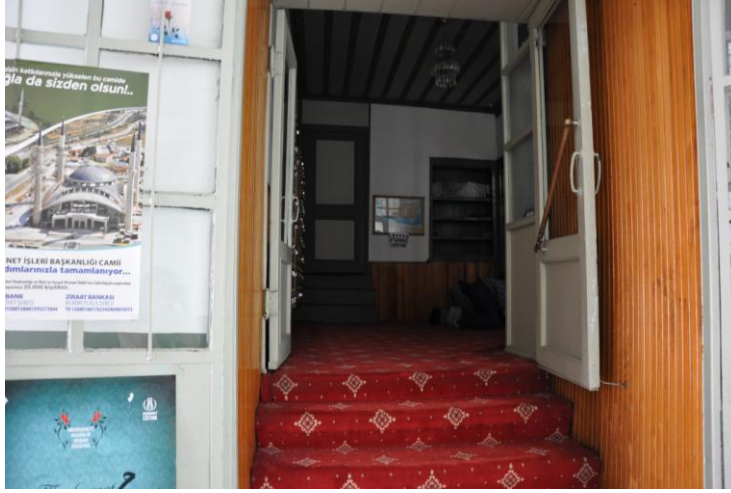
Şekil D.50 : 57 numaralı Bayezid-i Cedid Camii avlusuna girince solda görülen son cemaat yeri.

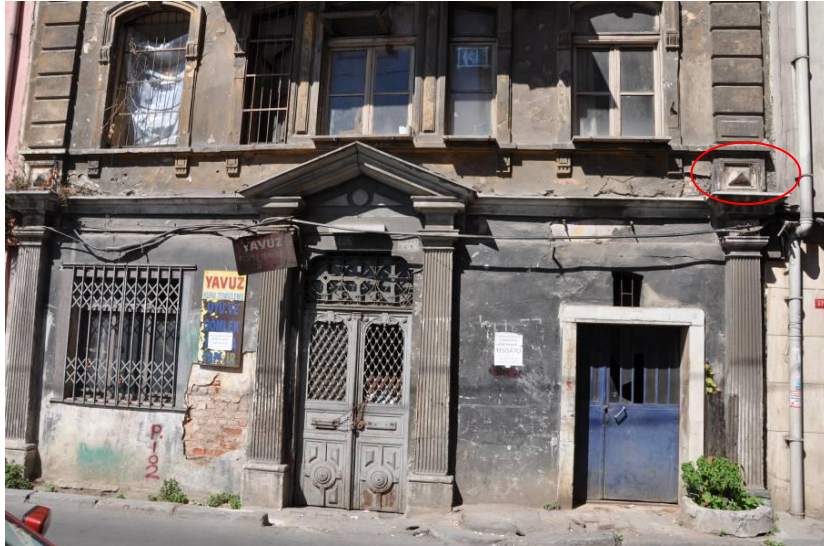
Şekil D.58 : 64 numaralı yapı ve sağında işaretlenen yerde yapının mimarının adı "Arntyński Architecte" yazısı.

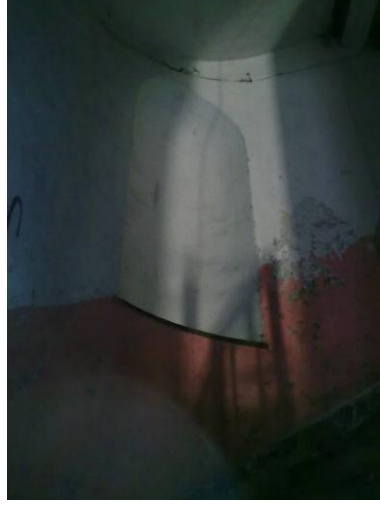
Şekil D.59 : 64 numaralı eski Rus Manastırı'nın merdiven duvarlarında ikona konmak amaçlı olduğu düşünülen nişler.

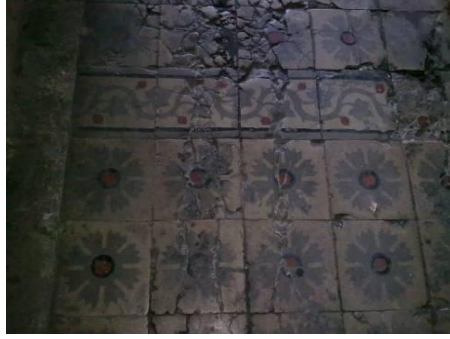
Şekil D.60 : 64 numaralı yapının karo siman döşemesi.

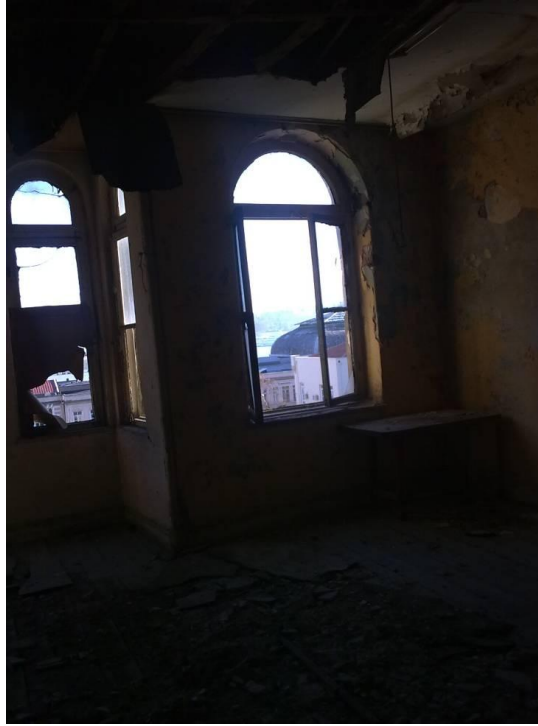
Şekil D.61 : 64 numaralı yapının harap iç mekânı.

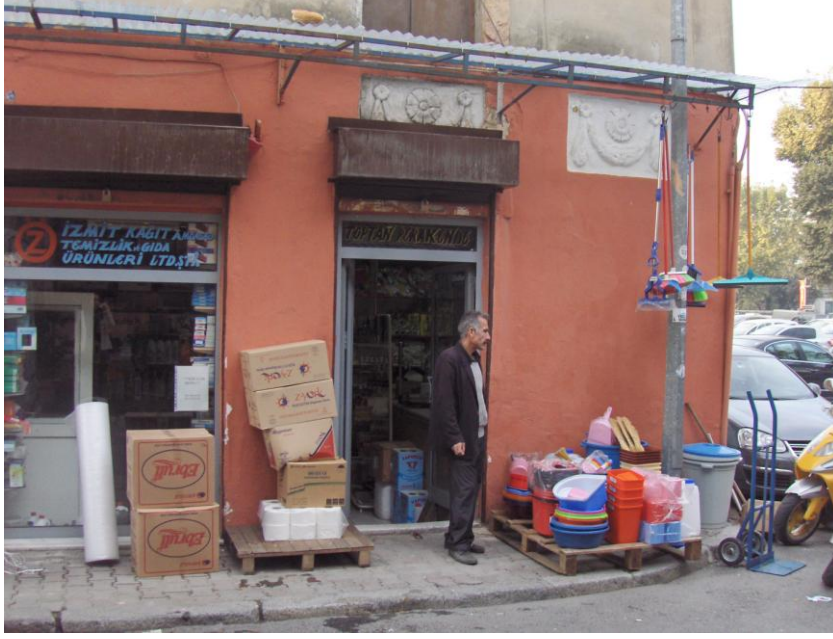
Şekil D.62 : 69 numaralı (71 ada 12 parseldeki) tescilli yapının cephesindeki çiçek figürleri.

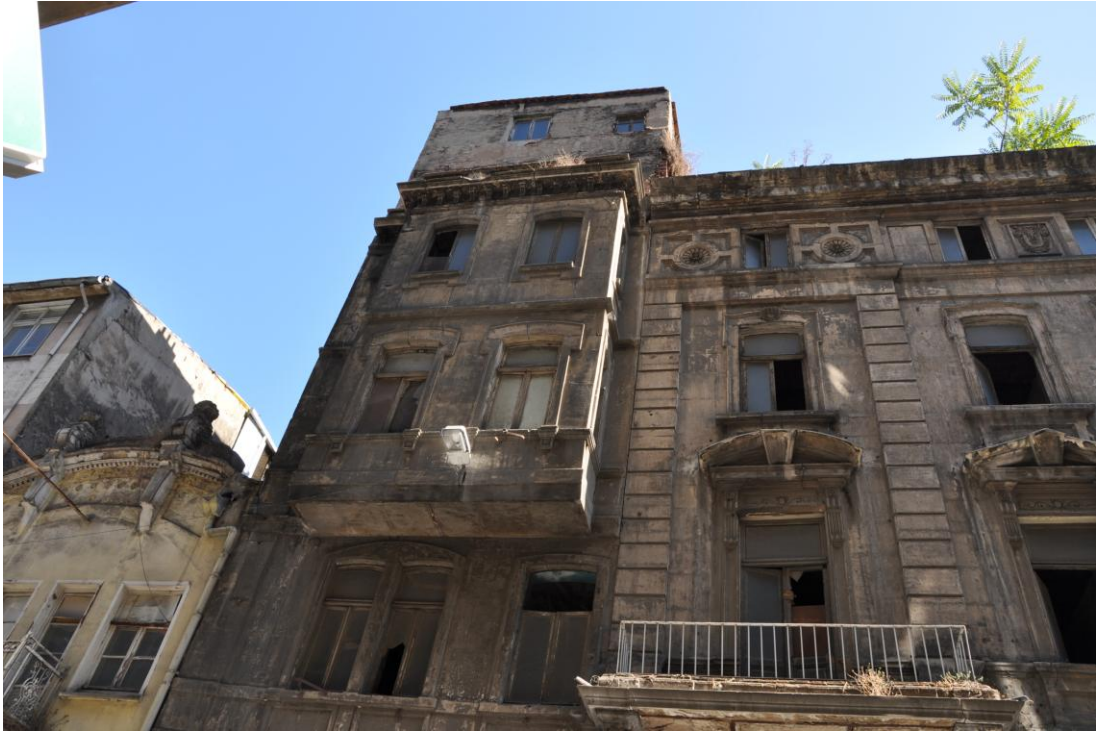
Şekil D.65 : Liman Han'ın bünyesinde, soldaki cumbalı yapı.

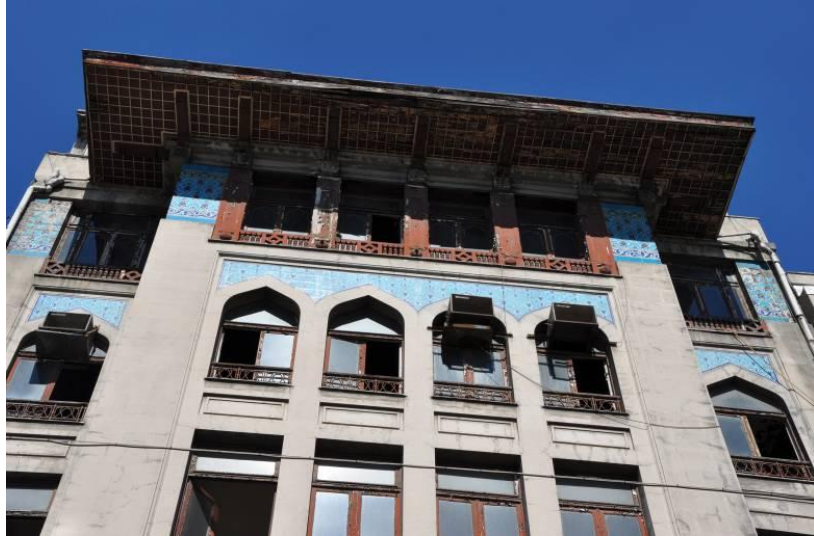
Şekil D.68 : 79 numaralı Hovagimyan Han'ın üst kotundan ve saçığından detay.

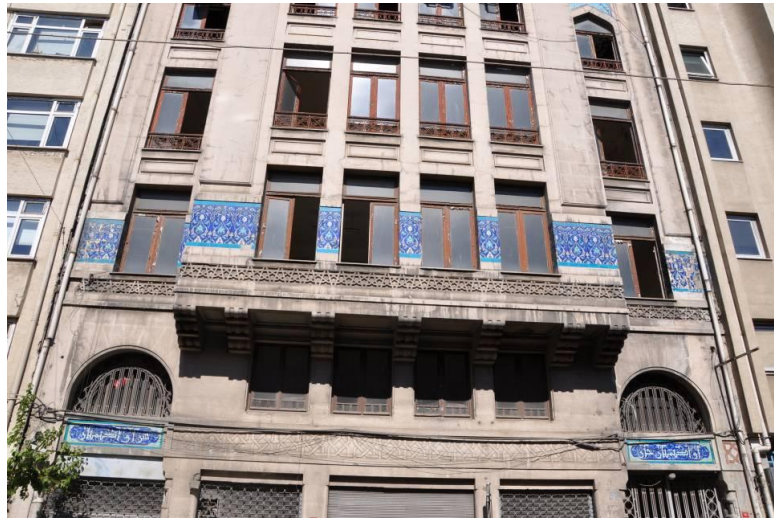
Şekil D.69 : 79 numaralı Hovagimyan Han'ın cephesinden detay.

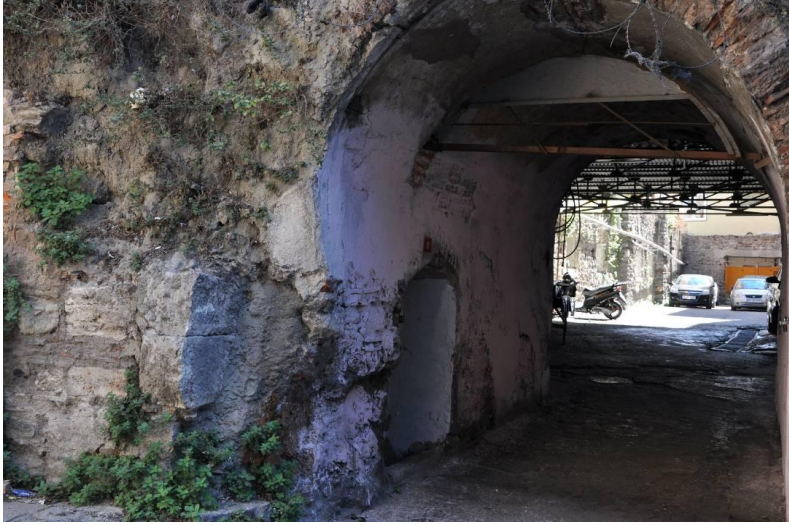
Şekil D.78 : 87 numaralı (77 ada 34 parseldeki) kalıntının girişi ve arkada üzeri çelik örtü ile örtülmüş araba yıkama bölümü.

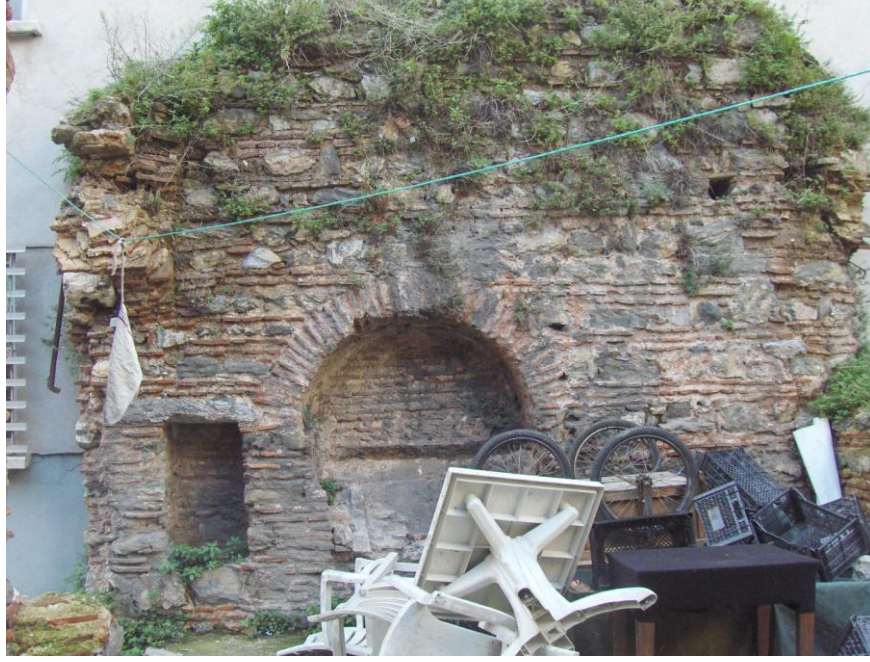
Şekil D.80 : 87 numaralı (77 ada 34 parseldeki) kalıntının güneybatı duvarı.

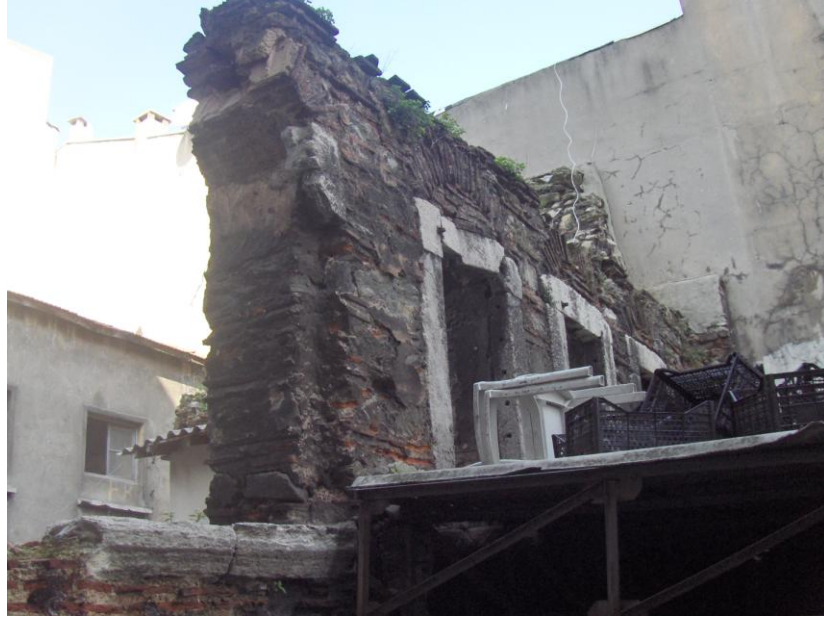
Şekil D.81 : 87 numaralı (77 ada 34 parseldeki) kalıntının bahçeye bakan (güneydoğu) duvarı.

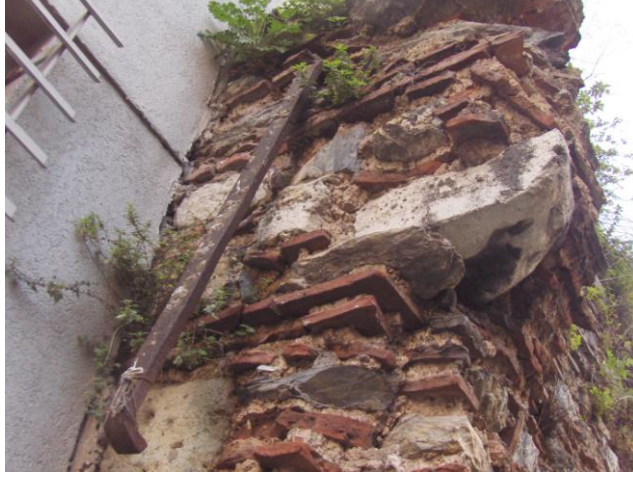
Şekil D.82 : 87 numaralı (77 ada 34 parseldeki) kalıntının güneydoğu duvarından çekilen bir detay.

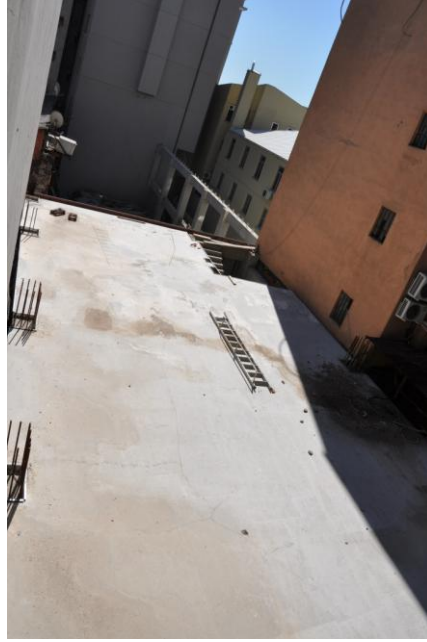
Şekil D.83 : 88 numaralı (77 ada 41 parseldeki) tescilli olarak görülen fakat betonarme sistemle inşa halinde olan yapı.

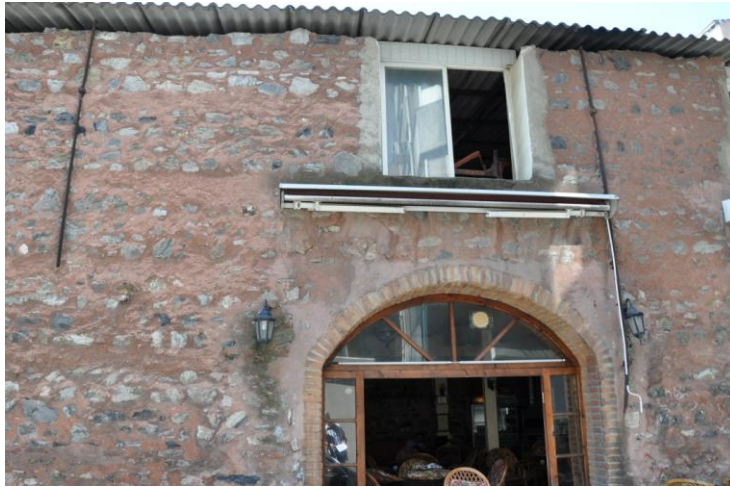
Şekil D.84 : 90 numaralı (77 ada 51 parseldeki) tescilli yapı.

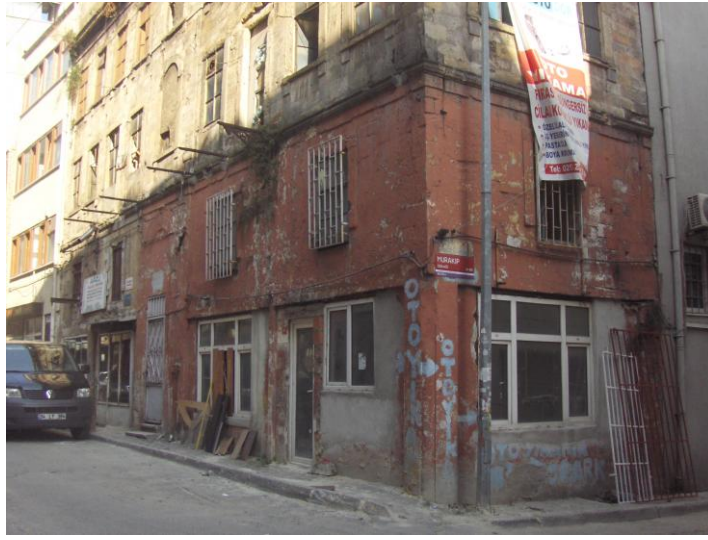
Şekil D.86 : 91 numaralı (68 ada 16 parseldeki) tescilli yapı.

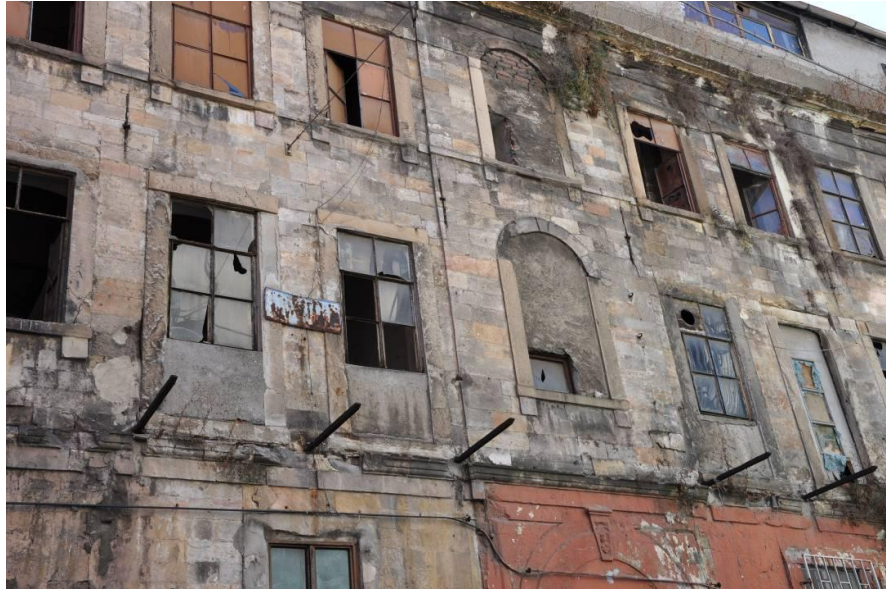
Şekil D.87 : 91 numaralı (68 ada 16 parseldeki) tescilli yapının 3. ve 4. kat cephe detayı.

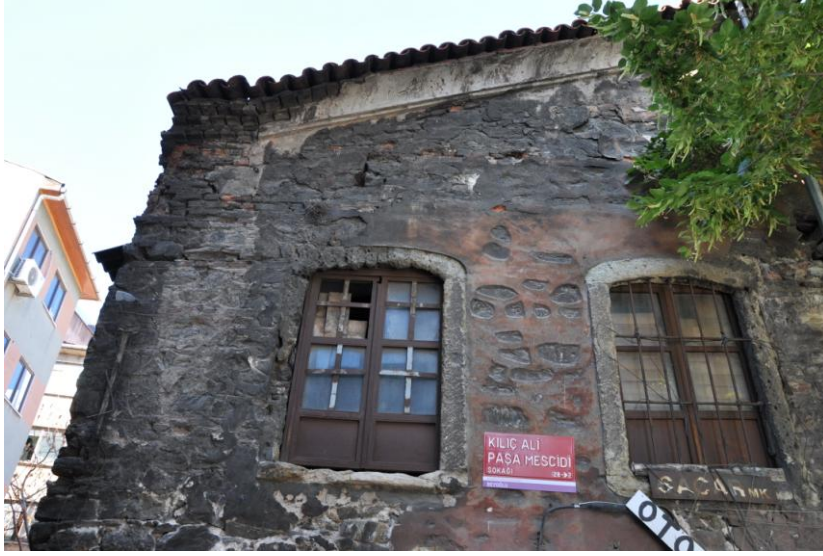
Şekil D.88 : 95 numaralı (68 ada 7 parseldeki) tescilli yapıdan detay.

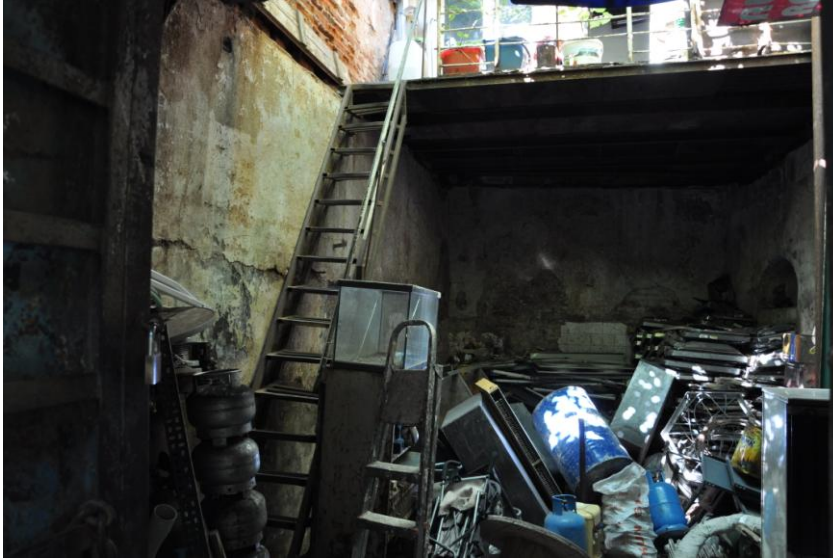
Şekil D.89 : 96 numaralı (68 ada 6 parseldeki) harap tescilli yapının iç mekânı.

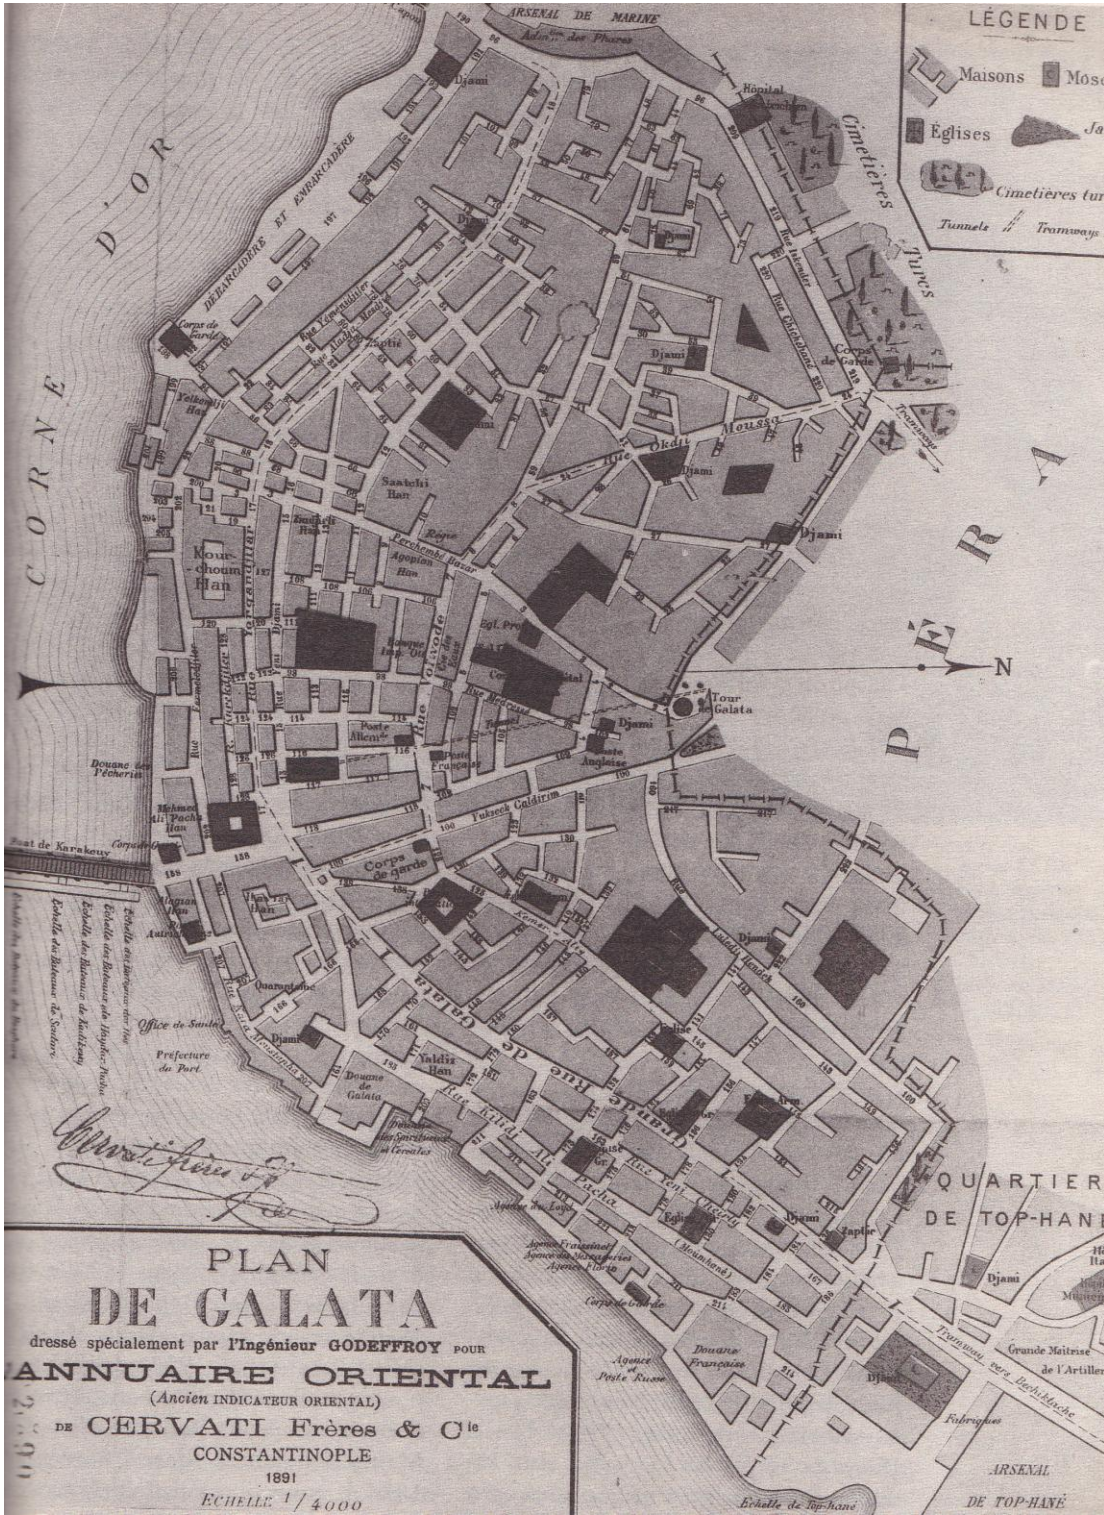
Şekil F.8 : 1891 tarihli, Mühendis Godeffroy tarafından çizilmiş Galata Planı (M-Wiener, 2003, s.121).

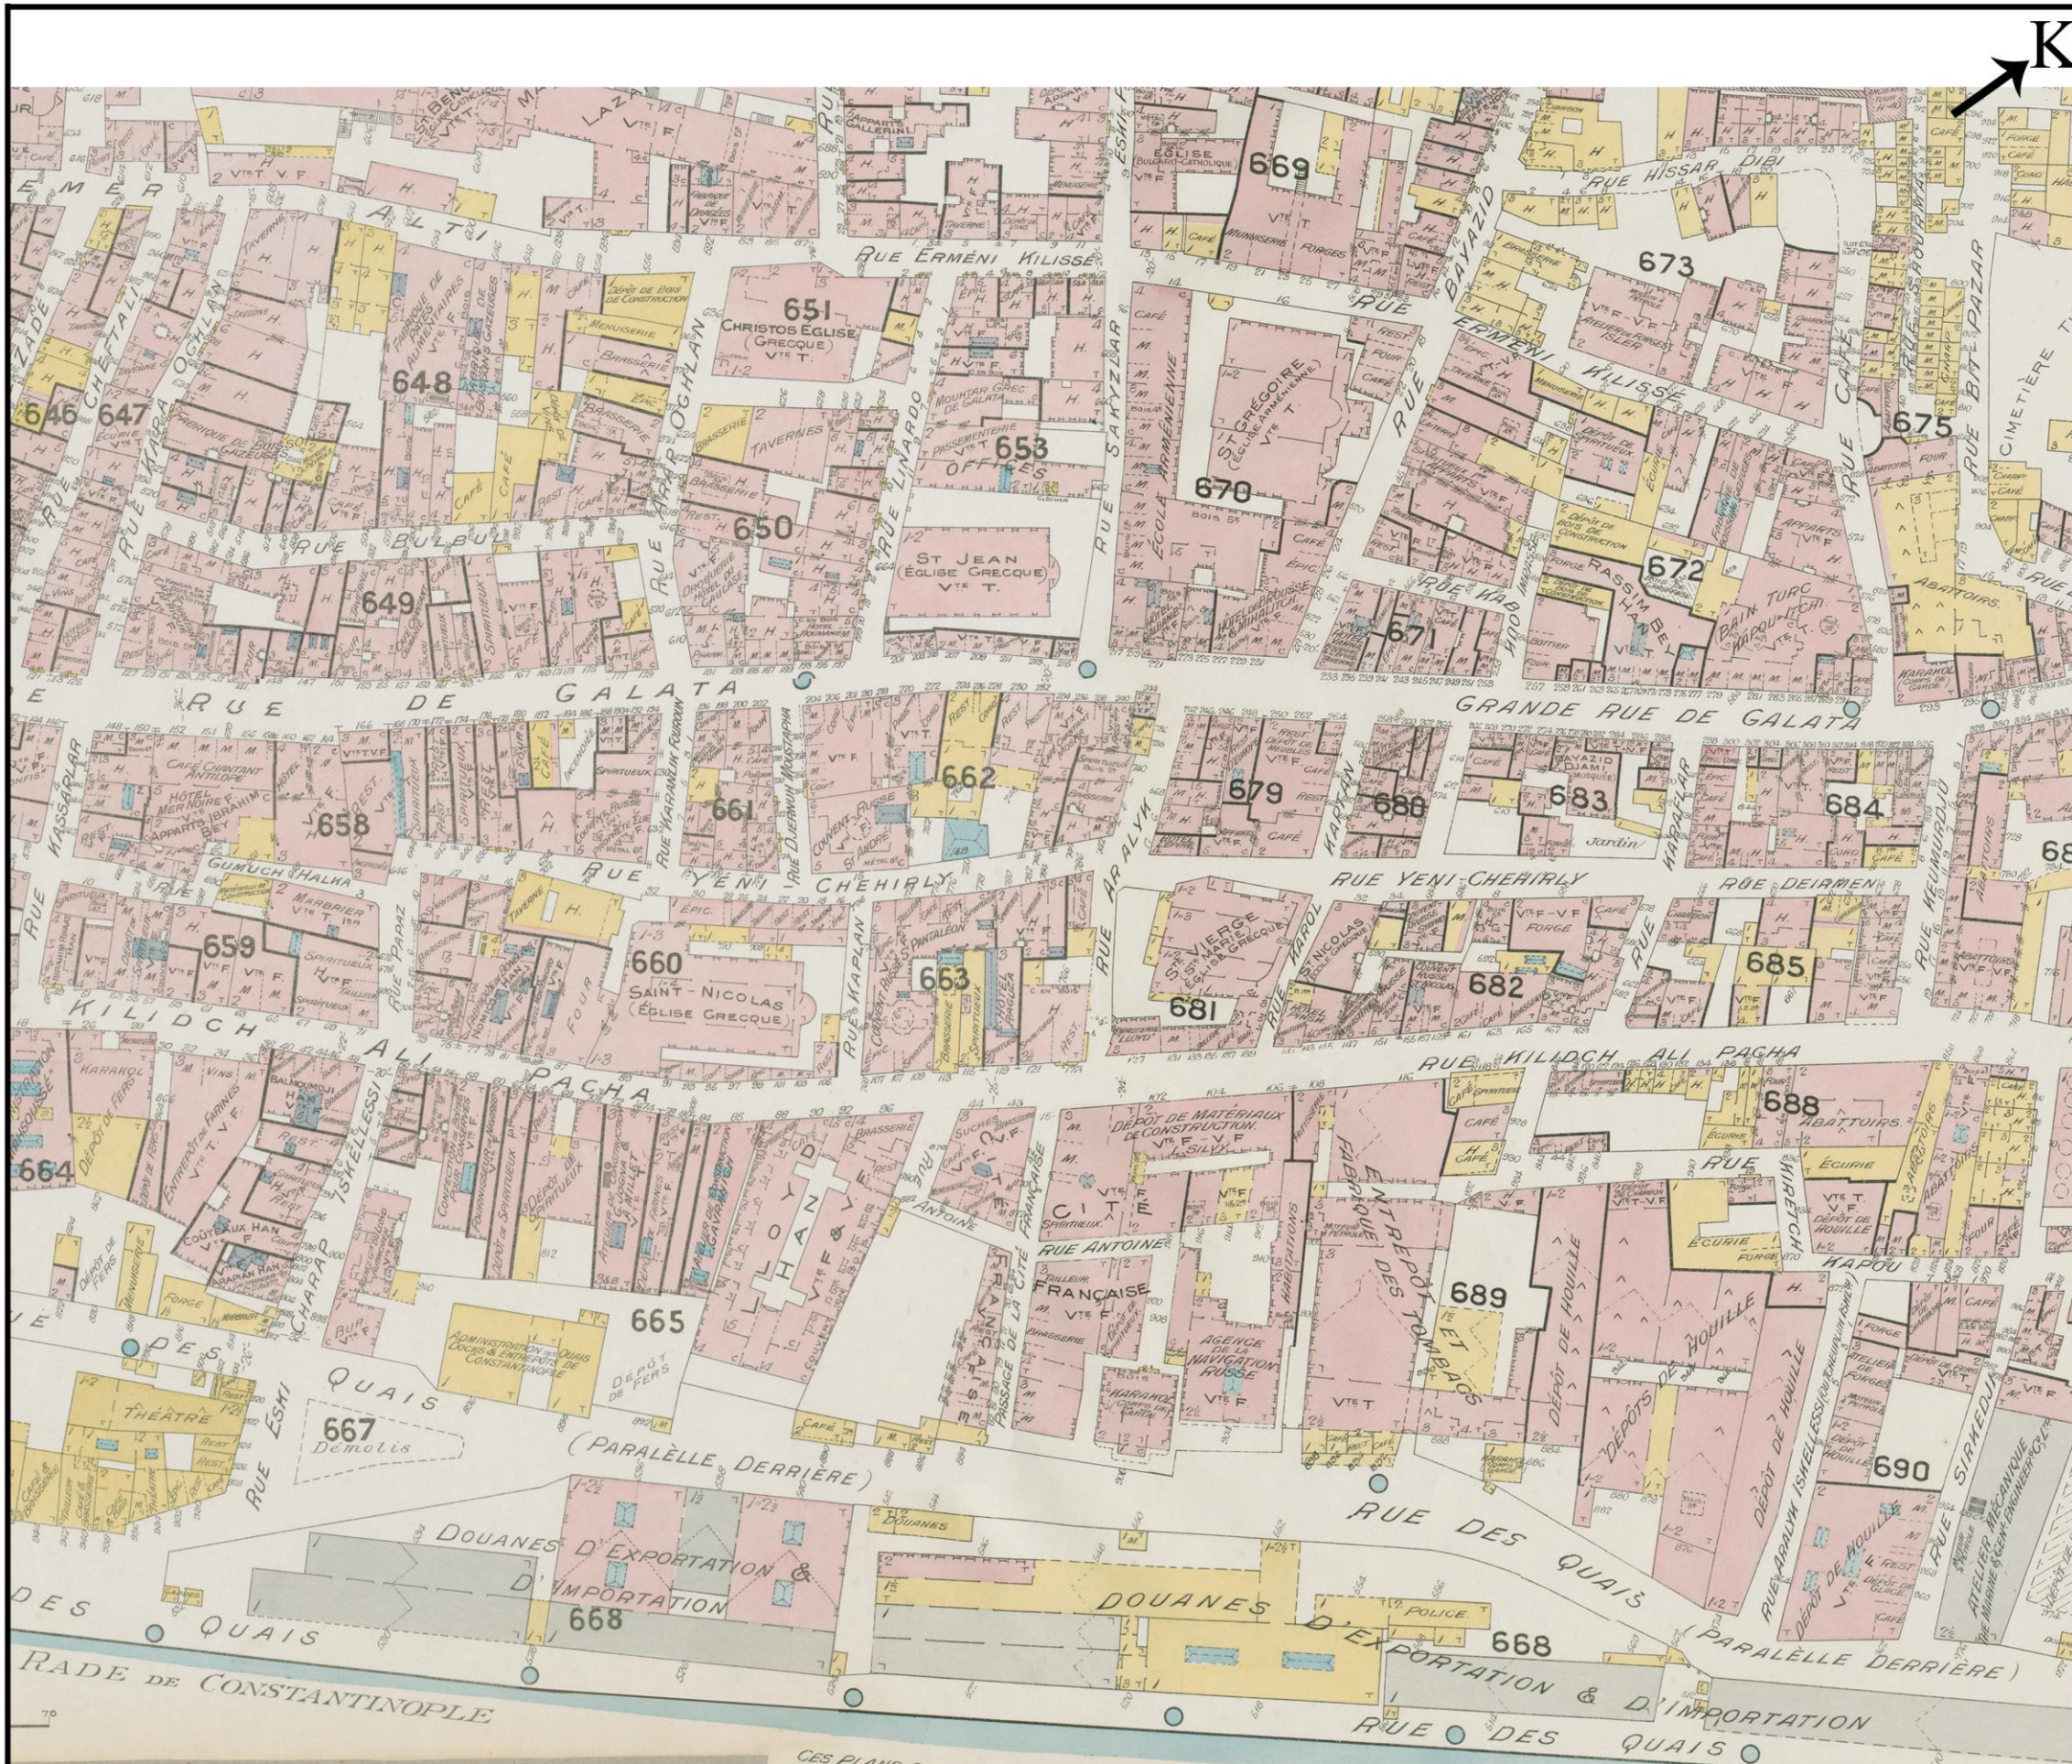
ŞEKİL F.10

ÇALIŞMA ALANI SINIRLARI
İÇİNDE GOAD HARİTASI

-   KÂRGIR
-   AHŞAP
-   AYDINLATMA
-   KAMU YAPISI
-   (KALIN ÇİZGİ):
YANGIN DUVARI

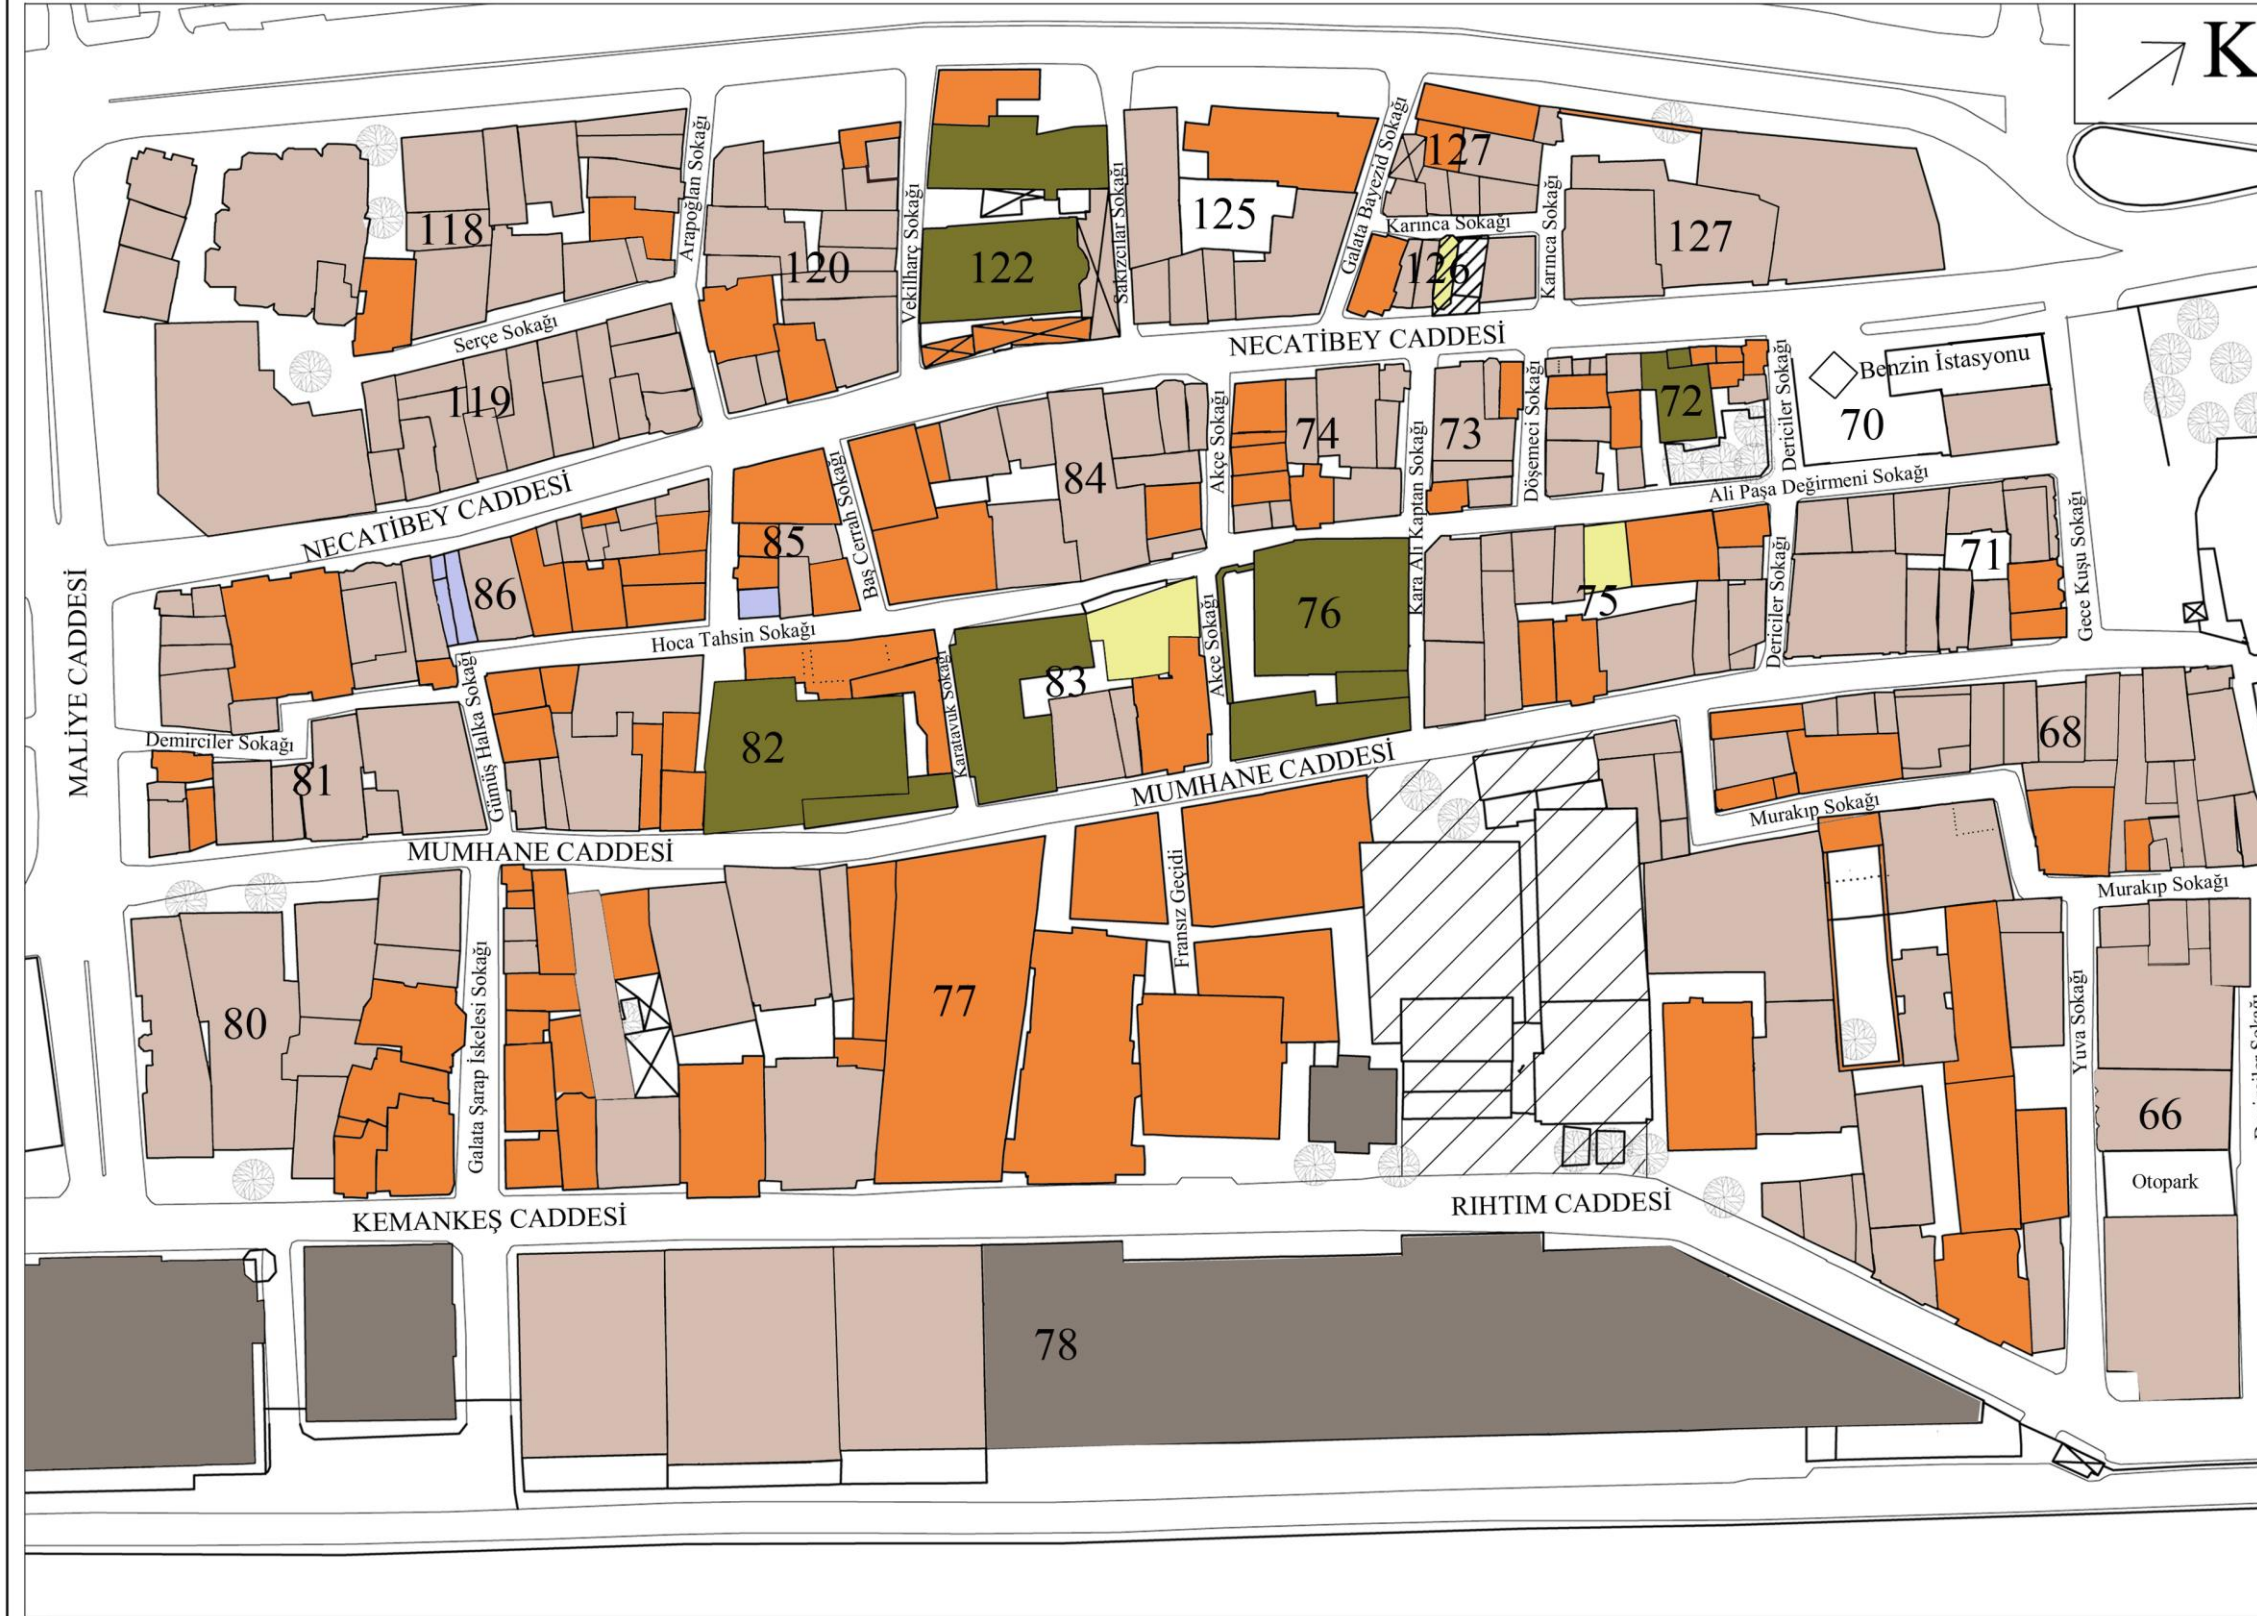
ŞEKİL F.15

GÜNCEL DURUM
DEĞERLENDİRME
ANALİZLERİ

TESCİL DURUMU ANALİZİ

-   İNŞAAT ALANI
-   TESCİLLİ SMÖ YAPILAR
-   TESCİLLİ DİNİ YAPILAR
-   TESCİLLİ KAMU YAPILARI
-   TESCİLLİ YERİNDE OLMAYAN YAPILAR
-   TESCİLE ÖNERİLEN YAPILAR
-   TESCİLSİZ YAPILAR
