**KARAKÖY-KEMERALTI BÖLGESİNİN 20.YÜZYIL BAŞINDAN
GÜNÜMÜZE GELİŞİMİ, KORUMA SORUNLARI VE ÖNERİLER**

YÜKSEK LİSANS TEZİ

Mimarlık Anabilim Dalı

Restorasyon Programı

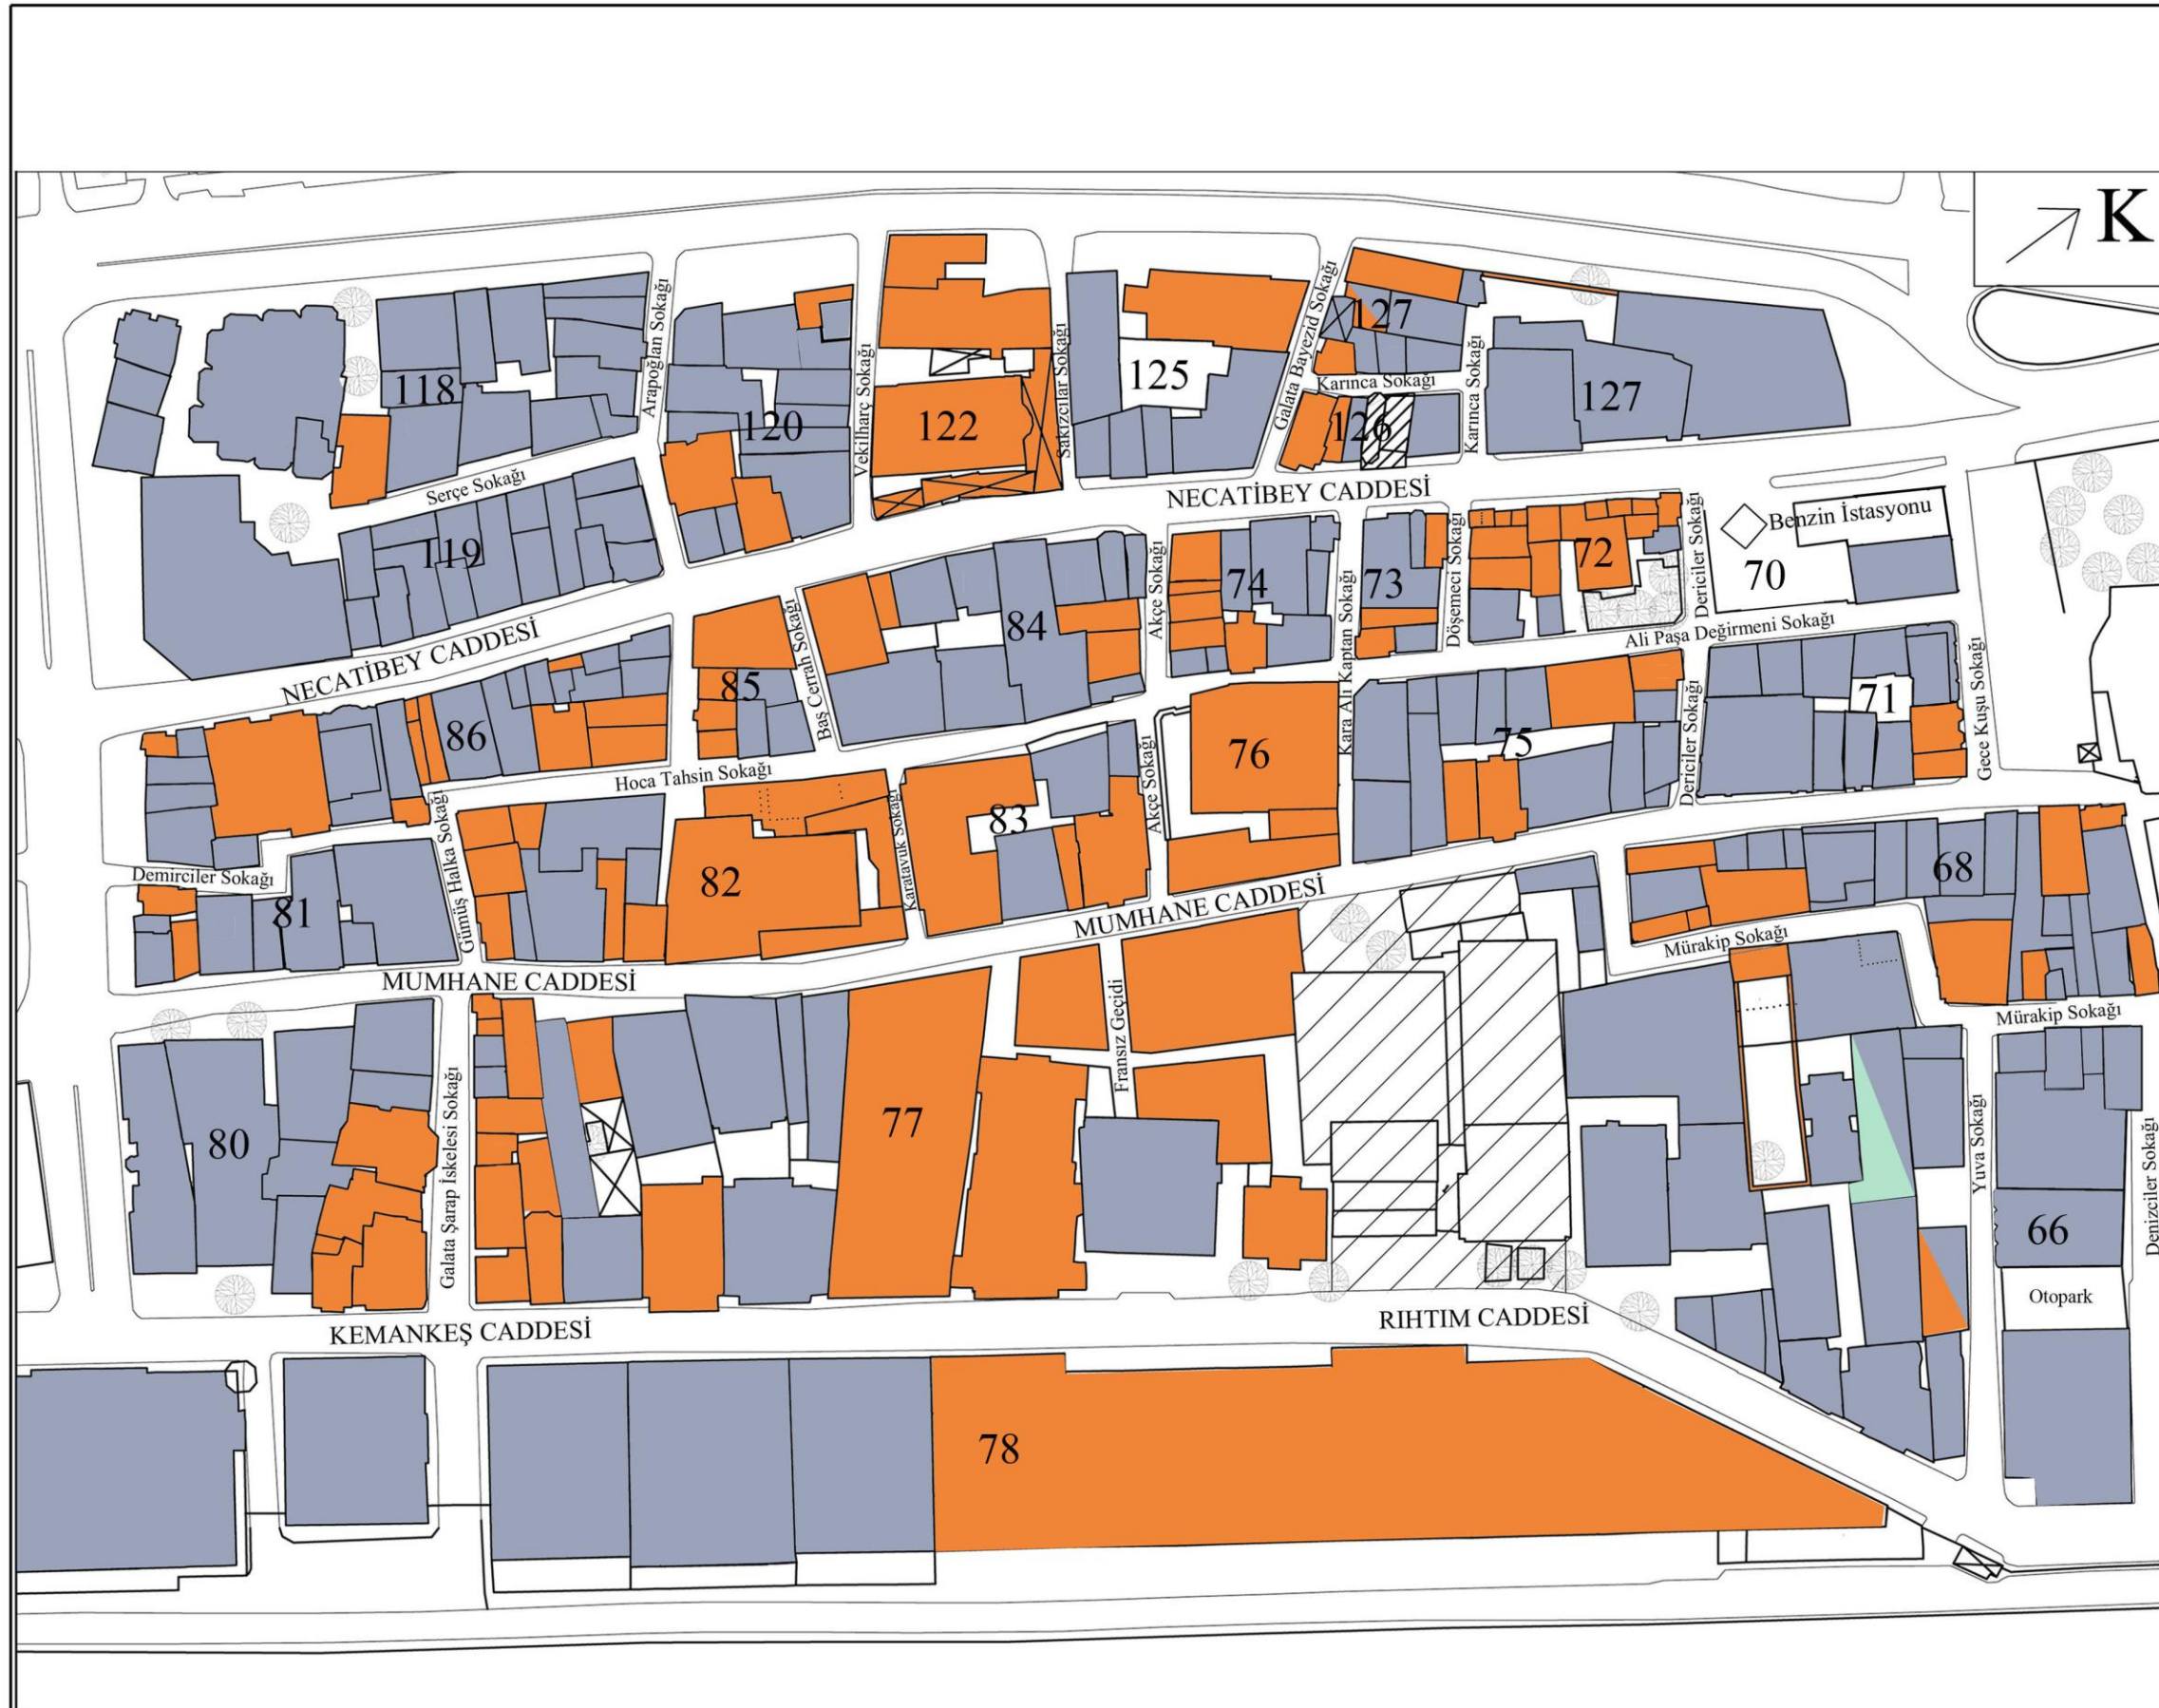
ŞEKİL F.17

GÜNCEL DURUM
DEĞERLENDİRME
ANALİZLERİ

YAPI MALZEMESİ ANALİZİ

-   İNŞAAT ALANI
-   KÂRGİR YAPILAR
-   BETONARME YAPILAR
-   ÇELİK YAPILAR

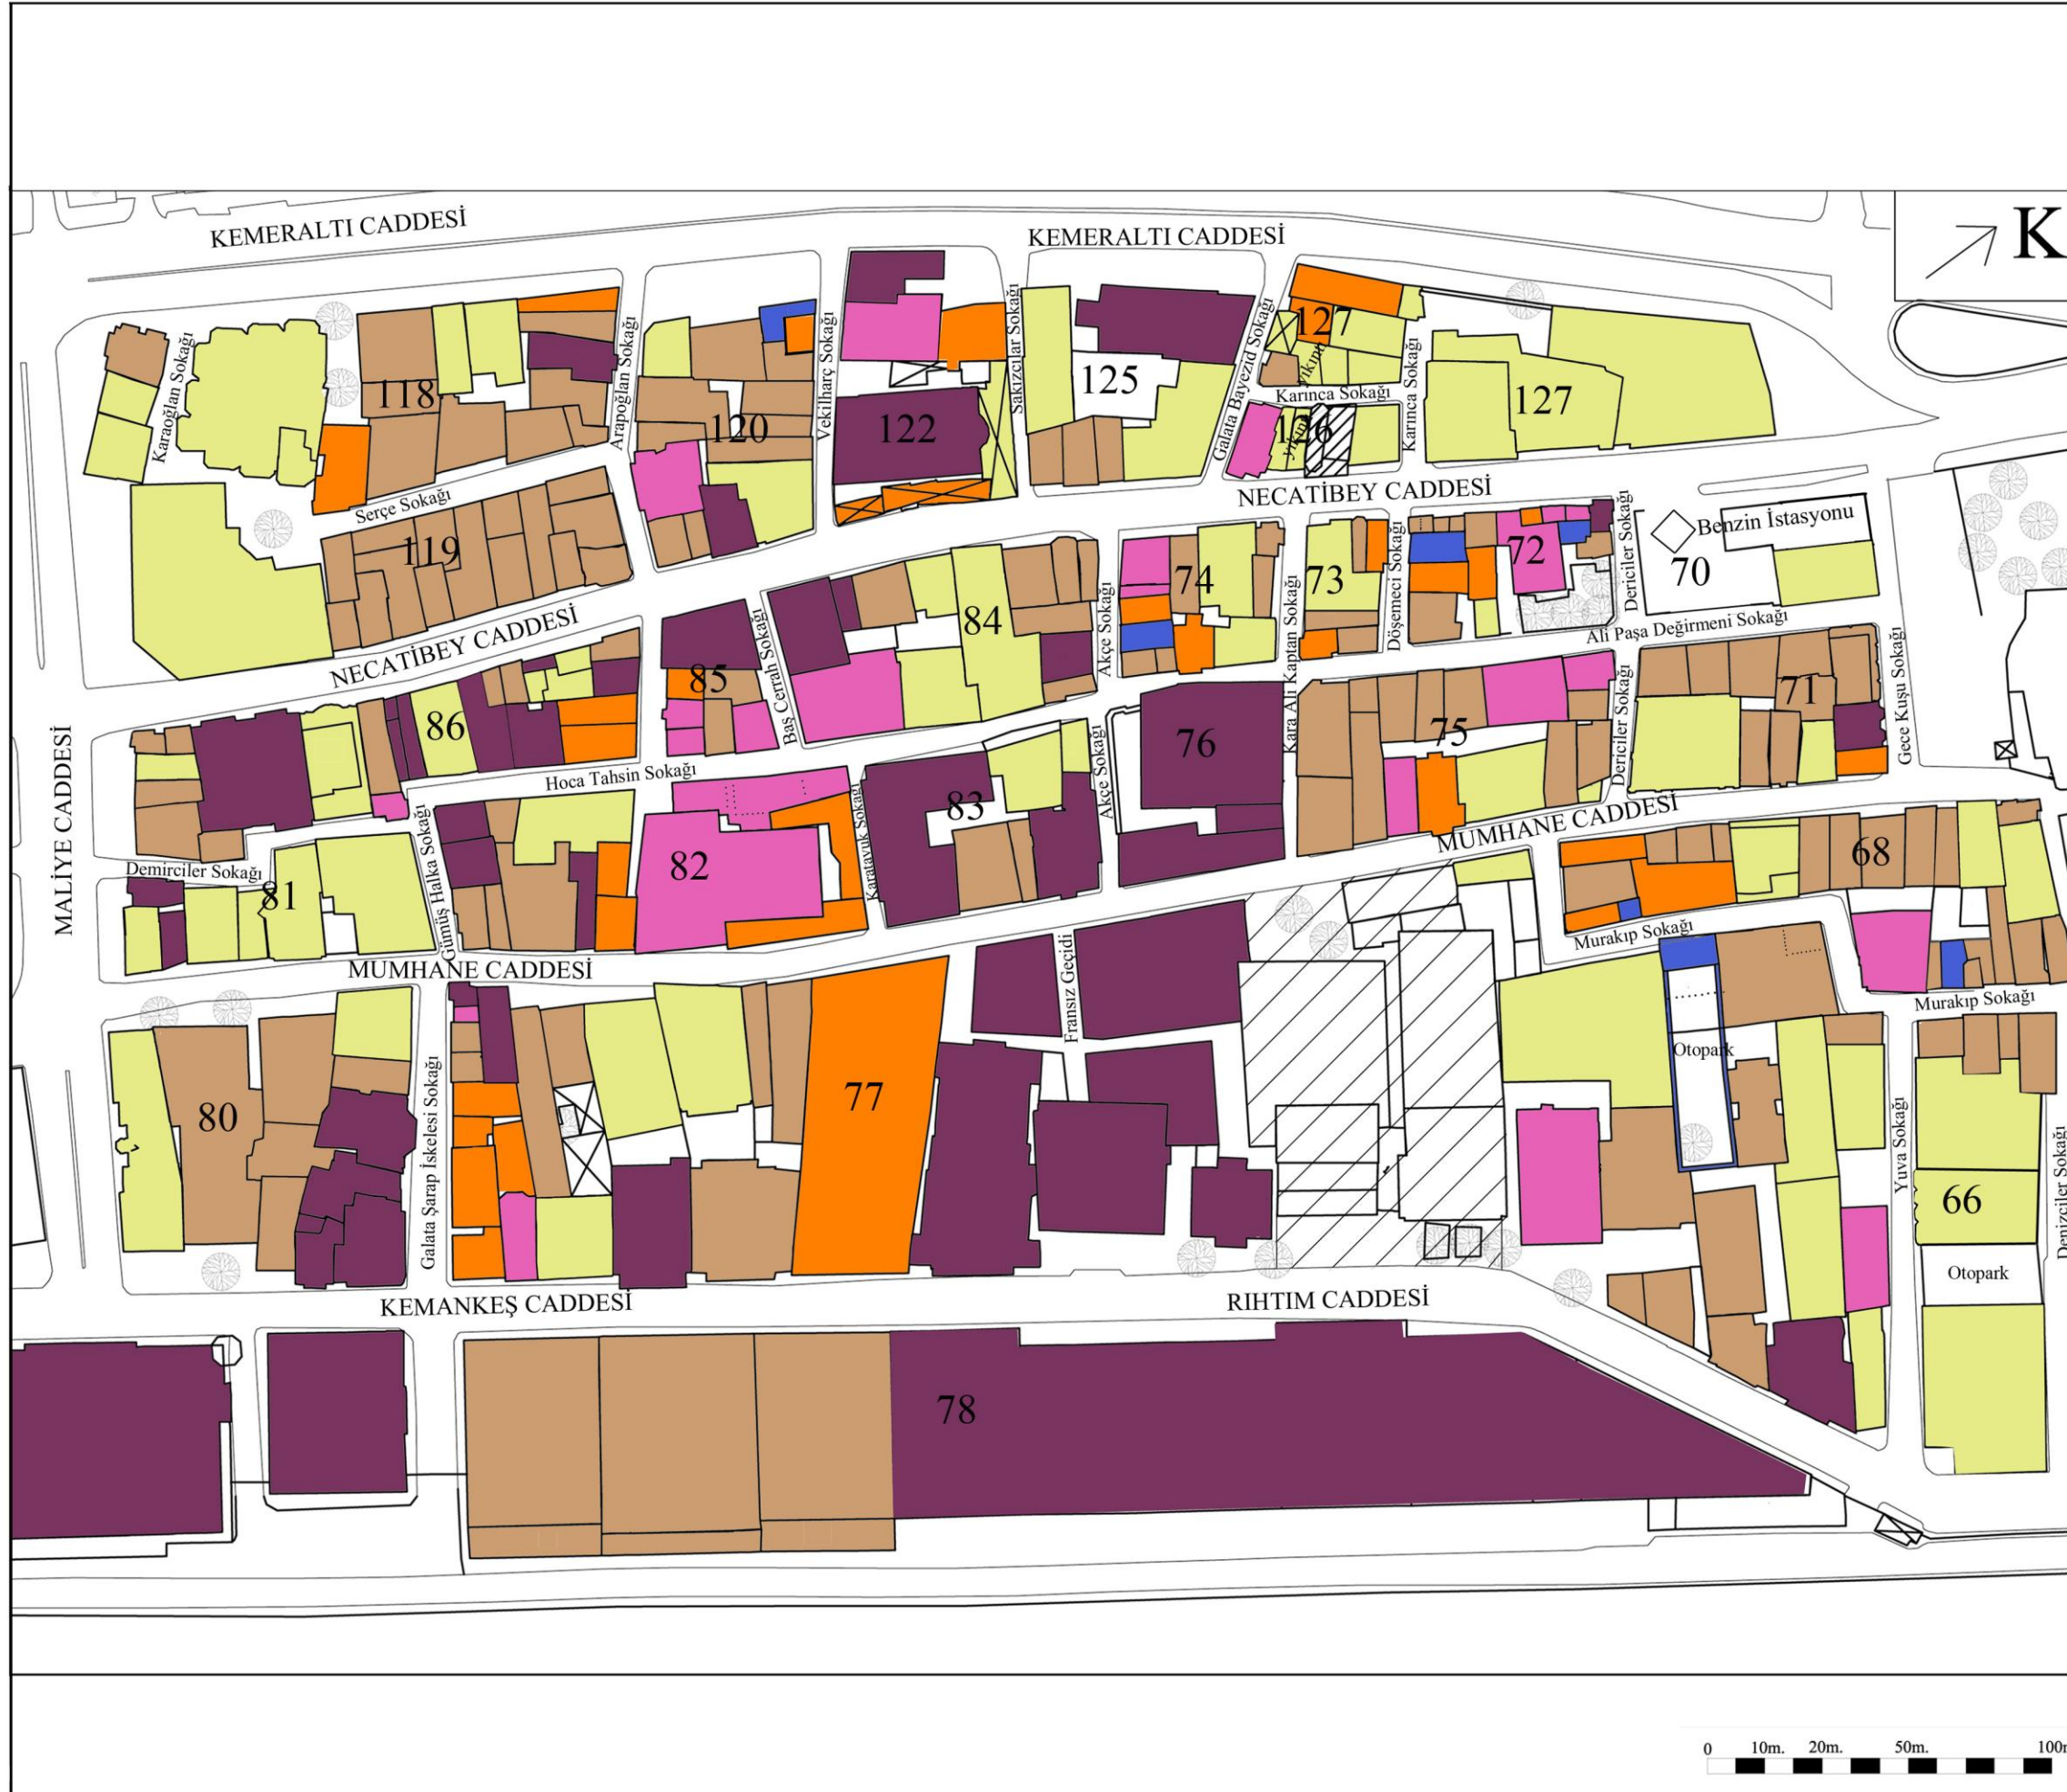
ŞEKİL F.19

GÜNCEL DURUM
KORUNMUŞLUK DURUMU
ANALİZİ

-   İNŞAAT ALANI
-   İYİ KORUNMUŞ
TESCİLLİ YAPILAR
-   ORTA KORUNMUŞ
TESCİLLİ YAPILAR
-   KÖTÜ KORUNMUŞ
TESCİLLİ YAPILAR
-   HARAP (YIKIK)
TESCİLLİ YAPILAR
-   ÇEVREYE UYUMLU
YENİ YAPILAR
-   ÇEVREYE UYUMSUZ
YENİ YAPILAR
