T.C.
KARABÜK ÜNİVERSİTESİ
SOSYAL BİLİMLER ENSTİTÜSÜ
SANAT TARİHİ ANABİLİM DALI

BARTIN GELENEKSEL EVLERİNDE CEPHE DÜZENLEMESİ
VE AHŞAP SÜSLEME

YÜKSEK LİSANS TEZİ

Karabük
HAZİRAN/2019

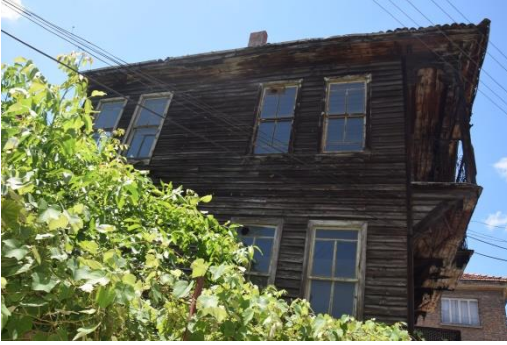
Fotoğraf 6. Doğu Cephesi

Yapının doğu cephesinde (foto. 6), dört tane zemin katta dört tane birinci katta olmak üzere dikdörtgen ve giyotin sekiz pencere yer almaktadır.

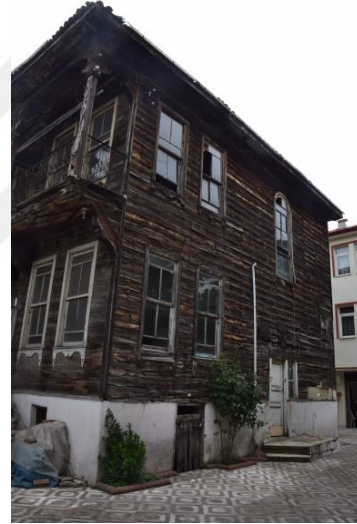
Fotoğraf 7. Batı Penceresi

Yapının batı cephesinde ise (foto. 7) solda bodruma giriş yapılan küçük ahşap kapı, sağda birinci kata girişi sağlayan ve iki basamakla çıkılan tek kanatlı ahşap bahçe kapısı bulunmaktadır. Bahçe kapısının bitişiğinde küçük bir aydınlık penceresi, biraz yukarısında solda iki tane dikdörtgen biçimli giyotin pencere görülmektedir. Birinci katta ise yine iki tane dikdörtgen giyotin pencere, bir tane bunlardan daha yüksek ve kemerli pencere ile küçük bir hela penceresi bulunmaktadır.

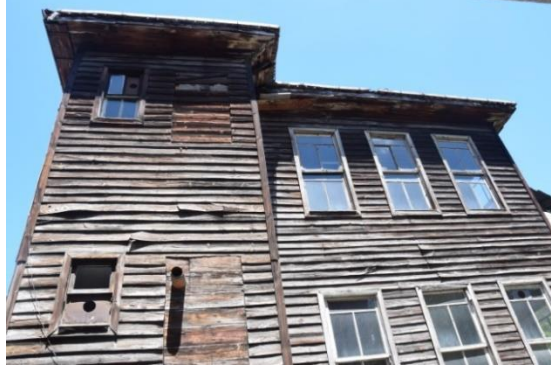
Fotoğraf 8. Güney Cephesi

Yapının güney cephesinde altta ve üstte üçerden altı tane dikdörtgen ve giyotin pencere vardır. Cephenin batı tarafında yer alan abdesthane ve banyonun bulunduğu bölümlerin zeminden çatıya kadar uzanan çıkma oluşturduğu görülmektedir. Çıkma üzerinde yer alan iki pencerenin kapatıldığı anlaşılmaktadır.

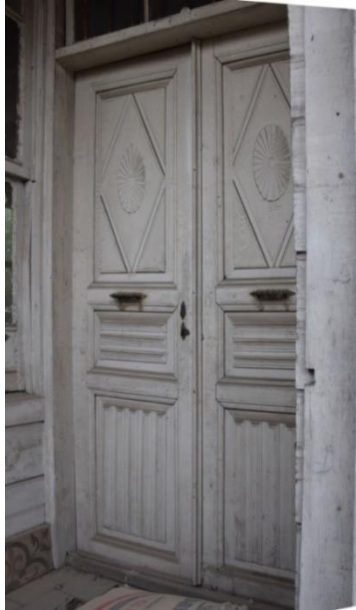
Fotoğraf 9. Ana Giriş Kapısı

Giriş Kapıları: Yapının üç giriş kapısı bulunmaktadır. Kuzey cephede yer alan beyaz boya ile boyanmış çift kanatlı ahşap kapı yapının ana giriş kapısıdır. Bu kapıdan zemin kata giriş yapılmaktadır (foto.9). Kapının üst göbek kısmının ortasında çıtalarla yapılmış bir baklava motifi ve onun da ortasında oval süsleme yer almaktadır (çiz. 2). Alt göbek kısmında dört profilli çitanın yan yana dizilmesiyle oluşturulmuş süsleme, göğüs kısmında aynı çıtaların yatay olarak kullanıldığı görülmektedir. Batı yönünde bulunan depo ve bahçe kapısı ahşaptan, tek kanatlı ve süslemesizdir.

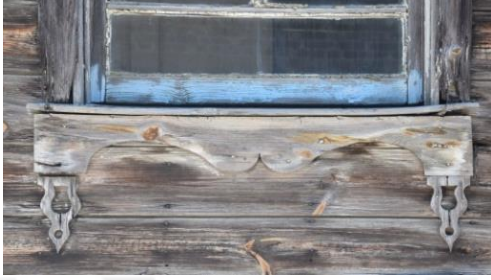
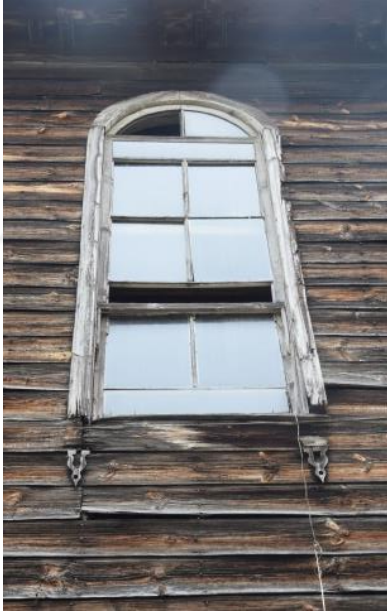
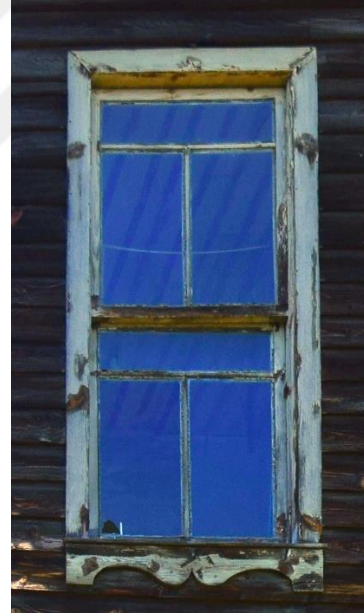
Pencereler: Yapıda bulunan tüm pencereler ahşaptan dikdörtgen biçimli giyotin pencerelerdir. Krem rengi boya ile boyanmış ve pervaz altları applike tekniğinde yapılmış süslemeler ile hareketlendirilmiştir. Boya ve süslemelerde bozulmalar oluşmuştur. Doğu ve batı cephelerdeki pencere süslemelerinin kuzey cephesine nazaran daha sade olduğu, güney cephe pencerelerinde süsleme kullanılmadığı görülmektedir (foto. 10-12, çiz. 3).

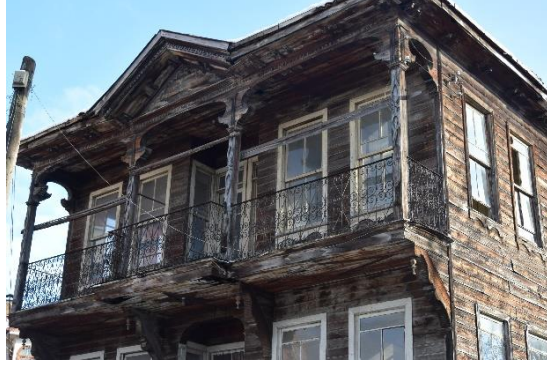
Fotoğraf 13. Balkon

Balkon: Yapıda dört tane taşıyıcı ile taşınan, çıkma şeklinde bir balkon bulunmaktadır (foto. 13). Taşıyıcılar üzerinde oyma tekniği ile yapılan, birbirine ters olarak yerleştirilmiş iki damla motifi arasında zikzak motifli süslemeler yapılmıştır. Taşıyıcı başlıklarında yine aynı teknikle yapılmış bitkisel motifler yer almaktadır (foto. 14, çiz. 4).

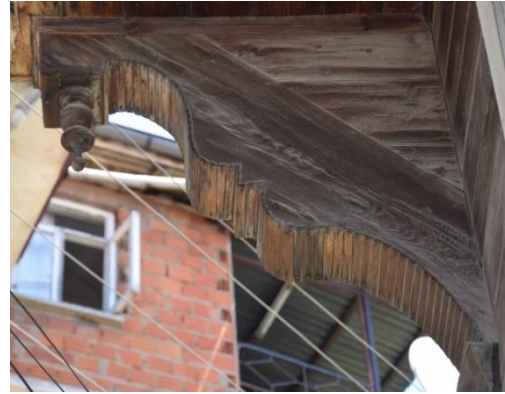
Fotoğraf 15. Eli Böğründe

Balkon altında, bitkisel kıvrımlara benzetilebilecek şekilde eğimli yapılan ve üst bölümüne farklı büyüklükteki topların bir araya getirilmesiyle oluşturulan bir sarkıt yerleştirilen, dört tane eli böğründe yer almaktadır (foto. 15). Eli böğründelerin aralarında ise çitalarla oluşturulmuş ortada yıldız, iki yanında baklava motifi yer almaktadır (foto. 16-17).

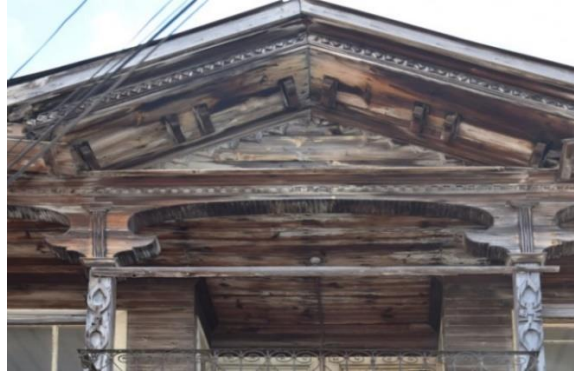
Fotoğraf 18. Üçgen Çatı ve Alınlık

Alınlık: Balkon ortasına denk gelecek biçimde yerleştirilen üçgen alınlığın iki kenarında art arda yerleştirilmiş yarım baklava motifli süslemeler yer almaktadır. Üçgen çatı saçağında küçük üçgen biçimli ahşap parçalarının yan yana getirilmesiyle oluşturulan zikzak motifli süslemeler görülmektedir (foto. 18).

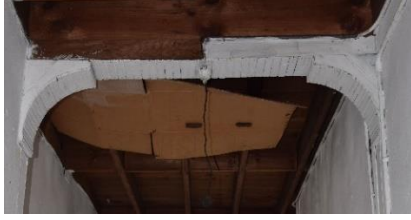
Fotoğraf 19. Sofa Kemerinin

Zemin Kat: İç sofalı olan zemin kata giriş kuzey cepheden ana giriş kapısından yapılmaktadır. İç sofanın ortasında yapının dış süslemeleri ile uyumlu olarak oyma tekniği ile yapılmış bir kemer bulunmaktadır (foto. 19, çiz. 5). Bu katta batı önünde

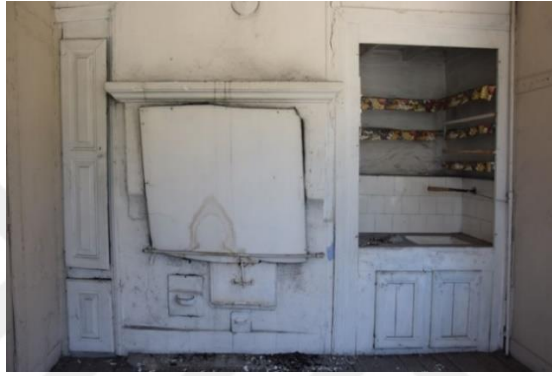
Fotoğraf 20. Ocaklı Mutfak Odası

Dolaplar: Mutfak olarak kullanılan zemin kat batı cephesinde yer alan odada, içi lavabo olarak kullanılan beyaz boyalı dolap ve yanında metal kapağı bulunan ocak yer almaktadır (foto. 20). Doğu yönünde bulunan oda içinde ise boyanmamış ahşap yüklük dolabı bulunmaktadır. Dolap ortasında yer alan çekmece çekeceği özgündür. Dökme demirden yapılmış olan çekecekte, anahtar kısmı kenarlarında oval şekilli inci dizisi kabartılar bulunmaktadır. Alt bölümünde ise ortada yer alan çiçek içinden çıkar gibi iki yana açılmış bitkisel süslemenin uçlarında yarım kalmış çiçek motifi, altta ucun da aynı bitkisel süslemenin bulunduğu halka bulunmaktadır (foto. 27-28).

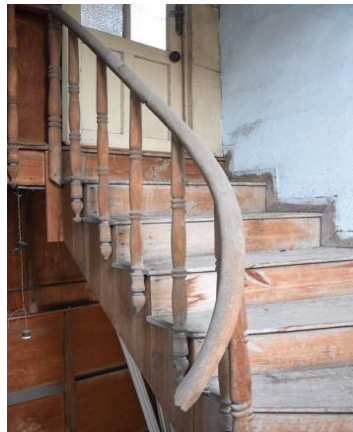
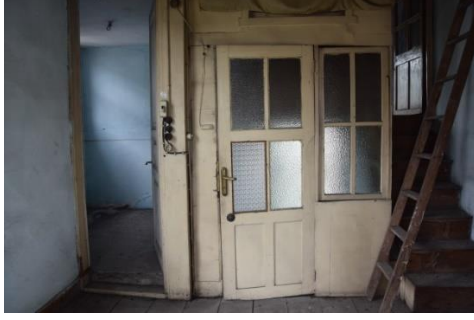
Birinci Kat: Yapının batı yönünde yer alan tek kanatlı kapıdan girildiğinde karşılaşılan merdivenler ile birinci kata çıkılmaktadır. Merdiven sahanlığı ahşap kapı ile kapatılmıştır. Solunda banyo, sağında sandık odasına çıkan dar basamaklar yer almaktadır (foto. 21-22). Bu katta köşe sofanın camekan ile bölünerek (mutfak olarak da kullanıldığı anlaşılan) oda yapıldığı görülmektedir (foto. 23). Kuzey yönünde yer alan iki odada balkon kapısı bulunmaktadır. Bu odalardan biri ocaklıdır.

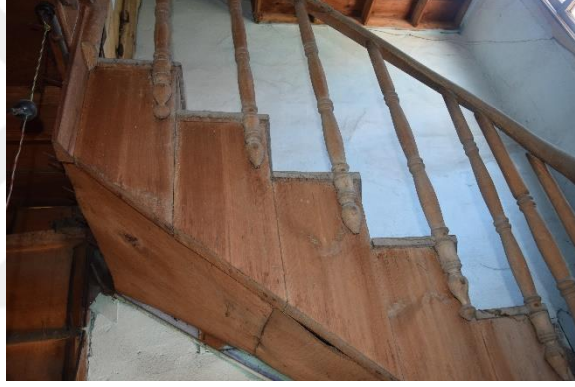
Fotoğraf 24. Merdiven

Merdiven: Yarım döner çift kollu merdiven özgün durumdadır. Geçme basamaklarda bozulmalar bulunmaktadır. Yuvarlak küpeştenin merdiven başlangıcı da kırılmıştır. Belirli aralıklarla yerleştirilmiş ikişerli üç boğumdan oluşan parmaklıkların basamakla birleşim yerleri damla şeklinde sonlanmaktadır (foto. 24).

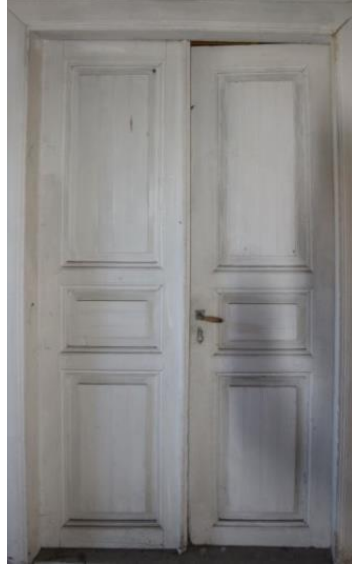
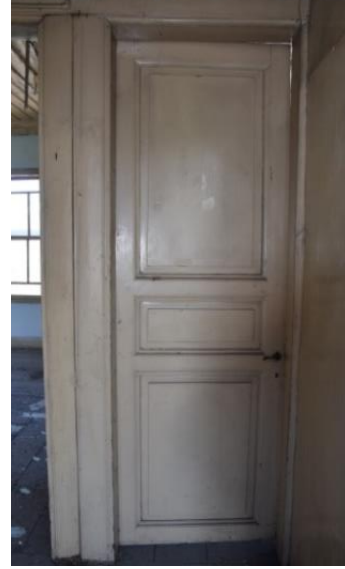
Kapılar: Oda kapıları beyaz boyalı olup çift ya da tek kanatlı olarak kullanılmıştır. Üst ve alt göbek ve göğüs kısımlarından oluşan kapılarda süsleme bulunmamaktadır (foto. 25-26).

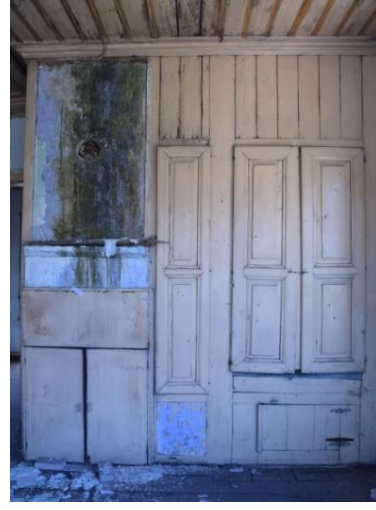
Fotoğraf 29. Ocaklı Dolap

Birinci kat kuzey yönünde solda yer alan odada beyaz boyalı ahşap dolap ve kapaklı ocak yer almaktadır (foto. 29). Dolaplarda süsleme görülmemektedir.

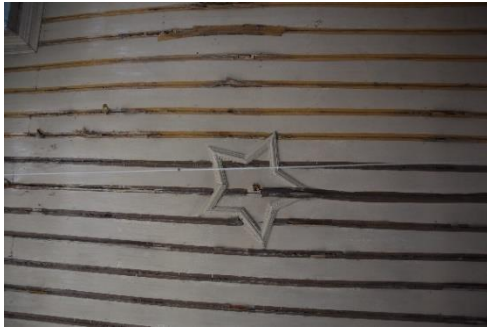
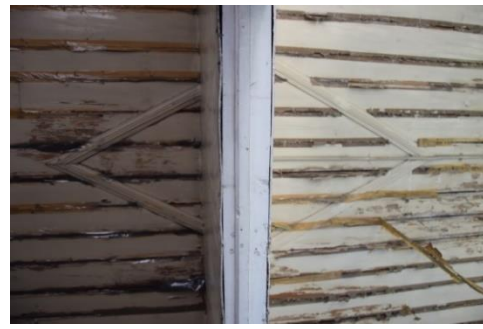
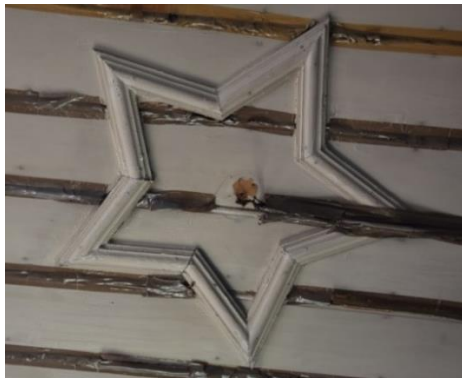
Tavanlar: Yapının tavanları tekne tavadır. Tavanı oluşturan ahşap kalasların birleşme yerlerinin sarı bant ile kapatılmış aynı zamanda birinci katta kuzey yönünde bulunan iki odanın sağda olanının, tavan göbeğinde profilli çıtalarla yapılmış beş kollu yıldız, solda bulunan oda da ise yine profilli çıtalarla yapılmış sekizgen motifi kullanılarak süsleme yapılmıştır (foto. 30-32). Birinci kat sofa da bulunun baklava motifi sofanın bölünmesinden dolayı parçalıdır (foto. 33).

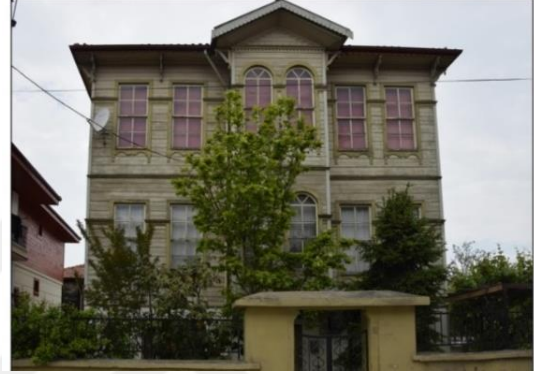
**Fotoğraf 34. Köyortası Mahallesi
Mahmut Akcan Caddesi 8 Numaralı
Ev**

TANIM: Gayrimenkul Eski Eserler ve Anıtlar Yüksek Kurulu'nun 20.10.1979 tarih ve 1819 sayılı kararı ile tescillenmiştir. Halen kullanılmakta olan yapının sahibi Faruk Narin'dir⁸. Oldukça büyük ve gösterişli olan yapı sokaktan geniş bir bahçe ile ayrılmaktadır. Zemin üzeri iki katlıdır, zemini taş duvarlı, üst katları ahşap olan yapının iki girişi bulunmaktadır. Yapının geniş saçaklı kırma çatı ile örtülüdür.

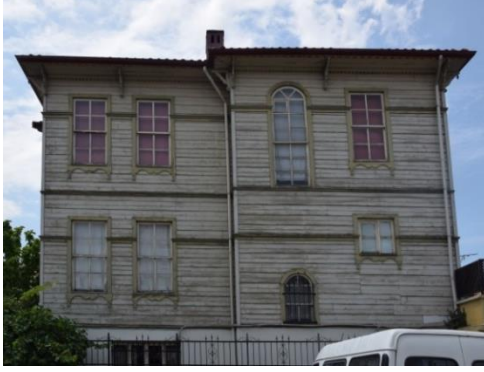
Fotoğraf 35. Doğu Cephesi

küçük pencere, ikinci katta üç tane dikdörtgen oda penceresi ve bir uzun kemerli pencere yer almaktadır (foto. 35).

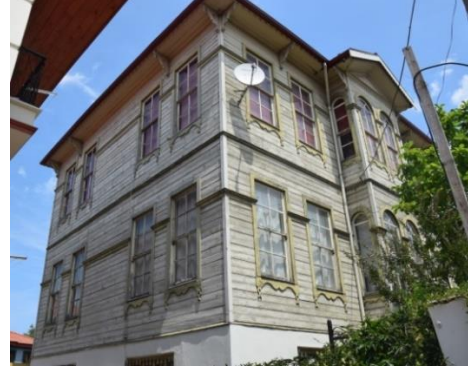
Fotoğraf 36. Batı Cephesi

Batı cephesinde zeminde iki adet geniş demirli pencere, üstte ise her katta dört adet dikdörtgen oda penceresi bulunmaktadır (foto. 36). Kuzey cephede zeminde yapıya sonradan eklenen modern yapı, ortada ahşap ve tek kanatlı kapı görülmektedir. Birinci katta üç oda penceresi ve bitişiğe yapılmış olan modern binanın terasına çıkışı sağlayan, pencerenin değiştirilmesiyle yapıldığı anlaşılan kapı yer almaktadır. İkinci katta küçük balkon, balkonun solunda iki küçük pencere, sağında iki oda penceresi yer almaktadır. Balkon üzeri düz çatı ile örtülüdür (foto. 37).

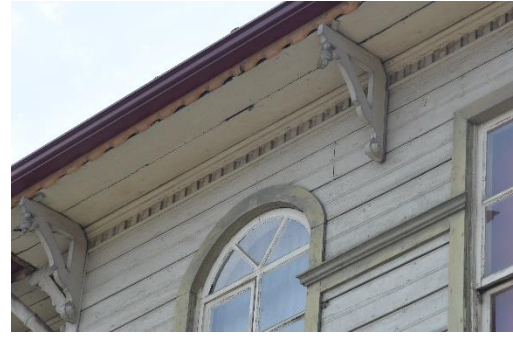
Fotoğraf 38. Çatı Altı Payanda

Yapının çatı altında tüm cepheleri dolaşan oyma tekniğinde yapılmış payandalar bulunmaktadır. İçi boş üçgen şeklinde ve bitkisele benzeyen kıvrımları bulunan payandaların yapı ile birleşen ucunda iç içe geçmiş dairelerden oluşan süsleme, diğer ucunda topaç şekline benzetilebilecek sarkıt bulunmaktadır (foto. 38).

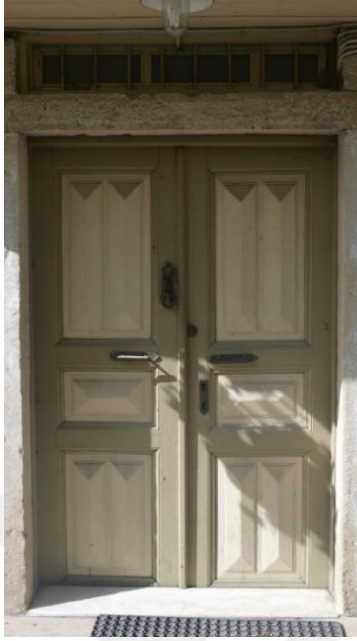
Fotoğraf 39. Güney Cephesi Giriş Kapısı

Giriş Kapıları: Yeşil ve krem rengi olmak üzere iki renkli boyanmış olan giriş kapılarının güney cephede olanı çift kanatlıdır (foto. 39, çiz. 7). Kapı üstünde bitkisel motifli özgün kapı tokmağı bulunmaktadır (foto. 40, çiz. 8). Kuzey cephe kapısı tek

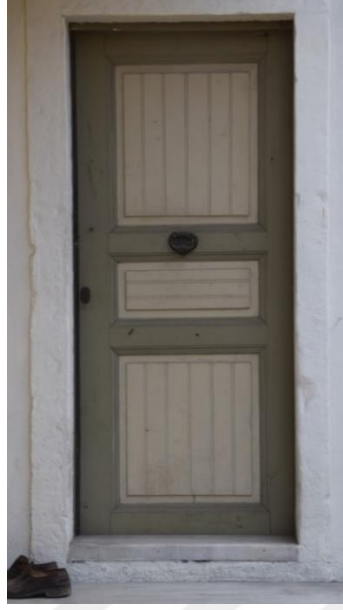
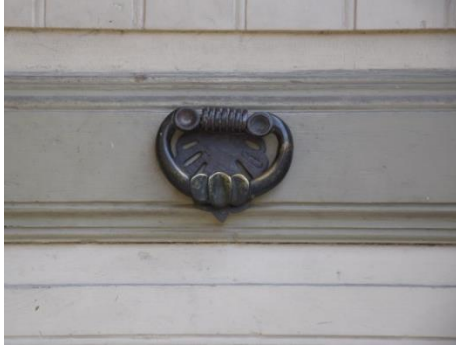
Fotoğraf 41. Kuzey Cephe Kapısı

kanatlı olup üstünde C kıvrımlı ve volütlü kapı tokmağı bulunmaktadır (foto. 41-42, çiz. 9).

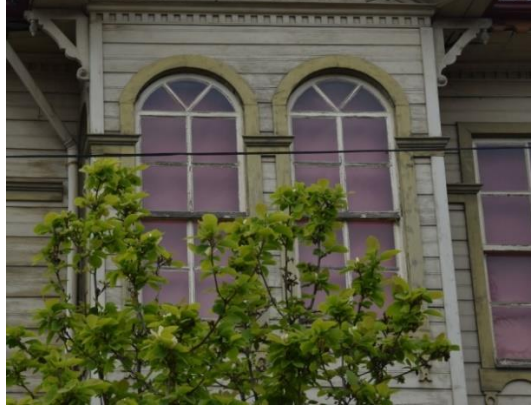
Fotoğraf 43. Yuvarlak Kemerli Pencere

Pencereler: Zemin kat dışında birinci ve ikinci kat pencerelerinin tamamı dikdörtgen ve giyotin, çıkma üzerinde bulunan pencereler yuvarlak kemerlidir (foto. 43). Pencere altlarında aplike tekniğinde yapılmış, iki ucunda fiyonk şekline benzetilebilecek motif bulunan bitkisel süsleme bulunmaktadır. Zemin kat ve merdiven sahanlığı pencereleri dışındaki tüm pencereler süsleme özelliğine sahiptir. (foto. 44, çiz. 10), aralarında ise cephelere hareket kazandıran silmeler yer alır. Yalnızca zemin kat ve merdiven sahanlığı pencerelerinde süsleme bulunmamaktadır.

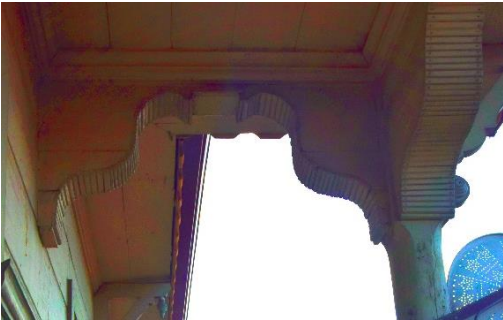
Fotoğraf 45. Balkon Taşıyıcı Bağlığı ve Kemer

Balkon: Kuzey cephede bahçeye bakan küçük bir balkon yer almaktadır. Balkon bir taraftan duvara bağlı, diğer taraftan bir taşıyıcı ile taşınmaktadır. Taşıyıcı başlığında bulunan oyma tekniği ile yapılmış bitkisel motiflerden oluşan kemer balkonun ön ve yanında görülmektedir (foto. 45, çiz.11).

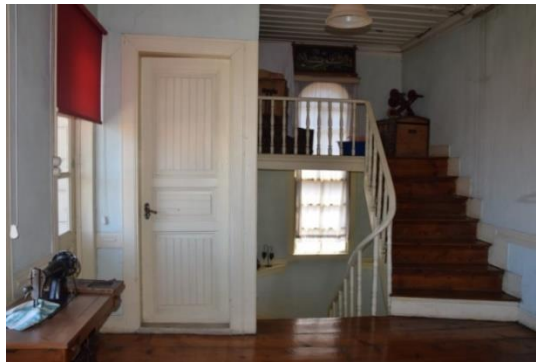
Fotoğraf 51. Merdiven ve Sandık Odası

İkinci kat: İkinci katta planın eyvanlı köşe sofa olduğu görülür. Alt katlarda görülen merdiven kapısı bu katta bulunmamakta olup, merdivenlerin sağında yer alan abdesthane yanında, kuzey cephede yer alan balkona çıkışı sağlayan kapı yer almaktadır. Merdiven sonunda sandık odası bulunduğu görülmektedir (foto. 51). Güney yönünde biri ocaklı iki oda bulunmaktadır.

Merdiven: Yarım döner çift kollu merdiven özgün durumdadır. Üstü düz küpeştenin merdiven başlangıcı da topuz bulunmaktadır. Belirli aralıklarla yerleştirilmiş

beş boğumdan oluşan parmaklıklar, basamaklarla birleşiminde üst üste iki damla şeklinde sonlanmaktadır (foto. 51).

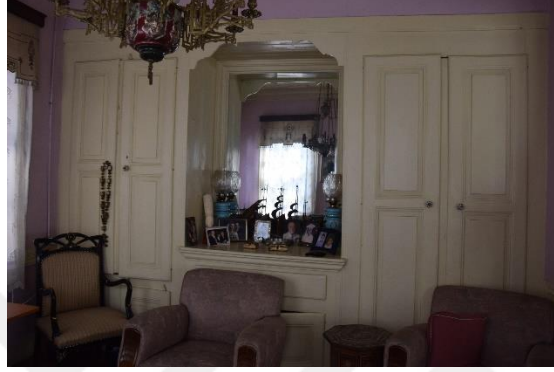
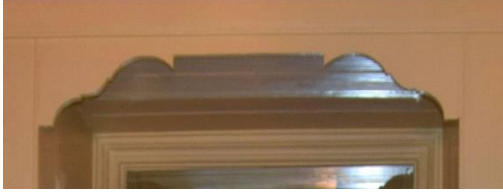
Fotoğraf 52. Dolap

Dolaplar: Birinci kat L sofada yer alan dolabın orta kısmında oyma tekniği ile yapılmış kemerli çiçeklik içine ayna yerleştirilmiştir (foto. 52-53, çiz. 12), ikinci katta doğu yönünde yer alan odada krem rengi ile boyanmış yüklük ve ortada bulunan alçıdan kalıp tekniğinde yapılan ocak oyma tekniğinde süslenmiştir (foto. 54).

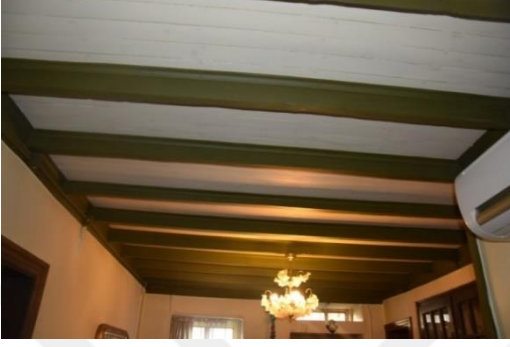
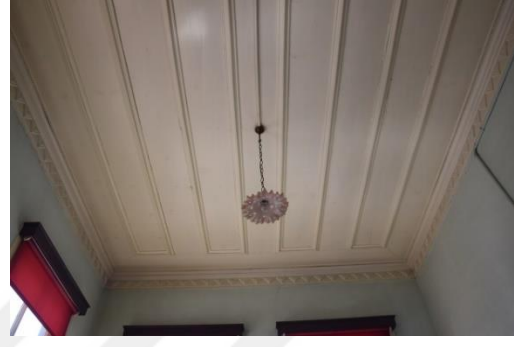
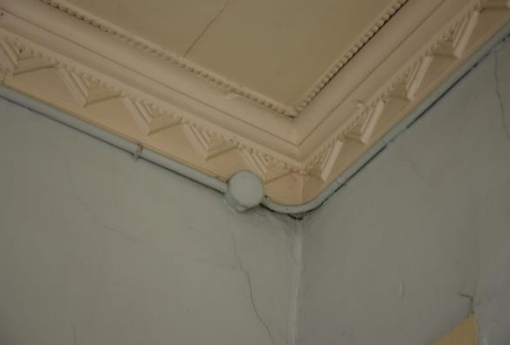
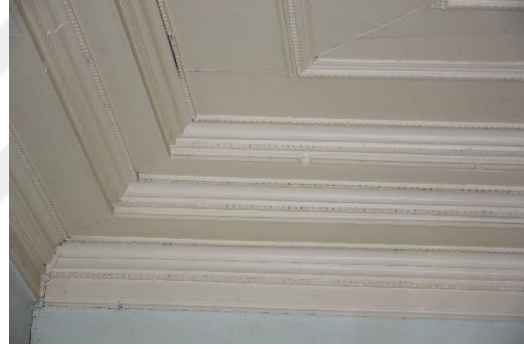
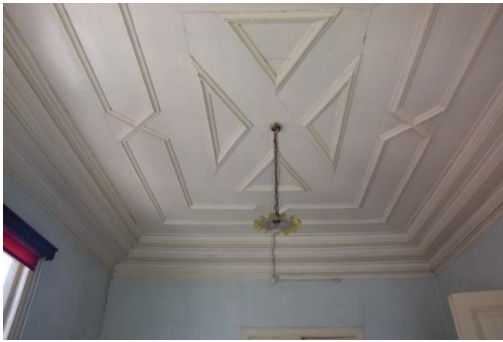
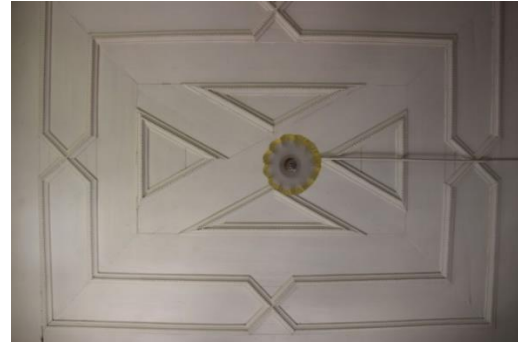
Tavanlar: Yapıda sofalarda ters tavan kullanılmıştır, zemin kat sofasının yeşil ve krem rengi ile boyandığı diğer bütün tavanların krem rengi olduğu görülmektedir (foto. 55). Oda tavanları tekne tavan olup, ikinci kat doğu yönünde bulunan odada, tavanı oluşturan ahşap kalasların birleştiği yerler profilli çıtalarla kapatılmış ve

dikdörtgen kasetler oluşturulmuştur (foto. 56). Aynı oda tavanının kenarlarında, iki sıra küçük topların sıralanmasıyla oluşmuş süslemenin ardından, iç içe geçmiş yarım baklava motiflerinden oluşmuş kenar kuşakları bulunmaktadır (foto. 57). Aynı kat batı yönünde yer alan oda tavanında üç sıra halinde yapılmış kuşakla derinlik verilmiş tekne tavanın ortasında profilli çitalarla geometrik süsleme yapıldığı görülmektedir (foto. 58-59-60).

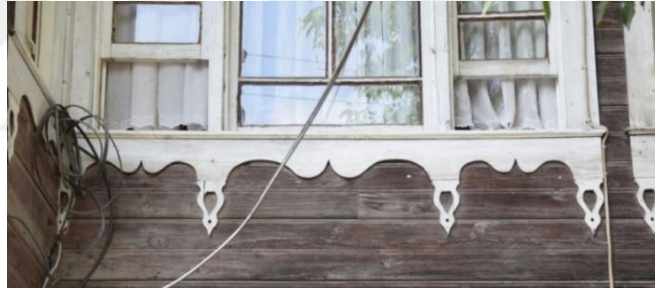
Fotoğraf 66. Pencere Süslemesi

Pencereler: Yapının tamamında çeşitli boyut ve modellerde pencereler bulunması bazı pencerelerin değiştirilmiş olduğunu düşündürmektedir. Pencerelerin bazıları beyaz boya ile boyanmıştır ve bazıları giyotindir. Sadece güney cephede bulunan geniş pencereler altında, applike tekniğinde yapılmış süsleme bulunmaktadır (foto. 66, çiz. 14). Diğer pencerelerin bazılarında bulunan parçalardan daha önce aynı süslemelerden bulunduğu anlaşılmaktadır.

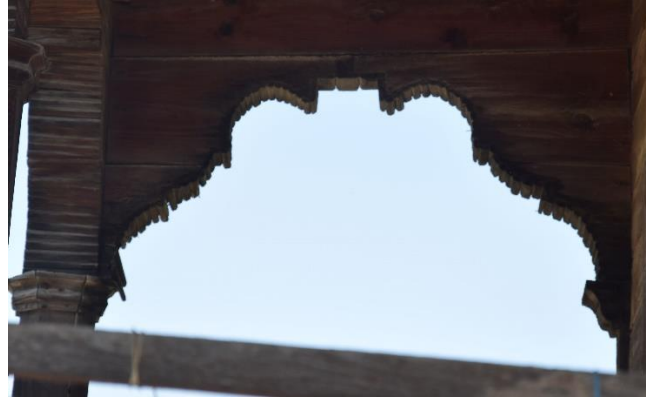
Fotoğraf 68. Balkon Yan Kemer

Balkon: Ön cephede ikinci katta cephe boyunca uzanan demir korkuluklu balkonun çeşitli yerlerinde süslemeler mevcuttur. Çatı altında balkon boyunca uzanan silmelerde geometrik süsleme bulunmaktadır. Balkonu taşıyan yedi adet ahşap taşıyıcının başlıklarında oyma tekniği ile yapılmış bitkisel motiflerden oluşmuş kemer

bulunmaktadır. Aynı süslemelerden balkon yanında taşıyıcının yapı ile birleşiminde oluşan kemerde de görmek mümkündür (foto. 67-68, çiz. 15-16).

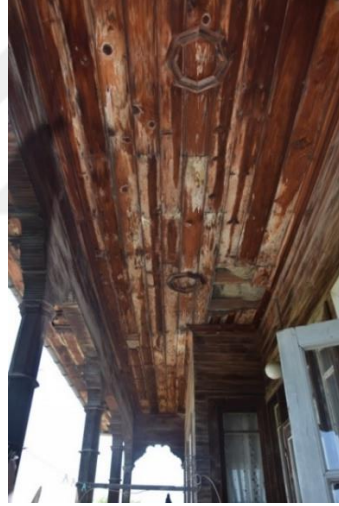
Fotoğraf 69. Sekizgen Motifi

Balkon tavanında profilli çıtalarla yapılmış iki adet küçük sekizgen motifi bulunmaktadır (foto. 69). Balkon altında ise ortada altın sarısı renge boyanmış beş kollu yıldız motifi yer almaktadır (foto. 70).

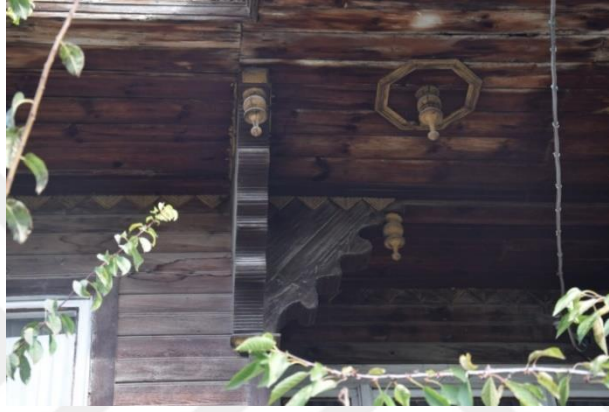
Fotoğraf 71. Eli Bögüründe

Yine balkon altında ortada giriş kapısının oluşturduğu girinti üzerinde, yıldız motifinin sağ ve solunda iki adet olmak üzere, L şeklinde yerleştirilmiş, oyma tekniğinde yapılmış bitkisel motiflere benzetilebilecek biçimde kıvrımları olan, iki eli bögüründe görülmektedir. Eli bögüründenin tavan ile birleşme yerinde farklı büyüklükte toplardan oluşan sarkıtlar bulunmaktadır. Aynı sarkıttan eli bögüründelerin ortasında görülen sekizgen içine de yerleştirilmiştir. Balkonun bina ile birleşme yerinde iç içe geçmiş üçgenlerden oluşan geometrik kuşak yer almaktadır. Kuşak altın sarısı renge boyanmıştır (foto. 71).

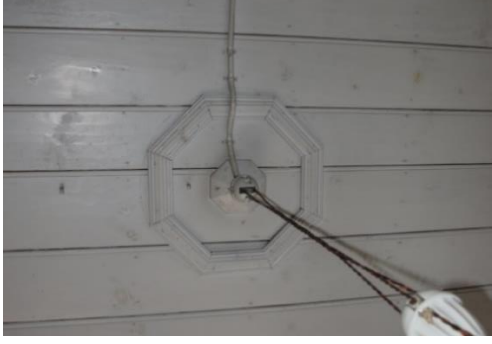
Fotoğraf 78. Sekizgen Motifi

Tavanlar: Yapı da sofa tavanlarının ters tavan, oda tavanlarının düz tavan olarak kullanıldığı görülmektedir. Birinci kat doğu yönünde bulunan oda tavan göbeğinde profilli çıtalarla yapılmış sekizgen şeklinde süsleme (foto. 78), ikinci kat doğu yönünde yer alan odada tekne tavan görülür. Tekne tavanın göbekte profilli çıtalarla yapılmış altı kollu yıldız (foto. 79), kenarlarda ise balkon altında bulunan iç içe geçmiş üçgen şeklinde kuşak süslemelerinin aynısı yer almaktadır (foto. 80, çiz. 17).

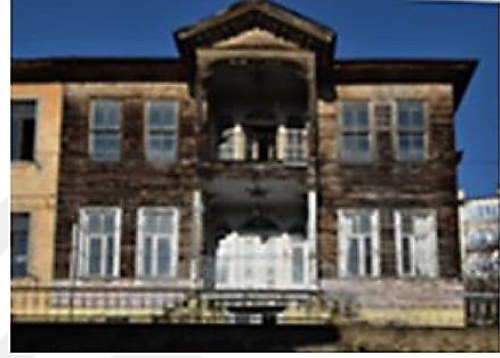
Fotoğraf 81. Kırtepe Mahallesi Asma Köprü Caddesi 44 Numaralı Ev

TANIM: Gayrimenkul Eski Eserler ve Anıtlar Yüksek Kurulu'nun 20.10.1979 tarih ve 1819 sayılı kararı ile tescillenmiştir. Yapının günümüzdeki sahibi İnci Bankoğlu'dur¹². Büyükçe bir bahçe içinde olan ve sokaktan biraz yüksek duran bir bahçe ile ayrılan yapı, bodrum ve zemin üzeri bir katlıdır. Yapıya üç ayrı kapıdan girilebilmektedir. Bodrum kat taş duvarlı, üst katları ahşap karkas olarak inşa edilmiş ve bedavra ile kaplanmıştır. Geniş saçaklı kırma çatı ile örtülüdür, Restorasyon sonrası tamamen beyaza boyanmıştır.

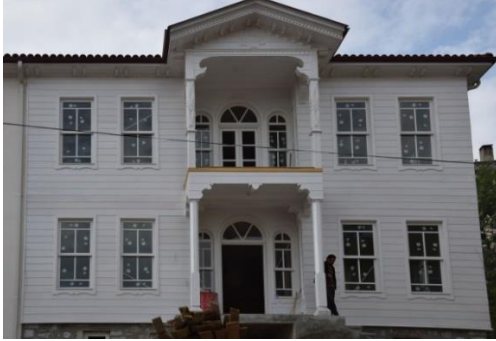
Fotoğraf 82. Doğu Cephesi

CEPHELER: Doğu yönünde bulunan ön cephede iki giriş kapısı olduğu görülmektedir. Ortada yer alan bodrum kapısının iki yanında bulunan taş merdivenlerle zemin kat kapısına çıkılmaktadır. Merdivenlerin yanlarında küçük ve demirli birer bodrum penceresi, bir ve ikinci katlarda dörder tane dikdörtgen oda penceresi simetrik olarak yerleştirilmiştir. Zemin giriş kapısı üzerine denk gelecek şekilde iki taşıyıcı üzerinde yükselen tahtaboş birinci kat ortasında bulunmaktadır (foto. 81-82). Güney

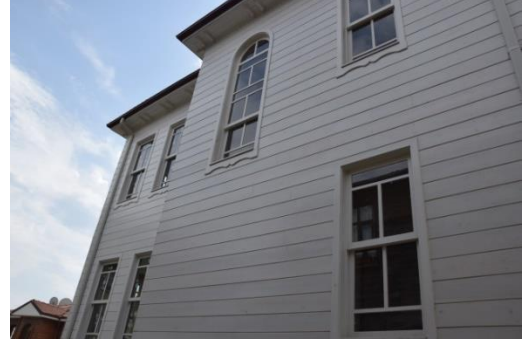
Fotoğraf 83. Kuzey Cephesi

cephede komşu yapı ile bitişik durumdadır. Kuzey cephede üç küçük bodrum penceresi, altı tane dikdörtgen oda penceresi ve diğerlerine göre daha dar, yuvarlak kemerli ve uzun olan merdiven holü penceresi yer almaktadır (foto. 83).

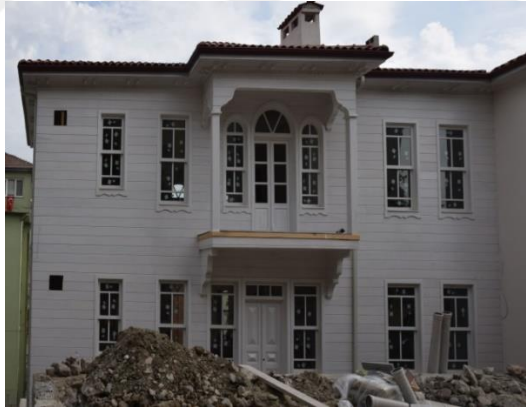
Fotoğraf 84. Batı Cephesi

Batı yönünde yer alan arka cephenin de simetrik olduğu gözlenmektedir, solda küçük bir bodrum penceresi üzerinde, zemin kat ortada arka giriş kapısı bulunmaktadır. Kapı ve yanlarında yer alan iki dar dikdörtgen pencere yuvarlak kemerlidir. Kapı üzerinde iki taşıyıcı ile yükselen çıkma balkon düz çatı ile bitmektedir. Bu katta ayrıca dört tane dikdörtgen oda penceresi yer almaktadır (foto. 84).

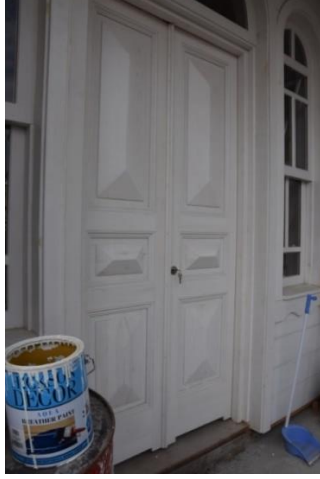
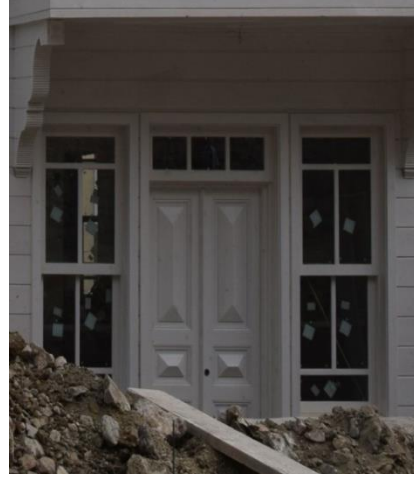
Giriş Kapıları: Kapılar beyaz boya ile boyanmıştır, doğu cephe giriş kapısı ve batı cephe kapısı çift kanatlı olarak kullanılmıştır. Doğu cephe kapısı üzerlerinde yuvarlak kemerli aydınlık penceresi bulunmaktadır. Batı cephesindeki bahçe kapısı ise kemersizdir ve yanlarında yere kadar uzanan iki dikdörtgen pencere bulunmaktadır (foto.85-86). İki kapı da alt göbek, üst göbek ve göğüs kısımlarından oluşmaktadır.

Fotoğraf 85. Doğu Cephesi Kapısı

Fotoğraf 86. Batı Cephesi Kapısı

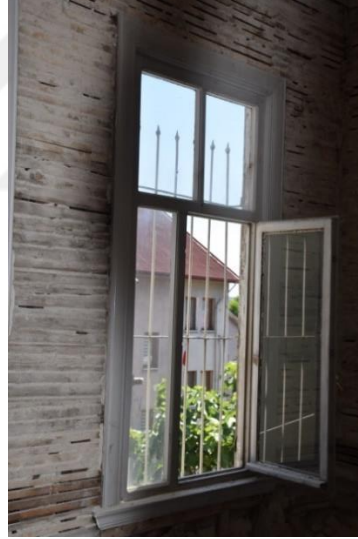
Fotoğraf 87. Değiştirilmiş Pencere

Pencereler: Pencereler tüm katlarda dikdörtgen olarak yapılmış ve beyaz boya ile boyanmıştır. Restorasyon öncesinde zemin katta, birinci kata göre daha geniş ve tek kanatlı olarak değiştirilmiş olan pencerelerin (foto. 87).

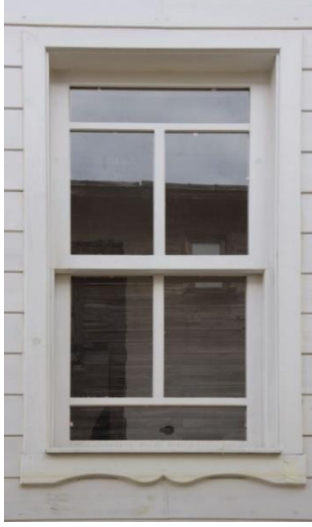
Fotoğraf 88. Pencere Süslemesi

Restorasyon sonrasında birinci katta olduğu gibi giyotin pencere olarak kullanıldığı görülmüştür. Ana giriş kapısı, balkon kapıları ve yanlarında bulunan pencereler yuvarlak kemerli dikdörtgen, diğerleri düz dikdörtgendir. Tüm pencerelerin pervaz altlarında applike tekniğinde yapılmış süslemeler bulunmaktadır (foto. 88, çiz. 19).

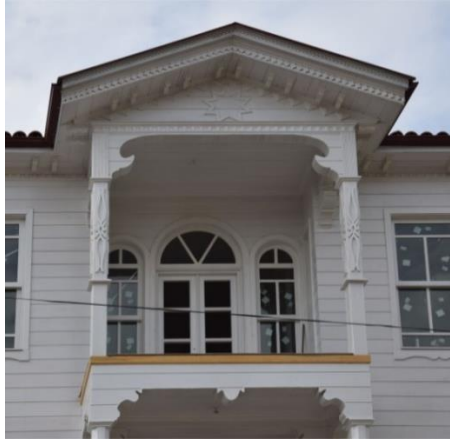
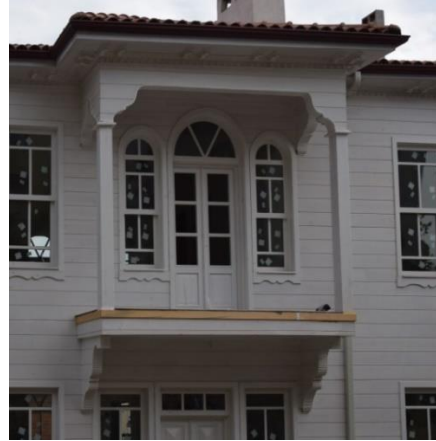
Tahtaboş ve Balkon: Doğu cephede iki tane taşıyıcı ile taşınan tahtaboş, batı cephede iki eli böğründe ile desteklenen küçük balkon bulunmaktadır. Tahtaboş alınlıklı üçgen çatı ile balkon düz çatı ile kapatılmıştır (foto. 89-90). Tahtaboş taşıyıcıları üzerinde oyma tekniği ile yapılan, birbirine ters olarak yerleştirilmiş iki damla motifinin arasında zikzak motifli süslemeler bulunmaktadır.

Fotoğraf 89. Doğu Cephesi Balkon

Fotoğraf 90. Batı Cephesi Balkon

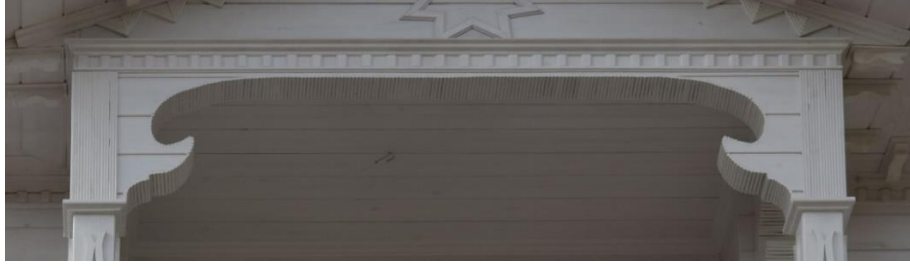
Fotoğraf 91. Balkon Taşıyıcı Süslemesi

Taşıyıcı başlıklarında yine aynı teknikle yapılmış bitkisel motiflerden oluşmuş süslemenin hemen üzerinde, küçük karelerin yan yana geldiği geometrik motifli silme görülmektedir (foto. 91).

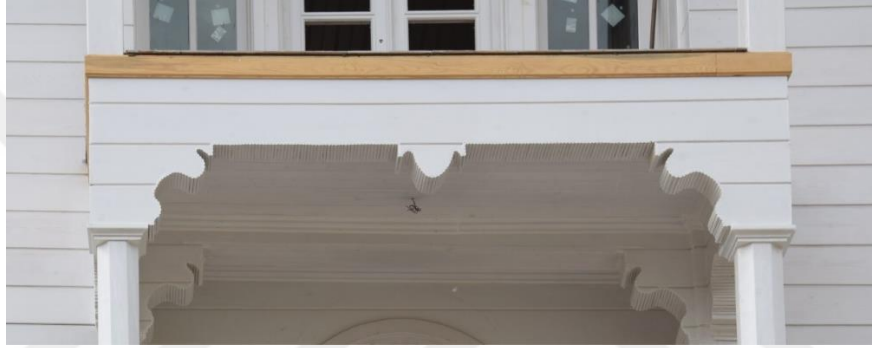
Fotoğraf 92. Balkon Altı Taşıyıcı Süslemesi

Aynı balkonun altında bulunan iki taşıyıcı başlığında oyma tekniğinde yapılmış farklı bitkisel kompozisyon görülmektedir (foto. 92, çiz. 20). Balkon tavanında bulunan yıldız motifi dikkat çekmektedir (foto. 93).

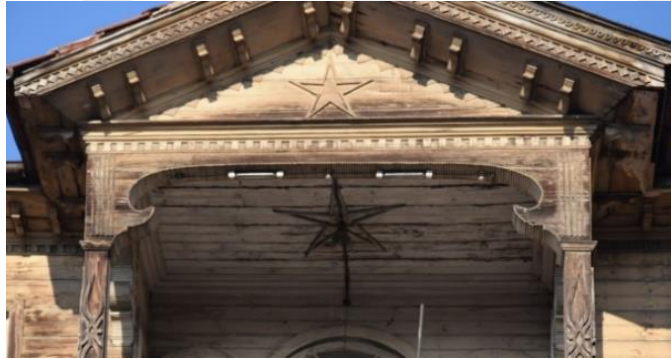
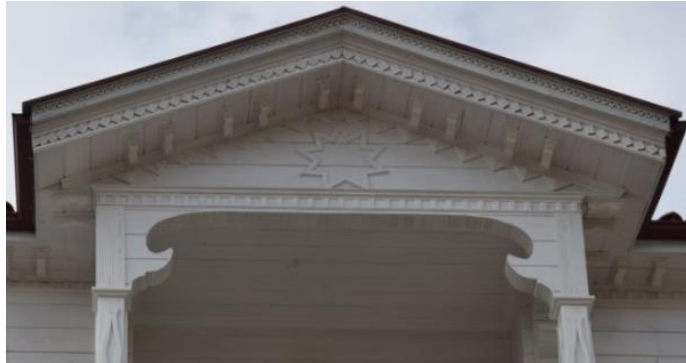
Alınlık: Doğu cephede tahtaboşta bulunan alınlık içinde, içi içe geçmiş üçgenlerin artarda yerleştirilmesiyle oluşmuş motifler oyma tekniğinde yapılmıştır. Alınlık ortasında aynı teknik ile yapılmış beş kollü yıldız yer almaktadır (Beş kollü yıldız motifinin restorasyon sonrası değiştiği gözlemlenmektedir) (foto. 94-95, çiz. 21-22). Üçgen çatı saçağında küçük yarım ay biçimli ahşap parçalarının yan yana getirilmesiyle oluşturulan süsleme, altında küçük üçgen biçimli ahşap parçaların oluşturduğu zikzak motifli süslemeler görülmektedir.

Fotoğraf 94. Tahtaboş Alınlık Restorasyon Öncesi

Fotoğraf 95. Tahtaboş Alınlık Restorasyon Sonrası

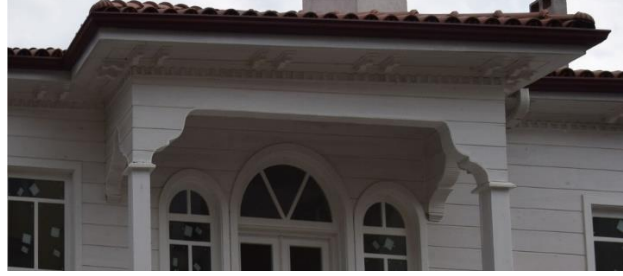
Fotoğraf 96. Batı Cephesi Balkon Süslemesi

Batı yönünde yer alan balkon çıkma şeklinde olup iki taşıyıcı ile taşınmaktadır. Taşıyıcı başlıklarında oyma tekniğinde yapılmış bitkisel süslemelere benzetilebilecek kıvrımları bulunmaktadır (foto. 96).

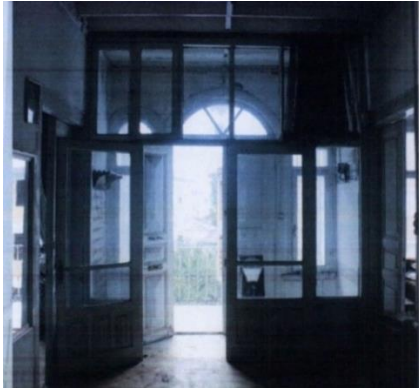
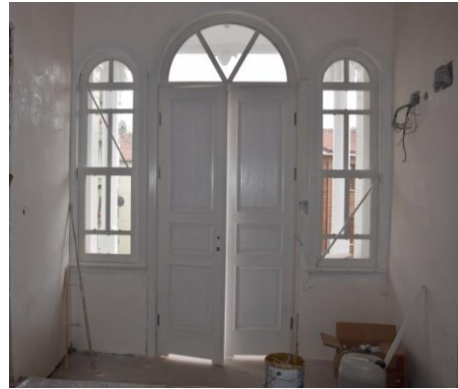
Zemin kat: Doğu cepheden ana giriş kapısından girildiğinde geniş iç sofa ile karşılaşılmaktadır, restorasyon öncesinde giriş kapısının önünde bulunan camlı ahşap kapının kaldırıldığı görülmektedir (foto.97-98). Sofanın batı yönünde arka kapı ve üç tane dikdörtgen pencere bulunmaktadır (foto. 99). Güney yönünde sofadan geniş camekan kapı ile ayrılan bir oda ve yanında ocaklı oda bulunmaktadır.

Fotoğraf 97. Zemin Kat Giriş Kapısı

Fotoğraf 98. Zemin Kat Giriş Kapısı

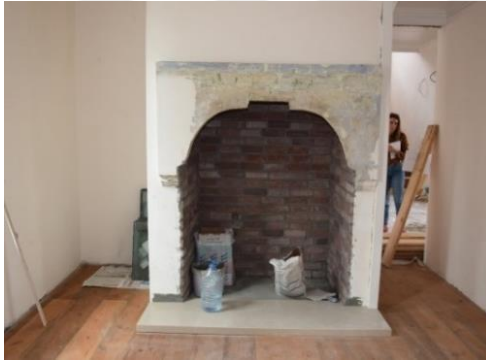
Fotoğraf 100. Ocak Süslemesi

Oda içinde ocak bulunmaktadır. Alçıdan kalıp tekniğinde yapılan ocaklar oyma tekniğinde süslenmiştir (foto. 100). Oda kapısı önünde oyma tekniğinde yapılmış ahşap kemer görülmektedir (foto. 101, çiz. 23). Kuzey cephede mutfak, yanında merdiven holü ve abdesthane bulunmaktadır.

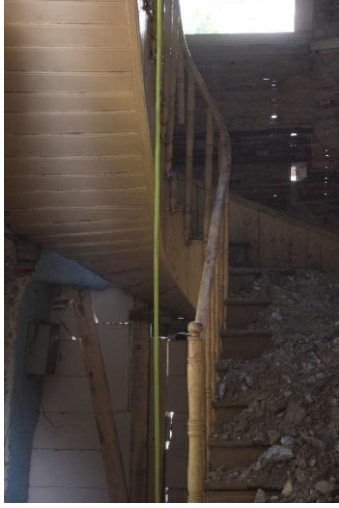
Fotoğraf 102. Merdiven

Merdiven: Yarım döner çift kollu merdiven bulunmaktadır, yuvarlak küpeşenin merdiven başlangıcında küçük topuz görülmektedir. Belirli aralıklarla yerleştirilmiş ikişerli iki boğumdan oluşan parmaklıklar, basamakla birleşiminde damla şeklinde sonlanmaktadır (foto. 102).

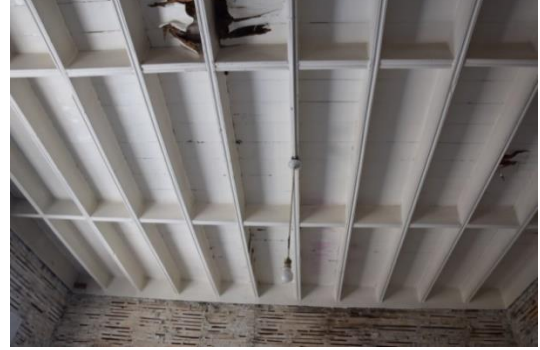
Fotoğraf 103. Oda Tavanı

Tavanlar: Tavanlar tüm yapıda ters tavan ve düz tavan olarak kullanılmıştır ve süsleme bulunmamaktadır (foto. 103).

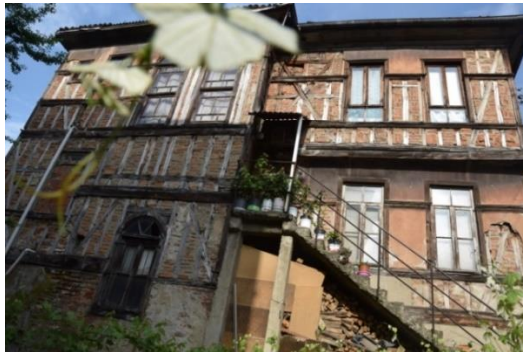
Fotoğraf 107. Batı Cephesi

İkinci katta giriş holünden uzanan iki taşıyıcı üzerinde yükselen tahtaboş yer almaktadır. Tahtaboşun yanlarında ikişer dikdörtgen oda penceresi bulunmaktadır. Her iki katta da pencere aralarında yer alan silmelerin cepheyi hareketlendirdiği gözlenmektedir. Yapının doğu cephesinde ortada yer alan ve bu cephede kulluk girişini sağlayan kapının yanlarında ikişer dikdörtgen pencere bulunmaktadır. Birinci katta beş adet dikdörtgen oda penceresi, ikinci katta ise sol tarafta iki pencere sağ tarafta çıkma balkon bulunmaktadır. Her iki katta da pencereler arasında cepheyi hareketlendiren silmeler mevcuttur (foto. 108). Batı cephesinde değişiklikler mevcuttur, birinci katta bir pencere kapatılmış, ikinci kata girişi sağlamak için beton merdiven eklenmiştir. Bu cephede oda pencerelerinden farklı olarak kemerli merdiven holü penceresi görülmektedir (foto. 107).

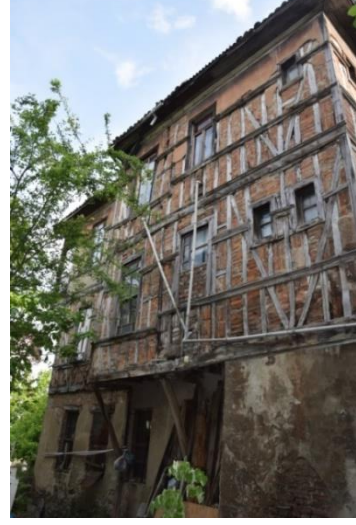
Fotoğraf 109. Kuzey Cephesi

Kuzey cephede birinci katta payandalı çıkma görülmektedir, sıvaları dökülmüş olan bu cephede abdesthane ve banyo pencereleri yer almaktadır (foto. 109).

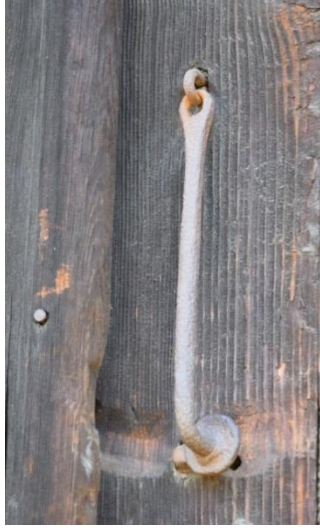
Fotoğraf 112. Kapı Tokmağı

Giriş Kapıları: Dört giriş kapısı bulunan yapının, güney cephesinden kulluk ve birinci katna, doğu cephesinden kulluk katna ve batı cephesinden ikinci katna ulaşılmaktadır. Güney ve doğu yönünde bulunan kapıların çift kanatlı, üzerinde aydınlık penceresi bulunan özgün kapılar olduğu görülmektedir. Batı yönünde yer alan kapı tek kanatlı özgün olmayan sonradan eklenmiştir. (foto. 110-111). Doğu cephe kulluk kapısında düşey bir çubuk şeklinde olan düz kapı tokmağı bulunmaktadır (foto. 112, çiz. 25).

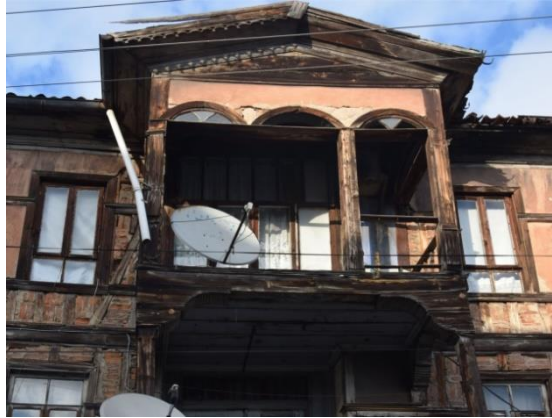
Fotoğraf 113. Tahtaboş

Tahtaboş ve Balkon: Yapının güney cephesinde tahtaboş ve doğu cephesinde balkon bulunmaktadır. Güneyde dört tane taşıyıcı ile taşınmakta olan tahtaboş üçgen alınlıklı çatı ile örtülüdür. Yuvarlak kemerlerle birbirine bağlanmış olan taşıyıcılardan biri günümüzde bulunmamaktadır (foto. 113). Tahtaboş görüntüsünden cumba olduğu ve zaman içinde değişime uğradığı anlaşılmaktadır. Altında yer alan ön ve yan kemerlerde oyma tekniği ile yapılmış bitkisel motiflere benzetilebilecek kıvrımlara sahip süslemeler dikkat çekmektedir (foto. 114-115, çiz. 26-27).

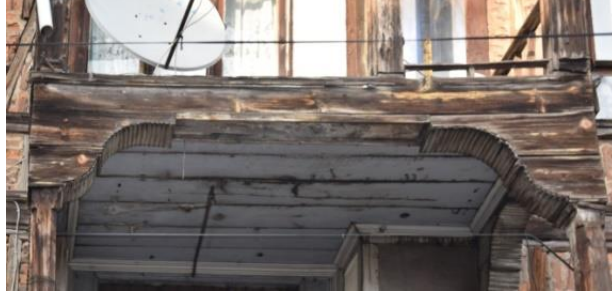
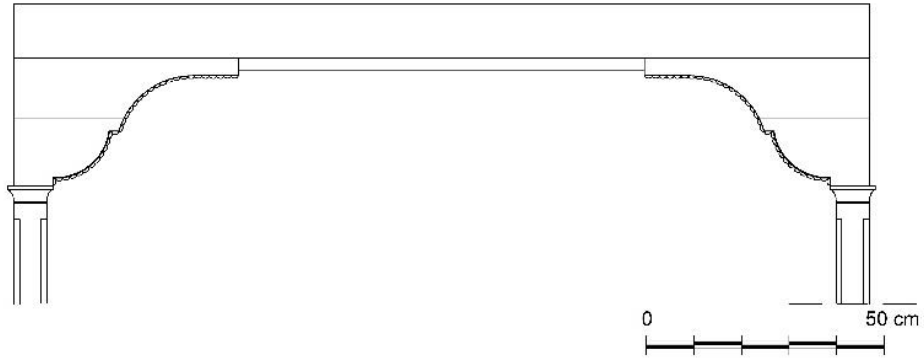
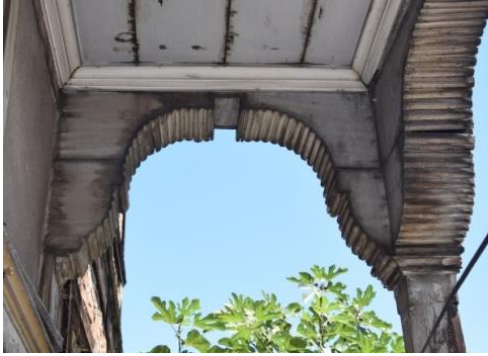
Fotoğraf 114. Tahtaboş Taşıyıcı Süslemesi

Çizim 26. Tahtaboş Taşıyıcı Süslemesi

Fotoğraf 115. Tahtaboş Kemer

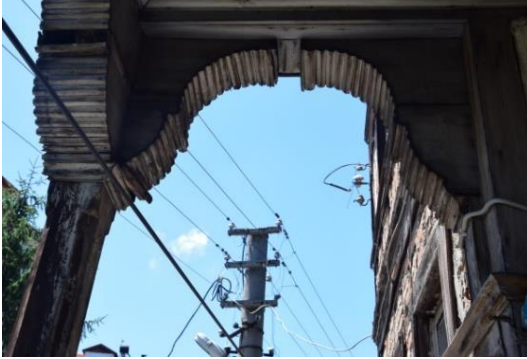
Fotoğraf 117. Balkon Yan Kemerı

Doğu cephede bulunan uzun çıkma balkonun sağ kısmı alınlıklı üçgen çatı ile kapatılmıştır. İki adet taşıyıcı ile taşınmakta olan balkonun, taşıyıcı başlıklarında oyma tekniği ile yapılmış bitkisel süslemelere benzetilebilecek kıvrımlar kemer oluşturmaktadır (foto. 116-117).

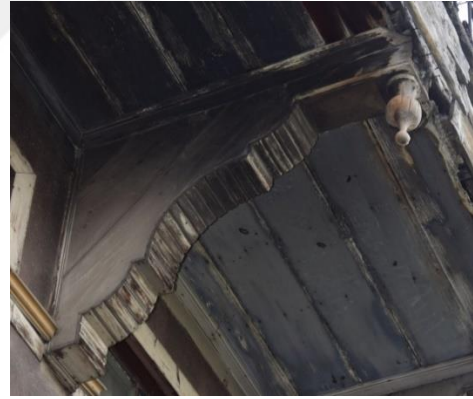
Fotoğraf 118. Eli Böğründe

Balkon altında oyma tekniği ile yapılmış bitkisel kıvrımlara sahip üç tane eli böğründe ve balkon ile birleşiminde farklı büyüklükte üç tane topun bir araya gelmesinden oluşmuş sarkıt bulunmaktadır (foto. 118).

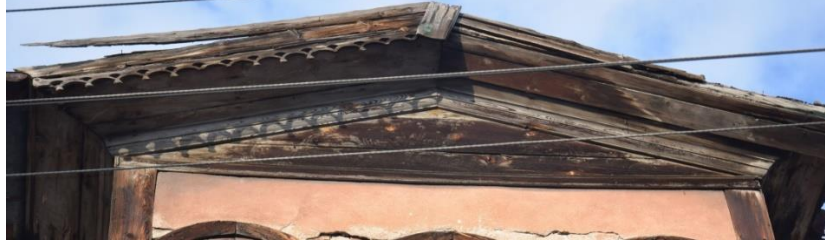
Fotoğraf 119. Alınlık Süslemesi

Alınlık: Alınlığın üçgen çatı kenarlarında bulunan oyma tekniği ile yapılmış art arda yerleştirilmiş damla motifi süslemelerinin yarısının günümüze ulaşmadığı görülmektedir (foto. 119).

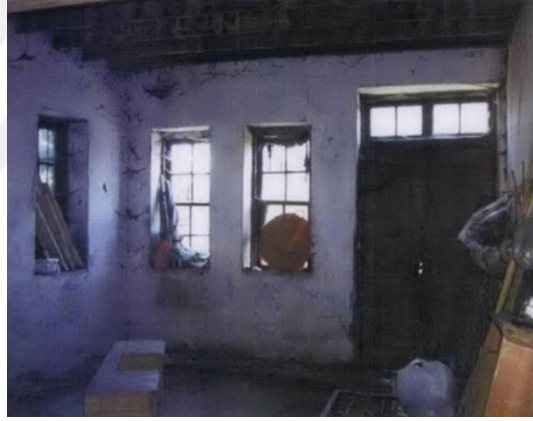
Fotoğraf 120. Zemin Kat

Zemin Kat: Yapının zemin katına güney cephe merdiven altından ve doğu cepheden aydınlık pencere, çift kanatlı, ahşap kapı ile girilmektedir. Bu katta güneyde iki oda, kuzeyde merdiven, merdiven yanında depo ve hayat bulunmaktadır (foto. 120). Bir odada ocak ve dolap bulunmaktadır. Zemin kaplaması depo ve hayat kısımlarında taş, odalarda beton, tavan ahşap kirişleme, duvarlar harman tuğla üzeri sıvadır. Üst kata ulaşım için çift kollu, yarım döner ahşap merdiven ile yapılmaktadır.

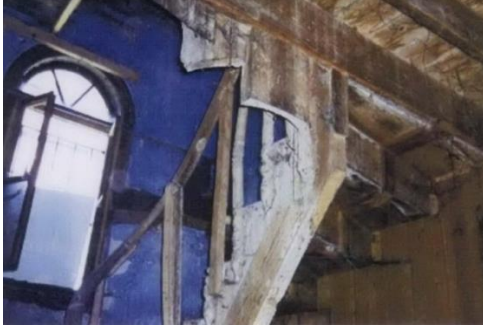
Fotoğraf 121. Kapatılmış Merdiven

Birinci Kat: Birinci kata güney cepheden harman tuğla ile taşıtılan beton merdiven ile çıkılan çift kanatlı kapıdan girilmektedir. İçeriden zemin kattan bu kata çıkan merdivenler ahşap bir paravanla kapatılmış ve giriş ön cepheden verilmiştir. (foto. 121). Giriş kısmında sofanın iç kapı ile bölüdüğü görülür, buradan odalara ulaşılmaktadır (foto. 122). Kuzey cephe tarafında bulunan merdiven yanında depo, banyo, abdesthane bulunmaktadır. Abdesthane ve deponun bulunduğu kısım cumba şeklinde çıkmaz. Bu katta odalardan batı yönünde dolap ve doğu yönü odada ocaklı dolap bulunmaktadır (foto. 123).

Bölgede dolap kapaklarında önemli bir süsleme bulunmamakla birlikte, Kolduraklar Evi (kat. no. 5, foto. 121, çiz. 28) ve Ak Ailesi Evinde (kat. no. 17, foto. 380) oymaca raflarda oyma tekniğinde süslemeler kullanıldığı gözlenmektedir.

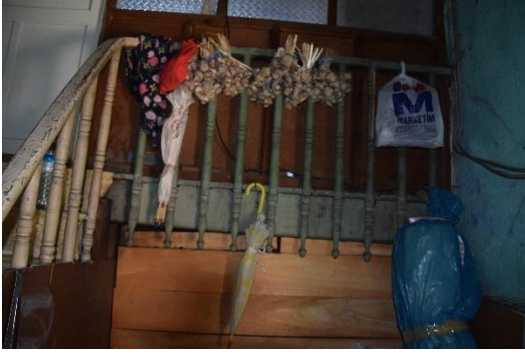
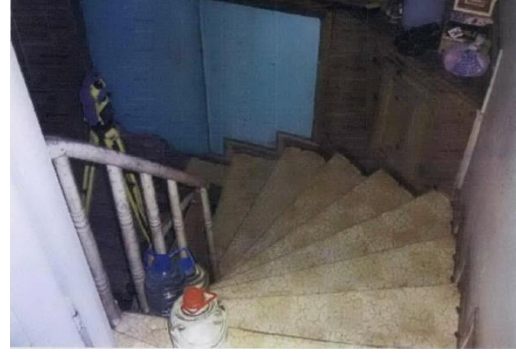
Fotoğraf 124. Merdiven

Merdiven: Her katın ayrı kullanılmasından dolayı katlarda kapatılarak bölünmüş durumda bulunan çift kollu yarım döner merdiven yuvarlak küpeşteye sahiptir. Belirli aralıklarla yerleştirilmiş üçerli üç boğumdan oluşan parmaklıklar, basamakla birleşiminde damla şeklinde bitmektedir (foto. 124-125).

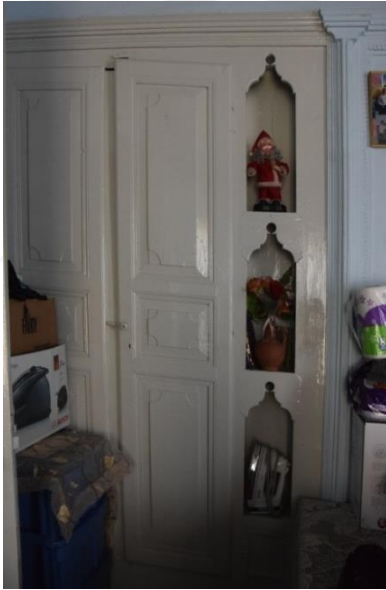
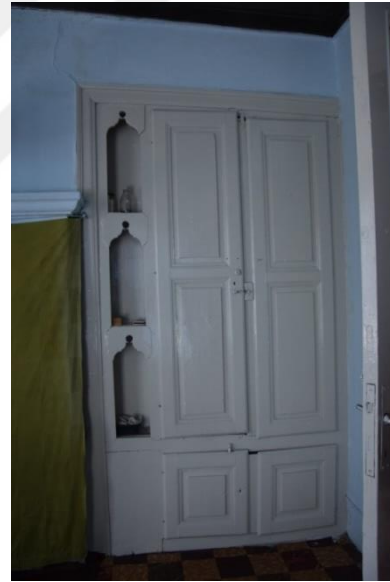
Fotoğraf 126. Dolap ve Oymaca

Dolaplar: Birinci ve ikinci kat oda içlerinde dolaplar bulunmaktadır. Yüklük olarak yapılmış olan dolaplar şekil olarak ayındır ve süsleme özelliği sadece oymaca kısımlarında görülmektedir. Dolaplardan ocaklı olan yeşil diğerleri beyaz renk boya ile boyanmıştır (foto. 126-127, çiz. 29).
