T.C.
KARABÜK ÜNİVERSİTESİ
SOSYAL BİLİMLER ENSTİTÜSÜ
SANAT TARİHİ ANABİLİM DALI

BARTIN GELENEKSEL EVLERİNDE CEPHE DÜZENLEMESİ
VE AHŞAP SÜSLEME

YÜKSEK LİSANS TEZİ

Karabük
HAZİRAN/2019

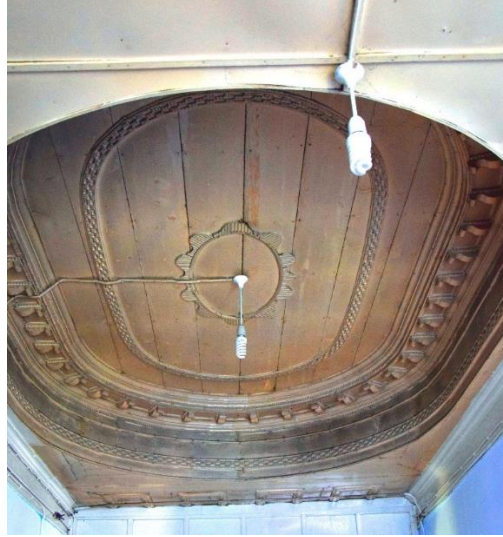
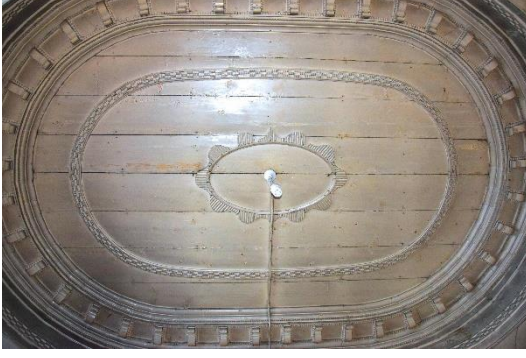
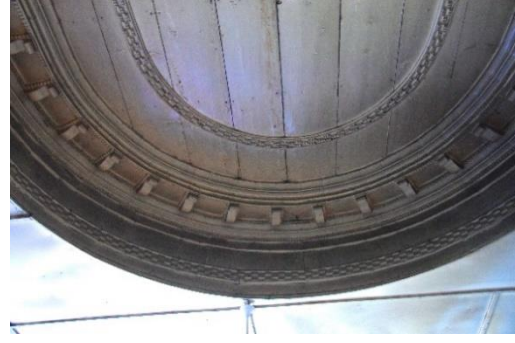
Fotoğraf 128. Oval Tavan

Tavanlar: Birinci katın sofa tavanı kontraplak kaplamadır. İkinci kat iç sofada kenarları kontraplak ile kapatılmış oval, tekne tavan bulunmaktadır. Tavanda oyma tekniğinde yapılmış bir sıra küçük dikdörtgen parçaların bir araya gelmesiyle oluşmuş dama şeklinde ssleme, bir sıra kıvrımlı ahşap parçalardan oluşan küçük payandalar, bir sıra yine dama şeklinde ssleme ve göbekte çiçeğe benzetelebilecek oval ssleme bulunmaktadır (foto. 128-129-130-131).

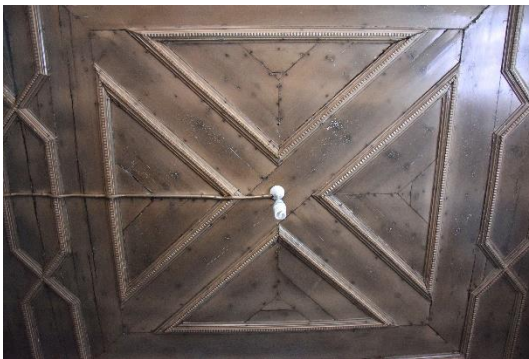
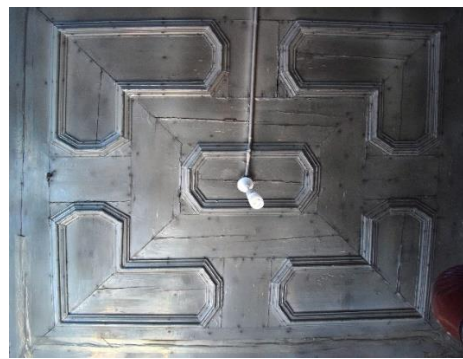
Fotoğraf 132. Oda Tavanı

İkinci kat doğu ve batı yönde bulunan odalarda ise oyma tavanda oyma tekniğinde profilli çıtalarla yapılmış, kenarda bir sıra kıvrımlı ahşap parçalardan oluşan küçük payandalar, bir sıra belli aralıklarla oluşturulmuş burgu ve ortada çıtalarla oluşturulmuş üçgen kasetler görülmektedir (foto. 132-133).

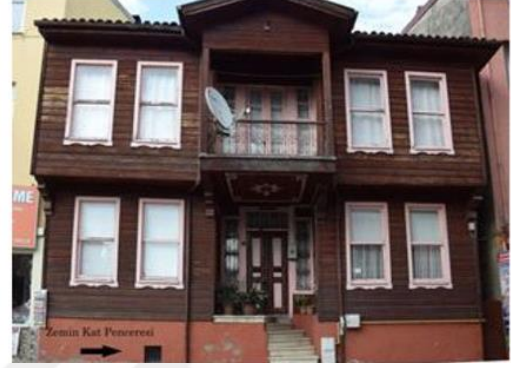
Fotoğraf 134. Gölbucağı Mahallesi 114. Cadde 6 Numaralı Ev

TANIM: Gayrimenkul Eski Eserler ve Anıtlar Yüksek Kurulu'nun 20.10.1979 tarih ve 1819 sayılı kararı ile tescillenmiştir. Restorasyon yapılmış olan evin günümüzdeki sahibi Yaşar Tekinok'tur. Yapı hafif eğimli bir zeminde yapılmasından dolayı ön cepheden iki, arka cepheden üç katlı görünmektedir. İki giriş kapısı bulunmaktadır. Arka cephesinde geniş bir bahçe bulunan yapı, ön cephesinden caddeye açılmaktadır. Zemin taş duvarlı üst katlar ahşap karkas üzeri kaplamadır, üzeri geniş saçaklı kırma çatı ile örtülüdür.

⁶⁹ Üçgen kırma çatılı diğer evler Yaşar Ergünbaş Evi (kat. no. 1, foto. 5), Yaşar Tekinok Evi (kat. no. 6, foto. 134), Abazalar Evi (kat. no. 7, foto. 156), Murat Sarı Evi (kat. no. 9, foto. 201), Yaşare Bayraktar Evi (kat. no. 12, foto. 265), Mehlika Özcan Evi (kat. no. 14, foto. 311), Hasan Çivi Evi (kat. no. 19, foto. 407), Çömelerin Evi (kat. no.20, foto. 430), Alemdarlar Evi (kat. no.22, foto. 493), Yoğurtçu Ailesi Evi (kat. 23, foto. 502), Yahyalar Evi (kat. no.24 ,foto. 514), Ercüment Aslan Evi (kat. 29, foto. 572).

Çıtakari: Çalışma yaptığımız yapılar da en çok kullanılan süsleme tekniğidir. Çıta ve tahtalarla geometrik kompozisyonlar oluşturularak, S ve C kıvrımlı parçalarla, applike elemanlarla vb. çok farklı şekillerde süslenebilmektedir. Bazı örneklerde ise Abazalar Evi (kat. no.7, foto.156)'nde olduğu gibi düz bırakılan zeminin sadece ortasına göbek yapılarak sade bir süsleme yapıldığı görülmektedir.⁷⁶ Süsleme şekillerinde farklılıklar görülmektedir. Çoğu zaman, tavanın orta kısmı bu çıtalarla, altıgen veya sekizgen biçimler meydana getiren geometrik şekiller halinde bölünmüştür. Düz çıtaların baklava dilimi ya da dikdörtgen oluşturacak biçimde düzenlendiği kompozisyon en yaygın olarak görülenidir. Faruk Narin Evi (kat. no. 2., foto.34), Kolduraklar Evi (kat. no. 5, foto.104), Yaşar Tekinok Evi (kat. no. 6., foto.134) ve Abazalar Evi (kat. no. 7., Foto.156) bu uygulamanın örnekleridir.

⁷⁸ Alınlık içine profilli çıtalarla süsleme yapılan diğer evler Yaşar Ergünbaş Evi (kat. no. 1, foto. 5), Yaşar Tekinok Evi (kat. no. 6, foto. 134), Abazalar Evi (kat. no. 7, foto. 156), Bankoğlu Evi (kat. no. 11, foto. 244), Yaşare Bayraktar Evi (kat. no.12, foto . 265), Mehlika Özcan Evi (kat. no. 14, foto. 311), Altan Geniş Evi (kat. no. 13, foto. 291), Ayşe Müdesser Kanbur Evi (kat. no. 15, foto. 331), Ahmet Tokgöz Evi (kat. no. 16, foto. 348), Makbulu Yoleşen Evi (kat. no. 30, foto. 586)

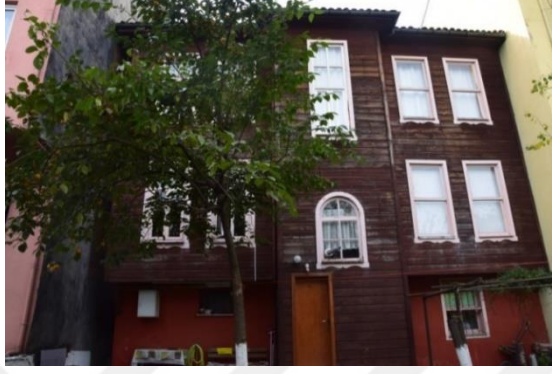
Fotoğraf 135. Kuzeybatı Cephesi

çıkılmaktadır. Kapının yanlarında küçük zemin kat pencereleri olduğu görülmektedir. Hafif bir çıkma yapan birinci katta bahçe kapısının hemen üstünde görülen kemerli küçük pencere merdiven holüne aittir. İkinci katta hol penceresinin dar ve uzun dikdörtgen pencere olduğu görülmektedir. Her iki katta simetrik durumda toplam sekiz oda penceresi bulunmaktadır (foto. 136).

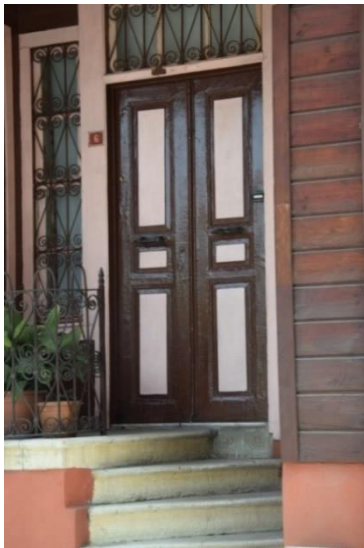
Çizim 30. Güneydoğu Kapısı

Giriş Kapıları: Güneydoğu yönünde bulunan ana giriş kapısı geçme tekniğinde yapılmış özgün çift kanatlı kapıdır. Kahverengi ve pembe renklerinde boyanmış olan kapının üst ve alt göbek kısımlarının göğüs kısmına göre daha yüksek ve birbirine eşit yapıldığı gözlenmektedir. Üst ve yanlarında demirli aydınlatma pencereleri bulunan kapıda, süsleme özelliği bulunmamaktadır (foto. 136). Bahçeye tek çıkış kapısı olan kuzeybatı yönünde bulunan tek kanatlı kapının sonradan değiştirilmiş, özgün olmayan kapı olduğu görülmektedir.

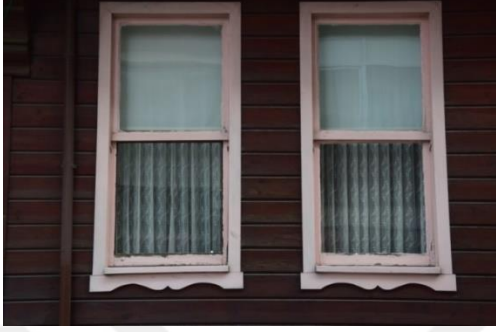
Fotoğraf 137. Pencere

Pencereler: Merdiven holünü aydınlatan pencereler kemerli diğerleri düz dikdörtgen penceredir. Pencerelerin özgün halinin giyotin olduğu, ancak arka cephede iki pencerenin değiştirilerek kanatlı pencere yapıldığı görülmektedir. Pencere pervazlarında sade süslemeler görülmektedir (foto. 137, Çiz. 31).

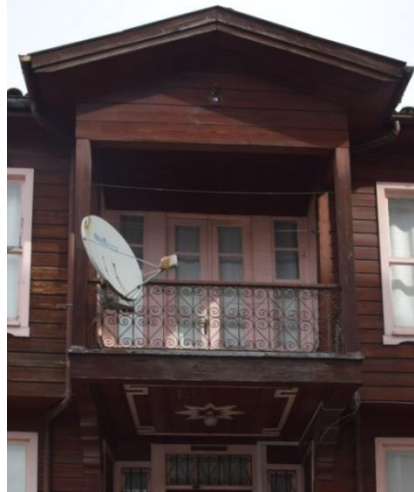
Fotoğraf 138. Balkon

Balkon: Güneydoğu cephe ikinci kat ortasında çıkma şeklinde balkon yer almaktadır (foto. 138). Balkon altında bitkisel ve geometrik şekillere benzetilebilecek kıvrımları bulunan iki eli böğründe (foto. 139) ve profilli çıtalarla, pembe renge boyanmış olduğu görülen geometrik süsleme ve ortasında yedi kollu yıldız motifi yer almaktadır (foto. 140).

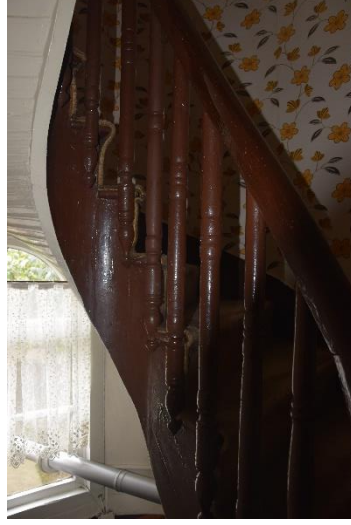
Fotoğraf 146. Merdiven

Merdiven: Tek kollu yarım döner merdivenler iki pencere ile aydınlatılmaktadır. Geçme tekniği ile yapılmış basamaklar ve parmaklıklar kahverengi boyalıdır. Küpeştenin iki ucunda büyük, uzun topuz bulunmaktadır. Belirli aralıklarla yapılmış, ikişerli üç boğum bulunan parmaklıkların ucunda, üstteki daha büyük olan iki damla yerleştirilmiştir (foto. 146).

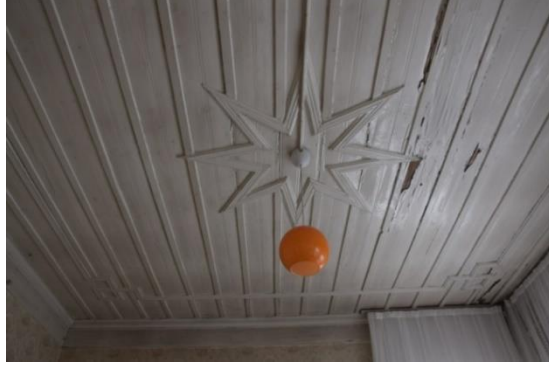
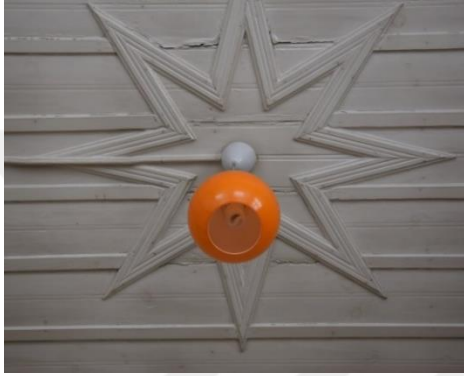
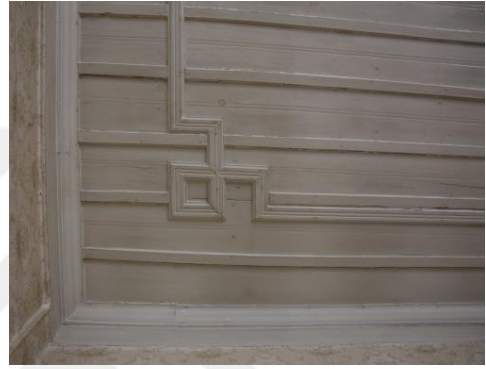
Fotoğraf 148. Oda Tavanı

Tavanlar: İkinci katta iki oda tavanında süsleme görülmektedir. Güneybatı yönünde bulunan oda tavanında profilli çıtalarla kasetler oluşturulduğu ve üzerine köşelerde geometrik kenar kuşağı, ortada ise yedi kollu yıldız motifi yapıldığı görülmektedir (foto. 148-149-150).

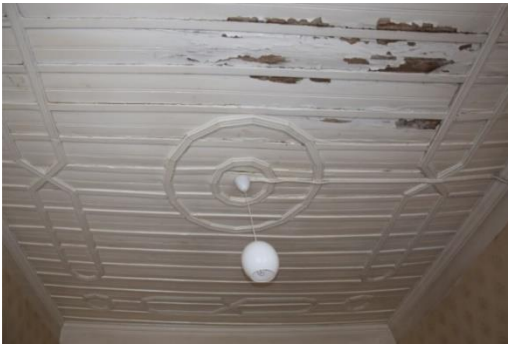
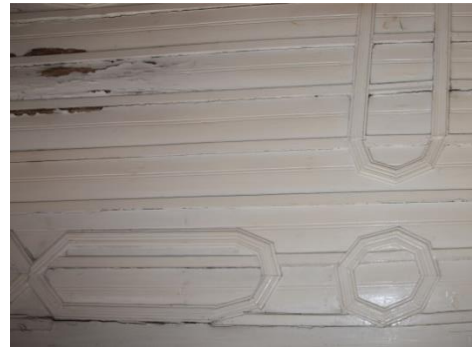
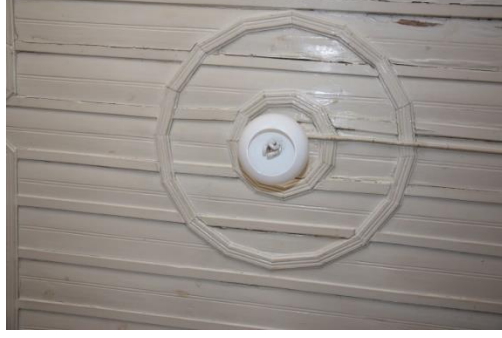
Fotoğraf 151. Oda Tavanı

Kuzeydoğu yönünde yer alan oda da yine aynı teknikte profilli çıtalar üzerine kenar kuşağında belli aralıklarla tekrarlayan burğu ve sekizgen, göbekte on altıgen içinde on bir gen bulunduğu görülmektedir (foto. 151-152-153).

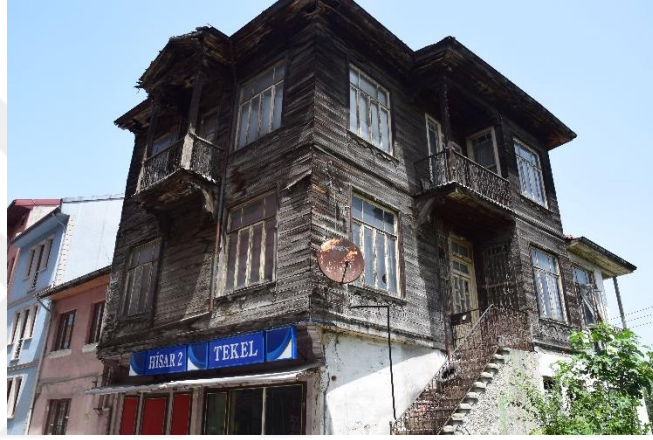
Fotoğraf 155. Kuzeydoğu Cephesi

pencere bulunmakta ve ikinci katta pencerelerin ortasında alınlıklı üçgen çatı ile örtülü çıkma balkon yer almaktadır (foto. 154). Kuzeydoğu cephesi üç yolun kesiştiği yöne bakan ve yapının ana giriş kapısının olduğu cephe. Zemin katta eklenti olduğu anlaşılan ve giriş merdiveninin altında görülen iki pencere bulunmaktadır. Birinci katta on tane beton basamakla çıkılan giriş holünde bulunan kapı ve yanlarında demirli dar dikdörtgen iki pencere görülmektedir. Bu katta ayrıca iki geniş oda penceresi bulunmaktadır. İkinci kat ortasında küçük bir balkon bulunmaktadır. Bir taraftan yapıya bağlı, diğer taraftan bir taşıyıcı ile taşınmaktadır. Bu katta da alt katın paraleli olarak ahşap doğramalı, geniş pencereler yer almaktadır (foto. 155).

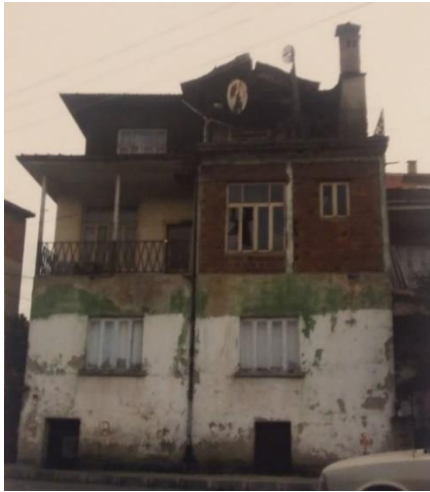
Fotoğraf 156. Kuzeybatı Cephesi

Güneybatı cephe bitişik nizamlı olup, kör cephe. Kuzeybatı cephesi taşınmaza yapılan eklentilerin bulunduğu cephe. Bu cephede iki adet zemin kata ulaşılan kapı ve özgün olmayan eklentili bölümler bulunmaktadır (foto. 156).

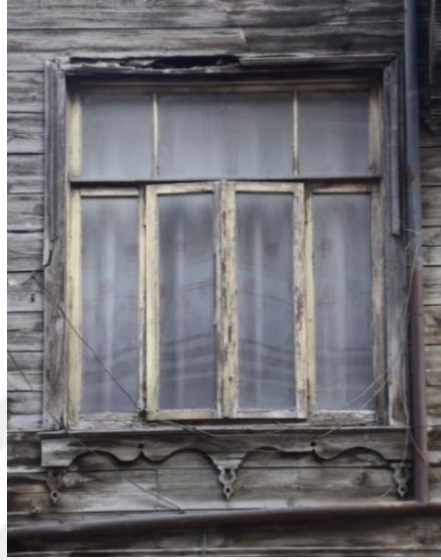
Fotoğraf 158. Geniş Pencere

Pencereler: Yapıda giriş kapısı yanında dar dikdörtgen ve giyotin pencere, odalarda geniş kanatlı pencereler görülmektedir (foto. 158). Tüm pencerelerin çevresinde aplike tekniğinde yapılmış süsleme kullanıldığı görülmektedir (çiz. 32).

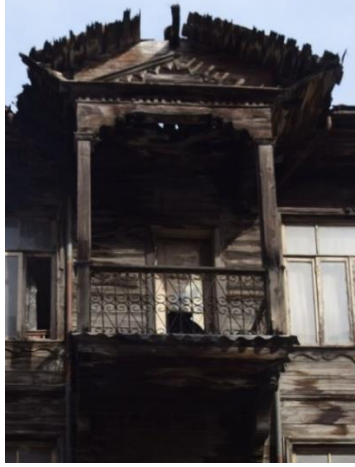
Fotoğraf 159. Güneydoğu Balkon

Balkon: Güneydoğu ve kuzeydoğu cephelerde iki çıkma balkon bulunmaktadır. Güneydoğu cephede yer alan balkon üçgen alınlıklı ve kırma çatılı (foto. 159), kuzeydoğu cephede bulunan ise düz çatılıdır (foto. 160). Her ikisinin de altlarında bulunan eli böğründeler oyma tekniği ile yapılmıştır. Bitkisel motiflere benzeyen kıvrımları bulunmaktadır ve uçlarında farklı büyüklükte toplardan oluşan ahşap sarkıtlar görülmektedir. (foto. 161).

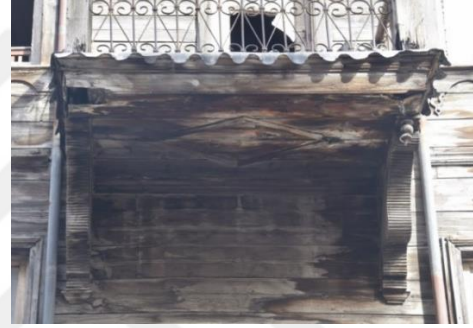
Fotoğraf 162. Balkon Altı Baklava Motifi

Ayrıca güneydoğu cephede yer alan balkon altında profilli çıtalarla yapılmış baklava dilimi şeklinde süsleme yer almaktadır (foto. 162) Balkon taşıyıcı başlıklarında oyma tekniğinde bitkisel motiflerden oluşmuş süslemelerin içinde dört tane eli böğründe uçlarında gördüğümüz top sarkıtlardan bulunmaktadır (çiz. 33).

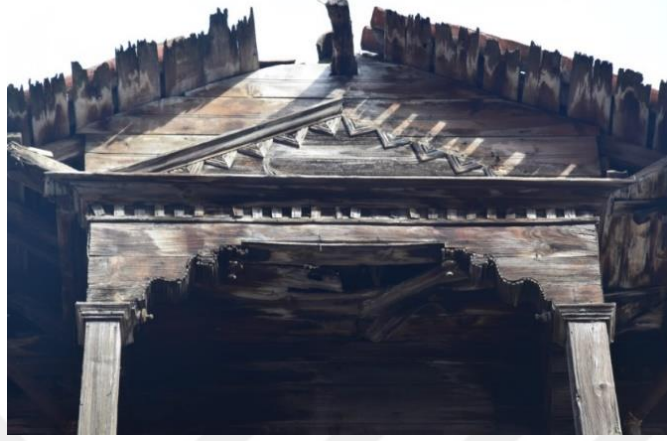
Fotoğraf 163. Alınlık

Alınlık: Güneydoğu balkonu üzerinde bulunan alınlık saçaklarının kırılmış olduğu ve silmenin bir kısmının bulunmadığı görülmektedir. Art arda yerleştirilmiş üçgenlerden oluşan kuşak alınlık kenarlarını süslemektedir (foto. 163).

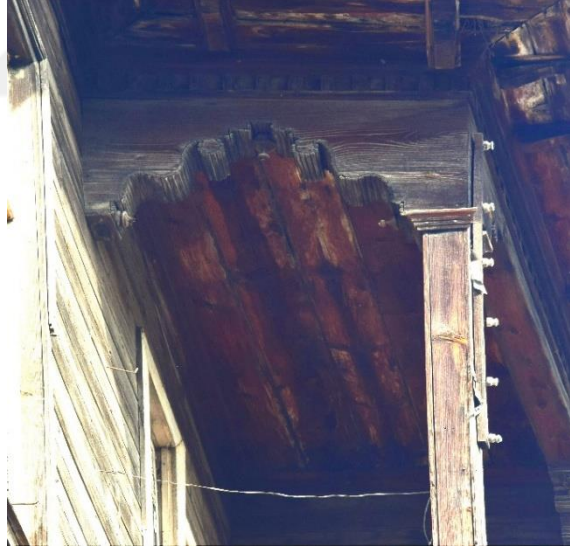
Fotoğraf 164. Balkon Kemer Süslemesi

Kuzeydoğu da yer alan balkon yan kemerinde yine oyma tekniğinde yapılmış bitkisel motifler kullanıldığı görülmektedir (foto. 164, çiz. 34).

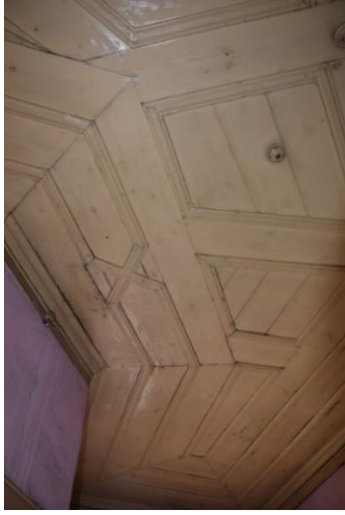
Fotoğraf 165. Birinci Kat Sofa Tavanı

Birinci Kat: Birinci kata kuzeydoğu cephedeki ana giriş kapısı ile giriş yapılmaktadır. Bu katta U şeklinde orta sofa, iki oda ve merdiven holü yer almaktadır (foto. 165). Giriş kapısının hemen yanından eklenti bölüme geçiş yapılmaktadır. Sofanın sonunda bulunan merdivenlerden ikinci kata çıkılmaktadır (foto. 166). Kat içindeki sıvalar dökülmüş, taban kaplaması hasarlı olup, harabe durumundadır.

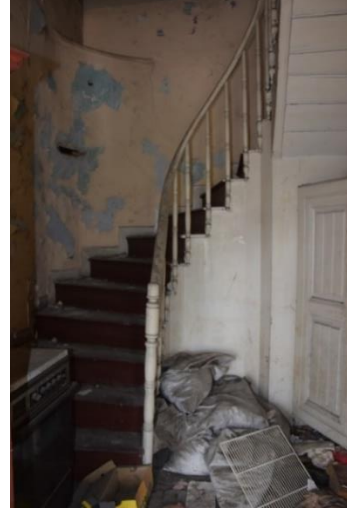
Fotoğraf 166. Merdiven

Merdiven: Tek kollu yarım döner ahşap merdivenler özgün olarak kalmış bölümlerden biridir. Geçme tekniğinde yapılmış basamaklarda bozulmalar bulunmaktadır. Parmaklıklar ikişerli üç boğumdan oluşmakta ve damla şekli ile

bitmektedir. Yuvarlak küpeşenin alt başlangıcında küçük yuvarlak topuz bulunmaktadır (foto. 166).

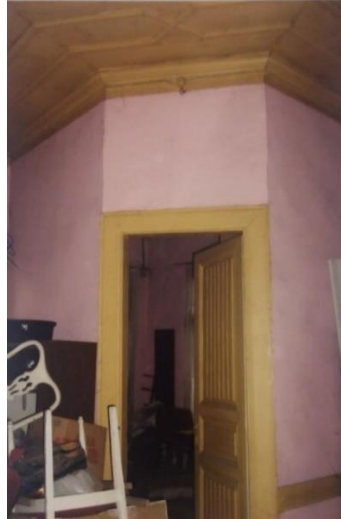
Fotoğraf 167. İkinci Kat Sofa

İkinci Kat: Yapının en fazla hasara uğramış bölümü olduğu görülmektedir. Merdiven holü camlı kapı ile kapatılmıştır. Özgün sofa tipi korunmuştur, U şeklinde olan orta sofanın U bölümünde ve sağında birer oda bulunmaktadır (foto. 167). Bu katta yer alan odalar özgün, teras bölümü eklentidir. Odaların yer ve tavan döşemeleri ahşap kaplama şeklinde, duvarları sıvalıdır. Bu katta ayrıca güneydoğu ve kuzeydoğu yönlerinde iki balkon bulunmaktadır. Balkon kapılarının U sofa uçlarında olduğu görülmektedir.

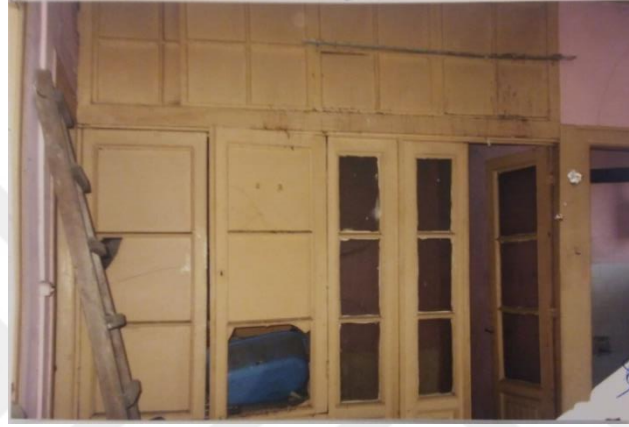
Fotoğraf 169. Oda İçi Dolap

Dolaplar: Yapıda ikinci kat oda içinde bulunan dolap özgün haliyle kalabilmiştir. Süsleme özelliği görülmemiştir (foto. 169).

⁶³ Orta sofalı diğer evler; Abazalar Evi (kat. no.7, Foto.169), Altan Geniş Evi (kat. no. 13, foto. 306), Ayşe Müdesser Kanbur Evi (kat. no.15., foto. 331) ve Çömelerin Evi (kat. no.20, foto. 469).

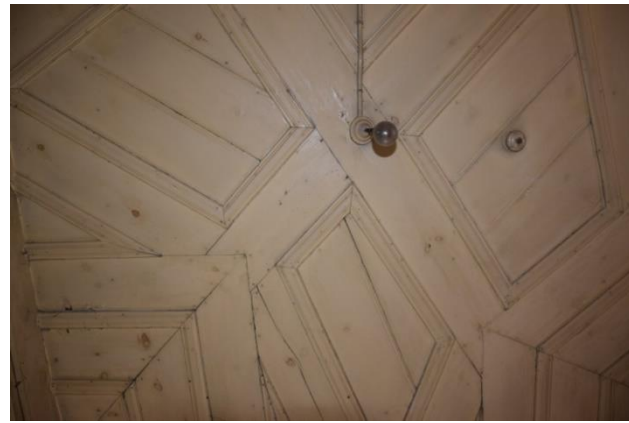
Fotoğraf 170. Sofa Tavanı

Tavanlar: Oda tavanları düz tavan olarak yapılmış, süsleme bulunmamaktadır. Birinci ve ikinci kat sofa tavanlarında U şeklinde bulunan sofa tavanında profilli çıtalarla kasetler oluşturulduğu geometrik şekiller yapıldığı görülmektedir (foto. 170).

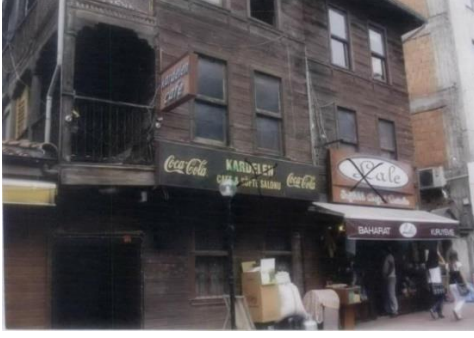
Fotoğraf 172. Doğu Cephesi

CEPHELER: Cadde üzeri olan doğu cephesinde zemin katın dükkân olarak kullanıldığı görülmektedir. Daha önceden var olan doğu cephe giriş kapısı dükkanlardan dolayı günümüzde bulunmamaktadır (foto. 171-172). Birinci ve ikinci katlar simetrikler. Her katta dört tane dikdörtgen oda penceresi ve balkon yan cephesi görülmektedir.

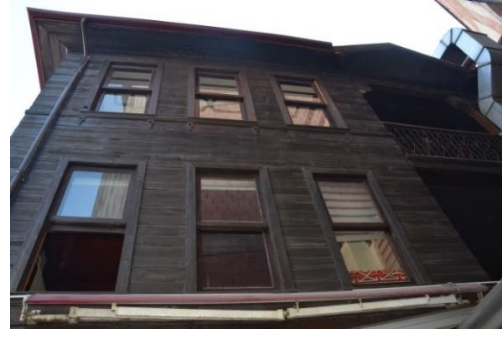
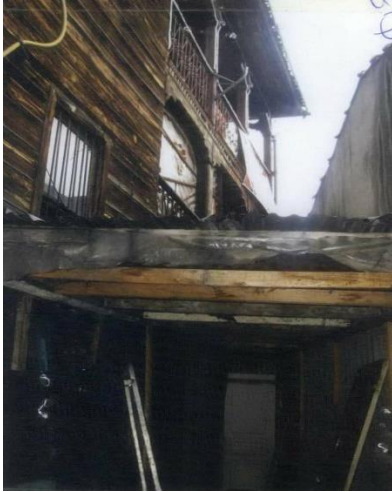
Fotoğraf 173. Kuzey Cephesi

Kuzey cephe yönü yapının ana giriş kapısının bulunduğu bölümdür. Cephenin ortasından görüntüyü oldukça bozan alüminyum bir baca çıkmaktadır. Birinci ve ikinci katta toplam altı tane oda penceresi ve ikinci kat solda çıkma şeklinde ve üçgen alınlıklı balkon yer almaktadır (foto. 173-174-175). Güney cephede zemin kat yüksekliğinde yandaki dükkân ile bitişik nizamdır. Bu cephede de yapının görüntüsünü bozan eklenti baca bulunmaktadır. Birinci ve ikinci katlar aynı olup, her iki katta da sağda yer alan balkonlardan başka banyo ve abdesthane pencereleri yer almaktadır (foto. 176). Birinci kattan itibaren dışarı hafif bir çıkma yaptığı görülen batı cephesinde, oda pencereleri yer almaktadır. Bu cephede ayrıca bahçeye açılan tek kanatlı kapı ve cepheye bitişik bir lavabo eklentisi yer almaktadır.

Balkon: Tüm evlerde çoğunlukla cephe boyunca uzanan ya da daha küçük boyutlu balkonlar görülmektedir. Bazı balkonların üzeri alınlıklı üçgen çatı ile örtülüdür. Abazalar Evi (kat. no. 7, foto.156) ve Recep Sinoplu Evi'nin (kat. no. 8, foto.173) yanı sıra 12 evin⁶⁸ cephesinde balkon vardır. Balkonların tümünde tavan ya da balkon altında çıtakari yönteminde profilli çıtalar ile yapılmış baklava şekli, yıldız, altıgen ya da sekizgen gibi geometrik şekilli süsleme kullanılmıştır. Balkon korkuluklarının ferforje ya da ahşap olduğu, malzemesi ne olursa olsun mutlaka süsleme özellikli olduğu görülmektedir. Balkonların tümü oyma tekniğinde süslemelerle donatılmış eli böğründe ve başlarında mutlaka oyma tekniğinde S ve C kıvrımlı süslemelerin görüldüğü taşıyıcılar ile desteklenmiştir.

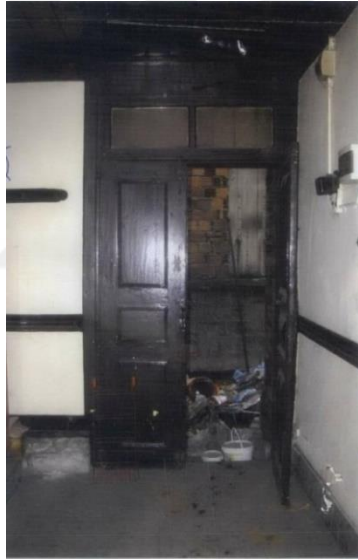
Fotoğraf 177. Giriş Kapısı

Giriş Kapıları: Yapının kuzey cephe zemin katta bulunan giriş kapısı aydınlık pencereleli çift kanatlı ahşap kapıdır (foto. 177). Batı cephede bulunan kapı tek kanatlıdır ve özgün değildir (foto. 178). Kapılarda süsleme bulunmamaktadır.

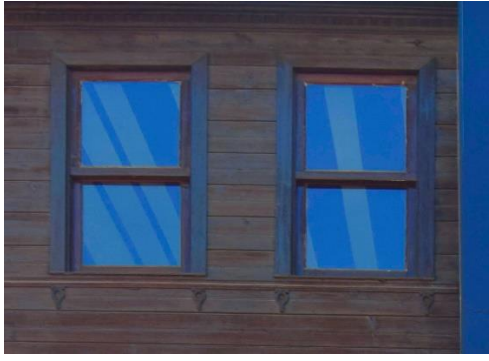
Fotoğraf 179. Pencere

Pencereler: Yapının genelinde dikdörtgen ve giyotin pencere kullanılmıştır. Doğu cephe zemin katta dükkân olarak kullanılan bölümde pencerelerde değişiklik yapıldığı, batı ve güney cephede kapatılmış pencereler bulunduğu görülmektedir. Bartın evlerinin genelinde gördüğümüz pencere süslemesinin bu yapıda pencere pervazına bitişik olarak değil, cephe boyunca uzanan silmelerin altında yer aldığı görülmektedir (foto. 179, çiz. 37).

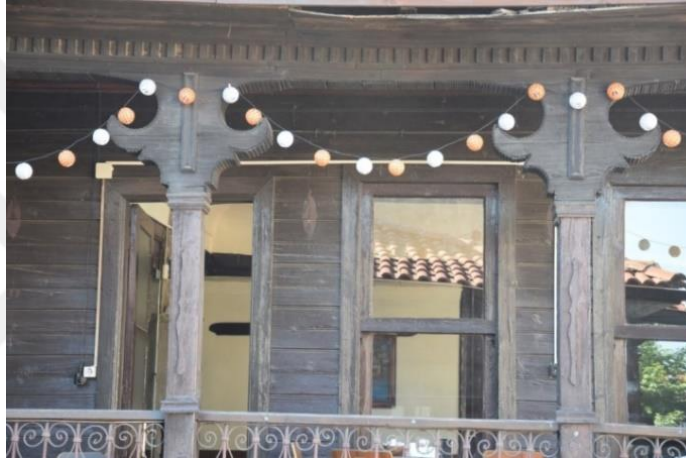
Fotoğraf 182. Taşıyıcı Başlıkları Süslemesi

Balkon: Yapının kuzey cephesinde ikinci katta ve güney cephesinde birinci ve ikinci katlarda simetrik olarak bulunan demir ferforje korkuluklu köşe balkonlar bulunmaktadır. Kuzey cephesinde yer alan balkon iki tane bitkisel süslemelere benzetilebilecek kıvrımlara sahip eli böğründe ile desteklenmekte ve başlıklarında bitkisel motiflerle hareketlendirilmiş iki taşıyıcı ile taşınmaktadır. Taşıyıcı gövdelerinde, sırt sırta yerleştirilmiş iki damla motifi bulunmaktadır (foto. 180-181, çiz. 39). Güney cephede iki katta simetrik durumda bulunan balkonlar üç tane taşıyıcı ile taşınmaktadır. Taşıyıcı başlıklarında bulunan oyma tekniğinde bitkisel süslemeler yapıda süslemenin en yoğun olduğu bölümdür (foto. 182, Çiz. 40).

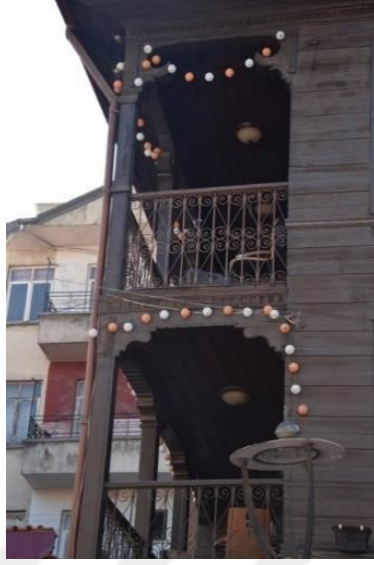
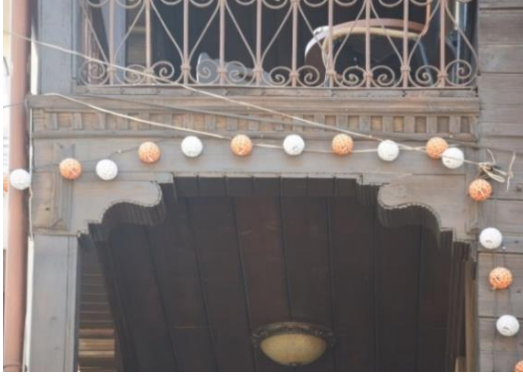
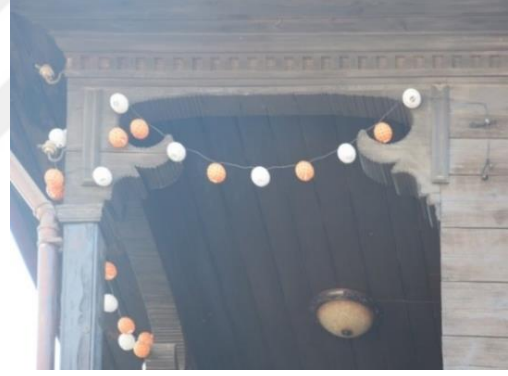
Fotoğraf 183. Balkon Yan Kemer

Güney cephede yer alan balkonların yan kemerlerinde oyma tekniğinde yapılmış bitkisel motiflerden oluşan süslemeler bulunmaktadır (foto. 183,184,185, çiz. 41-42).

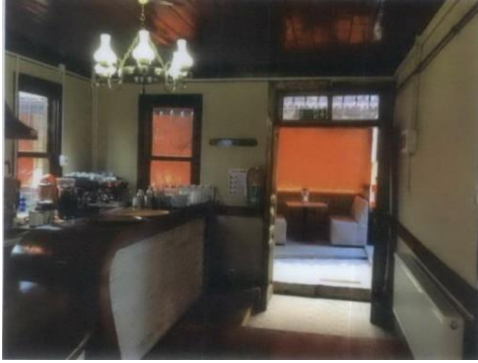
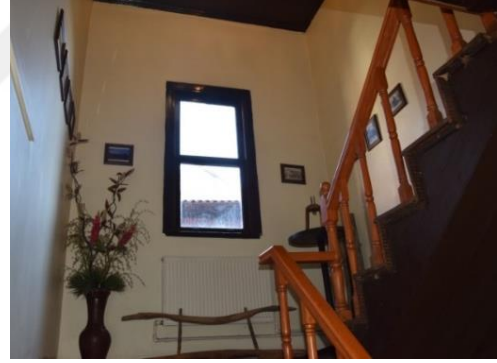
Fotoğraf 186. Zemin Kat

Zemin Kat: Zemin kat doğu cephesi dükkân olarak kullanılmaktadır. Dükkân pencereleri ve kat içinin özgün halinde olmadığı görülmektedir. Batı cephesi restoranın lobisi olarak kullanılmaktadır. Orta sofadan ahşap, tek kollu merdivenle birinci kata çıkılmaktadır (foto. 186,187).

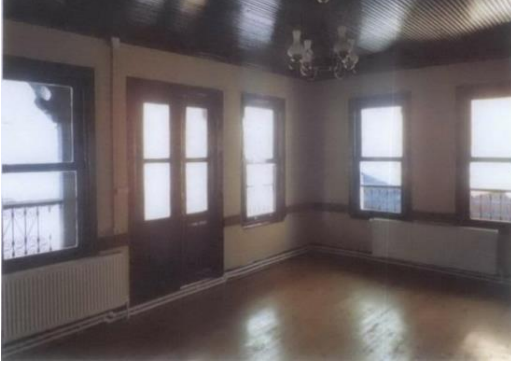
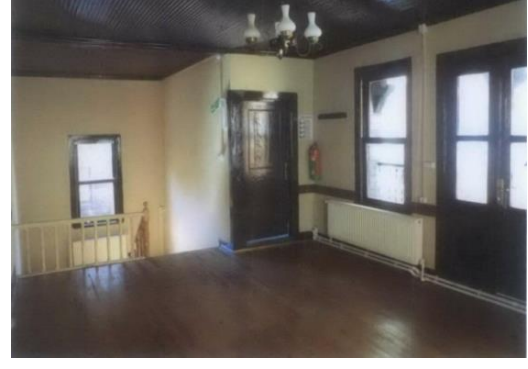
Fotoğraf 188. İkinci Kat Sofa

İkinci Kat: Birinci kat planına büyük oranda benzemekle birlikte, farklı olarak ikinci bir balkon bulunmakta, yapının kuzey yönünde bulunan bu balkona sofadan çift kanatlı ahşap kapı ile çıkılmaktadır. Güney yönünde birinde ocak, dolap ve balkon olan iki oda bulunmaktadır (foto. 188-189).

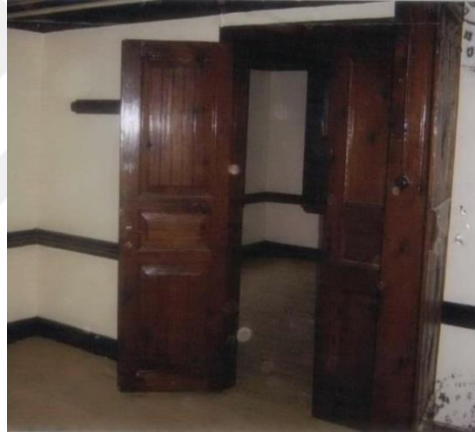
Fotoğraf 190. Oda Kapısı

Kapılar: Yapı içinde tek kanatlı ve çift kanatlı olarak kullanılmışlardır. Kapılarda süsleme özelliği bulunmamakla beraber, üst ve alt göbek kısımların göğüs kısmına göre daha geniş tutulduğu ve Çizgilerle hareket katıldığı görülmektedir (foto. 190).

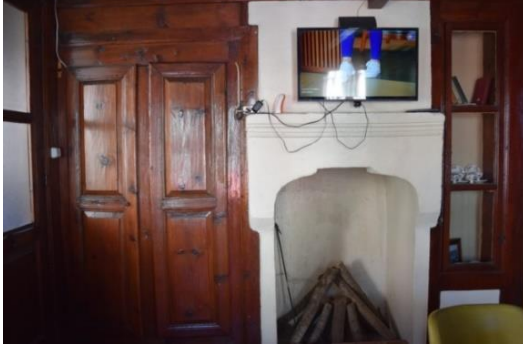
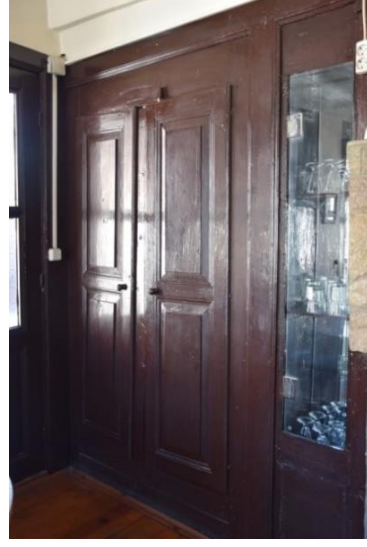
Fotoğraf 191. Ocaklı Dolap

Dolaplar: Birinci ve ikinci katta birer odada ocak ve dolap bulunmaktadır. Dolaplar özgün ve süslemesizdir. Ocaklar alçı malzemedendir ve oyma tekniğinde sade süsleme kullanıldığı görülmektedir (foto. 191-192).

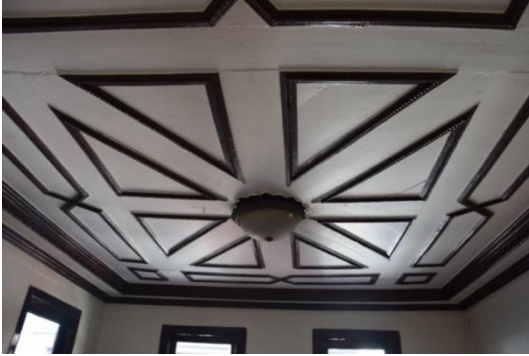
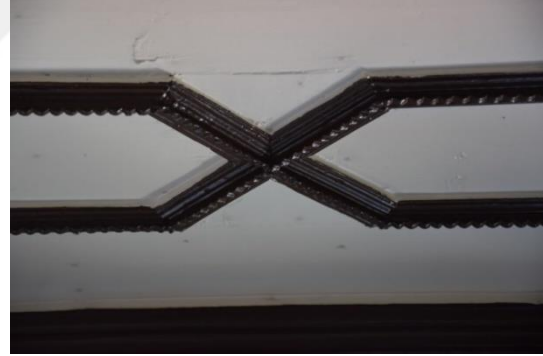
Fotoğraf 193. Oda Tavanı

Tavanlar: İkinci kat odalardan güneydoğu yönünde bulunan oda tavanının beyaza boyandığı, kahverengi renkli oyma tekniğinde profilli çıtalarla, üçgen şeklinde kasetler oluşturulduğu ve kenarlarında burğu ve geometrik süsleme kullanıldığı görülmektedir (foto. 193-194).

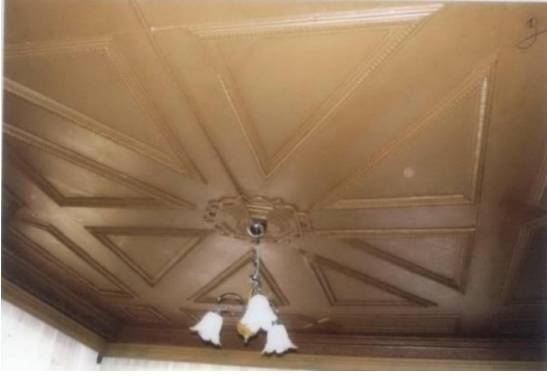
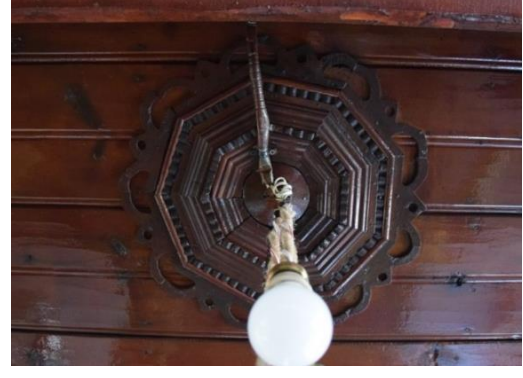
Fotoğraf 195. Oda Tavanı

İkinci kat güneydoğu yönünde bulunan oda tavanının birinci kat ile aynı olduğu yalnız bu katta göbekte şık ve özgün, oyma tekniğinde yapılmış, iç içe geçmiş dokuzgenler üzerinde kar şeklinde küçük ahşap parçalardan oluşan kuşaklar ve uçta bir sıra çiçek motifine benzetilebilen bitkisel süsleme görülmektedir (foto. 195-196, çiz. 43).

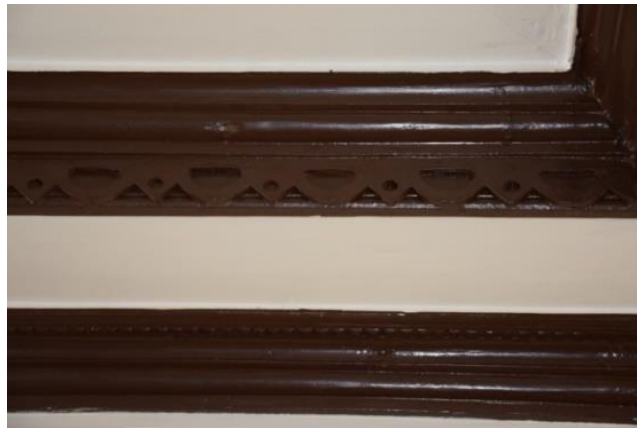
Fotoğraf 197. Tavan Kenar Kuşağı

Her iki tavanda kenar kuşaklarında göbek motifine uyumlu oyma ve tekniğinde bitkisel süsleme yer almaktadır (foto. 197).

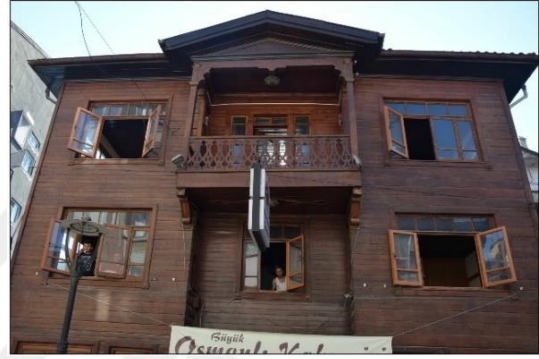
**Fotoğraf 198. Kemerköprü Mahallesi
Şadırvan Caddesi 12 Numaralı
Ev**

TANIM: Gayrimenkul Eski Eserler ve Anıtlar Yüksek Kurulu'nun 20.10.1979 tarih ve 1819 sayılı kararı ile tescillenmiştir. Restorasyon yapılmış olan yapının günümüzdeki sahibi Murat Sarı'dır. Yapıya ait bilgilerimiz restorasyon öncesine ve sonrasına aittir. Şadırvan caddesi üzerinde komşu yapılar arasında sıkışmış durumdaki yapı, ahşap karkas arası dolgu, üzeri ahşap kaplama olarak inşa edilmiştir, geniş saçaklı kırma çatı ile örtülüdür. Zemin kat ve diğer katlar ayrı ticarethane olarak kullanılmaktadır.

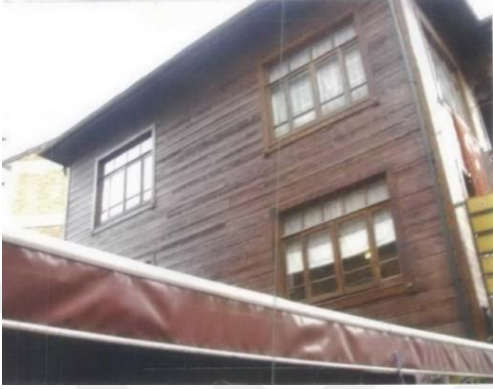
Fotoğraf 199. Güney Cephesi

CEPHELER: Cadde üzeri olan doğu cephesi yapının ön cephesidir. Zemin kat ortasında bulunan çift kanatlı ahşap kapı ile giriş yapılmaktadır. Girişin her iki yanında bulunan pencerelerde dükkân olarak kullanmaya uygun değişiklik yapılarak kapı açıldığı gözlemlenmiştir. Bu cephede birinci katta üç tane geniş pencere, ikinci katta iki geniş pencere ve ortada balkon bulunmaktadır (foto. 198). Yapının güney cephesinde zemin kat yüksekliğinde bir eklenti mevcuttur. Birinci ve ikinci katlarda ise geniş oda pencereleri bulunmaktadır (foto. 199). Kuzey yönünde zemin seviyesinde ve birinci kat

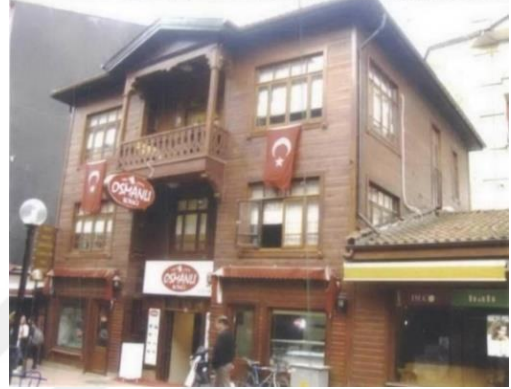
Fotoğraf 200. Kuzey Cephesi

pencerelerinin bir kısmını kapatacak şekilde komşu yapı ile bitişiktir. Bu cephede solda iki oda penceresi, ortada uzun dikdörtgen merdiven holü penceresi ve küçük abdesthane penceresi bulunmaktadır (foto. 200). Batı yönünde yer alan arka cephe yapının bahçesinin bulunduğu cephe olup, başka bir ticarethaneden dolayı bahçede eklenti yapılar görülmektedir (foto. 201).

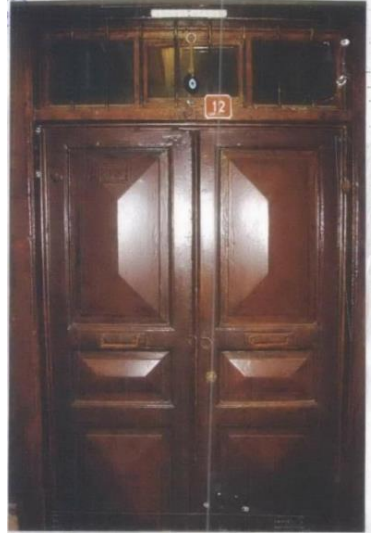
Fotoğraf 202. Giriş Kapısı

Giriş Kapıları: Yapının tek giriş kapısı olan doğu cephe zemin ortasında bulunan kapı, ahşap, çift kanatlı, üzerinde aydınlık pencereyi kahverengi boyalı kapıdır. Kapıda üst ve alt göbek kısımlarının göğüs kısmına göre daha geniş tutulduğu ve bu kısımlarda dışa bombeli şekiller kullanıldığı görülmektedir (foto. 202).

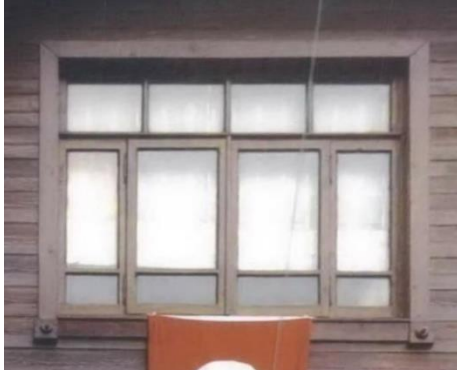
Çizim 45. Oda Penceresi

Pencereler: Yapıda geniş, dar dikdörtgen ve yüksek pencereler kullanıldığı görülmektedir. Oda pencerelerinin geniş ve çift kanatlı olduğu, balkon kapısı yanında dar, giyotin ve merdiven holünde ise yüksek, dikdörtgen, giyotin olarak kullanıldığı görülmektedir (foto. 203-204). Yapının tüm pencere pervazlarının köşelerinde bulunan, iç içe geçmiş daireler ve ucunda yer alan top formu, pencerelere hareket ve özgünlük kazandırmaktadır (foto. 204).

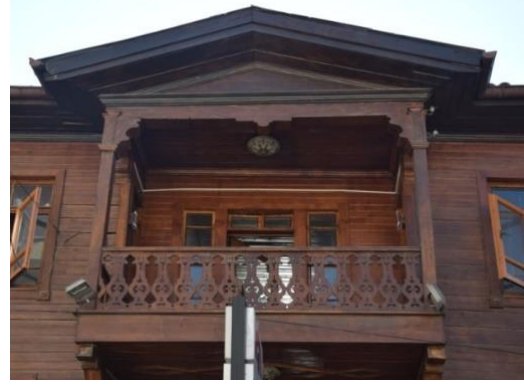
Fotoğraf 205. Balkon

Balkon: Yapıda dođu cephesinde yer alan bir tane balkon bulunmaktadır. İki adet taşıyıcı ile taşınan balkon üçgen alınlıklı ve kırma çatılıdır. Alınlık içinde süsleme bulunmamakta ancak taşıyıcı başlarında bulunan oyma tekniđi ile yapılmış bitkisel motifler ortada birleşerek, kemeri oluşturmaktadır (foto. 206-207, çiz. 46).

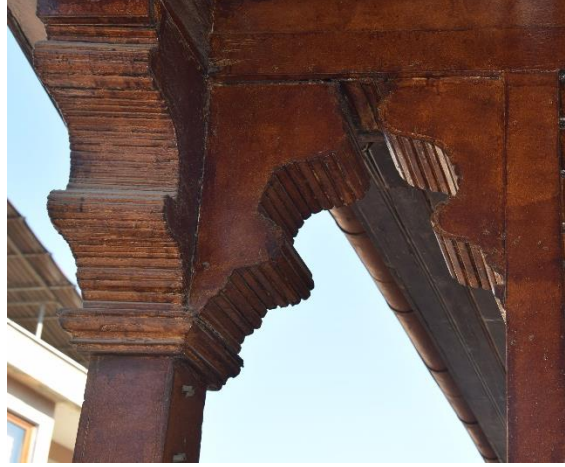
Fotoğraf 208. Balkon Yan Kemer

Balkon yanında da yine aynı teknikte yapılmış küçük bir kemer görülmektedir (foto. 208, çiz. 47).

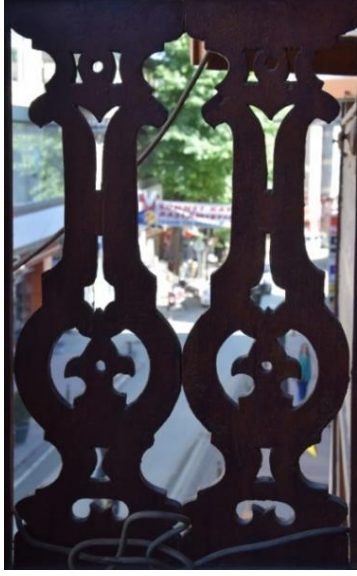
Fotoğraf 207. Balkon Korkulukları

Balkon korkulukları ahşap, özgün, oyma tekniğinde yapılmış bitkisel motiflerden oluşmaktadır (çiz. 48). Altında oyma tekniği ile yapılmış bitkisel motiflere benzetilebilecek kıvrımlara sahip iki eli böğründe ve arasında üçlü baklava motifi yer almaktadır (foto. 209-210).

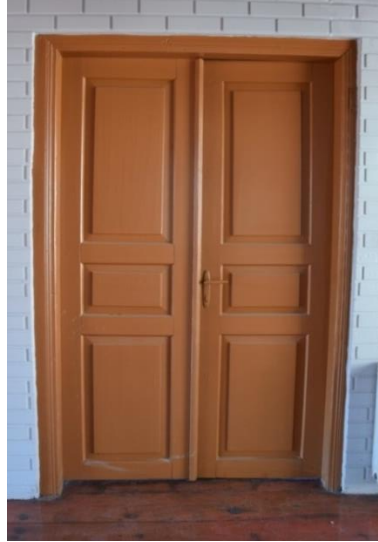
Fotoğraf 211. Oda Kapısı

Kapılar: İç kapıların çift veya tek kanatlı ve koyu sarı renkte boyanmış olduğu görülmektedir. Süsleme özelliği bulunmamaktadır (foto. 212).

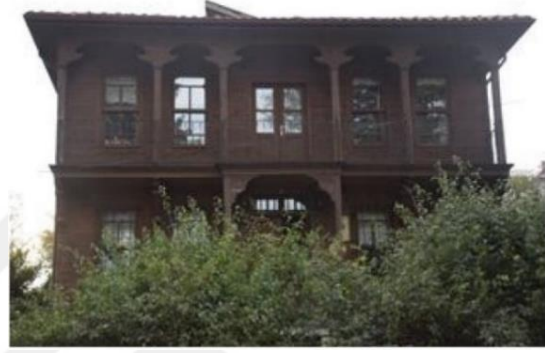
Fotoğraf 214. Okulak Mahallesi Kanlı Irmak Caddesi 20 Numaralı Ev

TANIM: Gayrimenkul Eski Eserler ve Anıtlar Yüksek Kurulu'nun 20.10.1979 tarih ve 1819 sayılı kararı ile tescilinin devam etmesine karar verilmiştir. Yapının günümüzdeki sahibi Sevilir Kadırga'nın kız kardeşleri Nermin Kılıç ve Reyhan Akbostancı'dır. 2009-2010 tarihlerinde restorasyon geçirmiş olan yapının restorasyon öncesi ve sonrasına ait bilgilerimiz mevcuttur. Yapı zemin üzeri iki kattan oluşmaktadır. Zemin katı taş duvarlı olup üst katlar ahşap iskelet arası dolgu üzeri ahşap kaplamadır ve geniş saçaklı kırma çatı ile örtülüdür. İkisi zemin, biri birinci katta olmak üzere üç giriş kapısı bulunmaktadır. Geniş bir bahçe içindedir ve caddeden bahçe kapısı ile ayrılmaktadır.

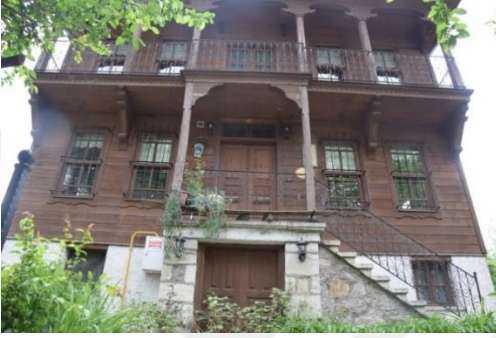
Fotoğraf 215. Kuzeybatı Cephesi

CEPHELER: Yapının kuzeybatı cephesinde iki kapı göze çarpmaktadır. Ortada yer alan çift kanatlı ahşap zemin kat kapısı ve yanlarında iki küçük pencere bulunmaktadır. Zemin kat kapısının sağ yanında bulunan 11 basamaklı merdiven ile çıkılan ve iki tane taşıyıcı ile taşınan merdiven holünde birinci kat giriş kapısı görülmektedir. Aynı katta ayrıca dört tane dikdörtgen oda penceresi bulunmaktadır.

İkinci katta dört adet eli böğründe ile çıkma yapmış olan, altı tane taşıyıcı ile taşınan ve kat boyunca uzanan balkon yer almaktadır. Balkonda çift kanatlı kapı ve dört dikdörtgen pencere görülmektedir (foto. 215-216). Yapının güneybatı yönünde iki tane küçük demirli zemin kat penceresi, birinci ve ikinci katlarda üçer tane dikdörtgen ve giyotin oda penceresi yer almaktadır (foto. 217).

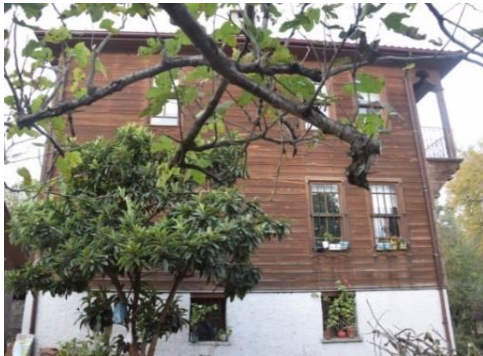
Fotoğraf 217. Kuzeydoğu Cephesi

Kuzeydoğu cephesinde üç küçük zemin kat penceresi, üst katlarda üçer tane dikdörtgen, giyotin oda penceresi görülmektedir (foto. 218). Güneydoğu cephede zemin katta tek kanatlı kapı ve iki küçük pencere bulunmaktadır. Birinci katta demir korkuluklu eklenti olduğu anlaşılan balkon, pencereden dönüştürüldüğü görülen balkon kapısı ve üç tane dikdörtgen oda penceresi yer almaktadır. İkinci katta üç oda penceresi görülmektedir (foto. 219).

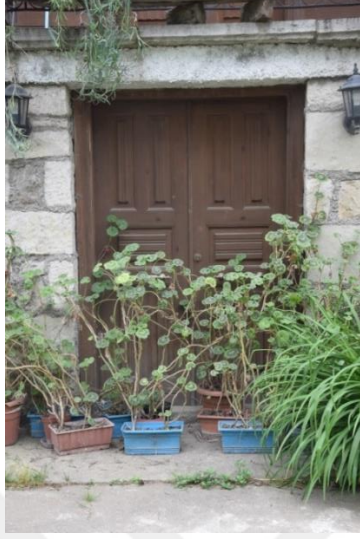
Fotoğraf 219. Zemin Kat Kapısı

Giriş Kapıları: Restorasyon öncesinde beyaz renkte boyalı olan kapılar restorasyon sonrasında doğal ahşap görüntüsüne kavuşmuştur. Kuzeybatı cephesinde

bodrum ve zemin kat giriş kapılarının çift kanatlı, güneydoğu yönünde bulunan kapının ise tek kanatlı olduğu görülmektedir (foto. 220-221).

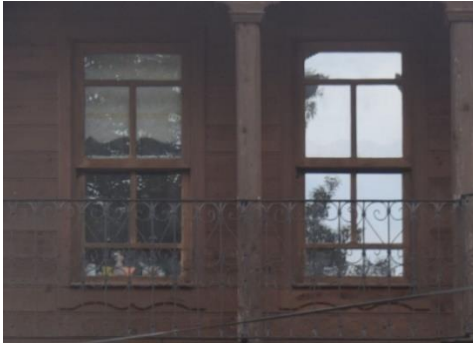
Fotoğraf 221. Pencere

Pencereler: Yapının zemin kat pencereleri küçük kanatlı, birinci ve ikinci katlardaki pencereler ise dikdörtgen ve giyotin pencerelerdir. Giyotin pencerelerin pervaz altlarında süslemeler bulunmaktadır (foto. 222, çiz. 47).

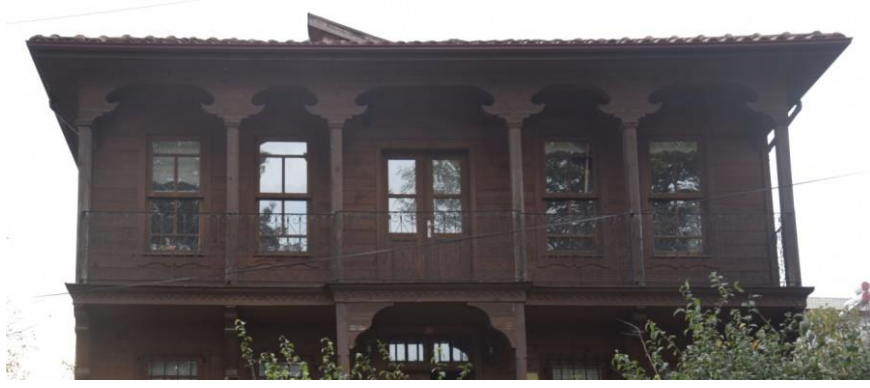
Fotoğraf 222. Kuzeybatı Yönünde Balkon

Balkon: Kuzeybatı yönünde ikinci kat boyunca uzanarak yapıya zenginlik katmaktadır. Altı adet taşıyıcı ile taşınan balkonun taşıyıcı başlıklarında oyma tekniği ile yapılmış bitkisel motifler dikkat çekicidir (foto. 223, çiz. 48). Ayrıca taşıyıcı aralarının at nalı şeklinde kemerler ile birleştirildiği görülmektedir (foto. 224, çiz. 49).

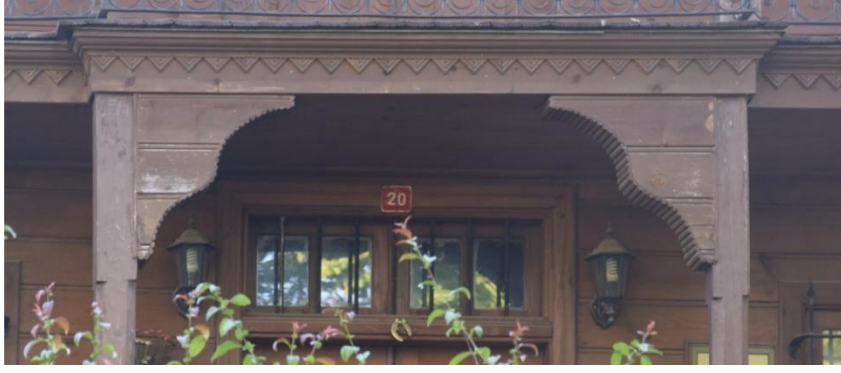
Fotoğraf 224. Balkon Altı Kemer

Balkon çıkmasının alt silmelerinde baklava şekilli küçük ahşap parçaların yan yana getirilmesiyle oluşturulan zikzak motifli süslemeler ve giriş holü taşıyıcıları üstünde oyma tekniğinde yapılmış bitkisel kıvrımlara benzetilebilecek süslemesi bulunan kemer görülmektedir (foto. 225).

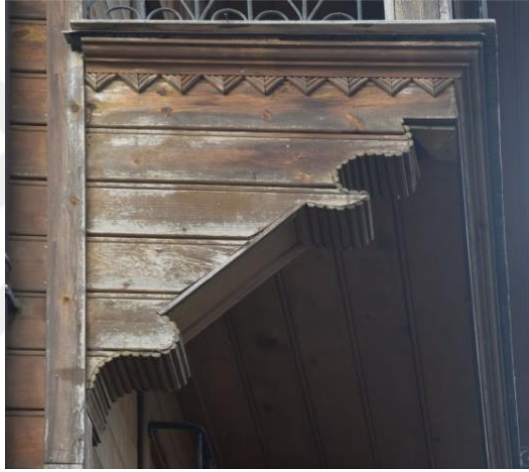
Fotoğraf 225. Eli Böğründe

Yine balkon altında dört adet oyma tekniğinde yapılmış bitkisel kıvrımlara sahip eli böğründe balkonu desteklemektedir (foto. 226).

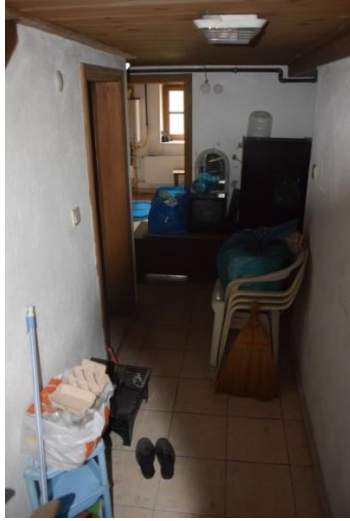
Fotoğraf 226. Zemin Kat

Zemin Kat: Zemin kata iki giriş kapısı ile ve iç merdivenler ile ulaşılabilir. Kuzeybatı yönünden çift kanatlı kapı ile güneydoğu yönünden tek kanatlı kapı ile girilebilir. Zemin fayans döşeli, tavan ise ahşaptır. L sofalı olan bu katta mutfak, iki oda ve abdesthane ve depo bulunmaktadır (foto. 227). Sofa da ayrıca üst katlara çıkışı sağlayan yarım döner merdiven bulunmaktadır (foto. 228).

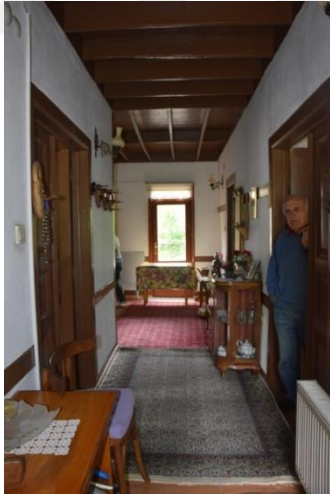
Fotoğraf 228. Birinci Kat Sofa

Birinci Kat: Kuzeybatı cephesinde bulunmakta olan ana giriş kapısı ile ayrıca zemin kattan iç merdiven ile ulaşılabilir. L sofanın güneydoğu yönünde iki penceresi mevcuttur. Kuzeydoğu yönünde ocaklı ve dolaplı mutfak, güneybatı yönünde iki oda, merdiven holü ve abdesthane bulunmaktadır. Mutfakta dolap ve dolap ile kapatılmış ocak bulunmaktadır (foto. 229-230).

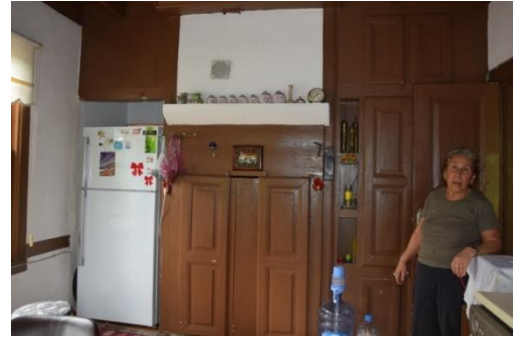
Fotoğraf 229. Mutfak ve Ocaklı Dolap

Dolaplar: Yapı içinde birinci kat mutfakta, ortasında kapatılmış ocak bulunan bir dolap (foto. 230) ve ikinci katta kuzeydoğuda yer alan oda içinde ocaklı dolap

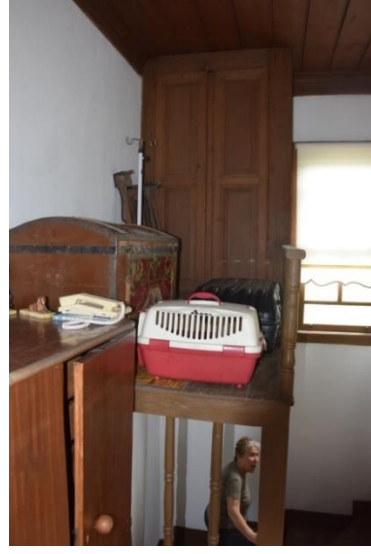
Fotoğraf 231. Sandık Odası ve Dolap

İkinci Kat: Birinci kattan çift kollu döner merdiven ile ikinci kata ulaşılmaktadır. Merdiven holünde bir adet giyotin pencere bulunmakta, merdivenin bitiminde ise sandık odası ve ahşap dolap bulunmaktadır (foto. 231-232).

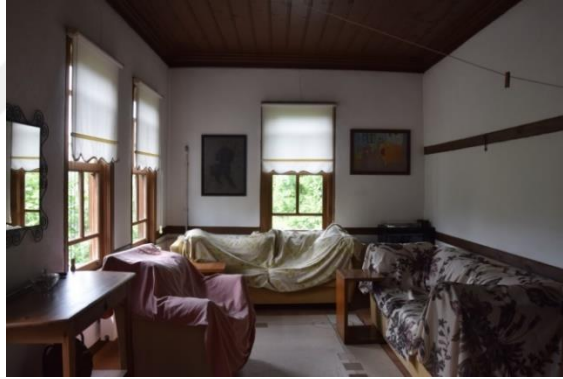
Fotoğraf 232. İkinci Kat Sofa

Bu katta da L sofa görülmekte olup kuzeybatı yönünde bulunan balkona çıkış sofadan yapılmaktadır (foto.233-234). Güneybatı ve kuzeydoğu yönlerinde biri ocaklı iki oda yer almaktadır (foto. 235).

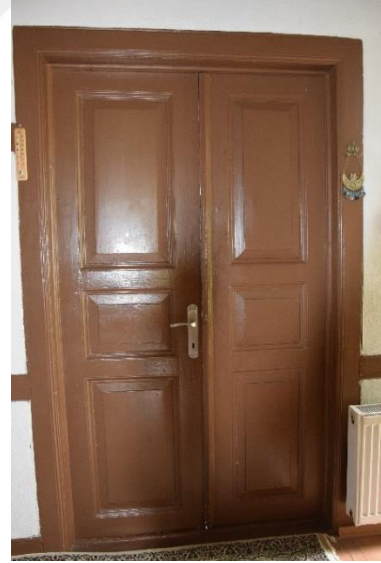
Fotoğraf 236. Oda Kapısı

Kapılar: Oda kapıları kahverengi boyalı olup çift ya da tek kanatlı olarak kullanılmıştır. Üst göbek, alt göbek ve göğüs kısımlarından oluşan kapılar geçme tekniğinde yapılmıştır ve süsleme bulunmamaktadır (foto. 237).

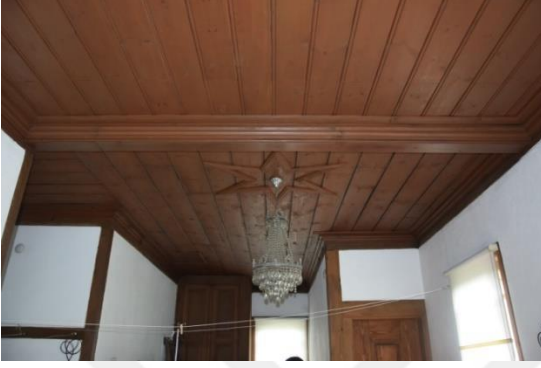
Fotoğraf 237. Sofa Tavanı

Tavanlar: Tavanlar ahşap kaplama olup zemin katta ters tavan, diğer katlarda düz tavan olarak kullanıldığı görülmektedir. İkinci kat sofa tavan göbeğinde profilli çıtalarla yapılmış altı kollu yıldız motifi görülmektedir (foto. 238-239).

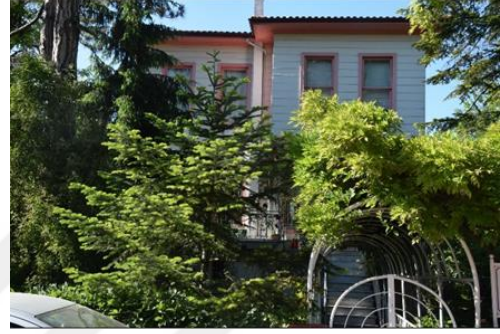
Fotoğraf 239. Okulak Mahallesi Turna Sokak 15 Numaralı Ev

TANIM: Gayrimenkul Eski Eserler ve Anıtlar Yüksek Kurulu'nun 20.10.1979 tarih ve 1819 sayılı kararı ile tescillenen yapının günümüzdeki sahibi Bankoğlu ailesidir. Yapı bakımlı durumdadır ve halen ev sahipleri tarafından kullanılmaktadır. Zemin üzeri iki kattan oluşmaktadır, zemin kat girişi ayrıdır. Geniş bir bahçeye sahip olan yapı, zemin üzeri geniş saçaklı kırma çatıyla örtülüdür. Zemin taş duvarlı diğer katlar ahşap olarak inşa edilmiştir. Katlar arasındaki silmeler tüm cephelerde devam etmektedir.
