T.C.
KARABÜK ÜNİVERSİTESİ
SOSYAL BİLİMLER ENSTİTÜSÜ
SANAT TARİHİ ANABİLİM DALI

BARTIN GELENEKSEL EVLERİNDE CEPHE DÜZENLEMESİ
VE AHŞAP SÜSLEME

YÜKSEK LİSANS TEZİ

Karabük
HAZİRAN/2019

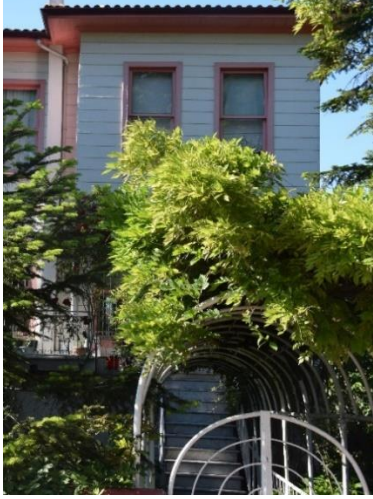
Fotoğraf 240. Güney Cephesi

CEPHELER: Yapının güney (ön) cephesinde on bir basamakla çıkılan merdiven holü yer almaktadır Yapıya giriş bu holde yer alan çift kanatlı ahşap kapı ile yapılmaktadır. Hol sol tarafa doğru genişleyerek balkon olarak devam etmektedir. Bu cephede her katta dört tane dikdörtgen pencere yer almaktadır (foto. 240-241). Yapının doğu cephesinde zemin kat giriş kapısı olarak kullanılan küçük demir kapı ve yanlarında kemerli küçük pencereler dikkat çekmektedir. Üst katlarda ise her katta dört tane dikdörtgen oda penceresi simetrik olarak yerleştirilmiştir (foto. 242-243). Kuzey cephede kemerli merdiven holü penceresi ve oda cepheleri yer almaktadır.

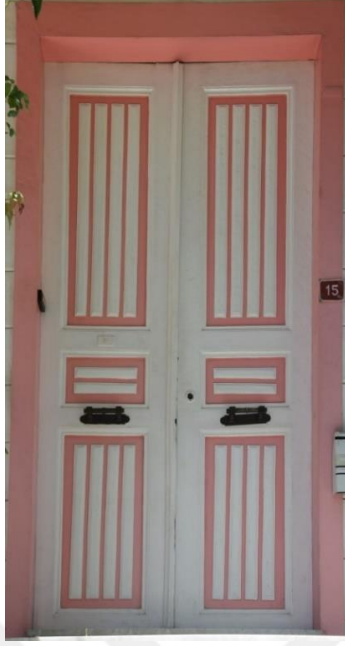
Fotoğraf 243. Ana Giriş Kapısı

Giriş Kapısı: Yapının ana giriş kapısı çift kanatlı ahşap kapıdır. Kapı beyaz ve pembe renklerde boyanmıştır. Geçme tekniği ile yapılmış kapının göbek kısımlarının daha yüksek yapılmış ve dikey dört tane profilli çıta yan yana yerleştirilmiş ve çukurda kalan kısımlar pembe renge boyanmıştır. Kapının her iki kanadında da bulunan metal çapı çekecekleri özgündür (foto. 244-245). Doğu cephede yer alan zemin kat giriş kapısı küçük, demir, özgün olmayan kapıdır (foto. 242).

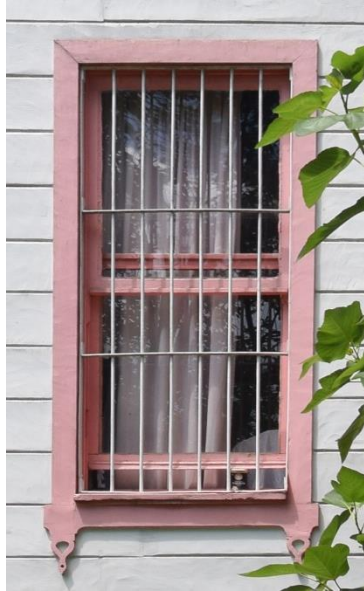
Fotoğraf 245. Oda Penceresi

Pencereler: Yapının birinci ve ikinci kat pencereleri dikdörtgen, giyotin penceredir, pencere pervaz altlarında aplike tekniğinde yapılmış, damla şeklinde süslemeler mevcuttur (foto. 246, çiz. 51). Zemin kat pencereleri diğerlerinden farklı olarak küçük, kemerli ve demirli pencerelerdir (foto. 247).

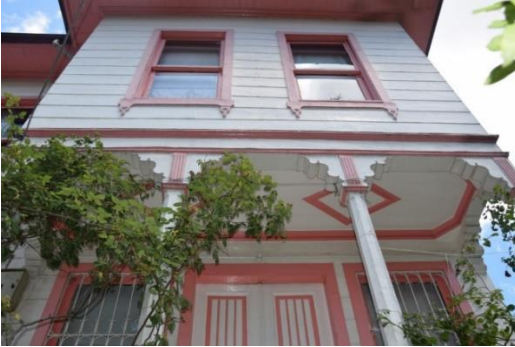
Fotoğraf 247. Taşıyıcı

Balkon: Yapının güney cephesinde giriş holünün geniş tutulmasıyla oluşan balkon bulunmaktadır. Balkon üzerinde dört taşıyıcı ile taşınan çıkma yer almaktadır (foto. 248). Taşıyıcıların başlıklarında oyma tekniğinde yapılmış bitkisel motifler bulunmaktadır, oymaların bir araya gelerek oluşturdukları kemerler balkon ön ve yan cephesinde yer almaktadır (foto. 249-250, çiz. 52). Balkon tavanında pembe renge boyanmış profilli çıtalarla dikdörtgen kaset oluşturulmuş ve ortaya iki tane baklava motifi yerleştirilmiştir (foto. 251).

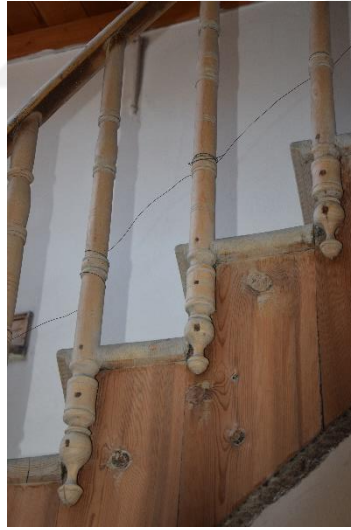
Fotoğraf 253. Merdiven

Merdiven: Boyanmamış, masif ahşaptan yapılmış çift kollu yarım döner merdivenlerin geçme tekniği ile yapılmış olan basamakları sağlam durumdadır. İkişerli üç boğumdan oluşan ve damla şeklinde bitmekte olan parmaklıkların üzerinde yuvarlak küpeşte bulunmaktadır (foto. 254).

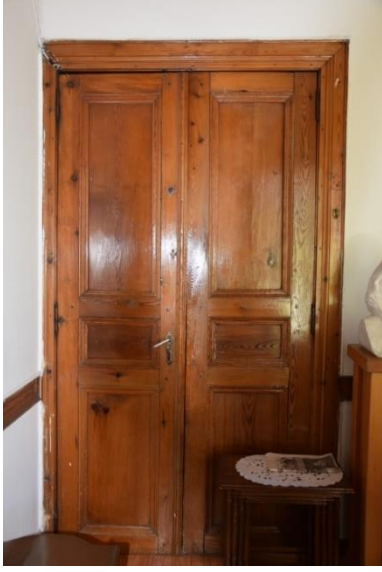
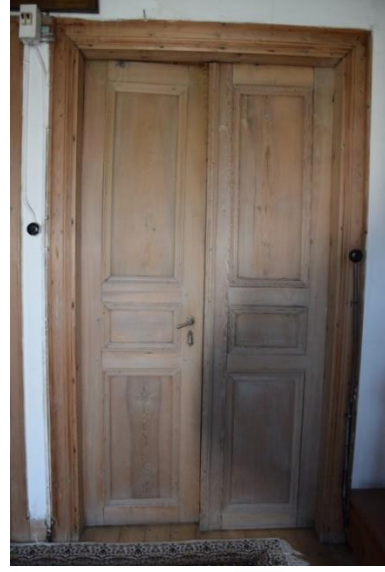
Kapılar: Yapı içinde kapıların tek veya çift kanatlı olarak kullanıldığı görülmüştür. İkinci katta merdiven ve dolaplarla uyumlu şekilde masif renkte kullanılmış olan kapıların, birinci katta boyandığı görülmektedir. Kapılarda süsleme bulunmamaktadır (foto. 255-256).

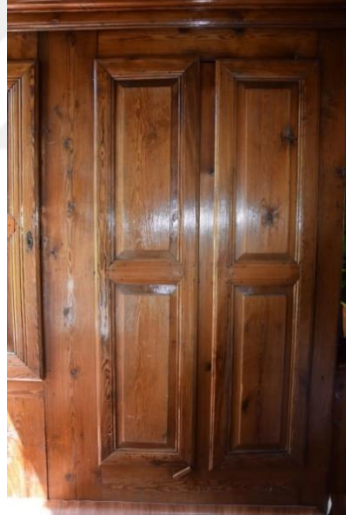
Fotoğraf 256. Oda İçi Dolap

Dolaplar: Yapının dolaplarının özgün haliyle korunarak, birinci ve ikinci kat batı yönünde yer alan oda içlerinde yer aldığı görülmektedir (foto. 257).

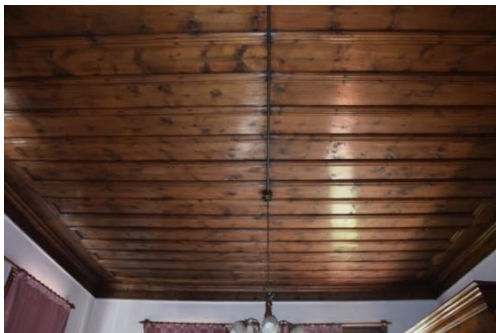
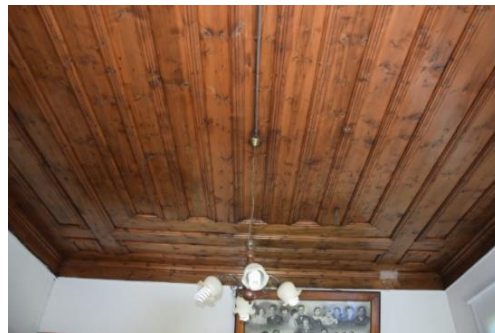
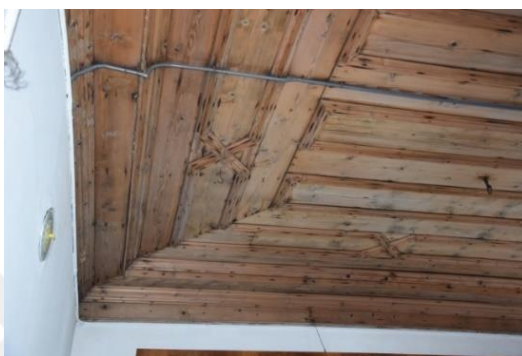
Tavanlar: Birinci kat batı yönünde oda içinde yer alan tavan ve sofa tavanı düz tavan olup belirgin bir süsleme özelliğiyle karşılaşılmamıştır (foto. 258-259). İkinci kat batı yönünde yer alan tavan tekne tavan olup, profilli çıtalarla geometrik kasetler oluşturulduğu ve kenarlarda tekli burgu yapıldığı görülmektedir (foto. 260).

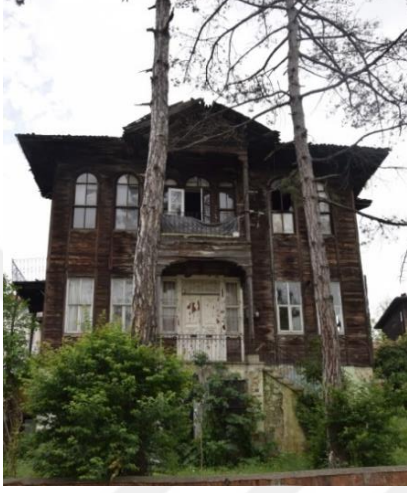
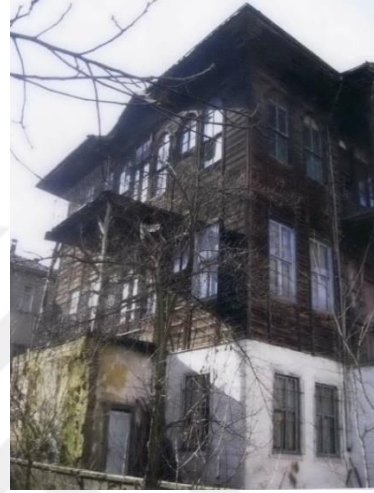
kanatlı giriş kapısının sağ ve solunda iki tane dar, dikdörtgen pencere yer almaktadır. Yanlarda ise ikişer tane dikdörtgen oda penceresi bulunmaktadır. İkinci katta oda pencerelerinin simetrik olarak tekrar ettiği görülmekte, ortada ise balkon yer almaktadır (foto. 261-262). Güney cephede zemine yapılan banyo eklentisi üzerine balkon yapıldığı görülmektedir. Balkon korkulukları ferforjedir. Bu cephenin kaplamalarında yıpranmalar gözlenmektedir (foto. 263-264).

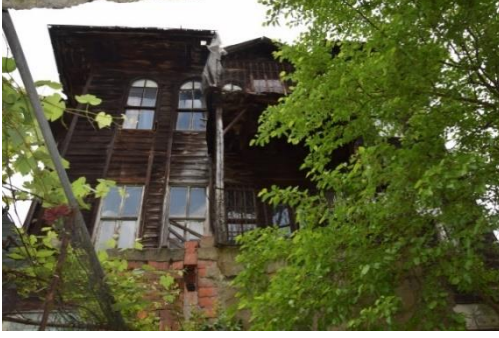
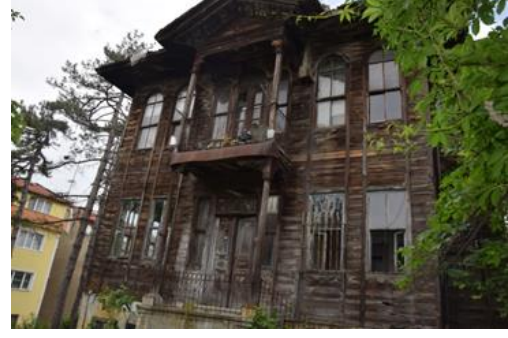
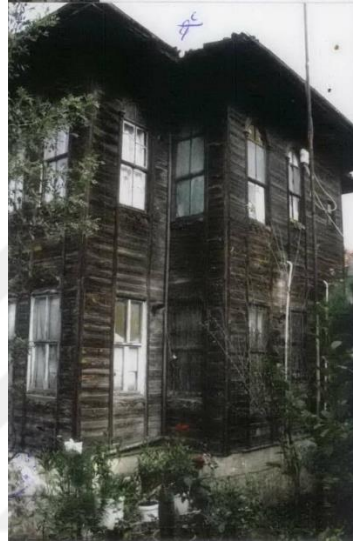
Kuzey cephe, ön cephe ile benzer özellikler göstermektedir. Zeminde iki küçük pencere bulunmaktadır. Birinci kat ortada yer alan giriş sahanlığına karo döşeli merdiven ile çıkılmakta ve çift kanatlı, özgün kapı ile yapıya giriş yapılmaktadır. Bu katta ayrıca dört tane dikdörtgen oda penceresi bulunmaktadır. İkinci katta merdiven holü üzerinde bulunan çıkma balkon iki tane taşıyıcı ile yükselmekte ve alınlıklı kırma çatı ile bitmektedir. Balkonun yanlarında ikişer dikdörtgen pencere bulunmaktadır (foto. 265). Batı cephede zemine küçük bodrum kapısı bulunmaktadır. Bu cephede simetrik olarak her katta beş tane dikdörtgen oda penceresi ve küçük abdesthane penceresi bulunmaktadır. Ayrıca iki oda penceresi kapatılmış durumdadır (foto. 266).

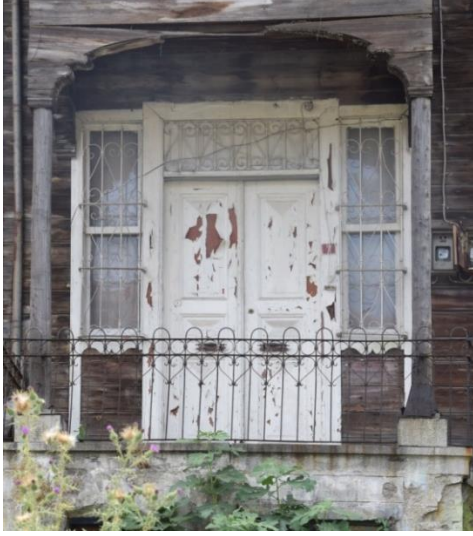
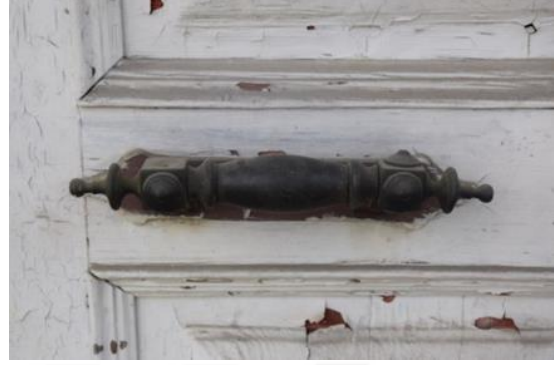
Giriş Kapısı: Yapının zemin katına tek kanatlı kapı ile doğu ve kuzey cephede bulunan birinci kat giriş kapılarına çift kanatlı ahşap kapılar ile giriş yapılmaktadır. Birinci kat kapılarının üst ve yanlarında demirli aydınlık pencereleri bulunmaktadır. Kapı çekeceği özgündür (foto. 267-268). Kapının bulunduğu merdiven holünde bulunan iki taşıyıcının oluşturduğu kemer oyma tekniğinde yapılmış ve bitkisel motiflere benzetilebilecek süsleme kullanılmıştır.

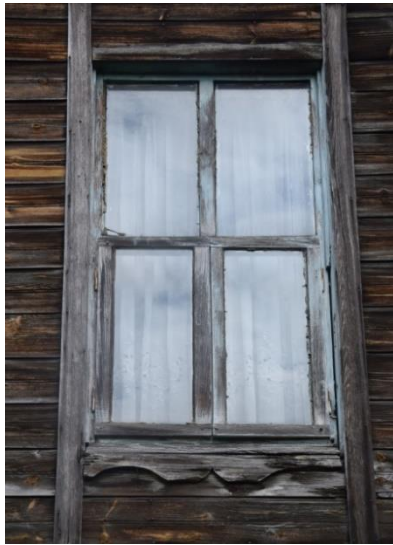
Fotoğraf 268. Pencere

Pencereler: Ahşap pencerelerin bir kısmında yıpranmalar ve bazılarında kapatılmalar mevcuttur. Pencereler geleneksel giyotin dikdörtgen pencere tipindedir. Alt kat pencerelerin kanatlı açılır pencere olarak değiştirilmiş olduğu anlaşılmaktadır. Üst kat pencereleri balkon kapı ve pencerelerine uyumlu olarak kemerli ve özgün rengindedir. Pencere yan pervazlarının dikey şekilde iki kat boyunca devam etmesi yapıya farklı bir katmaktadır. Zemin ve birinci kat pencereleri demirlidir. Pencere pervaz altlarında süslemeler görülmektedir (foto. 269, çiz. 54).

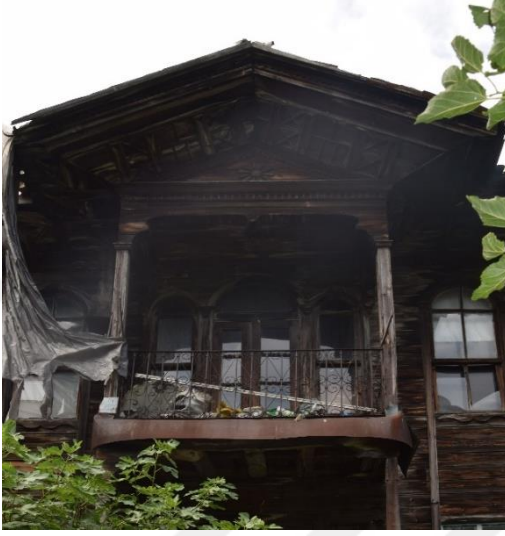
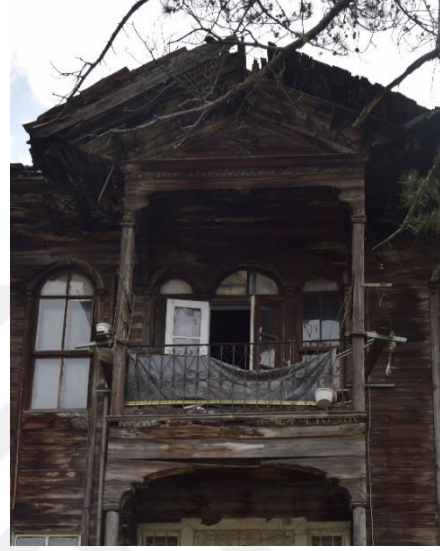
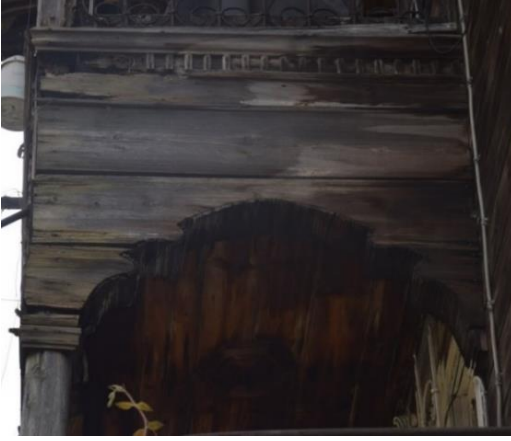
Tahtaboş ve Balkon: Yapıda iki tane tahtaboş, bir balkon bulunmaktadır. Doğu ve kuzey cephe girişlerinin üzerinde bulunan tahtaboşlar iki adet taşıyıcı üzerinde yükselmektedir. Taşıyıcılar arasında oyma tekniğinde yapılmış ve bitkisel kıvrımlara sahip süslemeler bulunmaktadır (foto. 270-271-272). Güney cephede yer alan balkonun eklenti üzerine yapıldığı anlaşılmaktadır (foto. 273).

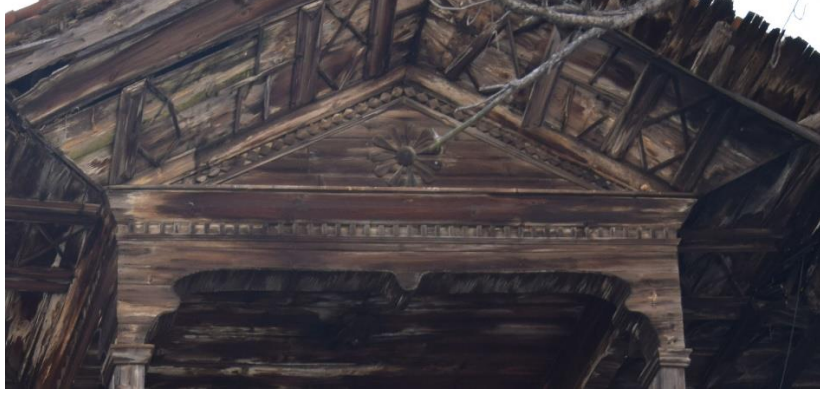
Fotoğraf 273. Tahtaboş Alınlık

Tahtaboşların alınlıklı ve üçgen kırma çatılı olduğu görülmektedir. Çatı saçak altlarında çitalarla yapılmış geometrik süslemeler bulunmaktadır. Alınlık içinde küçük ahşap parçaların yan yana yerleştirilmesi ile oluşturulmuş zikzak şeklinde kuşak bulunmaktadır. Alınlık ortasında görülen küçük ahşap parçalardan oluşan çiçek kompozisyonu benzer örneklerine göre daha özgündür. (foto. 274, çiz. 58-59). Tüm yapıda olduğu gibi tahtaboşlarda da yıpranmalar görülmektedir. Tahtaboş tavanında oyma tekniğinde yapılmış ahşap parçalardan oluşmuş, altıgen formunda bir süsleme mevcuttur (foto. 275).

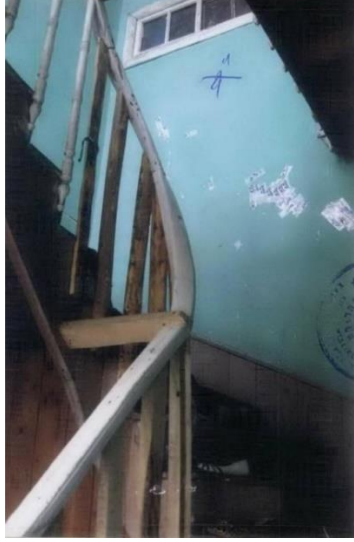
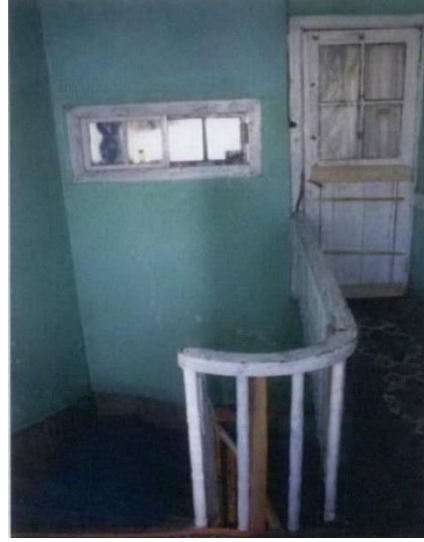
Merdiven: Çift kanatlı yarım döner merdivenlerin ahşap parmaklıklarının ikinci kata kadar değiştirildiği, ikişerli üç boğumdan oluşan parmaklıkların özgün şeklinde yalnızca birkaç tane kaldığı görülmektedir. Geçme tekniğinde yapılmış basamaklarda yıpranmalar mevcuttur. Düz küpeşte de değişiklikler bulunmaktadır (foto. 281-282).

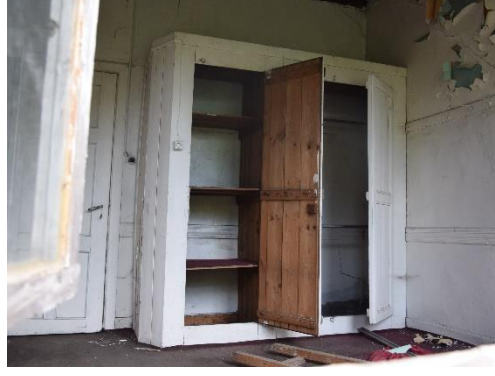
Fotoğraf 284. Oda İçi Dolap

Dolaplar: Yapıda mutfakta bulunan ocaklı dolapların ve odalarda yüklük olarak kullanılan dolapların geçme ve çakma tekniğinde yapıldığı ve özgün durumda olduğu görülmektedir. Süsleme özelliği bulunmamaktadır (foto. 284-285).

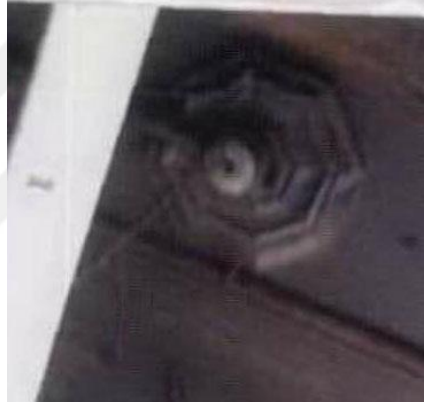
Fotoğraf 285. Tavan Süslemesi

Tavanlar: Zemin katta ters tavan olup, üst katlarda düz tavan üzerine profilli çıtalarla süslemeler yapıldığı görülmektedir. Tavanlar boyasız ve özgün rengindedir. İkinci kat sofa tavanında küçük bir sekizgen göbek süslemesi yer almaktadır (foto. 286).

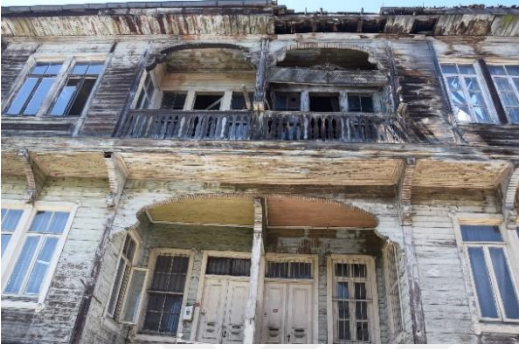
Fotoğraf 287. Doğu Cephesi

CEPHELER: Doğu (ön) cephe yapının en özellikli cephesidir (foto. 288). İkiz binaların ikisinin de girişi doğu cephe orta kısmında bulunan kapılarla sağlanmaktadır. Simetrik bir görüntü mevcuttur. Zemin katta depo olarak bölünmüş mekânın küçük giriş kapısı ve giriş holüne ulaşan merdivenler görülmektedir. Demir korkulukları bulunan taş basamaklar ile çıkılan merdiven holünde ikiz evlerin giriş kapıları yer almaktadır. Merdiven holü üzerinde giriş kapılarının ikisini de kapsayacak şekilde yapılmış kemerde oyma tekniğinde yapılmış bitkisel kıvrımlar bulunmaktadır (foto. 289, çiz. 61).

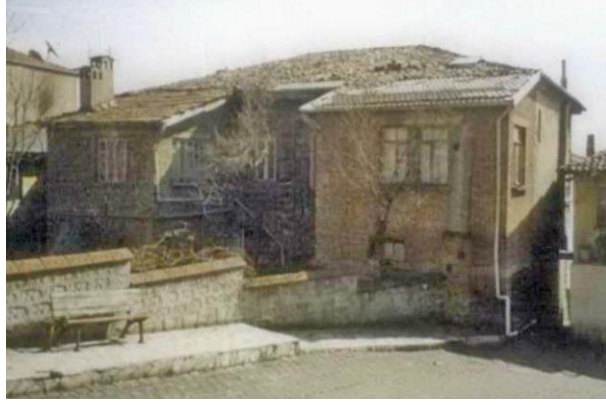
Fotoğraf 289. Batı Cephesi

Bu katta ayrıca merdiven holünde iki dikdörtgen pencere ve sağ yanda geniş oda penceresi bulunmaktadır. İkinci katta cephe boyunca uzanan çıkmanın ortasında balkonlar sağ ve solunda ikişer dikdörtgen, giyotin pencere yer almaktadır. Cephenin kaplamalarında renk değişiklikleri ve zemin kat sıvalarında dökülmeler bulunmaktadır. Kuzey ve güney cepheler yan binalarla bitişik durumdadır. Batı cephesi en fazla bozulan cephe dir. Zemin ve birinci katta eklem e yapılmıştır. Yapının özgün kısımları ahşap kaplamalı eklem e yapılan bölüm tuğladır. Bu cephe deki pencerelerin tamamı değiştirilmiştir (foto. 290).

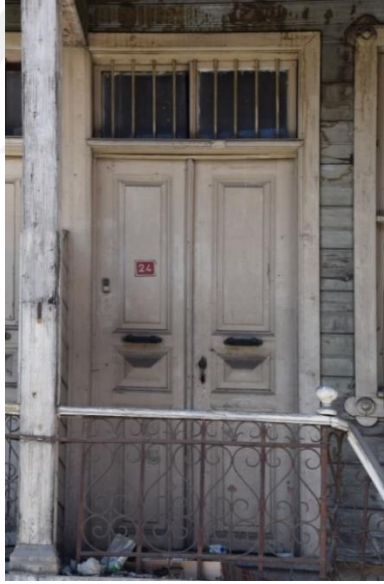
Fotoğraf 290. Giriş Kapısı

Giriş Kapıları: Yapının doğu cephede bulunan ve geçme tekniği ile yapılmış olduğu görülen giriş kapısı aydınlık pencere, çift kanatlı ahşap kapıdır. Kapı beyaz renkte boyanmıştır ve göbek bölümlerinin göğüs kısmına göre daha uzun tutulduğu, iki kanata çekecek yerleştirildiği görülmektedir. Aydınlık penceresi demirlidir. Süsleme bulunmamaktadır (foto. 291).

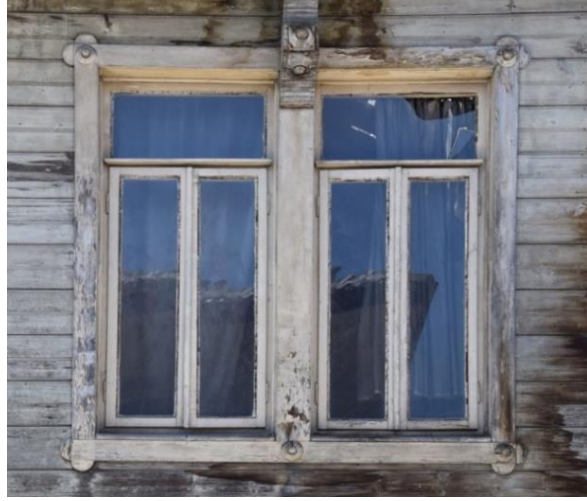
Fotoğraf 291. Oda Penceresi

Pencereler: Balkon pencereleri dışında diğer pencerelerin değiştirildiği görülmektedir. Merdiven holü içinde giriş kapısı yanında bulunan dikdörtgen pencere ve balkonda bulunan iki pencere özgün giyotindir. Pencere pervaz köşelerinde bulunan içi içe geçmiş dairelerden oluşan dışa çıkıntılı özgün süslemeleri çeşitli şekillerde yapının farklı yerlerinde görmek mümkündür (foto. 292, çiz. 62).

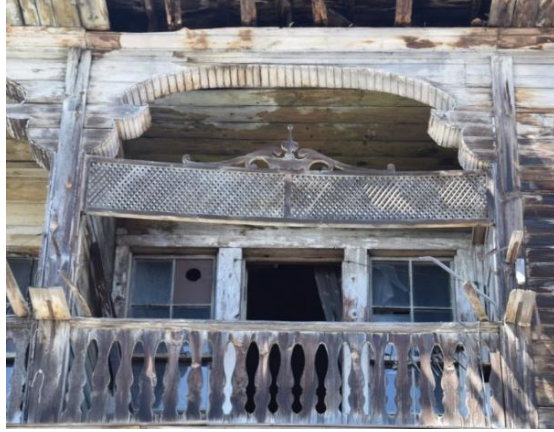
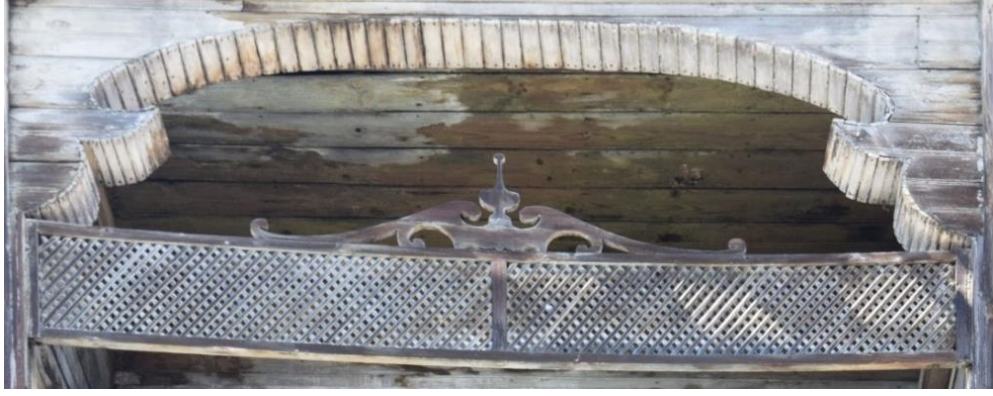
Balkon: Yapının ikinci katında kat boyunca uzanan çıkmanın orta kısmında balkon yer almaktadır. Oyma tekniğinde bitkisel motiflerle yapılmış kemeri ve yine aynı teknikte yapılmış ahşap korkuluklarıyla oldukça gösterişli olan balkonun önünde bulunan kafes üzerinde oyma tekniğinde yapılmış özgün bitkisel süsleme görülmektedir (foto. 293-294, çiz. 63-64-65).

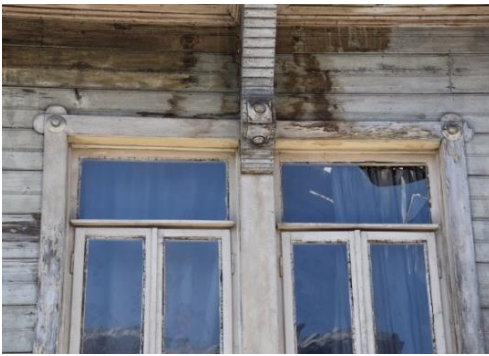
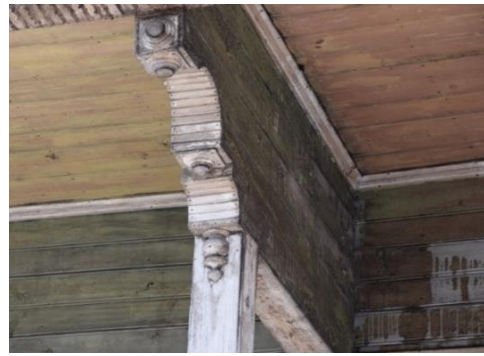
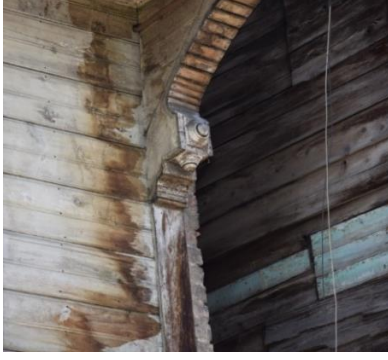
Çıkma altında üç adet eli böğrüne bulunmaktadır. Ortada olanın alt kısmının pencerelerin ortasında süsleme vazifesi gördüğü ve üzerinde, pencere kenarlarında gördüğümüz iç içe geçmiş dairelerden oluşan süslemenin yer aldığı gözlenmektedir (foto. 295-296).

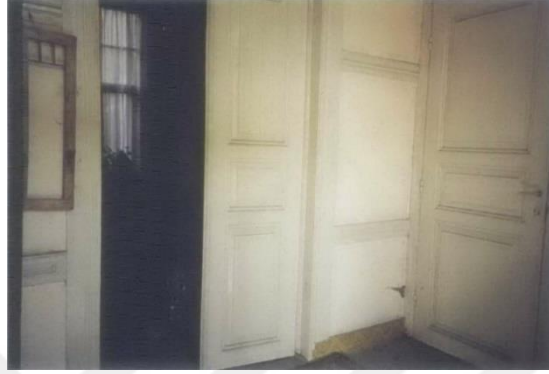
Fotoğraf 302. Oda Kapısı

Kapılar: Yapı içinde kullanılan kapıların çift veya tek kanatlı olarak kullanıldığı ve krem rengi boyalı olduğu görülmektedir. Kapılar geçme tekniğinde yapılmıştır ve süsleme özelliği bulunmamaktadır (foto. 303).

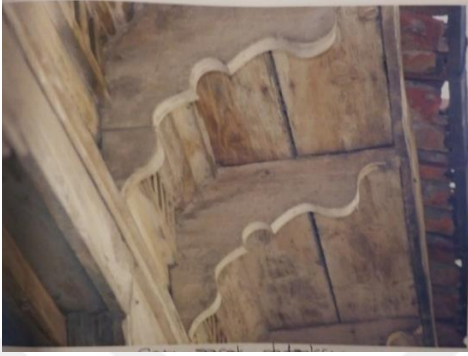
Fotoğraf 306. Çatı Payandası

TANIM: Gayrimenkul Eski Eserler ve Anıtlar Yüksek Kurulu'nun 20.10.1979 tarih ve 1819 sayılı kararı ile tescilinin devam etmesine karar verilen yapı restorasyon geçirmemiş, değişikliklere maruz kalmış ve bakımsız durumdadır. Ev sahibi Fatma Mehlika Özcan'dır. İki katlıdır, giriş ön cephe ortasında içerlekte yer alan çift kanatlı ahşap kapıdan yapılmaktadır. Geniş saçaklı ahşap çatı ile örtülü olan yapının saçak altlarında bitkisel motifli ve oyma tekniğinde yapılmış bitkisel süslemelere benzetilebilecek kıvrımlara sahip ahşap payandalar dikkat çekmektedir (foto. 307).

Payanda⁷⁰: Faruk Narin Evi (kat. no.2, foto. 34), Mehlika Özcan Evi (kat. no.14., foto.311) ve Yılmaz Kereste Evi’nde (kat. no.21., foto. 483) çatı altlarına yerleştirilen ve balkon süslemeleriyle uyumlu, oyma tekniğinde yapılmış, çiçek ve dalların oluşturduğu sarmaşık motiflerinden süslemeler ile hareketlendirilmiş, küçük

bitkisel süslemenin kullanıldığı başka bir mimari elemandır. S şekilli kıvrımları ile bitkisel süslemenin kullanıldığı başka bir bölüm çatı payandalarıdır. Faruk Narin Evi (kat. no.2, foto. 34), Mehlika Özcan Evi (kat. no. 14, foto. 311) ve Yılmaz Kereste Evi (kat. no.21, foto. 483) bu türden bitkisel süslemeye sahip çatı payandalarına sahiptir.

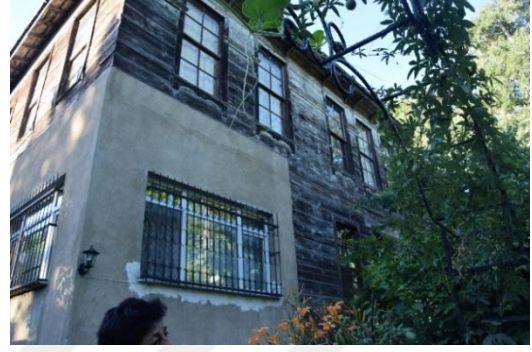
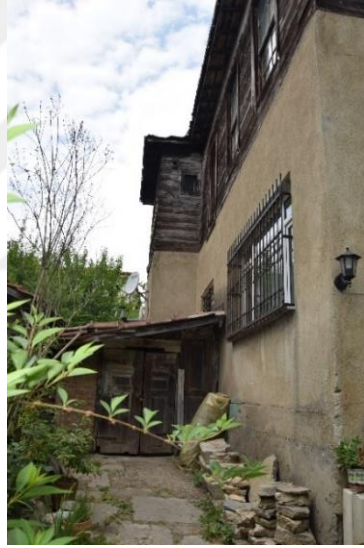
Yapının kuzeydoğu yönünde zemin katın sol tarafı yapının görüntüsünü tamamen bozacak şekilde beton ile sıvanmış ve plastik doğrama pencere takılmıştır. Bu cephede ayrıca özgün ahşap çerçeveli dikdörtgen iki pencere, üst katta ise dört pencere yer almaktadır (foto. 308). Yapının güneydoğu yönünde beton sıvanın zemin kat boyunca devam ettiği görülmekte ve zemin kat seviyesinde eklenti odunluk göze çarpmaktadır (foto. 309).

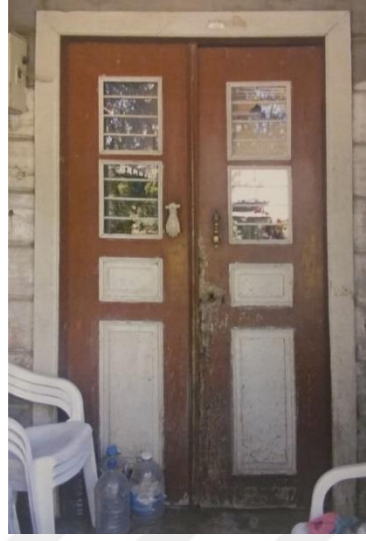
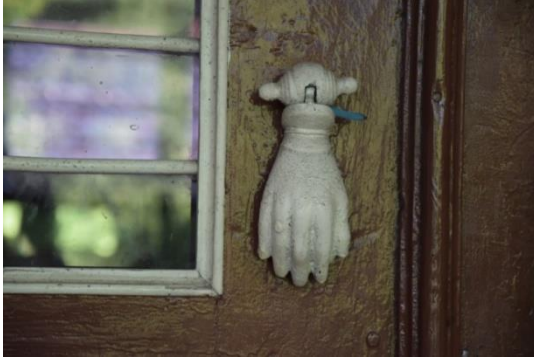
Giriş Kapısı: Yapının giriş kapısı geçme tekniğinde yapılmış, çift kanatlı, üst göbek kısmı iki bölüm halinde demirli cam olan ahşap kapıdır (foto. 310). Kapı üzerinde

bulunan el formunda, beyaz renge boyanmış olan kapı tokmağı özgündür (foto. 311, çiz. 67). Kapı kahverengi beyaz renklerde boyanmıştır.

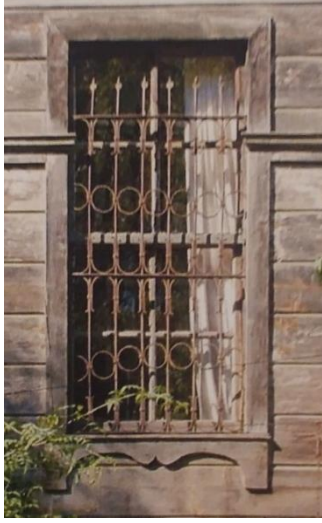
Fotoğraf 311. Pencere

Pencereler: Yapıda değiştirilmiş olan pencerenin dışında tüm pencereler ahşap çerçeveli, dikdörtgen ve giyotin şeklindedir. Katlarda pencereler arasında bulunan silmeler tüm cephelerde yer almaktadır. Pencere pervaz altlarında bitkisel kıvrımlara benzetilebilecek süslemeler mevcuttur (foto. 312, çiz. 68).

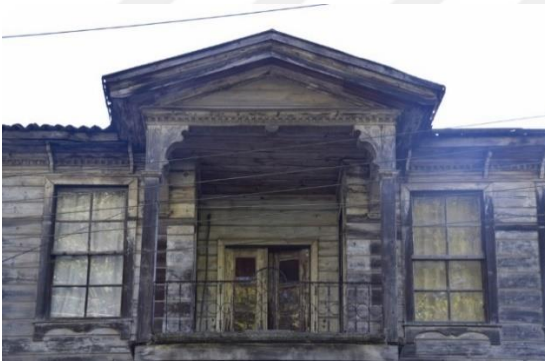
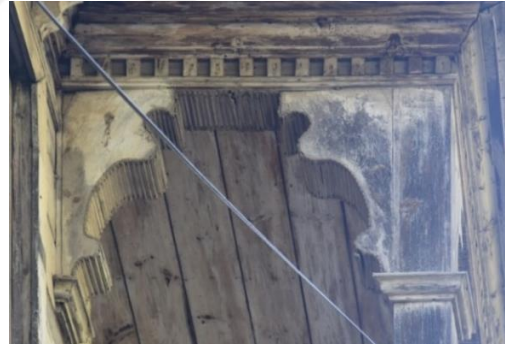
Tahtaboş: Ön cephede yer alan ve iki ahşap destek ile yükselen tahtaboş bulunmaktadır. Alınlıklı ve üçgen çatılı olan tahtaboş destek başlıklarında bitkisel motiflerden oluşan oyma tekniğinde yapılmış kemer bulunmaktadır (foto. 313-314, çiz. 69-70). Silmeler ve oymalı çatı destekleri tüm çatıyı dolaşmaktadır.

⁶⁷ Tahtaboş bulunan evler, Yaşare Bayraktar Evi (kat. no. 12, foto.265), Mehlika Özcan Evi (kat. no. 14, foto. 311), Çömelerin Evi (kat. 20, foto. 430), Alemdarlar Evi (kat. no. 22, foto. 493), Kaynarca Cad. 14 Numara (kat. 23, foto. 502).

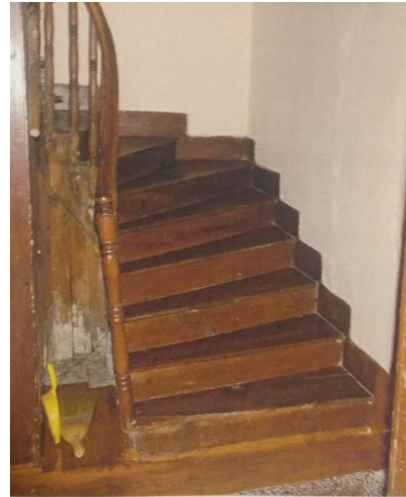
Fotoğraf 315. Merdiven

Merdiven: Çift kollu, yarım döner merdivenlerde bozulmalar bulunmaktadır. Yuvarlak küpeştenin ucunda küçük, yuvarlak, topuz bulunmaktadır. Belli aralıklarla

yerleştirilmiş ikişerli üç boğumdan oluşmakta olan parmaklıklar damla şekli ile bitmektedir (foto. 316).

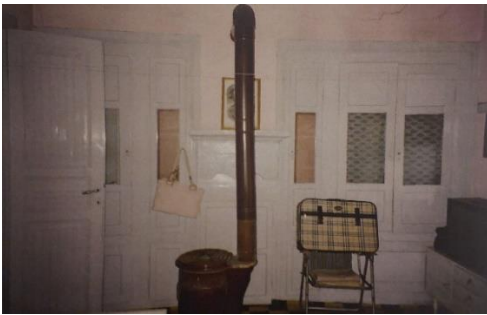
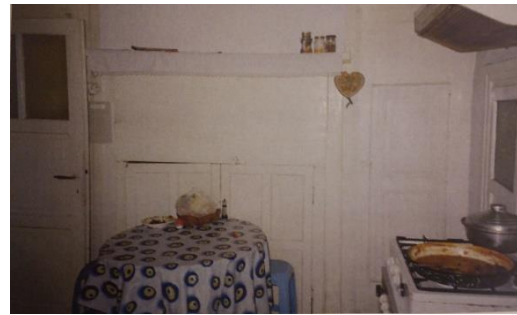
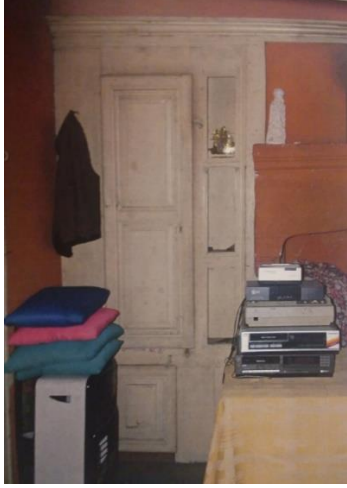
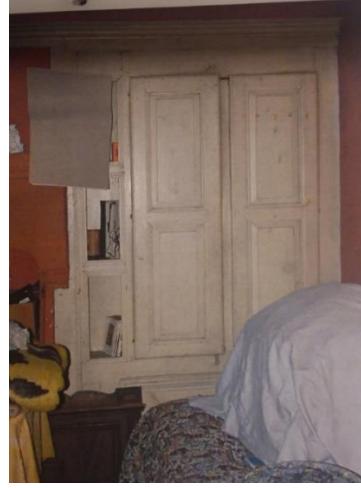
Dolaplar: Zemin kat güneybatı yönünde yer alan oda içinde ve kuzeydoğu yönünde yer alan mutfak içinde beyaz renkte boyanmış dolaplar bulunmakta (foto. 319-320). Ayrıca birinci katta kuzeydoğu yönünde bulunan oda içinde ocaklı dolap bulunmaktadır. Dolaplar geçme tekniği ile yapılmıştır ve süsleme bulunmaktadır (foto. 321-322).

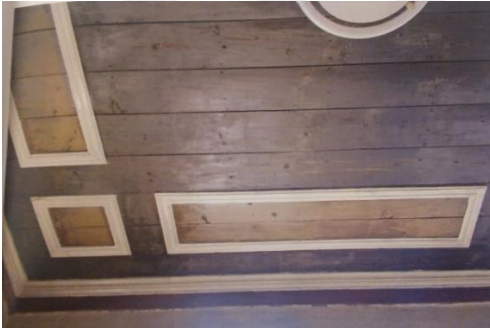
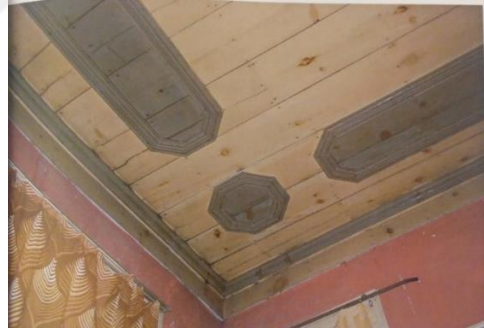
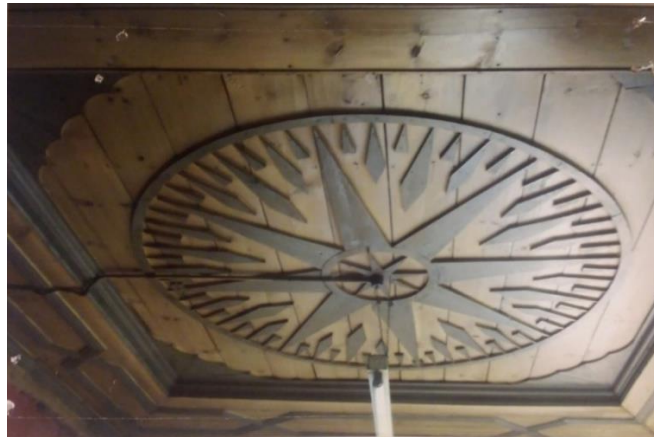
Tavanlar: Yapıda zemin kat güneybatı yönünde yer alan oda ve birinci kat güneybatı yönünde bulunan oda tavanında profilli çıtalarla geometrik şekiller oluşturulmuştur. Çıtaların farklı renklerde boyandığı görülmektedir (foto. 328-329). Birinci kat kuzeydoğu yönünde yer alan oda içinde aplike tekniğinde yapılmış güneş motifi siyah renge boyanmış şekilde görülmektedir (foto. 330, çiz. 71).

Aplike: Applike belli bir şeklin etrafının bir testere ile kesilerek boşaltılması sonucu elde edilen süsleme elemanlarının bir yüzeye yapıştırılarak ya da çakılarak kullanılmasıdır (Yıldırım ve Hidayetoğlu, 2006:337; Aras ve İşler, 2014: 172). Çalışmamız kapsamındaki evler içerisinde Recep Sinoplu evi (kat. no. 8, foto. 173) ve Mehlika Özcan Evi (kat. no. 14, foto. 311, çiz. 71) tavan göbeğinde applike tekniğinde süsleme kullanıldığı görülmektedir.

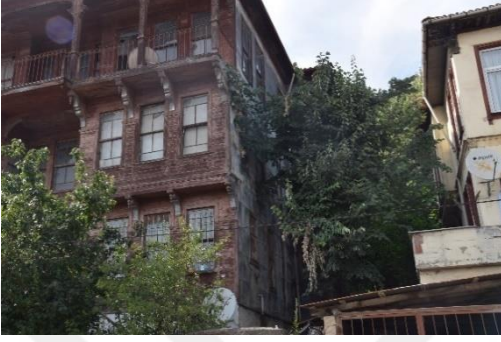
Fotoğraf 326. Kuzeydoğu Cehesi

girilmektedir. Merdiven holü içinde kapının iki yanında dikdörtgen pencere bulunmaktadır. Bu katta ayrıca altı tane dikdörtgen, giyotin, oda penceresi yer almaktadır. Birinci katta sağ ve sol tarafta bulunan odalar çıkmalıdır. Altlarında her yanda dört tane eli böğründe yer almaktadır. Üçüncü katta çıkmalı olarak cephe boyunca uzanan balkon görülmektedir (foto. 326).

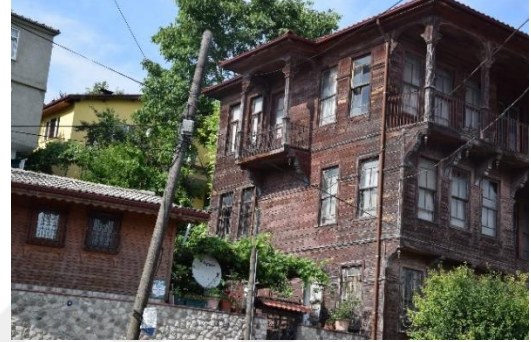
Fotoğraf 327. Güneybatı Cehesi

Binanın kuzeydoğu ve kuzeybatı cepheleri çinko ile kaplanmıştır (foto. 327). Kuzeybatı (arka) cephede sol tarafta bir ve ikinci katları kapsayan çıkma bulunmaktadır. Güneybatı cephede zemin ve birinci kat paralel olup dörder pencere yer almaktadır. İkinci katta ortada küçük çıkma balkon bulunmaktadır (foto. 328).

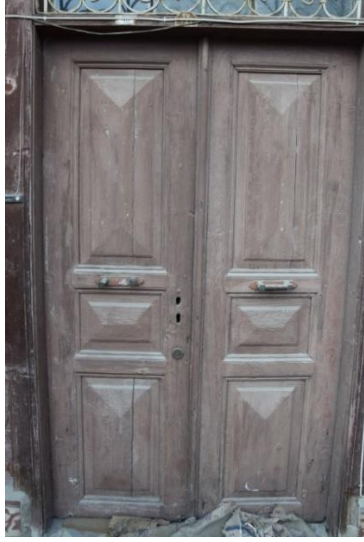
Fotoğraf 328. Ev Giriş Kapısı

Giriş Kapısı: Güneydoğu cephede yer alan kapı ana giriş kapısıdır, arka cephede bulunan küçük kapı ile yalnızca bahçeden giriş yapılabilmektedir. Geçme tekniği ile çift kanatlı olarak yapılmıştır, Alt ve üst göbek bölümleri yüksek, göğüs kısmı dar olarak yapılmış, üst pervaz bölümüne aydınlık penceresi yerleştirilmiştir. Kapı çekeceği özgün haliyle korunmuştur (foto. 329).

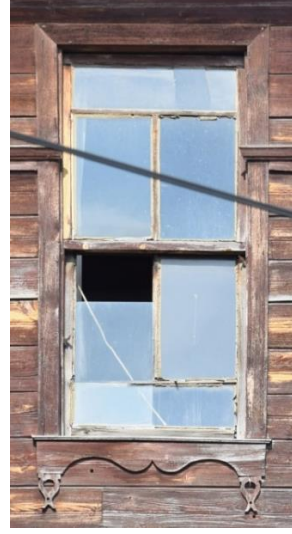
Fotoğraf 329. Pencere

Pencereler: Yapının tamamında dikdörtgen olarak kullanılan pencerelerin giyotin pencere olduğu ve değişiklik bulunmadığı gözlenmektedir. Tüm pencerelerin alt pervazlarında applike tekniğinde yapılmış bitkisel kıvrımların iki ucunda fiyonk şekline benzetilebilecek süsleme mevcuttur (foto. 330, çiz. 73).

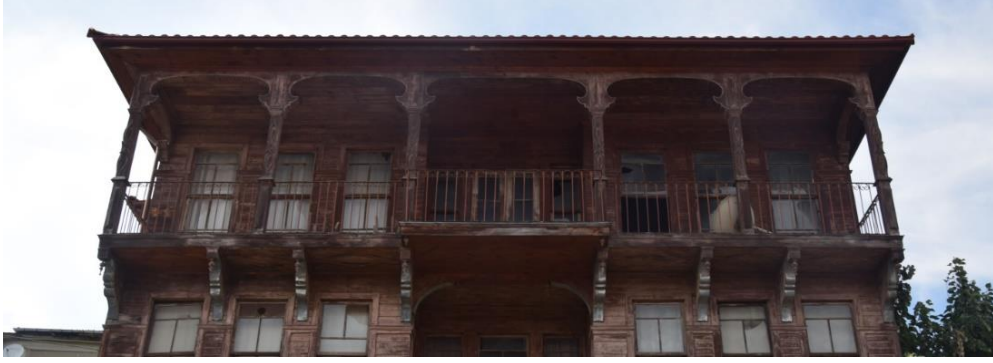
Fotoğraf 330. Ev Balkonu

Balkon: Yapının ön cephe ikinci katında cephe boyunca uzanan gösterişli çıkma balkon ve kuzeydoğu cephesinde yine ikinci katta bulunan küçük balkon bulunmaktadır. Ön cephede bulunan balkon demir korkuluklu olup ortası yanlara göre dışa doğru daha fazla çıkıntılıdır (foto. 331). Balkon çıkması altında bitkisel kıvrımlara benzetilebilecek oymaları ve uçlarında farklı büyüklükte toplardan oluşan sarkıtın bulunduğu sekiz tane

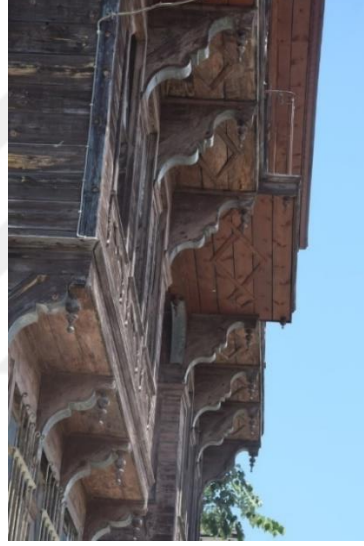
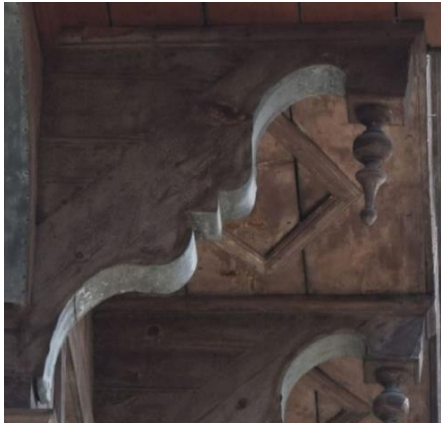
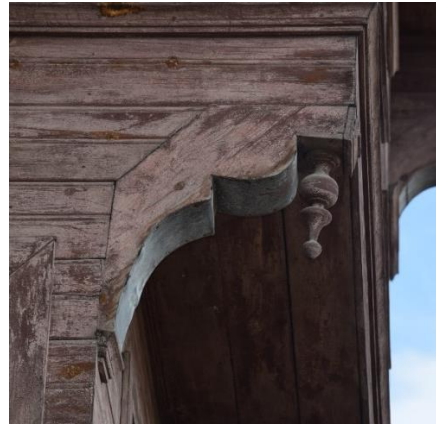
eli bögüründe bulunmaktadır (foto. 332-333). Eli bögüründenin farklı bir modelinin birinci kat çıkması altında olduđu görölmektedir (foto. 334).

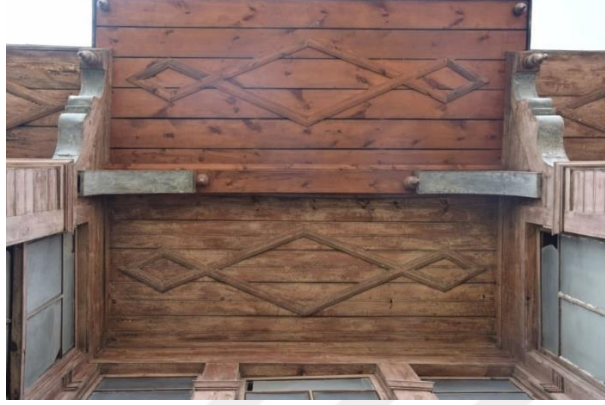
Fotoğraf 334. Balkon Altı Baklava Motifi

Balkon altında eli böğründelerin arasında profilli çıtalar ile yapılmış baklava motifi görülmektedir. Balkonun ortada daha fazla çıkıntı yapması sonucu özgün bir görüntü oluşmakta ve balkon ortasında aynı motif iki kere yer almaktadır (foto. 335).

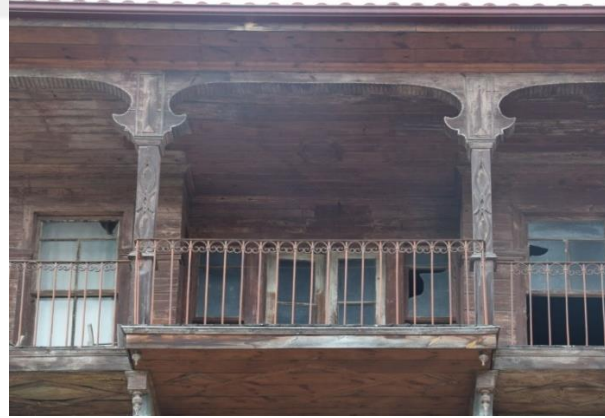
Fotoğraf 335. Balkon Taşıyıcıları

Balkon, altı tane taşıyıcı ile taşınmaktadır. Taşıyıcı başlıklarında oyma tekniğinde yapılmış bitkisel kıvrımlı süslemeler at nalı kemer oluşturmakta ve taşıyıcı üzerlerinde birbirine ters olarak yerleştirilmiş iki damla motifi arasında kelebek motifinden oluşan süsleme görülmektedir (foto. 336, çiz. 74).

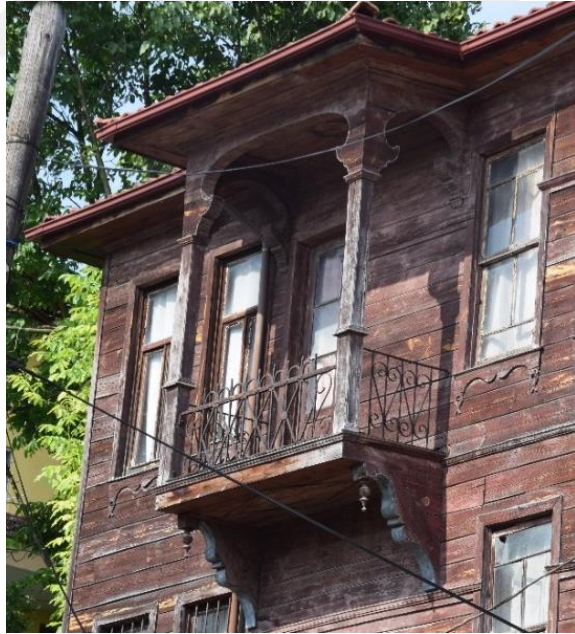
Fotoğraf 336. Balkon Taşıyıcı

Kuzeydoğu cephesi ikinci katında bulunan küçük çıkma balkon bir tane taşıyıcı ile taşınmaktadır ve üzeri düz çatı ile örtülüdür. Taşıyıcı başlıklarında oyma tekniğinde yapılmış süslemeler önde büyük yanlarda küçük birer kemer oluşturmaktadır (foto. 337, çiz. 75). Balkon altında, ön cephe balkon altında gördüğümüz eli böğründe modelinde iki adet eli böğründe yer almaktadır (foto. 338).

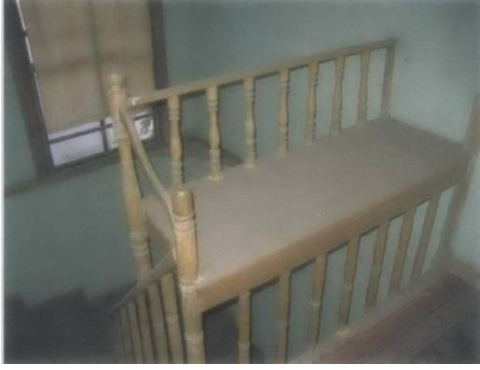
Fotoğraf 337. Merdiven Bitiminde Sekilik

balkona ise oda içinden giriş yapılmaktadır. Merdivenlerin sonunda ahşap sekilik dikkat çekmektedir (foto. 338).

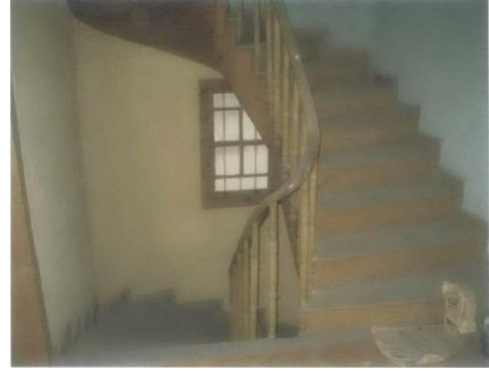
Fotoğraf 338. Merdiven

Merdiven: Çift kollu yarım döner merdiven boyanmamıştır. Yuvarlak küpeştenin iki ucunda küçük topuz bulunmaktadır. İkişerli üç boğumdan oluşan parmaklıklar, basamaklarla birleşiminde damla şeklinde bitmektedir. Merdiven sonunda sekilic bulunmektedir (foto. 339).

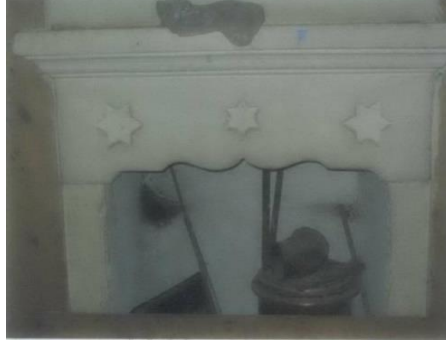
Fotoğraf 341. Ocak Sslemesi

Dolaplar: Zemin katta mutfak içinde bulunan gömme dolaplar arasında bulunan alçı ocakta yer alan yıldız motifli süslemeler özgündür (foto. 341-342). Birinci kat oda içinde yüklük, ikinci kat oda içinde ocaklı dolaplar bulunmaktadır.

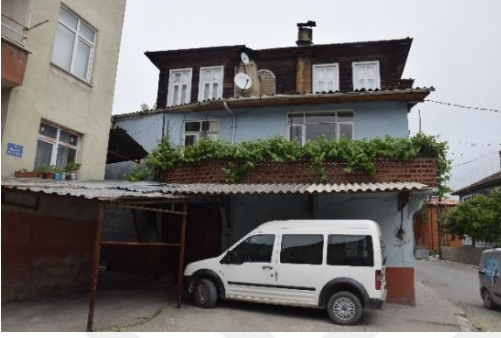
Fotoğraf 343. Güney Cephesi

ve balkon yer almaktadır (foto. 343). Kuzey cephede ikiz yapı ile bitişiktir. Güney cephede yapının görüntüsünü tamamen bozan eklenti, zemin ve birinci katı kapatmaktadır (foto. 344). Batı cephede de yine sonradan eklendiği anlaşılan baca tüm katlar boyunca devam ederek yapının görüntüsünü bozmaktadır. Bu cephede zemin katta bahçeye açılan küçük kapı, kapı önünde eklenti sundurma, üst katlarda üçer tane oda penceresi ve küçük pencere bulunmaktadır (foto. 345).

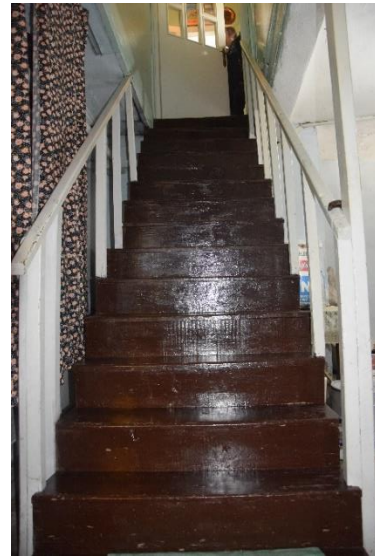
Fotoğraf 346. Eklenti Giriş Merdiveni

Giriş Kapısı: Yapının doğu cephesinde bulunan giriş kapısının özgün olmayan çift kanatlı demir kapı olduğu görülmektedir (foto. 346.) Bu kapı yalnızca zemin kat için kullanılmakta olup yapının birinci ve ikinci katlarına güney cephesinde yer alan eklentiye yapılan kapı ve merdivenler ile ulaşıldığı görülmektedir. Bu merdiven ve kapiya yine eklenti olarak yapılmış olan hol ile ulaşılmaktadır (foto. 347).

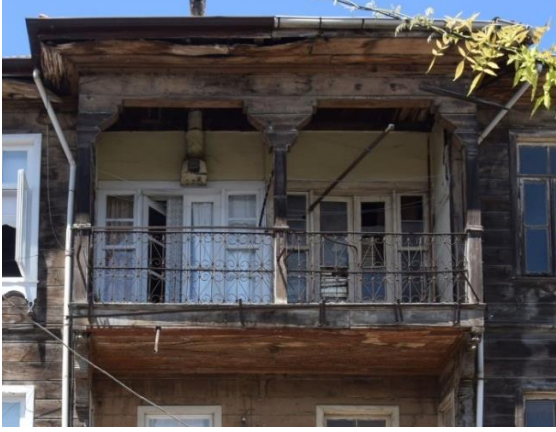
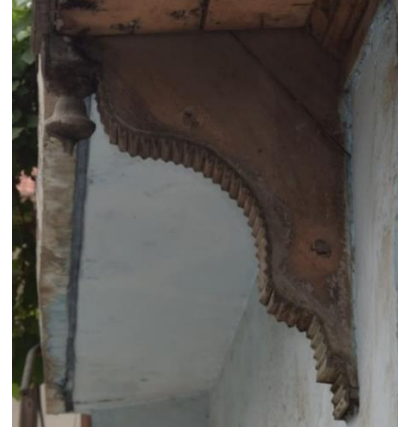
Balkon: Doğu cephe ikinci katta bulunan balkon yapının tek balkonudur. Üç tane, oyma tekniğinde yapılmış bitkisel süslemeleri bulunan taşıyıcı ile yükselmektedir, balkon altında ise aynı teknikte yapılmış bitkisel süslemeye benzetilebilecek kıvrımları bulunan iki tane eli böğünde yer almaktadır (foto. 349-350, çiz. 78).

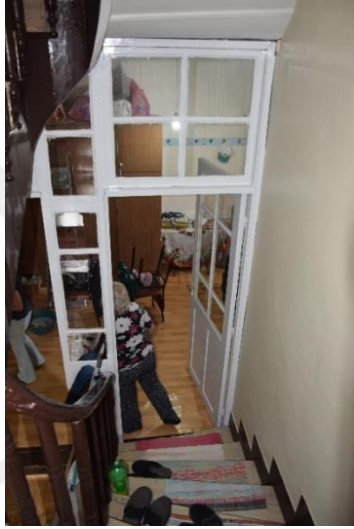
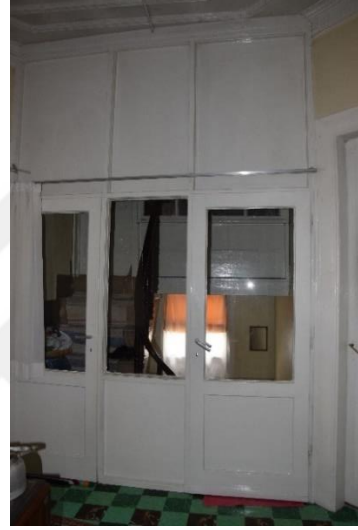
Birinci Kat: Birinci kata, yapının güney cephesine eklenen holde yer alan merdivenlerle çıkılmaktadır. Eyvanlı orta sofada köşegen girişli iki oda, mutfak, banyo ve abdesthane mekanları yer almaktadır (foto. 351). Tüm duvarları dolaşan ahşap pervazlar mevcuttur. Zemin odalarda ahşap kaplama, banyoda seramik kaplamadır. Üst kata çıkışı sağlayan güney yönündeki çift kollu ahşap merdivenler her iki katta da kapatılmıştır (foto. 352-353).

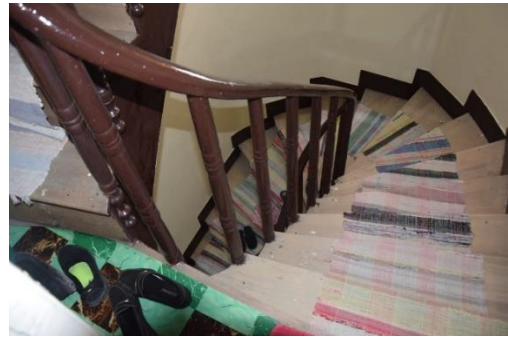
Fotoğraf 354. Merdiven

Merdiven: Çift kollu ahşap merdivenin ikişerli iki boğumdan oluşan parmaklıkları kahverengi renge boyalıdır. Yuvarlak küpeştenin ucunda topuz vardır. Merdivenin sonlandığı bölümde merdiven boşluğunda, pencere kemerini içine alacak şekilde, altı basamakla çıkılan sandık odası camekan ile kapatılmıştır, oyma tekniğinde yapılmış kemer içine yerleştirilmiş olan camekan beyaz renkte boyanmıştır (foto. 355, çiz. 79).

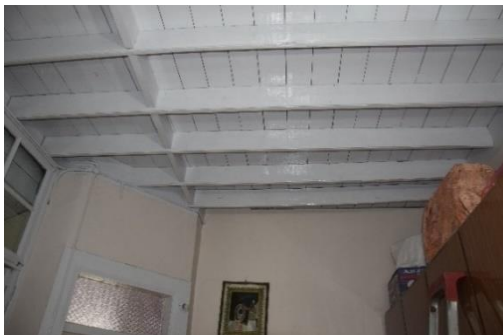
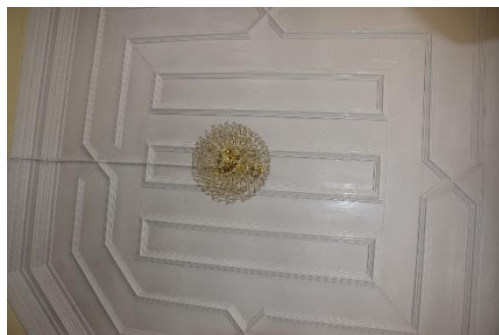
Tavanlar: Yapının sofalarında ahşap kirişli (ters tavan), odalarında ahşap düz tavan kullanıldığı ve profilli çıtalarla dikdörtgen kasetler yapıldığı görülmektedir (foto. 359-360-361).

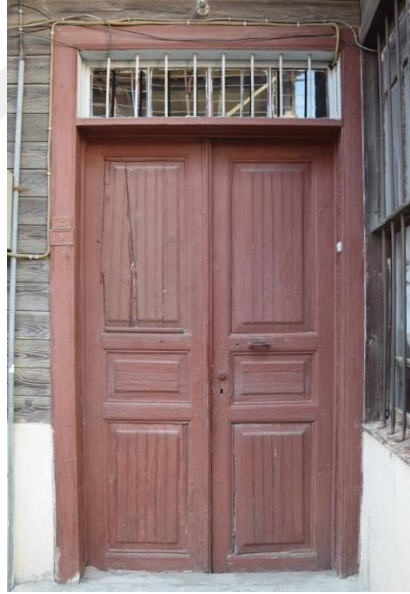
Fotoğraf 364. Giriş Kapısı

Giriş Kapısı: Giriş kapısı çift kanatlı olup, kiremit renge boyanmıştır ve üzerinde demirli aydınlık penceresi bulunmaktadır. Sade görünümde olan yapıda süsleme bulunmamaktadır (foto. 365).

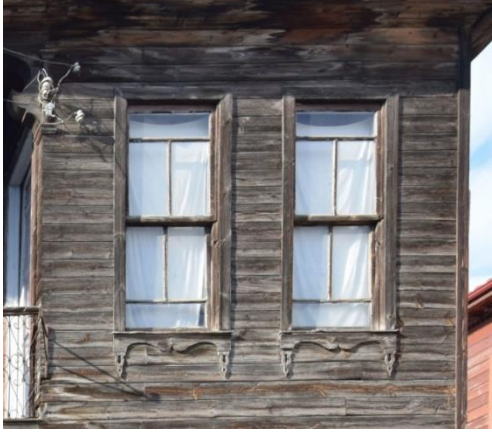
Fotoğraf 365. Ev Penceresi

Pencereler: Pencerelerin tamamı giyotin olup, merdiven penceresi kemerli oda pencereleri dikdörtgen penceredir ve pencere pervaz altlarında aplike tekniğinde yapılmış, bitkisel kıvrımların uçlarında damla şeklinde kompozisyon içeren süslemeler bulunmaktadır (foto. 366, çiz. 81).

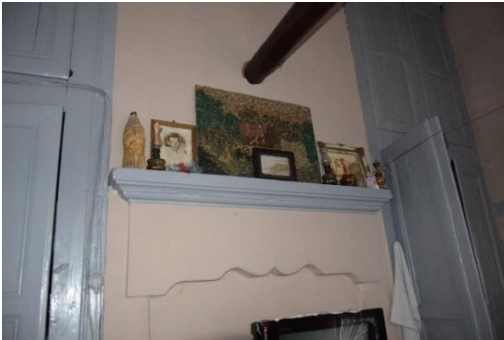
Fotoğraf 370. Ocaklı Dolap

Dolaplar: Alt kat oda içinde bulunan, ortasında ocak yer alan çok fonksiyonlu dolapların kapılarıyla aynı renkte açık maviye boyanmış olduğu görülmektedir. Süsleme özellikleri bulunmamaktadır (foto. 374-375).

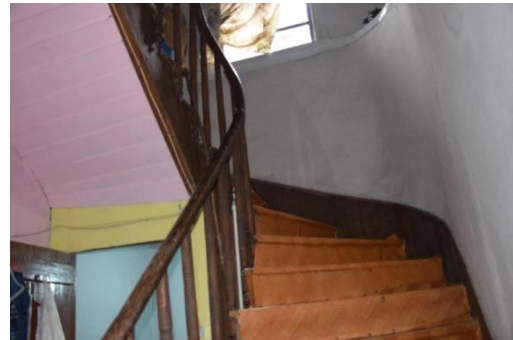
Fotoğraf 371. Merdiven

Zemin Kat: Köşe sofalı olan zemin kata ön cepheden ana giriş kapısı ile girilmektedir. Sofanın kuzeybatı yönünde bahçe kapısı, kuzeydoğu yönünde içinde özgün haliyle korunmuş ocak ve dolaplar bulunan oda yer almaktadır (foto. 371). Odanın yanında merdiven holü ve abdesthane bulunmaktadır. Güneybatı yönünde ise mutfak yer almaktadır. Çift kollu ahşap merdivenle üst kata çıkılmaktadır (foto. 372).

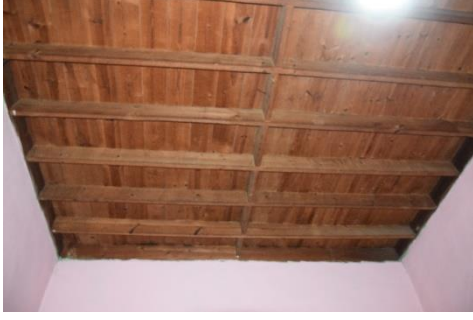
Fotoğraf 375. Oda Tavanı

Tavanlar: Tavanlar alt katta ters tavan, üst katta düz tavan olarak kullanılmıştır ve süsleme bulunmamaktadır. Üst kat tavanlarda çatıdan su akması sonucu tahribat olduğu gözlemlenmektedir (foto. 376-377).
