T.C.
KARABÜK ÜNİVERSİTESİ
SOSYAL BİLİMLER ENSTİTÜSÜ
SANAT TARİHİ ANABİLİM DALI

BARTIN GELENEKSEL EVLERİNDE CEPHE DÜZENLEMESİ
VE AHŞAP SÜSLEME

YÜKSEK LİSANS TEZİ

Karabük
HAZİRAN/2019

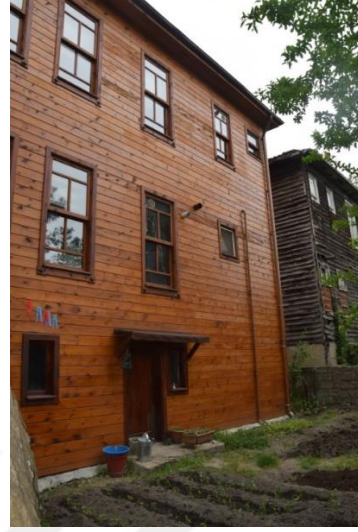
Fotoğraf 379. Kuzey Cephesi

CEPHELER: Güney yönünde olan ön cepheden yapıya iki giriş bulunmaktadır. Birinci kata çıkışı sağlayan merdivenlerin altında kulluk katına girişi sağlayan kapı bulunmaktadır. Birinci katta dokuz basamakla çıkılan giriş kapısının sağında bulunan ve zeminden çatıya kadar uzanan çıkma üzerinde iki pencere, kapının solunda iki pencere yer almaktadır. İkinci katta kapının üstünde çıkma şeklinde balkon bulunmaktadır (foto. 378). Batı yönünde kulluk kat kapısı ve üstünde merdiven holü penceresi olduğu anlaşılan yüksek, kemerli, dikdörtgen pencere yer almaktadır (foto. 379). Dođu yönünde her katta iki pencere görülmektedir. Kuzey yönünde bahçe kapısı yanında küçük

pencere, birinci katta üç dikdörtgen oda ve küçük banyo penceresi, ikinci katta dört dikdörtgen pencere ve küçük pencere yer almaktadır (foto. 380).

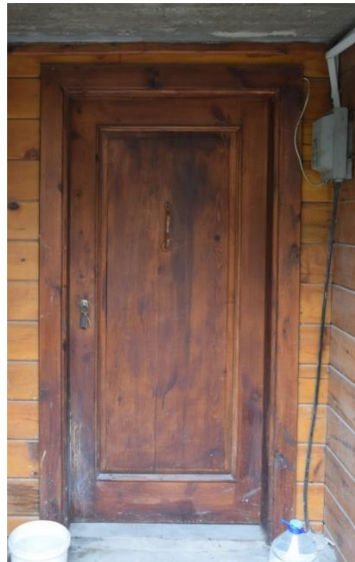
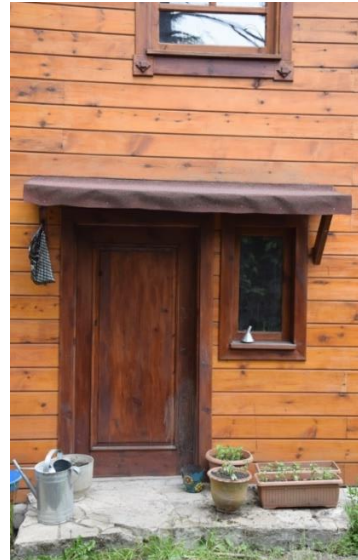
Giriş Kapısı: Yapıya girişi sağlayan dört kapı bulunmaktadır. Kulluk katında bulunan üç kapı bahçeye çıkışı sağlamaktadır ve hepsi tek kanatlı ahşap kapılardır (foto. 381-382). Kapı üzerinde özgün kapı tokmağı bulunmaktadır (foto. 383, çiz. 84). Birinci kat giriş kapısı çift kanatlı aydınlık pencereli ahşap kapıdır. Kapıya dokuz basamaklı merdivenle ulaşılmaktadır (foto. 384-385).

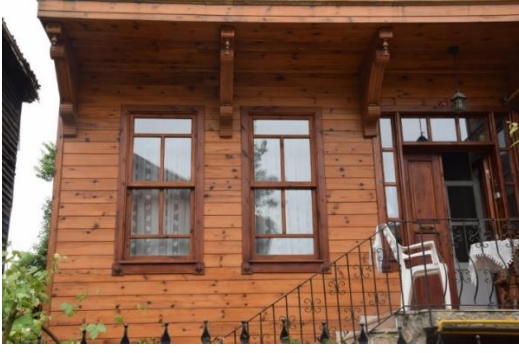
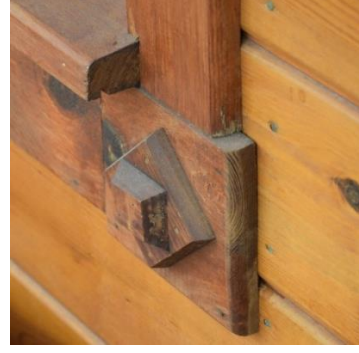
Pencereler: Pencerelerin özgün şekliyle korunmuş olarak tüm yapıda dikdörtgen giyotin pencere kullanıldığı görülmektedir. Pencere alt pervaz köşelerinde ahşap küçük kare parçaların üst üste yerleştirilmesi ile pencerelere hareket kazandırılmıştır (foto. 386-387).

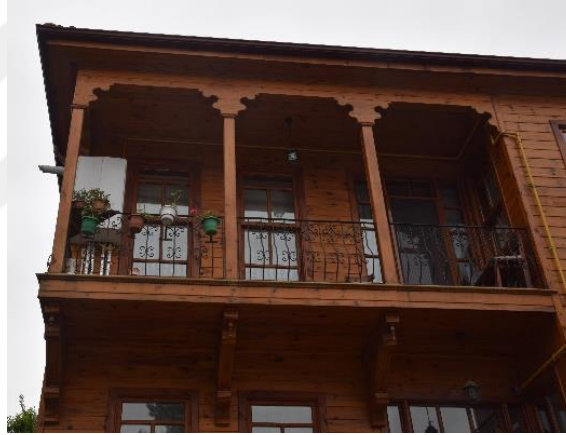
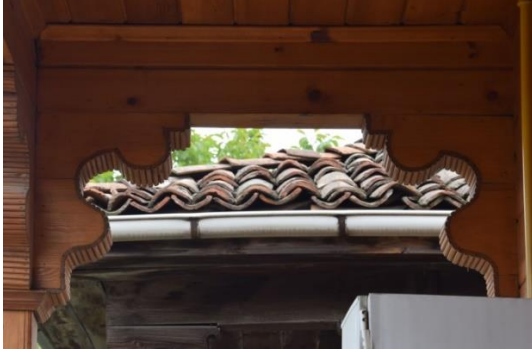
Balkon: Yapının güney cephe sol yanında yarım çıkma şeklinde olan balkon üç tane taşıyıcı ile yükselmekte olup taşıyıcı başlarında yapılmış olan oyma tekniğinde bitkisel süslemeler, balkonun ön ve batı yanında yer almaktadır (foto. 388-389, çiz. 85-86). Balkon altında üç tane eli böğründe de geometrik ve bitkisel süslemeler kullanılmış, uçlarında ise küçük toplardan oluşmuş sarkıt bulunmaktadır (foto. 390).

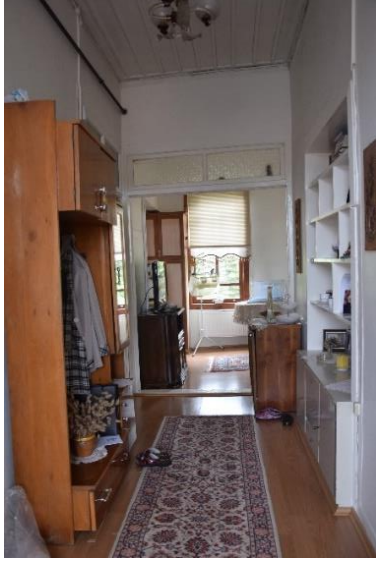
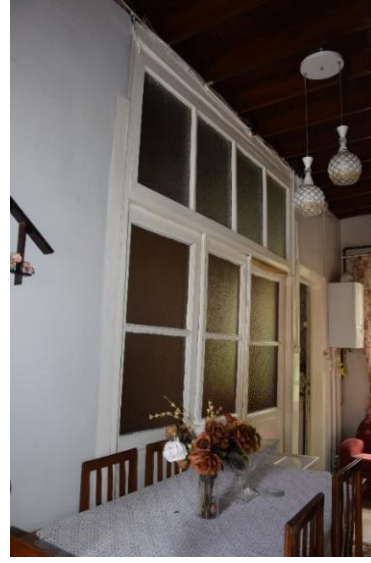
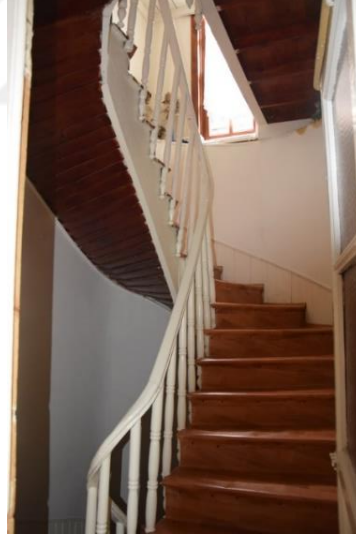
Birinci Kat: Kulluk katından merdivenle ve güney yönünden çift kanatlı ahşap kapı ile giriş yapılmaktadır. L sofanın bir bölümünün camekanlı kapı ile kapatılarak mutfakın genişletildiği ve merdiven holünün bu bölümde kaldığı gözlenmektedir. Doğu yönünde bir, batı yönünde biri dolaplı iki oda bulunmaktadır (foto. 391-392).

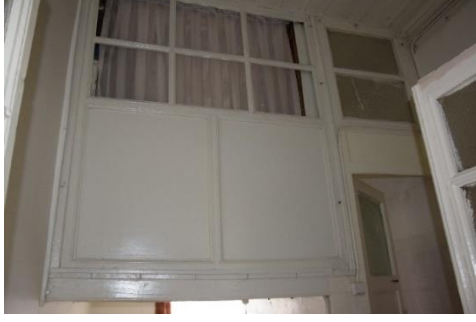
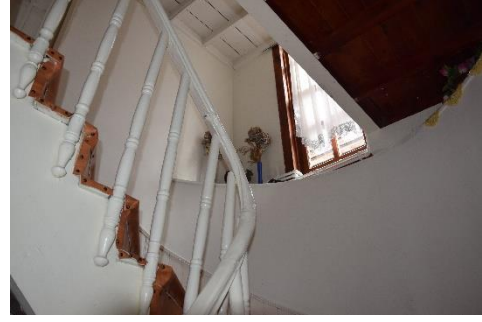
Merdiven: Çift kollu yarım döner merdivenler beyaz renge boyalıdır. İkişerli üç boğumdan oluşan parmaklıklar damla şekli ile biterek basamaklar ile birleşmektedir. Küpeşte yuvarlaktır. Merdiven holünün ve merdiven sonunda yer alan sandık odasının kapatıldığı gözlenmektedir (foto. 393-394-395).

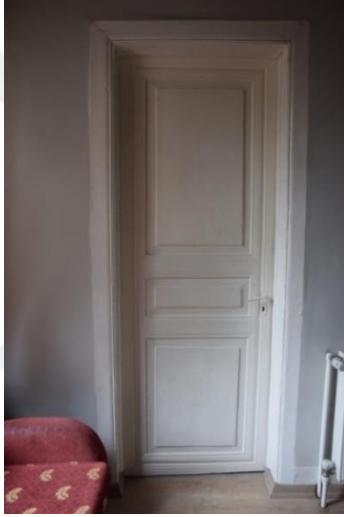
Fotoğraf 395. Oda Kapısı

Kapılar: Yapı içinde tüm kapıların beyaz renkte boyandığı tek veya çift kanatlı ve sade bir görüntüye sahip oldukları görülmektedir (foto. 396).

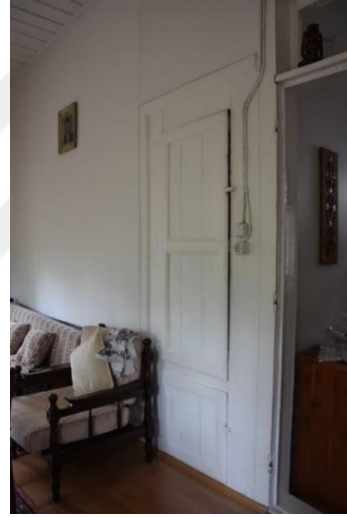
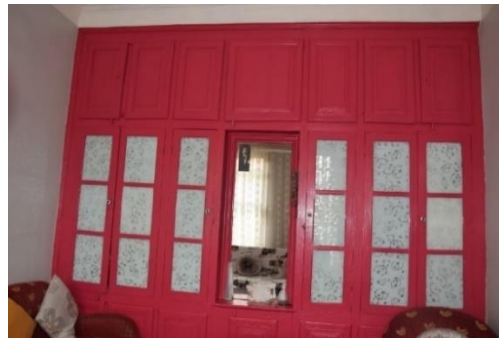
Dolaplar: Yapı içinde birinci kat batı yönünde bulunan oda içinde pembe renge boyanmış durumda olan dolap ve mutfak içinde kapı yanında bulunan küçük dolap bulunmaktadır. Dolaplar özgün şeklini korumakla birlikte süsleme özelliği bulunmamaktadır (foto. 397-398).

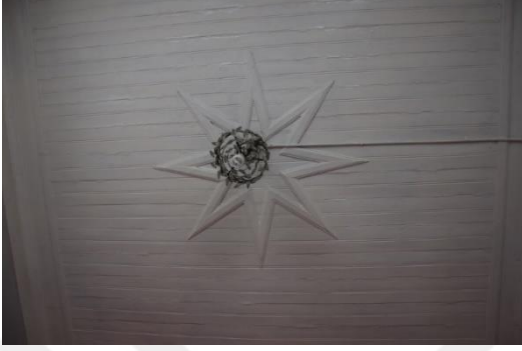
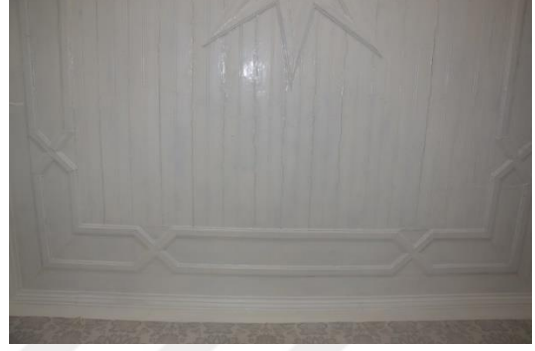
Tavanlar: Tüm odalarda düz tavan kullanılmış olup birinci kat batı cephesinde yer alan oda tavanının ortasında profilli çıtalar ile yapılmış yedi kollu yıldız motifi, ikinci kat doğu cephesinde yer alan oda tavanında profilli çıtalarla yapılmış geometrik motifli kenar süslemesi ve ortada yedi kollu yıldız motifi bulunmaktadır (foto. 399-400).

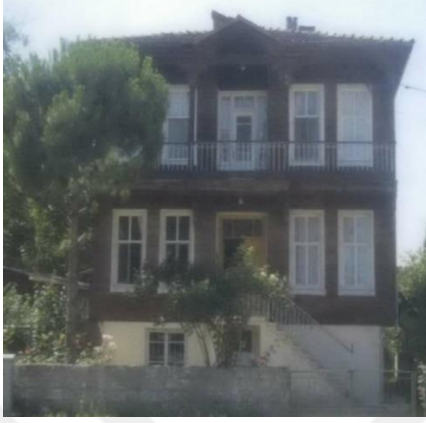
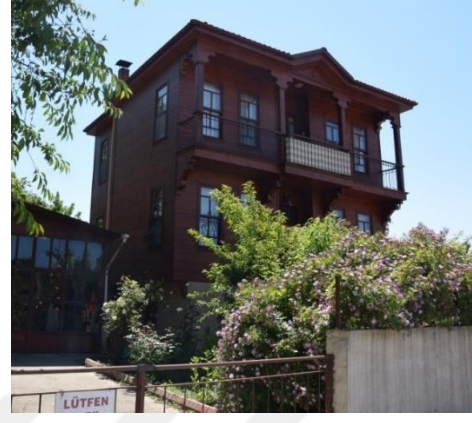
CEPHELER: Yapının kuzeybatı yönünde bulunan ön cephesinde, ortada birinci kata çıkışı sağlayan merdivenler ve merdivenin altında zemin kata girişi sağlayan kapı ve kapının solunda geniş pencere dikkat çekmektedir. Birinci katta kapının iki tarafında ikişer adet dikdörtgen giyotin pencerenin yarım demirli olduğu görülmektedir. İkinci

katta kapının hemen üstünde başlayan ve yanlara doğru daralarak devam eden çıkma balkon bulunmaktadır. Balkon kapısı ortada içeri girintili olarak yer almakta olup yanlarında simetrik olarak yerleştirilmiş iki pencere göze çarpmaktadır (foto. 401-402)³⁴

³⁴ Fotoğraf 402 yapının Restorasyon öncesine aittir.

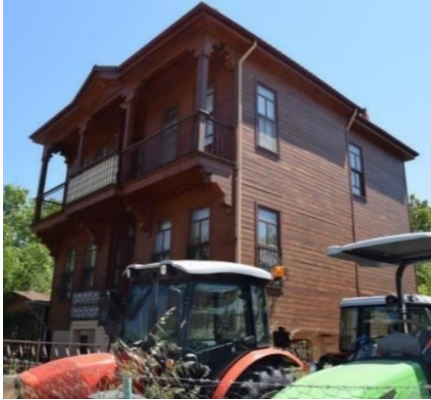
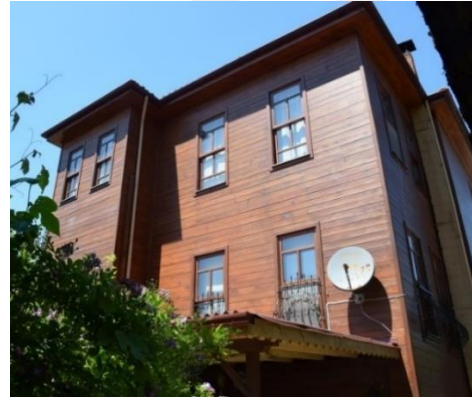
Kuzeydoğu cephesinde tüm katlarda ikişer tane olmak üzere altı adet pencere bulunmaktadır (foto. 403). Güneybatı cephesinde zeminde iki pencere birinci katta bir oda penceresi ve küçük banyo abdesthane penceresi, ikinci katta yine bir oda penceresi ve merdiven holü penceresi yer almaktadır (foto. 404).

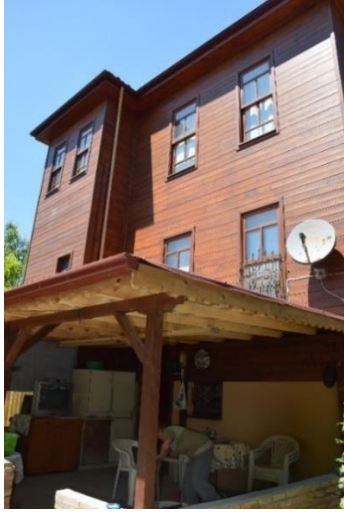
Yapının arka bahçeye çıkışı bulunan güneydoğu cephesine bahçe kapısı önüne veranda eklendiği görülmektedir. Bahçe kapısının yanında bir adet dikdörtgen pencere, birinci katta üç, ikinci kata dört adet oda penceresi bulunmaktadır (foto. 405-406).

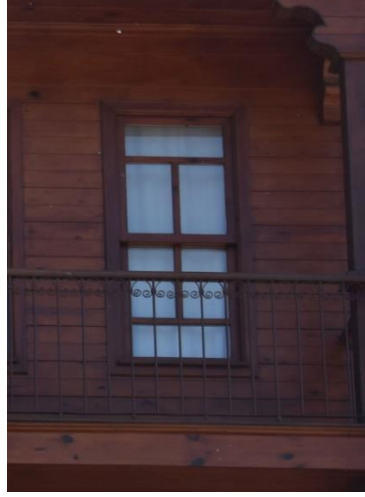
Fotoğraf 409. Pencere

Pencereler: Zemin kat dışında tüm pencerelerin dikdörtgen giyotin pencere olduğu ve süsleme kullanılmadığı gözlenmektedir (foto. 410).

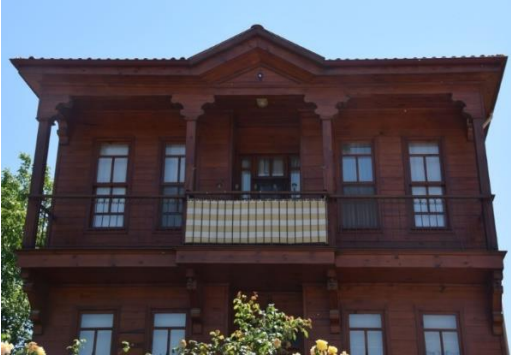
Fotoğraf 410. Ön Cephe Balkonu

Balkon: Yapının ön cephesi ikinci kat boyunca çıkma şeklinde yer alan ve ortası üçgen kırma çatı ile örtülmüş olan balkon dört tane taşıyıcı ile yükselmektedir. Kırma çatının oluşturduğu alınlık içinde süsleme bulunmamakla birlikte, taşıyıcıların başlarında oyma tekniğinde yapılmış bitkisel motifli süslemelerden oluşan kemerler, balkonun ön ve yan cephelerinde yer almaktadır (foto. 411-412-413, çiz.88-89). Balkon altında dört adet oyma tekniğinde yapılmış süslemelere sahip eli böğründe yer almaktadır (foto. 414).

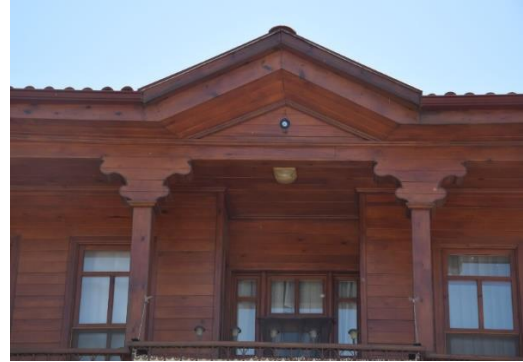
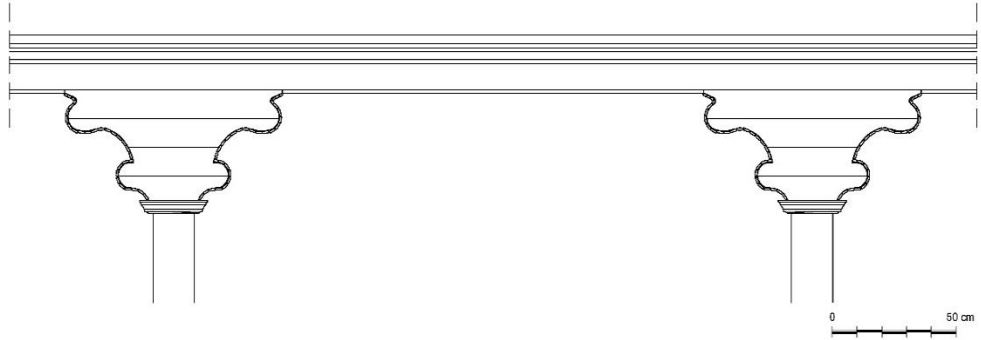
Çizim 88. Balkon Taşıyıcı Başlıkları Süslemesi (E.Özdemir, 2019)

Fotoğraf 411. Balkon Taşıyıcı Başlıkları

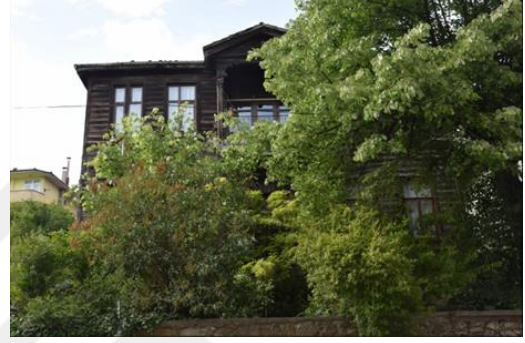
**Fotoğraf 423. Kırtepe Mahallesi
Asmaköprü Caddesi 42 Numaralı Ev**

TANIM: Gayrimenkul Eski Eserler ve Anıtlar Yüksek Kurulu'nun 20.10.1979 tarih ve 1819 sayılı kararı ile tescillenmiş olan yapı eğimli zeminde olmasından dolayı ön cepheden üç, arka cepheden iki katlıdır. Bodrum katı taş duvarlı, üst katlar ise ahşap iskelet arası dolgu, üzeri ahşap kaplama tekniğiyle inşa edilmiştir. Üstü kırma çatı ile örtülü olup, alaturka kiremit kullanılmıştır. Çömerler ailesine aittir ve ev sahibi tarafından kullanılmaktadır. Restorasyon geçirmemiş küçük onarımlar görmüştür.³⁷

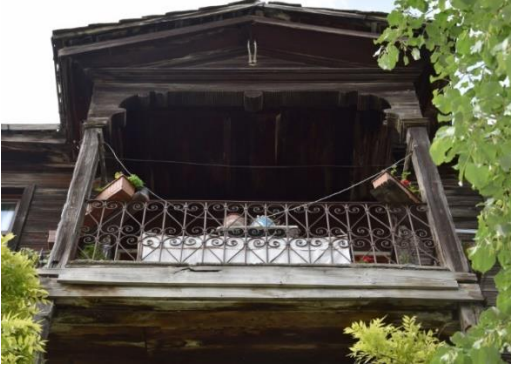
Fotoğraf 429. Tahtaboş

Tahtaboş: Doğu cephesi birinci kat ortasında yer alan tahtaboş zemin kat girişinde bulunan holün üzerinde yer almaktadır ve iki taşıyıcı ile yükselmektedir. Üçgen çatı ile örtülü olan tahtaboşun alınlık içinde süslemesi bulunmamakla beraber, köşelerde bulunan iki adet taşıyıcının başlıklarında, oyma tekniğinde yapılmış bitkisel bezemeler yanlarında kemer oluşturmaktadır. Kemer süslemelerinin çoğunlukla zarar gördüğü gözlenmektedir (foto. 430, çiz. 91-92).

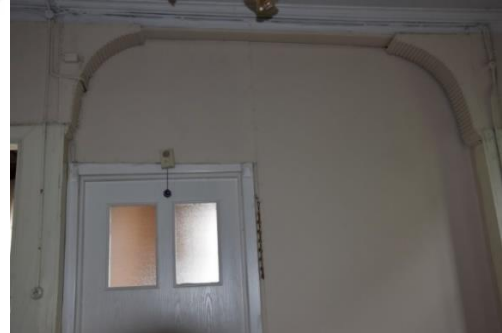
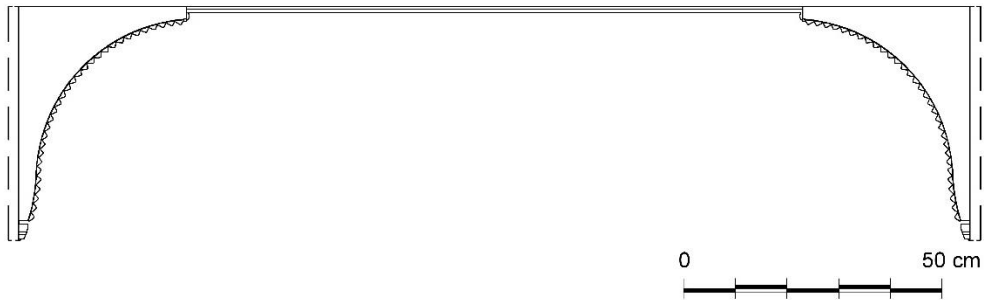
Çizim 93. Kemer Süslemesi (E.Özdemir, 2019)

Birinci Kat: Yapı içinden merdiven ile ulaşılır, zemin kat planının aynısıdır. İç sofanın doğu yönünde tahtaboşa çıkılan kapı, batı yönünde abdesthane ve banyo bulunmaktadır. Bu katta ayrıca iki oda ve mutfak bulunur. Merdiven holünden kata girişi sağlayan geçişte bulunan kemerin, oyma tekniğinde yapılmış süslemesi bulunduğu ve kemerin kapatılarak kapı takıldığı görülmektedir (foto. 434-435, çiz. 93).

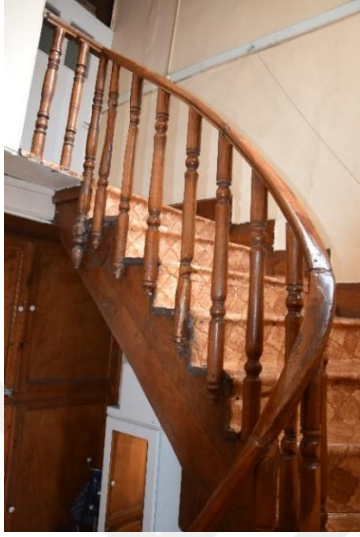
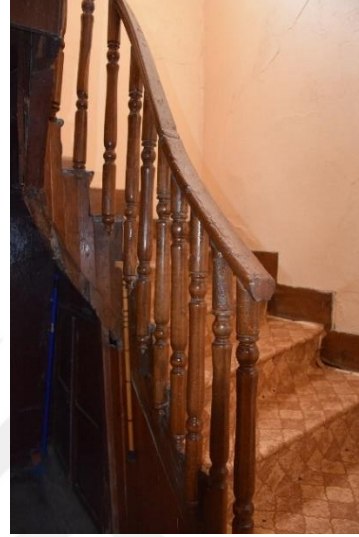
Merdiven: Merdiven holü uzun dikdörtgen pencere ile aydınlatılmaktadır. Çift kollu yarım döner merdiven girişi her katta kapatılmıştır. İkişerli iki boğumdan oluşmakta olan parmaklıkların merdivenle birleşen uçlarında bozulmalar vardır. Üzeri düz küpeştenin uç kısmı kırılmıştır (foto. 436-437).

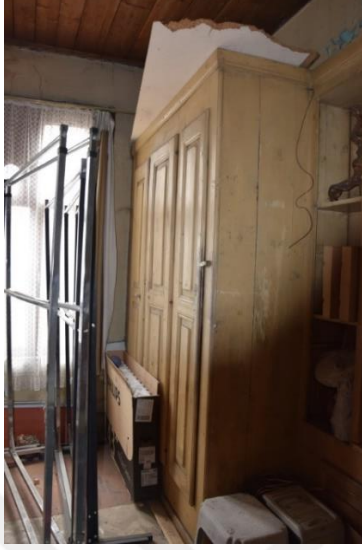
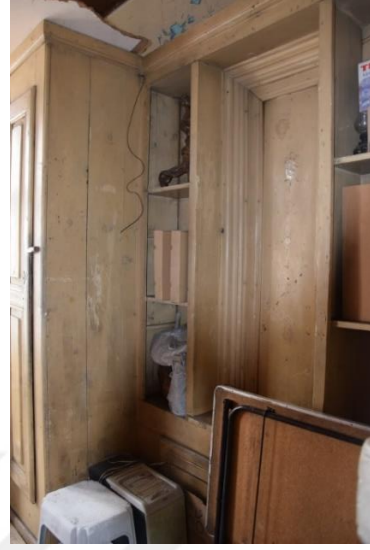
Dolaplar: Yapının zemin katında güney yönünde bulunan oda içinde, gömme olmayan sade bir görünüme sahip olan yüklük, yanında ise açık raflı dolap ve ahşap

çiçeklik nişi bulunmaktadır. Dolaplar geçme tekniğinde yapılmıştır ve sade bir işçilik gözlenmektedir (foto. 440-441).

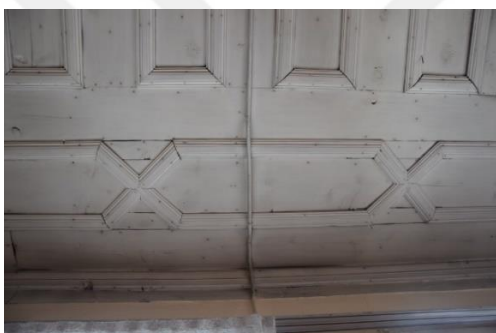
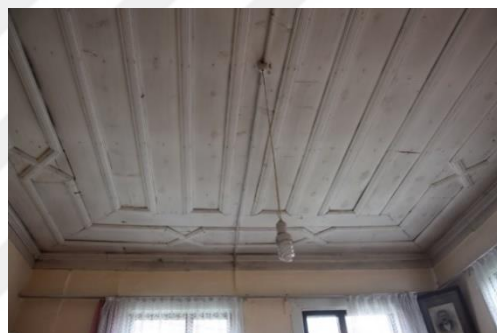
Tavanlar: Tavanlarda düz tavan kullanıldığı birinci kat güney yönünde bulunan oda tavanında profilli çitalarla geometrik süsleme yapıldığı görülmektedir (foto. 444-445-446).

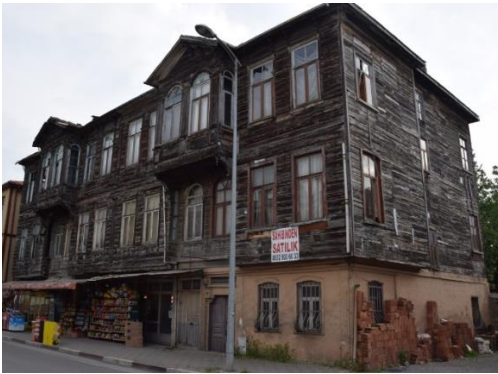
Fotoğraf 448. Güneybatı Cephesi

Kuzeydoğu yönü ikiz ev ile bitişiktir. Güneybatı yönünde altı tane dikdörtgen pencere bulunmaktadır (foto. 449). Güneydoğu cephesinde ortada bir çıkma görülmektedir ve birinci katta çıkmanın bir kısmının yapının görüntüsünü oldukça kötü etkileyen balkon eklentisi ile kapandığı dikkat çekmektedir (foto. 450).

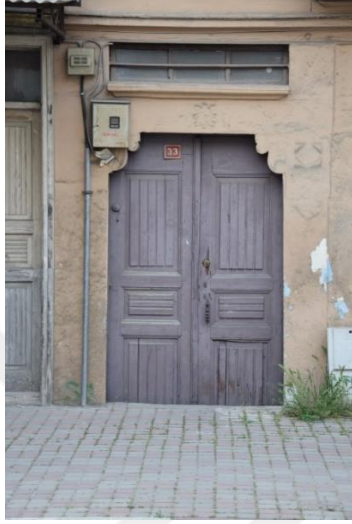
Fotoğraf 450. Giriş Kapısı

Giriş Kapıları: Yapıda zemin katta yan yana konumda olan iki kapının birbirinden çok farklı olduğu gözlenmektedir. Birinin zemin kat diğerinin üst katlara giriş sağladığı tahmin edilen kapılardan zemin kat kapısı (foto. 451) oyma tekniğiyle yapılmış kemerli niş içine yerleştirilmiş, çift kanatlı ahşap kapıdır. Diğer kapının iki kanattan oluşan aydınlık pencereli ahşap kapı olduğu gözlenmektedir (foto. 452).

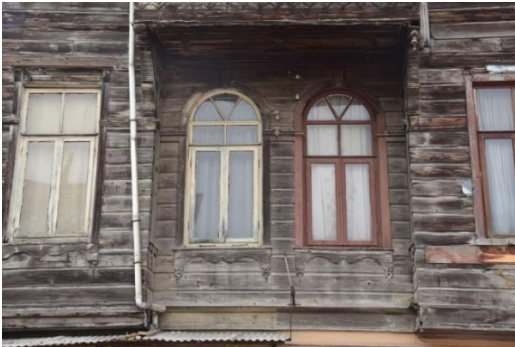
Fotoğraf 452. Pencere

Pencereler: Yapıda zemin katta yer alan pencerelerin büyük mağaza penceresi olarak değiştirildiği diğerlerinin dikdörtgen olarak kullanıldığı görülmektedir. Çıkmanın yanlarında bulunan pencerelerin dar dikdörtgen, çıkma altında ve üzerinde yer alan dört pencerenin ise kemerli olduğu gözlenmektedir. Tamamı çift kanatlı açılır penceredir (foto. 453, çiz. 95).

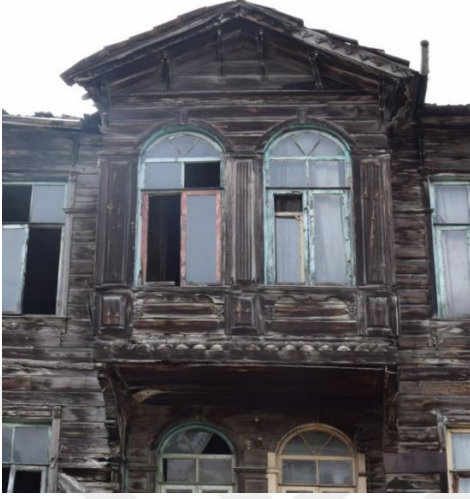
Fotoğraf 453. Çıkma

Çıkma: İkiz evlerin orta bölümlerinde bulunan iki adet çıkma süslemeleriyle dikkat çekmektedir. Çıkmanın alt kenarında ve üçgen çatı silmelerinde küçük ahşap

parçaların art arda sıralandığı, iç içe geçmiş üçgen motifli görülmektedir (foto. 454). Çıkma altında iki adet bitkisel oymalı eli böğründe ve uçlarında farklı büyüklükte toplardan oluşmuş sarkıtlar yer almaktadır (foto. 455).

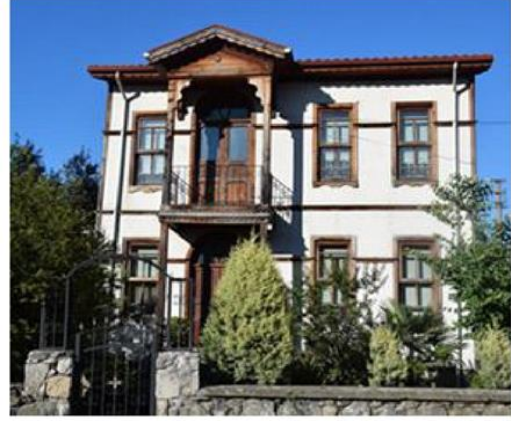
Fotoğraf 455. Gölbucağı Mahallesi 114. Cadde 40 Numaralı Ev

TANIM: Gayrimenkul Eski Eserler ve Anıtlar Yüksek Kurulu'nun 20.10.1979 tarih ve 1819 sayılı kararı ile tescillenmiştir. Bartın'da rastladığımız çoğu evin tersine simetrik olmayan yapı bodrum, zemin ve birinci kattan oluşmaktadır. Bodrum kat taş duvarlı, diğer katlar ahşap iskelet arası dolgu olarak inşa edilmiştir. Az sayıdaki dış cephesi sıvalı evlerden biridir. Batı ve doğu cephelerden olmak üzere iki girişi mevcuttur. Büyük bir bahçe içerisinde. Geniş saçaklı kırma çatı ile örtülüdür. Evde Alemdarlar ailesi oturmaktadır.⁴²

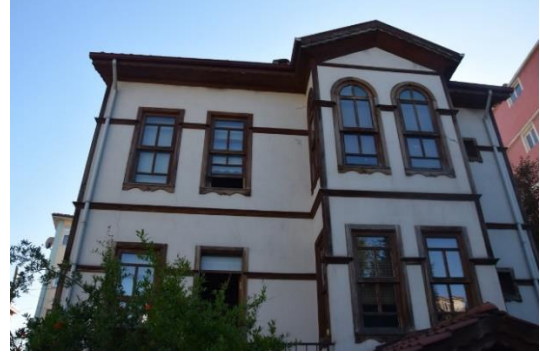
Fotoğraf 457. Doğu Cephesi

Kuzey yönde birinci ve ikinci katta ikişer dikdörtgen pencere ve çatıda iki küçük pencere yer almaktadır (foto. 457). Doğu cephede borum kat seviyesinde arka giriş kapısı yer almaktadır. Bu cephede yerden çatıya kadar uzanan çıkma görülebilmektedir. Zemin ve birinci katlarda ikisi çıkma üzerinde olan dört tane pencere bulunmaktadır. Tüm cephelerde yer alan kat arasında ve pencere aralarında görebildiğimiz ahşap silmeler yapının cephelerine hareket katmaktadır (foto. 458).

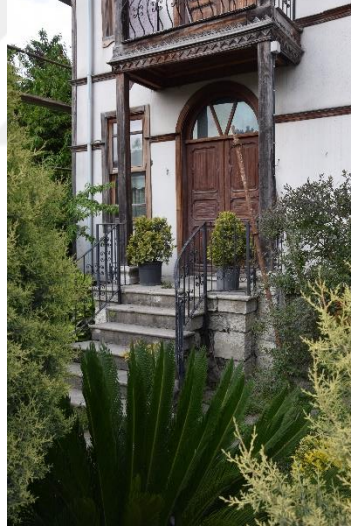
Fotoğraf 458. Ana Giriş Kapısı

Kapılar: İki giriş kapısı bulunmaktadır. Ana giriş kapısı, batı cephede altı tane basamakla ulaşılan kemerli ve aydınlık pencereli çift kanatlı kapıdır. Kapının göğüs ve göbek kenarlarında profilli çitalarla süslemeler yapıldığı görülmektedir. Yapının doğu cephesinde ise bahçeye çıkılan kapı yer almaktadır (foto. 459-460, çiz. 97).

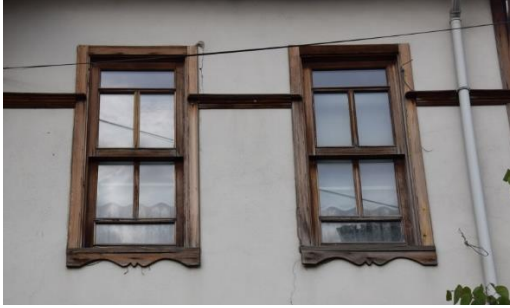
Fotoğraf 460. Oda Penceresi

Pencereler: Yapının tamamında dikdörtgen ve giyotin olan pencerelerin, doğu cephe de ikinci kat çıkma üzerinde olanları kemerli, diğerleri düz penceredir. Pencere pervaz altlarında süslemeler ve aralarında silmeler bulunmaktadır (foto. 461, çiz. 98).

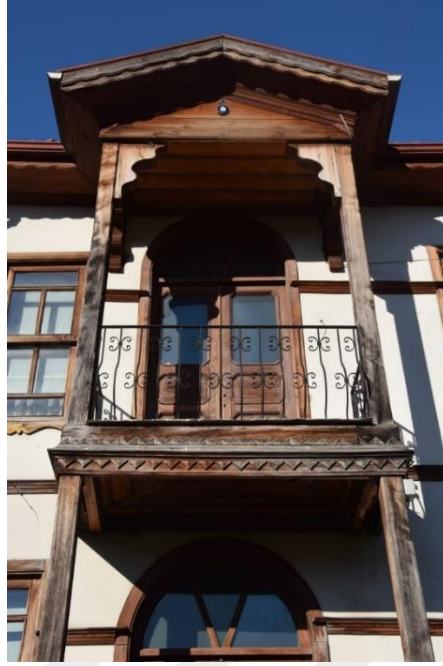
Fotoğraf 461. Tahtaboş

Tahtaboş: Doğu cephe de yer alan tahtaboş, birinci katta, giriş holünün üzerinde bulunmaktadır ve alınlıklı, üçgen çatılıdır. Giriş holü ve tahtaboşun birleştiği yerde taşıyıcıların arasında, iç içe geçmiş üçgen motifinin art arda sıralanması ile oluşan süsleme görülmektedir, aynı motifin balkon altında da bulunduğu görülmektedir (foto. 462-463, çiz. 99). Alınlık üzerinde yer alan üçgen çatı saçaklarında ahşap oymalar ve altında taşıyıcıların arasında oyma tekniğinde yapılmış küçük kemer bulunmaktadır (foto. 464, çiz. 100).

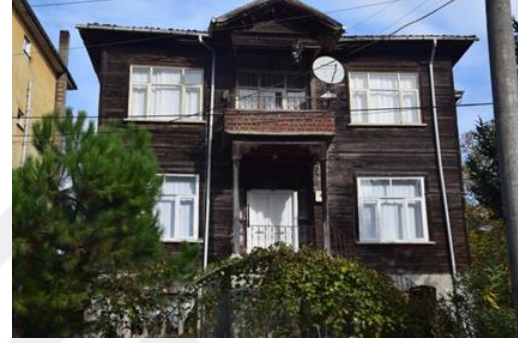
**Fotoğraf 464. Orduyeri Mahallesi
Kaynarca Caddesi 14 Numaralı Ev**

TANIM: Yapının tescil kaydı bulunamamıştır. Cemal Yoğurtçu'ya aittir.⁴³ Zemin ile beraber üç katlı olan yapının zemin katının taş duvarlı diğer katların ahşap karkas arası dolgu ile yapıldığı ve ahşap kaplama kullanıldığı, zemin katın sonradan çimento ile sıvandığı görülmektedir. Geniş saçaklı kırma çatı ile örtülü olan yapının geniş bir bahçeye sahip olduğu görülmektedir. İki giriş kapısı bulunmaktadır.

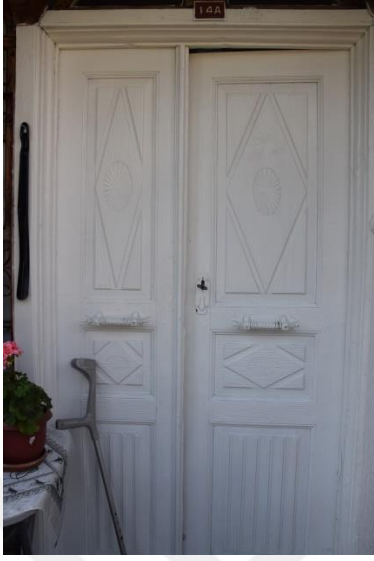
Fotoğraf 468. Giriş Kapısı

Giriş Kapıları: Kapılar beyaz renge boyanmıştır. Güney cephe giriş kapısı çift kanatlı, özgün giriş kapısıdır. Giriş kapısının üst göbek kısmında baklava motifi arasında

oval helezonik süsleme yer almaktadır. Göğüs kısmında ise aynı süslemenin küçük olanı bulunmaktadır. Metal kapı çekeceği özgündür (foto. 469-470, çiz.102-103).

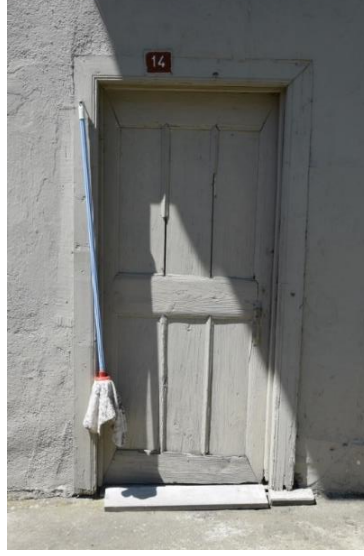
Fotoğraf 470. Doğu Cephesi Kapısı

Doğu cephesinde yer almakta olan bahçe kapısının tek kanatlı ve beyaz renkte boyanmış olduğu görülmektedir. Süsleme özelliği bulunmamaktadır (foto. 471).

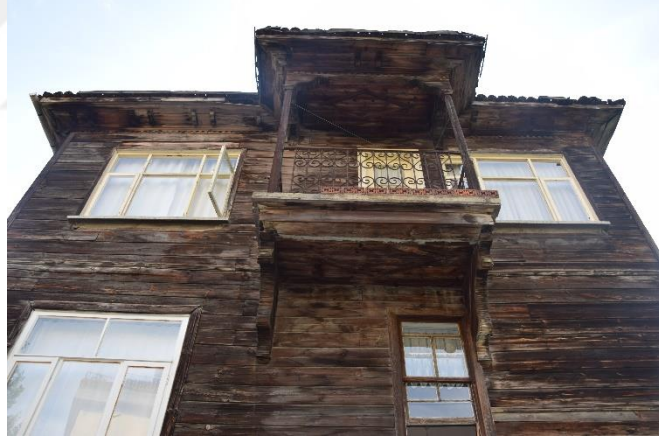
Fotoğraf 471. Pencereler

Pencereler: Yapıda geniş, dar, kemerli gibi farklı şekillerde pencereler kullanıldığı görülmektedir. Pencerelerde değişiklikler vardır ve süsleme bulunmamaktadır (foto. 472).

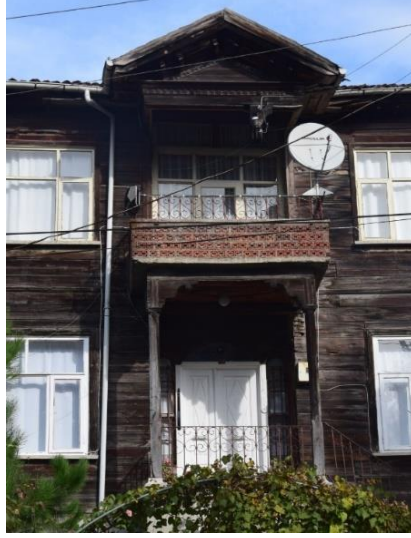
Fotoğraf 472. Tahtaboş

Tahtaboş ve Balkon: Yapıda güney cephede tahtaboş ve doğu cephede bir balkon bulunmaktadır. Tahtaboş giriş kapısı holünde yer alan iki ahşap taşıyıcı ile yükselmektedir (foto. 473). Taşıyıcı başlıklarında oyma tekniğinde yapılmış bitkisel motifli süsleme bulunmaktadır (foto. 474-475, çiz. 104-105).

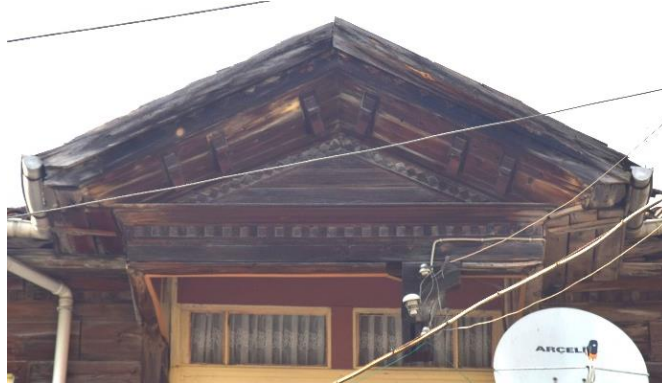
Fotoğraf 475. Alınlık

Tahtaboş korkuluklarının bulunmadığı ve tuğla ile duvar örüldüğü görülmektedir. Alınlıklı ve üçgen çatılıdır, alınlık içinde küçük ahşap parçalardan yapılmış art arda dizilmiş baklava motifli süslemeler bulunmaktadır (foto. 476).

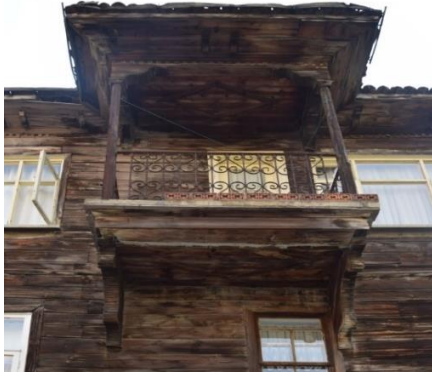
Fotoğraf 476. Balkon

Doğu cephesinde bulunmakta olan küçük çıkma balkon iki taşıyıcı ile yükselmekte ve düz çatı ile örtülüdür. Balkon tavanında iç içe geniş baklava motifi ve geniş saçaklı çatı ile birleşme yerinde geometrik kuşak yer almaktadır. Ayrıca taşıyıcı başlıklarında oyma tekniğinde yapılmış süslemeler dikkat çekmektedir (foto. 477). Balkon altında yine geniş baklava motifi ve oyma tekniğinde yapılmış bitkisel

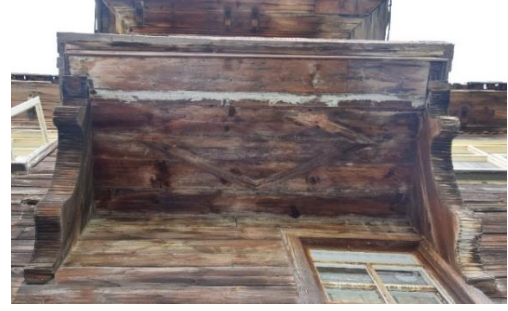
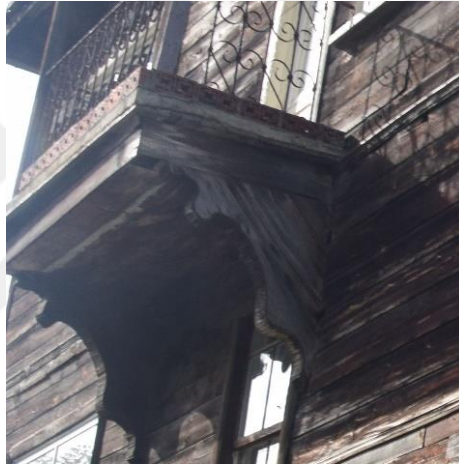
süslemelere benzetilebilecek kıvrımları bulunan iki eli böğünde görülmektedir (foto. 478-479).

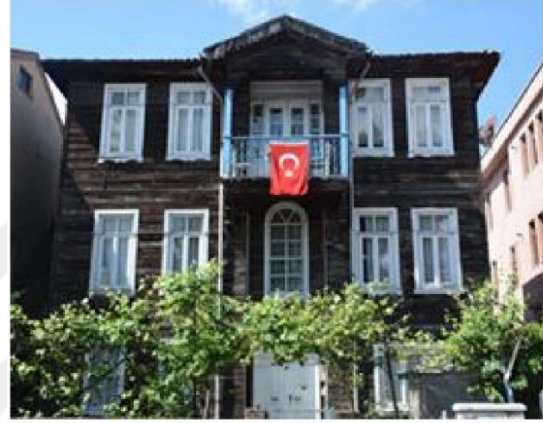
Fotoğraf 479. Kırtepe Mahallesi Eski Konak Caddesi 59 Numaralı Ev

TANIM: Gayrimenkul Eski Eserler ve Anıtlar Yüksek Kurulu'nun 20.10.1979 tarih ve 1819 sayılı kararı ile tescillenmiştir. Zemin üzeri iki katlıdır ve tamamı ahşap kaplamadır. Kullanılmamakta olan evin sahibi Necati Altıparmak'tır⁴⁵. Yapı caddeden bahçe ile ayrılmaktadır ve geniş saçaklı kırma çatıyla örtülüdür. İki giriş kapısı bulunmaktadır.

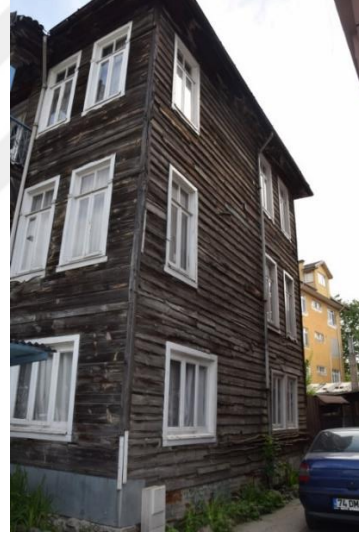
Fotoğraf 482. Batı Cephesi

görüntüsünü oldukça bozan ikinci kata ulaşımı sağlayan merdiven bulunmaktadır. Batı yönünde zeminde iki geniş pencere birinci ve ikinci katlarda sağda iki, solda bir dikdörtgen pencere görülmektedir (foto. 483).

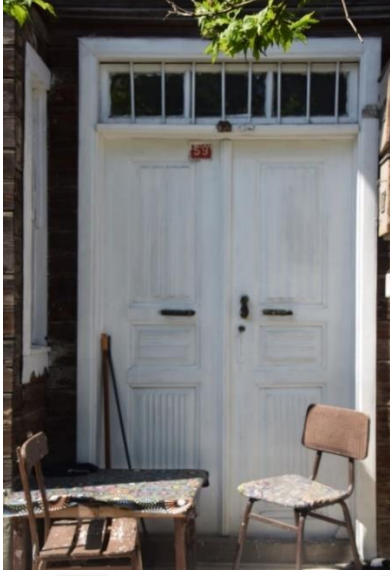
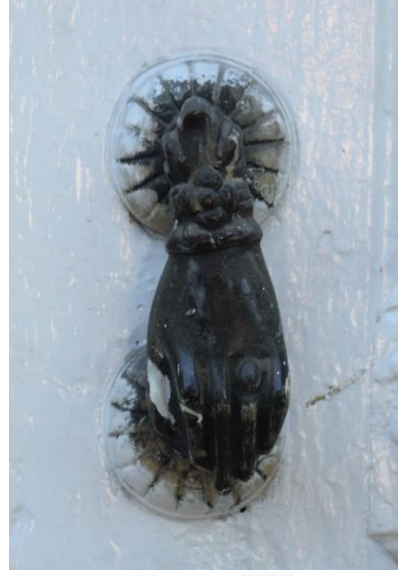
Giriş Kapıları: Kuzey cephede zemin kat ortasında bulunan giriş kapısı, caddeden bahçe ile ayrılmış olan yapının ana giriş kapısıdır. Aydınlık pencereli, ahşap, çift kanatlı kapıdır. Kapı krem rengi boyalıdır ve üzerindeki el formunda kapı tokmağı özgün haliyle korunabilmiştir (foto. 484-485, çiz. 107).

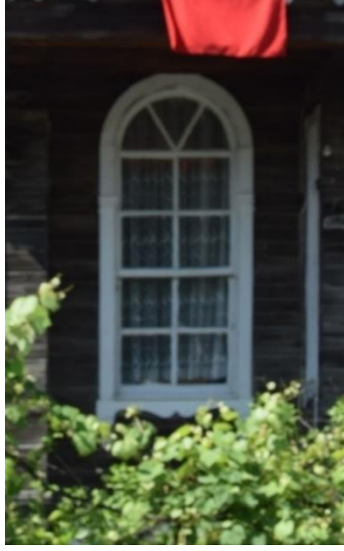
Pencereler: Yapının zemin katında bir pencerenin değiştirildiği ve geniş pencere takıldığı görülmektedir. Ön cephede birinci kat ortada yer alan biri kemerli üç pencerenin dışında giyotin pencere bulunmamaktadır (foto. 485-486). Diğer pencerelerin tamamı dikdörtgen, çift kanatlı açılır pencerelerdir ve pervaz altlarında sade süslemeler bulunmaktadır (foto. 487, çiz. 108), kemerli pencerelerin pervaz altlarında oyma tekniğinde süsleme bulunmaktadır (çiz. 109).

Fotoğraf 485. Kemerli Giyotin Penceresi

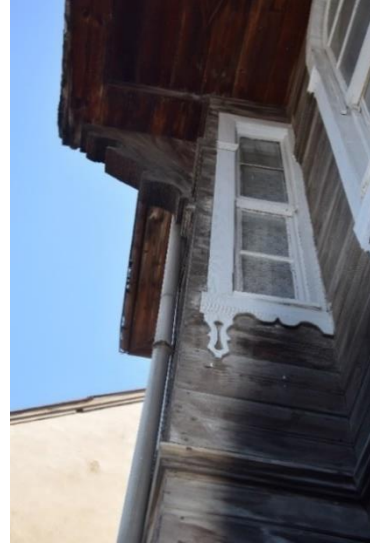
Fotoğraf 486. Giyotin Penceresi

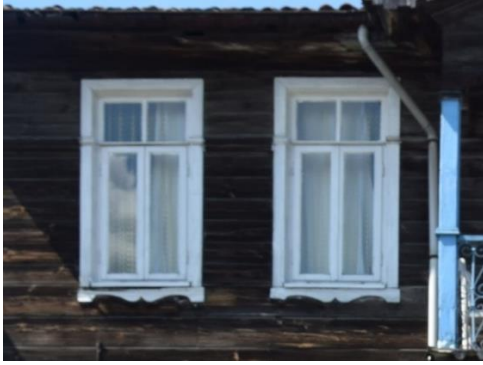
Fotoğraf 487. Oda Penceresi

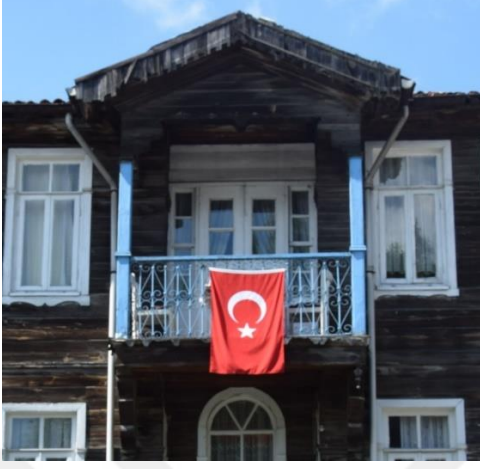
Balkon: İkinci katın ortasında yer alan balkonun üçgen kırma çatılıdır. Çatı saçaklarının kırıldığı gözlenen balkon iki ahşap taşıyıcı ile yükselmekte ve taşıyıcılar arasında oyma tekniğinde yapılmış kemer bulunmaktadır (foto. 489). Balkon altında

Fotoğraf 488. Ön Cephe Balkonu

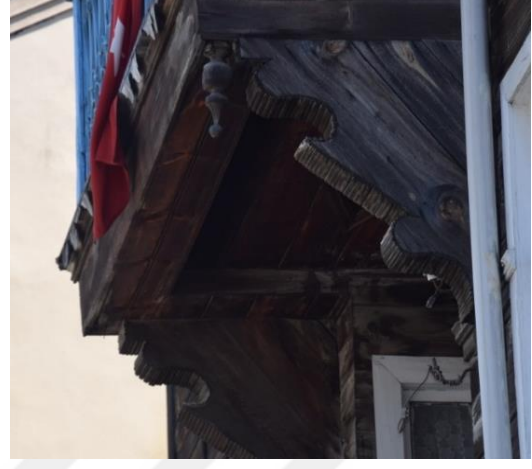
aynı teknikte yapılmış iki tane eli böğründe ve arasında baklava kompozisyonu görülmektedir (foto. 490-491).

Fotoğraf 489. Eli Böğründe

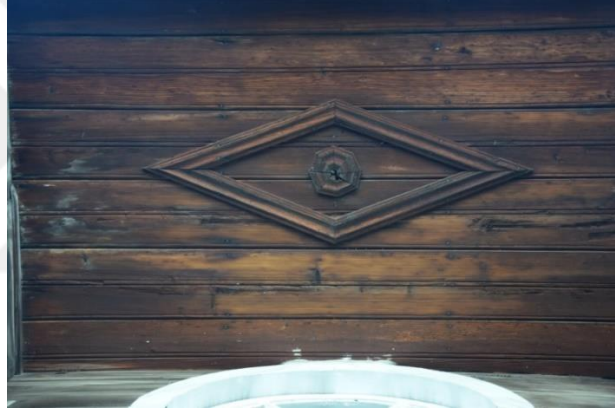
Fotoğraf 490. Balkon Altı Baklava Motifi

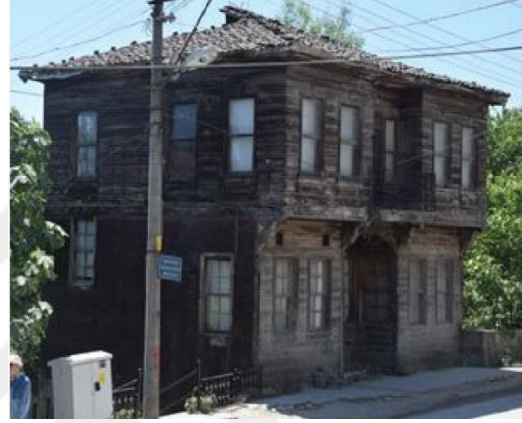
Fotoğraf 491. Orduyeri Mahallesi Fatih Sultan Caddesi 68 Numaralı Ev

TANIM: Gayrimenkul Eski Eserler ve Anıtlar Yüksek Kurulu'nun 20.10.1979 tarih ve 1819 sayılı kararı ile tescillenmiştir. Yalçın ailesine aittir⁴⁶. Günümüzde kullanılmamakta ve bakımsız durumdadır. Yapı cadde üzerindedir, geniş bahçesi arka tarafında yer almaktadır. Kot farkından dolayı yapı ön cepheden iki, arka cepheden üç katlıdır. Geniş saçaklı kırma çatıyla örtülüdür.

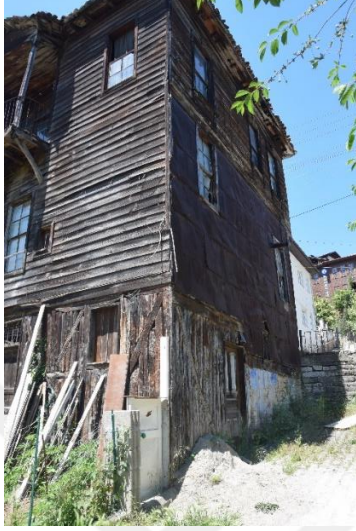
CEPHELER: Kuzey yönünde olan ön cephesi zemin üzeri iki katlıdır. Zemin kat ortasında yer alan giriş kapısı içeriye girintili durumdadır. Girinti içerisinde kapının iki yanında ikişer dikdörtgen giyotin pencere bulunmaktadır. Birinci katta ortada balkon, yanlarında ise iki çıkma görülmektedir. (foto. 492). Yapının doğu yönünde zemin üzeri iki katlı olduğu görülmektedir. Çinko ile kaplanmış olan bu cephenin zemin katında bahçe kapısı, birinci katta bir oda penceresi ve biraz yukarıda yer alan merdiven holünde olduğu anlaşılan dikdörtgen pencere bulunmaktadır. İkinci katta üç oda penceresi olduğu görülmektedir (foto. 493). Batı yönünde zemin kat çinko ile kaplanmıştır ve iki oda

Fotoğraf 492. Doğu Cephesi

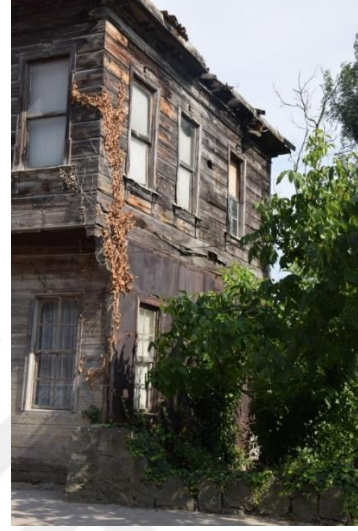
penceresi bulunmaktadır, ikinci katta ise üç pencere bulunmaktadır (foto. 494). Güney yönünde zeminde tek kanatlı bahçeye açılan kapı ve yanlarında iki küçük pencere bulunmaktadır. Birinci katta üç pencere, ikinci katta ise ortada kırma çatılı küçük çıkma balkon ve yanlarda iki pencere yer almaktadır (foto. 495).

Fotoğraf 493. Batı Cephesi

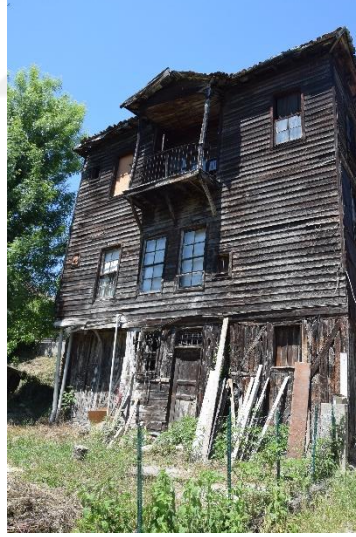
Fotoğraf 494. Güney Cephesi

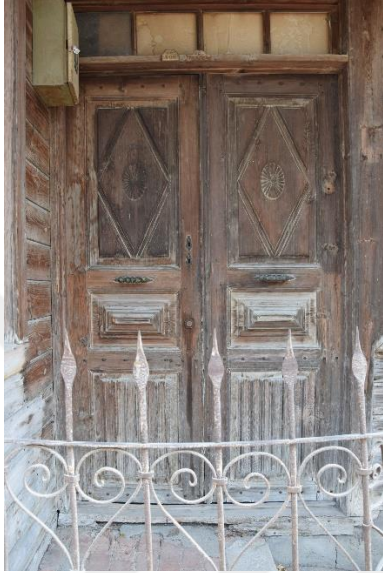
Giriş Kapısı: Yapının kuzey cephesi zemin katında bulunan ahşap, çift kanatlı ve aydınlık pencereli kapı özgün durumdadır (foto. 496, çiz. 111). Alt göbek, üst göbek ve göğüs kısımlarından oluşan kapının her bölümünde farklı kompozisyon ile süsleme yapıldığı görülmektedir. Alt göbekte yan yana yerleştirilmiş çitalarla yapılan kompozisyon, üst göbekte profilli çitalar ile yapılan baklava şekli içinde oval helezonik süslemenin oluşturduğu kompozisyon bulunmaktadır. Göğüs kısmında ise üst üste

Fotoğraf 495. Giriş Kapısı

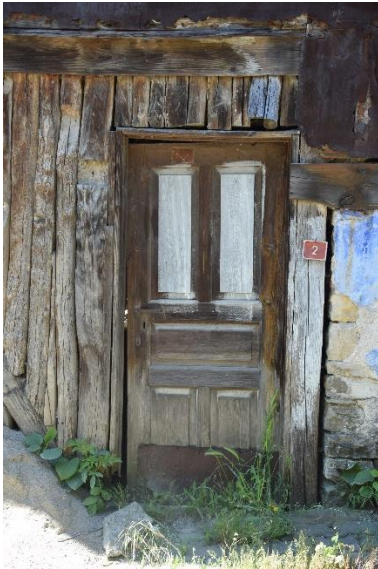
Fotoğraf 496. Kapı Süslemesi

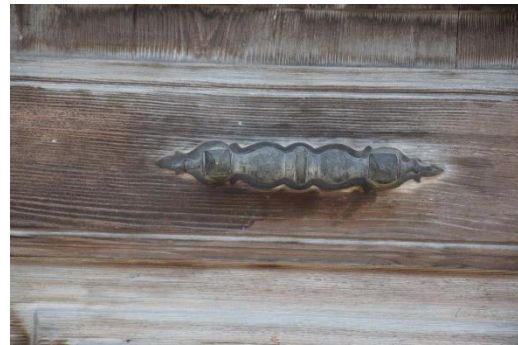
konulmuş ahşap dikdörtgen parçalar ile kabartma oluşturulmuştur. Üst göbek ve göğüs kısmı arasında bulunan metal kapı çekeceklerinin özgün olduğu görülmektedir (foto. 497). Doğu cephede bulunan giriş kapısının tek kanatlı olduğu görülmektedir (foto. 498).

Fotoğraf 497. Kapı Çekeceği

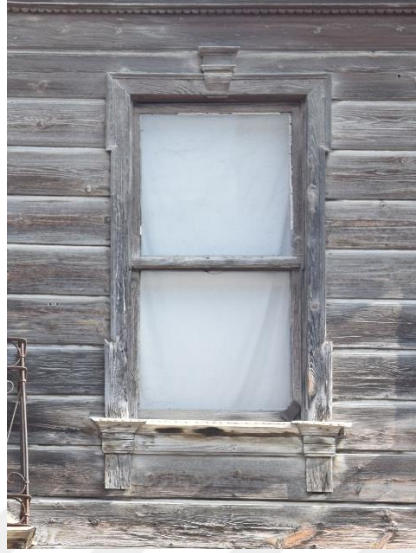
Pencereler: Yapıda tüm pencerelerin dikdörtgen ve giyotin olduğu görülmektedir. Birinci kat pencerelerinin çevresinde yer alan sade süslemeler ile diğerlerinden farklı olduğu görülmektedir (foto. 499). Çatı altında yer alan ve tüm

Fotoğraf 498. Oda Penceresi

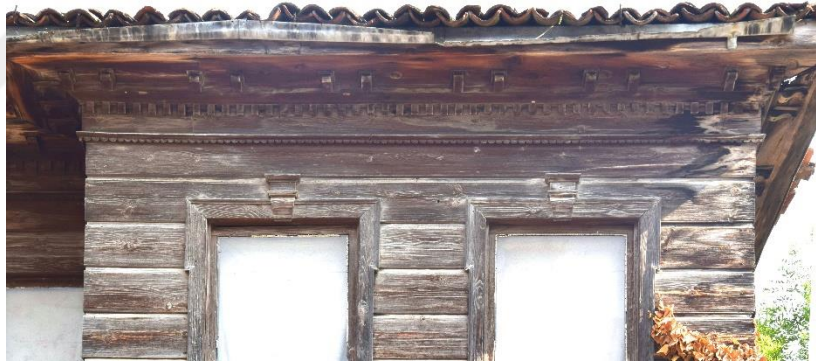
cepheleri dolanan silmelerde bir sıra, küçük dikdörtgen parçaların art arda dizilmesi ile oluşan kompozisyon, bir sıra yarım dairelerin art arda dizilmesi ile oluşan kompozisyon bulunmaktadır (foto. 500).

Fotoğraf 499. Çatı Silmeleri

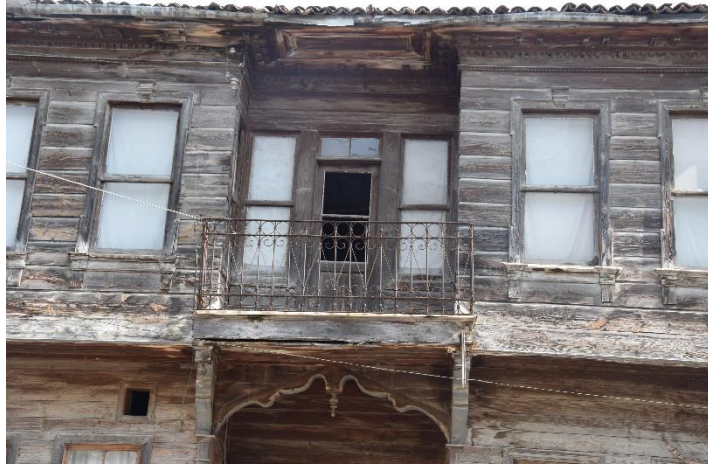
Fotoğraf 500. Balkon Altı Süsleme

Balkon: Yapıda iki balkon bulunmaktadır. Güney yönünde bulunan balkonda süsleme bulunmamasıyla birlikte kuzey yönünde bulunan balkon altında yer alan kemer diğer evlerde karşılaşmadığımız güzellikte ve özgündür. Oyma tekniğinde yapılmış olan kemer bitkisel motiftir ve ortasında yer alan farklı büyüklüklerde toplardan oluşmuş olan sarkıt ile yapıya güzellik katmaktadır (foto. 501-502, çiz. 112). Ayrıca balkon ve çıkmalarda dört adet eli böğründe oyma tekniğinde yapılmıştır, süslemesi ve sarkıtı ile kemer süslemesi ile uyum oluşturmaktadır (foto. 503).

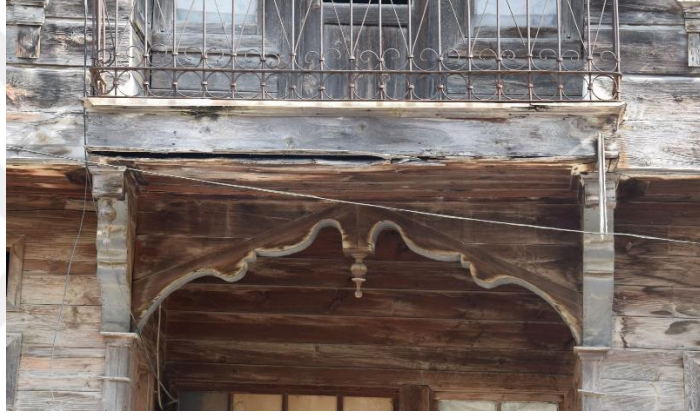
Fotoğraf 501. Balkon Altı Kemerli

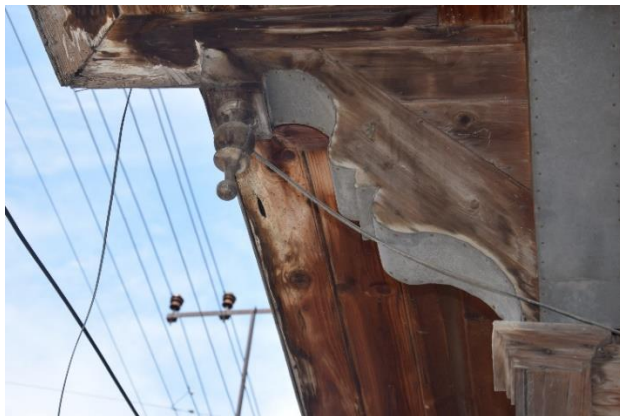
Fotoğraf 502. Eli Bögründe

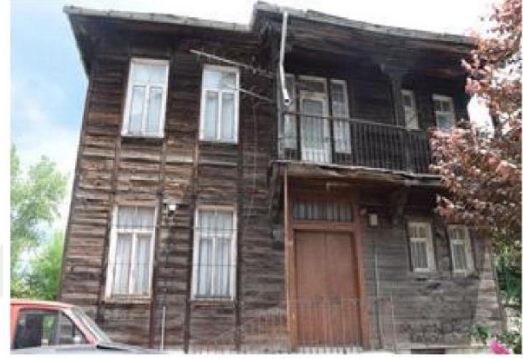
Fotoğraf 503. Orta Mahalle Rifat Ilgaz Caddesi 17 Numaralı Ev

TANIM: Gayrimenkul Eski Eserler ve Anıtlar Yüksek Kurulu'nun 20.10.1979 tarih ve 1819 sayılı kararı ile tescillenmiştir. Bodrum üzeri iki katlı olan yapı sokak üzerinde bulunmaktadır. Yapıya ait bahçenin arka cephede olduğu görülmektedir. Yapı günümüzde kullanılmamaktadır.⁴⁸

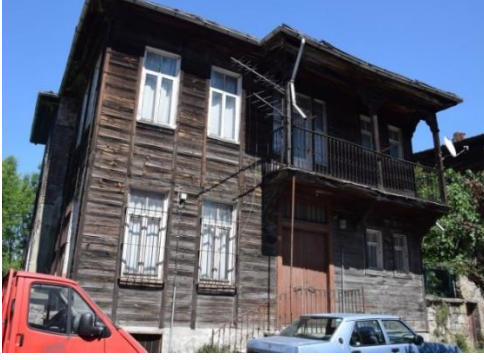
CEPHELER: Batı yönünde bulunun ön cepheden yapıya giriş yapılmaktadır. İki küçük bodrum kat penceresinin üzerinde, dört basamaklı merdiven bulunmaktadır. Basamaklar ile zemin kat ortasında bulunan giriş kapısına ulaşıldığı görülmektedir. Kapının bir yanında iki küçük pencere, diğer yanında iki dikdörtgen oda penceresi bulunmakta ve aynı pencerelerden simetrik bir şekilde birinci katta da görülmektedir. Birinci katta kapı üzerinde, ortadan başlayıp güney tarafına doğru uzanan uzun balkon bulunmaktadır (foto. 505).

Fotoğraf 504. Batı Cephesi

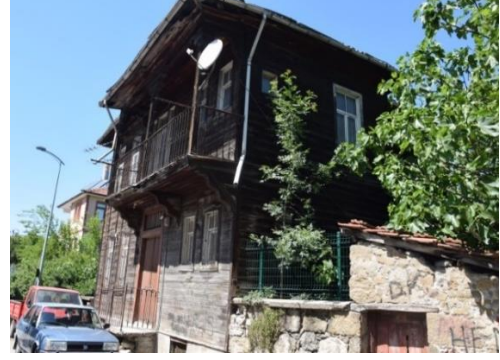
Fotoğraf 505. Güney Cephesi

Güney yönünde zeminde iki küçük ve bir dikdörtgen pencere, birinci katta bir küçük ve iki dikdörtgen pencere bulunmaktadır (foto. 506). Kuzey yönünde cephenin ortasında yerden çatıya kadar uzanan eklenti baca yapının görüntüsünü bozmaktadır. Bu cephede her katta dört dikdörtgen pencere bulunmaktadır (foto. 507).⁴⁹

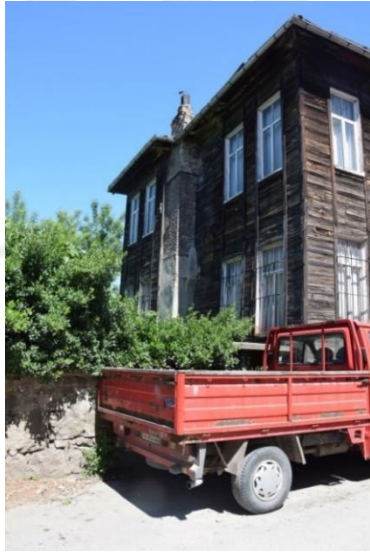
Fotoğraf 506. Kuzey Cephesi

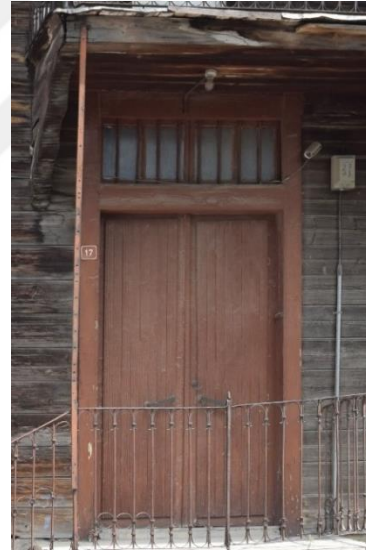
Fotoğraf 507. Giriş Kapısı

Giriş Kapıları: Ahşap, çift kanatlı kapı üzerinde aydınlık penceresi olan sade bir görüntüye sahiptir (foto. 508). Bütün olarak yapıldığı, bölümler ayrılmadığı görülmekte, süsleme bulunmamaktadır.

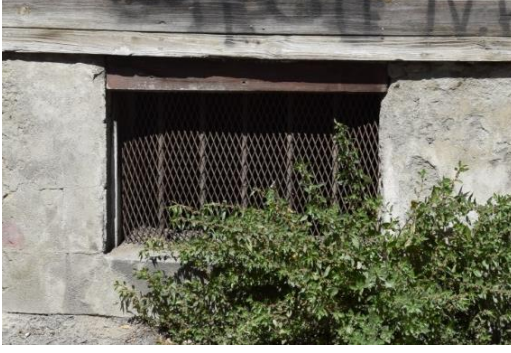
Pencereler: Bodrum kat pencerelerinin küçük demirli pencere, oda pencerelerinin dikdörtgen olduğu görülmektedir. Pencere pervazlarında süsleme bulunmamaktadır (foto. 509-510).

Fotoğraf 508. Bodrum Kat Penceresi
