T.C.
KARABÜK ÜNİVERSİTESİ
SOSYAL BİLİMLER ENSTİTÜSÜ
SANAT TARİHİ ANABİLİM DALI

BARTIN GELENEKSEL EVLERİNDE CEPHE DÜZENLEMESİ
VE AHŞAP SÜSLEME

YÜKSEK LİSANS TEZİ

Karabük
HAZİRAN/2019

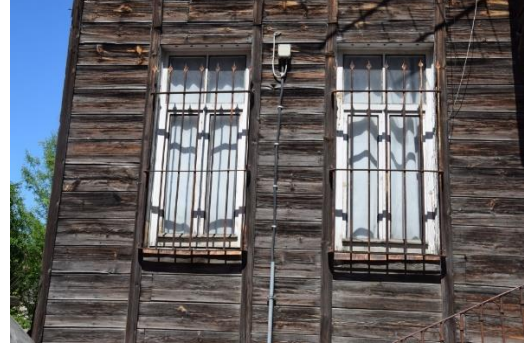
Pencereler: Bodrum kat pencerelerinin küçük demirli pencere, oda pencerelerinin dikdörtgen olduğu görülmektedir. Pencere pervazlarında süsleme bulunmamaktadır (foto. 509-510).

Fotoğraf 509. Oda Penceresi

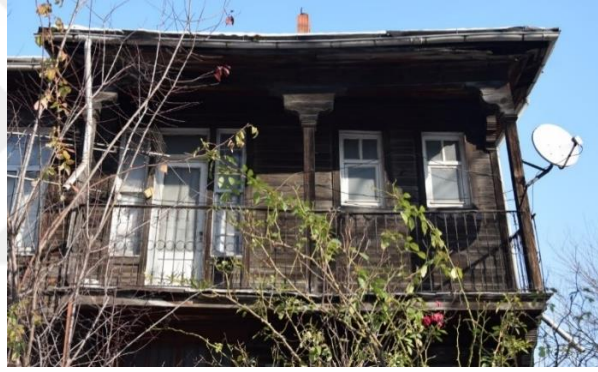
Balkon: Batı cephesinde birinci katta yer alan balkon demir parmaklıklıdır. İki taşıyıcı ile yükselmekte olan balkonun cepheye simetrik olarak yerleştirilmediği görülmektedir. Taşıyıcıların üstlerinde yer alan oyma tekniğinde yapılmış sade bitkisel süslemelerin balkona hareket kattığı görülmektedir (foto. 511).

Fotoğraf 510. Ön Cephe Balkonu

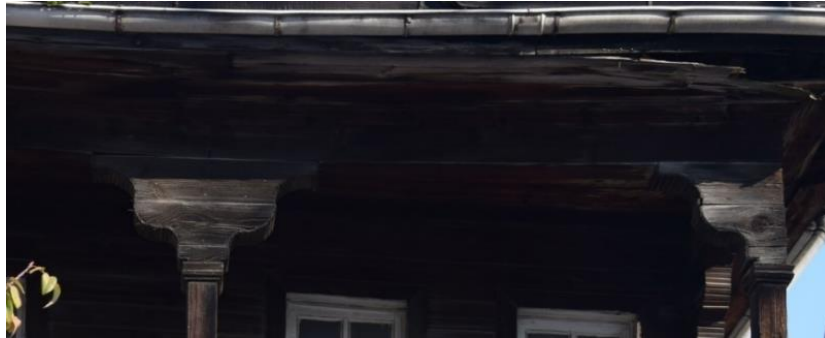
Taşıyıcı başlıklarında yer alan süslemelerin oluşturduğu kemer, balkon ön ve yanlarında yer almaktadır (foto. 512-513, çiz. 114-115). Balkon altında ise kemer süslemesi ile uyumlu bir biçimde aynı teknikte yapılmış üç eliböğünde balkona destek sağlamaktadır (foto. 514-515).

Fotoğraf 511. Balkon Taşıyıcıları

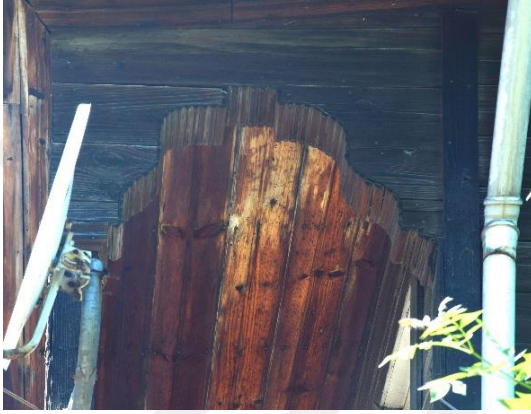
Fotoğraf 512. Balkon Kemer

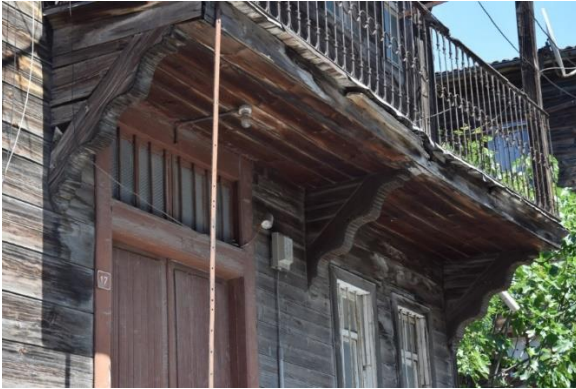
Fotoğraf 513. Eli Böğründe

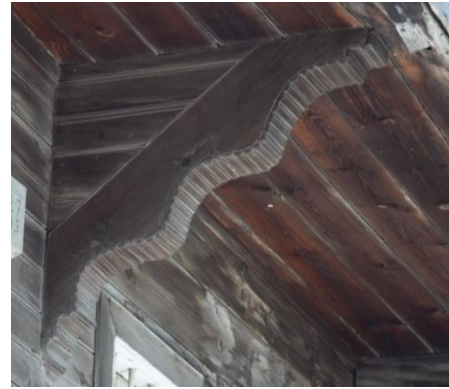
Fotoğraf 514. Eli Böğründe

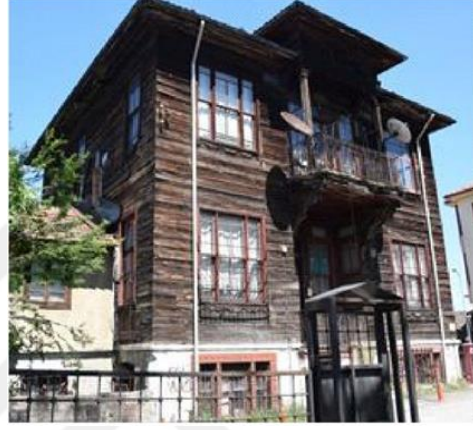
Fotoğraf 515. Orta Mahalle Rifat Ilgaz Caddesi 19 Numaralı Ev

TANIM: Gayrimenkul Eski Eserler ve Anıtlar Yüksek Kurulu'nun 20.10.1979 tarih ve 1819 sayılı kararı ile tescillenmiştir. Ev sahibi Ertuğrul Pir'dir.⁵¹ Yapı zemin üzeri iki katlıdır. Cadde kenarında olan yapının bahçesi arka cephesinde bulunmaktadır. Zemin kat taş duvar üzeri sıvalı, üst katlar ahşap iskelet arası dolgu, üzeri ahşap kaplama olarak yapılmış ve geniş saçaklı kırma çatı ile örtülmüştür. Her kat için farklı bir giriş olan yapının kullanım şeklinin de ayrı olduğu anlaşılmaktadır.⁵²

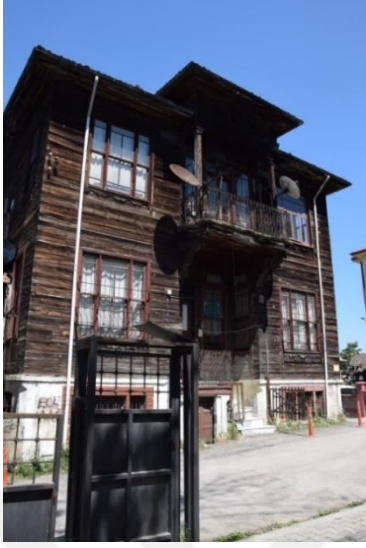
CEPHELER: Ön cephesi batı yönündedir, zemin kat ve birinci katına giriş bu cepheden sağlanmaktadır. Cephenin ortasında yer alan merdivenlerin altında zemin kat kapısı ve kapının iki yanında birer geniş pencere bulunmaktadır. Merdiven holünde yer alan ve birinci kata girişi sağlayan ahşap kapı girintide bulunmakta ve sağ yanında dar dikdörtgen pencere yer almaktadır. Yanlarda zemin katın simetrisi olarak dikdörtgen pencereler bulunmaktadır. İkinci katta merdiven holü üzerinde görülen küçük çıkma

Fotoğraf 516. Batı Cephesi

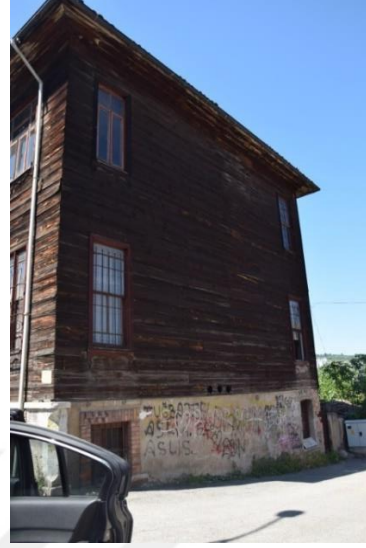
Fotoğraf 517. Güney Cephesi

Güney cephesinde zeminde iki küçük pencere, diğer katlarda simetrik durumda ikişer dikdörtgen pencere bulunmaktadır (foto. 518). Kuzey yönünde yapıya bitişik olarak yapılmış eklenti birinci katı kapatacak yüksekliktedir ve yapının görüntüsünü bozmaktadır (foto. 519).

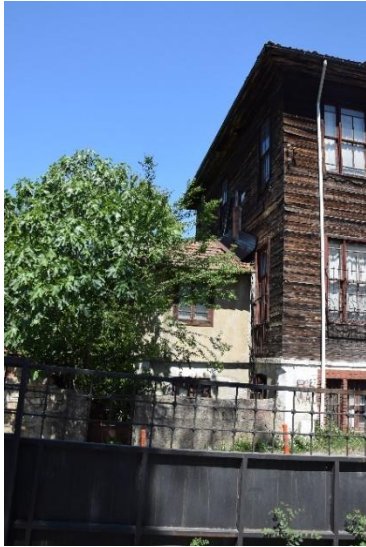
Fotoğraf 518. Kuzey Cephesi

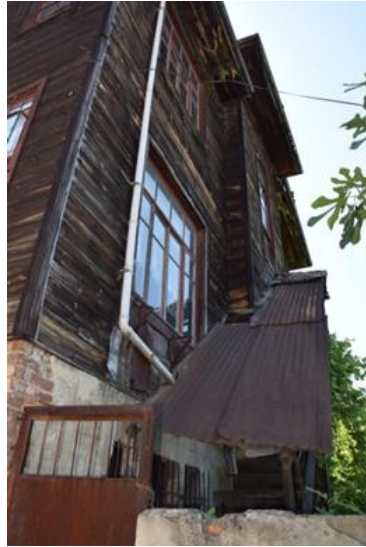
Fotoğraf 519. Doğu Cephesi

Doğu yönünde ikinci kata çıkışı sağlayan eklenti merdiven dikkat çekmektedir. Bahçe yönü olan bu cephede her katta üç pencere bulunmaktadır (foto. 520).

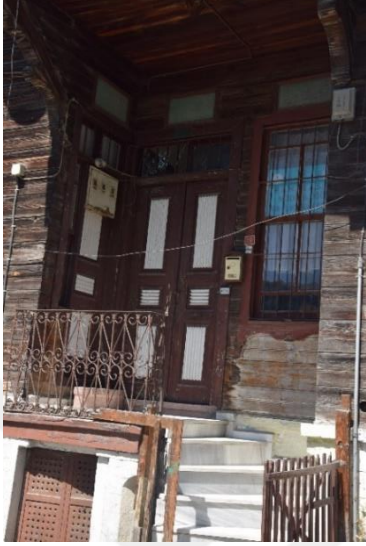
Giriş Kapısı: Yapının her katına ayrı bir giriş mevcuttur. Birinci kat girişi olan ve batı cephesinde birkaç basamakla çıkılan merdiven holünde bulunan çift kanatlı ahşap kapıda diğer yapılarda görmediğimiz farklı bir durum olarak yanda tek kanatlı bir kapı daha mevcuttur (foto. 521-522).

Fotoğraf 520. Giriş Kapısı

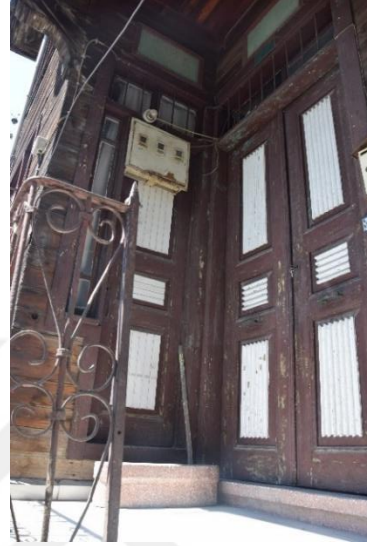
Fotoğraf 521. Giriş Kapısı

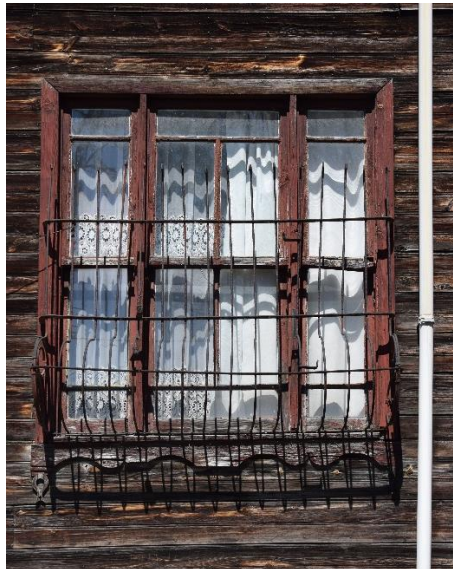
Pencereler: Yapının özgün pencere şeklinin dikdörtgen giyotin pencere olduğu anlaşılmalı beraber birçoğunun değiştirilerek geniş pencere veya kanatlı açılır pencereye dönüştürüldüğü görülmektedir (foto. 523). Ön cephede giriş holünde yer alan dar dikdörtgen pencere kafesli oluşu ve altında yer alan süslemesi ile dikkat çekmektedir (foto. 524, çiz. 117). Pencere pervaz altında yer alan süslemeler tüm pencerelerde bulunmaktadır.

Fotoğraf 522. Oda Penceresi

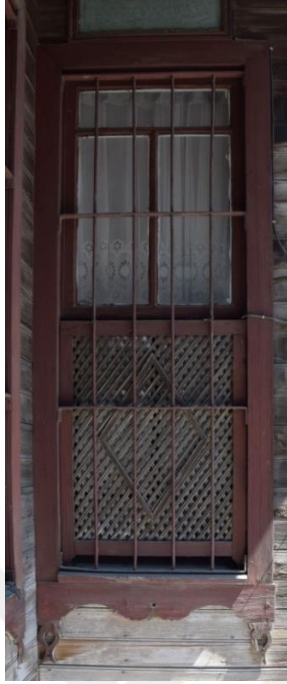
Fotoğraf 523. Kafesli Pencere

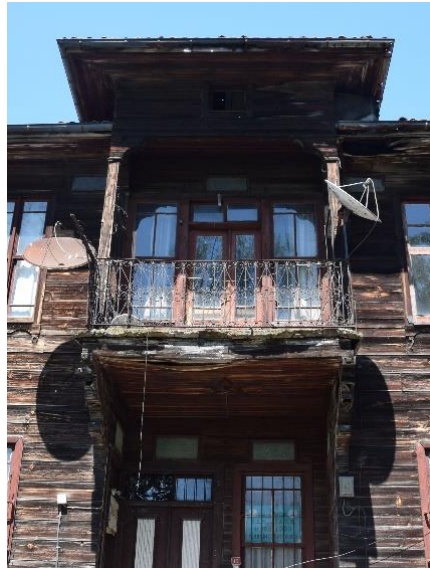
Fotoğraf 524. Balkon

Balkon: Batı cephesinde giriş holü üzerinde bulunan çıkma balkon iki taşıyıcı ile yükselmektedir ve geniş saçaklı düz çatı ile örtülüdür (foto. 525). Taşıyıcı başlıklarında bulunan oyma tekniğinde yapılmış bitkisel süslemelerin oluşturduğu kemer balkonun ön ve yan cephelerinde görülmektedir (foto. 526-527, çiz. 118).

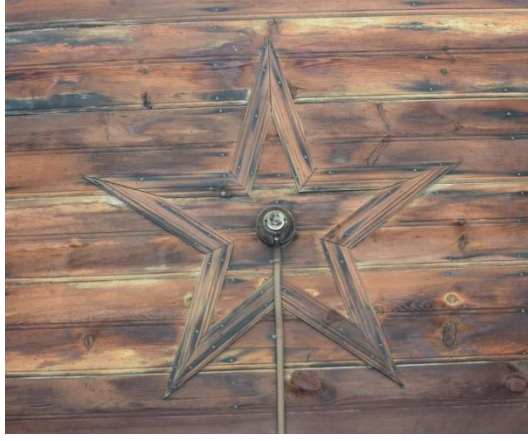
Fotoğraf 528. Beş Kollu Yıldız Motifi

Balkon altında bulunan iki eli böğründe oyma tekniğinde yapılmış kıvrımları ile dikkat çekmektedir (foto. 528). Yine balkon altında yer alan büyük, beş kollu yıldız motifinin profilli çitalarla yapılmış olduğu görülmektedir (foto. 529).

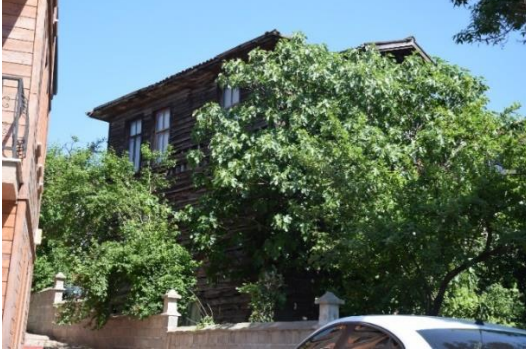
Fotoğraf 530. Batı Cephesi

CEPHELER: Sokağın köşesinde yer alan bahçe kapısı ve geniş bahçeden sonra yapının kuzey yönünde bulunan ön cephesine ulaşılmaktadır. İki katlı olan bu cephenin zemin kat ortasında iki taş basamakla ulaşılan giriş kapısı bulunmaktadır. Giriş kapısının sağında ve solunda demirli, dikdörtgen, giyotin pencere yer almaktadır. Girişin üzerinde ise yapıya özgünlük kazandıran cumba görülmektedir. Cumba üzerinde bir adet geniş pencere, yanlarında ise zemin kata paralel olarak iki dikdörtgen pencere bulunmaktadır. Cumba alınlıklı üçgen kırma çatı ile örtülüdür (foto. 530).

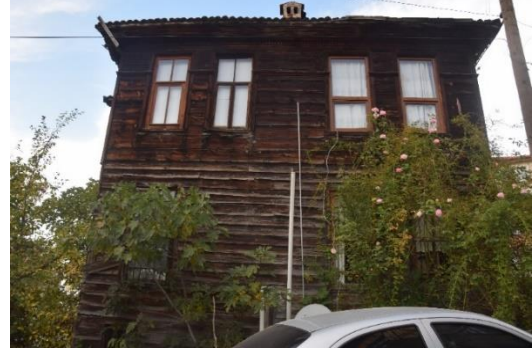
Fotoğraf 531. Doğu Cephesi

Yapının batı cephesinde zeminde iki küçük pencere ve bir oda penceresi, birinci katta üç dikdörtgen oda penceresi görülmektedir (foto. 531). Doğu cephesinde zemin katta üç, birinci katta dört dikdörtgen oda penceresi yer almaktadır (foto. 532). Güney cephede yapı eğimli araziden dolayı bodrum üzeri iki katlı görünmektedir. Cephenin ortasında yerden çatıya kadar uzanan çıkma olduğu görülmektedir. Bodrum katta küçük pencereler, zemin katında sağda küçük abdesthane penceresi, solda iki oda penceresi, birinci katta ikisi çıkma üzerinde olan altı oda penceresi görülmektedir (foto. 533).

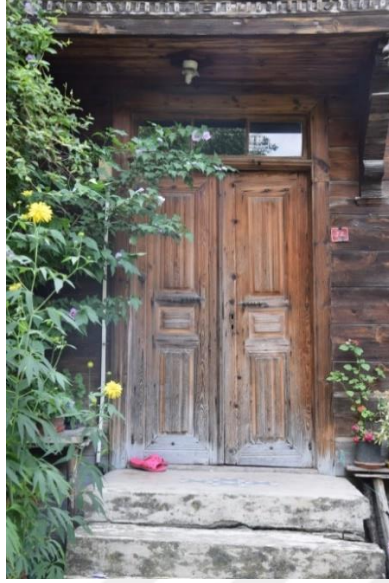
Fotoğraf 533. Giriş Kapısı

Giriş Kapısı: Kuzey cephesi zemin katta yer alan çift kanatlı ahşap kapı yapının giriş kapısıdır. Üzerinde aydınlık penceresi bulunan kapının özgün şekliyle korunduğu görülmektedir (foto. 534).

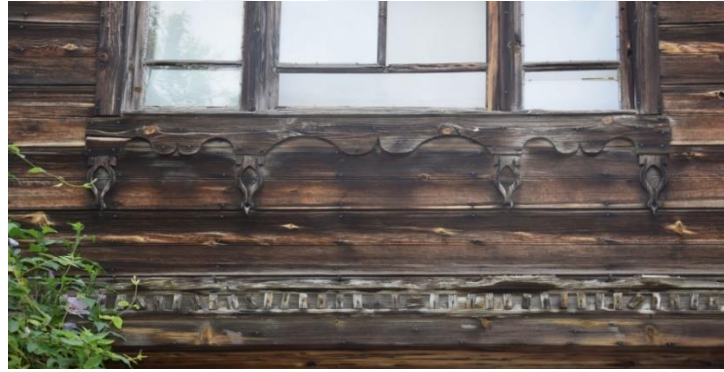
Fotoğraf 534. Çıkma Üzerinde Pencere

Pencereler: Kuzey cephesinde çıkma üzerinde bulunan geniş pencerenin dışında diğer pencereler dikdörtgen oda penceresi veya küçük penceredir. Pencerelerin altlarında yer alan süslemelerin bazılarında bozulmalar görülmektedir (foto. 535, çiz. 120).

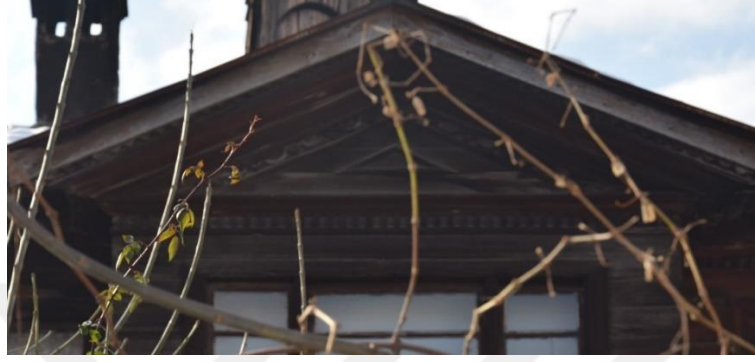
Fotoğraf 535. Alınlık

Çıkma: Kuzey cephesi birinci katta giriş kapısının üzerinde yer alan çıkma ve yapıya özel bir görüntü katan alınlık bulunmaktadır. Alınlık içinde kuşakta bitkisel motifli süsleme, ortada profilli çıtalarla yapılmış üçgen yer almaktadır (foto. 536). Çıkma altında iki oyma tekniğinde yapılmış bitkisel figürlü eli böğründe yapıya zenginlik katmaktadır (foto. 537).

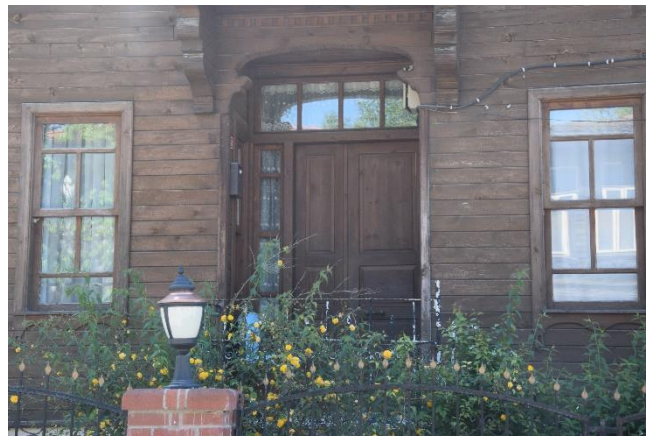
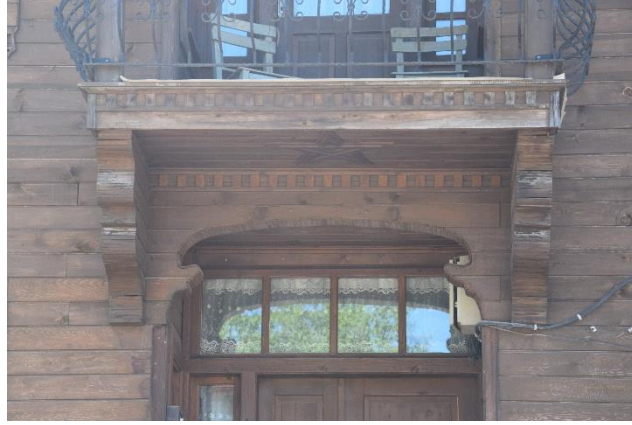
Fotoğraf 542. Giriş Kapısı

Giriş Kapısı: Birkaç basamakla çıkılan giriş holünde yer alan giriş kapısı yapının bütünlüğünü bozmayacak şekilde ahşap rengindedir. Biri geniş, biri dar şekilde çift kanatlı olduğu görülen giriş kapısının yanında ve üstünde aydınlık penceresi olduğu görülmektedir. Kapı üzerinde bulunan kemerde oyma tekniğinde yapılmış bitkisel figürlü süsleme, kemer üzerinde art arda sıralanmış dikdörtgenlerden oluşan kuşak bulunmaktadır (foto. 543-544, çiz. 122).

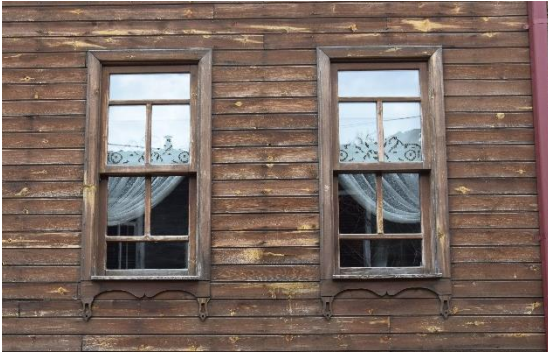
Fotoğraf 544. Pencere

Pencereler: Pencerelerin tamamı dikdörtgen, giyotin penceredir, pervaz altlarında aplike tekniğinde yapılmış, bitkisel ve geometrik süsleme bulunmaktadır (foto. 545, çiz.123).

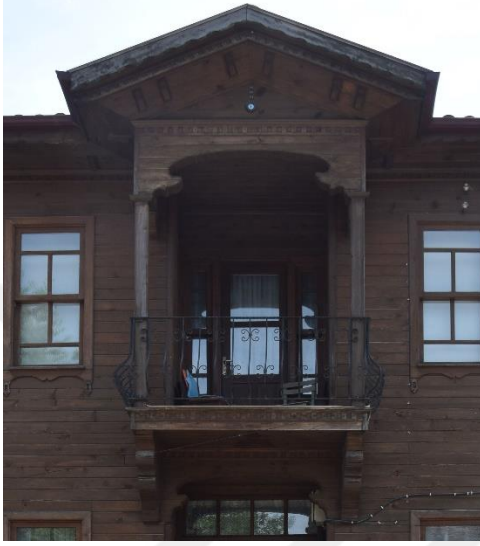
Fotoğraf 545. Balkon

Balkon: Batı yönünde giriş kapısı üzerinde küçük, doğu yönünde ise büyük balkon bulunmaktadır (foto. 546). Küçük balkon altında iki tane oyma tekniğinde yapılmış eli böğründe olduğu görülmektedir. Eli böğründelerin arasında beş kollu yıldız süslemesinin, profilli çıtalarla farklı bir şekilde iç içe geçmiş olarak yapıldığı görülmektedir (foto. 547).

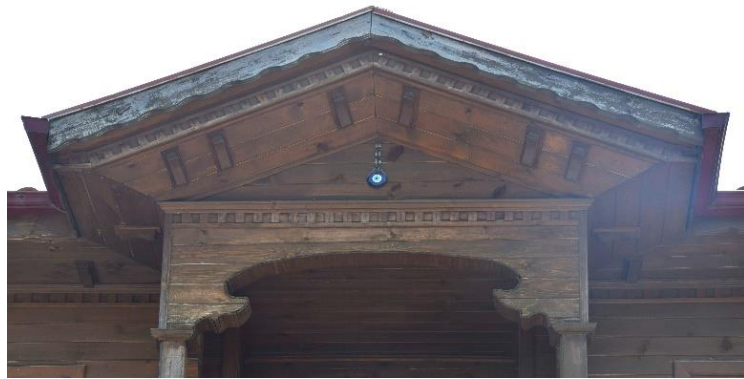
Fotoğraf 547. Balkon Taşıyıcı Başlıkları

Balkon taşıyıcıları üzerinde görülen oyma tekniğinde yapılmış süslemeler, oluşturduğu at nalı kemer ile yapıya zenginlik katmaktadır (foto. 548, çiz. 124). Balkon parmaklıkları ferforjedir.

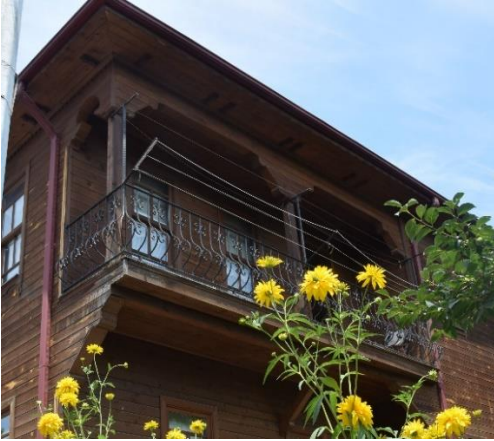
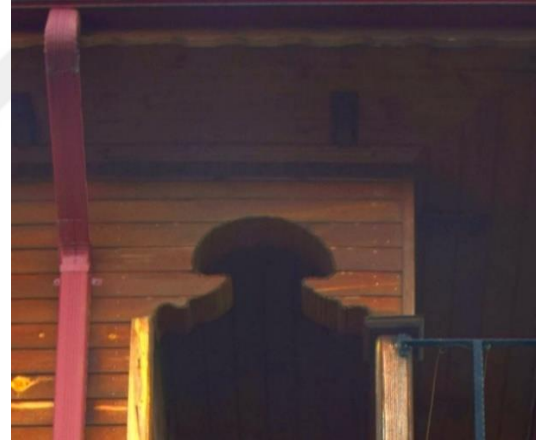
Fotoğraf 548. Doğu Cephe Balkon

Doğu yönünde yer alan uzun balkon iki taşıyıcı ile yükselmektedir. Taşıyıcı başlıklarında bulunan oyma tekniğinde yapılmış bitkisel süslemeler balkon ön ve yan cephesinde bulunmaktadır (foto. 549-550, çiz. 125). Balkon altında yer alan iki eli böğründenin oyma tekniğinde yapıldığı görülmektedir (foto. 551).

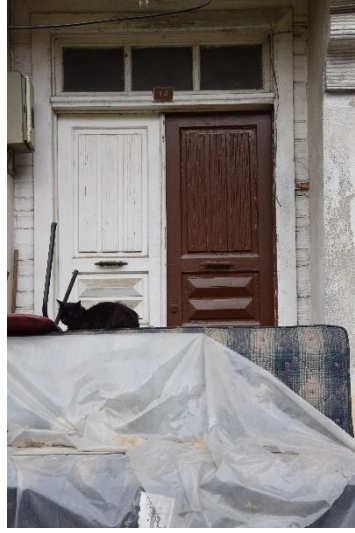
Fotoğraf 556. Giriş Kapısı

Giriş Kapısı: Yapının asıl giriş kapısı olduğu anlaşılan ve günümüzde kullanılmamakta olan batı cephesindeki kapı çift kanatlı ahşap kapıdır, tek kanadının kahverengi renkte boyanmış olduğu görülmektedir. Üzerinde aydınlık penceresi vardır. Üst göbek ve göğüs kısmı arasında özgün kapı çekeceği bulunmaktadır. Alt ve üst göbekte düşey çitalarla, göğüs kısmında ise üçgenlerin ortada birleşmesi ile yapılmış dışa çıkıntılı süsleme bulunmaktadır (foto. 557).

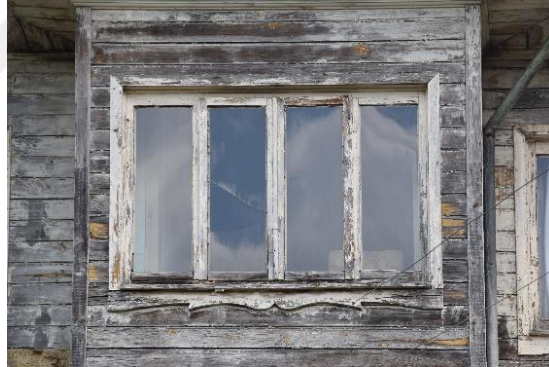
Fotoğraf 557. Oda Penceresi

Pencereler: Zemin kat pencereleri tamamı değiştirilerek plastik doğrama pencere takılmıştır. Diğer katlarda bulunan pencereler ahşap doğrama, geniş pencerelerdir ve pencere altlarında oyma tekniğinde yapılmış bitkisel süslemeler bulunmaktadır (foto. 558, çiz. 127).

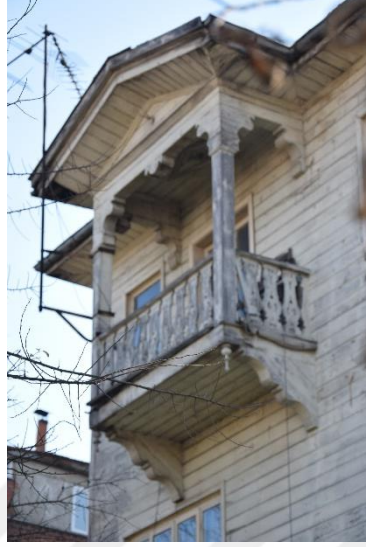
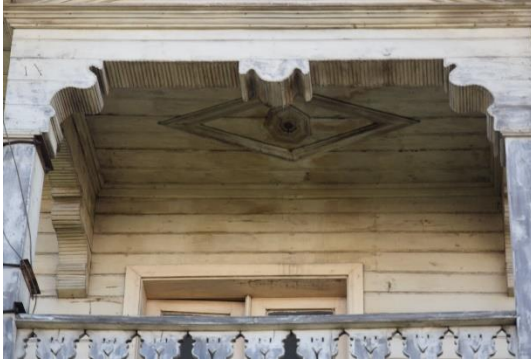
Fotoğraf 559. Balkon Taşıyıcı Başlıkları

Balkon: Yapının kuzey yönünde çıkma şeklinde bulunan küçük balkon bulunmaktadır. İki adet ahşap taşıyıcı ile yükselen balkonun taşıyıcı başlıklarında bulunan oyma tekniğinde yapılmış süslemelerin oluşturduğu kemer balkona güzellik

katmaktadır (foto. 559-560). Balkon tavan içinde profilli çıtalar ile yapılmış baklava şekli içinde, altıgenden oluşan kompozisyon bulunmaktadır. Ayrıca balkonun oyma tekniğinde yapılmış özgün ahşap korkulukları olduğu görülmektedir (foto. 561).

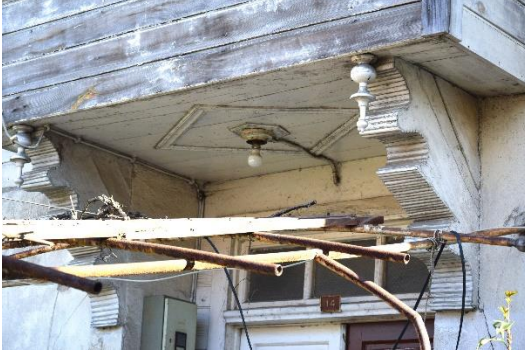
Fotoğraf 562. Eli Böğründe

Çıkma: Yapının batı cephesinde bulunmakta olan çıkma iki eli böğründe ile desteklenmektedir. Aynı teknikte yapılmış olan eli böğründe şekil olarak balkon altında bulunanlardan farklıdır. Ancak uçlarında bulunan sarkıt aynıdır. İki eli böğründe arasında, balkon tavanında yer alan baklava şekilli kompozisyonun aynısının olduğu görülmektedir (foto. 563-564). Çatıya kadar uzanan çıkma alınlıklı üçgen çatı ile bitmektedir ve alınlık içinde süsleme bulunmamaktadır.
