**T.C.  
KARABÜK ÜNİVERSİTESİ  
SOSYAL BİLİMLER ENSTİTÜSÜ  
SANAT TARİHİ ANABİLİM DALI**

**KASTAMONU ÇEŞMELERİ**

**YÜKSEK LİSANS TEZİ**

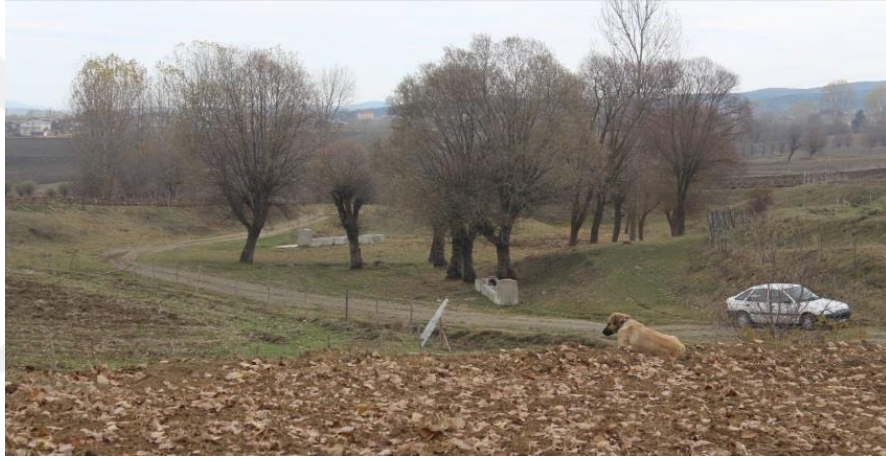
**Fotoğraf 1.** Haydar Suyunun Kaynağı ve Beslediği Yalıklar

İsmail Bey Camii'nin şadırvanı, İsmail Bey Hamamı, Haydar Çeşmesi ve buraya kadar birçok yalağı besleyen kaynak, Haydar Suyu olarak adlandırılmaktadır. Yöre halkı tarafından bu üç yapı başta olmak üzere birçok yalağa su temin eden Haydar Suyu'nun, İsmail Bey Külliyesi'nin yaklaşık 2.00 km. güneybatısındaki İsmail Temel ve varislerinin arazisinde bulunduğu öğrenilmiştir (Fotoğraf 1) <sup>4</sup>.

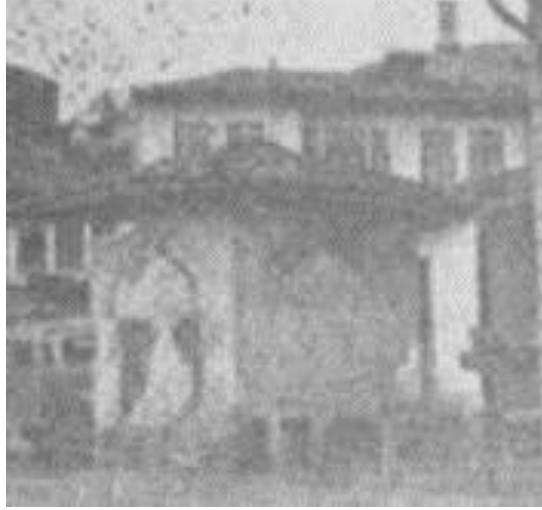
**Fotoğraf 2.** Abhâne Su Kaynağı, Orijinal Hali (Köker, 1962, s. Fotoğraf 2)

Abhâne olarak adlandırılan kaynak, günümüzde Pınarbaşı Mahallesi'nde Karabaş Sokak ile Acbe Pazarı Sokak'ın kesiştiği güneydoğu arazide yer almaktadır (Fotoğraf 2-3).

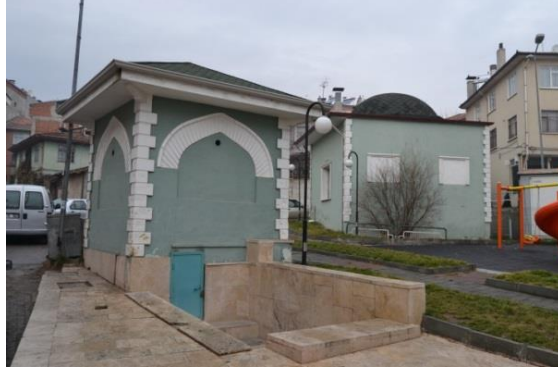
**Fotoğraf 3.** Abhâne Su Kaynağı, Günümüzdeki Hali

Kaynağın üzerindeki su toplama ve dağıtım merkezi yenilenmiştir. Şeyh Karabaş Türbesi'nin 25 m. güneybatısında yer alan su kaynağı, 1985 sonrasında birkaç defa onarılmış, en büyük onarımını 1990 sonrası gerçekleştirmiştir. Güneyindeki yedi basamakla su kaynağına ulaşılmakta, buradan büyük salma bir musluk yardımıyla suyu, kanala aktılmaktadır. Günümüzde güney cephede yer alan dikdörtgen bir kapı yardımıyla su deposuna giriş sağlanmaktadır.

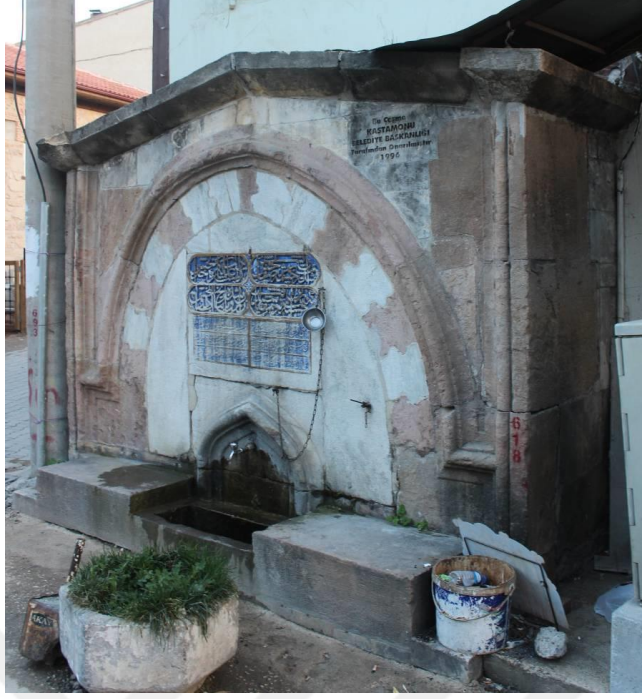
**Fotoğraf 4.** Kanlı Çeşme, Güney ve Doğu Cepheler

**Malzeme ve Teknik Özellikleri** : Çeşme tamamen kesme taş malzemeden yapılmış olup kitabesi ve aynalık düzleminde bulunan içteki sivri kemer, mermer malzemeden inşa edilmiştir. Diğer bölümler yoğun olarak taş malzemeden inşa edilmişken, yapının geçirdiği onarımlar sırasında cephelere yer yer mermer malzeme ilave edilmiştir. Yalağın doğu ve batısında kademeli olarak tasarlanmış testilik sekileri, beton malzeme ile yakın zamanda yenilenmiştir. Çeşmenin ana cephesinde yapılan onarımlar sırasında taş aralarına çeşitli tonlara sahip derzler çekilmiştir.

**Süsleme Özellikleri** : Çeşmenin kuzey cephesi dışında diğer cepheler tamamen sade olarak tasarlanmıştır. Eserde, ana cephede bulunan dıştaki kemer ve ayna taşında bulunan teğet kemerdeki silmelerin yanı sıra, daha çok süsleme amacıyla inşa edilen içteki kemerin taşlarındaki geçmeler görülür. Çeşmede renk çeşitlenmesi dışında, kitabenin merkezinde bir çiçek yer alır.

Kastamonu'da kataloğa dahil edilen 73 çeşmeden 8'i sivri kemerlidir. Bu çeşmelerin hepsi merkezde yer almaktadır. Kastamonu merkezde tespit edilen sivri kemerli yapıların hepsi bağımsız çeşmelerdir. Kanlı Çeşme (1510-11) (Foto. 4, Çizim 2), Namazgâh Çeşmesi (XVI. yüzyıl) (Foto. 8, Çizim 4), Server Çeşmesi (XVI.- XVII. yüzyıl) (Foto. 12, Çizim 8), Taş Çeşme (1761-62) (Foto. 24, Çizim 16), Çukur Çeşme (1811-12) (Foto. 43, Çizim 30), Çevkani Çeşmesi (1905-06) (Foto. 86, Çizim 61), Atabeygazi Camii Çeşmesi I (XIX. yüzyıl) (Foto. 69, Çizim 46) ve Hacı Hamza Efendi Çeşmesi (XIX. yüzyıl) (Foto. 74, Çizim 51) sivri kemerli çeşmelerdir.

Tahrip olan bazı çeşmelerin yalakları zaman içinde onarılarak kullanılmaya devam edilmiştir. Merkezde Kanlı Çeşme (1510-11) (Foto. 4), Namazgâh Çeşmesi (XVI. yüzyıl) (Foto. 8), Server Çeşmesi (XVI.-XVII. yüzyıl) (Foto. 12), Safalan Çeşmesi (tamiri 1786-87) (Foto. 25), Harmankaşı Sokak Çeşmesi (1798-99) (Foto. 29), Kuru Çeşme (1800-01) (Foto. 38), Eligüzel Çeşmesi (XIX. yüzyıl) (Foto. 64), Çevkani Çeşmesi (1905-06) (Foto. 86), Honsalar Çeşmesi I (1935) (Foto. 100), İsmail Bey Çeşmesi (1936) (Foto. 103), Mahir Özçelik Çeşmesi (1948) (Foto. 117), Araç Gökçeçat Köyü Çeşmesi (1913-14) (Foto. 139), İnebolu'da Mustafa Kemal Paşa Caddesi Sokak Çeşmesi (XIX.-XX. yüzyıl) (Foto. 228), Cami Arkası Sokak Çeşmesi'nin (1911) (Foto. 211) yalakları onarılmıştır.

Kastamonu'da günümüze ulaşan testilik sekilerinden bazıları yeniden inşa edilmiştir. Merkezdeki Kanlı Çeşme (1510-11) (Foto. 4), Atlanbaç Çeşmesi (1744-45) (Foto. 17) beton malzemeyle, Kuru Çeşme (1800-01) (Foto. 38) düzgün kesme taş malzemeyle, Mehmet Sabri Caddesi Sokak Çeşmesi'nin (XIX.-XX. yüzyıl) (Foto. 195) testilik sekileri ise kaba yonu taş, moloz taş ve harç malzemeyle tekrar inşa edilmiştir.

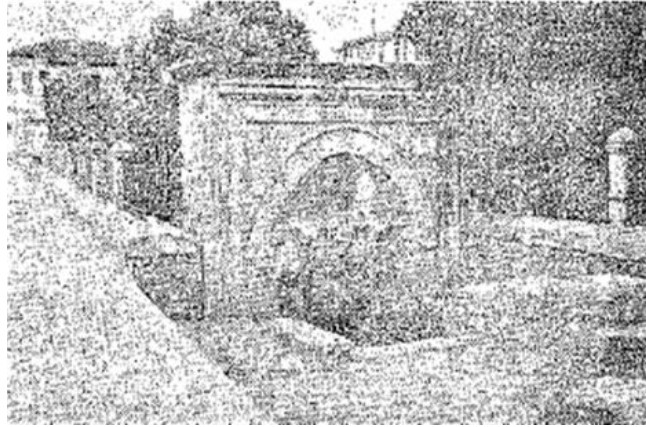
**Fotoğraf 7.** Namazgâh Çeşmesi, 1952 (Gökoğlu, 1952, s. 403, Fotoğraf 142)

Zamanla yol seviyesinin aşağısında kalan çeşme, 2008 yılında Kastamonu Belediyesi tarafından ana caddenin kenarına taşınmıştır (Çifci, 2008, s. 233). Günümüzde şebeke suyundan beslenen çeşme, büyük ölçüde yenilenmiş olarak kullanılmaya devam edilmektedir.

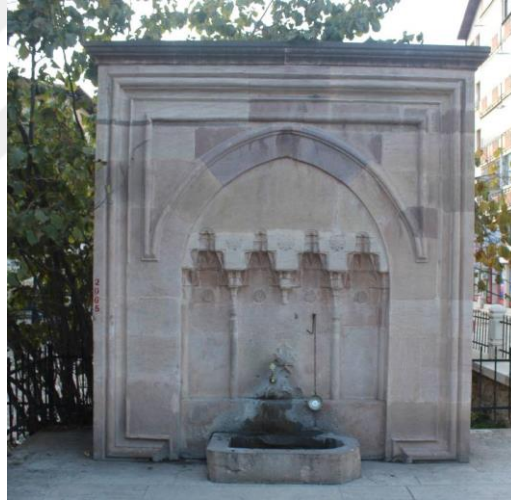
**Fotoğraf 8.** Namazgâh Çeşmesi, Doğu Cephe

**Süsleme Özellikleri** : Çeşmenin ana cephesinde geniş bir sivri kemer, çevresinde ise 0.04 m. genişliğinde bir silme ile en dışta aynı genişlikteki silme, tüm cepheyi dolanmaktadır.

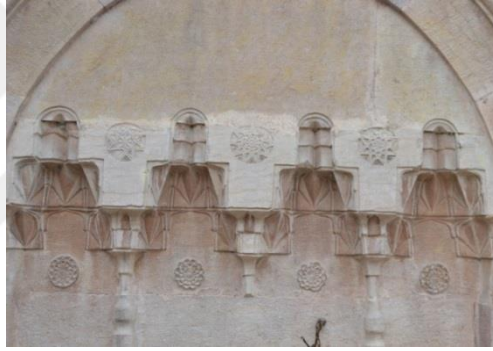
**Fotoğraf 10.** Namazgâh Çeşmesi, Doğu Cephe, Süslemeler

Çeşmede mukarnaslar, rozetler ve ayna taşında gül motifi görülür. Niş içerisinde, mukarnas başlangıç sırasının aralarında, her birinin üzerinde geometrik rozet yer alır (Çizim 4-5). Rozetlerden ortadaki on kollu, yanlardakiler ise sekiz kollu yıldızlara sahiptir. Yıldızların ortalarında herbiri diğerinden farklı bitkisel rozetler görülür (Foto. 10). Dört bölümlü niş olarak düzenlenen mukarnas sırasının altında, ortalarına gelecek biçimde yerleştirilmiş bitkisel rozetler bulunmaktadır (Çizim 6). Rozetler oyma tekniğinde yapılmış olup kabartma ve kazıma tekniğiyle süslenmiştir.

Merkez Namazgâh Çeşmesi'nde (XVI. yüzyıl) dört bölümlü niş olarak düzenlenen mukarnas sırasının altında, ortalarına gelecek biçimde yerleştirilmiş üç katlı düzenlemeye sahip üç bitkisel rozet bulunur (Çizim 4-5). Safalan Çeşmesi'nde (tamir 1786-87) (Foto. 25), teğet kemer köşelerinde, karşılıklı üç katlı düzenlemeye sahip iki bitkisel rozet bulunur. Bu rozetlerden sağdaki kısmen tahrip olmuştur. Buradaki rozetler ile Namazgâh Çeşmesi'ndeki (XVI. yüzyıl) üç rozet benzer kompozisyon özelliklerine sahiptir (Çizim 5). Server Çeşmesi'nde (XVI.-XVII. yüzyıl), doğu cephenin güneyinde saçak altında altıgen bitkisel rozetin yüzeyi aşınmıştır (Foto. 13). Atabeygazi Camii Çeşmesi II'nin (XIX. yüzyıl) (Foto. 72) güney cephesinde, teğet kemer köşelerinde karşılıklı iki bitkisel rozetten, doğudaki tahrip olmuştur. Arslanlı Çeşme'nin (1891-92) güneydoğu cephesinde, dikdörtgen kitabenin köşelerinde uçları dışbükey sekiz dilimli, kabartma tekniğiyle süslenmiş dört bitkisel rozet yer alır (Foto. 58), Abdülcebbar Çeşmesi'nde (1891-92) doğu cephedeki tahliye borusunun çevresinde on altı dilimli, uçları sivri şekilde son bulan bitkisel rozetin, bir kısmı sıvanarak tahrip edilmiştir (Foto. 60, Çizim 41). Oyma tekniğiyle oluşturulan rozet, kabartma ve kazıma tekniğiyle süslenmiştir. Hacı Abdullah Çeşmesi'nin (1904-05) güney cephesinde, kaş kemer köşelerinde, karşılıklı bitkisel rozetler kabartma tekniğiyle süslenmiştir (Foto. 83, Çizim 59). Çevkani Çeşmesi'nde (tamir 1905-06) bitkisel rozet sivri kemerin ortasına yerleştirilmiştir (Foto. 87, Çizim 61-62). Honsalar Çeşmesi I'de (1935) iki kademeli yarım daire içindeki bitkisel rozet üç katlı düzenlemeye sahiptir (Foto. 100). İsmail Bey Çeşmesi'nin (1936) ön cephesinde, cephenin ortasında bulunan altı yapraklı bitkisel rozet, sonradan yenilenmiştir (Foto. 104). Araç Eflanilioğlu Çeşmesi'ndeki (1914-15) on altı dilimli bitkisel rozet (Foto. 142), Abdülcebbar Çeşmesi'ndeki (1891-92) bitkisel rozetle aynıdır. İhsangazi Haraçoğlu Camii Çeşmesi'nin (1873-74) kuzey ve doğu cephesinde kabartma teknikli, büyük birer bitkisel rozet bulunmaktadır (Foto. 153, 155). Kuzeydeki rozetin uçları, doğudaki rozete kıyasla daha düzdür. Yarısı kırık olan doğudaki rozetin üstünde bulunan lüle ve çevresindeki harç, rozetin üstünü kısmen tahrip etmiştir. Rozetler, kazıma ve kabartma tekniğiyle süslenmiştir. İnebolu Mehmet Şevki Caddesi Sokak Çeşmesi'nin (1900-01) batı cephesinde (Foto. 199) kitabenin kaş kemerinin köşelerinde, üsluplaştırılmış çiçekten oluşan bitkisel rozet mevcuttur. Su Yolu Sokak Çeşmesi'nin (1910-11) batı cephesinde çeşmenin aynalığında kitabenin altında, üsluplaştırılmış çiçeklerden oluşan bitkisel rozet görülmektedir (Foto. 208, Çizim 152).

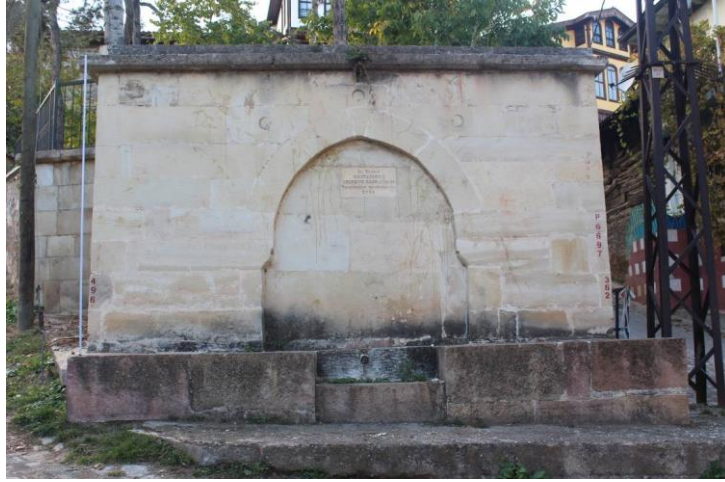
**Fotoğraf 12.** Server Çeşmesi, Doğu Cephe

**Süsleme Özellikleri** : Çeşme sade bir düzenlemeye sahiptir. Doğu cephede kemerin güney, kuzey ve üst bölümlerinde 1996 sonrası ilave edilmiş üç ay-yıldız görülür.

Kastamonu merkezde Kanlı Çeşme (1510-11) (Foto. 4), Namazgâh Çeşmesi (XVI. yüzyıl) (Foto. 8), Server Çeşmesi (XVI.-XVII. yüzyıl) (Foto. 12), Atlanbaç Çeşmesi (1744-45) (Foto. 15), Tarakçılar Çeşmesi (tamiri 1766-67) (Foto. 20), Safalan Çeşmesi (tamiri 1786-87) (Foto. 25), Harmankaşı Sokak Çeşmesi (1798-99) (Foto. 29), Gümüşlüce Yolu Vakıf Çeşmesi (XVIII.-XIX. yüzyıl) (Foto. 37), (Kuru Çeşme (1800-01) (Foto. 38), Yıldırım Sokak Çeşmesi (1815-16?) (Foto. 47), Hepkebirler Çeşmesi (1829-30) (Foto. 51), Arslanlı Çeşme (1891-92) (Foto. 55), Abdülcebbar Çeşmesi (1891-92) (Foto. 59), Eligüzel Çeşmesi (XIX. yüzyıl) (Foto. 64), Atabeygazi Camii Çeşmesi I (XIX. yüzyıl) (Foto. 69), Atabeygazi Camii Çeşmesi II (XIX. yüzyıl) (Foto. 71), Hacı Hamza Efendi Çeşmesi (XIX. yüzyıl) (Foto. 74), Pehlül Çeşmesi (XIX.-XX. yüzyıl) (Foto. 81), Hacı Abdullah Çeşmesi (1904-05) (Foto. 82), Yadigar Çeşmesi (1908-09) (Foto. 90), Miralay M. Nedim Çeşmesi'nde (1931) (Foto. 96), Honsalar Çeşmesi I (1935) (Foto. 100), İsmail Bey Çeşmesi (1936) (Foto. 103), Aşağı İmaret Sokak Meydan Çeşmesi (1940) (Foto. 109), Abana Hacı Veli Camii Çeşmesi

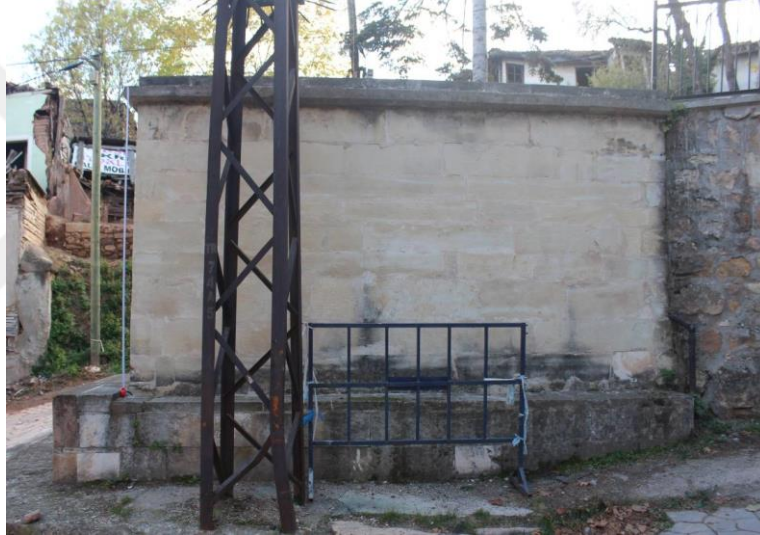
**Fotoğraf 13.** Server Çeşmesi, Kuzey Cephe

Doğu cephenin güneyinde altı köşeli rozet içinde aşınmış bitkisel süsleme yer almaktadır<sup>10</sup>. Çeşmenin kuzey cephesinin doğusunda sekiz köşeli geometrik rozet bulunur (Foto. 13). Rozetler oyma tekniğinde yapılmış, kabartma tekniğiyle süslenmiştir.

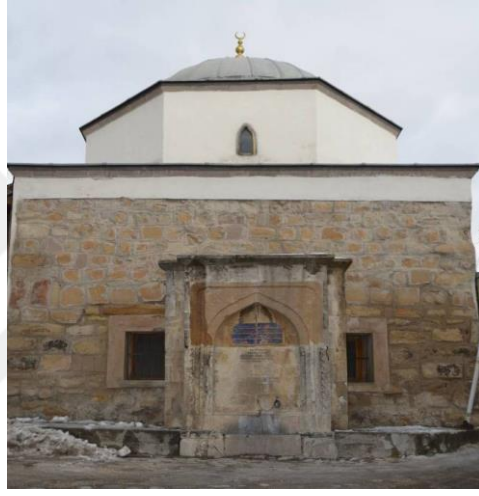
**Fotoğraf 15.** Atlambaç Çeşmesi, Güneybatı Cephe

**Malzeme ve Teknik Özellikleri** :Yapının bütün cephelerinde kesme taş malzeme kullanılmış olup, kitabesi de aynı malzemedен inşa edilmiştir. Yalak ve testilik sekileri, günümüzde beton malzeme ile yenilenmiştir.

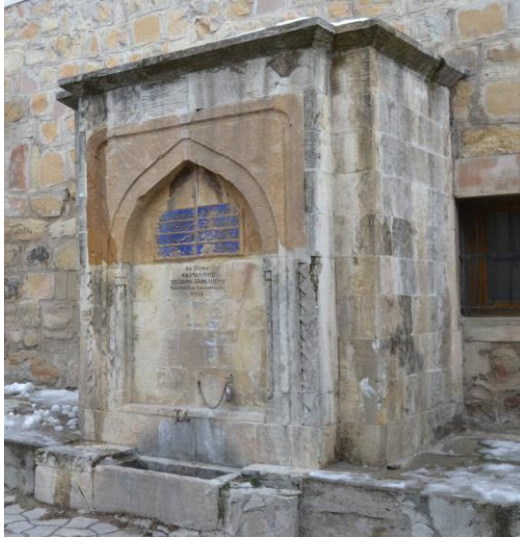
**Fotoğraf 17.** Atlambaç Çeşmesi, Güneybatı ve Güneydoğu Cepheler

**Süsleme Özellikleri** : Çeşmenin güneybatı cephesi dışında diğer cepheler sade bir düzenlemeye sahiptir. Teğet kemerli nişin çevresini dışta, üç yönden içbükey silme dolanmaktadır. Dışa taşkın yapılan kemerli bölümde, kemer başlangıç seviyesine kadar zikzak süslemeler görülmektedir (Foto. 17). Taşıyıcılar, iki yanda sütuncelerle hareketlendirilmiştir.

Merkezde Atlanbaç Çeşmesi (1744-45) (Foto. 17), Gümüşlüce Yolu Vakıf Çeşmesi (XVIII.-XIX. yüzyıl) (Foto. 37), Atabeygazi Camii Çeşmesi I (XIX. yüzyıl) (Foto. 69), Yadiğâr Çeşmesi (1908-09) (Foto. 90-91), Aşağı İmaret Sokak Meydan Çeşmesi (1940) (Foto. 109), Araç'ta Gemi Köyü Camii Çeşmesi (1879-80) (Foto. 134), İnebolu'da Dervişzade Hacı Mustafa Çeşmesi (1803-04) (Foto. 158), Yukarı Karaca Camii Çeşmesi (1892) (Foto. 179), Su Yolu Sokak Çeşmesi (1910-11) (Foto. 208), Taşköprü'de Afşar Köyü Aşağı Pınar Çeşmesi (1839-40) (Foto. 238), Bekdemirekşi Köyü Çeşmesi (tamiri 1895-96) (Foto. 241) ve Askerlik Şubesi Karşısındaki Çeşme'nin (XIX. yüzyıl) (Foto. 245) yalakları yenilenmiştir.

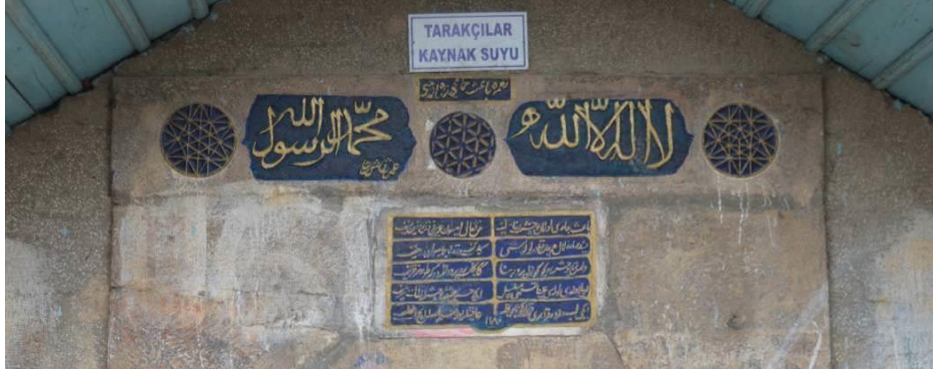
**Fotoğraf 21.** Tarakçılar Çeşmesi, Güney Cephe, Kitabe ve Süslemeler

Çizim 14). İki yandaki rozetlerde Mührü Süleyman (altı kollu yıldız) yer alır<sup>20</sup>. Kemerin kilit taşı üzerinde ise geometrik bir rozet bulunmaktadır.

Mermer kitabe ve rozetlerin zemini lacivert, süsleme ve yazılar ise altın yaldızdır. Oyma tekniğinde yapılmış olup, kazıma ve kabartma tekniğiyle süslenmiştir.

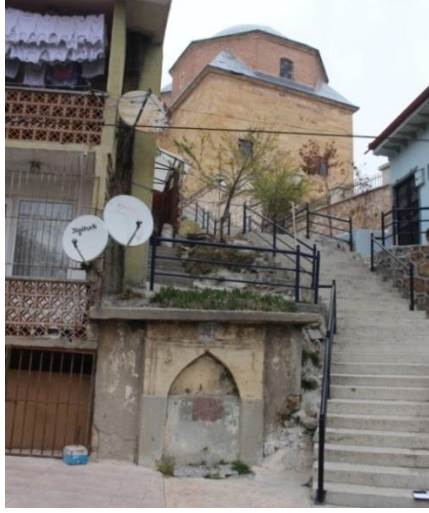
**Fotoğraf 22.** Taş Çeşme, Güneybatı Cephe

**Malzeme ve Teknik Özellikleri** :Çeşme düzgün kesme taş malzemeden inşa edilmiştir. Onarım işlemleri sırasında çeşmenin yüzeyi sıvanmış, örtünün hemen altına, kemer kilit taşının üzerine, özgün olmayan seramik yerleştirilmiştir.

Merkezde Atlanbaç Çeşme (1744-45) (Foto. 16, Çizim 10), Taş Çeşme (1761) (Foto. 22), Safalan Çeşmesi (tamiri 1854-55) (Foto. 25), Harmankaşı Sokak Çeşmesi (1798-99) (Foto. 30), Kancı Çeşme (XVIII. yüzyıl) (Foto. 32), Gümüşlüce Yolu Vakıf Çeşmesi (XVIII.-XIX. yüzyıl) (Foto. 37), Kuru Çeşme (1800-01) (Foto. 38), Çukur Çeşme (1811-12) (Foto. 43), Hepkebirler Çeşmesi (1829-30) (Foto. 51), Arslanlı Çeşme (1891-92) (Foto. 55), Eligüzel Çeşmesi (XIX. yüzyıl) (Foto. 64), Atabeygazi

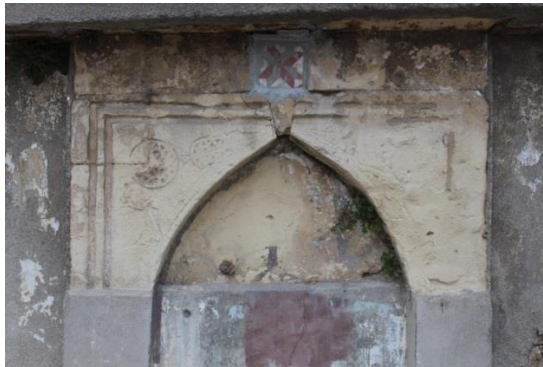
**Fotoğraf 24.** Taş Çeşme, Güneybatı Cephe, Detay

**Süsleme Özellikleri** : Çeşmenin sivri kemer köşelerinde; batıda daha belirgin, karşılıklı geometrik rozetler ve servi ağaçları yer alır. Rozetler ve servi ağaçların içi geometrik üçgenlerden oluşmaktadır (Foto. 24, Çizim 16). Rozet ve servi ağaçları oyma tekniğinde yapılmış olup kabartma ve kazıma tekniği ile süslenmiştir.

Merkez Taş Çeşme'nin (1761-62) kemer alınlığında, kemer kilit taşına yönelmiş karşılıklı iki servi ağacı görülür (Foto. 24, Çizim 16). Sağdaki ağaç tahrip olmuştur. Ağaçların gövdeleri oyma tekniğinde yapılmış küçük üçgenlerle, uçları ise kazıma teknikli çizgilerle süslenmiştir. Hepkebirler Çeşmesinin (1829-30) ayna taşında vazodan çıkan lalelerin iki yanında, hilal ile sonlanan servi ağaçları, oyma tekniğiyle

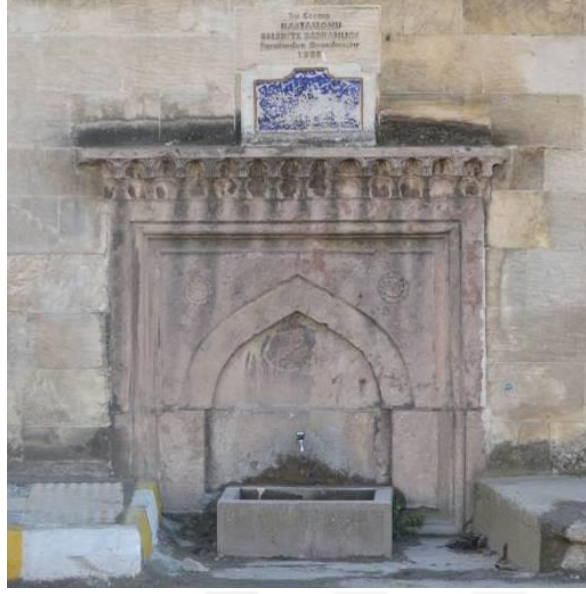
**Fotoğraf 25.** Safalan Çeşmesi, Kuzeybatı Cephe Genel Görünüm

Ayaklara oturan teğet kemerin çevresini; dört yönden içbükey, dışbükey ve düz silme çevreler. Kemer köşeleri birer bitkisel rozet ile hareketlendirilmiştir. Teğet kemer içinde kabartma teknikli tamir kitabesi bulunur. Ayna taşı olmayan çeşmede yenilenmiş musluk ve bu bölümün altında yenilenen yalak bulunmaktadır. Taslık nişi olmayan çeşmenin, taşı asmak için kullanılan kancası kemer köşesindedir. Çeşme, iki sıra mukarnastan oluşan saçak ile son bulmaktadır (Foto. 25).

**Süsleme Özellikleri** : Çeşmede teğet kemerli niş, dıştan silmelerle vurgulanmıştır. Kemer köşelerindeki bitkisel rozetler (Çizim 19) oyma tekniğiyle yapılmış, kabartma tekniğiyle süslenmiştir. Saçak kısmındaki iki sıra mukarnas, cepheye hareketlilik katmıştır (Foto. 25).

Merkez'de; Atlanbaç Çeşmesi (1744-45) (Foto. 16, Çizim 10), Tarakçılar Çeşmesi (tamiri 1766-67) (Foto. 20, Çizim 13), Harmankaşı Sokak Çeşmesi (1798-99) (Foto. 30, Çizim 21), Hepkebirler Çeşmesi (1829) (Foto. 51, Çizim 34), Arslanlı Çeşme (1891-92) (Foto. 55, Çizim 37), Safalan Çeşmesi (tamiri 1786-87) (Foto. 25, Çizim 18), Kancı Çeşme (XVIII. yüzyıl) (Foto. 32, Çizim 24), Gümüşlüce Yolu Vakıf Çeşmesi (XVIII.-XIX. yüzyıl) (Foto. 37, Çizim 26), Eligüzel Çeşmesi (XIX. yüzyıl) (Foto. 64, Çizim 43-44), Atabeygazi Camii Çeşmesi II (XIX. yüzyıl) (Foto. 71, Çizim 48), Araç'ta; Akıncılar Köyü Çeşmesi (1730-31) (Foto. 125, Çizim 97), Acaroğlu Çeşmesi (1876-77) (Foto. 129, Çizim 99), Cide Gideros Camii Çeşmesi (XIX. yüzyıl) (Foto. 146, Çizim 109); İnebolu'da; Dervişzade Hacı Mustafa Çeşmesi (1803-04) (Foto. 158, Çizim 120), Yalı Sokak Çeşmesi (1905) (Foto. 204, Çizim 149) ve Taşköprü'de; Yukarı Emerce Köyü Çeşmesi (1737-38) (Foto. 235, Çizim 176), Afşar Köyü Aşağı Pınar Çeşmesi (1839-40) (Foto. 238, Çizim 180) teğet kemerli cephe düzenlemesine sahip yapılarıdır.

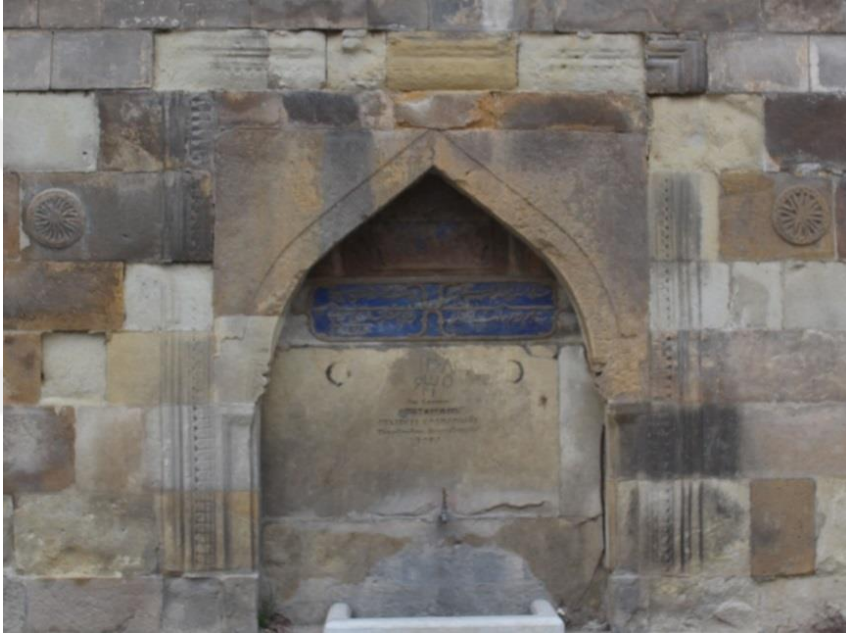
**Fotoğraf 30.** Harmankaşı Sokak Çeşmesi, Doğu Cephe

**Süsleme Özellikleri** : Teğet kemerin altında, üstteki kitabe kartuşunun her iki ucunda yaprak motifi yer alır. Kitabe kartuşuna oturan vazo içerisine yerleştirilmiş oyma tekniğinde yapılmış kıvrım dallar görülür. Çeşmenin teğet kemerli ana cephesinde çeşme nişini üç yönden çevreleyen kademeli şekilde oluşturulmuş kuşak cepheye hareket katmıştır. Kuşak içten dışa, sol tarafı üçgen biçimde sağ tarafı da dikey iki hat biçiminde oyulmuş ve üç dışbükey silmeden oluşturulmuştur. Kemer seviyesinde, kemerin kuzey ve güneyinde, oyma tekniğinde yapılmış çok kollu yıldız ve dıştaki zincir, süsleme programı açısından önem arz etmektedir (Foto. 30, Çizim 22). Süslemeler, kabartma ve kazıma tekniktir.

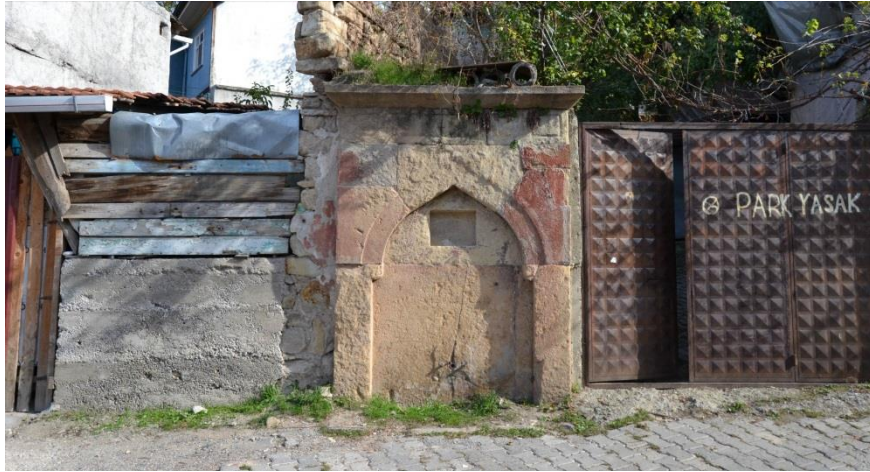
**Fotoğraf 32.** Kancı Çeşme, Batı Cephe Genel Görünüm

**Malzeme ve Teknik Özellikleri** : Yapının ön cephesi düzgün kesme taş malzeme ile inşa edilmişken diğer cephelerde yer yer moloz taş malzeme kullanılmıştır (Foto. 32-33).

**Süsleme Özellikleri** : Batı cephede, ayna taşı kaş kemer şeklinde düzenlenmiş ve kabartma tekniğiyle süslenmiştir.

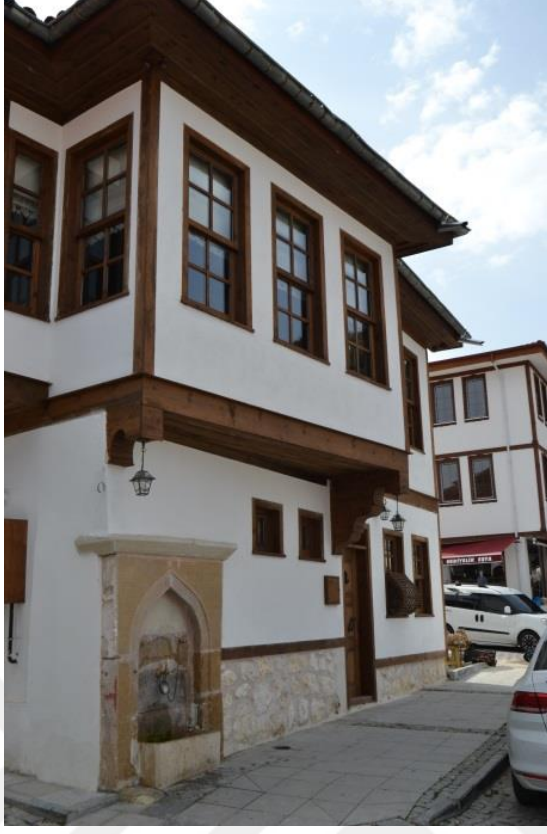
**Fotoğraf 36.** Gümüşlüce Yolu Vakıf Çeşmesi, Genel Görünüm

**Plan ve Mimari Özellikleri** : Eser tek cepheli, haznesiz, bağımsız ve teğet kemerli sokak çeşmesidir. Kesme taş malzemedен inşa edilen çeşme 2.05 m. yükseklikte, 1.75 x 0.41 m. ölçülerinde, dikdörtgen planlıdır (Çizim 25). Çeşmenin aynalığında süsleme mevcuttur. Bu bölümün altında, yenilenmiş burma musluk yer alır. Taslık nişi olmayan çeşmede zincire bağlı tas niş yüzeyine asılıdır. Basit silmeli saçak ile son bulan çeşmeye geçirdiği onarımlar sırasında harç malzeme eklenmiş ve yalak yenilenmiştir. Çeşmenin testilik sekisi yoktur (Foto. 36). Eser günümüzde halen kullanılmaktadır.

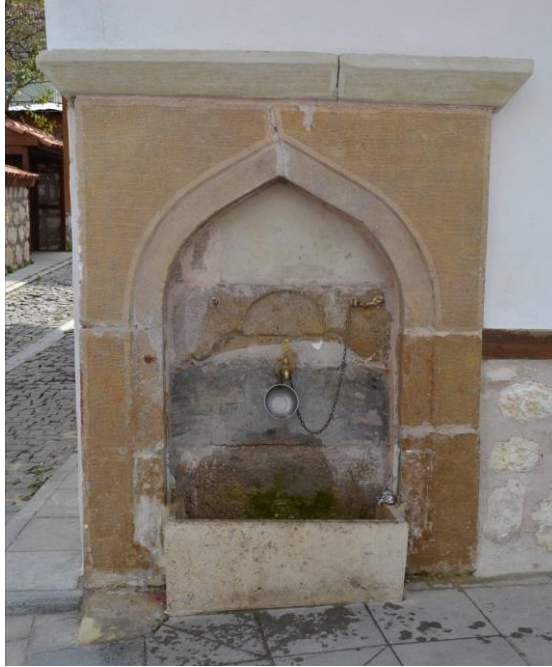
**Fotoğraf 37.** Gümüşlüce Yolu Vakıf Çeşmesi, Kuzey Cephe

**Malzeme ve Teknik Özellikleri** : Çeşme, düzgün kesme taş malzemedен inşa edilmiştir.

**Süsleme Özellikleri** : Sade bir düzenlemeye sahip çeşmenin aynalığında yarım yuvarlak son bulan, yanlarda ise 1/4 yarım yuvarlak, içe ve dışa kıvrım yapan süsleme bulunmaktadır (Çizim 26).

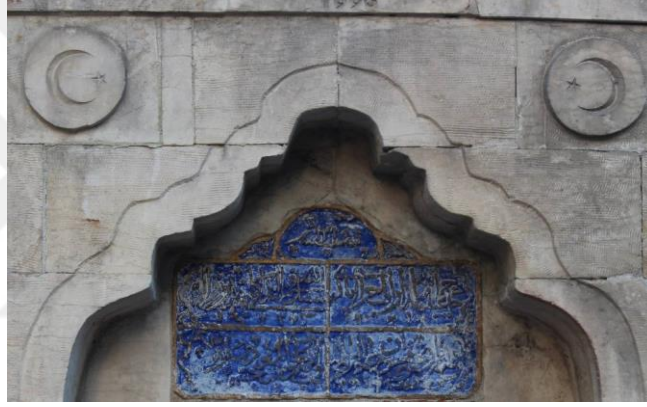
**Fotoğraf 41.** Kuru Çeşme, Kuzey Cephe, Kitabe ve Ay-yıldız

**Süsleme Özellikleri** : Çeşmenin kuzey cephesi dışında diğer cepheleri sadedir. Kuzey cephede celî sülüs hatla yazılmış mermer kitabe bulunmaktadır. Oyma tekniğinde yapılmış Bursa kemeri biçimindeki süsleme cepheye hareketlilik katmıştır.

1996 tarihli restorasyon öncesinde, kemer köşelerinde boş madalyonlar bulunurken, onarımlar sırasında madalyonların yerine oyma tekniğinde yapılmış ay-yıldız motifi ilave edilmiştir

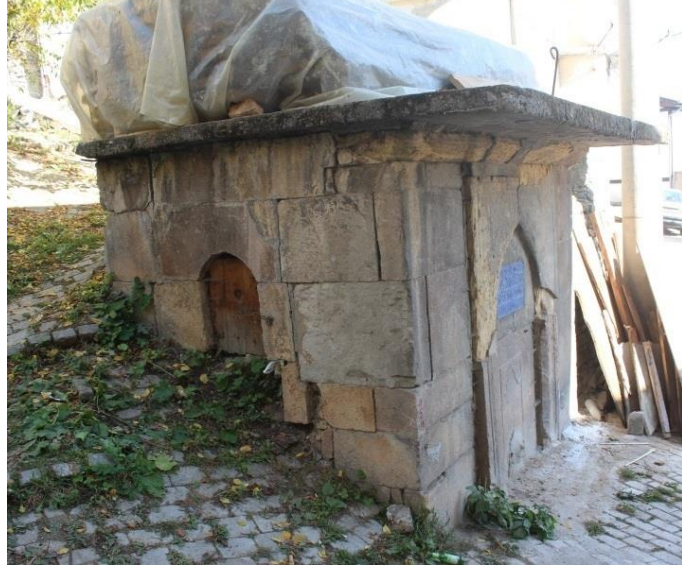
**Fotoğraf 42.** Çukur Çeşme, Batı ve Güney Cepheler

**Malzeme ve Teknik Özellikleri** : Yapı düzgün kesme taş ve moloz taş malzemeden inşa edilmiştir (Foto. 42-43,45). Onarımlar sırasında çeşmenin cephelerine çimento harcı eklenmiştir. Örtü sistemi beton malzemeyle yenilenmiştir.

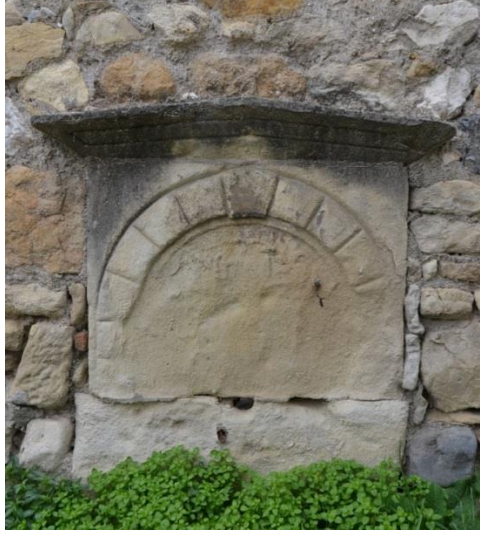
**Fotoğraf 47.** Yıldırım Sokak Çeşmesi, Güneybatı Cephe Genel Görünüm

**Plan ve Mimari Özellikleri** : Eser tek cepheli, haznesiz, bağımsız, düz cepheli sokak çeşmesidir. Sivil yapının avlu duvarı arasında yer alan çeşme, 1.12 m. genişliğinde ve 1.20 m yüksekliğindedir (Çizim 31-32). Düz cepheli çeşmenin aynalığine yuvarlak kemer formu verilmiştir. Kemer, taşları da dahil olmak üzere kazınarak elde edilmiş ve cephede ön plana çıkarılmıştır (Foto. 47).

**Malzeme ve Teknik Özellikleri** : Çeşme, yerel özellikler taşıyan düzgün kesme taş malzemedен inşa edilmiştir. Malzemesi kolay aşınan bir yapıya sahiptir. Yuvarlak kemer formu, kazıma tekniğiyle elde edilmiştir (Foto. 47)

Merkezde Yıldırım Sokak Çeşmesi (1815-16?) (Foto. 47), Abdülcebbar Çeşmesi (1891-92) (Foto. 60), Yedigâr Çeşmesi (1908-09) (Foto. 89-90), Miralay M. Nedim Çeşmesi (1931) (Foto. 96), Honsalar Çeşmesi I (1935) (Foto. 99), İsmail Bey Çeşmesi (1936) (Foto. 103), Hacı Kadın Çeşmesi (1938) (Foto. 105), İbrikli Sokak Çeşmesi (1939) (Foto. 108), Atabeygazi Camii Çeşmesi III (1941) (Foto. 113), Nuri Fırtına Çeşmesi (1946) (Foto. 115), Duttıbi Sokak Çeşmesi (XX. yüzyıl) (Foto. 119), Mahir Özçelik Çeşmesi (1948) (Foto. 117); Abana'da Hacı Veli Camii Çeşmesi (XIX. yüzyıl) (Foto. 121); Araç'ta Gemi Köyü Camii Çeşmesi (1879-80) (Foto. 135), Gökçeçat Köyü Çeşmesi (1913-14) (Foto. 139), Eflanilioğlu Çeşmesi (1914-15) (Foto. 142); Daday Karacaören Köyü Camii Çeşmesi (1894-95) (Foto. 150); İhsangazi Haraçoğlu Camii Çeşmesi (1873-74) (Foto. 153-154); İnebolu'da; Eyüpzade Mehmet Efendi Çeşmesi (1865-66) (Foto. 160), Kazım Karabekir Caddesi Sokak Çeşmesi (1870) (Foto. 165), Hamdi Reis Sokak Çeşmesi (1875-76) (Foto. 168), Boyran Mahallesi Sokak Çeşmesi I (1876-77) (Foto. 174), Yukarı Karaca Camii Çeşmesi (1892-93) (Foto. 179), Nuh Bey Çeşmesi (1897-98) (Foto. 182), Çinili Camii Çeşmesi (XIX. yüzyıl) (Foto. 185), M. Sabri Caddesi Sokak Çeşmesi III (XIX.-XX. yüzyıl) (Foto. 195), Mehmet Şevki Caddesi Sokak Çeşmesi (1900-01) (Foto. 198), Dr. Atilla Gürsoy Caddesi Sokak Çeşmesi I (1904-05) (Foto. 201), Su Yolu Sokak Çeşmesi (1910-1911) (Foto. 208), Cami Arkası Sokak Çeşmesi (1911) (Foto. 211), Boyran Mahallesi Sokak Çeşmesi III (1912-13) (Foto. 217), Dr. Atilla Gürsoy Caddesi Sokak

Merkezde; Kanlı Çeşme (1510-11) (Foto. 5) ve Yıldırım Sokak Çeşmesi (1815-16?) (Foto. 47), Araç’ta; Gökçeçat Köyü Çeşmesi (1913-14) (Foto. 139) ve İhsangazi Haraçoğlu Camii Çeşmesi (1873-74) (Foto. 154) bu gruba ait örnekleri meydana getirir.

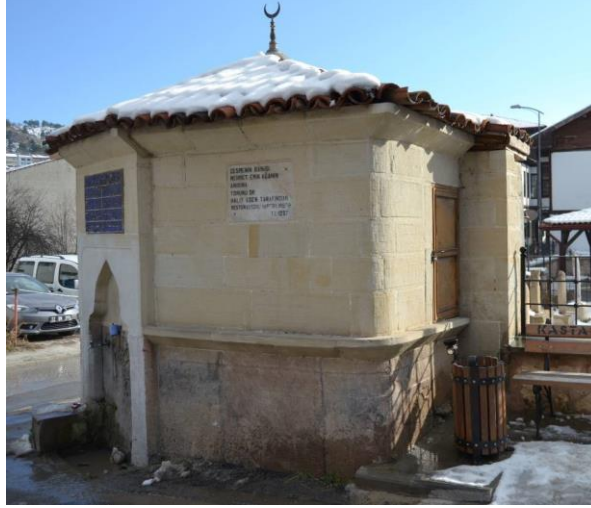
**Fotoğraf 51.** Hepkebirler Çeşmesi, Kuzey ve Batı Cepheler

**Malzeme ve Teknik Özellikleri** : Eser, tamamen düzgün kesme taş malzemeden inşa edilmiştir. Onarım sırasında kitabenin zemini maviye, yazılar ise yaldız rengine boyanmıştır. Çeşmenin geçirdiği onarımlar sırasında, aslına uygun olmayacak şekilde beyaz renkli derz çekilmiştir.

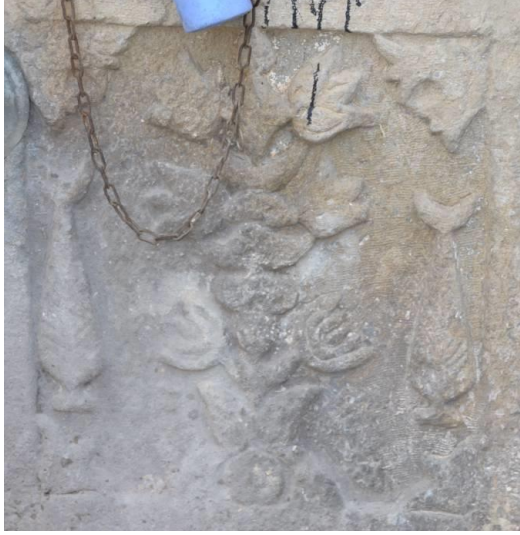
**Fotoğraf 54.** Hepkebirler Çeşmesi, Kuzey Cephe, Süsleme

**Süsleme Özellikleri** : Çeşmenin kuzey cephesi dışında diğer cepheler sade olarak tasarlanmıştır. Kemer üç yönden silmeyle çevrelenmiştir. Aynalıkta, bitkisel motife benzeyen vazodan çıkan lale motifi, iki yanında hilal ile sonlanan birer servi ağacı ve köşelerde ise lale yer almaktadır (Foto. 54, Çizim 35). Oyma tekniğinde yapılmış, kabartma ve kazıma tekniğiyle süslenmiştir.

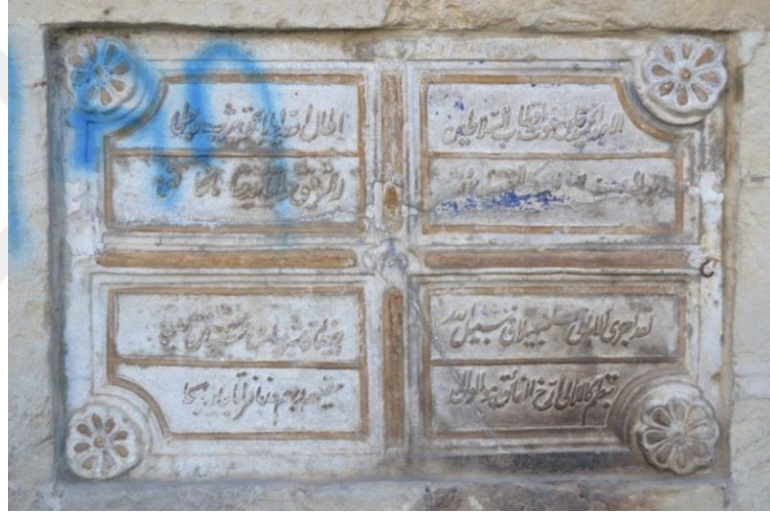
**Fotoğraf 58.** Arslanlı Çeşme, Güneydoğu Cephe, Kitabe

**Kitabesi ve Tarihçesi** : Çeşmenin kuzey cephesinde, teğet kemerli niş yüzeyinde, dikdörtgen pano içinde kitabe yer alır. 0.75 x 0.48 m. ölçülerindeki kireçtaşı kitabe ikişer satır halinde dört eşit parçaya bölünmüştür (Foto. 58). Celî sülüs hatlı kitabenin dili Osmanlı Türkçesi'dir. Kabartma teknikli kitabenin metni, okunuşu ve anlamı şöyledir<sup>42</sup>:

**Süsleme Özellikleri** : Yapının kuzeybatı cephesi dışında, teğet kemerli nişler, nişleri üç yönden çevreleyen silmeler, kemerlerin tabanından saçak bölümüne kadar uzanır. Kitabenin köşelerinde kabartma teknikli, sekiz dilimli bitkisel rozet mevcuttur (Foto. 58, Çizim 38).

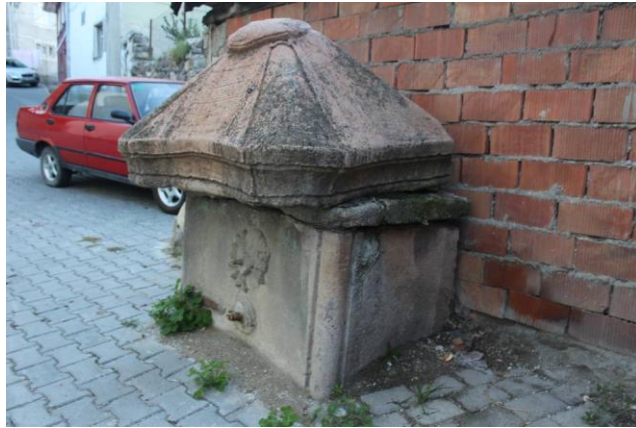
**Fotoğraf 61.** Abdülcebbar Çeşmesi, Doğu ve Kuzey Cepheler

**Süsleme Özellikleri** : Lülenin çevresi kabartma tekniğiyle daire biçimli, geometrik süslemeye sahiptir. Lülenin hemen üzerinde kabartma teknikli bitkisel süsleme yer alır (Çizim 41). Kuzey cephede yukarıdan aşağıya doğru genişleyerek uçları yuvarlak biten tepeliğin köşeleri, zeminden içerdedir (Foto. 61).

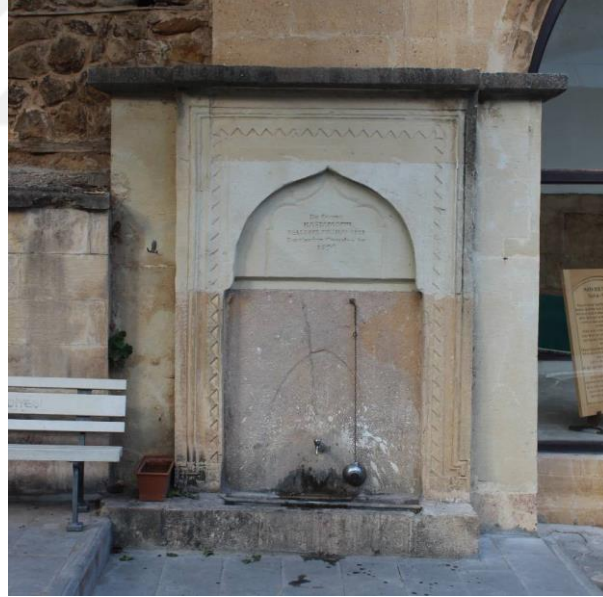
**Fotoğraf 69.** Atabeygazi Camii Çeşmesi I, Güney Cephe

**Süsleme Özellikleri** : Eserin güney cephesinde, sivri kemerli nişin çevresini üç yönde silme dolanmaktadır. Silmeler içten dışa sırasıyla zikzak,

içbükey ve dışbukey şekilde düzenlenmiştir (Çizim 46). Sivri kemerli nişin içinde oyma tekniğinde yapılmış kaş kemerli süsleme yer alır.

Camii Çeşmesi I (XIX. yüzyıl) (Foto. 69), Atabeygazi Camii Çeşmesi II (XIX. yüzyıl) (Çizim 48), Hacı Hamza Efendi Çeşmesi (XIX. yüzyıl) (Foto. 74), Yukarıpazar Sokak Çeşmesi (XIX.-XX. yüzyıl) (Foto. 77), Çevkani Çeşmesi (tamiri 1905-06) (Foto. 87), Honsalar Çeşmesi II'de (1930) (Foto. 93) kemerlerin taşıyıcısı ayaklardır. Miralay M. Nedim Çeşmesi'nde (1931) (Foto. 96) ise düz cephenin iki yanında kademeli başlık ile kaidelere sahip ikişer ayak ve ortalarında günümüze ulaşmamış sütuncelere ait yuvalar bulunmaktadır.

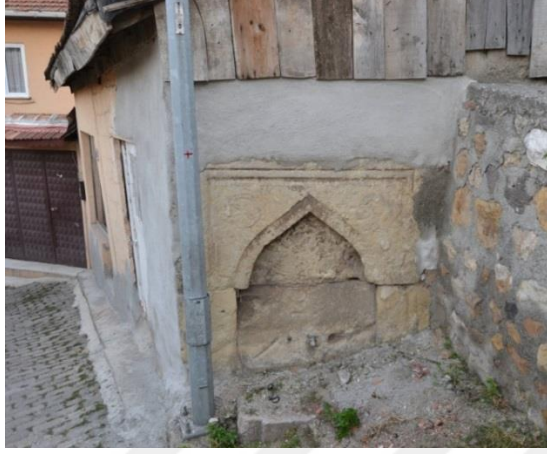
**Fotoğraf 71.** Atabeygazi Camii Çeşmesi II, Kuzey Cephe

**Malzeme ve Teknik Özellikleri** : Eser, tamamen düzgün kesme taş malzemeden inşa edilmiştir. Çeşmenin güneyine inşa edilen sivil yapı nedeniyle çeşme, yapıya dahil olmuş ve üzerine tuğla ve harç malzemeden duvar örülerek duvarın yüzeyi sıvanmıştır (Foto. 71).

Kastamonu çeşmelerinde, üzerinde özgün burma musluk taşıyan örnek sayısı ise sadece birdir. Merkez Atabeygazi Camii Çeşmesi II’nin burma musluğu (Foto. 71) günümüze ulaşmış tek özgün musluk olması açısından önemlidir.

Kastamonu eşmelerinde günümüze ulaşmış sadece bir orijinal musluk bulunmaktadır. Atabeygazi Camii eşmesi II'nin (XIX. yüzyıl) güney cephesinde özgün burma tun musluk yer alır (Foto. 71).

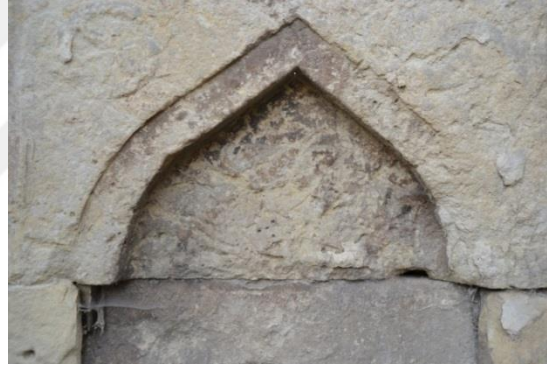
**Fotoğraf 72.** Atabeygazi Camii Çeşmesi II, Kuzey Cephe, Kitabe ve Dairesel Rozetler

Çeşmenin güneyine sonradan sivil yapı inşa edilmiş ve çeşme bu yapıya dahil edilmiştir. Ayaklar üzerindeki teğet kemerli niş, dışta ters "U" şeklinde bir sıra dışbükey silme ile vurgulanmıştır (Çizim 48). Kemer köşeliklerinde aşınmış bitkisel rozetler mevcuttur (Foto. 72).

**Süsleme Özellikleri** : Güney cephede ters “U” şeklinde silme dolanır. Silmeler ile teğet kemerin aralarındaki üçgen alanlarda kabartma teknikli bitkisel rozet bulunmaktadır (Foto. 72, Çizim 48-49).

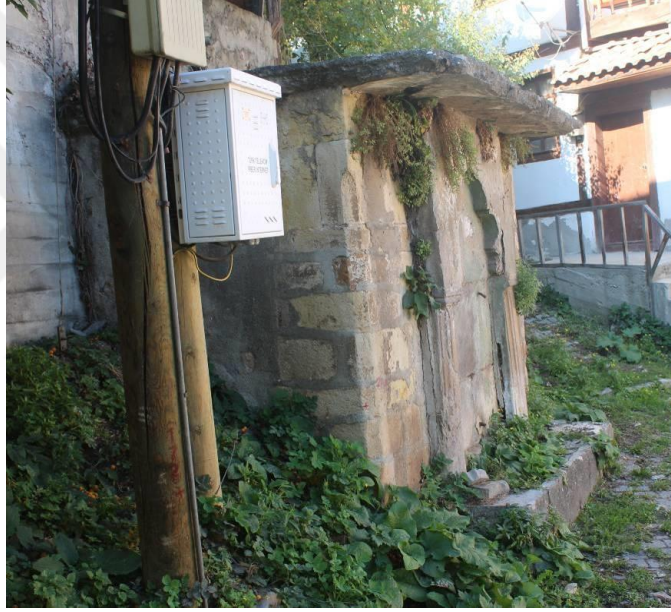
**Fotoğraf 76.** Yukarıpazar Sokak Çeşmesi, Güney ve Doğu Cepheler

**Malzeme ve Teknik Özellikleri** : Eser, düzgün kesme taş, moloz taş ve harç malzemeden inşa edilmiştir. Çeşmenin kemer yüzeyi ve cepheleri yer yer sıvanmıştır (Foto. 76).

Merkezde Kanlı Çeşme’nin (1510-11) yalağı ve testilik sekileri (Foto. 4), Taş Çeşme (1761-62) (Foto. 23) ile Çukur Çeşme’nin (1811-12) (Foto. 42) düz örtü sistemi, Yukarıpazar Sokak Çeşmesi’nin (XIX.-XX. yüzyıl) düz örtü sistemi ve orijinal yalağın dışına sonradan inşa edilen yalak (Foto. 76), Duttibi Sokak Çeşmesi’nin (XX. yüzyıl) düz örtü sistemi (Foto. 120), Çevkani Çeşmesi’nin (tamiri 1905-06) düz örtü sistemi (Foto. 86), Aşağı İmaret Sokak Meydan Çeşmesi (1940)

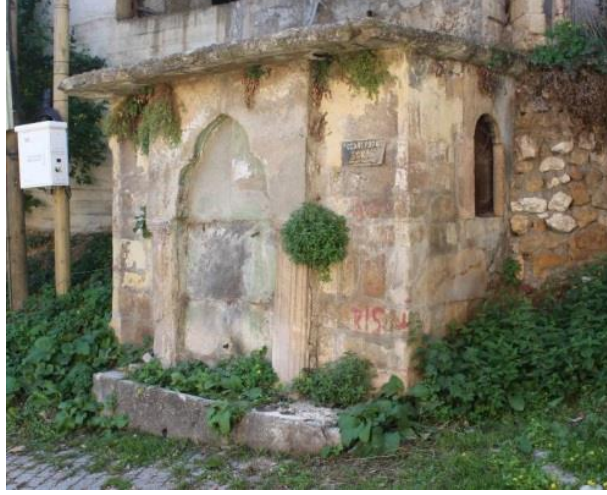
**Fotoğraf 77.** Yukarıpazar Sokak Çeşmesi, Doğu ve Kuzey Cepheler

Üstüne sonradan inşa edilen beton örtü sistemi, çeşmenin görünümünü büyük ölçüde bozmaktadır. Çeşmenin batı cephesi, sivil yapının doğu avlu duvarına bitişiktir (Foto. 77-78). Çeşme günümüzde kullanılmamaktadır.

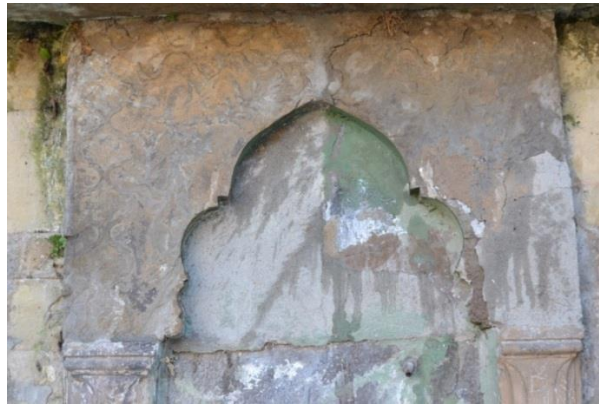
**Fotoğraf 79.** Yukarıpazar Sokak Çeşmesi, Doğu Cephe, Süslemeler

**Süsleme Özellikleri** : Çeşmenin güney ve kuzey cepheleri sade bir düzenlemeye sahipken, doğu cephe işçiliklidir. Kemer köşelerinde ve alınlığında oyma tekniğinde yapılmış karşılıklı iki dalın belli noktalarda kapanıp açılmasıyla gelişen kompozisyon bulunmaktadır. Kompozisyon ile dilimli kemer arasındaki üçgen alanlarda bitkisel kompozisyon hakimdir. Kemer köşelerinden güneydeki daha sağlamdır ve süsleme kompozisyonu daha net görülebilmektedir. Bitkisel kompozisyonda dal, yaprak ve farklı açılara yönelmiş laleler bulunur. Kemerin içi, günümüzde tahrip olmuş ve sıvalar kısmen dökülmüştür. Günümüze sağlam ulaşan yüzeylerde yapraklar yer almaktadır. Oyma tekniğinde yapılmış olup kazıma ve kabartma tekniğiyle süslenmiştir (Foto. 79).

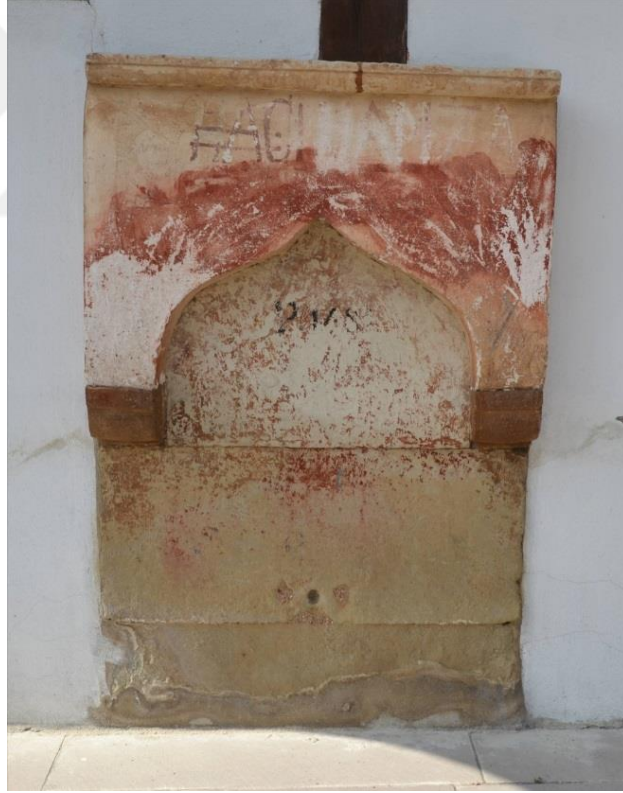
**Fotoğraf 81.** Pehlül Çeşmesi, Batı Cephe, Görünüş

**Plan ve Mimari Özellikleri** : Eser tek cepheli, haznesiz, bağımsız, kaş kemerli sokak çeşmesidir. Kesme taş malzemedен inşa edilen çeşmenin yüksekliği 1.90 m. genişliği ise 1.25 m.'dir (Çizim 54-55). Çeşme Halk Eğitim Merkezinin duvarına gömülü durumda olduğundan, sadece ön cephesi incelenebilmiştir. Kaş kemer, yekpare taştan yapılmıştır. Konsolların desteklediği kemer, yüzeyden 0.27 m. taşkın yapılmıştır (Çizim 55). Cephede orta aksta lüle deliği yer almaktadır. Taslık nişi bulunmayan çeşme, dışbükey saçak ile sonlanır. Yalak zemin seviyesinin altında kalmıştır (Foto. 81). Eser günümüzde kullanılmamaktadır.

**Malzeme ve Teknik Özellikleri** : Kesme taş malzemeden inşa edilen çeşme, onarım sırasında sıvanarak kırmızı renge boyanmıştır. Boya zamanla kısmen dökülmüştür (Foto. 81).

Merkezde; Pehlül Çeşmesi (XIX.-XX. yüzyıl) (Foto. 81, Çizim 55), Hacı Abdullah Çeşmesi (1904-05) (Foto. 83, Çizim 57), İnebolu'da; Hamidiye Camii Çeşmesi (1884-85) (Foto. 176, Çizim 133) ve Karadeniz Mahallesi Sokak Çeşmesi (XIX. yüzyıl) (Foto. 191, Çizim 142) kaş kemerli çeşmelerin Kastamonu'daki örnekleridir.

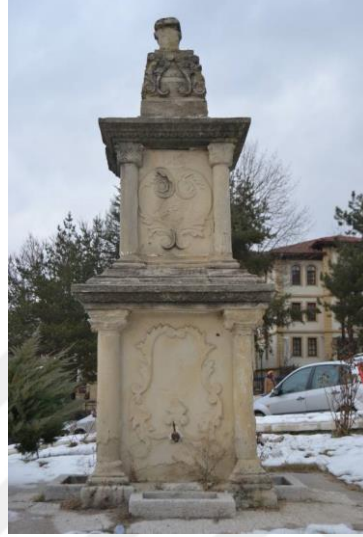
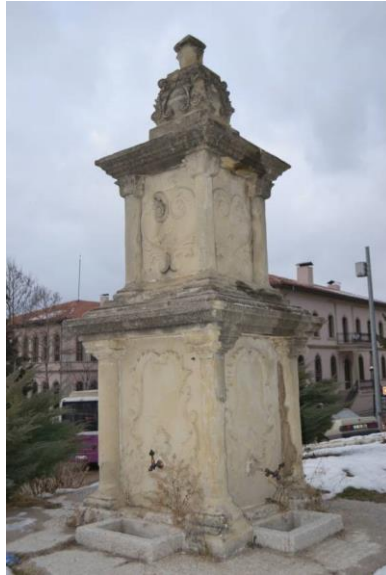
**Fotoğraf 89.** Yadigâr Çeşmesi, Genel Görünüm

tasarlanan alanda iki kitabe, alttaki kitabenin hemen altında ise bitkisel süsleme yer almaktadır. Üçüncü kat piramidal şekilde düzenlenmiş olup, cephelerinde yapraklar ve uçları boynuz şeklinde düzenlenmiş bitkisel süsleme görülmektedir. Katları birbirinden ayıran yatay kornişlerde üsluplaştırılmış kenger yaprakları bulunmaktadır. Oyma tekniğiyle yapılmış olup, kazıma ve kabartma tekniğiyle süslenmiştir (Foto. 89-92, Çizim 66).

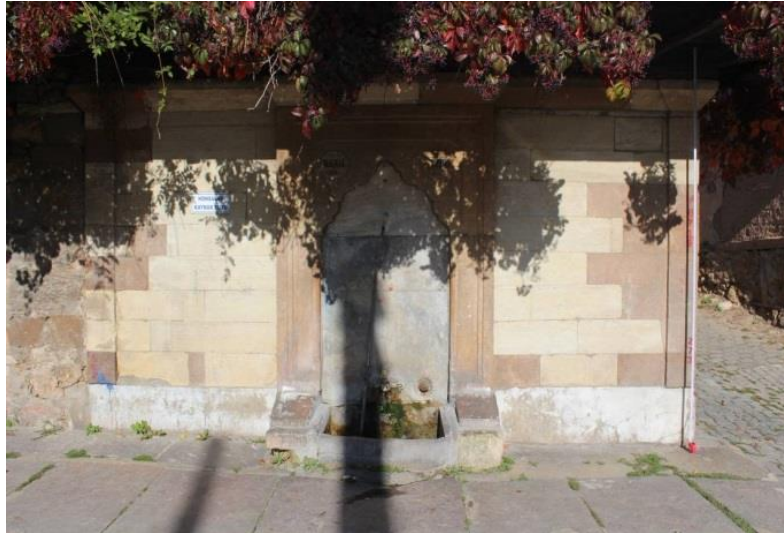
**Fotoğraf 93.** Honsalar Çeşmesi II, Güneybatı Cephe

olduđu demir boru eklenmiřtir. Taslık niři yoktur. Kesme tař malzemededen inřa edilen yalak, niř ile eřit uzunluktadır (Foto. 93).

**Süsleme Özellikleri** : Çeşmenin güneybatı cephesindeki dilimli yuvarlak kemer ve ters “U” şeklindeki silmeler yapıya hareketlilik katmaktadır (Foto. 93, 95).

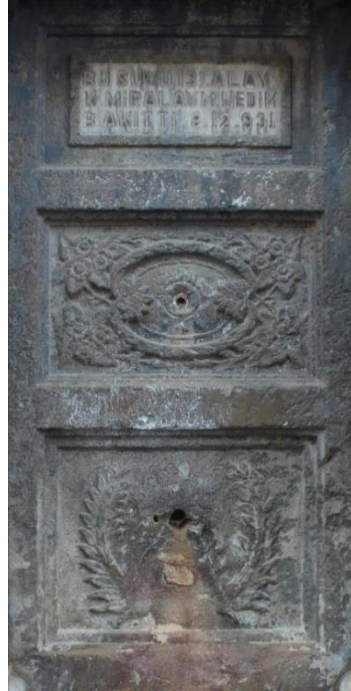
**Fotoğraf 98.** Miralay M. Nedim Çeşmesi, Güneydoğu Cephe, Kitabe, Ayna Taşı ve Süslemeler

**Süsleme Özellikleri** : Ayna taşında, karşılıklı bitkisel çelenk bulunmaktadır. Ayna taşının üstünde tahliye borusunun olduğu bölümde oval çelenk, köşelerinde ise yaprak ve çiçekler görülmektedir. Oyma tekniğiyle yapılmış olup kazıma ve kabartma tekniğiyle süslenmiştir (Foto. 98).

Miralay M. Nedim Çeşmesi'nin (1931) ayna taşında, musluğun etrafında, kabartma teknikli bitkisel çelenk yer alır. Bu alanın hemen üzerinde ise, alttakinden daha dar, dikdörtgen pano içerisinde yatay oval tasarımlı bitkisel çelenk, köşelerde ise kabartma teknikli bitkisel süslemeler görülür (Foto. 98).

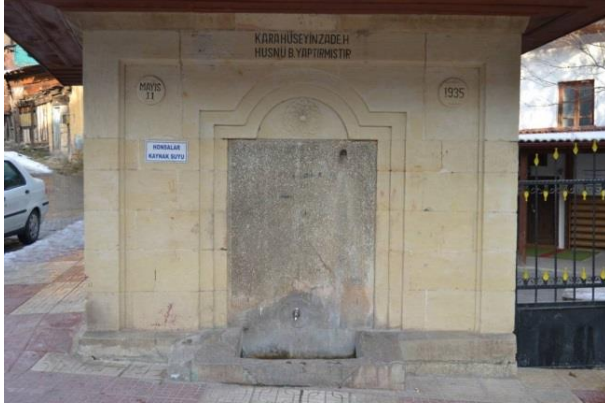
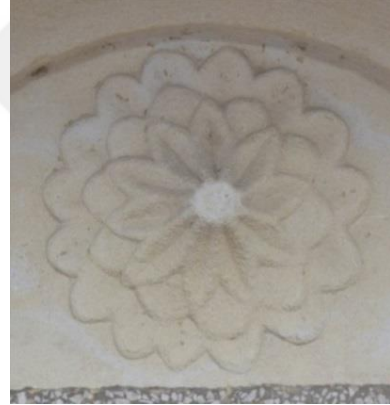
**Fotoğraf 100.** Honsalar Çeşmesi I, Güney Cephe ve Süsleme

**Süsleme Özellikleri** : Çeşmenin aynalığında, büyük bir bitkisel rozet yer alır. Kazıma ve kabartma tekniğiyle süslenmiştir (Foto. 100).

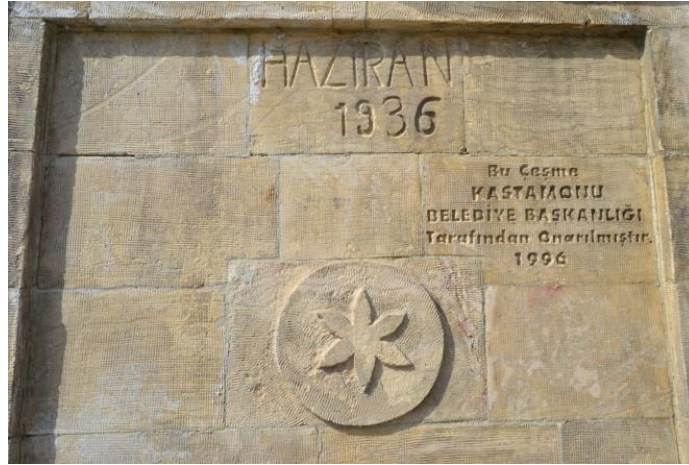
**Fotoğraf 104.** İsmail Bey Çeşmesi, Doğu Cephe, Kitabe ve Süsleme

**Kitabesi ve Tarihçesi** : Yapının ön cephesinde silmelerin altında kesme taş üzerine günümüz Türkçesiyle yazılmış “Haziran 1936” yazısı yer almaktadır (Foto. 104).

**Süsleme Özellikleri** : Silmelerin çevrelediği bölümde onarımlar sırasında yenilenen altı kollu bitkisel rozet (Foto. 104), silmelerin köşelerinde ise karşılıklı ay-yıldızlar görülür.

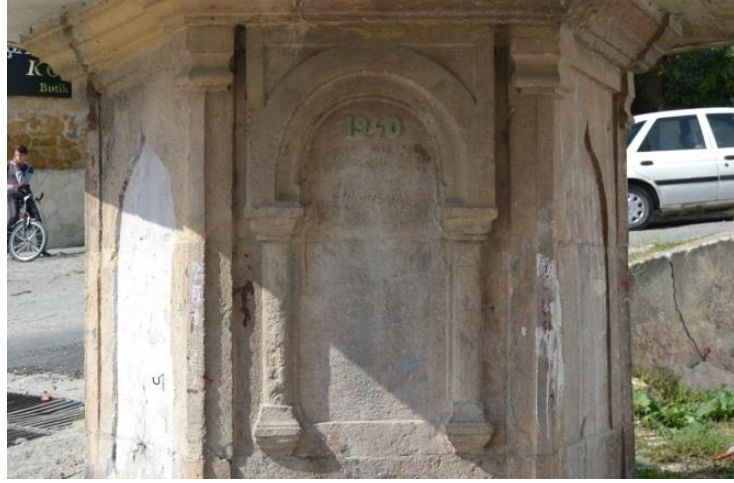
**Fotoğraf 111.** Aşağı İmaret Sokak Meydan Çeşmesi, Doğu Cephe

**Kitabesi ve Tarihçesi** : Yapının kuzey cephesinde yuvarlak kemer içinde, günümüz Türkçesiyle yazılmış “1940” tarihi yer alır (Foto. 111).

**Süsleme Özellikleri** : Sade bir görünümde inşa edilmiş çeşmede sütunceler, kaş kemer formları ve başlıklar cephelere hareketlilik katmıştır (Foto. 111).

Merkez Aşağı İmaret Sokak Meydan Çeşmesi (1940) (Foto. 111, Çizim 82) ve Küre Aşağı Mescid Camii Çeşmesi (XVI.-XVII. yüzyıl) (Foto. 231, Çizim 173) yuvarlak kemerli çeşme örnekleridir. Aşağı İmaret Sokak Meydan Çeşmesi (1940) kesme taş malzemeli ve üç cepheli; Küre Aşağı Mescid Camii Çeşmesi (XVI.-XVII. yüzyıl) ise tuğla ve yer yer moloz taş malzemeli ve tek cepheli olarak inşa edilmiştir.

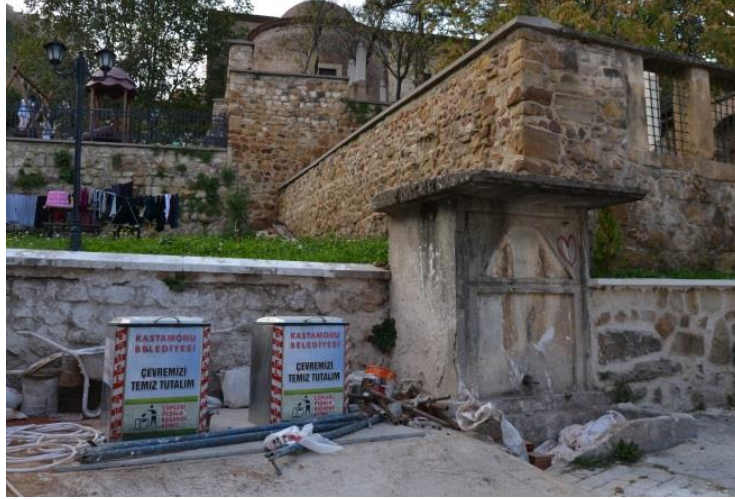
**Fotoğraf 113.** Atabeygazi Camii Çeşmesi III, Güney ve Doğu Cepheler

**Malzeme ve Teknik Özellikleri** : Moloz taş, harç ve beton malzemeden inşa edilmiştir. Çeşmenin yüzeyi tamamen sıvanarak sarıya boyanmıştır (Foto. 113).

Merkezde Atabeygazi Camii Çeşmesi III'ün (1941) doğusundaki yalak, devşirme lahite aittir (Foto. 113), Araç Gemi Köyü Camii Çeşmesi'nin (1879-80)

yalakları (Foto. 109), Atabeygazi Camii Çeşmesi III'ün (1941) duvarları ve örtü sistemi (Foto. 113) beton malzemeyle yenilenmiştir.

Kastamonu'daki dört çeşmenin kitabesi beton malzemedен inşa edilmiştir. Bu çeşmelerin hepsi merkezde yer almaktadır. İbrikli Sokak Çeşmesi (1939) (Foto. 108), Atabeygazi Camii Çeşmesi III (1941) (Foto. 113), Nuri Fırtına Çeşmesi (1946) (Foto. 115), Mahir Özçelik Çeşmesi (1948)'nin (Foto. 117) kitabeleri beton malzemelidir.

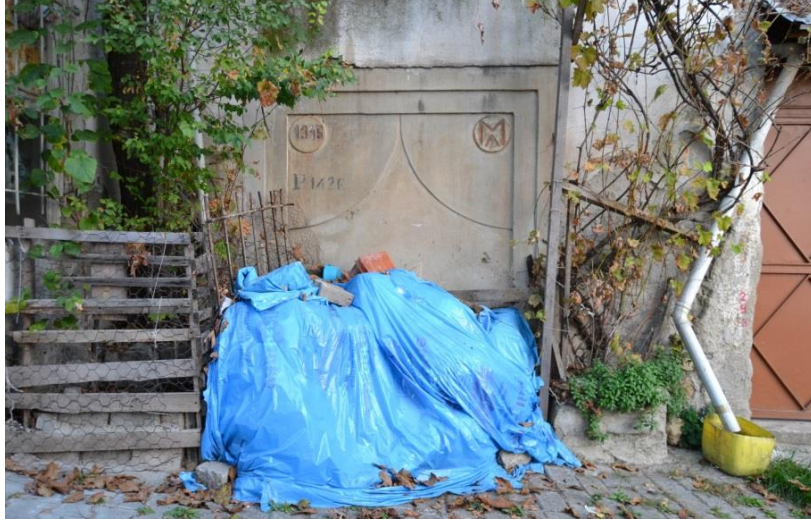
**Fotoğraf 115.** Nuri Fırtına Çeşmesi, Kuzey Cephe

**Kitabesi ve Tarihçesi** : Yapının ön cephesinde, teğet kemer formunun köşelerinde madalyon içinde, günümüz Türkçesiyle “1946” tarihi ve iç içe geçmiş MA yazmaktadır (Foto. 115). Eserin banisi ve ustasıyla ilgili bir bilgi bulunmamaktadır.

Altı kollu yıldız şeklindeki ayna taşının ortasındaki lüle kırılmıştır. Çeşmede taslık nişi yoktur. Yapının önüne bazı malzemeler istiflendiğinden ve bu malzemelerin kaldırılarak fotoğraf çekilmesini özel mülkün sahibinin izin vermemesi sebebiyle, yapının tamamı tasvir edilememiştir (Foto. 115). Çeşme günümüzde kullanılmamaktadır<sup>79</sup>.
