**T.C.  
KARABÜK ÜNİVERSİTESİ  
SOSYAL BİLİMLER ENSTİTÜSÜ  
SANAT TARİHİ ANABİLİM DALI**

**KASTAMONU ÇEŞMELERİ**

**YÜKSEK LİSANS TEZİ**

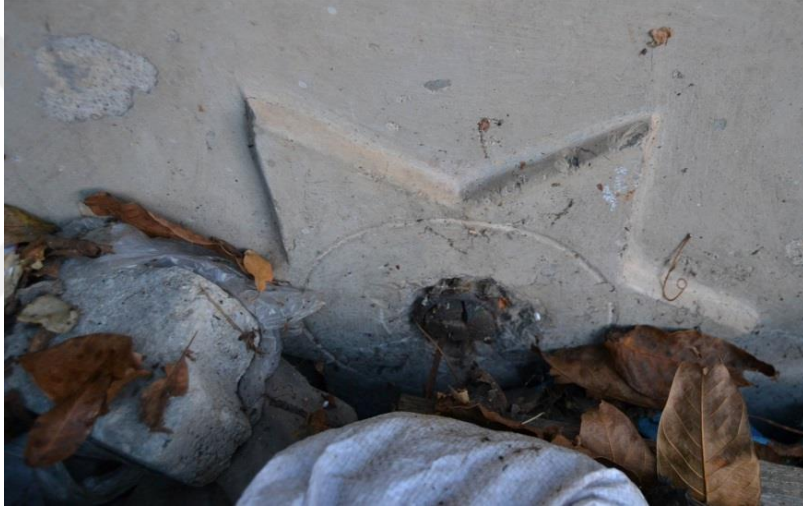
**Fotoğraf 116.** Nuri Fırtına Çeşmesi, Kuzey Cephe, Ayna Taşı

**Süsleme Özellikleri** : Çeşme genelde sade tutulmuş olup, ayna taşı, kabartma ve kazıma tekniğiyle süslenmiş altı kollu yıldız biçimindedir (Foto. 116, Çizim 87).

Nuri Fırtına Çeşmesi (1946) ayna taşı altı kollu yıldız şeklinde yapılmıştır. Altı kollu yıldız, kabartma tekniğiyle süslenmiştir (Foto. 116, Çizim 87).

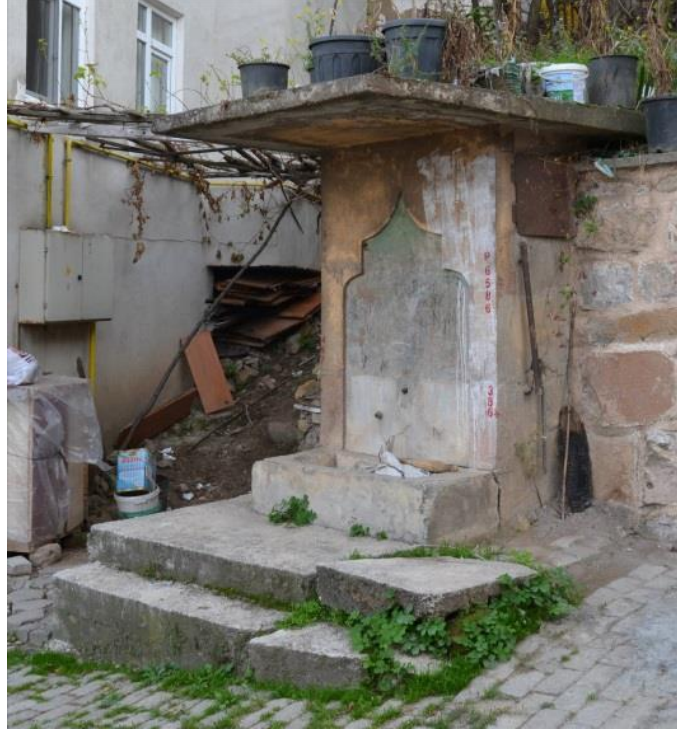
**Fotoğraf 120.** Duttibi Sokak Çeşmesi, Kuzeydoğu Cephe

Testilik sekisi olmayan yapının yalađı, çeşmenin ön cephesiyle eşit uzunluktadır. Hazne penceresi çeşmenin kuzey cephesindedir. Düz örtü sistemine sahip çeşme, uzun bir beton saçak ile sonlanır (Foto. 120).

**Malzeme ve Teknik Özellikleri** : Kesme taş ve moloz taş malzemeden inşa edilen çeşmenin bazı bölümleri beton malzeme ile yenilenmiştir. Düz örtü sistemi de beton malzemeden inşa edilmiştir (Foto. 120).

Merkezde; Namazgâh Çeşmesi (XVI. yüzyıl) (Foto. 8-9), Atlanbaç Çeşmesi (1744-45) (Foto. 15), Taş Çeşme (1761-62) (Foto. 23), Harmankaşı Sokak Çeşmesi (1798-99) (Foto. 29), Kancı Çeşme (XVIII. yüzyıl) (Foto. 32), Kuru Çeşme (1800-01) (Foto. 38), Çukur Çeşme (1811-12) (Foto. 42), Arslanlı Çeşme (1891-92) (Foto. 57), Eligüzel Çeşmesi (XIX. yüzyıl) (Foto. 64), Atabeygazi Camii Çeşmesi I (XIX. yüzyıl) (Foto. 68), Hacı Hamza Efendi Çeşmesi (XIX. yüzyıl) (Foto. 75), Yukarıpazar Sokak Çeşmesi (XIX.-XX. yüzyıl) (Foto. 78), Hacı Abdullah Çeşmesi (1904-05) (Foto. 82), Çevkani Çeşmesi (tamiri 1905-06) (Foto. 86), İsmail Bey Çeşmesi (1936) (Foto. 102), İbrikli Sokak Çeşmesi (1939) (Foto. 108), Aşağı İmaret Sokak Meydan Çeşmesi (1940) (Foto. 110), Atabeygazi Camii Çeşmesi III (1941) (Foto. 114) ve Dutedibi Sokak Çeşmesi (XX. yüzyıl) (Foto. 120) düz örtü sistemine sahiptir.

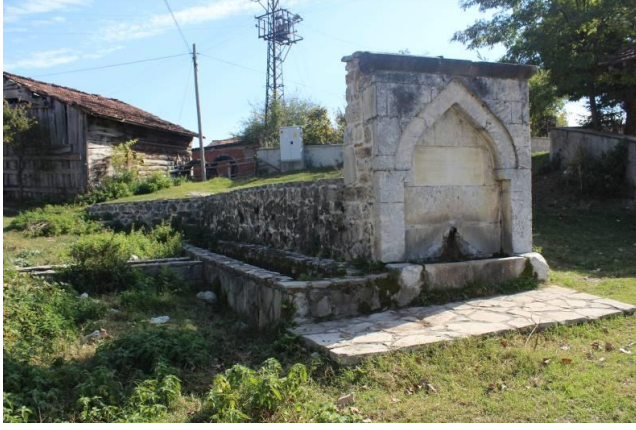
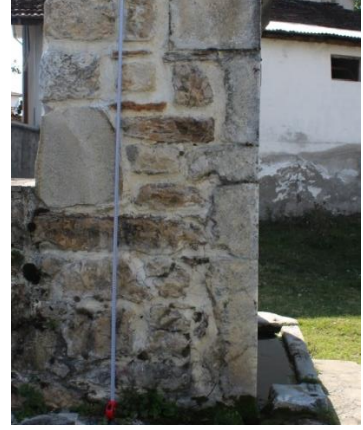
**Fotoğraf 125.** Akıncılar Köyü Çeşmesi, Kuzey ve Batı Cepheler

Ön cephede birbirine geçme taşlardan yapılmış bir teğet kemer, kemer içinde yatay dikdörtgen kitabe, en alta ise lüle yer almaktadır. Teğet kemer, içe doğru uzanan konsollu ayaklara oturmaktadır. Çeşmenin taslık nişi ve testilik sekisi yoktur (Foto. 125, Çizim 97).

Çeşmenin ön cephesinde 1.38 x 0.37 m. ölçülerinde dikdörtgen bir yalak yer almaktadır. Çeşmenin kuzey yönünde iki yalak daha mevcuttur. Ön cephedeki yalak dolduktan sonra suyunu kuzeyindeki yalağa boşaltmaktadır. Yalaklardan biri 7.80 x 0.69 m. ölçülerinde ve çeşmenin suyolu ile aynı aksta, diğeri ise bunu dik kesecek şekilde kuzey-güney doğrultusunda inşa edilmiştir. Bu iki yalak bilinmeyen bir tarihte yapının özgün dokusundan tamamen farklı olarak yerel taş ve harç malzemeden inşa edilmiştir (Foto. 125). Saçak ile sonlanan çeşmenin örtüsü sundurma şeklindedir.

**Malzeme ve Teknik Özellikleri** : Ön cephede tamamen mermer, diğer cephelerde ise moloz taş, kaba yonu taş ve harç malzeme kullanılmıştır. Batı cephe diğerlerine oranla daha ince işçiliğe sahiptir. Kitabe mermer malzemelidir (Foto. 125, 127).

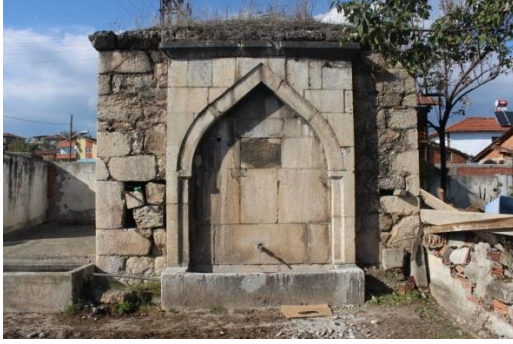
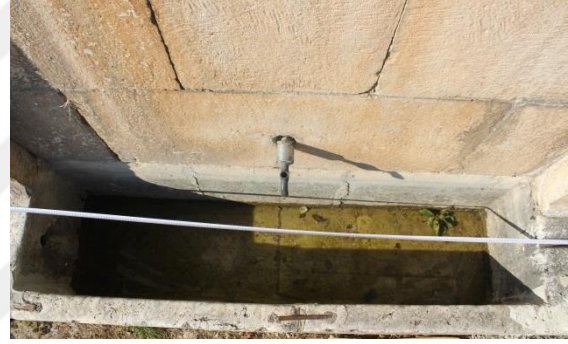
**Fotoğraf 129.** Acaroğlu Çeşmesi, Güney Cephe

Çeşmenin ayna taşı yoktur. Musluk alt seviyede ve eksendedir. Taslık nişi bulunmayan çeşmede musluğun sağ üstünde, tas zincirinin tutturulduğu demir bir halka bulunur. Güneydoğu cephede, cephe ile sınırlı, 2.45 x 0.48 m. ölçülerinde, 0.40 m. derinliğinde dikdörtgen bir yalak bulunur. Cephe saçak ile sonlanır. Yapının örtü sistemi içten beşik tonoz, dıştan ise düz örtüdür (Foto. 129,132).

Yalak taşları demir kenetlerle birbirine tutturulmuş ve harç malzemeye onarılmıştır (Foto. 129).

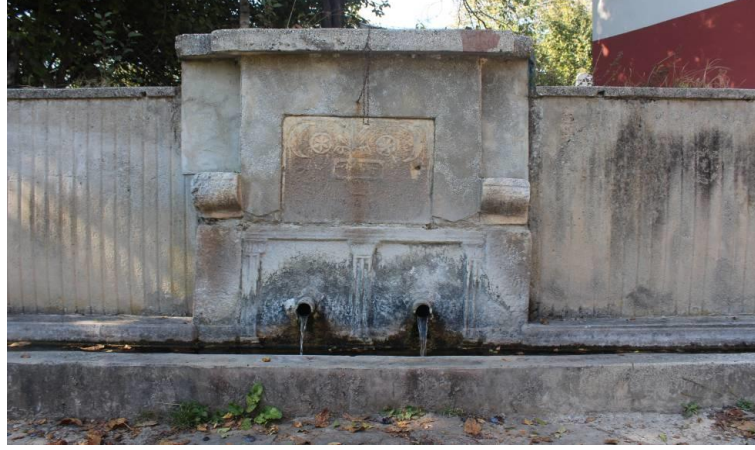
**Fotoğraf 135.** Gemi Köyü Camii Çeşmesi, Kuzeybatı Cephe

**Malzeme ve Teknik Özellikleri** : Devşirme malzemeli ayna taşının üstündeki konsollar ve kitabe mermer malzemedir. Diğer bölümler ise mozaikle kaplanmıştır. Kuzeydoğu-güneybatı doğrultulu çeşmenin önüne yalak ilave edilmiş ve duvar genişletilmiştir. Yalak ve örtü, beton malzeme ile yenilenmiştir (Foto. 135-136).

(XIX. yüzyıl) (Foto. 122), Araç'ta Gemi Köyü Camii Çeşmesi (1879-80) (Foto. 135), Daday'da Karacaören Köyü Camii Çeşmesi (1894-95) (Foto. 150), İhsangazi Haraçoğlu Camii Çeşmesi (1873-74) (Foto. 153-154), Küre, Bedesten Sokak Çeşmesi (XIX.-XX. yüzyıl) (Foto. 233), İnebolu'da Dervişzade Hacı Mustafa Çeşmesi (1803-04) (Foto. 158), Eyüpzade Mehmet Efendi Çeşmesi (1865-66) (Foto. 162), Hamdi Reis Sokak Çeşmesi (1875-76) (Foto. 167), Boyran Mahallesi Sokak Çeşmesi I (1876-77) (Foto. 174), Hamidiye Camii Çeşmesi (1884-85) (Foto. 176), Yukarı Karaca Camii Çeşmesi (1892) (Foto. 179), Nuh Bey Çeşmesi (1897-98) (Foto. 182), Çinili Camii Çeşmesi (XIX. yüzyıl) (Foto. 186-187), Mehmet Sabri Caddesi Sokak Çeşmesi (XIX.-XX. yüzyıl) (Foto. 195), Mehmet Şevki Caddesi Sokak Çeşmesi (1900-01) (Foto. 198), Dr. Atilla Gürsoy Caddesi Sokak Çeşmesi I (1904-05?) (Foto. 202), Yalı Sokak Çeşmesi (1905) (Foto. 204), Cami Arkası Sokak Çeşmesi (1911) (Foto. 211), Dr. Atilla Gürsoy Caddesi Sokak Çeşmesi II (1912-13) (Foto. 214), Boyran Mahallesi Sokak Çeşmesi III (1912-13) (Foto. 217), Tefikiye Camii Kuzeydoğu Köşesindeki Çeşme (1914-15) (Foto. 223), Tefikiye Camii Kuzeybatı Köşesindeki Çeşme (1927) (Foto. 225), Mustafa Kemal Paşa Caddesi Sokak Çeşmesi (XIX.-XX. yüzyıl) (Foto. 228) ve Taşköprü Bekdemirekşi Köyü Çeşmesi (tamiri 1895-96) (Foto. 241) kesme taş malzemededen inşa edilmiştir.

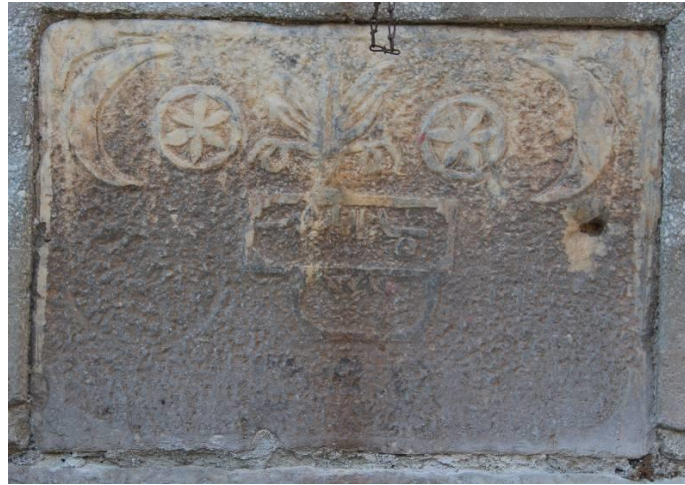
**Fotoğraf 137.** Gemi Köyü Camii Çeşmesi, Kuzeybatı Cephe, Kitabe ve Süslemeler

**Kitabesi ve Tarihçesi** : Yapının ana cephesinde ayna taşının üzerinde 0.68 x 0.50 m. ölçülerinde mermer malzemeli dikdörtgen bir inşa kitabesi yer almaktadır (Foto. 137). Kitabe celî ta'lik hatla yazılmış olup dili Arapça'dır. Kabartma teknikli kitabenin metni, okunuşu ve anlamı şöyledir:

**Süsleme Özellikleri** : Kabartma teknikli kitabenin hemen üzerinde merkezde; bir çiçek, iki tarafında ise karşılıklı ay-yıldız bulunur (Foto. 137, Çizim 102). Oyma tekniğinde yapılmış kabartma tekniğinde süslenmiştir.

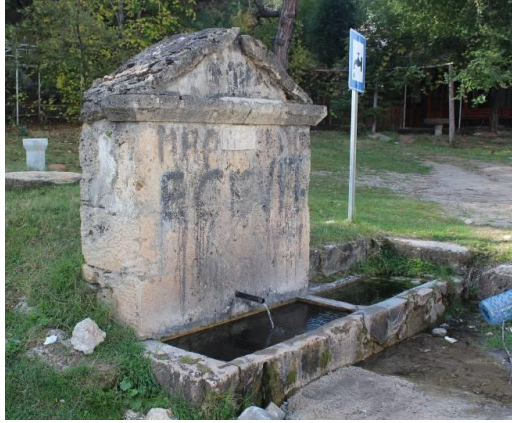
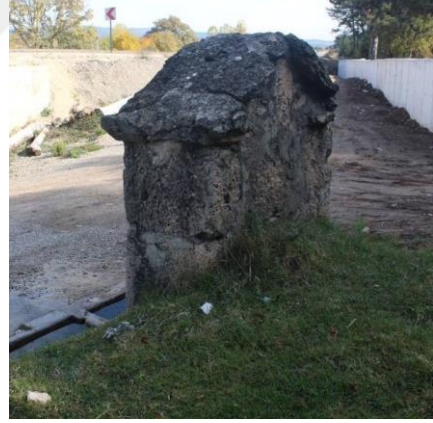
**Fotoğraf 139.** Gökçeçat Köyü Çeşmesi, Kuzeybatı ve Güneydoğu Cepheler

Çeşmenin kuzeybatısında, derinliği 0.35 m. olan iki mermer yalak bulunmaktadır. Yapının kuzeybatısındaki yalağın güney ve batı yönlerinde yerden yaklaşık 0.55 m. yükseklikte düzgün kesme taş duvar örgüsü vardır (Foto. 139). Eser, günümüzde halen kullanılmaktadır.

**Malzeme ve Teknik Özellikleri** : Çeşme kesme taş malzemeden inşa edilmiştir. Arka cephesinde kesme taş malzemeyle birlikte moloz taş malzeme de kullanılmıştır. Onarımlar sırasında harç malzeme eklenmiştir. Kitabe mermer malzemedir (Foto. 139). Yalak bölümünün bazı kesimleri zamanla kırılmış bu bölümler de harç malzeme ve demir kenetlerle desteklenerek onarılmıştır.

Merkezde; Kanlı Çeşme (1510-11) (Foto. 5) ve Yıldırım Sokak Çeşmesi (1815-16?) (Foto. 47), Araç’ta; Gökçeçat Köyü Çeşmesi (1913-14) (Foto. 139) ve İhsangazi Haraçoğlu Camii Çeşmesi (1873-74) (Foto. 154) bu gruba ait örnekleri meydana getirir.

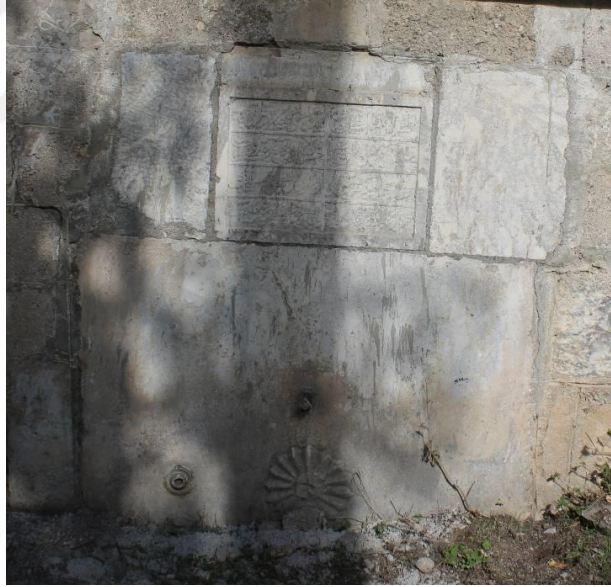
**Fotoğraf 142.** Eflanilioğlu Çeşmesi, Güney Cephe

**Süsleme Özellikleri** : Sade düzenlemeye sahip çeşmenin ayna taşında on altı dilimli bitkisel rozet bulunur (Çizim 107). Rozet oyma tekniğinde yapılmış ve kabartma tekniğiyle süslenmiştir (Foto. 142).

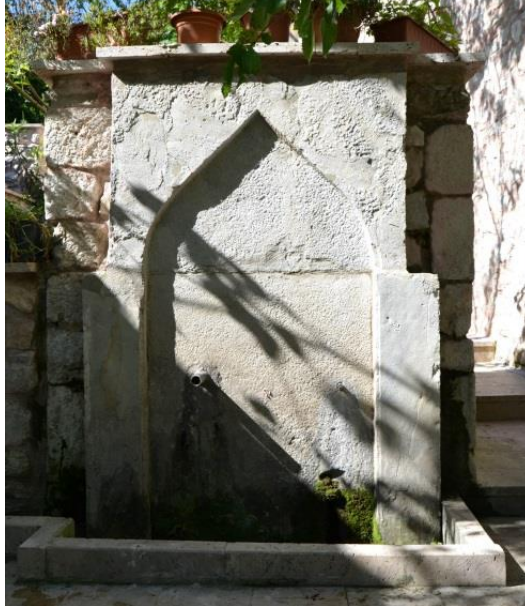
**Fotoğraf 146.** Gideros Camii Çeşmesi, Kuzey Cephe

**Malzeme ve Teknik Özellikleri** : Çeşmenin kuzey cephesi ve yalak, kesme taş, diğer cepheler ise moloz taş ve kaba yonu taş malzemelerden inşa edilmiştir (Foto. 146-147).

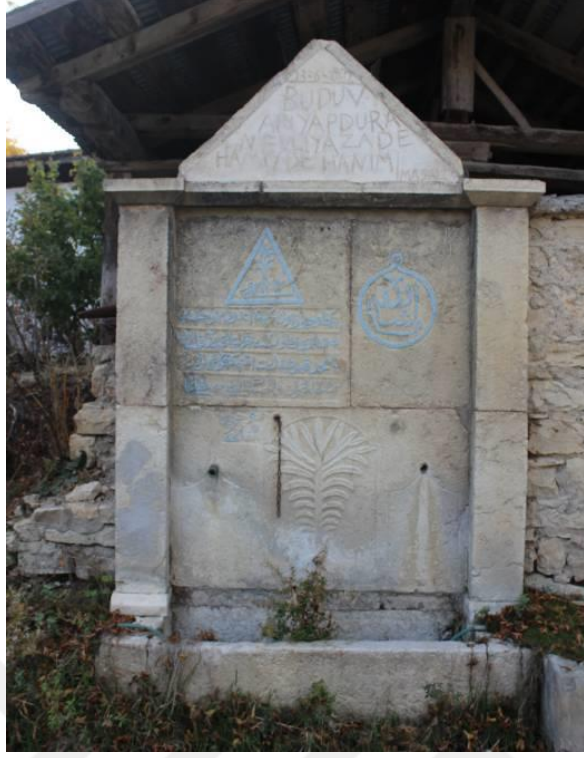
**Fotoğraf 150.** Karacaören Köyü Camii Çeşmesi, Kuzeydoğu Cephe, Görünüş

**Plan ve Mimari Özellikleri** : Çeşme tek cepheli, haznesiz, bağımsız, düz cepheli sokak çeşmesidir. Yüksekliği 2.65 m. olan çeşme 2.26 x 0.90 m. ölçülerinde dikdörtgen planlıdır (Çizim 111). Çeşmenin üzerinde saçak, saçığın üzerinde ise üçgen tepelik şeklinde olan 1952 tarihli onarım kitabesi yer alır. Düz cepheli çeşmenin üst bölümünde kitabesi bulunmaktadır. Ayna taşında eksende üstü yarım yuvarlak çizgisel bir pano, bu panonun içinde bitkisel süsleme ve ahşap tıpa ile kapatılmış lüle deliği mevcuttur. Panonun iki yanında üst tarafları ters eğmeçli kemer tarzında yapılmış çizgisel iki dikdörtgen pano daha yer alır. Bu panolarda birer tahliye deliği vardır (Foto. 150).

**Malzeme ve Teknik Özellikleri** : Çeşme düzgün kesme taş malzemeden inşa edilmiştir. Çeşmeye onarımlar sırasında harç malzeme eklenmiştir. Kitabe mavi renge boyanmıştır (Foto. 150).

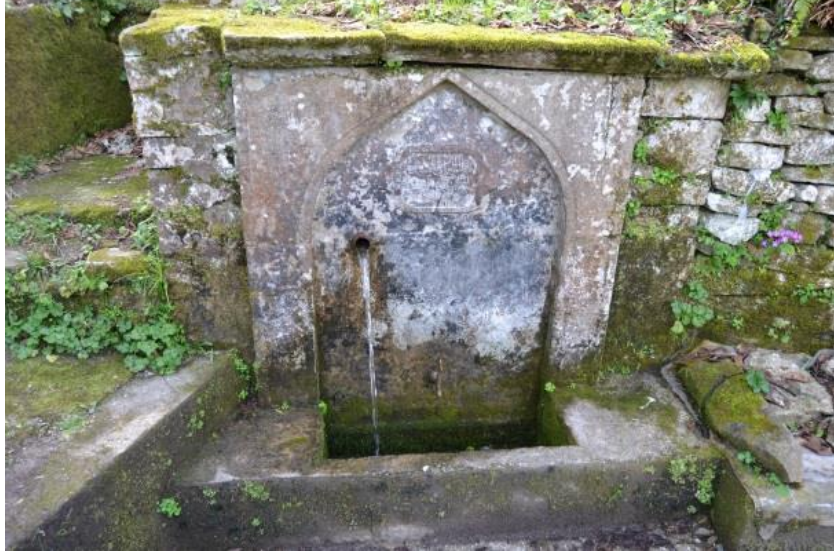
**Fotoğraf 158.** Dervişzade Hacı Mustafa Çeşmesi, Kuzey Cephe

**Plan ve Mimari Özellikleri :** Eser tek cepheli, hazneli, bağımsız, teğet kemerli sokak çeşmesidir. Çeşme, 2.25 x 2.75 m. ölçülerinde, dikdörtgen planlıdır (Çizim 119). Orman sınırında eğimli bir araziye inşa edilmiş çeşmenin arka cephesi olan güney cephe ve batı cephesi zemine yaslanmış durumdadır. Çeşmenin kuzey cephesi ön cephe olarak düzenlenmiştir. Bu cephenin yüksekliği 1.90 m.'dir. Teğet kemerli bölüm dışa taşkın yapılarak vurgulanmıştır. Kesme taştan inşa edilen teğet kemer ayaklar tarafından taşınmaktadır. Kemerli niş yüzeyinde dikdörtgen kitabe yer alır. Kitabenin kısa kenarları yanlara doğru uzatılmış ve yuvarlak olarak sonlanmıştır (Çizim 120). Kitabenin altında, doğu yönde tahliye borusu yer alır (Foto. 158).

**Malzeme ve Teknik Özellikleri** : Çeşmenin kemerli bölümü kesme taş malzemedendir, diğer cepheleri ise kesme taşla birlikte kaba yonu taş ve moloz taş malzemedendir inşa edilmiştir. Yalak beton malzemeyle yenilenmiştir (Foto. 158).

İnebolu'da beton malzemenin görüldüğü dokuz çeşme bulunmaktadır. Bu çeşmelerin çoğunlukla örtü sistemleri beton malzemedен inşa edilmiştir. Dervişzade Hacı Mustafa Çeşmesi'nin (1803-04) yalağı (Foto. 158), Eyüpzade Mehmet Efendi Çeşmesi'nin (1865-66) düz örtü sistemi ve hazne kapağı (Foto. 162), Kazım Karabekir Caddesi Sokak Çeşmesi'nin (1870) düz örtü sistemi (Foto. 165), Hamdi Reis Sokak Çeşmesi'nin (1875-76) düz örtü sistemi ve hazne kapağı (Foto. 167), Boyran Mahallesi Sokak Çeşmesi I'nın (1876-77) kuzeybatı cephesi dışında diğer cepheleri, düz örtü sistemi ve yalak (Foto. 173), Yukarı Karaca Camii Çeşmesi'nin (1892) yalağı (Foto. 179), Yalı Sokak Çeşmesi'nin (1905) düz örtü sistemi ve yalağı (Foto. 204-205), Su Yolu Sokak Çeşmesi'nin (1910-11) batı cephesindeki kemer formu bölümü dışında diğer cepheleri ve düz örtü sistemi (Foto. 207), Boyran Mahallesi Sokak Çeşmesi II'nin (1914-15) örtü sistemi ile hazne kapağı (Foto. 222) beton malzemeyle yenilenmiştir.

Cide Gideros Camii Çeşmesi (XIX. yüzyıl) (Foto. 146), İnebolu Dervişzade Hacı Mustafa Çeşmesi (1803-04) (Foto. 158) ve İnebolu Yalı Sokak Çeşmesi'nde (1905) (Foto. 204) teğet kemerlerin taşıyıcısı ayaklardır. İnebolu Hamidiye Camii Çeşmesi'nin (1884-85) güney cephesinde (Foto. 176) ayaklar işlenerek kaidesi ve başlığı olan sütunceler şeklinde düzenlenmiştir.

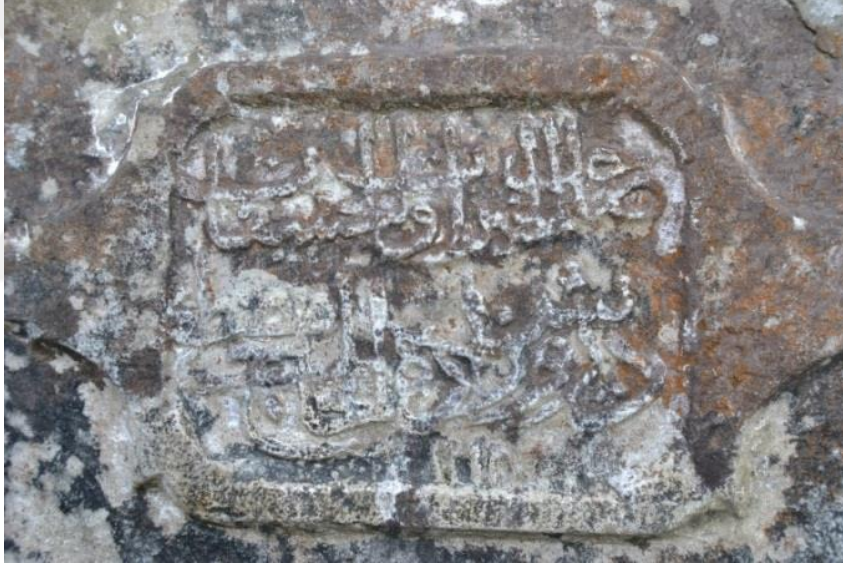
**Fotoğraf 159.** Dervişzade Hacı Mustafa Çeşmesi, Kuzey Cephe, Kitabe

**Kitabesi ve Tarihçesi** : Yapının kuzey cephesinde, teğet kemer içinde tek sütun üç satır halinde, kısa kenarları uzatılarak yuvarlak sonlandırılan 0.25 x 0.65 m. ölçülerinde dikdörtgen kartuşlu kitabe yer alır (Foto. 159). Kitabe celî sülüs hatla yazılmış olup dili Osmanlı Türkçesi'dir. Kabartma teknikli kitabenin metni, okunuşu ve anlamı şöyledir:

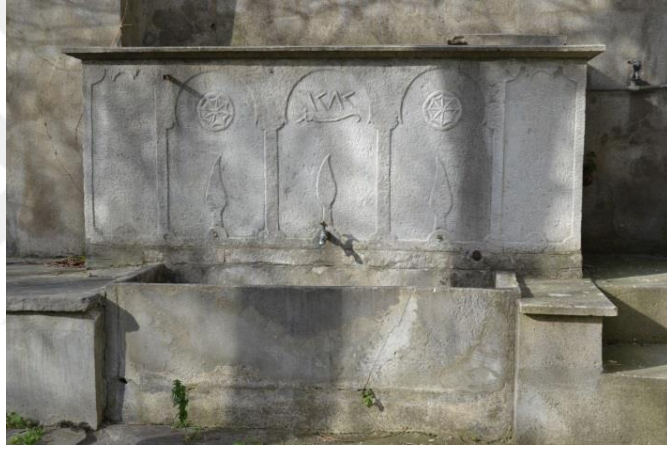
**Fotoğraf 162.** Eyüpzade Mehmet Efendi Çeşmesi, Güneybatı Cephe

**Süsleme Özellikleri** : Eksendeki atnalı kemer formu içinde kabartma teknikli, iki satırlık kitabe, eksenin iki yanındaki atnalı kemer formları içinde ise üçgenlerin birleştirilmesiyle oluşturulmuş geometrik birer rozet yer almaktadır. Ayrıca ortadaki bu üç bölümün alt seviyesinde birer servi ağacı mevcuttur. Ortadaki ve kuzeybatıdaki servi ağaçlarının uçları, güneydoğuya; güneydoğudaki servi ağacının ucu ise kuzeybatıya eğimlidir (Foto. 162, Çizim 122). Oyma tekniğinde yapılmış kabartma tekniğiyle süslenmiştir.

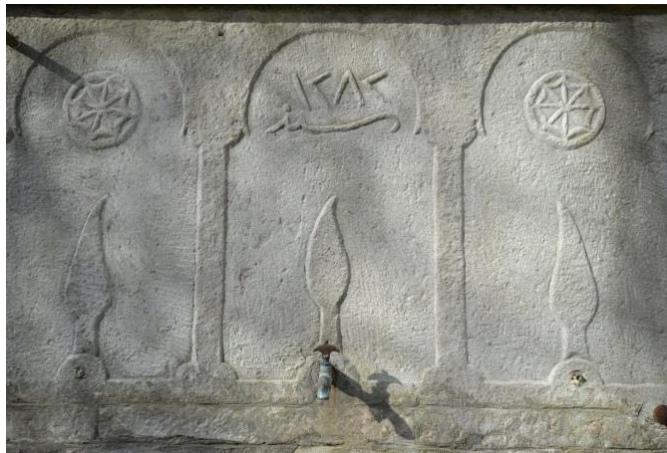
**Fotoğraf 163.** Eyüpzade Mehmet Efendi Çeşmesi, Güneybatı Cephe

**Kitabesi ve Tarihçesi** : Yapının güneybatı cephesinde, atnalı kemer içinde iki satır halinde kitabe yer alır (Foto. 163). Kabartma teknikli kitabe celi ta'lik hatla yazılmış olup, dili Osmanlı Türkçesi'dir. Kitabenin metni, okunuşu ve anlamı şöyledir:

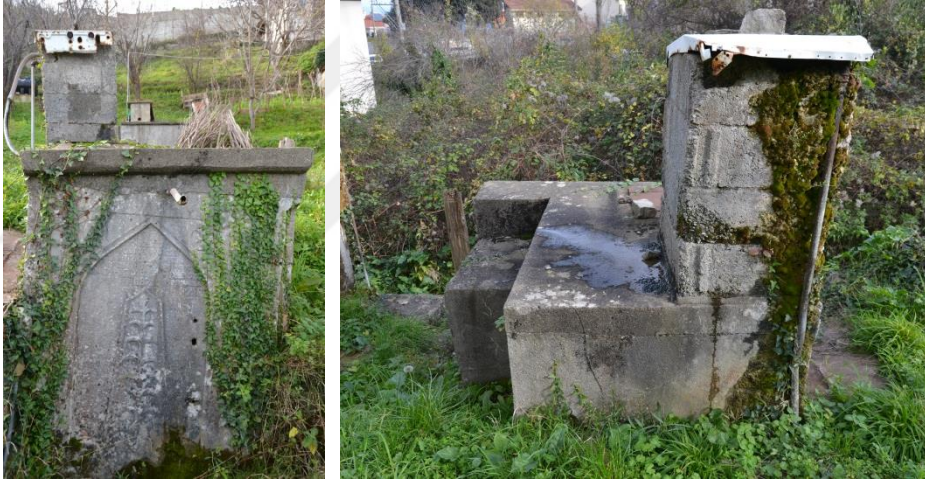
**Fotoğraf 165.** Kazım Karabekir Caddesi Sokak Çeşmesi, Kuzey ve Batı Cepheler

**Malzeme ve Teknik Özellikleri** : Eser kesme taş malzemeden inşa edilmiş olup daha sonraki bir dönemde örtüsü beton malzeme ile yenilenmiştir (Foto. 165).

**Süsleme Özellikleri** : Teğet kemer formulu bölümün köşelerinde oyma tekniğinde yapılmış kabartma tekniğiyle süslenmiş malta haçı yer almaktadır. Çeşmenin aynalığında oyma tekniğiyle yapılmış kabartma tekniğiyle süslenmiş hayat ağacı bulunur (Foto. 165, Çizim 125).

İnebolu'da; Dervişzade Hacı Mustafa Çeşmesi (1803-04) (Foto. 157), Eyüpzade Mehmet Efendi Çeşmesi (1865-66) (Foto. 160), Kazım Karabekir Caddesi Sokak Çeşmesi (1870) (Foto. 165), Hamdi Reis Sokak Çeşmesi (1875-76) (Foto. 167), Boyran Mahallesi Sokak Çeşmesi I (1876-77) (Çizim 129), Hamidiye Camii Çeşmesi (1884-85) (Foto. 176), Yukarı Karaca Camii Çeşmesi (1892) (Foto. 179), Nuh Bey Çeşmesi (1897-98) (Foto. 181), Çinili Camii Çeşmesi (XIX. yüzyıl) (Foto. 187), Dr. Atilla Gürsoy Caddesi Sokak Çeşmesi II (1912-13) (Foto. 213), Mehmet Sabri Caddesi Sokak Çeşmesi (XIX.-XX. yüzyıl) (Foto. 194), Mehmet Şevki Caddesi Sokak Çeşmesi (1900-01) (Foto. 200), Yalı Sokak Çeşmesi (1905) (Foto. 204), Su Yolu Sokak Çeşmesi (1910-11) (Foto. 207), Boyran Mahallesi Sokak Çeşmesi III (1912-13) (Foto. 218), Boyran Mahallesi Sokak Çeşmesi II (1914-15) (Foto. 222), Tefikiye Camii Kuzeydoğu Köşesindeki Çeşme (1924-25) (Foto. 223), Tefikiye Camii Kuzeybatı

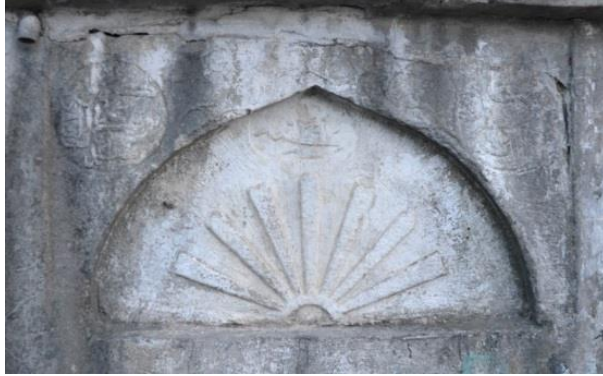
**Fotoğraf 169.** Hamdi Reis Sokak Çeşmesi, Kuzey Cephe, Kitabeler ve Süslemeler

**Süsleme Özellikleri** : Niş yüzeyinde, yarım yuvarlak zeminden dağılan ışımsal kollar (Çizim 128) ve nişin içindeki kitabenin üzerinde kıvrım dallardan oluşan, üsluplaştırılmış bitkisel kompozisyon, çeşmedeki süslemeyi oluşturur (Foto. 169).

İnebolu Hamdi Reis Sokak Çeşmesi'nin (1875-76) kuzey cephesinde niş yüzeyinde yarım yuvarlak zeminden dağılan ışınsal kollar tasvir edilmiştir (Foto. 169, Çizim 128).

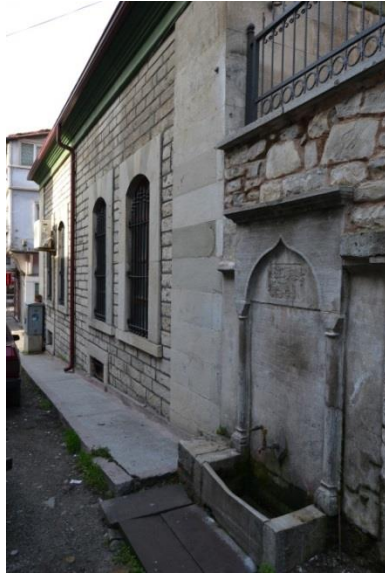
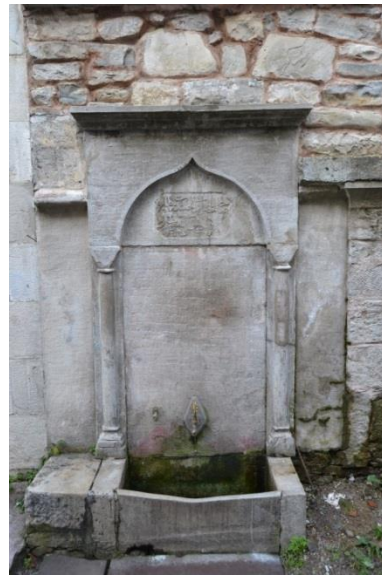
**Fotoğraf 176.** Hamidiye Camii Çeşmesi, Güney Cephe, Genel Görünüm

**Süsleme Özellikleri** : Çeşmede musluğun tespit edildiği ayna taşı, baklava dilimi şeklinde düzenlenmiştir. Kemer, kitabe ve sütunceler çeşmeye hareketlilik katmıştır (Foto. 176).

Merkezde; Pehlül Çeşmesi (XIX.-XX. yüzyıl) (Foto. 81, Çizim 55), Hacı Abdullah Çeşmesi (1904-05) (Foto. 83, Çizim 57), İnebolu'da; Hamidiye Camii Çeşmesi (1884-85) (Foto. 176, Çizim 133) ve Karadeniz Mahallesi Sokak Çeşmesi (XIX. yüzyıl) (Foto. 191, Çizim 142) kaş kemerli çeşmelerin Kastamonu'daki örnekleridir.

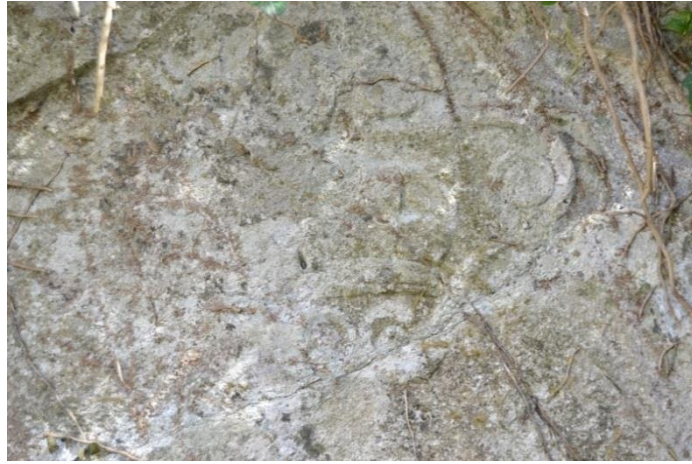
**Fotoğraf 180.** Yukarı Karaca Camii Çeşmesi, Güneybatı Cephe, Süslemeler

**Süsleme Özellikleri** : Kaş kemerin içi kıvrım dallarla süslenmiştir. Çerkez (2005, s. 150), bu kısımda “papaz tacı” olarak nitelendirdiği bir süsleme bulunduğunu söylese de, incelememiz esnasında bu kısmın tamamen tahrip olduğu gözlenmiştir. Kaş kemer formu içindeki kıvrım dallar kabartma tekniğiyle süslenmiştir (Foto. 180).

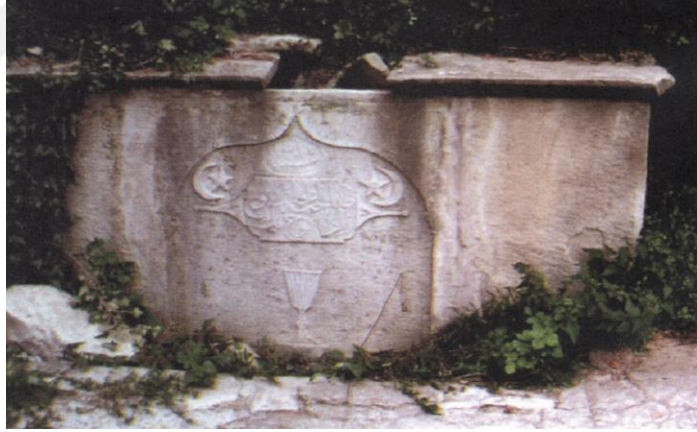
**Fotoğraf 181.** Nuh Bey Çeşmesi, Genel Görünüm (Çerkez, 2005, s. 170, Fotoğraf 8)

**Süsleme Özellikleri** : Kitabenin uçlarındaki yaprak, üst köşelerindeki karşılıklı ay-yıldız ile kitabenin altında eksendeki uzun kaideli altı dilimli vazo, çeşmedeki süslemeyi oluşturmaktadır (Foto. 181, 183, Çizim 137-138). Kabartma ve kazıma tekniğiyle süslenmiştir.

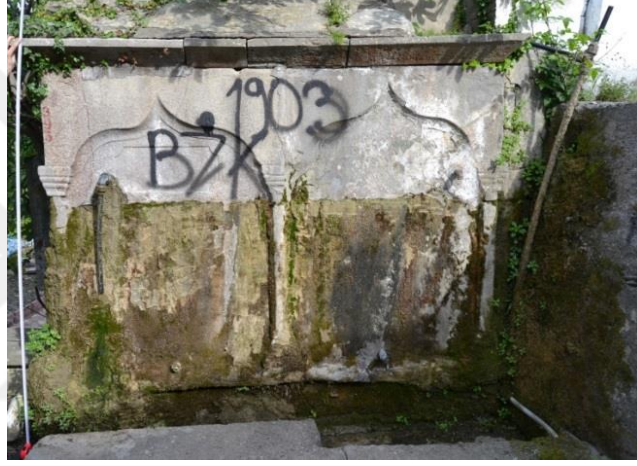
**Fotoğraf 191.** Karadeniz Mahallesi Sokak Çeşmesi, Batı Cephe

**Malzeme ve Teknik Özellikleri** : Yapının ana cephesi düzgün kesme taş malzemeden, diğer cepheleri ise kaba yonu ve moloz taş malzemeden inşa edilmiştir (Foto. 191-192).

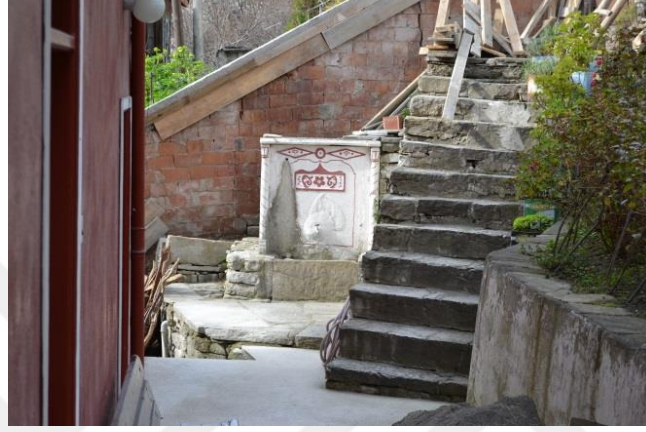
**Fotoğraf 193.** Mehmet Sabri Caddesi Sokak Çeşmesi, Genel Görünüm

**Malzeme ve Teknik Özellikleri** : Çeşme kesme taş malzemeden inşa edilmiştir. Günümüzde yüzeyi çimento harcıyla sıvanarak beyaza boyanmış durumdadır (Foto. 193).

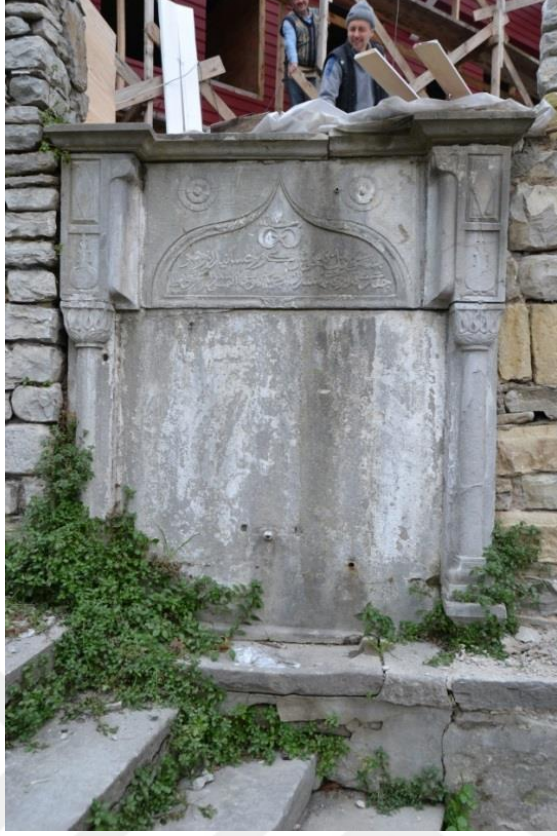
**Fotoğraf 198.** Mehmet Şevki Caddesi Sokak Çeşmesi, Genel Görünüm

dikdörtgen planlıdır (Çizim 145). Eser, sonradan inşa edilen sivil yapının avlu duvarları arasında kalmıştır (Foto. 198).

Cephede eksende kırık musluk yer alırken, bu kısımda ayna taşı bulunmamaktadır. Taslık nişi ve testilik sekisi olmayan çeşme, oval bir yalağa sahiptir (Foto. 198, Çizim 145).

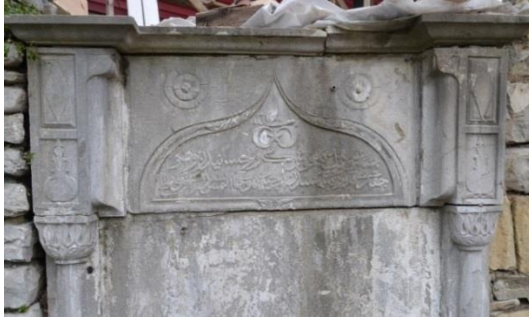
**Fotoğraf 199.** Mehmet Şevki Caddesi Sokak Çeşmesi, Kitabe ve Süslemeler

**Kitabesi ve Tarihçesi** : Yapının ön cephesinde, yüzeysel kaş kemerin içinde üç satırlık kitabe bulunmaktadır (Foto. 199). Kitabe celî sülüs hatla yazılmış olup dili Osmanlı Türkçesi'dir. Kabartma teknikli kitabenin metni, okunuşu ve anlamı şöyledir:

**Süsleme Özellikleri** : Yapıda süsleme çeşitliliği görülür. Kitabenin kaş kemerinin üstünde, ortada yıldız ve iki yanında birbirine yönelmiş hilal bulunur. Kitabenin altında yaprak motifi yer alır. Kemer köşelerinde, kademeli olarak tasarlanmış bitkisel rozet vardır. Kitabenin iki yanındaki dikdörtgen panolarda baklava dilimi, alttaki panolarda ise gülabdanlar yer alır. Sütun başlıkları akant yapraklıdır (Foto. 199, Çizim 146). Kabartma tekniğiyle süslenmiştir.

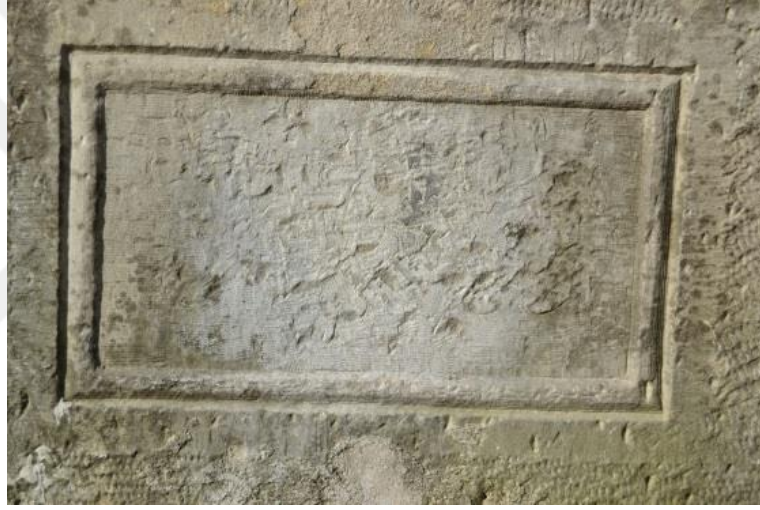
**Fotoğraf 203.** Dr. Atilla Gürsoy Caddesi Sokak eşmesi I, Kitabe

**Kitabesi ve Tarihçesi** : Çeşmenin aynalığında kaş kemer formunun içinde kitabe yer alır (Foto. 203). Kitabe kazındığı için tarih kısmı güçlükle seçilebilmiştir. Kitabenin metni, okunuşu ve anlamı şöyledir:

**Süsleme Özellikleri** : Çeşme sade bir düzenlemeye sahiptir. Doğu cephedeki taş kemer formu ve dikdörtgen kitabe ince bir şerit ile vurgulanmıştır (Foto. 203).

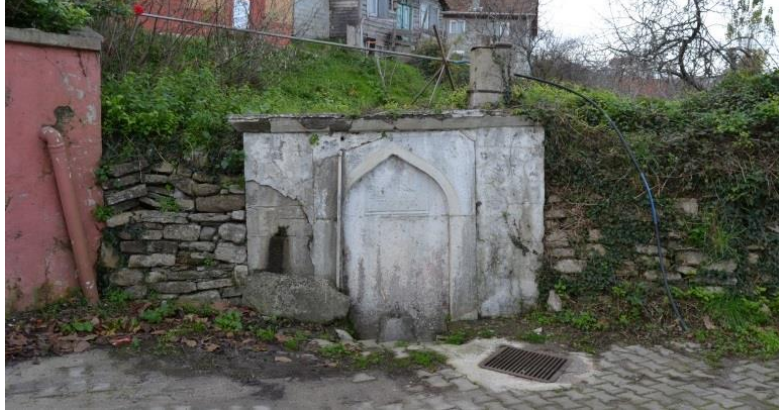
**Fotoğraf 204.** Yalı Sokak Çeşmesi, Genel Görünüm

**Malzeme ve Teknik Özellikleri** : Yapı düzgün kesme taş malzemeden inşa edilmiştir. Örtüsü ve yalağı beton malzemeye yenilenmiştir. Çeşmenin yüzeyi sıvanmış ve beyaza boyanmıştır (Foto. 204).

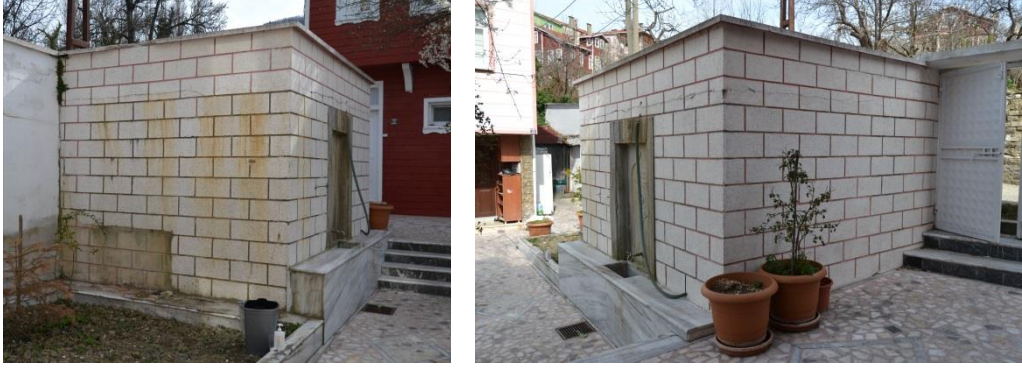
**Fotoğraf 207.** Su Yolu Sokak Çeşmesi, Genel Görünüm

**Plan ve Mimari Özellikleri** : Eser tek cepheli, hazneli, bağımsız, düz cepheli sokak çeşmesidir. Yüksekliği 3.00 m. olan çeşme, 3.45 x 3.80 m. ölçülerinde dikdörtgen planlıdır (Çizim 150). Çeşme üzeri düz lento ile geçilecek şekilde bir niş içerisine alınmıştır. Lento günümüzde düz kemer görünümü kazandıran dilimlere ayrılmıştır. Çeşmenin aynalığına kaş kemer formu verilmiştir (Foto. 208). Çeşmenin merkezindeki bu yüzey dışında çeşmenin diğer tüm cepheleri 1997 yılında mülk sahibinin yaptığı onarımla yenilenmiştir (Foto. 207).

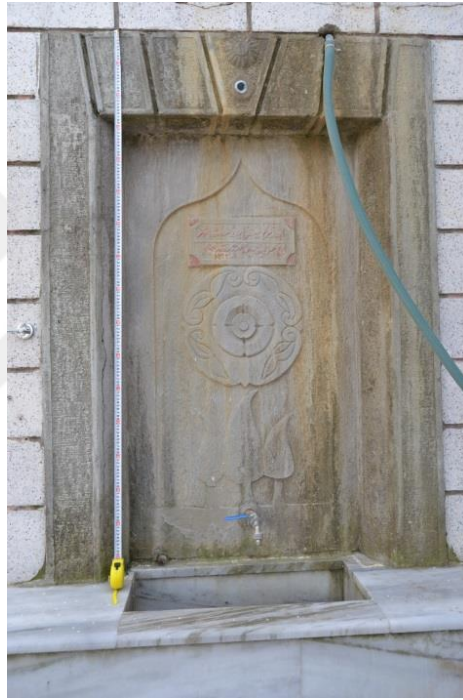
**Fotoğraf 208.** Su Yolu Sokak Çeşmesi, Batı Cephe

**Süsleme Özellikleri** : Kitabenin altında üsluplaştırılmış çiçeklerden oluşan büyük bitkisel rozet kabartma ve kazıma tekniğiyle süslenmiştir (Foto. 208, Çizim 152). Rozetin altındaki kabartma teknikli üç servi ağacından ortadaki ve güneydekinin uçları sağa, kuzeydekinin ise sola eğimlidir (Foto. 209, Çizim 151).

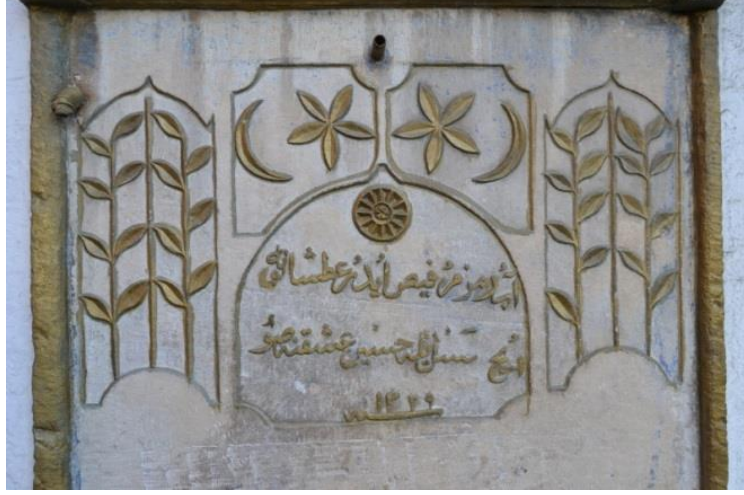
**Fotoğraf 212.** Cami Arkası Sokak Çeşmesi, Kitabe ve Süslemeler

**Kitabesi ve Tarihçesi** : Kitabe, alt köşeleri içbükey düzenlenmiş yarım yuvarlak kartuş içinde yer alır (Foto. 212). Tek sütun üç satır halinde celî sülüs hatla yazılmış kitabenin dili Osmanlı Türkçesidir. Kabartma teknikli kitabenin metni, okunuşu ve anlamı şöyledir:

üst bölümleri kemer şeklinde düzenlenmiş çerçeve içinde üçer filiz ve yaprak süslemesi vardır (Foto. 212, Çizim 155).

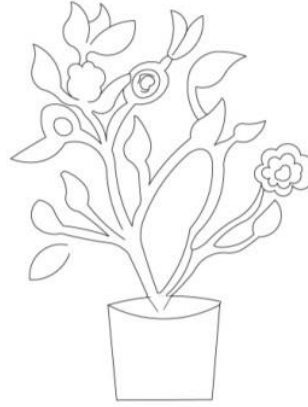
**Çizim 158.** Dr. Atilla Gürsoy Caddesi Sokak Çeşmesi II, Süsleme Detay

**Süsleme Özellikleri** : Çeşmenin ön cephesi olan güney cephesi dışında diğer bölümler sade bir düzenlemeye sahiptir. Ön cephesinde, kitabenin altındaki dikdörtgen çerçeve içinde altı dilimli gülabdan, gülabdanın doğusunda ise küçük bir saksıdan yükselen güller (Foto. 215, Çizim 158), kazıma ve kabartma tekniğiyle süslenmiştir.

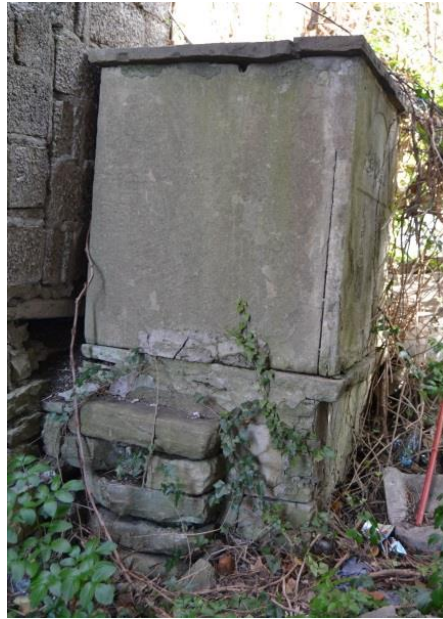
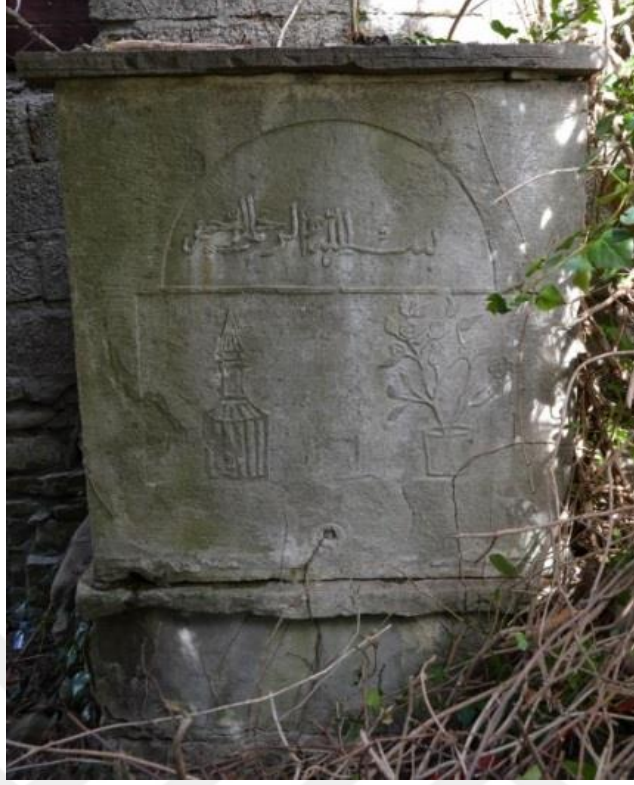
**Malzeme ve Teknik Özellikleri** : Çeşme kesme taş malzemedен inşa edilmiştir (Foto. 213-214).

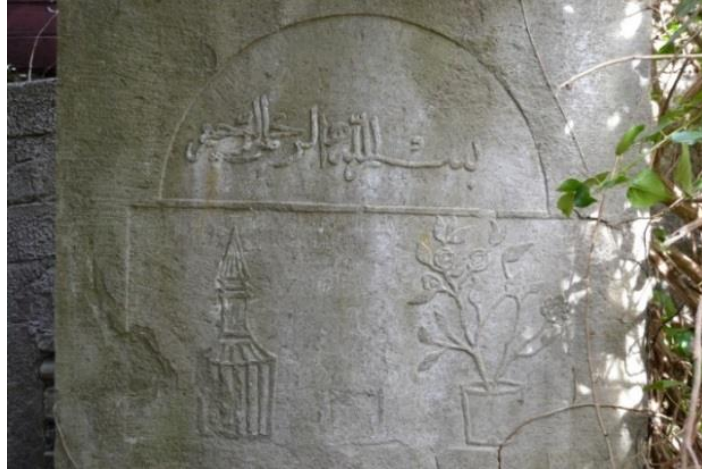
**Fotoğraf 215.** Dr. Atilla Gürsoy Caddesi Sokak Çeşmesi II, Kitabe ve Süslemeler

**Kitabesi ve Tarihçesi** : Çeşmenin güney cephesinde iki kitabe yer alır. Birinci kitabe çeşmenin üst seviyesinde yarım yuvarlak kartuş içindedir (Foto. 215). Kitabe celf sülüs hatla yazılmış olup dili Arapçadır. Çeşmenin alt seviyesinde gülubdan ve saksı arasında güçlkle seçilebilen ikinci kitabe ise tarih ibaresidir. Daha önceki çalışmalarda okunan ikinci kitabe, çalışmalarımız sırasında aşınmış durumda olduğu için sadece baştaki ve sondaki rakamları okunabilmiştir. Kabartma tekniğinde yapılmış olan kitabelerin metni, okunuşu ve anlamı şöyledir:

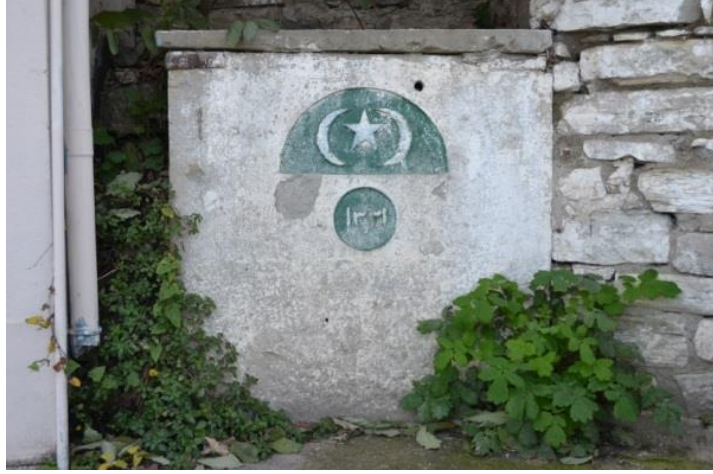
**Fotoğraf 217.** Boyran Mahallesi Sokak eşmesi III, Kuzeybatı Cephe

**Kitabesi ve Tarihçesi** : Kuzeybatı cephenin merkezinde 0.18 x 0.18 m. ölçülerinde daire içinde celi sülüs hatla ve Osmanlı Türkçesiyle yazılmış tarih kitabesi yer almaktadır (Foto. 217). Kabartma teknikli kitabenin metni, okunuşu ve anlamı şöyledir:

**Süsleme Özellikleri** : Düz cepheli çeşmenin üst bölümünde, yarım daire içinde kabartma tekniğiyle süslenmiş karşılıklı hilal, ortalarında ise bir yıldız bulunur (Foto. 217, Çizim 161).

Merkezde Yıldırım Sokak Çeşmesi (1815-16?) (Foto. 47), Abdülcebbar Çeşmesi (1891-92) (Foto. 60), Yedigâr Çeşmesi (1908-09) (Foto. 89-90), Miralay M. Nedim Çeşmesi (1931) (Foto. 96), Honsalar Çeşmesi I (1935) (Foto. 99), İsmail Bey Çeşmesi (1936) (Foto. 103), Hacı Kadın Çeşmesi (1938) (Foto. 105), İbrikli Sokak Çeşmesi (1939) (Foto. 108), Atabeygazi Camii Çeşmesi III (1941) (Foto. 113), Nuri Fırtına Çeşmesi (1946) (Foto. 115), Duttıbi Sokak Çeşmesi (XX. yüzyıl) (Foto. 119), Mahir Özçelik Çeşmesi (1948) (Foto. 117); Abana'da Hacı Veli Camii Çeşmesi (XIX. yüzyıl) (Foto. 121); Araç'ta Gemi Köyü Camii Çeşmesi (1879-80) (Foto. 135), Gökçeçat Köyü Çeşmesi (1913-14) (Foto. 139), Eflanilioğlu Çeşmesi (1914-15) (Foto. 142); Daday Karacaören Köyü Camii Çeşmesi (1894-95) (Foto. 150); İhsangazi Haraçoğlu Camii Çeşmesi (1873-74) (Foto. 153-154); İnebolu'da; Eyüpzade Mehmet Efendi Çeşmesi (1865-66) (Foto. 160), Kazım Karabekir Caddesi Sokak Çeşmesi (1870) (Foto. 165), Hamdi Reis Sokak Çeşmesi (1875-76) (Foto. 168), Boyran Mahallesi Sokak Çeşmesi I (1876-77) (Foto. 174), Yukarı Karaca Camii Çeşmesi (1892-93) (Foto. 179), Nuh Bey Çeşmesi (1897-98) (Foto. 182), Çinili Camii Çeşmesi (XIX. yüzyıl) (Foto. 185), M. Sabri Caddesi Sokak Çeşmesi III (XIX.-XX. yüzyıl) (Foto. 195), Mehmet Şevki Caddesi Sokak Çeşmesi (1900-01) (Foto. 198), Dr. Atilla Gürsoy Caddesi Sokak Çeşmesi I (1904-05) (Foto. 201), Su Yolu Sokak Çeşmesi (1910-1911) (Foto. 208), Cami Arkası Sokak Çeşmesi (1911) (Foto. 211), Boyran Mahallesi Sokak Çeşmesi III (1912-13) (Foto. 217), Dr. Atilla Gürsoy Caddesi Sokak

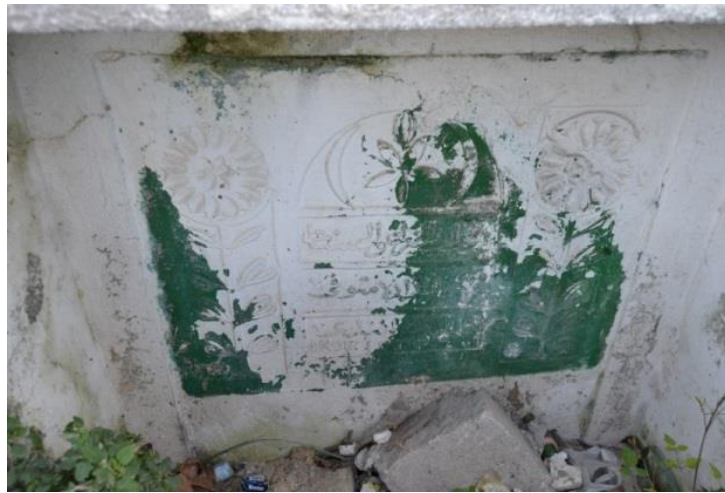
**Fotoğraf 220.** Boyran Mahallesi Sokak Çeşmesi II, Detay

**Süsleme Özellikleri** : Kitabenin üzerinde yarım daire içinde karşılıklı hilal ve ortalarında yıldız, kitabenin iki yanındaki dikey panolarda ise bitkisel rozet, altında da dal ve yapraklar görülür. Dalın başlangıç seviyesinde karşılıklı bitkisel rozetler yer alır (Foto, 220, Çizim 164). Kazıma ve kabartma tekniğiyle süslenmiştir.

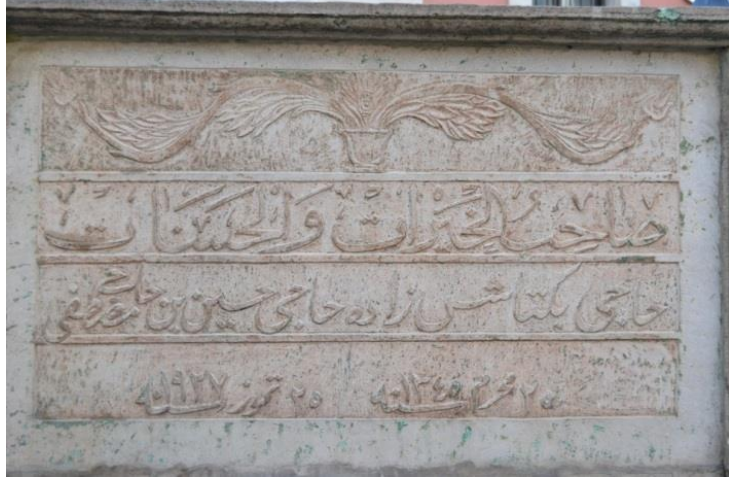
**Fotoğraf 227.** Tevfikiye Camii Kuzeybatı Köşesindeki Çeşme, Kitabe ve Süslemeler

**Kitabesi ve Tarihçesi** : Yapının üst bölümünde dikdörtgen bir çerçeve içinde, 1.20 x 0.67 m. ölçülerinde tek sütun üç satırlık kitabe yer alır (Foto. 227). Kitabe celî sülüs hatla yazılmış olup dili Osmanlı Türkçesi'dir. Kabartma tekniğiyle yazılan kitabenin metni, okunuşu ve anlamı şöyledir:

**Süsleme Özellikleri** : Kitabenin üst kartuşunda, merkezdeki vazodan iki yana yönelen çiçek dalları, aralarında yapraklar ile uçlarındaki laleler, kabartma ve kazıma tekniğiyle süslenmiştir (Foto. 227, Çizim 169).

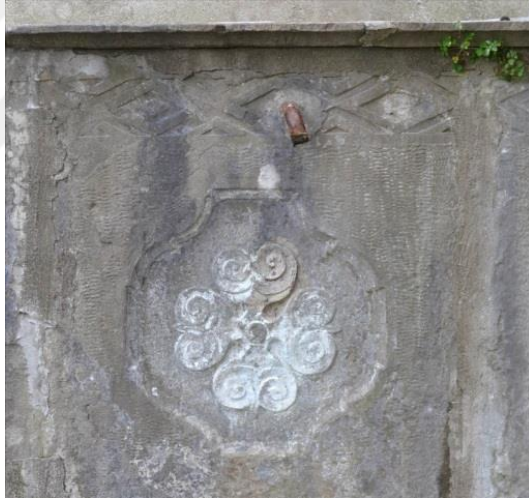
**Fotoğraf 229.** Mustafa Kemal Paşa Caddesi Sokak Çeşmesi, Batı Cephe, Süsleme

**Süsleme Özellikleri** : Batı cepheyi üç yönden dolanan bordürde art arda düzenlenmiş baklava dilimleriyle aralarındaki boşluklarda karşılıklı

üçgenler görülür. Baklava dilimlerinin merkezinde ise daha küçük baklava dilimleri yer alır. Cephenin merkezinde büyük bir bitkisel rozet görülmektedir (Foto. 229, Çizim 172). Kazıma ve kabartma tekniğiyle süslenmiştir.

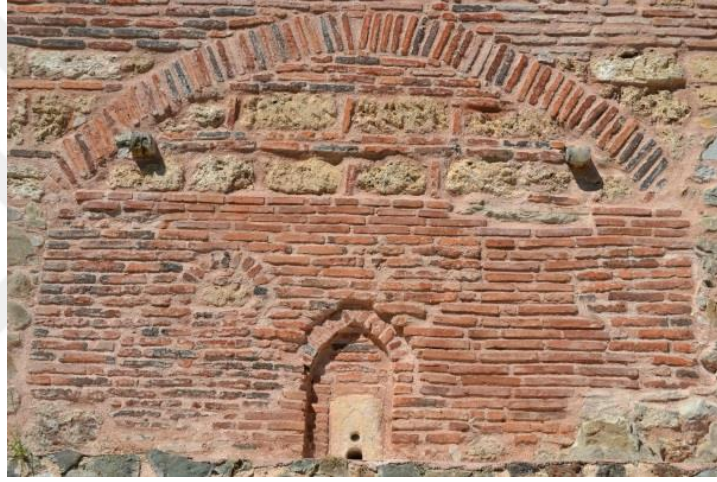
**Fotoğraf 231.** Aşağı Mescid Camii Çeşmesi, Doğu Cephe

**Plan ve Mimari Özellikleri** : Eser tek cepheli, hazneli, bağımlı, yuvarlak kemerli sokak çeşmesidir. Aşağı Mescid Camii'nin doğu duvarına bitişik şekilde inşa edilmiştir. Tuğla ve kaba yonu taş malzemeden inşa edilen çeşme 2.46 m. yükseklikte 3.40 m. genişliktedir (Foto. 231, Çizim 173). Cepheye hakim büyük yuvarlak kemer ile kemerin içi almaşık tuğla ve kaba yonu taş malzemeyle örülmüştür. Ayna taşı olarak, devşirme mermer malzeme kullanılmıştır (Foto. 232).

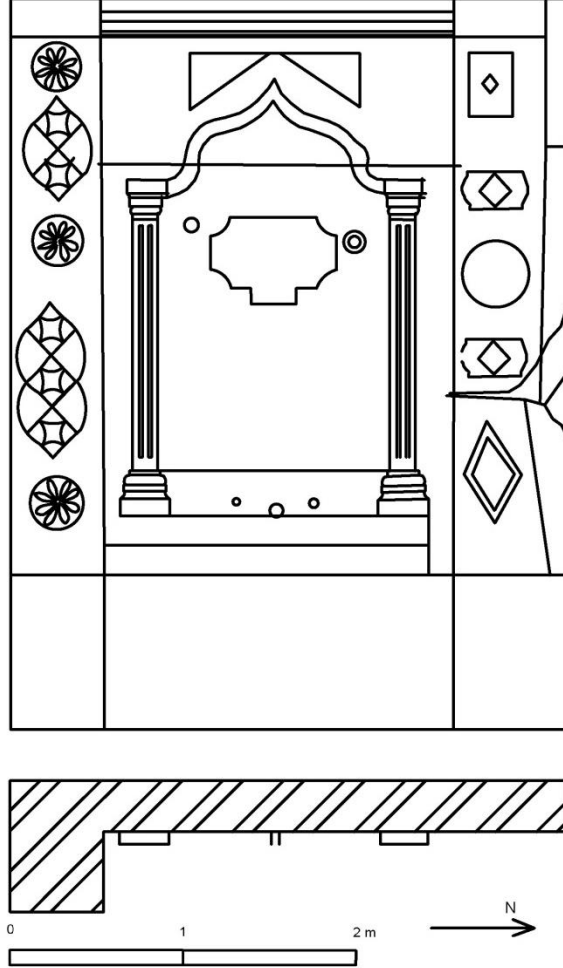
**Çizim 174.** Bedesten Sokak Çeşmesi, Plan ve Doğu Cephe

Kitabeliğin kuzeyinde tahliye borusu yer alır. Küçük ayna taşı, yedi dilimli çiçek şeklinde düzenlenmiş olup ortasında kırık bir musluk bulunmaktadır. Taslık nişi ve testilik sekisi bulunmayan çeşmenin yalağı günümüze ulaşmamıştır. Yapı saçakla son bulmaktadır. Çeşme günümüzde kullanılmamaktadır.

**Süsleme Özellikleri** : Eserde, kemer formlu bölümün iki yanında baklava dilimi, dairenin içine yerleştirilmiş dörtte bir dört daire ve sekiz dilimli bitkisel rozetler, kazıma ve kabartma tekniğiyle süslenmiştir. Kaş kemer formu ve sütunceler cepheye hareket katmıştır (Foto. 233, Çizim 174).
