İNŞAAT MÜHENDİSLİĞİ ANABİLİM DALI
YÜKSEK LİSANS PROGRAMI

TARİHİ OBRUK HAN'IN YAPISAL DAVRANIŞININ
İNCELENMESİ

Yüksek Lisans Tezi

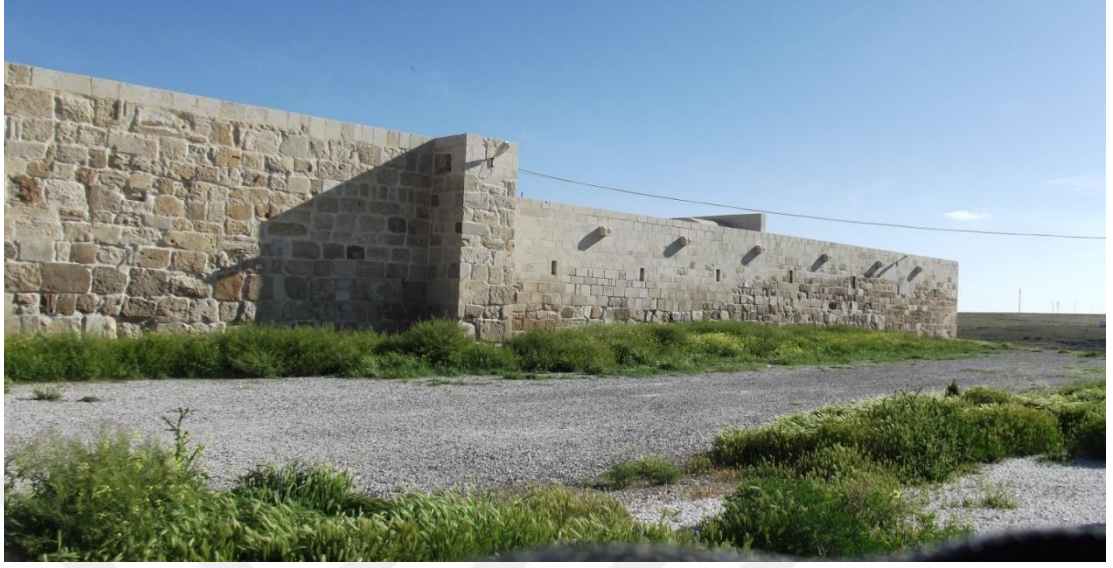
Şekil 3.8. Obruk Han'ın güney cephesinden görünümü

Dış kapıda herhangi bir kitabe yada bir işaret bulunmayışı yanında, kapalı hacmin giriş kısmının yan duvarlarının tamamen yıkılmış olmasından dolayı, Selçuklu hanlarında kapı üzerlerinde yer alan bilgilere Obruk Hanı'nda rastlanmamaktadır. Bu nedenle yapıyı yaptıran kişi ve yapının tarihi hakkında bugün için kesin bir bilgiler ulaşmak mümkün olmamaktadır. XIII. yüzyılın ilk yarısında, Konya-Aksaray ticaret yolunun önemli konaklama noktalarından birini oluşturduğu İbn-Bibi'den öğrenilmektedir. M.Kemal Özergin, Anadolu'da Selçuklu Kervansarayları isimli eserinde yapının 13. Yüz yıl ortalarında inşa edilmiş olabileceğini belirtmektedir [12]. Han ana kapısının içinde yer aldığı kemer ayakları da buluntu taşlardan oluşan sütun ve başlıklara oturmaktadır. Hanın güneybatı cephesinin görünümü Şekil 3.7 de güney cephesinin görünümü Şekil 3.8 de aynı cephenin restorasyon projesinde ki görünümü ise Şekil 3.9 da gösterilmiştir.

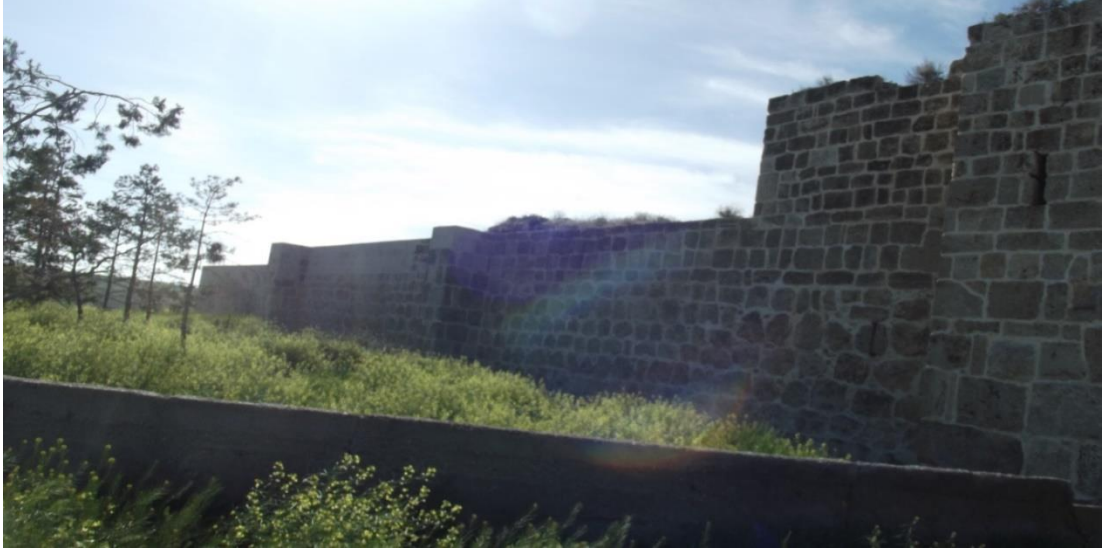
Şekil 3.10. Obruk Han'ın kuzey cephesinden görünümü

Bu ifadeden, Obruk'a çok daha yakın mesafede Bizans'a ait yapıların bulunduğu ve hatta handa rastlanan mezar taşlarından, bu bölgedeki bir mezarlık ve dolayısıyla bir yerleşme olduğu ve buluntu taşların buradan temin edildiği düşüncesi doğmaktadır [9]. Hanın kuzey cephesinin görünümü Şekil 3.10 da aynı cephenin restorasyon projesinde ki görünümü ise Şekil 3.11 de gösterilmiştir.

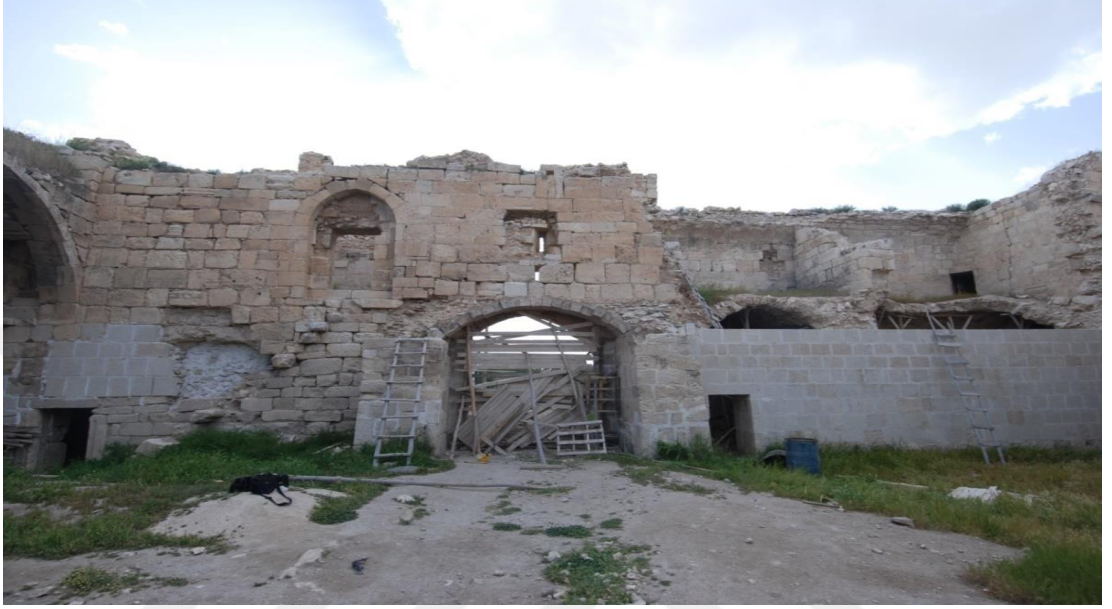
Şekil 3.18. Obruk Han avlu batı cephesi

2-Avlu kapısının solunda yer alan oda kapılarının yerleri, kazıda çıkan yerlerinde yeniden yapılması (Şekil 3.18).

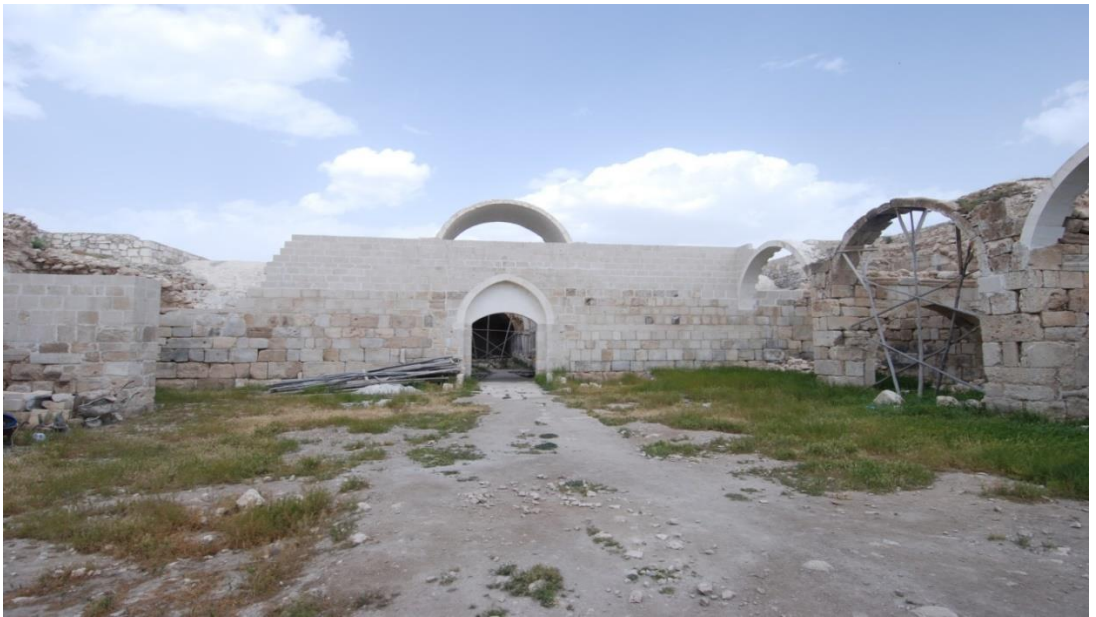
Şekil 3.19. Obruk Han avlu doğu cephesi bölme duvarı

3- Kapalı hacmin taçkapısı, revizyon projesine uygun olarak yeniden yapılması (Şekil 3.19).

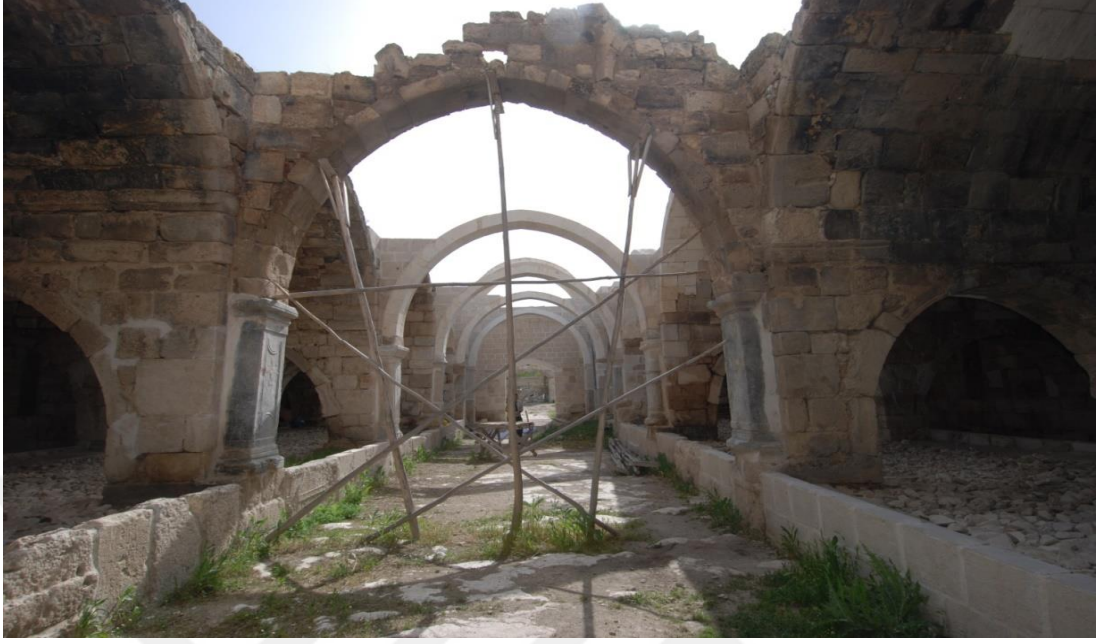
Şekil 3.22. Obruk Han kapalı hacim

4-Kapalı hacimde bulunan tonoz ve kemerlerin izlerine göre tamamlanması (Şekil 3.20), (Şekil 3.21), (Şekil 3.22).

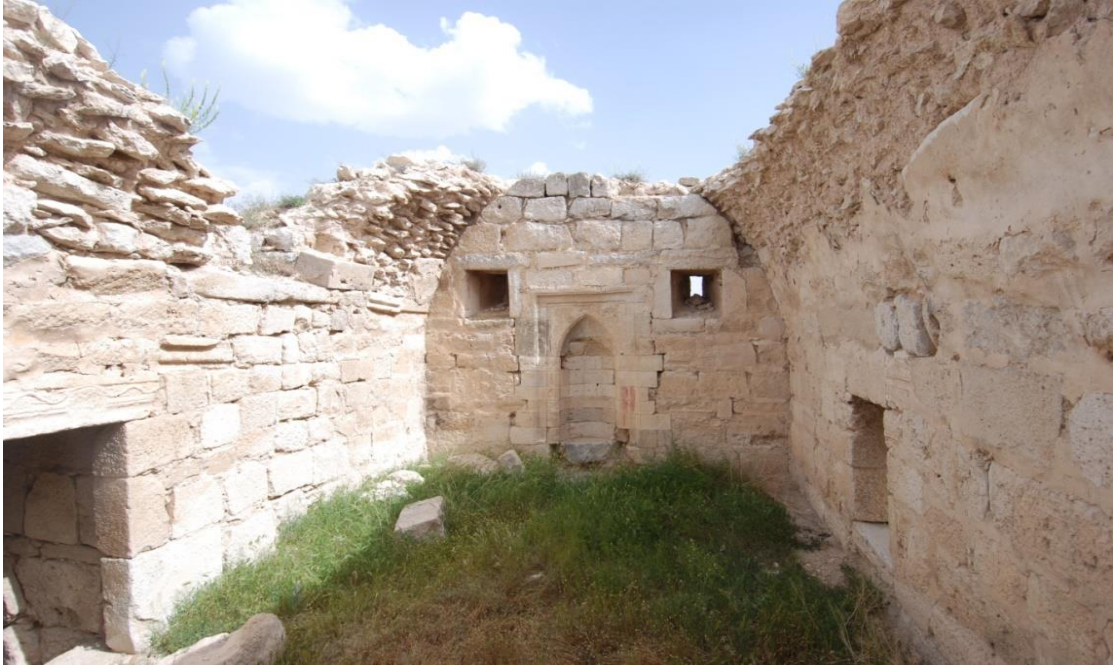
Şekil 3.23. Obruk Han giriş üstü güney cephe mescid

5-Hanın giriş kısmının üst katında yer alan mescit ve odaların üst örtüsü yapıdan gelen izlere göre yeniden yapılması (Şekil 3.23), (Şekil 3.24).

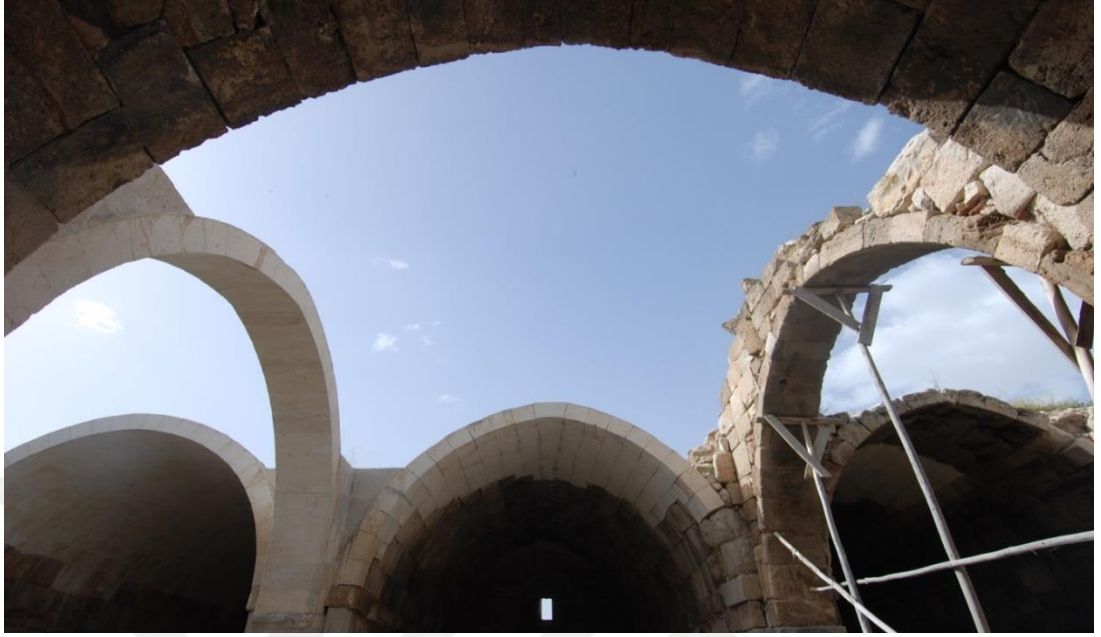
Şekil 3.25. Obruk Han tonoz onarımları

Yapıdan gelen izler, tromp izleri ve tonoz şekilleri incelendiğinde, bunların iki tanesinin çapraz tonoz olmasının kuvvetle muhtemel olduğu, ortada yer alan açıklıkta ise aydınlık fenerinin olduğu düşünülmüştür (Şekil 3.25).

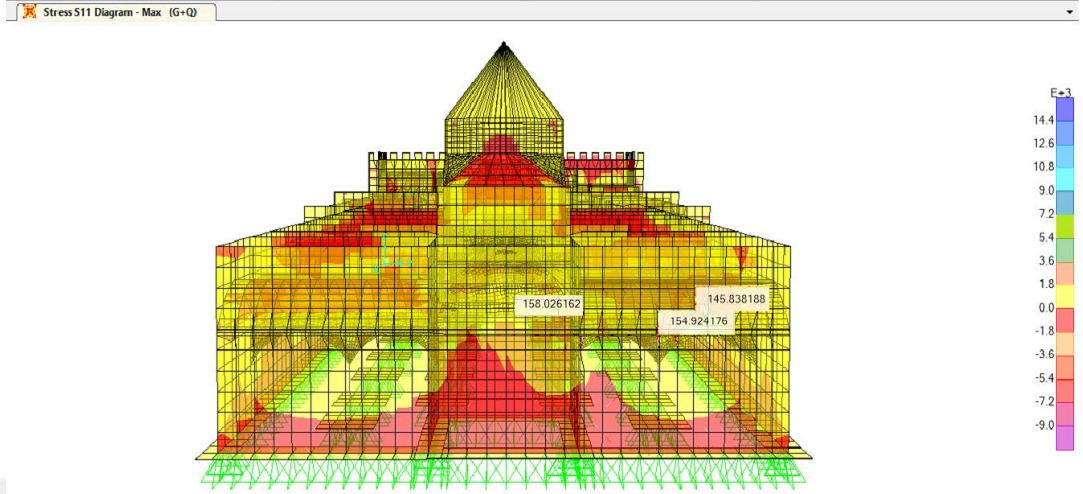
Şekil 4.6. Arka cephe de G+Q yüklemeleri altında S11 maksimum gerilme dağılımı (KN/m²)

Yapının doğu cephesinde yapılan inceleme sonucunda da yatay yöndeki çekme gerilmelerinin, 368 KN/m² değerine kadar ulaştığı görülmüştür (Şekil 4.6). Gerilme değerinin malzeme için öngörülen çekme emniyet gerilmesini aşmasıyla bu cephenin lazer taramasında gösterilen noktalarında çatlamlar sonucu derz boşlukları ve açılmalar meydana gelmiş ve bu sorun yeni malzemelerle kapatılmıştır (Şekil 4.7).

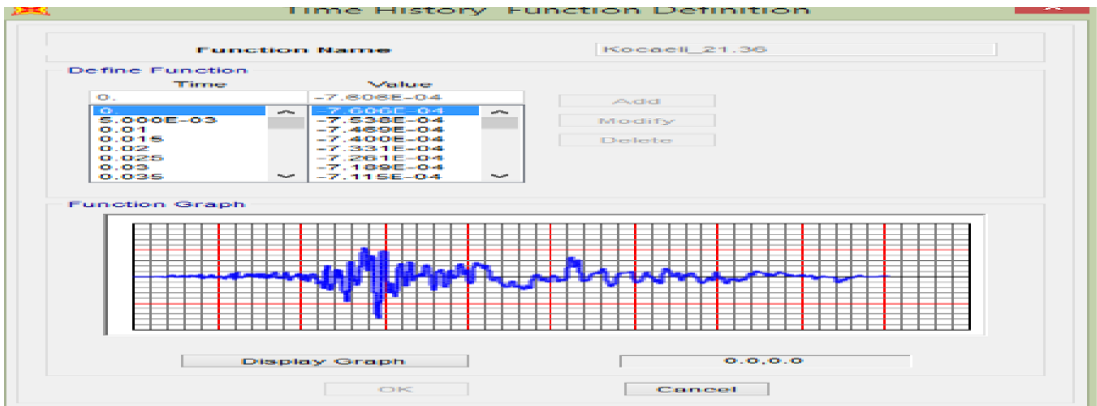
Şekil 4.23. Kocaeli depremi için zaman tanımlı alan durumu time history fonksiyon pencere görüntüsü

Programaya girilen zaman, ivme ve diğer parametrelere bağlı olarak oluşan fonksiyon time history function definition penceresinde Kocaeli deprem senaryosu için Şekil 4.23'de görüldüğü gibi oluşturulmuştur.

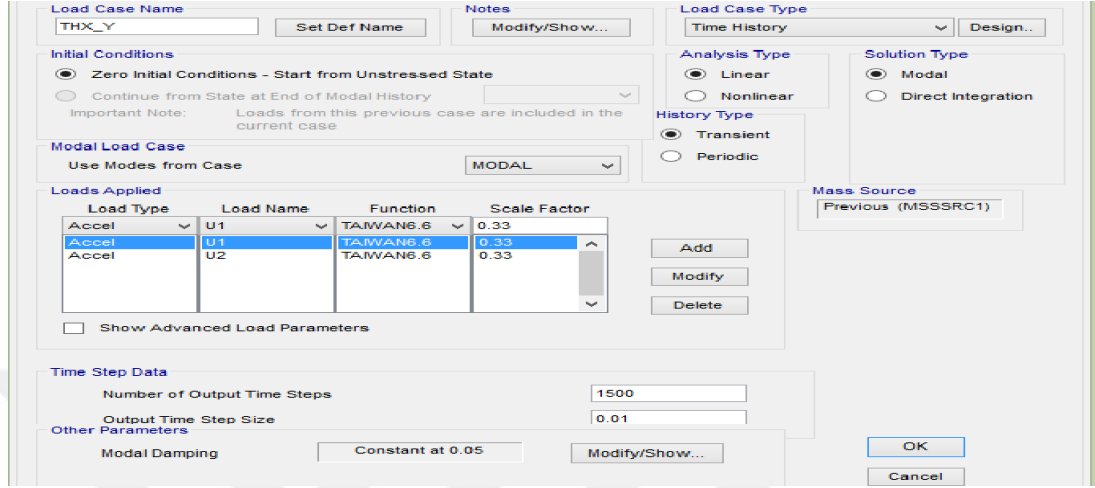
Şekil 4.24. Tayvan depremi için zaman tanımlı alan durumu time history pencere görüntüsü

Taiwan depremi için Faktör= $0.1 \times 1 \times 6.6 / 2 = 0.33$ olarak hesaplanmıştır (Şekil 4.24).

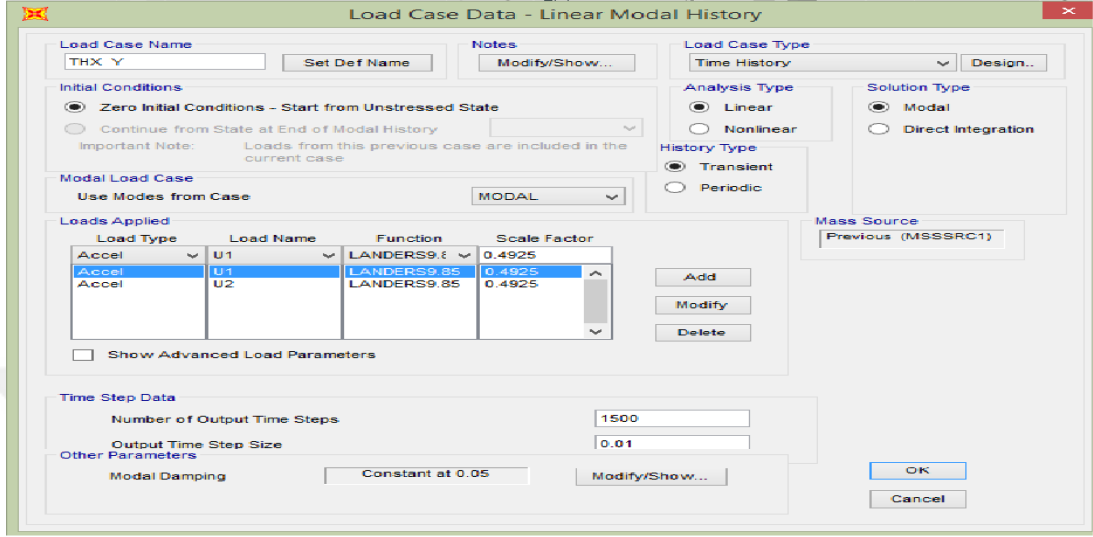
Şekil 4.26. Landers depremi için zaman tanımlı alan durumu time history pencere görüntüsü

Landers depremi için Faktör= $0.1 \times 1 \times 9.85 / 2 = 0.4925$ olarak hesaplanmıştır (Şekil 4.26).

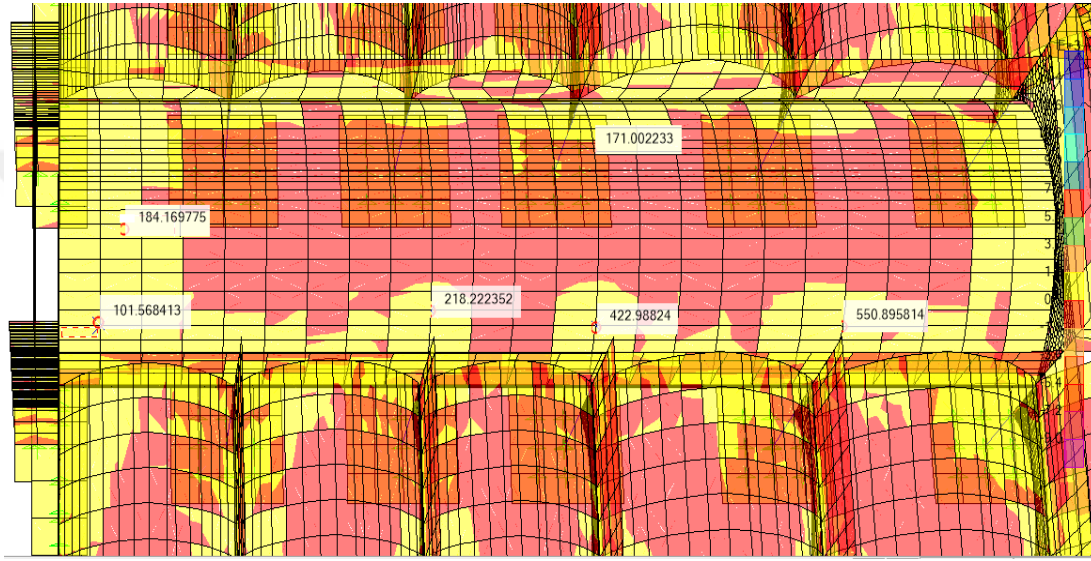
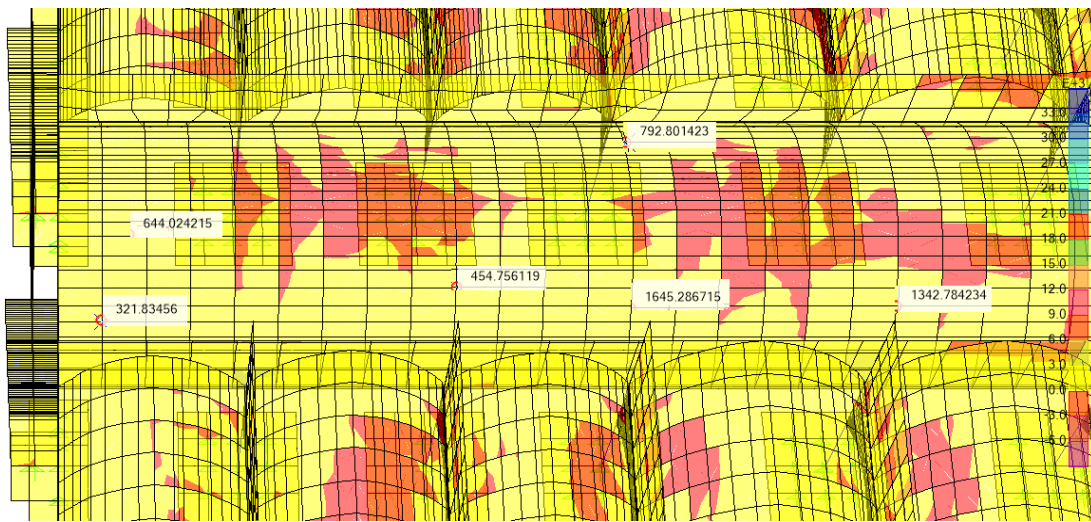
Senaryolar sonrasında ki basınç ve çekme değerlerinde (Şekil 4.33, Şekil 4.34, Şekil 4.35) değişken oranlarda bir artışın olduğu ve bu artışların özellikle tonoz ve kemerlerde daha ağırlıklı olduğu tespit edilmiştir. Bazı kabuklarda kritik noktalarda basınç gerilmelerinden çekme gerilmelerine geçişler söz konusudur. Tonoz ve kemerlerin birleşim bölgelerine doğru ilerledikçe gerilmeler giderek artmaktadır.

Şekil 4.32. Deprem senaryoları öncesi analiz sonrası uzun tonozda G+Q+ Thx_y yüklemeleri altında maksimum S11 maksimum gerilmeleri (KN/m2)

Şekil 4.33. Kocaeli deprem senaryosunda zaman tanımlı analiz sonrası uzun tonozda G+Q+ Thx_y yüklemeleri altında S11 maksimum gerilmeleri (KN/m2)

Şekil 4.34. Tayvan deprem senaryosunda zaman tanımlı analiz sonrası uzun tonozda G+Q+ Thx_y yüklemeleri altında S11 maksimum gerilmeleri (KN/m2)

Şekil 4.35. Landers deprem senaryosunda zaman tanımlı analiz sonrası uzun tonozda G+Q+ Thx_y yüklemeleri altında S11 maksimum gerilmeleri (KN/m2)
