CAM LİFİ KULLANIMININ BETONUN MEKANİK ÖZELİKLERİNE VE KOROZYON
DAYANIKLILIĞINA ETKİSİ

Kütahya Dumlupınar Üniversitesi
Lisansüstü Eğitim Öğretim ve Sınav Yönetmeliği Uyarınca
Lisansüstü Eğitim Enstitüsü
İnşaat Mühendisliği Anabilim Dalında
YÜKSEK LİSANS TEZİ
Olarak Hazırlanmıştır.

İnşaat Mühendisliği, Yüksek Lisans Tezi, 2020

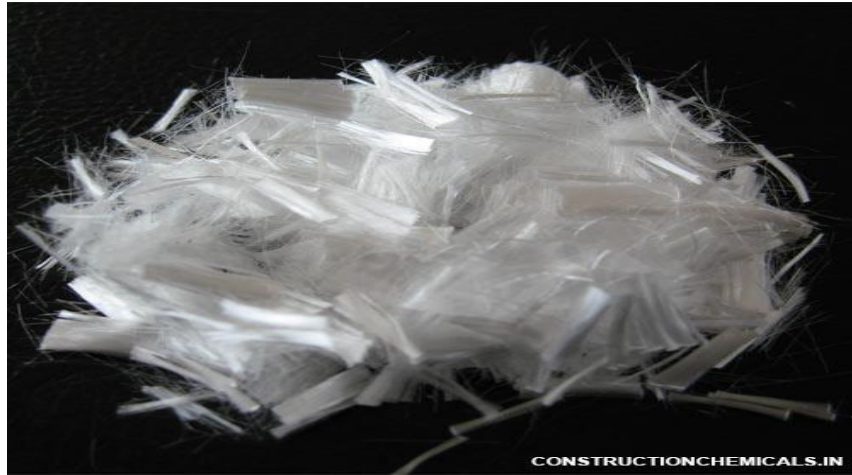
Şekil 2.9. Betonlarda kullanılan beyaz polipropilen lif.

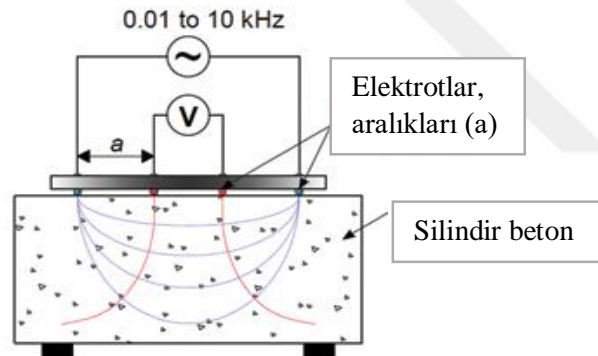
Şekil 3.3. Dört nokta (Wenner probe) yöntemi.

$$P = 2 \cdot \pi \cdot a \cdot R \quad (3.8)$$

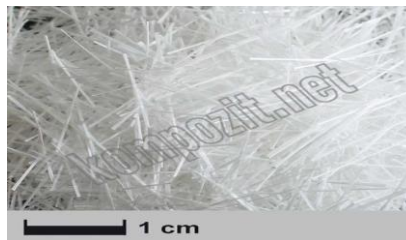
Şekil 4.1. Alkaliye dayanıklı 24 mm'lik kırılmış cam lifi.

Deney çalışmalarında Kompozit.net'ten temin edilmiş, Şekil 4.1'de gösterilmiş AR sınıfı cam lif kullanılmıştır.

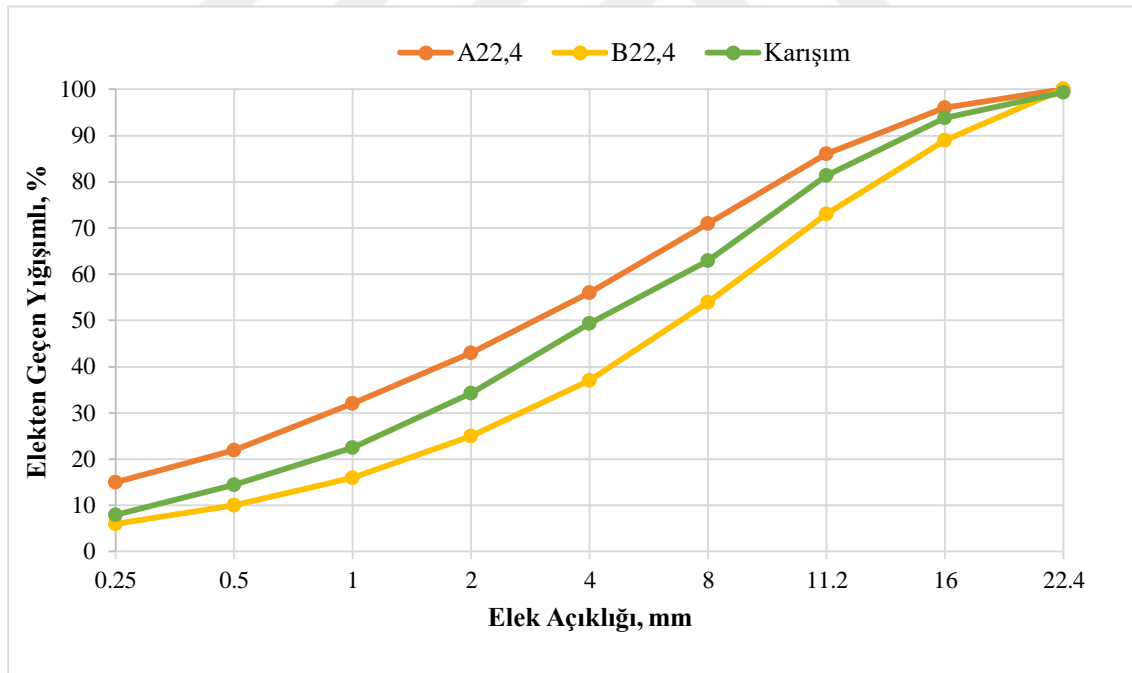
Şekil 4.2. Deneysel çalışmada kullanılan agregaların elek analizinin eğrisi.

Elek açıklığı, mm	Elekten geçen yığışım, %			
	İri agrega	Orta agrega	İnce agrega	Karışım
22,4	96,87	100,00	100,00	99,4
16	67,60	100,00	100,00	93,8
11,2	21,74	87,50	100,00	81,4
8	2,44	38,43	100,00	63,0
4	0,47	1,97	95,30	49,3
2	0,17	0,84	66,40	34,2
1	0,10	0,77	43,60	22,5
0,5	0,10	0,70	27,80	14,4
0,25	0,07	0,63	15,30	8,0
İncelik Modülü	7,10	5,69	2,52	4,35

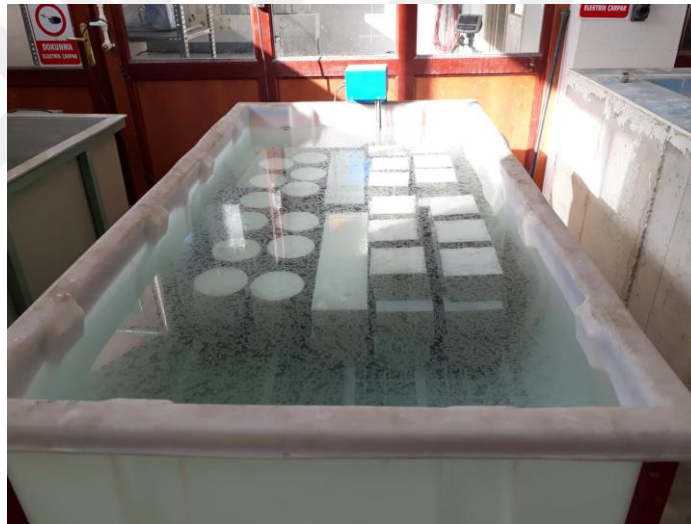
Şekil 4.3. Numunelerin kürde bekletilmesi.

Numuneler donatılı ve donatısız olmak üzere iki ayrı biçiminde üretilmiştir. Numuneler 150 mm'lik küp, yüksekliği 300 mm ve çapı 150 mm'lik silindir ve 150x150x600 mm'lik prizma olarak üretilmiştir. Betonun fiziksel, mekanik ve dayanıklılık özelliklerini araştırmak için donatılı ve donatısız beton numuneler hazırlanıp laboratuvar ortamında 24 saat bekletilmiştir daha sonra tüm numuneler kalıplarından çıkartılıp 20 ± 2 °C'lik kirece doymun kür havuzlarında 7 ve 28 gün bekletilmiştir. Kür süresini tamamladıktan sonra numuneler havuzlardan çıkartılıp kurumak için laboratuvar ortamında bekletilmiştir, daha sonra numunelerde gerekli deneyler yapılmıştır. Mekanik ve fiziksel özellikleri araştırmak için donatısız küp, silindir ve prizma numuneleri kullanılmıştır. Betonun dayanıklılığı araştırmak için donatılı ve donatısız silindir numuneler kullanılmıştır. Numunelerin kürde bekletilmesi Şekil 4.3'te gösterilmiştir.

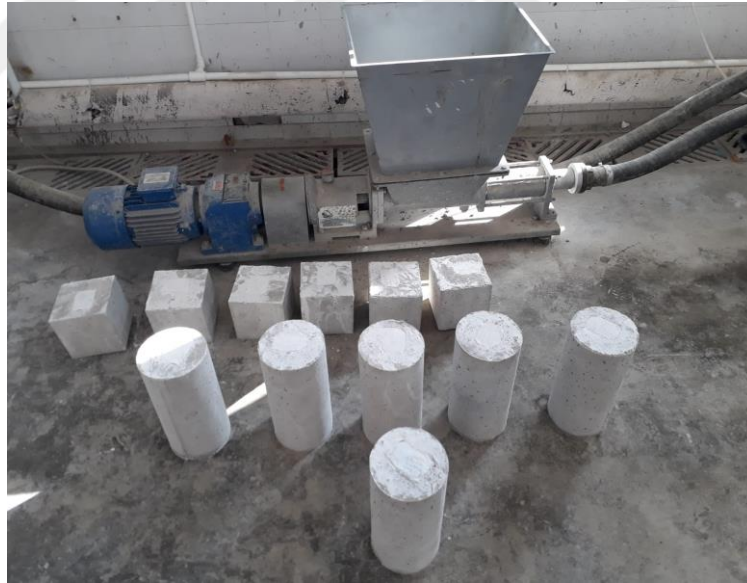
Şekil 4.4. Havuzdan çıkarılmış beton deney numuneleri.

150x150x150 mm'lik küp, 150x300 mm'lik silindir ve 150x150x600 mm'lik prizma olarak cam lif katkılı ve katkısız üretilmiş beton numuneler sırasıyla 7 ve 28 gün standart kürden sonra havuzlardan çıkarılıp Şekil 4.4'te gösterildiği gibi laboratuvarında kurumak için bekletilmiştir. Daha sonra beton numunelerin ağırlıkları belirlenmiştir, belirlenen ağırlıklar beton numunelerin hacimlerine bölünüp birim ağırlıkları hesaplanmıştır.

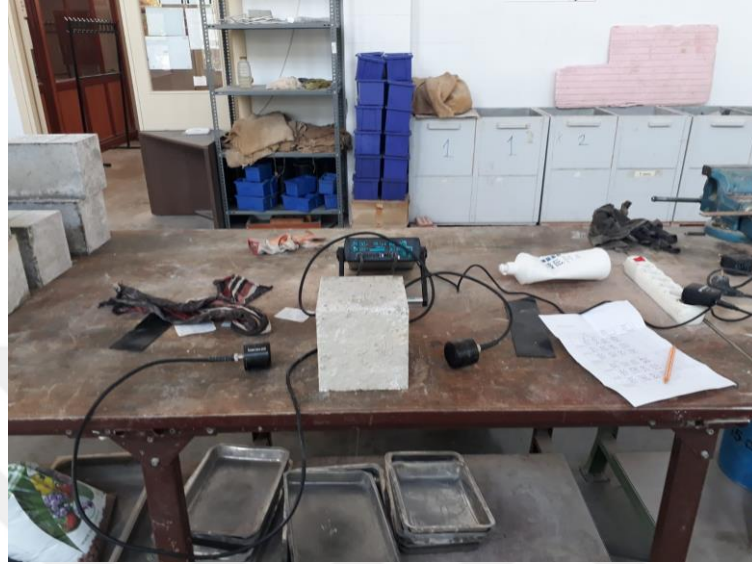
Şekil 4.5. Beton numunenin ultrases geçiş süresi deneyi.

frekansı 55 kHz'dir. Ultrases geçiş hızı numunelerin boyutlarının geçiş süresine oranlanması ile hesaplanmıştır. Şekil 4.5'te deneyin düzeneği gösterilmiştir.

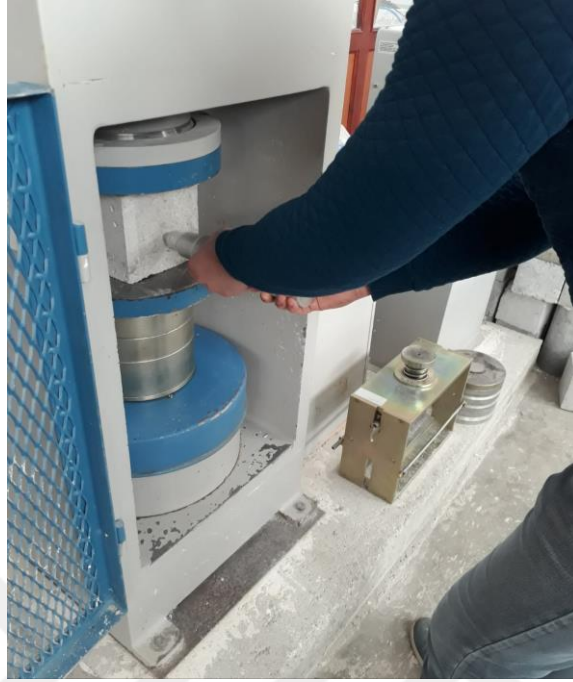
Şekil 4.6. Beton numunenin yüzey sertliği deneyi.

Cam lif katkılı ve katkısız üretilmiş betondan 150x150x150 mm boyutundaki küp numunelerde 7 ve 28 gün kür yapıldıktan sonra yüzey sertliği belirlemek için önce numuneler ön yüklemeye tabi tutulmuştur ve daha sonra Schmidt çekiciyle Şekil 4.6'da gösterildiği gibi belli noktalarda 10 vuruş yapılarak betonun yüzey sertliği belirlenmiştir.

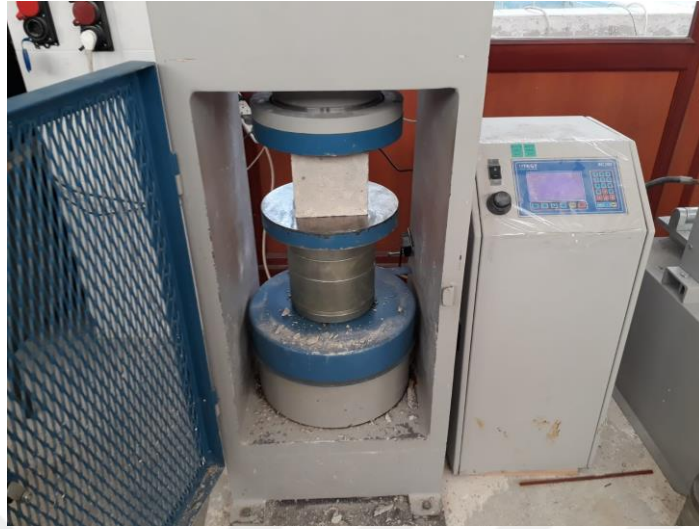
Şekil 4.7. Beton numunenin basınç deneyi.

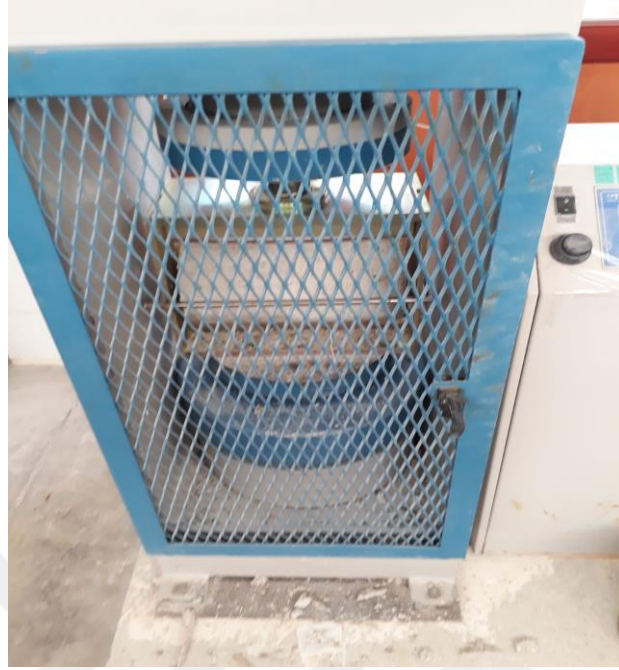
Şekil 4.8. Beton numunenin yarmada çekme deneyi.

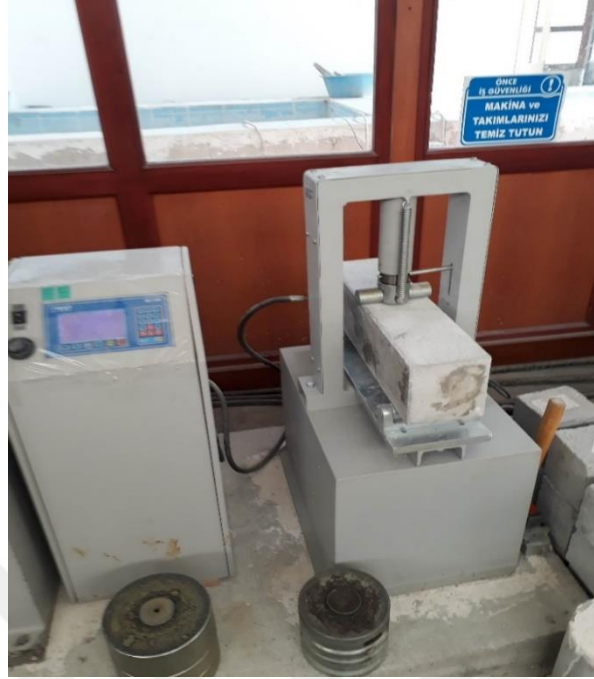
Şekil 4.9: Beton numunenin eğilmede çekme deneyi.

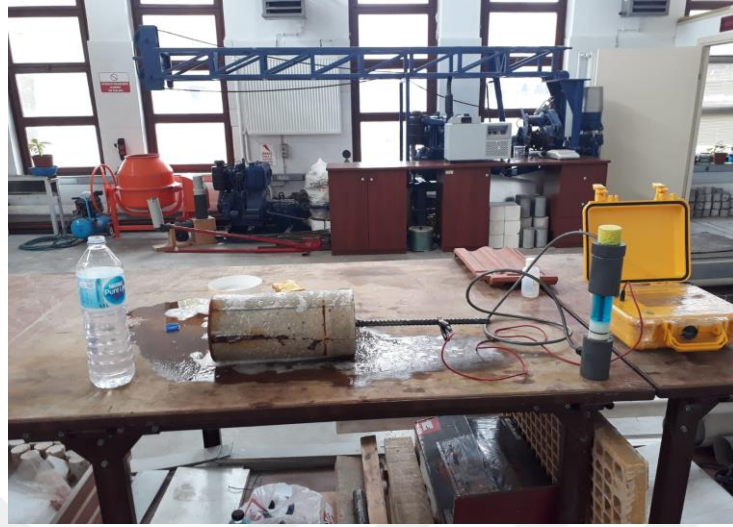
Şekil 4.11. Yarı hücre potansiyel deneyi.

Bu deneyde kullanılan cihaz ile 150x300 mm'lik silindir numunelerin 28 gün standart kürden sonra hızlandırılmış korozyon deneyi yapılmadan önce potansiyel (E_{corr}) ölçümü yapılmıştır. Daha sonra hızlandırılmış korozyon deneyine tabi tutulmuştur, hedeflenmiş donatıların korozyon kayıplarından sonra korozyon potansiyeli bir daha ölçülmüştür. Korozyon olasılığı ve korozyon durumu Çizelge 3.1'e göre incelenmiştir. Şekil 4.11'de yarı hücre potansiyel deneyinin düzeneği gösterilmiştir.

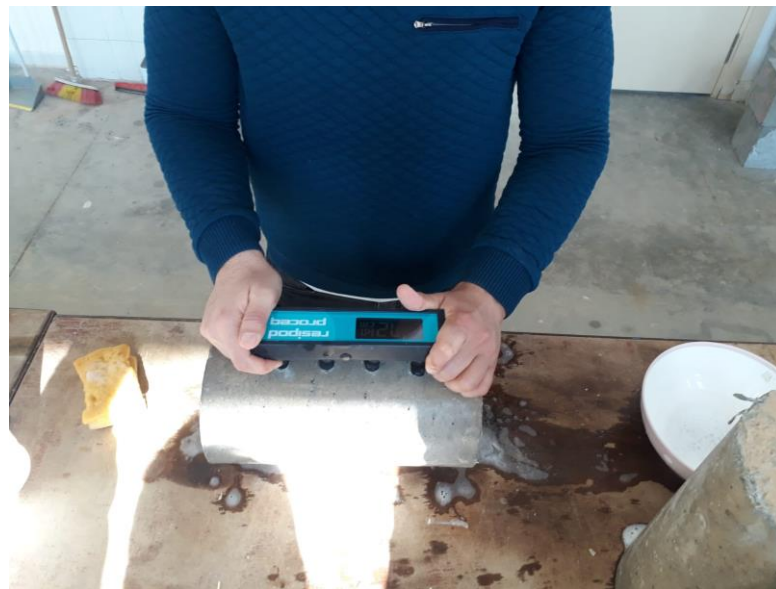
Şekil 4.12. Elektriksel özdirenç deneyi.

Cam lif katkılı ve katkısız üretilmiş donatısız 150x300 mm'lik silindirik beton numuneler 28 gün standart kürden sonra havuzdan çıkartılıp suya doymun haldeyken elektriksel özdirenç deneyine tabi tutulmuşlardır. Her silindirik numuneye dört farklı yerden elektriksel akım uygulanmıştır, okuma yaparken aletin dört ucunun altında ilk önce iletken jel sürülmüştür, daha sonra % 1, 2, 3 oranlarında lif katkılı ve referans betonların özdirençleri hakkında bilgi alınmıştır. Şekil 4.12'de elektriksel özdirenç deneyinin düzeneği gösterilmiştir.

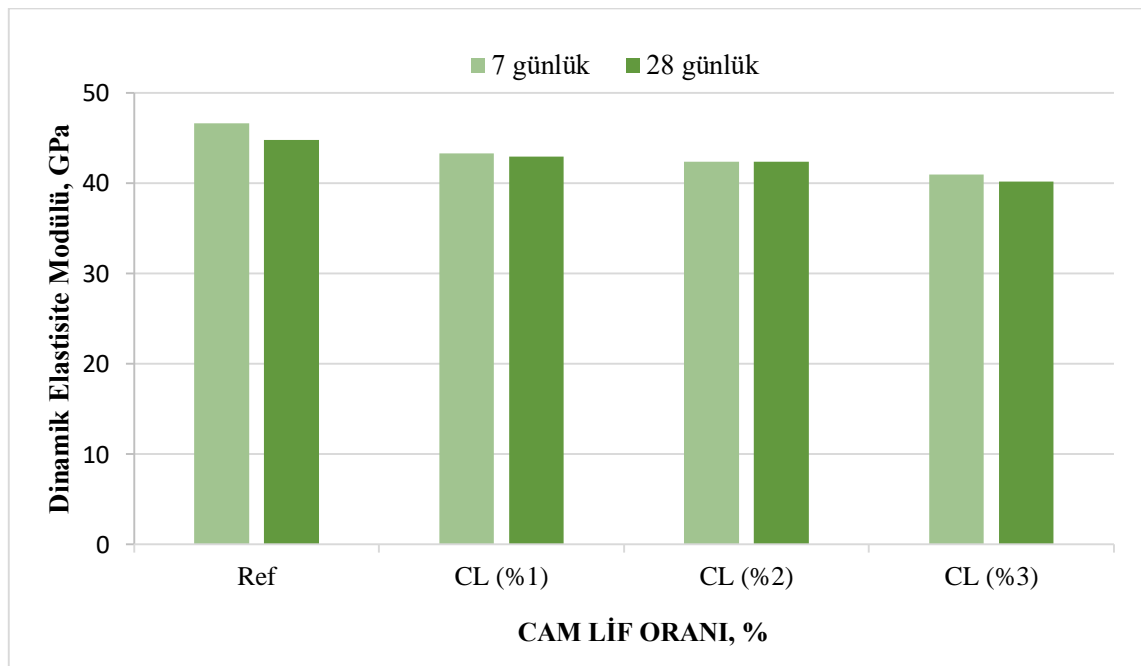
Şekil 5.3. Dinamik elastisite modülü sonuçları.

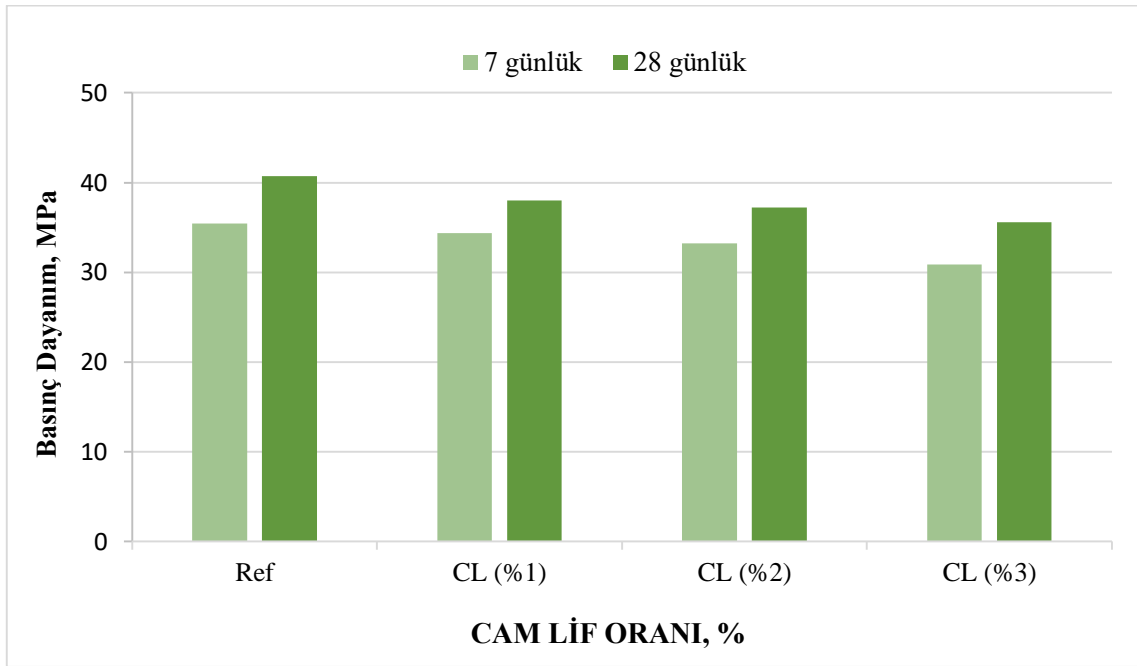
Şekil 5.4. Basınç dayanım deneyi sonuçları.

Farklı oranlarda % 1, 2, 3 cam lif katkılı ve katkısız küp beton numunelerin ortalama basınç dayanımları Ek 2’de verilmiştir. Cam lif katkılı ve katkısız küp beton numunelerden elde edilen ortalama basınç dayanımları Şekil 5.4’te gösterilmiştir.

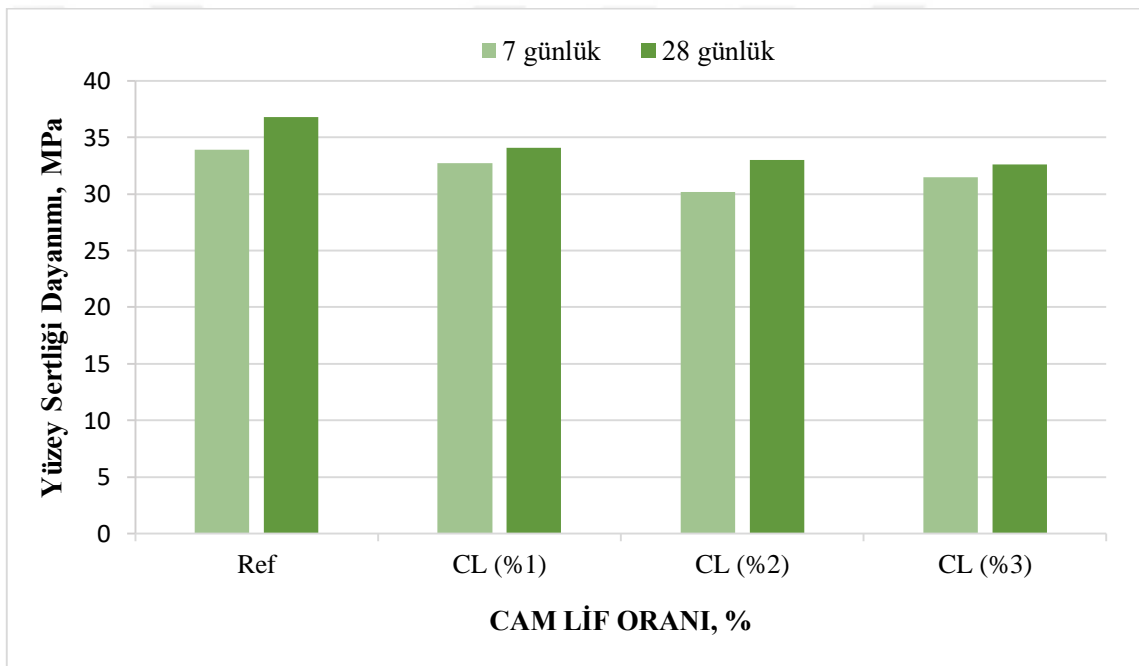
Şekil 5.5. Yüzey sertliği deneyi sonuçları.

Farklı oranlarda % 1, 2, 3 cam lif katkıli beton ve katkısız küp beton numunelerin ortalama yüzey sertliği dayanımları Ek 2’de verilmiştir. Cam lif katkıli beton ve katkısız küp beton numunelerden elde edilen ortalama yüzey sertliği dayanım değerleri Şekil 5.5’te gösterilmiştir.

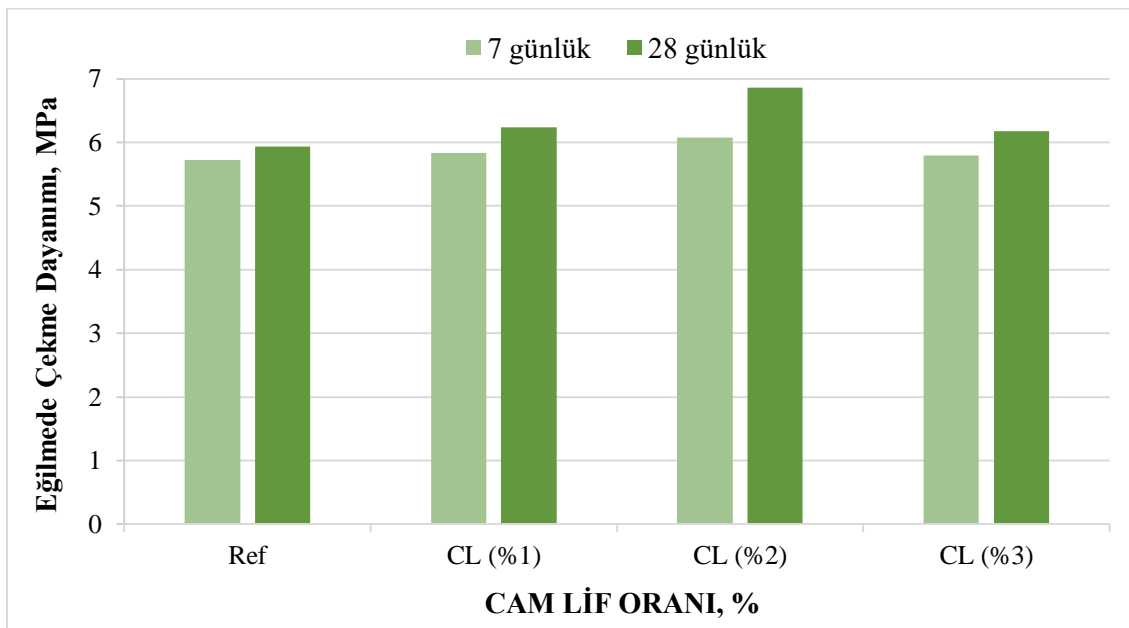
Şekil 5.6: Eğilmede çekme dayanımı deneyi sonuçları.

Farklı oranlarda % 1, 2, 3 cam lif katkılı beton ve katkısız prizma beton numunelerin ortalama eğilmede çekme dayanımları Ek 2’de verilmiştir. Cam lif katkılı beton ve katkısız prizma beton numunelerden elde edilen ortalama eğilmede çekme dayanım değerleri Şekil 5.6’da gösterilmiştir.

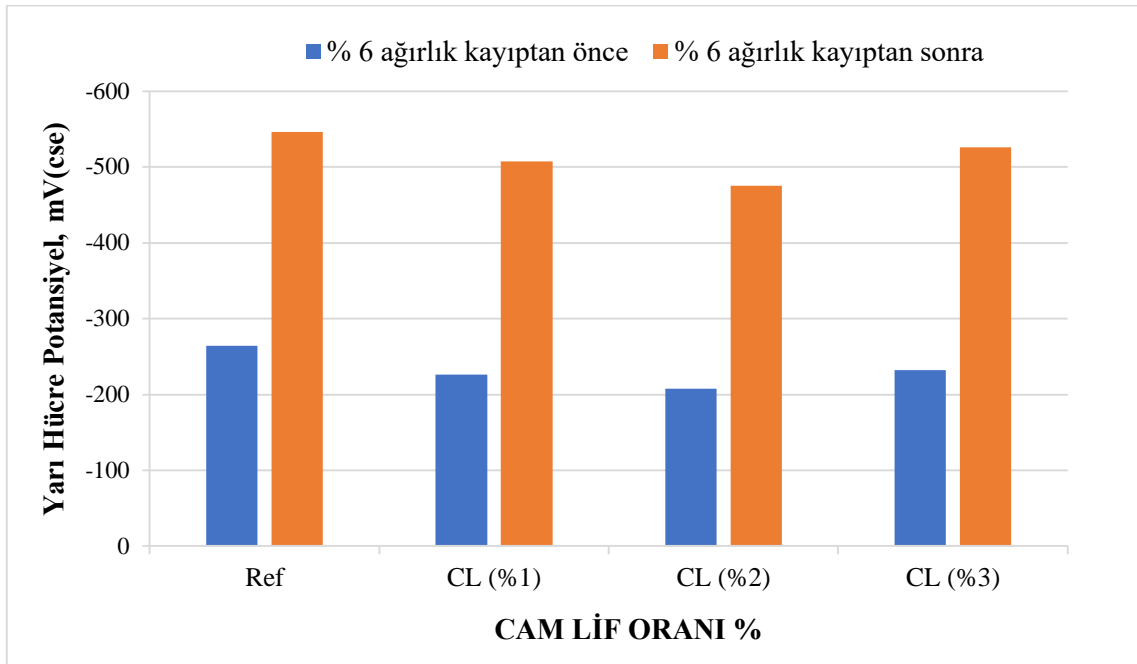
Şekil 5.9. % 6 Ağırlık kayıptan önce ve sonra yarı hücre potansiyel deney sonuçları.

Cam lif katılı ve katkısız donatılı silindir beton numunelerin % 6 ağırlık kayıptan önce ve sonra ortalama yarı hücre potansiyel değerleri Şekil 5.9'da gösterilmiştir.

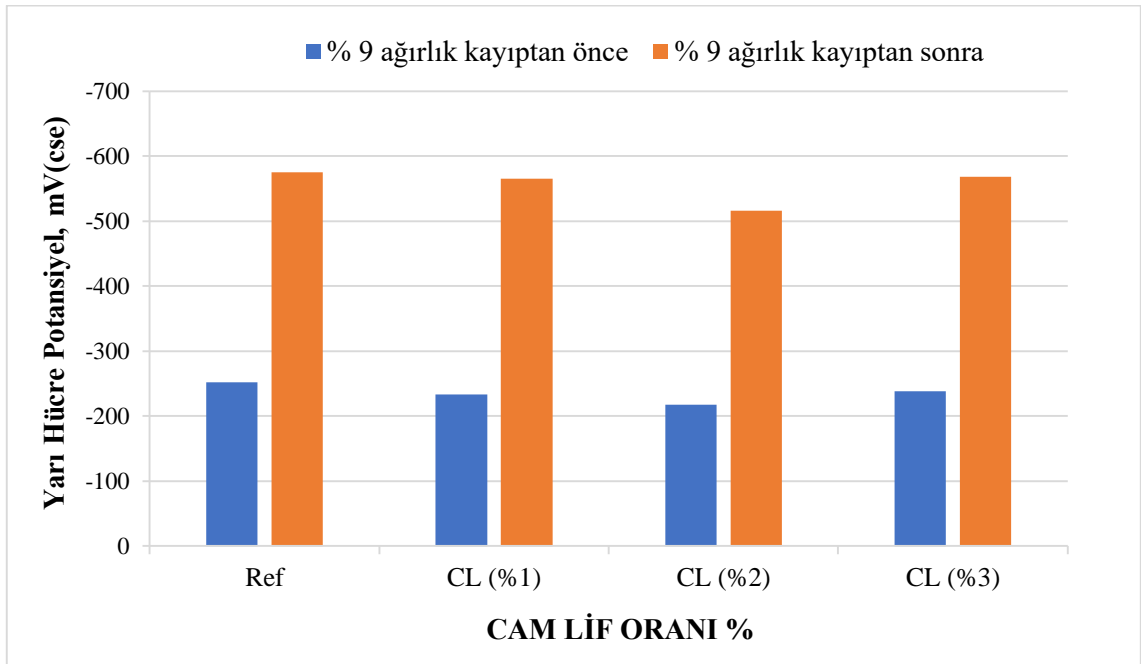
Şekil 5.10. % 9 Ağırlık kaybından önce ve sonra yarı hücre potansiyel deney sonuçları.

Cam lif katılı ve katkısız donatılı silindir beton numunelerin % 9 ağırlık kayıptan önce ve sonra ortalama yarı hücre potansiyel değerleri Şekil 5.10'da gösterilmiştir.

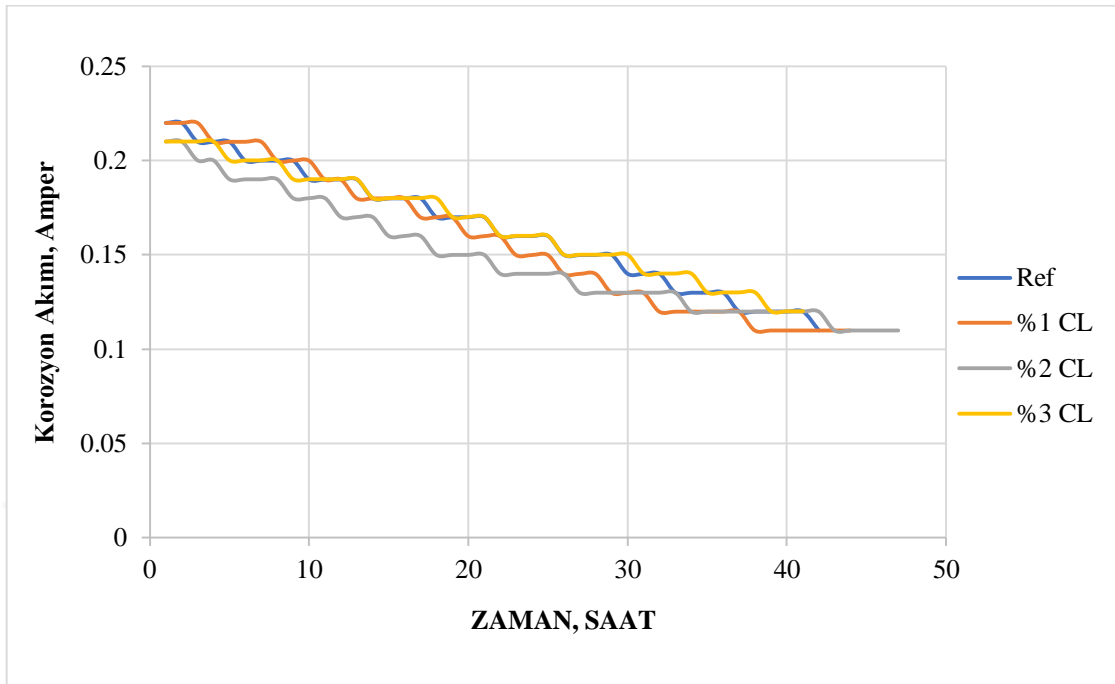
Şekil 5.13. % 3 ağırlık kaybına uğramış donatıların zaman içerisinde korozyon akım değerlerinin değişimi.

Cam lif katkılı ve katkısız donatılı silindirik beton numunelerin % 3 ağırlık kaybı hızlandırılmış korozyon sonrası zaman ve zaman içerisinde oluşan korozyon akım değerlerinin değişimi Şekil 5.13'te gösterilmiştir.

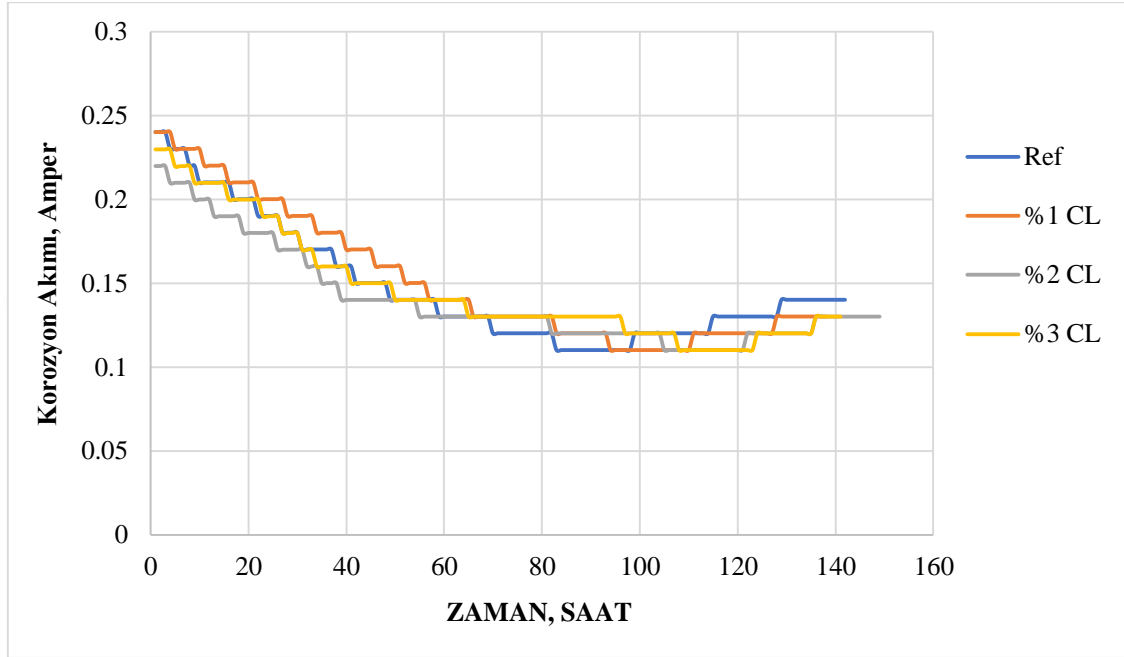
Şekil 5.15. % 9 ağırlık kaybına uğramış donatıların zaman içerisinde korozyona akım değerlerinin değişimi.

Cam lif katkılı ve katkısız donatılı silindir beton numunelerin % 9 ağırlık kaybı hızlandırılmış korozyon sonrası zaman ve zaman içerisinde oluşan korozyon akım değerlerinin değişimi Şekil 5.15'te gösterilmiştir.

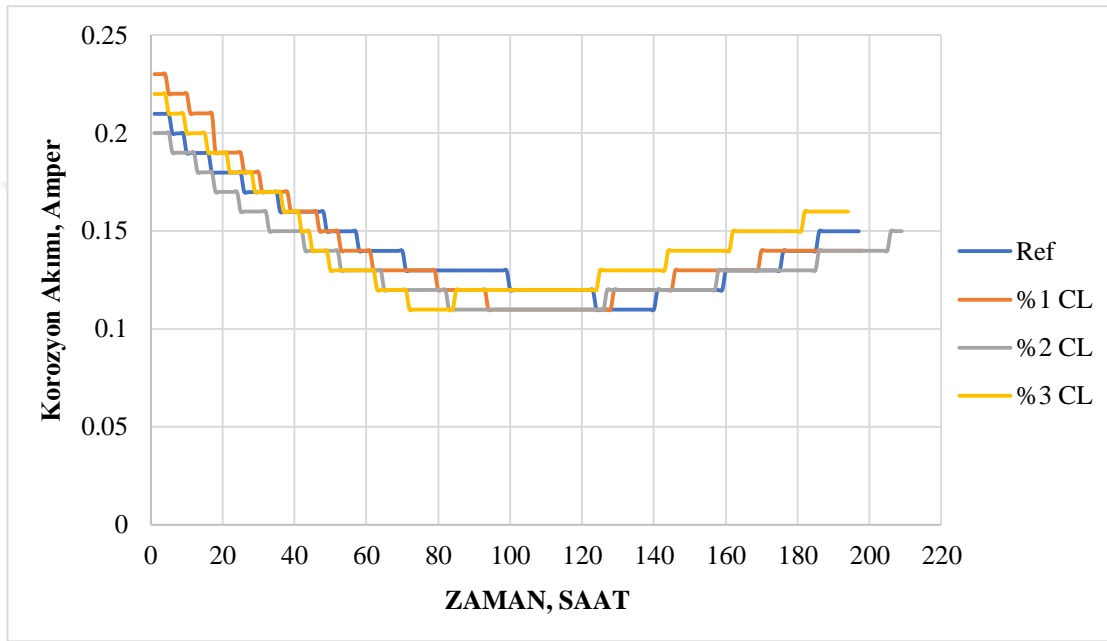
Şekil 5.16. % 12 ağırlık kaybına uğramış donatıların zaman içerisinde korozyon akım değerlerinin değişimi.

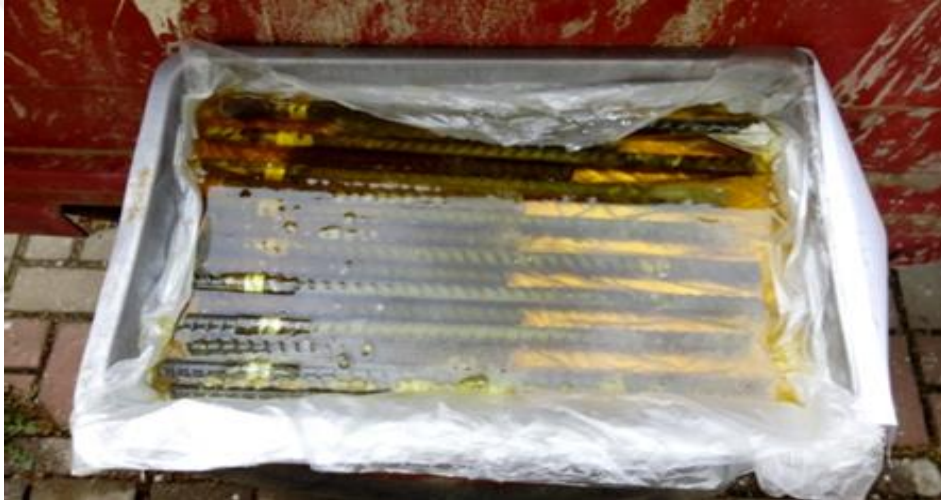
Şekil 5.18. HCl çözeltisi ile korozyon ürünlerinin temizlenmesi.

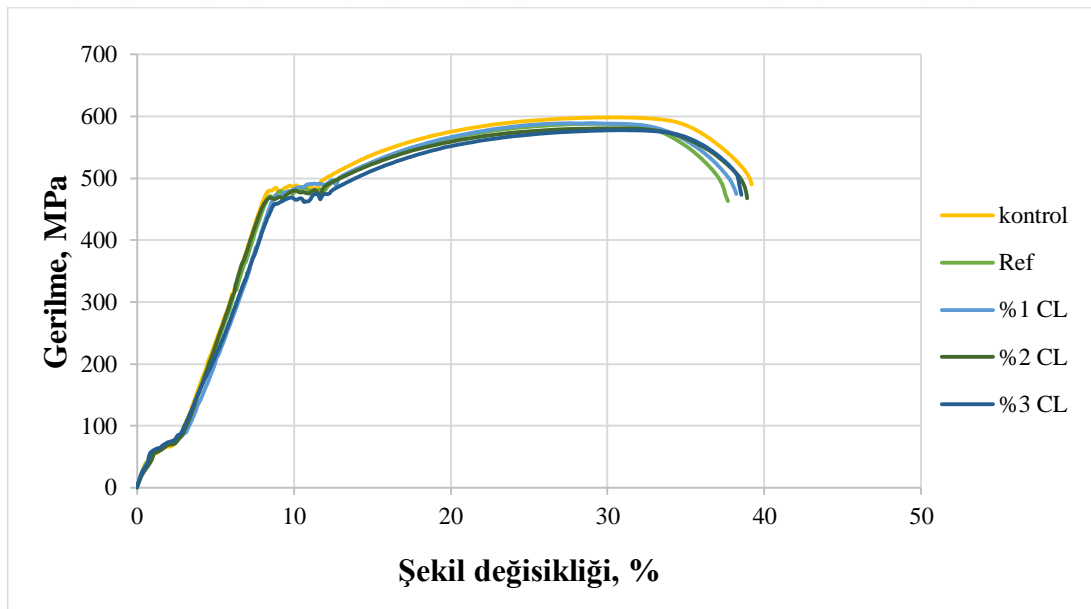
Şekil 5.23. Hızlandırılmış korozyon deneyinde % 3 ağırlık kaybına uğramış ve kontrol çelik donatı çubuklarının gerilme şekil değiştirme eğrileri.

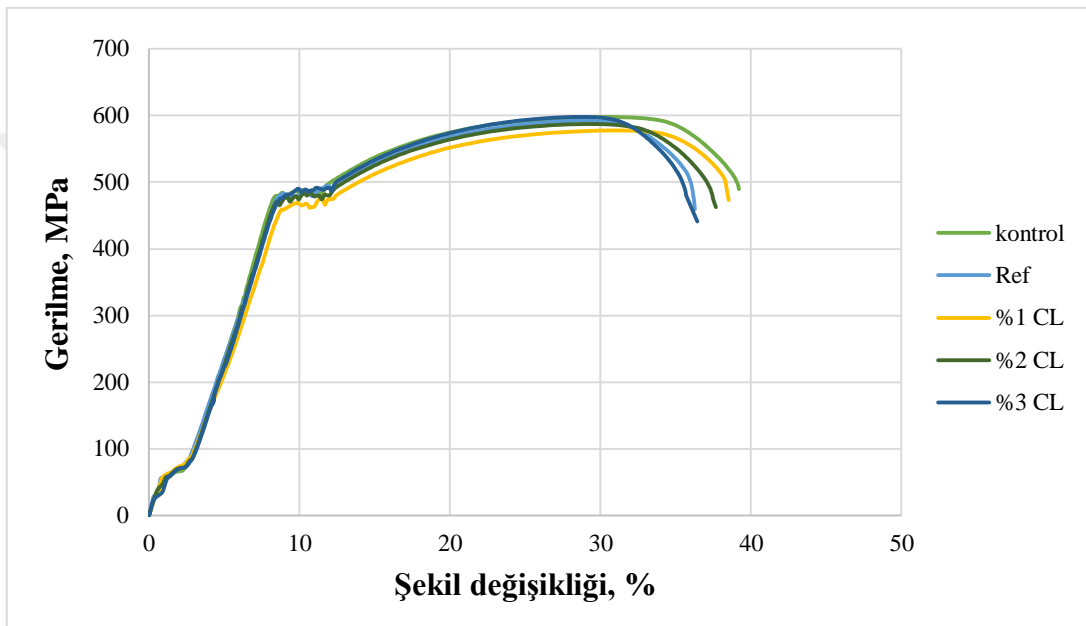
Şekil 5.24: Hızlandırılmış korozyon deneyinde % 9 ağırlık kaybına uğramış ve kontrol çelik donatı çubuklarının gerilme şekil değiştirme eğrileri.
