CNC FREZELEME OPERASYONLARINDA, FARKLI AHŞAP KESİTLERİNDE
İŞLEME PARAMETRELERİ İLE YÜZEY PÜRÜZLÜLÜĞÜ ARASINDAKİ
İLİŞKİNİN ARAŞTIRILMASI

YÜKSEK LİSANS TEZİ

İleri Teknolojiler, Yüksek Lisans Tezi, 2019

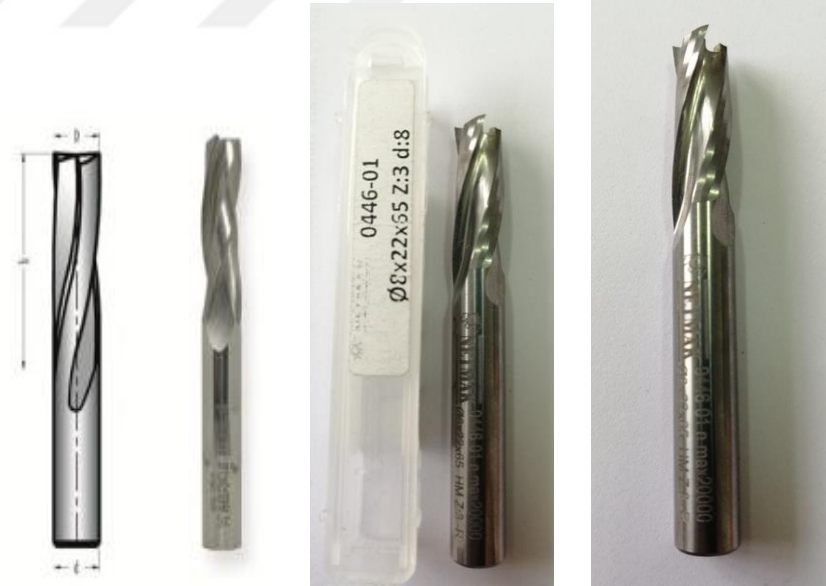
Bu alıřmada kesiciler Netmak isimli firmadan temin edilmiştir. Ahşap işlemek için HSS malzemedен üretilmiş olan 8 mm apında farklı kesici kenar sayısına sahip ($Z = 2$, $Z = 3$) düz parmak frezeler kullanılarak numuneler işlenmiştir. Kullanılan kesiciler Şekil 4.1 ve 4.2’de verilmektedir.

Şekil 4.2. Üç ağızlı Z = 2 grubu spiral hassas kesim bıçağı. Netmak.

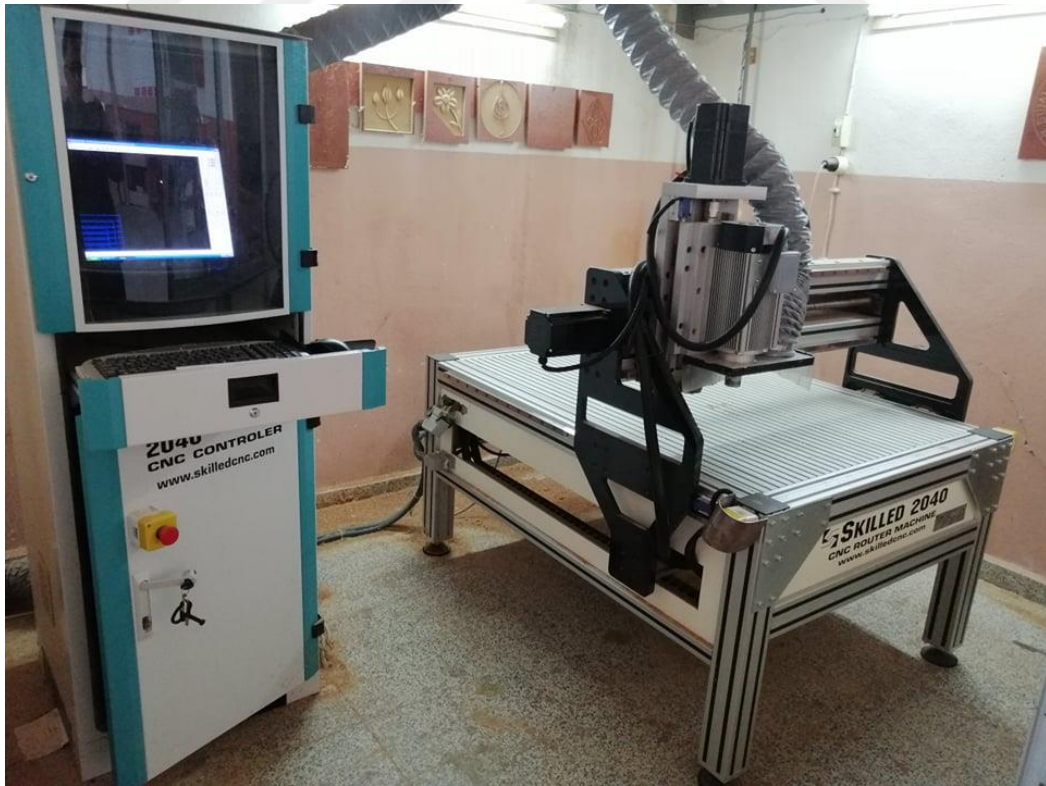
Şekil 4.3'te çalışmada kullanılan CNC tezgahı verilmektedir.

Şekil 4.3. Skilled CNC 2040 CNC freze makinesi.

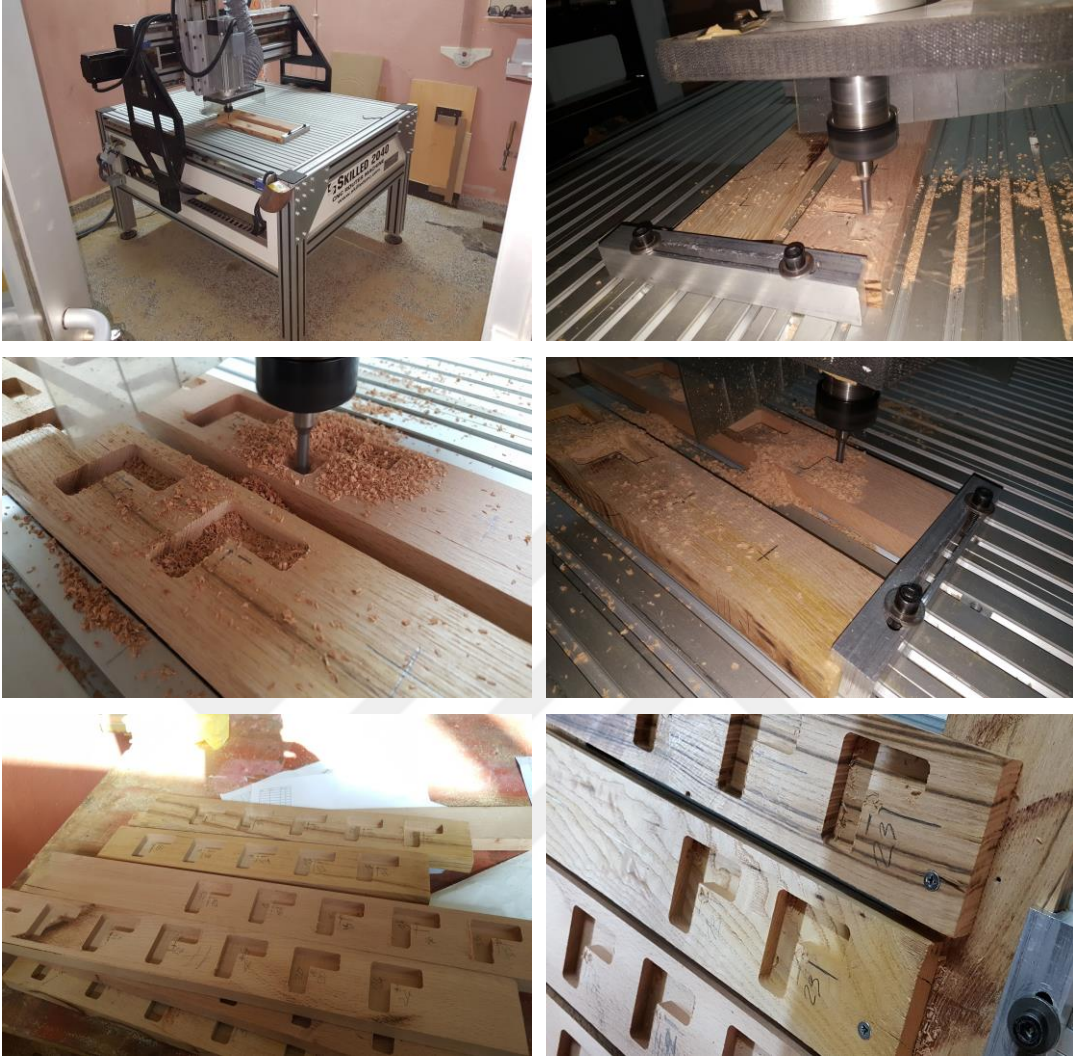
Şekil 4.5’de CNC de işleme esnasında ve işleme sonrası resimler verilmektedir. Şekil 4.6’da ise örneklerin pürüzlülük ölçümü için birbirinden ayrılması ile ilgili resimlere yer verilmektedir.

Şekil 4.5. CNC’de işleme görüntüleri.

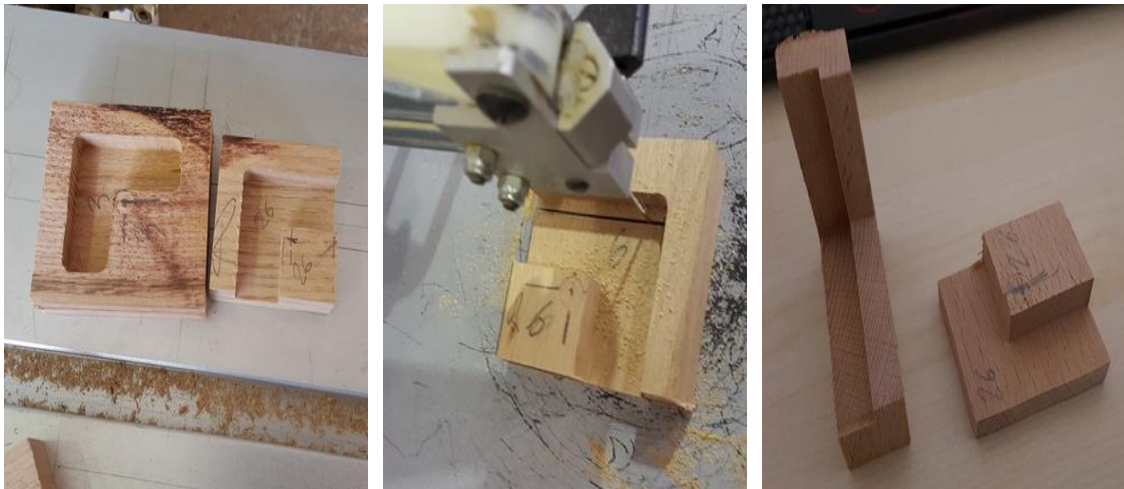
Şekil 4.6. Örneklerin pürüzlülük ölçümü için birbirinden ayrılması.

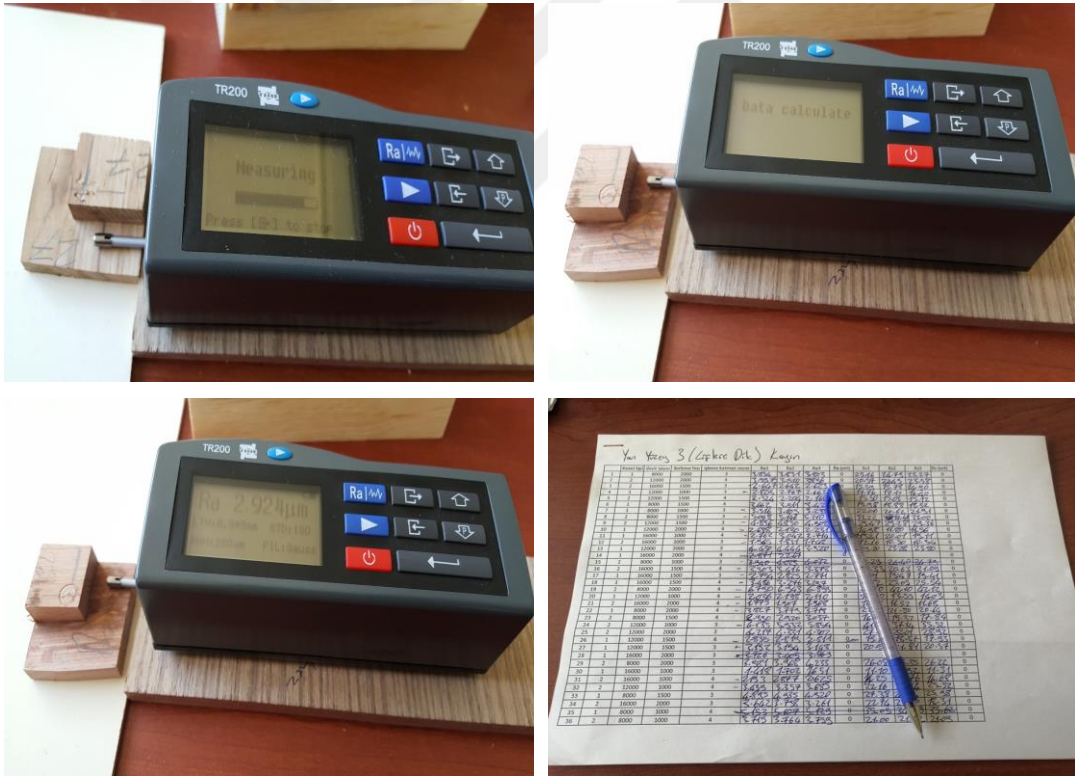
Pürüzlülük ölçümlerinde ISO 4287 prensipleri uygulanmıştır. Ölçüm sonuçları, TS EN 10049 ve ISO 4287’de gösterildiği gibi, ardışık profil değişimini ölçebilen Time TR-200 dokunmalı (iğneli) pürüzlülük ölçüm cihazı kullanılarak yapılmıştır. Şekil 4.7’de pürüzlülük ölçme ile ilgili görüntüler verilmektedir. Ölçümler, numunelerin zemin yüzeylerinde ve yan yüzeylerinde liflere dik ve liflere paralel şekilde gerçekleştirilmiştir. Cihaz, ölçme adımı (cut-off) 0,8 mm alındıktan sonra numuneler ve cihaz yere paralel olacak şekilde ayarlanarak ölçme başlatılmıştır. Ölçümler 5’er defa tekrarlanmıştır. Elde edilen değerler cihazın LCD ekranından okunarak Ra ve Rz değerleri not edilmiştir. Ölçümler devam ederken cihazın kalibrasyonu belli aralıklarla kontrol edilmiştir.

Şekil 4.7. Yüzey pürüzlülüğü ölçüm cihazı. Time TR-200.

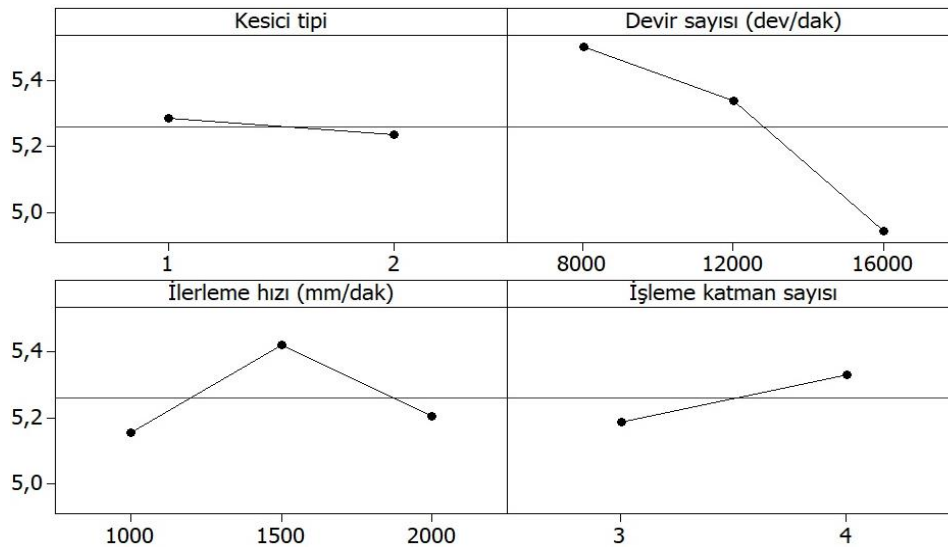
Çizelge 5.2’ye göre %95 güven düzeyinde yapılan varyans analiz sonuçlarına göre tüm faktörler (kesici tipi, devir sayısı, ilerleme hızı, işleme katman sayısı) için $p > 0,05$ olduğundan anlamlı bir fark bulunmamaktadır. Şekil 5.1’de ise kayın numunelerde zemin yüzeyde liflere dik yapılan ölçümlerde ortalama pürüzlülük (Ra) için ana etki grafiği görülmektedir.

Şekil 5.1. Kayın numunelerde zemin yüzeyde liflere dik yapılan ölçümlerde kesici tipi, devir sayısı, ilerleme hızı ve işleme katman sayısının ortalama pürüzlülük (Ra) üzerine etkisi.

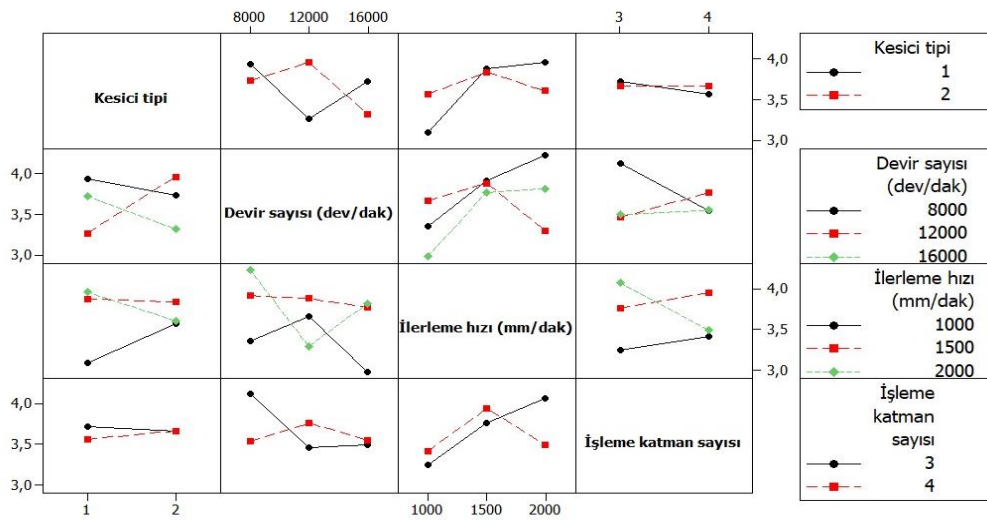
Şekil 5.6'da ise pürüzlülük sonuçları ile işleme parametreleri arasındaki ilişkiyi daha detaylı görebilmek için etkileşim grafikleri hazırlanmıştır. Bu grafiklere bakıldığında yukarıda ifade edildiği gibi devir sayısının değişim üzerinde daha etkin olduğu görülmektedir. 3 numaralı katmanın diğer işleme parametrelerinin tamamında en düşük pürüzlülük değeri verdiği görülmüştür. İlerlemenin 1000 mm/dak olduğu şartlarda diğer parametreler için en düşük R_a elde edilmiştir. En düşük R_a 16000 dev/dak değeri tüm parametrelerde elde edilmiştir. 1 numaralı kesici ile yine tüm parametreler için en düşük R_a ölçümleri alınmıştır.

Şekil 5.6. Kayın numunelerde zemin yüzeyde liflere paralel yapılan ölçümlerde kesici tipi, devir sayısı, ilerleme hızı ve işleme katman sayısının birbirleri ile ortalama pürüzlülük (R_a) açısından etkileşimleri.

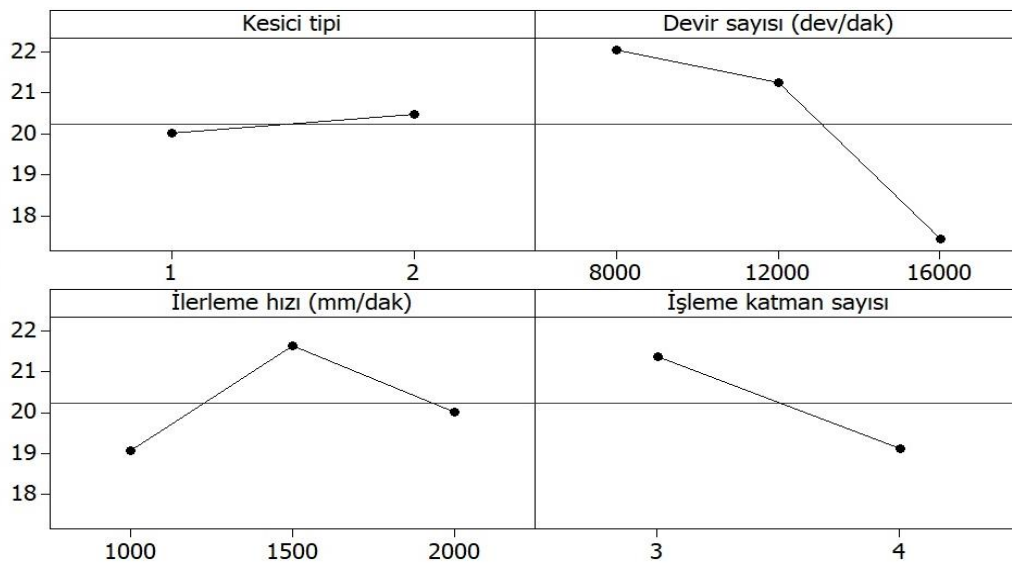
Çizelge 5.9'a göre %95 güven düzeyinde yapılan varyans analiz sonuçlarına göre ilerleme hızı için $p < 0,05$ olduğundan istatistiksel olarak anlamlı bir fark bulunmaktadır. Şekil 5.11'de ise kayın numunelerde zemin yüzeyde liflere paralel yapılan ölçümlerde Rz için ana etki grafiği görülmektedir.

Şekil 5.11. Kayın numunelerde yan yüzeyde liflere dik yapılan ölçümlerde kesici tipi, devir sayısı, ilerleme hızı ve işleme katman sayısının Rz üzerine etkisi.

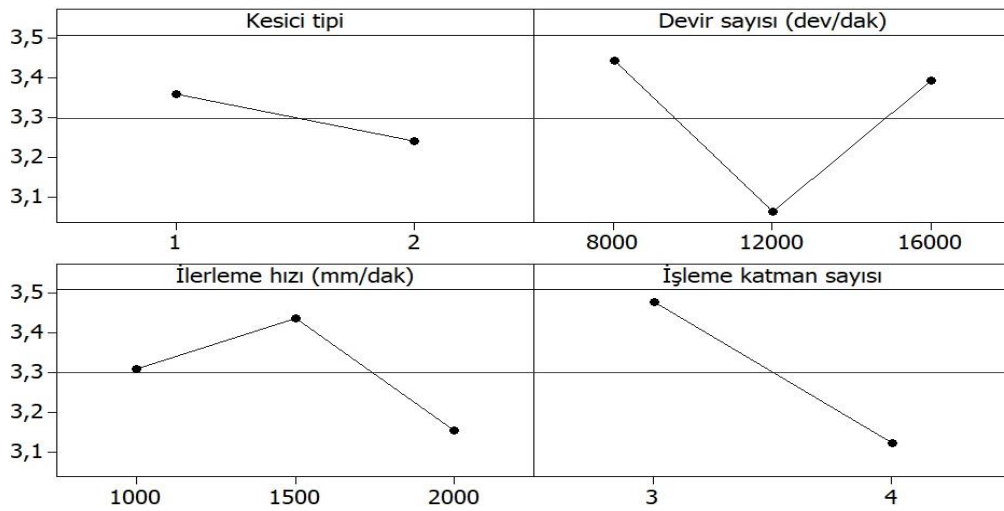
Şekil 5.21. Kestane numunelerde zemin yüzeyde liflere paralel yapılan ölçümlerde kesici tipi, devir sayısı, ilerleme hızı ve işleme katman sayısının ortalama pürüzlülük (Ra) üzerine etkisi.

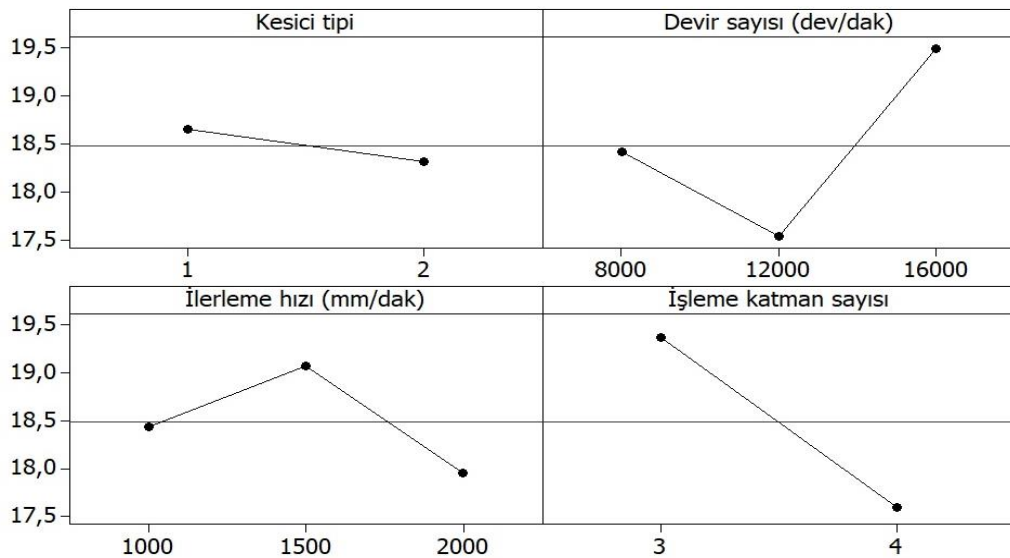
Şekil 5.23. Kestane numunelerde zemin yüzeyde liflere paralel yapılan ölçümlerde kesici tipi, devir sayısı, ilerleme hızı ve işleme katman sayısının Rz üzerine etkisi.

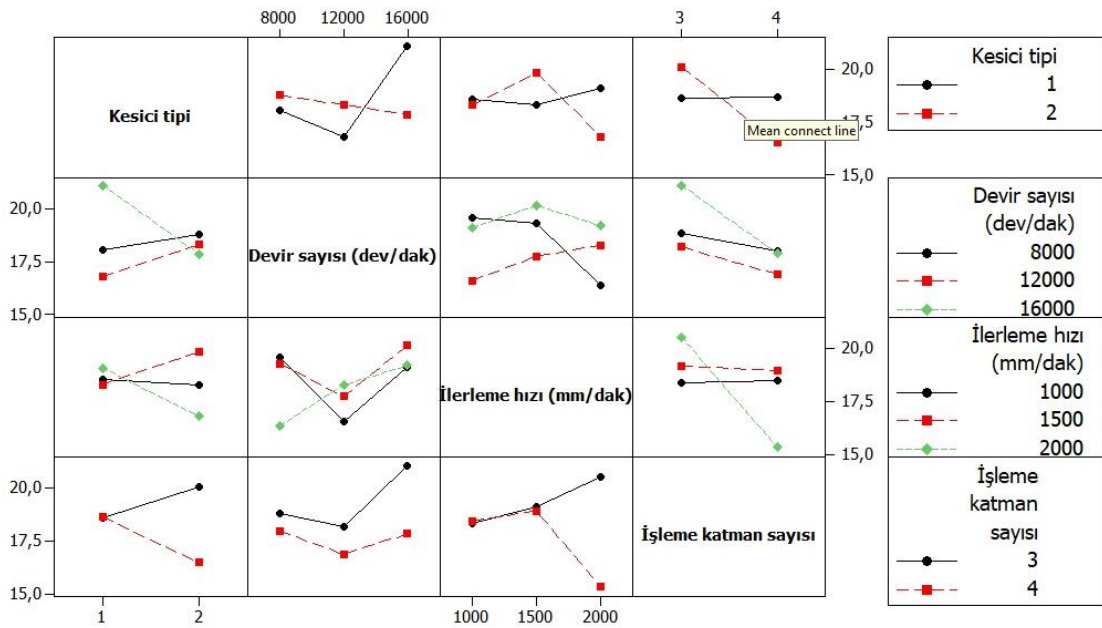
Şekil 5.24. Kestane numunelerde zemin yüzeyde liflere paralel yapılan ölçümlerde kesici tipi, devir sayısı, ilerleme hızı ve işleme katman sayısının birbirleri ile Rz açısından etkileşimleri.

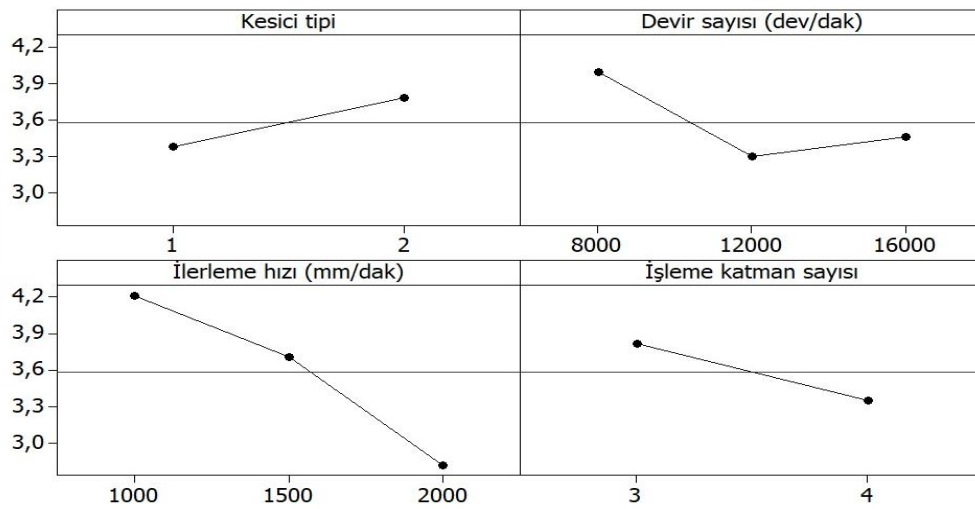
Şekil 5.25. Kestane numunelerde yan yüzeyde liflere dik yapılan ölçümlerde kesici tipi, devir sayısı, ilerleme hızı ve işleme katman sayısının ortalama pürüzlülük (Ra) üzerine etkisi.

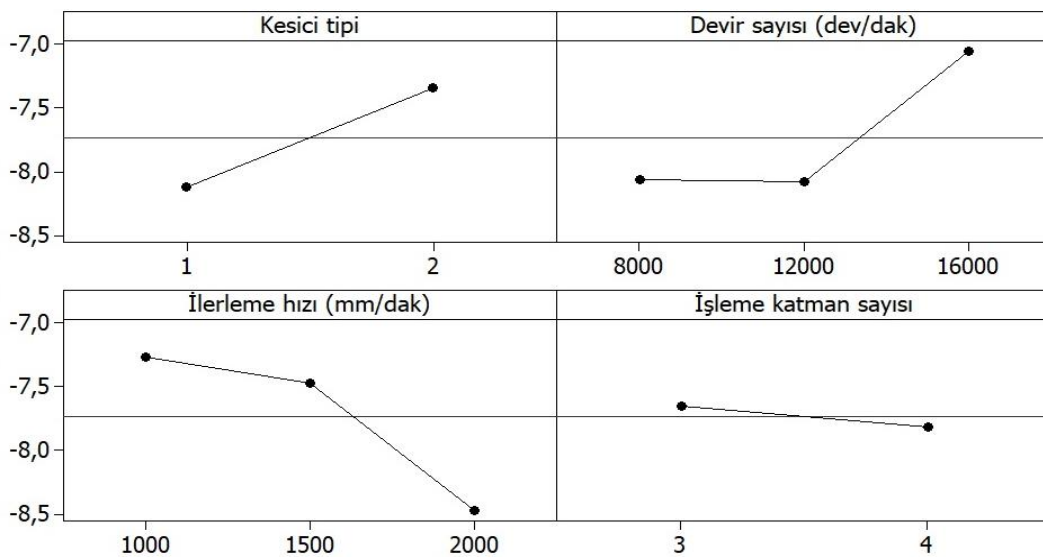
Şekil 5.29. Kestane numunelerde yan yüzeyde liflere paralel yapılan ölçümlerde kesici tipi, devir sayısı, ilerleme hızı ve işleme katman sayısının ortalama pürüzlülük (Ra) üzerine etkisi.
