**MANİSA İLİ KULA İLÇESİ CAMİCEDİT MAHALLESİ
TARİHİ YERLEŞİM DOKUSUNUN
İNCELENMESİ, KORUMA - GELİŞTİRME ÖNERİSİ**

YÜKSEK LİSANS TEZİ

Restorasyon Programı

İstanbul
T.C. Maltepe Üniversitesi
Fen Bilimleri Enstitüsü
Temmuz, 2019

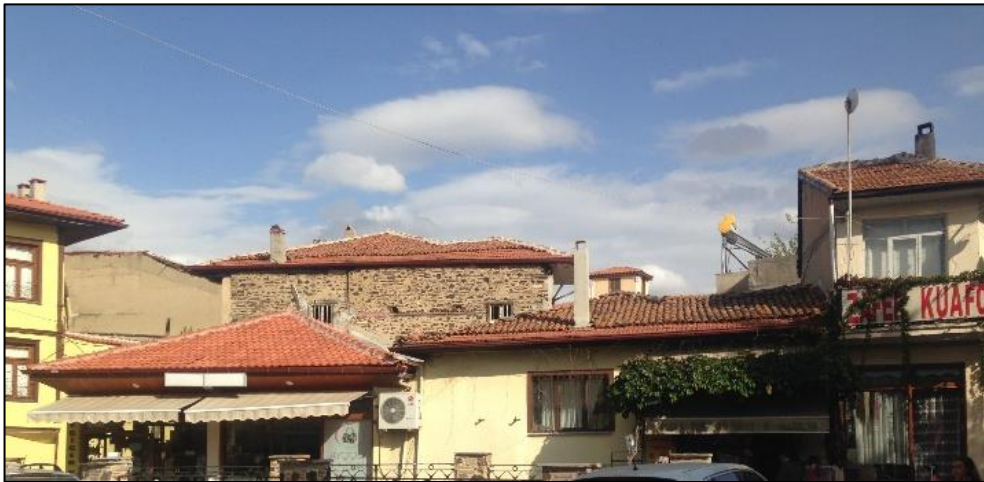
Çalışma alanında çatı örtü malzemesi genellikle alaturka kiremittir, bazı yapılarda tadilat ve yenilemelerle alaturka çatı örtü malzemesinin özellikle saçak ucunun marsilya kiremit ile değiştirildiği görülmüştür (Şekil 3.53. , 3.54.).

Şekil 3. 53. Saçak uçlarındaki alaturka kiremitin marsilya kiremit ile değiştirilmesi (Dizman, 2019)

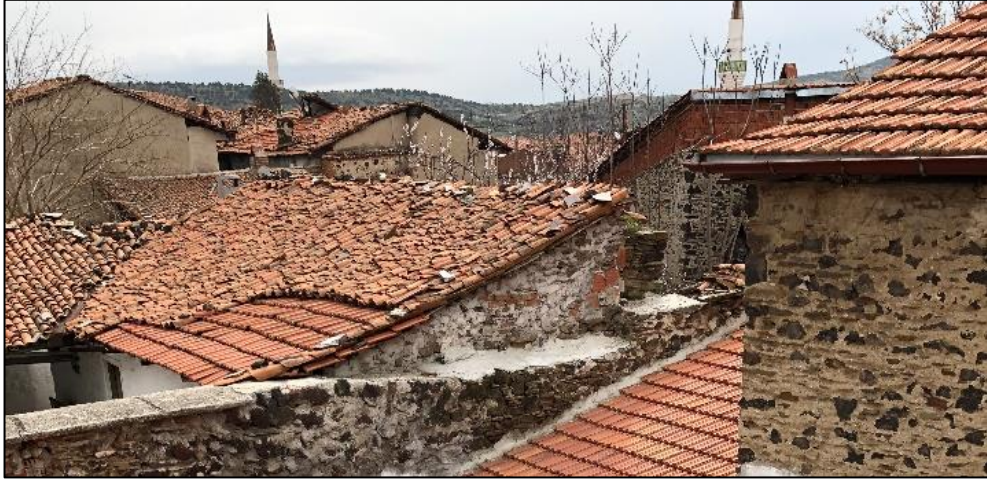
Şekil 3. 54. Alaturka kiremitin marsilya kiremit ile değiştirilmesi (Dizman, 2019)

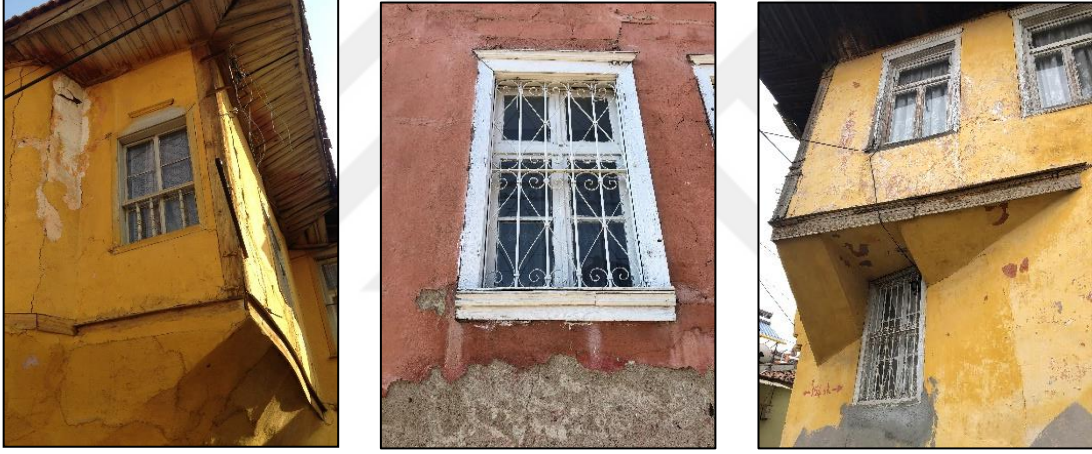
Çalışma alanındaki pencere sövelerinin malzemesi; yağma yapılarda taş ya da tuğla, ahşap karkasa sahip yapılarda ahşap malzemedir.

Şekil 3. 65. Düz silmeli ahşap malzemeli pencere sövesi örnekleri (Dizman, 2019)

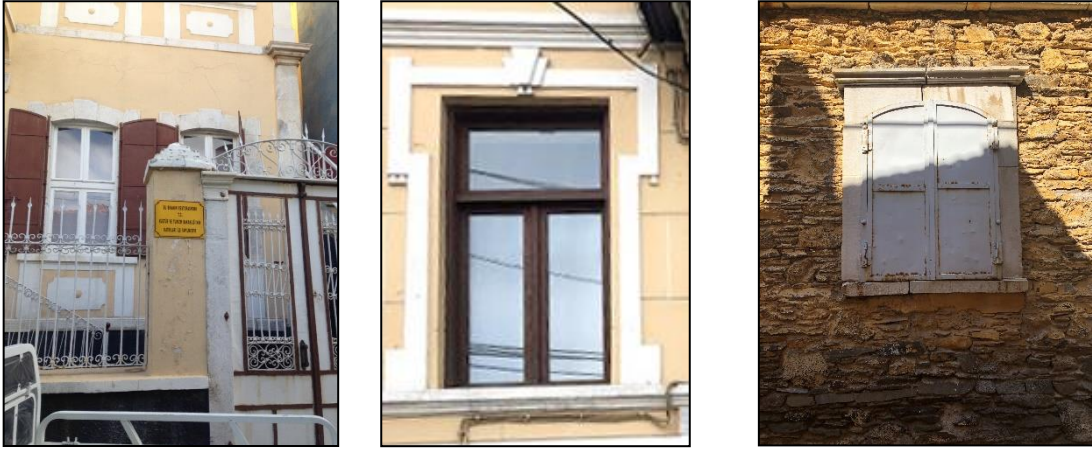
Şekil 3. 66. Taş - tuğla malzemeli pencere sövesi örnekleri (Dizman, 2019)

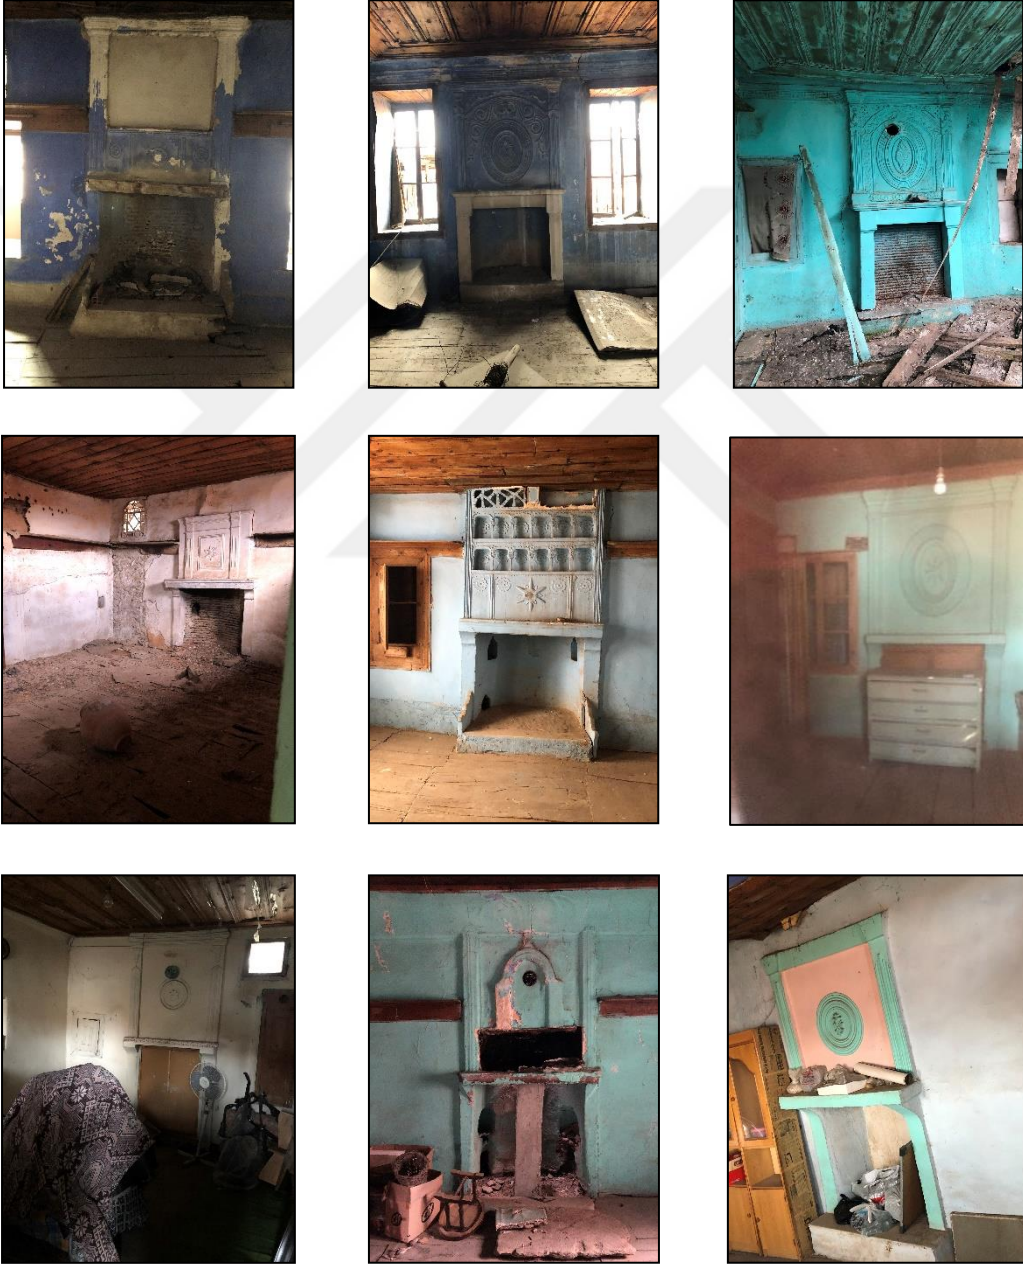
Geleneksel Kula evlerinde ocaklar, ısınma için kullanılmakla beraber önemli dekoratif bir öğedir. Çalışma alanında sade ocaklar da, işlemeli ocaklar da bulunmaktadır. Genellikle oda kapısının karşı duvarına, duvarı ortalayacak şekilde koyulmuştur. Çalışma alanındaki evlerde ocak formlarının birbirlerine benzediği görülmektedir. Soba kullanımının yaygınlaşması ile ocaklar kullanılmamaya başlanmıştır (Şekil 3.125.).

Şekil 3. 125. Ocak örnekleri (Dizman, 2019)

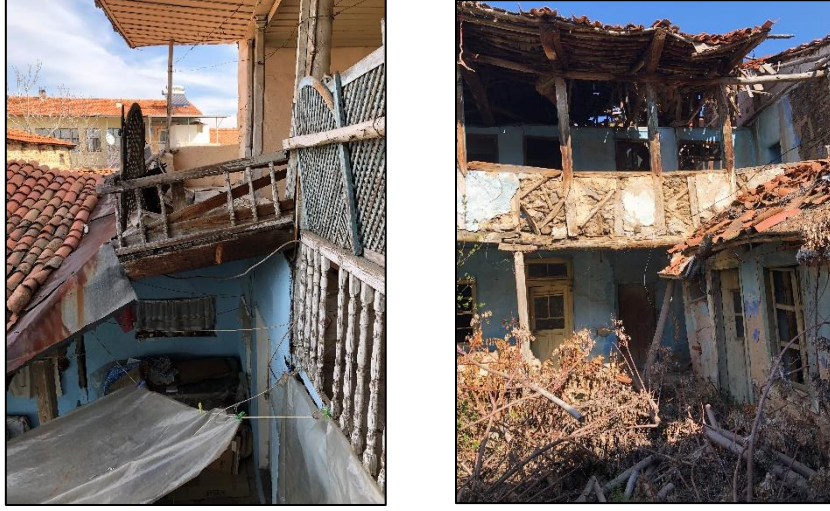
Dış duvarlar kullanılan taşların arasındaki harçların özelliklerini kaybetmesi ile yıkılmaktadır. Olumsuz hava koşullarından kaynaklanan rutubet ve bilinçsiz sıva boya kullanımı da duvarlara olumsuz etki yapmaktadır. Ahşap malzemelerin de zamanla hava koşullarından etkilenip evsaf kaybetmesi, yalıtımın olmayışı ve gerektiğinde yenilenmemesi nedenleri ile çatı strüktüründe çürümeler görülmektedir.

Şekil 3. 127. Taşıyıcı sistem bozulma örnekleri (Dizman, 2019)

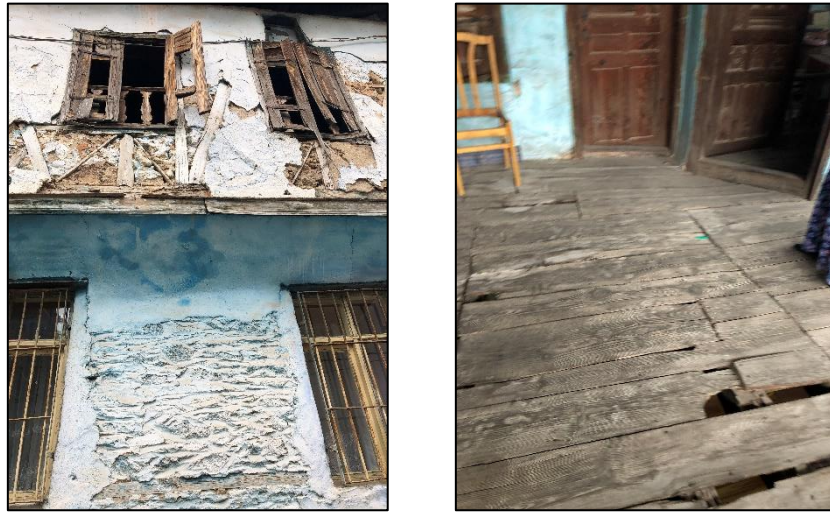
Duvarlarda kullanılan taş malzeme nem ve yağışlar nedeniyle mukavemet kaybetmektedir. Taş duvarlara uygulanan çimento sıvanın kimyasal yapısından dolayı taş duvarlar zarar görmektedir.

Şekil 3. 128. Malzeme bozulma örnekleri (Dizman, 2019)

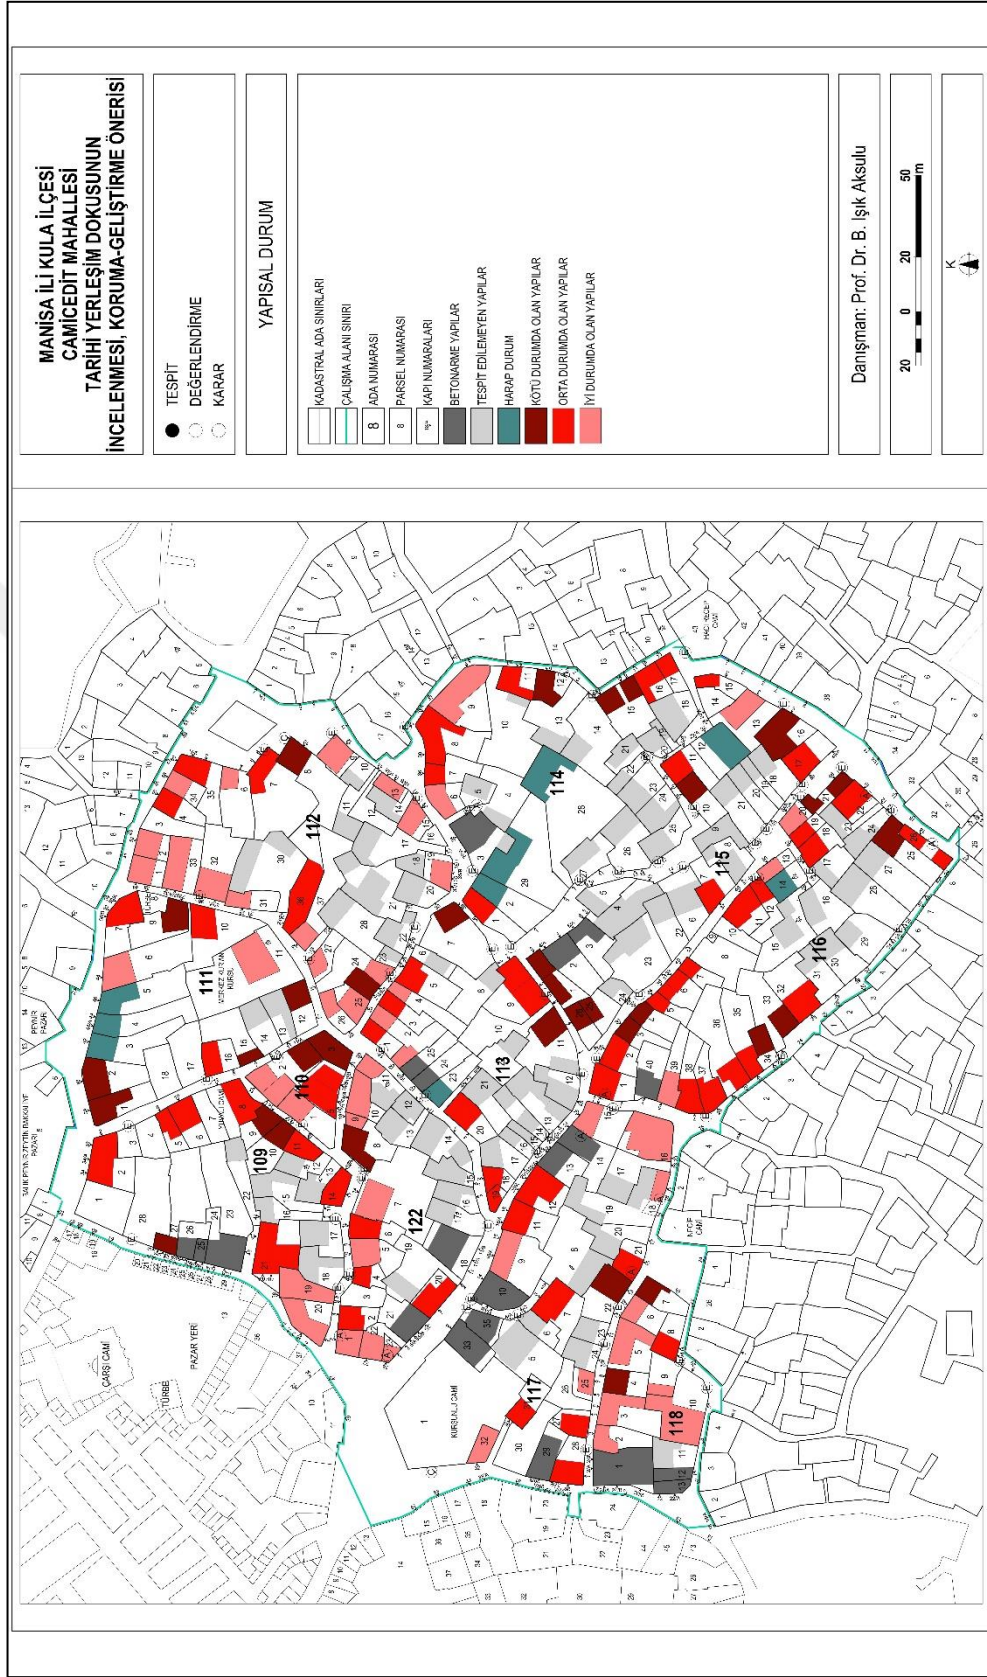
- Strüktüründe onarım gerektirmeyen,
- İyi olan yapısal durumunu koruması için düzenli bakıma ihtiyacı olan,
- Sıva çatlakları ya da dökülmeleri gibi acil müdahale gerektirmeyen problemleri olan,
- Nem problemleri olmayan,
- Yapım sisteminde ve malzemelerde çökme, çürüme, sehim görülmemen,
- Strüktür dengesini bozabilecek ekleme ve çıkarmadan kaçınılması gereken binalardır.

- Döşeme ve duvarların da ince ve kısa çatlakları olan,
- Taşıyıcı sisteminde ve malzemesinde bozulmaları olan ancak, sorunları düzenli bakım ve yapı ölçeğinde yapılacak analiz sonrasında alınacak müdahale kararlarının uygulanması ile çözülebilinecek yapılardır.
- Sıva çatlakları ya da dökülmeleri gibi acil müdahale gerektirmeyen problemleri olan,
- Çatı strüktüründe sorunu olmayan yapılardır.

- Acil müdahale ile ağır onarım gereken yapılardır.
- Yapım sisteminde problemleri vardır.
- Sıvada dökülmeleri ve derin çatlakları vardır.
- Taş malzeme yüzeyinde aşınmalar vardır.
- Gönyesinde olmayan taş duvarlar vardır.

Şekil 3. 129. Yapısal durum (Hazırlayan Aşlı Dizman, 2019)

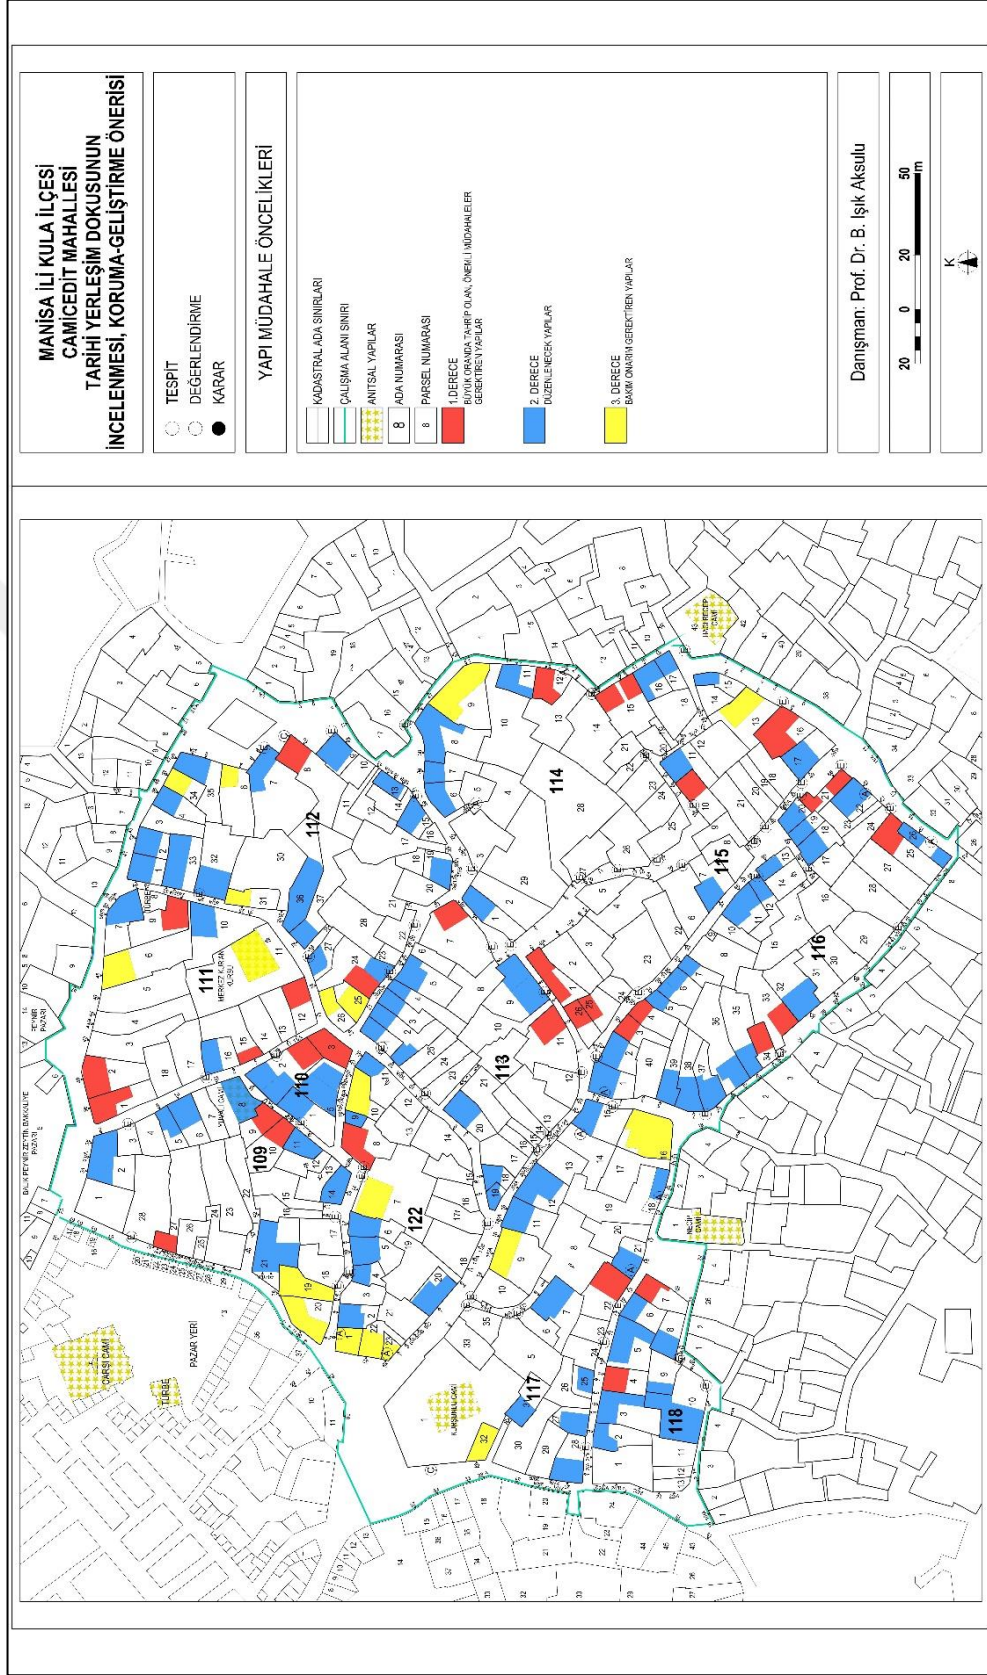
Şekil 5. 3. Yapı müdahale öncelikleri (Hazırlayan Aslı Dizman, 2019)

Hasar gruplarından D grubuna giren yapıları kapsar. Bu yapılar yüksek oranda hasar gördüğü için müdahale dereceleri yüksektir (Şekil 5.3.).

Hasar gruplarından C ve B grubuna giren yapıları kapsar. Bu yapılarda sağlıklaştırma ve plan, cephede onarım gerekmektedir (Şekil 5.3.).

Hasar gruplarından A grubuna giren yapıları kapsar. Bu yapıların düzenli bakım ve onarımlarının yapılması gerekmektedir (Şekil 5.3.).
