**KAGİR ve AHŞAP YAPILARDA RESTORASYON MALİYETİ:
KIRŞEHİR ÇARŞI CAMİİ ve GÖZTEPE'DE AHŞAP KONUT
ÖRNEĞİ**

YÜKSEK LİSANS TEZİ

Mimarlık Ana Bilim Dalı

Restorasyon Programı

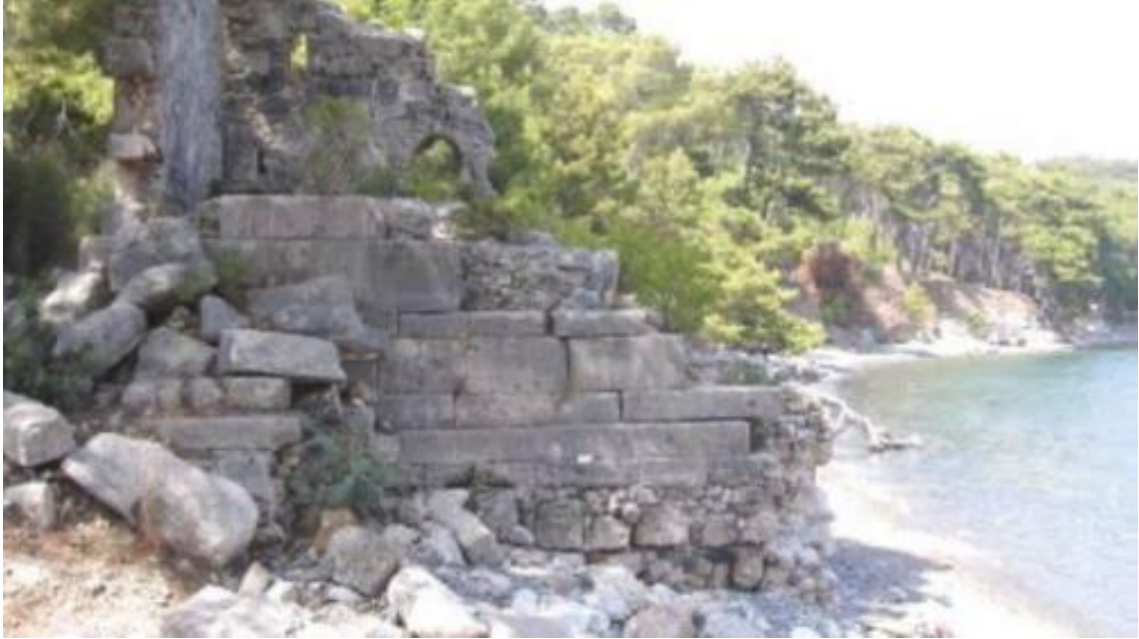
Şekil 3. 5: *“Sağlam zemin çok derinde değilse temel altına kum, çakıl ya da küçük taşlarla bir yastık tabaka serilir”* (Arun, 2016).

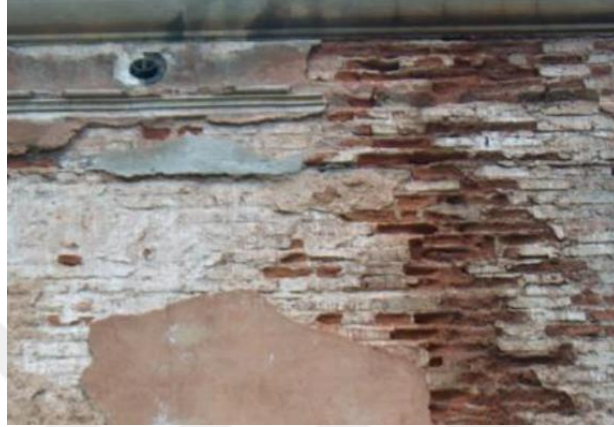
Bir diğer bozulma türü de, tuğlanın suyu emmesi ve tuğla içindeki suyun donarak, tuğlayı patlatmasıyla sonuçlanan bozulmadır. Bu hasar şekli de, tuğlada olduğu gibi taşta ve kerpiçte de görülebilir. (Bknz. Şekil 3. 18.).

Şekil 3. 22: “Nemin ve donmanın etkisiyle dökülmenin ve parça kopmasının oluşması” (Arun, 2016).

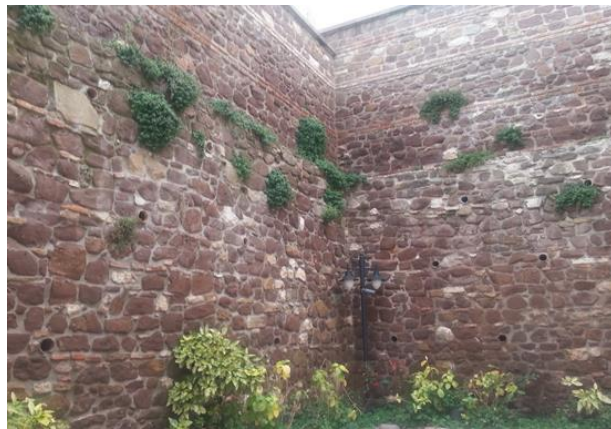
Şekil 3. 23: Taş duvarda bitki yetişmesi /Sırrı Paşa Konağı Avlu Duvarları/İzmit (Sarızeybek, 2018).

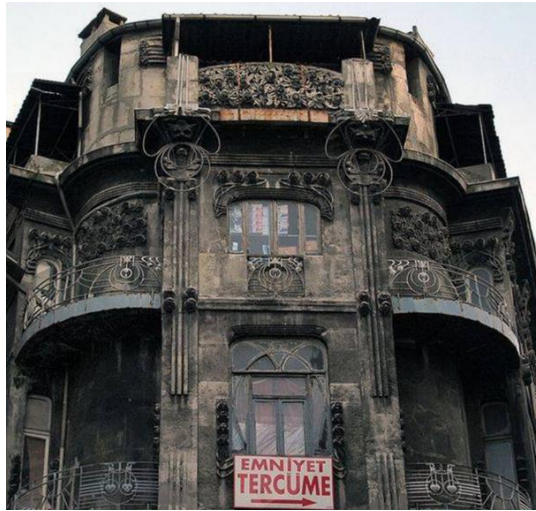
Hava kirliliğinin esas nedeni insan etkileri olsa da, sebepler arasında sanayileşme ve trafik gibi etkenlerden söz edilir. Sanayileşme, bacalardan çıkan zehirli duman, kurum, asit yağmurları, trafik nedeni ile egzoz gazı gibi sebepler hava kirliliğine yol açar. Tarihi yapıların özellikle dış yüzeylerini etkileyen bu kirlilik, malzemede renk değişim, kısmi kayıplar, yapıda metal parçaların korozyona uğraması, yüzeyde kir ve lekelerin oluşumuna sebep olur. (Bknz. Şekil 3. 21.).

Şekil 3.25: Hava Kirliliğinin Taşa Etkisi/Vlora Han/Eminönü (Çobanoğlu, 2016).

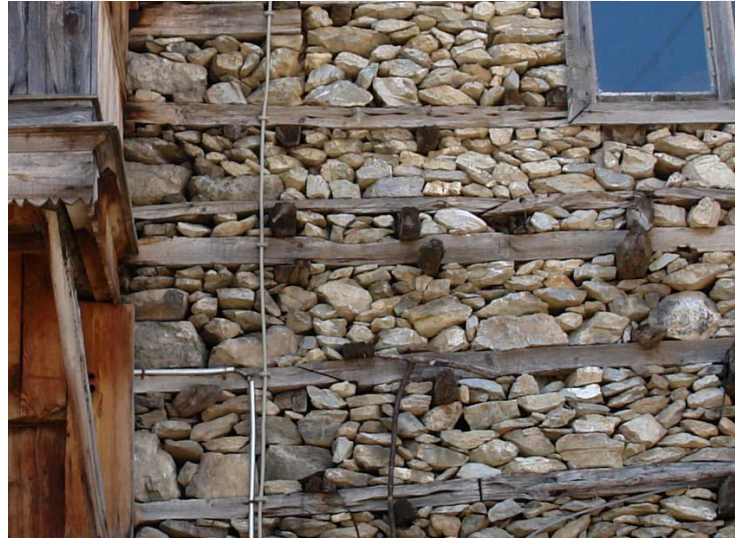
Tez kapsamında ele alınan Kırşehir Çarşı Camii’nde, görülen moloz taş duvar örgü tekniğindeki taş duvarlarda, ahşap hatıl görülmektedir.

Şekil 3. 31: “Ahşap Hatıl Örneği” (Yeşildal, 2008).

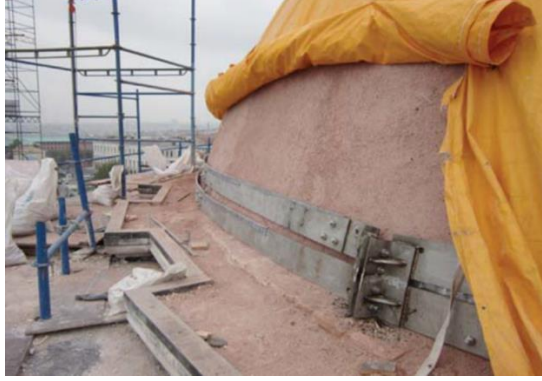
Şekil 3. 33: “Beyazıt Camii Ana Kubbesi Çekme Çemberi Detayı (2013)” (Özel, 2016).

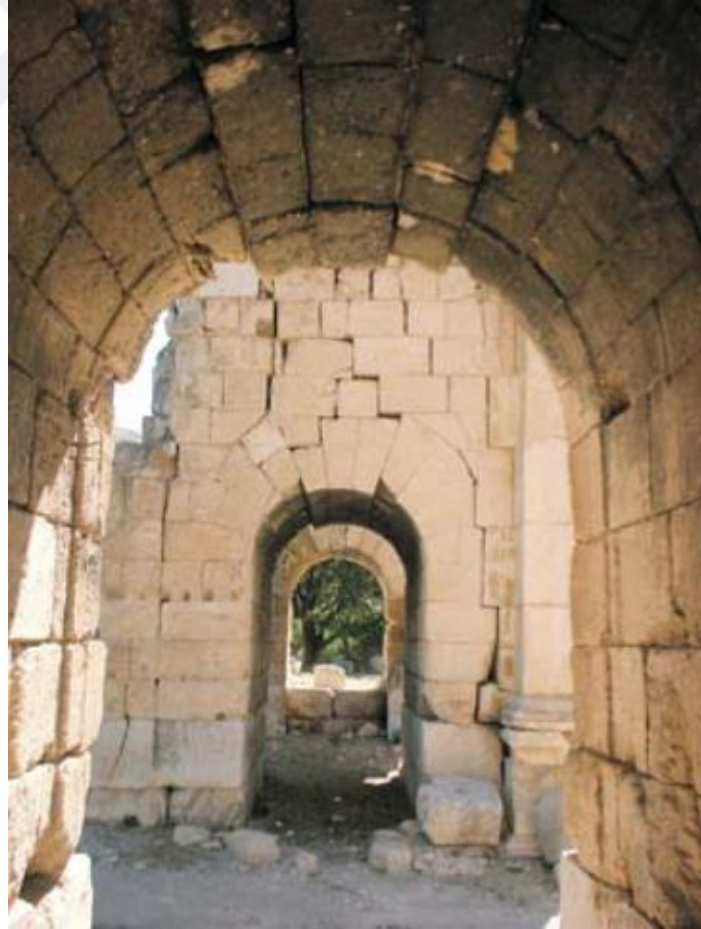
Kemer ve tonozlarda, kemer ya da tonoz ekseninde ya da eksene dik doğrultuda derz açılması görülebilir. Derz açılması, kemer ya tonozun üzengi itkisinin zamanla azalmasından kaynaklanır. Kemer ve tonoz hasarlarının onarımında ezilen, düşen ve yer değiştiren öğeler yenileri ile değiştirilir. Çatlaklar harçlar ile kapatılır. Bu harçlar, yapıdaki mevcut harcın özelliklerinde olmalıdır. Kemer gergileri hasar gördü ise tekrar gerilme alacak şekilde yenilenir (Sesigür, Çelik, & Çılı, 2007).

Şekil 3.35: “Tonozda derz ayrılmaları (Anavarza)” (Sesigür, Çelik, & Çılı, 2007).

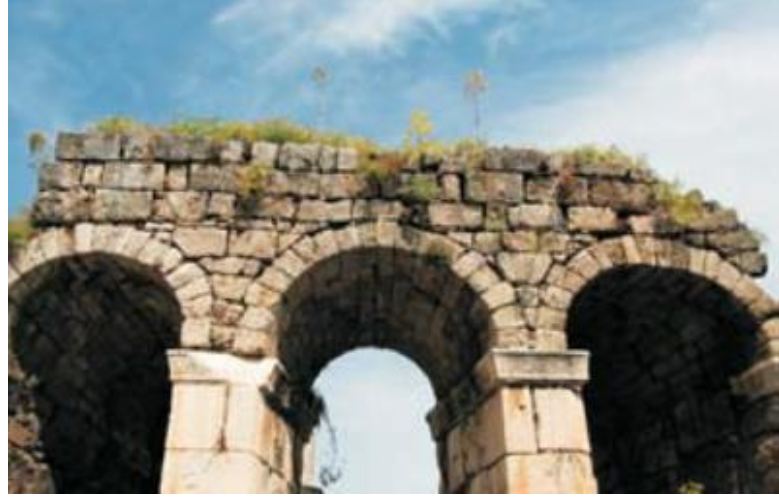
Şekil 3. 36: "İtki Eksikliği Nedeniyle Tonozlarda Hasar (Antalya Kesik Minare)" (Sesigür, Çelik, & Çılı, 2007).

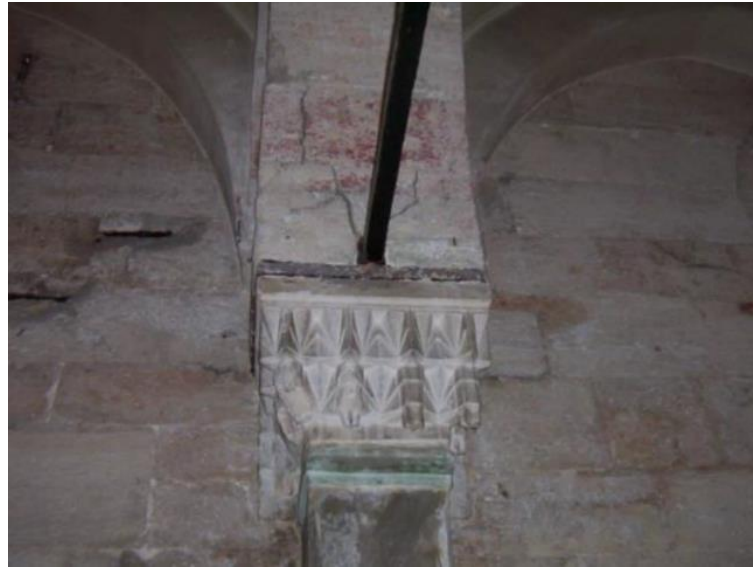
Kemerler, kubbeler ve tromplarla kullanılan gergiler, kemer ya da kubbe davranışı nedeni ile oluşan itkiyi karşılamak için, demir ve ahşap malzemelerden yapılır. Demir gergilerdeki en bilinen hasarlar neme karşı korozyonun oluşmasıyla birlikte, yapı hareketine bağlı olarak burkulma, kırılmadır. Ahşap gergide ise neme bağlı olarak çürüme görülür. Bozulma görülen demir gergiler, yenilenerek epoksi ile taş yüzeydeki yuvasına oturtulur. (Bknz. Şekil 3. 33).

Şekil 3. 37: "Metal Gergilerin Çimento Harci ya da Epoksi İle Birleştirilmesi" (Arun, 2016).

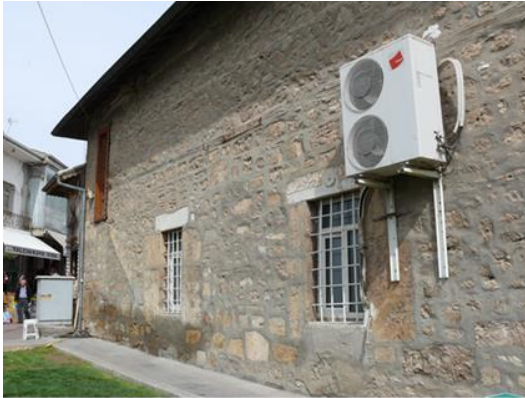
(a)

Yapılan araştırmalarda, daha önce yapılan onarım çalışmalarında, drenaj hattı önemsenmediği ve çevre kaldırımı, tarihi yapıdan bağımsız olarak defalarca yenilediği için yapının uzun süre suya maruz kaldığı görülmektedir. Yapılan kaldırım yenilemelerinde, kot farkları basmakla geçilmiş, kısmi su birikintilerine sebebiyet vermiştir. Bu onarımlar sırasında yapının duvarlarında oluşan kılcal çatlamlar nedeniyle su duvar içlerine kadar sızmıştır. Bu da şimdiki onarım sırasında duvarlarda çiçeklenme olarak karşımıza çıkmakta ve restorasyona ek maliyet getirmektedir.

Şekil 4. 28: (a), (b) Yapı Cephesinde Görülen Çiçeklenme (Korar, 2007).

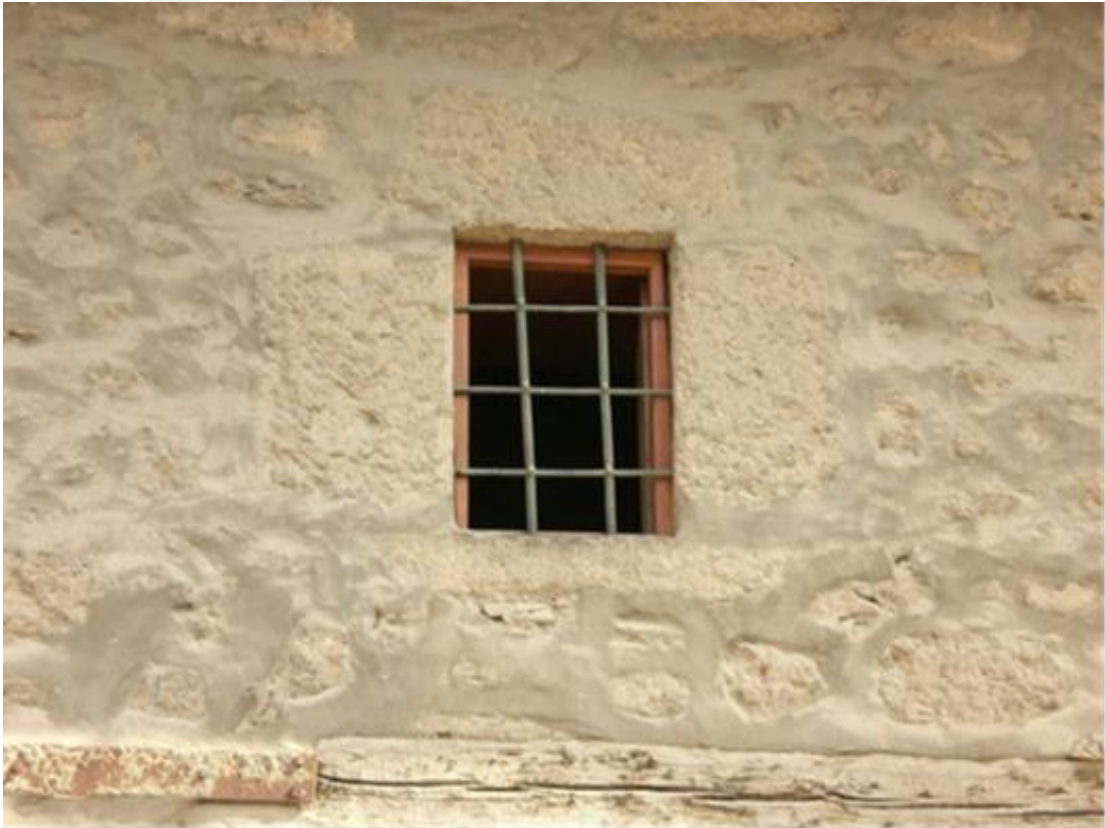
Camin tüm ana beden duvarlarında mahfil katı seviyesinde bulunan ahşap hatılda mevsimsel nedenlere bağlı olarak kısmi ayrılmalar ve açılmalar görülmektedir. Restorasyona yönelik yapılacak müdahale önerisinde; “Ayrılmalar ahşap macunu ile doldurulup, emprenye yapılarak, su bazlı şeffaf ahşap koruyucu uygulanması önerilmiştir.” denilmektedir.

Şekil 4. 32: Ahşap Hatılda Çatlama (Korar, 2007).

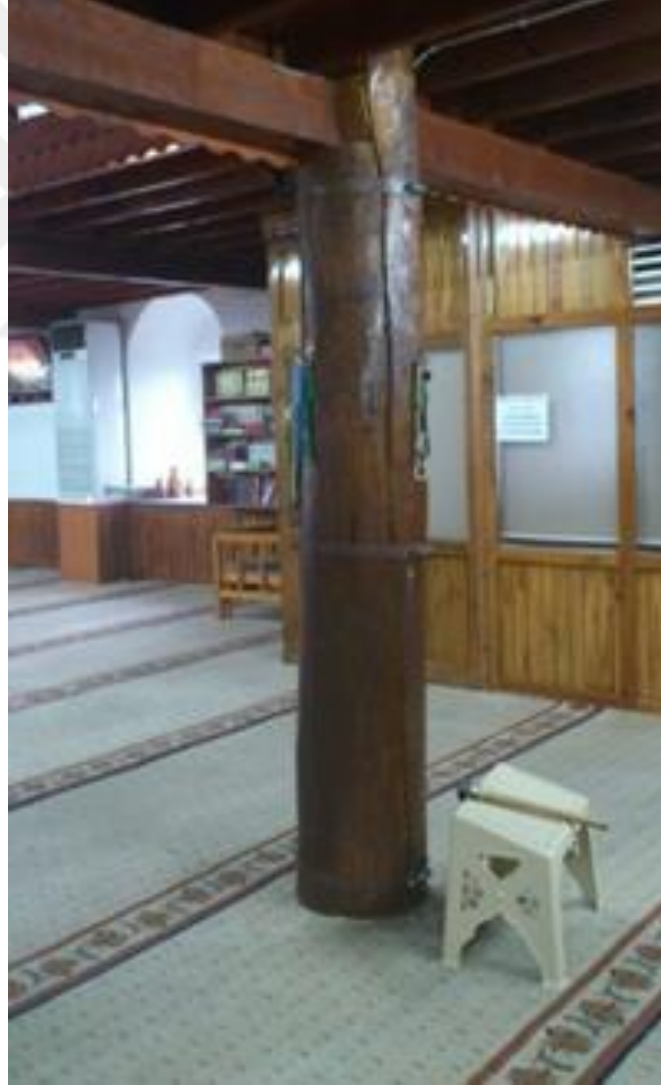
Sıra No:	28
Poz No:	V.2104/1
Tanım:	Çatlaklar için hazırlanan özel macun ile dolgu yapılması (sütun vb.)
Birim:	kg
Kitap:	Vakıflar Genel Müdürlüğü 2015 ve Sonrası
Tarif:	Her tür ahşap zeminde ahşap zararlıları tarafından oluşturulmuş veya çürümüş yollar için ahşap sütun, dikme vb. yerlerde boncuk tutkal, bezir yağı ve malzemesine uygun ince talaş ile elde edilen akışkan macunun çatlakların bulunduğu bölgelere spatula yardımı ile sürülmesi, yüzeyde kalan macun kalıntılarının terebentin ile temizlenmesi, macunun deliğin dibine çökmesi ve kuruması için işlemin deliğin derinliğine göre arka arkaya delik tamamen dolana kadar tekrarlanmasının ardından tekrar terebentin ile temizlenmesi işlemi için her türlü malzeme işçilik ve genel giderler dahil beher kg fiyatıdır. ÖLÇÜ: Hazırlanan macun uygulama yapılamadan önce tartı tutanağı ile hesaplanır.

Şekil 4. 42: Ahşap macunu ve Kelepçe Uygulaması Yapılacak Özgün Ahşap Dikmelerden Biri (Korar, 2007).

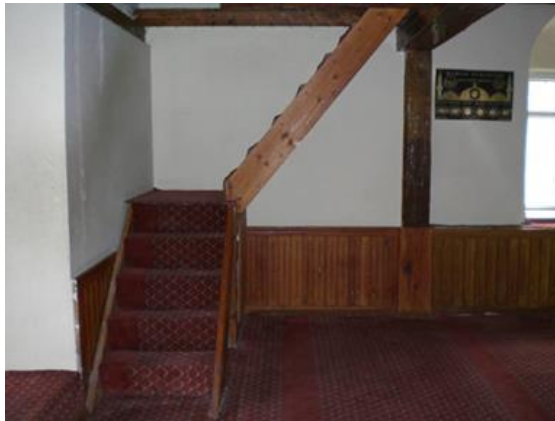
Şekil 4. 56: Harim Katından Mahfil Katına Çıkışı Sağlayan Muhdes Merdivenler (Korar, 2007).

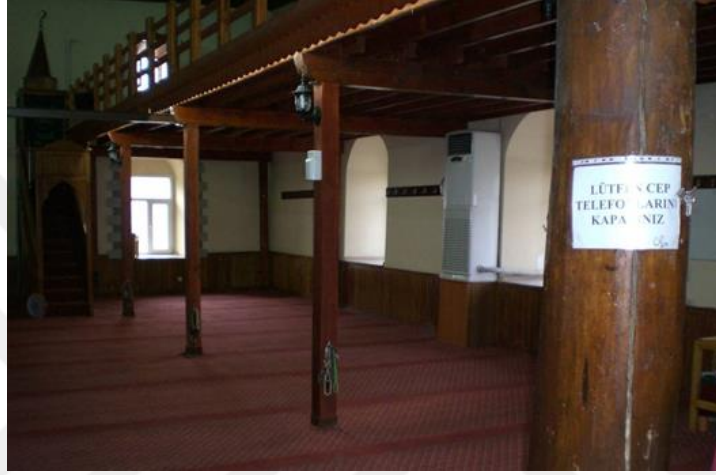
Mahfil katı döşemesinin özgün hale getirilmesi, restorasyona yönelik müdahale önerisinde; “Alınan sözlü bilgiler ve yapıdan gelen izler doğrultusunda (kare kesitli özgün taşıyıcılar) mahfil katının güney duvarına kadar uzanmadığı, yine “U” şeklinde olduğu; fakat, kuzey duvarından şimdiki imam odasının bitimine kadar uzadığı anlaşılmaktadır. Özgün halinin “U” şeklinde olduğu tescil fişinde belirtilen mahfil katının sonradan yapılan kısımları muhdes eklentidir. Sonradan yapılan kısımlar kaldırılacaktır.” şeklinde açıklanmaktadır.

Şekil 4. 58: Uzatılan Mahfil Katının Taşıyan, Muhdes Ahşap Dikmeler (Korar, 2007).

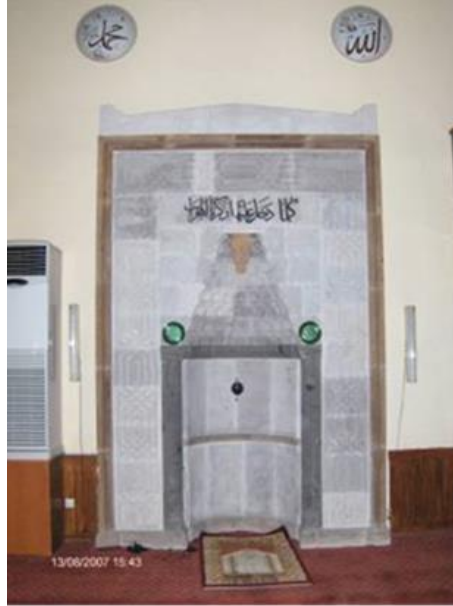
Yapının tescil fişinden özgün halinin yarım daire planlı ve sivri oval kemerli olduğu anlaşılan mihrap, sonradan kesme taş ile kaplanmıştır. Herhangi bir hasar bulunmamakta; ancak kirlenme görülmektedir.

Şekil 4. 61: Mihrap (Korar, 2007).

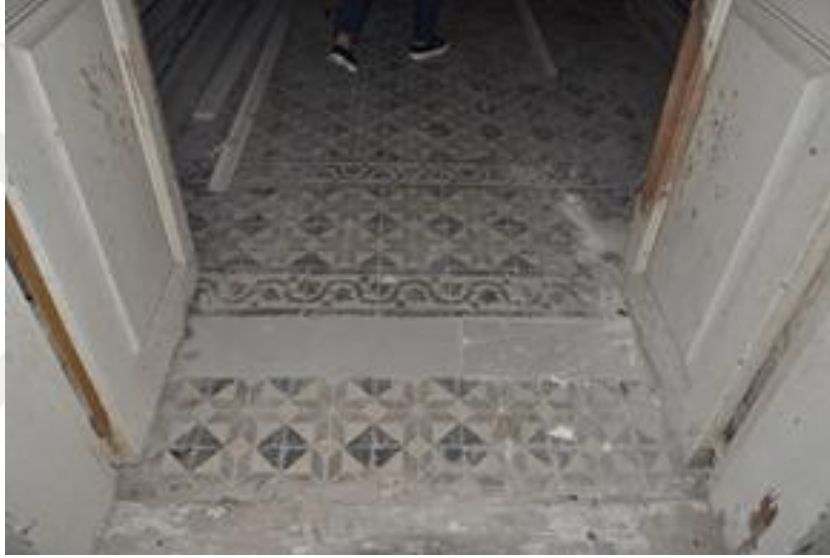
Şekil 5. 9: Zemin Kat Karo Siman Zemin Kaplaması (Sarızeybek, 2017).
