**TRABZON'DA SERENDER YAPILARININ İNCELENMESİ VE  
YENİDEN İŞLEVLENDİRME ÖNERİLERİ**

**YÜKSEK LİSANS TEZİ**

Mimarlık Anabilim Dalı

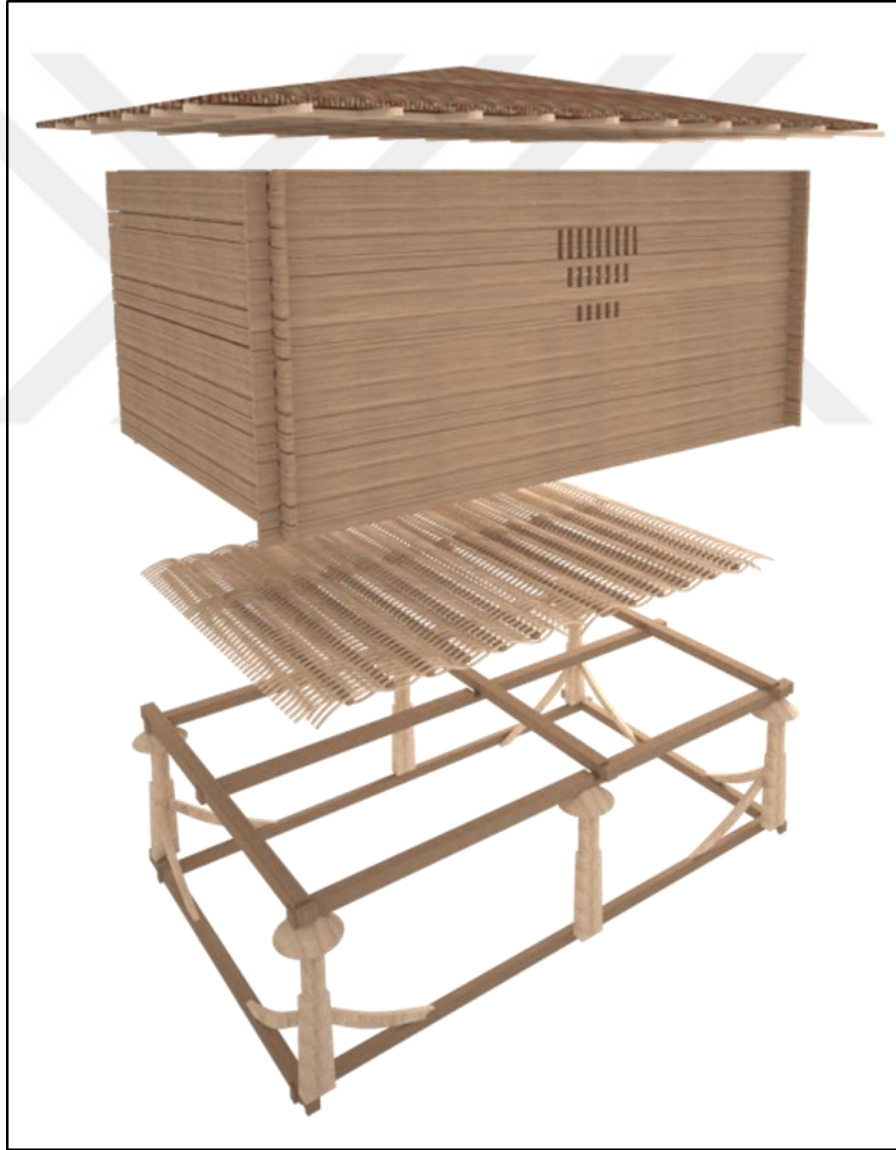
Serenderler, eğimli olan arazide, zemini düzleştirilerek yapılmaktadır. Eğimin düzleştirilmeden yapıldığı yerlerde üçüncü bir kat ortaya çıkmaktadır. Bazı serenderlerin içerisinde asma bir kat daha bulunmaktadır.

Şekil 4.21. Serenderi Oluşturan Katmanlar (Yeşilyurt Tunç, 2018)

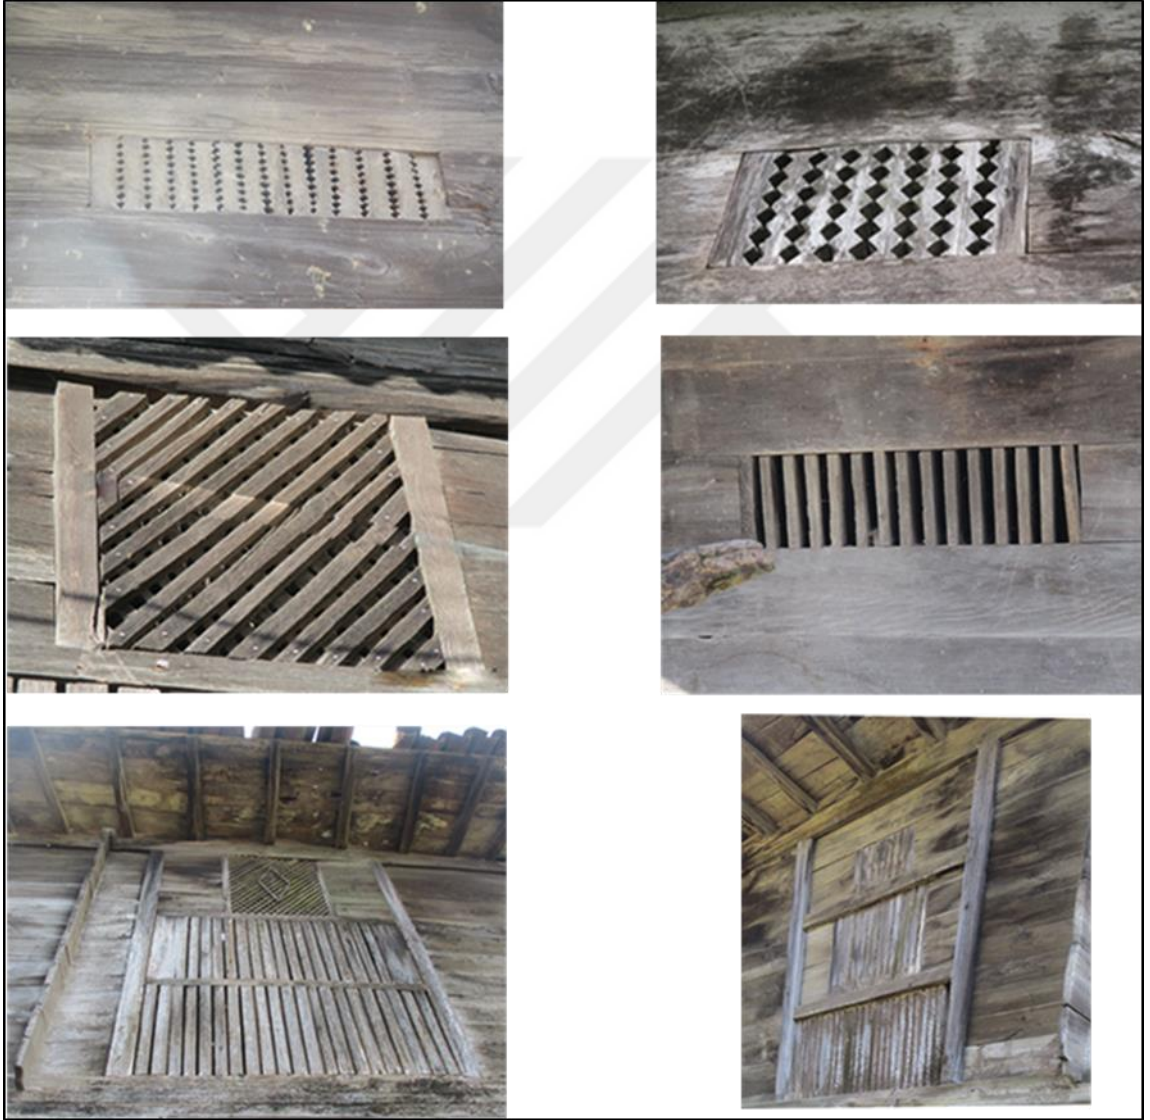
Havalandırma penceresi, serender yapılarında havalanmayı sağlamaktadır. Havalanma sağlanırken ortamda nem oluşması da önlenmiş olmaktadır. Genelde yüksekte açılan boşluklar, yükselen havayı dışarı atmaktadır. Sürekli bir sirkülasyonun sağlanması, saklanan yiyeceklerin bozulmasını önlemektedir. Hava boşluğu tipleri her serenderde farklılık gösterebilmektedir.

Şekil 4.37. Çeşitli hava pencere örnekleri (Yeşilyurt Tunç, 2017)

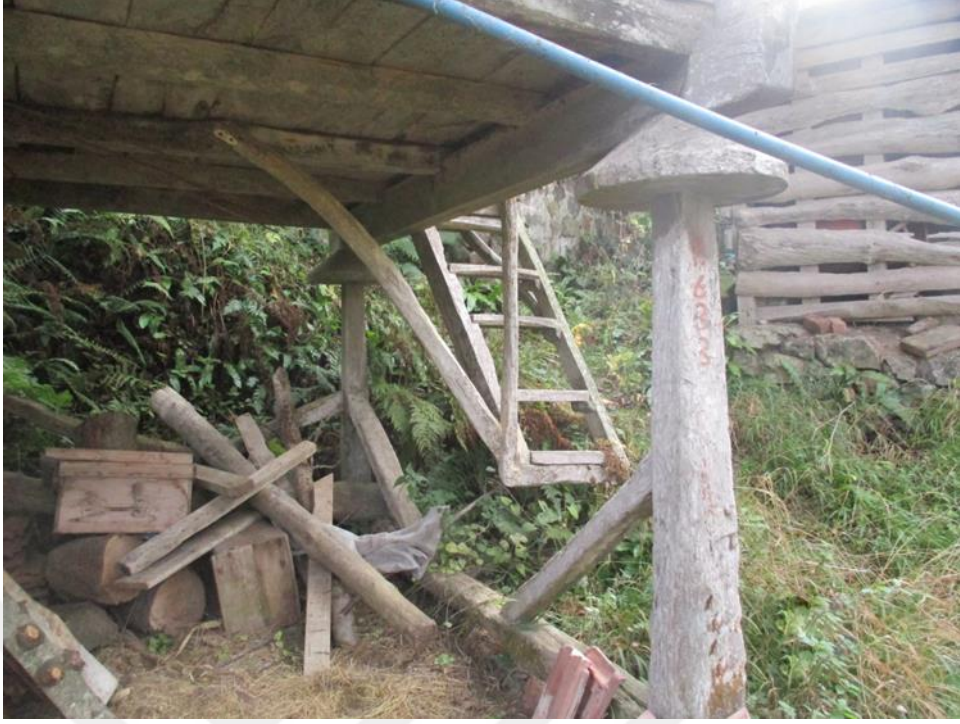
Şekil 4.41. Merdivenin serendere eklememesi (Yeşilyurt Tunç, 2017)

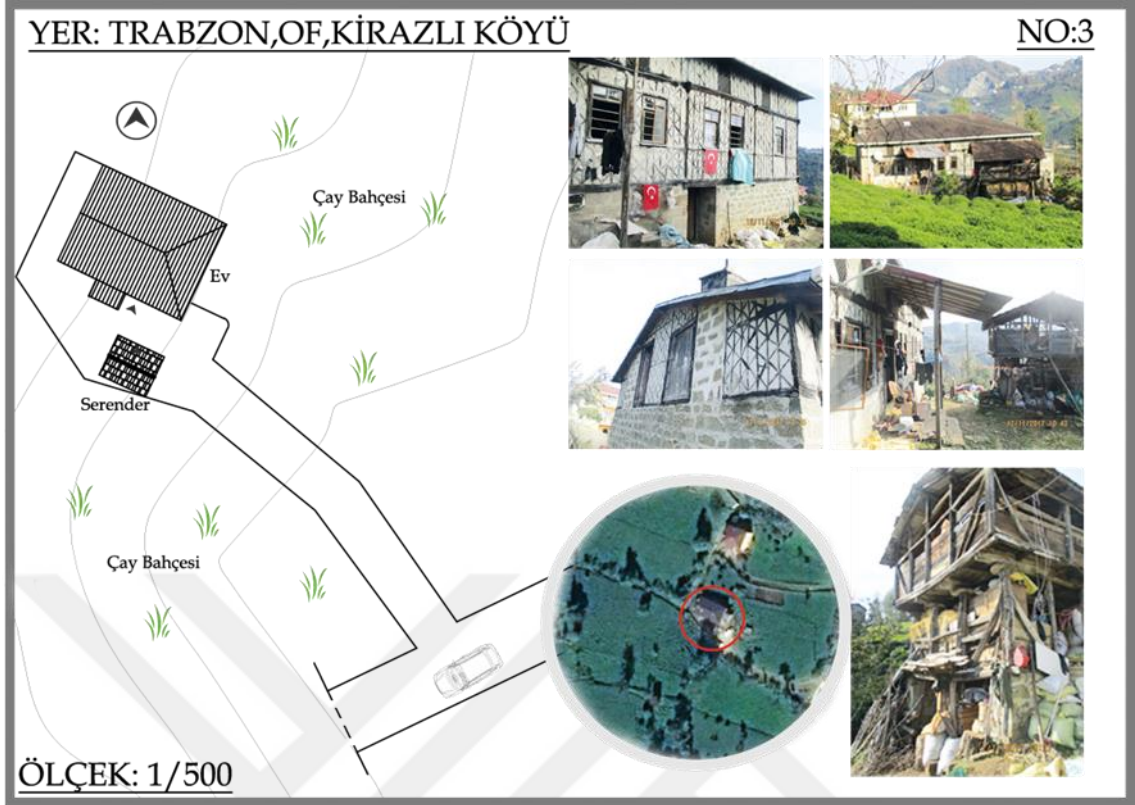
Şekil 5.4. Of-Kirazlı köyünde serender ve çevresi 3 (Yeşilyurt Tunç, 2018)

Trabzon'a 58 km uzaklıkta bulunan üç numaralı serender ve geleneksel ev çay bahçesi içerisinde bulunmaktadır. Geleneksel evin bodrum katı taş, zemin katının ise muskalı dolma tipi ile yapıldığı görülmektedir. Sekiz adet ahşap tekeri ve direği bulunan serenderin ölçüleri 355x415 cm'dir. Arazi eğiminden faydalanarak üç kat yapılan serenderde bodrum kat duvarlarının taş ile örülü olduğu görülmektedir. Bodrum katı otluk olarak kullanılan serenderin döşemesinde aralıklı tahtalar kullanıldığı görülmektedir. Ev ile arasında ki mesafe 335 cm'dir. Çatısı beşik çatı şeklinde, kiremit ile örtülüdür. Serenderin giriş tarafının baktığı yön kuzeydir. Evin konumuna göre serender evin güneyinde yer almaktadır. Kullanıcıların yaklaşık 50 yaş civarında olduğu bilinmektedir. Geleneksel ev ve serenderin ise kaç senelik olduğu bilinmemektedir.

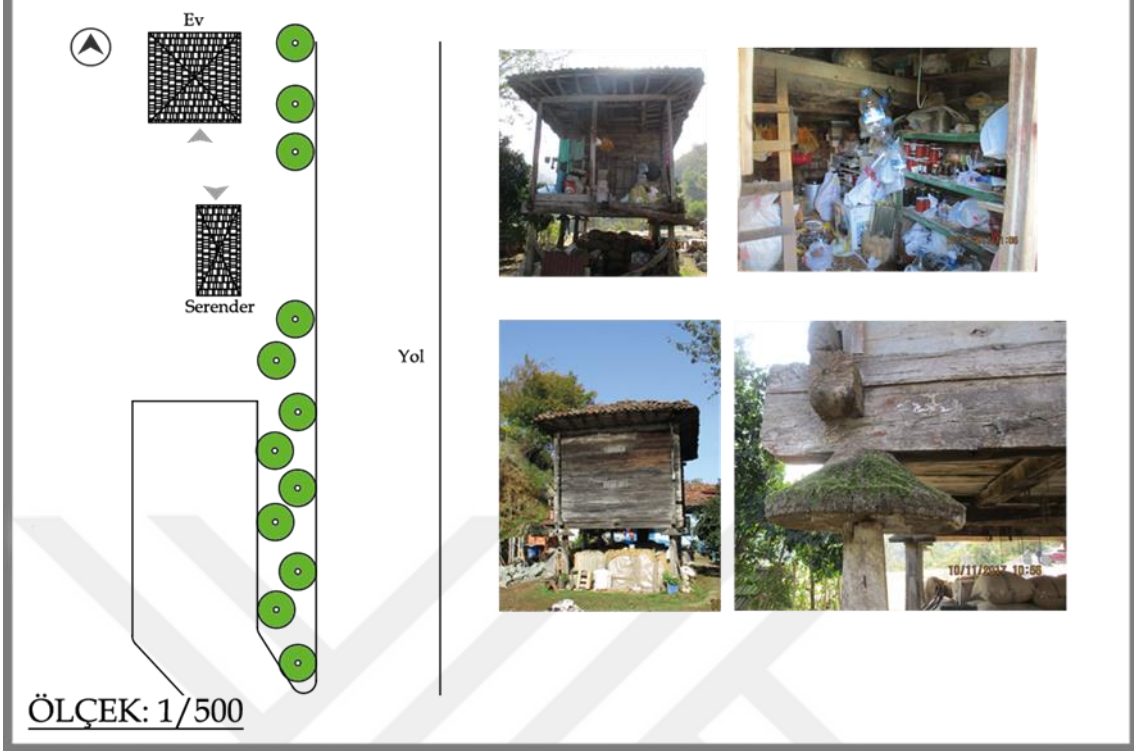
Şekil 5.8. Yomra, Kayabaşı köyünde serender ve çevresi 7 (Yeşilyurt Tunç, 2018)

Trabzon'a 20 km uzaklıkta bulunan yedi numaralı serender ve geleneksel evin yüz yirmi senelik olduğu kullanıcılar tarafından söylenmektedir. Serender hala kullanılmaya devam etmektedir. Serenderin ön kısmı kuzeye bakarken, evin güneyinde yer almaktadır. Serenderin içine girdikten sonra sol tarafta ikinci bir oda ve asma bir kat daha bulunmaktadır. Serenderin tekerlerinin yeşillendiği dikkat çekmektedir. Döşeme olarak aralıklı tahtalar kullanıldığı görülmektedir. %25 derecelik eğik ahşap parçaların kullanıldığı serenderin çatı örtüsü kiremittir. Ev ile serenderin girişleri karşılıklı olup aralarındaki mesafe 6.70 m'dir. Çatısı kırma çatı şeklinde, kiremit ile örtülüdür.

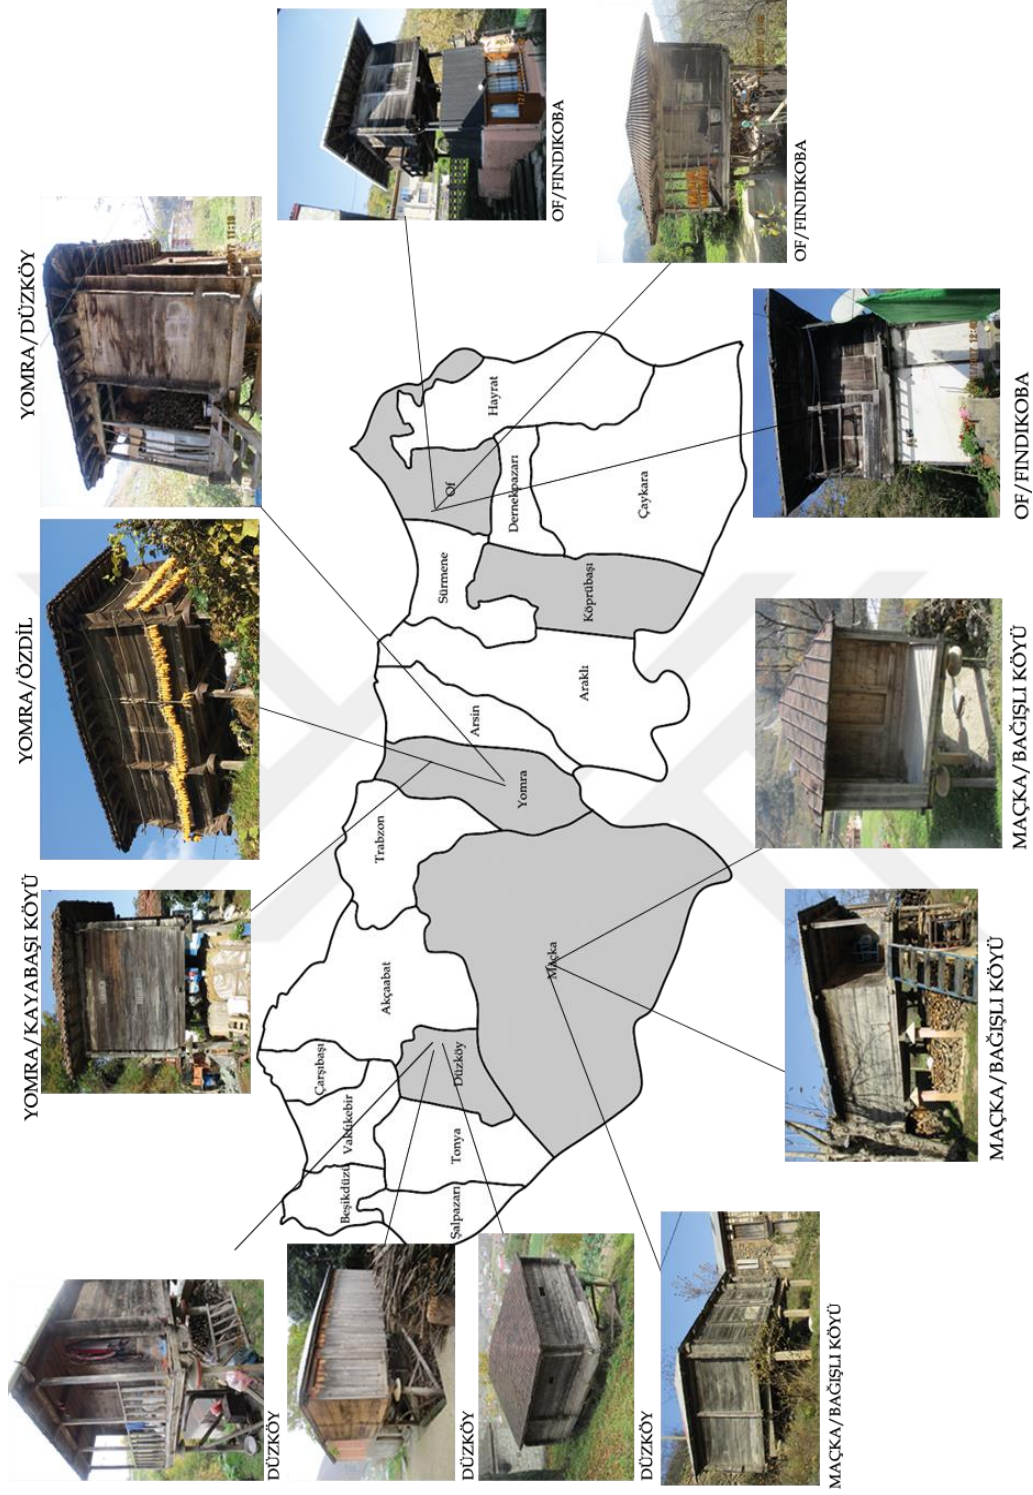
Şekil 5.18. İncelenen bölgelerden serender örnek tablosu 1 (Yeşilyurt Tunç, 2018)

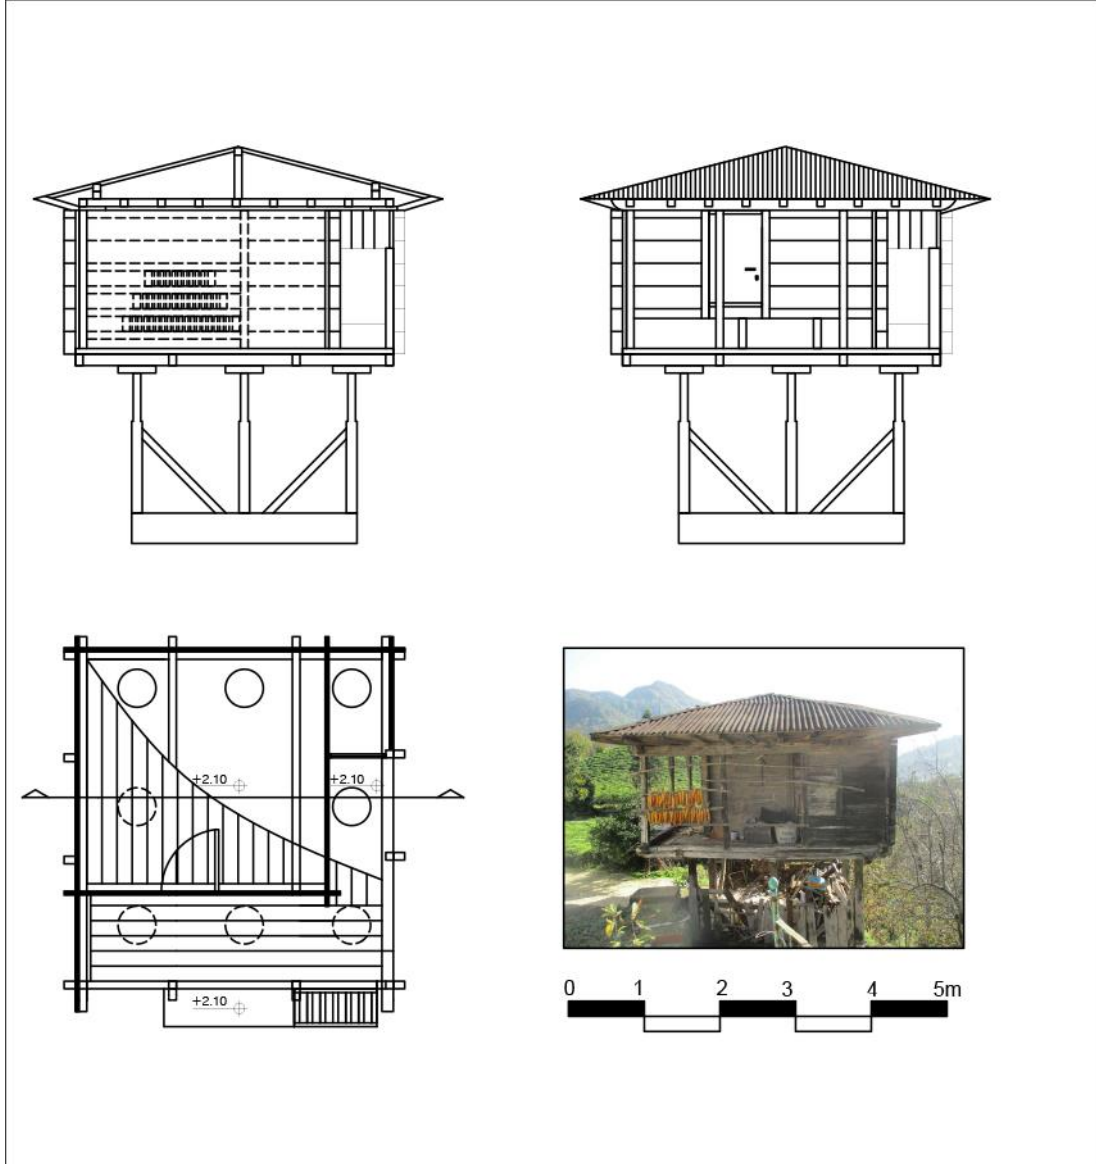
Şekil 5.21. Of Fındıkoba köyünde bulunan serender (Yeşilyurt Tunç, 2018)

Şekil 5.1’de yer alan harita üzerinde, 8 numaralı serenderdir. Ahşap malzemeli sekiz direk ve tekerli serenderin boyutu 355x450 cm’dir. Döşemesi aralıklı tahtalardan oluşan serenderin çatısında %25 derecelik ahşap parçalar kullanıldığı görülmektedir. Çatısı kırma çatı şeklinde, sac panel ile örtülüdür.

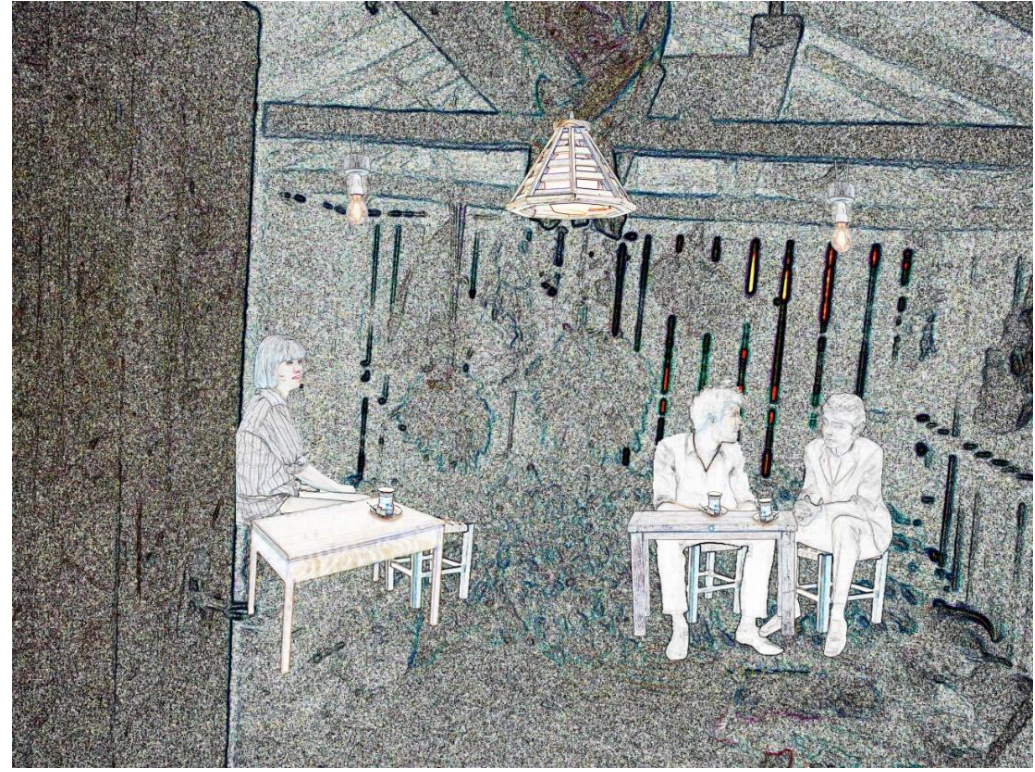
Şekil 5.27. Of-Fındıkoba köyü , çayevi işlev önerisi (Yeşilyut Tunç, 2019)
