**YAPILARIN DEPREM PERFORMANSININ HIZLI  
DEĞERLENDİRME YÖNTEMLERİ İLE BELİRLENMESİ VE  
SONUÇLARIN KARŞILAŞTIRILMASI**

**YÜKSEK LİSANS TEZİ**

Yapı Deprem Mühendisliği Anabilim Dalı  
Yapı Deprem Mühendisliği Yüksek Lisans Programı  
Danışman: Dr. Öğr. Üyesi Seyit Çeribaşı

İstanbul  
T.C. Maltepe Üniversitesi  
Fen Bilimleri Enstitüsü  
Ağustos, 2019

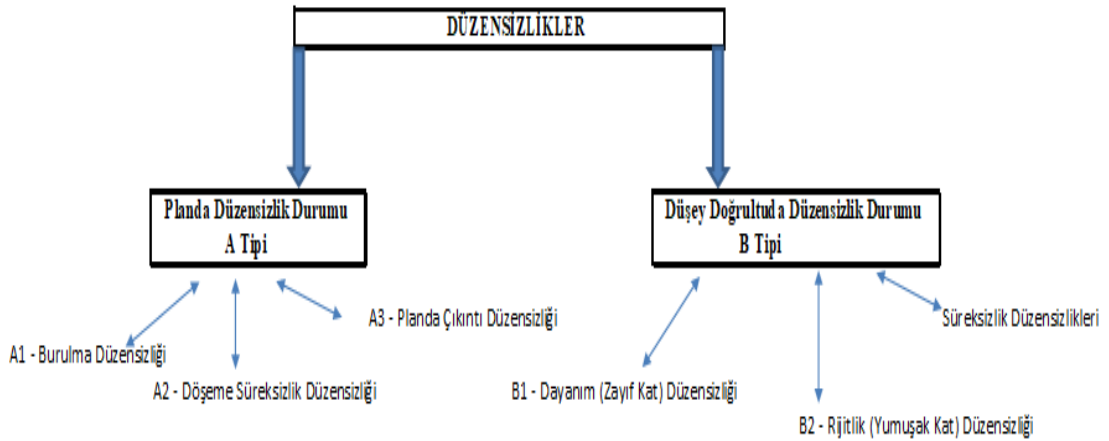
**Şekil 3. Yapıda Oluşabilecek Düzensizlik Çeşitleri**

Yapıda oluşabilecek düzensizlik çeşitleri planda ve düşey doğrultuda olmak üzere ikiye ayrılır. Planda düzensizlik olması Türk Deprem Yönetmeliğinde A Tipi düzensizlik olarak tanımlanmıştır. A grubu düzensizlikler Burulma, Döşemede süreksizlik ve Planda çıkıntı düzensizliği olarak 3'e ayrılır. Düşey doğrultuda düzensizlik durumu B grubu düzensizlikler olarak tanımlanmıştır. Zayıf kat, Yumuşak kat ve Süreksizlik düzeyi olarak 3'e ayrılır. Şekil 3'te düzensizlik çeşitleri gösterilmiştir.

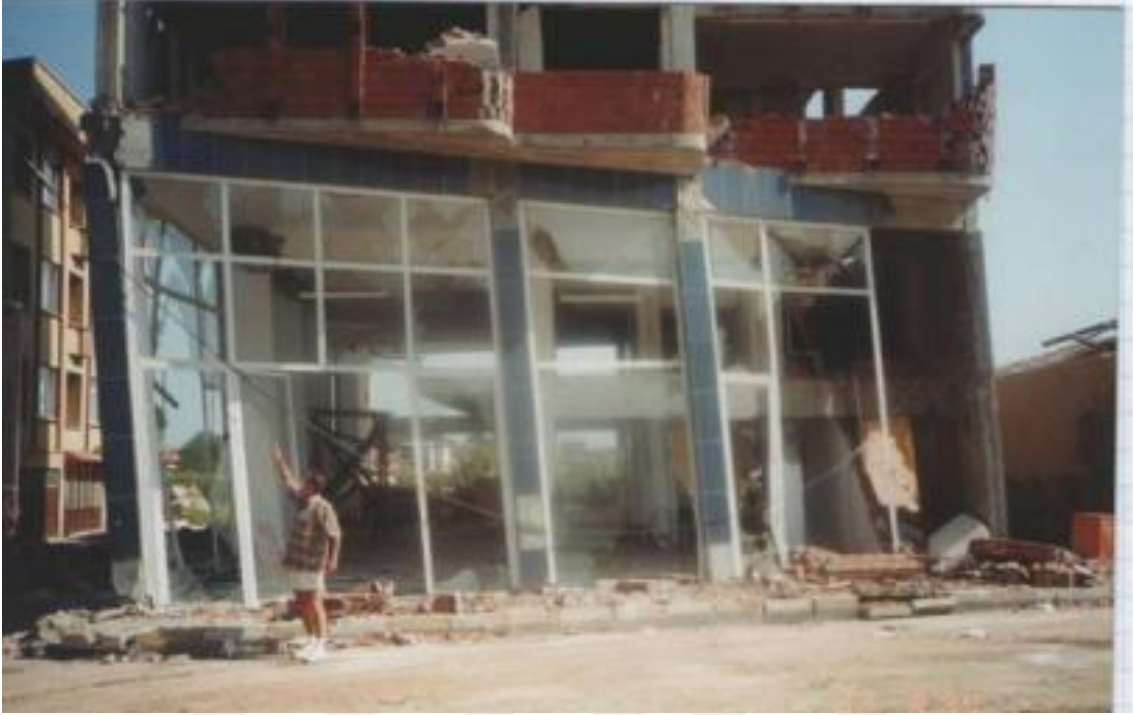
**Şekil 7. Zayıf Kat Hasarından Dolayı Zarar Görmüş Yapı [25]**

Zemin katların mağaza restoran gibi fonksiyonlarda kullanılması için kat yüksekliği fazla dolgu duvarsız inşaa edilmesi çok katlı binalarda depremin zemin kata daha fazla zarar vermesine neden olur. Dolgu duvarlar katın deprem altında yatay deplasmanlara karşı direncini arttırır. Bu tip düşey yönde rijitlik süreksizliği bulunan katlara zayıf kat denir. Zemin kat yüksekliğinin üst katlara nazaran daha fazla olması da, zayıf kat düzensizliği yaratır. Şekil 7'de zemin katının yüksekliği normal kat

yüksekliğinden fazla olan bir yapının deprem meydana geldiğinde zayıf kat düzensizliği mevcut olduğu için hasar almıştır.

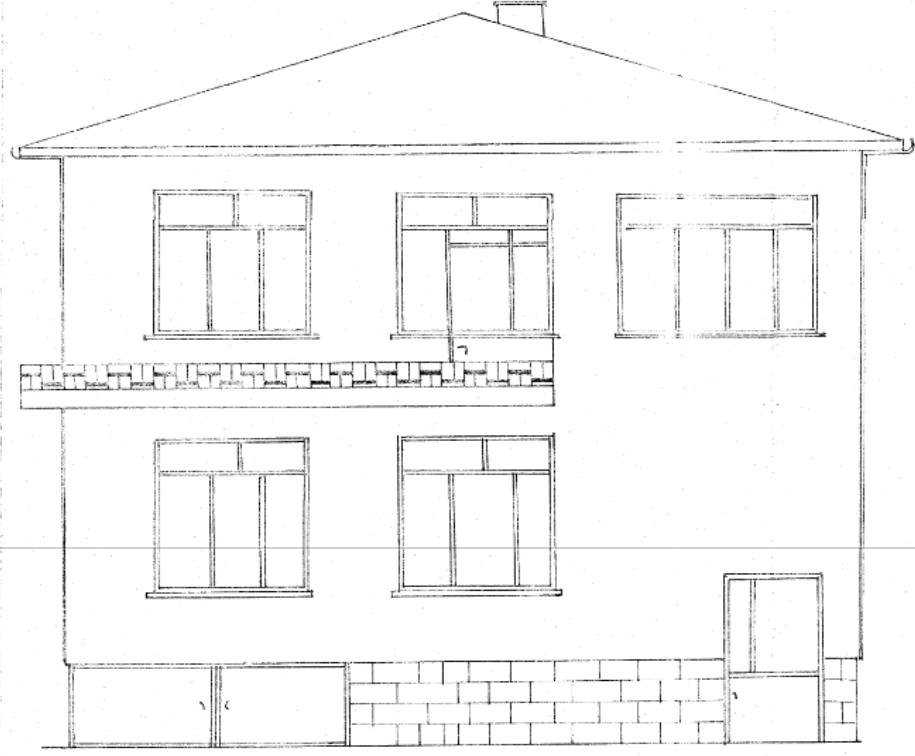
Şekil 11. Proje 1'in Önden Görünüşü

Adapazarında 17 Ağustos 1999 depreminde belediye kayıtlarına göre orta hasar aldığı düşünülen yapı betonarme 2 katlı müstakil bir yapıdır. Şekil 11’de binanın önden görünüşü verilmiştir kat yüksekliği 7 metre olarak görülmektedir. Şekil 12’de binanın A-A kesiti verilmiştir. Bina yapı tipi olarak yığma duvarlı betonarme çerçevedir (C3).

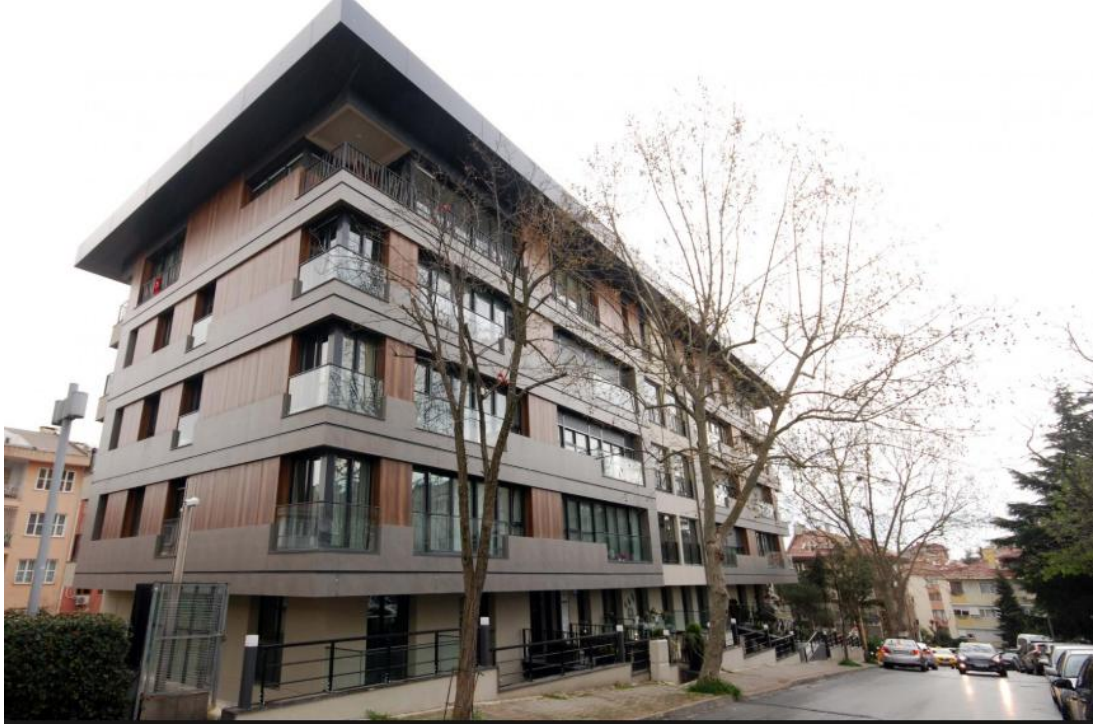
Şekil 19. Proje 3’ün Bitmiş Görüntüsü

Etiler’de 2016 yılında yapılan konut tipi 4 katlı betonarme çerçeve yapılarının beton kalitesi C30’dur. Zemin sınıfı zemin etüdü raporlarına göre Z2 olarak tespit edilmiştir. Bina yapı tipi olarak betonarme çerçeve sistemdir (C2). Yapıda Şekil 21’de görüldüğü gibi düzensizlik türleri mevcut değildir. Yapının düşey elemanları simetrik şekilde tasarlanmıştır. 1. Bodrum kat, zemin kat, 1,2,3. Katlarda 4 daire; 4.katta 6 daire mevcuttur. Yapının bitmiş hali Şekil 19’da görülmektedir. Ortalama yapıda yaşayan kişi sayısı 120’dir. Yapıda plansal ve düşeyde düzensizlik mevcut değildir. X doğrultusunda 39 metre Y doğrultusunda 14,50 metredir. Şekil 20’de görüldüğü gibi yapı yüksekliği 15,92 metredir.

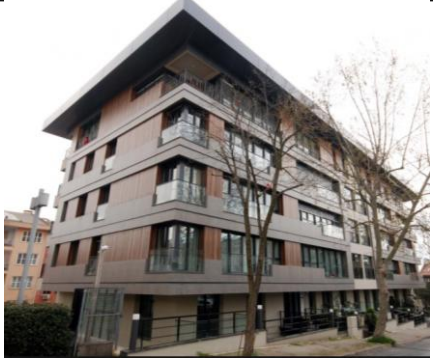
Tablo 15. Proje 3'ün FEMA 154 yöntemine göre çözülmesi

Ölçek: _____									
KULLANIM AMACI				ZEMİN SINIFI				KOPMA-DÜŞME HASARI	
Topluluk	Endüstriyel	Ofis	Kişi Sayısı	Z1	Z2	Z3	Z4	Baca	Parapet Kaplama
Ticari	Yönetim	Konut	0-10 101-1000 1000+	Çok sıkı zemin	Sıkı zemin	Orta sıkı zemin	Gevşek zemin	<input type="checkbox"/>	<input type="checkbox"/>
Acil Hzm.	Tarihi	Okul						Diğer: _____	
YAPI ANA SKORU, FAKTÖRLER, NİHAİ SKOR, S									
Yapı Tipi	S1	S2	S4	S5	C1	C2	C3	PC2	URM
	(MRF)	(BR)		(URMINF)	(MRF)	(SW)	(URM INF)		
Ana Skor	2,8	3	2,8	2	2,5	2,8	1,6	2,4	1,8

Yükseklik(4-7)	+0,2	+0,4	+0,4	+0,4	+0,4	+0,4	+0,4	UD	0,0
Yükseklik(>7)	+0,6	+0,8	+0,8	+0,8	+0,6	+0,8	+0,3	+0,4	UD
Düşey Düzensizlik	-1,0	-1,5	-1,0	-1,0	-1,5	-1,0	-1,0	-1,0	-1
Plan Düzensizliği	-0,5	-0,5	-0,5	-0,5	-0,5	-0,5	-0,5	-0,5	-0,5
Yönetmelik Öncesi	-1,0	-0,8	-0,8	-0,2	-1,2	-1,0	-0,2	-0,8	-0,2
Yönetmelik Sonrası	+1,4	+1,4	+1,2	+1,2	+1,2	+1,6	+1,2	+1,2	+1,8
Z2 Zemin Sınıfı	-0,4	-0,4	-0,4	-0,4	-0,4	-0,4	-0,4	-0,4	-0,4
Z3 Zemin Sınıfı	-0,6	-0,6	-0,6	-0,4	-0,6	-0,6	-0,4	-0,6	-0,6
Z4 Zemin Sınıfı	-1,2	-1,2	-1,2	-0,8	-1,2	-0,8	-0,8	-1,2	-0,8
NİHAİ SKOR, S									
YORUMLAR:								Detaylı Değerlendirme	
								Gerekli	
								Evet Hayır

Yapıyı FEMA 154 yöntemine göre çözüp yapının “Güvenli” ya da “Güvensiz” sınırdaki kaldığı yorumu yapılacaktır.
