**ÜSKÜDAR MERKEZ VAKIF ESERLERİ  
RESTORASYONU VE DEĞERLENDİRMESİ  
ÜZERİNE BİR ARAŞTIRMA**

**YÜKSEK LİSANS TEZİ**

**MİMARLIK ANABİLİM DALI / RESTORASYON PROGRAMI**

**Mayıs, 2018**

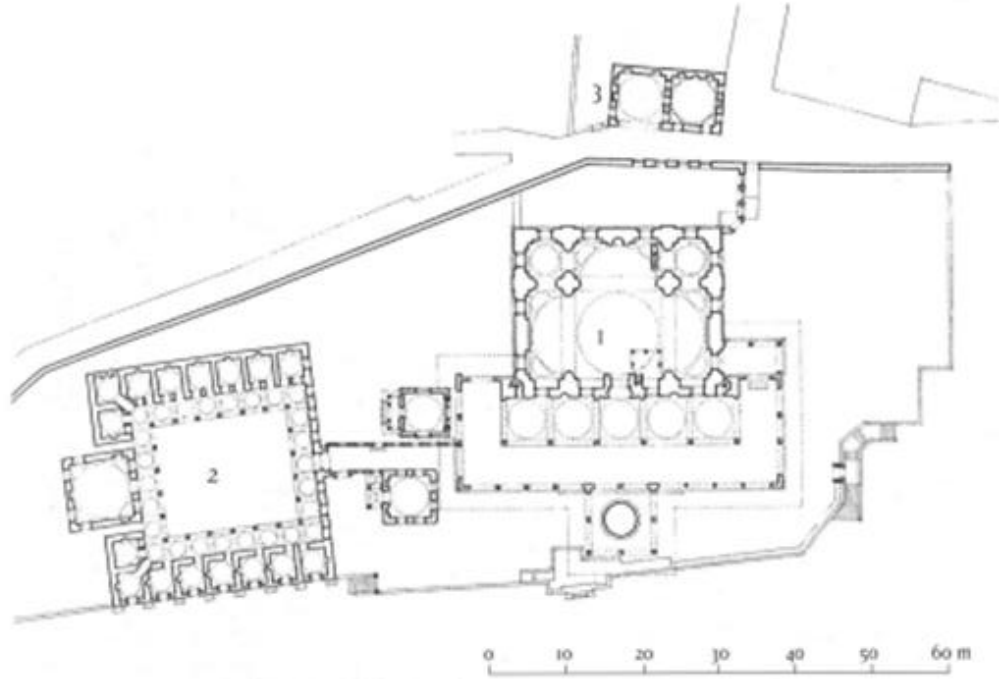
Şekil 4.3 Mihrimah Sultan Külliyesi Vaziyet Planı (Vakıflar Arşivi)

Mihrimah Sultan Külliyesi. Yerleşim planı.

1. Cami
2. Medrese
3. Sıbyan Mektebi

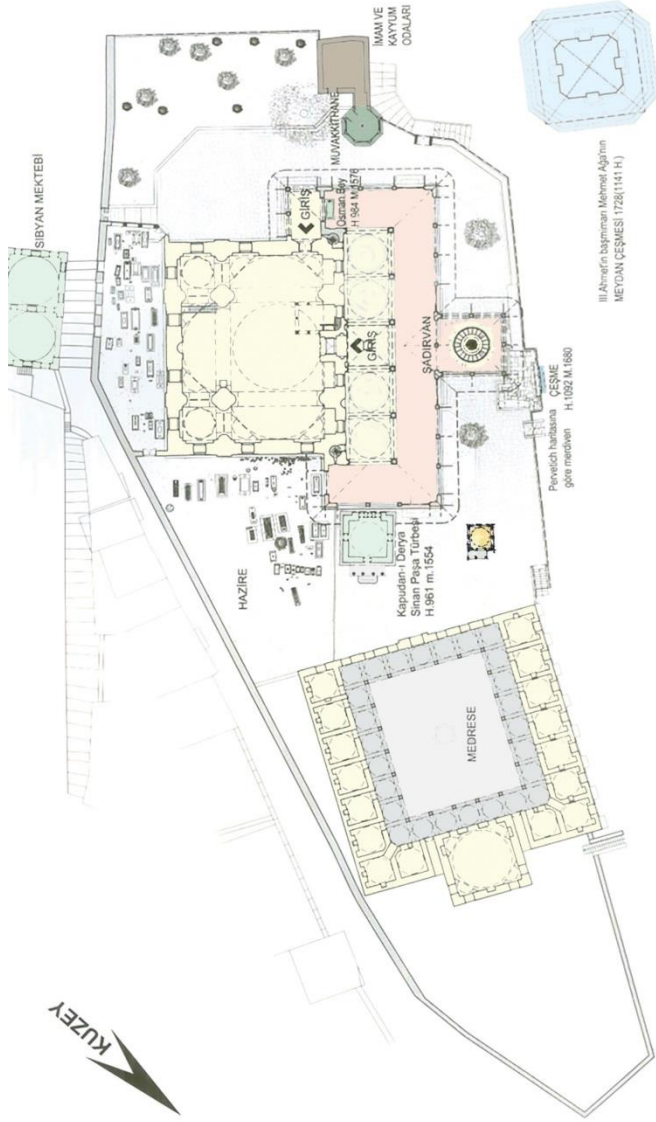
Şekil 4.5 19. Yüzyıl sonu Mihrimah Sultan Külliyesi Planı (Ali Saim Ülgen)

- (H. 954) 1547 yılında Külliye; Cami, Medrese, Şadırvan'dan oluşmuştur.
- (H. 961) 1553 yılında Sıbyan Mektebi bu dönem eklenmiştir. Kaptanı-ı Derya Sinan Paşa Türbesi' de eklenmiştir.
- (H. 984) 1576 yılında Osman Bey Cami'nin sağ minaresinin yanına gömülmüştür.
- (H. 1092) 1681 yılında Şadırvan önündeki Çeşme IV. Mehmet tarafından yapılmıştır.
- (H. 1141) 1728 yılında IV. Ahmet dönemi Meydan Çeşmesi yapılmıştır.
- (H. 1183) 1769 yılında Muvakkithane inşa edilmiştir.
- 1848 yılında İman ve Kayyum odaları ilave edilmiştir. 1941 yılında Külliye onarımı döneminde kaldırılmıştır.
- 1893 yılında Sadrazam Ethem Paşa için Türbe inşa edildi.
- 1991 yılında Medrese'nin iç avlusunun üzeri camkathı sistemiyle kapatılmıştır.
- 2. Revaklı Avlu

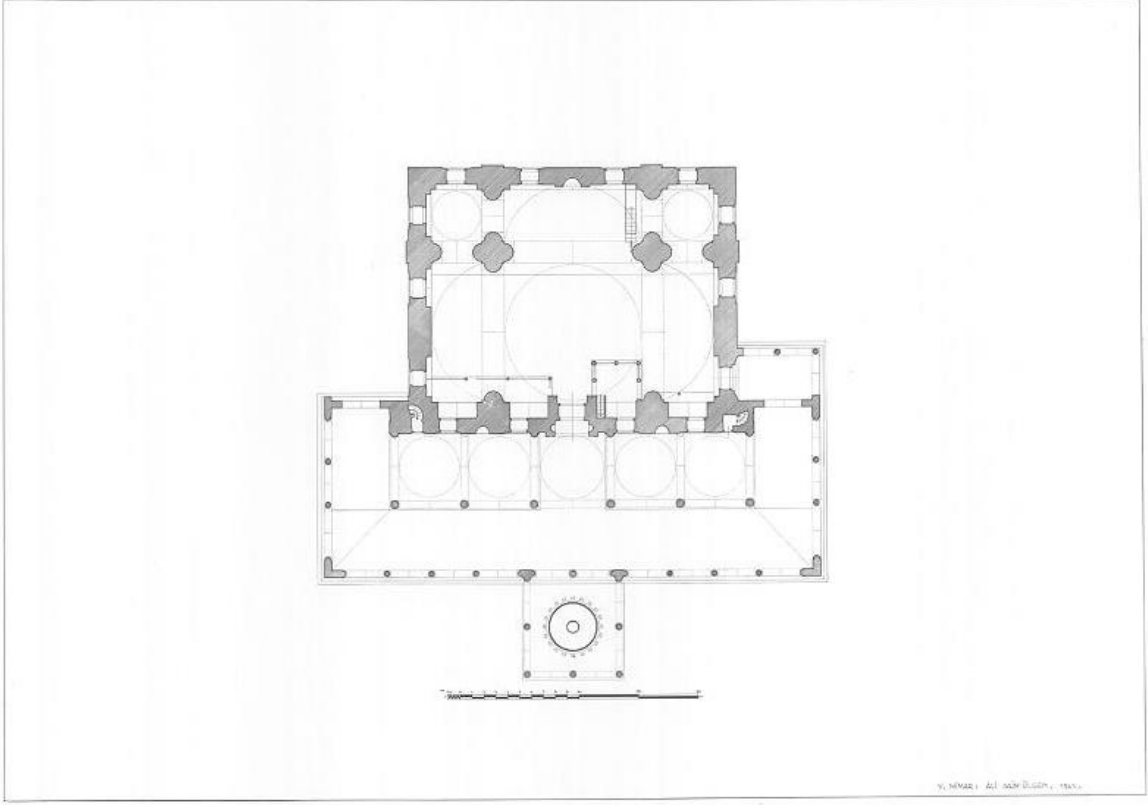
Şekil 4.6 Mihrimah Sultan Cami Genel Planı (Ali Saim Ülgen)

Harim kısmından dikkati çeken en önemli özellik ise Mimar Sinan'ın Şehzade Camisinde uyguladığı dört yarım kubbeli merkezi şemadan farklı bir tasarım uygulamış olmasıdır. Bununla sebebi külliyenin yerleştiği topografyasının dikkate alınmasıdır (Orman, İsmail: 40).

Mihrimah Sultan Camisinde taç kapıdan sonra ana kubbenin altına geçişle hemen mekanın kavranmasını sağlayan etki, Mimar Sinan'ın sonraki dönem yapılarında yoğunlaşacağı mekan araştırmalarının başlangıcı olarak görülebilir. Dıştaki şadırvanı da içine alan ahşap örtü sistemi ile kapatılan ikinci bir son cemaat yeri kuzey rüzgarlarına açık olan yapıda mekanı değerlendiren ve aynı zamanda önemli olan bu konumda caminin her vakit yoğun cemaate sahip olması için iyi bir çözümdür. Böylece Mimar Sinan iyi bir şehircilik örneği göstererek bu önemli merkezde kıyı ve denizle olağan üstü bir yerleşim bağı kurmuştur (Aslanapa, Oktay: 24-27).

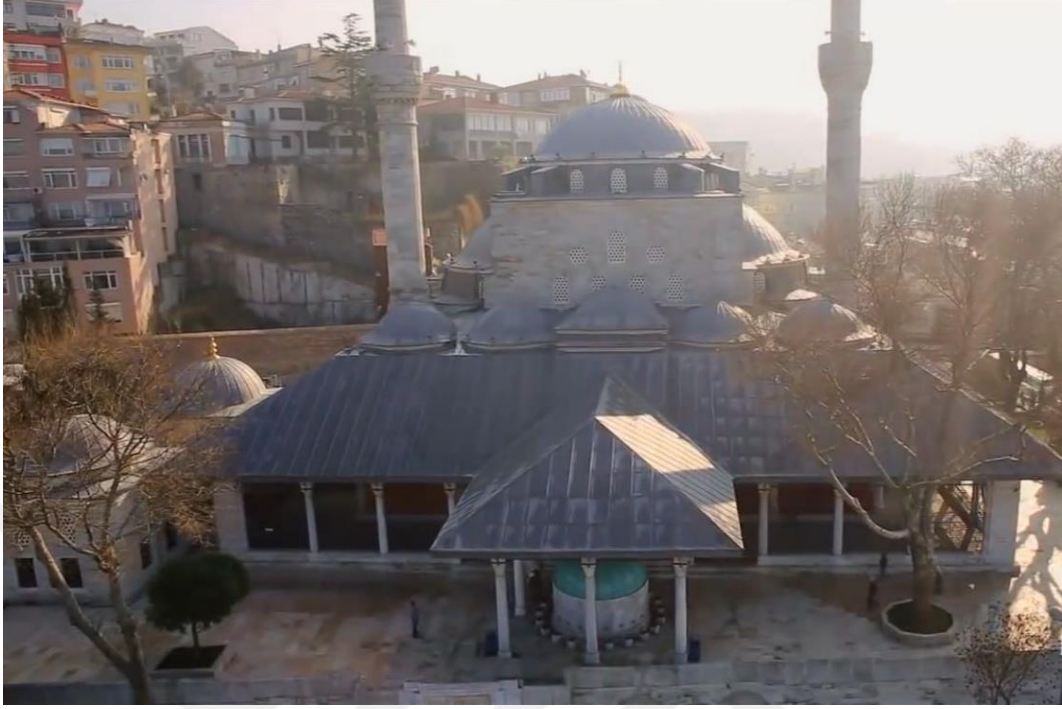
Şekil 4.7 Mihrimah Sultan Cami Ana Giriş Cephesi (Kasım, 2017)

Caminin ana giriş cephesinde son cemaat kubbeleri üstünde dört tane ikisi sivri kemerli ikisi yuvarlak dışlık pencere mevcuttur. Üst sırada ise yuvarlak, sivri kemerli dikdörtgen ve tekrar yuvarlak olmak üzere üç tane dışlık pencere mevcuttur. Deniz tarafından bakıldığında cami minarelerinin son cemaat mahalli kubbelerinin arkasından, caminin iki yarım kubbesinin yanından batı ve doğu cephelerinden yükseldiği görülür (Şekil 4.7).

Yalnız caminin son cemaat yeri kubbelerinden yukarıya yükselen taş cephesi keskin köşeleri ve dışarıya akseden kemer profili ile sert ve kapalı bir etki bırakıyor. Altta beş yuvarlak pencere, üstte iki yuvarlak pencere arasında bir sivri kemerli pencere ve bunların geometrik alçı şebekeleri ile bu taş duvar yumuşatılmak istenmişse de sertlik giderilememiştir (Aslanapa, Oktay:214-220).

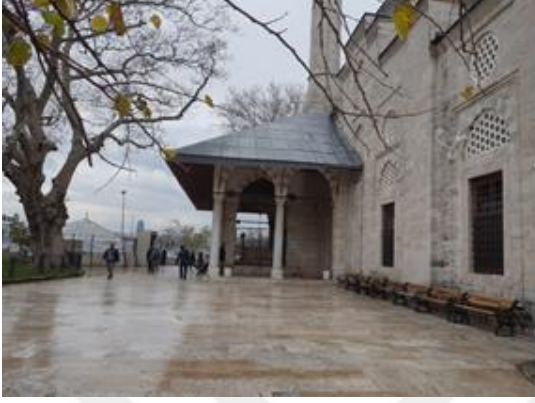
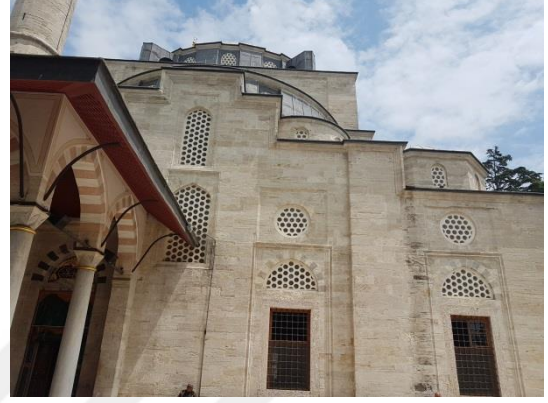
Şekil 4.8 Mihrimah Sultan Cami batı cephesi (Kasım, 2017)

Cephelerde birim eleman pençe ögesidir. Üç kısımlı olup altta dikdörtgen pencere üstünde sivri kemerli dışlık pencere şeklinde olup en üst kısmında dairesel pencere ile bitmektedir. Cephelerde kesme küfeki taşı kullanılmıştır. Dış cepheler kubbe pencerelerini kapatmayacak şekilde kademeli silme hat parapetleri ile kademelendirilmiştir (Şekil 4.8).

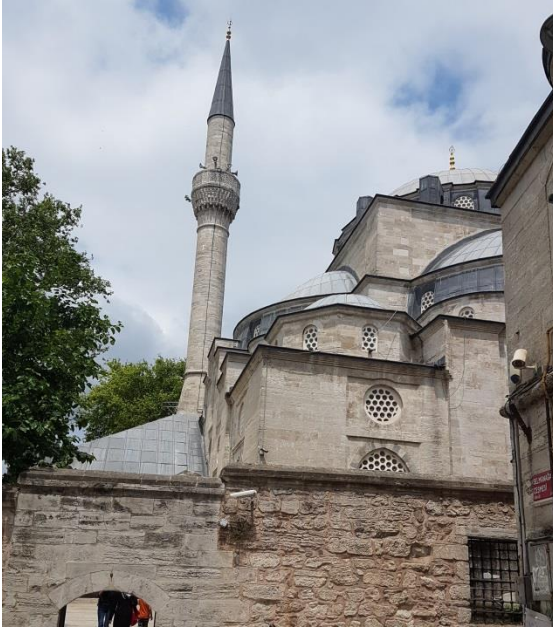
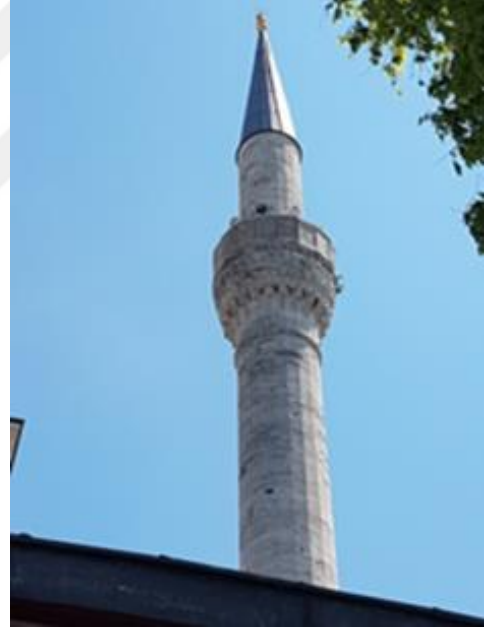
Şekil 4.10 Mihrimah Sultan Camisi minarelerinin farklı açılardan görüntüleri (Ekim, 2017)

Mihrimah Sultan Cami tek şerefeli iki minareye sahiptir. Cami'nin minaresinin kapı kısımları son cemaat bölümünün olduğu yerde bulunmaktadır. Minare kesme taştan yapılmış kurşun külahlıdır (Şekil 4.10). Şerefenin alt kısmında çok özenli mukarnas işçiliği mevcuttur. Sultan camilerine özgü olan çifte minaresi de yapının görünümü bakımından ağırlığını artıran unsurlardandır (Orman, İsmail:40).

Kaideleri üzerinde Türk üçgenleri kullanılarak yükselen şerefeye sahip olan minarelerde Mimar Sinan'ın tarzının sonraki dönemlerde bu yapılarda olan ağır kulesel proporsiyonlardan daha farklı proporsiyonlara sahip olacağını gösterir (Orman, İsmail: 41).

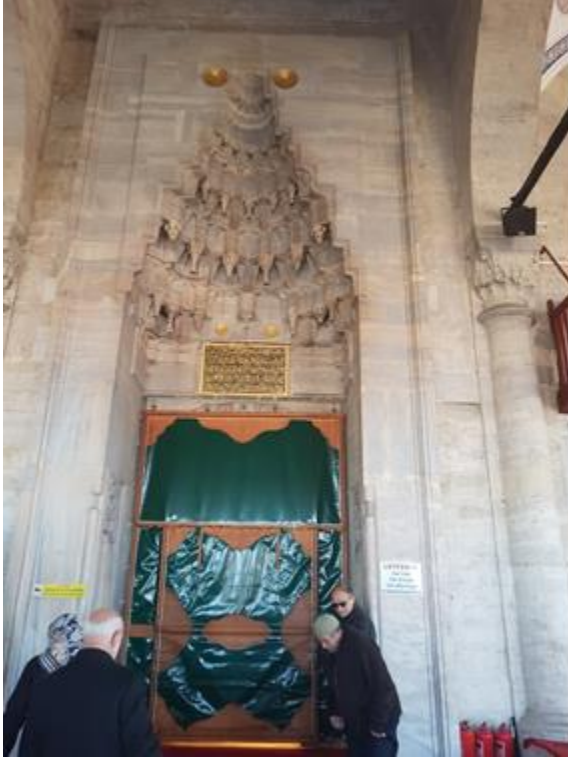
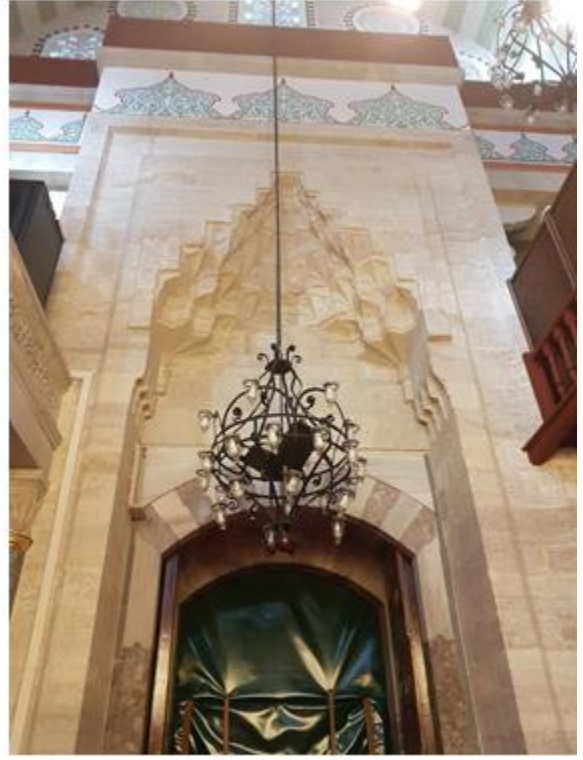
Şekil 4.11 Caminin Taç Kapısının dış görünümü (Kasım,2017)      Şekil 4.12 Caminin Taç kapısının içten görünümü

Üsküdar Mihrimah Sultan Camisi'nin mukarnaslı taç kapısı mermerden yapılmıştır. Taç Kapısı küfeki taşından olup mukarnaslı kavsaranın üst bölümünün iki yanında rozet motifleri mevcuttur (Şekil 4.11). Taç kapı girintisinin iki yanında, kum saati şeklinde sütunceler mevcuttur. Mukarnas kavsara kısmının hemen altında caminin kitabesi yer alır (Haskan, Mehmet Mermi: 263).

Mihrimah Sultan Camisinin Taç kapısı 16. yüzyılda çok görülen cinsten, künde-kâri tekniğindedir (Haskan, Mehmet Mermi: 264).

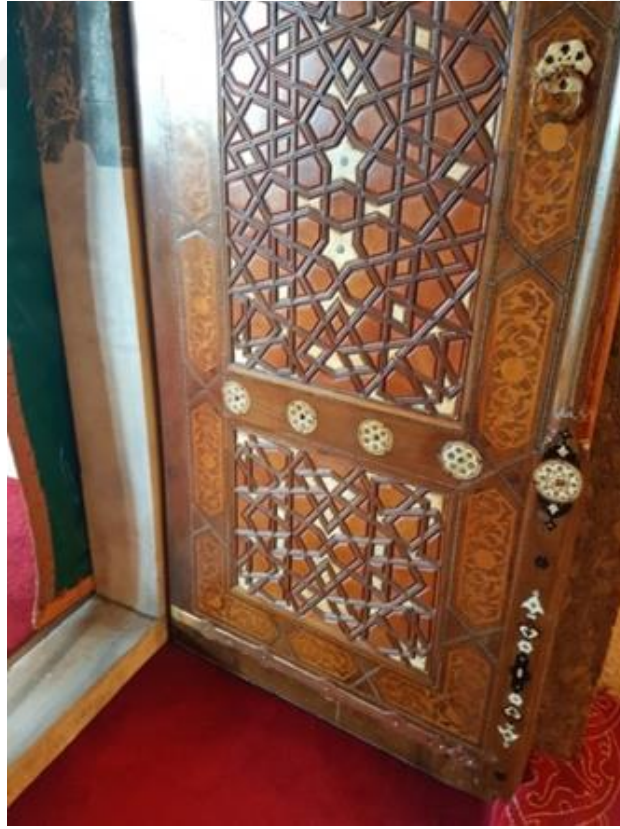
Şekil 4.14 Taç kapıdaki filatolar ve sedeflerin görünüşü (Kasım, 2017)

Kabaralı orta bölümün üst kısmına ve alt kısmına dörder tane kapı binisinin üzerine üç tane metal üstüne fildişi rozetler yerleştirilmiştir (Şekil 4.14).

Mihrimah Sultan Camisinin kapılarının alt bölümlerindeki ve orta bölümlerindeki motifler aynıdır. Künde-kâri kapı ve kepenklerde kuşaklar mevcuttur. Künde-kâri kepenklerde noktalı filatolar vardır. Sedef yapımı uygulanmıştır (Şekil 4.14).

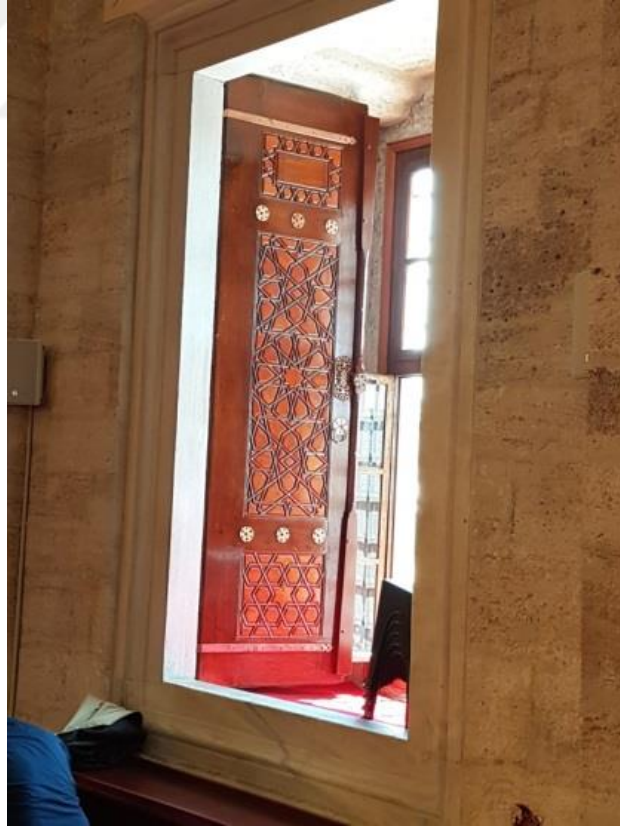
řekil 4.15 Pencere kanatları ve pencerelerin görünümü (Kasım, 2017)

Pencere kanatları üç kısımlı olup künde-kari tekniđi ile yapılmıřtır. Pencere-lerin alt kısımları çift kanatlıdır. Pencere-lerde bulunan lokmalı madeni parmaklıklar tek parçadır (řekil 4.15).

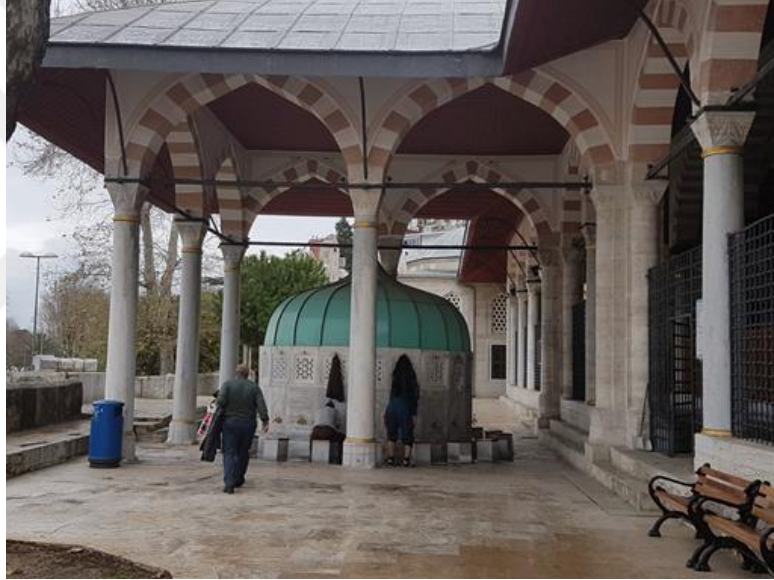
Şekil 4.16 Şadırvanın genel ve çatı örtüsünün görünümü (Ekim, 2017)

Kurşun kaplamalı saçak çatı örtüsü şadırvan kısmının üzerini örtmektedir (Şekil 4.16).

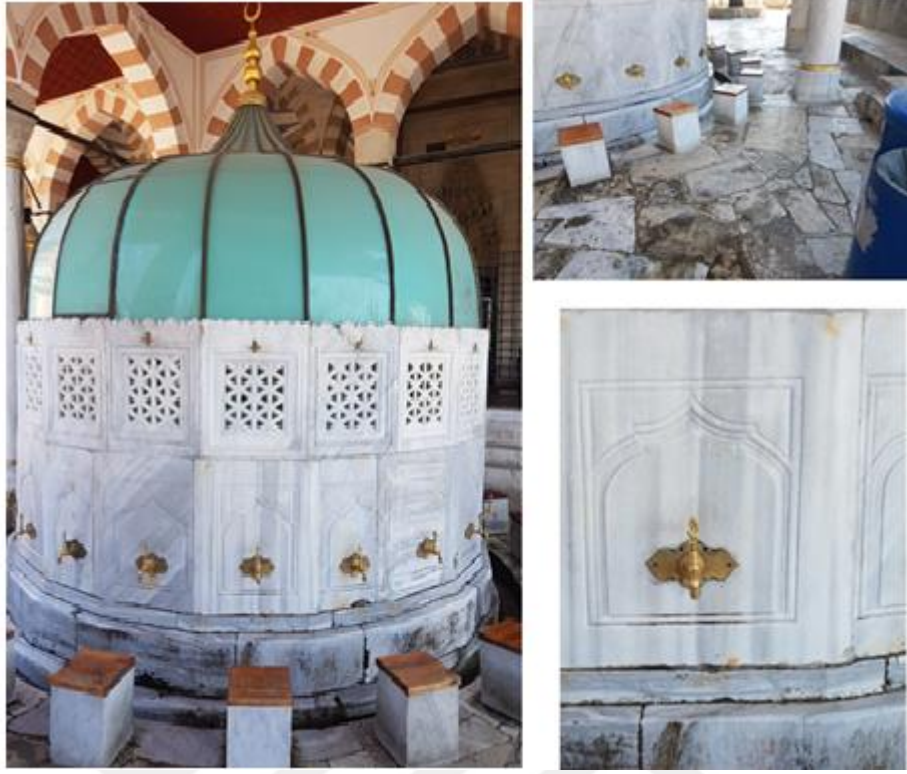
Şekil 4.17 Şadırvanın genel ve çatı örtüsünün görünümü (Ekim, 2017)

Şadırvanın şebekelerinin üzerinde zambak kabartma motifi vardır. Bu motif şadırvanın çevresini kuşak gibi sarmaktadır (Şekil 4.17).

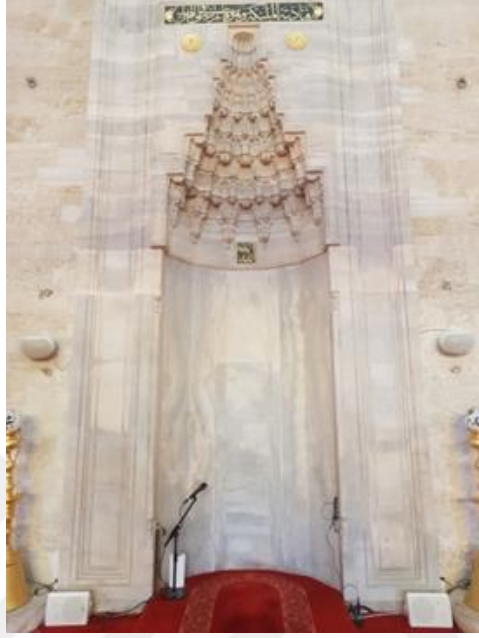
Şekil 4.18 Mihrabın taş işçiliğinin detay görünümü (Kasım, 2017)

İç mekânda yer alan beyaz marmara mermerinden olan mihrap, mukarnaslı bir kavsaraya sahiptir (Şekil 4.18). Kaval silmelerle dikdörtgen bir çerçeve içerisine alınan mihrabın, köşelerinde kum saati motifleri yer alır (Şekil 4.19).

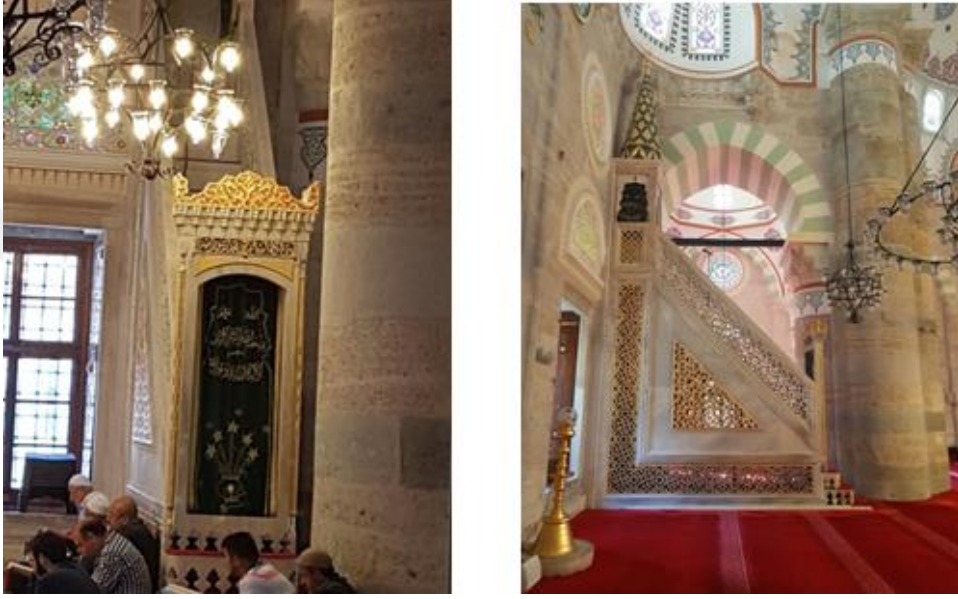
Şekil 4.20 - 4.21 Mihrimah Sultan Cami minberinin farklı açılardan görünüşü (Kasım, 2017)

Minber som mermerden yapılmıştır. Mihrabın sağ yönünde mihrap duvarına bitişiktir. Şebeke kısmında ve aynasında on iki kenarlı yıldızların ve iç içe daireler halinde geometrik bir örnekle işlenmiştir (Şekil 4.22). Minberin külah kısmı ahşaptır (Şekil 4.20). Bu külahı taşıyan direkler somakidendir (Şekil 4.23). Külahın üstünde bir tane alem mevcuttur. Minberin zarif kapısının üzerindeki kitabede Kelime-i Tevhid yazılıdır (Haskan, Mehmet Mermi: 264).

Mukarnaslı bir bordür, onun üzerinde de taç kornişler bulunur (Şekil 4.20).

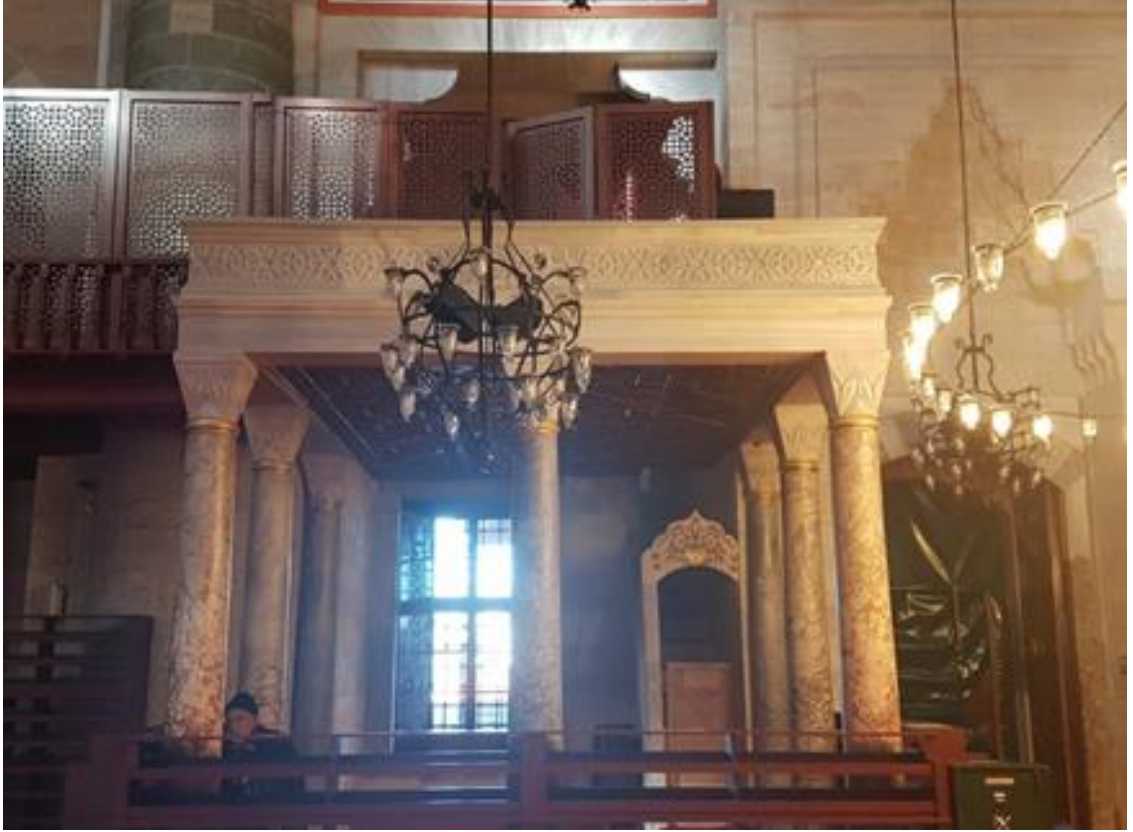
Şekil 4.25 Mihrimah Sultan Cami Hünkar Mahfili (Kasım, 2017)

Hünkar Mahfili, giriş bölümünün sağ kısmında sekiz adet porfir sütunun üzerine oturmuş olan geometrik şebekelere sahip korkuluklarla çevrelenmiştir. Dışa çıkıntılı olup beyaz mermerden altıgen yıldızlı motifli korkuluğu bulunmaktadır.

Günümüzde hünkar mahfili müezzinlerin kullanımındadır.

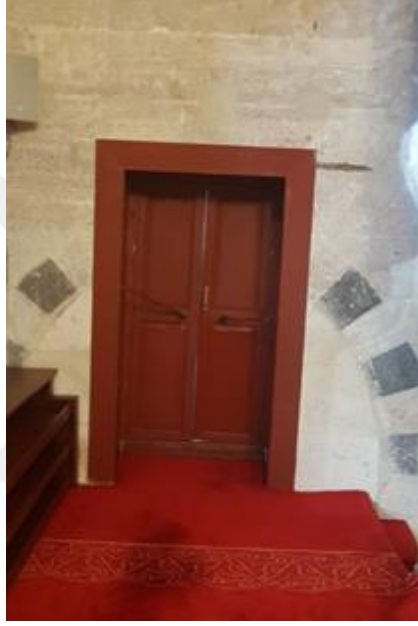
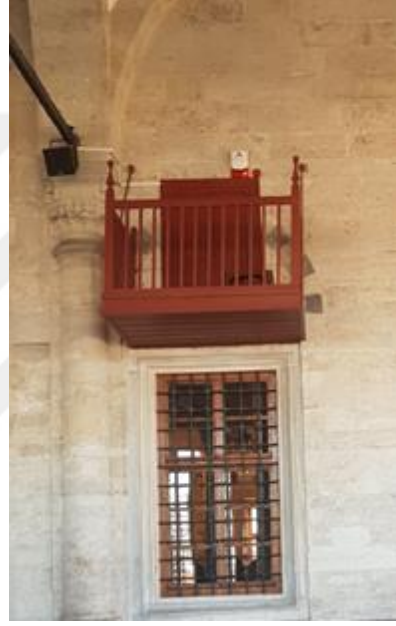
Şekil 4.26 Mükebbirenin cami içinden ve dışından görünümü (Kasım, 2017)

Mükebbire son cemaat bölümünün sağ tarafında bulunmaktadır. Taç Kapısının sağ yan kısmında olup son cemaat yerindeki pencerenin hemen üstündedir (Şekil 4.27). Ahşap malzemeden yapılmış olan mükebbire'nin kapısı Hünkar mahfiline açılmaktadır (Şekil 4.26). Bu mükebbirenin kapısının sonradan açıldığı ve yapıya göre çok sade olması sonradan yapıldığını düşündürmektedir (Haskan, Mehmet Nermi: 264).

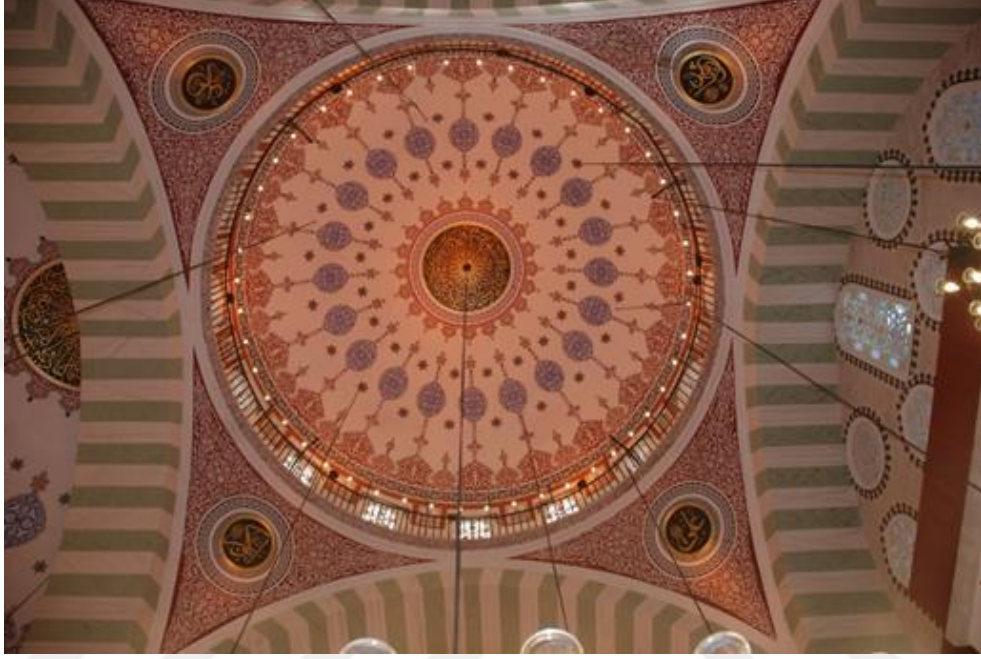
Kubbelerde yoğunlaşan hatlarda Allah'ın 99 güzel isminden (Esmâü'l-Hüsnâ) bazı örnekler yer alır. Beden duvarındaki ve kubbeye geçişi sağlayan pandantiflerdeki rozetlerde kutsiyeti olan, standartlaşmış sekiz isim yazılmıştır. "Allah", "Muhammed", "Ebu Bekir", "Ömer", "Osman", "Ali", "Hasan" ve "Hüseyin" (Şekil 4.31).

Şekil 4.31 Cami ana kubbesinin kalem işi (Aralık, 2017)

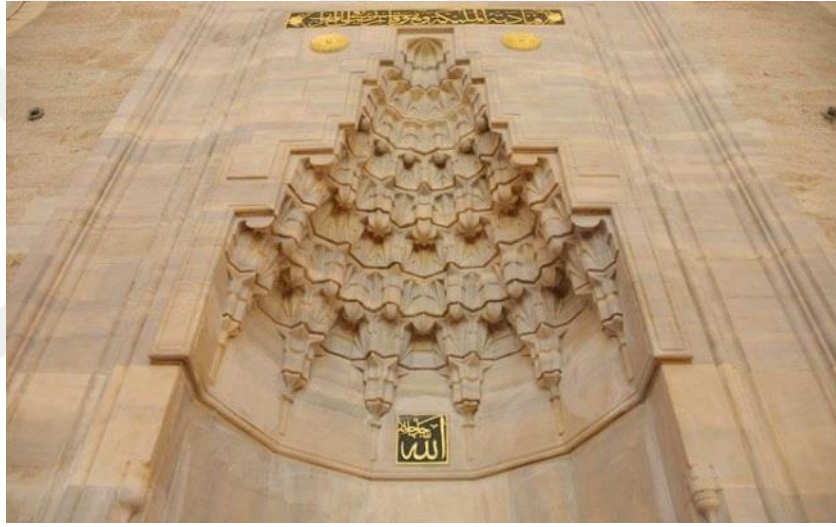
Caminin Taç kapısı üstündeki mukarnaslar da taş işçiliğinin göze çarpan örneklerindedir (Şekil 4.37).

Şekil 4.37 Cami Taç kapısı taş işçiliği (Mart, 2018)

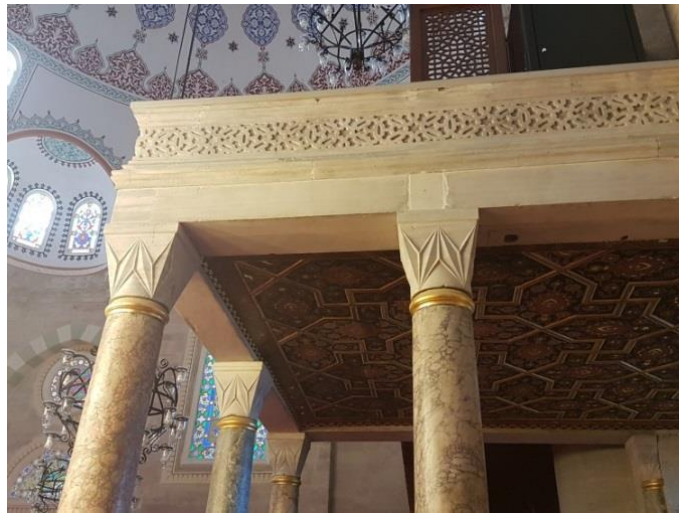
Şekil 4.38 Hünkar Mahfili korkulukları taş işçiliği (Mart, 2018)

Taş işçiliği Mihrimah Sultan camisinde Taç kapısında, Şadırvan, Hünkar mahfilinde, Minberde kullanılmıştır. Cümle kapısının iki yanındaki mihrapçelerdeki kum saati motifleri kapıyı hareketlendirmiştir. Taç kapısının üstündeki kavsaranın iki yanında dairesel iki rozet bulunmaktadır. Ayrıca, şadırvandaki geometrik şebekeler ve bunların üstündeki kabartma palmetli friz de taş süsleme ve işçiliği bakımından önemli ve ilginçtir (Şekil 4.16). Camideki taş işçiliğinin en seçkin örneği, geometrik mermer şebekelerin cömertçe kullanılması ile hafif bir görünüm kazanan minberdir (Şekil 4.21 - 4.23). Hünkar Mahfilinin mermer korkulukları da itinalı taş işçiliği örneklerindedir (Şekil 4.38).

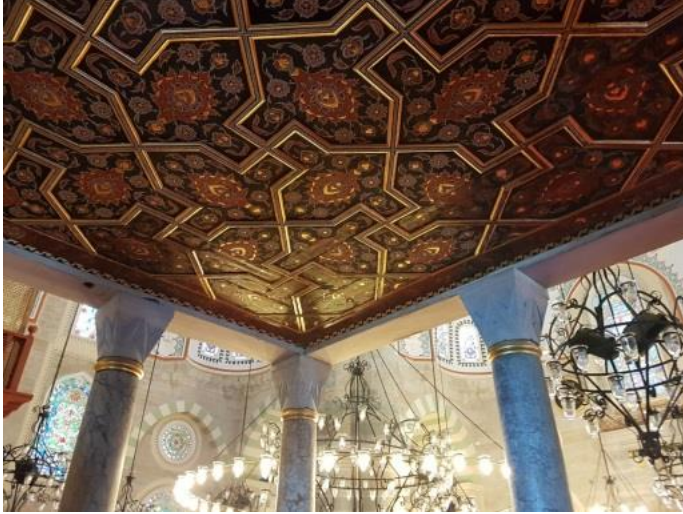
Kaliteli Ahşap işçiliği; Kapılarda, pencere kapaklarında, tavanda ve vaaz kürsüsünde görülmektedir. Yapıda 16. yüzyılda veya öncesinde Osmanlı sanatında benzerine rastlamadığımız cinsten bir bezeme örneğini müezzin mahfilli döşemesi altındaki Edirnekari tavanda görmekteyiz (Şekil 4.39). Pencere kanatlarının bu yüzyılda çok görülen cinsten, künde-kârî tekniğinde, yıldızlı geometrik bezemeli olmasına karşılık, ana kapıda, klasik Osmanlı sanatında müstesna bir eser buluruz (Şekil 4.40). Cami içindeki kapılar alışılmış şekilde üç aynalıdır. Bunlardan üsttekinde yazı, orta ve alttakilerde ise künde-kârî tekniğinde geometrik bezemeler vardır. Yıldızlı bezemenin oluşturduğu küçük geometrik levhalardan bazıları fildişindendir. Maden olmasına alışılmış rozetler ise yine bu yapıda fildişindendir (Haskan, Mehmet Mermi: 264).

Şekil 4.39 Edirnekari tavanda Ahşap İşçiliği (Kasım, 2017)

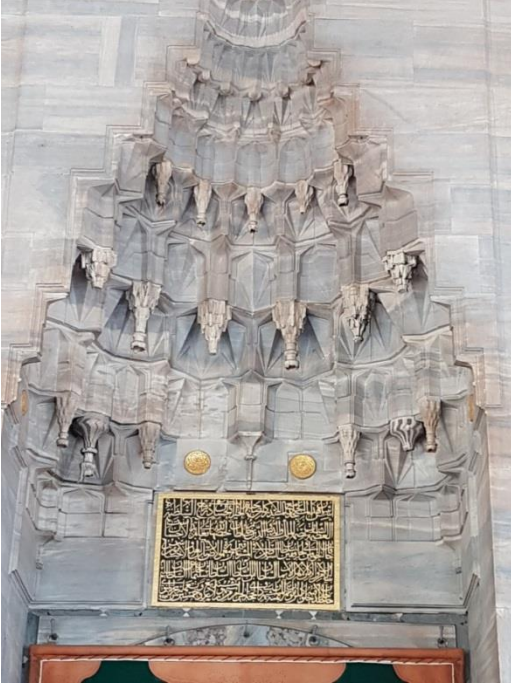
Son cemaat revağında mukarnas başlıklı mermer sütunlar vardır (Şekil 4.44). Mukarnas sanatı merkezi kubbede de uygulanmıştır. Minberin zarif kapısının üzerinde mukarnaslı bir bordür vardır. Mukarnas kavsaralı cümle kapısı kaval silme kuşaklarıyla dikdörtgen bir çerçeve içerisine alınmıştır (Şekil 4.43).

Şekil 4.43 Cami Cümle kapısında (Kasım, 2017)

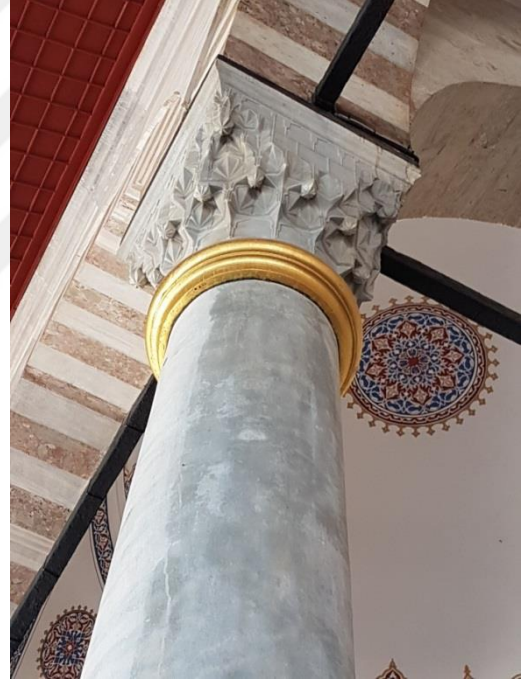
Şekil 4.44 Son Cemaat yeri sütun başlarında (Kasım, 2017)

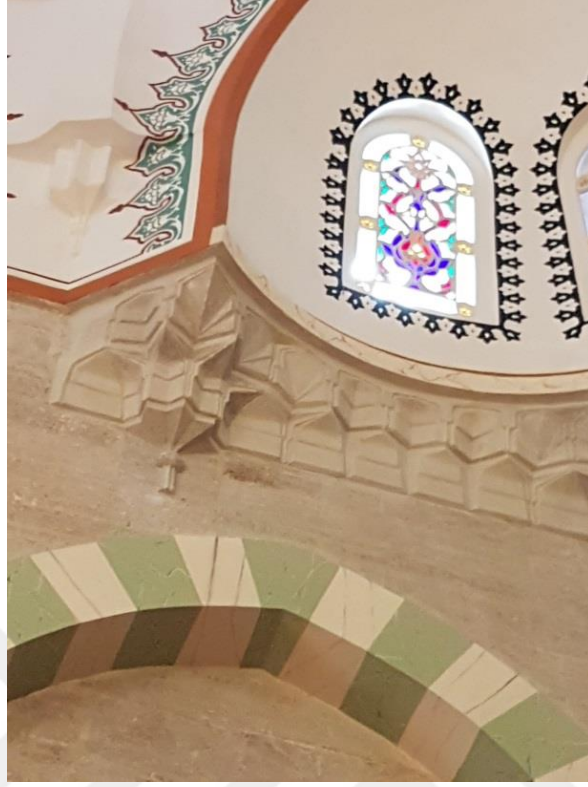
Kaliteli taş işçiliği, mukarnaslı ve baklavalı klasik sütun başlıklarında ve paye başlıklarında karşımıza çıkmaktadır (Şekil 4.42). Mukarnas, ayrıca hiç aşırıya kaçılmadan, üst yapıya geçiş bölgesinde de yer yer kullanılmıştır (Şekil 4.45).

Şekil 4.45 Mihrimah Sultan Camisinde Üst Örtüye geçişte tromplarda mukarnas (Kasım, 2017)

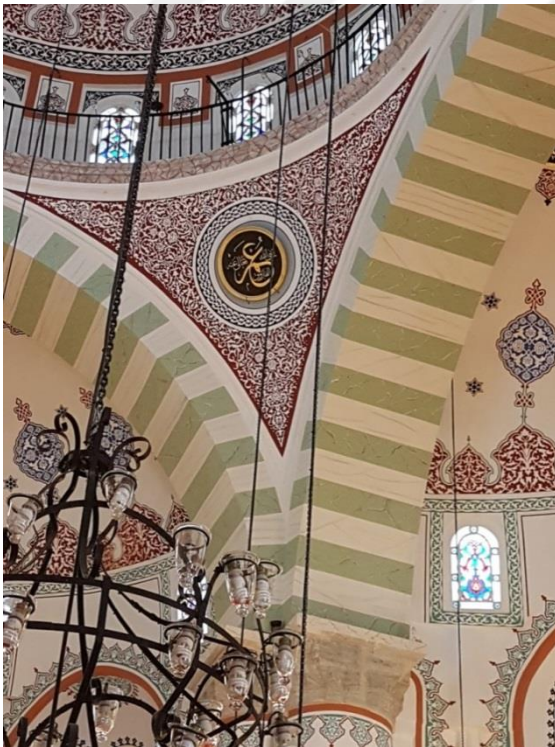
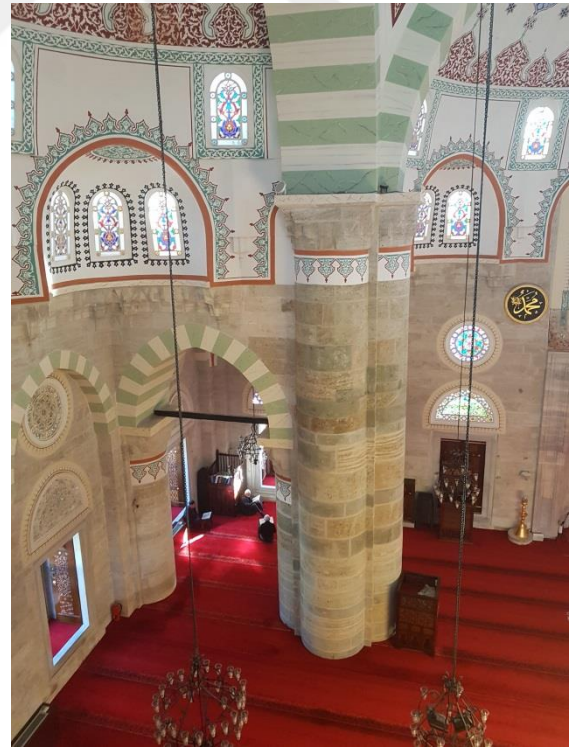
Mihrimah Sultan Camisi'nde merkezi kubbe ve yarım kubbeler yonca planlı payeler ve duvarlara basan sivri kemerlerle taşınmaktadır. Caminin ana kubbesi dört kemer ve dört fil ayağı üzerine oturtulmuştur. İki fil ayağı yonca yaprağı şeklindedir. İki fil ayağı da perde duvara dayanmıştır (Orman, İsmail: 41).

Şekil 4.50 Mihrimah Sultan Cami taşıyıcı fil ayakları ve kemerler (Aralık, 2017)

Mihrimah Sultan Camisi taşıyıcı sistemi fil ayaklarının başlık kısmında çatlaklar mevcut olup gerekli sağlamlaştırma yapılmıştır. Ayakların araştırma raspası yapıp tuğla çatlakları görülüp özgün malzeme ile sağlamlaştırılmıştır (Tablo.2).

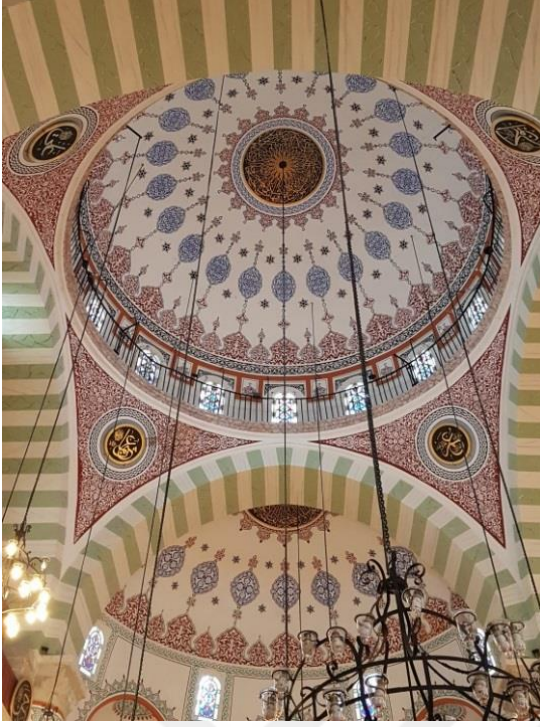
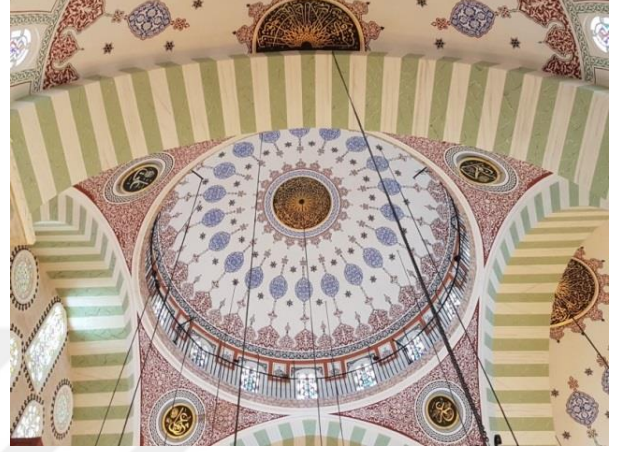
Şekil 4.52 Mihrimah Sultan Cami örtü öğeleri (Aralık, 2017)

Mihrimah Sultan Camisi'nde Mimar Sinan'ın Şehzade Camisinde de uyguladığı gibi örtü öğelerinde orta kubbede pandantif bulunur (Şekil 3.67). Yarım kubbelerde ise mukarnas ile bezenmiş tromplar mevcuttur (Şekil3.59). Kubbe yükünün duvarlara aktarımında pandantif ve tromp geçiş ögesi olarak kullanılmıştır.

İç mekânda, merkezi kubbe mukarnas başlıklı ve yonca gövdeli fil ayaklarının desteklediği dört adet pandantif üzerine oturur. Yarım kubbelerin köşelerinde yer alan eksedralar, mukarnaslı dirseklere oturmaktadır. Köşelerde oluşan boşlukları ise küçük kubbeler örtmektedir.

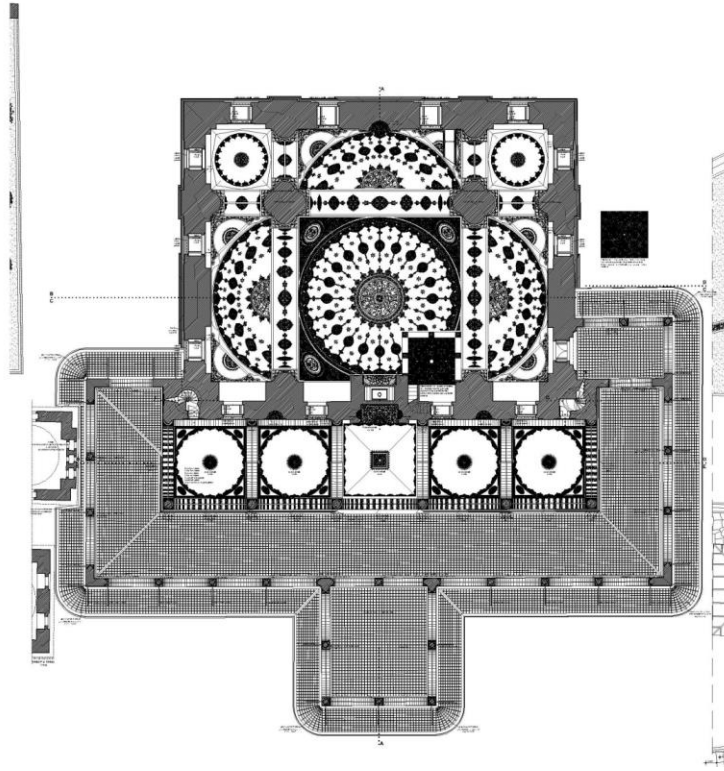
Kubbelerde toprak ve çamur harç birleşimi üzerine kurşun kaplamadır.

Şekil 4.54 Mihrimah Sultan Cami Üst Örtü Planı (Vakıflar Arşivi)

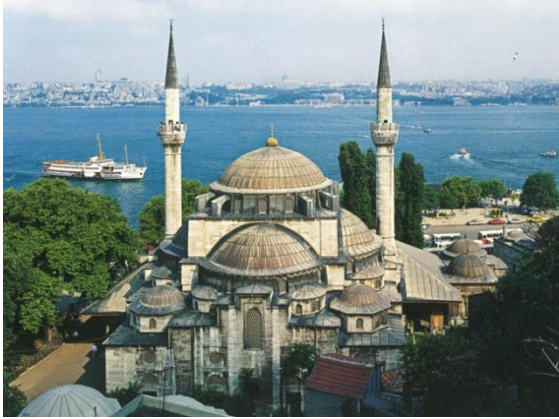
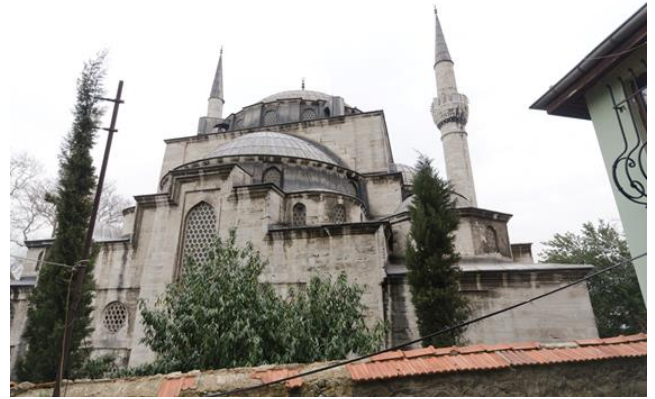
2008 yılı restorasyonu öncesi cephelerde ayrıntılı şekilde bakıldığında kurşun eteklerinin de çoğu yırtılıp, düşmüştür. Çatı örtüsü üzerinde yabancı bitki oluşumu, kablo, aydınlatma armatürlerin ve ses aygıtlarının oluşturduğu görüntü kirliliği mevcut olduğu görülmüştür. Cami ana mekanı (sahını) örten kurşun örtüsü yer yer aşınmış ve özelliğini yitirmiş durumdadır (Şekil 4.57).

Şekil 4.57 Mihrimah Sultan Külliyesinin onarım öncesi cepheleri (Vakıflar Arşivi, 2008)

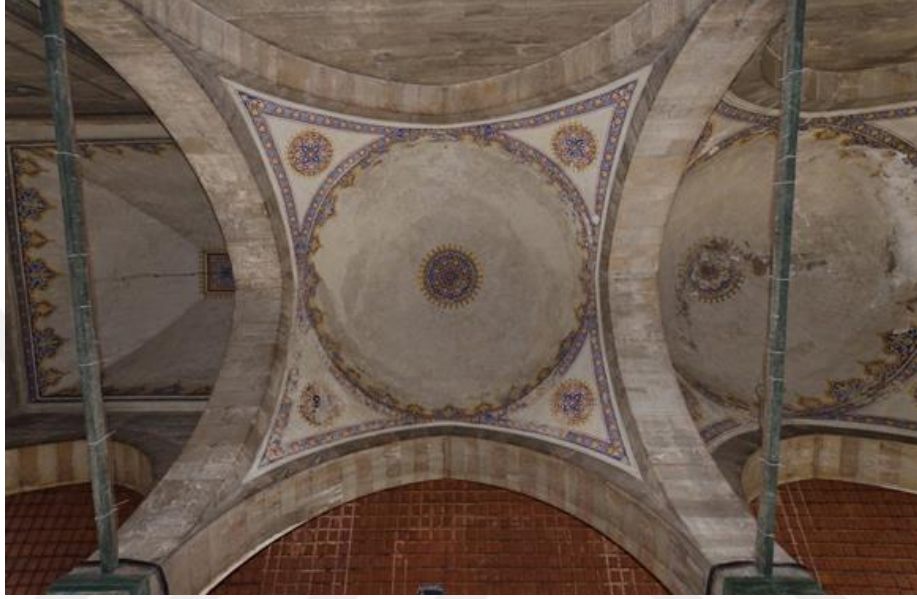
Son cemaat bölümünde yer alan ve çatının nem alması sonucu kısmen bozulup, düşen alçı mukarnas bezemeler ve kalem işleri özgünlüğünü kaybetmiştir. Son cemaat mahallinde tavan bezemelerinde eksik ve bozuk kısımlar mevcuttur (Şekil 4.58).

Şekil 4.58 Son Cemaat yerinin tavan bezemeleri (2012)

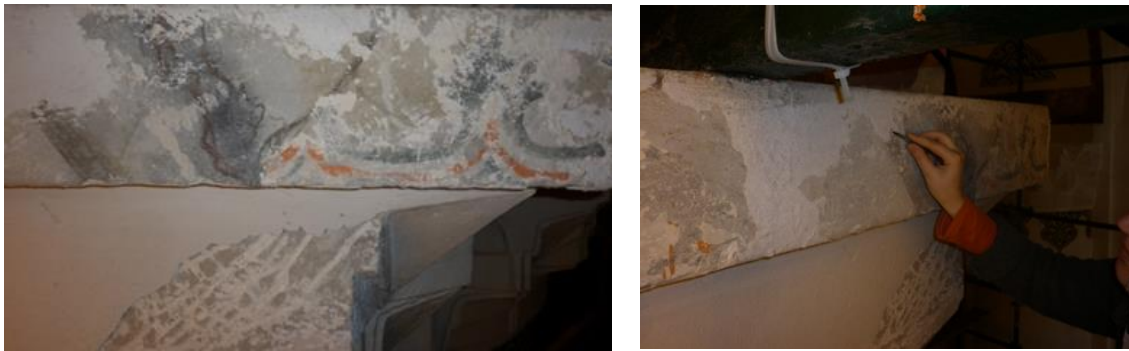
Kalemişi bulunan alanlarda detaylı araştırma raspası yapıp gerekli yerlerde bu raspa bistüri yardımıyla farklı alanlarda da yapılırken mukarnasta mermer taklitlerine rastlanmıştır.

Şekil 4.59 Kalemişi Raspa (Vakıflar Arşivi, 2012)

Mihrap üstü ve yanlarındaki revzenlerde araştırma raspası ve bistüri ile mekanik temizlik raspası çalışması yapılması sırasında farklı dönemlere ait bordür motifleri ortaya çıkmıştır (Şekil 4.59).

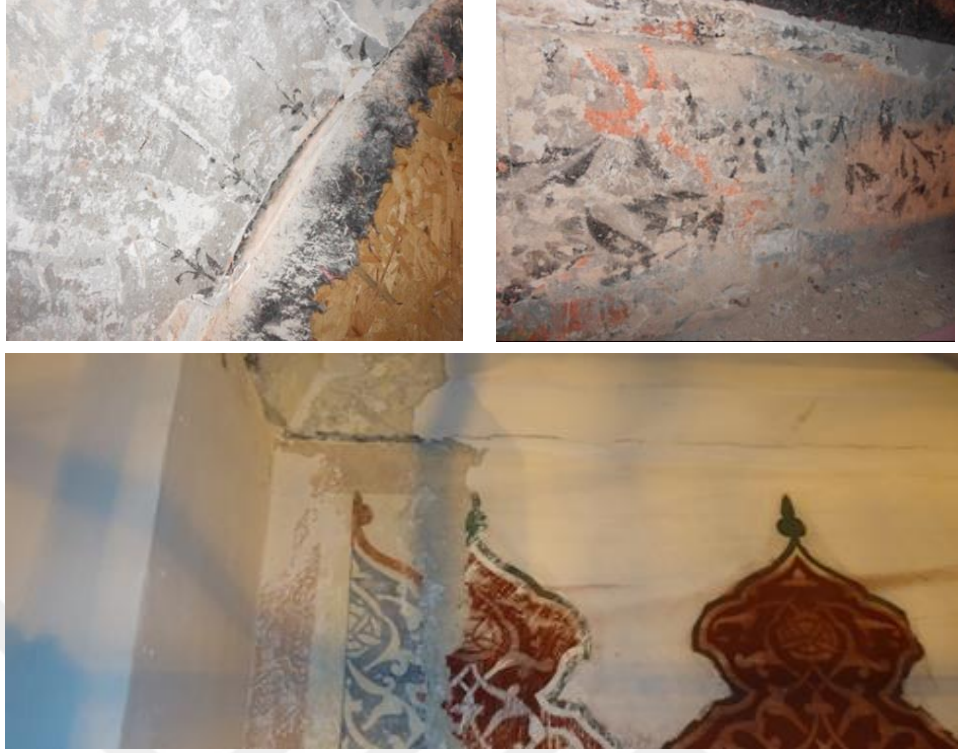
Şekil 4.60 Mihrap Üstü raspaı restorasyon sırasında (Ansa Abide, 2012)

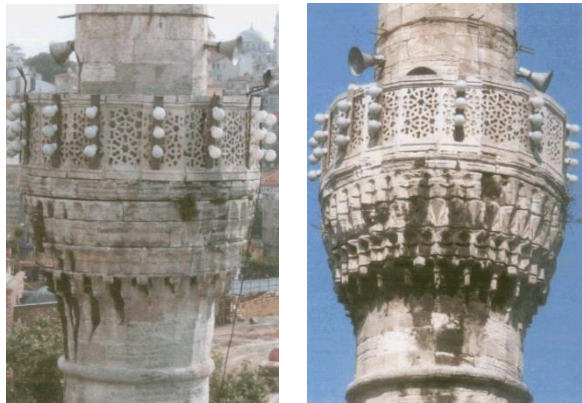
2008 yılı restorasyonu öncesinde minarelerin kırık, düşük ve aşınmış kısımları ve görüntü kirliliği oluşturan elektrik ve ses aygıtları bulunmaktadır (Şekil 4.60). Minarede şerefe korkuluklarında, petek kısmında taşlarda aşınma, kırılma ve bilhassa şerefe altı mukarnaslarında püskül kısımlarında düşmeler, kopmalar olmuştur (Şekil 4.61). Minare kurşununda bozulmalar ve serenlerin yenilenmesi gerekmektedir (Şekil 4.62). Minarelerin yüzeyinde is ve karbondan oluşan kirlilik ve cephelerde yabancı bitki oluşumu olmuştur. Minarelerin şerefe kapılarında çürümeler vardır. Bakır alemlerin hepsi okside olmuş ve yeşillenmiştir.

Şekil 4.61 Minare onarım öncesi (Vakıflar Arşivi, 2008)

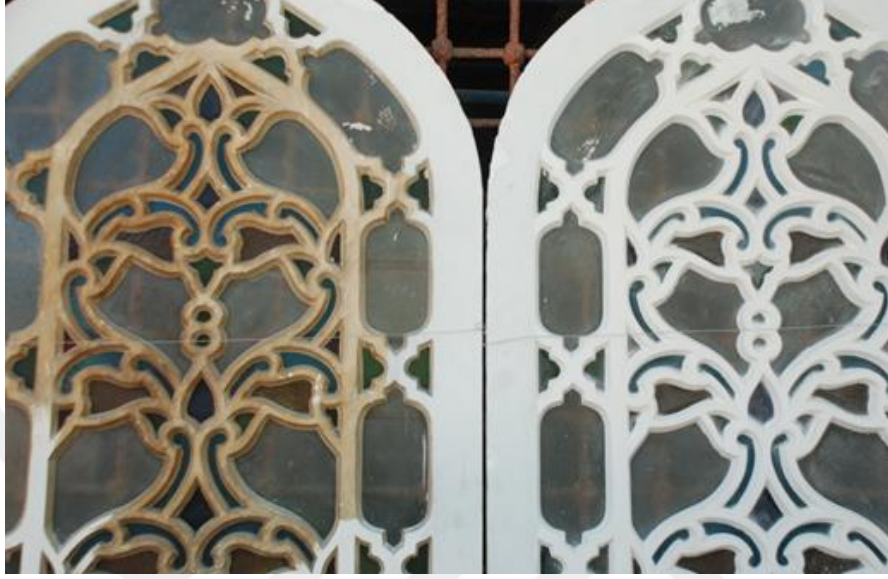
Caminin 2012 yılında yapılan restorasyon çalışmasında dışlık pencereleri olumsuz hava koşullarından bozulmuştur (Şekil 4.66). Revzenlerde bakım ve onarım gerekmektedir (Şekil 4.65).

Şekil 4.65 Revzen pencereler (Ansa-Abide, 2012)

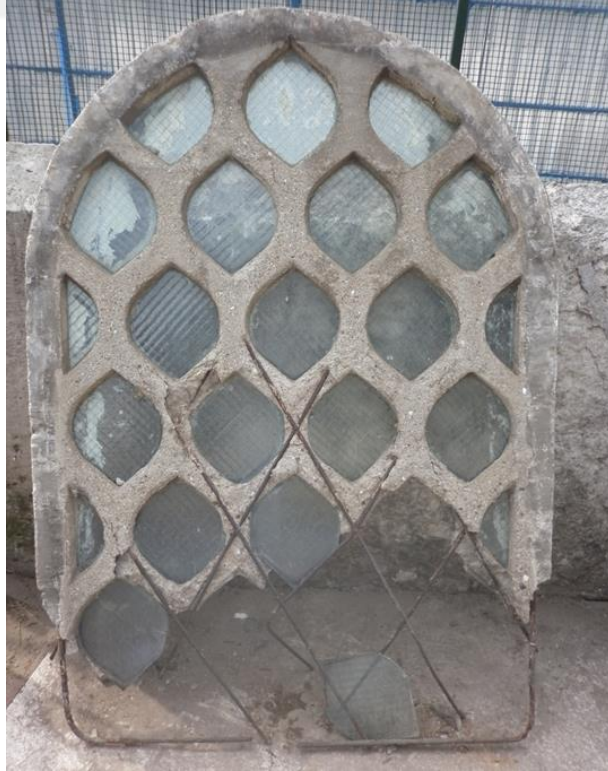
Şekil 4.66 Dışlık pencerelerde bozulmalar (Ansa-Abide, 2012)

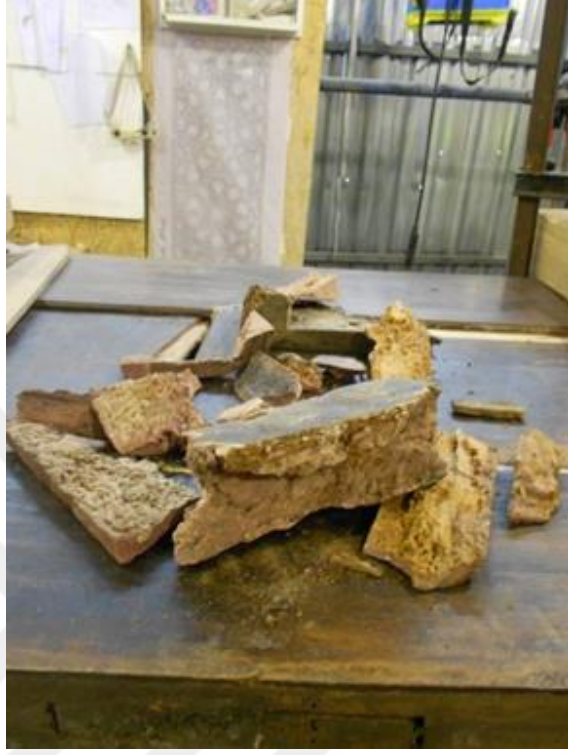
Kündekâri kepenlerin 2012 yılında yapılan restorasyon çalışmaları sırasında içinin ahşap rengine uygun betonla doldurulmuş olduğu görülmüş, bu da çürümeye neden olmuştur (Ansa Abide Yapı) (Şekil 4.68).

Şekil 4.67 Kündekari kapılarda araştırma aşamasında kapıların içinde ahşap renkli betonlar çıkmıştır (2012)

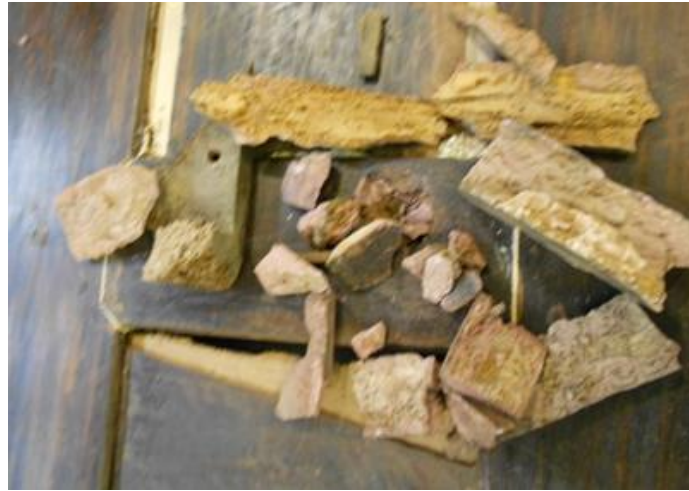
Şekil 4.68 Ahşap renkli betonlar (Ansa Abide, 2012)
