**ÜSKÜDAR MERKEZ VAKIF ESERLERİ  
RESTORASYONU VE DEĞERLENDİRMESİ  
ÜZERİNE BİR ARAŞTIRMA**

**YÜKSEK LİSANS TEZİ**

**MİMARLIK ANABİLİM DALI / RESTORASYON PROGRAMI**

**Mayıs, 2018**

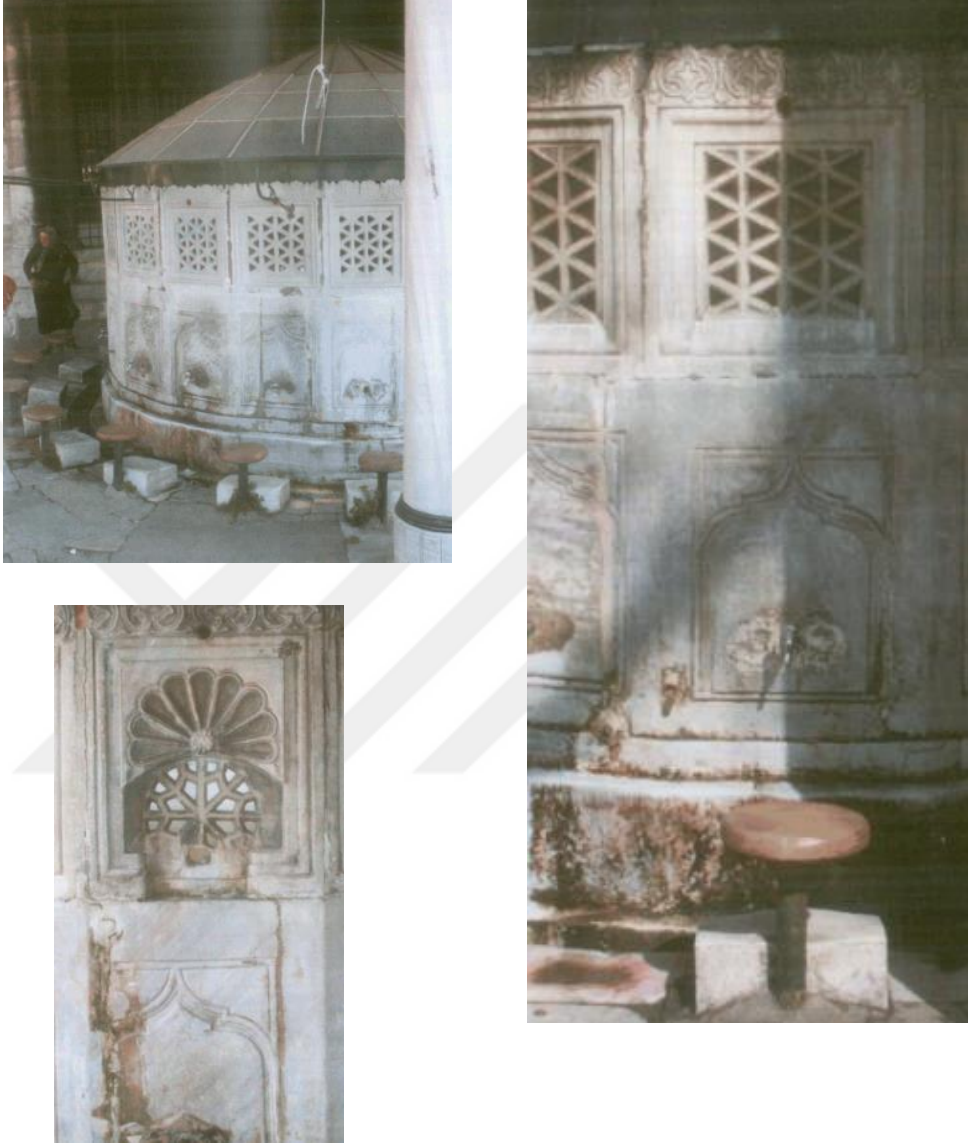
2008 yılında yapılmış olan restorasyon çalışmasında şadırvanda bozulmalar mevcuttur (Şekil 4.69). Şadırvanın çok özenli bir işçiliğin ürünü olan bronz parmaklık şebekeleri kirlenmiştir, eksik kısımlar oluşmuştur (Vakıflar Arşivi, 2008).

Şekil 4.69 Şadırvanın eski hali (Vakıflar Arşivi, 2008)

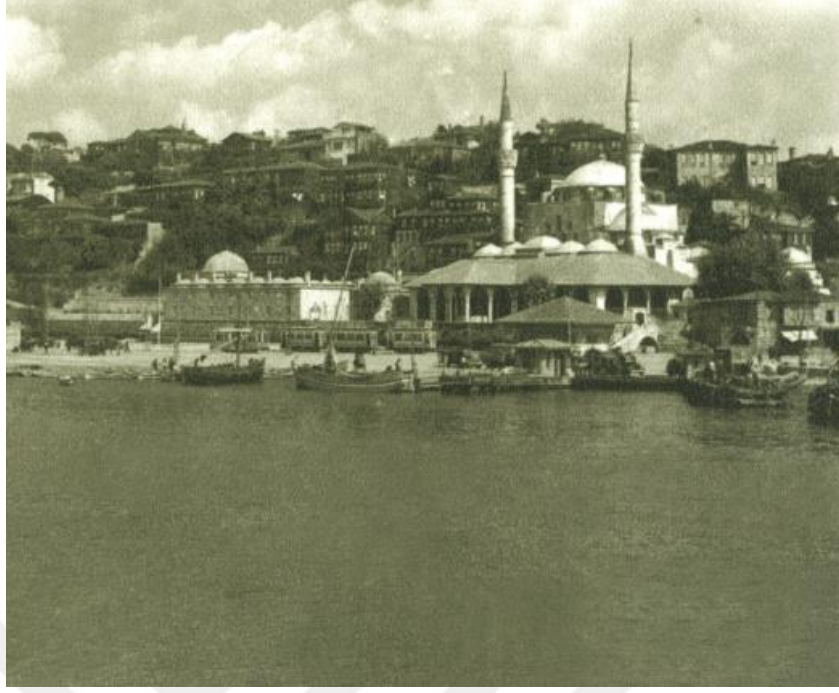
1960 yılında açık kalan sütunların iklim şartlarından etkilenecek bozulmaya başladığı öne sürülmüş dış revak örtüsü yeniden uygun şekilde inşa edilmiştir (Şekil 4.72).

Şekil 4.72 Üsküdar Mihrimah Sultan Külliyesi 1960 (Vakıflar Arşivi, 1960)

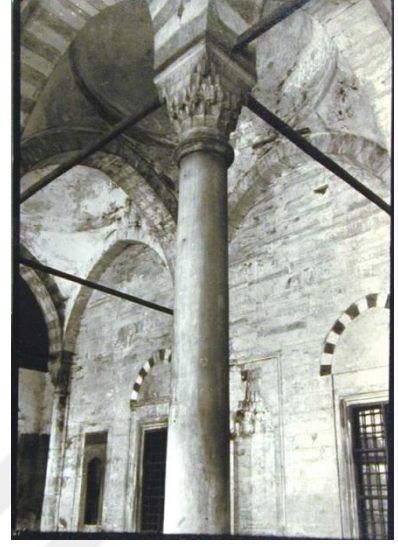
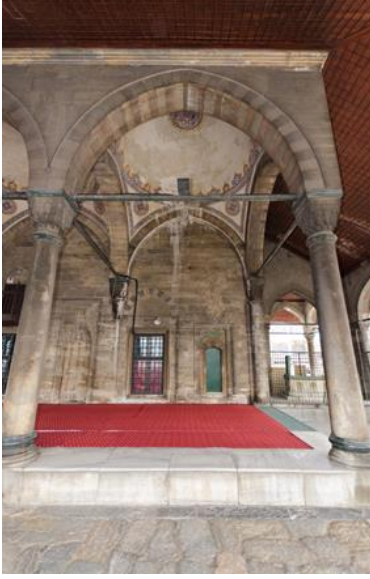
2008 ve 2012 yıllarında yapılan restorasyon çalışmalarında son cemaat bölümünde yer alan ve çatının nem alması sonucu kısmen bozulup, düşen alçı mukarnas bezemeler ve kalem işleri özgünlüğünü kaybetmiş durumdadır (Şekil 4.74). Restorasyon sırasında gerekli müdahaleler yapıp sıva raspası yapıp kalem işlerinde ve bezemelerde eksik olan kısım ve bölümler tamamlanıp gerekli onarım yapılmıştır (Şekil 4.74-4.75).

Şekil 4.74 Son cemaat yeri ve sütun başlıkları (Vakıflar Arşivi, 2012)

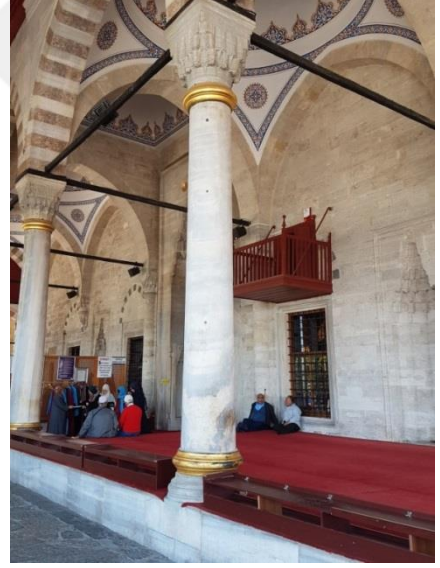
Şekil 4.75 Sütun başlıkları (2018)

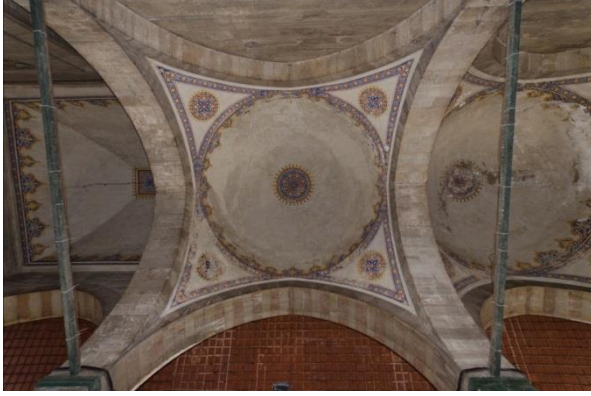
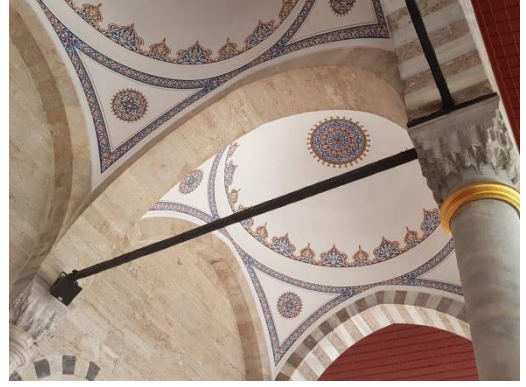
2012 yılında yapılan restorasyon çalışmalarında son cemaat mahallinde tavan bezemelerinde eksik ve bozuk kısımlar vardır. Kalemî örneklerinde araştırma raspaları ve bistüri yardımıyla mekanik arařtırmalar sonrası dönemlerin ve örneklerin ortaya çıkması sağlanmıştır (Şekil 4.90-4.91).

Şekil 4.90 - 4.91 Son cemaat bölümü görünümü (2012-2018)

Mukarnas üstünde bulunan alanlarda detaylı araştırma raspası yapıp gerekli yerlerde bu raspa bistüri yardımıyla farklı alanlarda da yapılırken mukarnasta mermer taklitlerine rastlanmıştır. Muhdes olan taklitler gerekli şekilde kaldırılmıştır.

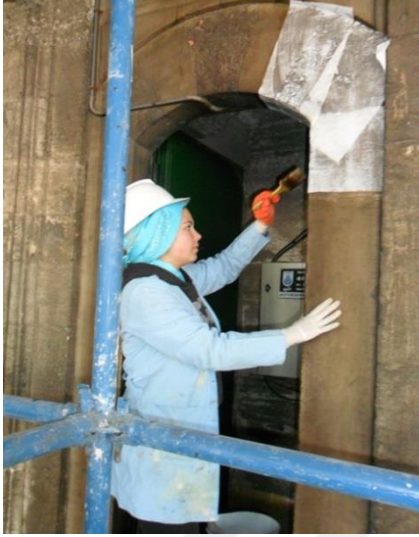
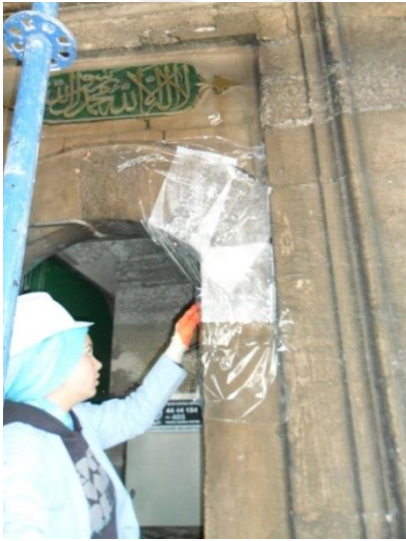
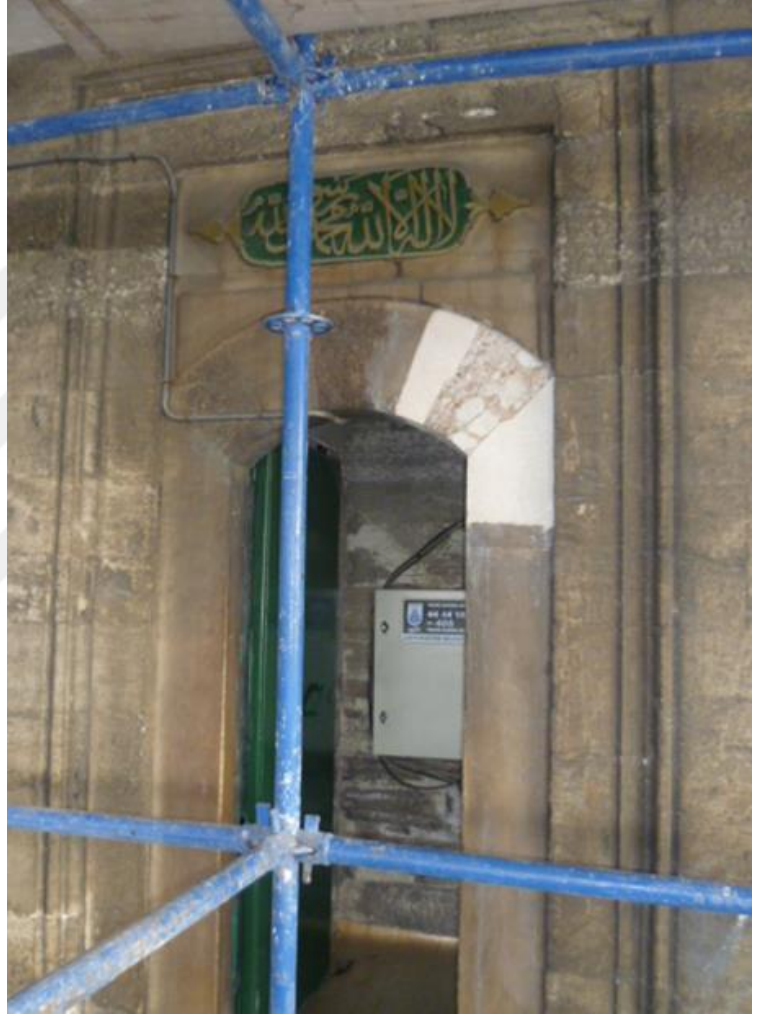
2012 Restorasyonu sırasında temizleme çalışması; Külliye'nin avlu duvarlarında yol kenarı ve deniz kenarına yakın olduğu için araba, vapur egzozları ve deniz kenarı olduğu için deniz tuzu, nem ve rutubetten dolayı cephe duvarları yosunlaşmış ve renk değiştirip siyahlaşmıştır. Caminin cepheleri de aynı durumdadır. Bu durumun giderilmesi için restorasyon aşamasında AB 57 ile kimyasal temizlik çalışması yapılmıştır (Şekil 4.94).

Şekil 4.94 Restorasyon sırasında dış cephe temizliği AB57 ile (Ansa Abide, 2012)

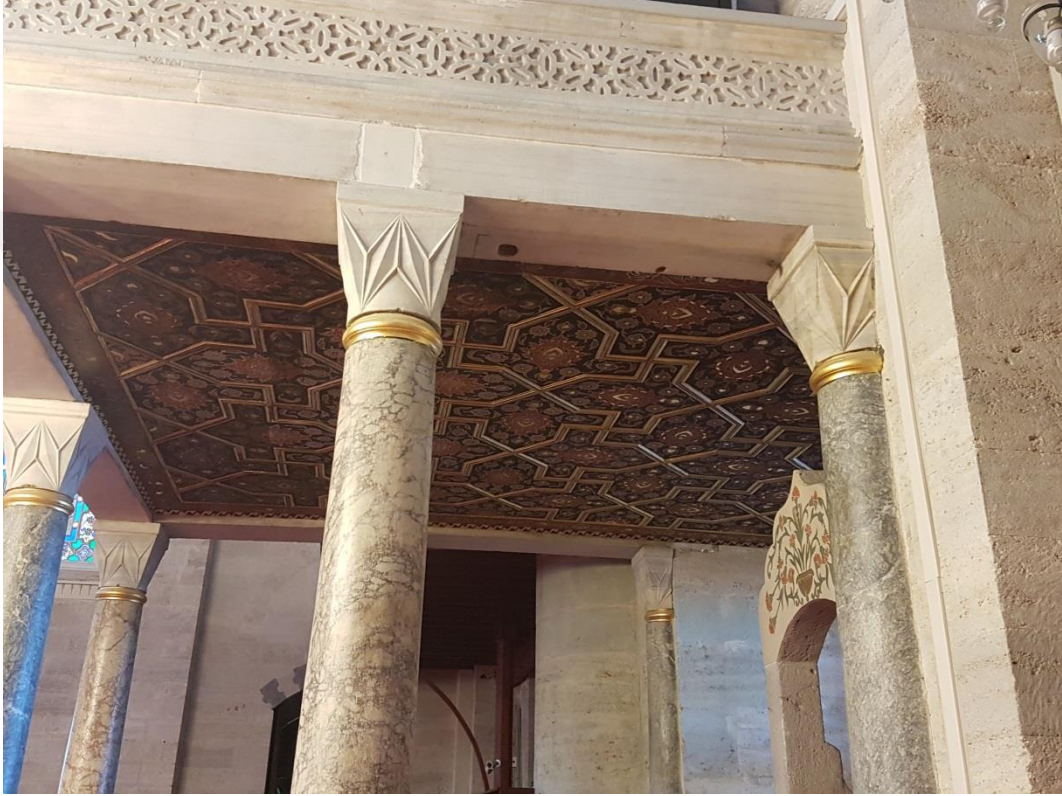
Şekil 4.95 Hünkar Mahfilinin alt katındaki Edirnekâri Tavanın görünümü (Kasım, 2017)

2012 yılında yapılan restorasyon sırasında cami içinde Edirnekâri tavanda bistüri yardımıyla yapılan raspa sonucunda orjinal altın varaklı Edirnekâri tavana ulaşılmıştır (Şekil 4.97). Buda önceki restorasyon çalışmalarında orjinalin korunmadığı üstünün kapatıldığı raspasının yapılmadığı anlamına gelmektedir (Şekil 4.96). Restorasyon sırasında orjinal bulgular tespit edilip uygun malzeme ile eksik kısımlar tamamlanıp döneminin muhteşem varak sanatı ortaya çıkarılmıştır (Şekil 4.95).

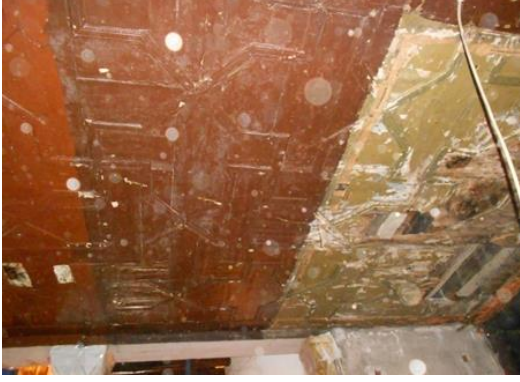
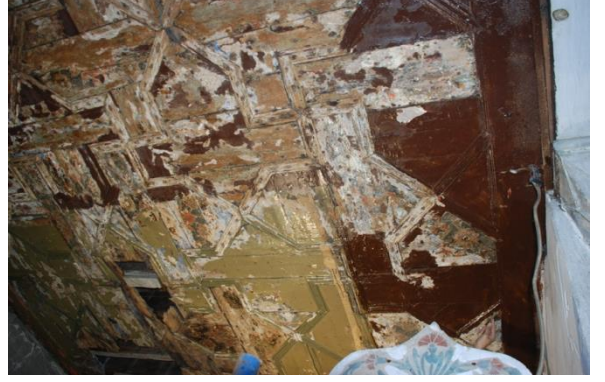
Şekil 4.96 Mihrimah Sultan Cami içinde müezzin mahfili alt kısmı olan Edirnekâri tavan raspaşı yapımı (2012)

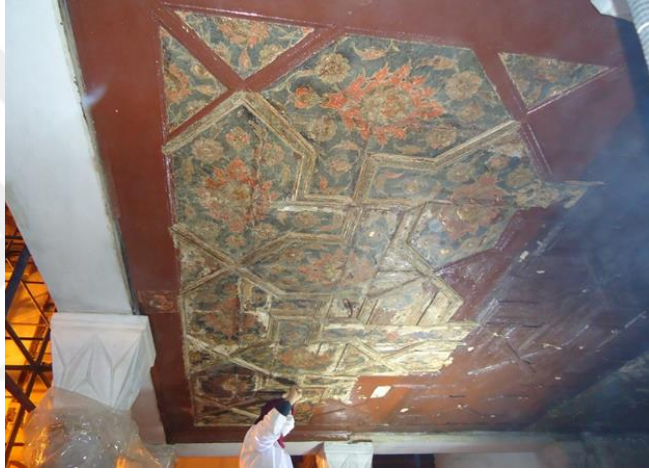
Şekil 4.97 Edirnekâri tavan raspaşı 2012 yılı restorasyonu sırasında öncesi ve sonrası (2012)

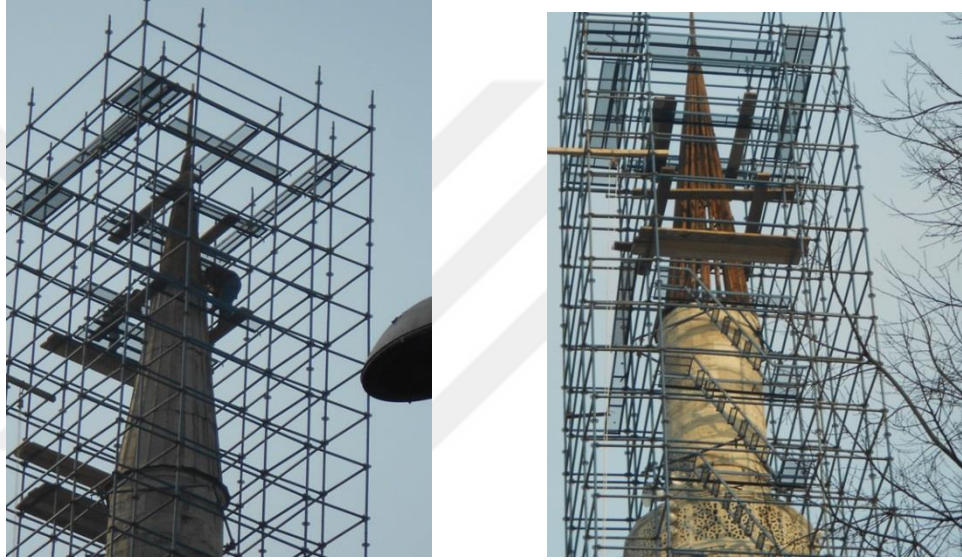
Minare kurşununda bozulmalar ve serenlerin yenilenmesi gerekmektedir (Şekil 4.98). Restorasyon çalışmasında serenler ve minare külahı yeniden yapılmıştır. Minare şerefesinde ve minarede gerekli onarımlar yapılmıştır (Şekil 4.103).

Şekil 4.98 Restorasyon sırasında minare onarım görünümü (Ansa Abide, 2013 )

Minarelerin kırık, düşük ve aşınmış kısımları gerekli şekilde özgün malzeme ile tamamlanmış ve görüntü kirliliği oluşturan elektrik ve ses aygıtlarına gerekli müdahaleler yapıp yapının estetiği gözetilerek yenilenmiştir.

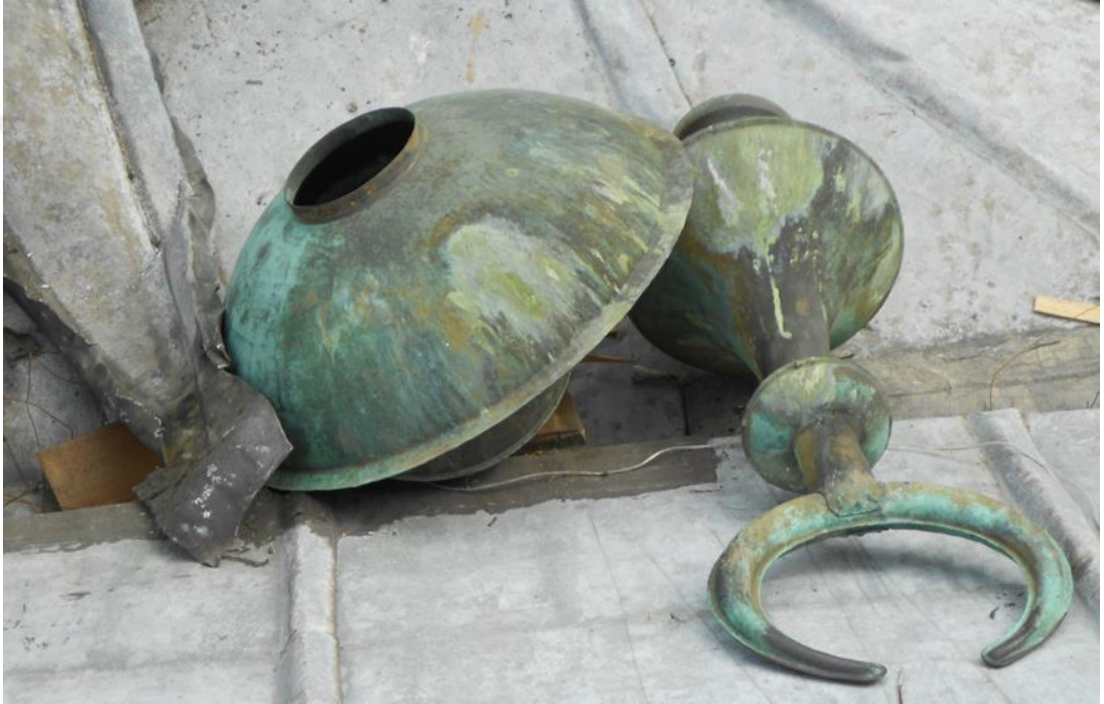
Kubbelerdeki bakır alemlerin hepsi okside olmuş ve yeşillenmiştir. Alemlerde gerekli onarımlar yapılmış bazılarında onarım yapılamaz durumda olduğu için yenileme yoluna gidilmiştir (Şekil 4.99).

Şekil 4.99 Onarım öncesi minare alemlerinin görünümü (Ansa Abide, 2013)

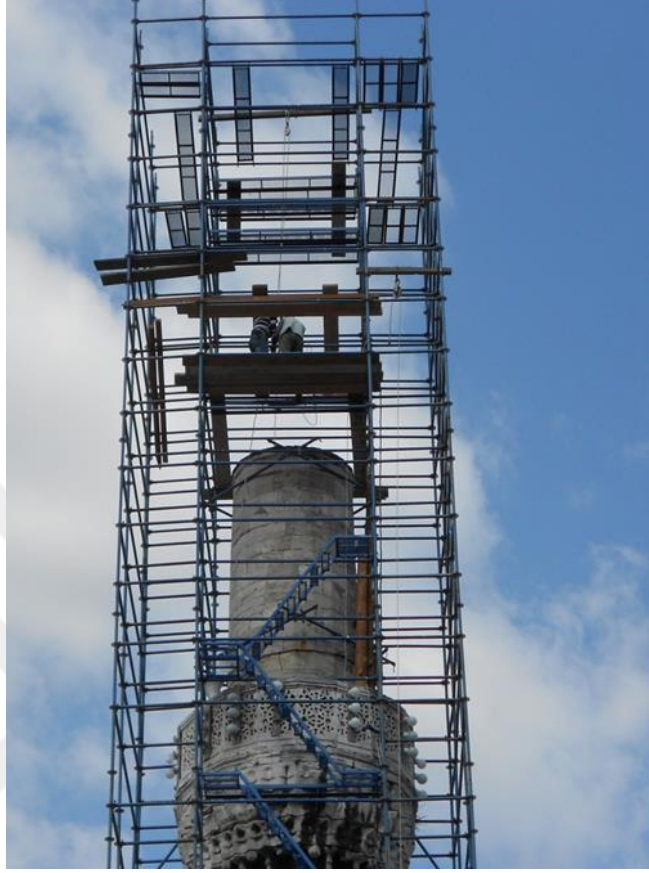
Minarede şerefe korkuluklarında, petek kısmında taşlarda aşınma, kırılma ve bilhassa şerefe altı mukarnaslarında püskül kısımlarında düşmeler, kopmalar olmuştur.

Şekil 4.100 Restorasyon sırasında minare onarım görünümü (Ansa Abide, 2013)

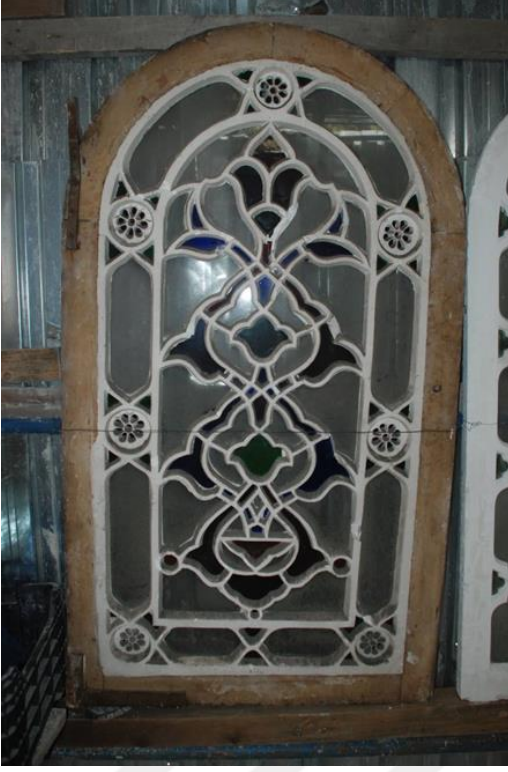
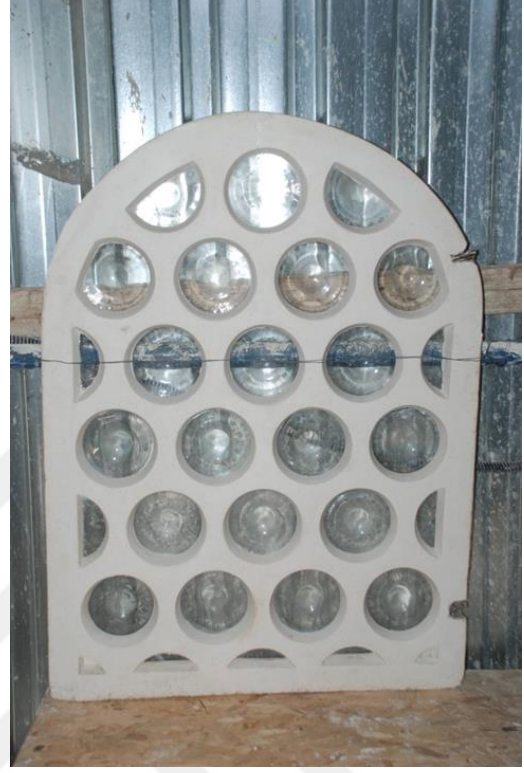
Caminin dışlık pencereleri olumsuz hava koşullarından bozulmuştur. Revzenlerde gerekli bakım ve onarım çalışması yapılmıştır (Şekil 4.106-4.107).

Şekil 4.106 İçlik pencere onarım sonrası (An-sa-Abide, 2012)

Şekil 4.107 Dışlık pencere onarım sonrası

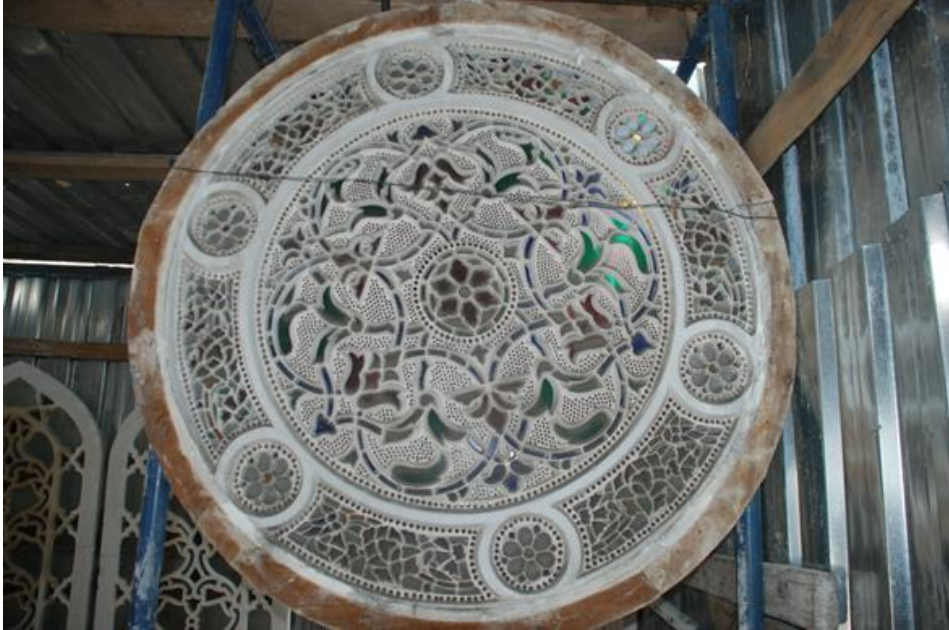
Şekil 4.108 Yuvarlak içlik penceresi onarım sonrası (An-sa - Abide, 2012)

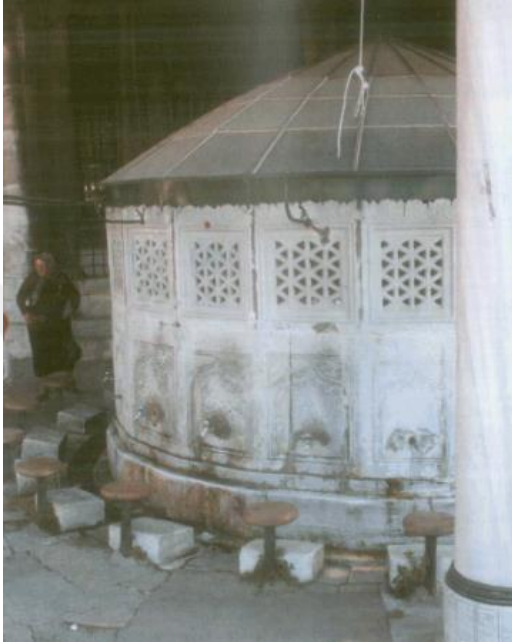
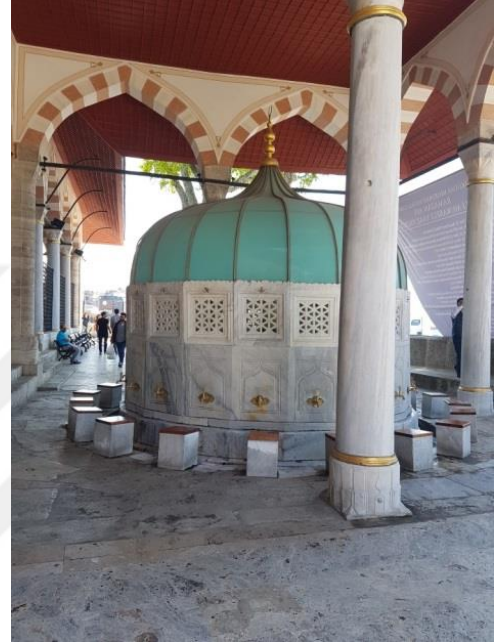
Şekil 4.109 Şadırvanın onarım öncesi (Vakıflar Arşivi, 2008) Şekil 4.110 Şadırvanın onarım sonrası (An-sa Abide)

Şadırvanın kırık ve çatlak olan kuş sulukları, mermer mukarnas ve söve parçaları vardır. Bunların gerekli onarımı yapıp eksik olan parçalar yerine konmuştur. Onarımlar yapılırken özgün malzeme ve yapı bütünlüğü korunmaktadır.

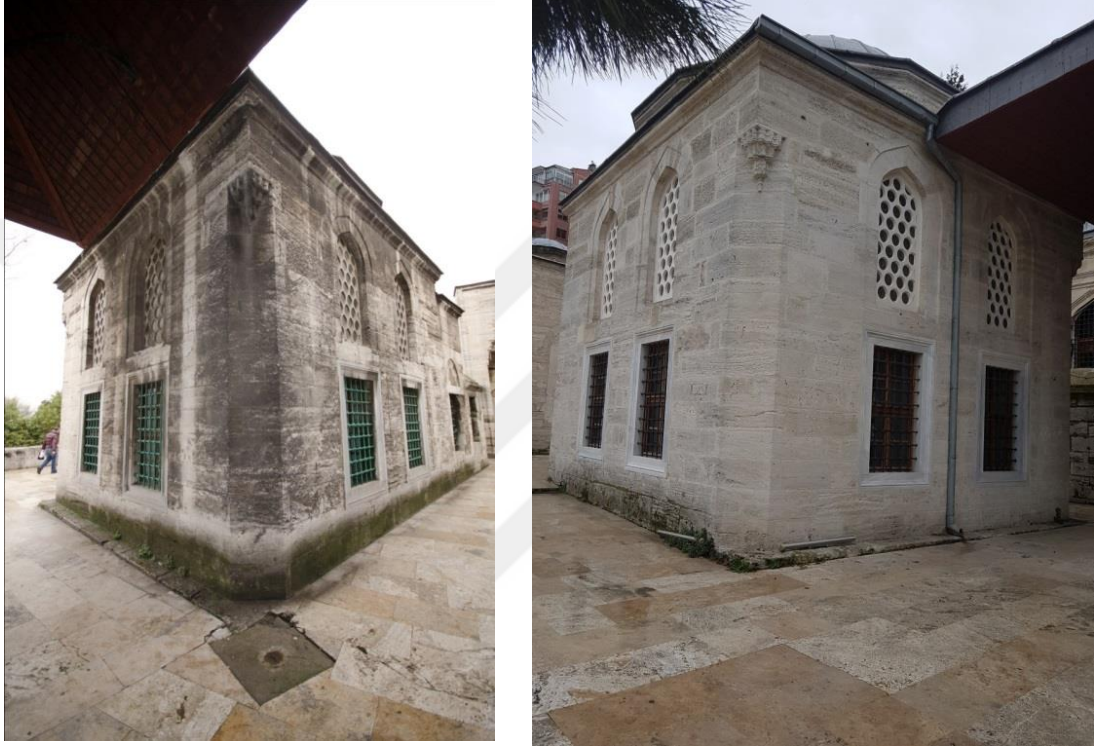
Külliye'nin türbeleri; kesme taştan yapılmış iki türbeden oluşmaktadır. Kuzeydeki, önünde iki sütun üzerine biri kare, biri dikdörtgen iki beşik tonozlu revakı ile sade bir yapıdır. Türbede bulunan pencerelerdeki ve giriş kısmındaki lokmalı demir parmaklıklarda paslanmalar olmuş ve gerekli müdahaleler yapılmıştır. Pencerelerde bulunan tel ve muhdes olan elemanlar kaldırılmıştır (Şekil 4.111-4.113).

Şekil 4.111 Türbenin geçmiş dönem ve günümüzden görünümü (2010-2018)

Üst pencerelerin dışlıklarındaki bozulmuş kısımlar da onarılmıştır.

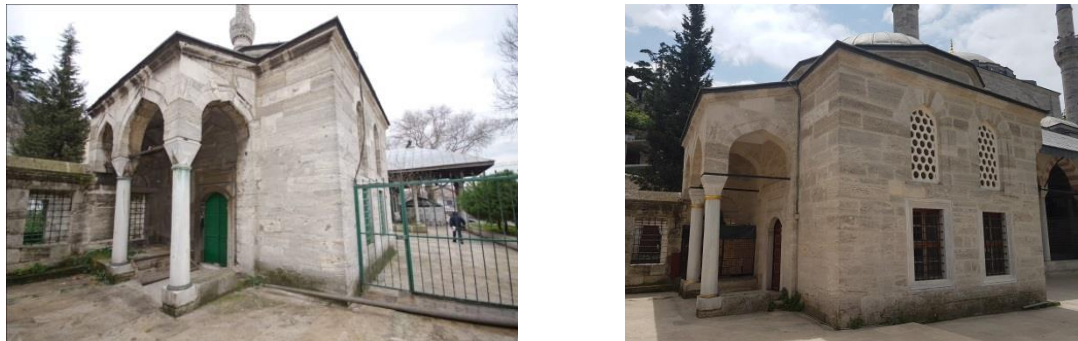
Şekil 4.112 Türbenin restorasyon öncesi ve günümüzden görünümü (Vakıflar Arşivi)

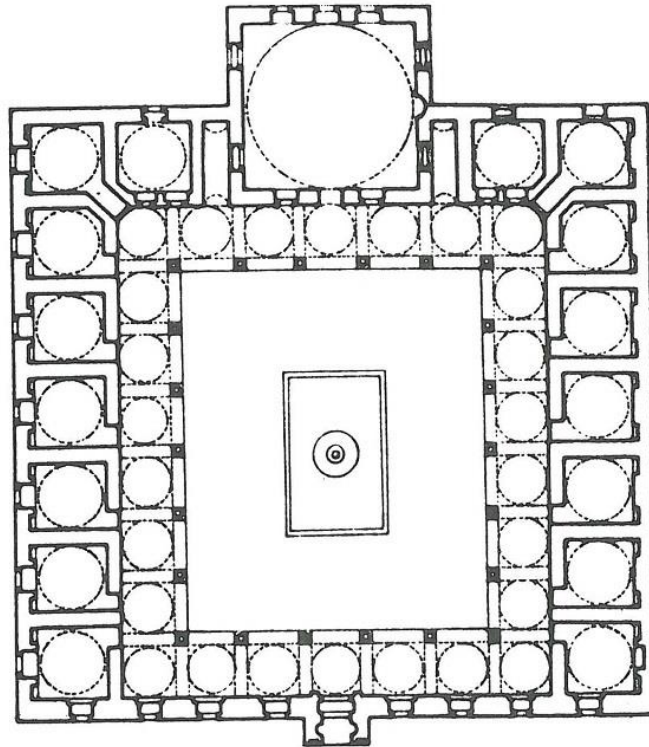
Girişin bulunduğu duvarda ise sadece revak kubbelere yer verilmiştir. Revak ve hücrelerin üzeri kubbelerle örtülmüştür. Doğudaki kısa kolda, kare planlı ve dışa çıkıntı yapan bir dersane odası bulunur (Şekil 4.114). Kare planlı dershanenin üzeri kubbeye örtülmüş, dört köşesine küçük yarım takviye kubbecikleri yapılmıştır (Kuban, Doğan: 456-457).

Şekil 4.114 Mihrimah Sultan Medresesi Planı (Ali Saim Ülgen)

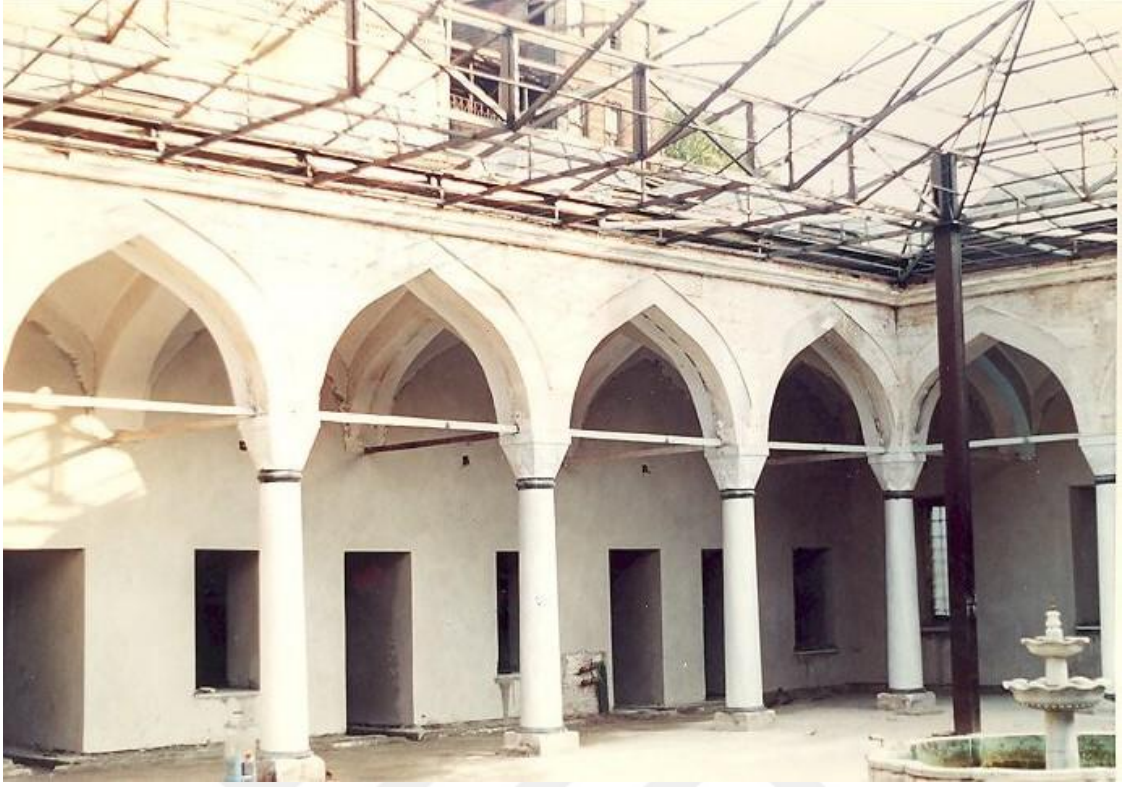
Şekil 4.117 Mihrimah Sultan Medresesi 1991 yılı onarımı (Vakıflar Arşivi)

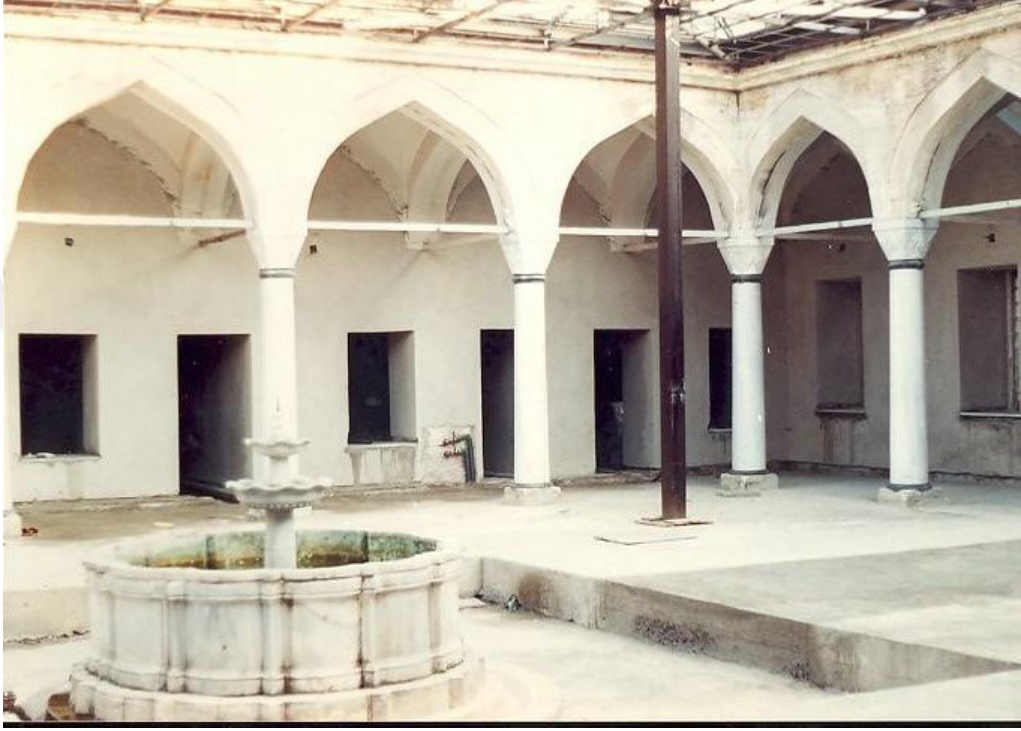
1958-1960 yılları arasında yapılan restorasyonun ardından sağlık merkezi olarak kullanılmak amacıyla revakların kapanması ve başka işlevsel müdahalelerle iç mekan özelliğini yitirmiştir. Dershanede bulunan giriş kapısı orijinali bozulmaya uğradığı için yenileme yoluna gidilmiştir. Kapı restorasyon sırasında eklenmiştir. İç avlu işlev değiştirdiği için camekan ve aynalarla kapatılmıştır.

Şekil 4.119 Medresenin iç avlusu eski hali (Vakıflar Arşivi, 1991)

Dış cephe temizliği yapılmış. İç duvarları beyaz badana boya ile boyanmıştır (Şekil 4.119). Dershanede bulunan giriş kapısı, bu restorasyon sırasında eklenmiştir (Şekil 4.122) (Vakıflar Arşivi).

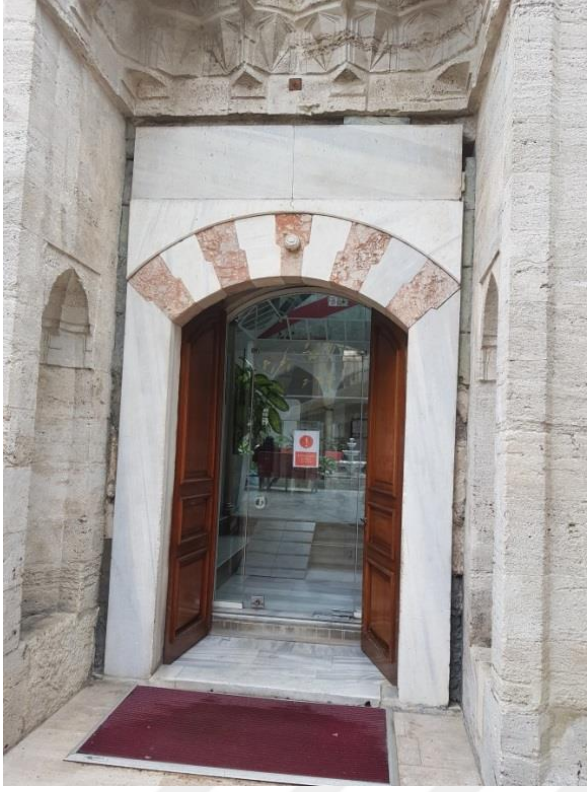
Şekil 4.122 Medresenin mukarnaslı giriş kapısı (Kasım, 2017)

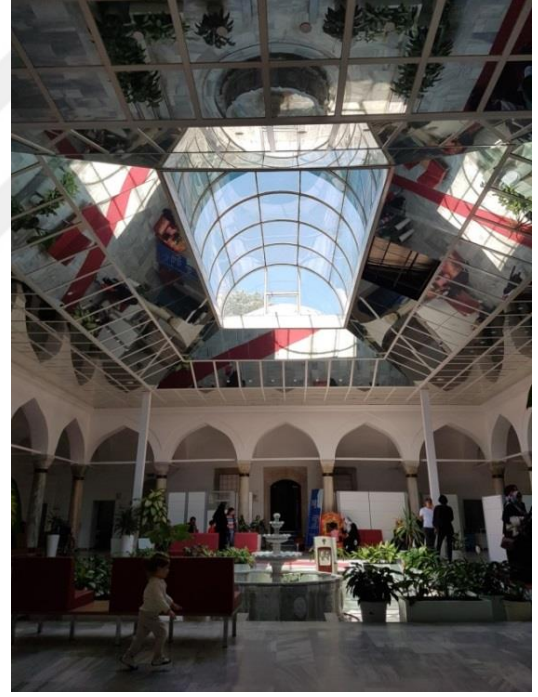
Şekil 4.123 Mihrimah Sultan sağlık merkezi (Kasım, 2017)

Dershanede bulunan giriş kapısı, bu restorasyon sırasında eklenmiş, iç avlu üstü camekanlı aynalarla kapatılmıştır (Şekil 4.123). Avlunun ortasında bulunan küçük havuzun orijinal olup olmadığı bilinmemektedir (Şekil 4.121).

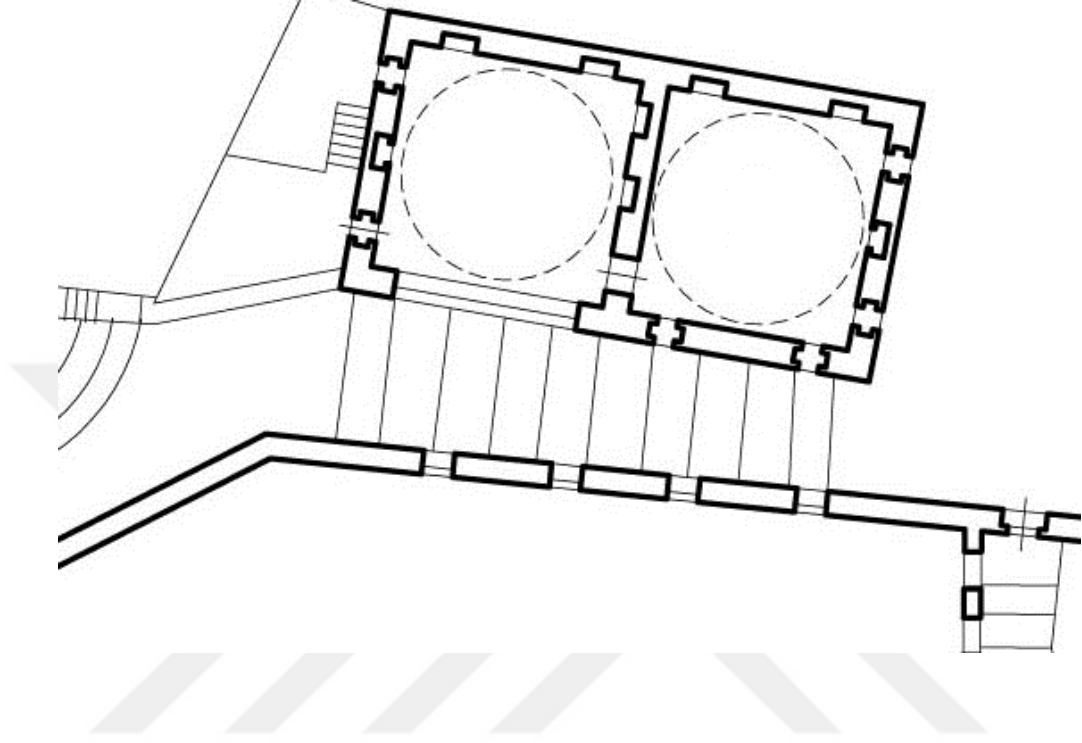
Şekil 4.124 Mihrimah Sultan Sıbyan Mektebi Planı (Gülru Necipoglu)

Cami, medrese ikilisinden, bir sokakla ayrılan sıbyan mektebi, külliye'nin güneyinde bulunur. Caminin arkasında Sultantepe'ye çıkan yokuşun başında olan sıbyan mektebi iki katlıdır (Şekil 4.124). Camiyle bağlantısı, dar bir sokağa açılan mütevazî kapıdan sağlanır. Ağır bir kütleli görünüme sahip sıbyan mektebi, medresenin bozulan iç mimarisine karşılık, içte ve dışta özgünlüğünü korumuştur. Yapı Mimar Sinan tarafından 1548 (H. 954) tarihinde kesme taştan yapılmıştır (Haskan, Mehmet Nermi: 918).

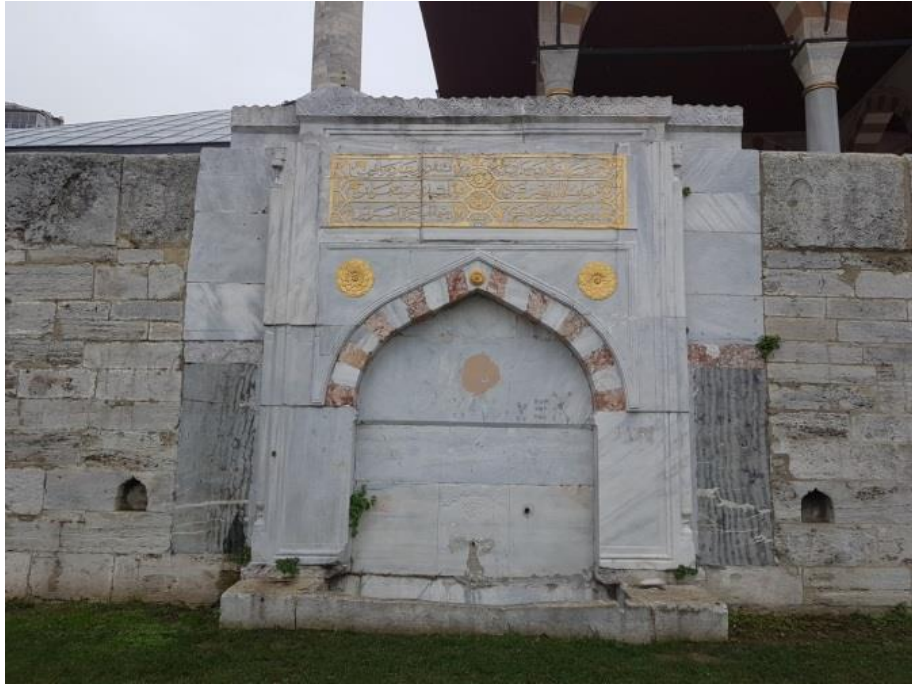
Şekil 4.132 Mihrimah Sultan eşmesi günümüz görünümü (Kasım, 2017)

2012 yılında yapılan restorasyon çalışmasında cami ile birlikte çeşme de onarım görmüştür. eşme otobüs duraklarının önünde olduğu için dış yüzey siyahlaşmıştır. Mermer onarımı ve dış cephe temizliği yapılmıştır. Kitabesi ve rozetleri onarımdan geçmiştir. Günümüzde suyu akmamakta ve musluğu yoktur.

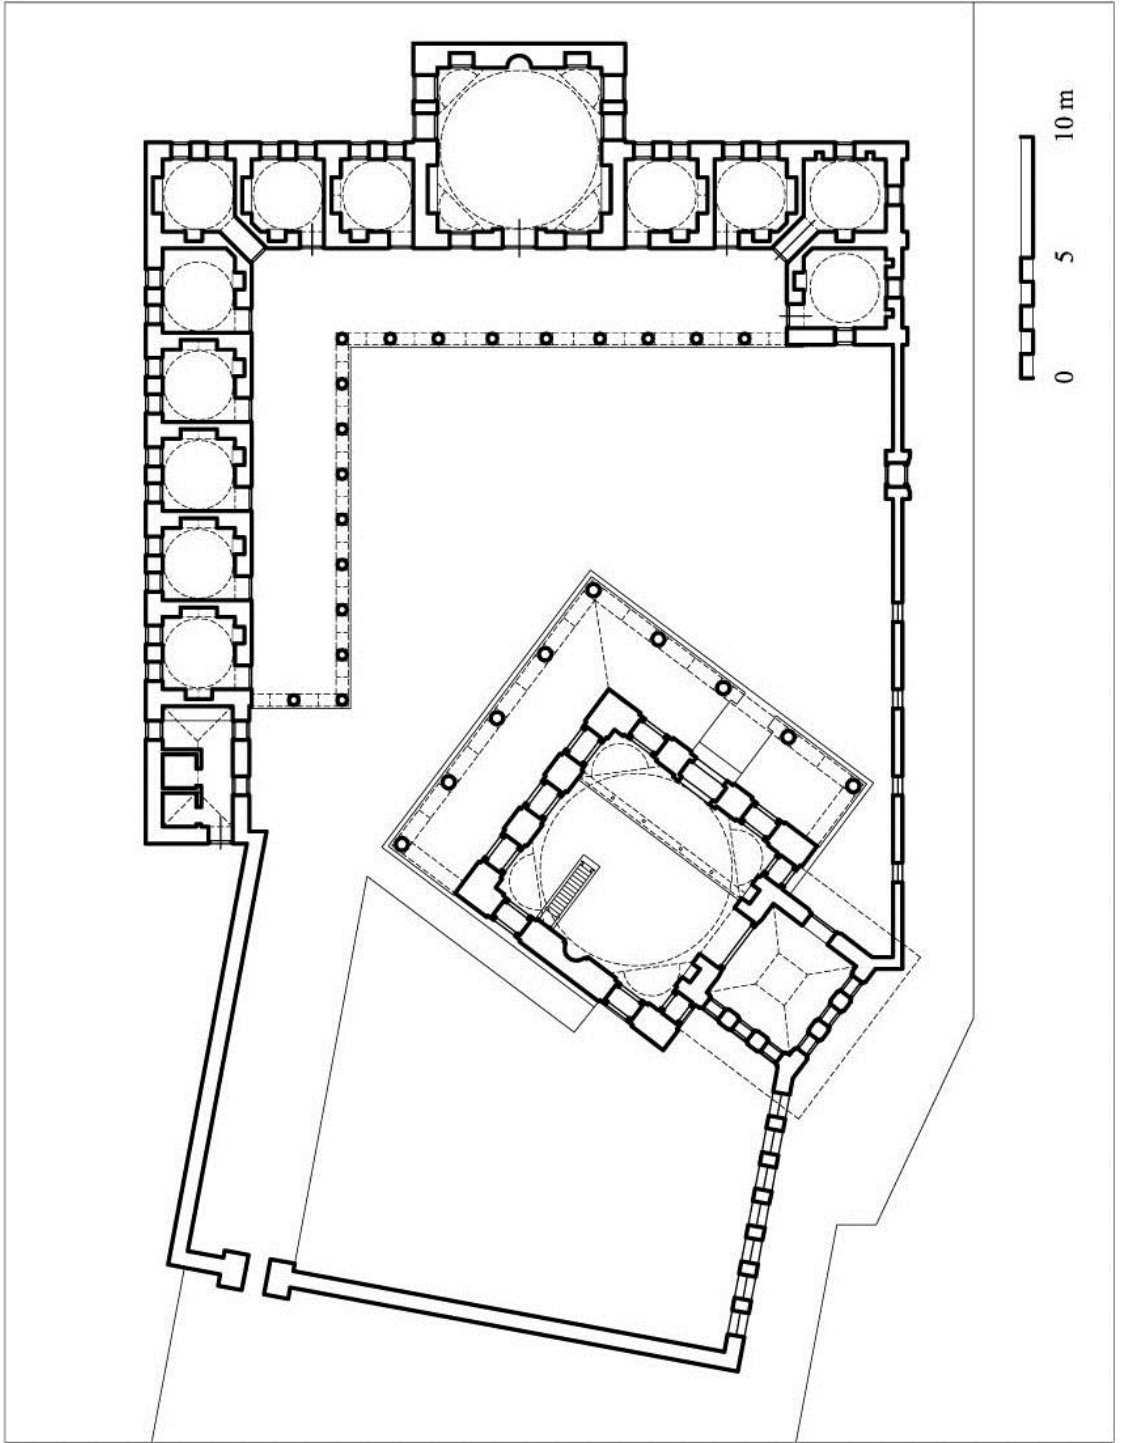
Şekil 5.2 Şemşi Ahmed Paşa Külliyesi Planı (Gülru Necipoglu)

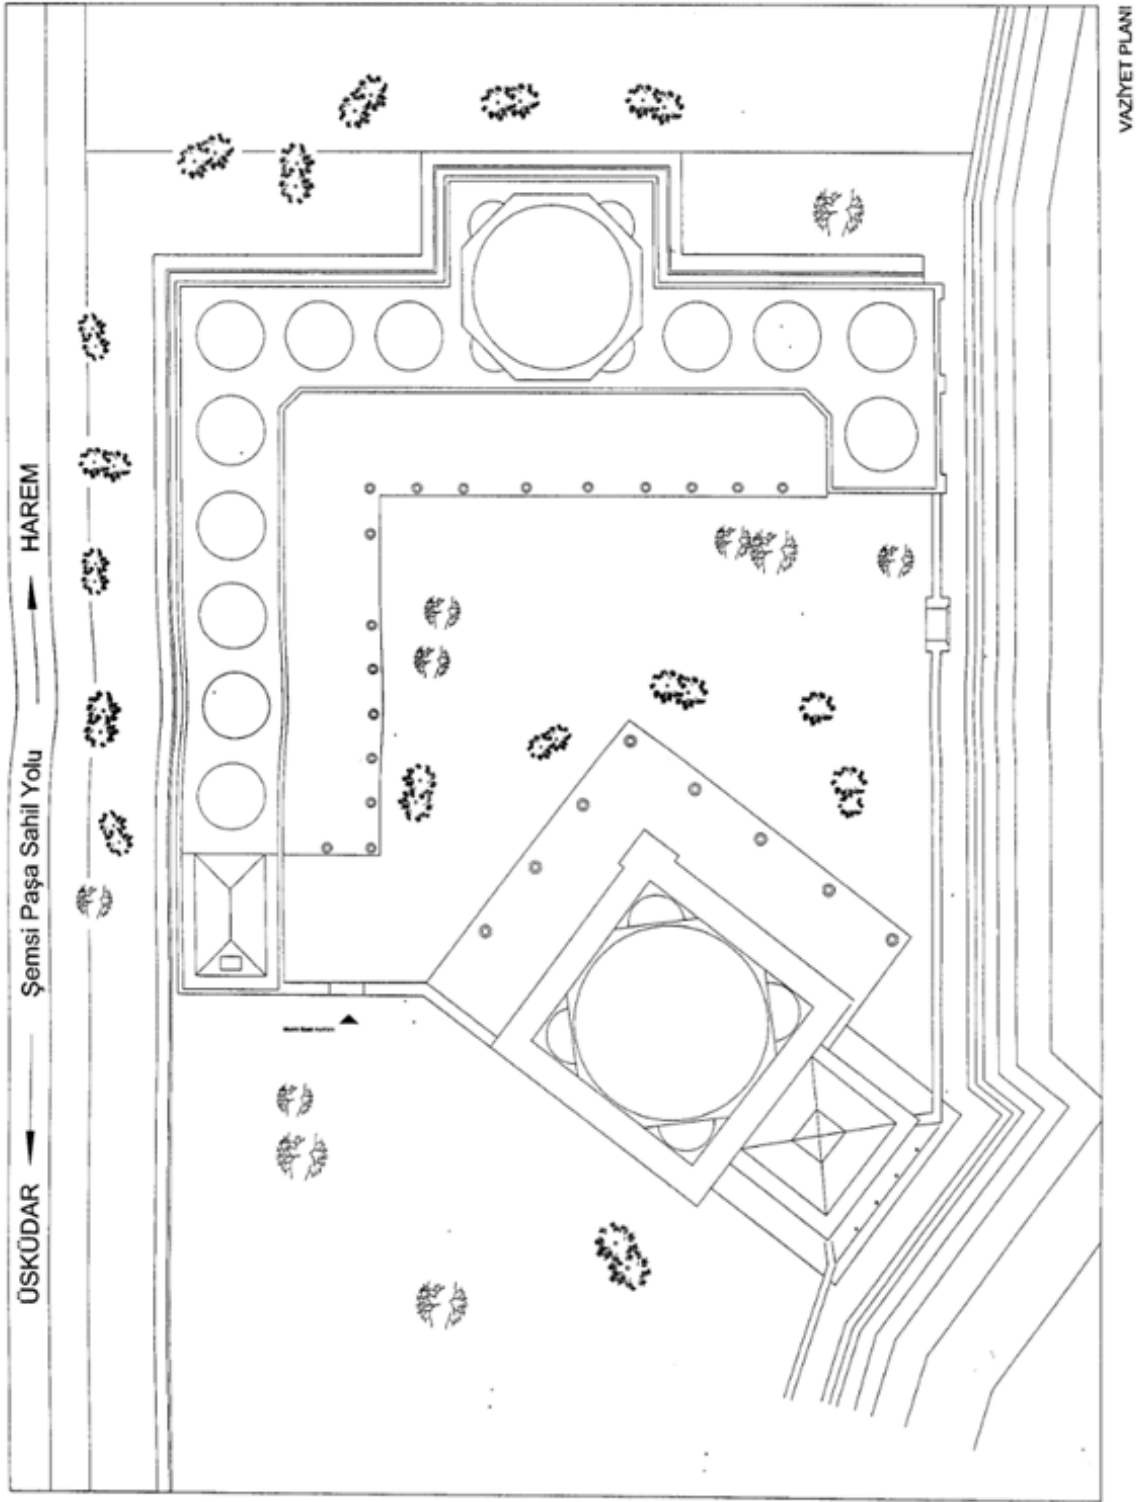
Şekil 5.7 Şemsi Ahmed Paşa Külliyesi Vaziyet Planı

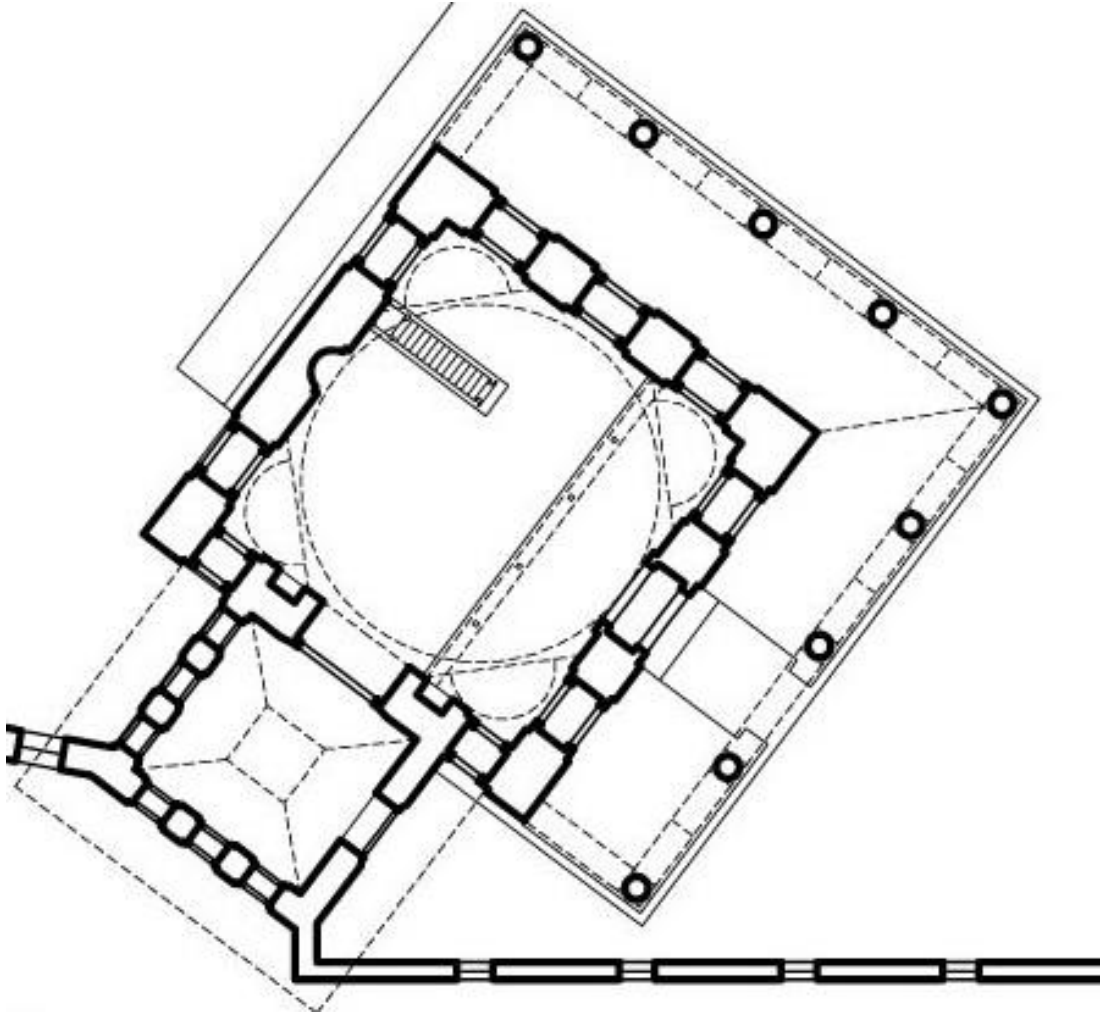
8×8 metre boyutlarındaki caminin 8,20 metre çapındaki kubbesi kalın duvarlar üzerine oturan köşeleri stalaktitli, tromplu ve yüksek kasnaklıdır. İçten tromplu olup dışarıdan ise pencereci, sekizgen bir kasnağa oturmaktadır. Kubbenin dört köşesinde dört yarım kubbe mevcuttur. Kuzey ve batı cephelerinin önünde, L planlı dokuz adet ince sütunlarla desteklenmekte olup düz çatılı bir son cemaat revağı dolanmaktadır. Altta dikdörtgen söveli, üstte sivri kemerli ve dairesel biçimli iki sıra kubbe kasnağında kemerli küçük pencereleri bulunmaktadır. Üst sıra pencereleri dekoratif alçı şebekeli ve revzenli yapılmıştır (Karakaya, Ebru: 530).

Şekil 5.8 Şemsi Ahmed Paşa Cami Planı (Ali Saim Ülgen)

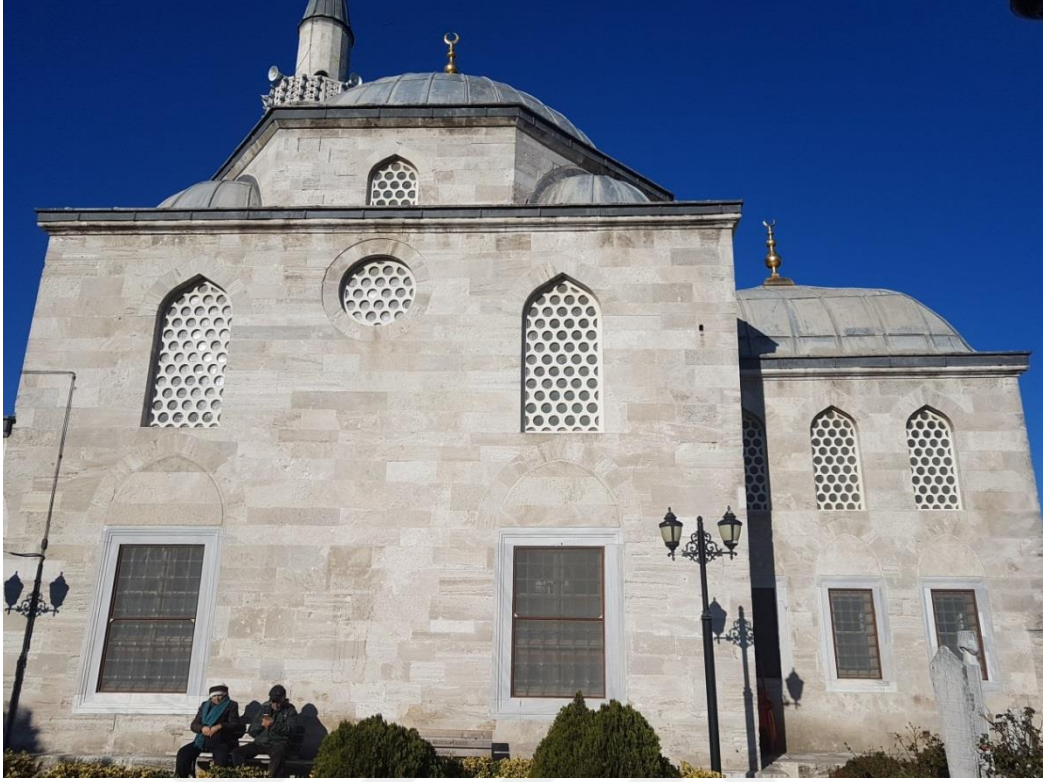
Şekil 5.10 Şemsi Ahmed Paşa Camisi mihrap cephesi görünümü (Ekim, 2017)

Caminin içindeki pencere sistemi alt kattakiler dikdörtgen planlı, düz lentolu olup demir şebekelidir (Şekil 5.22). Üst kat pencereleri sivri kemerli ve alçı şebekelidir. Mihrap cephesinde altta ve üstte birer pencere ile üstte ortada bir yuvarlak pencere ve gene çokgen kubbe kasmağında ortada bir pencere bulunmaktadır. Pencereler içte revzenlidir (Şekil 5.10).
