**ÜSKÜDAR MERKEZ VAKIF ESERLERİ  
RESTORASYONU VE DEĞERLENDİRMESİ  
ÜZERİNE BİR ARAŞTIRMA**

**YÜKSEK LİSANS TEZİ**

**MİMARLIK ANABİLİM DALI / RESTORASYON PROGRAMI**

**Mayıs, 2018**

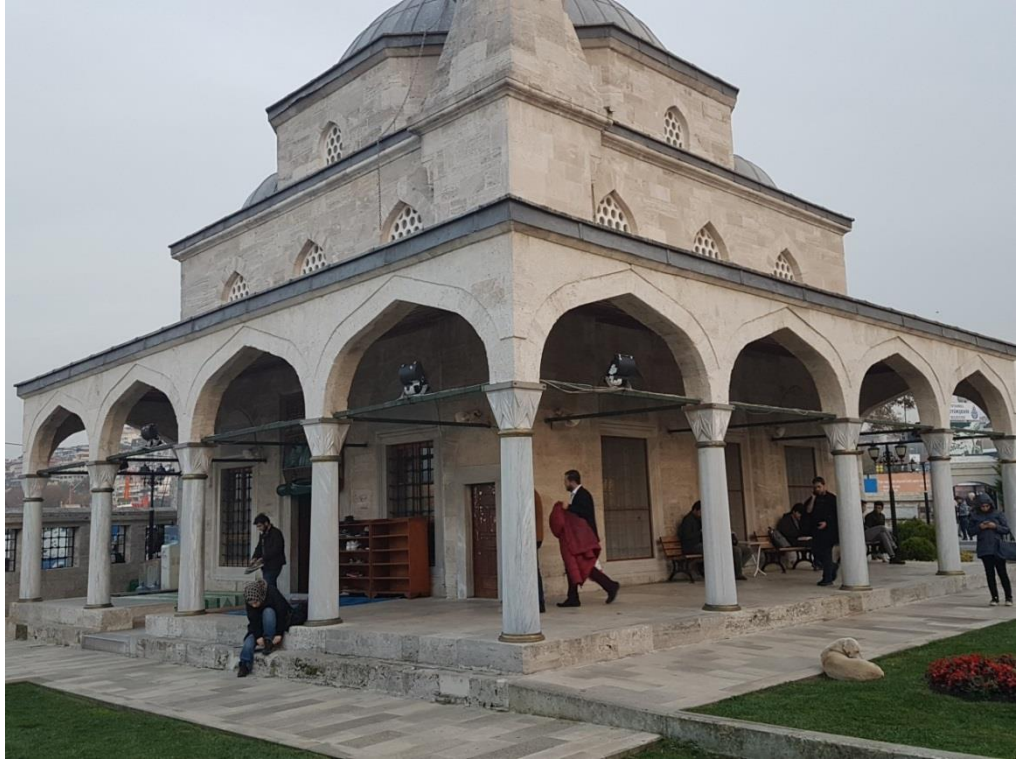
Kara tarafı yan cephe ise altta dört gözlü revak sistemi altına açılan üç pencere, üstte ise gene üç pencere ve kubbe kasmağında ortada bir pencere, iki köşede tromplar okunmakla beraber cephenin sol tarafında yapının köşe duvar dokusunu kaide almış minarenin mukarnaslı şerefesinin ve aleminin yükseldiği görülür. Camide iki yönde de sütunlar üzerinde sivri kemerlerin yer aldığı revak sisteminin varlığı, cami kadar minare kaidesini de çevreler (Şekil 5.11).

Şekil 5.11 Şemsi Ahmed Paşa camisi revaklı avlunun görünümü (Kasım, 2017)

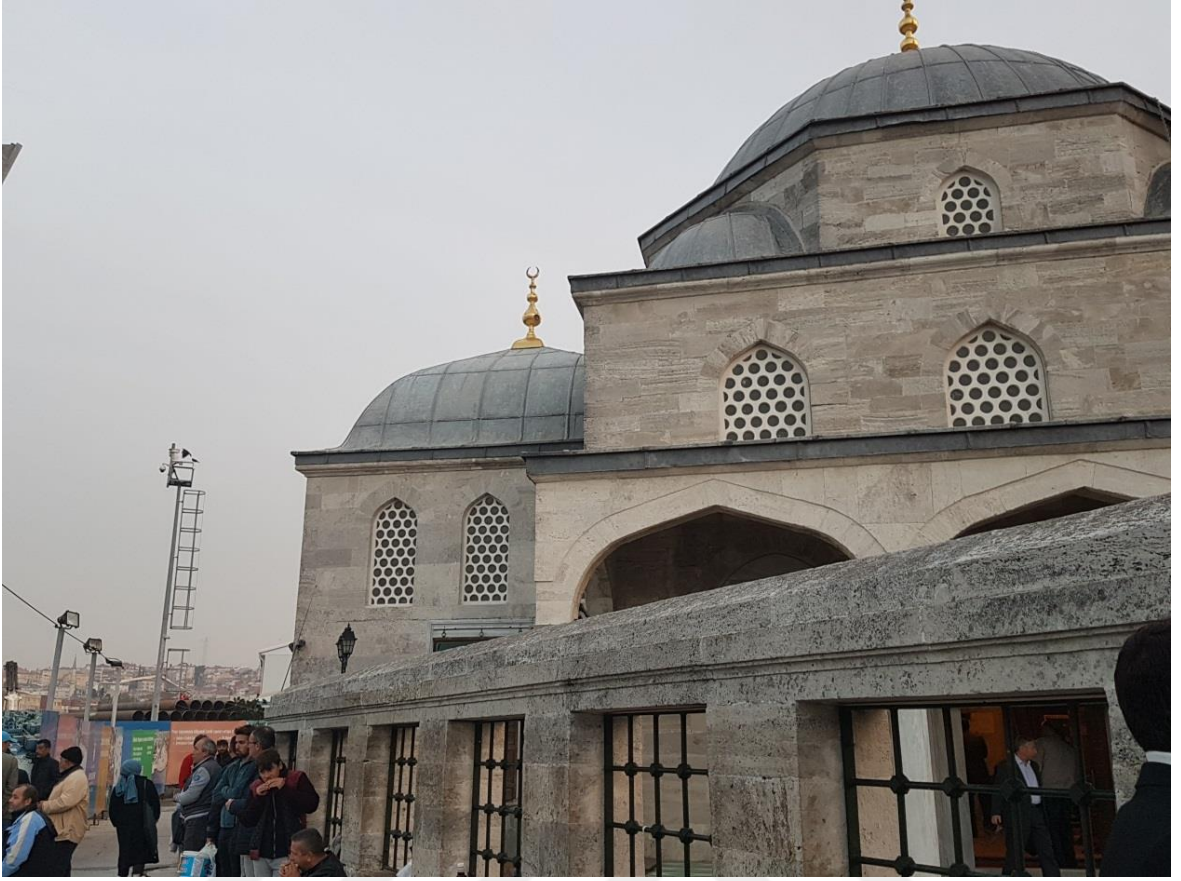
Şemsi Ahmed Paşa Cami deniz cephesinde ise bu durumda farklılaşarak cami haremine büyük sivri bir kemer açıklığıyla bağlanan türbe mekanı yer alır (Şekil 5.12).

Şekil 5.12 Şemsi Ahmed Paşa Cami deniz tarafı cephe görünümü (Kasım, 2017)

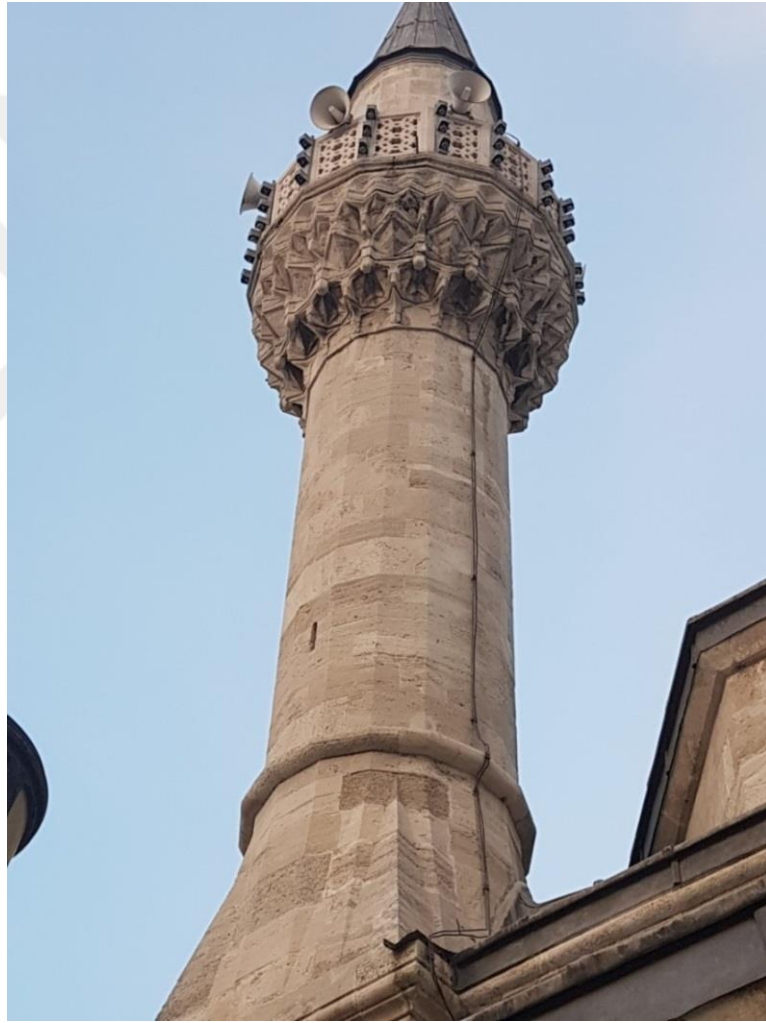
Şemsi Ahmed Paşa Camisi'nin sol tarafında yapının köşe duvar dokusunu kaide almış, minarenin mukarnaslı şerefesinin ve aleminin yükseldiği görülür. Camide iki yönde de sütunlar üzerinde sivri kemerlerin yer aldığı revak sisteminin varlığı, cami kadar minare kaidesini de çevreler (Şekil 5.13).

Şekil 5.13 Şemsi Ahmed Paşa cami minaresinin mukarnasının görünümü (Kasım, 2017)

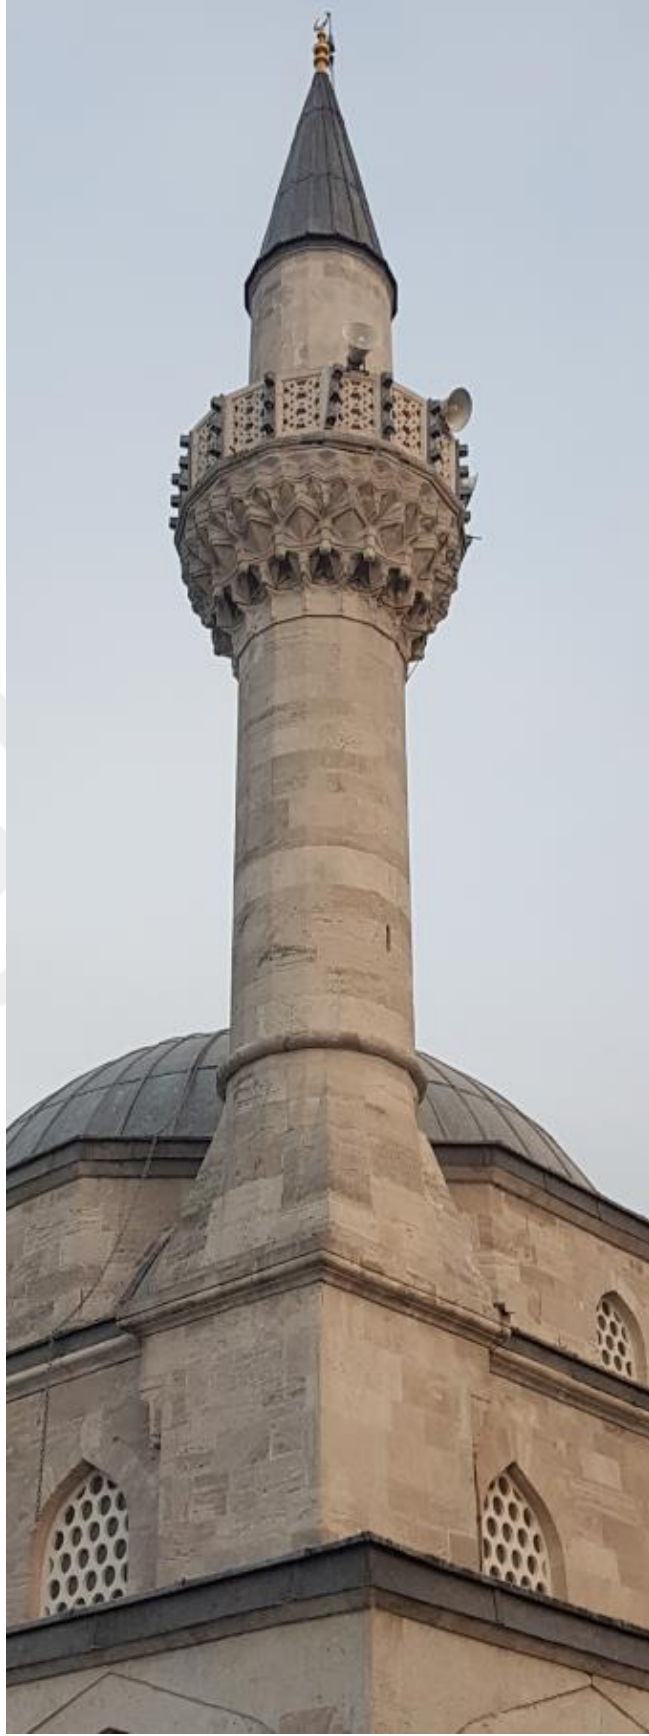
Şemsi Ahmed Paşa Camisi ile son derece uyumlu biçimde inşa edilen kesme taş minaresinin şerefe altı stalaktitlidir. Tek şerefeli küçük bir minaredir. Caminin minaresinin külahı kurşun kaplıdır (Şekil 5.14).

Şekil 5.14 Minare kaidesi ve gövdesinin görünümü (Kasım, 2017)

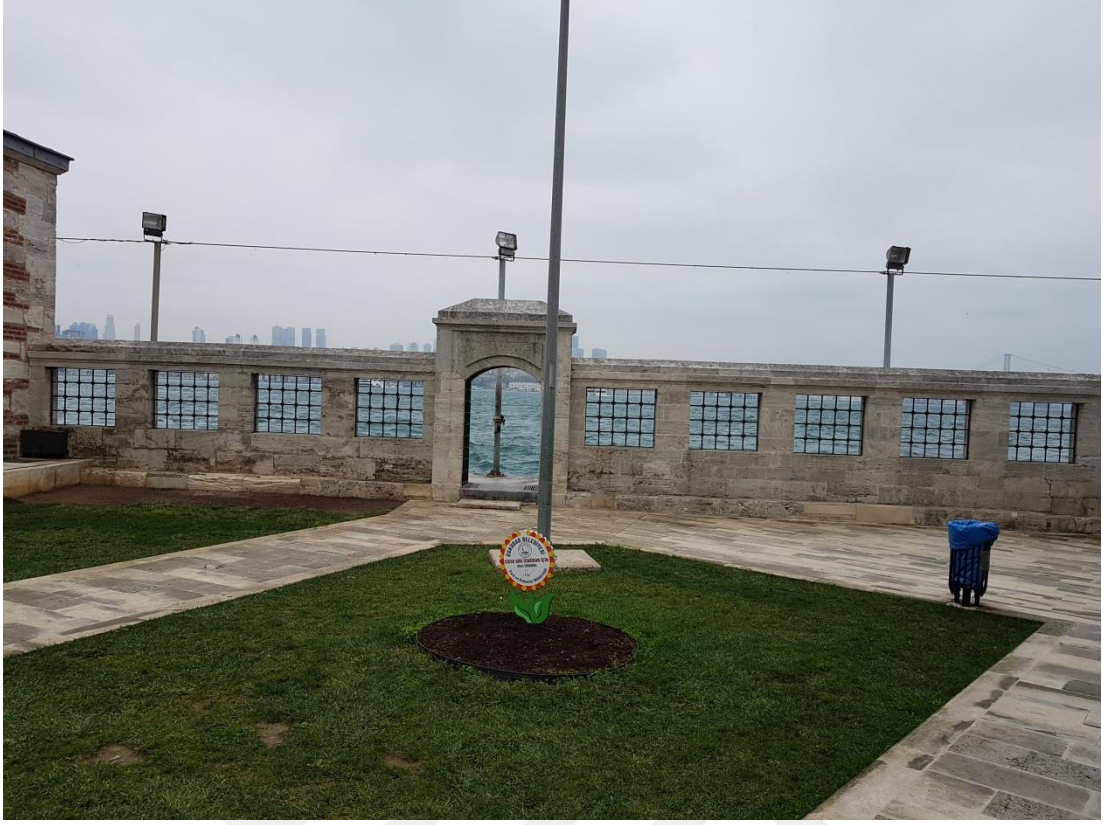
Avlu duvarları ve parmaklıklar 1940 veya 1970 pek net olmayan betonarme avlu giriş kapısı ve duvarları yeniden özgün hali ile küfeki kesme taş olarak yapılmıştır. (Şekil 5.16). Harpuştalar da küfeki taşından ve özgün biçimde olmuştur (Şekil 5.17-5.18).

Şekil 5.16 - 5.17 Külliyesinin sahil tarafındaki avlu kapısının görüntüsü (Kasım, 2017)

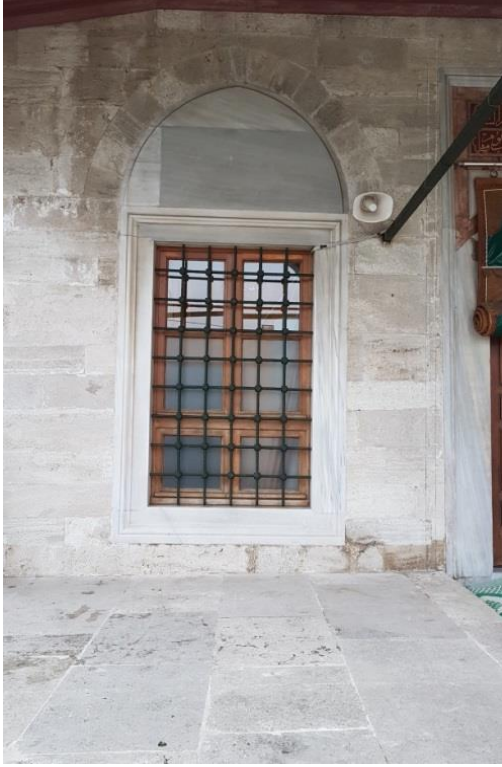
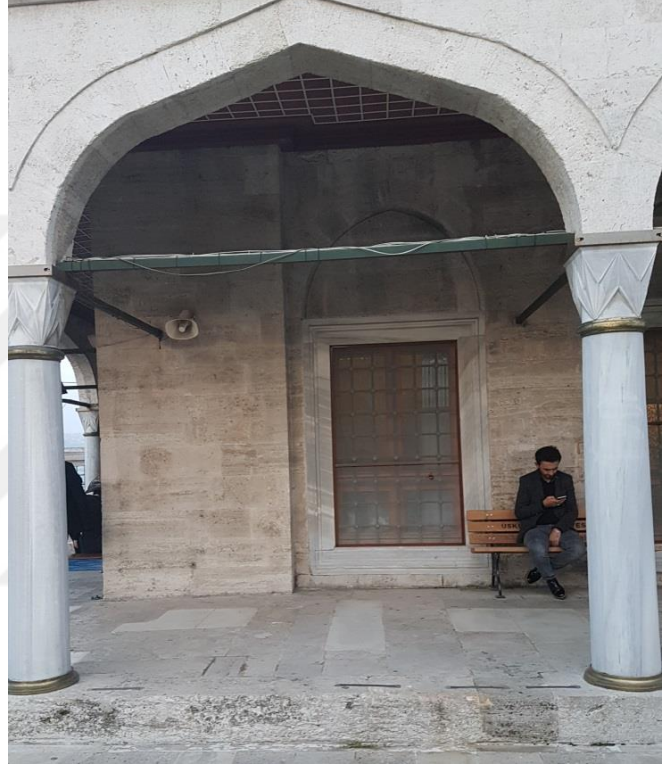
Caminin içindeki pencere sistemi alt kattakiler dikdörtgen planlı, düz lentolu olup demir şebekelidir (Şekil 5.22). Üst kat pencereleri sivri kemerli ve alçı şebekelidir. Mihrap cephesinde altta ve üstte birer pencere ile üstte ortada bir yuvarlak pencere ve gene çokgen kubbe kasmağında ortada bir pencere bulunmaktadır. Pencereler içte revzenlidir (Şekil 5.10).

Şekil 5.21 - 5.22 Caminin pencerelerinin görünüşleri (Kasım, 2017)

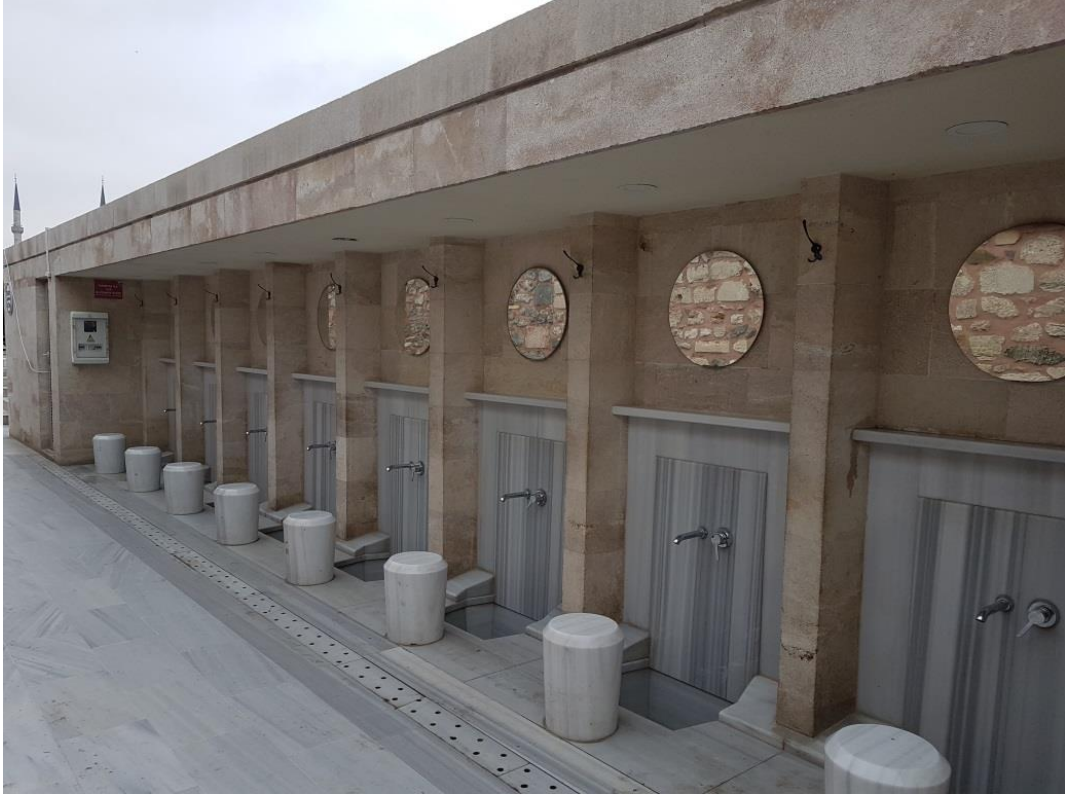
Medresenin sahile paralel kanadının güney ucunda hela ve abdest muslukları yer alır. Günümüzde şadırvan tamamen modern bir anlayışla yapılmıştır (Şekil 5.23).

Şekil 5.23 Külliye'nin Şadırvanının görüntüsü (Kasım, 2017)

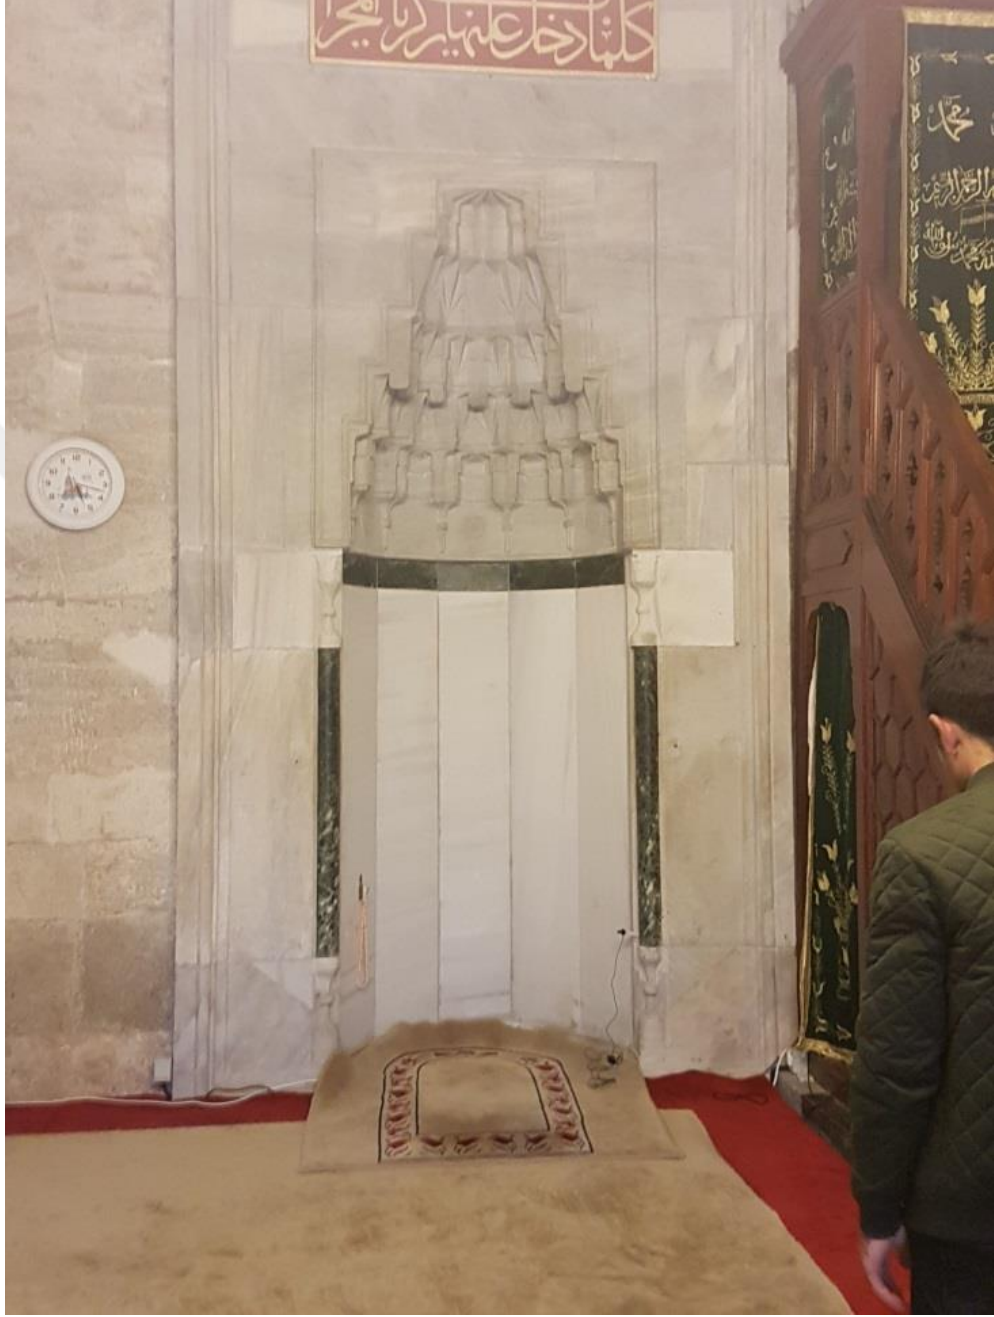
Kible duvarında 16.yüzyıl özelliklerini koruyan mukarnas kavsaralı, beyaz mermerden bir mihrap bulunur. Mermer mihrabı mukarnas yaşmaklıdır (Şekil 5.25).

Şekil 5.25 Mihrabın görüntüsü (Kasım, 2017)

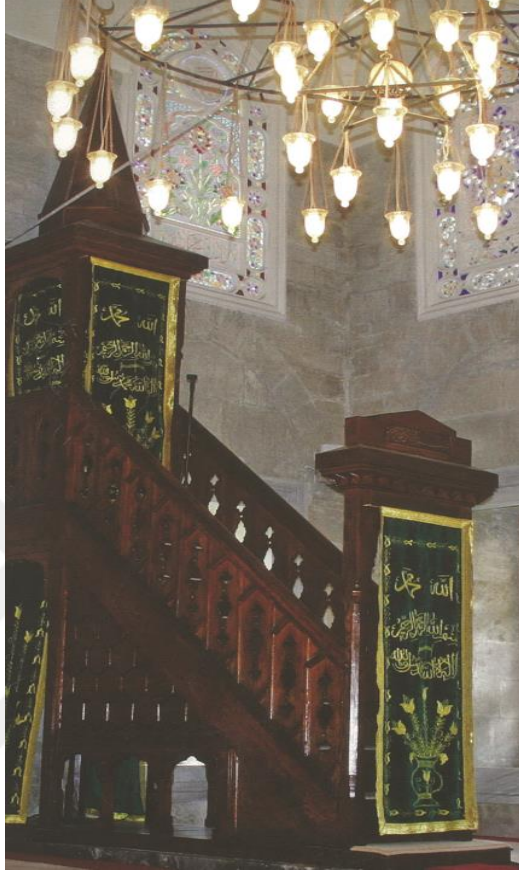
Cami içinde bulunan ahşap minberin orijinal değildir. Ahşap minber ve vaaz kürsüsü yenidir (Şekil 5.26).

Şekil 5.26 Şemsî Ahmed Paşa Cami minberinin görünümü (Kasım, 2017)

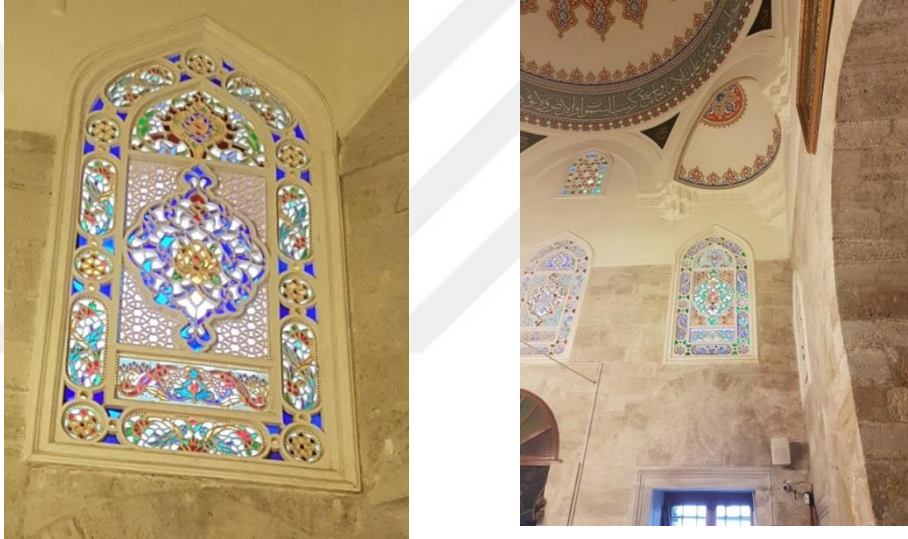
Mihrabın üst kısmındaki taç süsleme ile kubbe kasnağını birbirine bağlayan boşlukta bulunan dairevi pencere vitrayı içine celi sülüs hatla Besmele-i Şerif yerleştirilmiştir (Şekil 5.27).

Şekil 5.27 Şemsî Ahmed Paşa Camii içlik pencere örnekleri (Kasım, 2017)

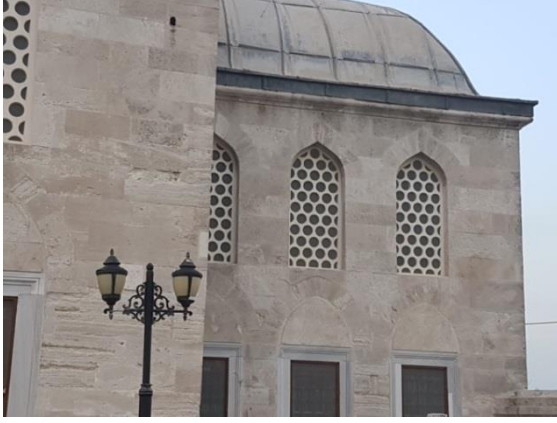
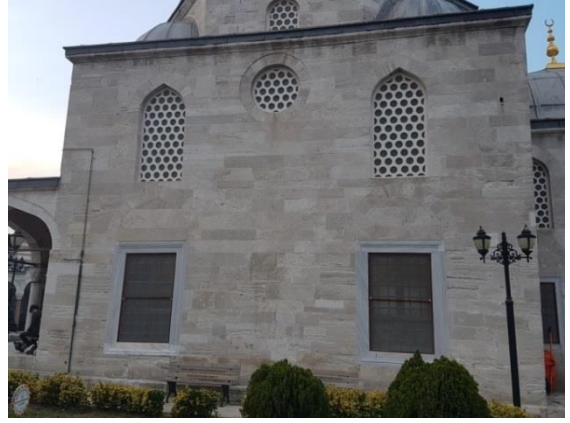
Dışta ise fil gözü şeklindedir (Şekil 5.28). Mihrap cephesinin sağ ve sol kısımlarındaki vitraylı üst pencerelerde de yazılar bulunmaktadır. Sağ pencerenin üst kısmında Lafza-i Celal, alt kısmında Kelime-i Tevhid'in ilk cümlesi olan "La ilahe illa'llah", sol pencerenin üst kısmında ise İsm-i Nebi "Muhammed A.S" ve alt kısımda "Muhammedün Rasulullah" yazısı vitray tekniğinin kuralları içinde yer almaktadır (Karakaya, Ebru: 530).

Şekil 5.28 Caminin dışlık pencerelerinin görünümü (Kasım, 2017)

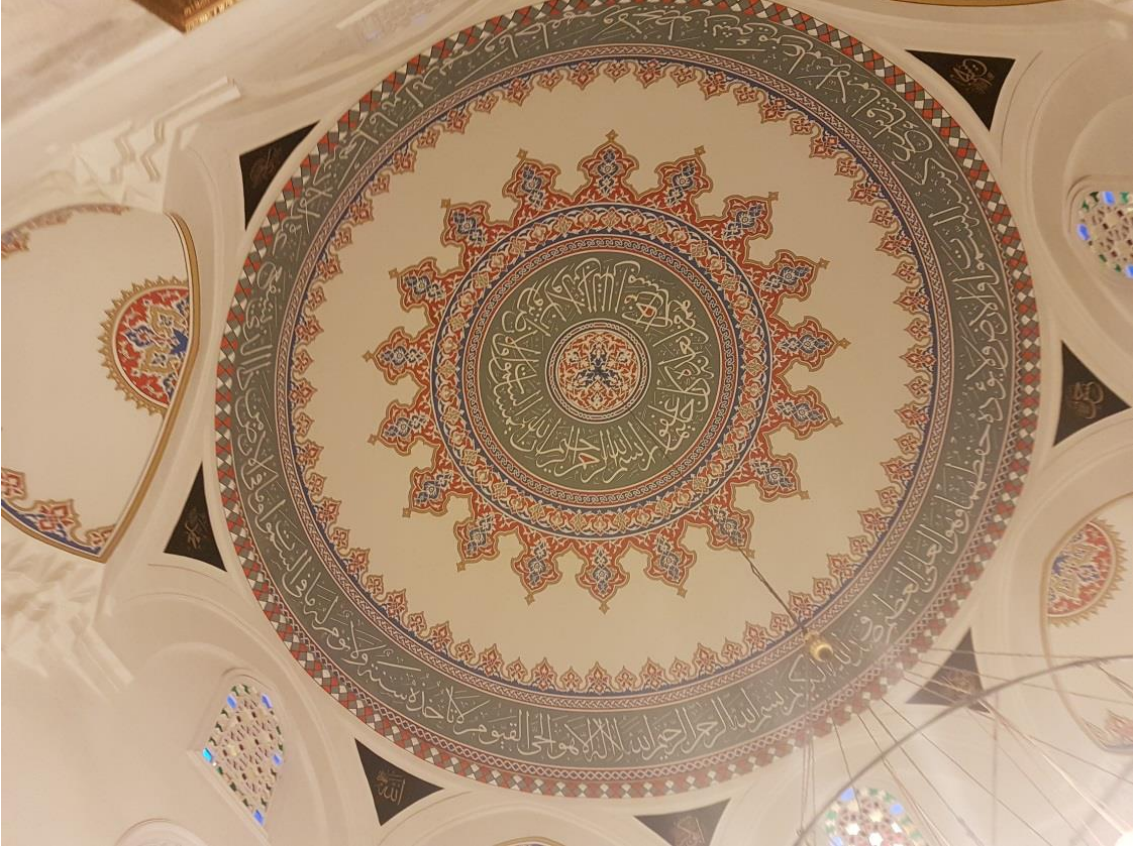
Yapının boyutları ile orantılı olarak sslemeleri de sade tutulmuştur. Kubbe ierisinde, drt yarı kubbelerde kalemîşleri bulunur (Şekil 5.30). Kırmızı, mavi, yeşil ve beyaz renklerin hakim olduđu bu kompozisyonlarda rumi, palmet gibi klasik motifler kullanılarak meydana getirilmiş ok renkli kalemîşlerine yer verilmiştir (Şekil 5.29).

Şekil 5.29 Şemsî Ahmed Paşa Cami Ana kubbe kalemîşi örneđi (Kasım, 2017)

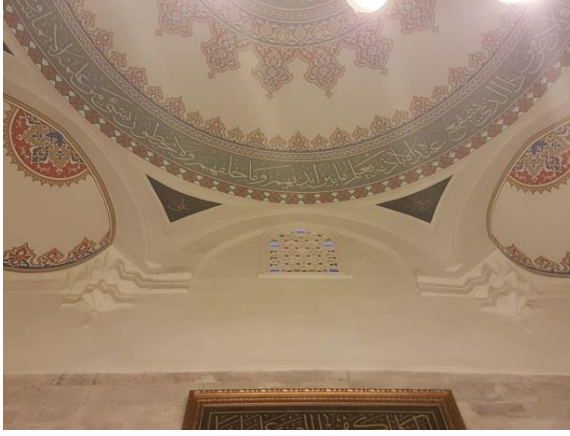
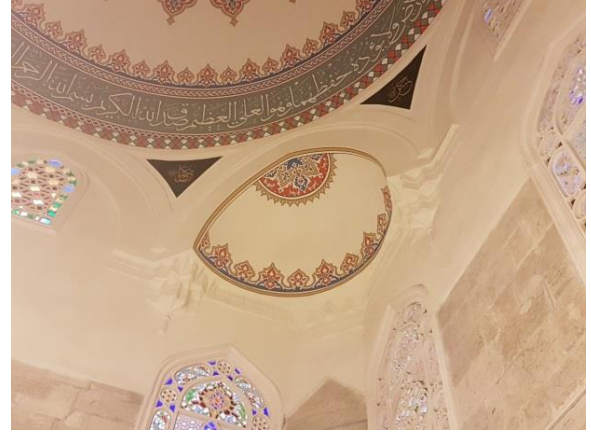
Şekil 5.30 Kalem işi örnekleri (Ağustos, 2017)

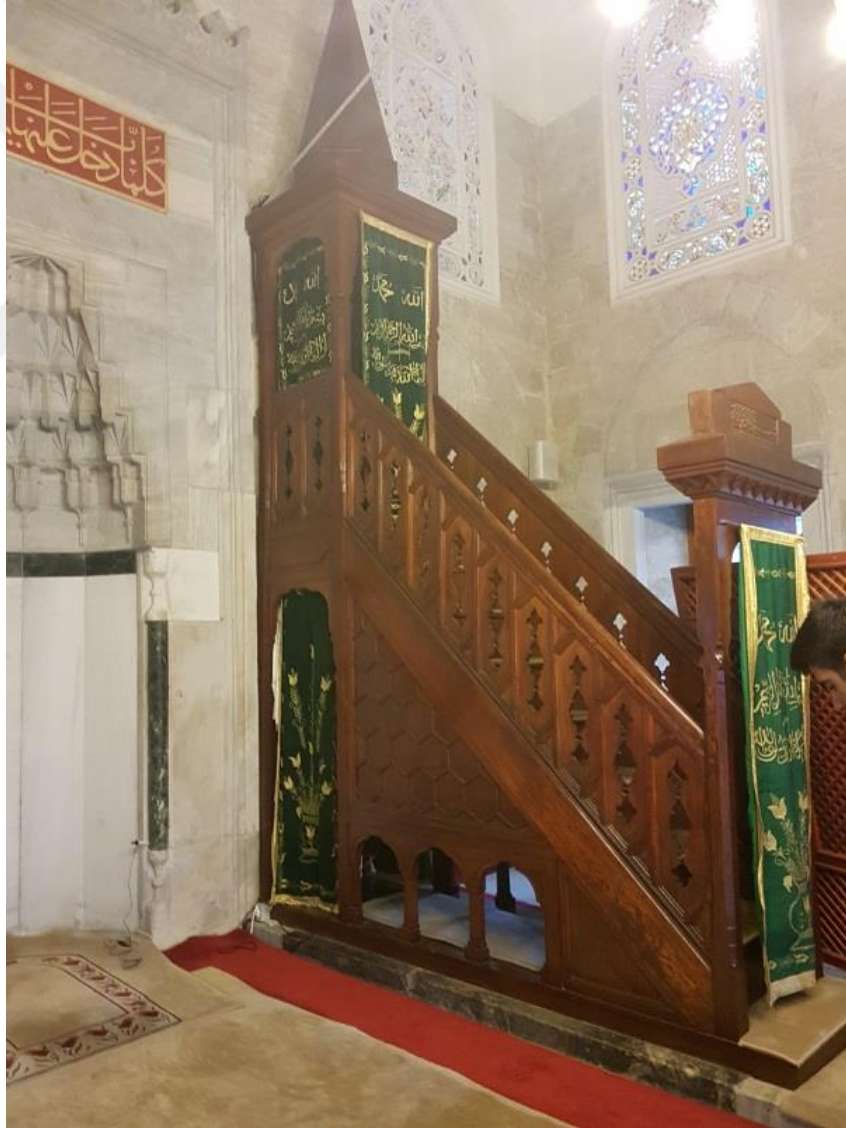
Caminin içinde bulunan minber ve vaaz kürsüsü ahşaptır (Şekil 5.31).

Şekil 5.31 Ahşap olan minberin görünümü (Kasım, 2017)

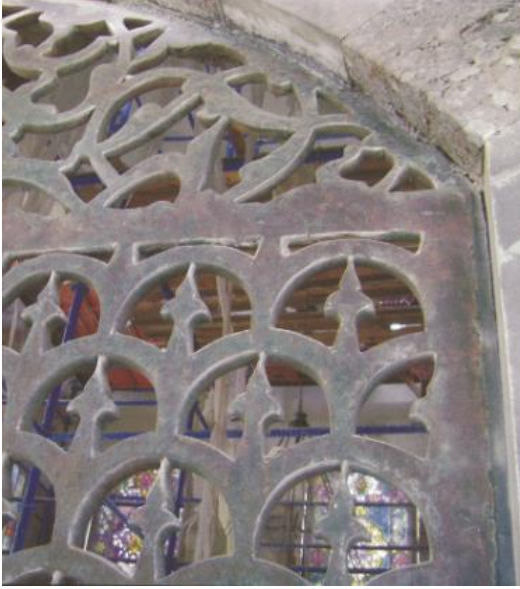
Döneminin özelliklerini yansıtan nadir örneklerinden olan türbe şebekesi cami ile türbe arasında geçiş bölümü oluşturmuştur. Caminin iç kısmından türbe görünmektedir (Şekil 5.32).

Şekil 5.32 Demir işçiliği restorasyon öncesi

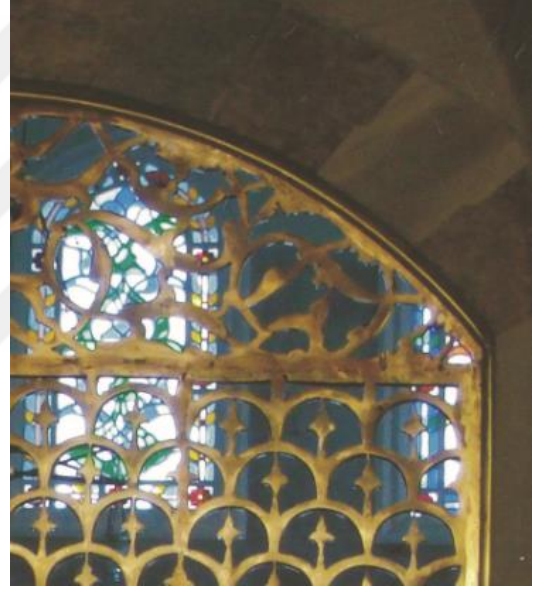
Cami ve türbe pencerelerinin lokmalı demir parmaklıkları dönemin işçiliğini yansıtmaktadır (Şekil 5.33).

Şekil 5.33 Demir işçiliği örneği (Kasım, 2017)

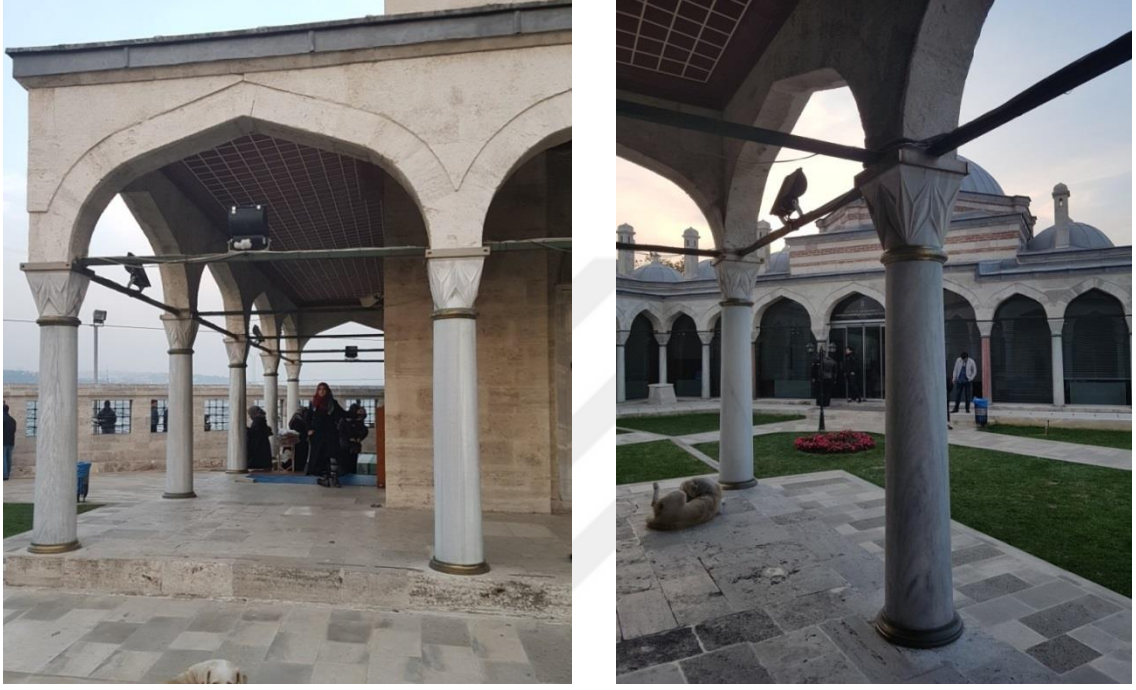
Camide iki yönde de sütunlar üzerinde sivri kemerlerin yer aldığı revak sisteminin varlığı, Cami kadar minare kaidesini de çevreler. Taşıyıcılar yekpare marmara mermerindedir (Şekil 5.34).

Şekil 5.34 Cami son cemaat yeri dış revak sistemi (Ekim, 2017)

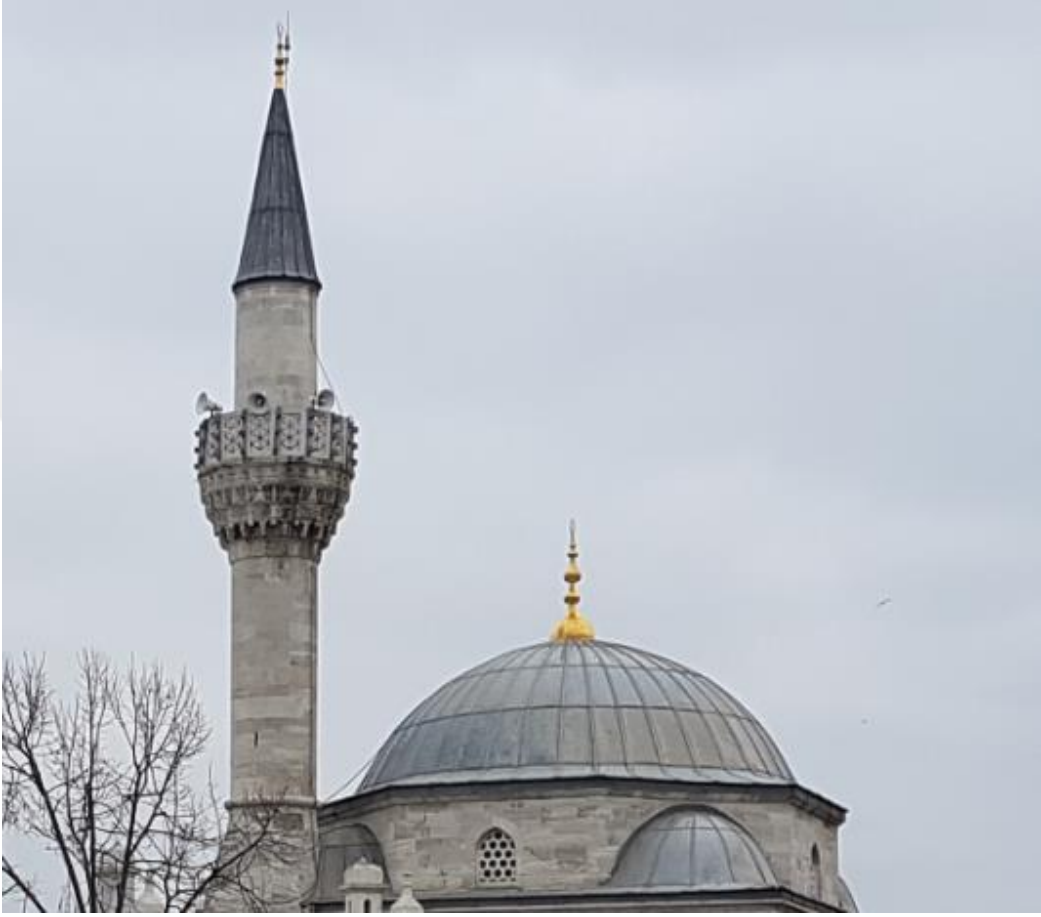
Caminin kubbesi yüksek kasnaklıdır. İçten tromplu olup dışardan sekizgen bir kasnağa oturmaktadır. Kubbenin dört köşesinde tromplar dört yarım kubbe olarak dış cepheye yansımaktadır (Şekil 5.35).

Şekil 5.35 Cami üst örtü ve kurşunların görünümü (Kasım, 2017)

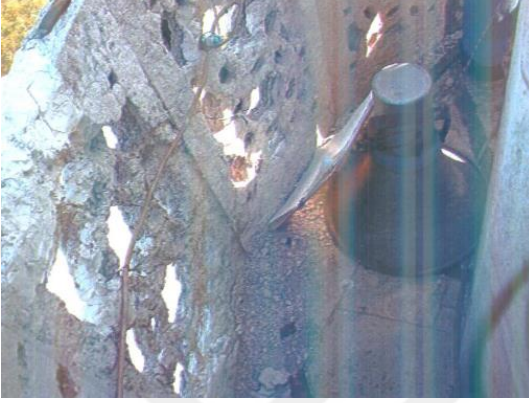
Şerefe korkuluklarının hemen hemen tamamının tahrip olduğu ve ajurlu bezeme örneklerinin kopma durumunda bulunduğu tespit edilmiştir (Şekil 5.36).

Şekil 5.36 Minare şerefe korkulukları bozulmaları

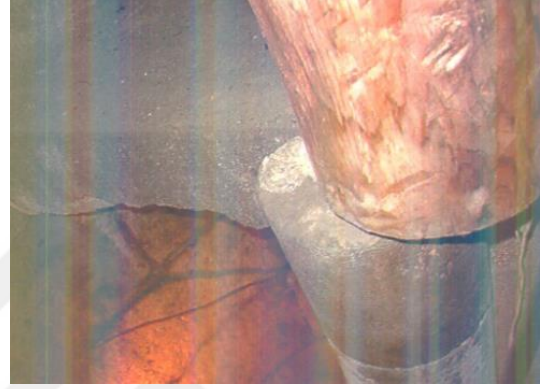
Şerefe üstünden itibaren şakulünden kaymış olan minare petek ve külâhı sökülerek yeniden yapılmıştır (Şekil 5.37). Gene şerefe korkuluklarının hemen hemen tamamının tahrip olduğu ve ajurlu bezeme örneklerinin kopma durumunda olduğu tespit edilmiştir.

Şekil 5.37 Şakulünden kaymış minare kovanı

Minarenin iç kısmında merdiven kovanında çekirdeğe bağlı eriyen taş dokular, paslanmaz çelik bağlantılarla sağlamlaştırılmış, ayrıca taş dolgusu yapılarak basamaklar da onarım gerektiren yerlerde yüzey ve parça onarımları gerçekleştirilmiştir (Şekil 5.37). Düşeyden sapan ve yer yer kenetleri açığa çıkan minare, şerefeden itibaren taşları tek tek numaralanarak sökülerek, külah sereni ve külah yenilendikten sonra yeniden inşa edilmiştir (Şekil 5.38). Bu uygulamada kırılan ve eksik kalan taşlar için özgün malzeme kullanılarak ve taşlar birbirine paslanmaz veya sıcak daldırma galvanizli kenetler ile bağlanmıştır.

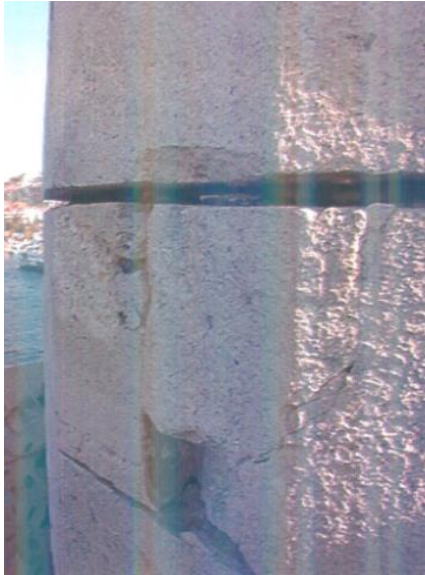
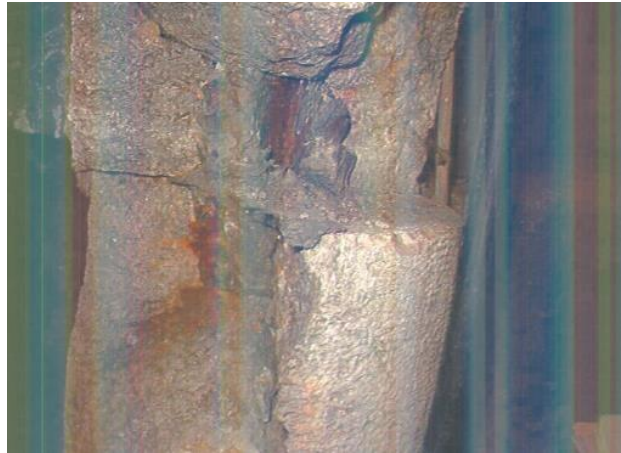
Şekil 5.38 Minare gövdesinin iç ve dış cephe bozulmaları (Yılmaz Yapı, 2010)

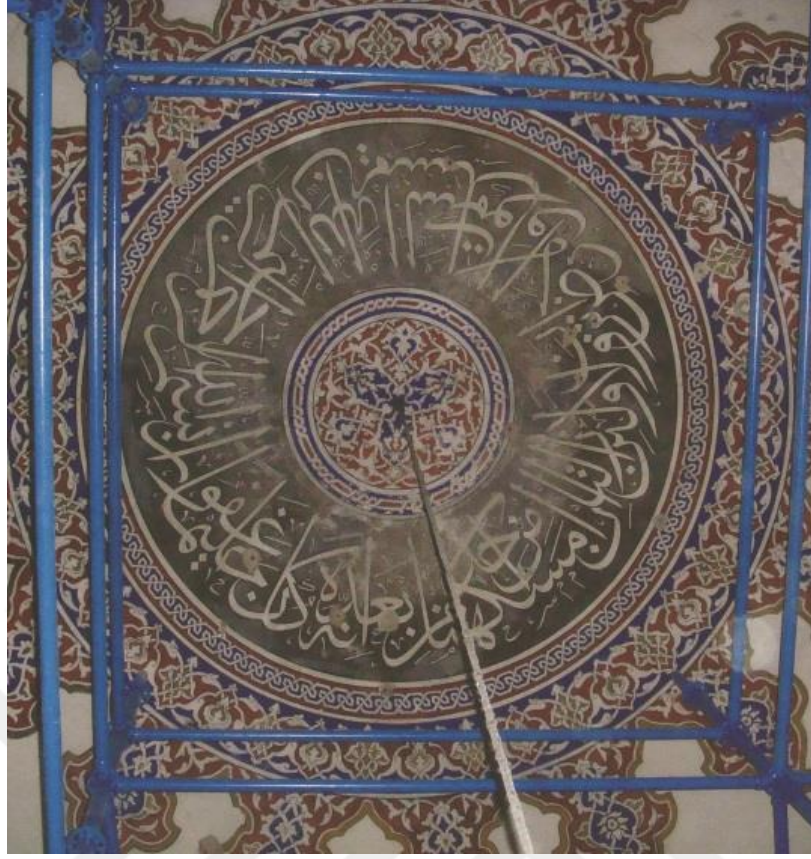
Şekil 5.39 Cami ana kubbede kalem işi bozulmaları (Yılmaz Yapı, 2008)

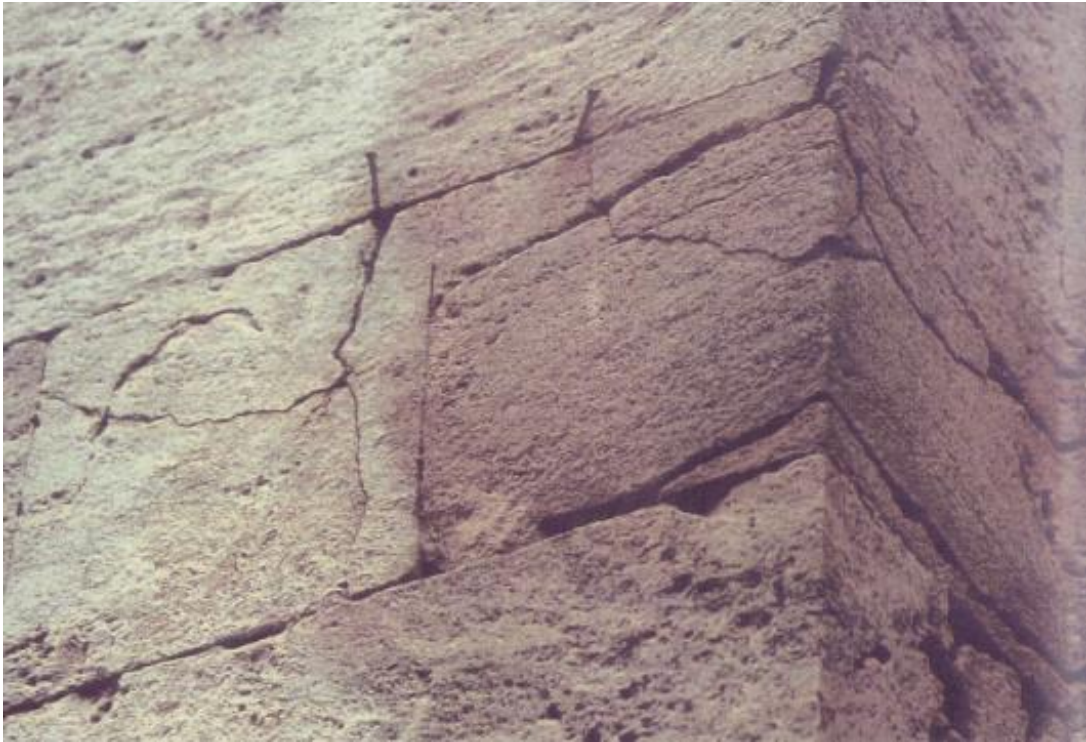
Şekil 5.40 Taş yüzeylerde oluşan çatlakların görünümü (Yılmaz Yapı, 2008)

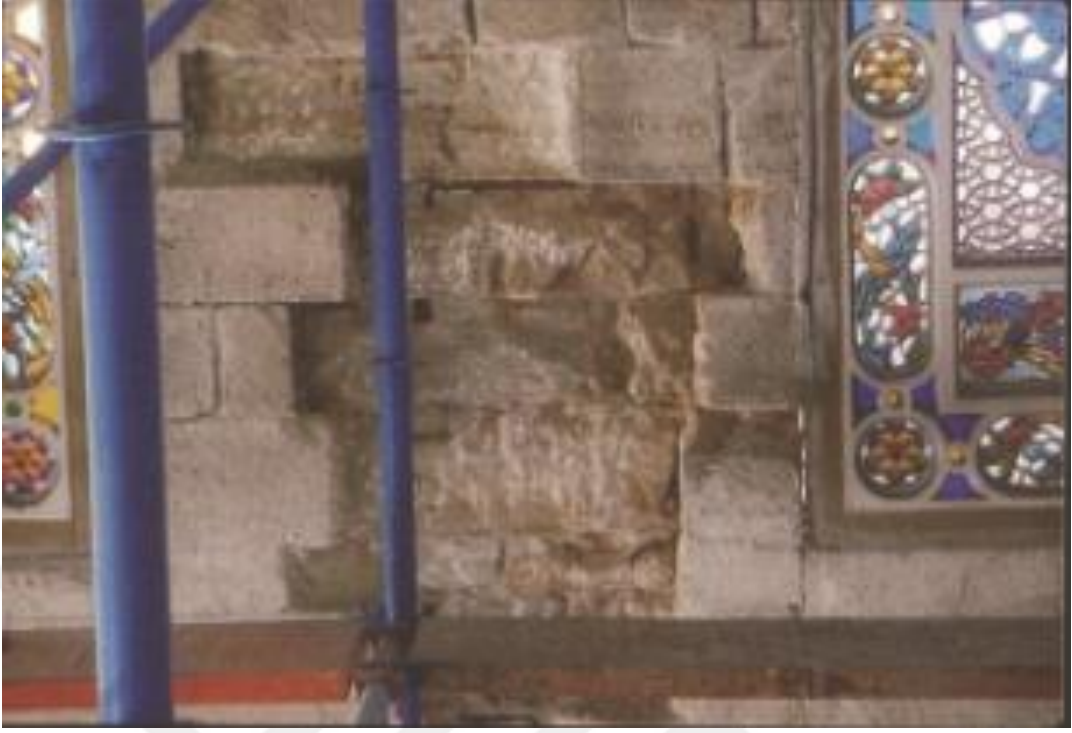
Şekil 5.41 Cephe duvarlarında oluşan taş boşalmalarının ve onarımlarının görüntüsü (Yılmaz Yapı, 2008-2010)

Duvarlarda yer yer görülen tüm çimentolu sıvalar raspa edilerek yerlerine özgün malzeme ile yapılmış harçlar düşük basınçla enjekte edilmiştir ve yeniden yapılmıştır.

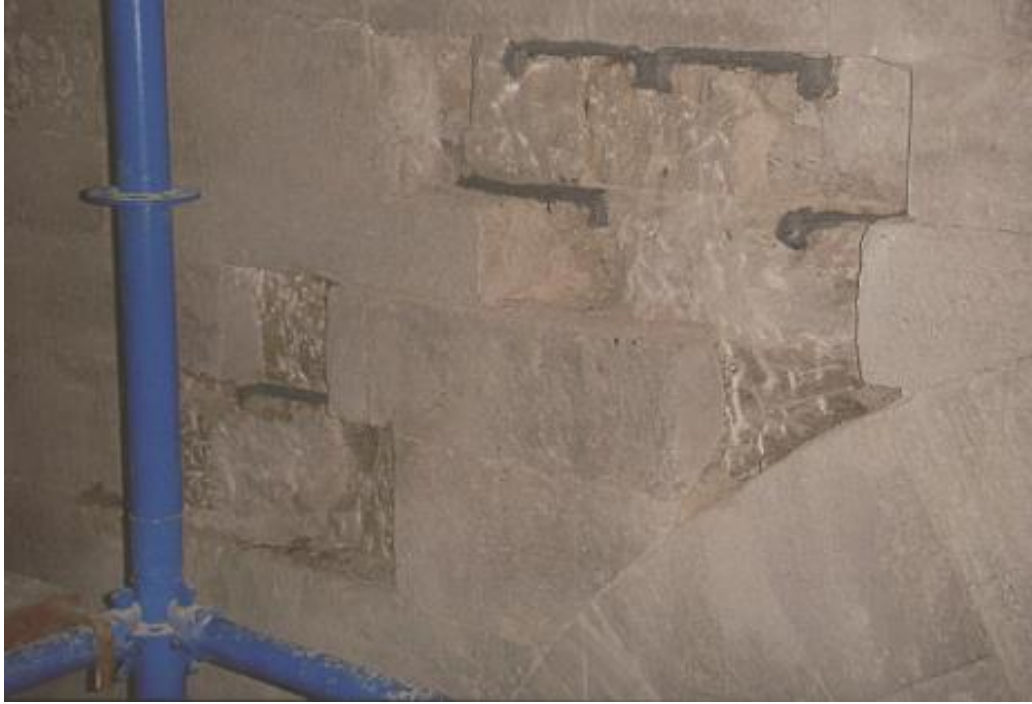
Şekil 5.42 Cami iç duvarlarında oluşan taş boşalmalarının onarım sonrası (Yılmaz Yapı, 2008-2010)

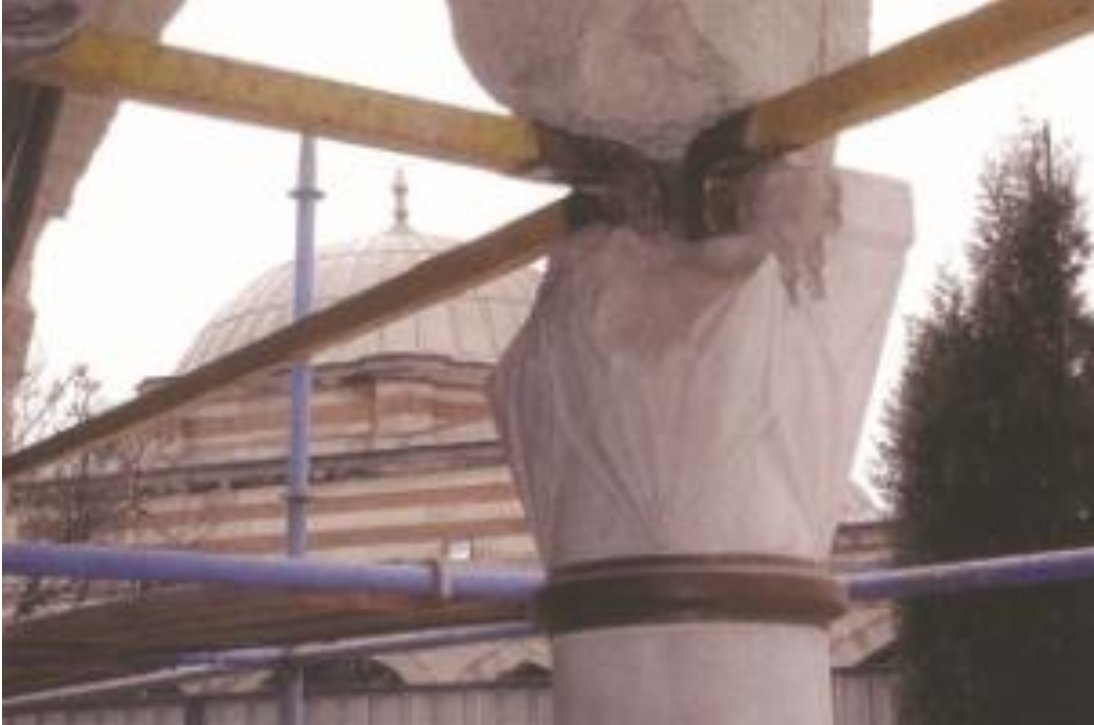
Şekil 5.43 Medresenin taşıyıcı sütunlarında oluşan bozulmaları (Yılmaz Yapı, 2009)

Bu duvarda Mimar Sinan geleneğinin özelliğini taşıyan baklalı dövme demir şebekeli pencere açıklıklarının onarımları yapılarak, demir şebekeleri dönemine uygun şekilde yenilenmiştir (Şekil 5.43).

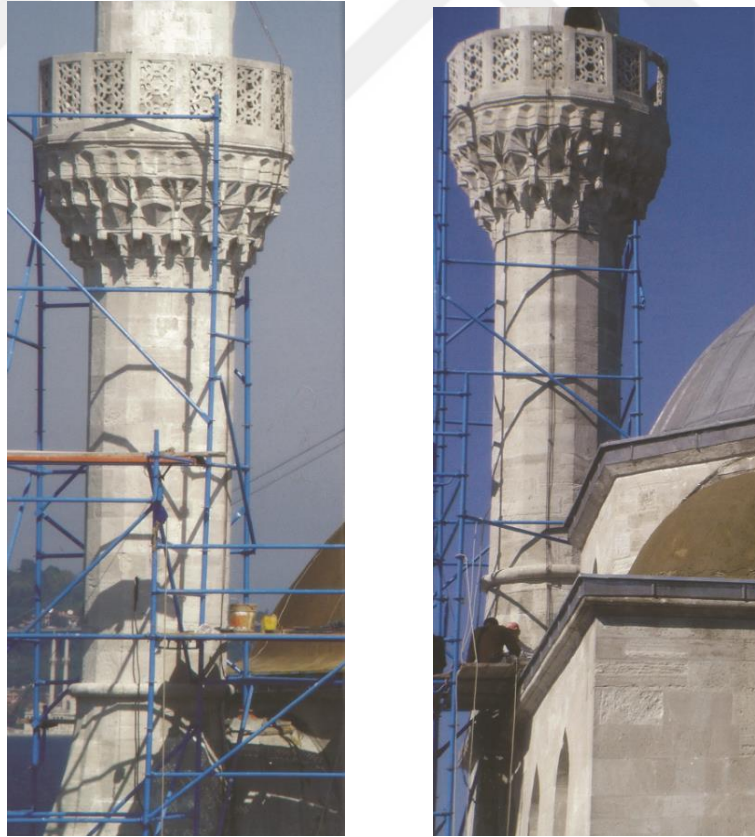
Şekil 5.44 Minarede yapılan onarımların görüntüsü (Yılmaz Yapı)

Yapı bütününde iç ve dış yüzeyler de taş tahkikleri yapıldığı sırada minarenin de genelde kaide ve gövde yüzeylerinde, şerefe altı mukarnas sırası sarkıtlarında taş temizliği ve onarımı yapılmıştır.

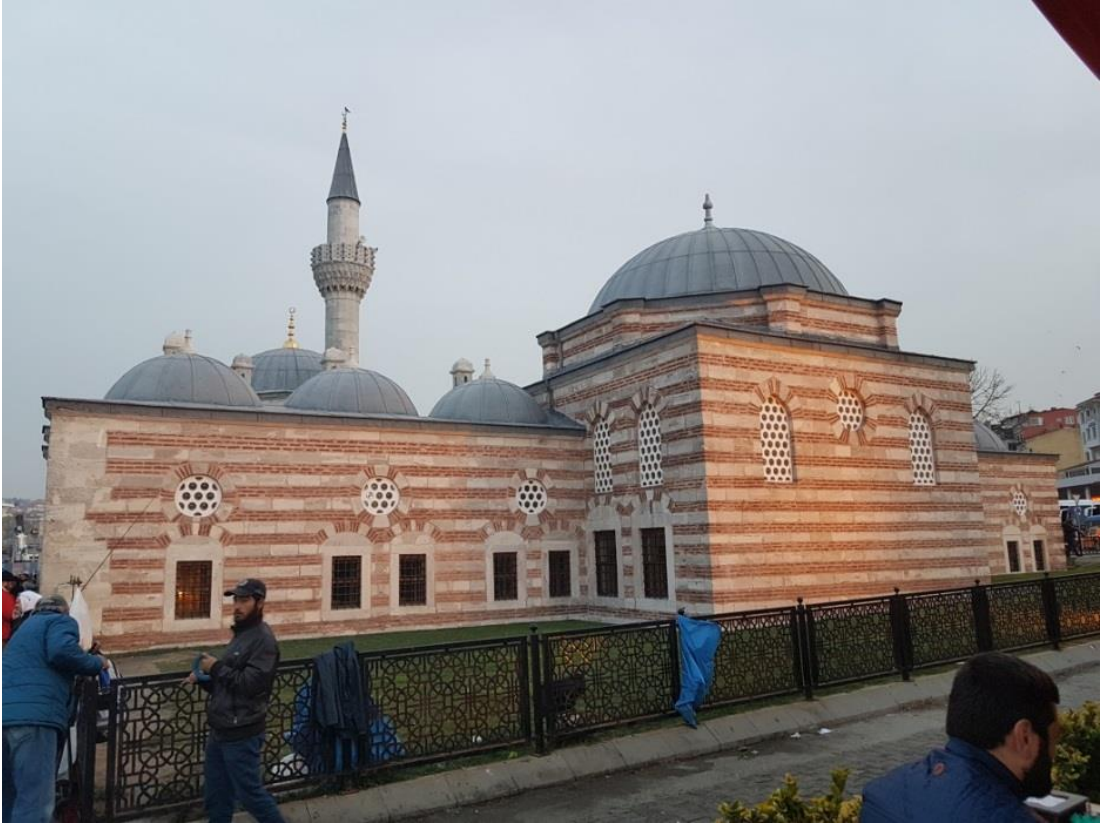
Kesme küfeki taşından inşa edilen cami ve türbenin aksine, medrese taş ve tuğla sıralarından oluşan almaşık duvar tekniği ile inşa edilmiştir (Şekil 5.45).

Şekil 5.45 Medresenin denize bakan cephesi (Aralık, 2017)

Medresenin deniz tarafına bakan cepheleri, bu kesme taştandır. Muhtemelen yapının bu açıdan görünümünün önceliği vurgulanmak istenmiştir. Yapının ortalama duvar kalınlığı 80 cm'dir (Şekil 5.45).
