**ÜSKÜDAR MERKEZ VAKIF ESERLERİ  
RESTORASYONU VE DEĞERLENDİRMESİ  
ÜZERİNE BİR ARAŞTIRMA**

**YÜKSEK LİSANS TEZİ**

**MİMARLIK ANABİLİM DALI / RESTORASYON PROGRAMI**

**Mayıs, 2018**

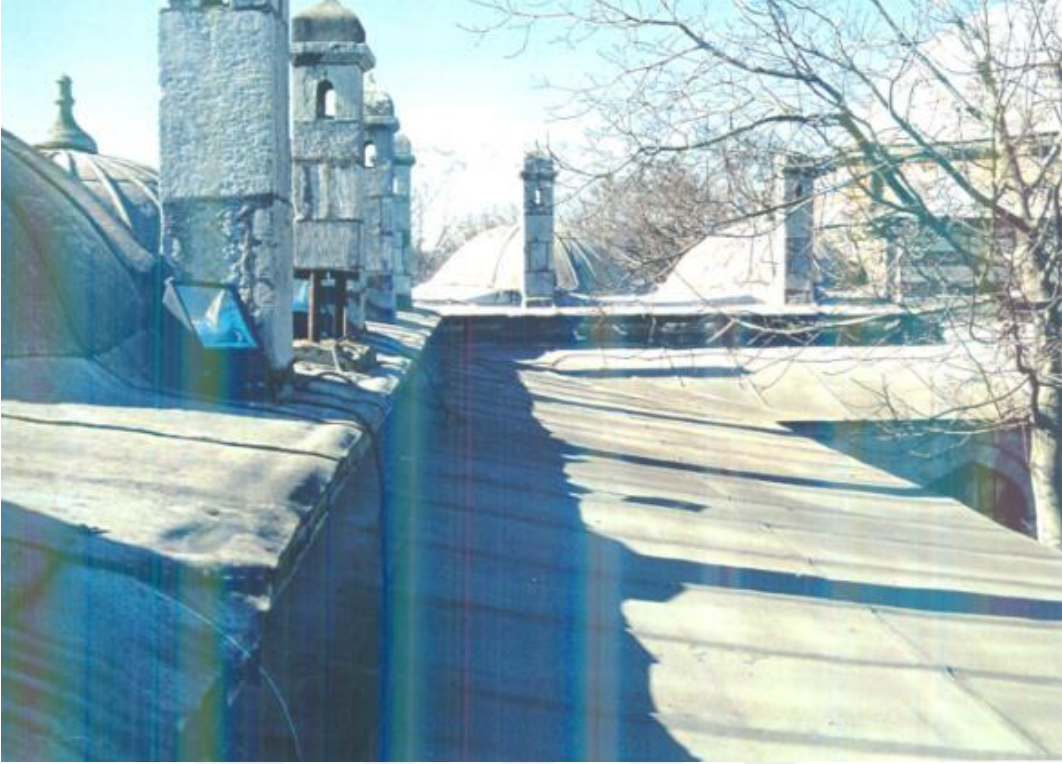
Kubbelerin bir kısmında çatlaklar görülmüştür. Bu çatlakların bazıları sıva çatlağı olup bazılarında da büyük onarım gerekmektedir. Kütüphanenin bazı odalarında da çatlaklar vardır (Şekil 5.58).

Şekil 5.58 Şemsi Ahmed Paşa Külliyesinin üst örtüsünde oluşan bozulmaların görünümü (Acar Avunduk, 1990)

Revak kemerleri üzerinden kaldırılan gergi demirleri tekrar yerlerine takılmıştır. Kurşun çatı kaplamasındaki çatlaklar onarılmış, gerekli yerlerde değiştirilmiştir. Bacalardaki kırıklar tamir edilmiştir. Çevredeki drenaj kanalı izole edilmiştir.

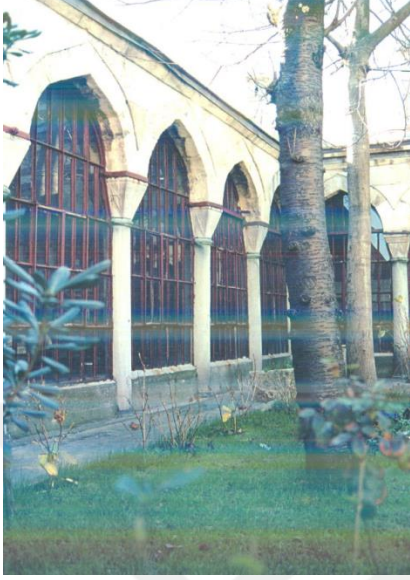
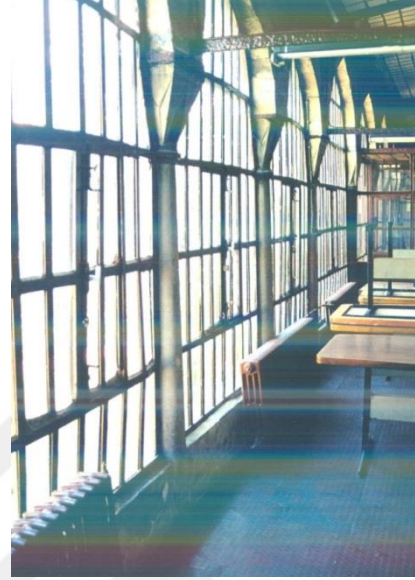
Revakların önü camla kaplanarak ve medrese odalarının bazılarının üstleri açılarak kütüphane haline getirilmiştir. Kütüphane binasının önünde bulunan mevcut 19 sütundan bazılarında çatlaklar, düşeyden sapmalar bazılarında ise gergi eksiklikleri mevcuttu, bazı gergi elemanlarında da burkulmalar vardır (Şekil 5.61). Bazı sütunlarda düşeyden sapmalar olmuştur. Bazı sütun başlarında dönmeler vardır (Şekil 5.59-5.60).

Şekil 5.59 Şemsî Ahmed Paşa Medresesi Eski halinin görünümü (Acar Avunduk, 1990)

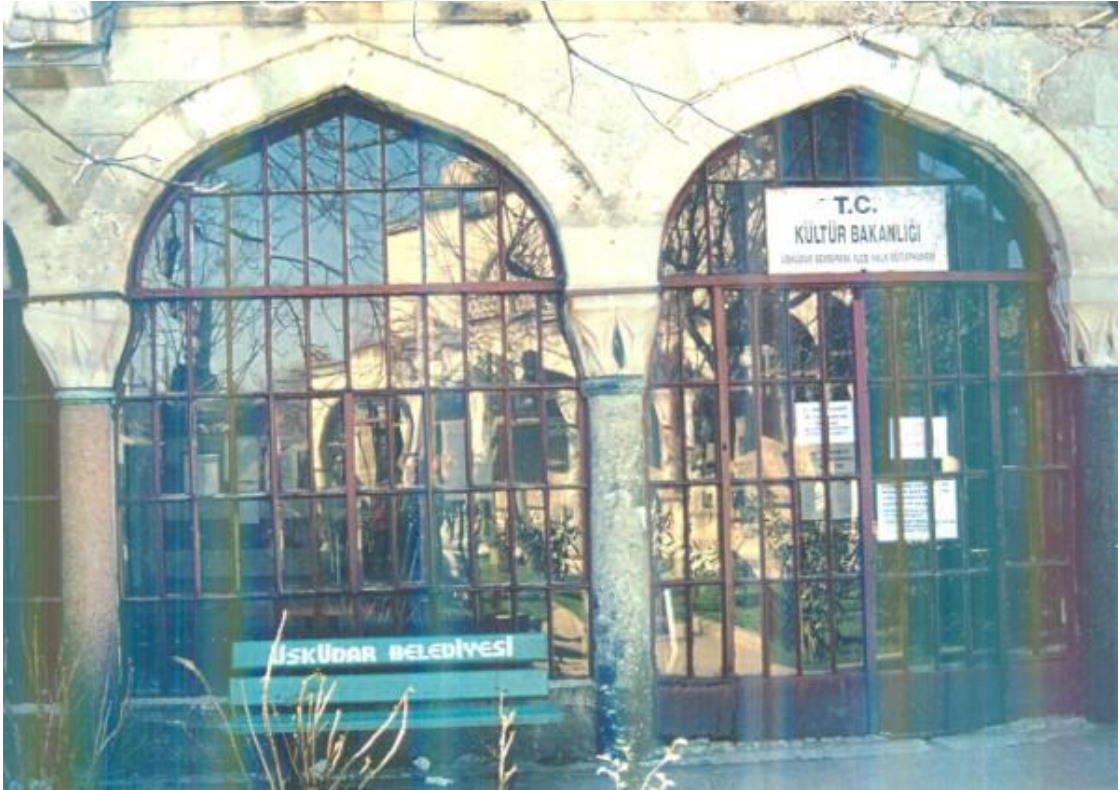
Şekil 5.60 Kütüphanenin demir doğramalı camekanlı hali (Acar Avunduk, 1990)

Medresenin revak kısmını örten demir camekanın kaldırılıp yerine sütunlara zarar vermeyecek biçimde, geride 12mm lamine camlı alüminyum doğrama uygulanması uygun görülmüştür. Sütunları ve başlıklarının yapıldığı mermer üzerindeki çatlakların dolgu harçlarıyla (Araldit) doldurulup sağlamlaştırılması ve kırık, eksik parçaların orjinaline yakın imitasyon malzemeyle tamamlanması, diğer taş kısımların; ise yine orjinaline yakın kireç harç ve orjinal malzeme dolgusuyla yapılmış imitasyon malzemeyle tamamlanmıştır.

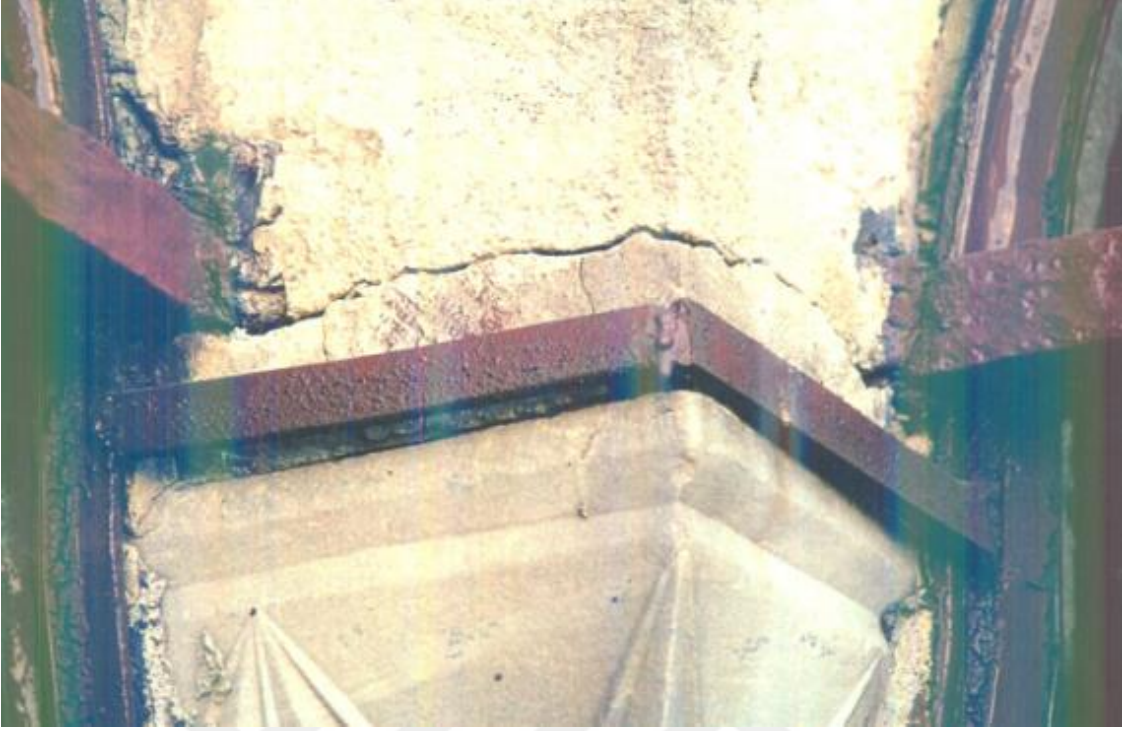
Şekil 5.61 Sütun başlıklarının çelik malzeme ile birleşmesi (Acar Avunduk, 1990)

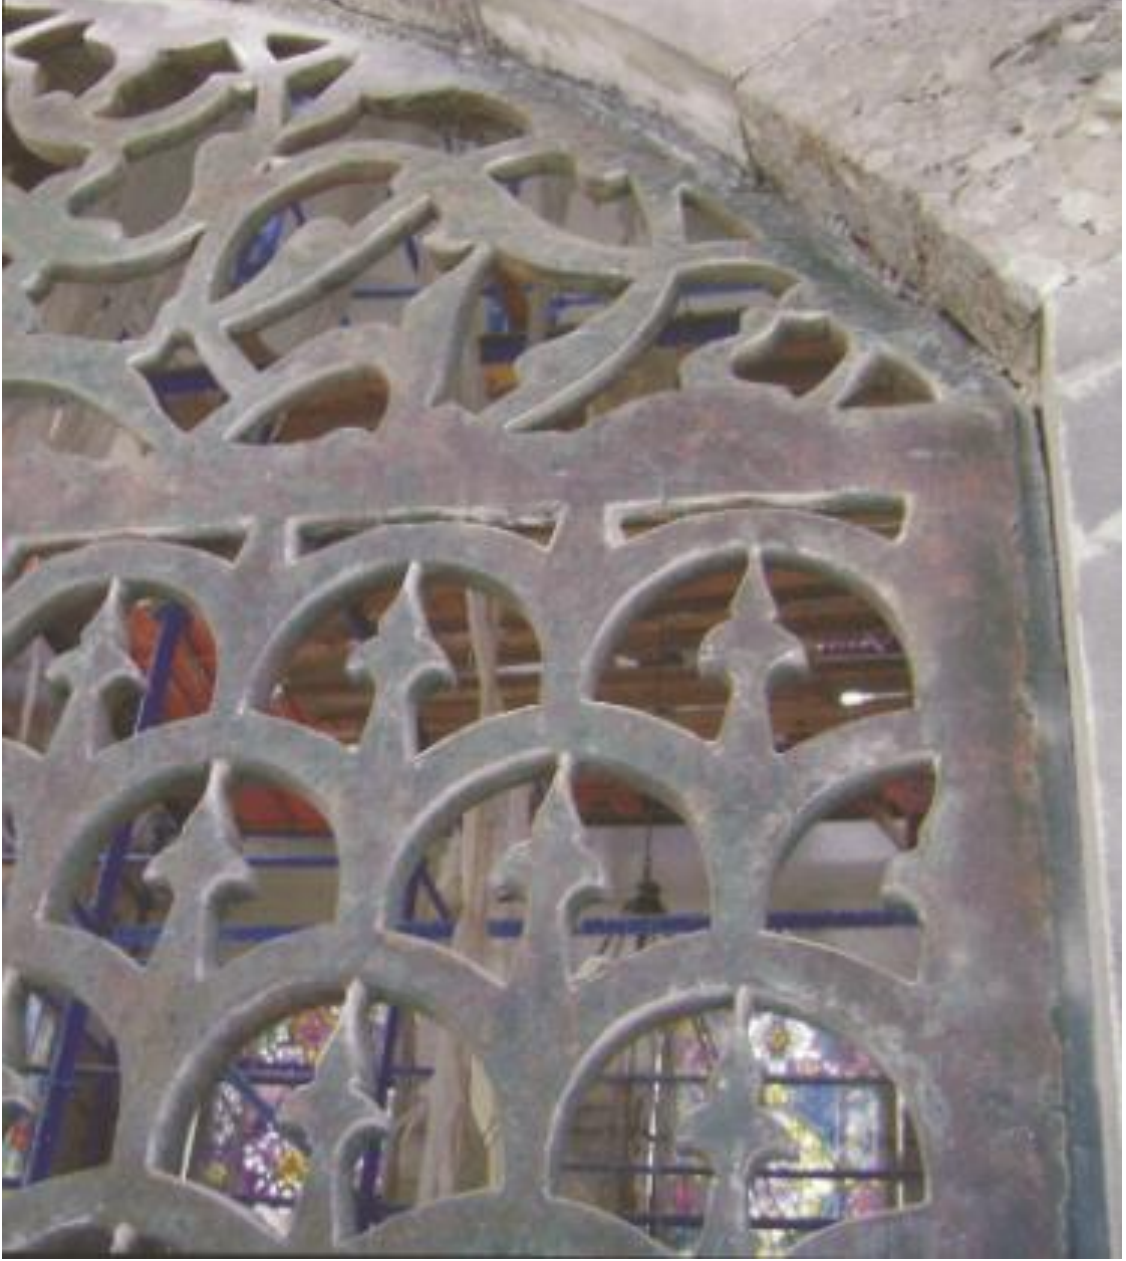
Külliyyede Mimar Sinan geleneğinin en önemli öğelerinden olan türbedeki baklalı dövme demir şebekeli pencere açıklıkları zamana yenik düşüp bozulmuştur. Demir şebekelerde bozulmalar olmuştur (Şekil 5.66).

Şekil 5.66 Türbedeki demir şebekenin bozulmuş hali (Yılmaz Yapı, 2008)

2008-2010 yılları arasında yapılan restorasyon çalışmasında türbe de restore edilmiştir.

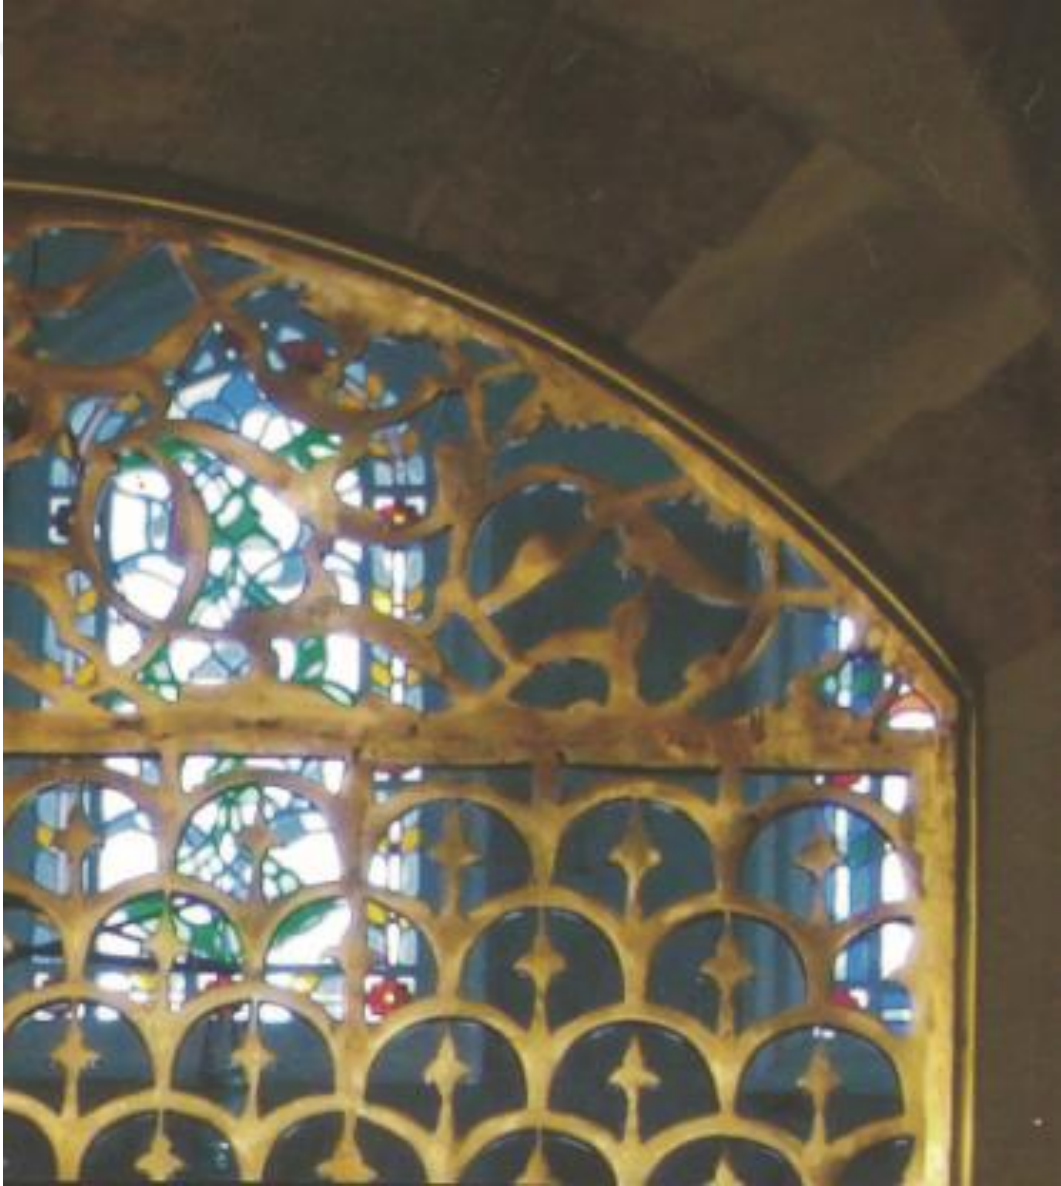
Şekil 5.67 Türbedeki demir şebekenin onarım sonrası (Aralık, 2017)

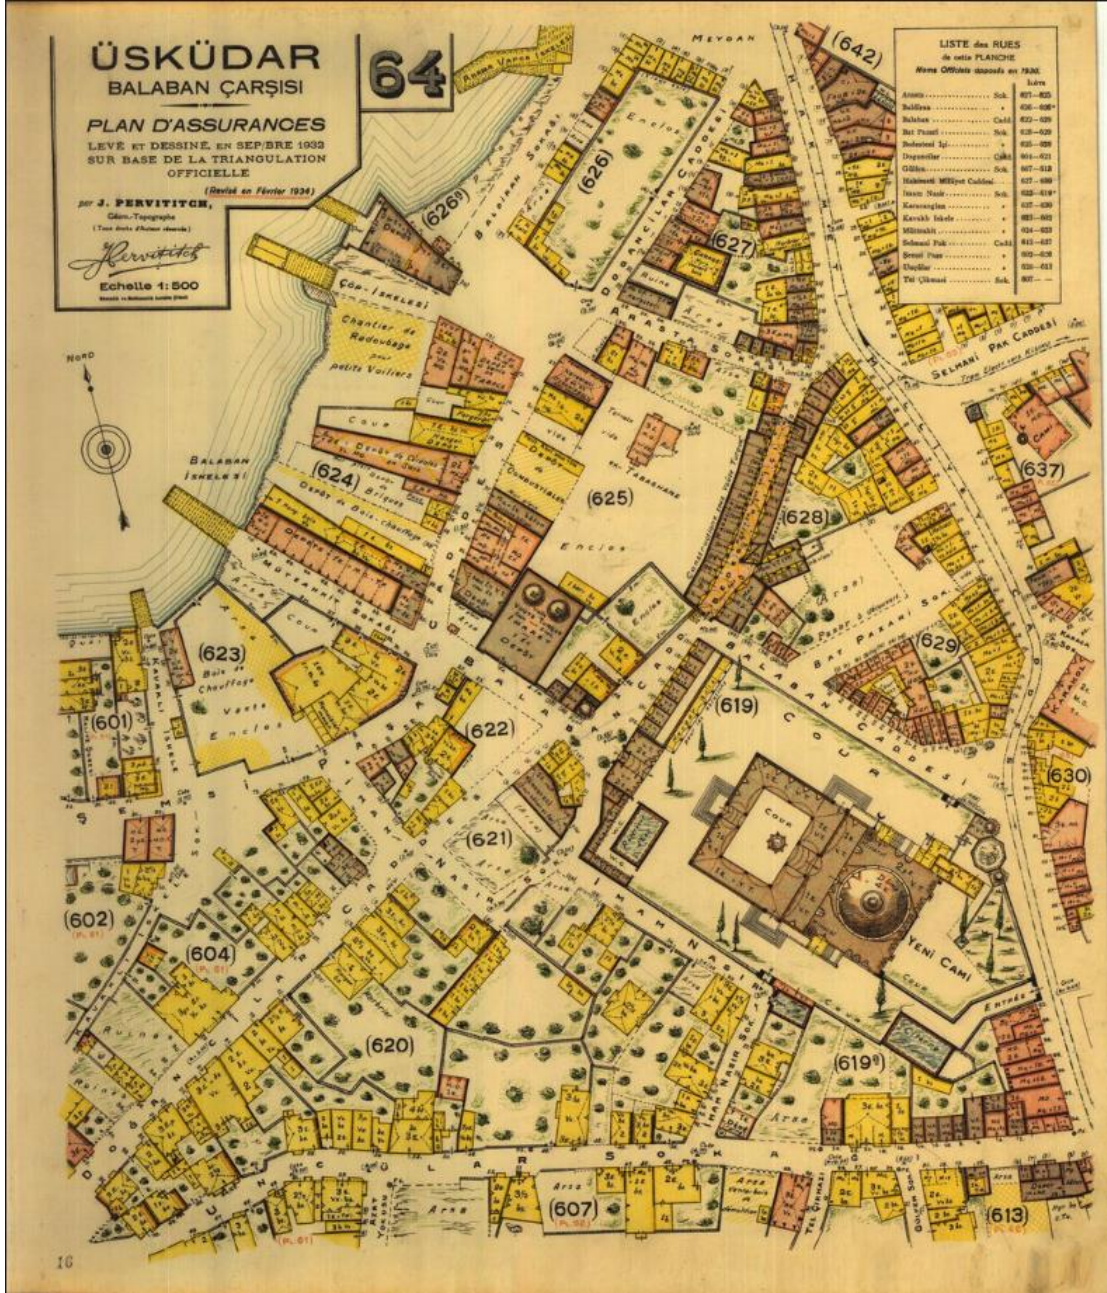
Şekil 6.2 Pervititch Haritası No:64 Valide-i Cedid Külliyesi Genel Görünümü

Bu haritaya göre caminin beş avlu kapısı, avlu duvarlarını adeta kuşatan Balaban Caddesi ve Çarşısı, İmaret ve İmam Nasır, Arasta Çarşısı ve Hünkar Girişi adlarını alarak çevre ile ilişkisini yaşatmaktadır.

İlk yapılış yıllarında (XVIII. yüzyıl başı) Cami ve külliyein etrafı tümüyle çarşı, dükkanlar ve konut yapıları ile çevrili idi. Çevredeki yapılaşmanın XX. yüzyıl başına kadar sürdüğünü de 1934 tarihli J. Pervititch Üsküdar Haritaları Pf. No:64'te görülmektedir (Şekil 6.2).

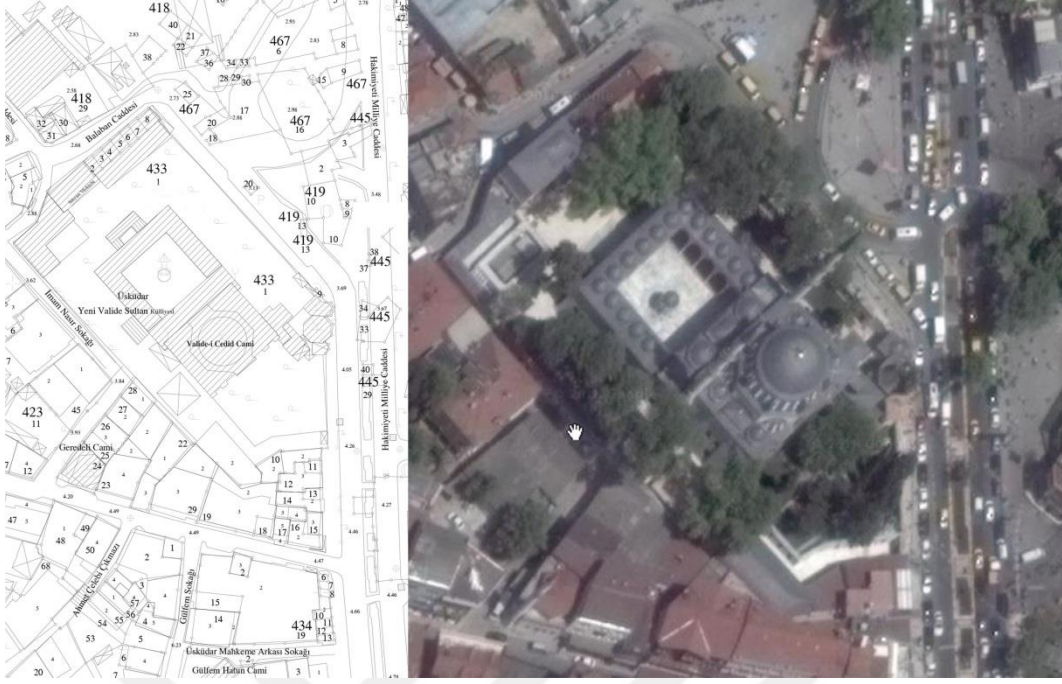
Şekil 6.3 Valide-i Cedid Külliyesi Planı ve Üç Boyutlu Görünümü (Üsküdar Belediyesi)

Yeni Valide Külliyesinin içinde ki yapıların yerleşim sistemi; büyük bir dış avlunun merkezinde yer alan ve bir iç avluyla bütünlük sağlayan camiye, doğudan ahşap yapı sistemi olan bir hünkar dairesi eklenmiştir. Dış avlu duvarının güneydoğu bölümünde çeşme, sebil, türbe ve muvakkithane yapıları birbirlerine bitişik olarak konumlandırılmıştır (Şekil 6.6-6.7).

Hazire bölümü ise caminin güney yönünde bulunmaktadır. Dış avlunun kuzey cephesinde ki girişin üst kısmında sıbyan mektebi bulunmaktadır. Alt kısmında ise mahya odası vardır. Bu giriş kısmının doğusundaki dış cephede yedi tane dükkan ve batısında avlunun iç kısmında tuvaletler ile sarnıç mevcuttur. Geçmişte fodla fırını olarak işlev gören imaret; külliyenin dışında, kuzey cephesinde bulunmaktadır.

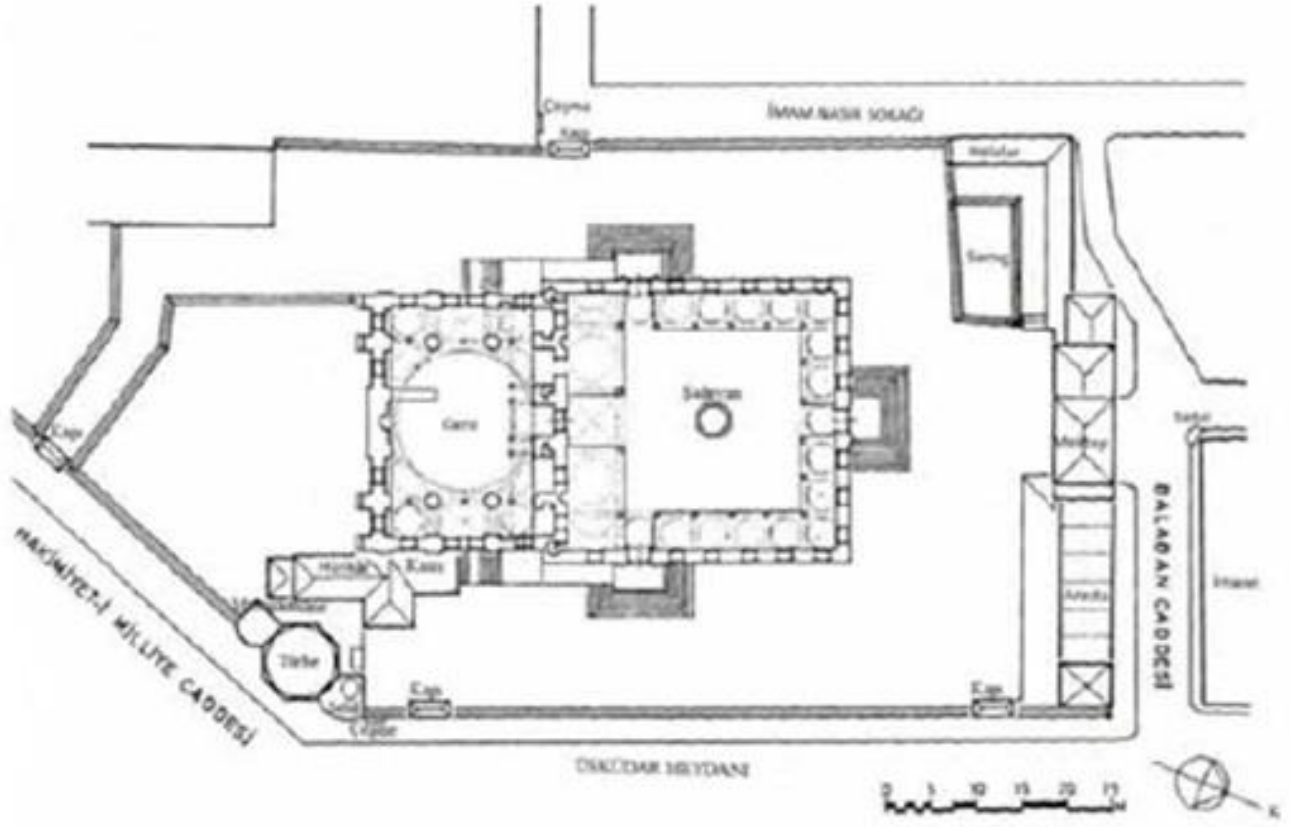
Şekil 6.7 Valide-i Cedid Külliyesi Vaziyet Planı (N. Seçkin)

Külliye planı (N. Seçkin'den işlenerek)

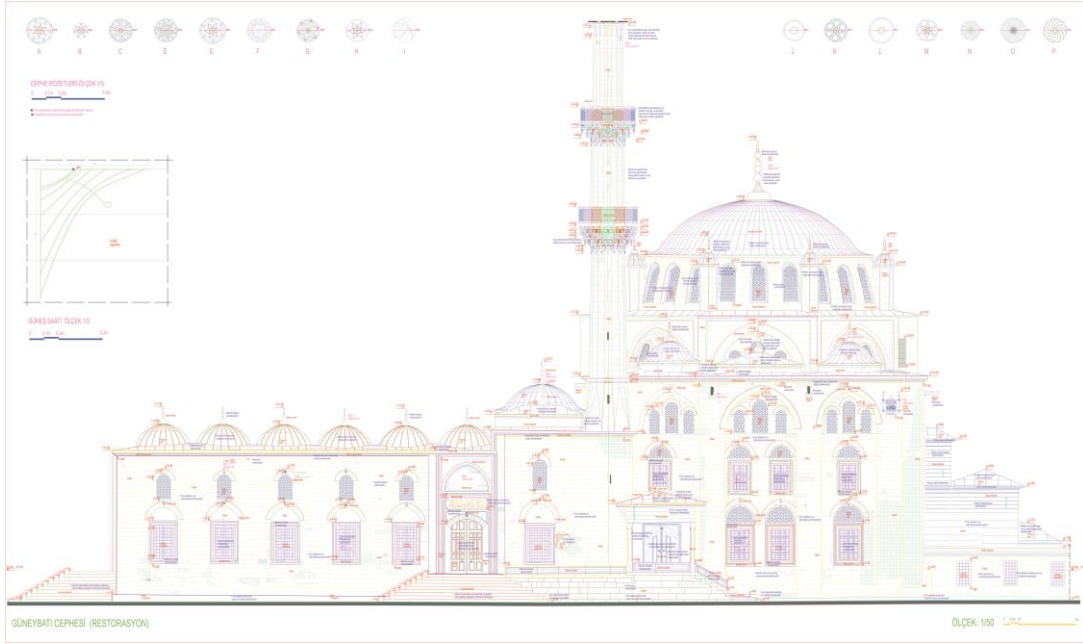
Şekil 6.16 Valide - i Cedid Cami Güneybatı Cephesi (Acar Avunduk)

Güneybatı cephesi cami iç avlusuna girişi sağlayan üçüncü kapının olduğu cephedir. Cenaze namazları bu cephenin olduğu alanda kılınır. Kapının sağ yan tarafında bir pencere vardır. Pencerenin yan tarafında caminin içine girişi sağlayan ikinci kapı mevcuttur. Kapının yan tarafında üç tane ahşap pencere vardır. Üst katta ise altı tane dışlık pencere dört tane ahşap lokmalı pencere ve üçerli üç tane dışlık pencere mevcuttur. Caminin minarelerinden birinin kaidesi de bu cepheden yükselmektedir (Şekil 6.16).

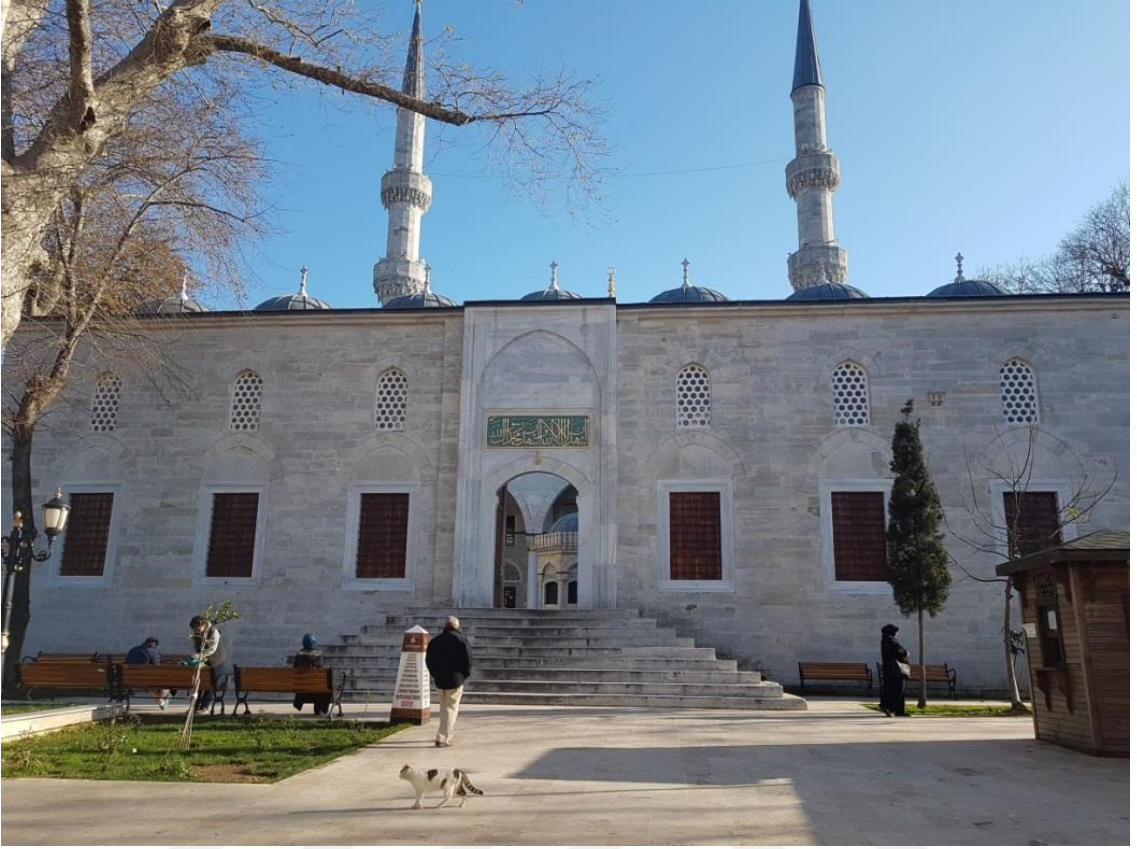
Şekil 6.18 Valide-i Cedid Külliyesi Ana giriş cephesi görünümü (Aralık, 2017)

Caminin bütün cepheleri kesme küfeki taşındandır. Kuzeybatı cephesinde on basamaklı merdivenle iç avluya girilen ana kapısı mevcuttur. Bu cephe aynı zaman da caminin ana cephesidir. Kapı kuzeybatı cephe duvarının ortasında bulunur iki yanında alt katta üçerli lokmalı demir parmaklıklı ahşap doğramalı ve kapaklı pencereler mevcuttur. Üst katta sağ ve sol yanda üçerli dışılık pencereler mevcuttur. Dışılık pencerelerin üst kısımları kemerlidir. Alt kat ahşap pencerelerinin kenarları mermer sövelidir. Pencerelerin üstleri küfeki taşından kemerli ve rozetlidir. Bu rozetler her cephede vardır (Şekil 6.18).

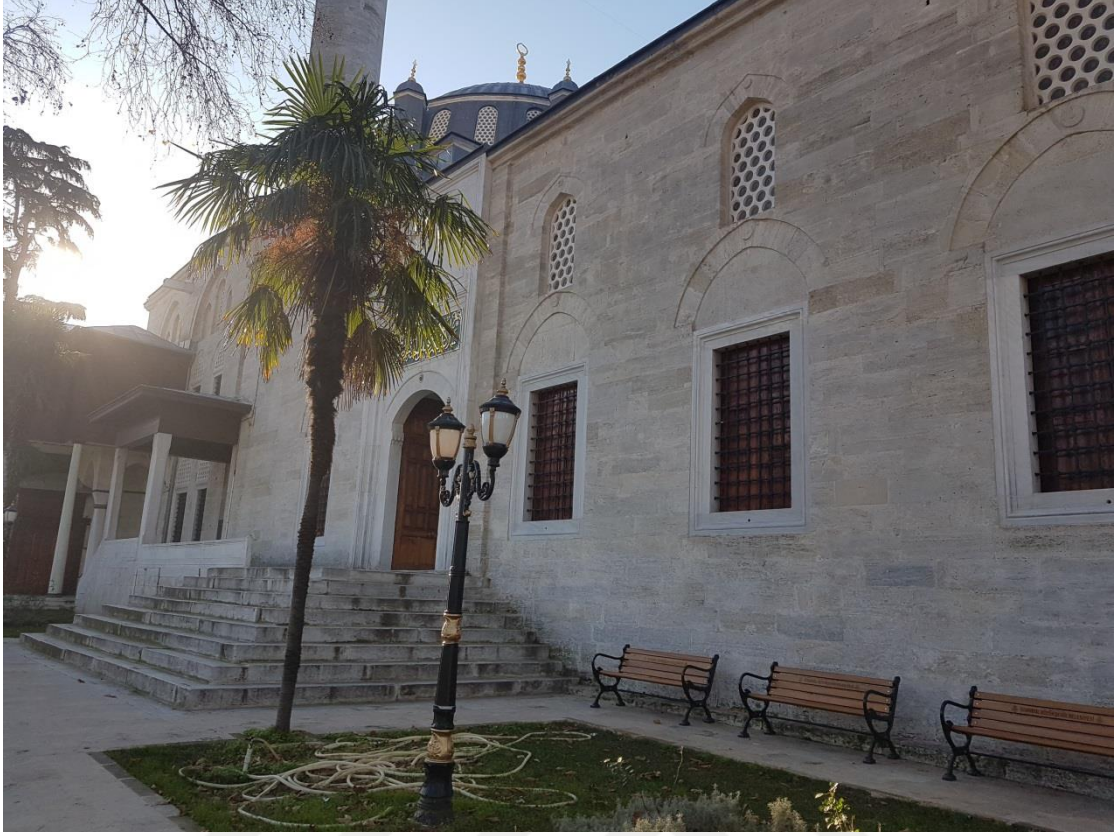
Şekil 6.20 Valide-i Cedid Külliyesi Kuzeydoğu cephesi Görünümü (Eylül, 2017)

Kuzeydoğu cephesi Hünkar Köşkünün bulunduğu cephedir. Caminin alt kat cephesinde bulunan pencereler ahşaptır. Ahşap pencerelerin üstleri fil gözü şeklinde olup kemerlidir. Bu pencere alt katta ve üst katta ikişer tanedir. Üçüncü kat bölümünde yan yana üç tane kemerli dışılık pencere şeklindedir. Bu üç pencerenin boyutları ortadaki daha büyük iki kenardaki küçüktür. Kuzeydoğu cephesinde cami girişi sağlayan bir ana kapı mevcut olup bu kapının çıkış merdiveni ve balkon kısmı korkuluğu mermerdendir. Mermer sütunlu ahşap kaplamalı üstü kurşun olan bir çatı sistemi vardır. Bu giriş birinci kat bölümünü kapsamaktadır. Kapının üstünde bir tane mermer söveli ahşap pencere vardır. Pencerenin üstü kemerli dışılıktır. Üçüncü katta ise kemerli cephe içinde üç tane dışılık pencere mevcuttur. İç avluya geçişi sağlayan mermer söve ve silmeli ahşap kapı mevcuttur kapının sol tarafında bir tane alt ve üst katta pencere mevcuttur. Kapının sağ tarafında ise alt ve üst katta beşer tane pencere mevcuttur. Alt katta olan pencereler iç avluda da ahşap kapalıdır (Şekil 6.15-6.20).

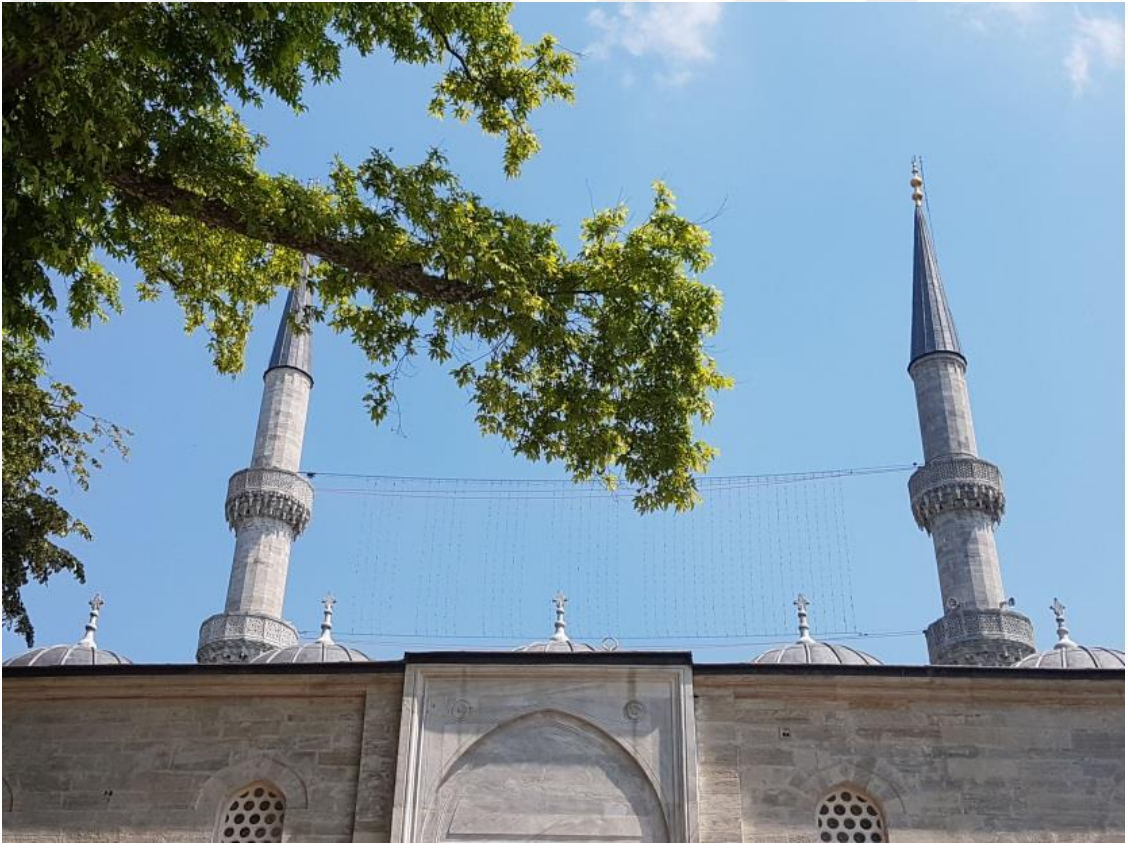
Şekil 6.21 Minare Görünümü (Eylül, 2017)

Caminin ikişer şerefeye sahip muntazam kesme taştan yapılan iki minaresi mevcuttur. Her iki minarenin yüksekliği alemliler olarak (49,72 / 49,54 metre), alemsiz olarak (46,66 / 46,40 metre) dir (Şekil 6.21). İkisi arasında yaklaşık 20 cm'lik bir yükseklik farkı vardır. Minarelerin gövde ve petekleri oldukça sade düşünülmüş ancak şerefeleri yoğun biçimde küfeki mukarnas ve küfeki oyma şebekeler ile süslenmiştir (Şekil 6.22). Minarelerin külahları kurşun kaplı olup üzerlerinde alemleri vardır.

Minarelere birinci şerefeye kadar 91 basamak, ikincisine ise 118 basamakla çıkılmaktadır. Son şerefeden sonra, seren üstü 5 basamak daha olup, her minarede toplam 123 adet basamak mevcuttur (Orman, Tülay Sezgin: 434).

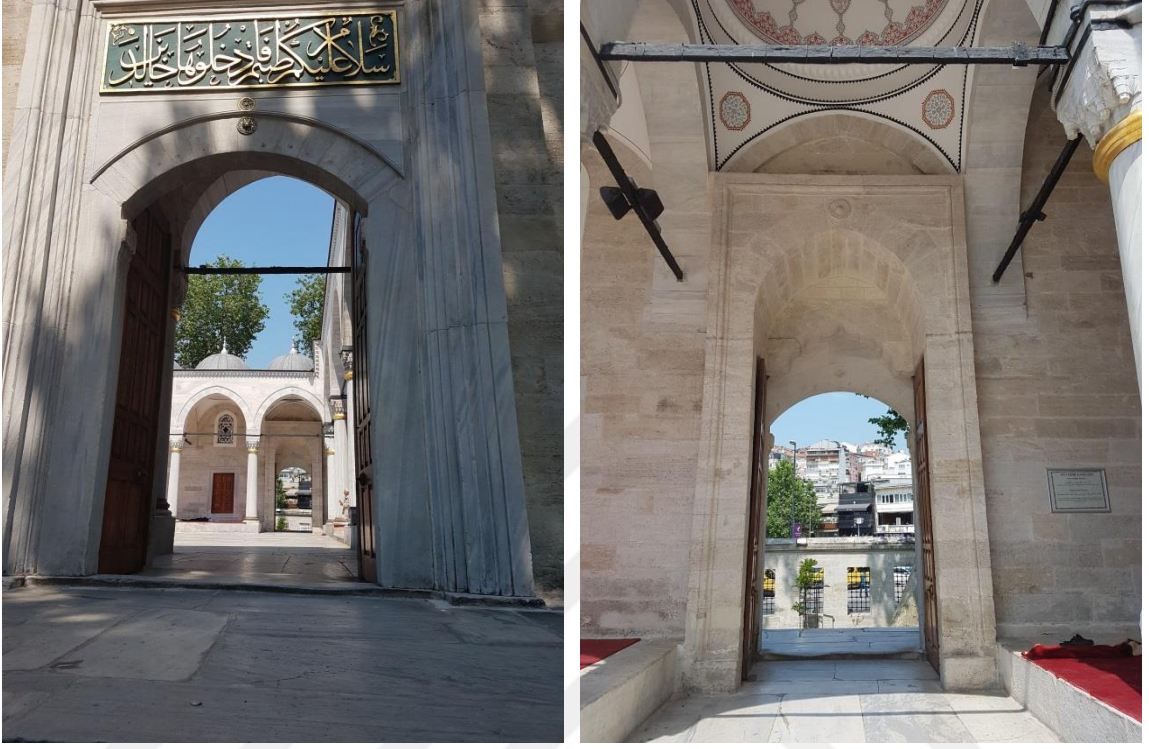
Şekil 6.23 Külliye'nin Avlu Kapıları (Eylül, 2017)

Dış avlusu beş kapılıdır. Kapılar ; “Çarşı Kapısı”, eski Bit Pazarı kapısının karşısında bulunan İkinci kapı, “Bat Pazarı Kapısı” veya “Sebil yahut Hünkâr Kapısı” isimleriyle anılırdı (Şekil 6.23-6.25).

Üçüncü kapı, Arasta Çarşısı'na açıldığından “Arasta veya Bedesten Kapısı”, Balaban Caddesi tarafındaki dördüncü kapı, “Balaban Kapısı, Cümle Kapısı, İmaret Kapısı veya Mektep Kapısı” adlarıyla bilinirdi. Beşinci kapı ise, “Uncular Kapısı, Değirmen Kapısı, Mescit Kapısı, İmam Kapısı” isimleriyle meşhurdu (Orman, Tülay Sezgin: 434).

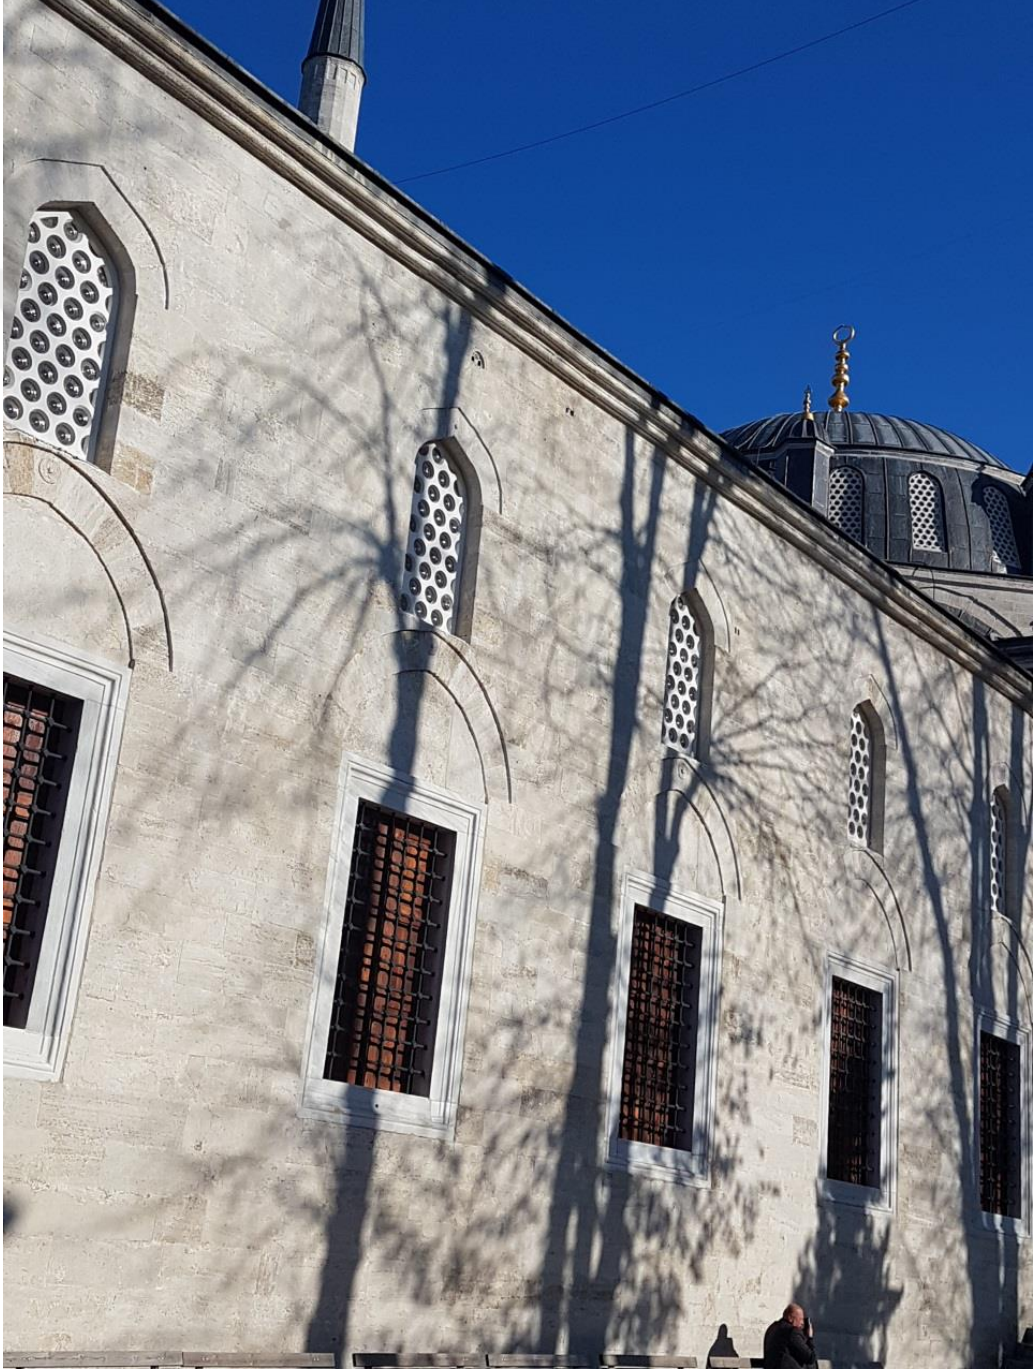
Şekil 6.27 Cami pencereleri (Kasım, 2017)

Zemin kat ve 1. Mahfil Katı pencere söveleri mermer olup, üst bölümlerdeki kufekidir. Üst pencerelerde ise yuvarlak boşluklu beton dışlık pencereleri yer almaktadır (Şekil 6.28). Revaklı avludaki iki sıra pencerenin, alt katındakilerde ahşap kapaklar ve lokmalı demir parmaklıklar mevcuttur (Şekil 6.29). Üst pencereler ise yuvarlak gözlü beton dışlık pencere şeklindedir (Şekil 6.27).

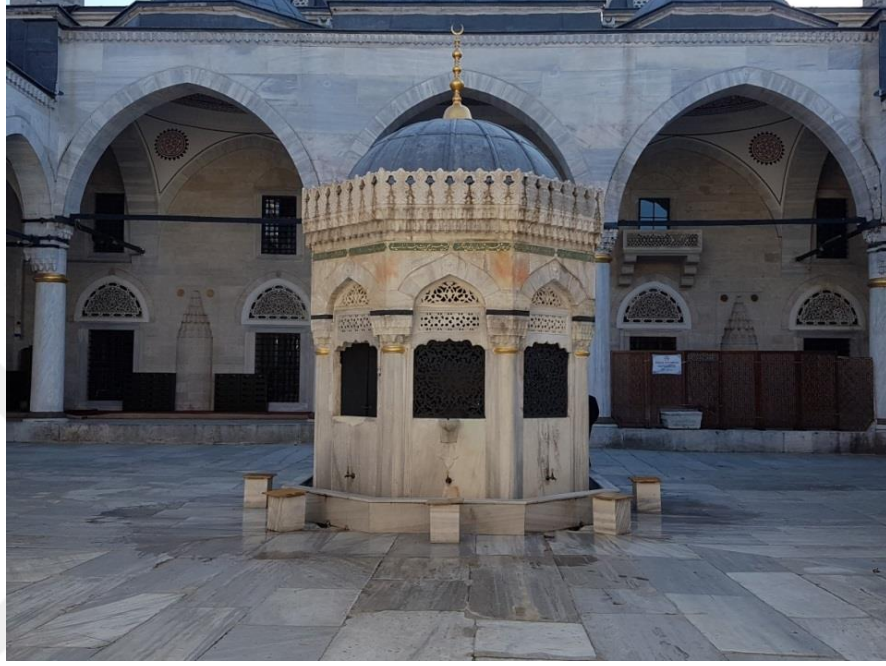
Şekil 6.30 Cami şadırvanı görünümü (Kasım, 2017)

Köşelerinde sütunlar bulunan şadırvan sekizgen formlu mermer yüzlüdür. Sütunlar arasında pirinç ve mermerden bezemeler mevcuttur (Şekil 6.30). Dört tarafında kuşlar için düşünülmüş küçük su yalıkları mevcuttur. Su yalıkları mermerdendir (Şekil 6.31).

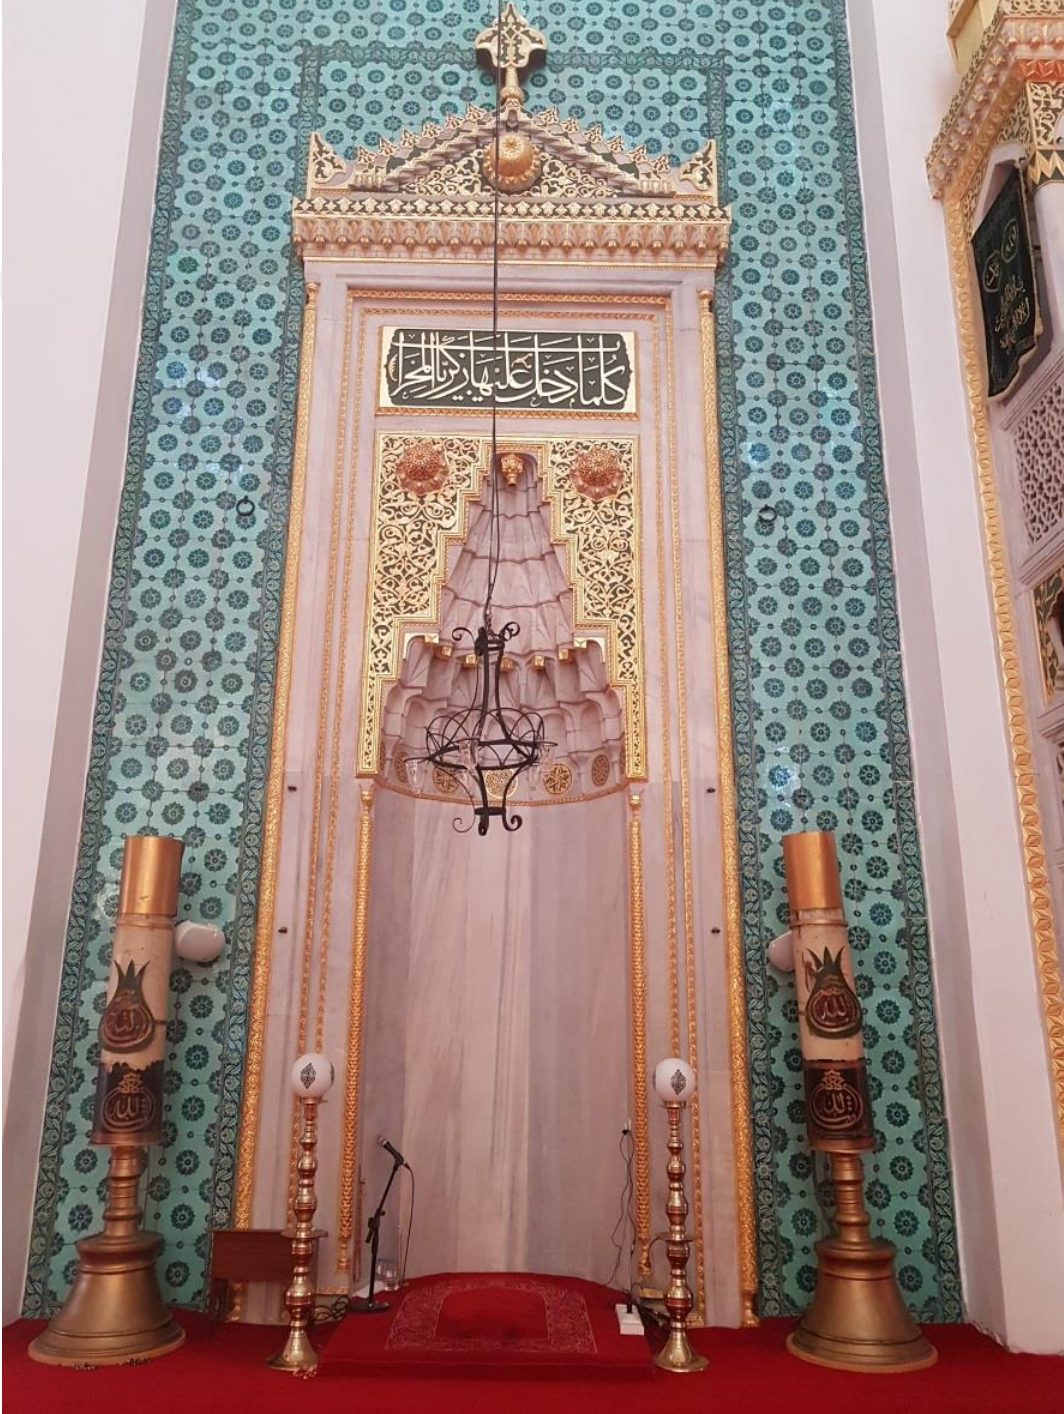
Şekil 6.32 Mihrap Görünümü (Aralık, 2017)

Mihrap, Osmanlı taş işçiliğinin en önemli ve eşsiz örneklerindedir. Mermerden yapılmıştır. Özellikle mihrap üzerine işlenmiş motifler göz alıcıdır (Şekil 6.33). Çiniler mihrabın iki yan tarafında bulunmaktadır. Yeşil renkli zemin üstüne koyu mavi göbekli şekilde bezenmiştir (Şekil 6.32).

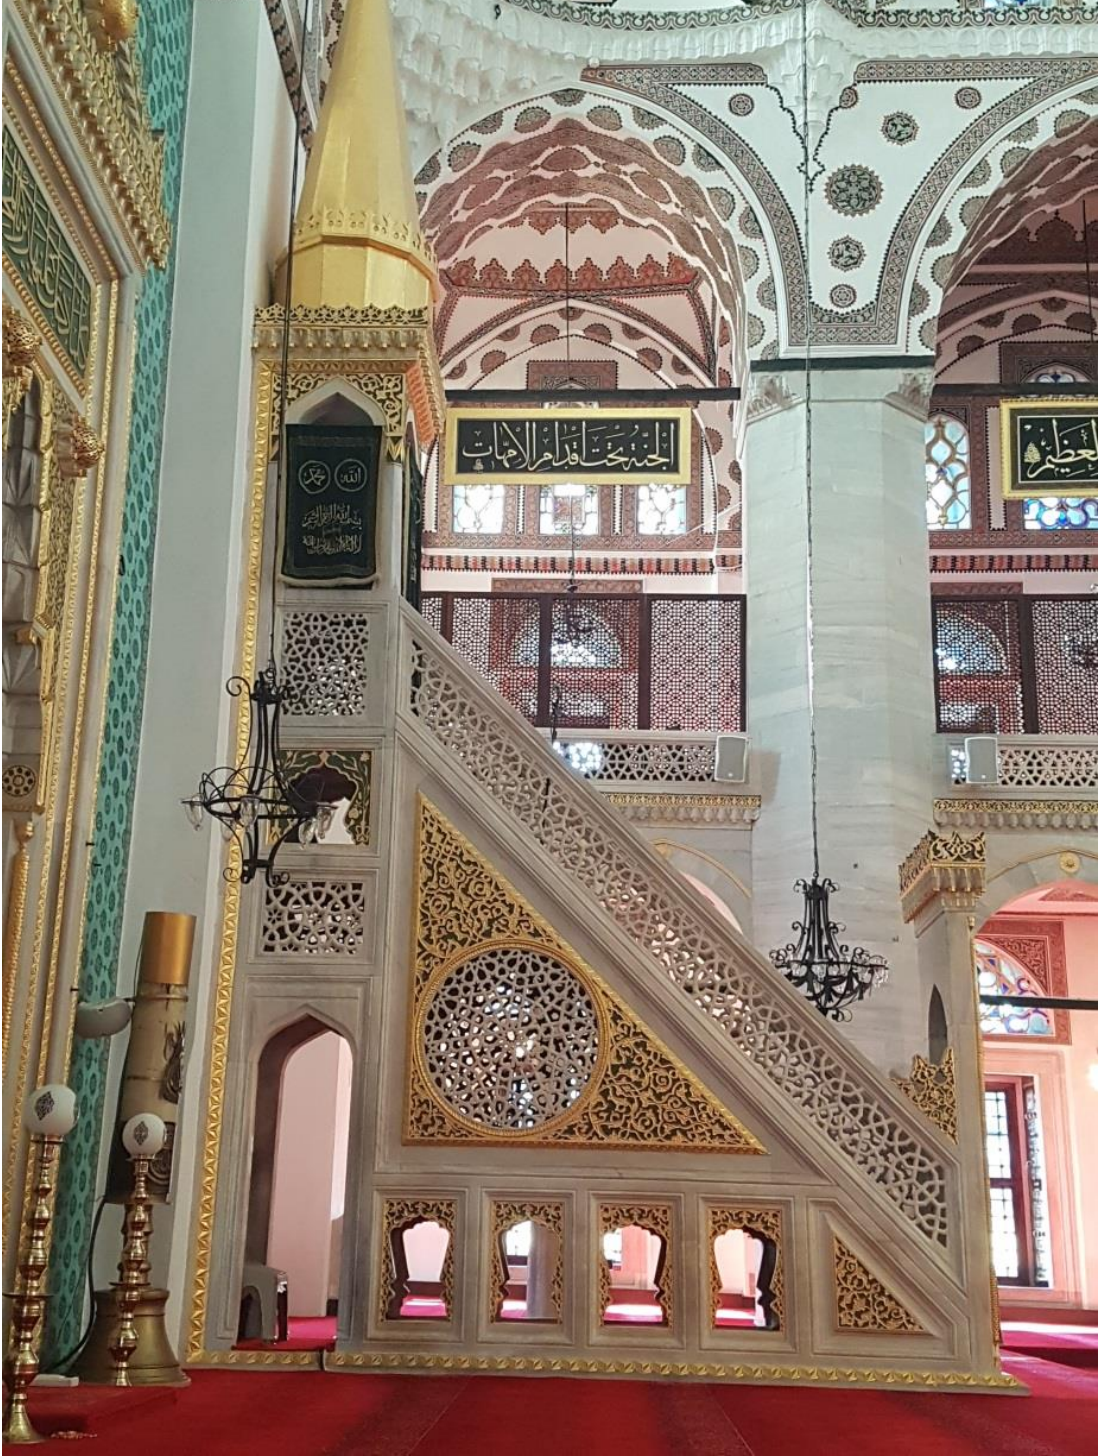
Şekil 6.34 Minberin görüntüsü (Aralık, 2017)

Osmanlı taş işçiliğinin güzel örneklerindedir. Mermerden yapılmıştır (Şekil 6.34). Özellikle minber üstüne işlenen şekiller dikkat çekicidir (Şekil 6.35).

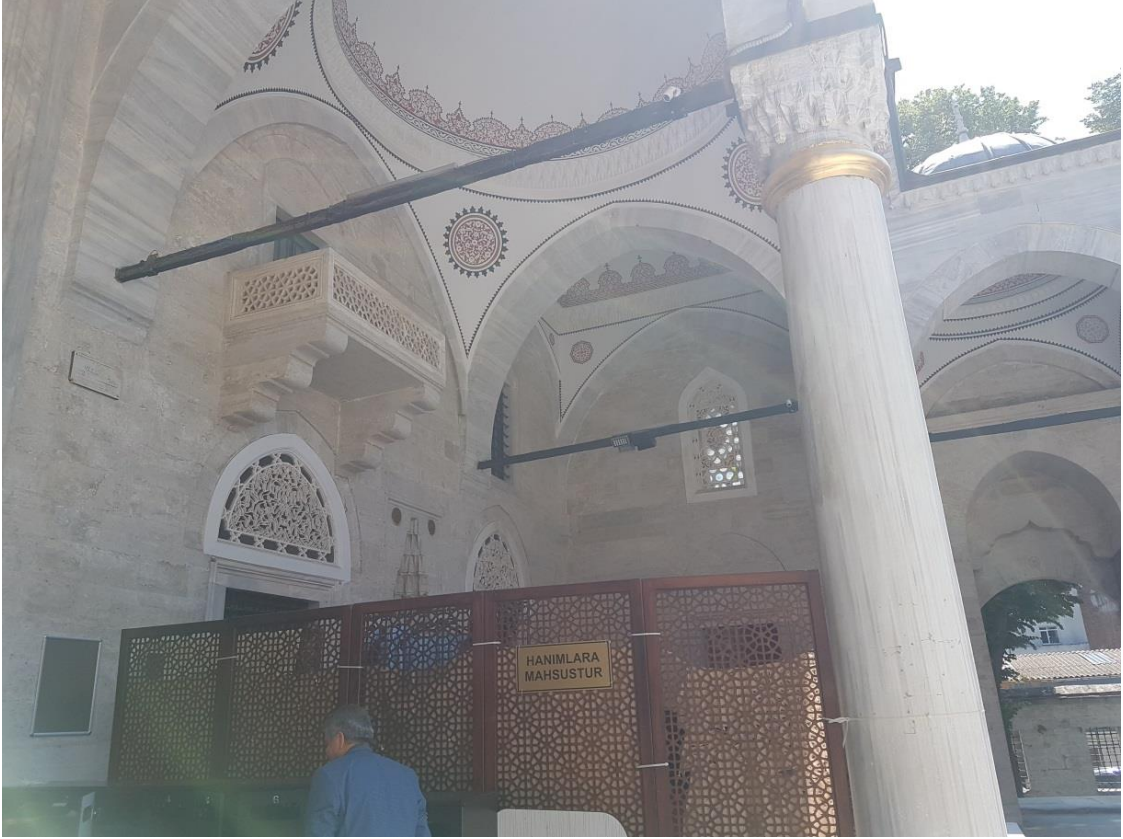
Şekil 6.36 Caminin Mükebbiresinin görünümü (Kasım, 2017)

Mükebbire son cemaat yerinde mukarnaslı iki mihrap ile taş konsol üstüne yerleştirilmiştir (Şekil 6.36). Mükebbirenin korkulukları mermerdendir. Son cemaat yerinin de önemli bir yapı ögesi olan mükebbire giriş kapısına göre sağ üstte mermer oyma şebekeli ve küfeki konsollar üzerine oturmaktadır (Şekil 6.36).

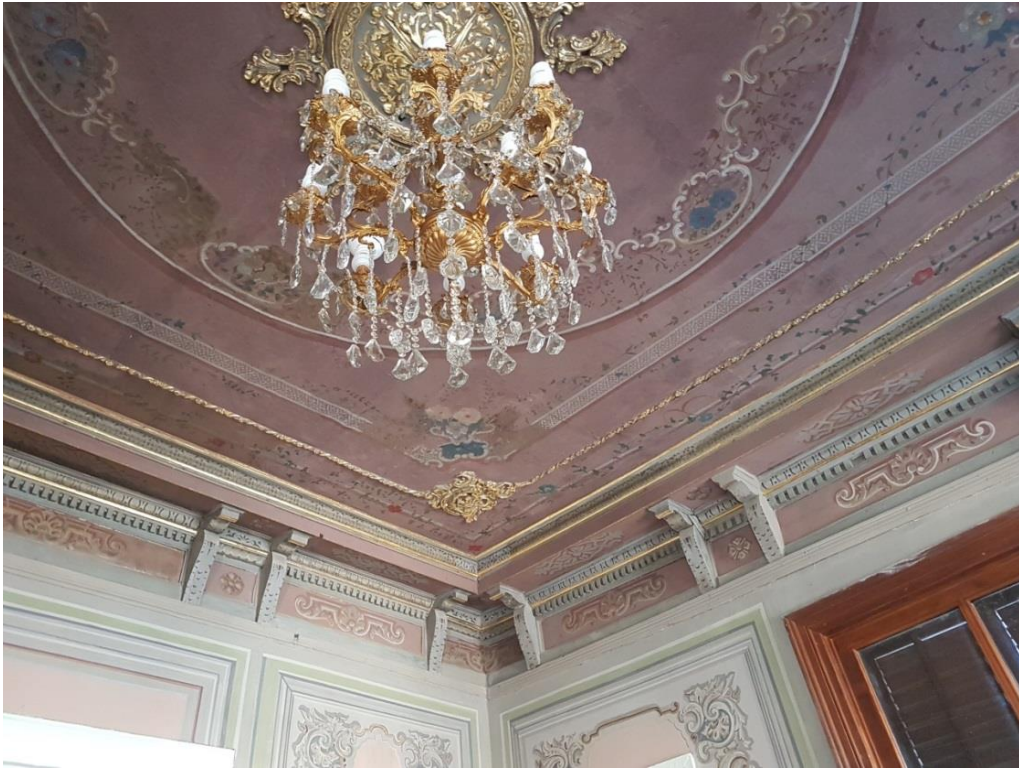
Şekil 6.40 Hünkar Kasrı baş oda tavan kalemişi detayı (Aralık, 2017)

Hünkar köşkünün en ilgi çekici bölümü tavan ve duvarları barok bezeme ile süslü başodasıdır. Duvarlarda özenli bir işçilikle yapılmış gölgeli kalemişi / natürmort düzenlemeler ile yine tavanda tuval üzerine yapılmış çeşitli çiçek desen ve motifleri ile alçı kabartma bezemeler bulunmaktadır (Şekil 6.40-6.41).
