**ÜSKÜDAR MERKEZ VAKIF ESERLERİ  
RESTORASYONU VE DEĞERLENDİRMESİ  
ÜZERİNE BİR ARAŞTIRMA**

**YÜKSEK LİSANS TEZİ**

**MİMARLIK ANABİLİM DALI / RESTORASYON PROGRAMI**

**Mayıs, 2018**

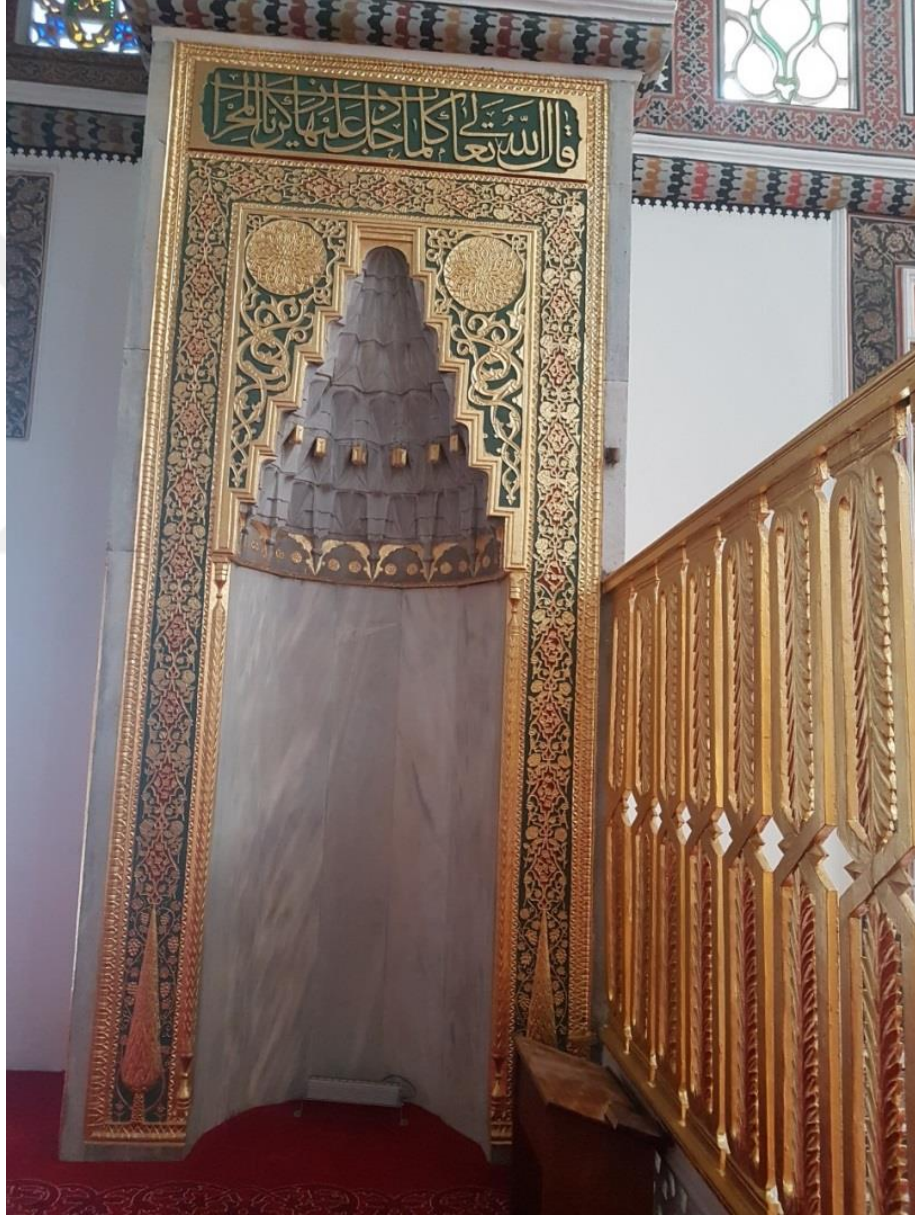
Şekil 6.43 Hünkar Mahfili mihrabı (Kasım, 2017)

Hünkar mahfilindeki sütun başlıkları farklıdır. Hünkar mahfilinin pencereleri vitraylıdır (Şekil 6.48). Burada ayrıca bir mihrap bulunmaktadır (Şekil 6.43-6.44). Kapının üzerinde bir ayet vardır. Hünkar kasrına hünkar mahfilinden bir geçiş vardır. Hünkar mahfiline rampa ile çıkılır.

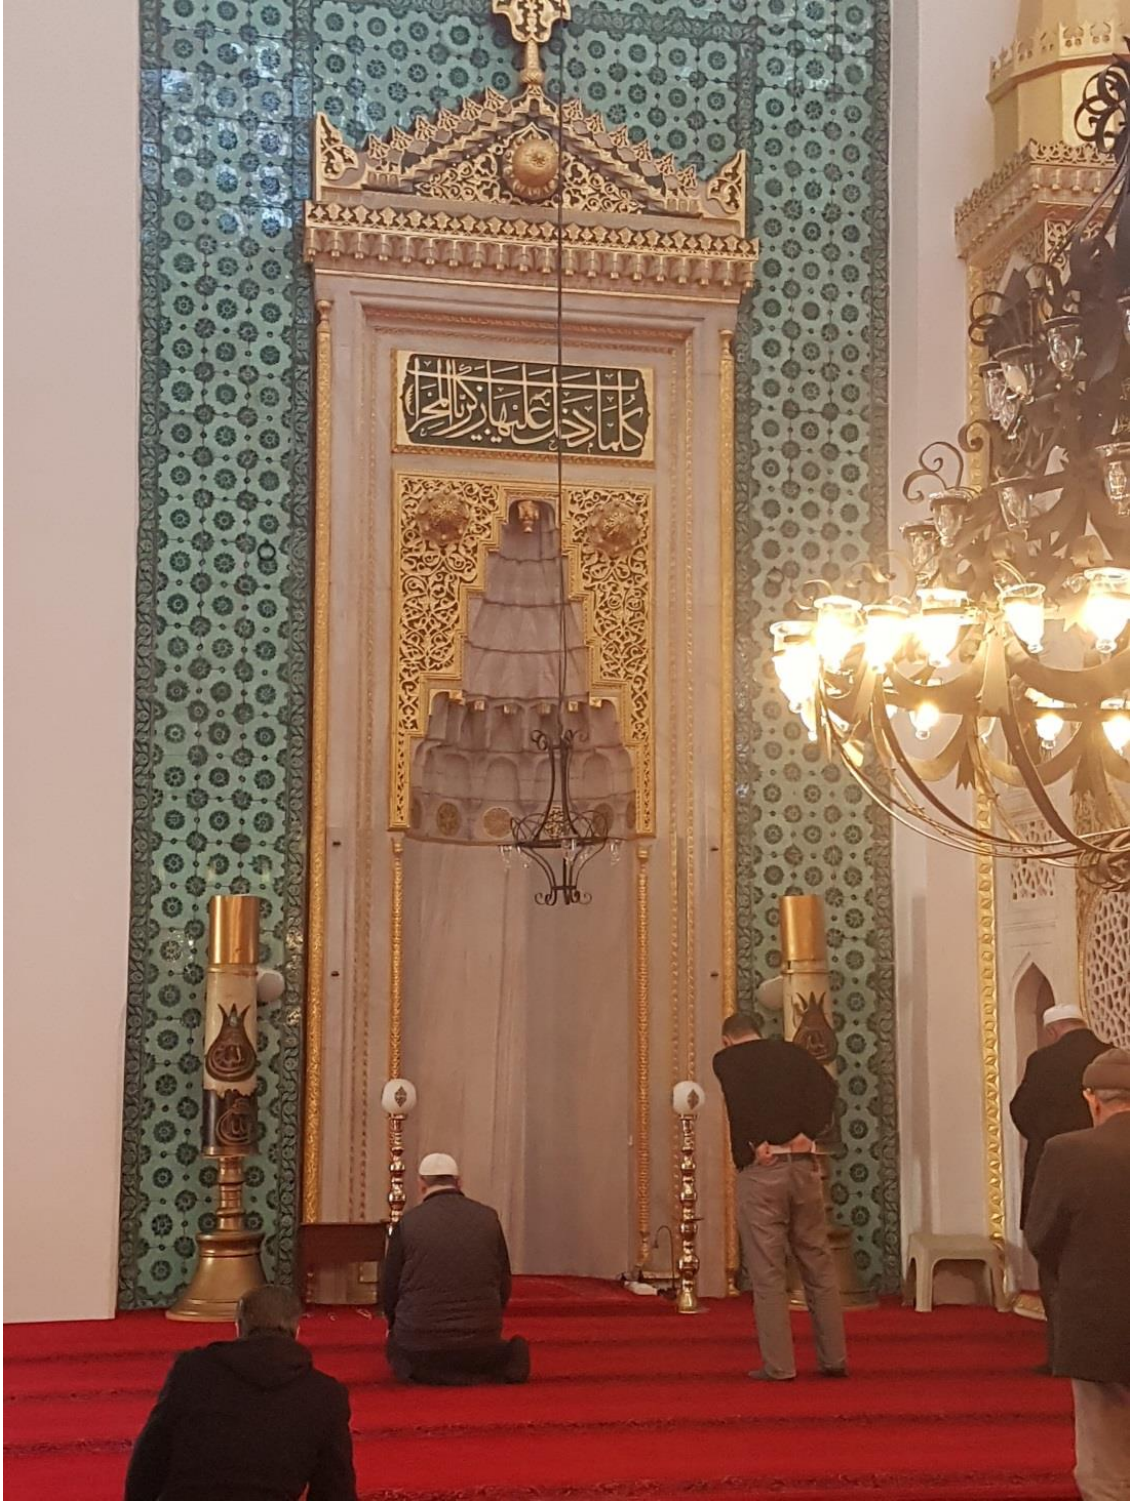
Şekil 6.46 Mihrabın çini işçiliği görünümü (Kasım, 2017)

Mihrabın iki yan cephesinden başlayarak üst kısmındaki alınlığı çevreleyerek sarmaktadır. Yapıda iki tip çini kullanılmıştır. Cinslerine göre karo ve bordür olarak iki tip çini mevcuttur. Tekfur Sarayı ürünü çiniler sıraaltı tekniğindedir. 25x25cm boyutlarındaki ulama çiniler her iki yan yönde üçer tane karonun, kırk sıra tekrarlamaıyla mihrabın çevresini bordür ile çevreleyerek sarmaktadır (Haskan, Mehmet Nermi: 383).

Karolar, ortadaki pençlerin köşelerdeki 4/1 tekrarı ile simetri eksenlerinin ortasındaki yarım olan küçük pençlerden oluşmaktadır. Motif karoların biraraya gelmesiyle bir kompozisyonu ortaya çıkarmaktadır. Zemin rengi cam göbeği, pençlerin merkez kısmı lacivert renkte olup, beyaz zeminli, kırmızı benekli çevresini saran yeşil yapraklar arası lacivert renkli dilimlerle oluşmuştur. Mihrap üzerinde 40 tane ulama çini mevcuttur. Bordür iki yönünde iki iplik zencerek bulunur. Bordür, hatai, penç ve birbirine bakan yaprakların tekrarlamaıyla sürmektedir. Pençlerin ve hatailerin orta kısımları sarı renkte, yaprak damarları yeşil, zemini lacivert renklidir. Minarede kurşun külahtan, petek kısmına geçişte çiniler vardır (Şekil 6.46).

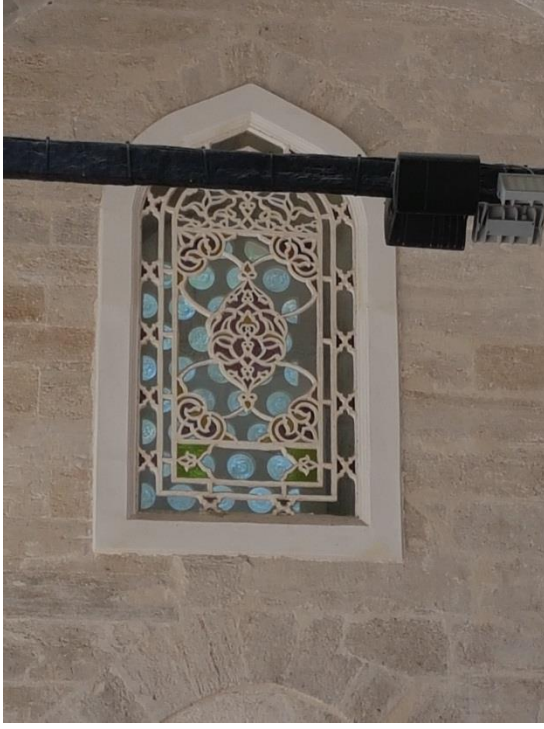
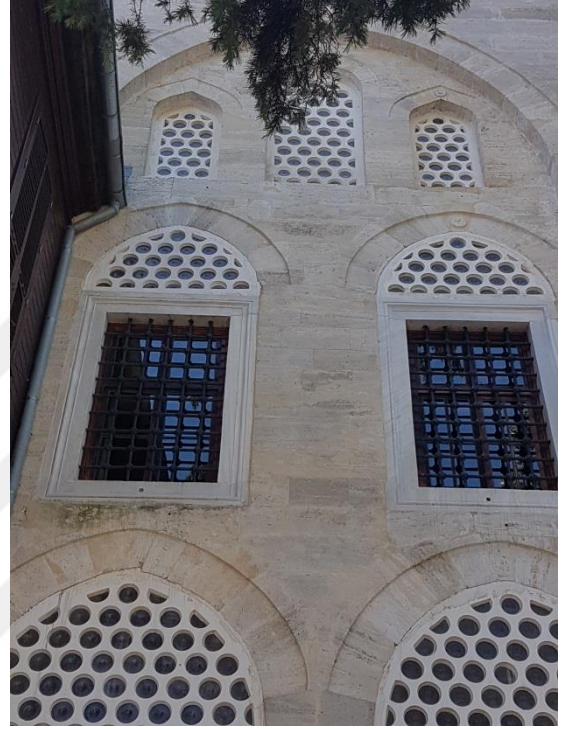
Şekil 6.47 İçlik ve Dışlık örnekleri (Aralık, 2017)

Hünkar mahfilinin pencereleri vitraylıdır (Müzeyyen penceredir) (Şekil 6.49). Caminin iç kısmında kubbe kasağında yirmi dört pencere vardır. Bu pencerelerin iç kısımları vitraylıdır (Şekil 6.48). Cami yapısında pencere iç kısımları içlik, dış kısımları dışlıktır. Dış kısımlarda Fil Gözü camları kullanılır (Şekil 6.51).

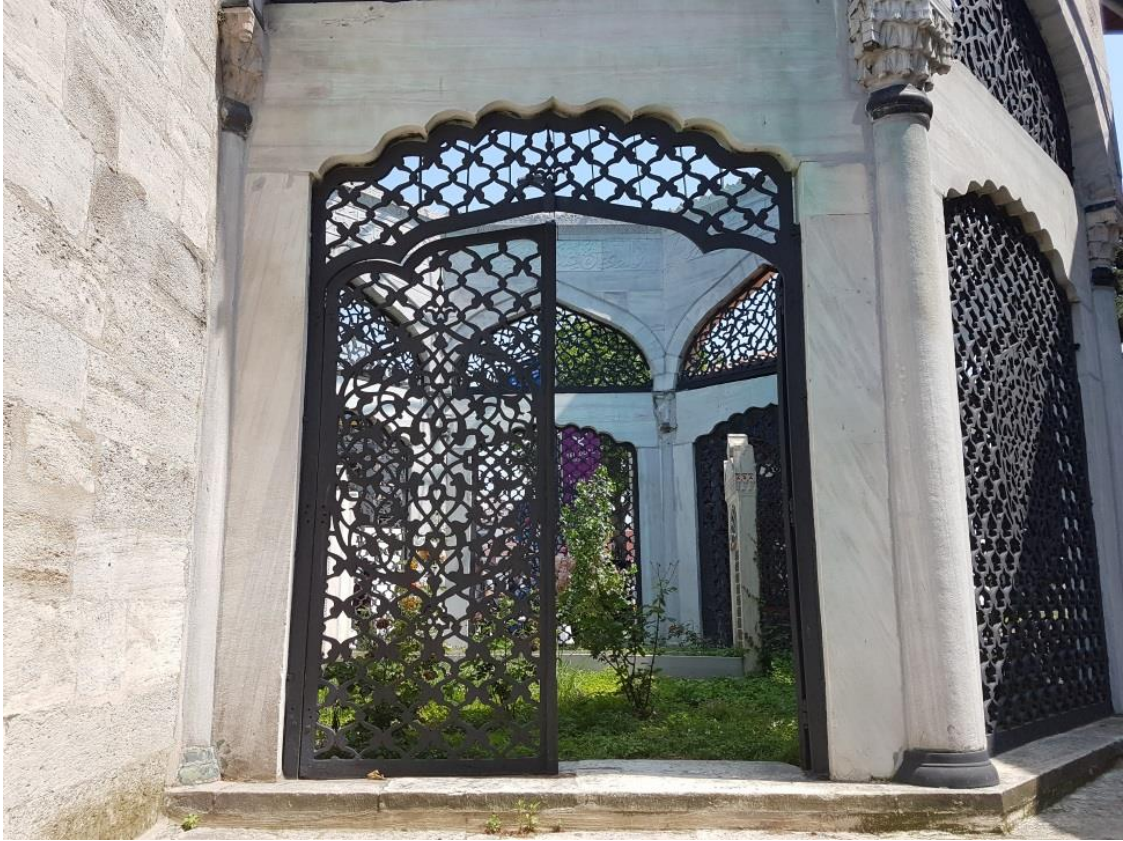
Şekil 6.61 Külliyyeden demir işçiliği örnekleri (Aralık, 2017)

Şebekeler çiçek, yaprak ve geometrik şekillerle bezenmiştir. Sebilin aleminde eksik olan parçalar vardır. Bronz parmaklıkların kapalı iken açık hale gelmiştir. Türbenin korozyona uğrayan tüm metal aksamaları arındırılmıştır. Yeşillenen bronz parmaklıklar gerekli müdahalelerle orijinal haline dönüştürülmüştür.

Pirinç şebeke ile bir kapıdan türbeye girilir (Şekil 6.61). Caminin kubbesinde bir adet büyük kubbe alemi, kenar tonoz ve kubbelerde orta büyüklükte altı adet ve kubbe etrafındaki babaların her birinde birer adet olmak üzere toplam sekiz adet bakır alem bulunmaktadır.

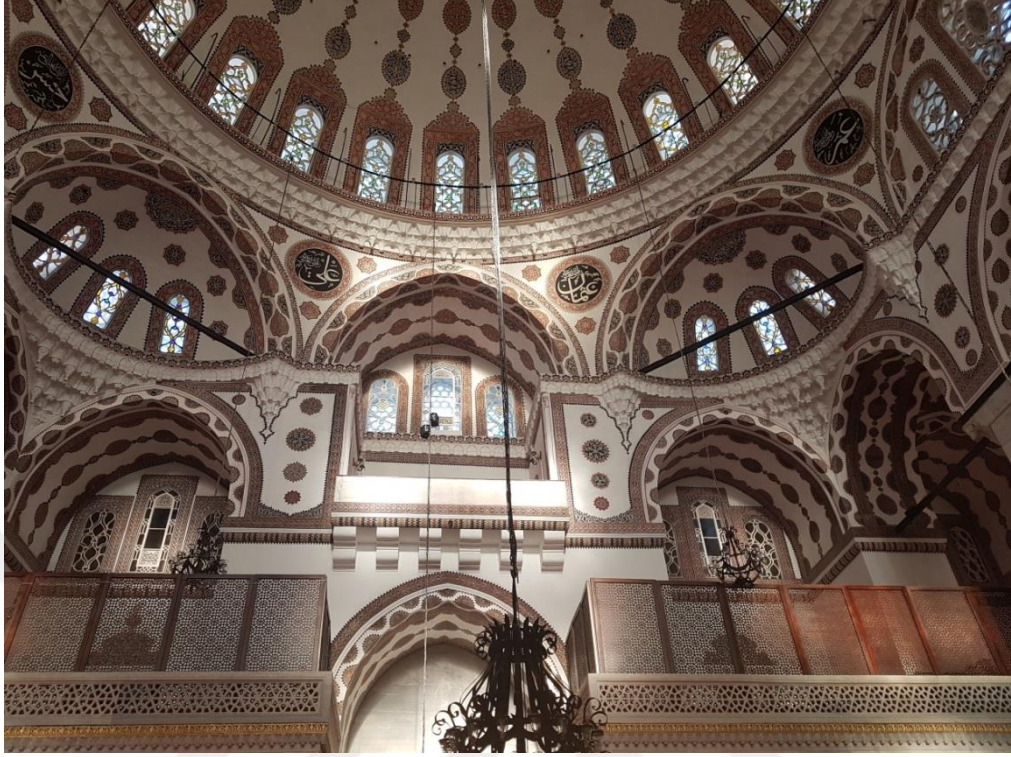
Şekil 6.66 Kubbenin köşelerindeki tromplar ve kemerler (Eylül, 2017)

Cami merkezi kubbesinde dördü serbest olup dördü ise ikişerden kuzey ve güney cephelerdeki duvarlara bitişik olan sekiz ayak taşımaktadır. Caminin kubbesine geçişini pendentifler sağlamıştır (Şekil 6.66). Yan bölümündeki sofalar, köşelerde küçük kubbelerle örtülmüştür orta bölümde ise aynalı tonozla örtülmüştür. Duvarlar ile ayaklar mermer malzeme ile kaplıdır. Yan duvarlar ve mihrap kısmı çinilerle kaplıdır. Caminin son cemaat yerinin giriş kısmının iki yanında kubbeli olarak giriş kısmı ve kenar bölümler tonozla örtülmüştür. Cami dış görünüşte yüksek kasnaklı olup basık kubbesi olan bir yapıdır. Güney yönündeki payanda sistemi ferah bir iç mekan etkisi yaratır. Caminin çinileri ve bezemelerinin üslubu ve diğer özellikleri klasik dönem cami yapılarından ayrılmaktadır.

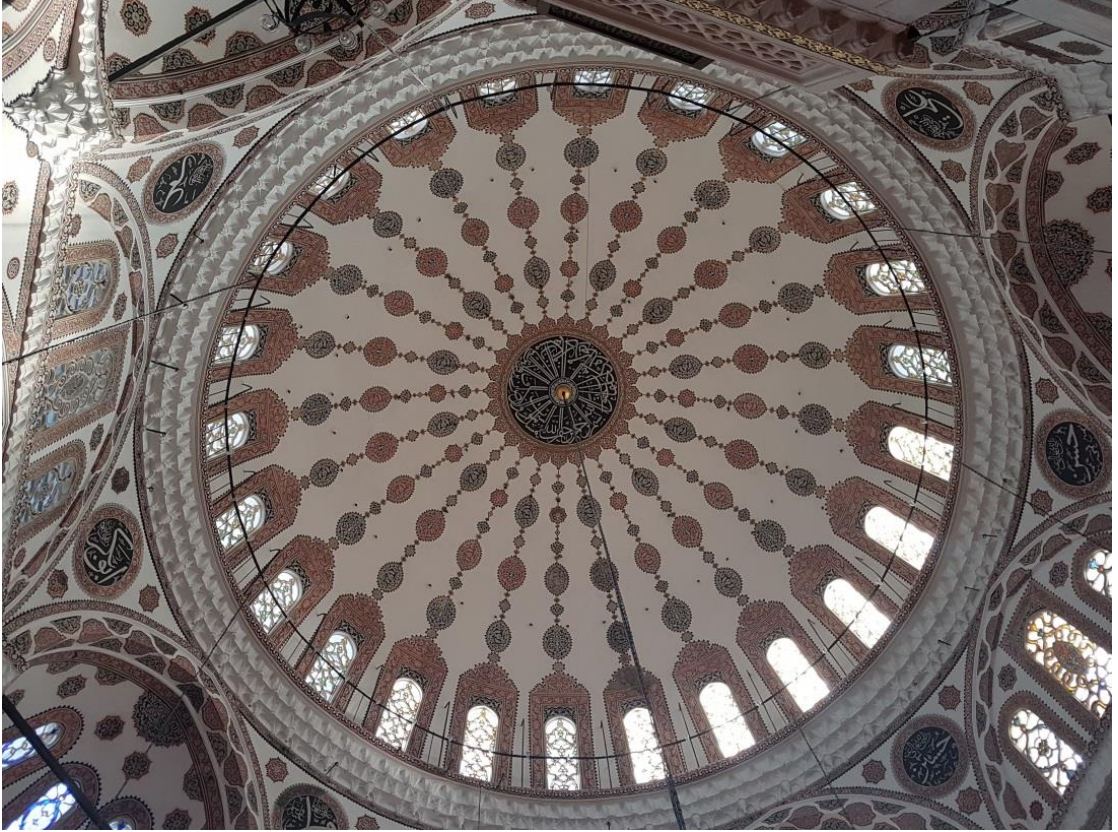
Şekil 6.68 Üst örtü görünümü (Aralık, 2017)

Caminin kubbesine geçiş pandantiflerle sağlanmaktadır. Yan bölümünde ki sofalar, köşelerde küçük kubbelerle örtülmüştür. Aynalı tonoz orta bölümde kullanılmıştır (Şekil 6.68).

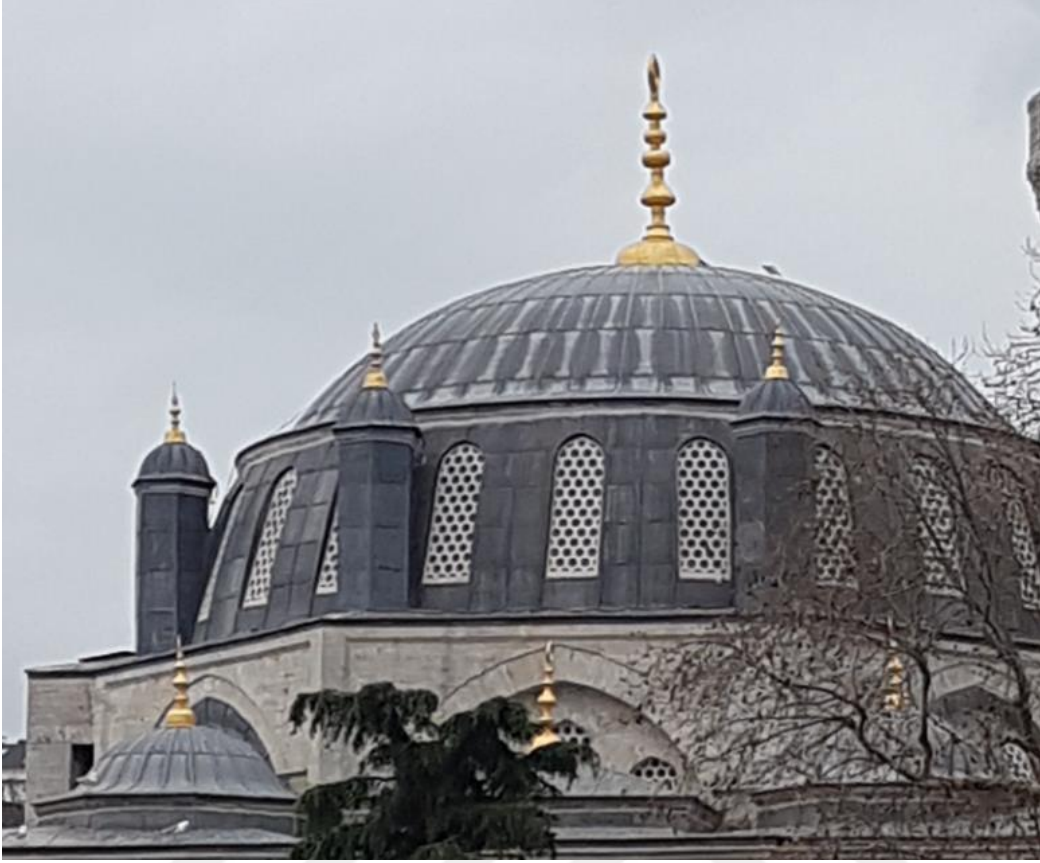
Şekil 6.69 Cami üst örtü kurşunların görünümü (Kasım, 2017)

Caminin son cemaat yerinin giriş kısmının iki yanı da kubbelidir. Giriş bölümü ve kenarlar tonozla örtülmüştür. Cami dış görünüşte yüksek kasnaklı basık kubbesi olan bir yapıdır (Şekil 6.69).

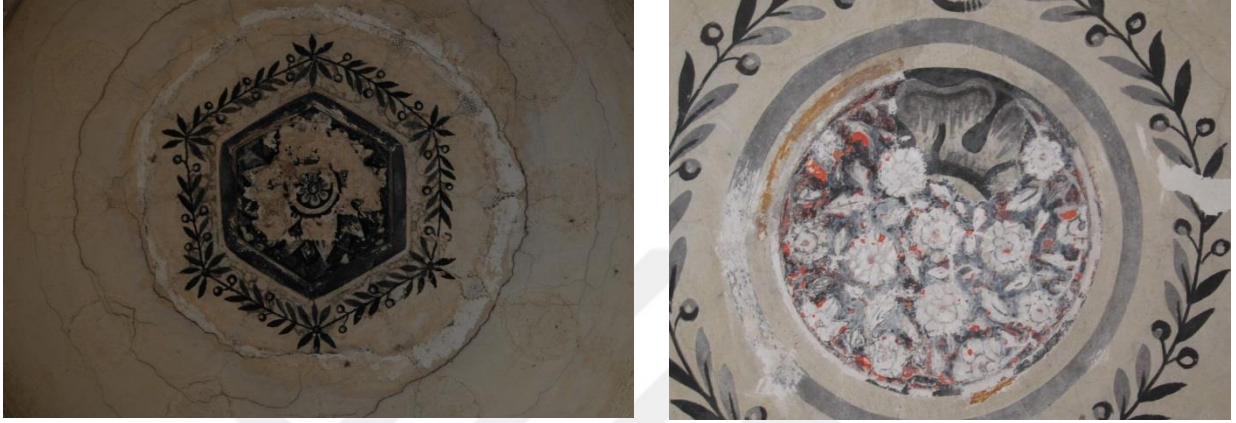
Son cemaat mahallinde tavan bezemelerinde eksik ve bozuk kısımlar mevcuttur.

Şekil 6.72 Kubbede bozulmuş olan bezeme çeşitleri (Vakıflar Arşivi)

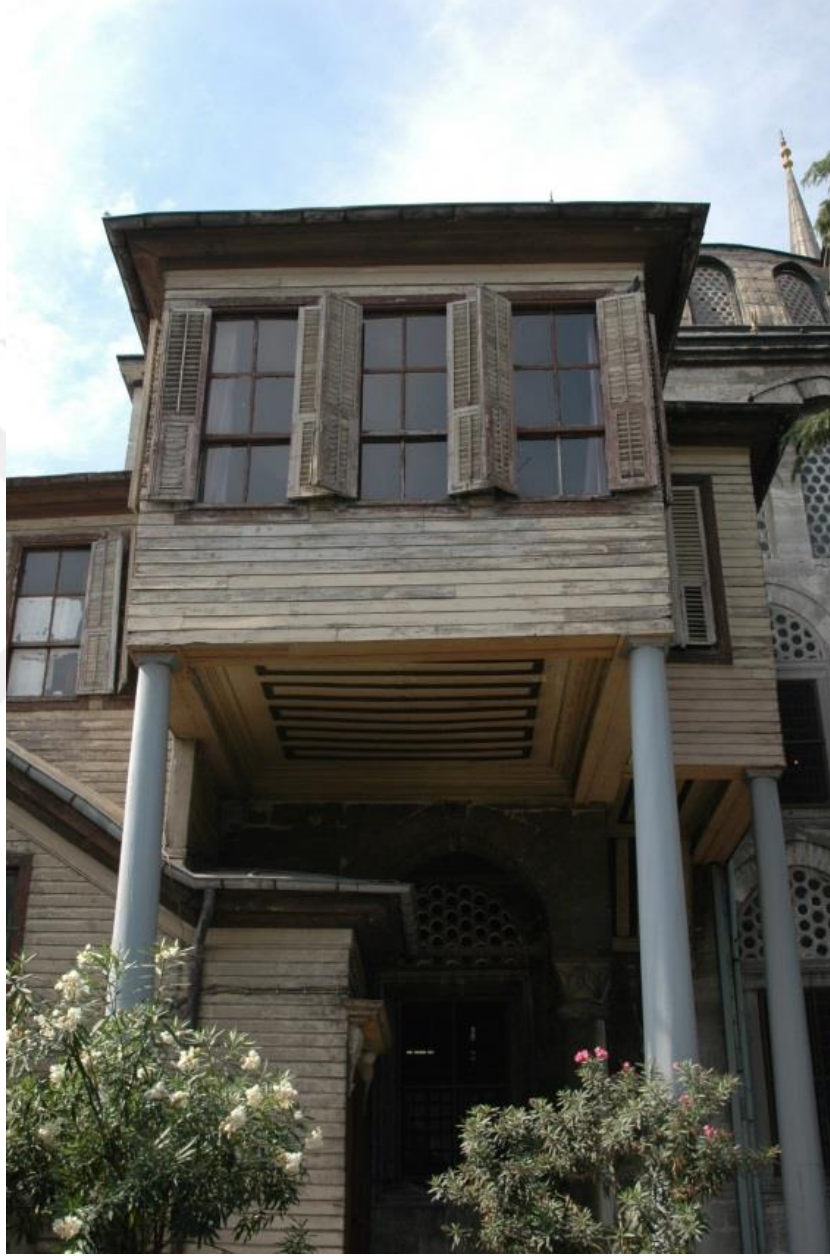
Hünkar Köşkü ahşaplarıda eksik ve yıpranmış olan ahşap panjur ve doğramalar vardır (Şekil 6.73). Hünkar Köşkü geçmişte uzun süre bakımsız kalmıştır (Şekil 6.74).

Şekil 6.73 Hünkar Köşkü ön cephe bozulmalarının görünümü (Vakıflar Arşivi)

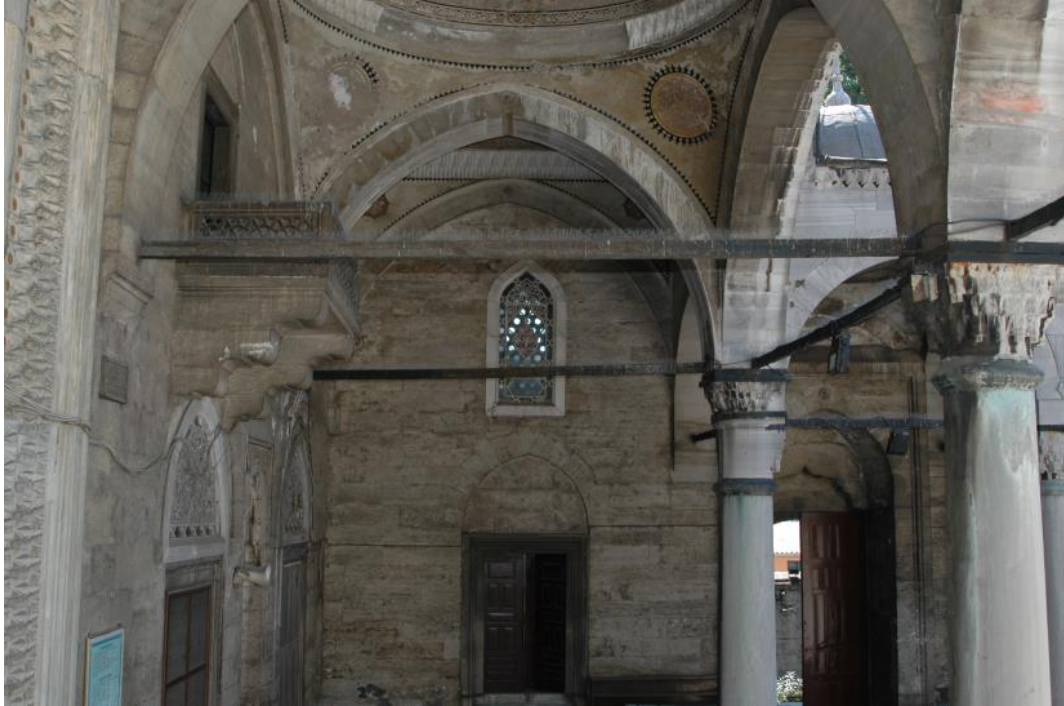
Şekil 6.75 Restorasyon öncesi bozulan sütun başlarının görünümü (Acar Avunduk Albümü)

Müezzin Mahfil katında yer alan eklenti lambri ahşap kaplamalar vardır. Son cemaat bölümünde yer alan ve çatının nem alması sonucu kısmen bozulup, düşen alçı mukarnas bezemeler ve kalem işleri özgünlüğünü kaybetmiş durumdadır (Şekil 6.75).

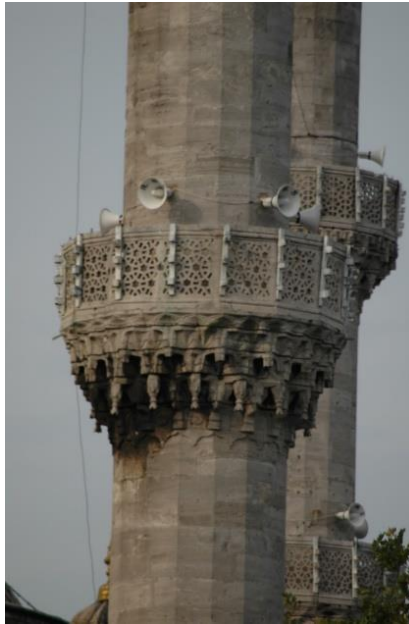
Şekil 6.76 Minarenin Restorasyon öncesi bozulmalarının görünümü (Vakıflar Arşivi)

Minarelerin güneybatı yönünde yer alan minare 1960'lı yıllardaki Vakıflar Genel Müdürlüğü onarımlarında ele alınmadığı ve nispeten kuzey rüzgarlarına açık olduğu için fazlaca yıpranmış olduğu görülmüştür.

Minarelerin kırık, düşük ve aşınmış kısımları restitüsyonda tamamlanmış ve görüntü kirliliği oluşturan elektrik ve ses aygıtları bulunmaktadır (Şekil 6.76).

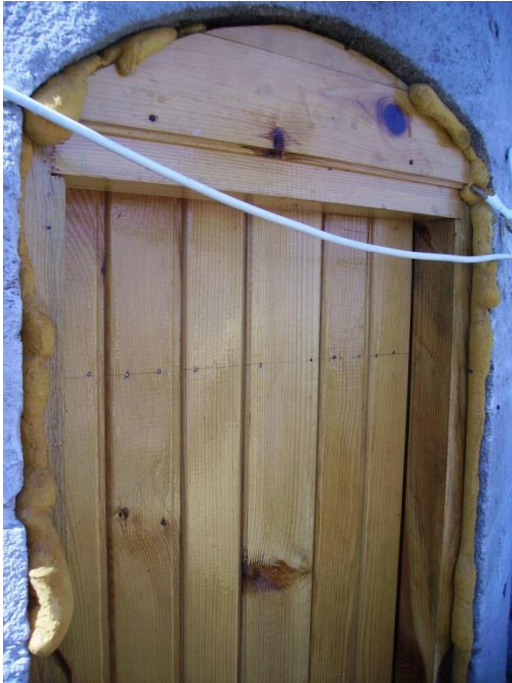
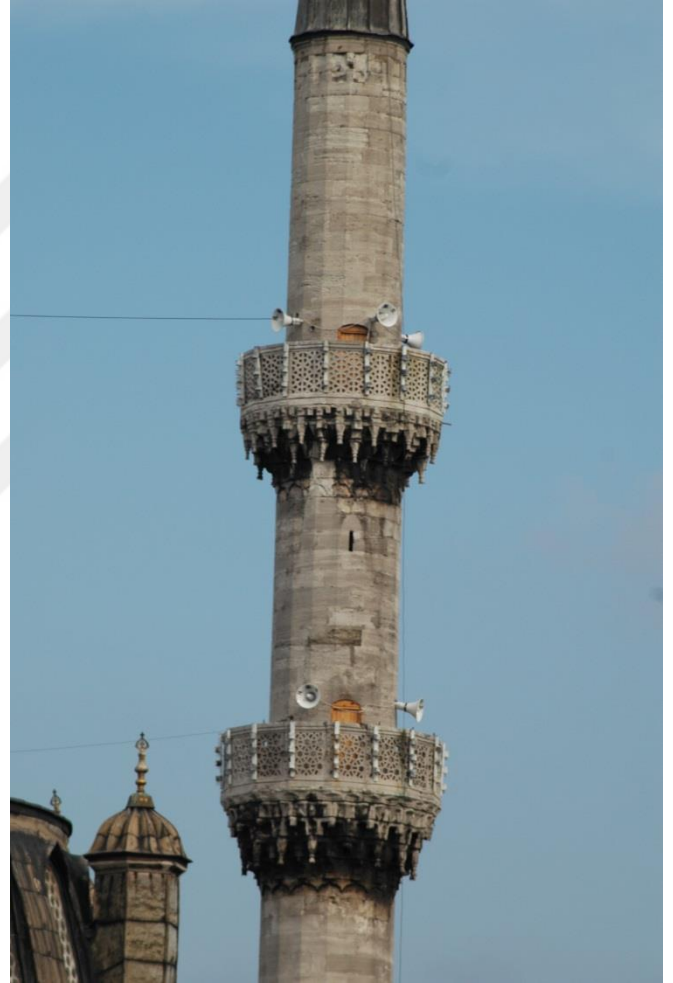
Şekil 6.77 Minarenin Kapısı ve

Minarede şerefe korkuluklarında, petek kısmında taşlarda aşınma, kırılma ve bilhassa şerefe altı mukarnasların da püskül kısımlarında düşmeler, kopmalar olmuştur (Şekil 6.77).

Minarelerin yüzeyinde is ve karbondan oluşan kirlilik ve cephelerde yabancı bitki oluşumu olmuştur. Minarelerin şerefe kapıları ahşap malzemedendir olup çürümeler olmuştur (Şekil 6.77).

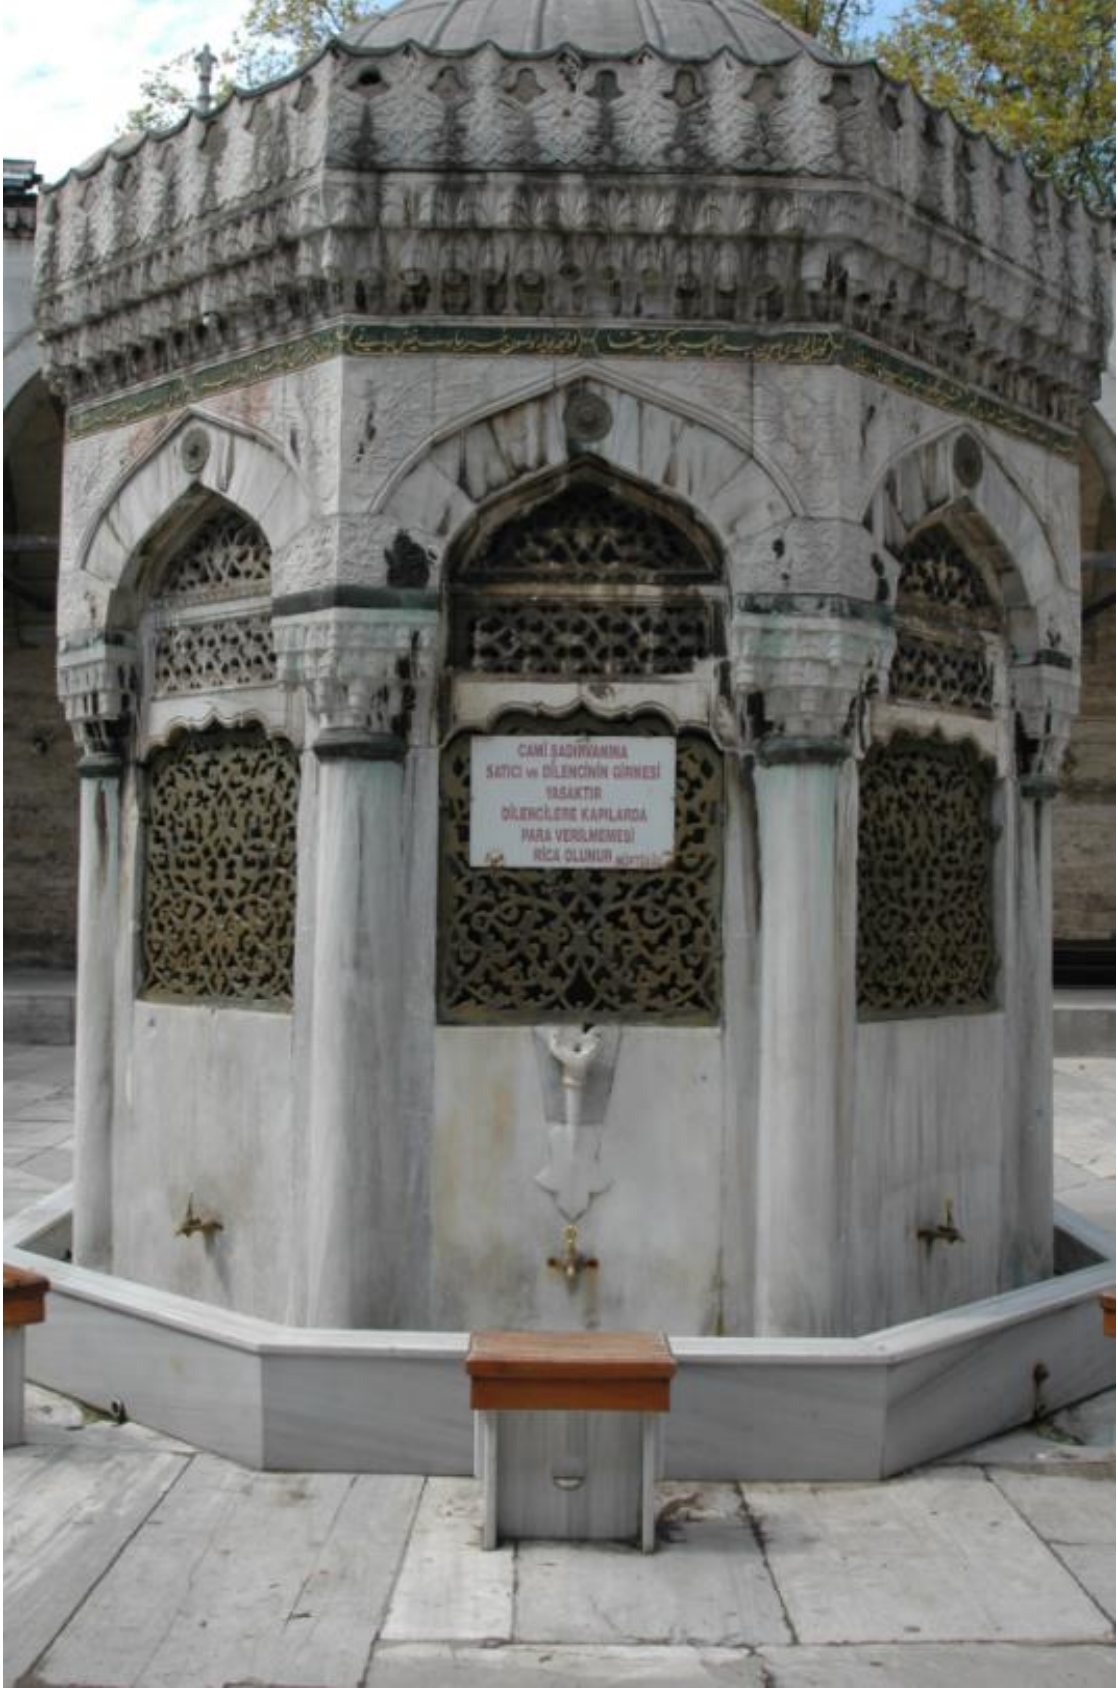
Şadırvanın kırık ve çatlak olan kuş sulukları, mermer mukarnas ve söve parçaları vardır (Şekil 6.78).

Şekil 6.78 Şadırvanın restorasyon öncesi görünümü (Vakıflar Arşivi)

Şadırvanın kırık ve çatlak olan kuş sulukları, mermer mukarnas ve söve parçaları özgün malzeme ile çürütülüp kısmen değiştirilmiş ya da plastik tamir ile onarılmıştır.

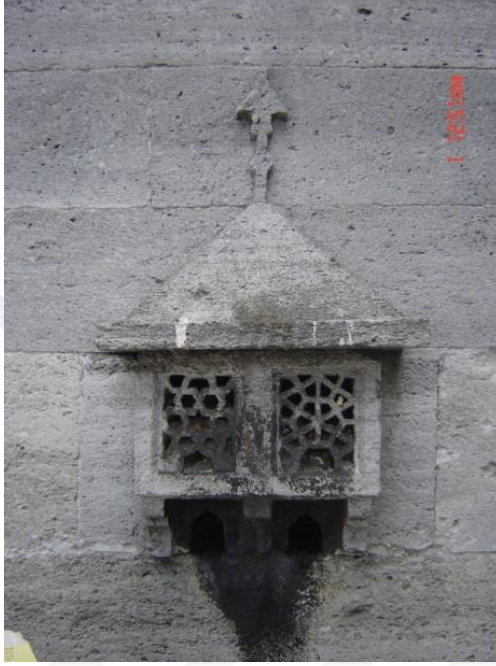
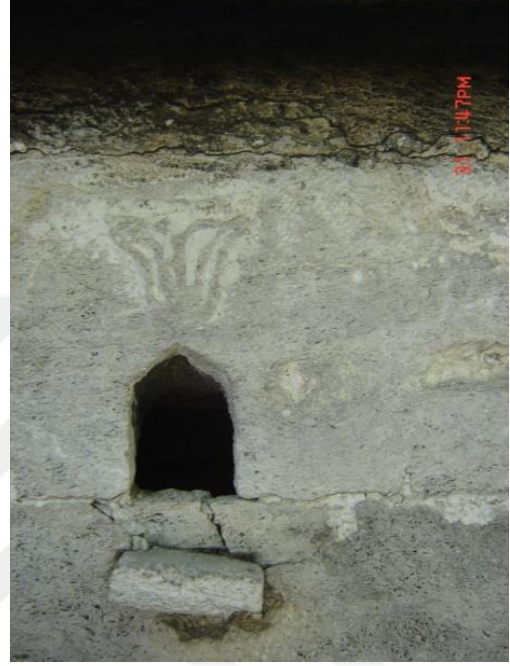
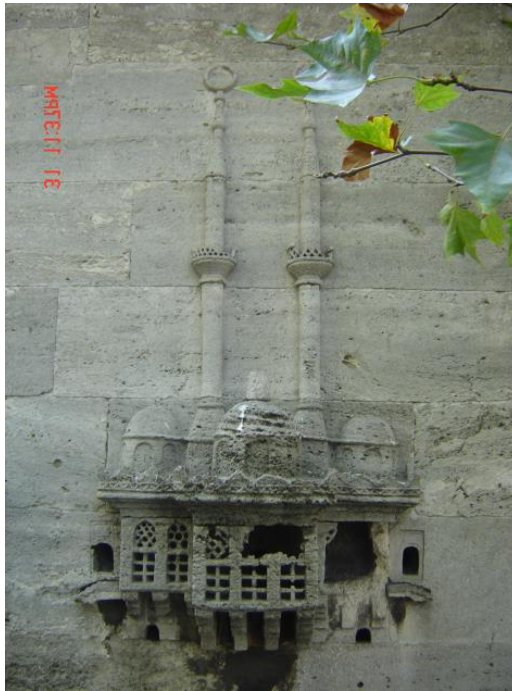
Tüm cephelerde yer alan ve kısmen kırık, eksik, bozulmuş kuş evleri taş işçiliğinin önemli örneklerinden ve bu yapıya özgü önemli bir işçiliktir (Şekil 6.79).

Şekil 6.79 Kuş evlerinin eksik ve kırık olan bölümleri (Acar Avunduk)

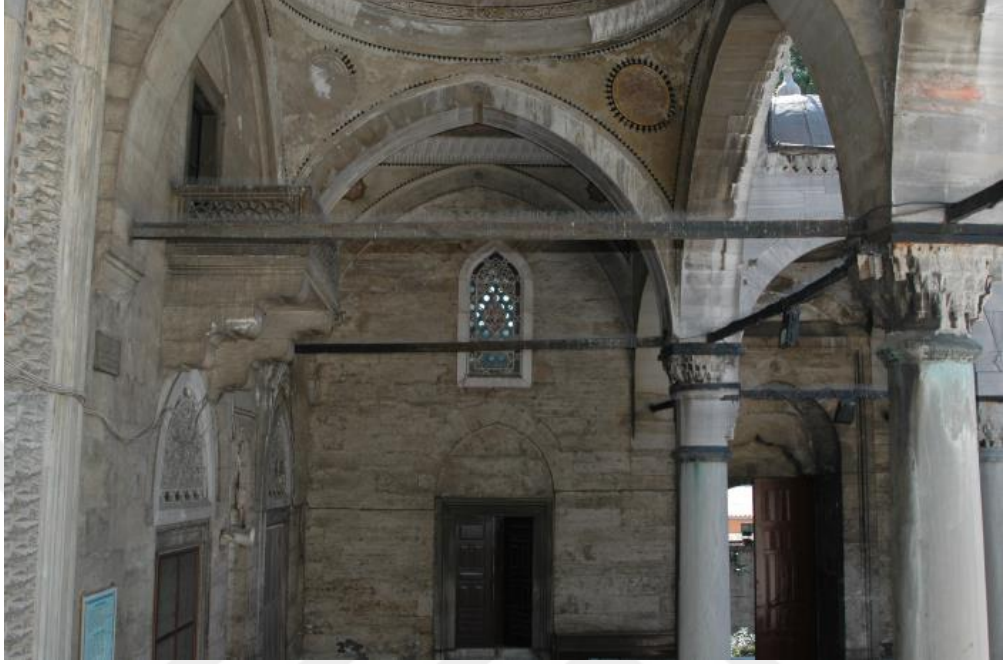
Revaklı avludaki sütun bağlantılarında yer alan bronz bileziklerin hepsi kararmış ve kirlenmiştir. Demir aksam ise (gergi demirleri, lokma parmaklıklar vs. gibi) kısmen korozyona uğramıştır (Şekil 6.80).

Şekil 6.80 Revaklı avludaki sütun başlıklarının bozulmalarının görünümü (Acar Avunduk Albümü)

Sütun başlarında gergilerde görülen korozyon hasarları onarılıp, kopmuş gergiler değiştirilmiştir.

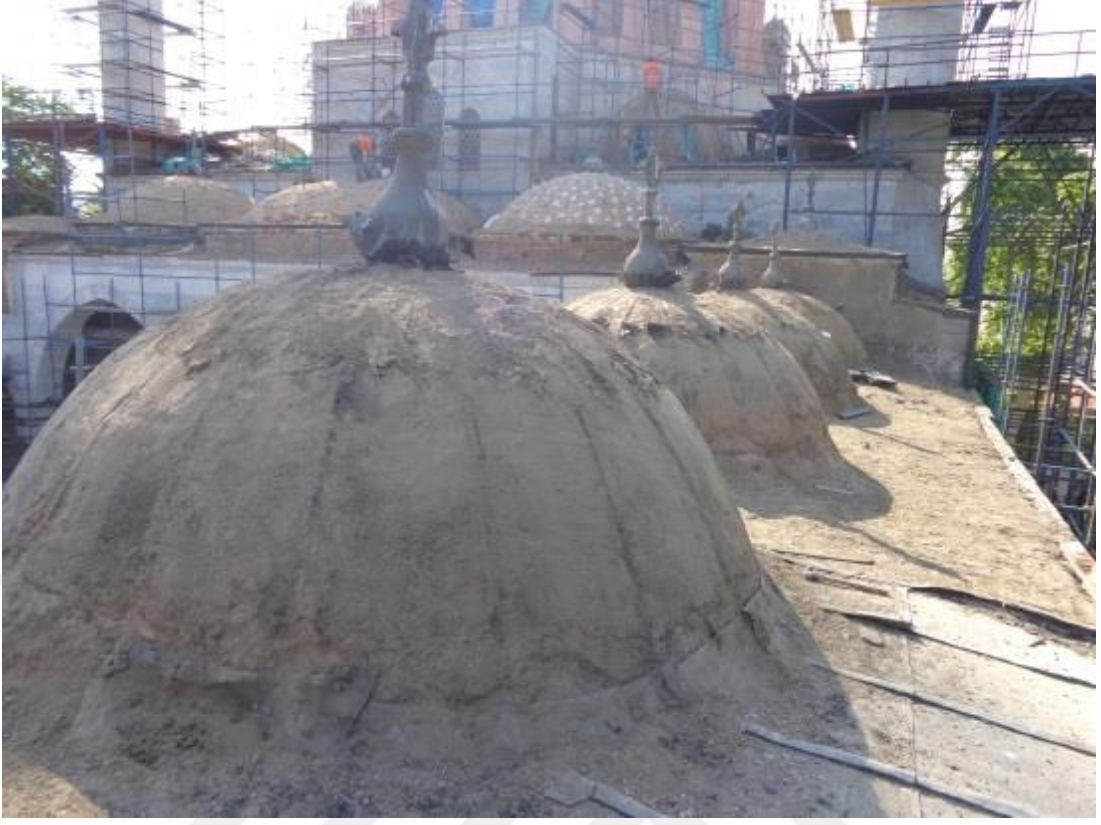
Şekil 6.81 Kurşun sökümü ve yapılan gerekli müdahaleler (An-sa Abide Albümü)

Bazı kurşun eteklerde yırtılma ve kopmalar vardır. Bu durumda olan üst örtüde kurşun sökümü yapılmış ve bu durumu düzeltmek için gerekli müdahaleler yapılmıştır (Şekil 6.81).

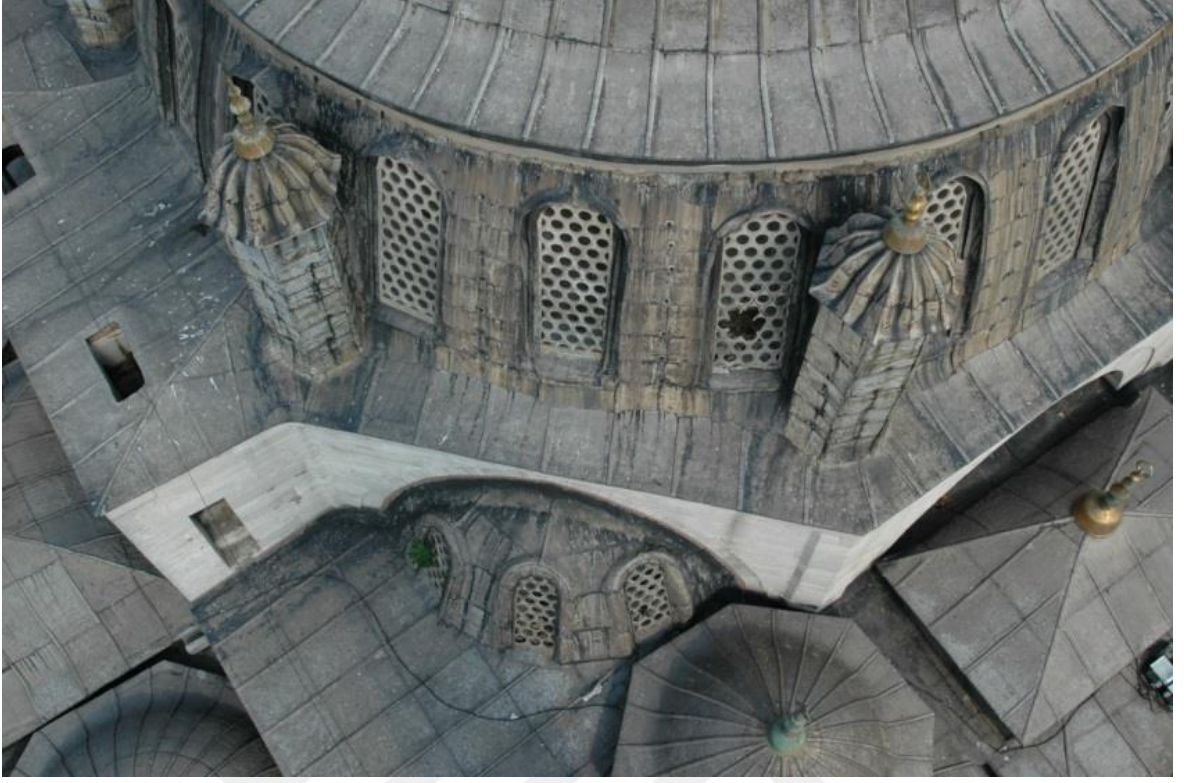
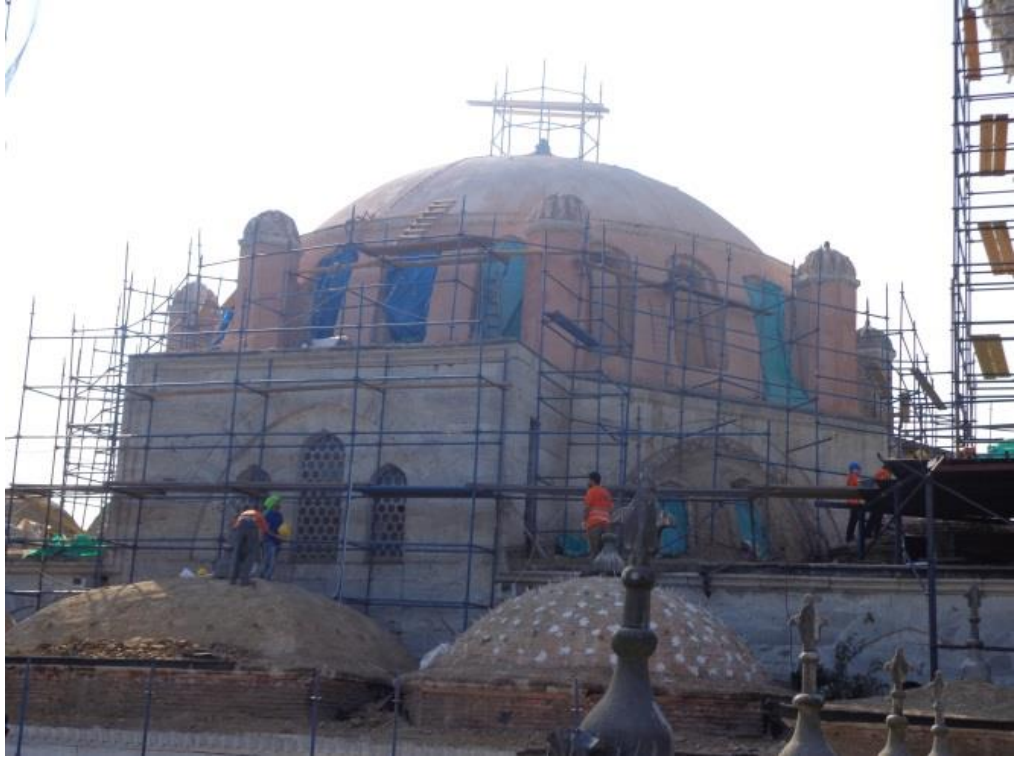
Şekil 6.82 Üst Örtü Kurşunlarının Restorasyon Öncesi Bozulmuş Durumu ve Restorasyon Sırasındaki Görünümü (An-sa Abide)

Avlunun çatı örtüsünü oluşturan kurşun kaplamanın yer yer inceliyor, görevini yapamaz duruma geldiği görülmüştür (Şekil 6.82-6.91).

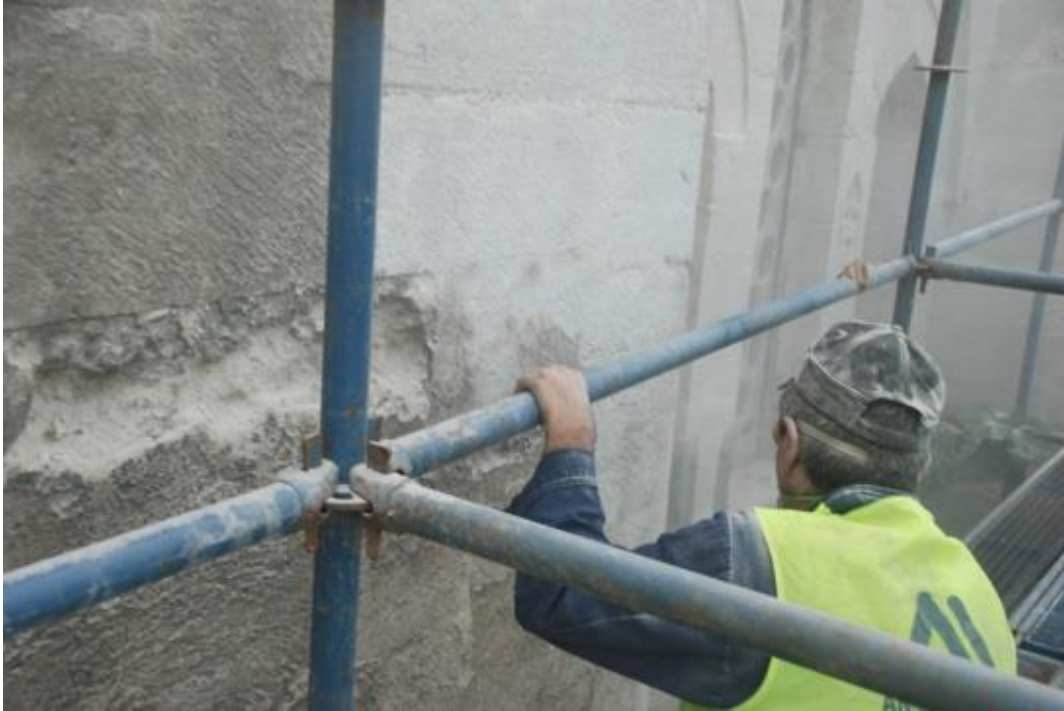
Şekil 6.84 Dış Cephe Temizliği (An-sa Abide Arşivi)

Restorasyonda cephelerde karbonlaşmadan kaynaklanan yüzey kirliliği ile taşlarda yüzey bozulmaları bulunmaktadır. Cepelerde nitelikli bir yüzey temizliği yapılmıştır (Şekil 6.84).

Yüzey bozulması görülen taşlarda plastik onarım yapılmasının yerinde olacağına karar verilmiştir. Bu çalışmaların bir kısmı su ile cephe yüzeylerine zarar vermeden düşük basınç ile yeterli olmadığı kısımlarda ise kimyasal ilaç yardımı ile AB57 ile temizlenmiştir (Şekil 6.85).

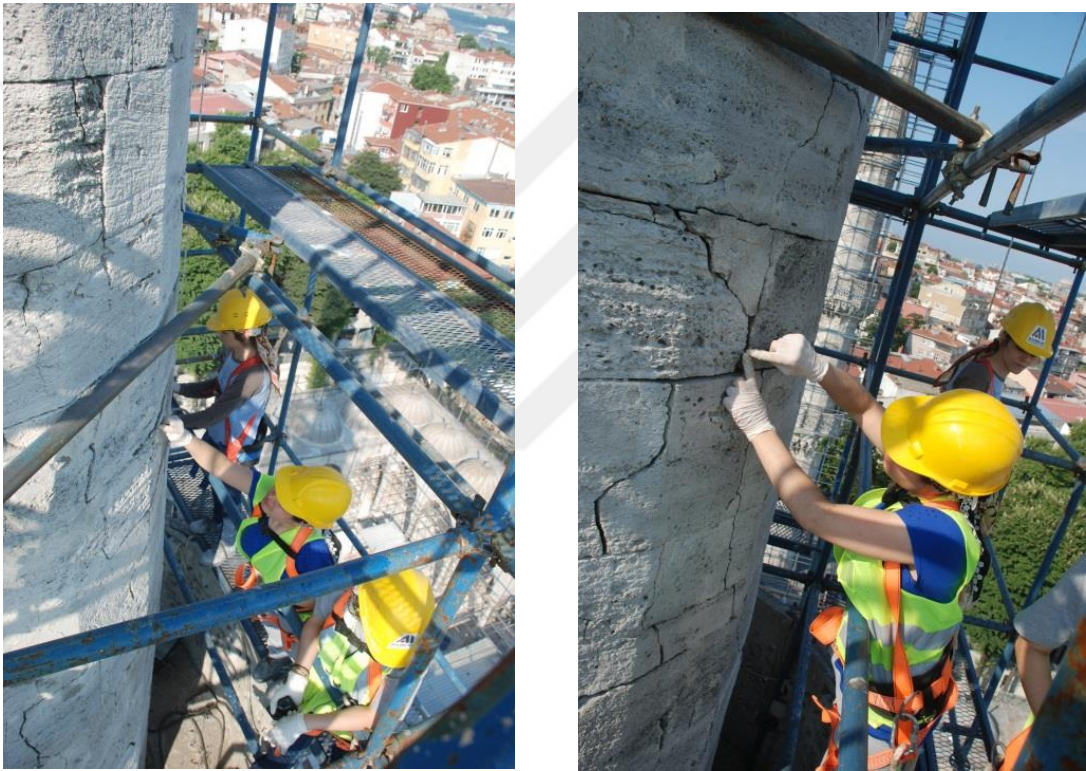
Şekil 6.86 Restorasyon onarımlarında taş tütleme yöntemi (An-sa Abide Arşivi)

Tüm bu temizleme işlemi tamamlandıktan sonra oyulma, aşınma yüzey tahribatı olan yerlerde, dolgu yapılacak kısımlar bir hacim hidrolik kireç, iki hacim aynı tür (küfeki) taşın tozu karışımı ile yapılan harç ile dolgu yapılarak tamamlanmıştır. Oyuk veya aşınmanın fazla olduğu (3-4 cm fazla olan) yerlerde ya o bölümdeki taş çürütülerek çıkarılarak, yerine özgün malzeme (küfeki ise küfeki, tuğla ise tuğla) ile değiştirilmiştir. Çürütme işlemi yapılamayan yerlerdeki derin oyuk veya boşalmalarda ise destek gereksinimi için epoksili cam elyafı çubuk kullanılmıştır (Şekil 6.86).

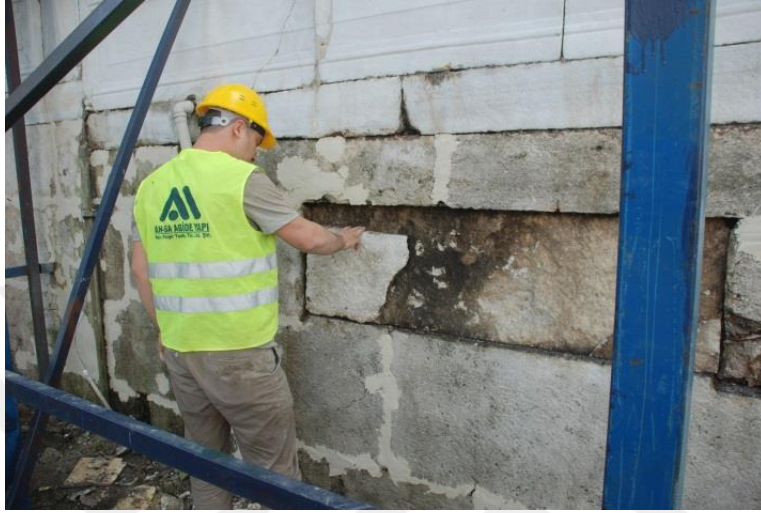
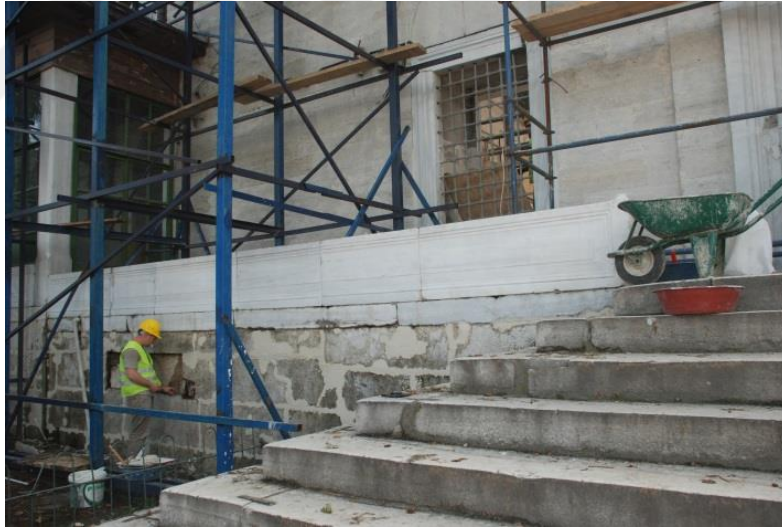
Taş tümleme çalışmalarından sonra ise tüm derz dolguları gözden geçirilerek gerekli görülen yerlerdeki derzler, özgün malzeme ile yenilenmiş veya tamamlanmıştır (Şekil 6.87).

Şekil 6.87 Taş çürütme yöntemi (An-sa Abide Arşivi)

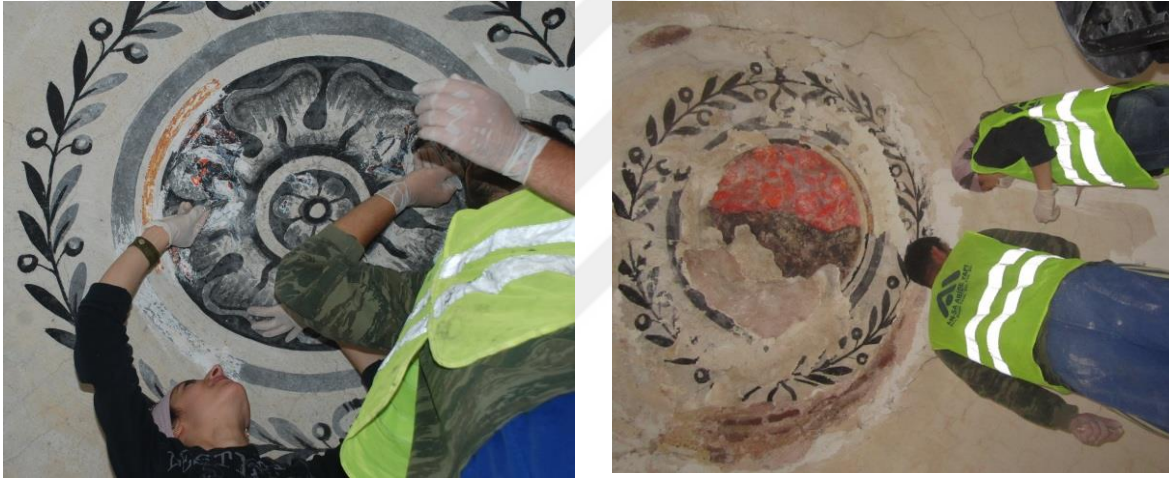
Şekil 6.88 Kubbelerde enjeksiyon yapımı (An-sa Abide Arşivi)

Son cemaat bölümünde yer alan ve çatının nem alması sonucu kısmen bozulup, düşen alçı mukarnas bezemeler ve kalem işleri özgün şekli ile aynen tamamlanmıştır (Şekil 6.88).

Son cemaat mahallinde tavan bezemelerinde eksik ve bozuk kısımlar restitüsyonda tamamlanarak yapılmıştır (Şekil 6.88).
