**ÜSKÜDAR MERKEZ VAKIF ESERLERİ  
RESTORASYONU VE DEĞERLENDİRMESİ  
ÜZERİNE BİR ARAŞTIRMA**

**YÜKSEK LİSANS TEZİ**

**MİMARLIK ANABİLİM DALI / RESTORASYON PROGRAMI**

**Mayıs, 2018**

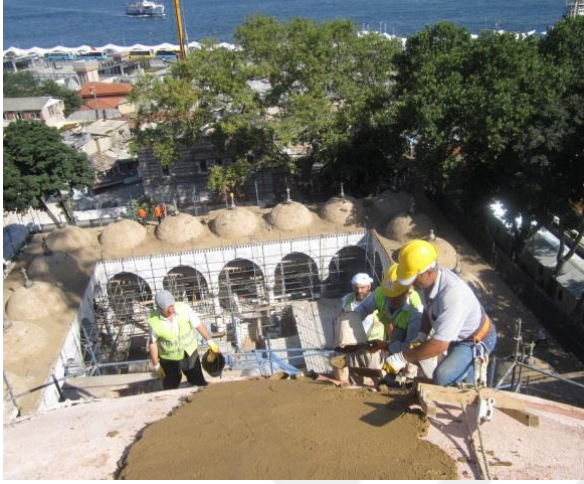
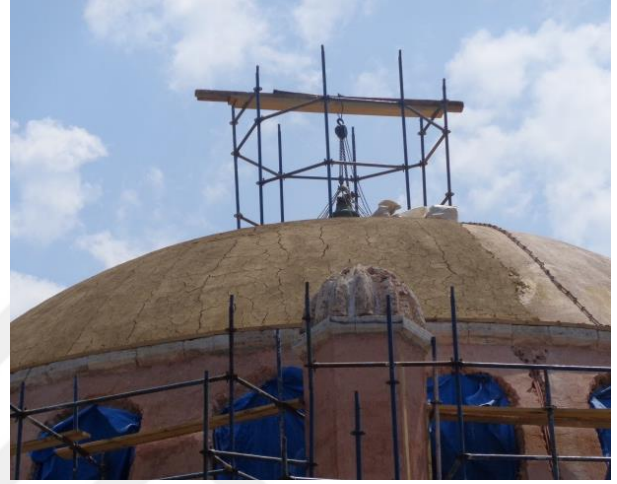
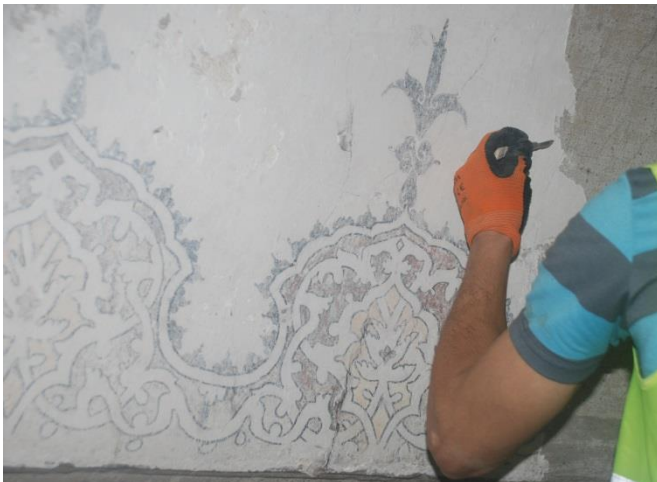
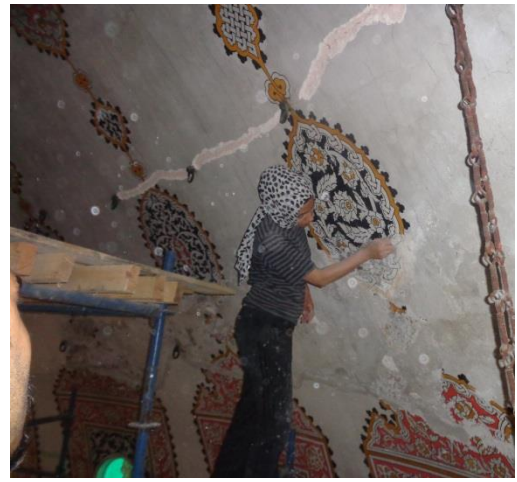
Şekil 6.89 Üst örtü sisteminde kurşun kaplamasının aşamaları (An-sa Abide Arşivi)

Çatı örtüsünü oluşturan kurşun kaplamaların elden geçirilmesi ve gereken bölümlerinin yenilenmesi yapılmıştır. Bu yenilenme yapılmadan önce kurşun toplanması, horasan sıva yapılır (Şekil 6.89).

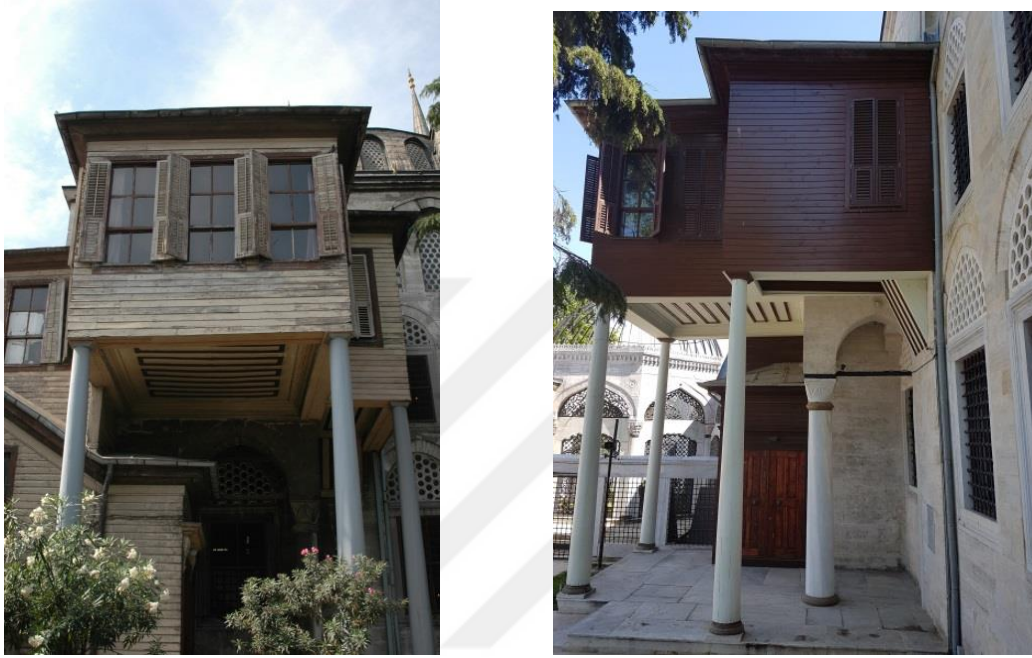
Şekil 6.93 Hünkar Köşkü restorasyon öncesi (Acar Avunduk Albümü) ve sonrası (Kasım, 2017)

Hünkar Köşkünde çürümüş ve kullanılmaz durumda olan ahşap cephe kaplamaları geleneksel ebatlarında (~ 25 cm olarak) hazırlanarak tüm cephe yenilenmiştir (Şekil 6.93).

Hünkar Köşkünde eksik ve yıpranmış olan ahşap panjur ve doğramalar vardır. Bu doğramalar da özgün detay ve malzeme ile restorasyonda yeniden yapılmıştır.

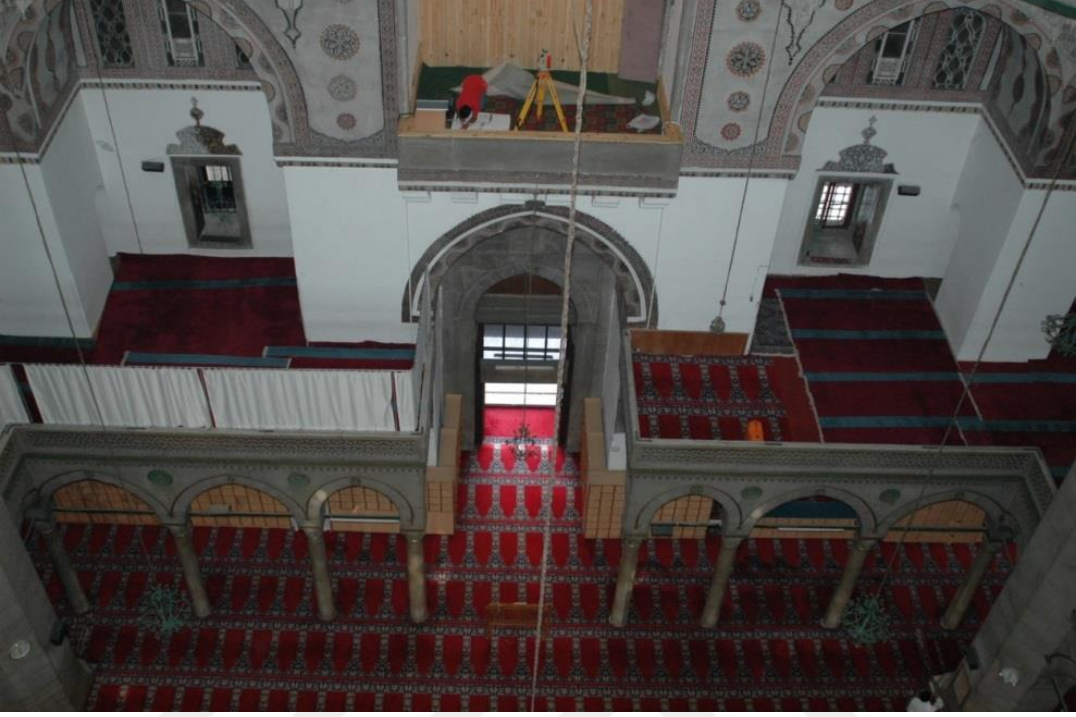
Şekil 6.96 Müezzin mahfil katının farklı açılardan eski ve yeni hali (Mart, 2018)

Müezzin Mahfil katında yer alan eklenti lambri ahşap kaplamalar kaldırılarak, özgün bezeme bordürler ve özgün dolap kapakları yapılmıştır (Şekil 6.96).

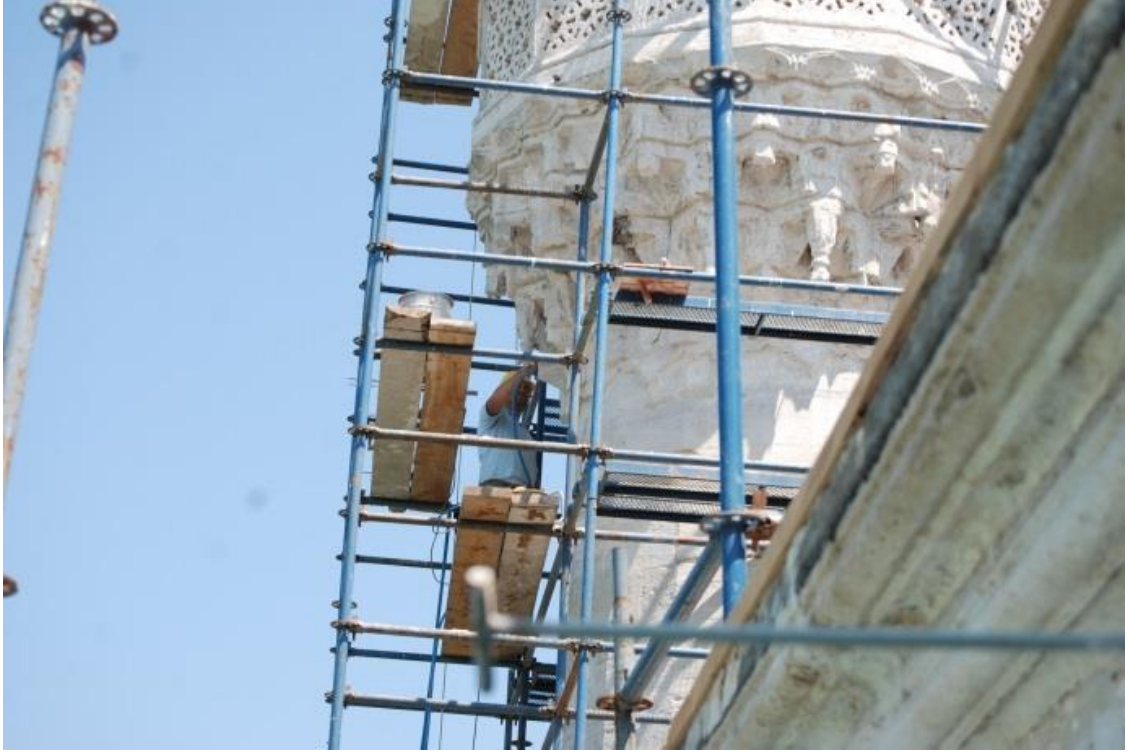
Şekil 6.97 Minare mukarnas sarkıtlarının onarım görünümü (An-sa Abide Arşivi)

Minarelerin yüzeyinde is ve karbondan oluşan kirlilik ise cephelerde (düşük basınçlı atomize su ile yıkama) giderilmiştir.

Minarelerin çürüyen şerefe kapıları, restorasyonda yenilenmiştir.

Minarenin mukarnas sarkıtlarının onarımı ve temizlenmesi yapılmıştır (Şekil 6.97).

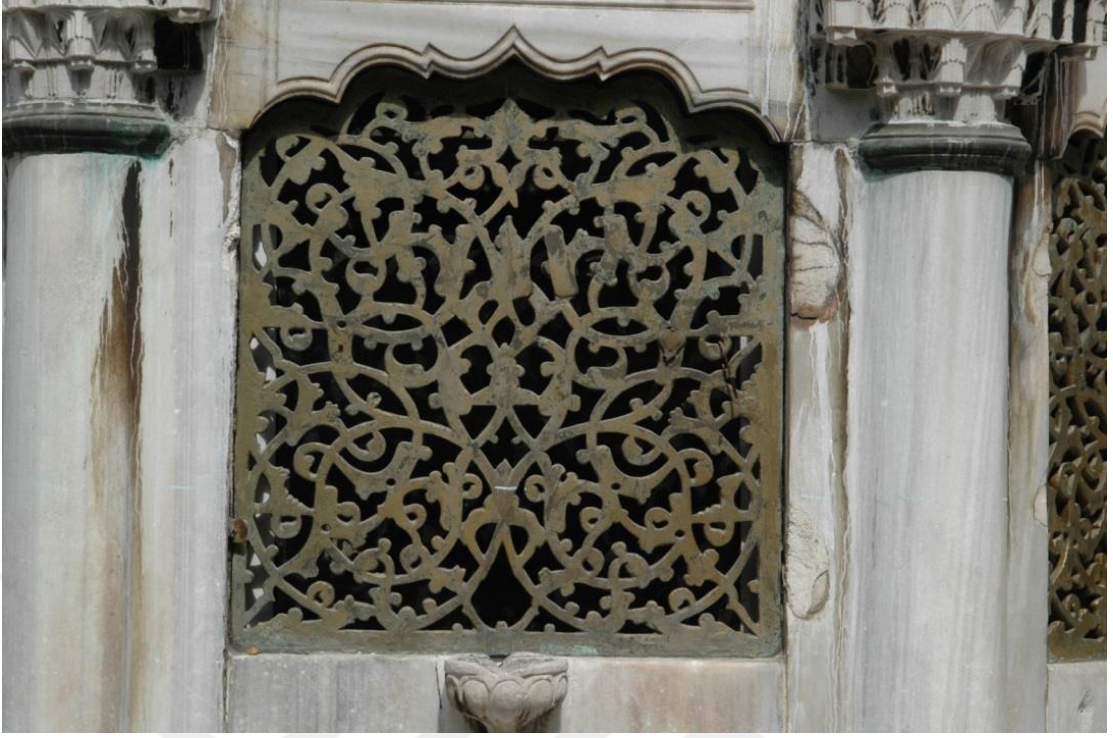
Şekil 6.98 Şadırvan Penceresinin Öncesi (Acar Avunduk) ve Sonrası (Aralık, 2017)

Şadırvanın çok özenli bir işçiliğin ürünü olarak tanımladığımız bronz parmaklık şebekeleri mekanik yöntemlerle temizlenip, eksik kısım yine aynı görüntü ve malzemede tamamlanmıştır (Şekil 6.98).

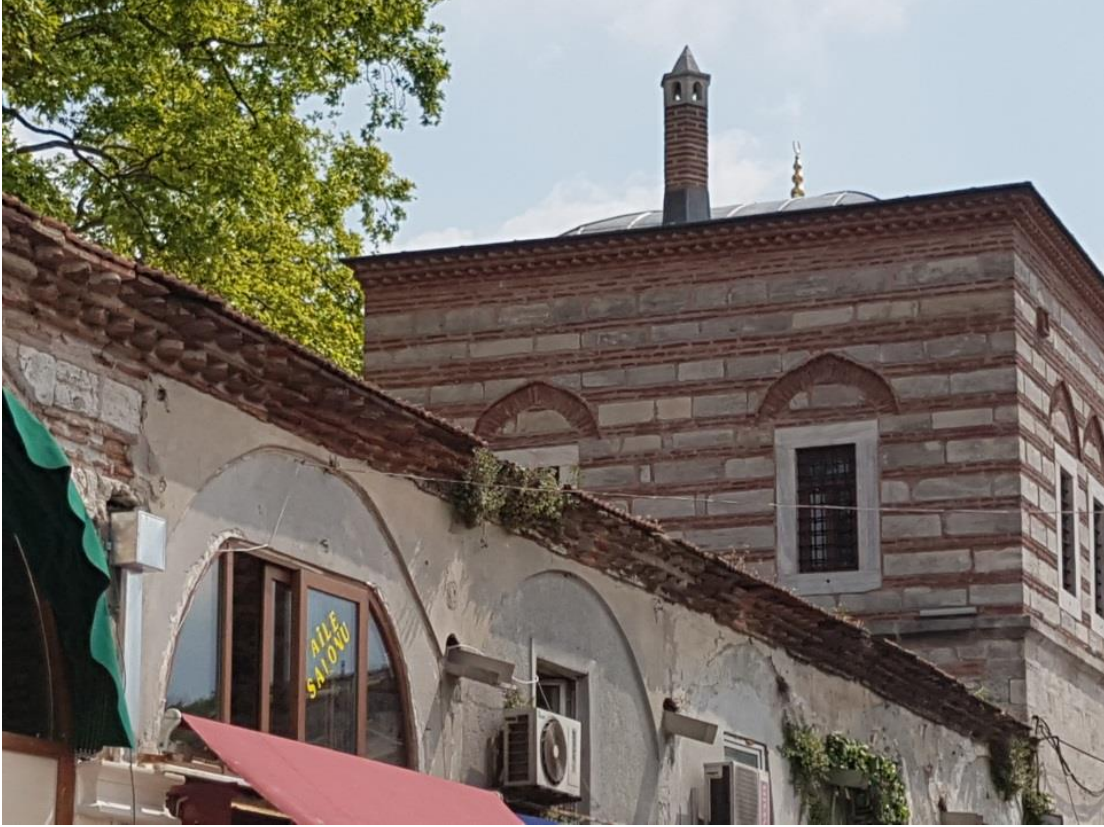
Şekil 6.103 Sıbyan Mektebinin dersane ocağının bacasının görünümü (Aralık, 2017)

Cephe yüzeylerinde kuzeybatı cephesinde sevimli, küçük bir tuğla kuş evi yer almaktadır. Çatı örtüsü olarak sıbyan mektebinin üstünde biri basık, iki çapraz tonoz görülmektedir. Bugün her ikisi de kurşun taklidi şap ile sıvanmıştır. Yine çatıda yerinde olmayan ancak olması zorunlu dersane ocağının bacası yer almaktadır (Şekil 6.103).

Yer döşemesi altıgen petek tuğla gösterilmiş, ocak kısmı aynen korunmuştur. Geçmişte yıkık durumdaki bacası da eski hali ile yeniden restitüe edilmiştir. Günümüzde cami imamlarının ders verdikleri yer olarak ve aynı zamanda cami imamlarının dinlenme yerleridir (Şekil 6.104).

Kfeki ve almařık kısımlarda yer yer tař yzeylerinde ařınma, bořalma ve derz bozulmaları saptanmıřtır ve gerekli onarımlar restorasyon sırasında yapılmıřtır. Btn demir aksamın (lokma parmaklık, gergi demir vs.) korozyona uęradıęı grlmřtir ve gerekli onarım ile yenileme alıřması yapılmıřtır.

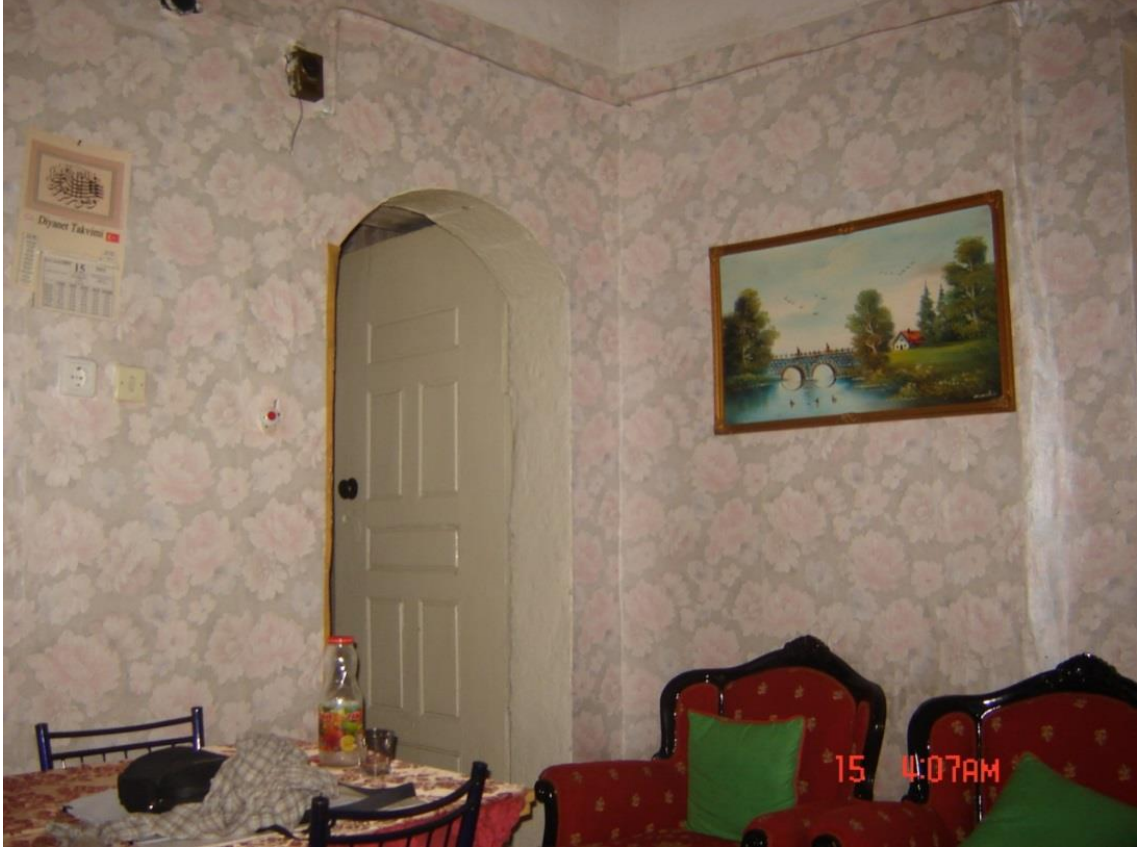
Sıbyan mektebinin dershanesini geçmişte Cami imamlarından birisi bölücü panolar ve duvarlar vasıtası ile ciddi biçimde müdahale ederek, konut-lojman olarak kullanmıştır. Yapılan bu tasarrufların sonucu sıbyan mektebi ve özellikle derslane iç mekanı bütün özgünlüğünü yitirmiştir. (Mutfak, banyo ve 3 yatak odası ile mesken haline dönüştürülmüştür.) (Şekil 6.108-6.109).

Şekil 6.108 Sıbyan Mektebinin lojman olarak kullanıldığı dönem (Acar Avunduk)

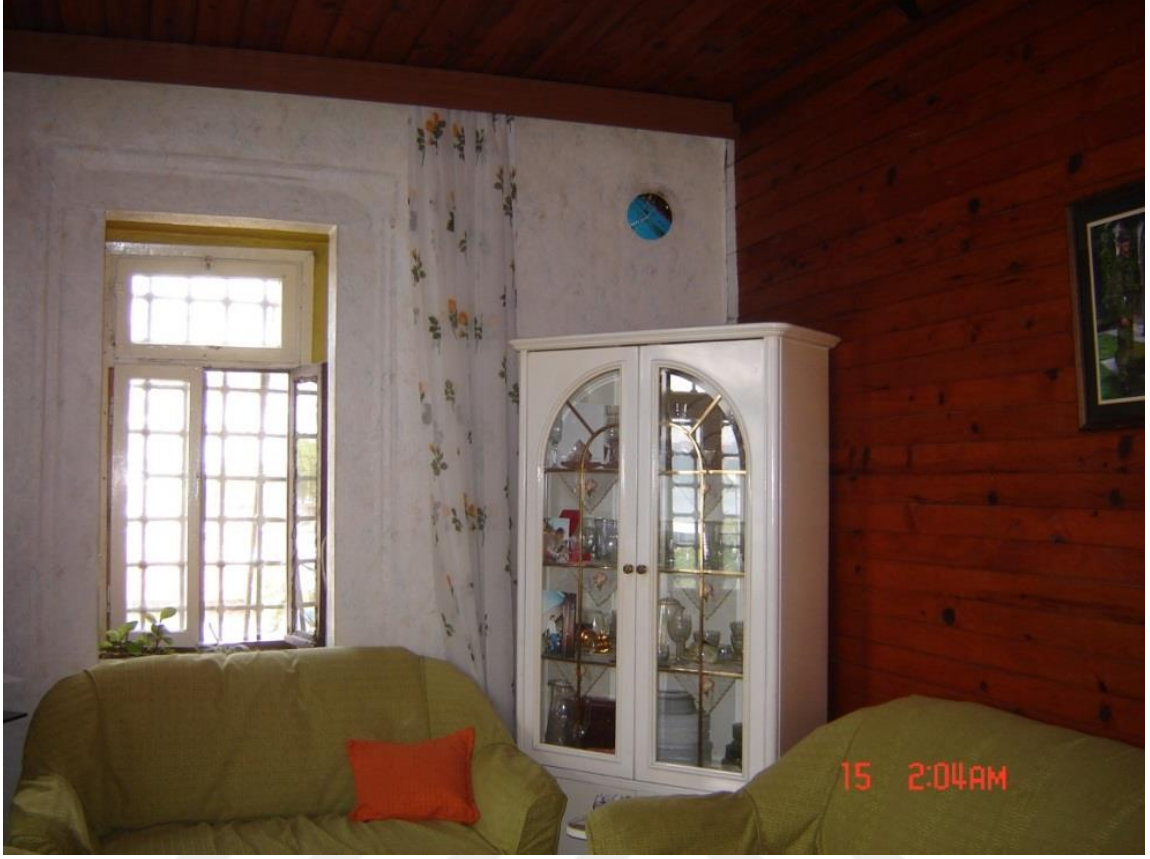
Şekil 6.109 Sıbyan Mektebinin konut olarak kullanıldığı dönem (Acar Avunduk'tan)

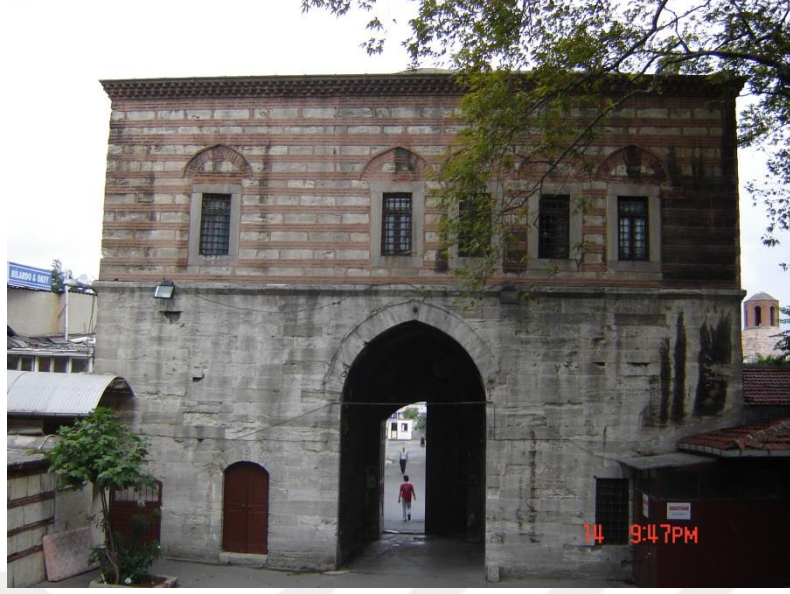
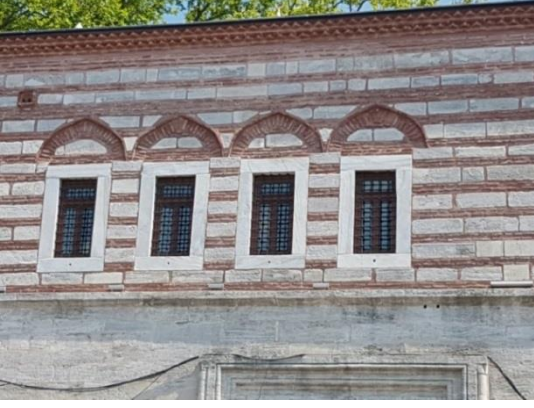
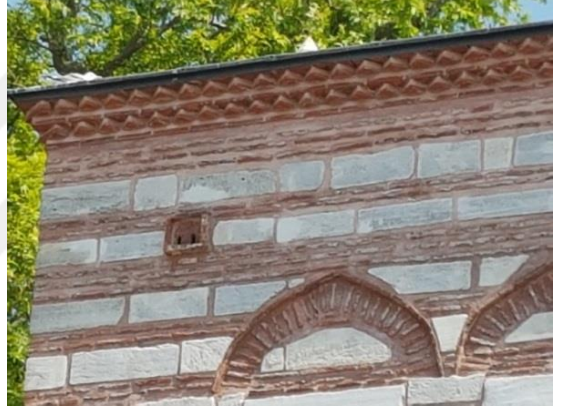
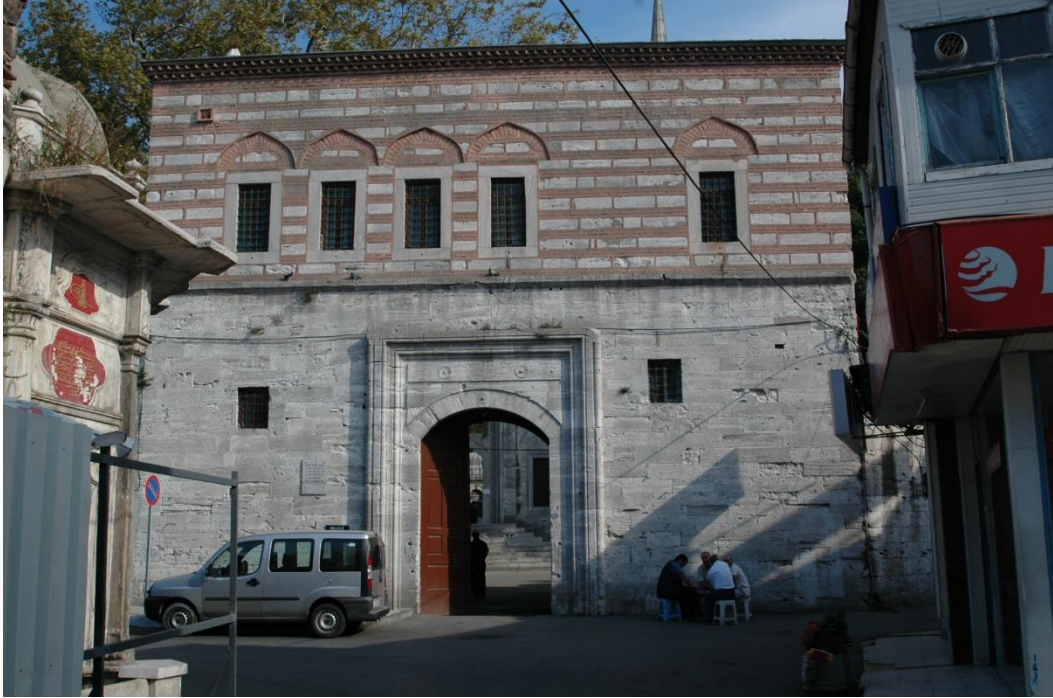
Şekil 6.111 Sıbyan Mektebi eski ve günümüz cephe görünümleri

Sıbyan mektebi, dıřta fazlaca bir mdahale grmemiř, kfeki ve almařık kısımlarda yer yer tař yzeylerinde ařınma, bořalma ve derz bozulmaları saptanmıřtır. Btn demir aksamın (lokma parmaklık, gergi demir vs.) korozyona uęradıęı grlmřtir (Őekil 6.103-6.111).

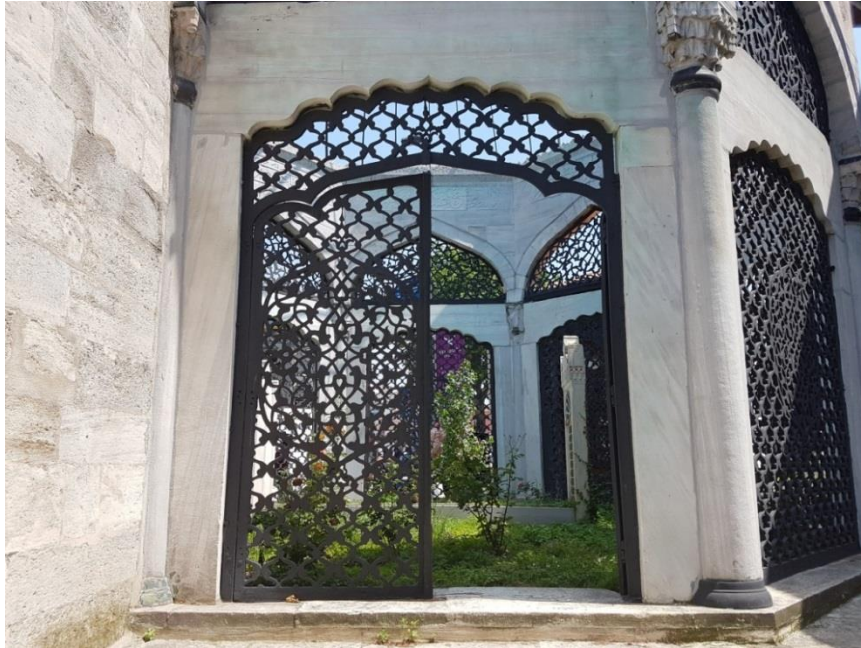
Şekil 6.112 Gülnuş Emetullah Valide-i Sultan Türbesi (Kasım, 2017)

Türbe, sekiz yüzlü olarak tamamen mermerden yapılmıştır. Köşelerine yerleştirilen sekiz mermer sütunun arası pirinç şebekedir. Sütun başlıkları istalaktitlidir. Geniş, alnı düz kemer içleri dilimli, yekpare bir mermer kiriş veya mermer sütunları birbirine bağlar. Bu sütun ve kirişlerin üzerine, türbeyi daha görkemli göstermesi için kesme mermerden ikinci bir kemer daha yapılmıştır. Bu taş kemerlerin iç tarafları yine pirinç şebekedir. Bu şebekeler, gerek döküm ve gerekse motifleri bakımından Türk dökme sanatının en güzel örneklerindedir (Şekil 6.112).

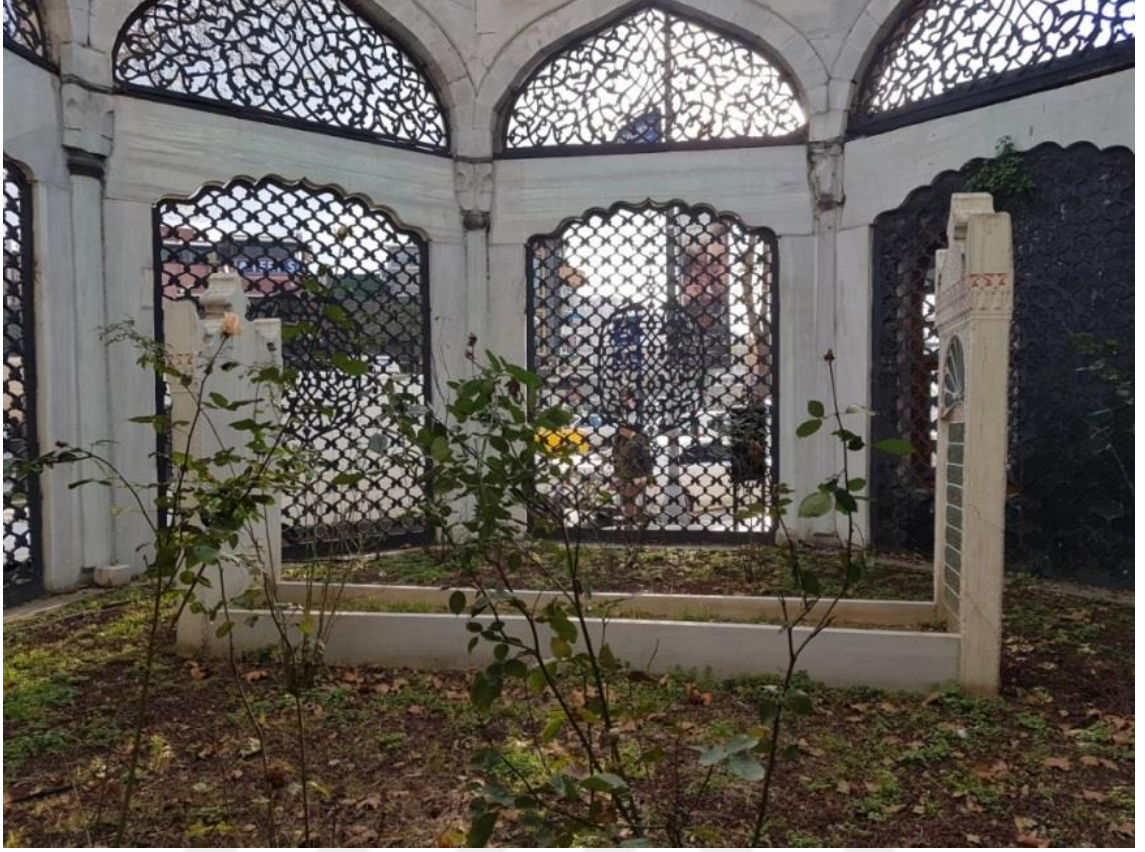
Şekil 6.113 Gülnuş Emetullah Valide-i Sultan Türbesi (Aralık, 2017)

Mezarın baş ve ayak taşlarındaki mihrapçıklar istiridye kabuğu formundadır. Kabartma motifler mevcuttur. Baş ve ayak mezar taşlarında uzun ve gösterişli servi kabartmalı motifler mevcuttur (Şekil 6.113).

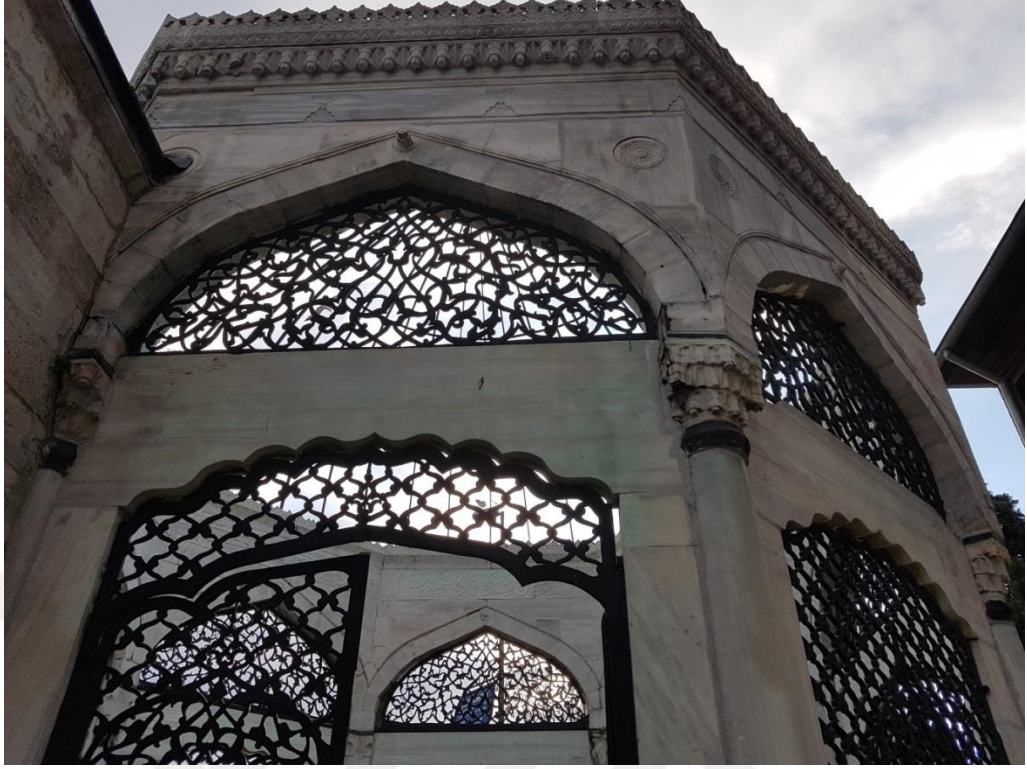
Şekil 6.115 Valide Sultan Türbesi üst kısmı (Aralık, 2017)

Bu açık türbeyi, lame demirler arasına getirilen bir tel kafes örtmektedir (Şekil 6.115).

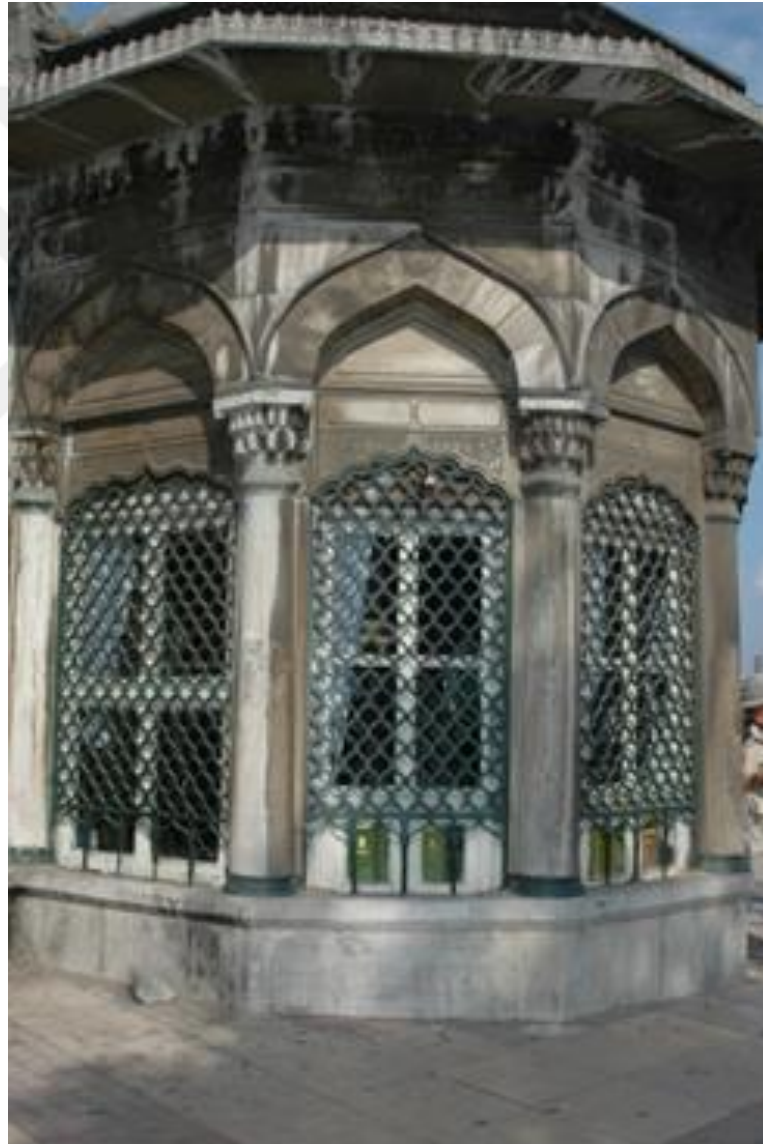
Sebilin bronz parmaklık, bronz bilezik ve metal aksam kararmış ve korozyona uğramıştır (Şekil 6.121).

Şekil 6.121 Sebilin restorasyon öncesi (Acar Avunduk Arşivi)

Cephe tümüyle is / karbon oluşumu sonucu kirlenmiştir. Mermer bezemelerde de yer yer yüzeysel çatlaklar mevcuttur (Şekil 6.121).

Sebilin bronz parmaklık, bronz bilezik ve metal aksam kararmış ve korozyona uğramıştı bunların temizlik ve onarımları yerinde gerekli şekilde yapılmıştır.

Cephe tümüyle is / karbon oluşumu sonucu kirlenmiştir. Cephe yüzeyinde tümüyle temizlik yapılmıştır. Mermer bezemelerde de yer yer yüzeysel çatlaklar mevcuttu ve bu çatlakların onarımı yerinde ve uygun malzeme ile yapılmıştır.

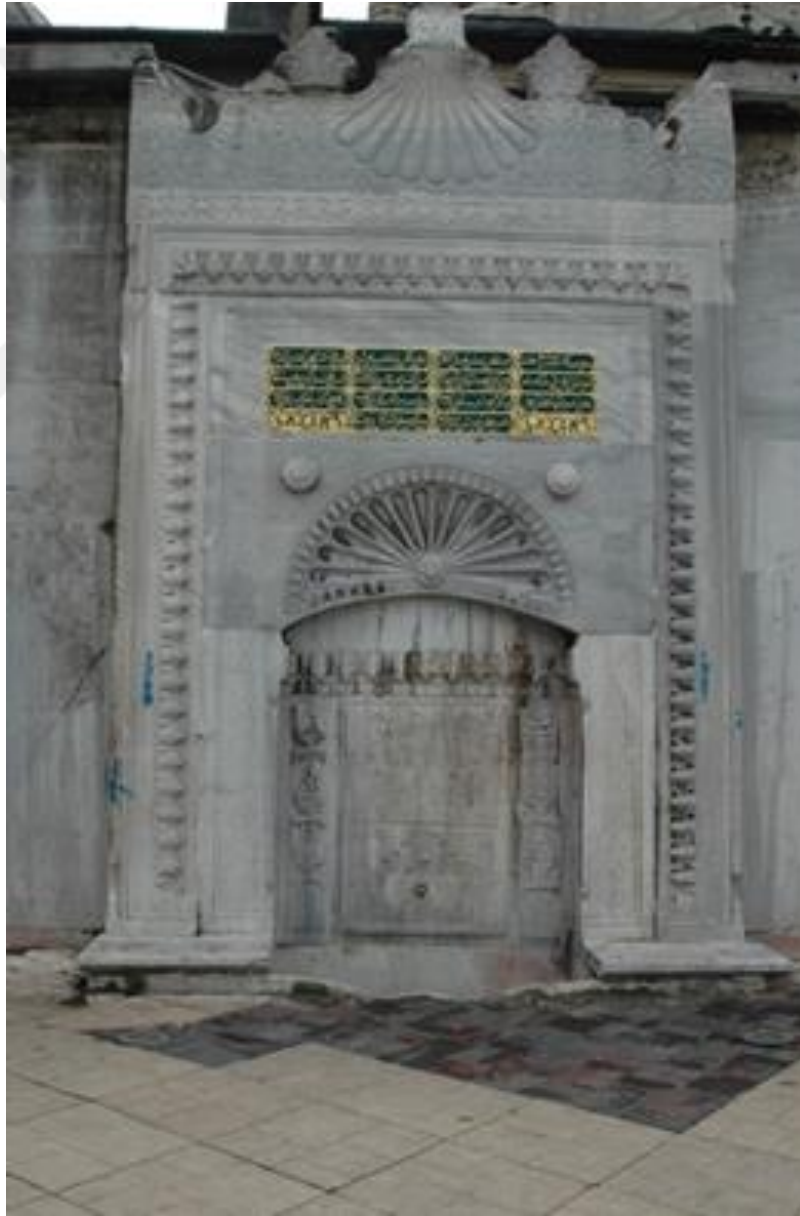
Şekil 6.123 Çeşmenin restorasyon öncesi (Acar Avunduk albümü)

Arka sokağa (İmam Nasır Sokağı) bakan çeşmeye de restorasyonda musluk eklenmiştir, kırık, çatlak ve aşınmış kısımları restorasyonda belirtilen yöntemlerle tamamlanmıştır.

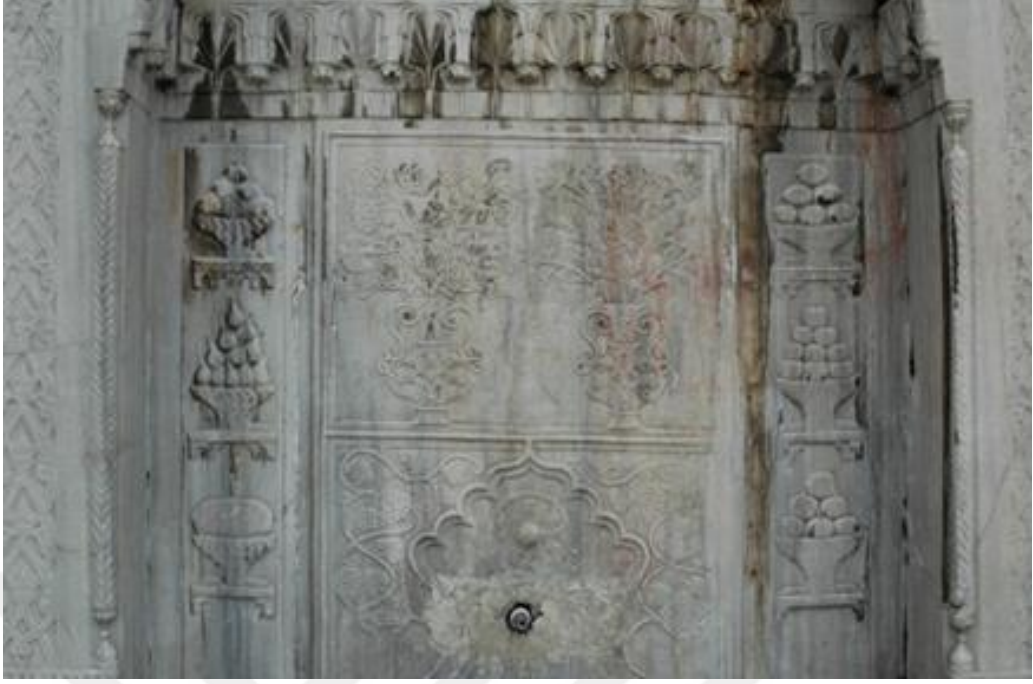
Şekil 6.124 Çeşmenin motiflerinin detay görünümü (Acar Avunduk)

Külliyede iki adet çeşme bulunmaktadır. Bunlardan birincisi ve önemlisi ana caddeye bakan, sebilin yanındaki su haznesinin önünde yerleştirilmiş ve tamamen mermerden oyulan çeşmedir. Bu çeşmenin tüm cephesi mukarnas dizileri, rumili bezemelerden oluşan bordürler ve tepeliklerle doludur. Tepelik, rozetler ve mukarnaslar tümüyle mermerden oyulmuştur. Üst orta tepelik bir kısmı kırılmış ve yakın zamanda ek bir parça ile bu kırık kısım tamamlanmış ancak yapılan işlem başarılı olamamıştır (Şekil 6.124).

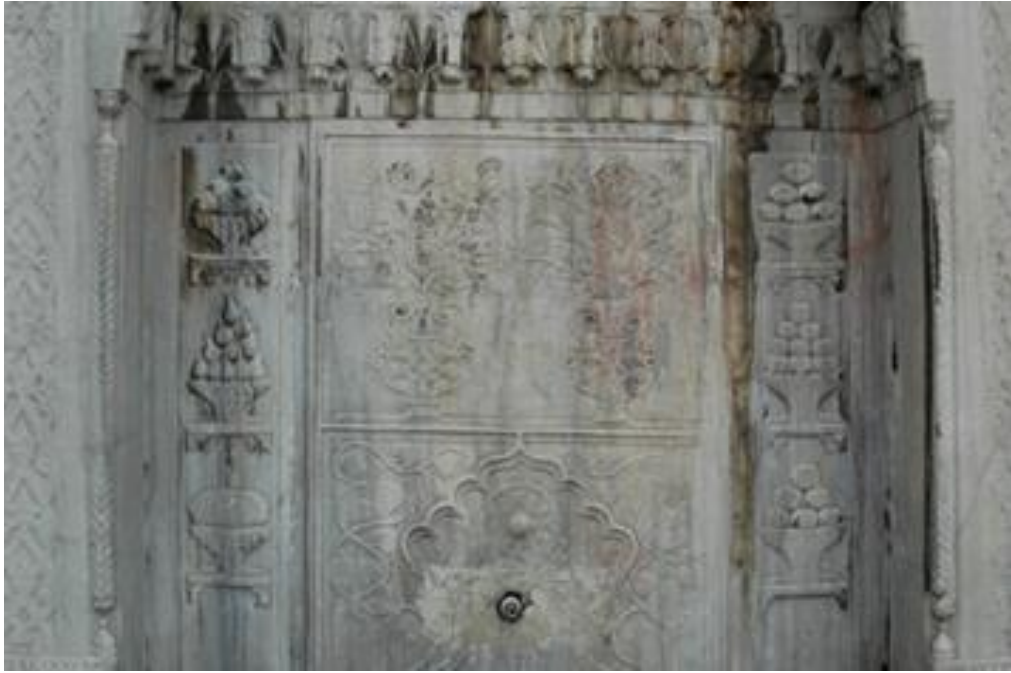
Şekil 6.125 Çeşmenin restorasyon öncesi (Acar Avunduk, 2014)

Bugün suyu akmayan, musluğu da olmayan bu güzel çeşmenin aynası çeşitli bitki ve meyve motifleri ile özenli bir biçimde kabartma olarak bezenmiştir. Yalak kısmı kısmen kırık olan çeşmenin, mermer bezeme kısımlarında ve tepelik kısımlarında küçük aşınma ve çatlaklar, sol yan duvarında ise nisbeten uzun bir çatlak / yarık görülmektedir (Şekil 6.125).
