**TARİHİ KONUTLARDA İŞLEV**  
**DEĞİŞİKLİĞİNİN DEĞERLENDİRİLMESİ**

**YÜKSEK LİSANS TEZİ**

# AN ASSESSMENT ON THE REFUNCTIONING OF HISTORICAL-TRADITIONAL HOUSES

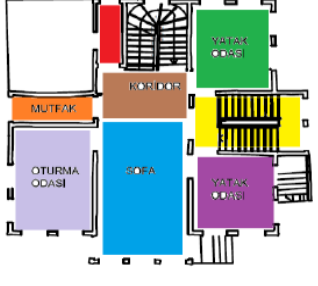
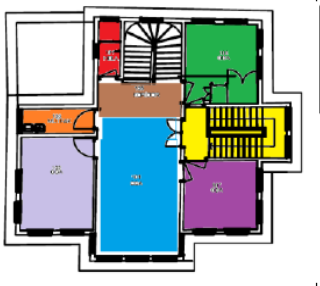
| KADIKÖY ADNAN BEY KONAĞI - KARİKATÜR EVİ (MÜZE)<br>İŞLEV GEREĞİ DEĞİŞİMLER | | | |
|---|---|--|---|
| | RÖLÖVE 1.KAT PLANI | RESTİTÜSYON 1. KAT PLANI | RESTORASYON 1.KAT PLANI |

| KADIKÖY ADNAN BEY KONAĞI - KARİKATÜR EVİ (MÜZE)<br>İŞLEV GEREĞİ DEĞİŞİMLER | | | |
|---|---|--|---|
| LEJANTLAR | RÖLÖVE 1.KAT MAHALLERİ 97.3 m <sup>2</sup> | RESTİTÜSYON 1. KAT MAHALLERİ 95.26 m <sup>2</sup> | RESTORASYON 1.KAT MAHALLERİ 85.05 m <sup>2</sup> |
| | 101-SOFA 29.78 m <sup>2</sup> | 101-ODA 29.78 m <sup>2</sup> | 101-SERGI 29.72 m <sup>2</sup> |

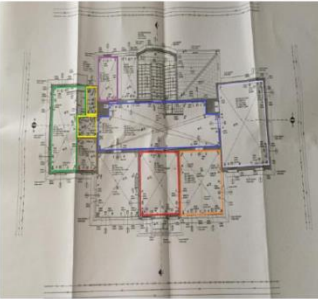
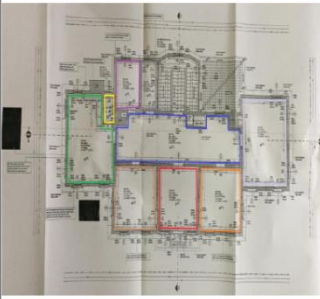
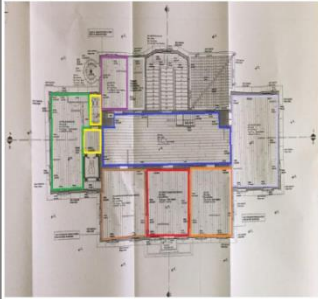
| HARİCİYE NAZIRI MUSTAFA REŞİT PAŞA KONAĞI - KADIKÖY KAYMAKAMLIK BİNASI<br>İŞLEV GEREĞİ DEĞİŞİMLER | | | |
|---|---|--|---|
| | RÖLÖVE 2.KAT PLANI | RESTİTÜSYON 2. KAT PLANI | RESTORASYON 2.KAT PLANI |

| HARİCİYE NAZIRI MUSTAFA REŞİT PAŞA KONAĞI - KADIKÖY KAYMAKAMLIK BİNASI<br>İŞLEV GEREĞİ DEĞİŞİMLER | | | |
|---|---|--|---|
| LEJANTLAR | RÖLÖVE 2.KAT MAHALLERİ 97.3 m <sup>2</sup> | RESTİTÜSYON 2. KAT MAHALLERİ 95.26 m <sup>2</sup> | RESTORASYON 2.KAT MAHALLERİ 85.05 m <sup>2</sup> |
| | 202- HOL-1 48.31 m <sup>2</sup> | 202- HOL-1 48.31 m <sup>2</sup> | 202- HOL-1 48.31 m <sup>2</sup> |

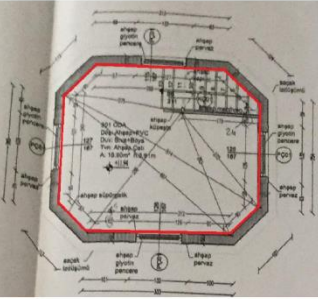
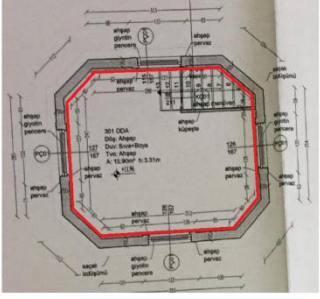
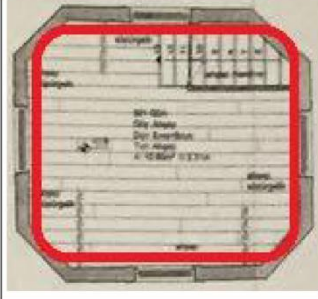
| HARİCİYE NAZIRI MUSTAFA REŞİT PAŞA KONAĞI - KADIKÖY KAYMAKAMLIK BİNASI<br>İŞLEV GEREĞİ DEĞİŞİMLER | | | |
|---|---|--|---|
| | RÖLÖVE ÇATI KATI PLANI | RESTİTÜSYON ÇATI KATI PLANI | RESTORASYON ÇATI KATI PLANI |

| HARİCİYE NAZIRI MUSTAFA REŞİT PAŞA KONAĞI - KADIKÖY KAYMAKAMLIK BİNASI<br>İŞLEV GEREĞİ DEĞİŞİMLER | | | |
|---|---|--|---|
| LEJANTLAR | RÖLÖVE ÇATI KAT MAHALLERİ 97.3 m <sup>2</sup> | RESTİTÜSYON ÇATI KAT MAHALLERİ 95.26 m <sup>2</sup> | RESTORASYON ÇATI KAT MAHALLERİ 85.05 m <sup>2</sup> |
| | 301-ODA 15.90 m <sup>2</sup> | 301-ODA 15.90 m <sup>2</sup> | 301-ODA 15.90 m <sup>2</sup> |

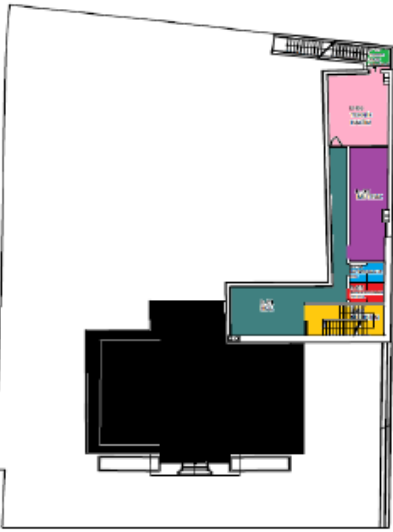
Şekil 4.22. Fiziksel Değişimler-2. Kat Planı [46]

| CAVİT PAŞA KÖŞKÜ-RESTORANT<br>İŞLEV GEREĞİ DEĞİŞİMLER | | | | | |
|---|--|--|---|---|--|
| RESTORASYON PROJESİ-FİZİKSEL MİMARİ ÖĞELERİN EKLENMESİ (TAMAMLANAN) | | | | | |
| BODRUM KAT PLANI İŞLEV DEĞİKLİĞİ NEDENİ İLE YAPILMIŞTIR. | | | | | |
| LEJANT | Turuncu ile yazılı yerler mahalle isimlerini belirtmektedir. | Turuncu ile işaretli yerler mahallelerde kaldırılan duvar-lapı-pencereleri ifade eder. | LEJANT | Mavi ile yazılı yerler mahalle isimlerini belirtmektedir. | Mavi ile işaretli yerler mahallelerde eklenen duvar-lapı-pencereleri ifade eder. |

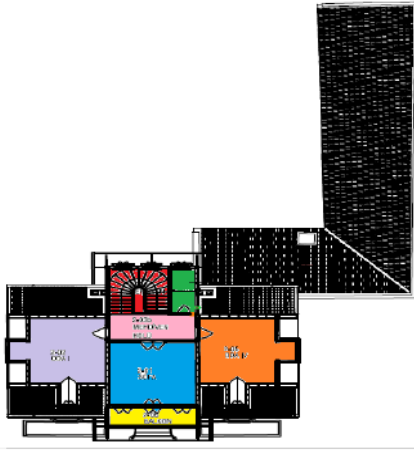
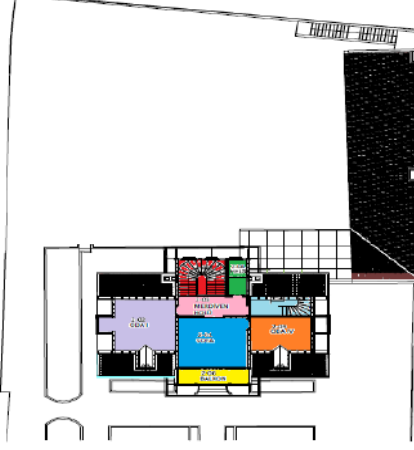
| CAVİT PAŞA KÖŞKÜ - RESTORAN<br>İŞLEV GEREĞİ DEĞİŞİMLER | | |
|---|---|--|
| | RESTİTÜSYON 2.KAT PLANI | RESTORASYON 2.KAT PLANI |

| CAVİT PAŞA KÖŞKÜ - RESTORAN<br>İŞLEV GEREĞİ DEĞİŞİMLER | | |
|---|---|--|
| LEJANTLAR | RESTİTÜSYON 2.KAT MAHALLERİ m <sup>2</sup> | RESTORASYON 2.KAT MAHALLERİ m <sup>2</sup> |
| | 201-SOFA 22.06 m <sup>2</sup> | 201-SOFA 21.02 m <sup>2</sup> |

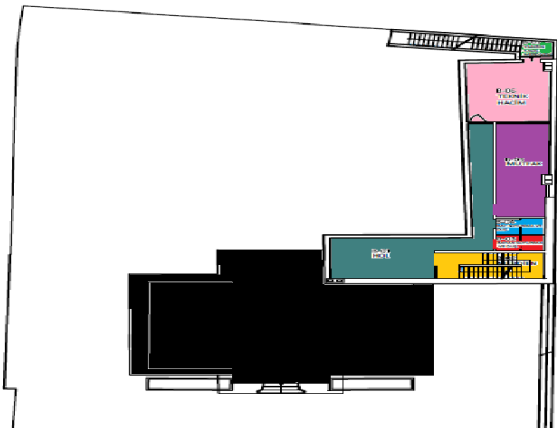
| CAVİT PAŞA KÖŞKÜ - RESTORAN | |
|---|--|
| | <b>RESTORASYON BODRUM<br/>KAT MAHALLERİ 111.7 m<sup>2</sup></b> |

| CAVİT PAŞA KÖŞKÜ - RESTORAN | |
|---|--|
| <b>LEJANTLAR</b> | <b>RESTORASYON BODRUM<br/>KAT MAHALLERİ m<sup>2</sup></b> |
| | B01- HOL 1- 47.60 m <sup>2</sup> |

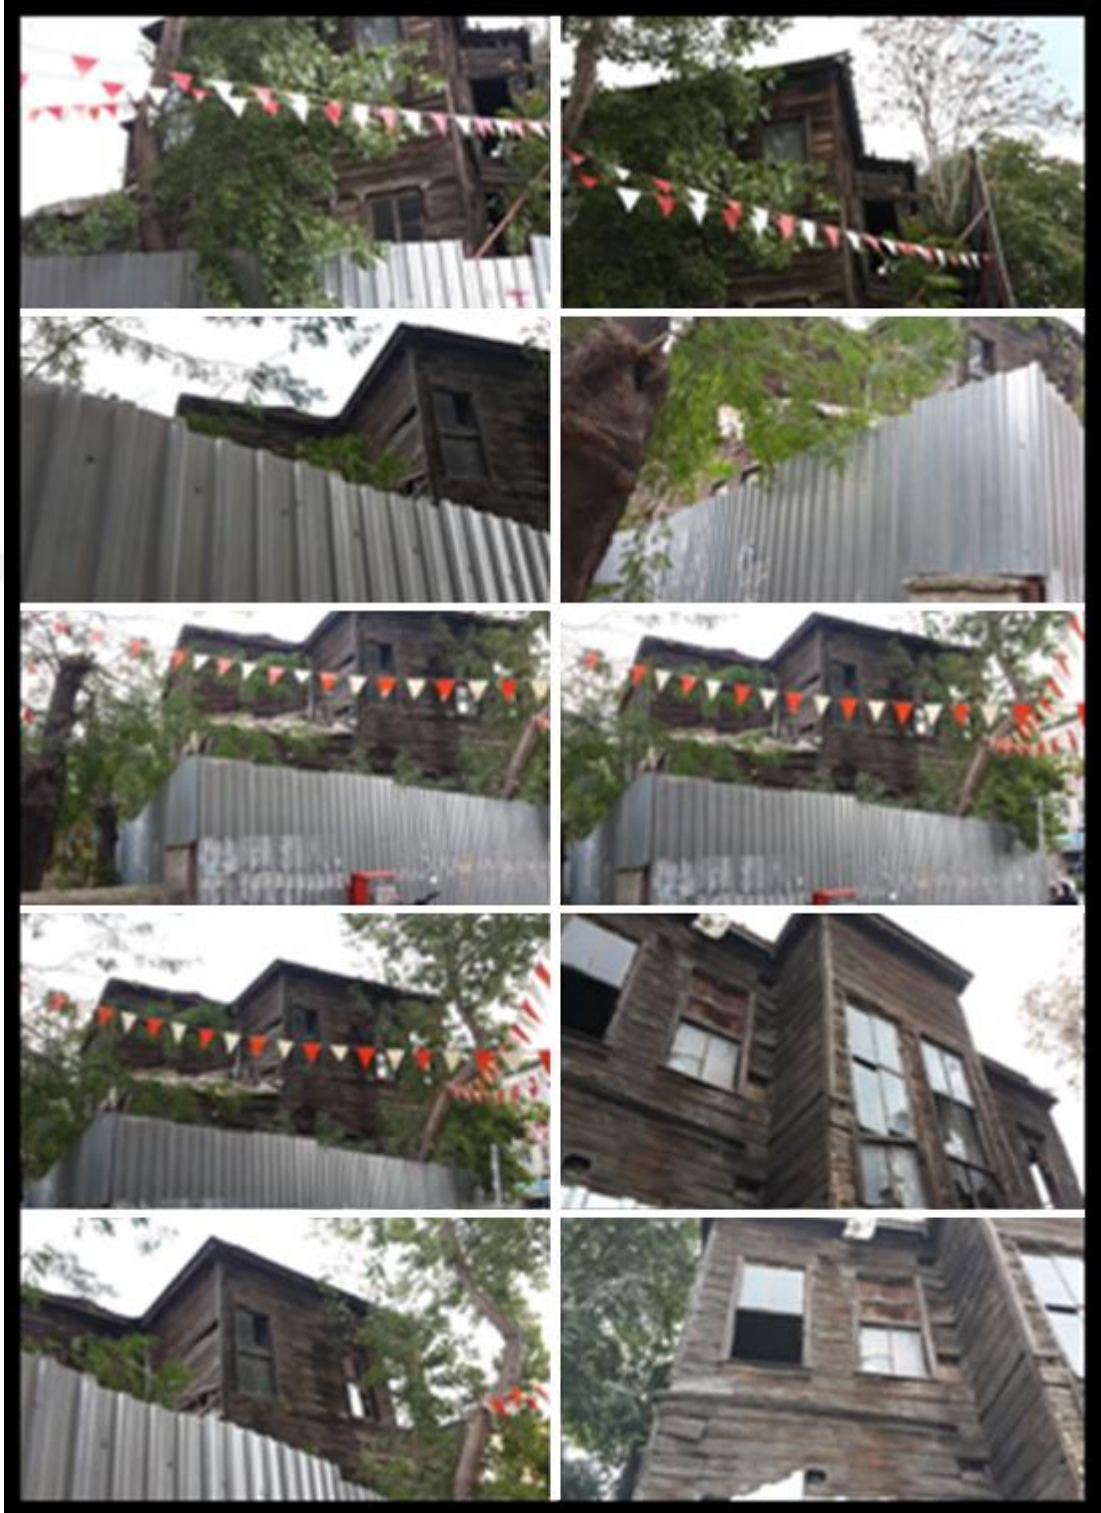
Ek 2. Adnan Bey Konağı restorasyon öncesi dışa cephe görünüşü [40]
