**YENİDEN İŞLEVLENDİRME KAVRAMI ve BU
KAPSAMDA İTÜ TAŞKIŞLA BİNASININ
İNCELENMESİ**

YÜKSEK LİSANS TEZİ

3.TAŞKIŞLA’NIN ÖZGÜN HALİ, RESTORASYON VE RESTORASYON SONASI DURUM ANALİZİ

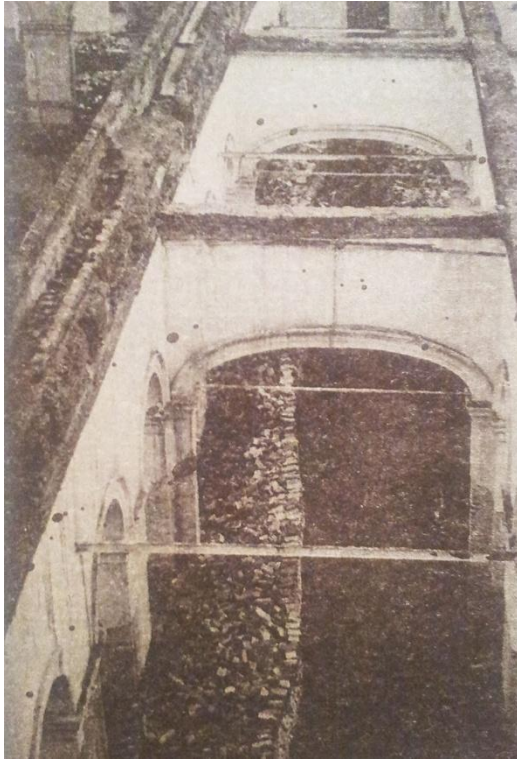
Şekil 3.5 1945 Restorasyonunda Değiştirilmiş Kemerler (Batur,1996)

1894 yılında yaşanmış deprem sonrası hasar alan yapı bu dönemde R.D'Aranco tarafından restore edilmiştir. Belgeler incelendiğinde önemli bir değişiklik yapılmadığı, yalnızca yıkılan noktalarda re-konstrüksiyon ve sağlamlaştırma yapıldığı ve kemerlerin değiştiği bilinmektedir.

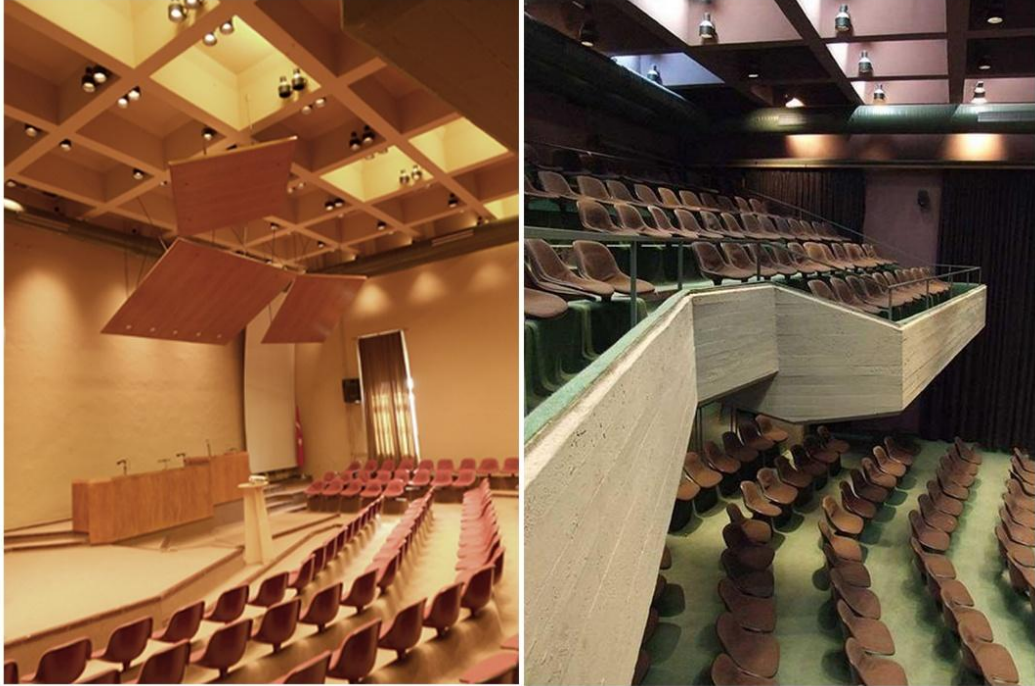
Şekil 3.18 109 No'lu Konferans Salonu Genel Görünüş(F.Yürekli Arşivi), [4]

Sahne, diagonal ve asimetrik formların hâkim olduğu bir tasarıma sahiptir. Sahne ana zeminden kimi yerde 2,3 ve 4 basamak ile yükseltilmiş ve rastgele kotlar oluşturulmuştur. Bu kotların rastgele olması işlevselliğin düşünülmemiş olması anlamına gelmemektedir. Aksine sahnenin değişik amaçlar ile kullanımı düşünülmüş ve bu farklı kotlardan, gösterimin (konferans, söyleşi, video gösterimi, müzik dinletisi vb.) niceliğine göre yararlanılması sağlanmıştır.

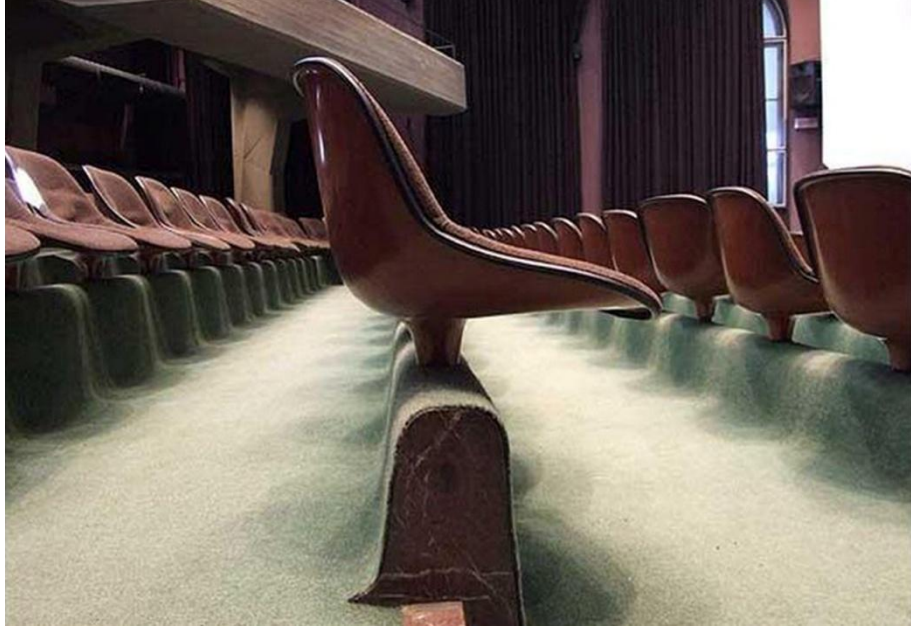
Şekil 3.19 Yılmaz Zenger Tasarımı Konferans Sandalyesi [5]

Mekânın zeminine, tüm alanı kaplayacak şekilde kesintisiz olarak halı döşenmiş ve basamaklara uygun mermer kenarlıklar kullanılmıştır. Katılımcı koltukları Yılmaz Zenger tarafından tasarlanmıştır (Şekil 3.19). Bu koltuklar, iz düşümleri sahne formunu arka sıralara taşıyarak hissettiren ve sahneye paralel kesintisiz olarak devam eden kaideler ile ayakta tutulmaktadır. Koltukların kısmi rahatsızlığı ile katılımcıların algılarının sahneye odaklanması planlanmıştır.

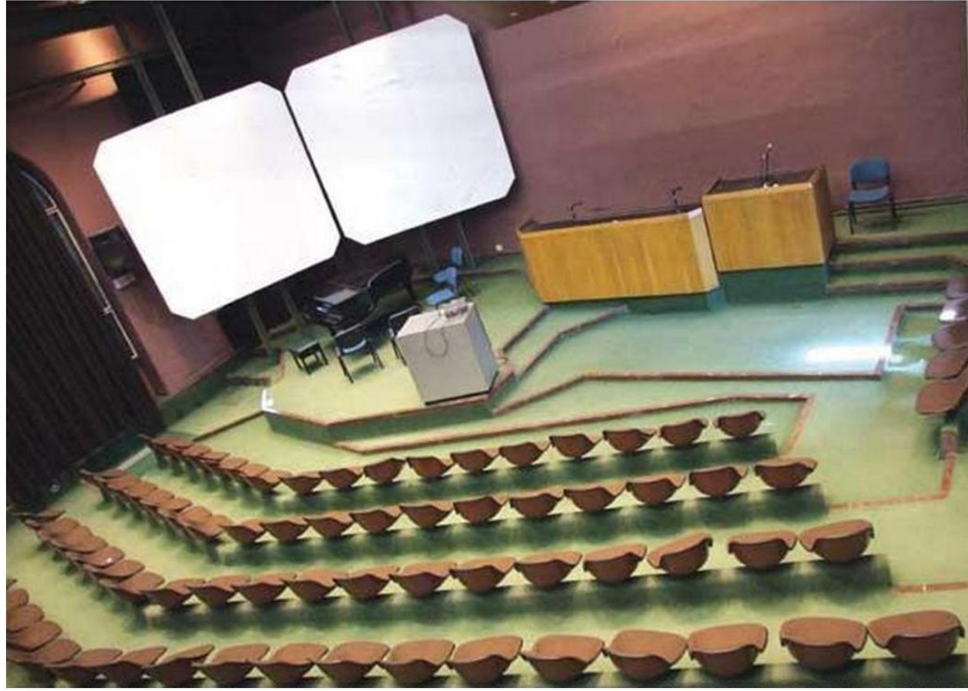
Şekil 3.21 Balkon bölümünden Sahneye Bakış [6]

Konuşmacı kürsüsü, tepegöz ve projeksiyon taşıyıcıları bizzat Nezih Eldem tarafından tasarlanmıştır (Şekil 3.21).

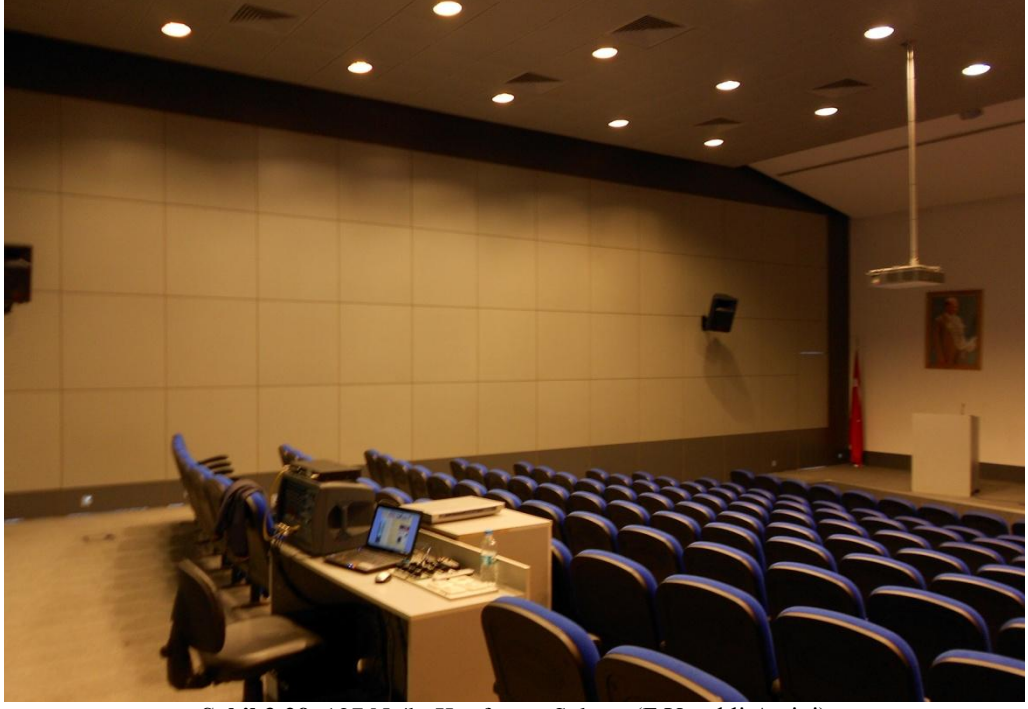
Şekil 3.29 127 No'lu Konferans Salonu (F.Yürekli Arşivi)

Gösteri verimliliği açısından gerekli teknik ekipmanlar düşünülmüş, ses, iklimlendirme ve ışık sistemi mevcuttur. Akustik ses iletimi ihtiyacı sadece sahne üzerinde salona geniş açı ile bakan direkt ses panoları ile giderilmiştir. Ayrıca akis seslerin emici paneller ile etki dışı bırakılması sağlanmıştır. Projektör tavandan metal askı aparatı ile sarkıtılmış, sahne perdesinin tümüyle kullanılması amaçlanmıştır. İklimlendirme ve aydınlatma sistemi için 60x60 ebatında alüminyum clip-in tavan kullanılmıştır.

Konferans salonu koltukları mavi renkli, açılır kapanır standart tip koltuklardır. Mekânda gri, beyaz ve mavi renkler hakimdir. Bu durum soğuk bir renk armonisi oluşturmuştur. Estetik kaygı güdülmeden tasarlanan bölüm doğrudan sonuca yönelik ve basittir.

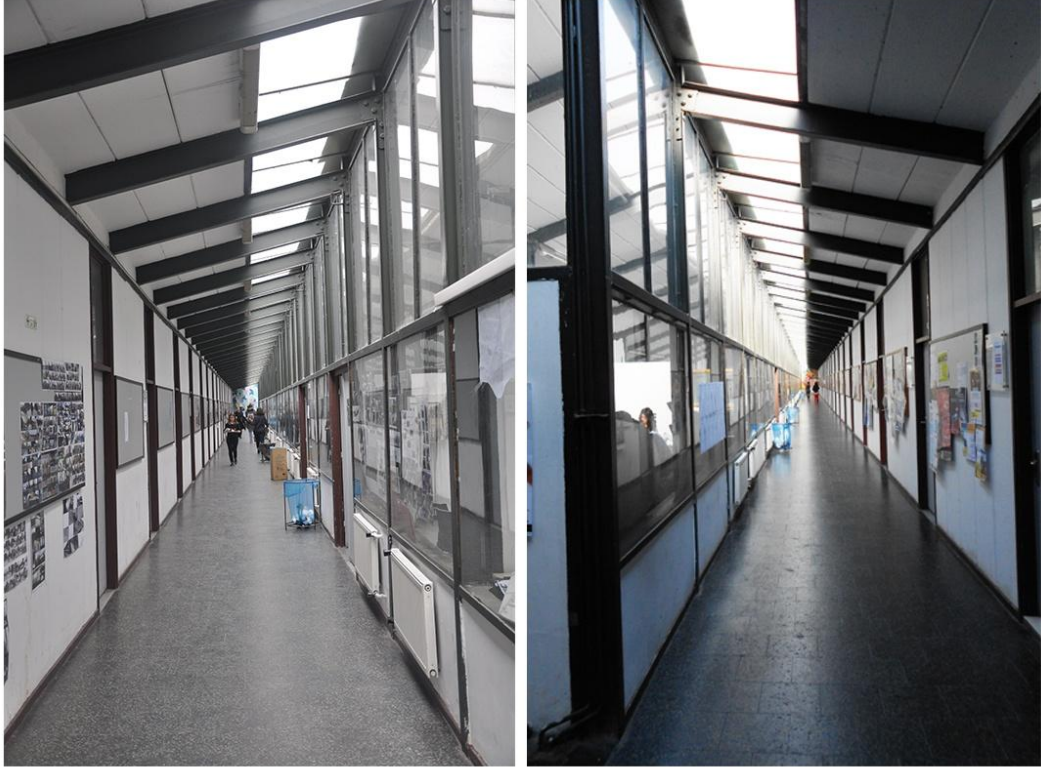
Şekil 3.32 Batı Cephesi Çatı Koridoru ve Üst Örtüsü (Y. Kocabıyık Arşivi, 2013)

Nezih Eldem, tüm taşıyıcı ve ara elemanlarını kendinin tasarladığı çatıyı şekillendirirken, kademeli olarak güneş ışığından yararlanmak amacı ile fenerli çatı sistemini kullanmış ve aydınlık için donatacağı pencereyi sadece dikey değil çatı eğimi aksında da kullanmıştır. Bu akstaki cam alan, çatı katını ikiye bölen koridor tavanının nerdeyse yarısını kaplamaktadır.

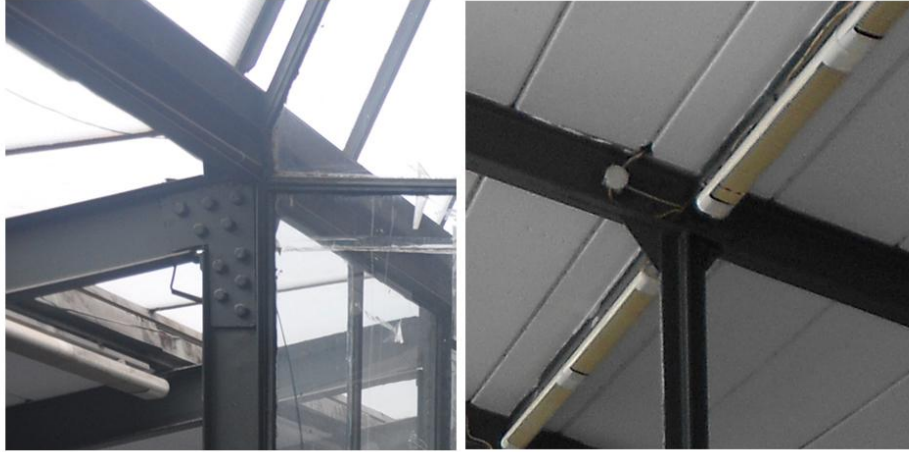
Çatıda, ahşap mahya, göğüsleme, mertek ve dikmeler gibi elemanlar, iki "U" profilin sırt sırta getirilmesi ile oluşturulan 160mm eninde " I ", ve 600x600mm ebadında "L" profiller birleştirilerek oluşturulan haçvari "+", et kalınlığı 6 mm 'den fazla olan çelik putreller ile değiştirilerek mukavemeti arttırılmıştır. " I " Putreller genellikle yatay hatlarda ve " + " putreller ise genellikle dikey hatlarda kullanılmıştır. Yatay ve düşey taşıyıcılar birbirlerine, et kalınlıkları 6 mm den az olmayan çelik levhalar ile blonlanarak² birleştirilmiş, bu birleşimler bazı yerlerde perçin ve kaynaklar ile sağlanmıştır. (Şekil 3.33)

Şekil 3.33 Çelik Putrel, Blon ve Kaynak Birleşim Detayı (Y.Kocabıyık Arşivi,2013)

2. Blonlama : Çelik levhalarla yapılan 10 mm den büyük muhtelif çapta civatalar ile parçaların birbirine ankre edilme işlemi.

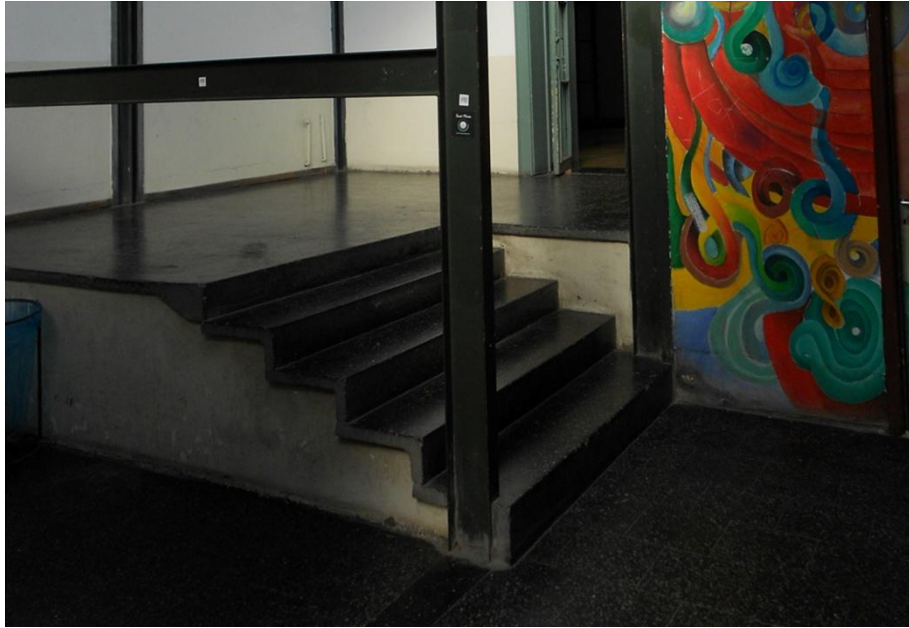
Zemin, 20x40x3 cm boyutlarındaki mozaik harçlı çiniler ile döşenmiş ve Kat koridorundan kulelere geçiş sağlayan merdivenler özel kalıplara dökülmüş yine mozaik harçlı 4-5 cm kalınlığındaki basamaklar ile kaplanmıştır. (Şekil 3.34)

Şekil 3.34 Kule Bölümüne Geçiş Merdivenleri (F.Yürekli Arşivi)

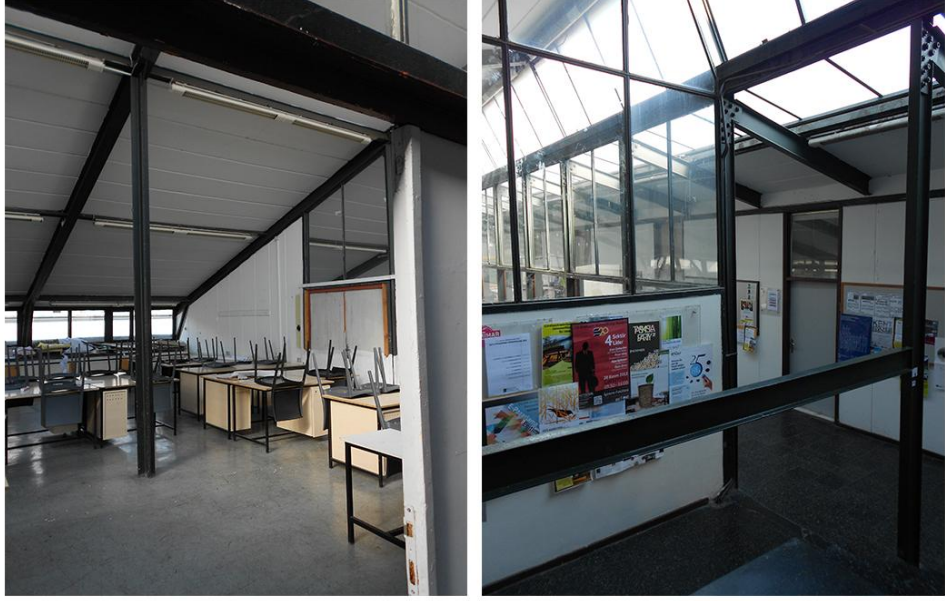
Şekil 3.35 Çatı Atölyesi ve Koridor Bölümü (F.Yürekli Arşivi)

Eldem, tavanda ve atölyelerin seperasyonunda bölücü olarak gaz beton ve camı birlikte kullanmıştır. Çelik konstrüksiyon ve gaz beton ile ahşap çatı arası bu şekilde kâgirleştirilmiştir. Çatıda kullanılan gaz betonda yatay fugalar oluşturulup mekânın eğimden kaynaklı basık etkisi hafifletilmiştir.

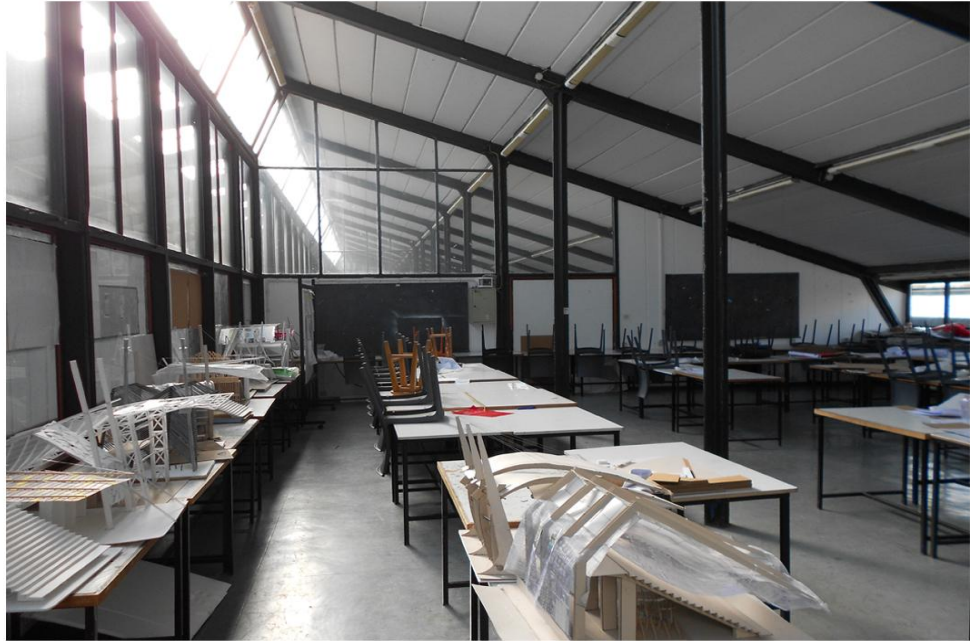
Şekil 3.36 Çatı Atölyesi (F.Yürekli Arşivi)

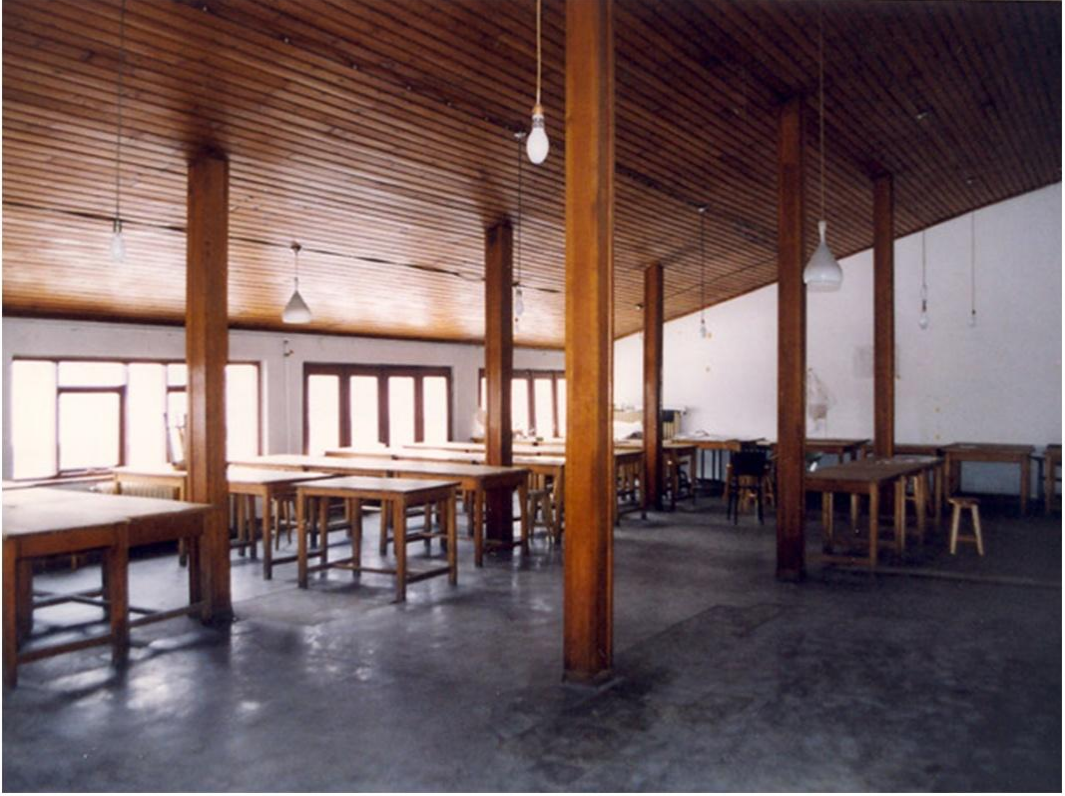
Şekil 3.39 Restorasyon Öncesi 3400'ler Bölümü Çatı Atölyesi [14]

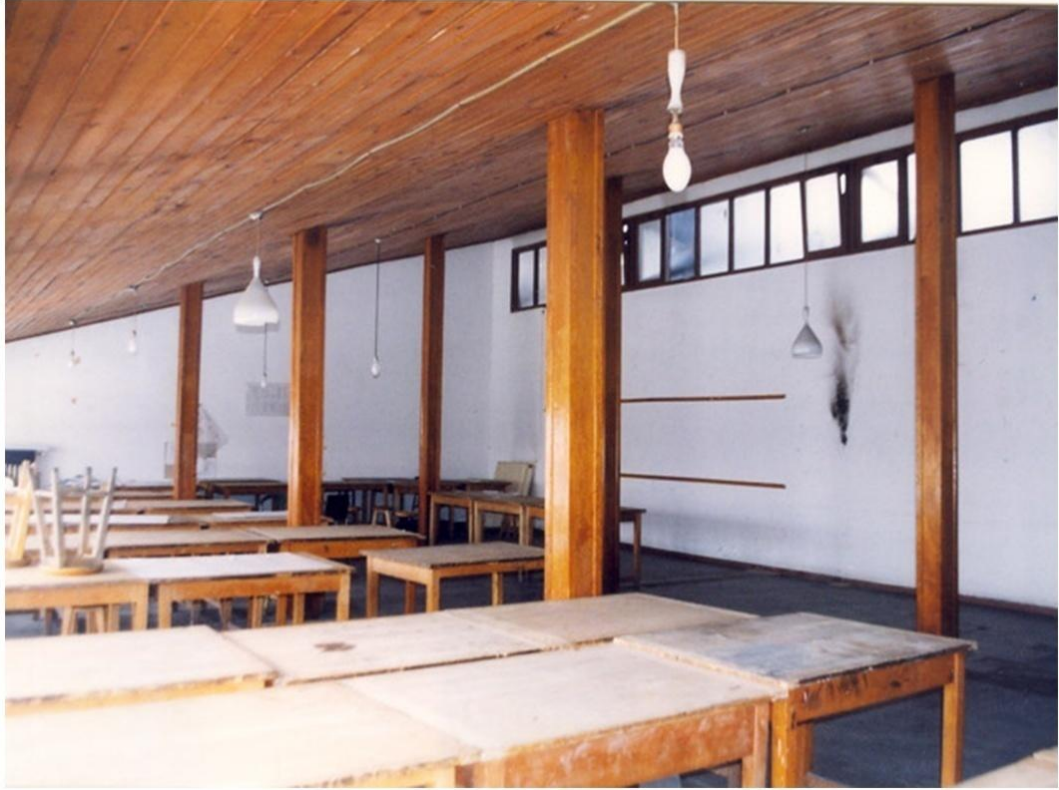
Şekil 3.40 Restorasyon Öncesi 3400'ler Bölümü Çatı Atölyesi [15]

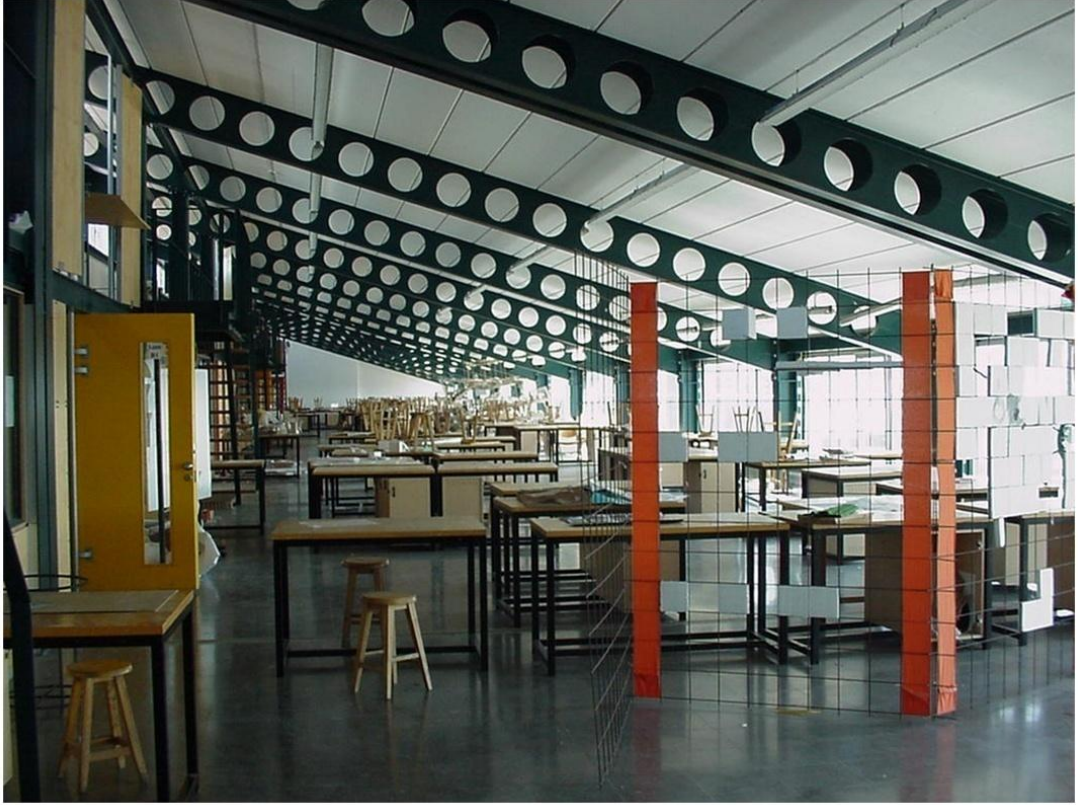
Şekil 3.41 Restorasyon Sonrası 3400'ler Bölümü [16]

Koridor atölye ile yarı dolu yarı boş kütleler ile ayrılmıştır. Bir bölümünde ahşap panel bölme duvar kullanılırken diğer bölümünde yarım ahşap panel üzeri cam yapılmıştır.

Bu bölümde asma kat bulunmaktadır. Asma katlar stüdyoların bilgisayarlarının yer alacağı bölgeler olarak tasarlanmıştır. Atölye içerisindeki çelik konstrüksiyonlu ahşap basamaklı merdiven ile asma kata ulaşılır. Kule bölümlerinden uzun kanatlara geçişlerde zemindeki ahşap döşeme korunmuştur. 3400'ler bölümünde mozaik harçlı zemin malzemesi kullanılmıştır. Bunun yanında atölye ve sınıflarda lineer aydınlatma armatürleri kullanılmıştır.

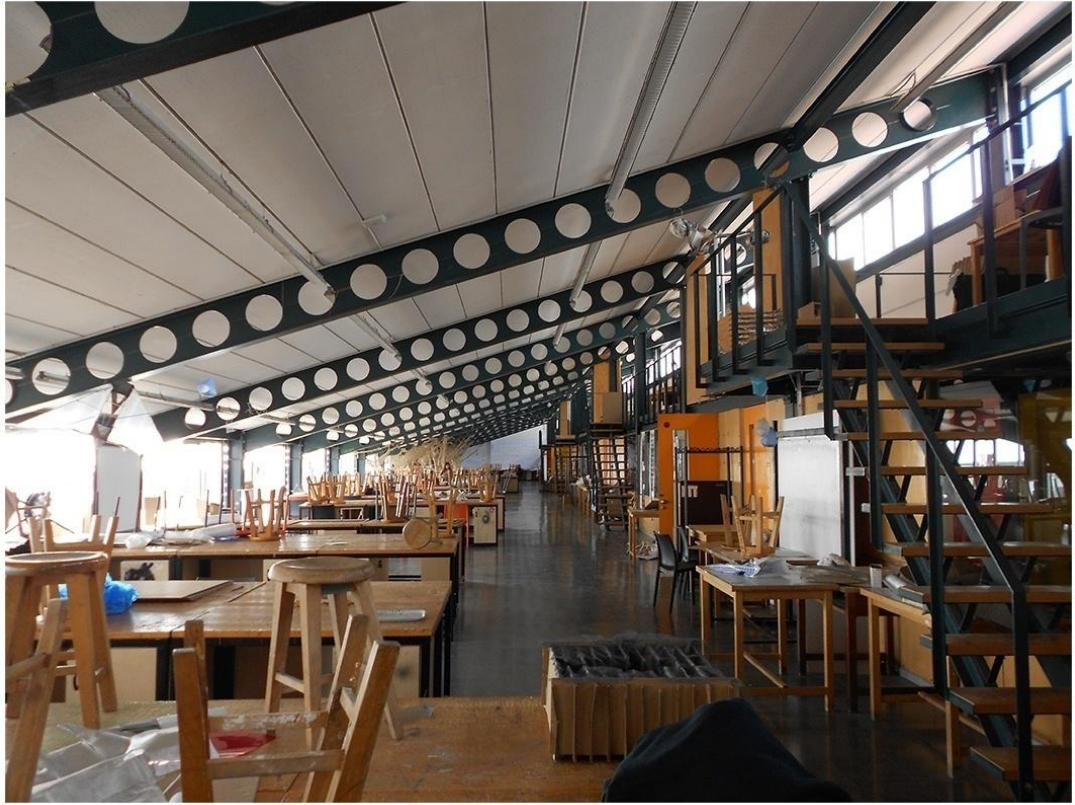
Şekil 3.42 Restorasyon Sonrası 3400'ler Bölümü (F.Yürekli Arşivi)

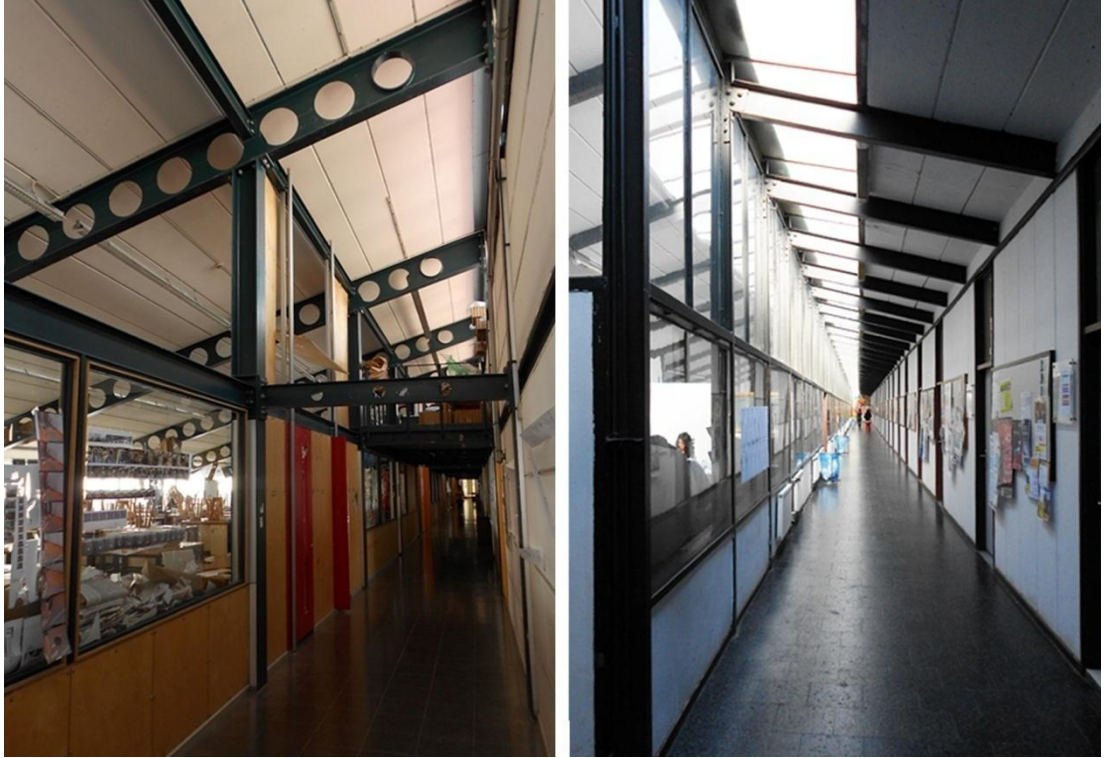
Şekil 3.45 Çatı 3400'ler Koridoru ile Çatı 1,2,3,4 Koridoru (F.Yürekli Arşivi)

çatıdaki mevcut taşıyıcılar yerine çelik taşıyıcı tercih edilmiş ve açıklıklar genişletilerek kullanım alanları rahatlatılmıştır. Kullanılan yatay kirişler delikli ve 50cm sarkma yapmaktadır. İki bölümde de açıklıklar ve ölçüler aynı görünse bile 3400'lerdeki yatay elemanların büyüklüğü rahatsız etmekte, mekan ölçeği ile insan ölçeği ilişkisi kopmaktadır.
