T.C.  
Mardin Artuklu Üniversitesi Fen Bilimleri Enstitüsü  
Mimarlık Anabilim Dalı

Yüksek Lisans Tezi

**ŞANLIURFA KENTSEL SİT ALANI  
SOKAK SAĞLIKLAŞTIRMA ÇALIŞMALARININ  
ANALİZİ VE DEĞERLENDİRİLMESİ**

Mardin 2019

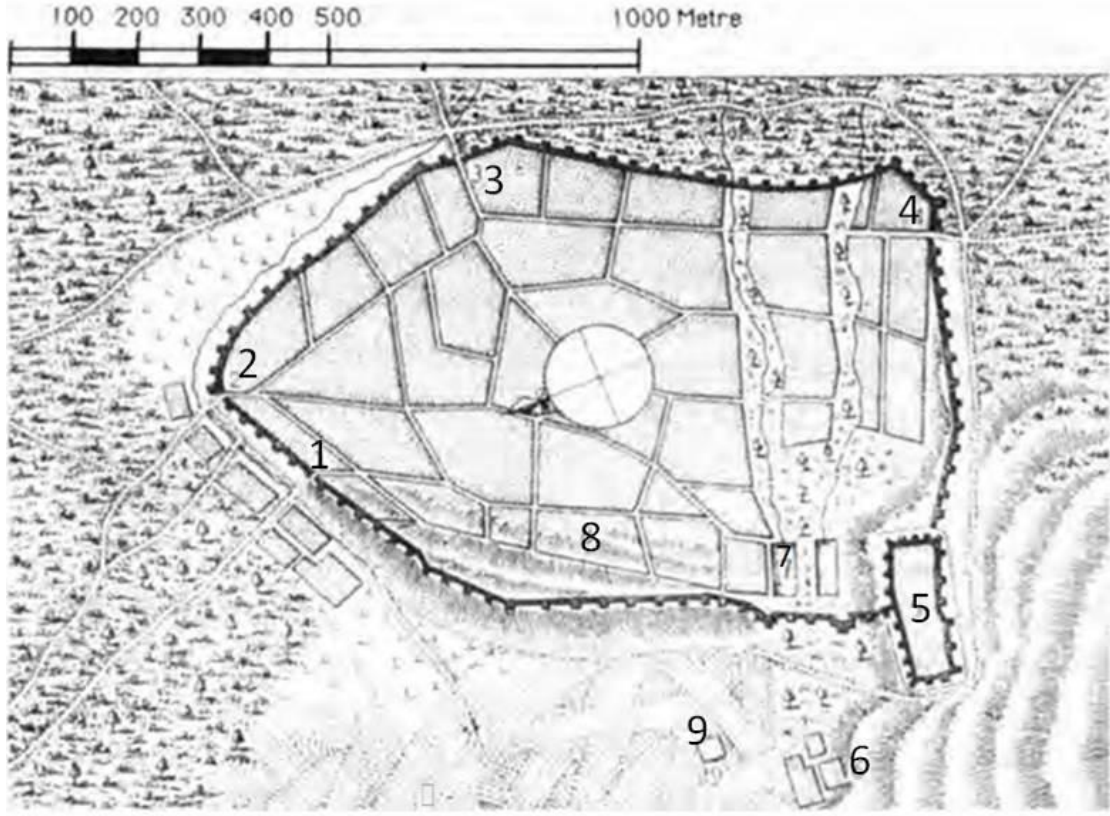
Şekil 1.2 Neibuhr'un (1766) Çizdiği Urfa Kent Planı.<sup>18</sup>

1. Samsat kapısı, 2. Yeni kapı, 3. Bey kapısı, 4. Harran kapısı, 5. Kale, 6. Kayaya oyma mekanlar, 7. Cami, 8. Ermeni kilisesi(viran), 9. Kilise. <sup>19</sup>(Şekil 1.2)

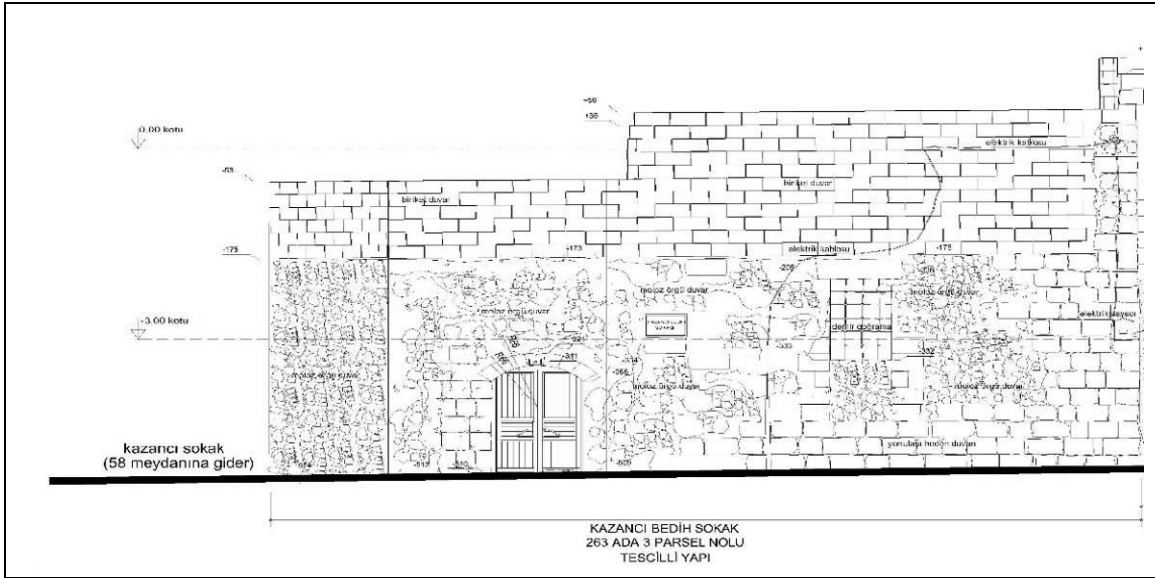
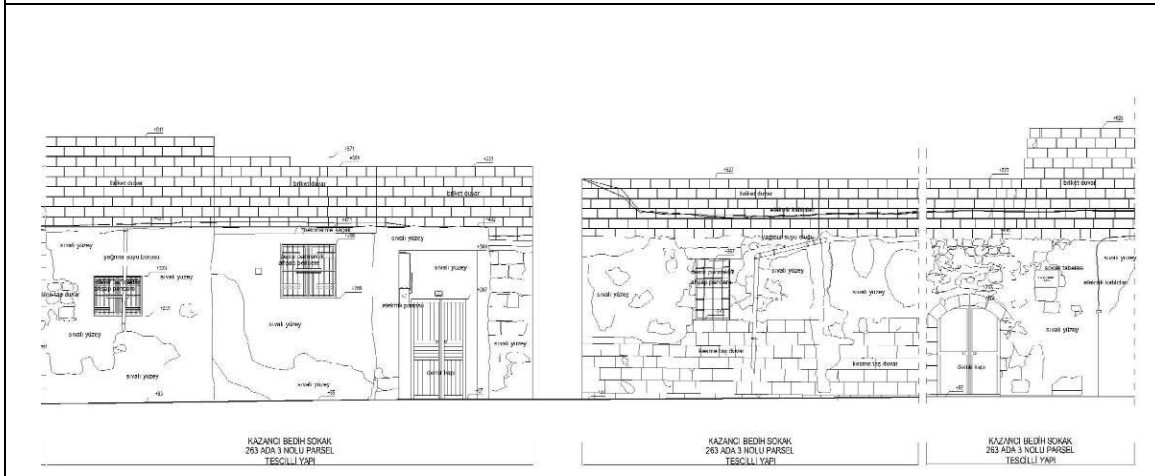
Şekil 3.2: 263 Ada 3 Numaralı Parsel Cephe Rölöve Çizimi.<sup>57</sup>

Günümüzdeki durumunda yapının; sokak dönüş cephesinin tam orta kısmında bir pencere bulunmaktadır. Eskiyle yeniye ayıran silme görünümlü korniş uygulaması üç cephede de devam etmektedir. Yapının 3. Cephesinde ise ikinci kapısı bulunmaktadır. Kapı üç tarafı çevrili bir niş içerisinde yer almaktadır. Kapı orijinal değildir. Kapının üstünde bir adet süsleme elemanı olan kabara bulunmaktadır. Kapının kuzeyinde aynı zamanda o cephenin de kuzeyine denk gelen bir pencere mevcuttur. Pencerenin alt hizasındaki taş, denizlik gibi oluşturularak cepheden önde durmaktadır.

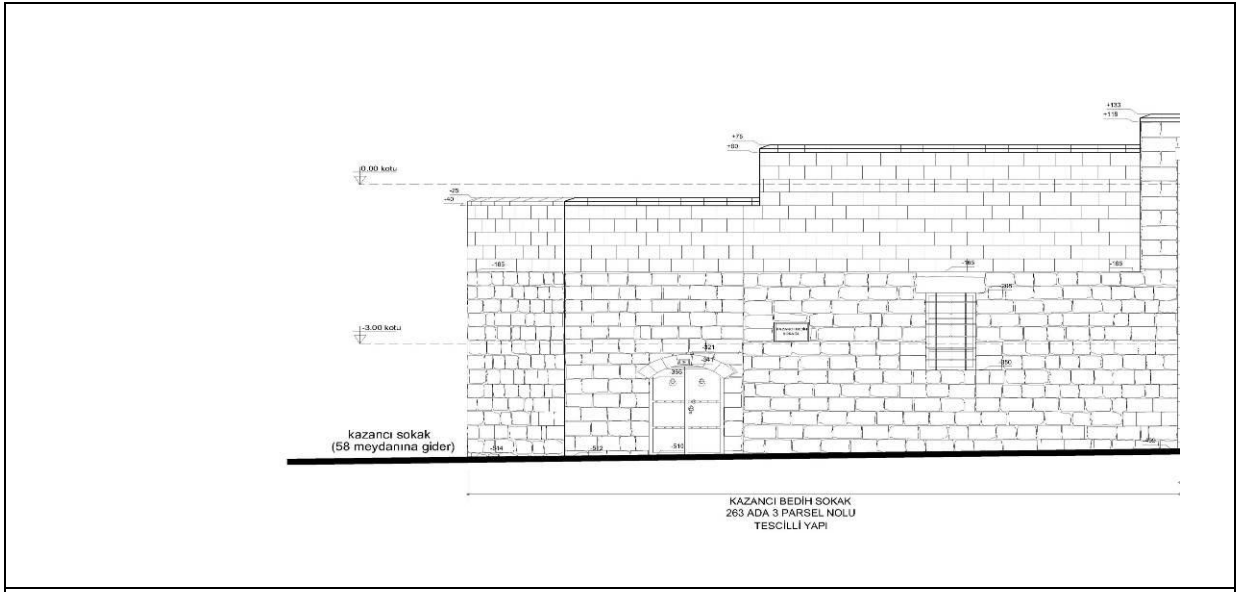
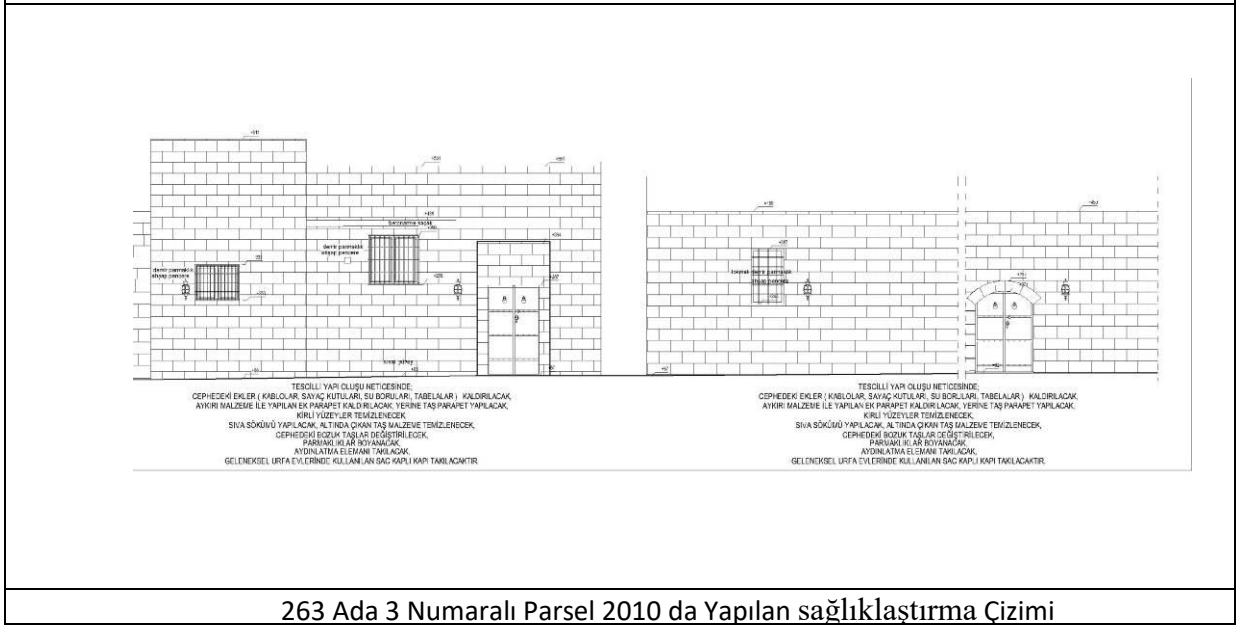
Şekil 3.3. 263 Ada 3 Numaralı Parsel Cephe Sağlıklaştırma Çizimi.<sup>58</sup>

263 Ada 3 Numaralı Parsel 2010 da Yapılan Sağlıklaştırma Çizimi.

263 Ada 3 Numaralı Parsel 2010 da Yapılan sağlıklaştırma Çizimi

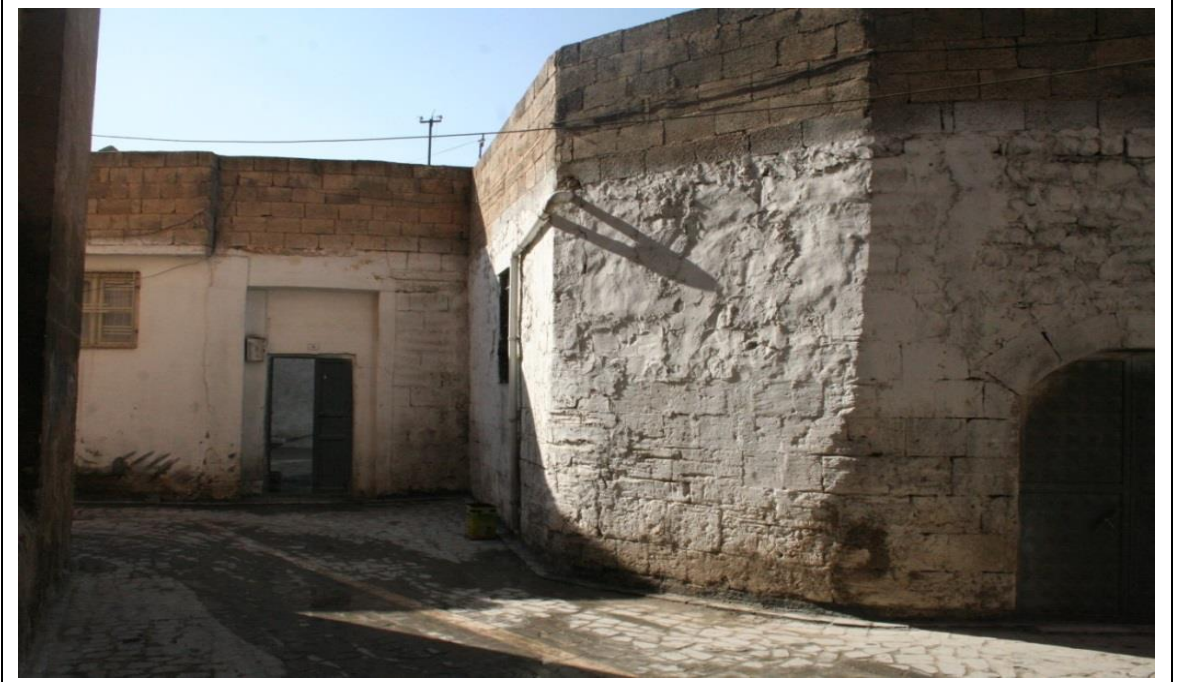
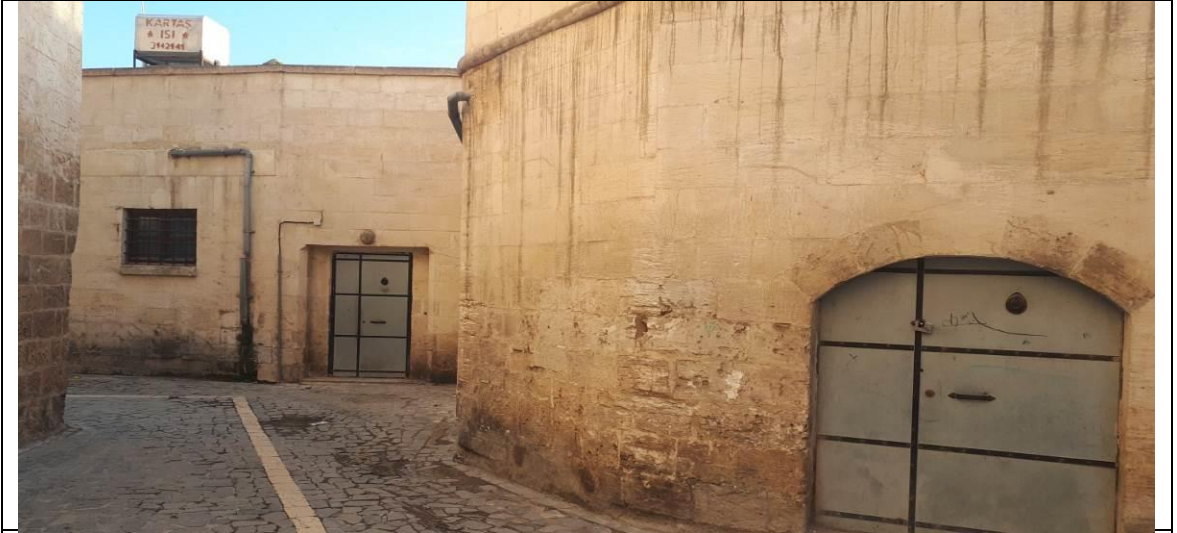
**Şekil 3.4.** 263 Ada 3 Numaralı Parsel Cephe Fotoğrafları<sup>59</sup>

263 Ada 3 Numaralı Parsel 2010 da Çekilmiş Cephe Fotoğrafi.

263 Ada 3 Numaralı Parsel Mevcut Güney Cephe Görünümü

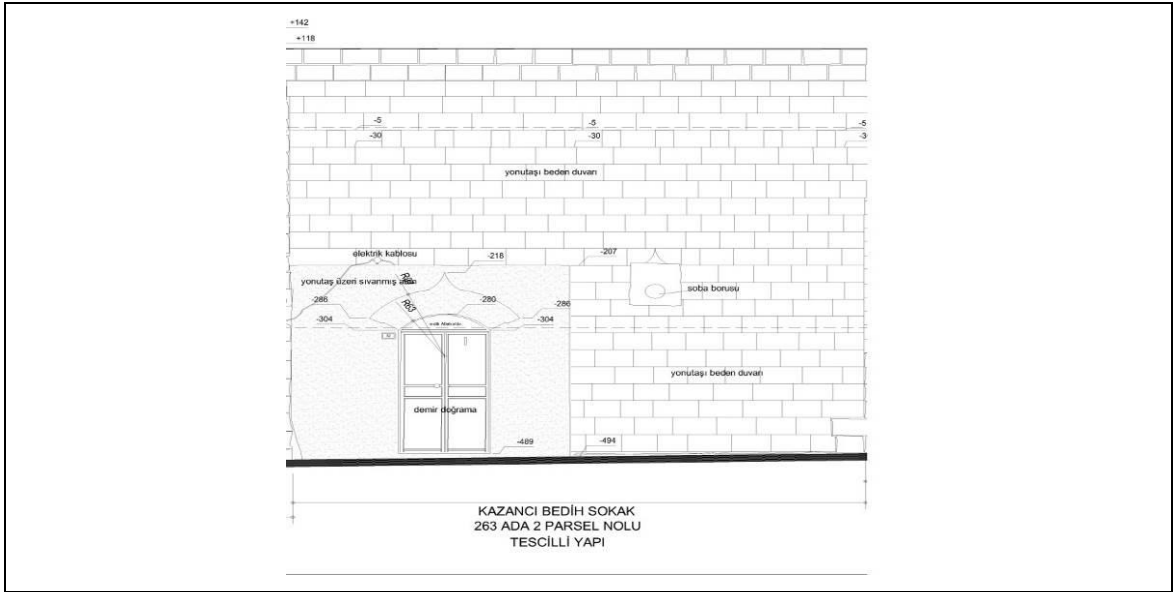
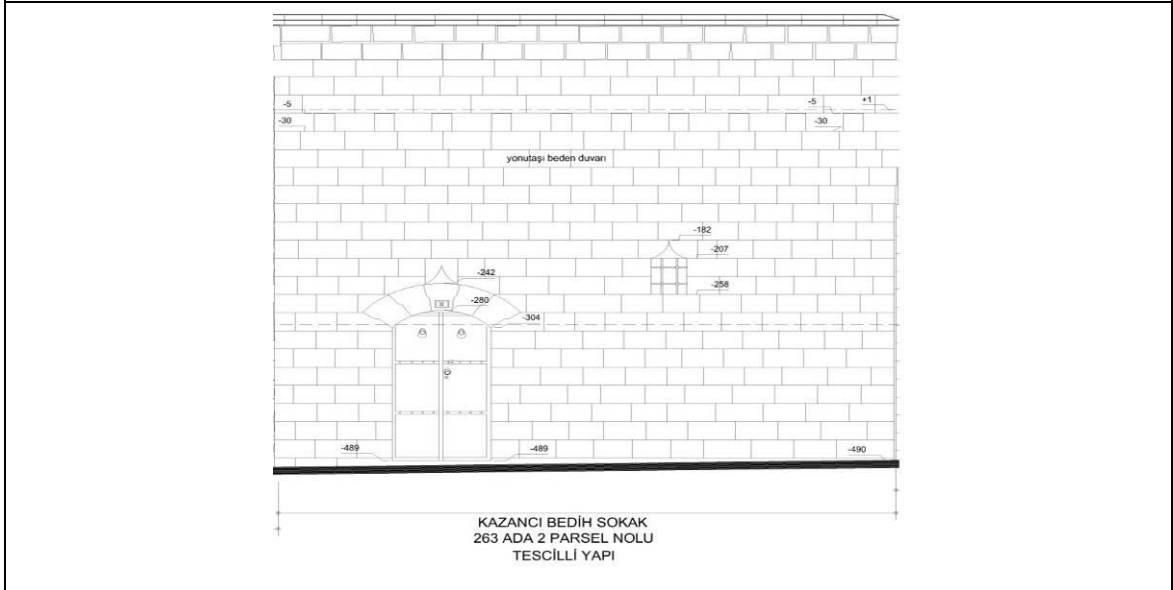
**Şekil 3.5.** 263 Ada 2 Numaralı Parsel Cephe Rölöve ve Sağlıklaştırma Çizimi.<sup>61</sup>

Mazgal pencerede demir korkuluk imalatı yapıldığı, cepheden geçen elektrik kablosu çıkarıldığı ve cephenin üst bitim noktasına taş malzemedden harpuşa eklendiği çizimlere aktarılmıştır.

Günümüzde ise, bu işlemlerin yapıldığı fakat elektrik kablosunun halen cephede geçtiği görülmektedir.

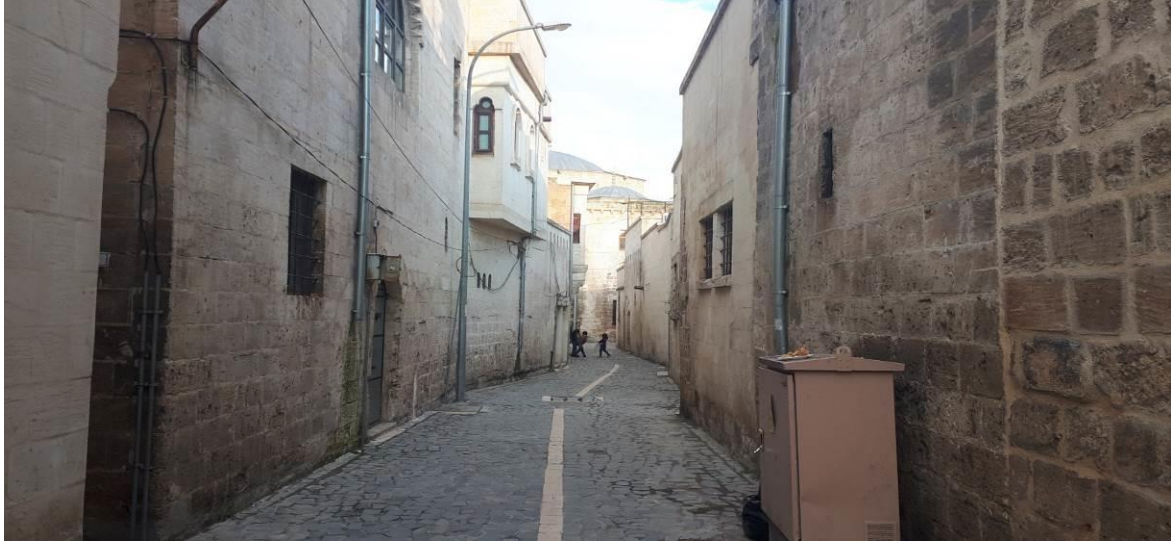
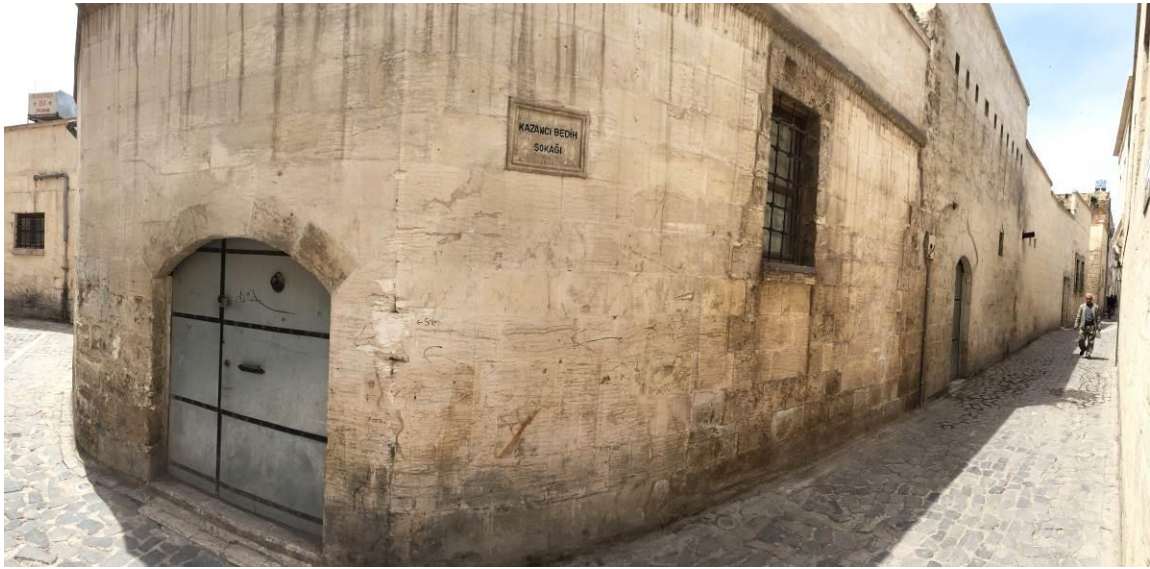
**Şekil 3.6.** 263 Ada 2 Numaralı Parsel Cephe Fotoğrafi.

263 Ada 2 Numaralı Parsel Mevcut Sokak Görünümü

263 Ada 2 Numaralı Parsel Mevcut Güney Cephe Görünümü

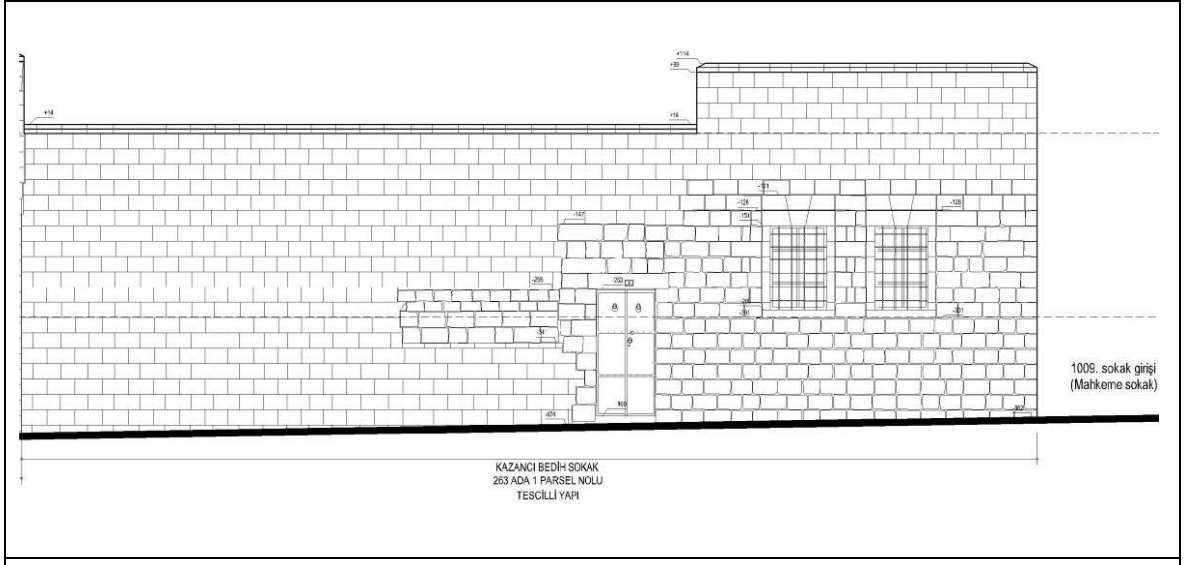
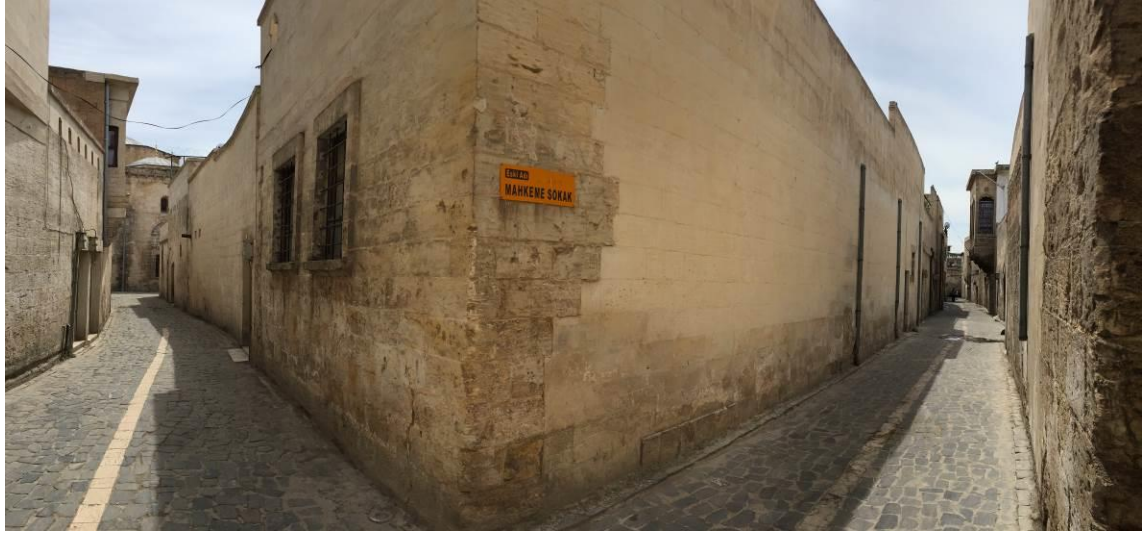
**Şekil 3.8.** 263 Ada 1 Numaralı Parsel Cephe Sağlıklaştırma Çizimi<sup>63</sup> ve Mevcut Durum Fotoğrafı.

Cephenin diğer sokakla birleşme noktasına denk gelen kısmındaki cephe malzemesi rölöve çizimindeki gibi bırakılmıştır.

Günümüzde cephenin sol tarafında zemin kat hizasında bulunan pencereler sağlıklılaştırma projesinde çizilenden daha küçüktür.

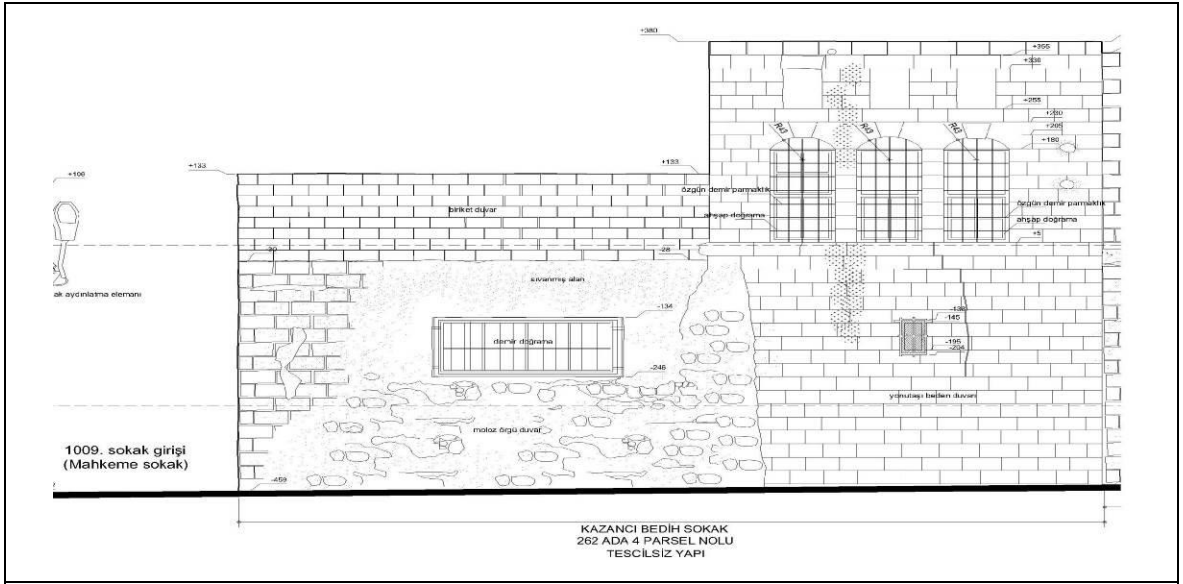
Şekil 3.9. 262 Ada 4 Numaralı Parsel Rölöve Çizimi<sup>64</sup>

262 Ada 4 Numaralı Parsel Rölöve Çizimi.

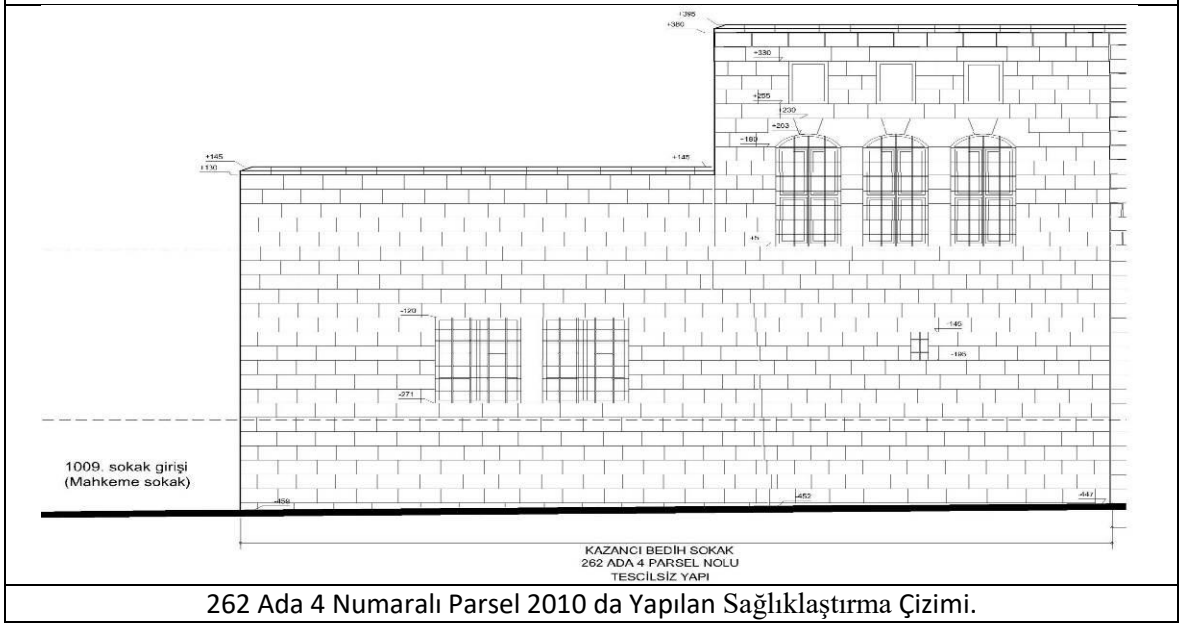
262 Ada 4 Numaralı Parsel 2010 da Yapılan Sağlıklaştırma Çizimi.

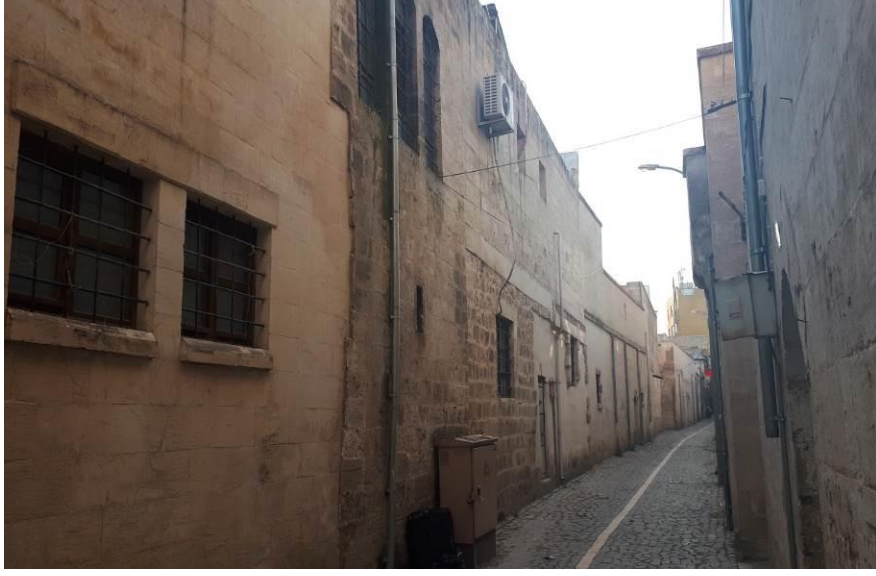
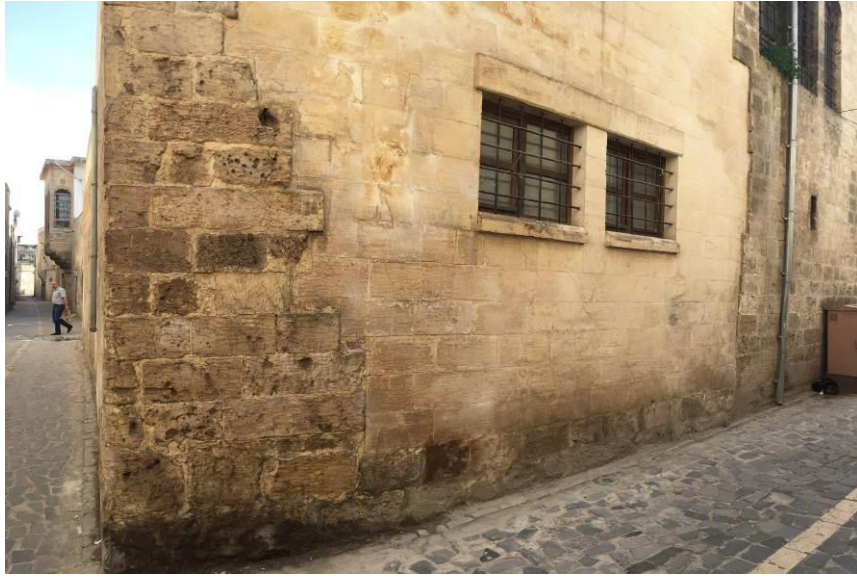
**Şekil 3.10.** 262 Ada 4 Numaralı Parsel Cephe Fotoğrafi.

Pencerelerden cephenin sol kısmında kalan büyük pencerede malzeme değişikliği yapıldığı okunmaktadır. Demir doğrama ve demir korkuluklar yerine ahşap korkuluk ve demir korkuluk şeklinde değiştirilmiştir. Diğer büyük olan ahşap doğramalı pencereye müdahale edilmiştir. Cephenin üst kısmında yer alan pencerelerde herhangi bir değişiklik yapılmamıştır. Cephenin bitim noktasına harpuşa eklenmiştir.

Cephede yer alan elektrik kablo ve sigorta kutusu çizimde görülmemektedir. Yani sağlıklılaştırma projesinde kaldırılmıştır.

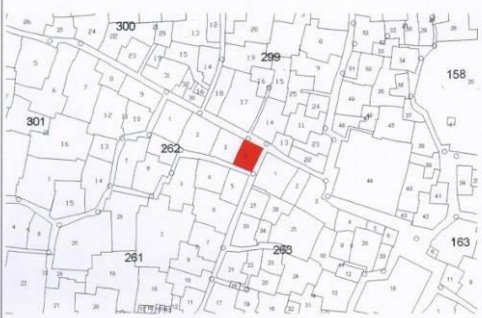
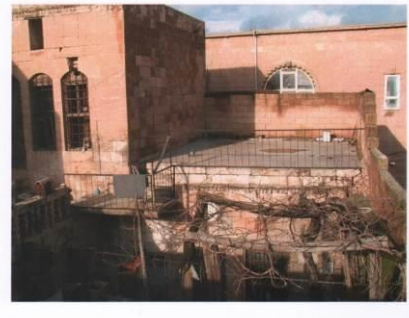
GÖZLEMLER:								
BUGÜNKÜ SAHİBİ: ÖZEL					BAKIMINDAN SORUMLU OLMASI GEREKEN KURULUŞ: ÖZEL			
YAPILAN ONARIMLAR								
AYRINTILI TANIM:					TEKNİK BİLGİLER			
Yapıya doğu taraftan bir giriş ile avluya ulaşılır. Kuzey cephede 1 oda, batı cephede 1 oda bulunmaktadır. Yapı şu an yıkılmak üzere olup derin çatlaklar bulunmakta ve acil korunması gerekmektedir. Kuzeybatı cephede bir çardak bulunmaktadır. Mimari malzeme kesme taştır.					SU VAR

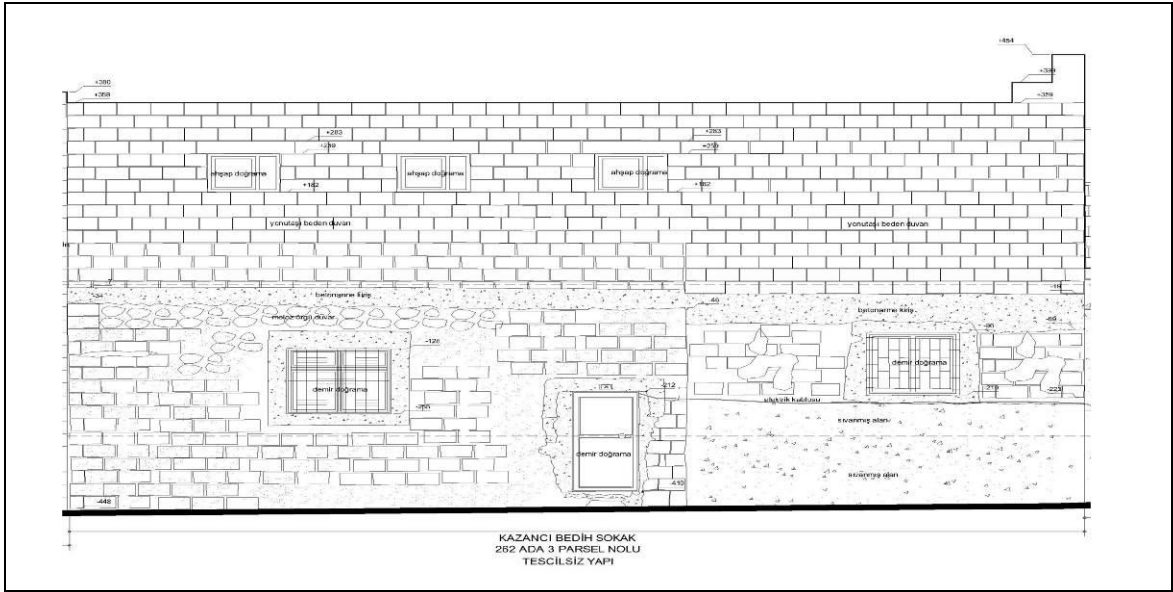
Şekil 3.12. 262 Ada 3 Numaralı Parsel Rölöve Çizimi.<sup>66</sup>

262 Ada 3 Numaralı Parsel Rölöve Çizimi.

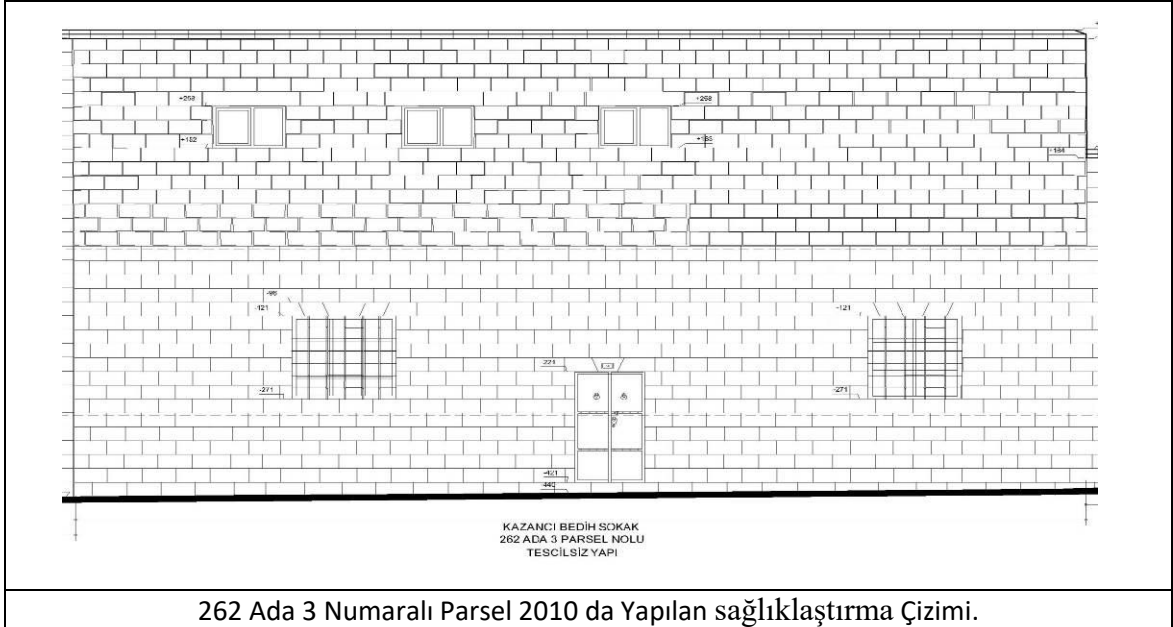
262 Ada 3 Numaralı Parsel 2010 da Yapılan sağlıklaştırma Çizimi.

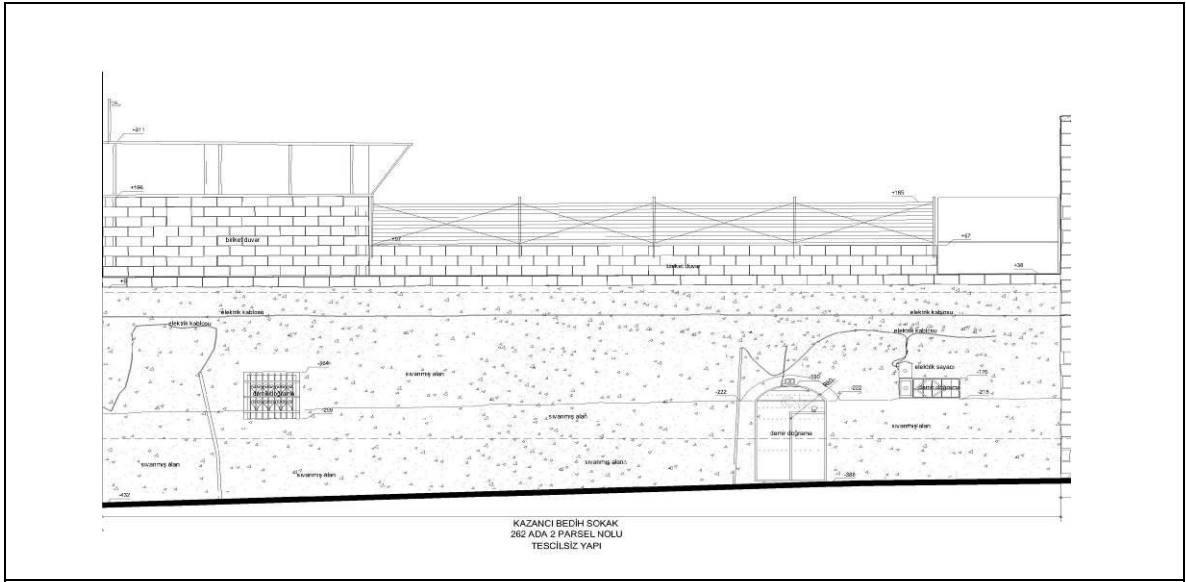
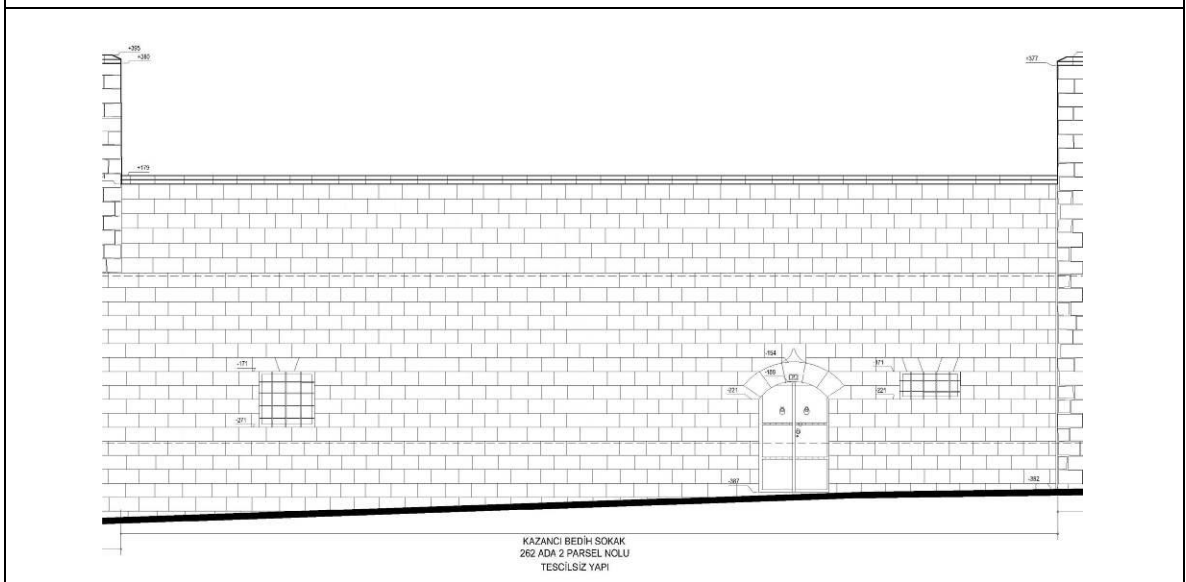
**Şekil 3.14.** 262 Ada 2 Numaralı Parsel Cephe Rölöve ve Sağlıklaştırma Çizimi.<sup>67</sup>

Yapının kurum evraklarına bakıldığında yapı tescillidir. Yapı köşe başına denk geldiği için iki cephesi vardır. Yapının yanından 1004. Sokağa (İhlasiye sok.) giriş yapılmaktadır. Cephe özgün malzemesini o döneme kadar oldukça sağlıklı bir şekilde ulaştırmıştır. Rölöve çizimlerinde sadece yapının belli kısımlarının kısmı olarak yosunlaşmalar ve çatlamlar işlemiştir. Cephede iki farklı yükseklik vardır. İkinci yükseklik cephenin kuzey üst köşesine 30x170cm boyutlarında olduğu çizimlerde görünmektedir.

Cephenin köşe başı dönüşünde dönüşün sivriliğini hafifletmek amacı ile köşe sütuncesinin kullanıldığı rölöve çizimde görülmektedir. Ayrıca cephenin tam ortasından elektrik kablosu geçmektedir.

Sokak sağlıklaştırma yapıldıktan sonra; Yapının sağlıklaştırma projesinde, yüksek beden duvarlarında yer yer bulunan yosunlaşma, çatlaklıklar ve oluşan hasarların giderildiği görülmektedir. Cephenin üst bitim noktasına harpuşta konulmuştur. Yapının ortasında yer alan elektrik direği kaldırılmıştır. Yapıda görülen iki farklı yükseklik yerinde tek yükseklik olarak görülmektedir.

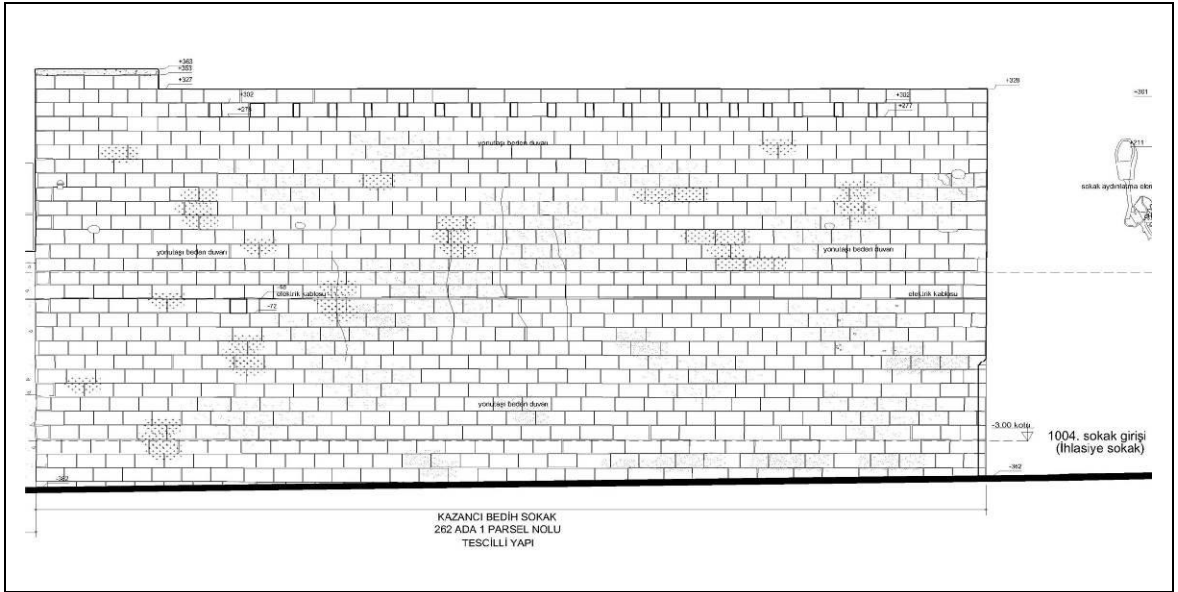
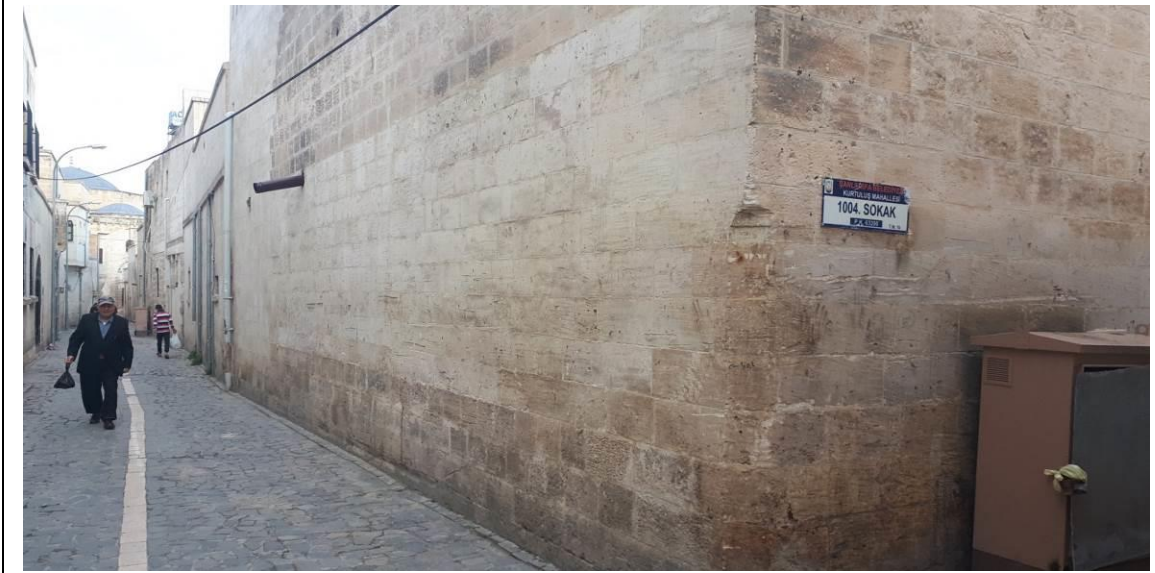
Şekil 3.15. 261 Ada 1 Numaralı Parsel Cephe Rölöve Çizimi<sup>68</sup> ve Cephe Fotoğrafı.

261 Ada 1 Numaralı Parsel Rölöve Çizimi.

261 Ada 1 Numaralı Parsel Mevcut Sokak Görünümü.

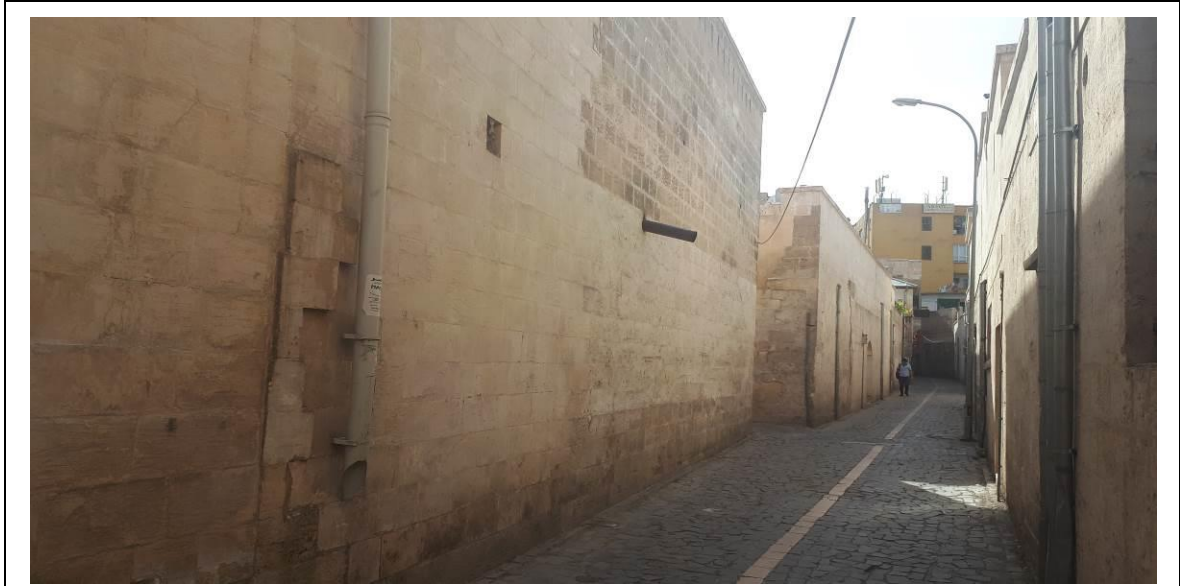
**Şekil 3.16.** 261 Ada 1 Numaralı Parsel sađlıklaştırma Çizimi <sup>69</sup>

261 Ada 1 Numaralı Parsel 2010 da Yapılan sađlıklaştırma Çizimi

261 Ada 1 Numaralı Parsel Mevcut Sokak Görünümü.

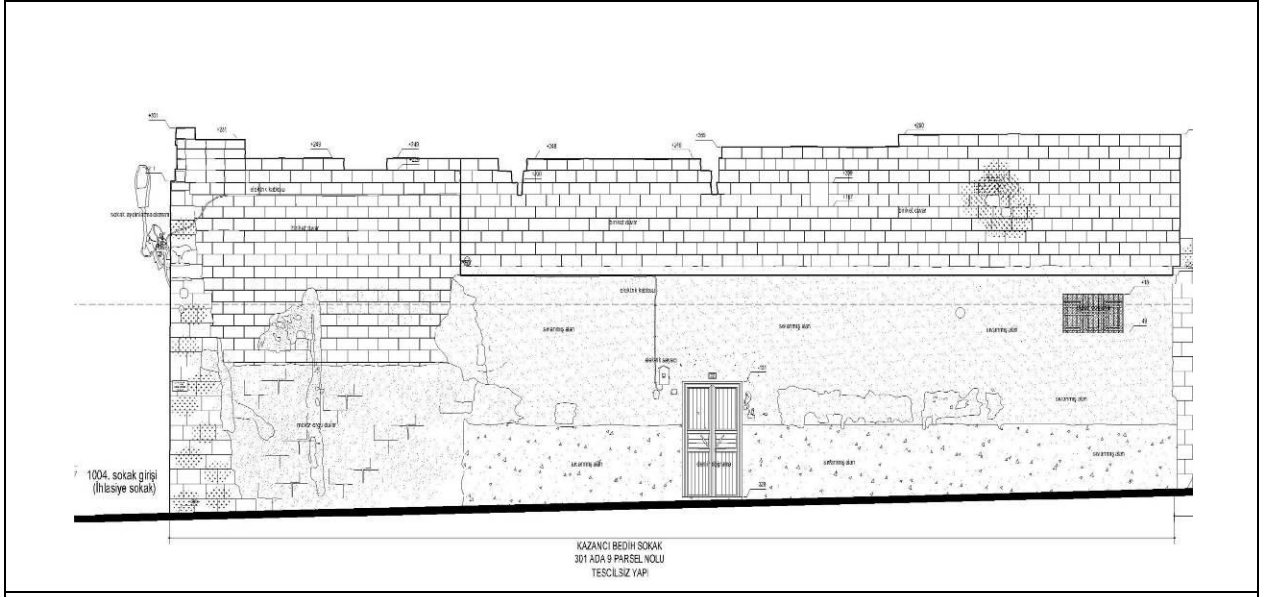
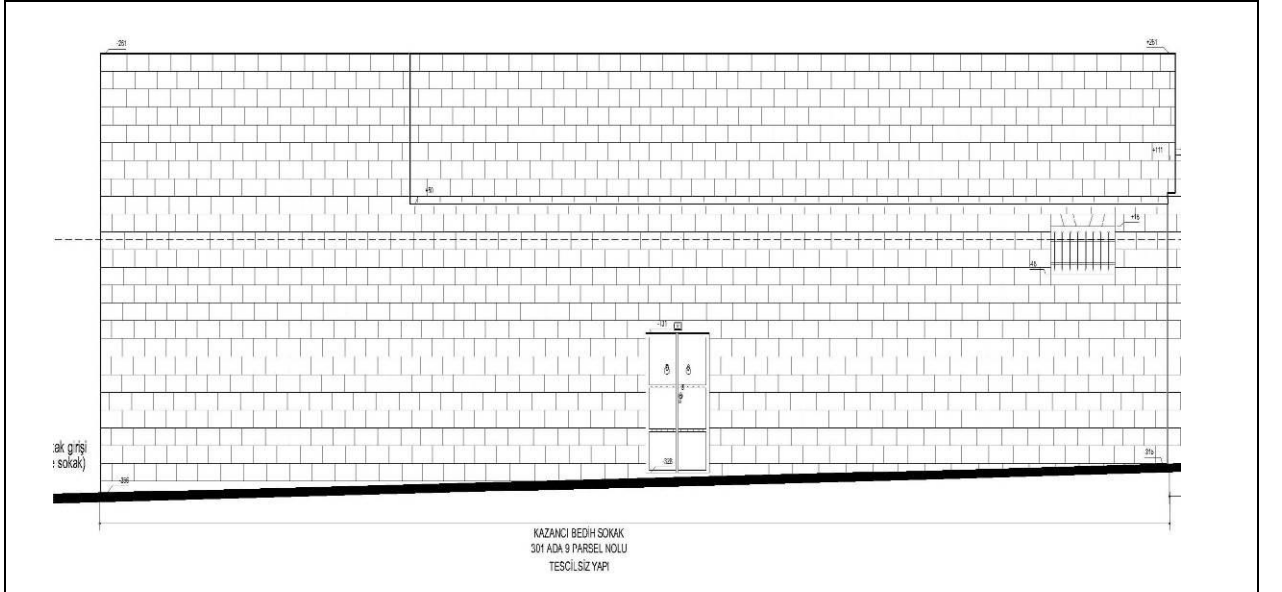
Giriş kapısı mevcutta yuvarlak kemerli bir niş içinde bulunmaktadır. Nişin içinde yerden 30cm yukarıda sekiler bulunmaktadır.

301 Ada 9 Numaralı Parsel Rölöve Çizimi.

301 Ada 9 Numaralı Parsel 2010 da Yapılan sağlıklılaştırma Çizimi.

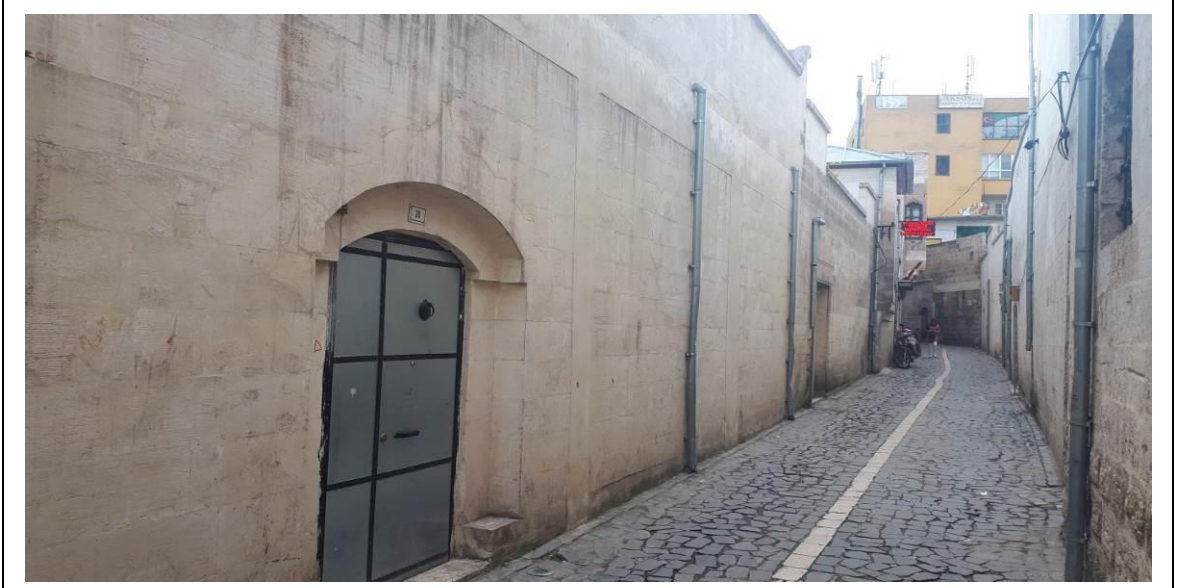
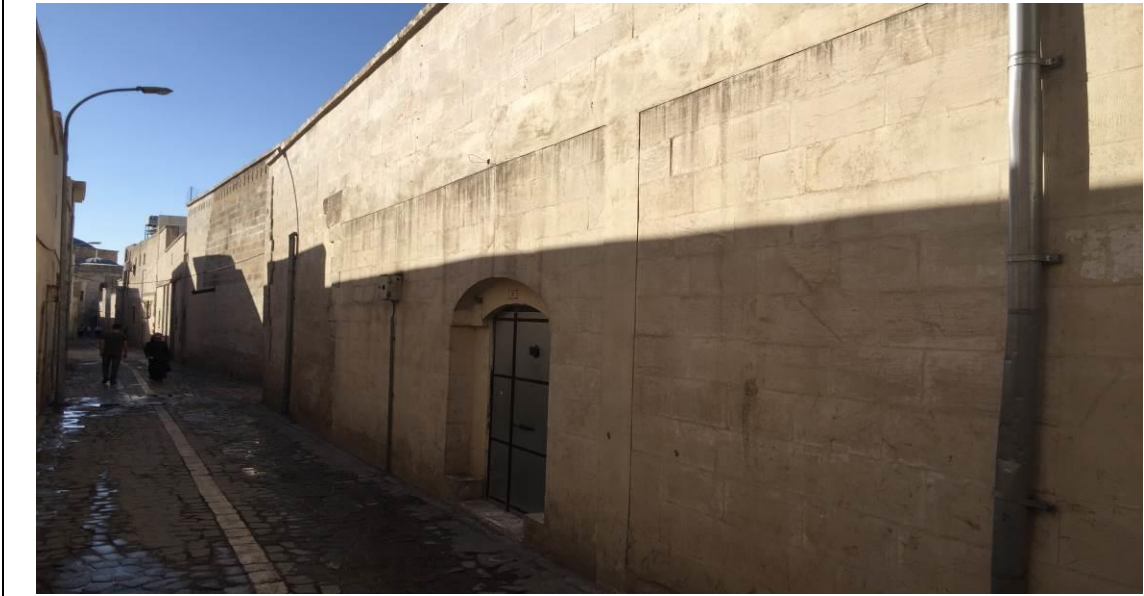
**Şekil 3.19.** 301 Ada 9 Numaralı Parsel Mevcut Durum Cephe Fotoğrafi.

301 Ada 9 Numaralı Parsel Mevcut Sokak Görünümü.

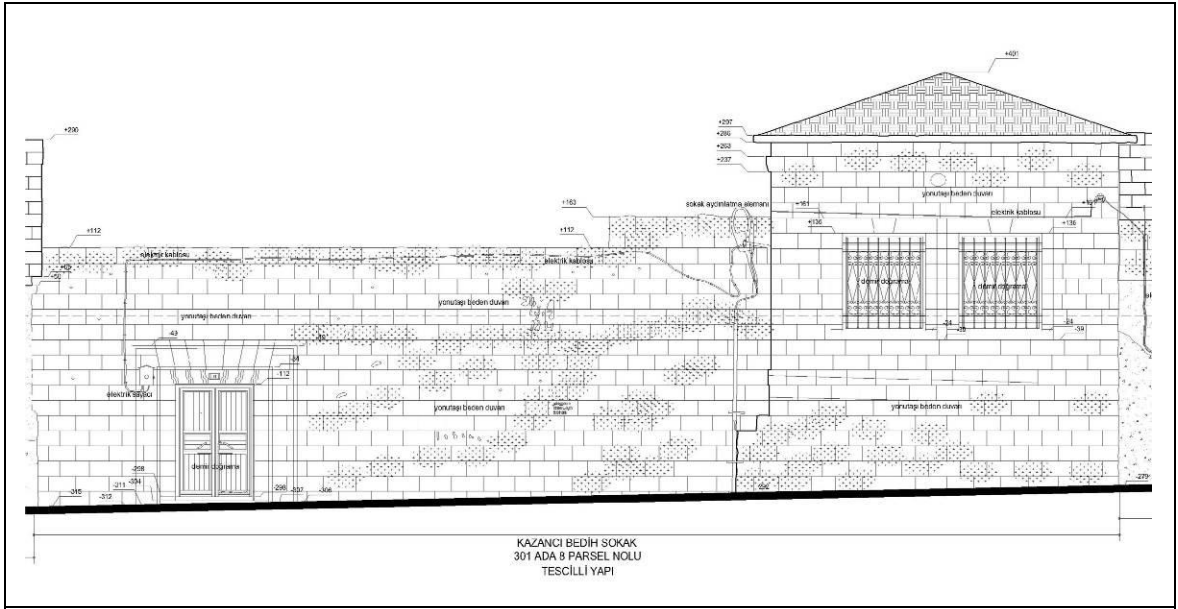
Çıkma üstündeki pencere demir korkulukları sökülerek yerine daha az süslemeli demir korkuluklar yapılmıştır. Cephedeki sokak aydınlatma lambası ve kabloları kaldırılmıştır. Cephenin alçak kotta olan kısmına harpuşta yapıldığı çizimden okunmaktadır.

301 Ada 8 Numaralı Parsel Rölöve Çizimi.

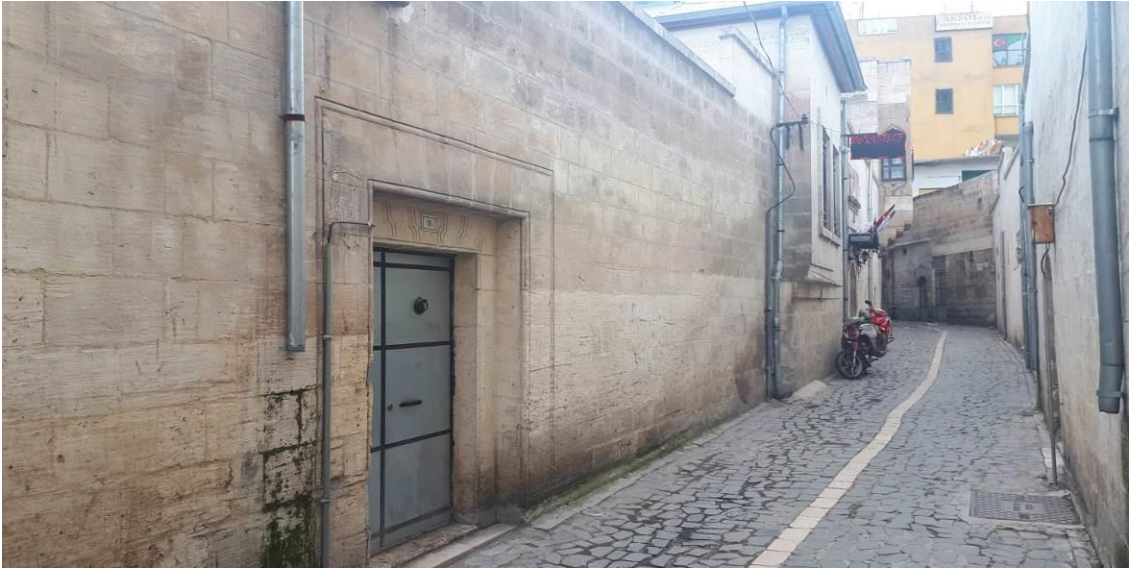
**Şekil 3.20.** 301 Ada 8 Numaralı Parsel Rölöve Çizimi ve Mevcut Durum Fotoğrafi.<sup>72</sup>

301 Ada 8 Numaralı Parsel Mevcut Sokak Görünümü.
