T.C.  
Mardin Artuklu Üniversitesi Fen Bilimleri Enstitüsü  
Mimarlık Anabilim Dalı

Yüksek Lisans Tezi

**ŞANLIURFA KENTSEL SİT ALANI  
SOKAK SAĞLIKLAŞTIRMA ÇALIŞMALARININ  
ANALİZİ VE DEĞERLENDİRİLMESİ**

Mardin 2019

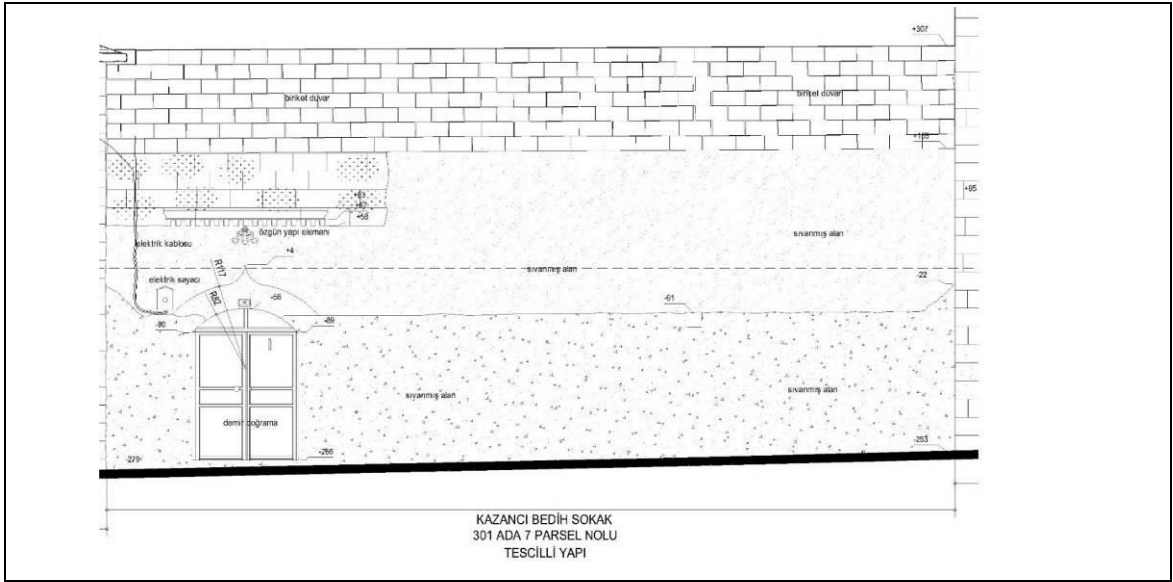
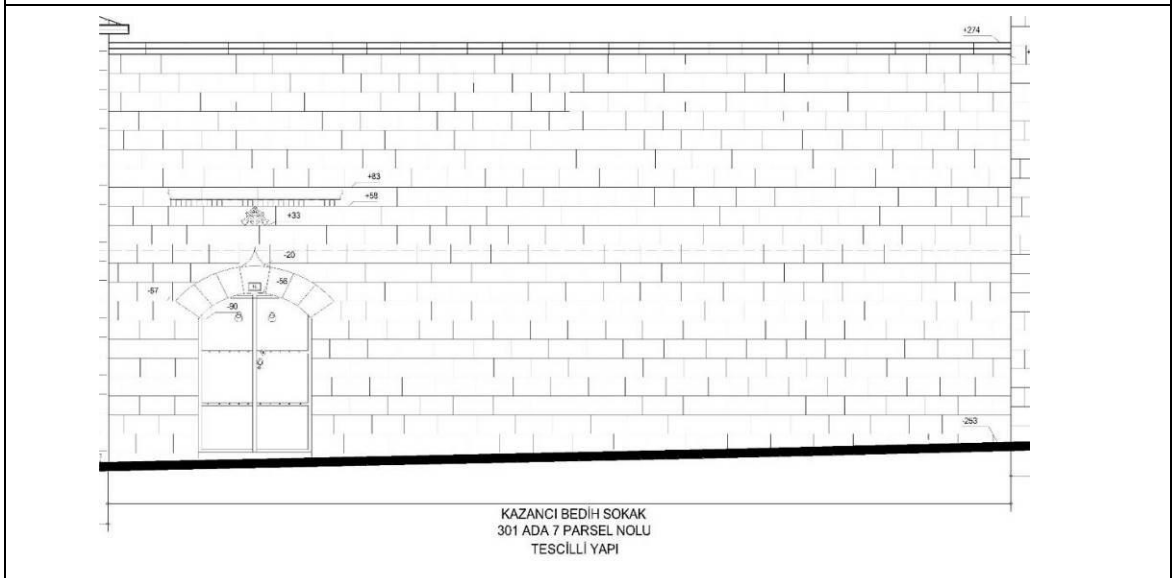
**Şekil 3.22.** 301 Ada 7 Numaralı Parsel Rölöve ve sağlıklaştırma Çizimi<sup>74</sup>

Sokak sağlıklılaştırması yapıldıktan sonra;

Çizimde yapının cephesindeki tüm yosunlaşmalar giderilmiştir. Yapının çıkma kısmının üzerine yapılan briket duvar yerine sokak bütünlüğünü koruyan taş malzeme ile yenileme yapmışlardır. Yapının giriş kapısı demir doğrama yerine sac(çinko) kaplamalı ahşap kapı yapılmıştır. Cephenin sokak dönüşüne denk gelen kıvrımın fazla tahrip olması nedeniyle onarım yapıldığı çizimlerden görülmektedir. Ayrıca yapının üst noktasına harpusta yapılmıştır.

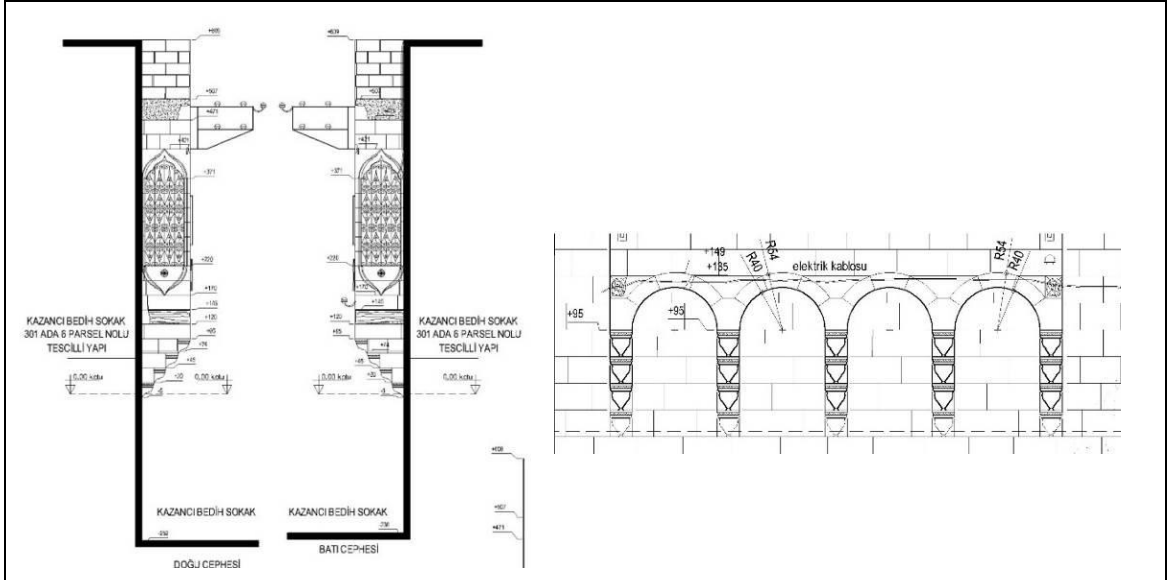
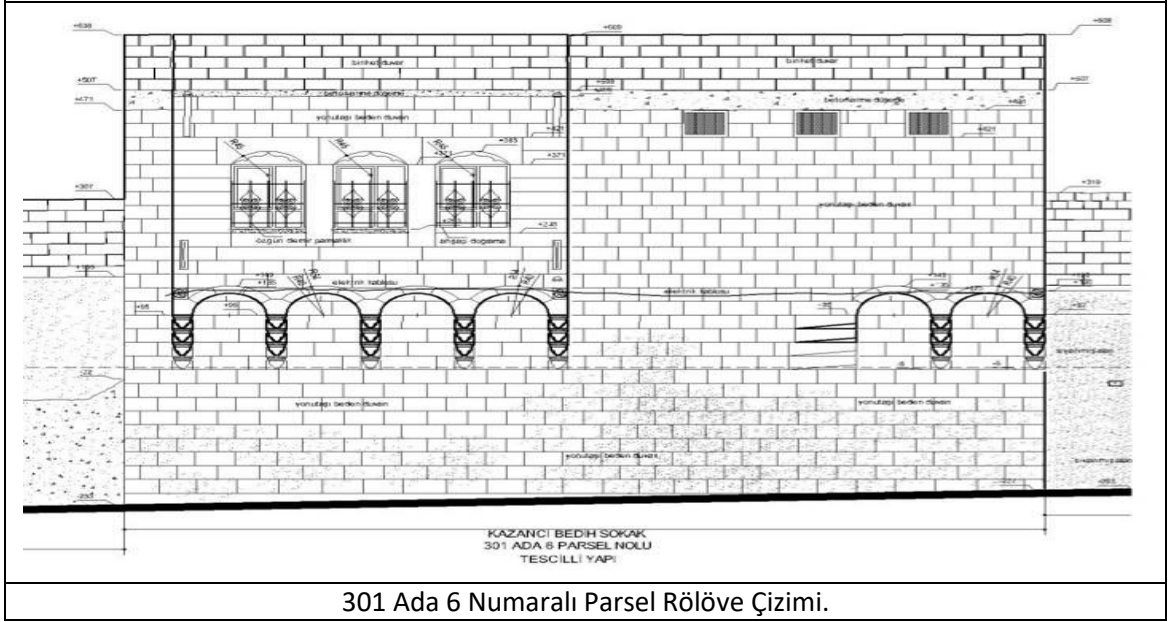
Şekil 3.24. 301 Ada 6 Numaralı Parsel Rölöve Çizimi<sup>76</sup>

301 Ada 6 Numaralı Parsel Rölöve Çizimi.

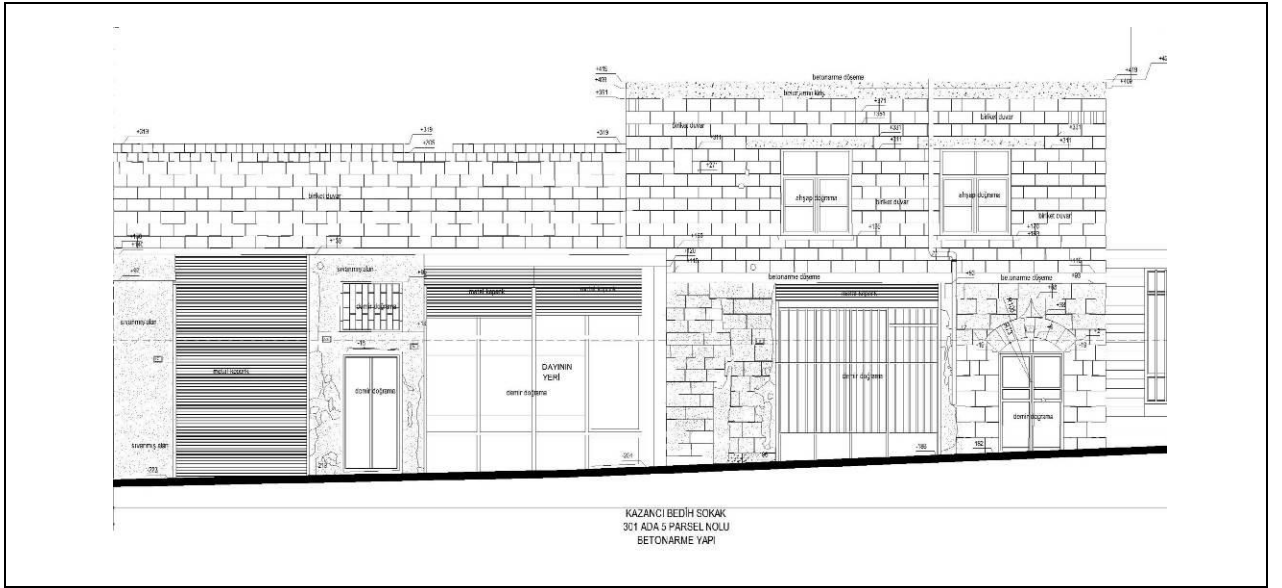
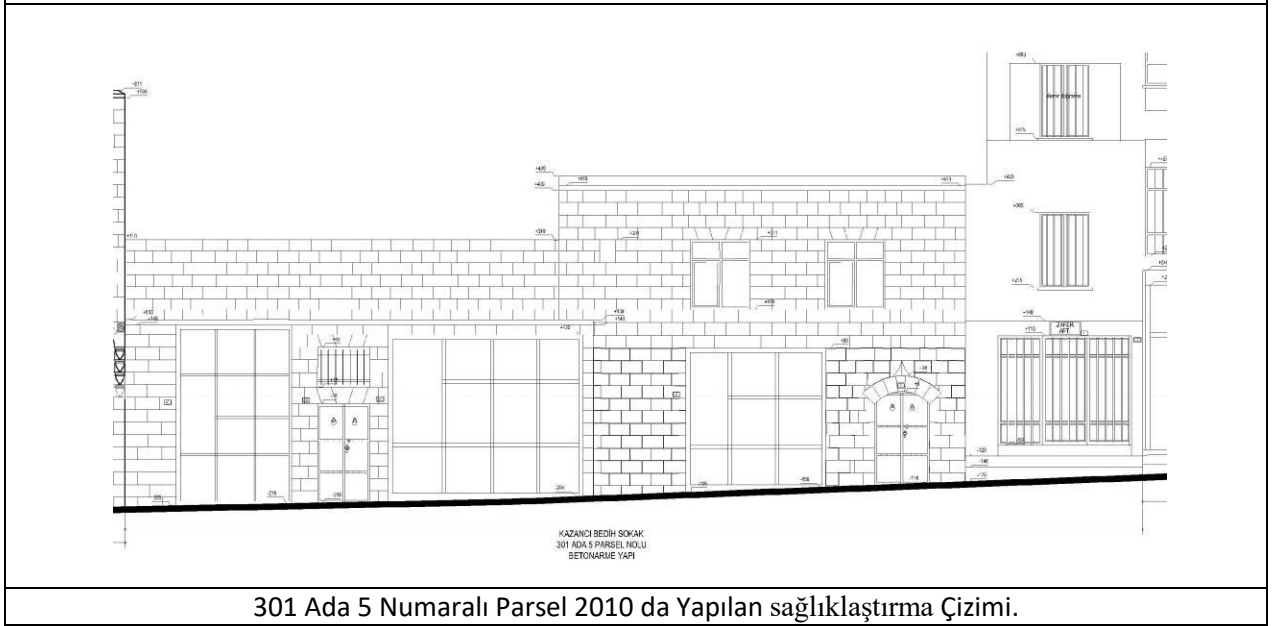
Sokak sağlıklaştırma yapıldıktan sonra; Yapının sağlıklaştırma projesinde not işlenmediğinden yapılan çizimlerin analizi yapıldığında; cephedeki farklı malzemenin kaldırılarak sokak bütünlüğünün sağlanması için eski malzemeye yakın malzeme ile yeniden yapılacağı veya kaplama yapılacağı ön görülmüştür. Kapılar sökülerek yerine eski malzemeye uygun ahşap üstü çinko kaplama yapılacağı uygun görülmüştür. Pencere deki denizliğin kaldırılması ve üstündeki lentonun taş malzemeyle gizlenmiştir.

301 Ada 5 Numaralı Parsel Rölöve Çizimi.

301 Ada 5 Numaralı Parsel 2010 da Yapılan sağlıklılaştırma Çizimi.

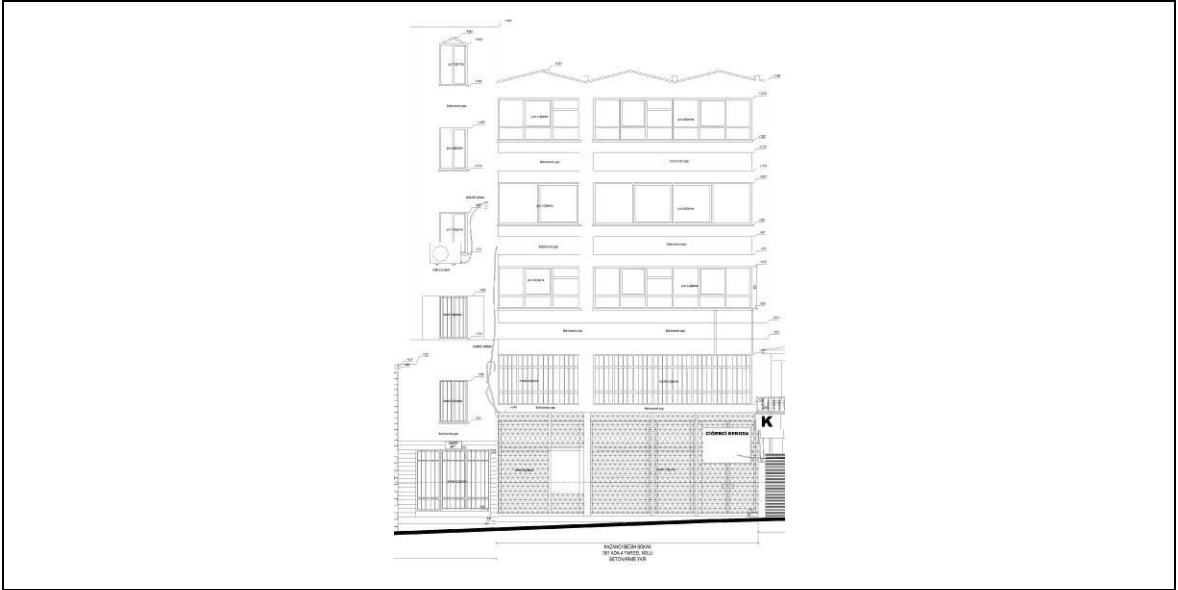
301 Ada 4 Numaralı Parsel 2010 da Yapılan sađlıklaştırma izimi.

Yapı betonarmedir. Yapı zemin+4 katlıdır. Zemin katı ticarethane üst katlarda ise 100/150cm'lık bir adet, 150/296cm'lık bir adet ve 150/571cm'lık bir pencere olduğu çizilmiştir. Pencereler Pvc malzemedен yapıldığı üstüne yazılmıştır. Yapının ticarethane olarak kullanılan kısımda komple demir doğramadan yapıldığı okunmaktadır. Aynı zamanda demir kepenklidirler.

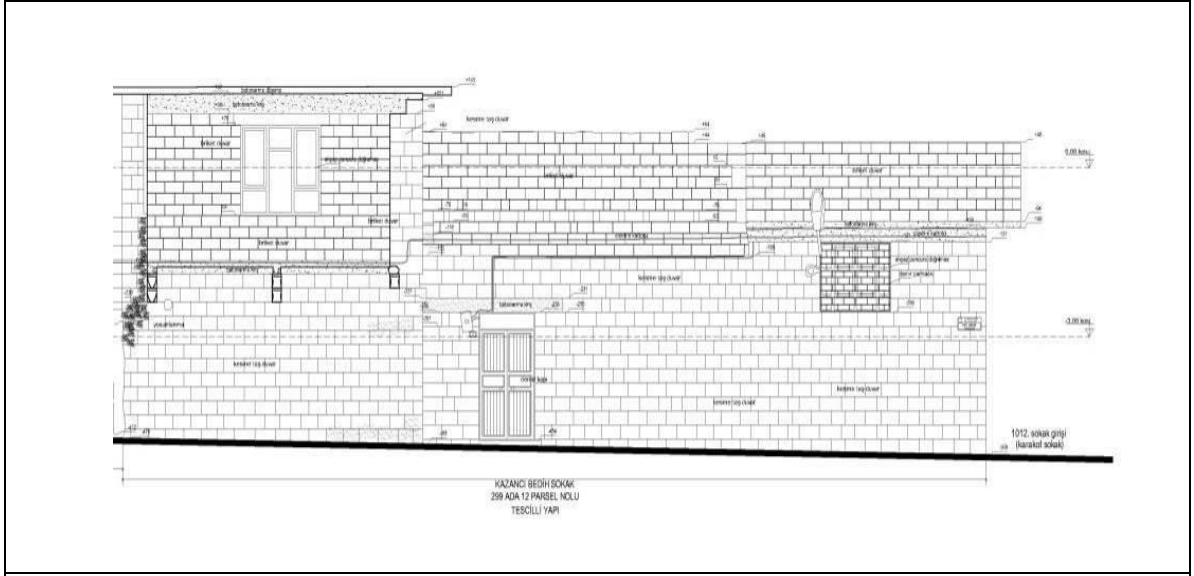
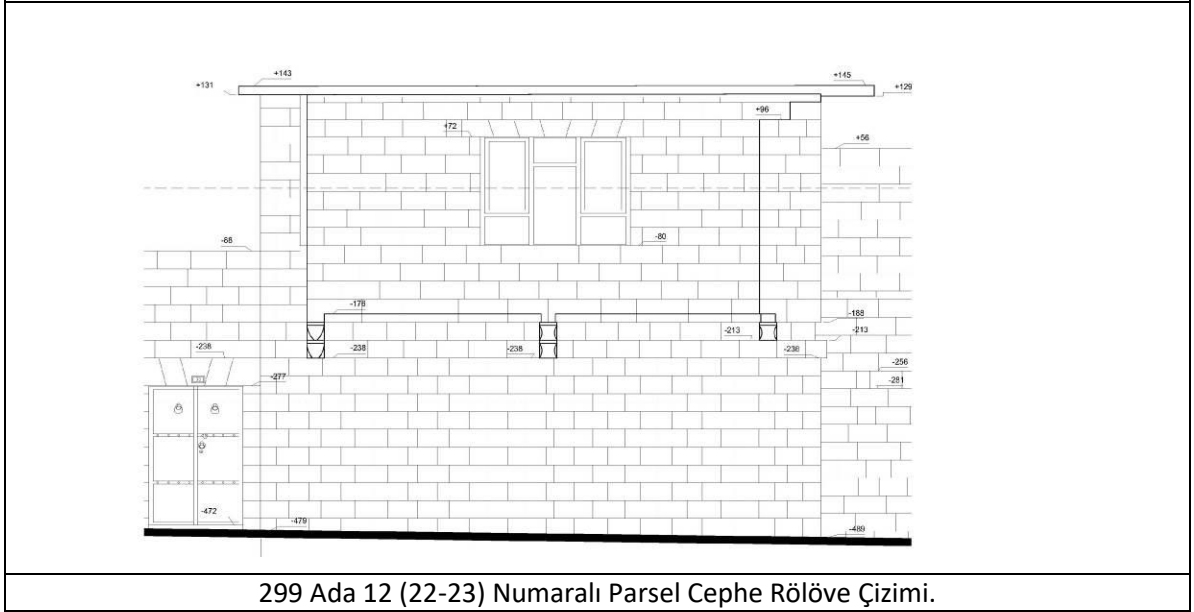
**Şekil 3.29.** 299 Ada 12 Numaralı Parsel Rölöve Çizimi<sup>80</sup>

Yapının kurum evraklarına bakıldığında yapı tescillidir. Yapının rölöve çizimlerine bakıldığında sokağın bitimine denk gelen evin iki cephesi vardır. Yapı iki parselin birbirine bağlanmasıyla oluşmaktadır. Parseller arası geçiş mevcuttur. Yapının bir cephesi kazancı bedih sokağa diğer cephesi ise karakol sokağa bakmaktadır.

Kazancı Bedih sokağa bakan cephesinde zemin kotundan 5.00 metre yukarıya kadar yonu taş duvar varlığı rölöve çizimlerinde belirtilmiştir. Cephenin geri kalan kısımları biriket duvar ile örülmüştür. Yapının kapısı cephenin ortasında ve üzerindeki yazıdan demir doğramalı olduğu görülmektedir. Cephenin alt kısmının sol köşesinde pencere ahşap doğramalı ve demir parmaklıdır. Cephenin sağ üst köşesinde sokak aydınlatma lambası monte edildiği çizimlere işlenmiştir. Lambaya bağlanan elektrik kablosu cephe boyunca devam ederek giriş kapısının sol üst köşesindeki sigorta kutusuna bağlanmaktadır. Kapının üst hizasına denk gelen cepheyi boylu boyunca geçen bir betonarme kirişin varlığı çizimlerde okunmaktadır.

Sonradan yapıldığı çizimlerden okunan, duvarın hem kazancı bedih sokağa hem de karakol sokağa çıkma yaptığı görülmektedir. Çıkmaların altında ve üstünde betonarme kiriş vardır.

Çıkmanın sağında kalan cephe devamında kat boyu küçük açıklıklar mevcuttur. Aynı yerde birde 30x40cm'lik küçük bir pencere bulunmaktadır.

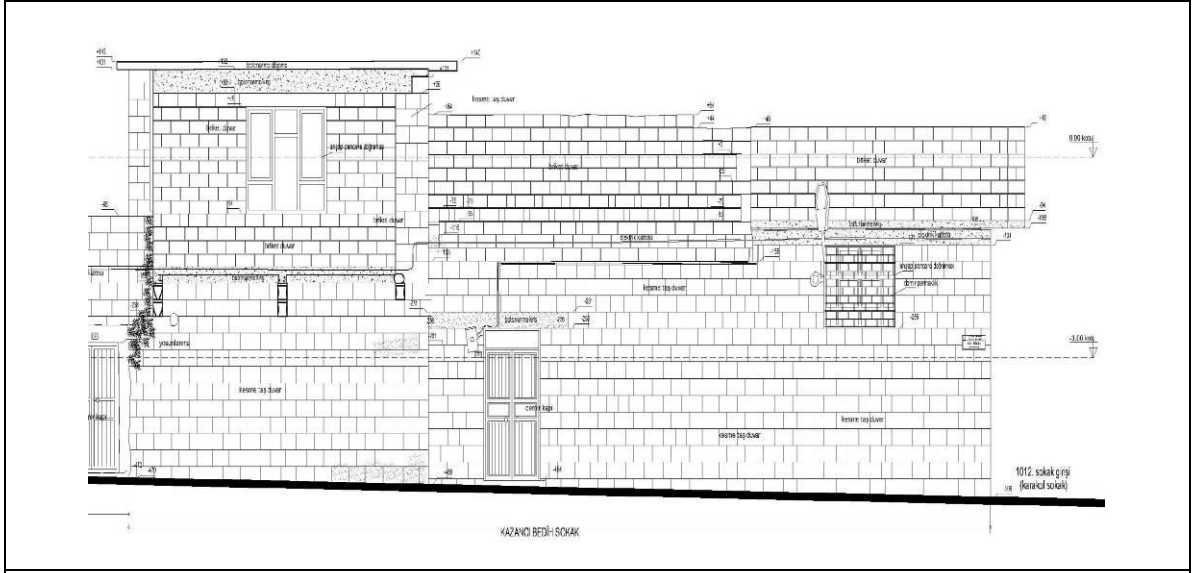
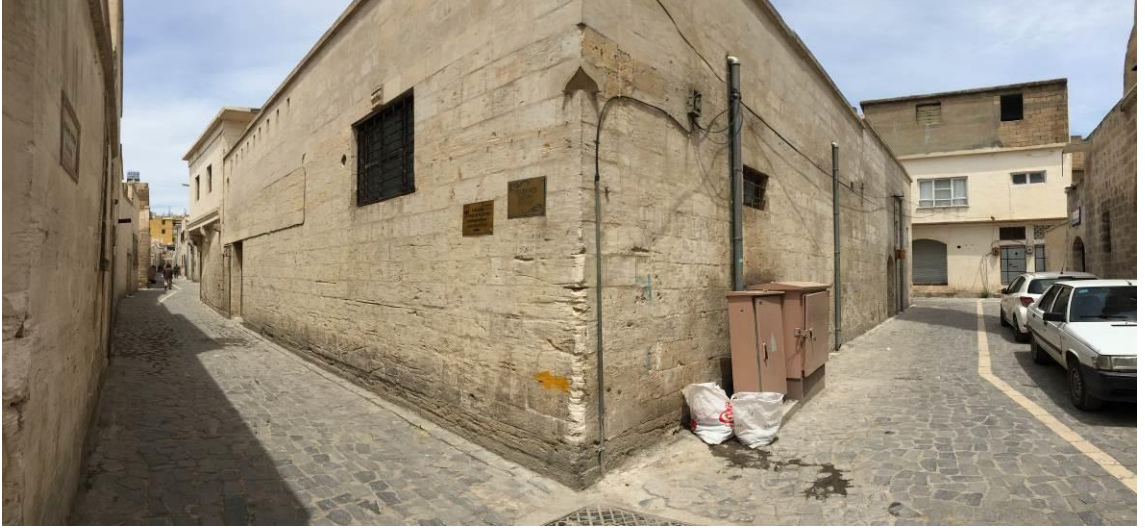
**Şekil 3.30.** 299 Ada 12 Numaralı Parsel Cephe sağlıklılaştırma Çizimi ve Mevcut Durum Görüntüsü<sup>81</sup>

Günümüzde cephenin sađ tarafında bulunan büyük pencerenin cepheden öne tařan kabartmalı kilit tařı bulunmaktadır. Giriř kapısının sol üst köřesinde bir adet küçük pencere bulunmaktadır. Parapet duvarında ise dokuz adet küçük açıklık mevcuttur.

Yapının çıkması üstünde iyileřtirme projesinde gösterilen büyük pencere yerine iki adet pencere bulunmaktadır. Pencereler yuvarlak kemerli ve pencere etrafı çerçeve řeklinde cepheden öndedir.

- Mevcut tař yzeyde kir/yosunlanma/badana raspası yapılmıř ve derzleri yeniden çekilmiřtir. Çürümeler/kopmalar yapının bütünlüğü bozulmadan aynı malzeme ile tamamlanmıřtır.
- Sonradan farklı malzeme ile ekleme yapılan yerler yonu tař ile kaplama yapılmıřtır.
- Son dönem çevre duvarı yükseltmelerindeki briket malzemeler sökülerek yerine yonu tař duvar yapılmıřtır. Örülen bu tařların üst kotuna harpuřta eklenmiřtir.
- Mevcut kapı sökülerek yerine ahřap üzeri çinko kaplı kapı dođraması yapılmıřtır.
- Mevcut pencerelerdeki demir parmaklıklar sökülerek yerine yöresel demir parmaklıklar yapılmıřtır.
- Sokakta belli aralıklarda lambalar konulmuř. Cephedeki aydınlatma elemanı sökülmüřtür.

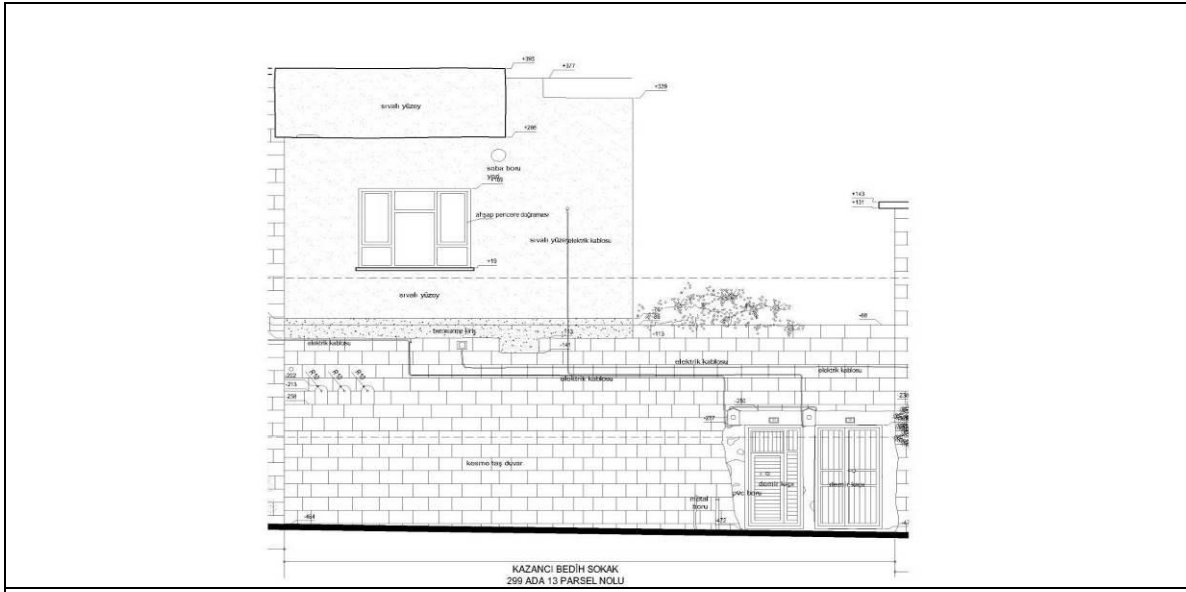
299 Ada 13 Numaralı Parsel Cephe Rölöve Çizimi.

Yapının kurum evraklarına bakıldığında yapı tescilsizdir. Yapılan rölöve çizimlerinde yapının o anki durumunda cephede iki farklı kotun olduğu okunmaktadır. Cephenin alt katında kesme taş malzeme üst katı ise sıvalı yüzeyden oluşmaktadır.

Yapının kapısı 2 tane olup cephenin sol tarafında ve yanyanadır. Kapılar demir doğramadan yapılmıştır. Ayrıca kapı açıklıklarının düz lento ile gecildiği görülmektedir. Kapıların sol üst köşesinde sigorta kutusu bulunmaktadır. Sigorta kutusuna bağlanan elektrik kabloları cephe boyu devam etmektedir.

Yapının zemin kat sol üst köşesinde 3 adet 20/35cm lik yan yana sıralanmış küçük pencereler okunmaktadır.

Yapının üst katında çıkma mevcuttur. Çıkmanın ön yüzünden cephenin tam ortasına denk gelen bir adet pencere bulunmaktadır. Pencere ahşap doğramalıdır. Pencerenin sağ üst köşesinde soba borusu için bir dairesel açıklık bırakılmıştır. (Çıkma üstündeki pencere günümüzdeki ile aynı değildir.)

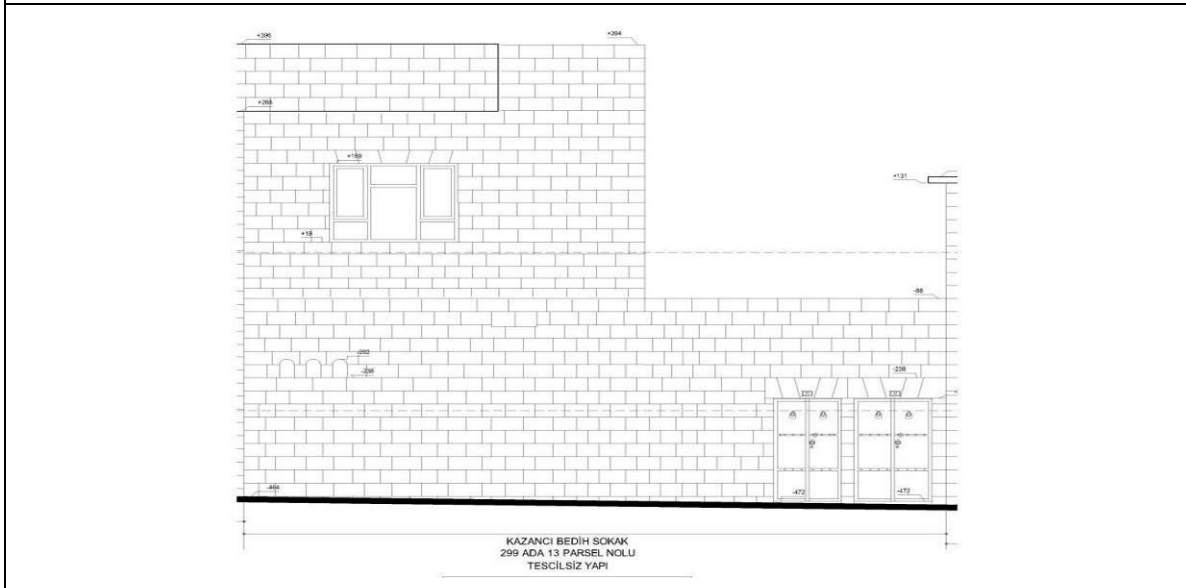
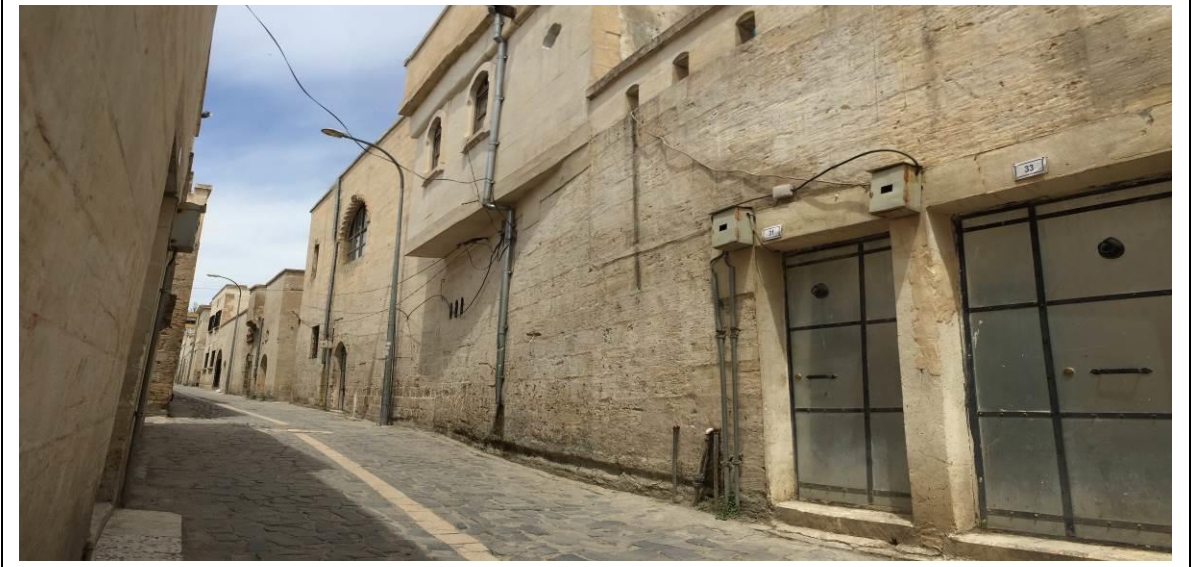
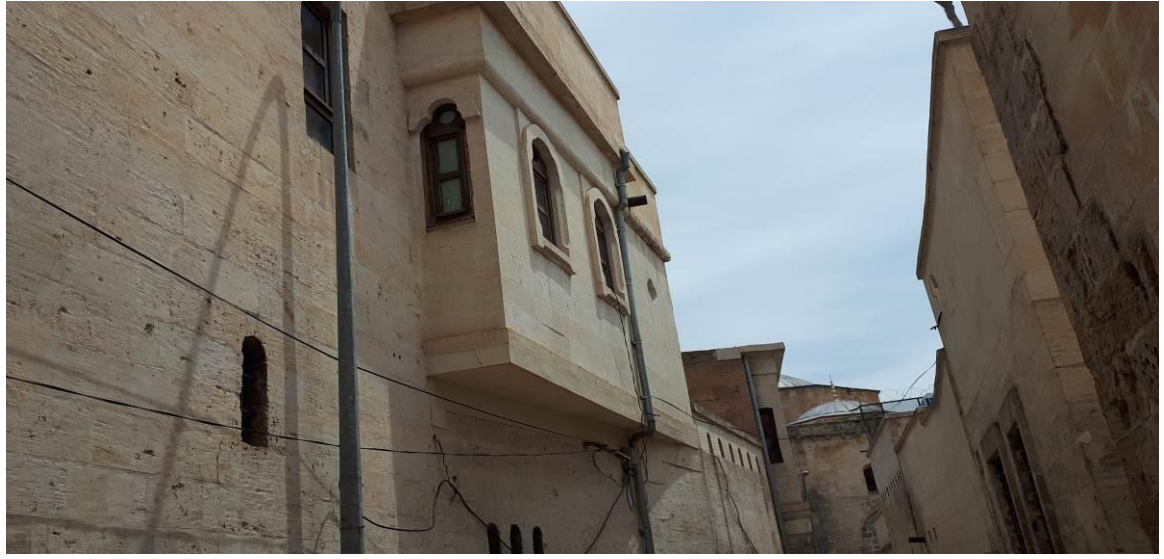
**Şekil 3.33.** 299 Ada 13 Numaralı Parsel Cephe sağlıklaştırma Çizimi ve Rölöve Çizimi<sup>83</sup>

Günümüzde yapının yanyana olan iki giriş kapısının üstünde altı adet açıklık bulunmaktadır. Yapının çıkması üstünde iyileştirme projesinde gösterilen büyük pencere

yerine iki adet pencere bulunmaktadır. Pencereleer yuvarlak kemerli ve pencere etrafı çerçeve şeklinde cepheden öndedir.

- Mevcut taş yüzeyde kir/yosunlanma/badana raspası yapılmış ve derzleri yeniden çekilmiştir. Çürümeler/kopmalar yapının bütünlüğü bozulmadan aynı malzeme ile tamamlanmıştır.
- Sıvalı/boyalı yüzeylerde raspa yapılmıştır. Orijinal taşlar korunmuştur.
- Mevcut kapı sökülerek yerine ahşap üzeri çinko kaplı kapı doğraması yapılmıştır.
- Sokakta belli aralıklarda lambalar konulmuş. Cephedeki aydınlatma elemanı sökülmüştür.

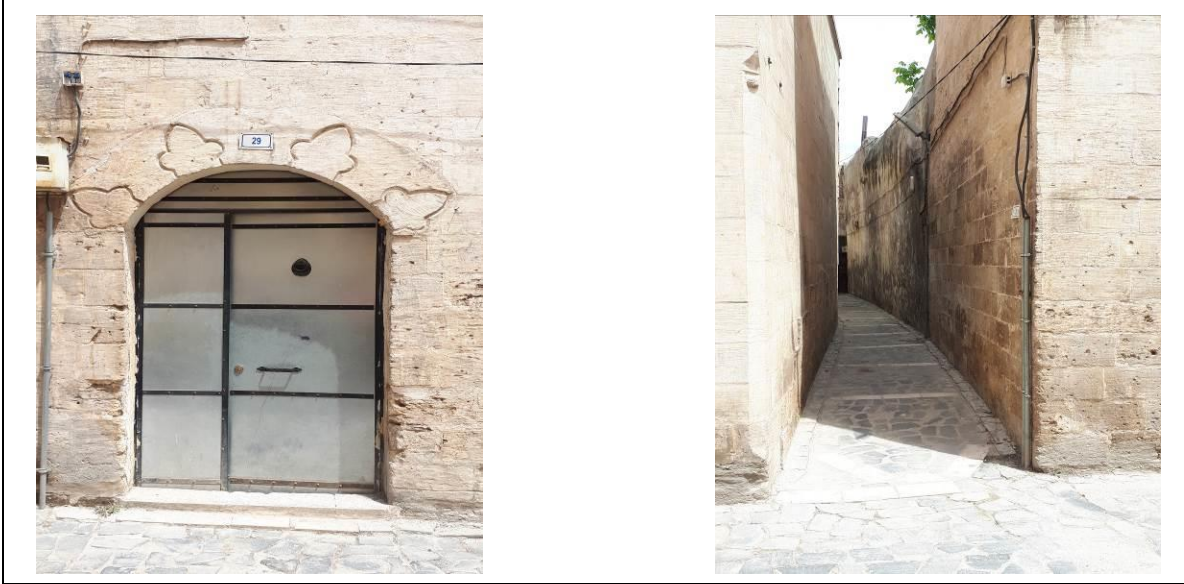
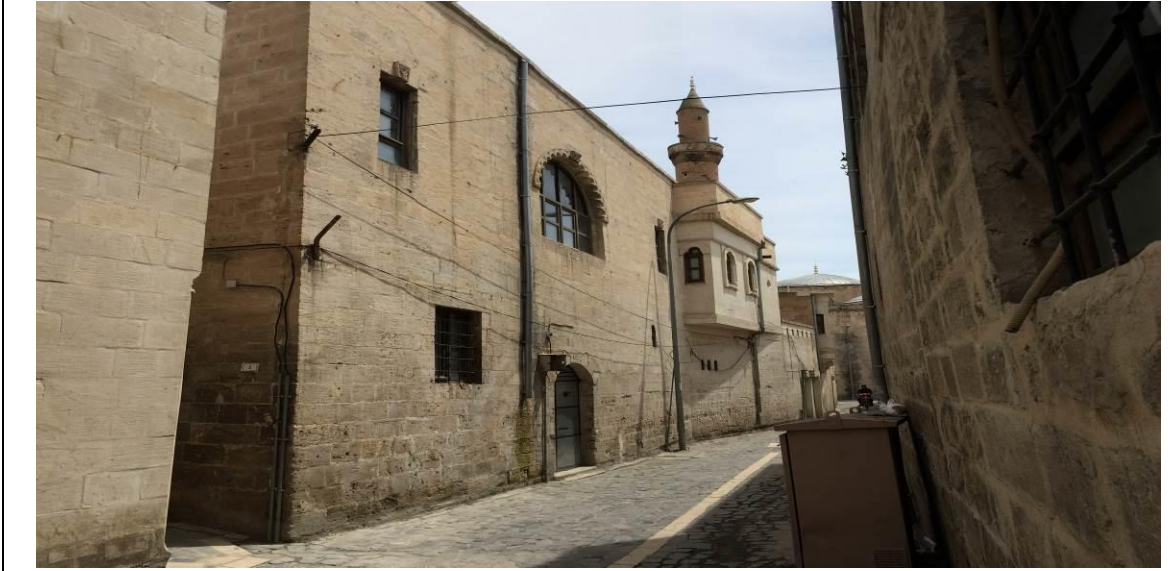
**Şekil 3.36.** 299 Ada 14 Numaralı Parsel Cephe Mevcut Durum Fotoğrafı.

Yapının kurum evraklarına bakıldığında yapı tescillidir. Yapı köşebaşı yapısıdır. Yapının iki cephesi bulunmaktadır. Biri Kazancı Bedih sokağa bakmakta diğer cephesi 1008 Sk. (çıkılmaz sokak) bakmaktadır.

Yapının giriş kapısı cephenin tam ortasındadır. Kapı açıklığı yuvarlak kemer ile geçmektedir. Kemerin üstünde süsleme elemanları vardır. Süsleme elemanı olarak barok üslupla yapılmış dört adet palmet bulunmaktadır. Malzeme olarak demir doğramadan yapılmıştır.

Rölöve çizimlerinde cephenin alt eteğinde yosunlaşmaların olduğu görülmektedir. Kapının sağ üst tarafında bir adet 65/35cm'lik yuvarlak kemerli küçük pencere bulunmaktadır. Pencerenin önünde metal kafes vardır. Kapının sağ tarafında ise 90/120cm'lik bir büyük pencere rölöve çizimlerinde görülmektedir. Pencere demir parmaklı ve ahşap kafes sistemlidir.

Yapının üst katında ise cephenin tam ortasında 250/220cm'lik bir büyük pencere (eyvan planlı üç kanattan oluşan yuvarlak kemerli pencere) mevcuttur. Açıklık yuvarlak kemerli yuvarlak kemer ise hilal motiflerinin bir araya gelmesiyle oluşmaktadır. Kemerin kilit taşında bir hanım elinin bir salkım üzüm tutmuş haldeki durumu motiflendirilmiş ve çizime aksettirilmiştir. Pencerenin malzemesi ahşap doğrama olarak yazılmış aynı zamanda pencerenin hem sağında hem de solunda 65/150cm'lik iki küçük pencere bulunmaktadır. Bu küçük pencerelerin malzemesi de ahşap doğramalıdır. Pencere açıklıklarındaki lentoların kilit taşları bitki motifleriyle (oyma tekniği ile) cepheden daha önde durmaktadır (kabartılı bitki motifi). Yapının çatı üst noktasında bir betonarme giriş geçmektedir.

- Mevcut tař yzeye de kir/yosunlanma/badana raspası yapılmıř ve derzleri yeniden çekilmiřtir. ürümler/kopmalar yapının bütünlüğü bozulmadan aynı malzeme ile tamamlanmıřtır.
- Betonarme kiriřler ve konsollar tař rengine yakın boya ile boyanmıřtır.
- Sıvalı/boyalı yzelerde raspa yapılmıřtır. Orijinal tařlar korunmuřtur.
- Mevcut kapı sökülerek yerine ahřap üzeri inko kaplı kapı dođraması yapılmıřtır.
- Sokakta belli aralıklarda lambalar konulmuř.

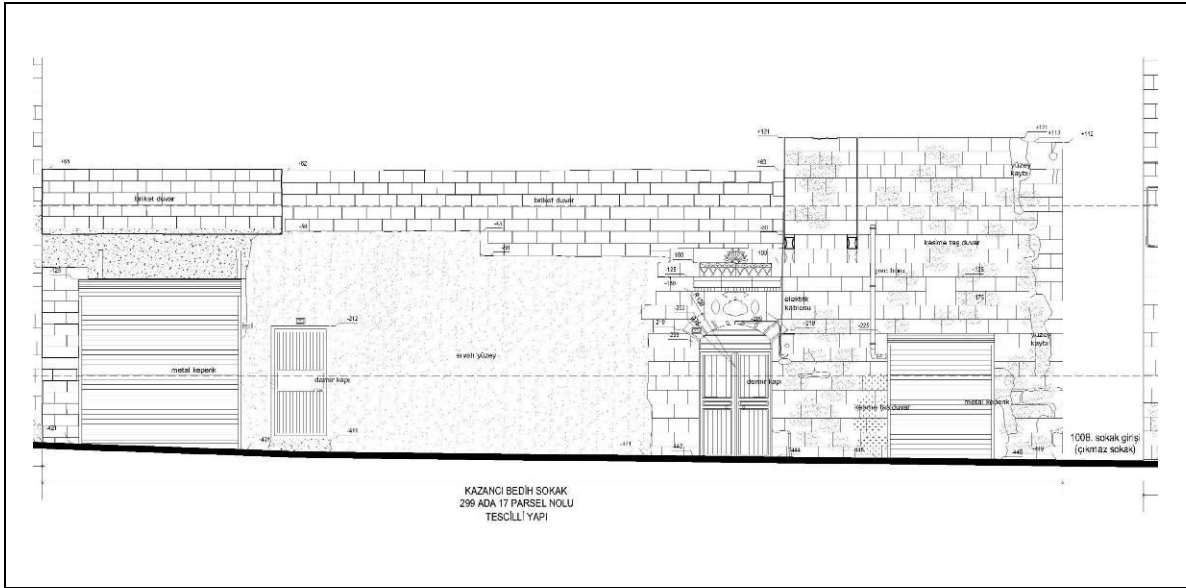
299 Ada 17 Numaralı Parsel Cephe Rölöve Çizimi.

Yapının kurum evraklarına bakıldığında yapı tescillidir. Yapılan rölöve çizimlerinde cephenin alt hizasında eski malzeme, sıvalı yüzey ve biriket malzeme okunmaktadır. Yapı köşebaşı yapısıdır ve diğer cephesi 1008 sk. a bakmaktadır. Cephede iki farklı kot bulunmaktadır.

Yapının iki giriş kapısı ve ikide dükkan nişinin varlığı çizimlerden okunmaktadır. Dükkan nişleri metal darabalıdır. Cephenin sağ tarafında kalan dükkan nişinin üstüne ve orta aksına denk gelen bir küçük pencere bulunmaktadır. Cephenin bu kısmı kesme taş malzemedir ve yer yer yosunlanma mevcuttur. Cephenin sağ tarafında kalan giriş kapısının malzemesi demir doğramalıdır. Kapı açıklığı yuvarlak kemer ile geçmiştir. Kemerin derzleri çift derz sistemi ile birleştirilmiştir. Kapının iki taş sıra üstünde bir sıra dış motifi onun hem üstünde iki sıra silme motifi, bir sıra mukanas motifi ve geometrik motif bulunmaktadır. Kapı genişliği kadar yapılan bu süslemelerin en üst ve tam ortasında bir rozet bulunmaktadır. Kapının sol üst köşesinde sigorta kutusu bulunmaktadır. Kapının kemer kısmına hac tabelası monte edildiği projeye işlenmiştir. Bu kapının sağ üst cephenin üst katına denk gelen bir küçük çıkma bulunmaktadır. Çıkmanın altındaki konsol iki dilimlidir.

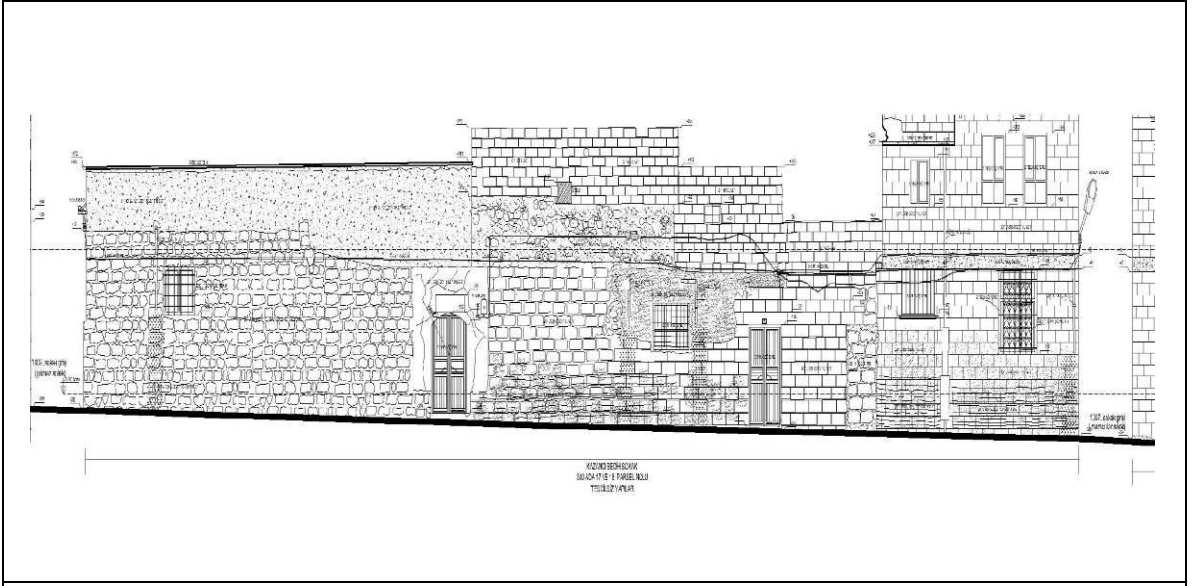
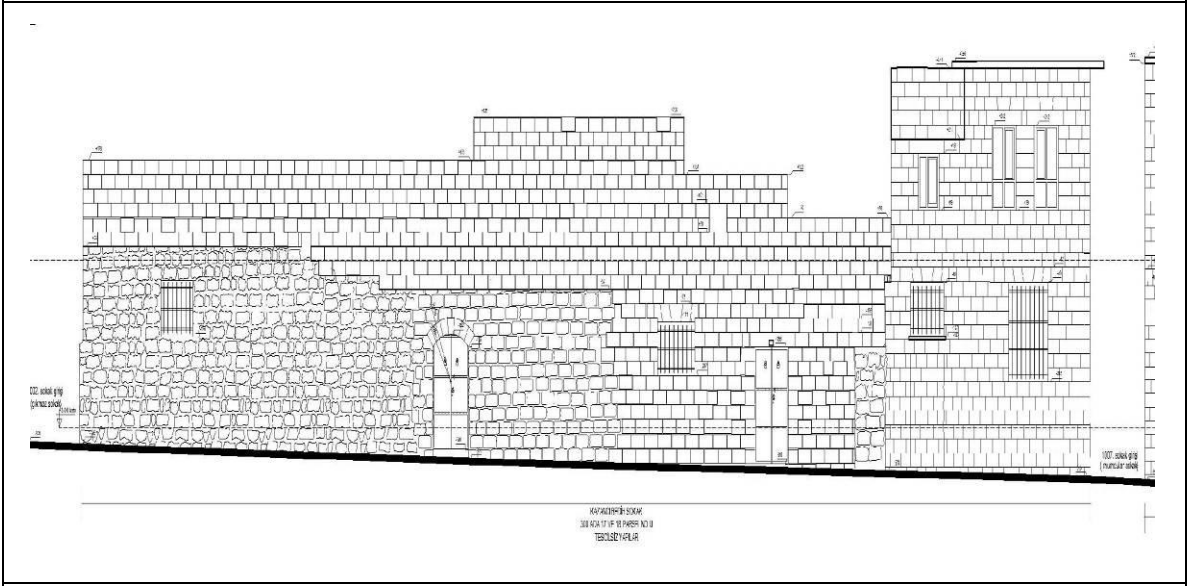
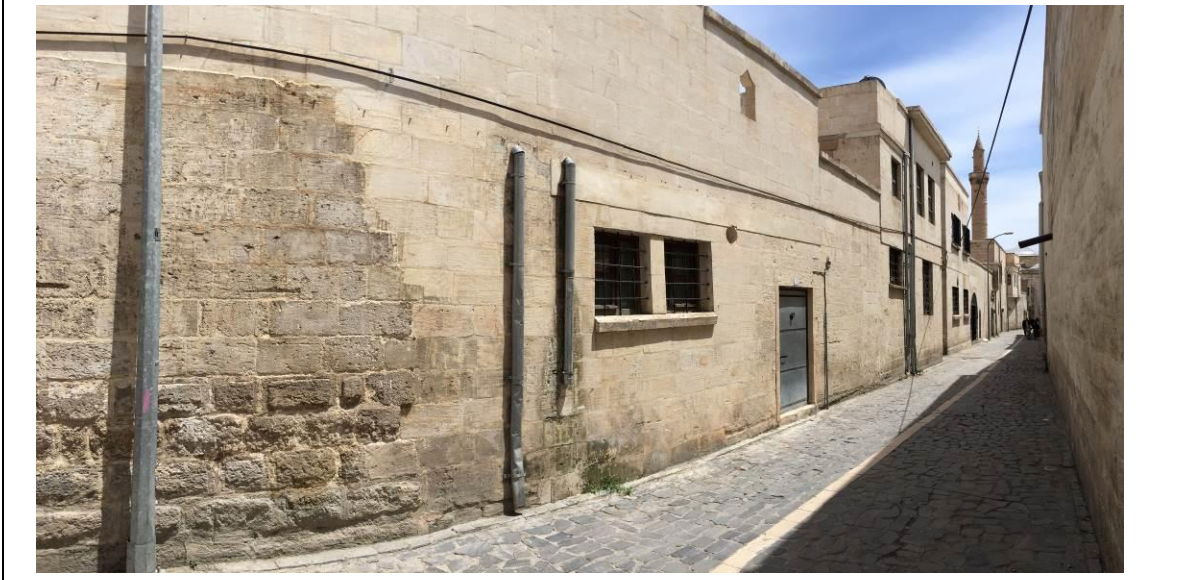
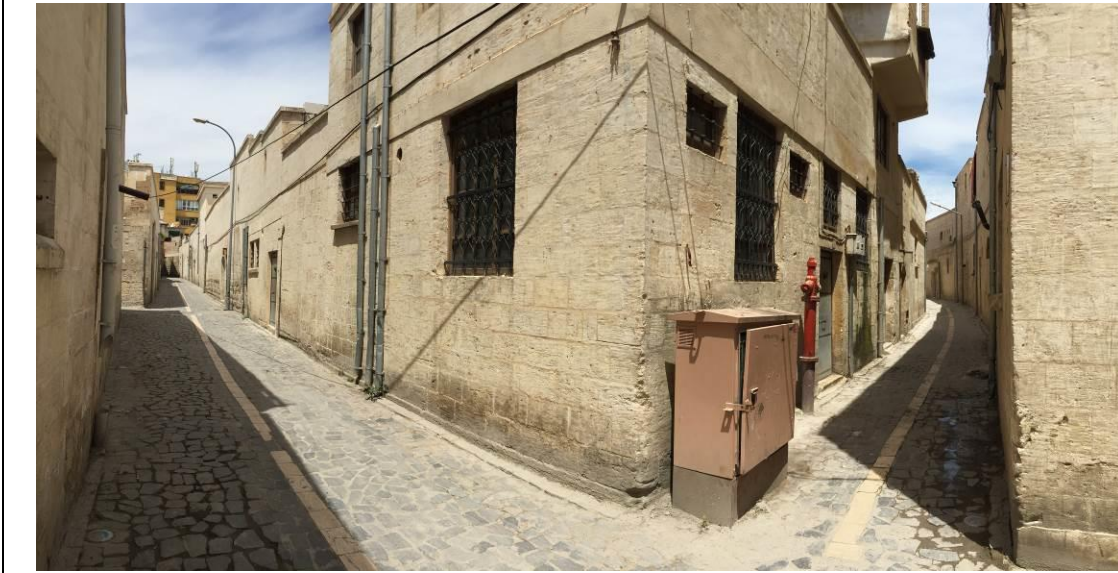
**řekil 3.42.** 300 Ada 17-18 Numaralı Parsel Cephe sağıklařtırma Çizimi ve Rölöve Çizimi<sup>88</sup>

Günümüzde ise yapının zemin kat hizasında bulunan tek pencerenin yerinde iki pencere bulunmaktadır. Ve pencerelerin sađ üst köşesinde soba borusunun deliđi mevcuttur. Cephenin ortasında yer alan giriş kapısının sađ üst hizasında ise çizimlerde olmayan sivri kemerli bir pencere bulunmaktadır.

- Mevcut tař yzeyde kir/yosunlanma/badana raspaı yapılmıř ve derzleri yeniden çekilmiřtir. ürümelere/kopmalar yapının bütünlüğü bozulmadan aynı malzeme ile tamamlanmıřtır.
- Sıvalı/boyalı yzeylerde raspa yapılmıřtır. Orijinal tařlar korunmuřtur.
- Mevcut kapı sökülerek yerine ahřap üzeri çinko kaplı kapı dođraması yapılmıřtır.
- Mevcut dükkanlar sokak dokusuna uygun olarak yapılmıřtır.
- Mevcut pencerelerdeki demir parmaklıklar sökülerek yerine yöresel demir parmaklıklar yapılacaktır.
- Sokakta belli aralıklarda lambalar konulmuřtur.
- Briket yzeylerde tař rengine yakın sıva boya yapılmıřtır. Derzleri cepheye uygun hale getirilmiřtir.

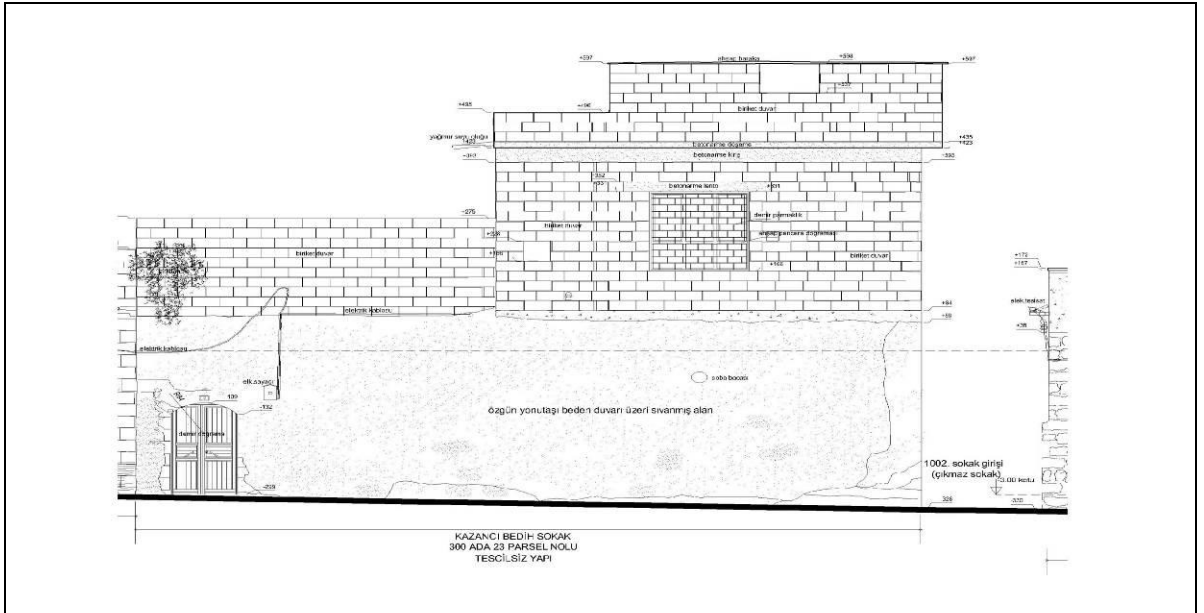
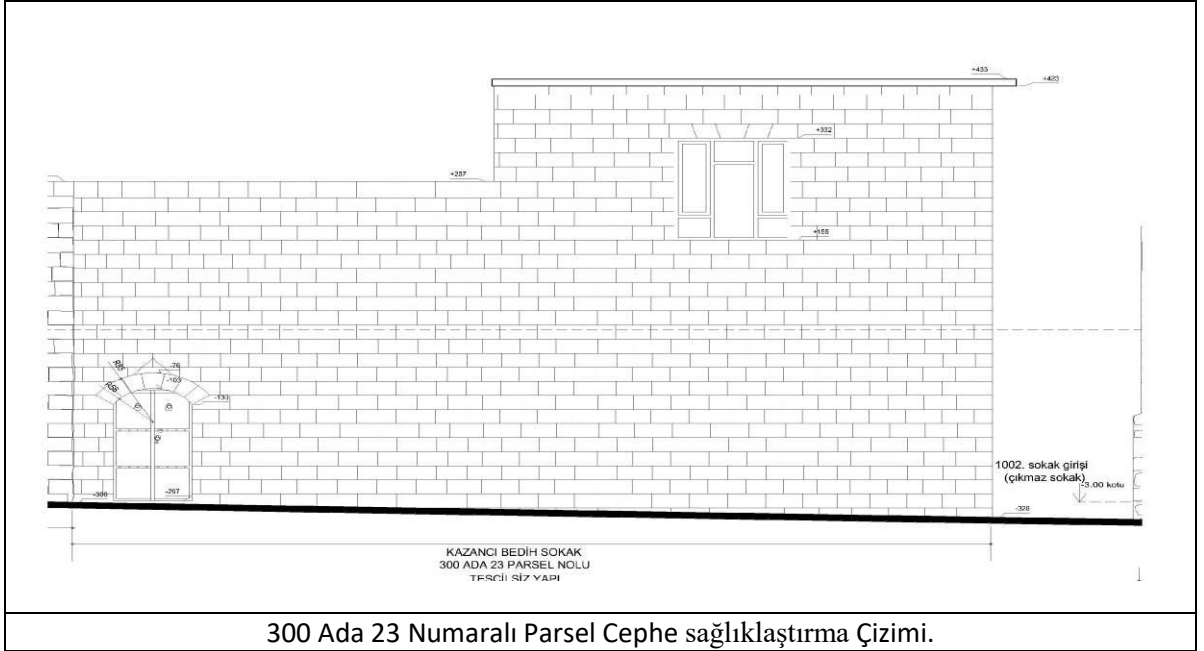
Günümüzde giriş kapısının açıklığı sivri kemer yerinde yuvarlak kemer şeklindedir. Kapının üstü parapet hizasında yedi adet açıklık bulunmaktadır. Yapının çıkması üstünde çizimlerde var olan büyük pencere yerinde yoktur. Çıkmanın sol üst hizasında yuvarlak kemerli bir pencere bulunmaktadır.

300 Ada 23 Numaralı Parsel Cephe Rölöve Çizimi.

300 Ada 23 Numaralı Parsel Cephe sağlıklılaştırma Çizimi.

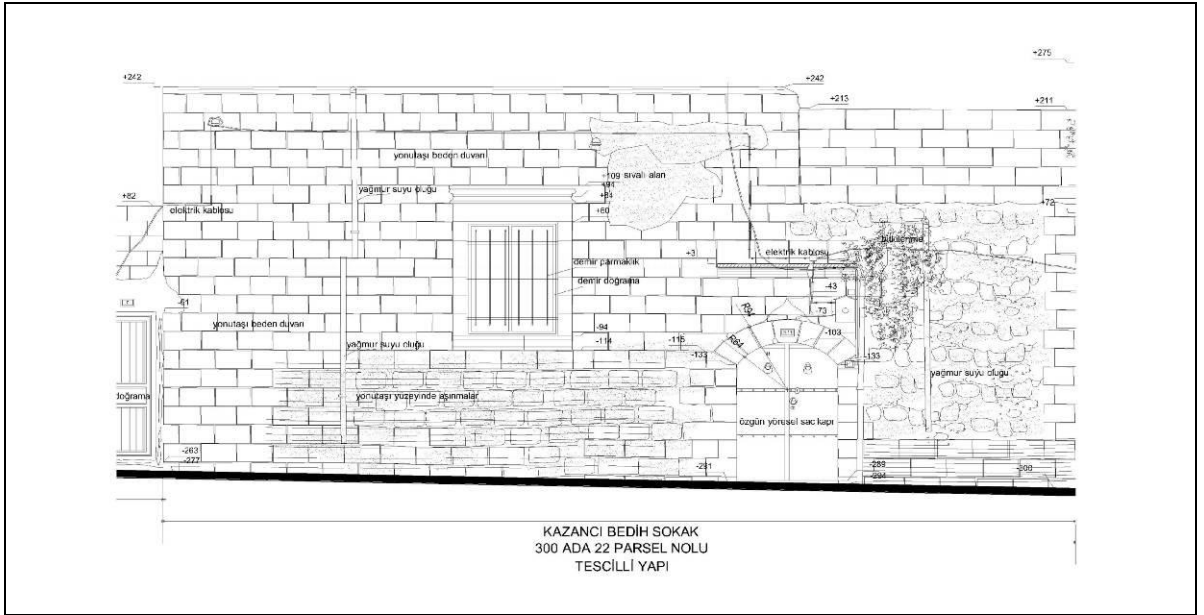
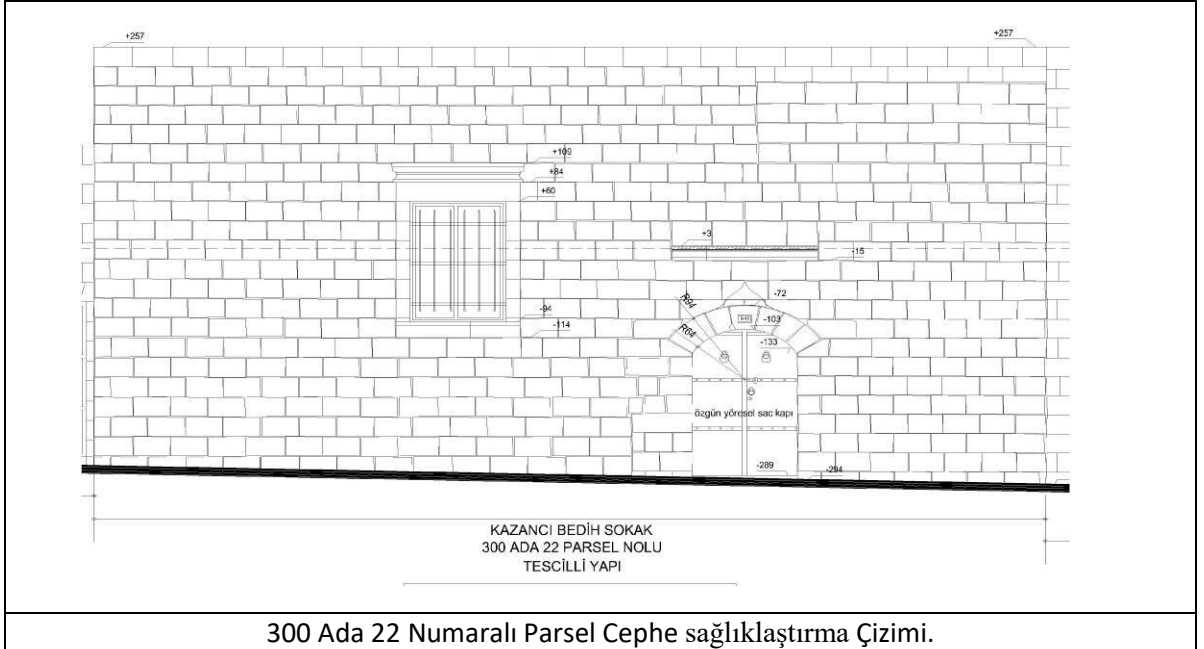
- Mevcut taş yüzeyde kir/yosunlanma/badana raspa yapılmış ve derzleri yeniden çekilmiştir. Çürümeler/kopmalar yapının bütünlüğü bozulmadan aynı malzeme ile tamamlanmıştır.
- Sıvalı/boyalı yüzeylerde raspa yapılmıştır. Orijinal taşlar korunmuştur.
- Mevcut kapı sökülerek yerine ahşap üzeri çinko kaplı kapı doğraması yapılmıştır.
- Mevcut pencerelerdeki demir parmaklıklar sökülerek yerine yöresel demir parmaklıklar yapılacaktır.
- Sokakta belli aralıklarda lambalar konulmuştur.
- Briket yüzeylerde taş rengine yakın sıva boya yapılmıştır. Derzleri cepheye uygun hale getirilmiştir.

300 Ada 22 Numaralı Parsel Cephe Rölöve Çizimi.

300 Ada 22 Numaralı Parsel Cephe sağlıklaştırma Çizimi.
