T.C.  
Mardin Artuklu Üniversitesi Fen Bilimleri Enstitüsü  
Mimarlık Anabilim Dalı

Yüksek Lisans Tezi

**ŞANLIURFA KENTSEL SİT ALANI  
SOKAK SAĞLIKLAŞTIRMA ÇALIŞMALARININ  
ANALİZİ VE DEĞERLENDİRİLMESİ**

Mardin 2019

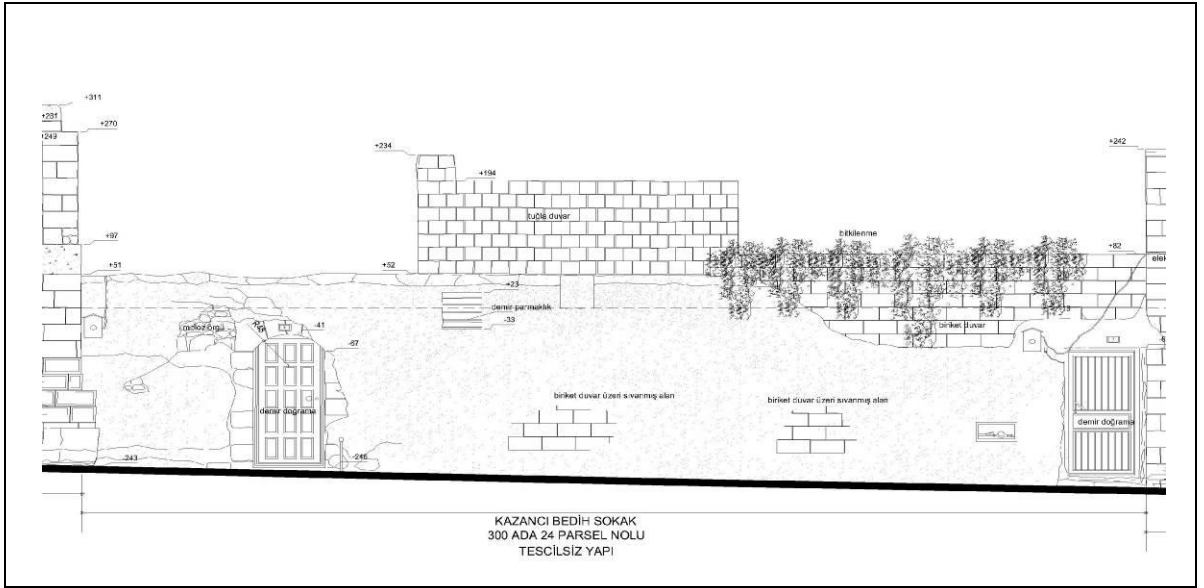
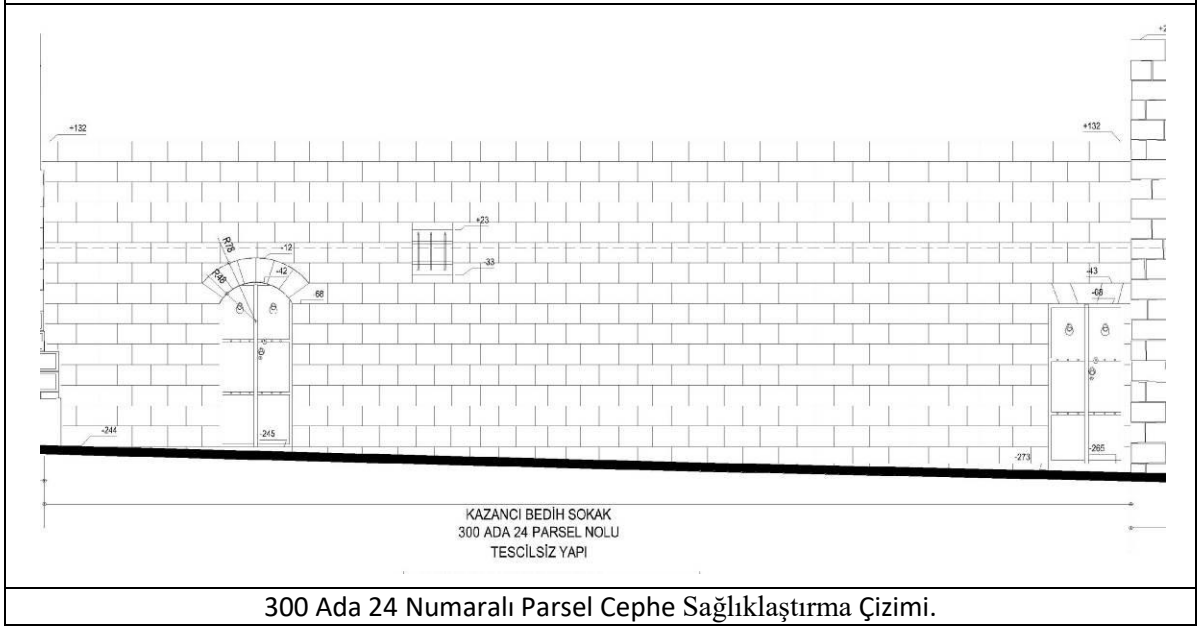
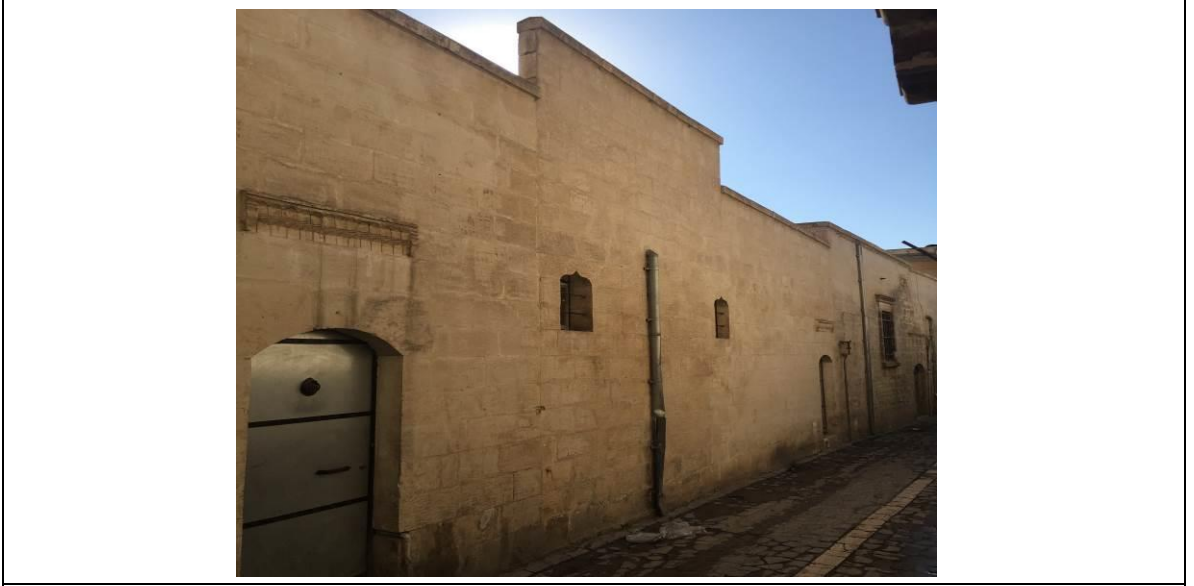
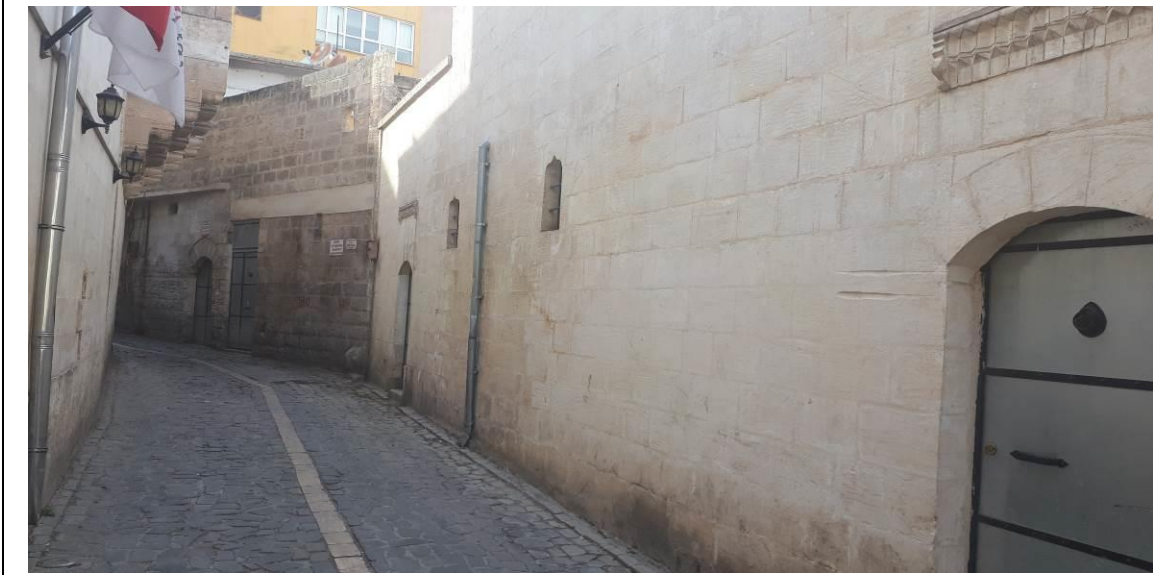
Şekil 3.48. 300 Ada 24 Numaralı Parsel Cephe sağlıklaştırma Çizimi ve Rölöve Çizimi<sup>91</sup>

Günümüzde iki giriş kapısı kemeri çizimlerle aynı değildir. İki kapı, yuvarlak kemerli kemerlerin iki sıra üstünde kapı açıklığı genişliğinde cepheden önde kalan silme süslemeleri mevcuttur. Cephe iki farklı yüksekliğe sahiptir. Cephenin ortasında iki adet yuvarlak kemerli küçük pencere bulunmaktadır.

- Mevcut taş yüzeyde kir/yosunlanma/badana raspası yapılmış ve derzleri yeniden çekilmiştir. Çürümeler/kopmalar yapının bütünlüğü bozulmadan aynı malzeme ile tamamlanmıştır.
- Mevcut kapı sökülerek yerine ahşap üzeri çinko kaplı kapı doğraması yapılmıştır.
- Mevcut pencerelerdeki demir parmaklıklar sökülerek yerine yöresel demir parmaklıklar yapılacaktır.
- Sokakta belli aralıklarda lambalar konulmuştur.

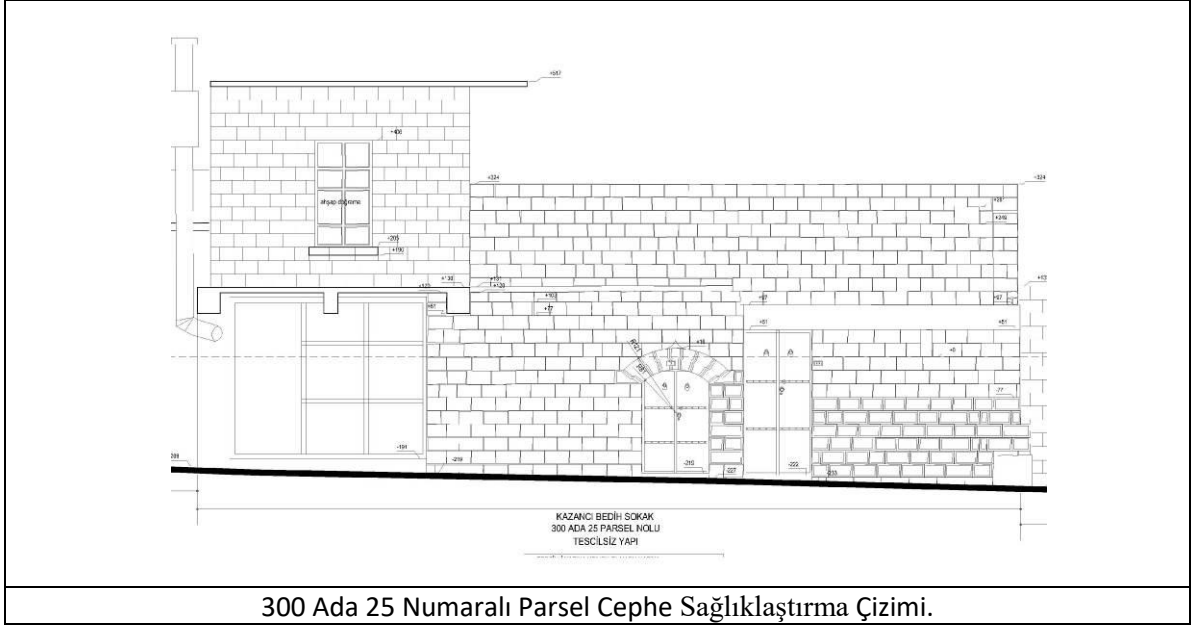
300 Ada 25 Numaralı Parsel Cephe Sağıklaştırma Çizimi.

**Şekil 3.50.** 300 Ada 25 Numaralı Parsel Cephe sağıklaştırma Çizimi ve Rölöve Çizimi<sup>92</sup>

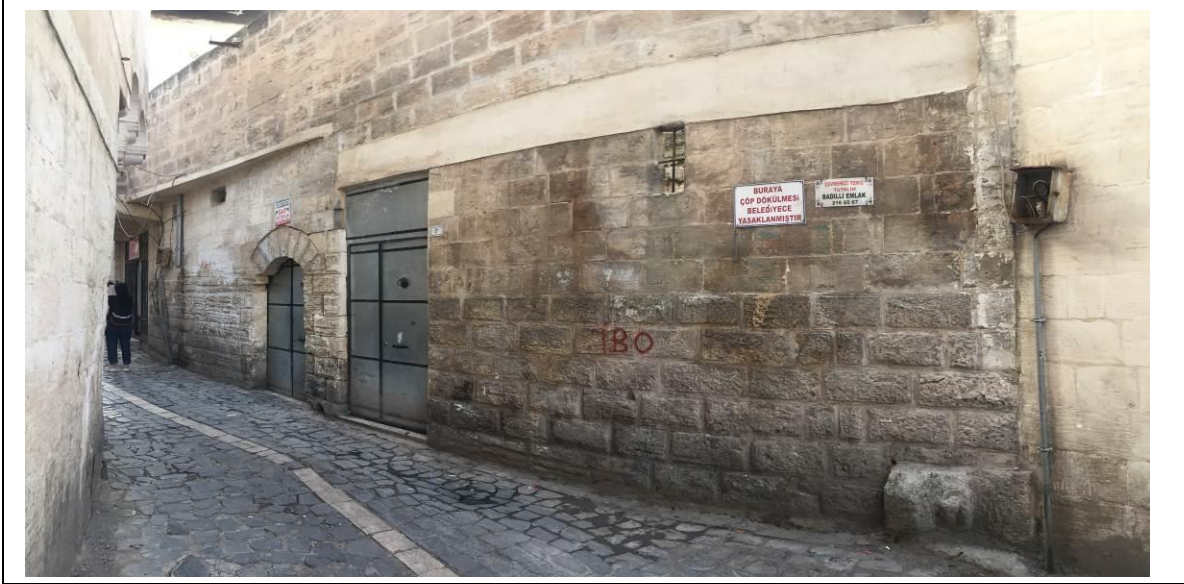
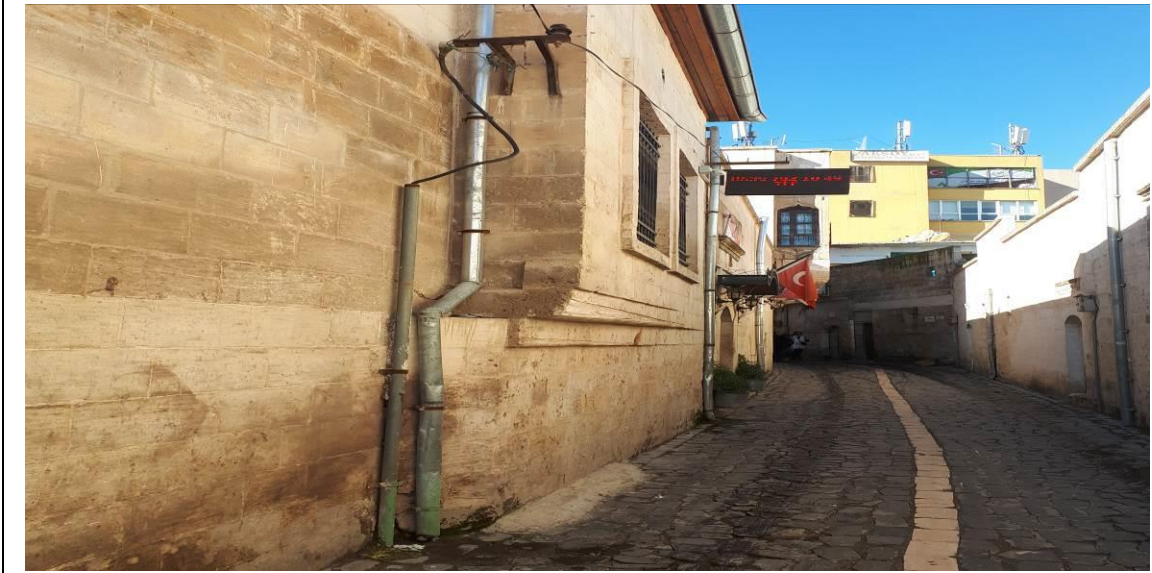
300 Ada 25 Numaralı Parsel Mevcut Cephe Görünümü.

300 Ada 25 Numaralı Parsel Cephe Mevcut Sokak Görünümü.

**Şekil 3.51.** 300 Ada 25 Numaralı Parsel Cephe Mevcut Durum Fotoğrafları.

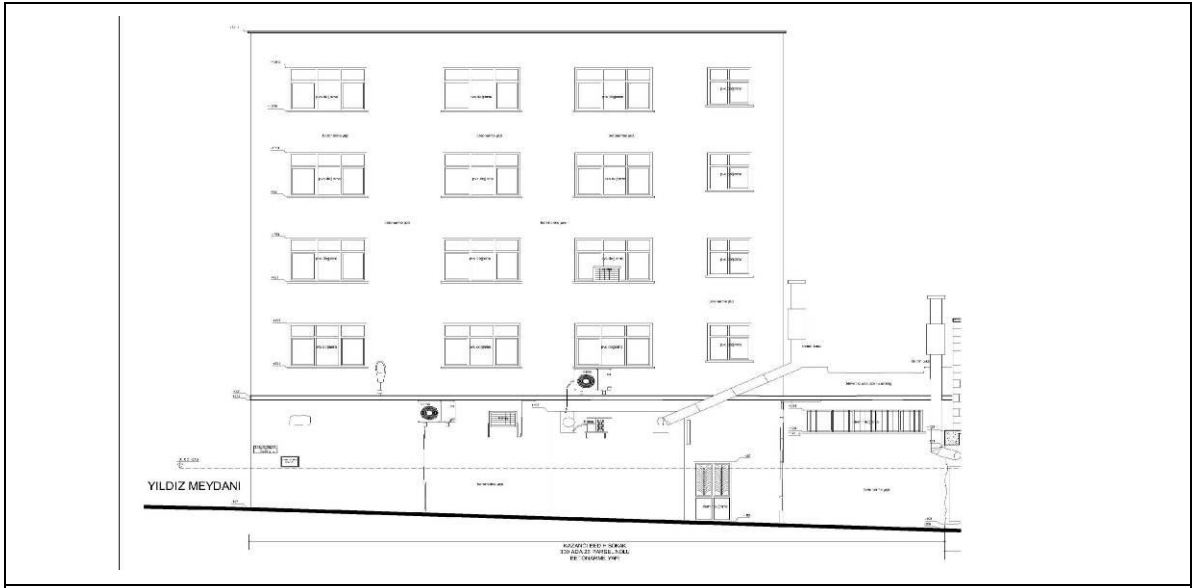
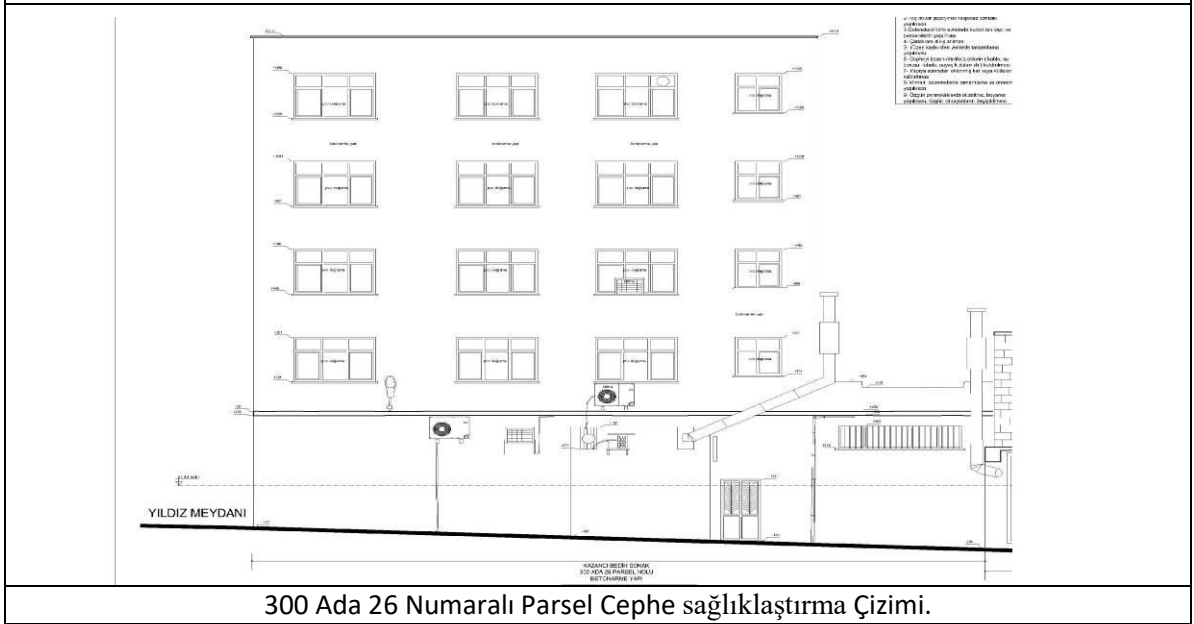
Yapı betonarmedir. Rölöve çizimlerinde, Zemin katta ticarethane üstünde dört katlı konut bulunduğu görülmektedir. Kazancı bedih sokağına bakan cephesinde giriş kapısı bulunmaktadır. Her katta bir küçük üç büyük pencere çizimlere işlenmiştir.

- Betonarme olan bu binaya taş rengine yakın boya ile boyanmıştır.

Şekil 3.52. 300 Ada 26 Numaralı Parsel Cephe sağlıklaştırma Çizimi ve Rölöve Çizimi<sup>93</sup>

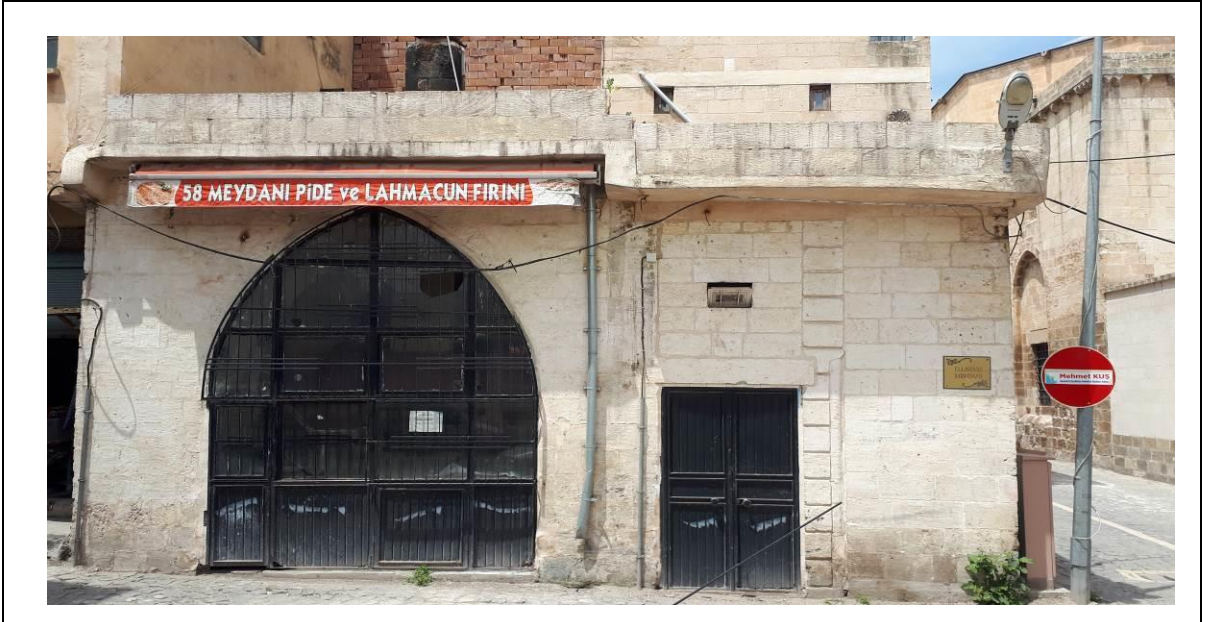
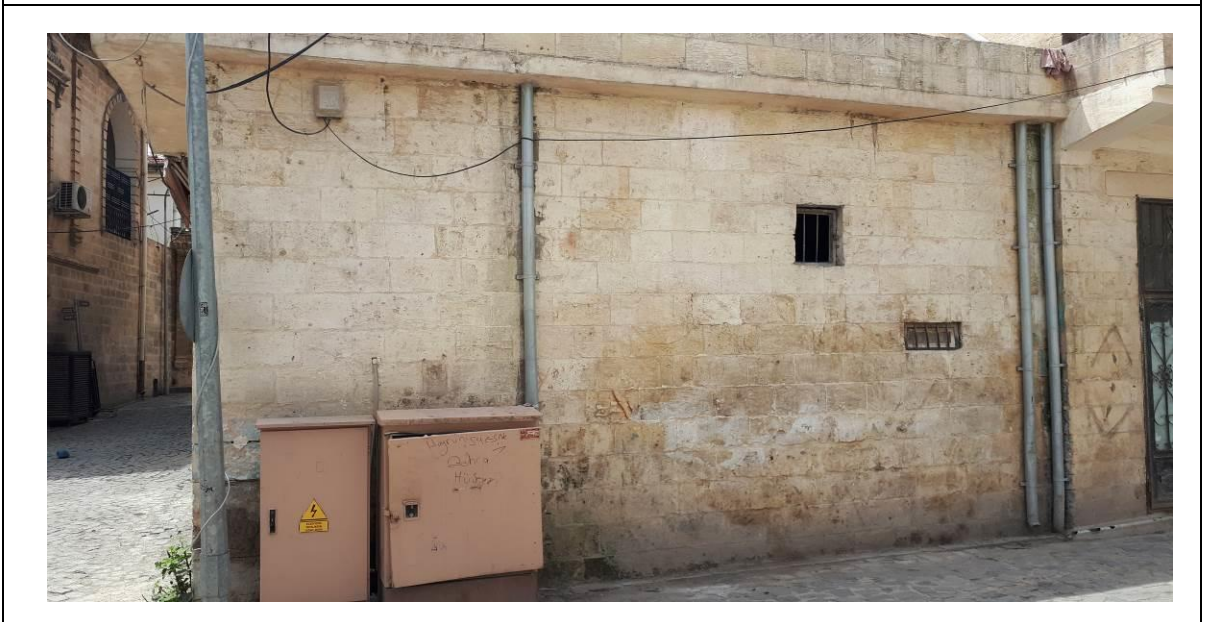
Yapının kurum evraklarına bakıldığında yapı tescilsizdir. Tek katlı olan bu yapının meydana bakan iki cephesi bulunmaktadır. Rölöve çizimlerinde iki cephede yer almaktadır. Çizimde cephe malzemesi olarak duvarlarda kesme taş çatı örtüsü olarak betonarme kullanılmıştır. Sacak şeklinde cepheden çıkmaktadır.

Çizimde iki adet demir parmaklıklı küçük pencere bulunmaktadır. Pencerelerden biri 25x46cm'lık diğeri 40x50cm'lidir. Yapının yan yüzünde elektrik panosu bulunmaktadır. Pano beton bir blok üstüne oturmaktadır.

Yapının cephe üstü notlarında su lekeleri, sıvalı yüzeyler ve boyalı yüzeyler tahribat olarak belirtilmiştir.

Yapının meydana bakan diğeri cephesinin sol tarafında giriş kapısı ve sağ tarafında dükkan nişi bulunmaktadır.

**Şekil 3.54.** 263 Ada 6 Numaralı Parsel Cephe Mevcut Durum Fotoğrafi.

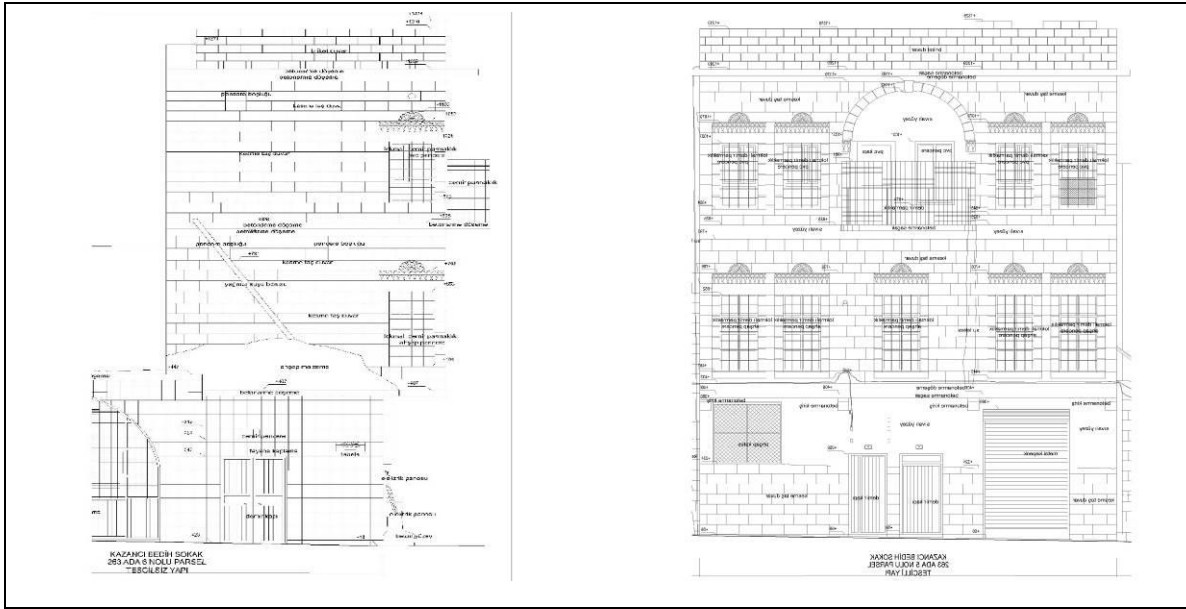
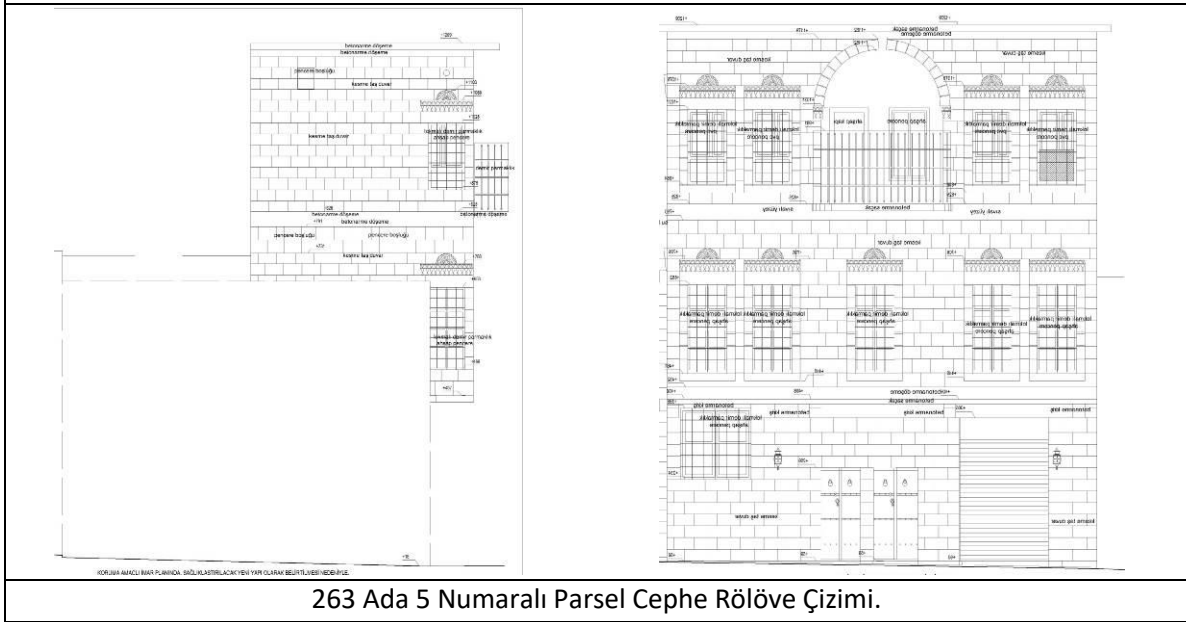
Yapının çatı parapeti briket duvardan olduğu çizilmiş ve malzemesi not düşülmüştür.

263 Ada 5 Numaralı Parsel Cephe Rölöve Çizimi.

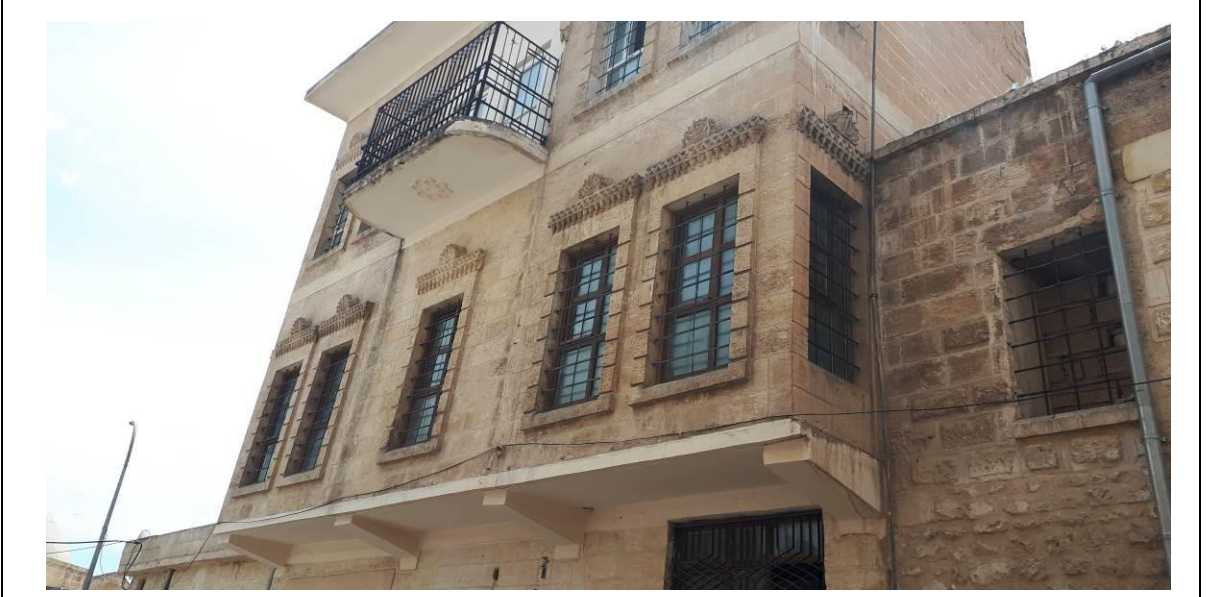
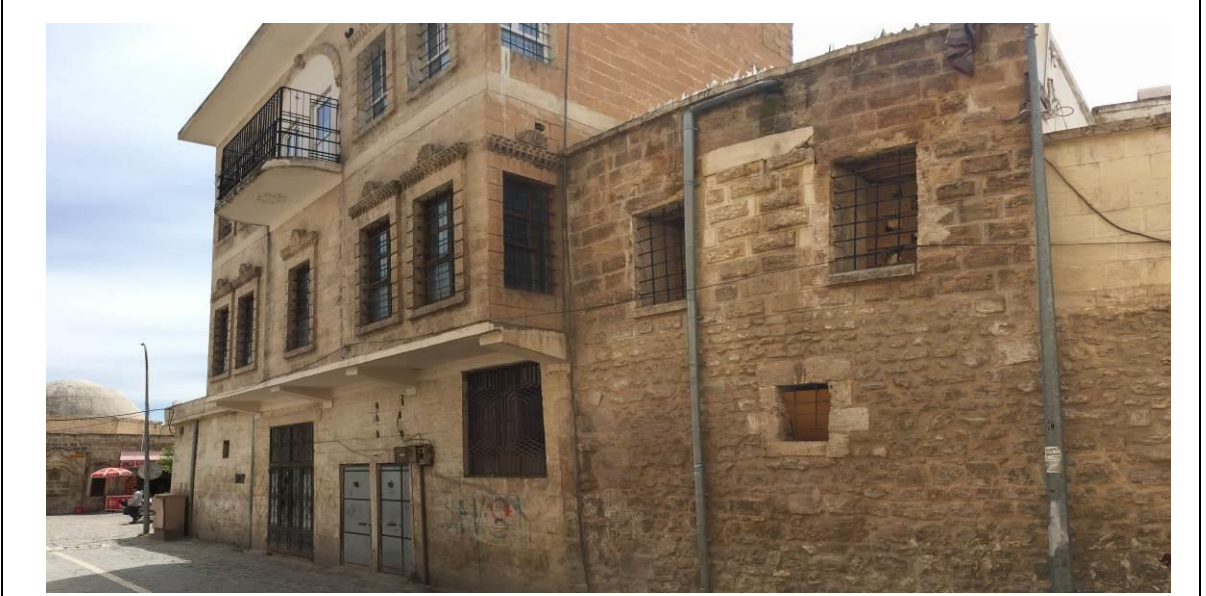
Yapının kurum evraklarına bakıldığında yapı tescillidir. Yapı zemin+2 kattan oluşmaktadır. Yapının iki giriş kapısı vardır. İkisi de yan yana ve malzemesinin demir doğrama olduğu yazmaktadır.

Yapının zemin kat cephesinin sol tarafında bir dükkân nişi bulunduğu ve bu nişin demir kepenklerinin olduğu çizime aktarılmıştır. Cephenin zemin kat sağ tarafında ise 150x150cm'lık bir pencere ve pencerenin ahşap kafesli olduğu görülmektedir. Zemin kat döşemesinin ve kirişlerin ise betonarme malzemedен olduğu not düşülmüştür.

Birinci katta 5 adet pencere olduğu ve bunların ikisi cephenin solunda ikisi sağında ve biri orta aksta yer almaktadır. Pencerele rin dört tarafı taşlarla öne taşkın bir biçimde bordür içerisine alınmıştır. Kilit taşı belirtilmiştir. Pencerenin üstüne pencerenin genişliği kadar bir sıra mukarnas süslemesi yer almaktadır. Mukarnas süslemesinin üstünde bir sıra zikzak motifi görülmektedir. En üste yarım istiridye nişi yer almaktadır.

İkinci katta aynı süsleme sahip dört adet pencerenin olduğu bunlardan ikisi sağ ve ikisi sol taraftadır. Orta aksta ise bir yuvarlak kemerli büyük bir niş bulunmaktadır. Nişin önü betonarme saçak olduğu notu düşülmüştür. Nişin kemeri cepheden önde kabartılı yapılmıştır. Kilit taşı kemerden de öndedir. Bu nişin içinde iki adet Pvc malzemedен yapılmış pencere olduğu çizime not düşülmüştür.

**Şekil 3.56.** 263 Ada 5 Numaralı Parsel Cephe Mevcut Durum Fotoğrafi.

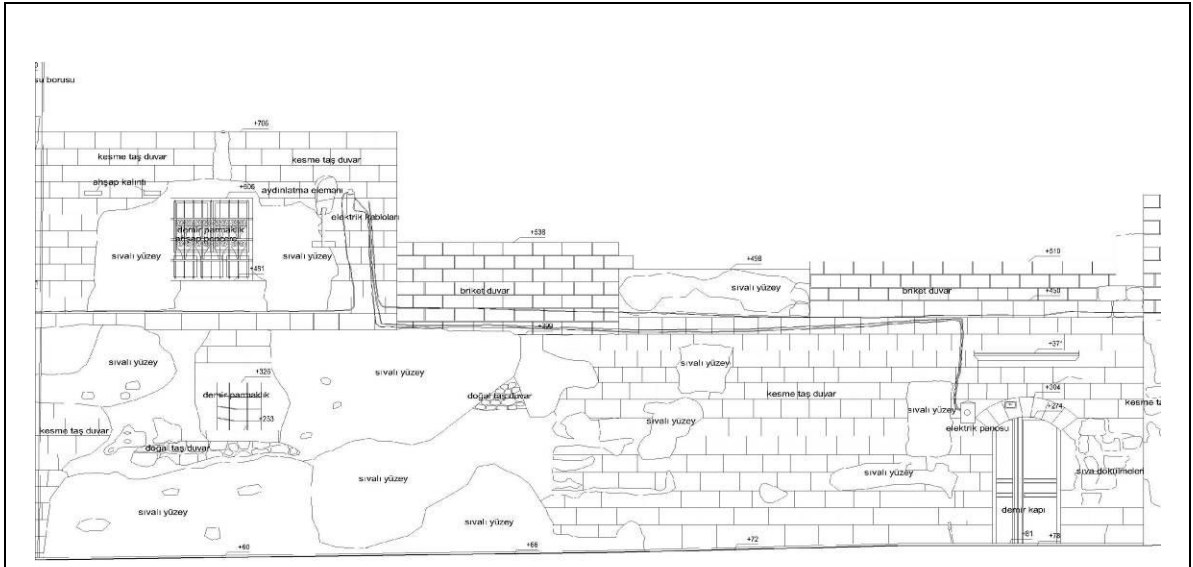
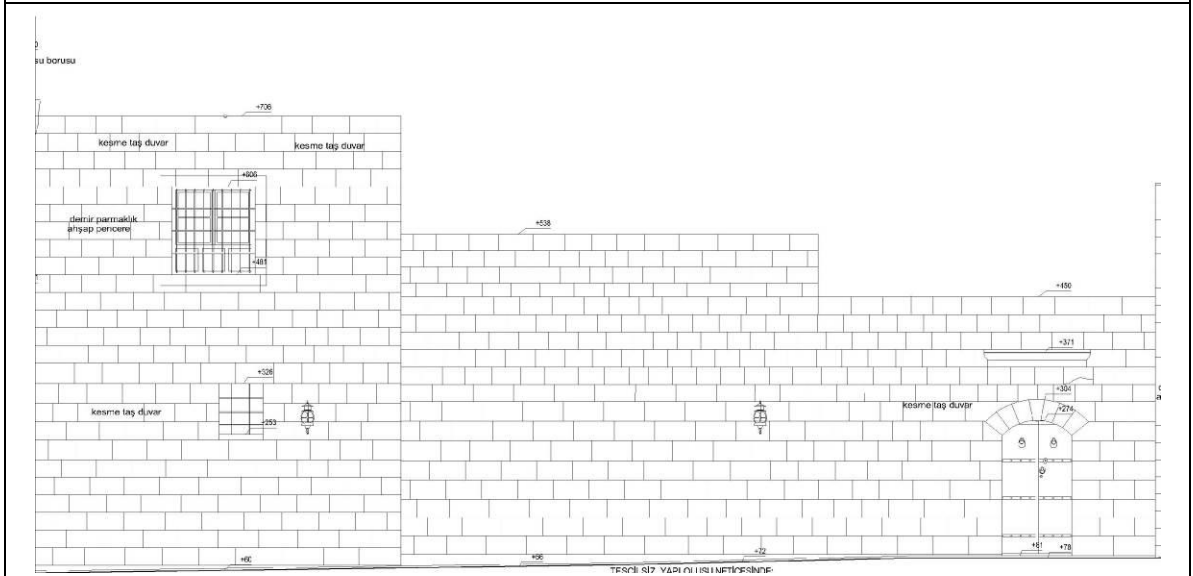
Yapının kurum evraklarına bakıldığında yapı tescilsizdir. Cephenin üzerindeki notlardan alt katın kesme taş malzeme, sıvalı yüzeylerin not düşüldüğü ve üst katın ise briket malzeme olduğu okunmaktadır.

Yapının kapısı cephenin sağ tarafında yer almaktadır. Çizimde kapının malzemesi demir doğrama olduğu yazmaktadır. Kapı açıklığı yuvarlak kemer ile geçilmiştir. Kapının iki taş sıra üstünde kapı genişliği kadar taş malzemedен süsleme yapıldığı görülmektedir. Cephenin alt kat sol tarafında demir parmaklıklı bir pencere olduğu ve sol taraf üst katında ise demir parmaklıklı bir büyük pencere olduğu çizimlerde okunmaktadır. Sokak aydınlatma elemanı cephenin üst katından pencerenin yanına monte edilmiştir.

Şekil 3.57. 263 Ada 4 Numaralı Parsel Cephe Rölöve ve sağlıklılaştırma Çizimi<sup>96</sup>

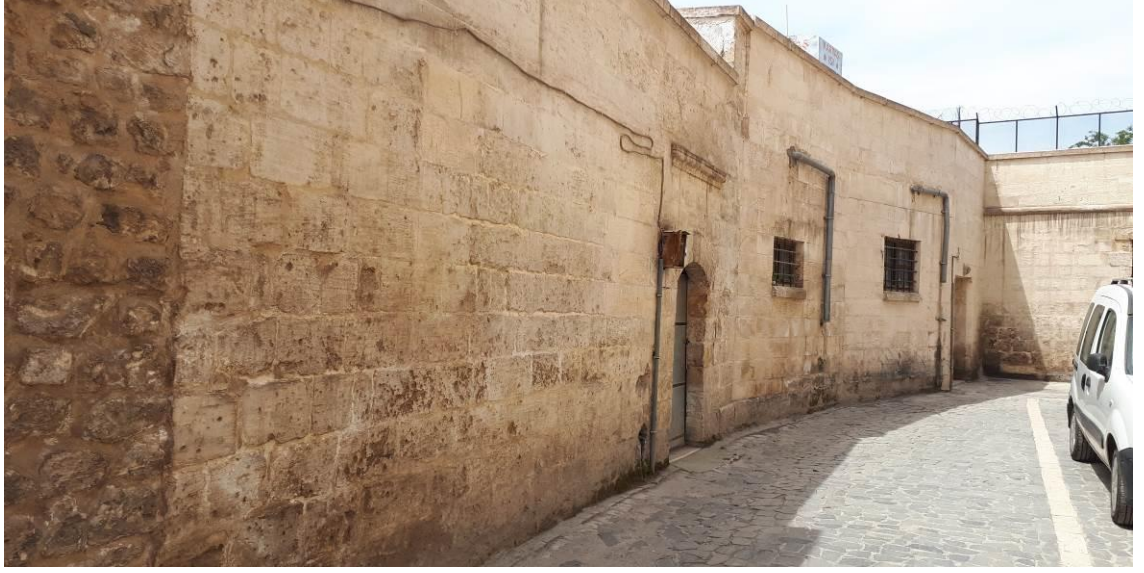
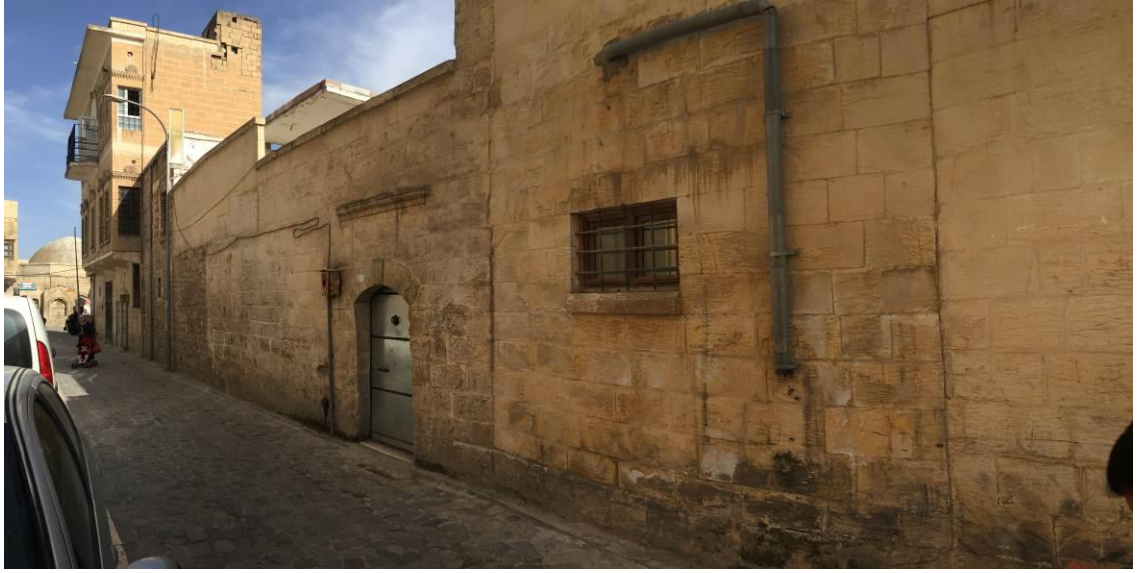
**Şekil 3.58.** 263 Ada 5 Numaralı Parsel Cephe Mevcut Durum Fotoğrafi.

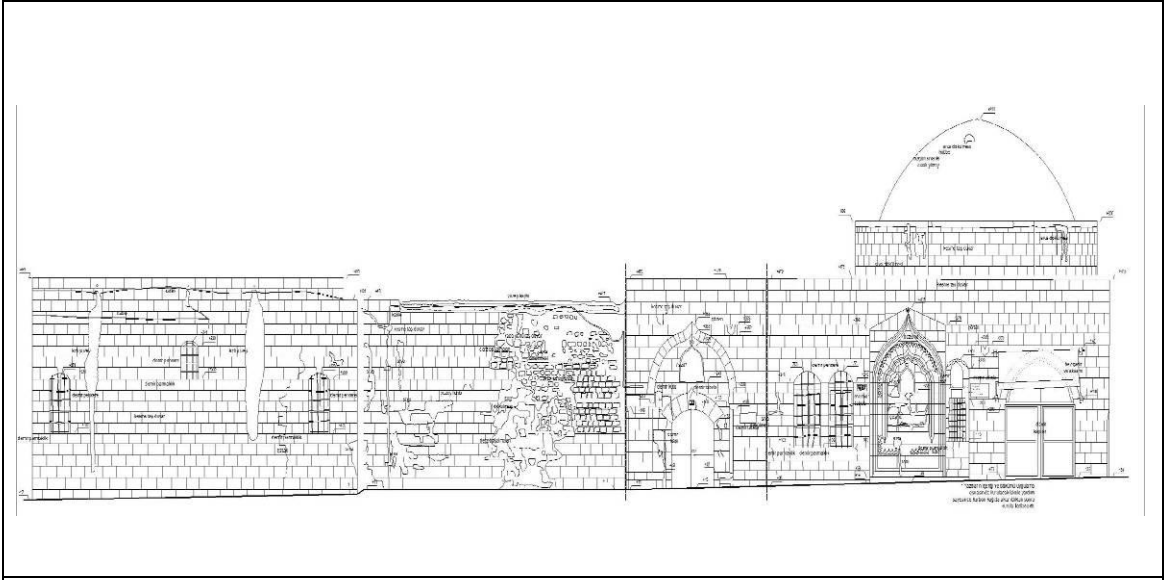
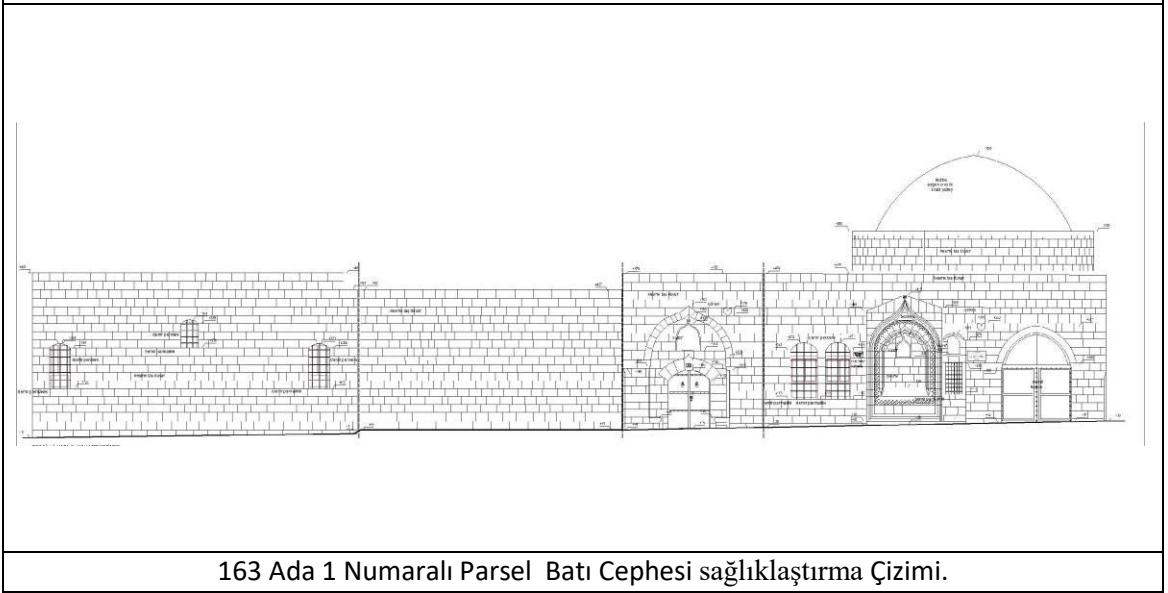
Rölöve çizimlerinde batı cephesi olarak adlandırılan fakat envanter fişinde kuzey cephesi olarak tanımlanan cephenin ise; sağ tarafında günümüz ve rölövesi yapılan tarihte dükkan olarak kullanılan bir mahallin bulunduğu görülmektedir.

163 Ada 1 Numaralı Parsel Batı Cephesi Rölöve Çizimi.

163 Ada 1 Numaralı Parsel Batı Cephesi sağlıklılaştırma Çizimi.

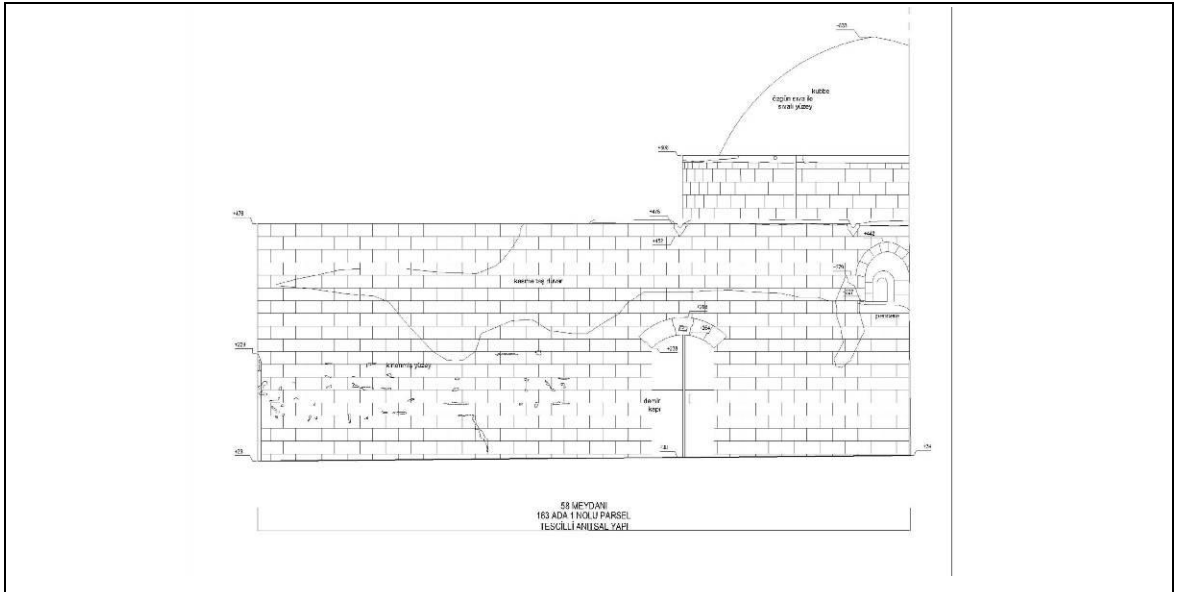
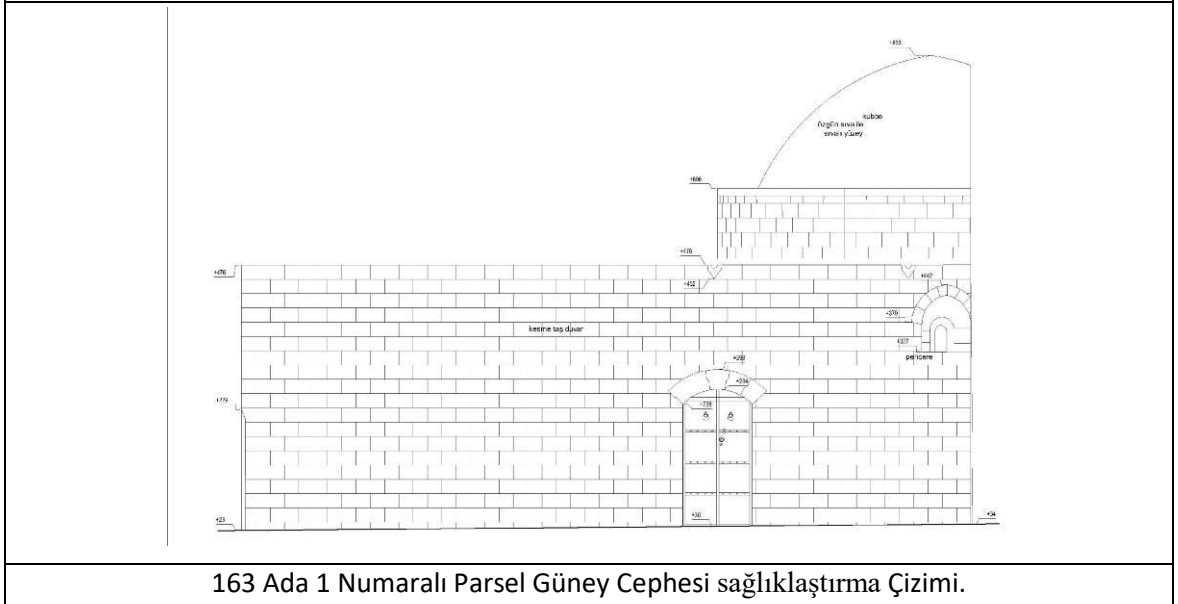
giriş kapısı bulunmaktadır. Kapı sivri kemerli ve develik (nişli) denilen tipte olduğu çizimlerden görünmekte ve kapıyı dıştan çevreleyen bir sivri kemer daha vardır. Bu iki kemerin ortasında kalan kısımda kitabe bulunmaktadır.

Günümüzde yapının çizimlerinde mevcut olan güney cephesindeki kapı kapatılarak kapı açıklığına duvar örülmüştür. Cephenin sol üst köşesinde bir pencere bulunmaktadır. Çizimlerinde bu pencere sağ tarafta görünmektedir.

163 Ada 1 Numaralı Parsel Güney Cephesi Rölöve Çizimi.

163 Ada 1 Numaralı Parsel Güney Cephesi sağlıklılaştırma Çizimi.

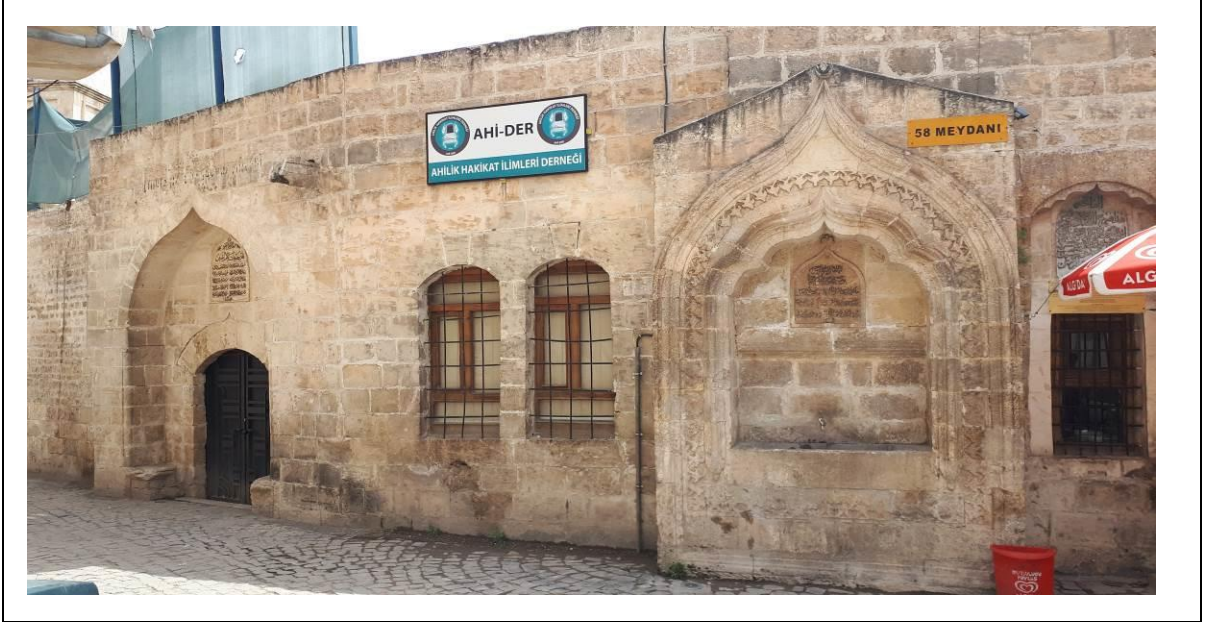
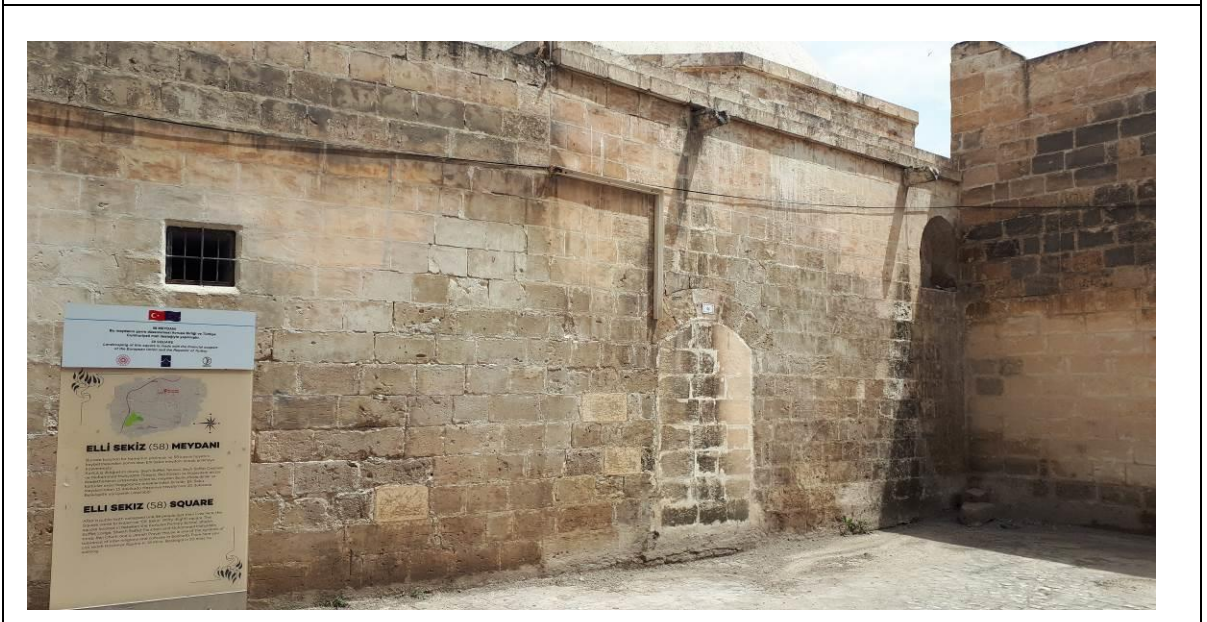
Yapının kurum evraklarına bakıldığında yapı tescillidir. Yapı tekke olarak bilinmektedir. Yapının meydana bakan iki cephesi bulunmaktadır. Bunlar; ana giriş kapısının bulunduğu güney cephesi ve dükkan olarak kullanılan bir mekan ile çeşmesi olan kuzey cephesidir. Güney cephesinde; iki farklı yükseklik ve yuvarlak kemerli kilit taş sistemi ile taçlandırılmış bir kemerli kapı bulunmaktadır. Kapı demir doğramalıdır. Cephenin sağ tarafı daha yüksek duvara sahiptir. Cephenin sağ tarafı, zemin katın üst hizasına denk gelen kısmında yuvarlak kemerle çevrelenmiş bir mazgal pencere bulunmaktadır. Cephe bitim noktasında taş çörtlenlerin varlığı rölöve çizimlerine işlenmiştir. Köşe dönüş kısmında köşe sütuncesi vardır.

**Şekil 3.61.** 163 Ada 1 Numaralı Parsel Cephe Mevcut Durum Fotoğrafi.

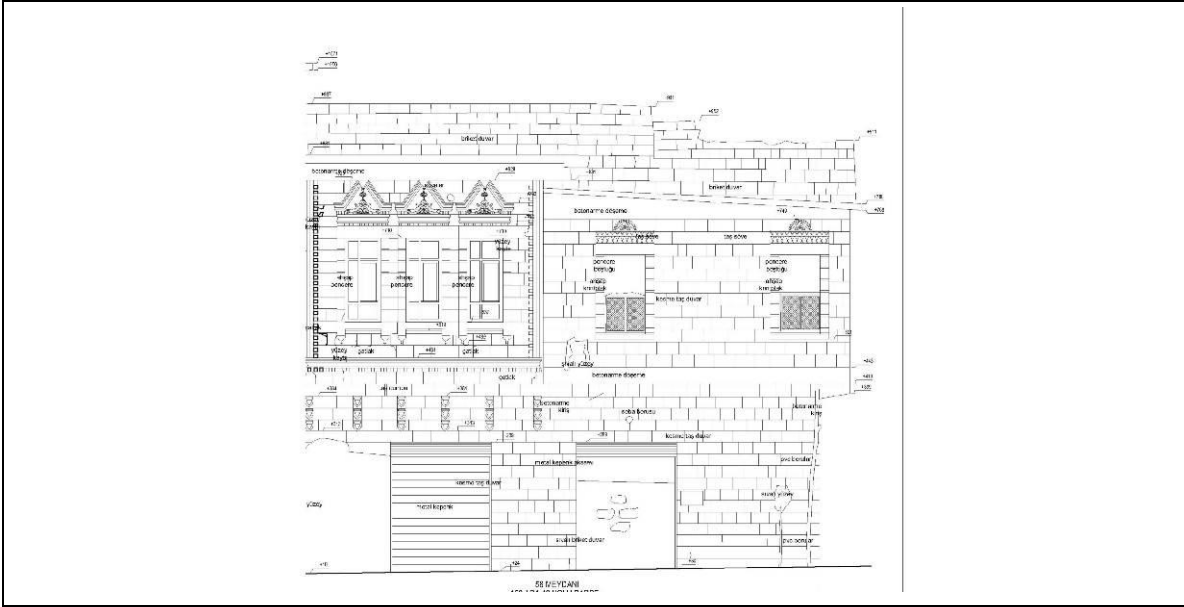
Çıkmanın altında altı tane üçer dilimli konsollar yer almaktadır. Çıkma ile konsol arasında ahřap hatıl kullanılmıřtır.

158 Ada 42 Numaralı Parsel Cephe Rölöve Çizimi.

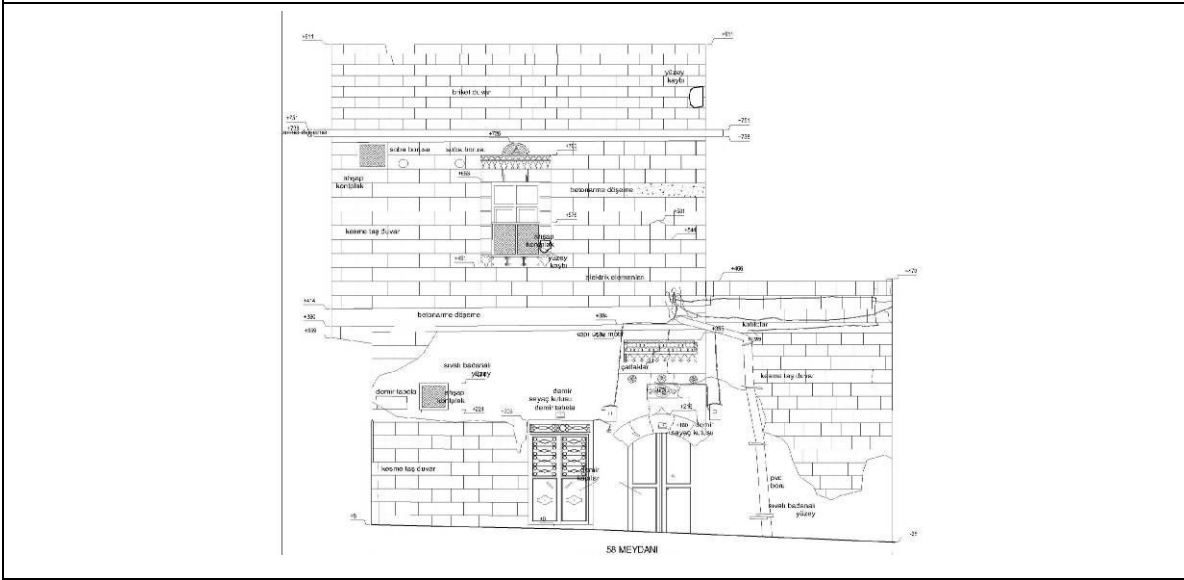
158 Ada 42 Numaralı Parsel Cephe Rölöve Çizimi.

Yapının kurum evraklarına bakıldığında yapı tescillidir. Yapının giriş kapısı cephenin tam ortasında yer almaktadır. Kapının üstü basık sivri kemerlidir. Yapının dıştan iki cephesi görülmektedir. Biri kapının olduğu batı cephesi biri de güneydoğu cephesidir.

Kapının bir taş sıra üstünde oval çerçeve içerisinde yazı ile süsleme yapılmıştır. Oval çerçevenin yanları palmet motifi ile süslenmiştir. Bu süslemenin hemen üstünde kabara yer almaktadır. Kabaranın iki yanında gülbezeler görülmektedir. Kabara süslemesinin bir taş sıra üstünde kapı ile aynı genişlikte bir sıra halinde ters dönmüş palmet motifi yer almaktadır. Palmet motifinin üstünde bir sıra zencerek, iki sıra mukarnas süslemesi görülmektedir.

Kapının yer aldığı güneybatı cephesinde kapının üstünde bir adet dikdörtgen şeklinde büyük pencere yer almaktadır. Pencerenin dört tarafı taşlarla öne taşkın bir biçimde bordur içerisine alınmıştır. Kilit taşı belirtilmiştir. Pencerenin üstünde pencere genişliği kadar bir sıra mukarnas süslemesi yer almaktadır. Mukarnas süslemesinin üstünde bir sıra zikzak motifi görülmektedir. En üstte istiridy nişi yer almaktadır. Pencerenin alt bordürü geometrik şekillerle süslenmiştir.

Yapının güneydoğu cephesinde konsollu çıkmanın ön cephesinde ve iki adet dikdörtgen büyük pencere bulunmaktadır.

**Şekil 3.63.** 158 Ada 42 Numaralı Parsel Cephe Rölöve Çizimi<sup>101</sup>

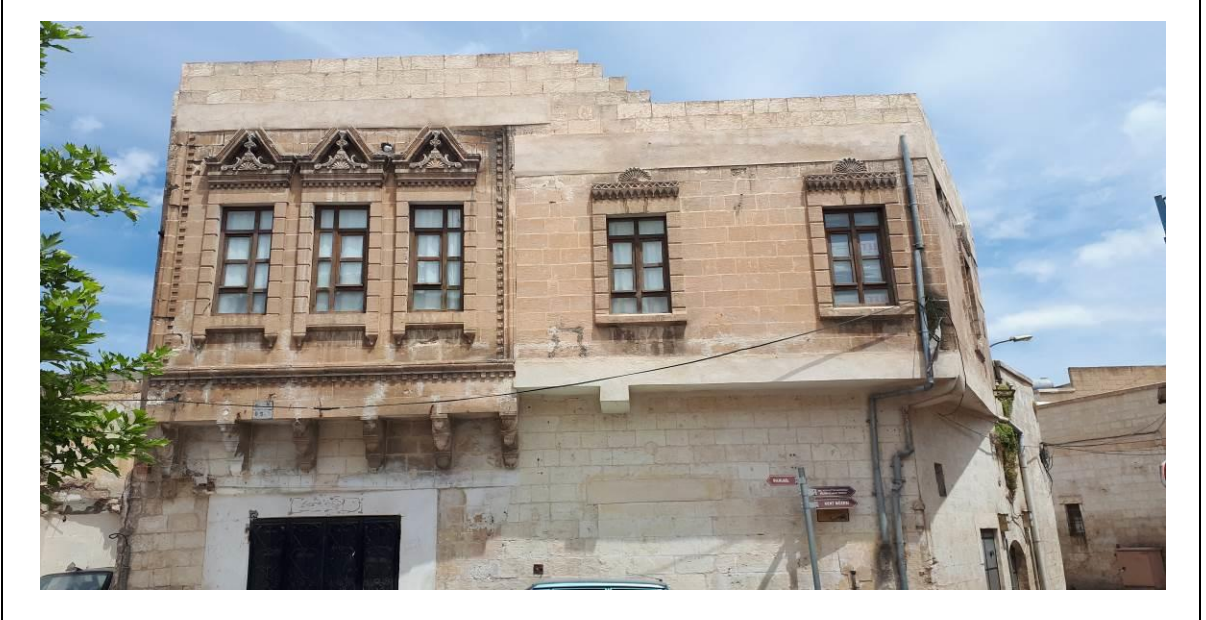
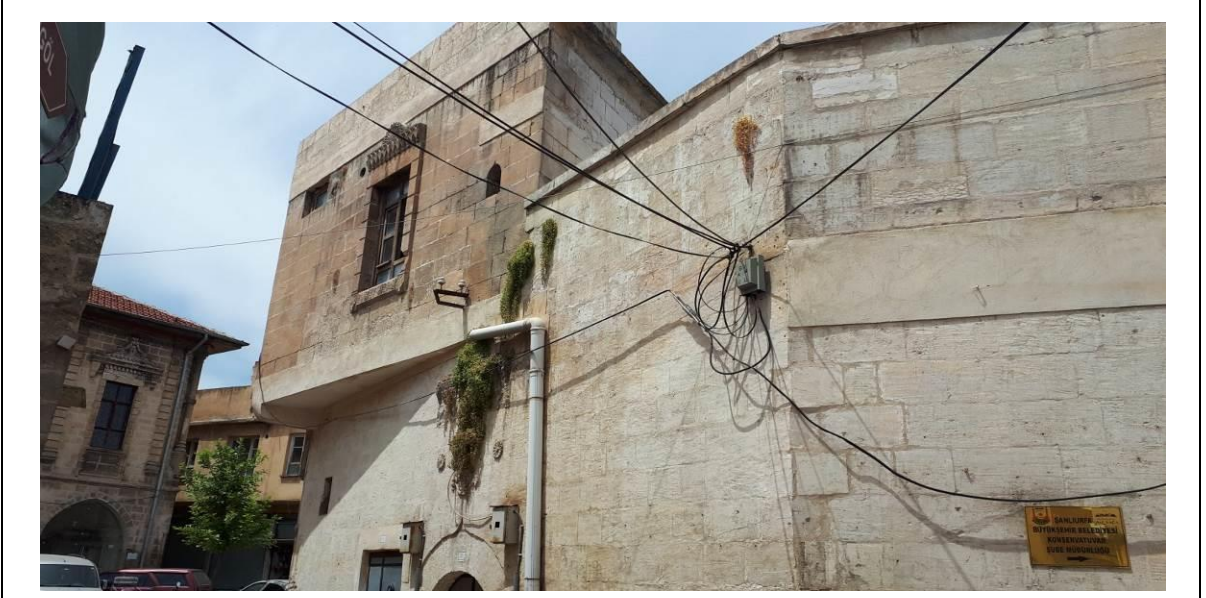
**Şekil 3.65.** 158 Ada 42 Numaralı Parsel Cephe Mevcut Durum Fotoğrafi.
