T.C.  
Mardin Artuklu Üniversitesi Fen Bilimleri Enstitüsü  
Mimarlık Anabilim Dalı

Yüksek Lisans Tezi

**ŞANLIURFA KENTSEL SİT ALANI  
SOKAK SAĞLIKLAŞTIRMA ÇALIŞMALARININ  
ANALİZİ VE DEĞERLENDİRİLMESİ**

Mardin 2019

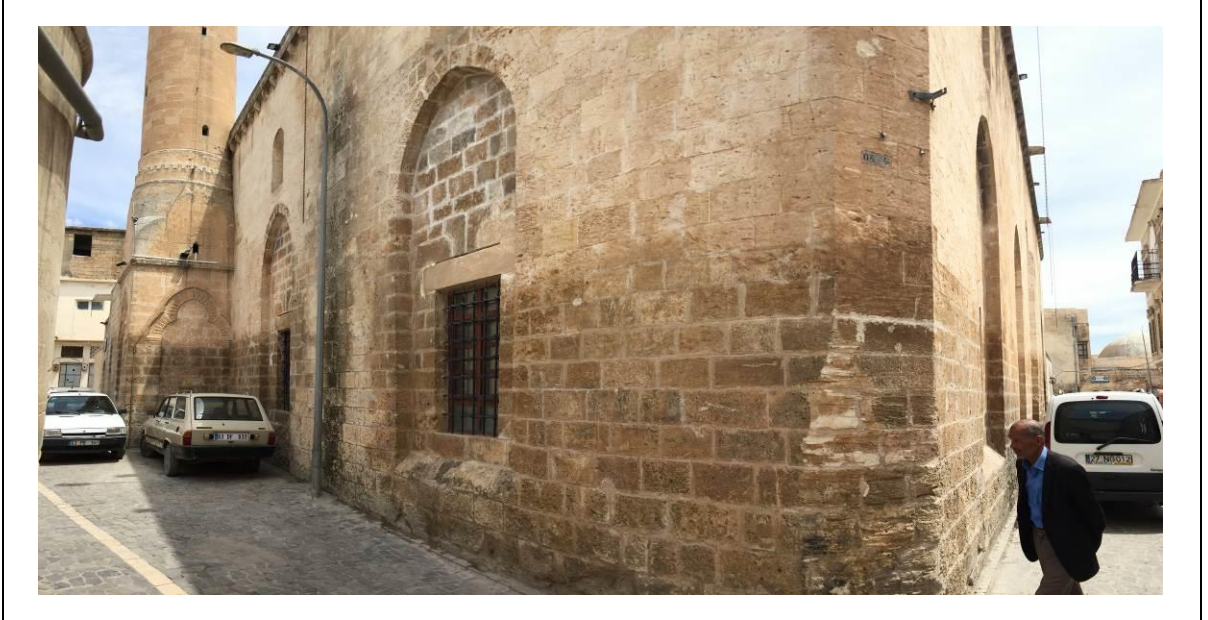
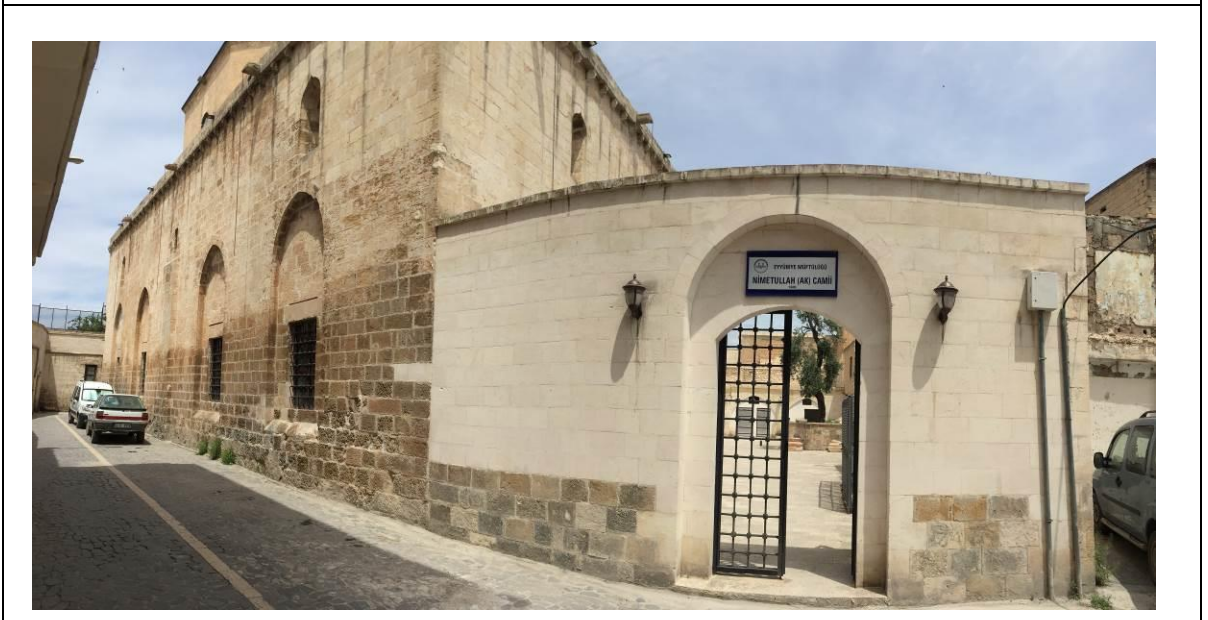
Urfa'nın en uzun camilerinden biridir. Caminin sokağa bakan iki cephesi vardır. Cepheler yüksek ve kalın duvarlardan oluşmaktadır. Bunlardan biri güney cephesi diğeri kuzeybatı cephesidir. Caminin kuzeybatı köşesindeki silindirik gövdeli kare kaideli ve kaidesinde 'trefoil (yonca)' kemerle süsleme yapılmıştır. Bu cephe yüksek beden duvara sahiptir. İki adet niş içerisine yerleştirilmiş büyük pencere yer almaktadır. Minareye yakın olan pencerenin üstünde bir adet küçük pencere bulunmaktadır.

Caminin güney cephesi karakol sokakta bulunmakta fakat 58 meydanına da bakmaktadır. Bu cephede diğer cepheyle aynı özelliklere sahip dört adet niş içine alınmış büyük pencere bulunmaktadır. Bu pencerelerin en baş ve en sondakilerin üst hizalarında küçük pencere bulunmaktadır. Cephenin tam orta istikameti üst hizada kalan pencerelerle aynı aksa sahip bir küçük pencere daha bulunmaktadır. Caminin çörtlenleri ve çörtenden sarkıtılan zincirler cepheye hareketlilik katmıştır. Sağlıklaştırma yapılırken yapının avlusuna giriş kapısı sağ ve solu yeniden yapılmıştır.(Bahçe Kapısı)

**Şekil 3.69.** 158 Ada 44 Numaralı Parsel Cephe Mevcut Durum Fotoğrafi.

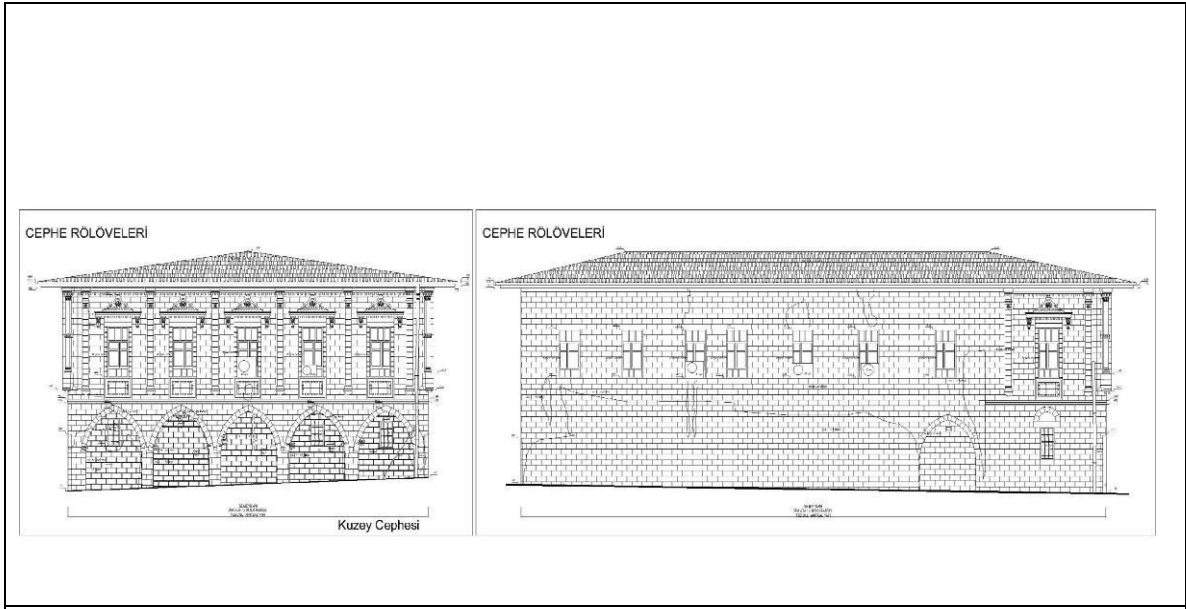
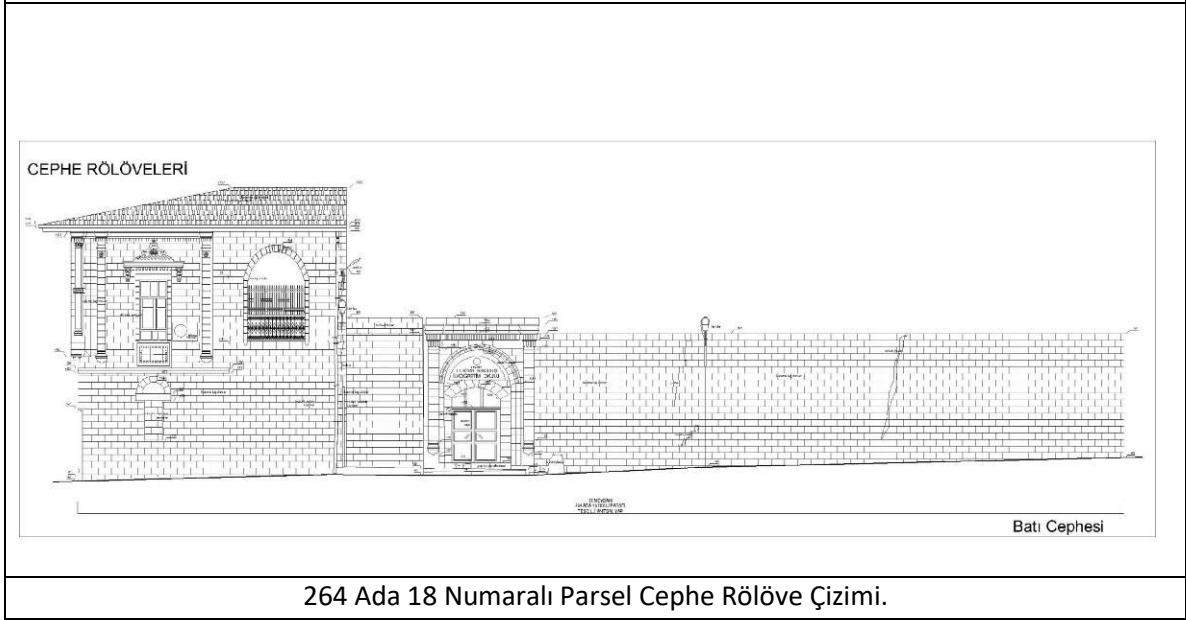
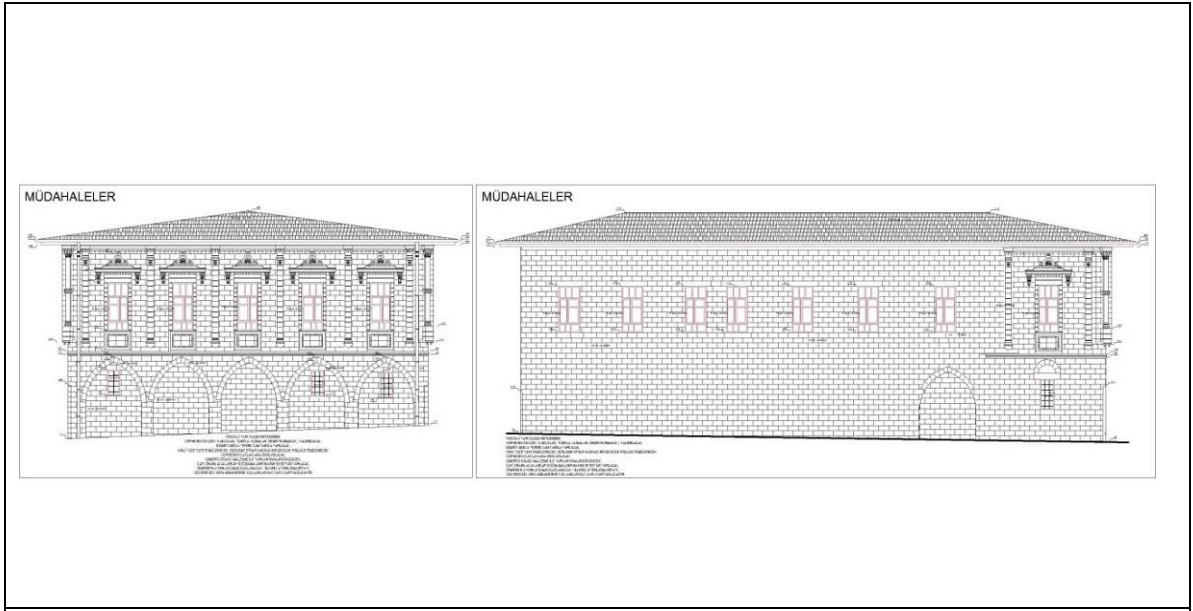
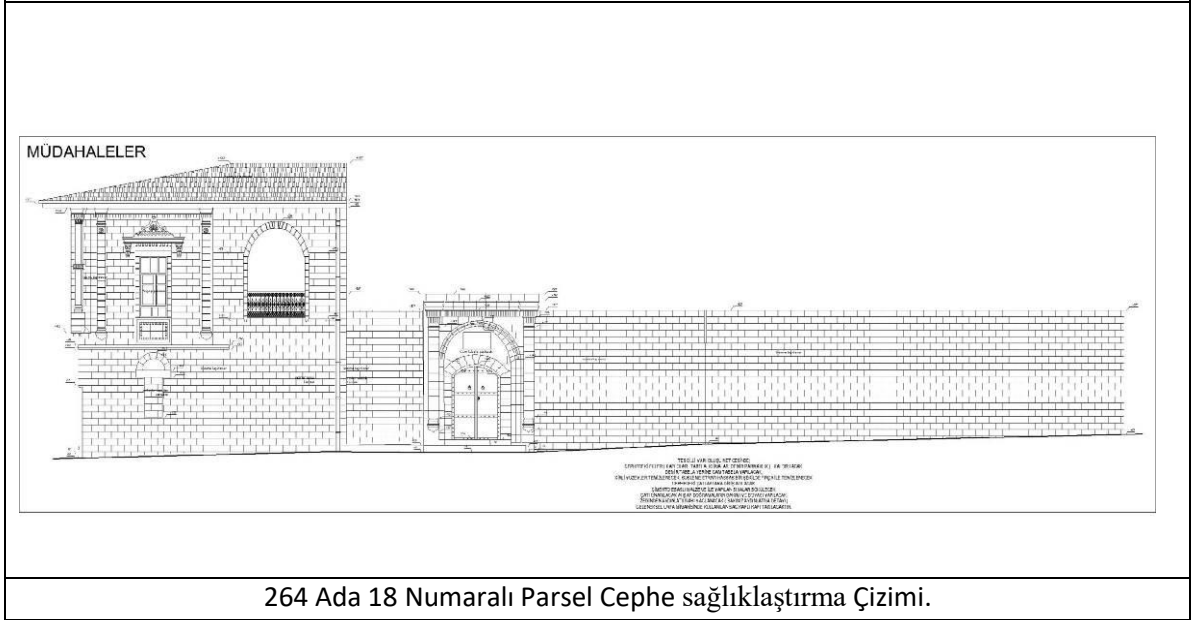
- Cephe üzerindeki ekler bunlar; kablolar, tabelalar, demir parmaklıklar ve klimalar kaldırılacak.
- Demir tabelalar yerine cam tabelalar yapılacak
- Cephedeki çatlaklıklara dikiş atılacak
- Cephede bulunan süsleme etrafları fırça ile temizlenecek
- Çimento esaslı malzeme sökülecek, çatı onarılarak ahşap doğramalara bakım yapılacak,
- Zeminde aydınlatma yapılacak ve giriş kapısı sac kaplamalı ahşap kapı olarak revize edilecektir.

Alınan bu kararlar sađlıklaştırma projesine işlenmiş fakat günümüzde bu yapının projesinden farklı olarak zemin katta bulunan beş kemer içindeki taş duvarlar sökülerek yerine cam kapılar yapılarak mahal içi kullanıma açılmıştır. Cephede yer alan klimalar bugün halen mevcuttur. Isınma sistemi halen soba olduğundan dolayı cephedeki duman izleri devam etmektedir. Çatlaklık ve yosunlaşmalara müdahale edilerek hasarlar giderilmiştir.

264 Ada 18 Numaralı Parsel Cephe Rölöve Çizimi.

264 Ada 18 Numaralı Parsel Cephe sağlıklıtırma Çizimi.

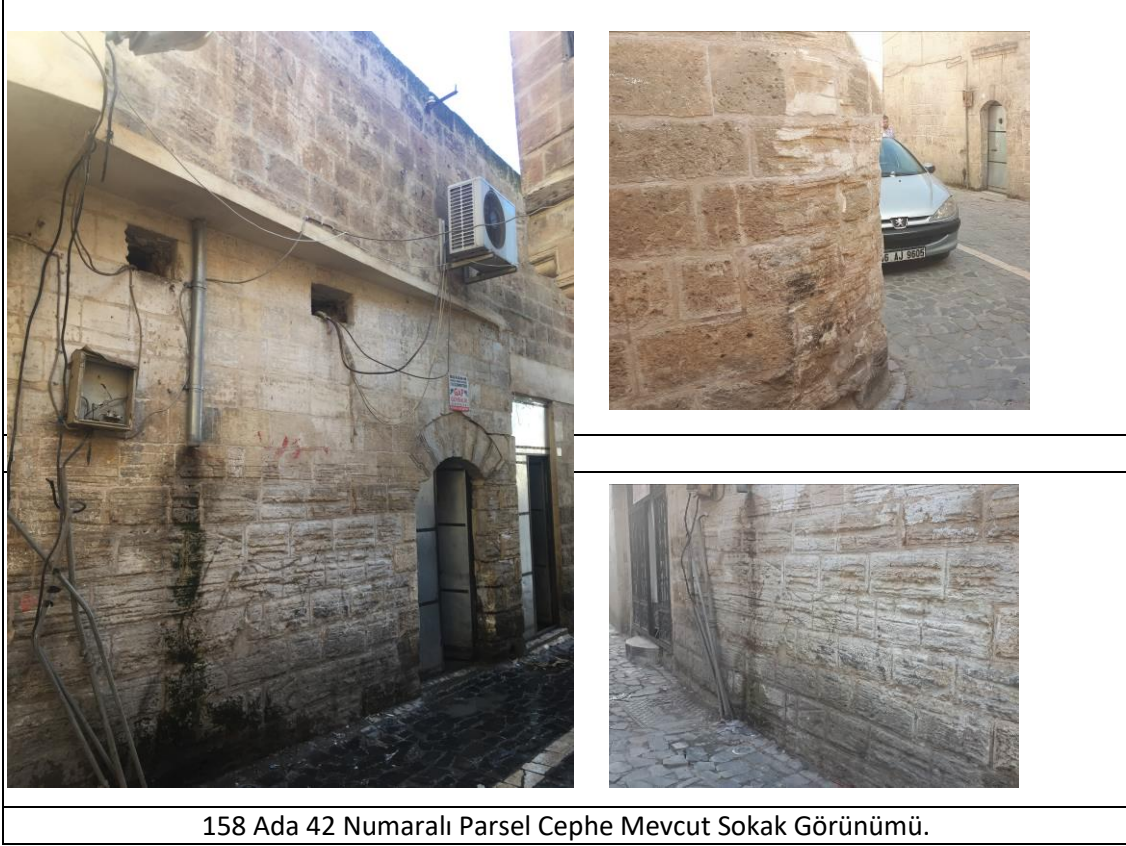
#### Şekil 4.1. Araç Geçişi Sırasında Hasar Alan Cephe Fotoğrafları.

durumlarda sokaklardan geçmesine izin verilerek sokak cephelerine verilecek hasar için tedbir alınabilir. Burada yaşayan insanlar için yakın çevrede bulunan kamu arsalarına otoparklar yapılabilir.

158 Ada 42 Numaralı Parsel Cephe Mevcut Sokak Görünümü.

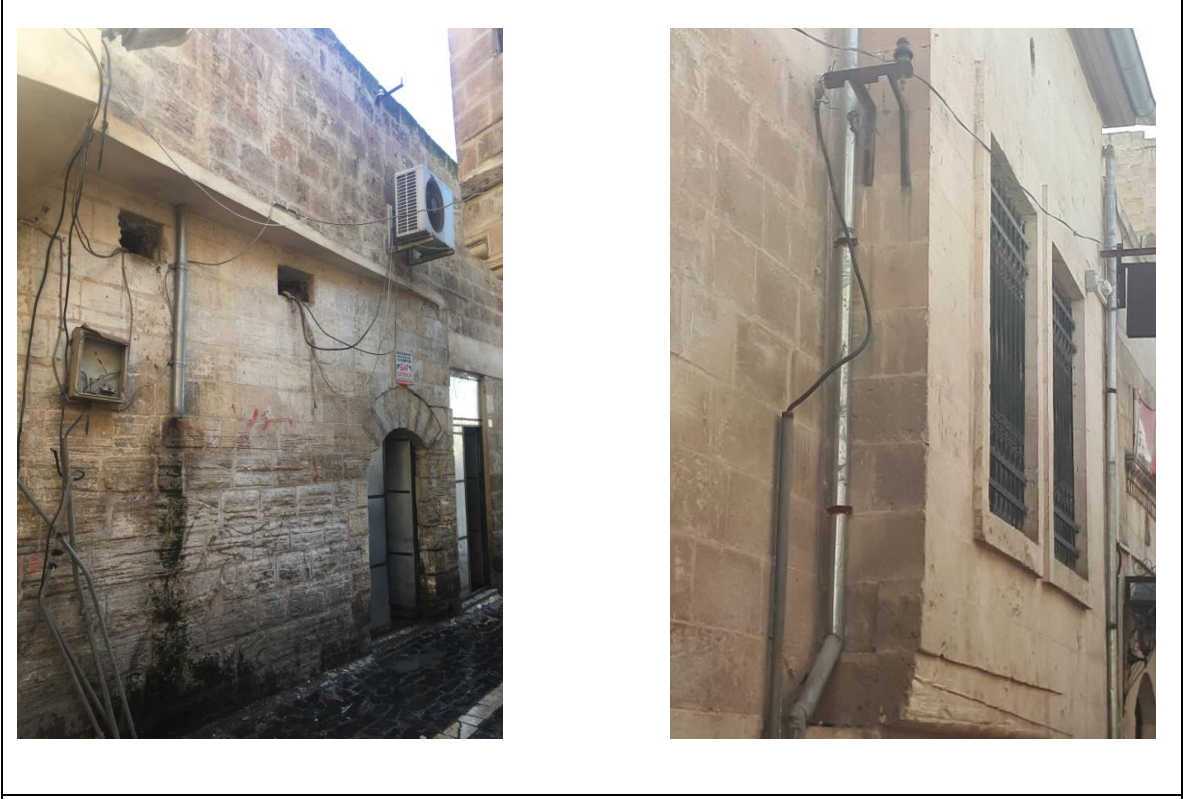
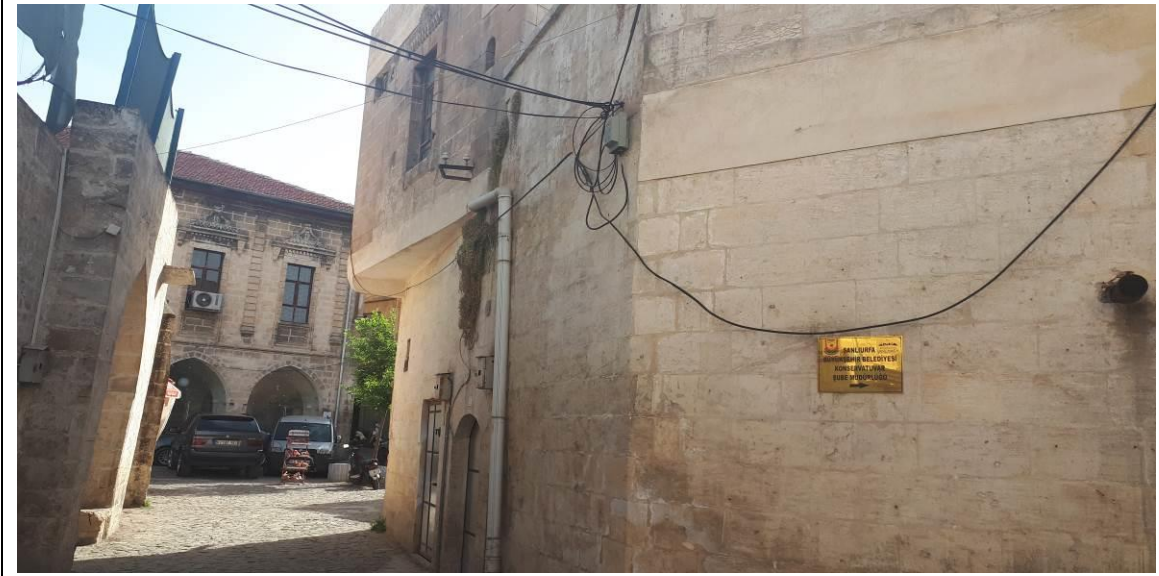
Cephe Üzerindeki bulunan Eklerin Görünümleri

Şekil 4.2. Cephe Üzerindeki Ek Fotoğrafları

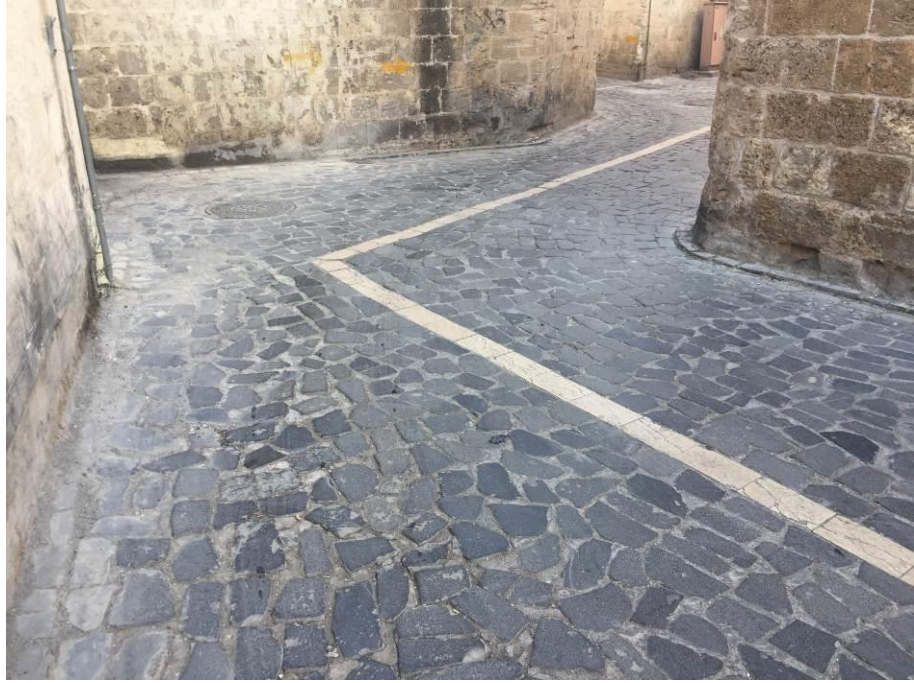
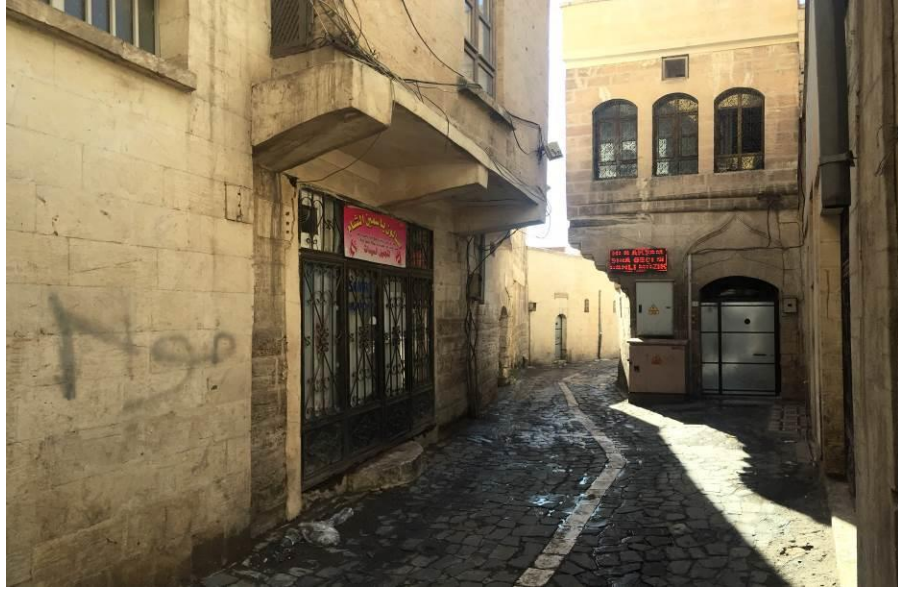
Sokak Döşeme Görünümü

Cephe Üzerindeki bulunan Eklerin (Tabela, Elektrik Panosu) Görünümleri

**Şekil 4.3.** Sokak Döşeme ve Eklerin Fotoğrafi

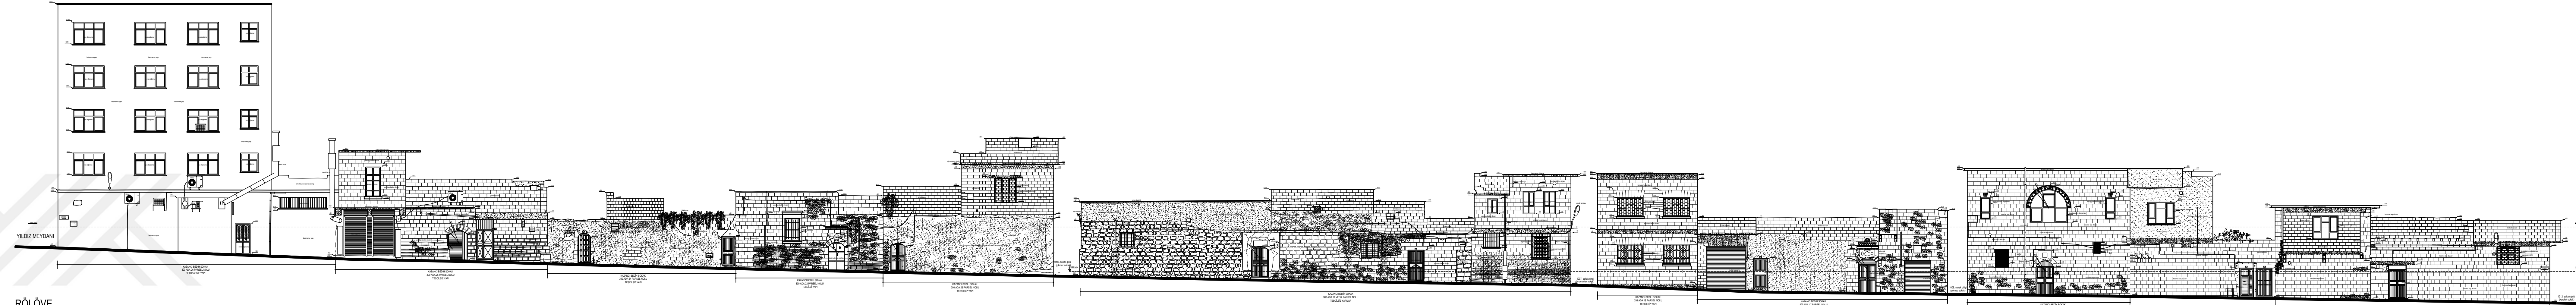
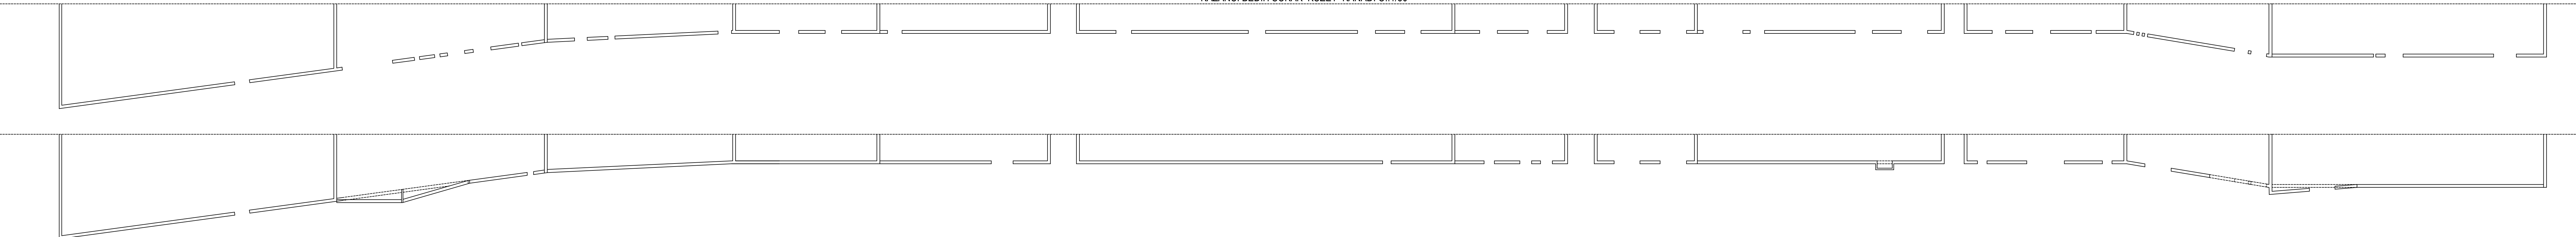
**KAZANCI BEDİH SOKAK KUZHEY CEPHE SİLÜET RÖLÖVE ÇİZİMİ**

KAZANCI BEDİH SOKAK KUZEY KANADI Ö.:1/50

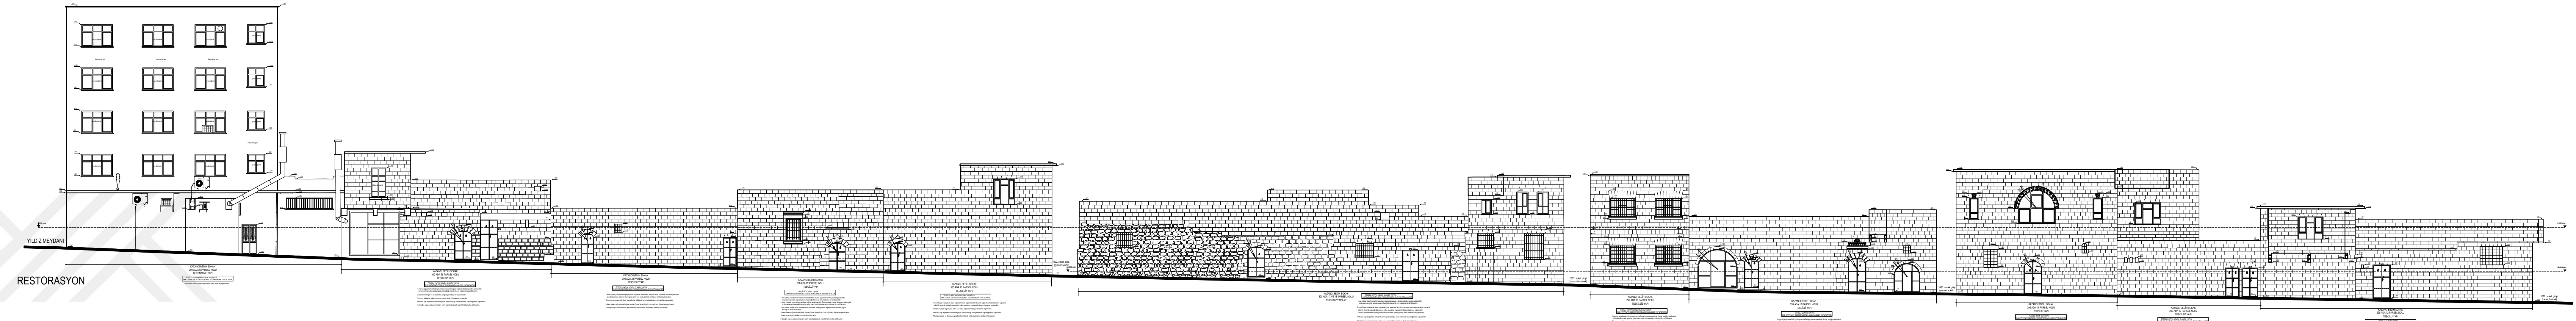
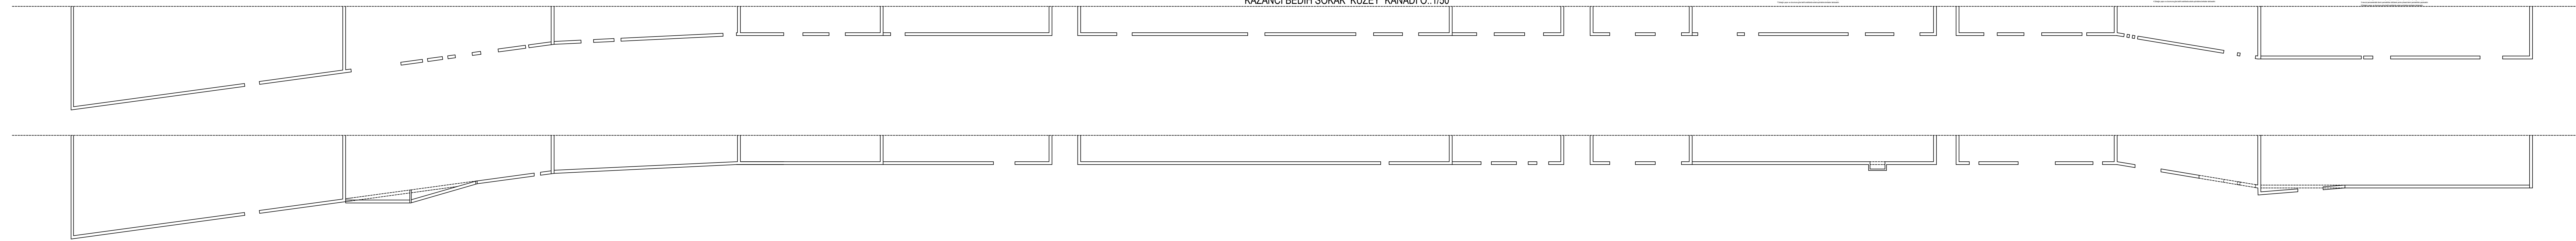
**KAZANCI BEDİH SOKAK KUZEY CEPHE SİLÜET  
SAĞLIKLAŞTIRMA ÇİZİMİ**

KAZANCI BEDİH SOKAK KUZAYI KANADI Ö:1/50

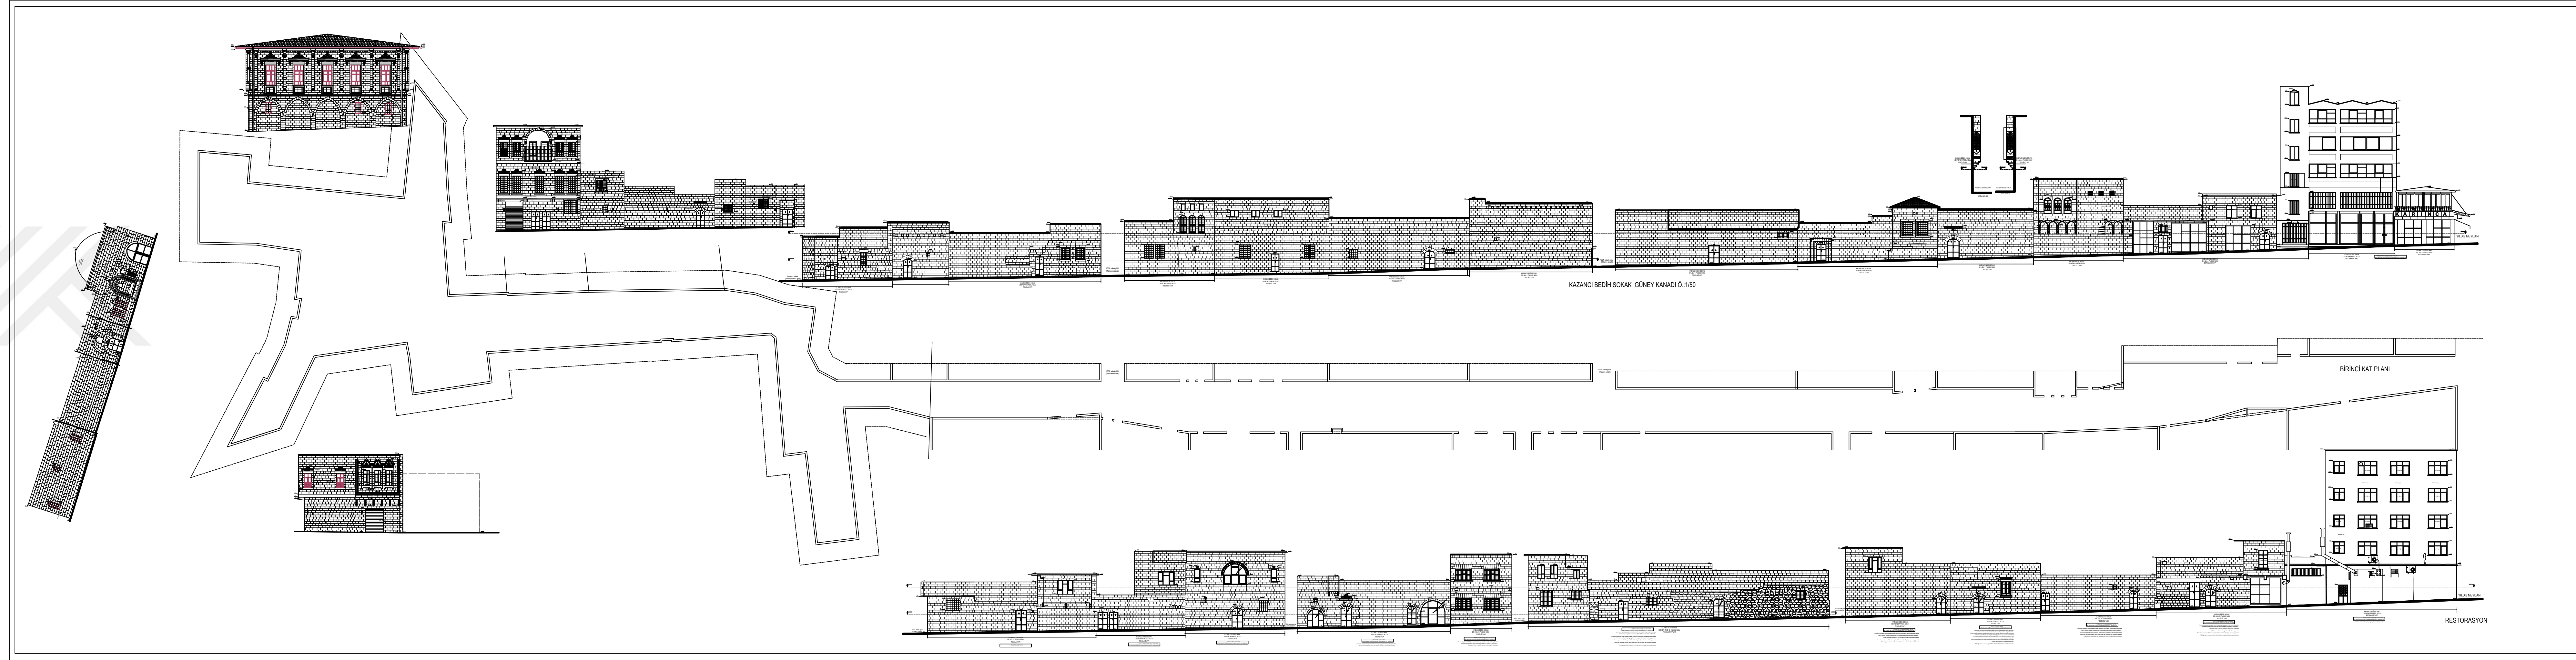
**KAZANCI BEDİH SOKAK MEYDAN CEPHE SİLÜET  
SAĞLIKLAŞTIRMA ÇİZİMİ**

KAZANCI BEDİH SOKAK GÜNEY KANADI 0.150

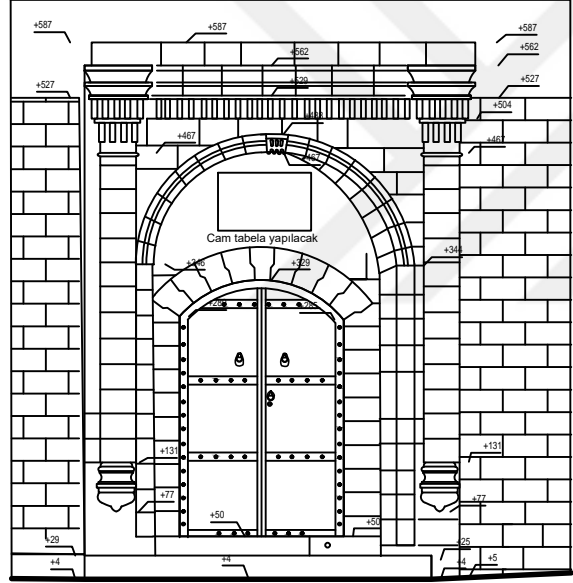
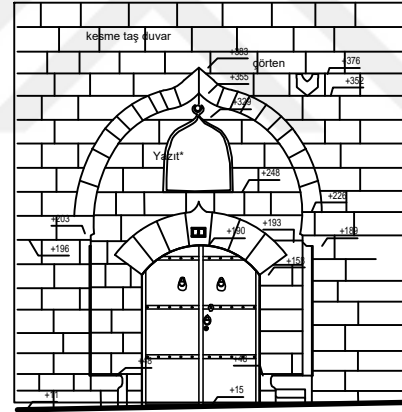
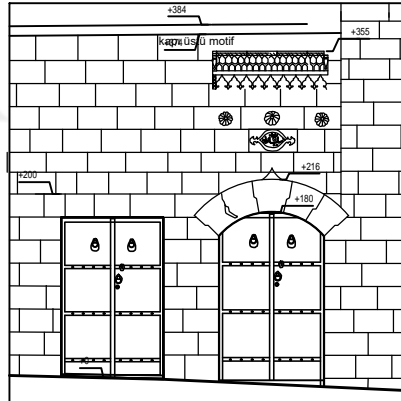
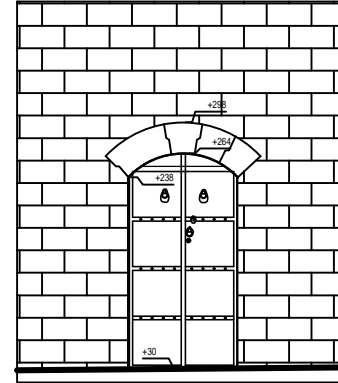
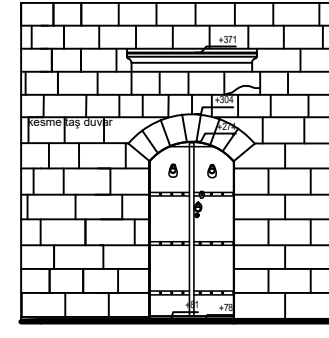
58 MEYDANI  
TÜM CEPHELER  
KAPI TİPOLOJİSİ

MEYDAN RESTORASYON PROJESİ ÜZERİNDEN ALINMIŞTIR.

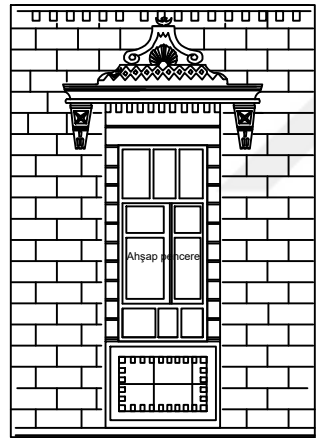
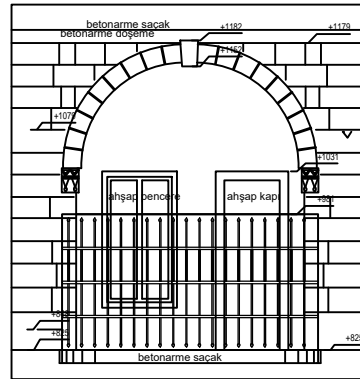
KAZANCI BEDİH SOKAK  
GÜNEY- KUZAY CEPHESİ  
PENCERE TİPOLOJİSİ

KAZANCI BEDİH SOKAK KUZAY KANADI RESTORASYON PROJESİ ÜZERİNDEN ALINMIŞ PENCERE ÇİZİMLERİ.

BÜYÜK PENCERE	KÜÇÜK PENCERE	BÜYÜK PENCERE	BÜYÜK PENCERE	KÜÇÜK PENCERE	BÜYÜK PENCERE	KÜÇÜK PENCERE	BÜYÜK PENCERE	BÜYÜK PENCERE	BÜYÜK PENCERE
