**TRAKYA BÖLGESİNDE MEVCUT SÜT
BORU HATLI SAĞIM MAKİNELERİNİN
YAPISAL ÖZELLİKLERİNİN
BELİRLENMESİ**

Mehmet TAŞCAN
Yüksek Lisans Tezi
Tarım Makinaları Anabilim Dalı
Danışman: Yrd.Doç.Dr. Erkan GÖNÜLOL

2008

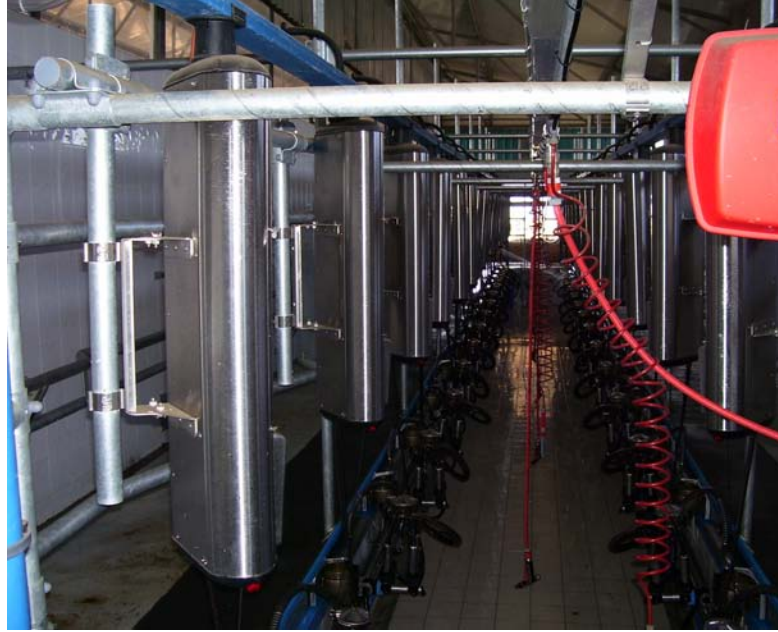
Şekil 4.1. Edirne İli 1 No'lu tesisin genel görünümü

Süt sağım tesislerinden 1 No'lu tesis diğer tesislere göre ek donanımlara sahip bir tesisdir. Alçak seviyeden süt boru hatlı, elektronik nabız aygıtlı, ve bilgisayarlı sürü yönetim sistemine sahiptir. Tesiste ayrıca her bir sağım ünitesi; otomatik sağım başlığı alıcısı ile donatılmıştır.

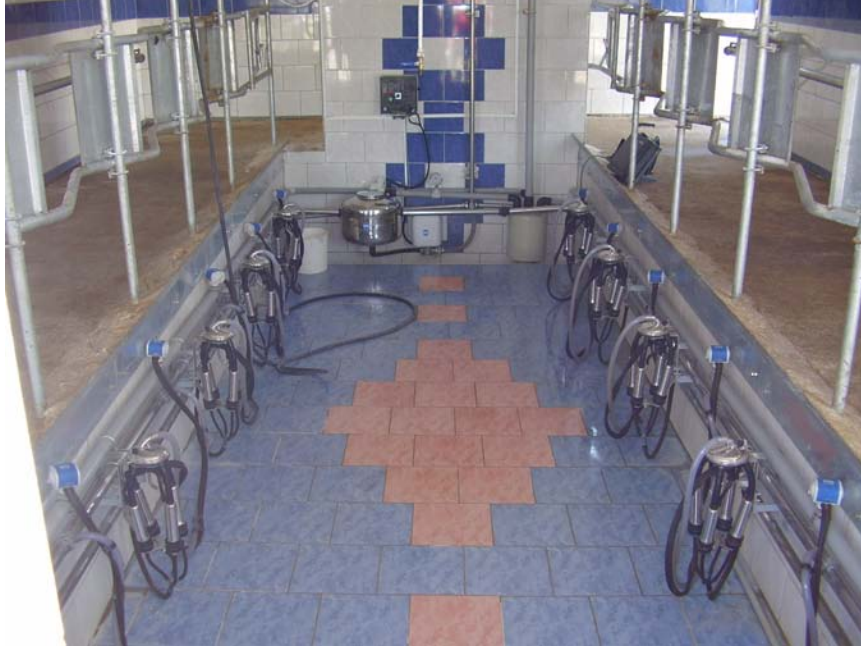
Şekil 4.2. Edirne İli 2 No'lu tesisin genel görünümü

1 No'lu tesiste 200 sağmal hayvan bulunurken, 2 No'lu tesiste 100, 3 No'lu tesiste 50 sağmal hayvan bulunmaktadır. Üç işletmenin tamamın da bitkisel üretimde yapılmaktadır.

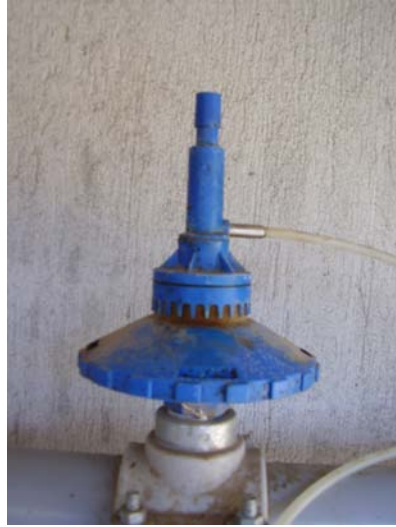
Tesislerde kullanılan tüm regülâtörler, ana vakum hatları üzerine monte edilmiştir. Regülâtörlerin tamamı servo tiptir. 1 No'lu tesiste 2 adet regülâtör, diğer iki tesiste birer adet regülâtör bulunmaktadır. 1 ve 2 No'lu tesislerdeki regülâtörler 50-3500(30-60 kPa) litre/min kapasiteye sahip, 3 No'lu tesiste ise 50-4500 (32-55 kPa) litre/min kapasiteye sahip oldukları belirlenmiştir.

Ayrıca her tesiste basınç göstere saatleri bulunmaktadır. Göstergeler sağımcının kolaylıkla görebileceği süt toplama kabının üst kısmına monte edilmiştir.

Şekil 4.4. 2 No'lu İşletmeye Ait Regülâtör

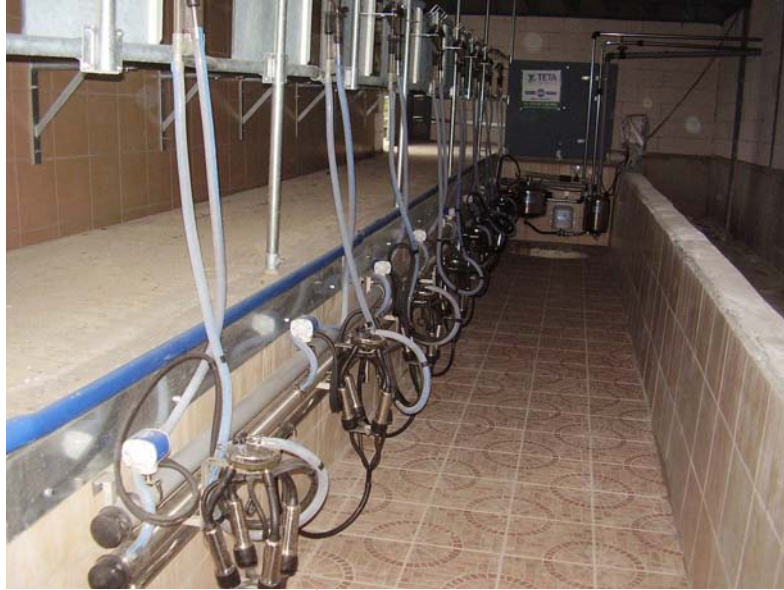
Şekil 4.6. Kırklareli İli 1 No'lu tesisin genel görünümü

1 No'lu tesis 1x8-8 üniteli süt borulu sabit süt sağma tesisi,

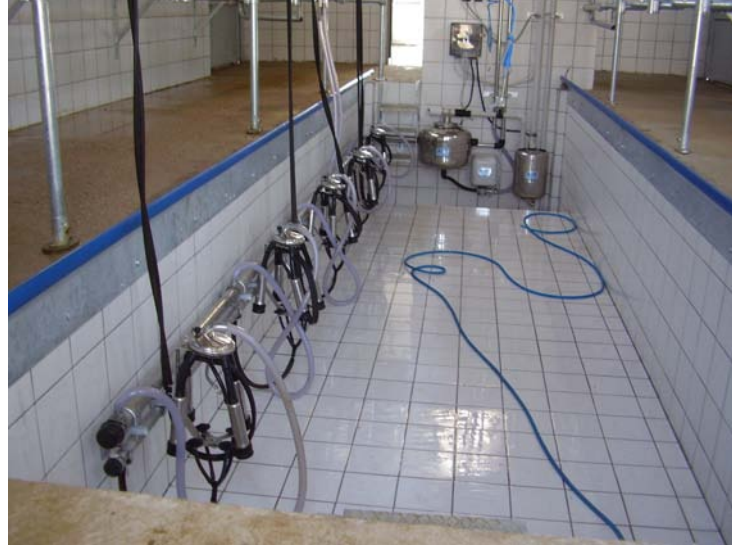
Şekil 4.7. Kırklareli İli 2 No'lu tesisin genel görünümü

2 No'lu tesis 1x5-5 üniteli süt borulu sabit süt sağma tesisi,

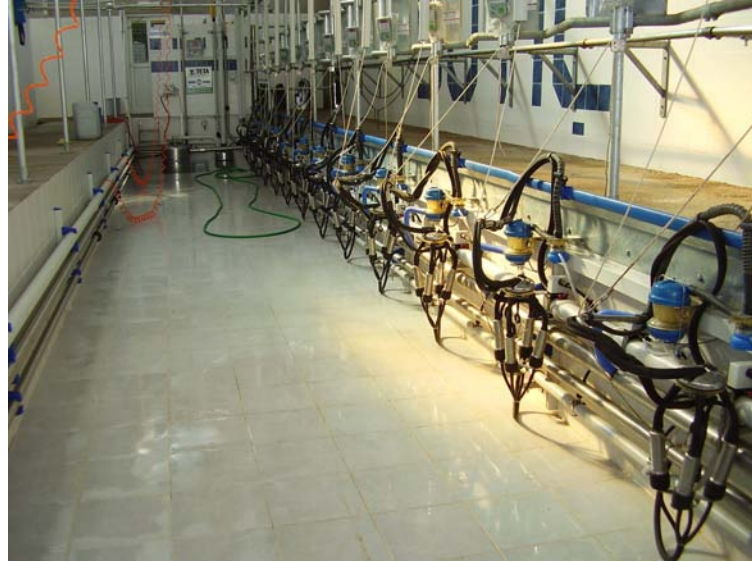
Şekil 4.8. Kırklareli İli 3 No'lu tesisin genel görünümü

3 No'lu tesis 1x12-12 üniteli süt borulu sabit süt sağma tesisi,

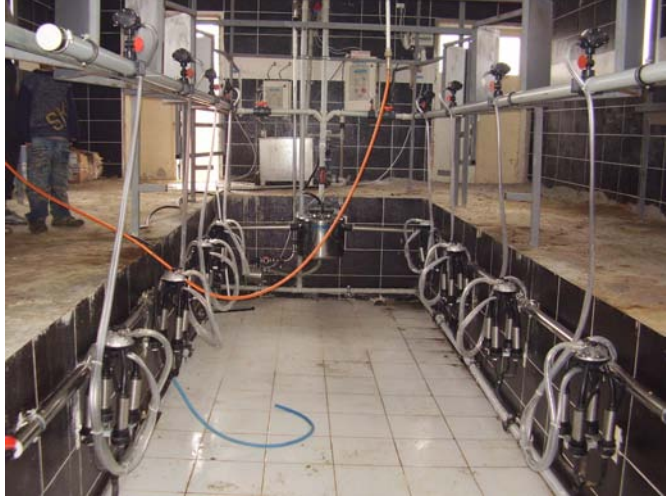
Şekil 4.9. Kırklareli İli 4 No'lu tesisin genel görünümü

4 No'lu tesis 2x4-8 üniteli süt borulu sabit süt sağma tesisi,

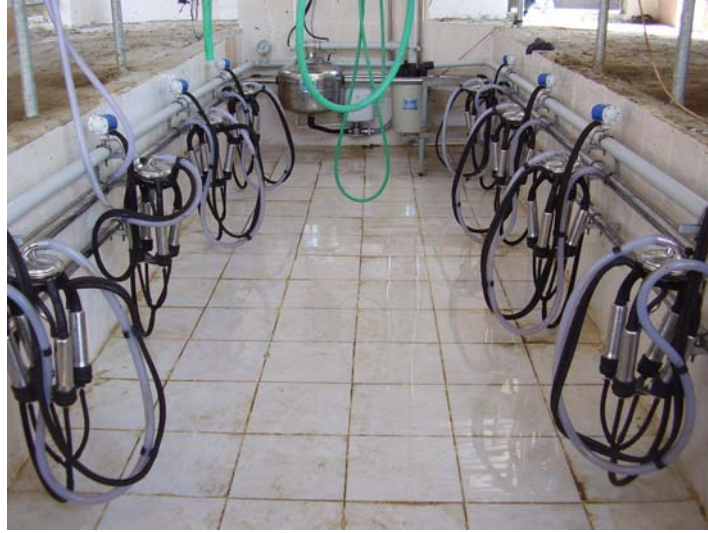
Şekil 4.10. Kırklareli İli 5 No'lu tesisin genel görünümü

5 No'lu tesis 2x4-8 üniteli süt borulu sabit süt sağma tesisi,

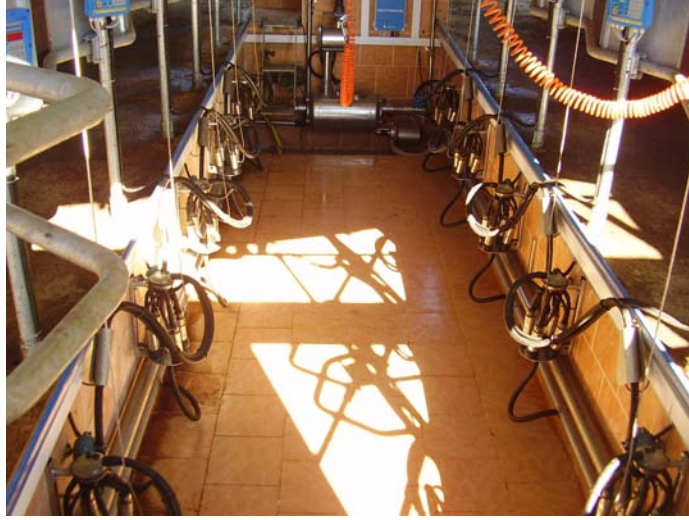
Şekil 4.11. Kırklareli İli 6 No'lu tesisin genel görünümü

6 No'lu tesis 2x5-10 üniteli süt borulu sabit süt sağma tesisi,

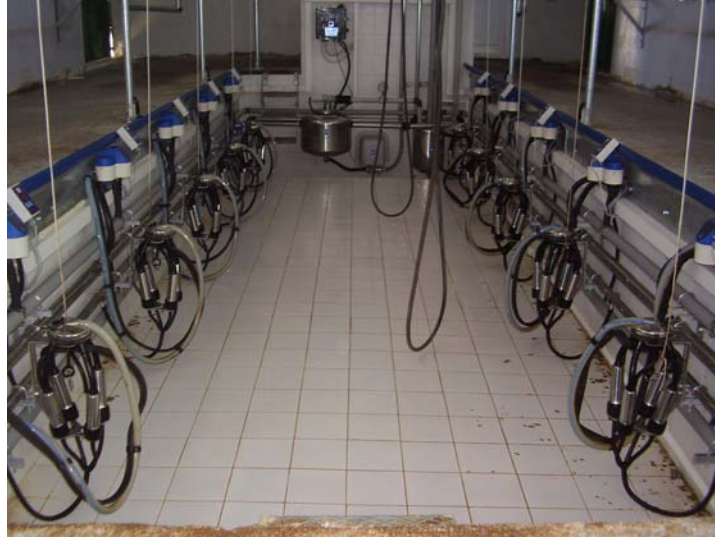
Şekil 4.12. Kırklareli İli 7 No'lu tesisin genel görünümü

7 No'lu tesis 2x5-10 üniteli süt borulu sabit süt sağma tesisleri oldukları tespit edilmiştir.

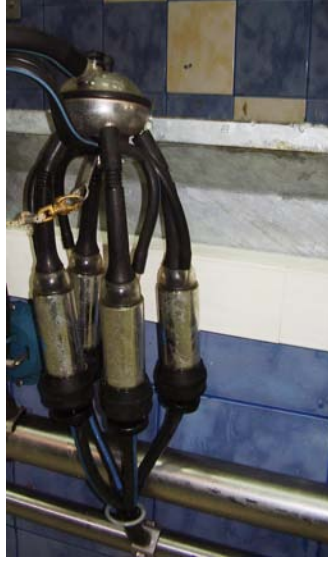
Tesislerin tamamında süt sağım ünitelerinin pençeyi oluşturan şeffaf pençe kapağı ve metal karşıt kapak, araya bir conta bir conta yerleştirilmek sureti ile birbirlerine bağlanmışlardır. Uzun süt hortumlarının bağlı bulunduğu şeffaf pençe kapağı üzerinde kilitlenebilir pençe vanası bulunmaktadır. Kısa nabız ve süt hortumları kauçuk malzemeden

imal edilmiştir. Sağım başlıklarının dört meme başlığındaki meme başı lastikleri kauçuk malzemeden imal edilmiştir.

Şekil 4.13. Kırklareli İli 6 No'lu İşletmeye Ait sağım başlığı
