ERKİLET TAŞHAN MAHALLESİ (KOCASINAN/KAYSERİ)

HEYELANININ COĞRAFİ ANALİZİ

Yüksek Lisans Tezi

Samsun, 2018

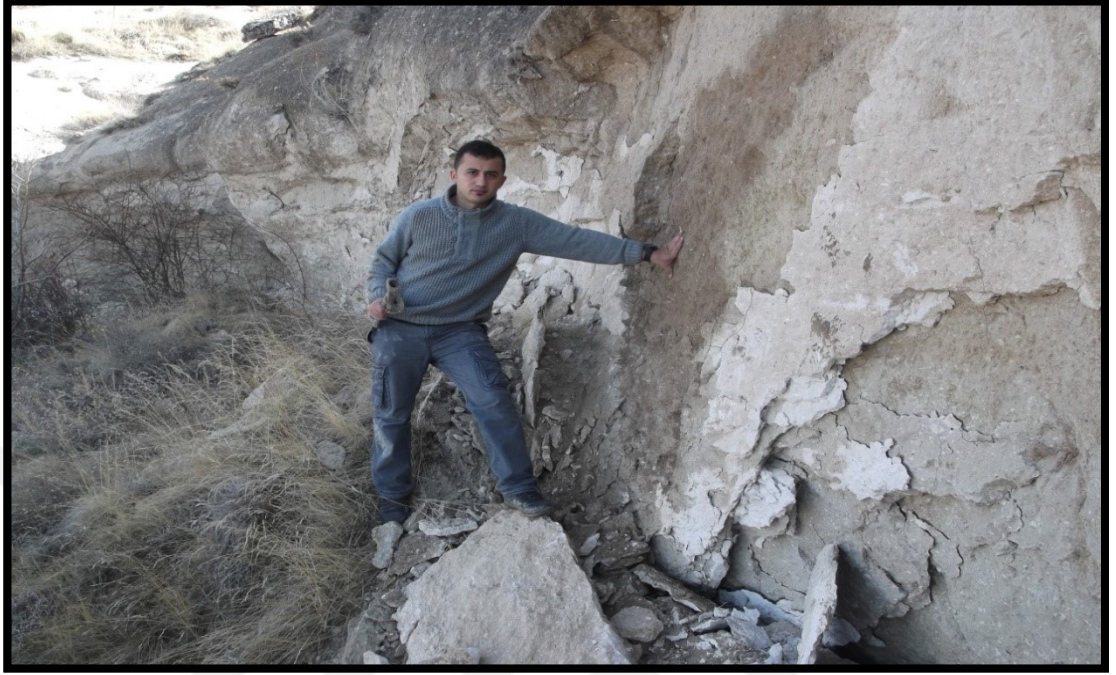
Şekil 4: Ürgüp formasyonundan bir kesit Taşhan mahallesi kuzeyi

Ürgüp formasyonu çalışma sahasında geniş bir alanda yüzeylenir. Volkanik ara seviyeli çoğunlukla kırıntılı kayalardan oluşan formasyon Pasquare (1968) tarafından adlandırılmıştır. Kızıl kahve renkli katmansız veya az belirgin katmanlı çakıltaşı kumtaşı, kireçtaşı ve ignimbirit ara düzeylerinden oluşan Ürgüp formasyonu üst Miyosen yaşlı çok sayıda çıkış merkezli andezitik volkanitler dasitik domlar ve bazaltik lav akıntıları tarafından örtülmektedir. Birimin yaşı Miyosen olarak kabul edilmektedir (Şekil 4).

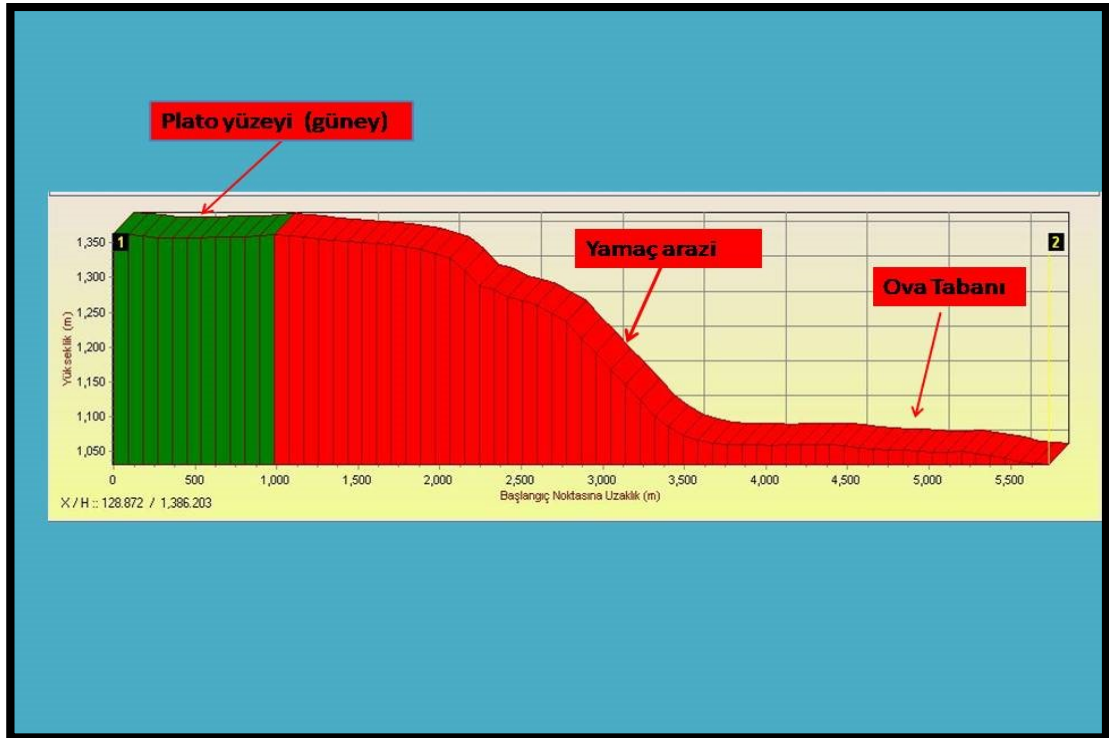
Şekil 6: Taşhan Mahallesi Güney- Kuzey arası yükselti profili.

Yamaç arazi, platoluk alan ile ovalık alan arasında kalan kısma karşılık gelmektedir (Şekil 6). Burası aktif heyelan ve erozyon izlerine rastlanılan ve aynı zamanda yerleşim yerinin bulunduğu alana da karşılık gelmektedir. Yamacın ortalama yükseltisi 1250 metre olup %45-%60 eğim değerlerinin olduğu sahada kütle hareketlerin hem eski hem de yeni izlerini görmek mümkündür.

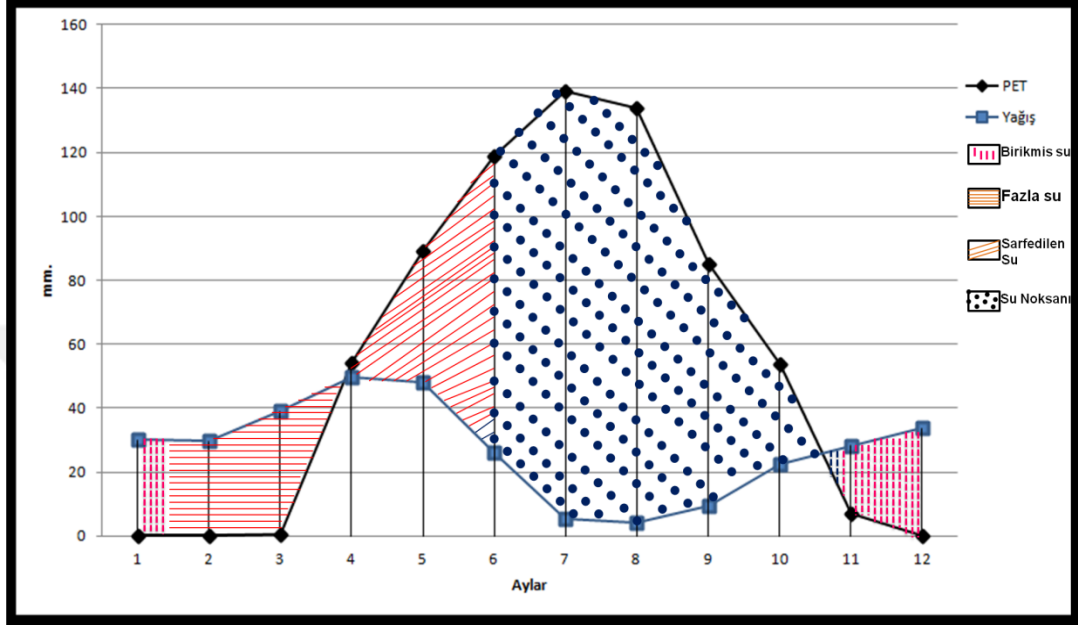
Şekil 12: Çalışma Sahasının Thorntwaite Su Bilançosu

Thorntwaite su bilançosu göz önüne alındığında kışım, aralık ve ocak aylarında su birikmekte, şubat, mart ve nisan ayına doğru fazla su olduğu görülmektedir. Nisan ayından sonra haziran ayına kadar fazla su harcanmakta ve haziran ayından sonra buharlaşma şiddetlenip yağış azaldığı için su noksanı ortaya çıkmaktadır. Çalışma sahasında beş aya yakın su açığı ortaya çıkmaktadır (Şekil 12). Bu durumda yaşanacak tarımsal olumsuzluklar göz önünde bulundurulmalı ve gereken önlemler alınmalıdır.

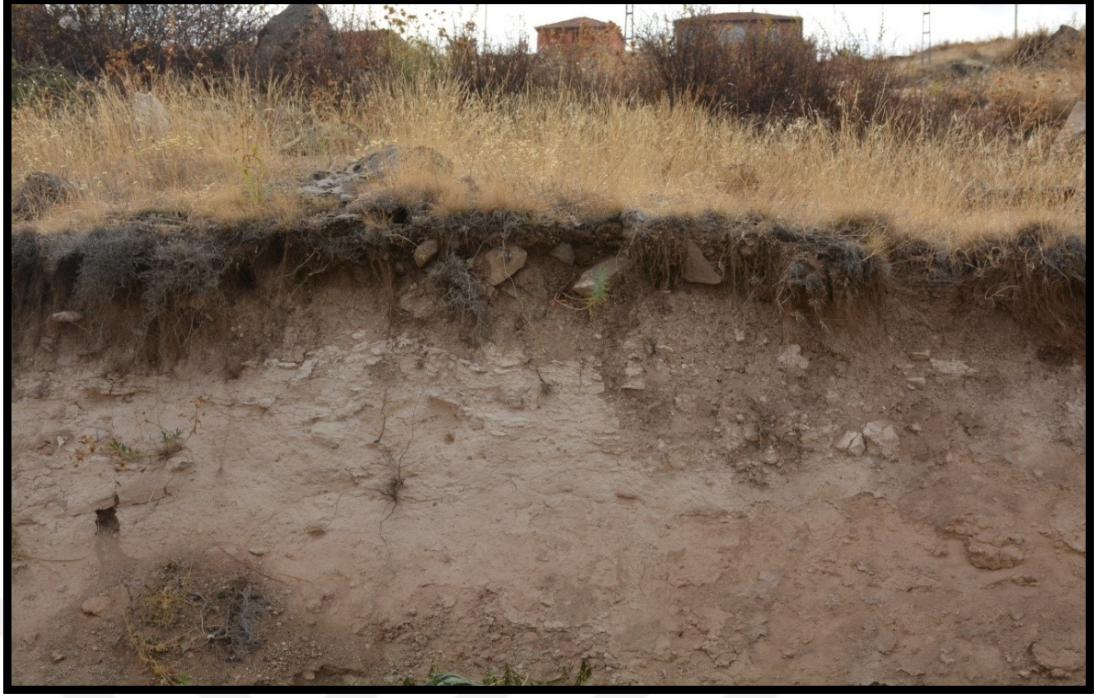
Şekil 17: Kahverengi toprak profilinde kireç oluşumu (kalsifikasyon)

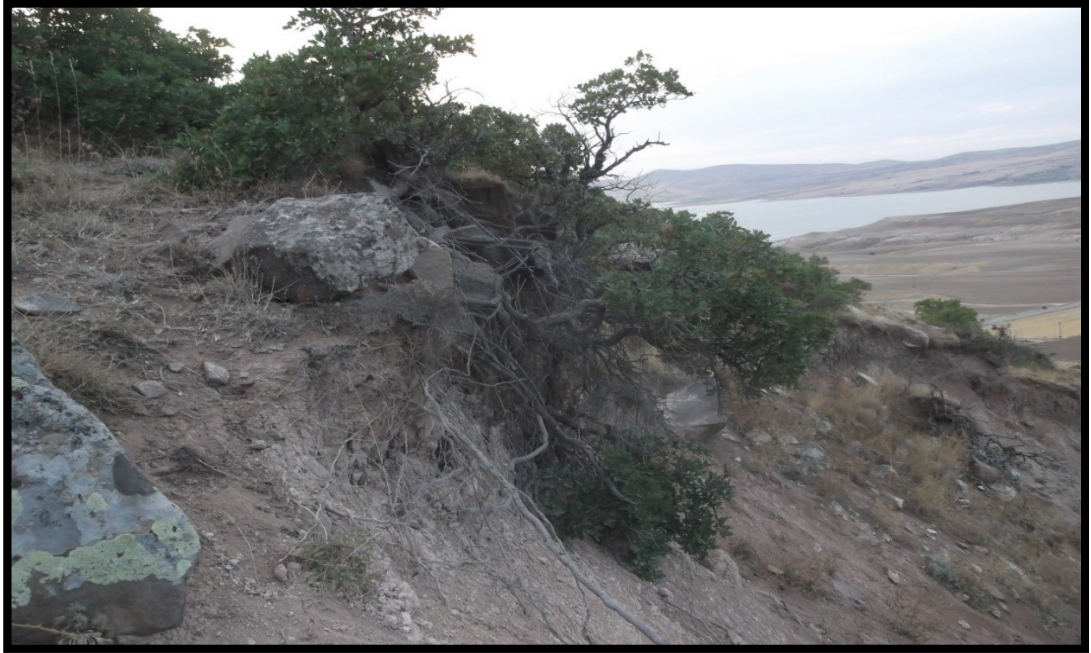
Şekil 18: Dua Tepesi yamacında erozyon bitki örtüsü ilişkisine örnek

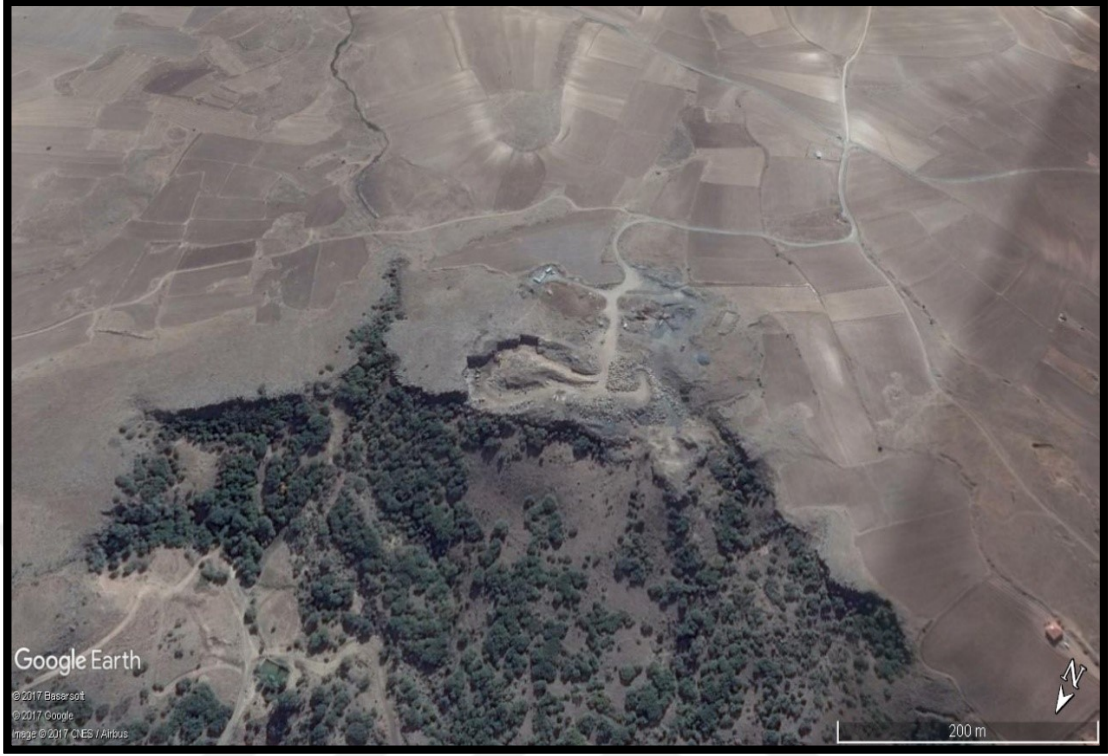
Şekil 26: Fındıklı mevkiinde açılan bazalt şantiyesi **Kaynak:** Google Earth Erişim Tarihi: 11.01.2018

Taşhan mahallesi idari sınırları içerisinde dar bir alanda doğal bitki örtüsünün yayılış gösterdiği en önemli alan fındıklı olarak isimlendiren mevkidir. Burası günümüzde mesken yeri açma, bitki örtüsü tahribatı ve bazalt şantiyesi işletilmesi nedenlerden dolayı baskı altında olduğu görülmektedir. Meşe ağaçlarının yaygın olduğu bu sahada sürdürülebilir bir çevre anlayışının olmaması sebebiyle daralan orman sahasının giderek küçülerek ortadan kalkacağı olasıdır. Bu yüzden orman bakanlığı tarafından korunması ve mahalle sakinleri ile iş birliğine gidilerek insan baskısından arınmasının sağlanmasını gerekmektedir.

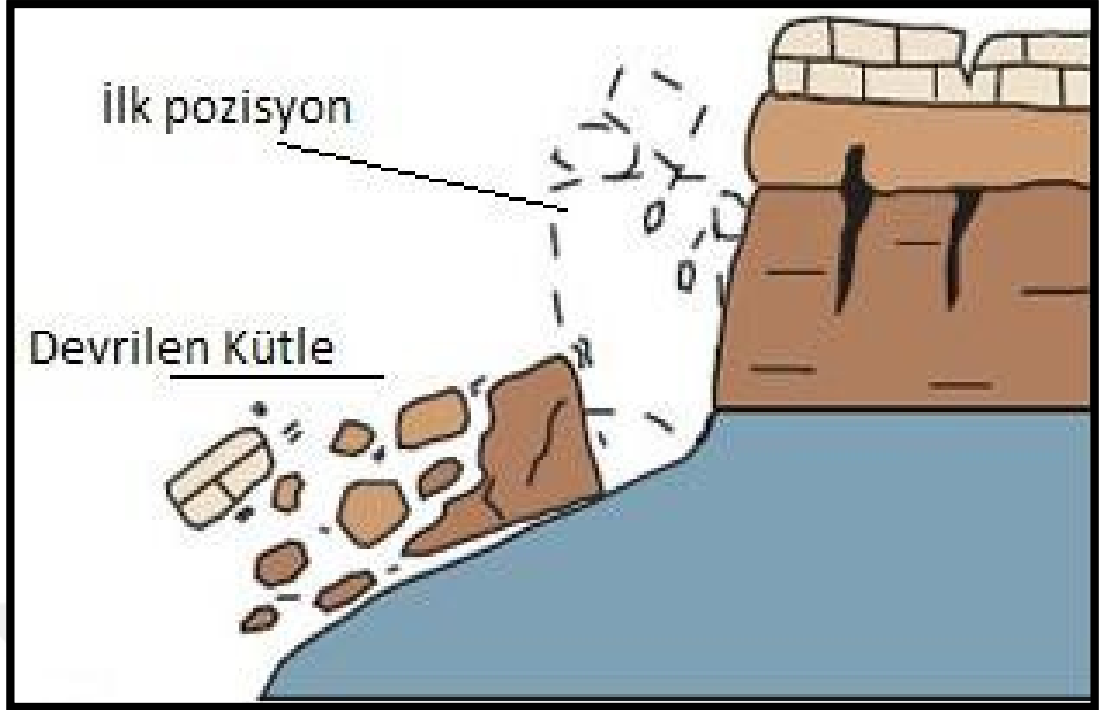
Şekil 29: Devrilme Tipi Heyelan **Kaynak:** KGM Heyelan Tanımlama kılavuzu, 2015.

Keskin bir düşüş veya kayma şeklinde olabilen devrilme; bir kaya, moloz veya toprak kütesinin eğim ekseninden ileri doğru dönel hareketiyle duraysızlaşması olarak tanımlanır (Dikau vd.,1996). Burada da diğer kütle hareketlerinde olduğu gibi yüksek eğim, donma-çözülme, litolojik yapı, kohezyon gibi parametreler destekleyici etmenlerdir. Hareketin oluşumu materyalin bir sütun şeklinde anakayadan ayrılması ile gelişir özellikle yüksek yamaçlarda alçak yamaçlara göre daha fazla olmaktadır (Şekil 29). Çünkü hareketin hızı ile yamacın yüksekliği doğru orantılıdır (Eker, 2013). Hareketin oluşumu, çökme olmadan yana ya da öne yatma şeklinde gözlemlenen bu kütle hareketleri; materyal içeriklerine göre sınıflandırılır. Devrilmelerde, diğer heyelan sınıfı olan düşmelerde olduğu gibi kaya, moloz ve toprak materyalde gerçekleşirler (Tablo 5). Genellikle kaya ve moloz devrilmesi özellikle şiş ve kireçtaşından müteşekkil birimlerde yaygın olduğunu belirten Dikau vd.,(1996) göre kaya ve moloz devrilmesi bazalt ve dolarit gibi tabakalaşmanın meydana gelebildiği kayalarda veya tortul kayalarda da meydana gelebilirler. Toprak devrilmeleri ise daha çok kil içeriği zengin sütun topraklarda meydana gelirler.

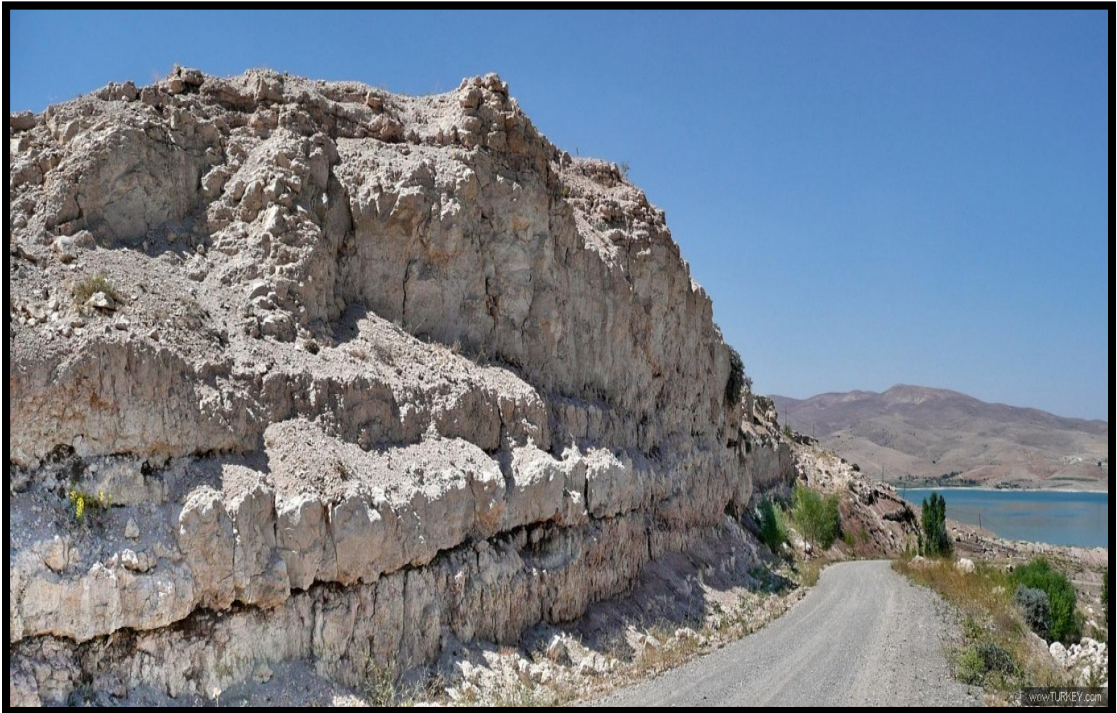
Şekil 36: Eski Taşhan köyü 1 numaralı heyelan sahası **Kaynak:** M, BUDAK 'tan alınmıştır.

Heyelan envanter haritasında 1 numaralı heyelanlar olarak işaretlenen heyelan grubu Eski Taşhan yerleşmesinin kuzeydoğusunda, Kızılırmak kenarındaki geniş alüvyon düzlüklerinin bulunduğu alanı çevreleyen dik yamaçlarda meydana gelmiştir. Bu heyelanların ilk hareketiyle ilgili bilgiye ulaşılammıştır ancak mevcut jeomorfolojik yapılanmadan asıl heyelanın Taşhan yerleşmesine açılan köy yolu ile yaşıt olabileceği değerlendirilmektedir. Buradaki heyelanın oluşumunu ve hareketin sürekliliğini sağlayan hazırlayıcı ve tetikleyici etkenle arasında bütün heyelanlarda olduğu üzere iklimatik, hidroğrafik, litolojik, topografik, tektonik ve beşeri etmenlerin ayrı ayrı rolü vardır. Litolojik açıdan bakıldığında su tutma kapasitesi yüksek kil minerallerince zengin kumtaşı kireçtaşı, tuf-tüfit, marn istiflerinin ardışıklık göstermesi, mostralarından gözlemlendiği kadarıyla kırıntılı kum çakıl vb gibi heterojen özellikli yeterince pekişmemiş ve alterasyona uğramış elemanların varlığı heyelanı kolaylaştırmış olmalıdır (Şekil 36). Sahada yıllık ortalama yağış tutarı 391

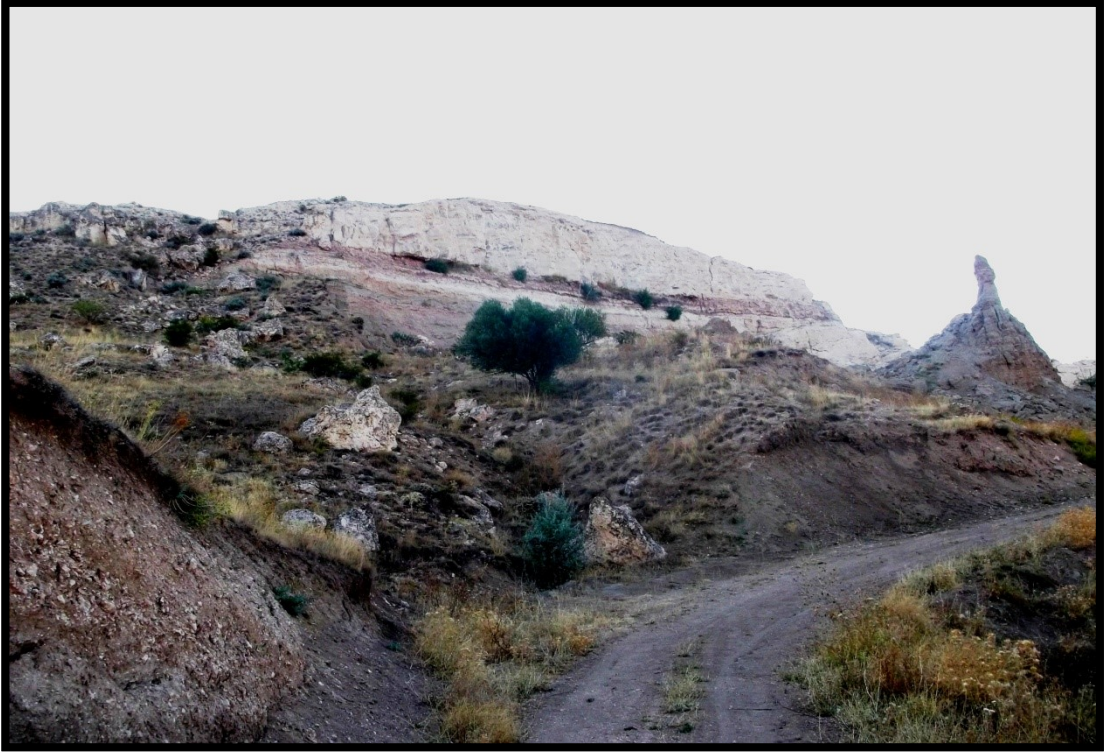
Şekil 38: Oluşmuş ve aralıklı aktivitesini sürdüren heyelandan bir görünüm

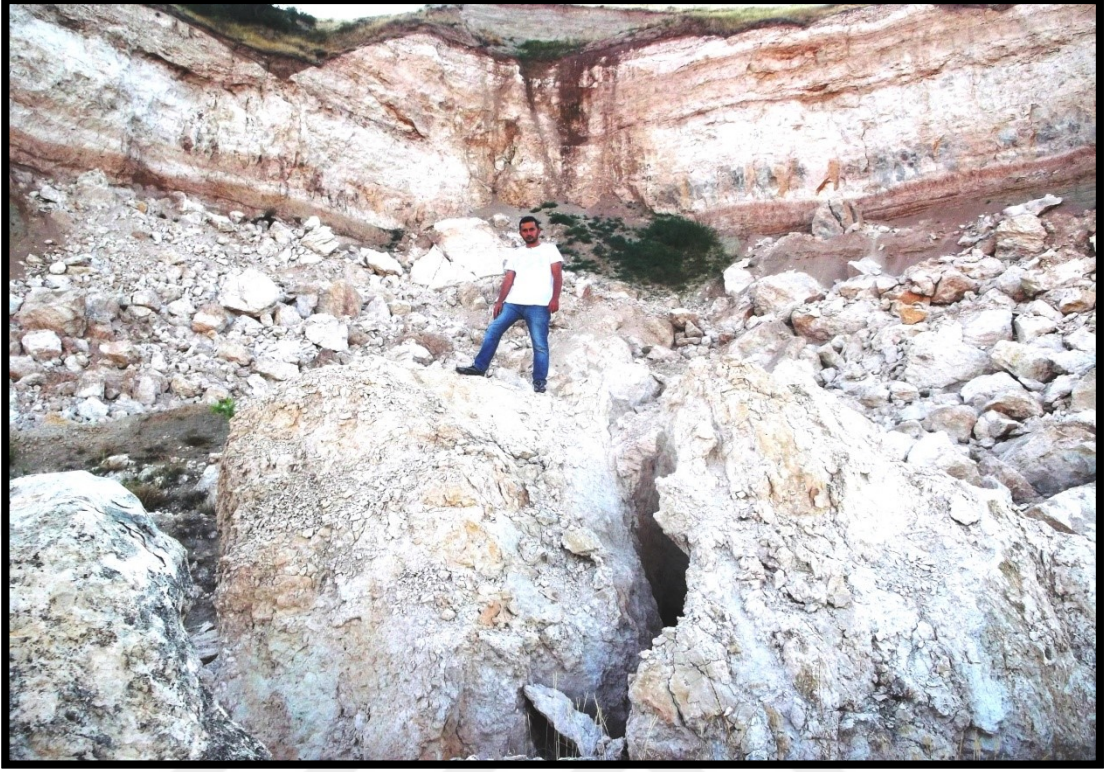
Şekil 39: Heyelanlar dik yamaçlarda etkili olmaktadır.

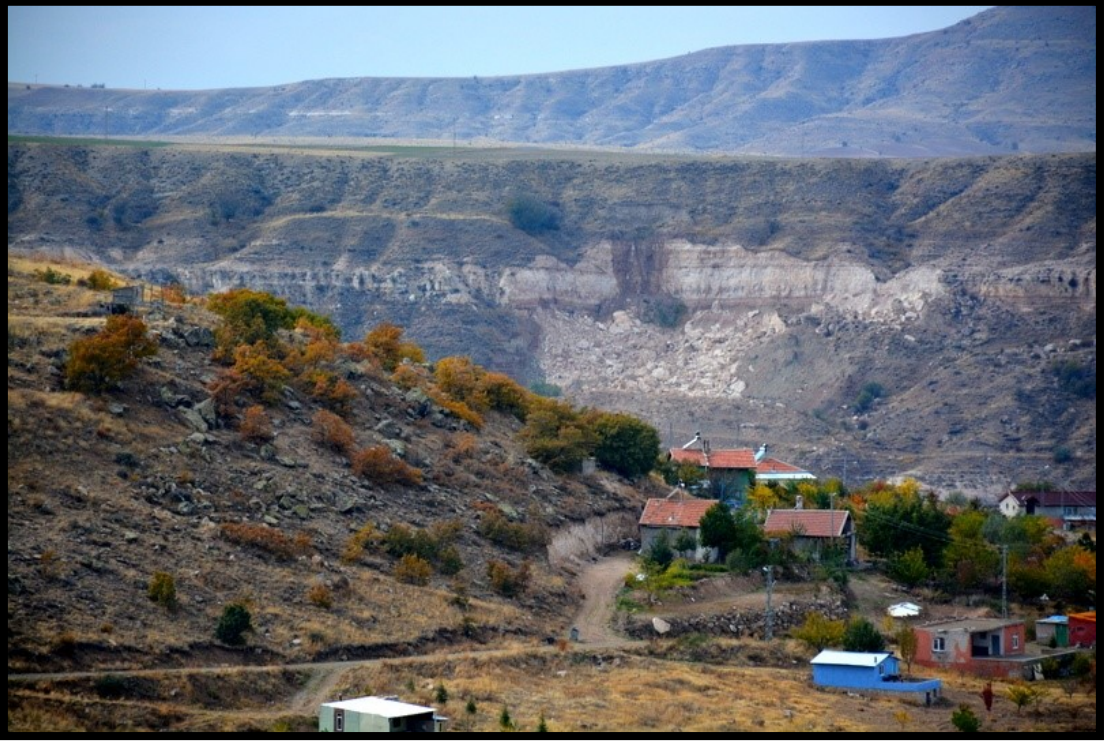
Şekil 40: 1 numaralı Heyelan grubuna doğudan bir bakış

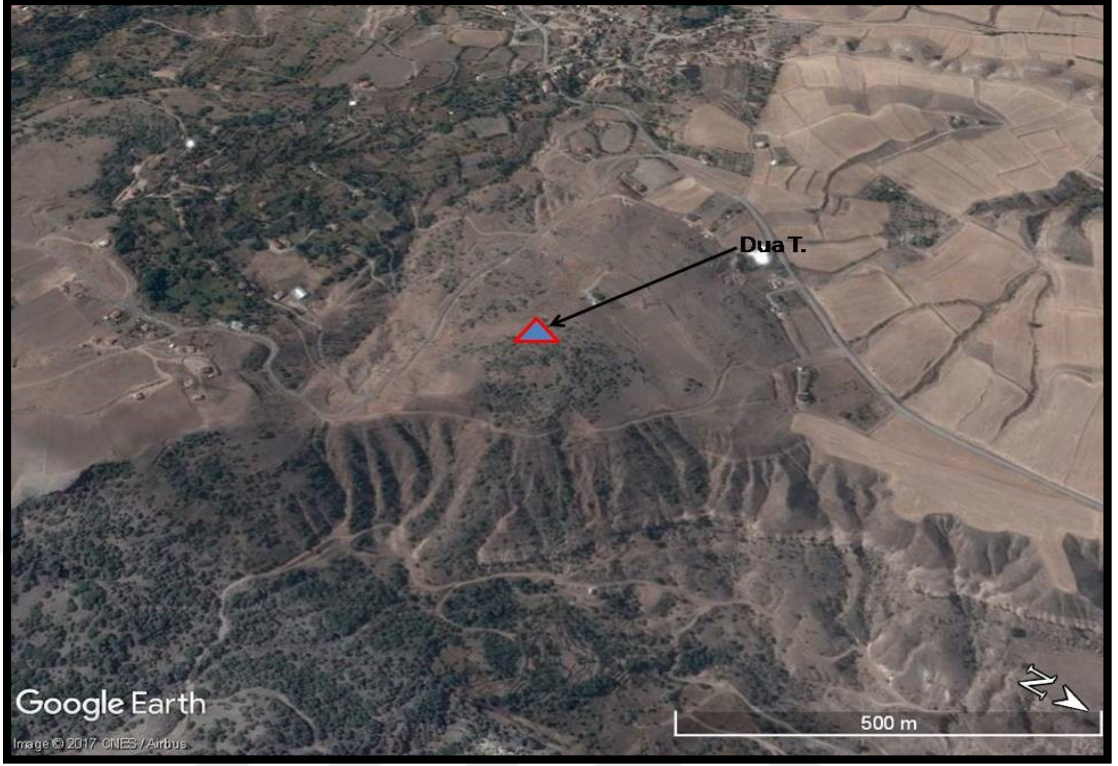
Şekil 41: Dua T. Uydu görüntüsü **Kaynak:** Google Earth'ten alınmıştır Erişim tarihi: 11.01.2018.

Burada meydana gelen kütle hareketlerinin oluşum zamanı ile ilgili bir veriye ulaşılamamıştır. Yapılan arazi çalışmasında heyelanın bazaltik kayaların ayrışmasıyla ortaya çıkan örtü malzemesi ve çakıltaşı kumtaşından müteşekkil örtünün yamaçtan vadiye doğru hareketi ile başladığı, belirli mesafeden sonra daha çok flüviyal vetirelerin baskın olduğu bölgeler ile karakterize edilen akma tipi heyelan özelliği kazandığı değerlendirilmektedir. Akma tipi heyelanların karasal iklimin hüküm sürdüğü sahalarda görülme frekansı oldukça düşüktür. Burada gözlemlenen heyelanı, paleo iklim şartları ya da ekstrem hava olaylarının hüküm sürdüğü coğrafi şartlarla açıklamak daha isabetlidir. Nitekim yapılan arazi çalışması sonucu araştırma sahasında çevrede bu türden oluşmuş ve aktivitesini sürdüren güncel bir heyelana rastlanılmamıştır.

Dua Tepesi yamacında oluşmuş ve günümüz itibariyle hareket izi gözlemlenmemiş bu heyelan grubu hem aktif olmamaları hem de çevresinde beşerî bir yapının olmaması nedeniyle afet özelliği gösterebilecek potansiyele sahip değildir.

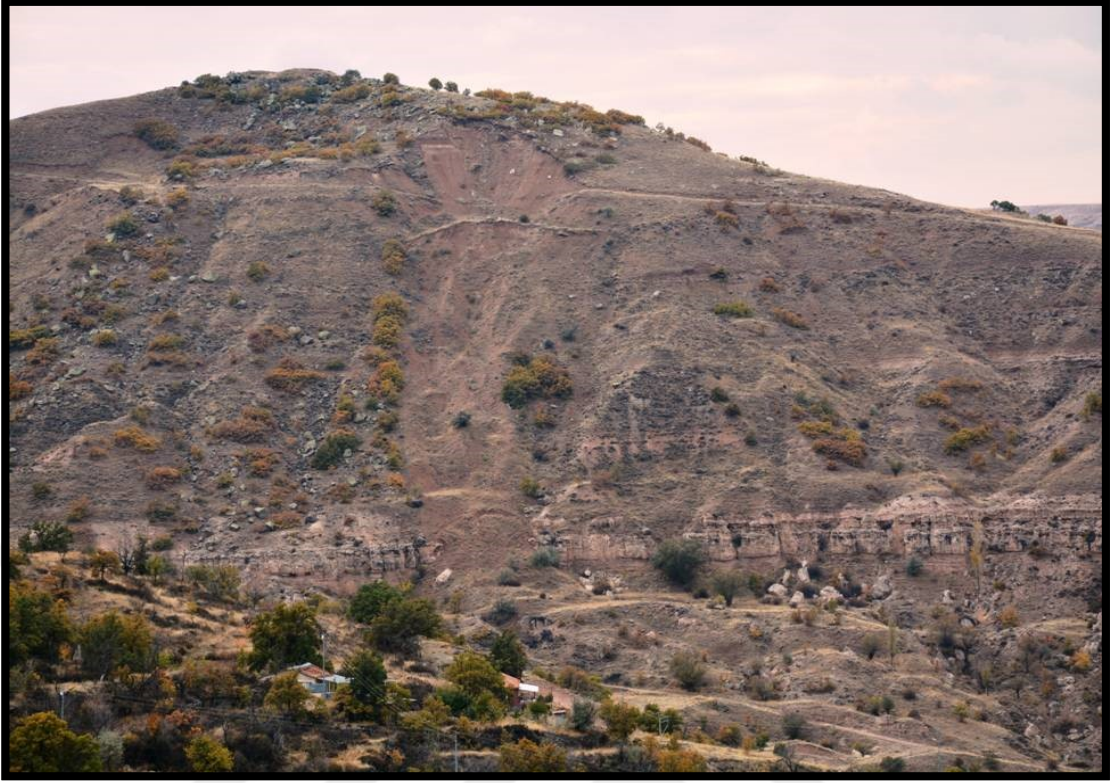
Şekil 43: Dua Tepesi yamacı doğudan bir görünüm.

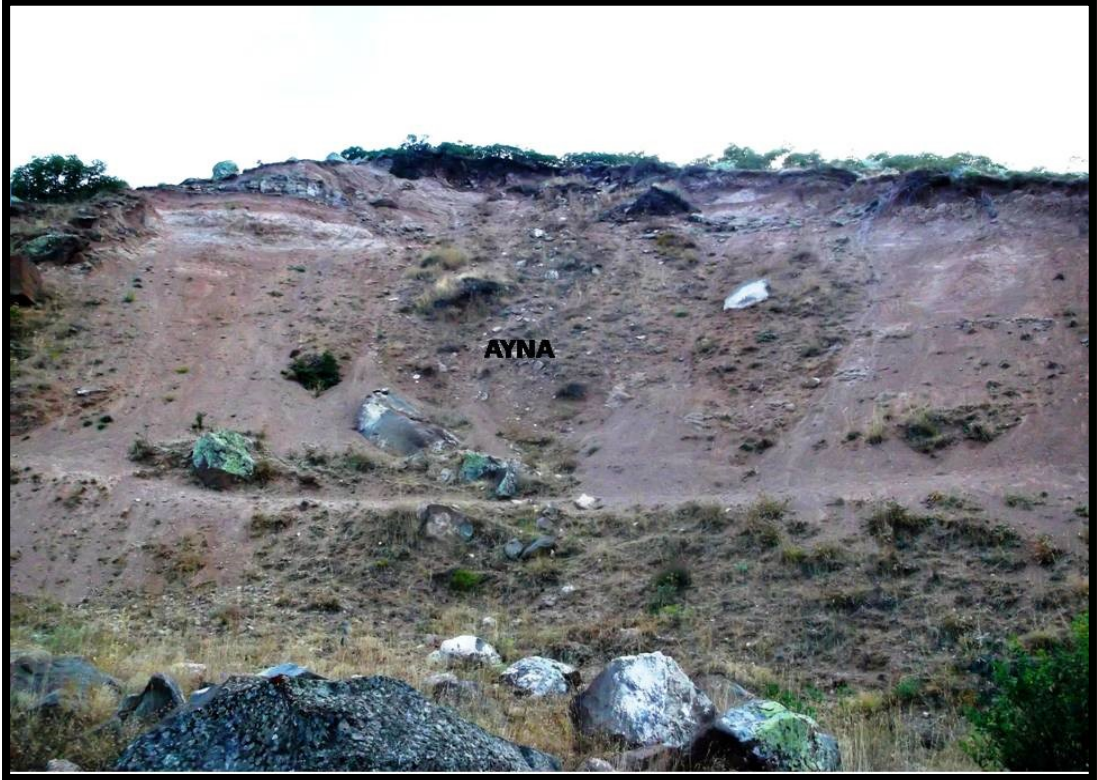
Şekil 44: Heyelan Aynasından Bir Görünüm (Dua Tepesi Doğu yamacı).

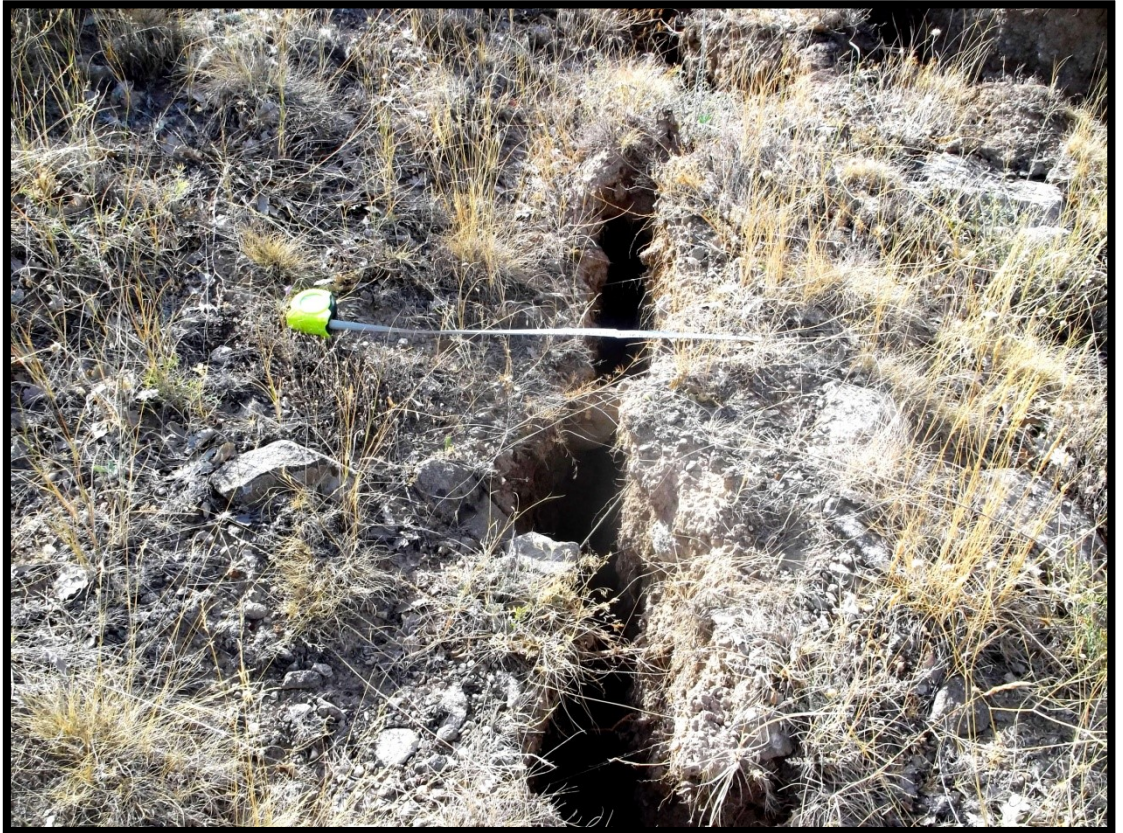
Şekil 46: Heyelan sahasında meydana gelen taş çatlakları yeni bir hareketin habercisidir.

Güncel kütle hareketleri ve arazide meydana gelmiş taç çatlakları ile eğimli arazi arasında bir paralellik söz konusudur. Nitekim duyarlılık haritasında bu açıkça ortaya konmuştur. Yerleşim yerinin seçiminde ve İmar planlamasında jeolojik ve jeomorfolojik özellikler dikkate alınmadığı topoğrafik ve jeolojik harita altlıklarından anlaşılmıştır.

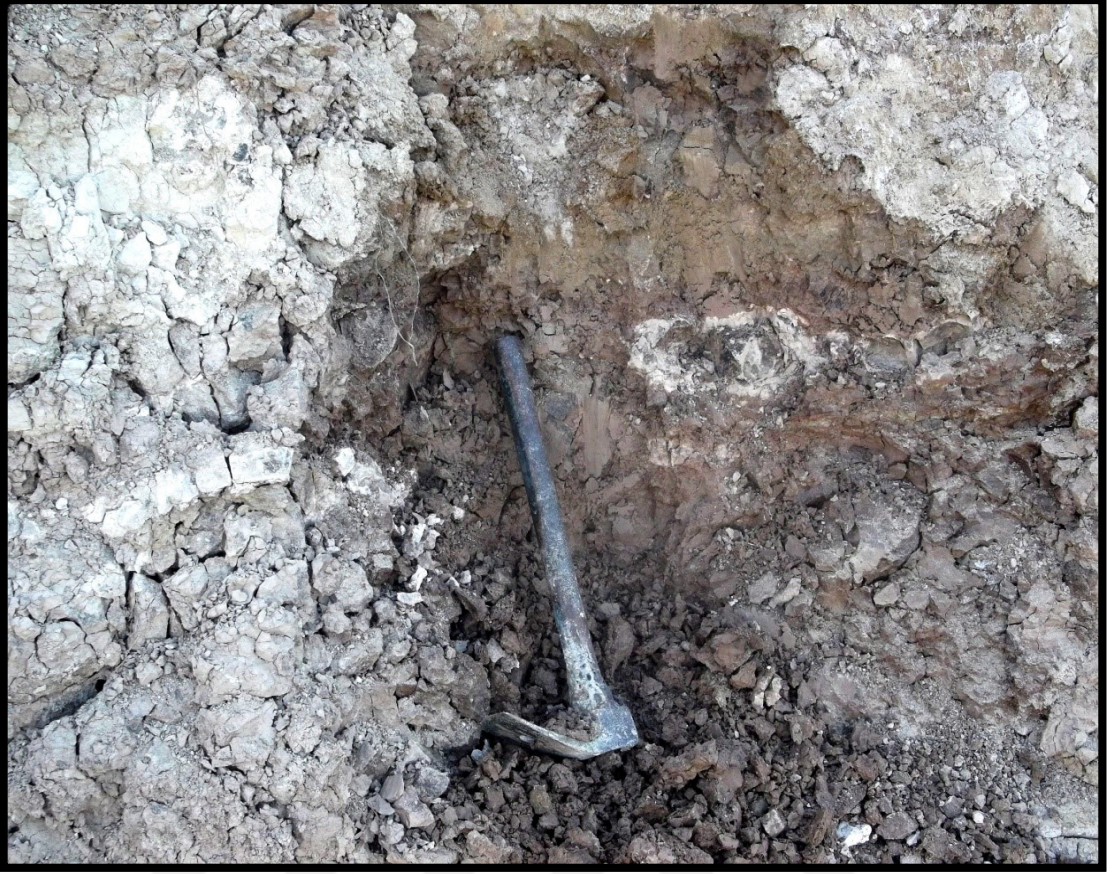
Şekil 47: Killi kaygan tabakadan görünüm Yeni Taşhan Mahallesi

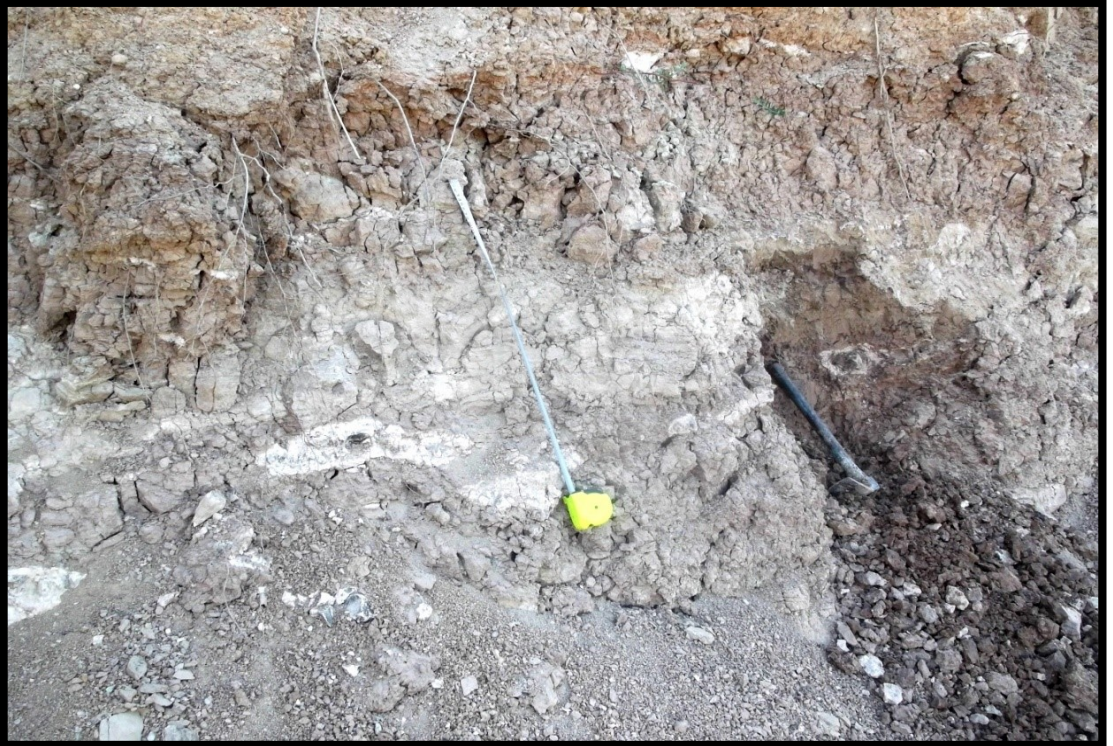
Şekil 48: Heyelan topuğundan görünüm kirli marnlı tabaka
