**METAL VE KATMANLI ZIRH MALZEMELERİN 7,62 mm'lik ZIRH
DELİCİ MERİLER KARŞISINDA BALİSTİK BAŞARIMLARININ
İNCELENMESİ**

**YÜKSEK LİSANS TEZİ
MAKİNE MÜHENDİSLİĞİ ANABİLİM DALI**

**TOBB EKONOMİ VE TEKNOLOJİ ÜNİVERSİTESİ
FEN BİLİMLERİ ENSTİTÜSÜ**

**AĞUSTOS 2008
ANKARA**

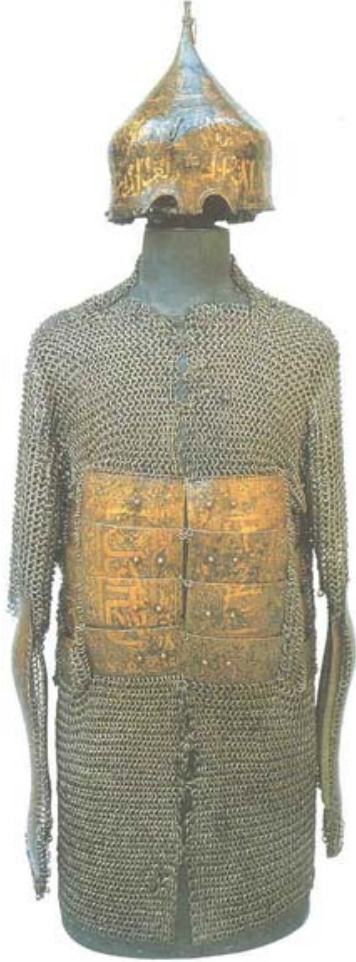
Şekil 1.1. 13.yy Türk zırhı. Döneminin en iyi korumasını sağlamıştır. Örgü şeklinde olması toplam zırh ağırlığının düşük olmasını sağlamıştır. Hiçbir kılıç darbesi ile hasar görmemiştir [1].

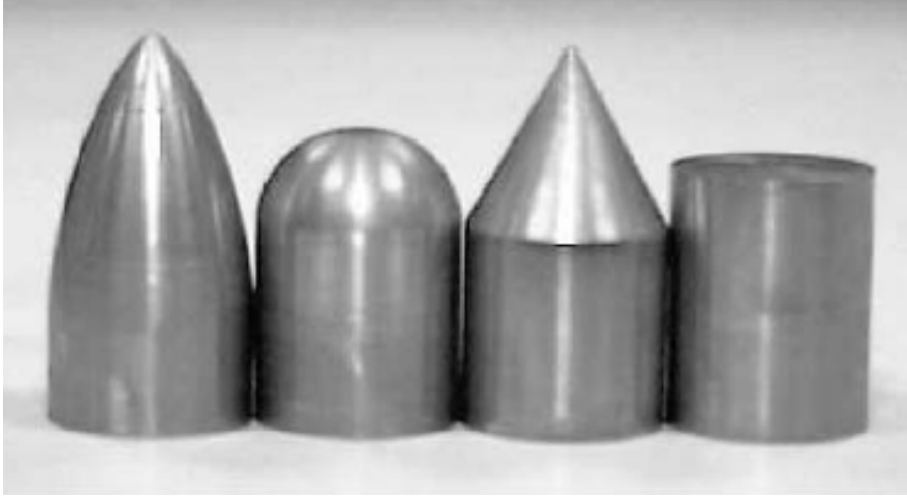
Şekil 3.2.1. Kullanılan mermi geometrileri. Soldan sağa doğru sivri kemerli, yarı küresel, konik ve silindirik mermi geometrileri [25].

enerjyi sönümlene kabiliyetini ve oluşan hasar mekanizmalarını incelemiştir. Çalışmada Spectra® levhaları kullanılmıştır. Levha termoplastik içine gömülmüş polietilen filamentli zincirleridir. Mermi geometrileri Şekil 3.2.1’de gösterildiği gibi seçilmiş ve çeşitli hızlarda balistik testler yapılmıştır.

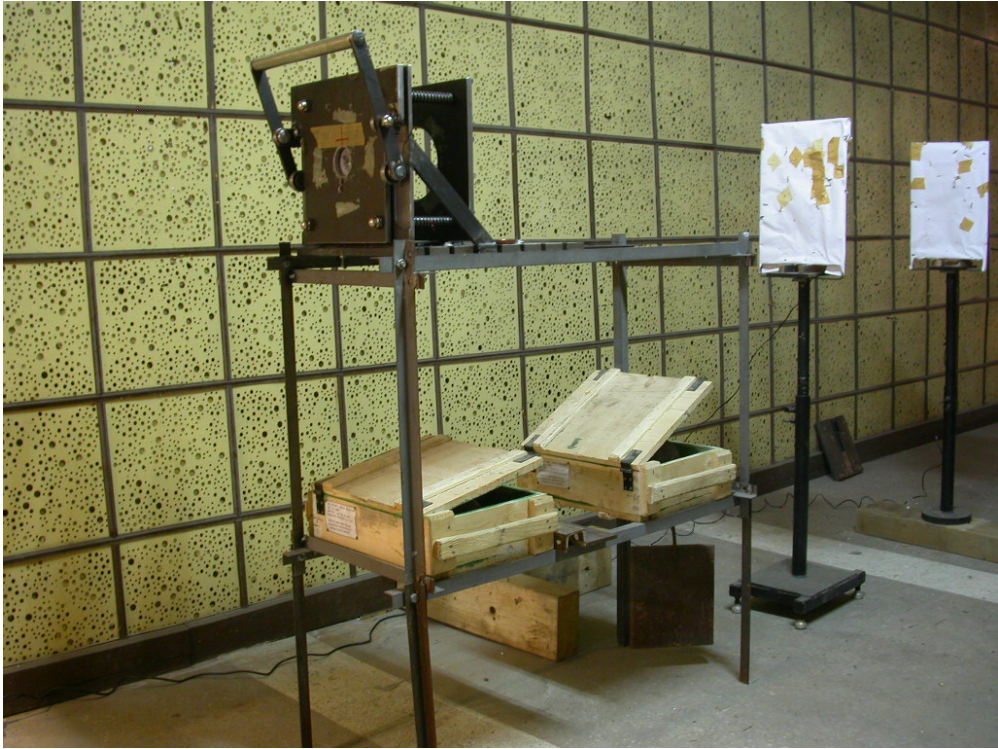
Şekil 4.5.2. Hedef düzeneğinin genel görünümü.

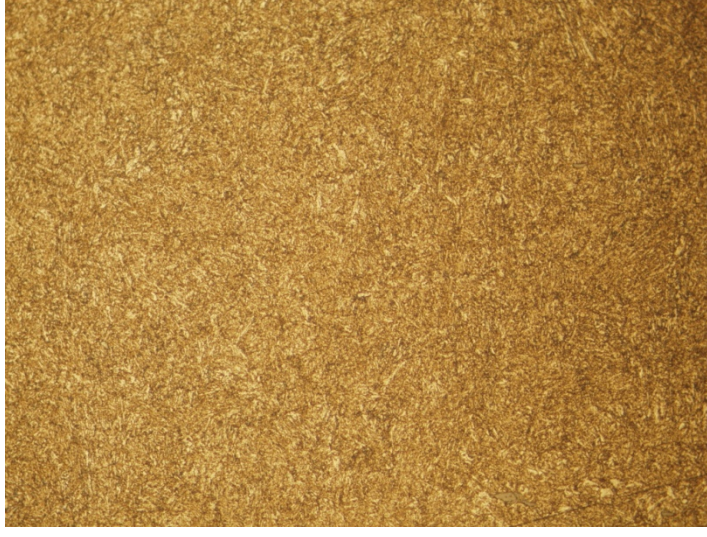
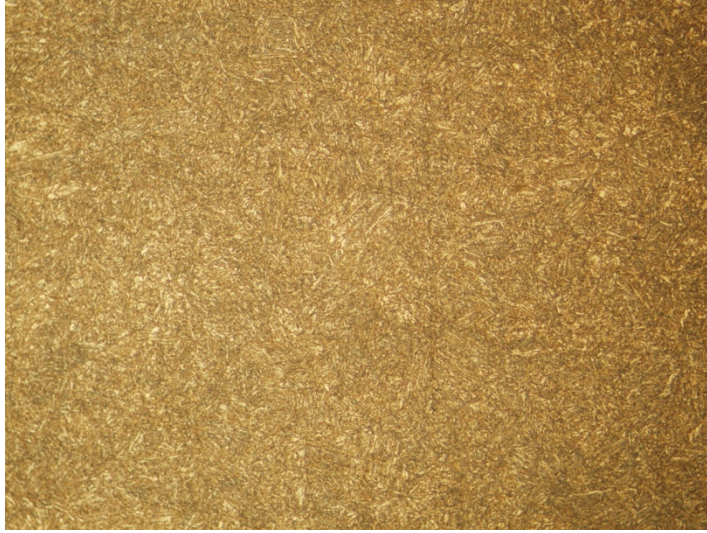
(a) 40 HRC sertlik, östenitleme sıcaklığı 860°C,
Menevişleme sıcaklığı 560°C ve süresi 2 saat. X 200, 15 s dağlama süresi,
%5'lik nital dağlayıcı.

(b) 50 HRC sertlik, östenitleme sıcaklığı 860°C,
Menevişleme sıcaklığı 450°C ve süresi 2 saat. X200, 15 s dağlama süresi,
%5'lik nital dağlayıcı.

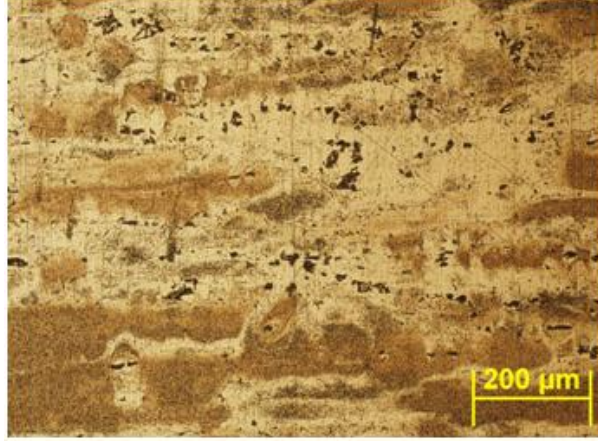
Şekil 5.2.4. Alüminyum alaşımı 5083’ün içyapı görünümü.

Şekil 5.2.4’de ise deneylerde kullanılan alüminyum alaşımlarından AA 5083’e ait içyapı görüntüleri, Şekil 5.2.5’de ise AA7075’in farklı ısıl işlem koşullarındaki içyapı resimleri verilmiştir.

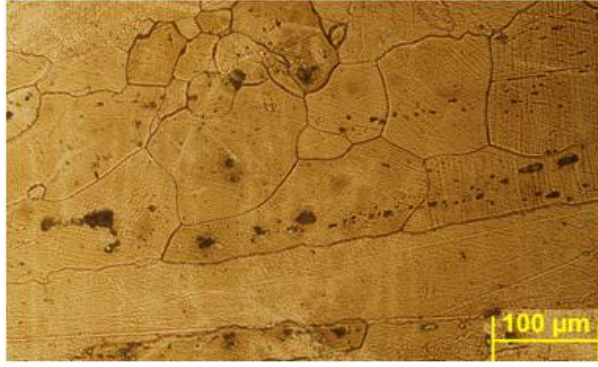
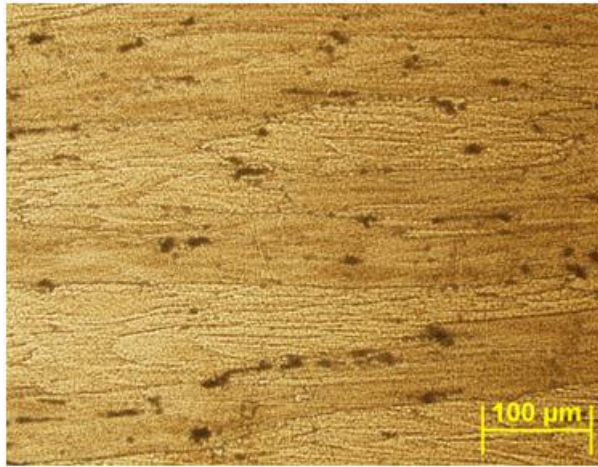
Şekil 5.2.5. AA7075’in yaşlandırılmış koşuldaki (T651) ve aşırı yaşlandırılmış koşullardaki (T7351) içyapı görüntüleri.

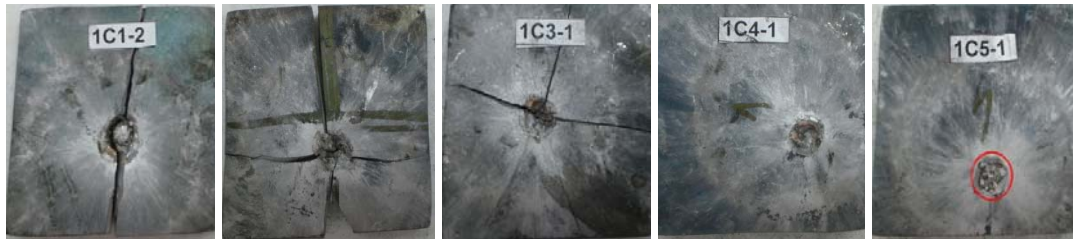
Şekil 5.3.4. 1C numunelerinin deney sonrası görüntüleri. 4. ve 5. alan yoğunluklarında bakır gömleğin sıyrıldığı bölge kırmızı daire içinde gösterilmiştir. (Soldan sağa sırasıyla 1., 2., 3., 4. ve 5. alan yoğunluklarındaki numuneler.)

1C numuneleri için; son iki alan yoğunluğunda numuneler delinmemiştir. Arka yüzlerinde çatlak oluşmamıştır. Merminin çarptığı bölgede bakır mermi gömleği çekirdekten sıyrılarak numuneye yapışmıştır. İlk üç alan yoğunluğunda numuneler gevrek delinmiş ve kırılmıştır. Şekil 5.3.4 'de numunelerin deney sonrası resimleri verilmiştir.

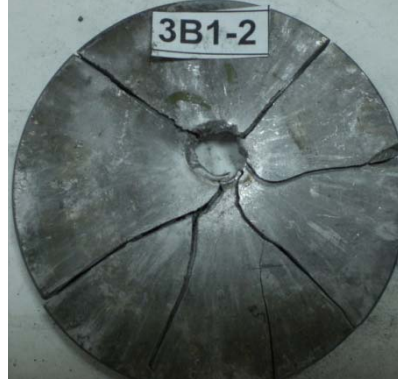
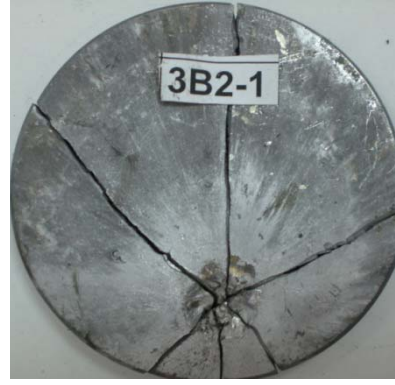
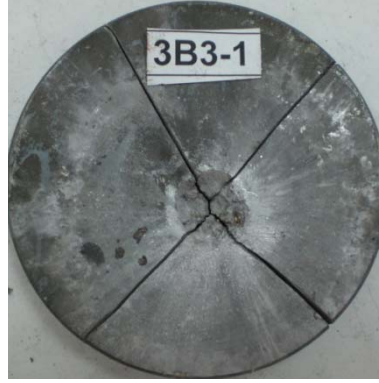
3B numuneleri için; tüm numuneler gevrek şekilde kırılırken, 2. alan yoğunluğundan itibaren numuneler delinmemiş ancak parçalanmıştır. Numune kalınlığı arttıkça kırılan parça sayısı azalmıştır. İlk dört alan yoğunluğunda numuneler 4 parçaya bölünürken, 5. alan yoğunluğunda numuneler 2 ya da 3 parçaya bölünmüştür. Şekil 5.3.15'de 3B numunelerinin ön yüzlerinin deney sonrası görüntüleri verilirken, Şekil 5.3.16'da aynı grup numunelerinin arka yüz görüntüleri sunulmuştur.

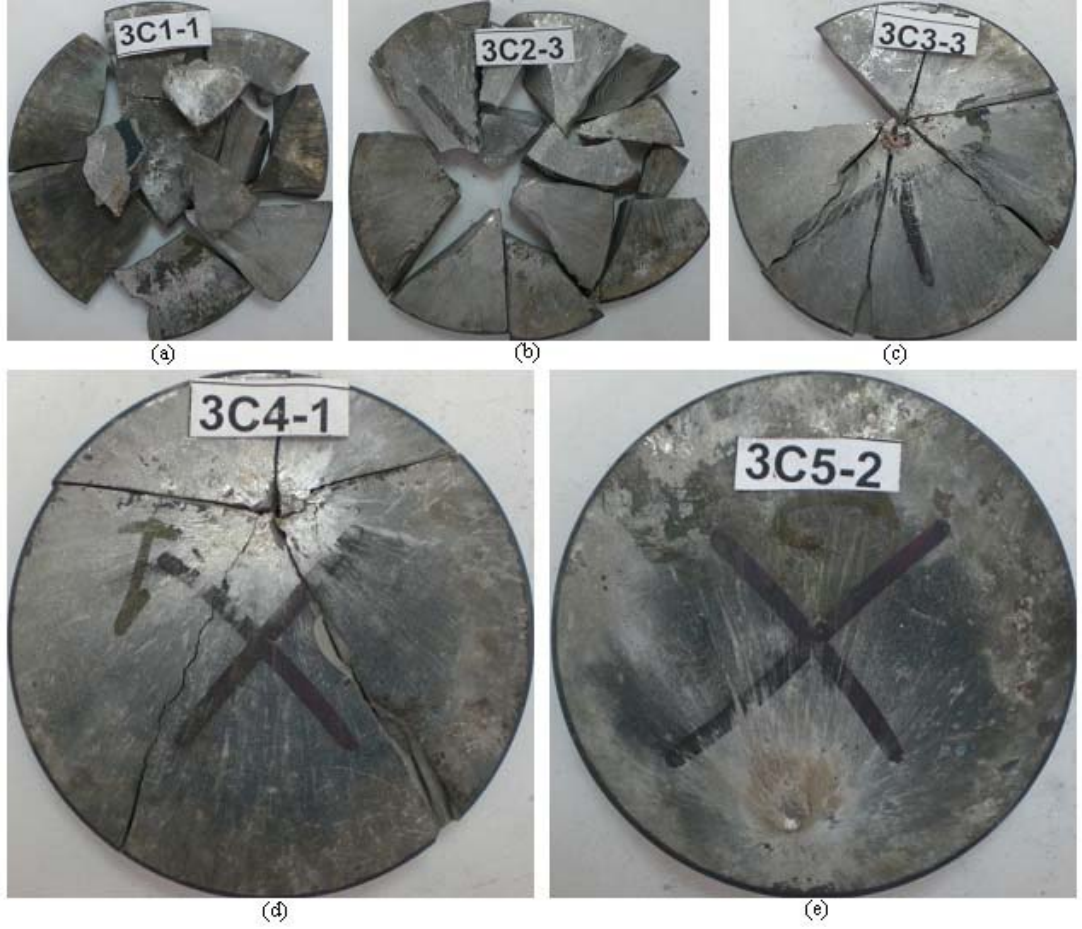
Şekil 5.3.17. 3C numunelerinin en düşük alan yoğunluğundan (a) en yüksek alan yoğunluğuna (e) doğru sıralanmış balistik deneyler sonucundaki ön yüz görüntüleri. 5. alan yoğunluğu hariç tüm numuneler delinmemiş ancak kırılarak başarısız olmuştur (a b, c ve d). 5. Alan yoğunluğunda yalnızca bir numune başarılı olmuştur. (e)

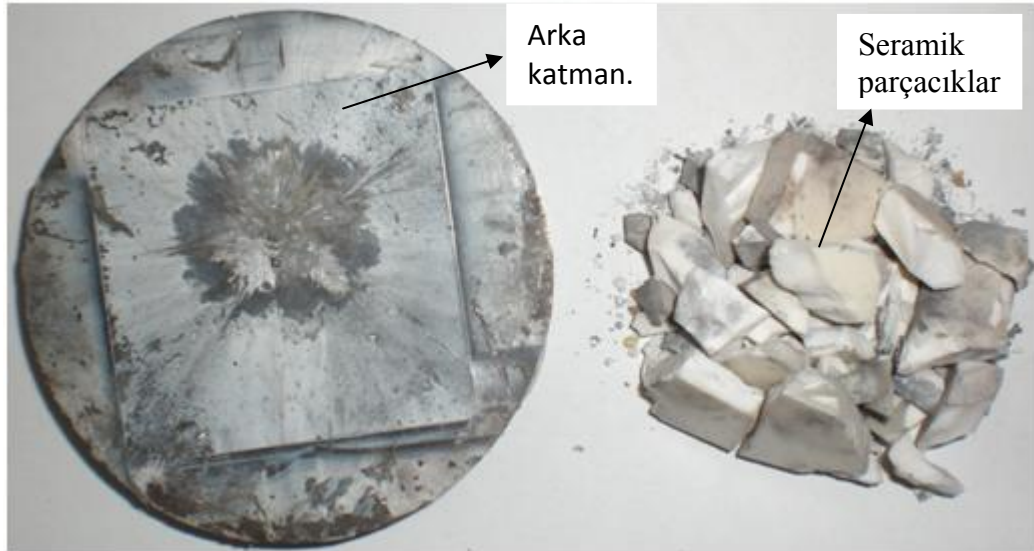
Şekil 5.3.21. Zırh delici mermi çarptıktan sonra katmanlı kompozit zırhın görüntüsü. Seramik katman parçalanıp destek katmandan ayrılırken destek katman balistik korumayı sağlamıştır.

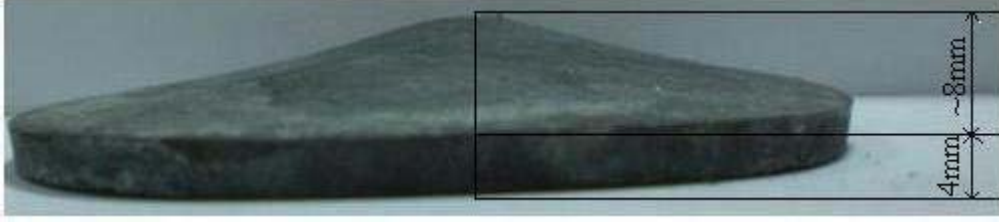
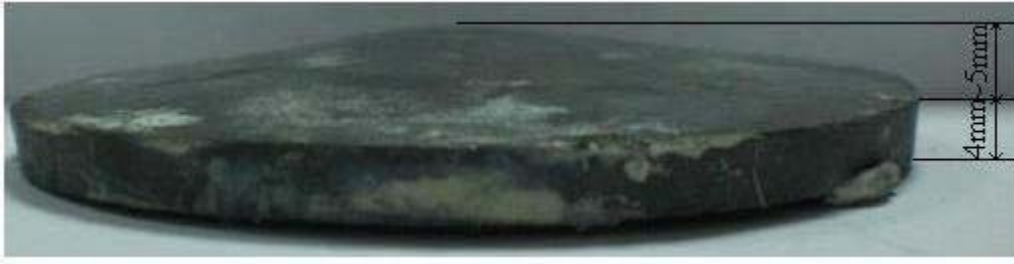
Şekil 5.3.22. 4A grubu zırhlarda balistik deneyler sonrasında oluşan şişme tepciklerinin a)55 ve b)70 kg/m² alan yoğunluğundaki numuneler için gösterimi.

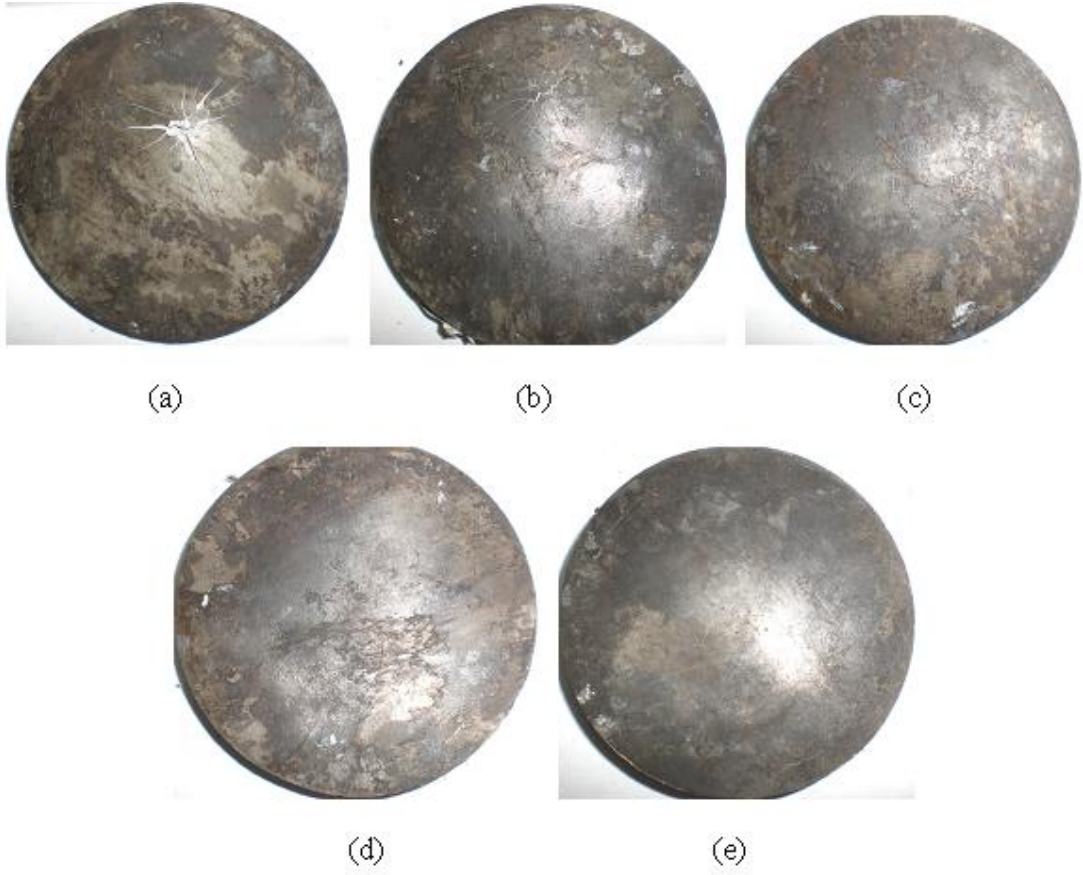
Şekil 5.3.24. 4C grubu numuneler için balistik deneyler sonrası arka yüz görüntülerinin sunulması. En düşük alan yoğunluğundan (a), en yüksek alan yoğunluğuna doğru sıralanmış numuneler. İlk iki alan yoğunluğunda arka yüzde beliren çatlaklar görülmektedir.

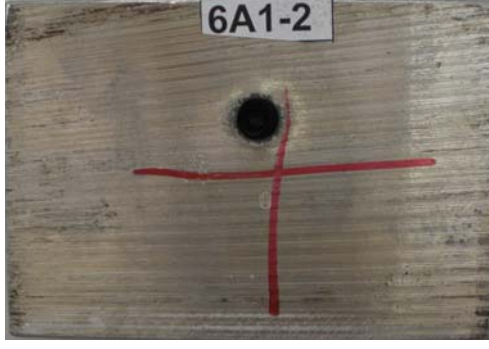
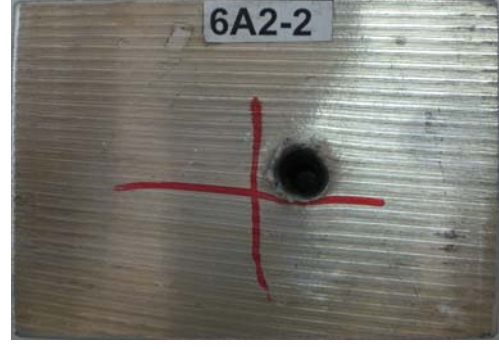
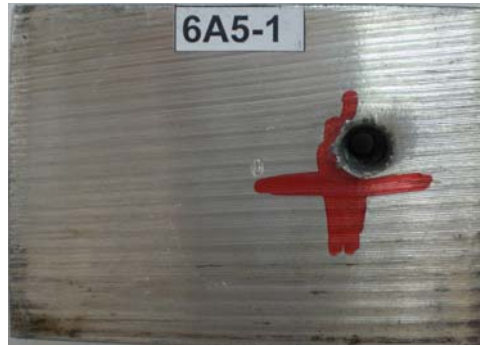
Şekil 5.3.28. (a)’dan (e)’ye doğru sırasıyla 1. , 2. , 3. , 4. ve 5. alan yoğunluklarına sahip numunelerin balistik testler sonucundaki ön yüz görüntüleri. Tüm numuneler sünek şekilde delinmiştir.

6A numuneleri için; Tüm numuneler sünek şekilde delinmiştir. Bu durum Şekil 5.3.28’de ön yüz görüntüleri Şekil 5.3.29’da da arka yüz görüntüleri verilerek sırasıyla tüm alan yoğunlukları için gösterilmiştir.

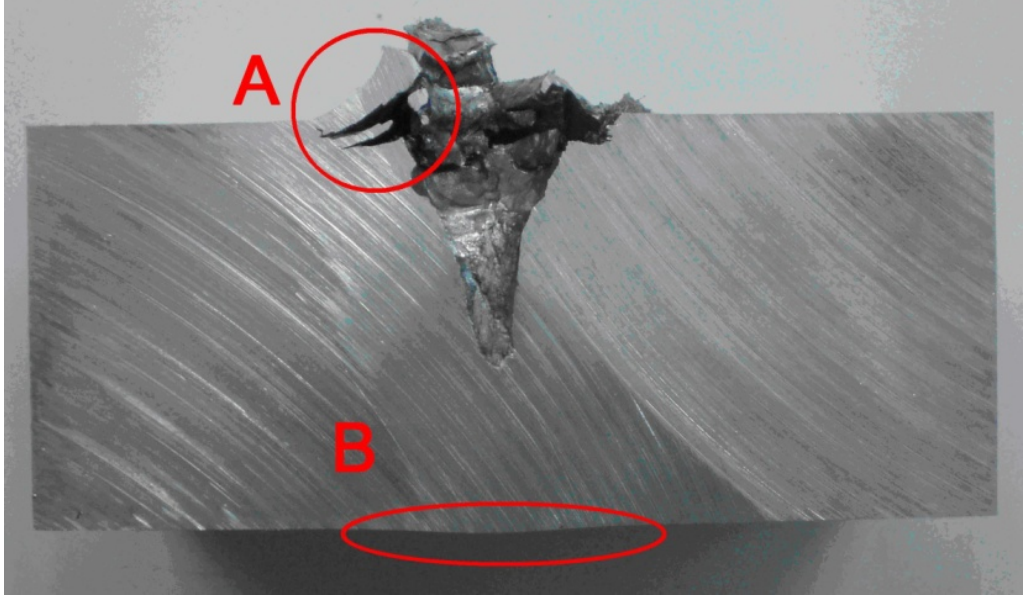
Şekil 5.3.30. 6B numunesinin deney sonrası görüntüsünde A detayında mermi giriş bölgesindeki katmanlı ayrılma, B detayında ise delinmeyen numunelerin arka yüzünde gerçekleşen şişme verilmiştir.

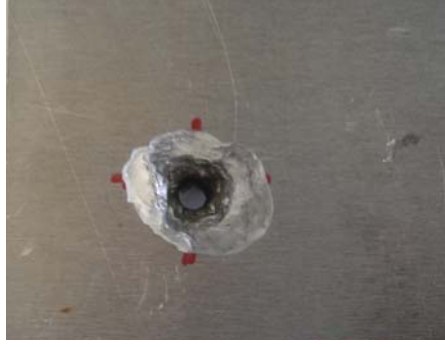
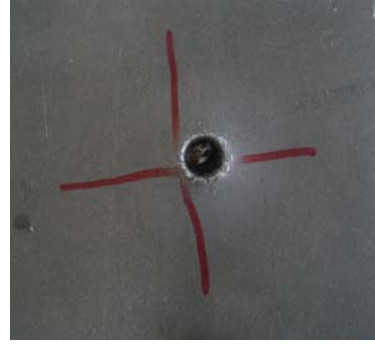
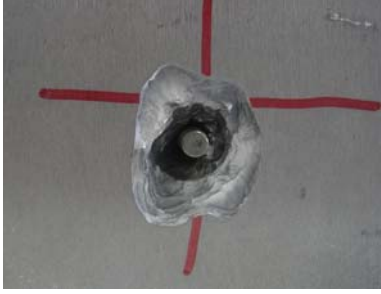
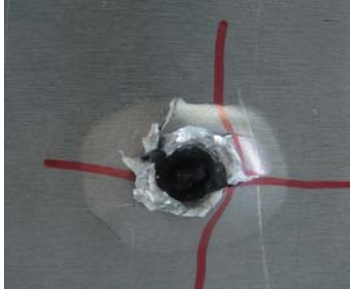
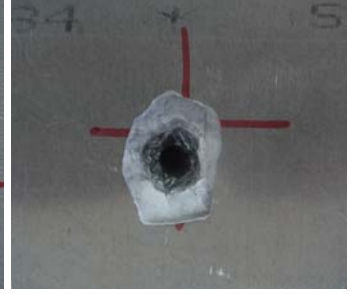
Şekil 5.3.31. 6B numunelerinin balistik deneyler sonrasındaki ön yüz görüntülerinin en düşük alan yoğunluğundan (a), en yüksek alan yoğunluğuna doğru sunulması.

Şekil 5.3.31’de sunulan resimlerde de açıkça görüldüğü gibi zırh ile merminin çarpışma bölgesinde zırh malzemesi öne doğru kat kat ayrılmıştır. 3. alan yoğunluğundan itibaren numuneler delinmemiştir. 3. Alan yoğunluğunda numunenin gövdesine saplanan mermi çekirdeği görülmektedir. Göreceli olarak gevrek sayılabilecek bir davranış sergilenmiştir.

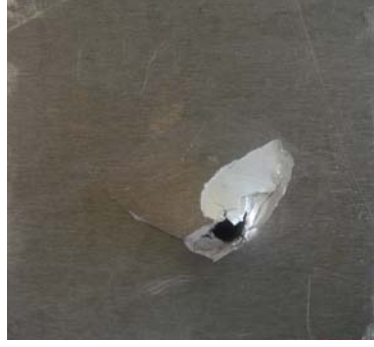
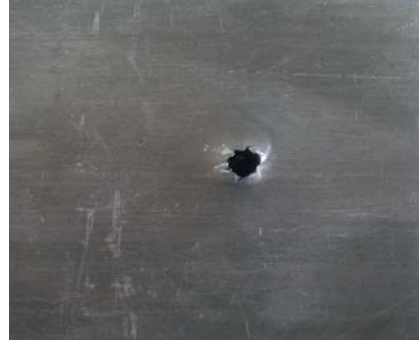
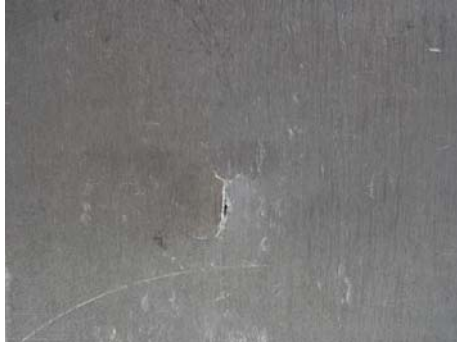
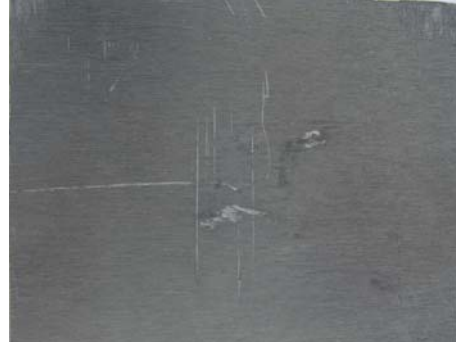
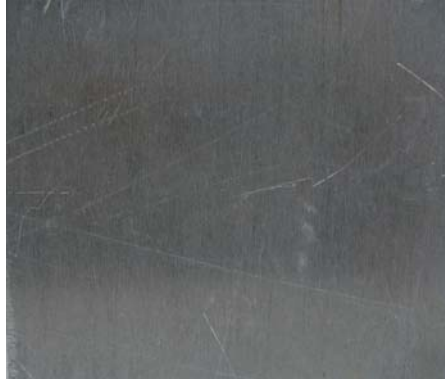
Şekil 5.3.32. 6B numunelerinin balistik deneyler sonrasındaki arka yüz görüntüleri. En düşük alan yoğunluğundan(a), en yüksek alan yoğunluğuna (e) doğru sıralanmış numuneler. 3. alan yoğunluğundan itibaren numuneler delinmemiştir. 3. alan yoğunluğunda numunenin arka yüzünde çatlak oluşumu gözlenmiştir.

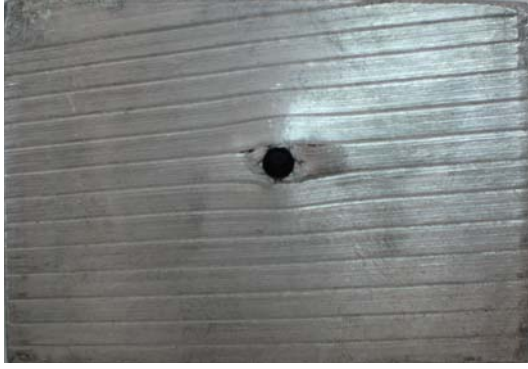
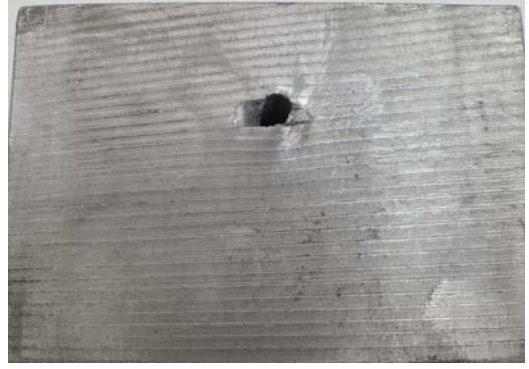
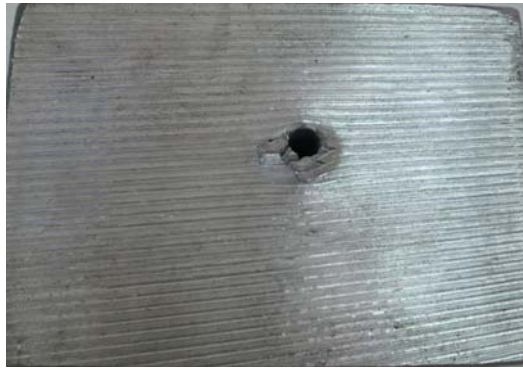
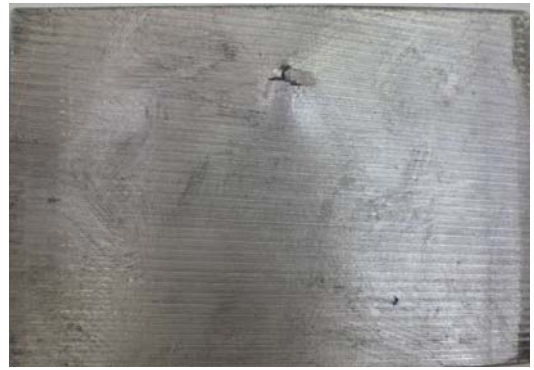
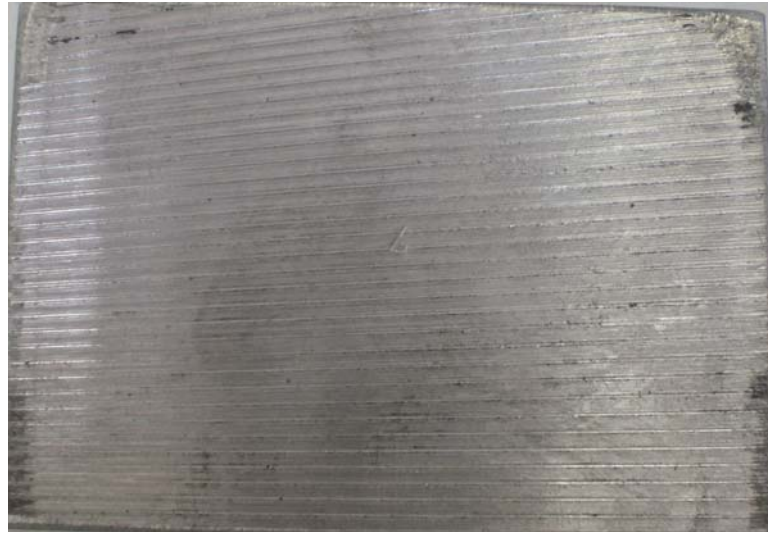
Şekil 5.3.35. 6C numunelerinin balistik deneyler sonrasındaki arka yüz görüntülerinin verilmesi. 1. alan yoğunluğundan 5. alan yoğunluğuna doğru sıralanmış numuneler. İlk üç alan yoğunluğunda numuneler delinirken 4. Alan yoğunluğunda numune delinmemiş fakat arka yüzünde çatlak oluşmuştur. 5. alan yoğunluğunda numune arka yüzünde herhangi bir çatlak oluşmamıştır.

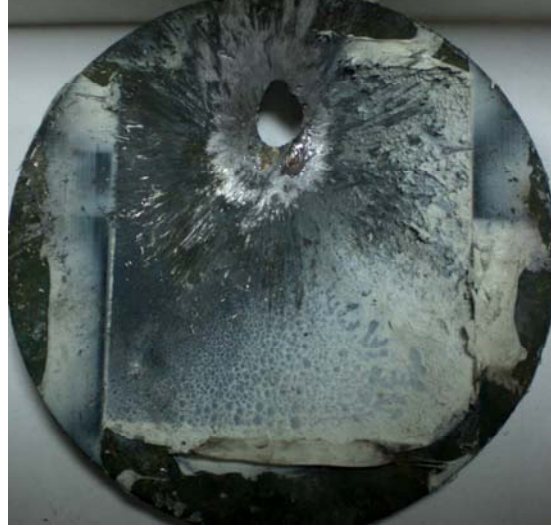
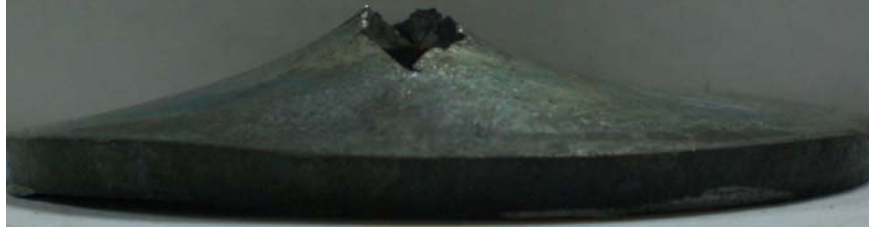
Őekil 5.4.3. 4B1 grubu numunelerde grlen ukur tipi delik oluřumu hasar mekanizmasının sunulması. Seramik katmanın kırılması ile birlikte ince sayılabilecek destek katmanının mermi tarafından delinmesi ukur oluřturacak řekilde gerekleřmiřtir.

Modelde ikinci hasar tipi olarak gösterilen çukur tipi delinme şekline ise tek metal katman olan zırhlarda değil katmanlı kompozit zırhlarda destek katman olan çelik levhanın delinmesi sırasında rastlanmıştır. Bunun nedeni sabit alan yoğunluğunda deneyleri yapmak için seramik katmandan gelen alan yoğunluğu çıkarıldığında daha düşük alan yoğunluklu bir destek katman kullanılmasıdır. Diğer bir ifade ile seramik katman çıkarıldığında destek katmanın kalınlığının düşmesidir. Örneğin en düşük

alan yoğunluđu olan 55 kg/m^2 'de destek elik katmanın kalınlıđı 4 mm olarak belirlenmiřtir. Bu nedenle modelde ince metal levhalar iin gsterilen ukur tipi delinme gerekleřmiřtir. Bu durum Őekil 5.4.3'de 4B1 grubu numuneleri iin gsterilmiřtir. Mermi ni atıđı delik olduka kk grnse de oluřan ukur olduka derindir.

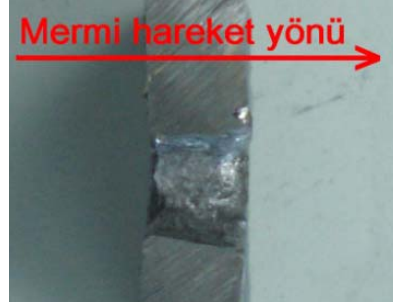
Şekil 5.4.4. Gevrek delinen 2B numunesinde mermi giriş bölgesinde sıyrılmanın etkisinin olmadığını ve çıkış yönünde genişlemenin gösterilmesi.

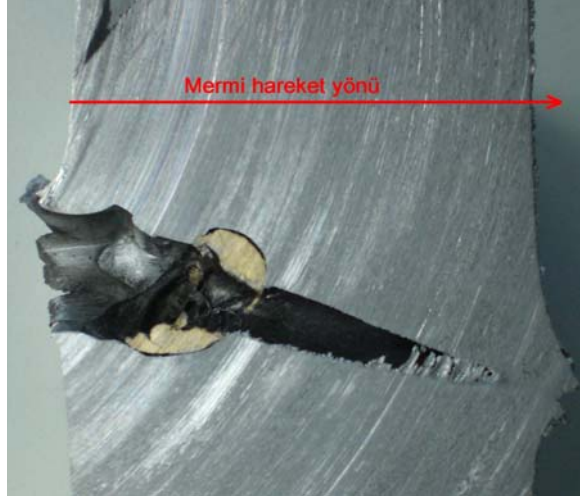
Şekil 5.4.5. Sünük alüminyum numunesi 6A'da mermi hareket yönünde bakır gömlek sıyrılması sonucu kesit daralması ve yine aynı nedenden mermi giriş bölgesindeki şişmenin gösterimi.

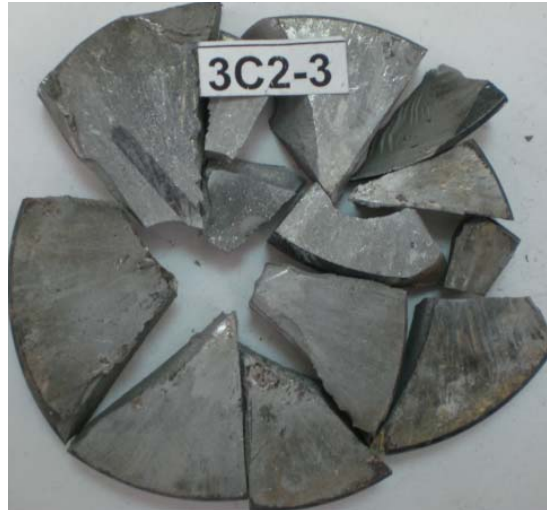
Şekil 5.4.6. 3C grubu numunelerde ani ve tahmin edilemez kırılma şeklinin gösterimi. Diğer modellerde gösterilenin dışında numune çok gevrek olduğu durumlarda mermi geçmesine izin vermese de kendisi parçalanarak dağılmaktadır.
