**GÖRÜNTÜ İŞLEME TEKNİĞİ KULLANILARAK  
İKİ NOKTALI KIRMIZI ÖRÜMCEK  
(*TETRANYCHUS URTICAE* KOCH.)  
ZARAR DÜZEYİNİN BELİRLENMESİ**

**YÜKSEK LİSANS TEZİ**

**BİYOSİSTEM MÜHENDİSLİĞİ ANA BİLİM DALI  
DR. ÖĞR. ÜYESİ Mehmet Metin ÖZGÜVEN**

**Ağustos - 2019**

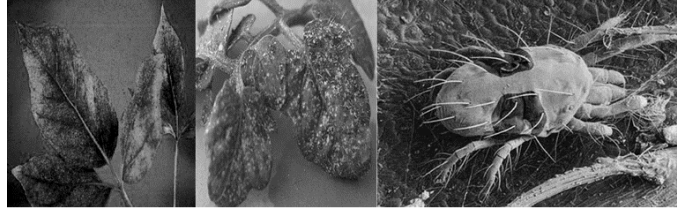
Şekil 1.1. Kırmızı örümcek ve yapraklardaki zararı (Fasulo, 2000)

Uygun koşullarda yumurtalar 3-5 günde açılır, tüm biyolojik devrelerini 8-12 günde tamamlar, yıldaki döl sayısı ise yirmiye geçebilir. Akarlar genellikle yaprağın alt kısımlarında beslenir. İki noktalı kırmızı örümcekler styletleri ile 70–120µm derinliğe kadar yaprak dokusuna iner ve hücre içeriğini emer (Tomczyk ve Kropczyńska, 1985; Hoy, 2011) yaprakta süngerimsi ve palisad parankima dokusunda zarara yol açar (Mothes ve Seitz, 1982). Mezofildeki zarardan dolayı yapraklar grileşmeye ve sararmaya başlar. Yapraklarda düzensiz şekilli, beyaz veya grimsi renkli nekrotik lekelenmeler meydana gelir. Çiçeklerde kahverengileşmeye, petallerin solmasına ve dökülmesine neden olur. Kırmızı örümcekler bitki öz suyunu emdiğinden mezofil dokusu çöker ve her bir beslenme yerinde küçük klorotik lekeler oluşur. Zararlıının yaprak hücresini delmesiyle enzim salgılar ve klorofili eriterek içeriğini emer (Anonim, 2008). Şekil 1.1'de kırmızı örümcek ve zarar verdiği yapraklar görülmektedir.

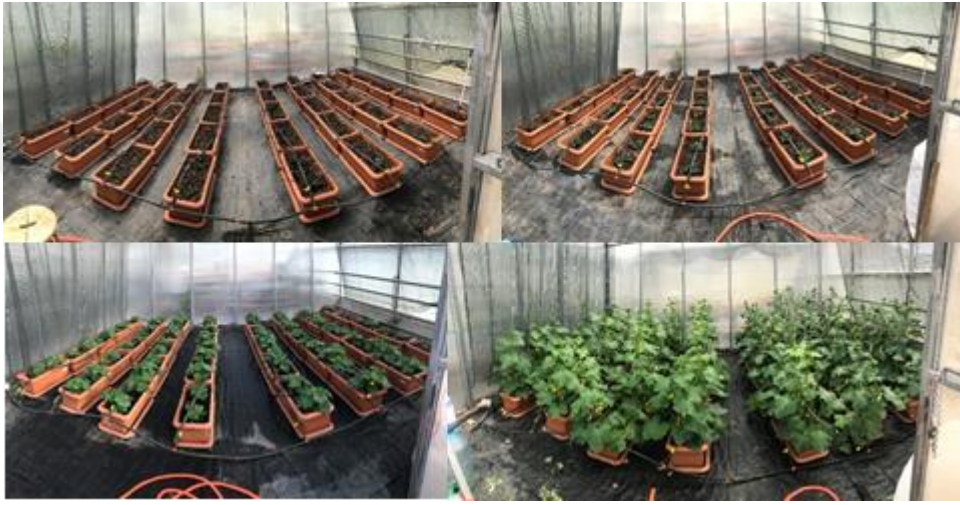
Şekil 3.4. Dikim işlemi yapılan hıyar fidesinin 10 günlük periyotlarla alınan gelişim görüntüleri

Çalışma alanına 40 adet 70x25x30 cm ebatlarında dikdörtgen saksılar sera içerisine yerleştirilmiştir. Yerleştirilen bu saksılara 1:1 oranında toprak + torf + perlit karışımı eklenmiştir. Bu işlemler bittikten sonra 80 hıyar fidesi (her saksıya 2 adet olmak üzere) dikim işlemi gerçekleştirilmiştir. Dikildikten sonraki gelişim aşamalarını Şekil 3.4’de verilmiştir.

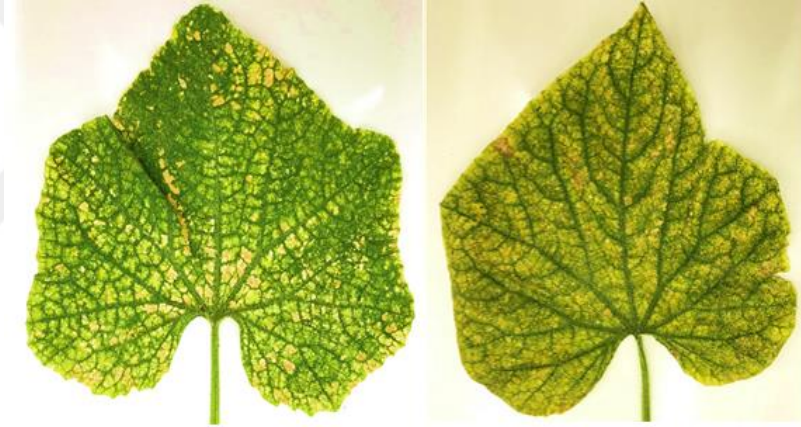
Şekil 3.20. *Tetranychus urticae* akarının zarar verdiği hıyar bitkisi yaprağı

*Tetranychus urticae* beslendiği bitkide bitki öz suyunu emdiği için yaprağın rengi sararır ve bitkinin klorofil miktarı azaldığı için fotosentez gerilemektedir. Bu yapraklar kıvrılarak dökülmekte ve sonuç olarak zararlıın beslendiği bitkide büyük verim kayıpları görülmektedir. Bu zararlarının yanında *T. urticae*'nin birçok bitki virüs hastalıklarına vektörlük ettiği de belirtilmektedir. *T. urticae*; kültür bitkilerinden domates, kavun, karpuz, hıyar, kabak, patlıcan, fasulye, bezelye, börülce, pamuk, çilek, yer fıstığı ve ayçiçeğinde ayrıca süs bitkileri ve meyve ağaçlarında beslenen polifag bir zararlı akar türüdür (Anonim, 2008). Şekil 3.20'de kırmızı örümceğin zarar verdiği yapraklar verilmiştir.

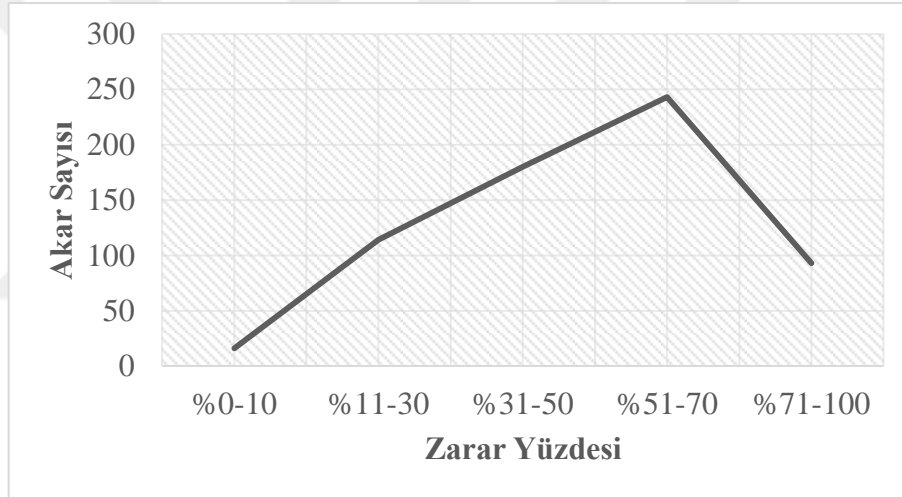
Şekil 3.22. *Tetranychus urticae* sayısı ve zarar grafiği

Bu verilerin sonucunda Şekil 3.22’de verilen grafiğe göre en yüksek akar sayısının %40 ile %60 arasında olduğu görülmektedir. Başlangıç ve son seviyede bu sayının daha az olduğu görülmektedir. Son safhadaki bu azalışın nedeni yaprakta emilecek klorofil kalmadığından dolayı taze yapraklara doğru hareket etmelerinden kaynaklanmaktadır.

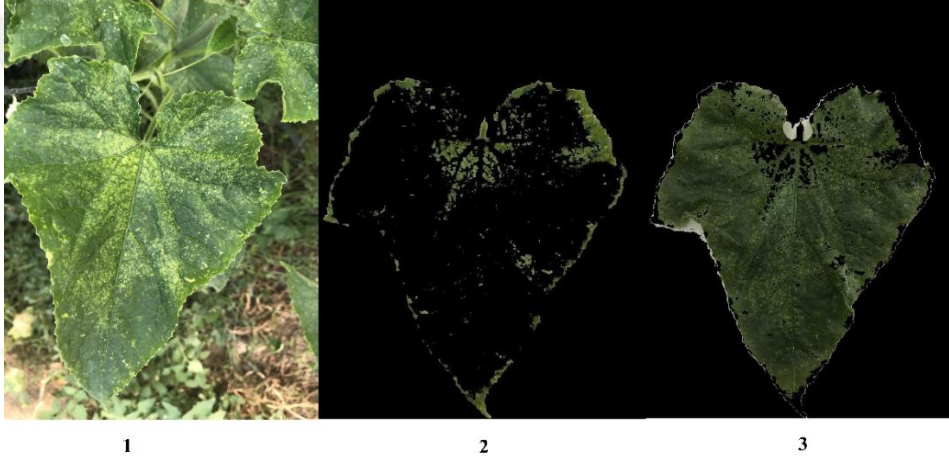
Şekil 4.1. Görüntü A (1: orijinal görüntü, 2: kahverengi-sarı segment, 3: yeşil segment)

*Tetranychus urticae* akarının verdiği zarar görsel skalaya göre %11-30 aralığına denk geldiği görülmüştür. Gözlem ile yapılan sayım sonucunda yaprakta 48 adet akar ölçülmüş olup buna karşılık olarak görüntü işlemede zarar oranı %20.68 olarak belirlenmiştir.

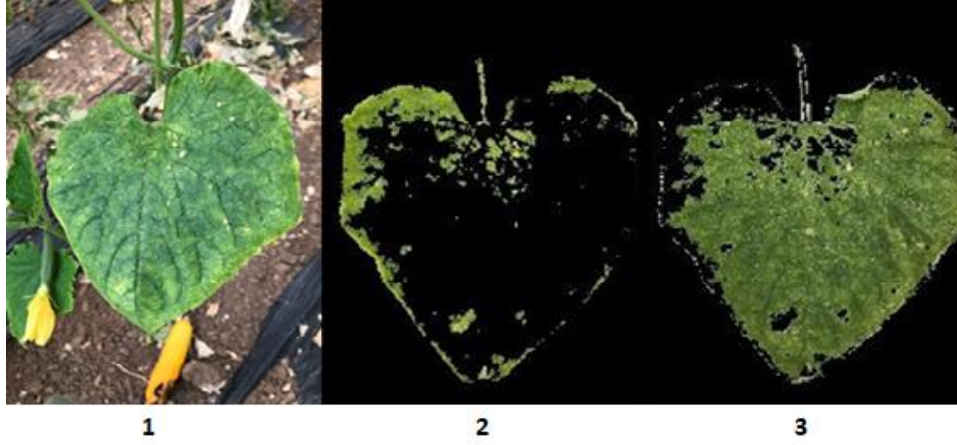
Şekil 4.2. Görüntü B (1: orijinal görüntü, 2: kahverengi-sarı segment, 3: yeşil segment)

*Tetranychus urticae* akarının verdiği zarar görsel skalaya göre %31-50 aralığına denk geldiği görülmüştür. Gözlem ile yapılan sayım sonucunda yaprakta 88 adet akar ölçülmüş olup buna karşılık olarak görüntü işlemede zarar oranı %31.42 olarak belirlenmiştir.

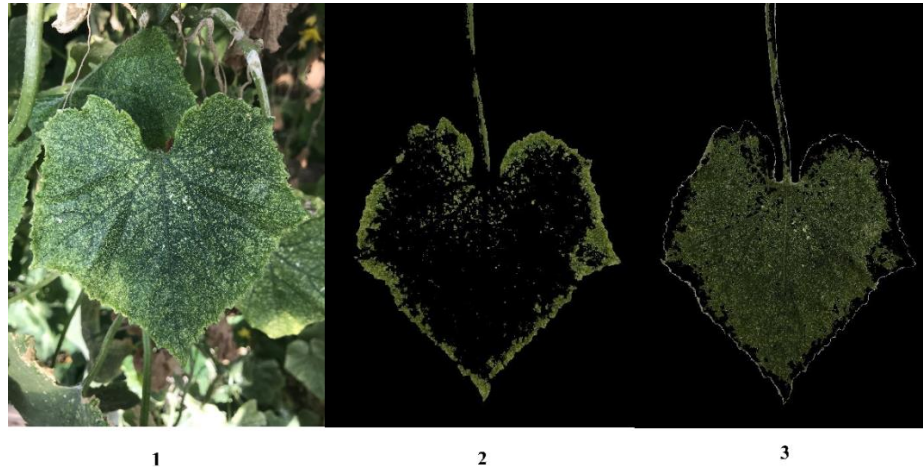
Şekil 4.3. Görüntü C (1: orijinal görüntü, 2: kahverengi-sarı segment, 3: yeşil segment)

*Tetranychus urticae* akarının verdiği zarar görsel skalaya göre %31-50 aralığına denk geldiği görülmüştür. Gözlem ile yapılan sayım sonucunda yaprakta 92 adet akar ölçülmüş olup buna karşılık olarak görüntü işlemede zarar oranı %35.13 olarak belirlenmiştir.

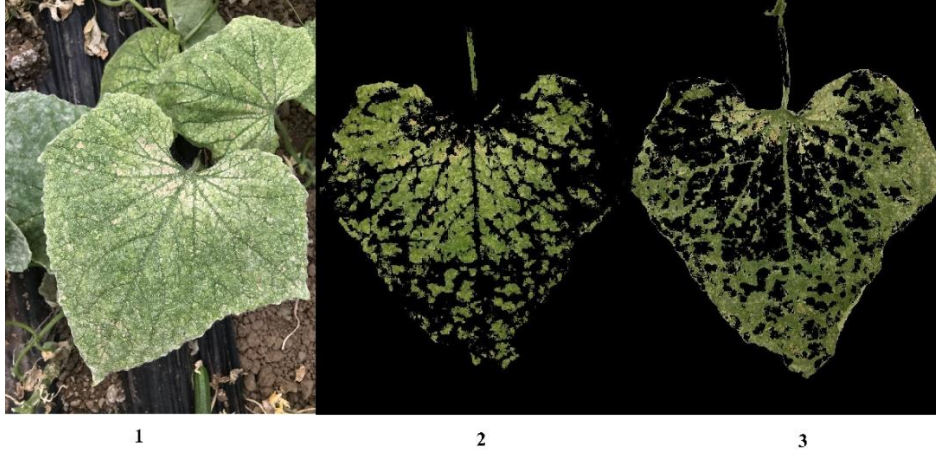
Şekil 4.4. Görüntü D (1: orijinal görüntü, 2: kahverengi-sarı segment, 3: yeşil segment)

*Tetranychus urticae* akarının verdiği zarar görsel skalaya göre %51-70 aralığına denk geldiği görülmüştür. Gözlem ile yapılan sayım sonucunda yaprakta 102 adet akar ölçülmüş olup buna karşılık olarak görüntü işlemede zarar oranı %52.42 olarak belirlenmiştir.

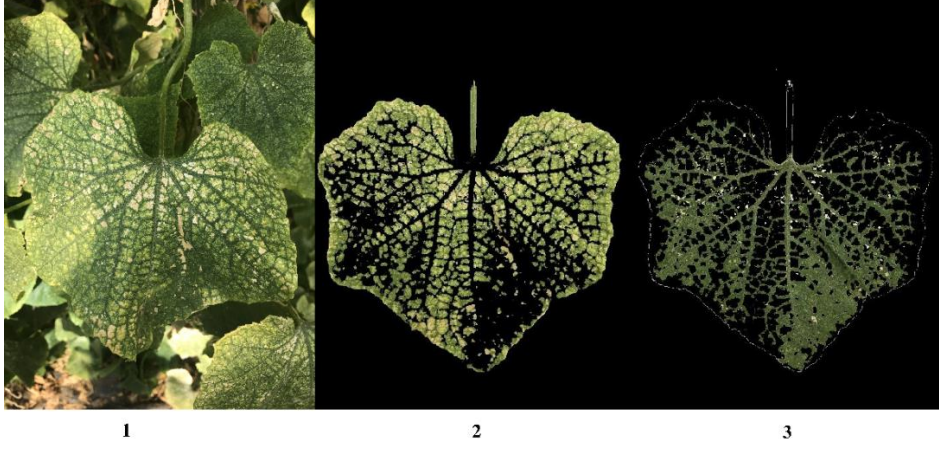
Şekil 4.6. Görüntü F (1: orijinal görüntü, 2: kahverengi-sarı segment, 3: yeşil segment)

*Tetranychus urticae* akarının verdiği zarar görsel skalaya göre %71-100 aralığına denk geldiği görülmüştür. Gözlem ile yapılan sayım sonucunda yaprakta 38 adet akar ölçülmüş olup buna karşılık olarak görüntü işlemede zarar oranı %81.98 olarak belirlenmiştir.

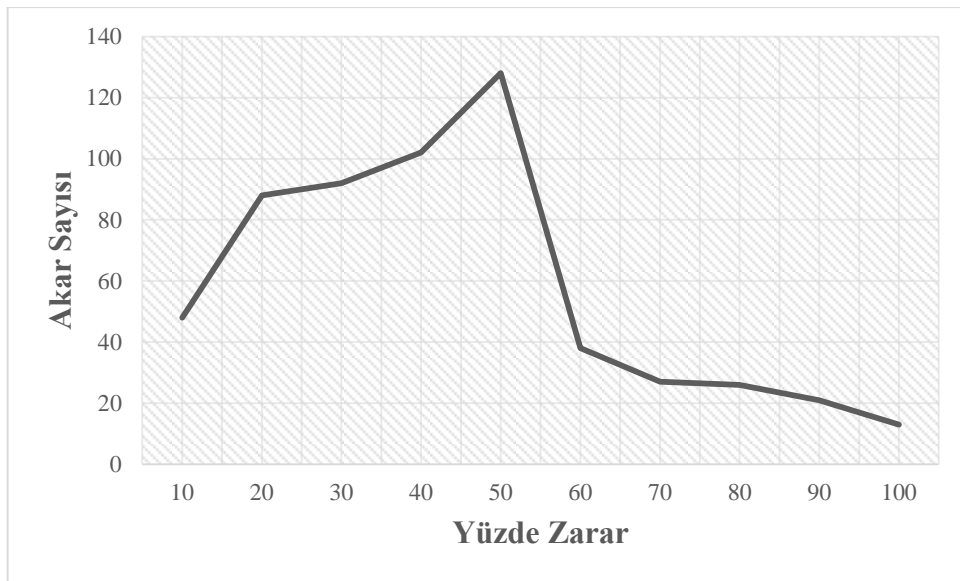
Şekil 5.1. Görüntü işleme tekniği ile oluşturulan zarar grafiği ve akar sayısı

Belirlenen farklı düzeylerdeki zararların oluşturulan skalaya göre zarar yüzdeleri karşılaştırılmış olup görüntü işleme tekniği ile bulunan zarar düzeyleri oluşturulan skala ile başarılı bir şekilde uyum göstermiştir. Seçilen 10 adet görüntünün görüntü işleme tekniği ile zarar yüzdesi hesaplanmış ve akar sayısı ile birleştirilerek Şekil 5.1 elde edilmiştir. Elde edilen bu grafik ile oluşturulan Şekil 3.22 grafiğindeki çizgiler birbirine yakınlık göstermiştir. En yüksek akar seviyesinin %40 ile %60 arasında olduğunu 2 grafikte göstermiştir. Zararın minimum seviyesinde ve maksimum seviyesinde akar sayısının minimum olduğu görülmektedir.
