**NİKSAR OVASI'NDA TABAN SUYU SEVİYESİ  
VE KALİTESİNİN DEĞİŞİMİ**

**YÜKSEK LİSANS TEZİ  
BİYOSİSTEM MÜHENDİSLİĞİ ANA BİLİM DALI**

**Ağustos - 2019**

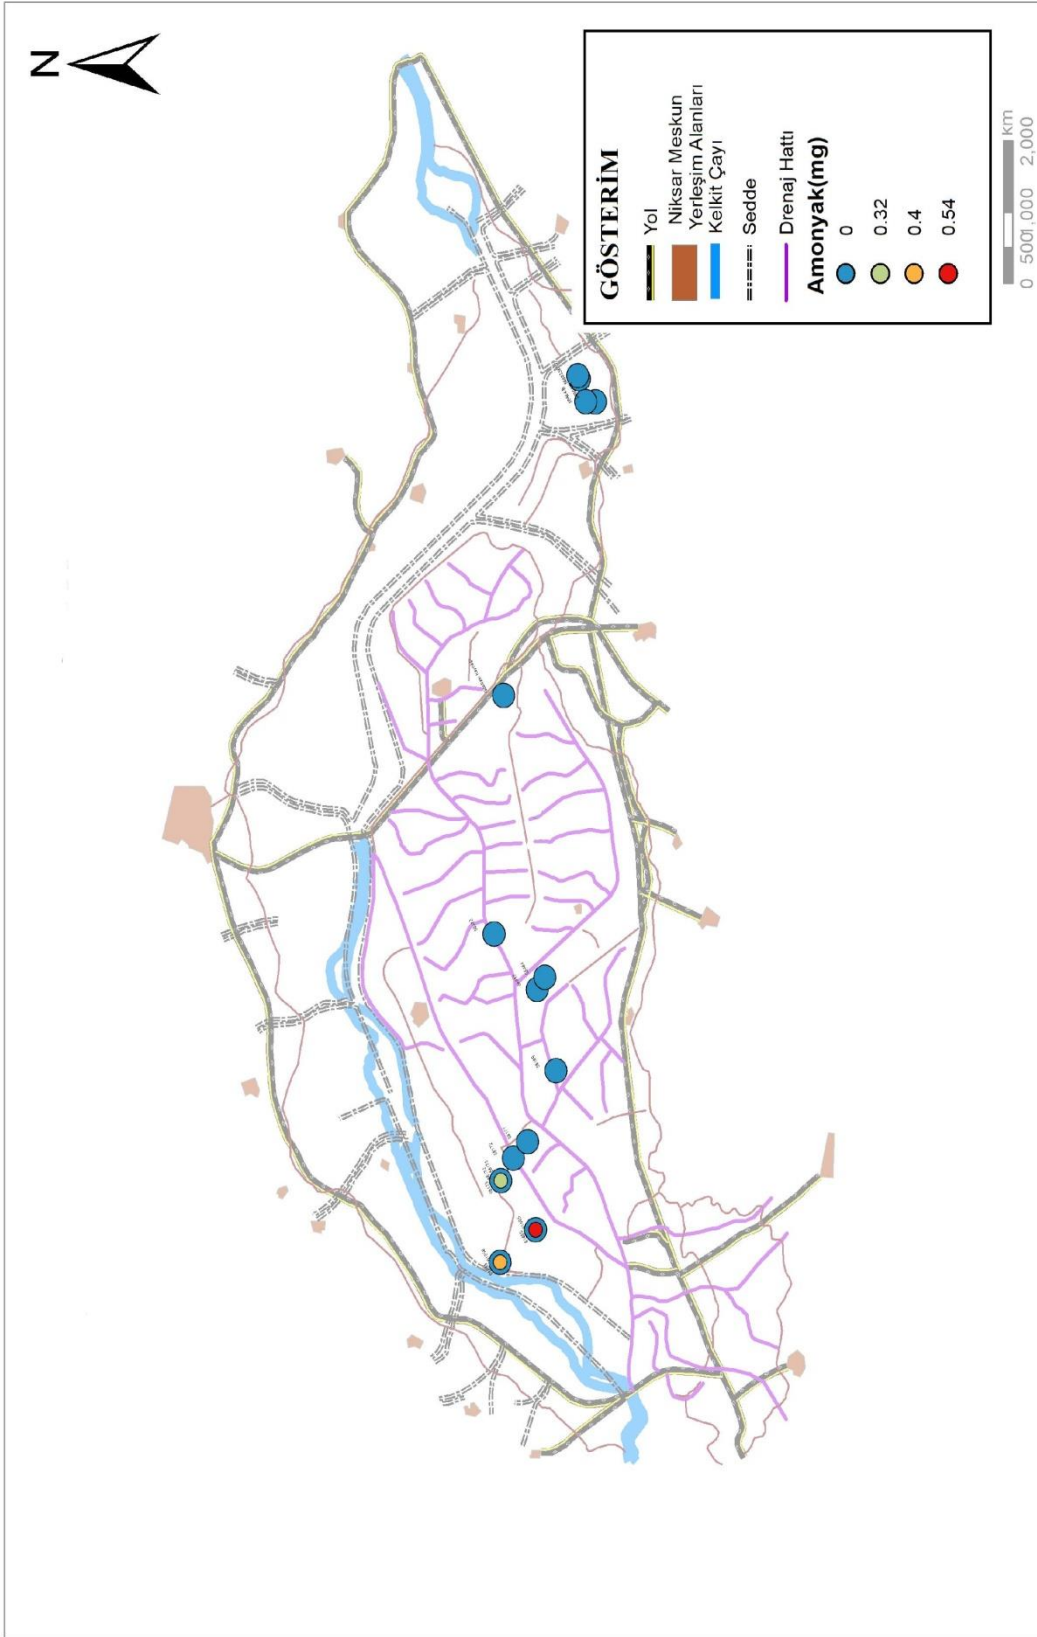
Ek-17. Sondaj Kuyularının Amonyak (NH<sub>4</sub>) Değerlerini Gösterir Harita

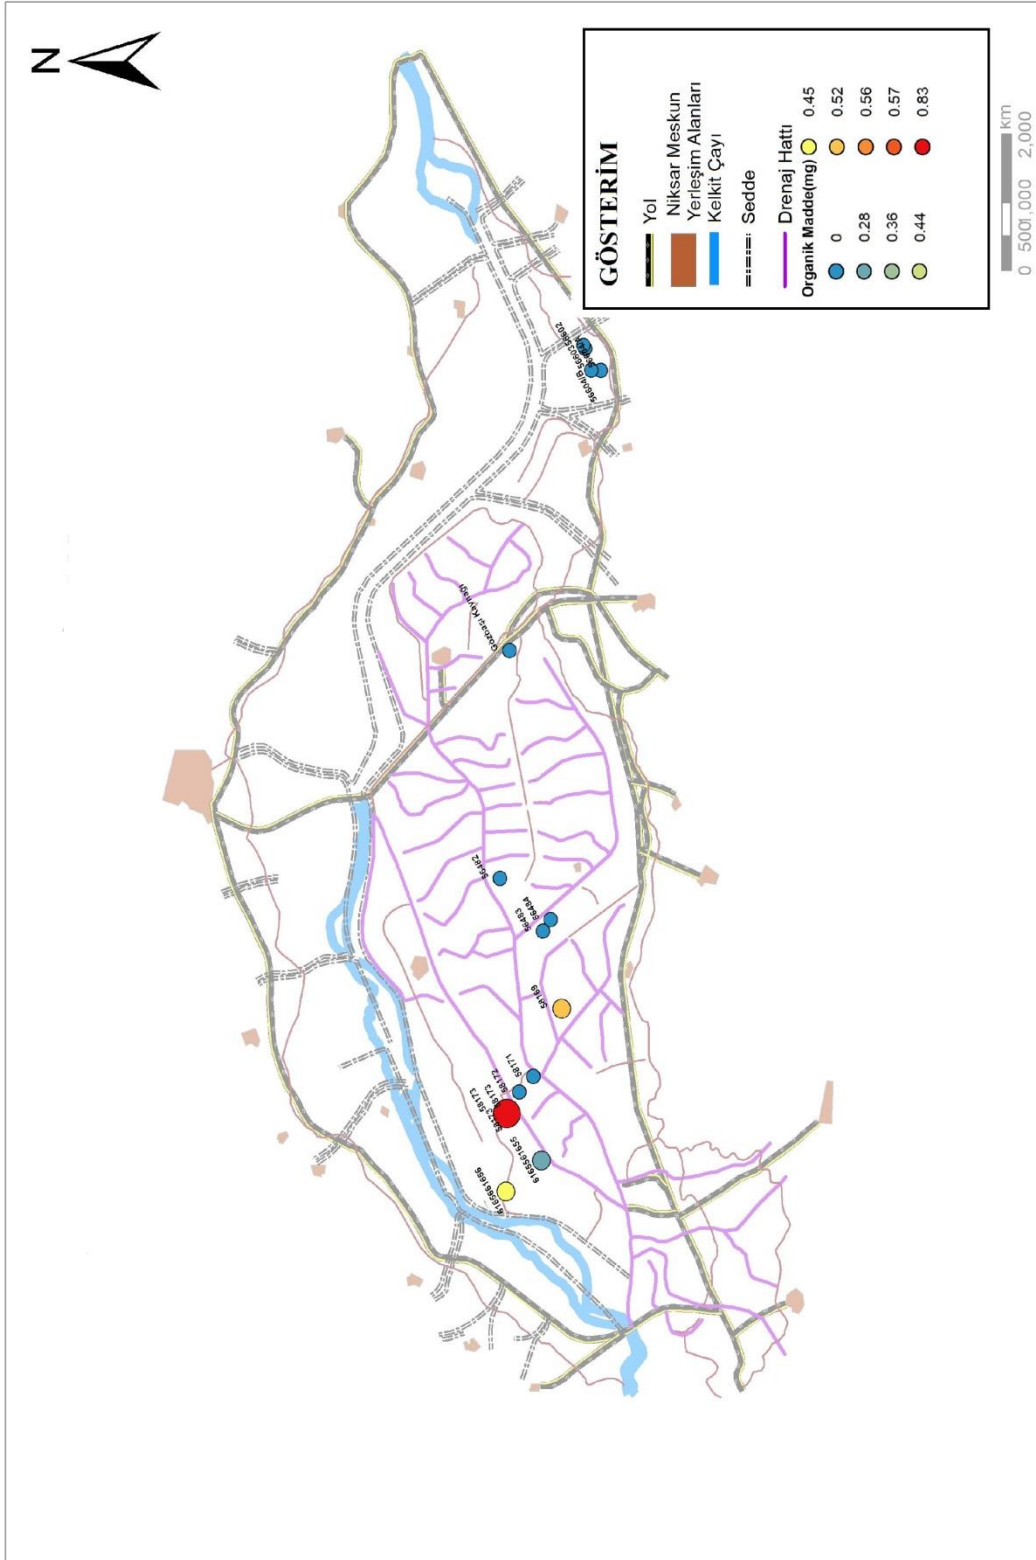
Ek-18. Sondaj Kuyuları Su Örnekleri Organik Madde Değerlerini Gösterir Harita

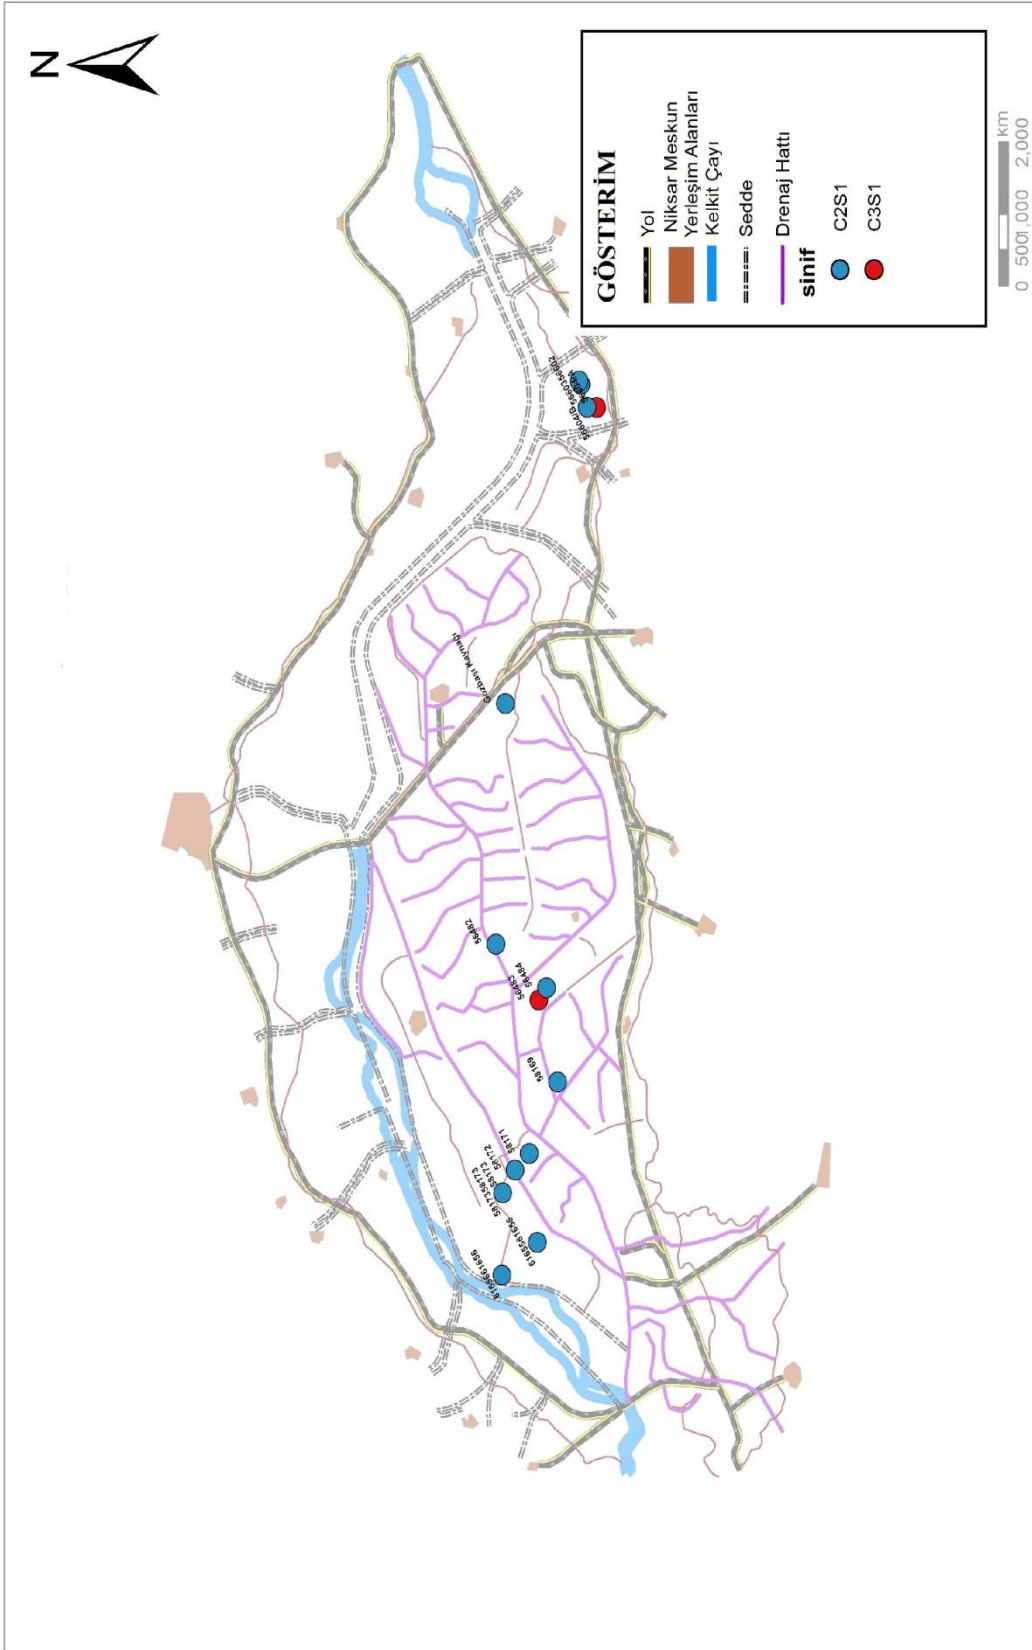
Ek-27. Sondaj Kuyularının Sulama Suyu Kalitesini Gösterir Harita
