**TARİHİ YAPILARIN EĞİTİM YAPISINA DÖNÜŞÜMÜNÜN
İNCELENMESİ: TOROS ÜNİVERSİTESİ GÜZEL SANATLAR
TASARIM VE MİMARLIK FAKÜLTESİ ÖRNEĞİ**

YÜKSEK LİSANS TEZİ

NİSAN 2020

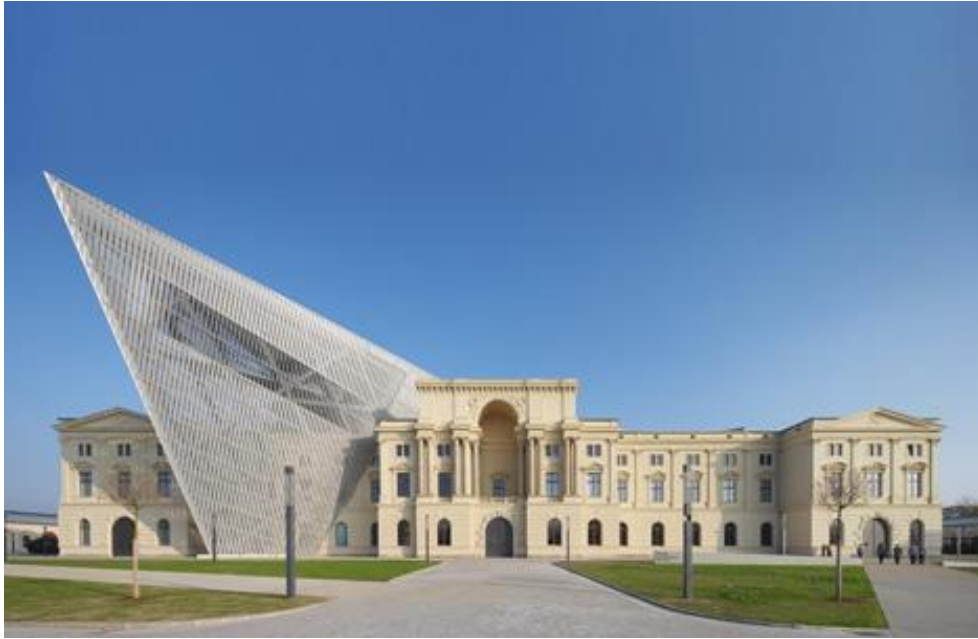
Resim 1.1 Dresden Askeri Tarihi Müze – Almanya [4]

Venedik tüzüğünün kendi dönemini taşıyan eklenti kavramına birkaç örnek vermek gerekirse Almanya da bulunan Dresden Askeri Tarihi Müzesine (Dresden Museum of Military History) Daniel Libeskind’in tasalamış olduğu modern eklenti yapıya zarar vermeden yapıldığı çağın izlerini taşımaktadır (Bkz.Resim1.1). Yapının daha önceki işlevi Tophane, günümüzde yeniden işlevlendirilerek modern eklemeleriyle tarihi askeri müze olarak kullanılmaktadır. Bir diğer örnek ise Zaha Hadid’ in Belçika limanının da eski terk edilmiş bir itfaiye binası için tasarlamış olduğu Antwerp Liman Evi, çağdaş ekiyle beraber liman işlerinin yürütüldüğü ofisleri tek çatı altına toplamıştır (Bkz.Resim1.2).

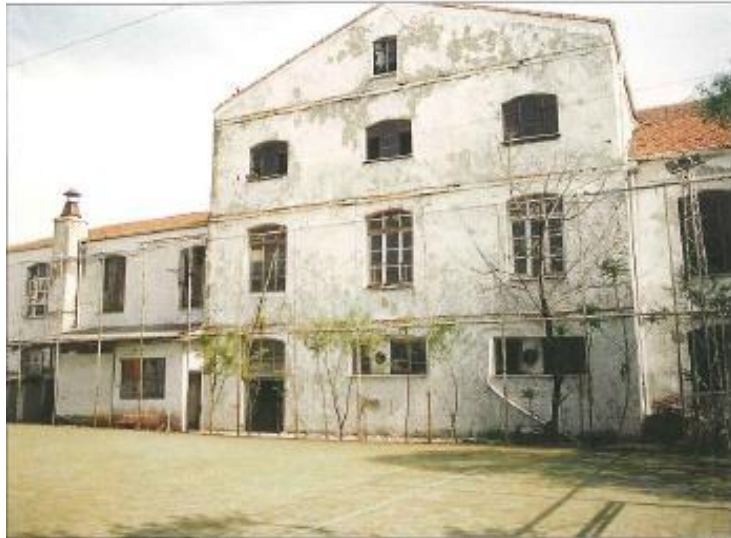
Resim 2.3. C Blok (O Blok) kuzey cephesi restorasyon öncesi, 2000 (Alper, 2019)

Cibali tütün ve sigara fabrikası rölöve planlarında O Blok günümüzde ise C Blok olarak adlandırılan KHAS Üniversitesi Sanat ve Tasarım Fakültesi; yeniden işlevlendirme sürecinin ikinci aşamasında müdahale gören yapıdır. Bina yeniden işlevlendirilmeden önce fabrikanın sosyal işleri, Müdürlüğe bağlı olan imalat, bakım ve idare şeflikleri bu binada teşkilatlanmıştır. Restorasyon öncesi bina terkedilmiş ve bakımsız halde olduğu gözlemlenmektedir (Alper, 2019).

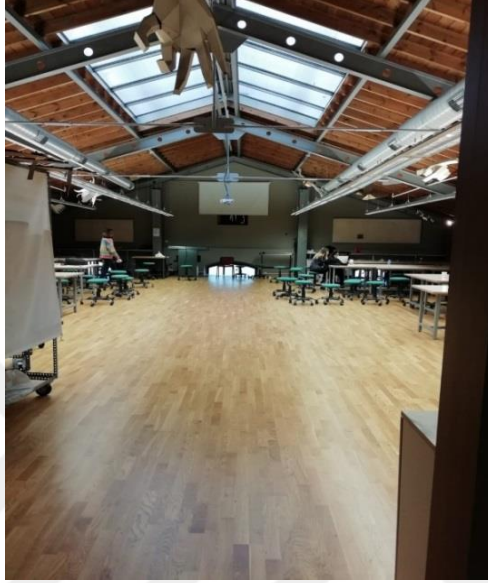
Resim 2.4. Kadir Has Üniv. C blok atölye
Foto: Tekin Banaz, 2019

Yapı yeniden işlevlendirilirken kullanıcılara uygun şekilde tasarlanmış ve mekanlar oluşturulmuştur. Derslikler minimum 50 m², stüdyolar (atölyeler) ise minimum 150 m² olarak tasarlanmış; gerekli sıra, kolçaklı dolap, çizim masaları gereksinimine göre değiştirilebilir olarak düzenlenmiştir. Tezgah ve dolaplar sabit yapılmıştır.

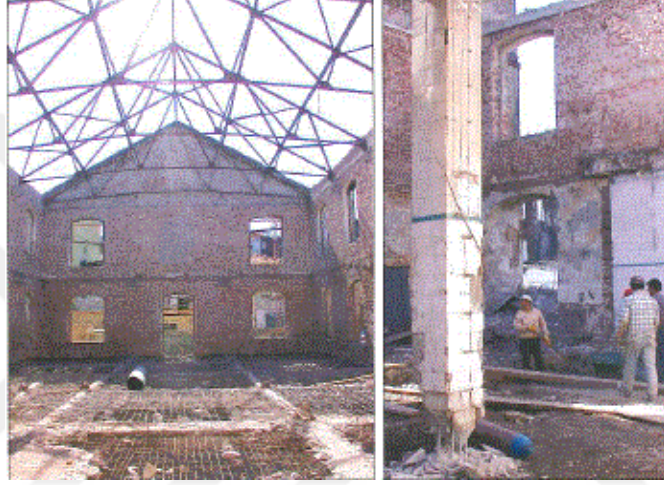
Resim 2.6. Kadir Has Üniv. C blok dış duvarlar içindeki betonarme strüktürün sökümü (Alper, 2019)

Yapı 1948 yılında kapsamlı bir müdahale görmüş ve kagir dış duvarlar korunarak betonarme strüktüre dönüştürülmüştür. 1999 depremi sonrası ağır hasarlı bir duruma gelen betonarme strüktür, yapılan incelemeler sonucunda verilecek yeni işlev ve kullanıcı yükü bakımından yeterli görülmeyip tamamen yıkılmış ve çelik konstrüksiyon ile dış kabuk korunarak yeni yapılaşması için mekan düzenlemesi oluşturulmuştur (Alper, 2019). Yapının temel kazısı sırasında ortaya çıkan Bizans su sarnıçları ve Osmanlı hamam kalıntıları mevcut yerinde korunmuştur.

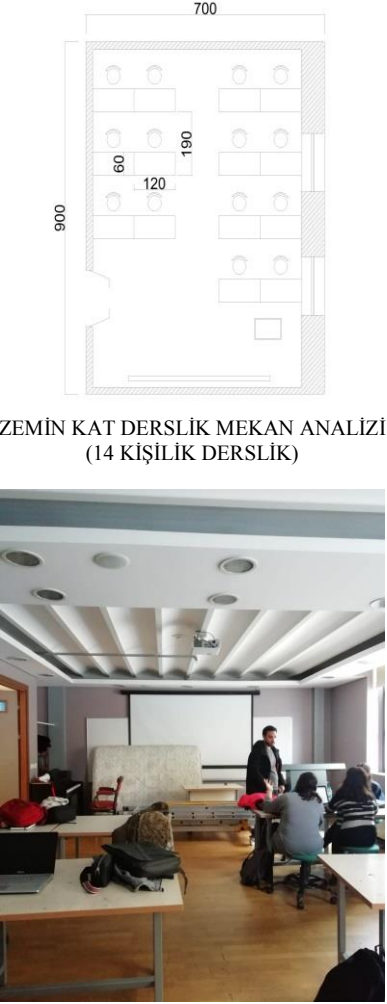
<p>ZEMİN KAT DERSLİK MEKAN ANALİZİ (14 KİŞİLİK DERSLİK)</p> <p>ÇEVRESEL MEKAN ANALİZİ</p>
	<p>MEKAN İÇİ DONATI LİSTESİ</p> <ul style="list-style-type: none"> *MASA *DÖNER TEKERLEKLİ AYARLANABİLİR SANDALYE *SABİT TAHTA *AYAKLI ÖĞRETMEN MASASI *DUVAR PANOSU 	<p>ÇEVRESEL MEKAN ANALİZİ</p> <ul style="list-style-type: none"> *DOĞAL AYDINLATMA *GEREKİRSE SUNİ AYDINLATMA *ELEKTRİK TESİSATI *ISITMA SİSTEMİ *PROJEKSİYON

Kadir Has Üniversitesi C Blok zemin kat örnek derslik mekan analizi değerlendirildiğinde incelenmiş olan derslik 72.0 m² boyutlarındadır. Mekan içerisinde mevcut olan donatılar, yapılan eylemler, kullanıcı hareket alanı değerlendirmeyi etkileyecek unsurlardır. Öğrencinin masası, sandalyesi ve hareket etme alanı ile birlikte Neufert' e göre minimum 2.50m² maksimum 3.00 m² alana ihtiyaç olduğu saptanmış ve incelenen derslikte bu orana göre 14 kişilik öğrenci ihtiyaç alanının maksimum 42 m² olduğu belirlenmiştir. Mekan içine dolaşım hattı ve öğretmen ders standı eklendiğinde mekan boyutlarının yeterli standartta olduğu saptanmıştır (Bkz.Çizelge 2.5.).

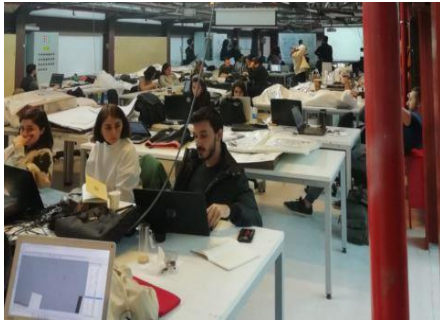
<p>4. KAT DERSLİK MEKAN ANALİZİ (72 KİŞİLİK DERSLİK)</p>

<p>MEKAN İÇİ DONATI LİSTESİ</p> <ul style="list-style-type: none"> *MASA *DÖNER TEKERLEKLİ AYARLANABİLİR SANDALYE *HAREKET EDEBİLEN TAHTA *PANO 	<p>ÇEVRESEL MEKAN ANALİZİ</p> <ul style="list-style-type: none"> *DOĞAL AYDINLATMA *YAPAY AYDINLATMA *ELEKTRİK TESİSATI *İSITMA SİSTEMİ *PROJEKSİYON

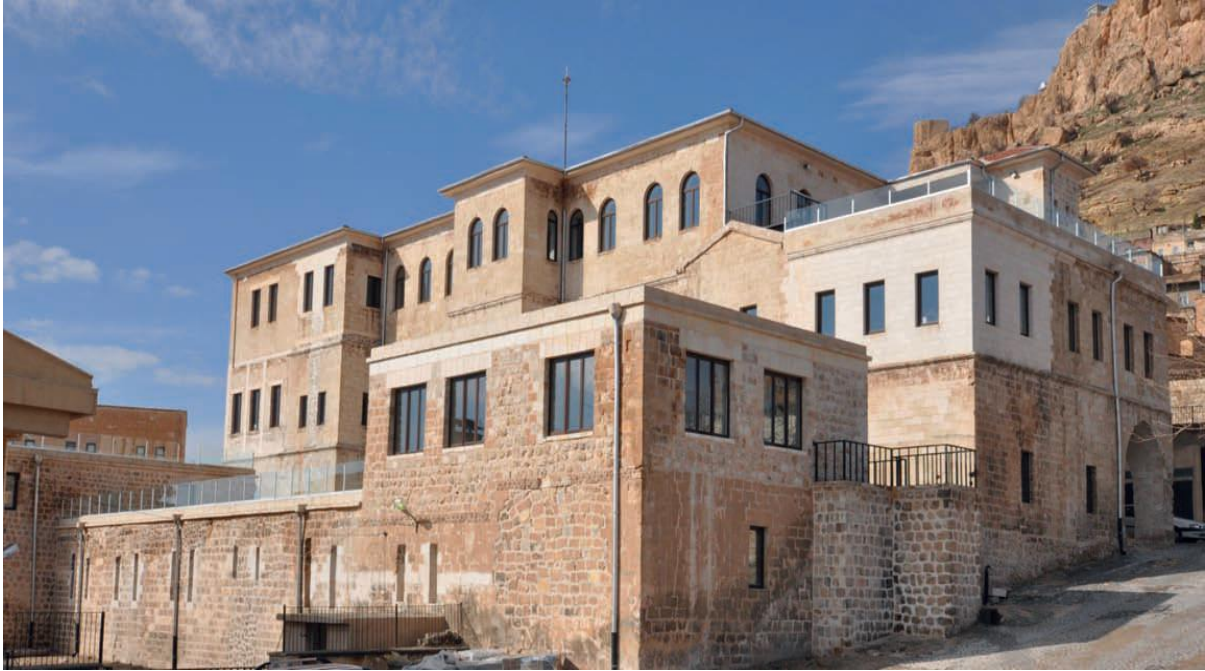
Resim 2.13 Mardin Artuklu Üniversitesi Mimarlık Fakültesi Güney ve Doğu cephesi
(Düzenli, H.İ. ve Taşar, E.S. ,2012)

Mardin Artuklu Üniversitesi'nin 2007 yılında kurulması ile; mevcut olan yapı üniversitenin Mimarlık Fakültesince kullanılması için gerekli restorasyon çalışmaları ile hazırlanmıştır. Restorasyona öncülük eden Türkiye Tekstil ve Sanayi İşverenleri Sendikası masrafları hayır olarak üstlenmiştir. Yapının ilk restorasyon projesi mimar Fethullah Duyan ve Süheyla Sime'ye aittir. Yüklenici firma BETAŞ Beton Yapı ve Prefabrikte A.Ş.'dir. İlk projenin danışmanlığını Yrd. Doç. Dr. Neslihan Dalkılıç ve Yrd. Doç. Dr. Meral Halifeoğlu yapmıştır. Mardin Artuklu Üniversitesi Yapı İşleri Daire Başkanlığınca 2010 yılı Ocak ayında başlayan restorasyon çalışmaları 2011 yılı Kasım ayında tamamlanmıştır. 19. yüzyılın sonunda Mardin'in özgün yapısını taşıyan Hükümet Konağı yöresel mimari örnek alınarak modern restorasyon teknikleriyle restore edilmiştir (Düzenli, H.İ. ve Taşar, E.S. , 2012).

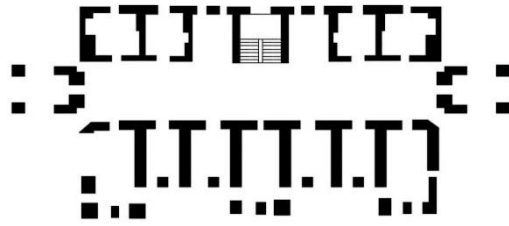
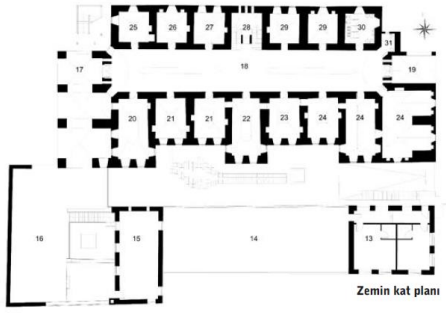
BİRİNCİ KAT PLAN

<ul style="list-style-type: none"> 1. İç avlu girişi 2. İç avlu 3. Eyvan 4. Mescit 5. Atölye 6. Yemekhane-kantin 7. Elektrik odası 8. Bay-Bayan WC 9. Su deposu 10. Küçük iç avlu 11. Derslik 12. Kalorifer dairesi
ZEMİN KAT PLAN

<ul style="list-style-type: none"> 13. Misafirhane 14. Teras/dam 15. Bilgisayar laboratuvarı 16. Kırmızı merdiven terası 17. Batı giriş revaşi 18. Sergi salonu-zemin kat koridoru 19. Doğu giriş revaşi 20. Proje üretim merkezi 21. Akademisyen odası 22. Seminer odası 23. Lisansüstü odası 24. Kütüphane 25. Güvenlik odası 26. Arşiv 27. Kırtasiye 28. Temizlik odası 29. Bilgisayar odası 30. Bay WC 31. Engelli WC 	Bina ana giriş alanı zemin kat bölümünde doğu ve batı aksında oluşturulan beşik tonozlu bir koridor sağlamaktadır. Bu koridor aynı zamanda sergi alanı olarak da kullanılmaktadır. Kütüphane güneydoğu köşesinde bulunmaktadır. Güney cephede misafirhane ve büyük bir teras yer alır.

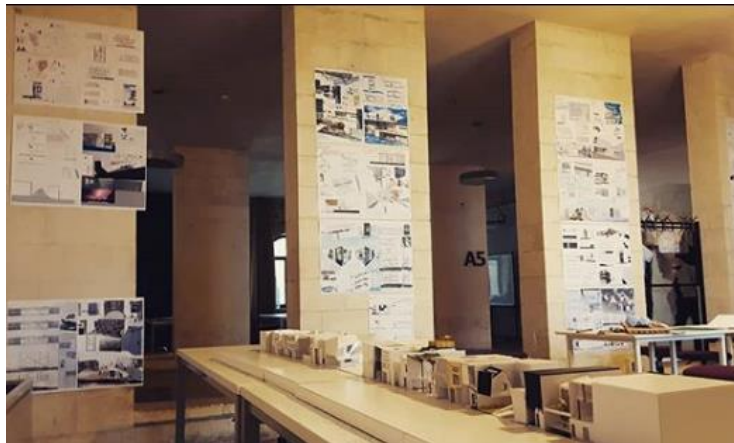
Resim 2.14. Atölye duvar (ikinci kat) [13]

Atölyeler duvar ile tamamen kapatılmadığından dolayı mekan içinde proje sergileme alanı parça parça düzenlenmiştir. Duvarlar bir olarak yapılmayıp aralarında boşluklar bırakıldığından her bir projenin sergilenmesi için ayrı birer duvar oluşmuştur.

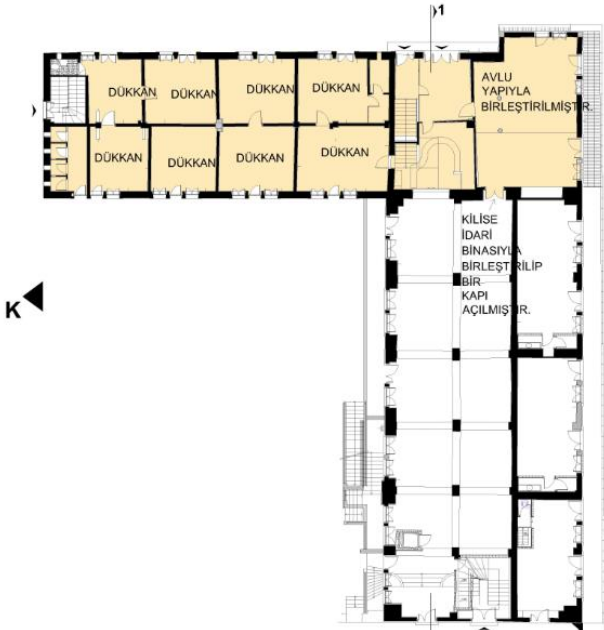
<p>DÜKKAN DÜKKAN DÜKKAN DÜKKAN</p> <p>AVLU YAPILYLA BİRLEŞTİRİLMİŞTİR</p> <p>KİLİSE İDARİ BİNASIYLA BİRLEŞTİRİLP BİR KAPI AÇILMIŞTIR.</p> <p>Olcaycan, 2020</p>
2013-2017(Harvard Koleji)	2017-2020(Toros Üniv. B Blok İdari Bina ve Derslikleri)

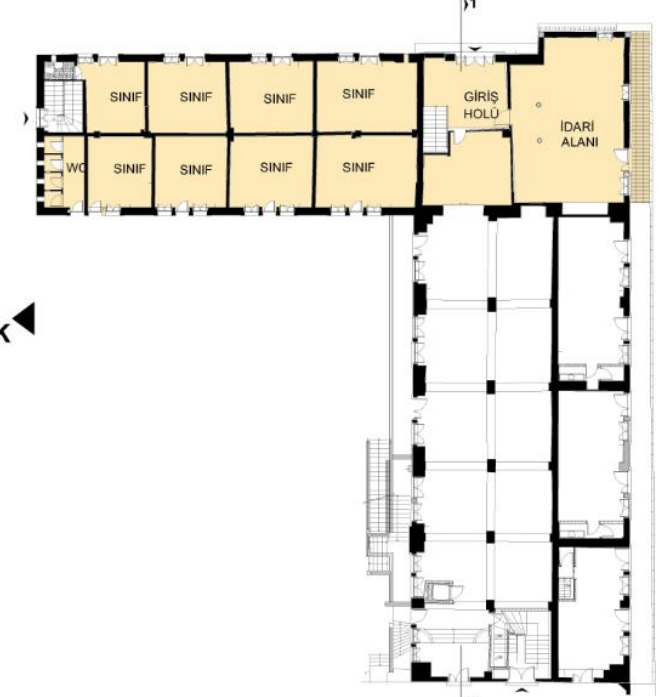
<p>SINIF SINIF SINIF SINIF</p> <p>GİRİŞ HOLLÜ</p> <p>İDARİ ALANI</p> <p>WC</p> <p>Olcaycan,2020</p>

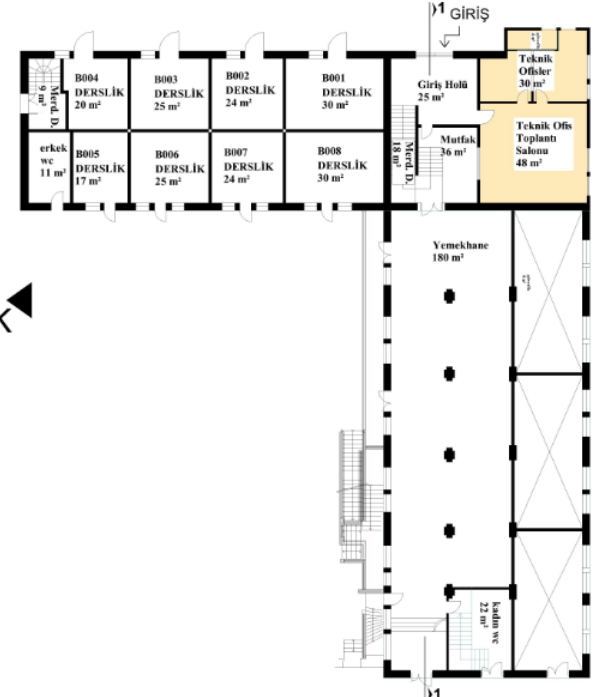
<p>B004 DERSLİK 20 m²</p> <p>B003 DERSLİK 25 m²</p> <p>B002 DERSLİK 24 m²</p> <p>B001 DERSLİK 30 m²</p> <p>Giriş Holü 25 m²</p> <p>Teknik Ofis 30 m²</p> <p>erkek wc 11 m²</p> <p>B005 DERSLİK 17 m²</p> <p>B006 DERSLİK 25 m²</p> <p>B007 DERSLİK 24 m²</p> <p>B008 DERSLİK 30 m²</p> <p>Mutfak 26 m²</p> <p>Teknik Ofis Toplantı Salonu 48 m²</p> <p>Yemekhane 180 m²</p> <p>Yeni wc 22 m²</p> <p>Toros Üniv. Arşivi,2020</p>

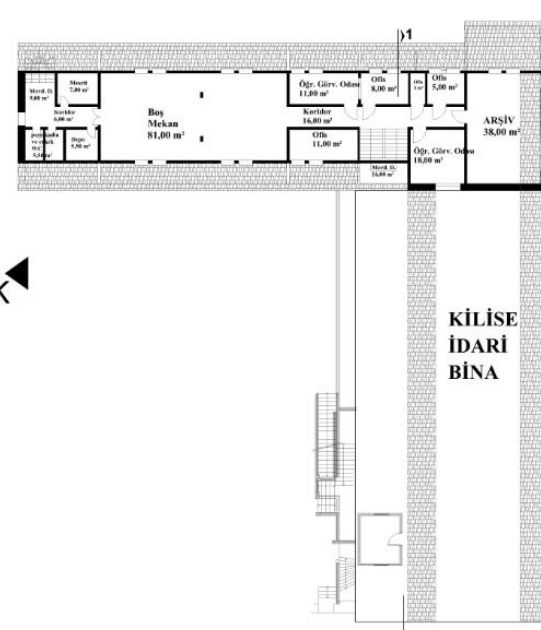
<p>Toros Üniv. Arşivi,2020</p>
KESİT		
1921-1967	1967-2020	(Harvard Koleji, Toros Üniv. B Blok İdari Bina ve Derslikleri ve Kilise İdari Bina)
<p>Kapusen Rahiplerinin Evi -Manastır</p>

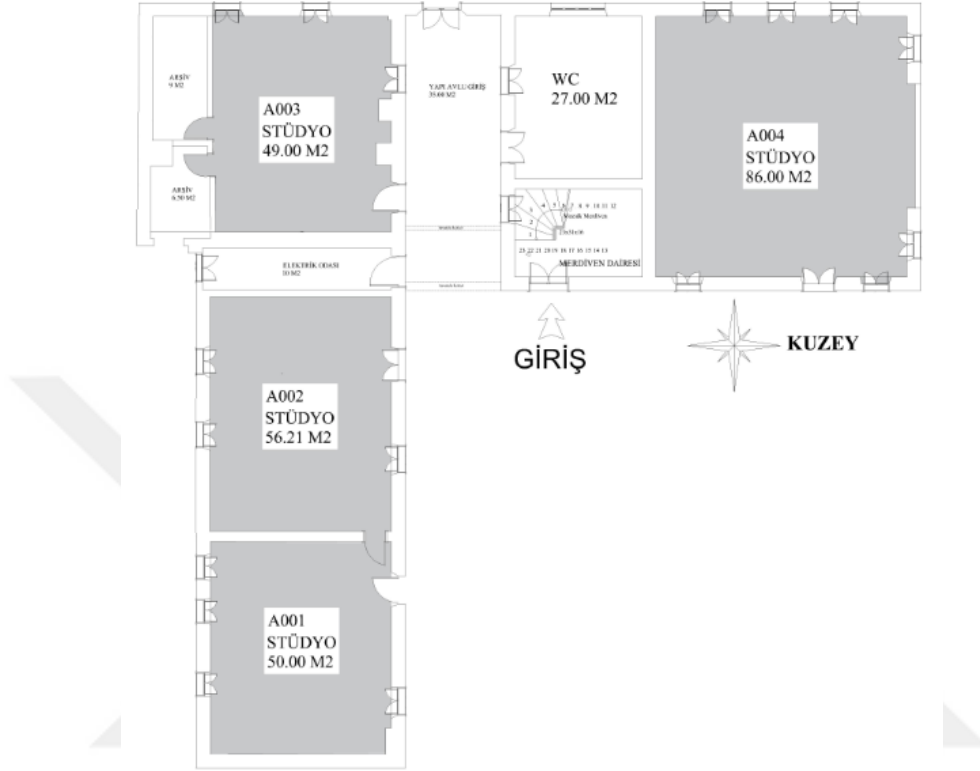
Şekil 3.1. Toros Üniv. GSTMF A Blok Zemin kat plan (Toros Üniv. arşivinden faydalanılıp düzenlenmiştir.)

kuzey- güney ve doğu-batı doğrultusunda mevcut düzene bağlı kalarak yerleştirilmiştir. Mekan içerisinde çizim masaları, dolap, duvar panosu, sabit duvar tahtası ve ayarlanabilir sandalyeler mevcuttur. Çizim masaları ve sandalyeler gereksinime göre değiştirilebilir olarak düzenlenmiştir (Bkz.Şekil 3.1.).

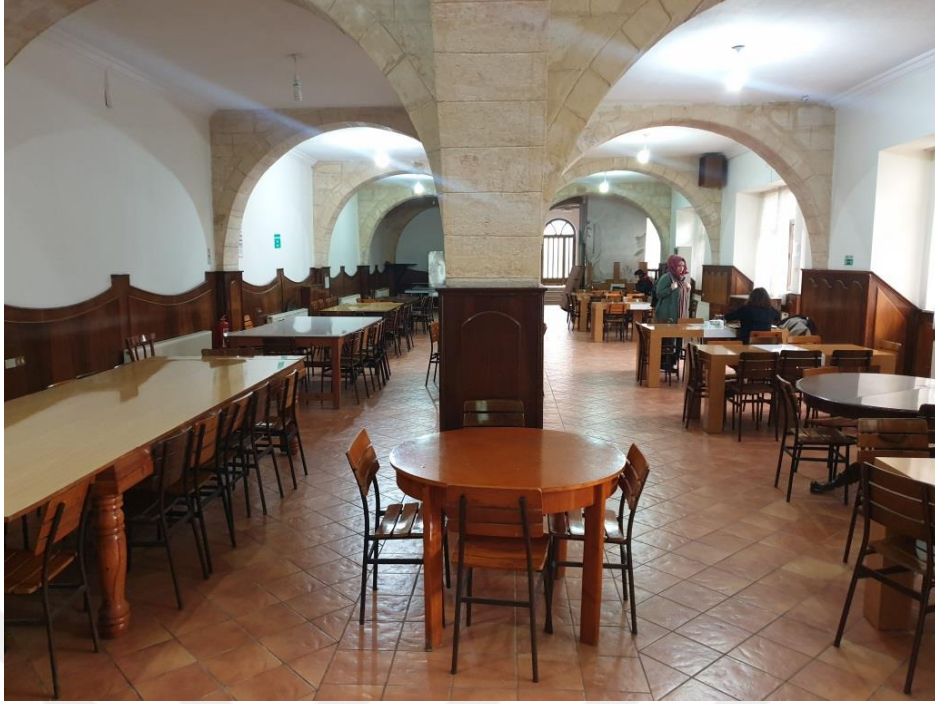
Resim 3.17. Latin Katolik Kilisesi İdari Birim Zemin Kat Kemerli Mekan
Foto: Tekin Banaz, 2020

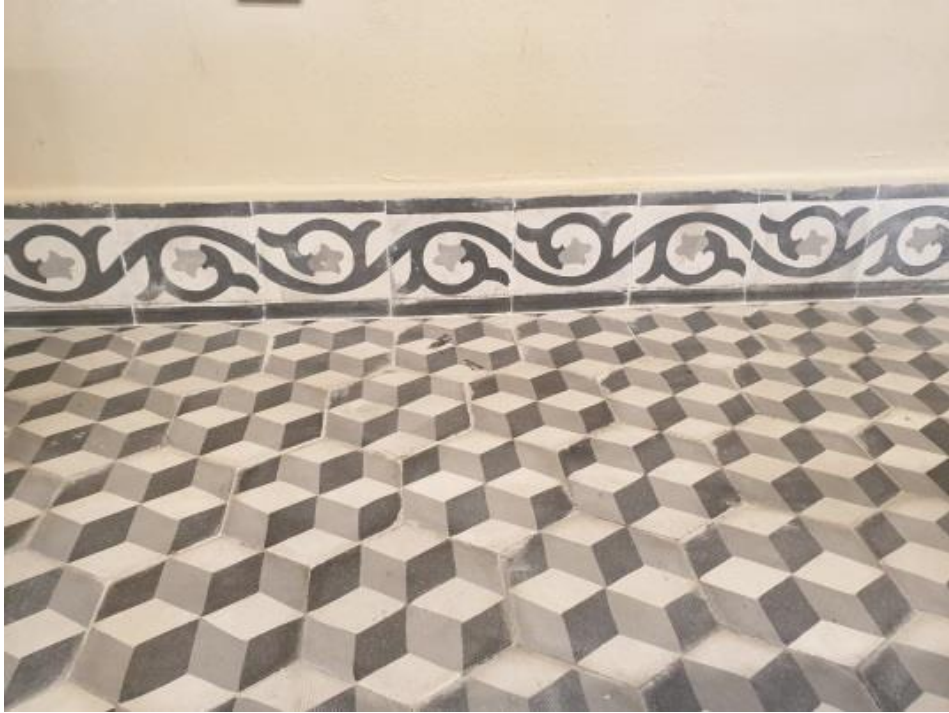
Resim 3.18.Toros Üniv. GSTMF A Blok Zemin kat A001 stüdyo derslik özgününe uygun üretilmiş karo mozaik Foto: Tekin Banaz,2020

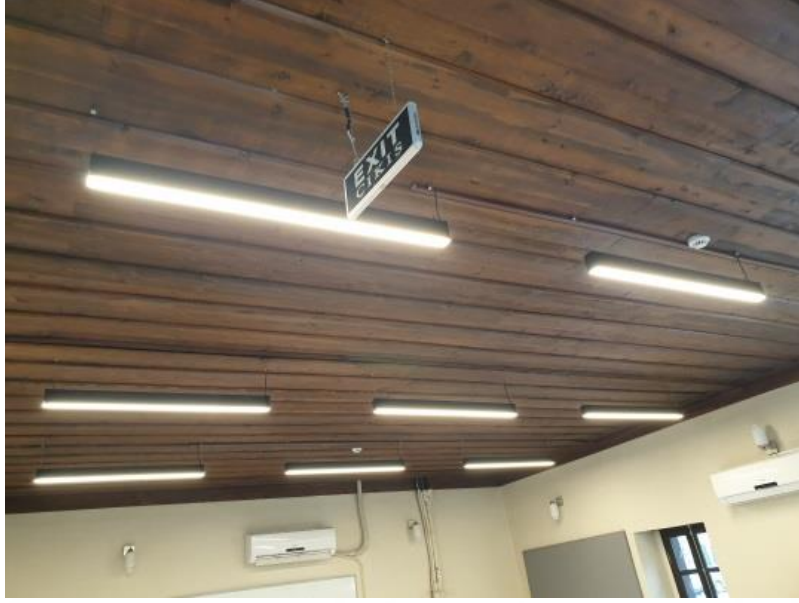
Resim 3.19. Toros Üniv. GSTMF A Blok Zemin kat A001 stüdyo Ahşap Tavan Kaplama
Foto: Tekin Banaz,2020

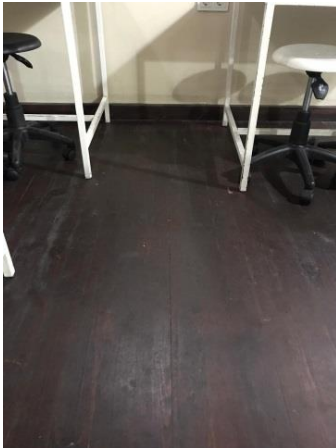
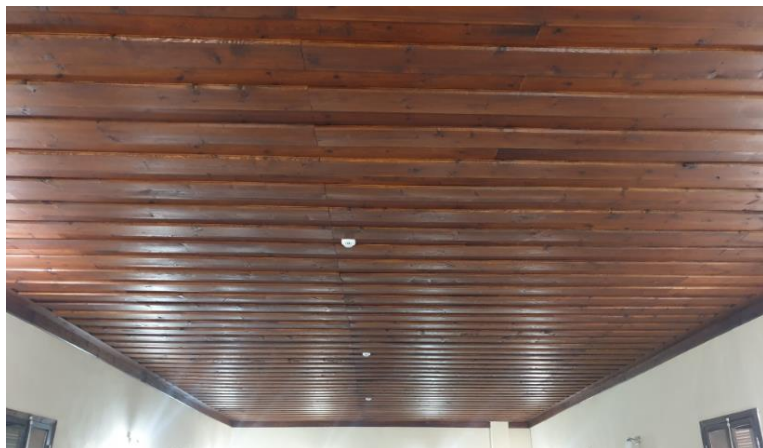
Resim 3.20./ Resim 3.21. Toros Üniv. GSTMF A Blok A101 birinci kat stüdyo zemin ahşap rabita döşeme/ Toros Üniv. GSTMF A Blok birinci kat A102 stüdyo ahşap tavan kaplama
Foto: Tekin Banaz,2020

Birinci kat stüdyolarında ise yer döşemesi ve tavan kaplaması özgün işlevinde olduğu gibi kahverengi ahşap rabita döşemeler ahşap koruma cilası ile boyanmıştır (Bkz.Resim 3.20./ Resim 3.21.). Duvarlar sıvalı ve kırık beyaz renkte boyanmıştır. Benli' nin doku çeşitleri ve etkileri tablosuna göre stüdyo mekanında; tavanda ve zeminde koyu ve sıcak renklerin kullanılması yakınlık etkisi yarattığı gibi duvarlarda açık renk tercih edilmesi ile denge unsuru sağlanmıştır (Benli,2019). Kullanılan malzemelerde yüzey dokuları ise mat tercih edilmiştir (Bkz.Çizelge 3.9.).

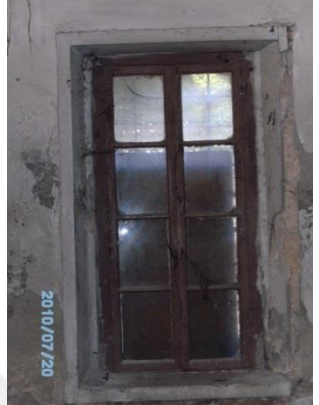
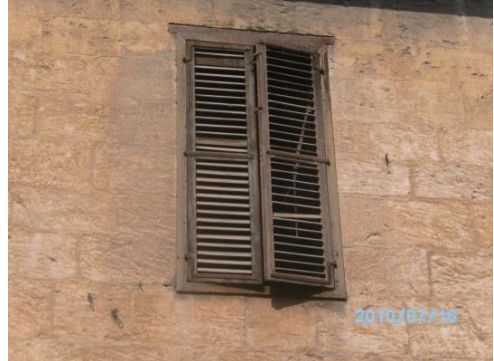
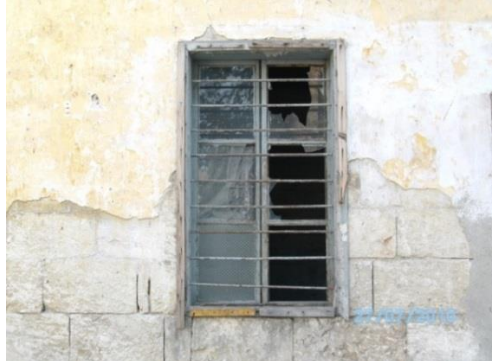
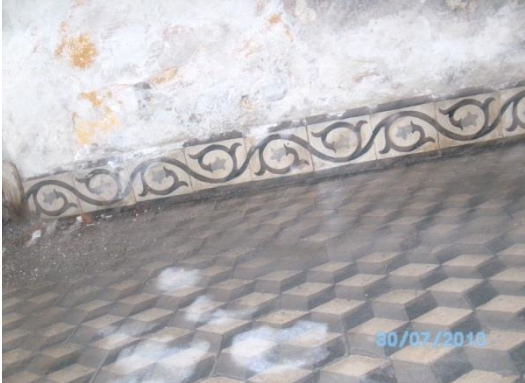
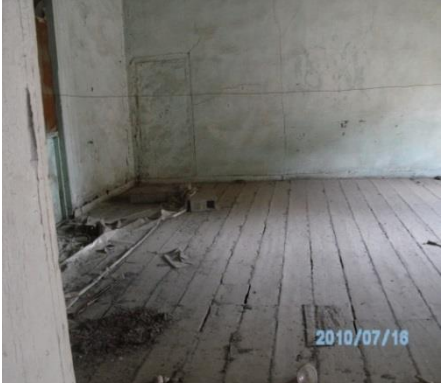
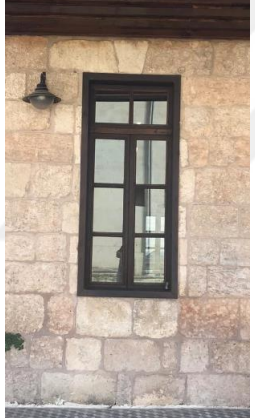
A BLOK YAPI ELEMANLARI DÖNÜŞÜMÜ					
	A 101 Stüdyo Pencere(Kuzey Cephe) Ahşap malzeme – 100x193	A101 stüdyo pencere panjur(Kuzey cephe) Ahşap malzeme – 100x193	A004 stüdyo pencere (Doğu cephe) Ahşap malzeme – Demir korkuluk – 100x175	Zemin Döşemesi A Blok zemin kat yer karosu ve süpürgelik	Zemin Döşemesi A Blok birinci kat ahşap rabta döşeme
Öncesi (2010)

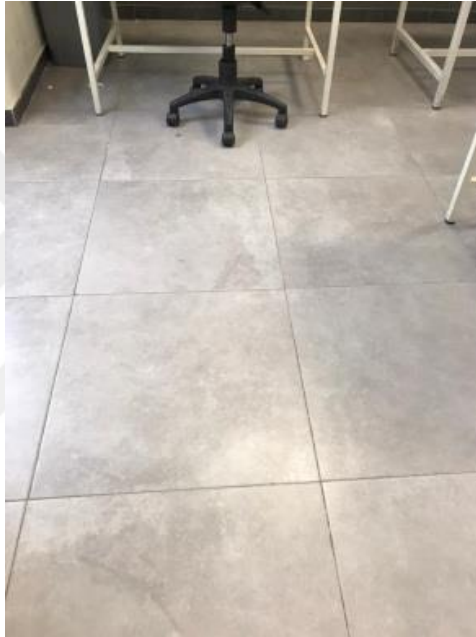
Resim 3.22. Toros Üniv. GSTMF B Blok Zemin kat B008 stüdyo Zemin Seramik Kaplama
Foto: Tekin Banaz,2020

B Blok zemin kat stüdyo dersliklerinde mekan içinde kullanılan malzeme analizinde; tarihi dokuya ait hiçbir iz gözlemlenmemiştir. Zeminler 60x60 gri mat seramik ile döşenmiş, duvarlar da ise beyaz mat boya tercih edilmiştir. Tavanlarda taş yünü beyaz renk asma tavan kullanılmıştır. Zemin kat stüdyo derslik mekanları m2 olarak dar ölçülere sahip olduğu için mekanlar içinde koyu renk kullanılmamış ve mekanın daha geniş algılanması sağlanmıştır. Mekan içinde dikkat çeken tek malzeme yeşil renk çelik kapı ve pencere detaylarıdır. Stüdyo derslik mekanında soğuk renkler tercih edilmiş, dolayısıyla mekanın içinde uzaklık etkisi yaratılarak daha geniş algılanmasına neden olmuştur.

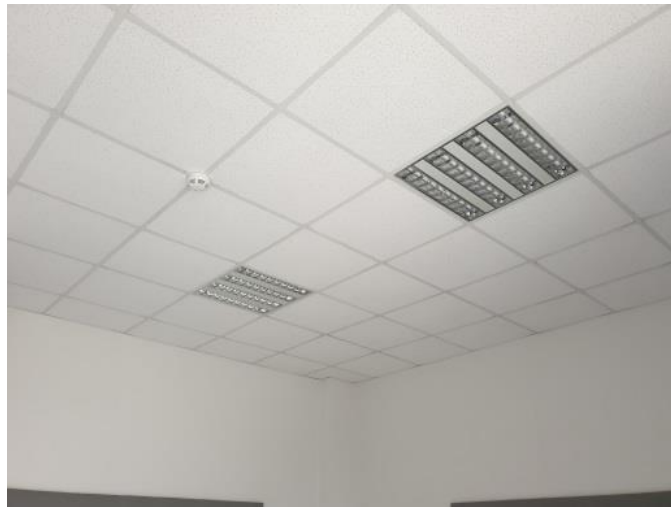
Resim 3.23. Toros Üniv. GSTMF B Blok Zemin kat B008 stüdyo Taşyünü Asma Tavan
Kaplama Foto: Tekin Banaz,2020

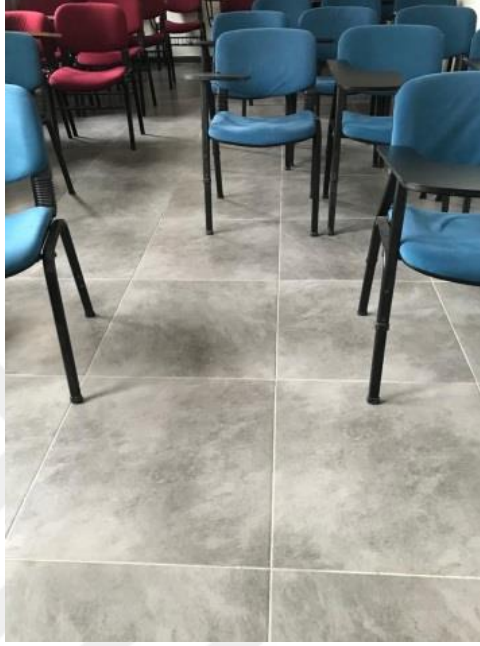
Resim 3.24. Toros Üniv. GSTMF B Blok Birinci Kat B103 Derslik Zemin Seramik Kaplama/

Yapı genelinde kullanılan malzeme bütünlüğü korumuş ve birinci kat dersliklerinde de bu malzemelerin tercih edildiği gözlemlenmiştir. Zeminler 60x60 koyu gri mat seramik ile döşenmiş ve duvarlarda gri ve beyaz renk boyalar tercih edilmiştir. Birinci kat dersliklerinde de tavanlarda beyaz renk taş yünü asma tavan gözlemlenmiştir. Soğuk renklerin hakim olduğu dersliklerde tercih edilen doku ve renklerden dolayı mekanın geniş algılandığı gözlemlenmiştir.

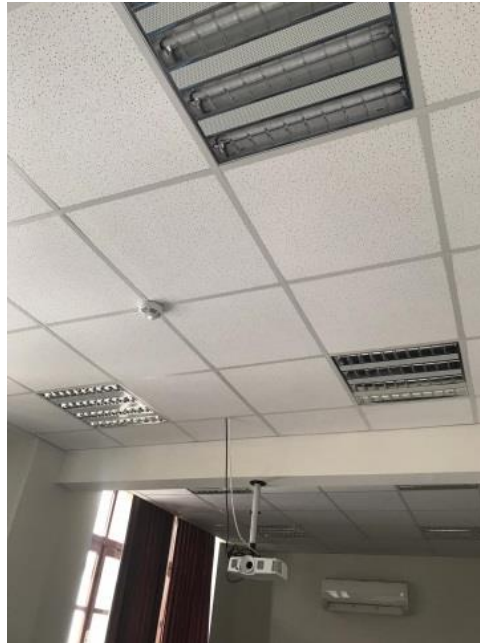
Resim 3.25. Toros Üniv.GSTMF B Blok Birinci Kat B103 Derslik Taşyünü Asma Tavan

Kaplama Foto: Tekin Banaz,2020

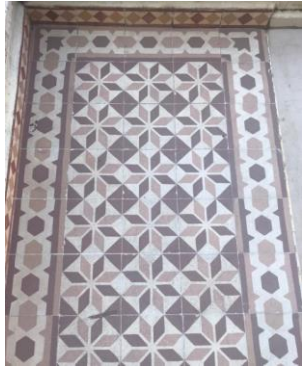
<p>Özgün yer döşemesi detay (20x20 Karo)</p>

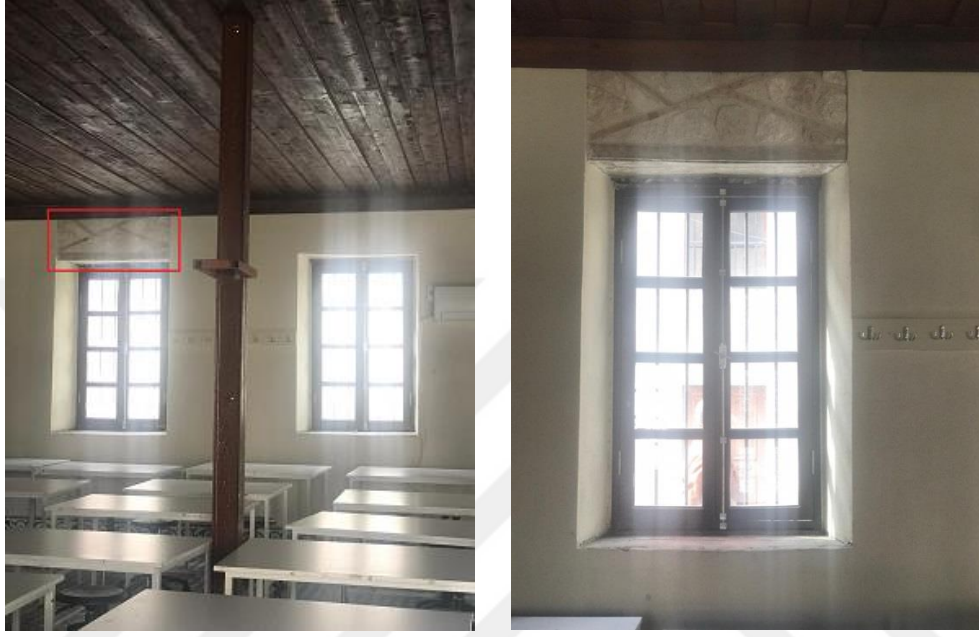
Resim 3.26./ Resim 3.27. Toros Üniv. GSTMF A Blok zemin kat atölyesinde pencere üstü açıkta bırakılmış malzeme detayı ve sağlamlaştırma için yerleştirilen çelik dikme Foto: Tekin Banaz, 2020

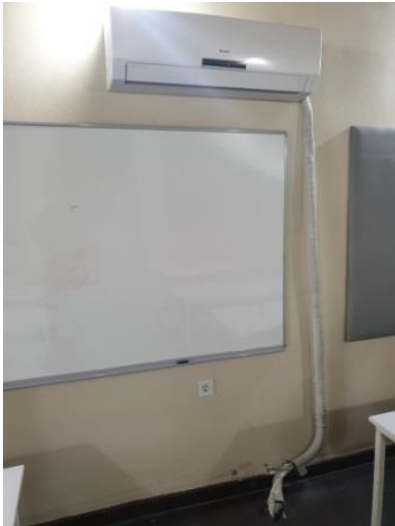
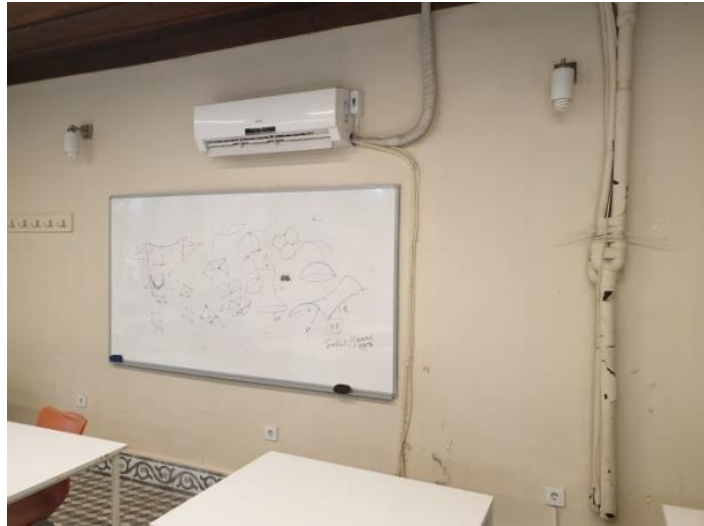
Resim 3.31./ Resim 3.32. Toros Üniv. GSTMF A Blok A101 ve A001 stüdyo derslikleri klima tesisat donatıları Foto: Tekin Banaz, 2020

Tescilli yapının bulunduğu iklim şartları ile birlikte Mersin taşı ve bağdadi yapı olma özelliğinden dolayı yazın serin ve kışın ise çabuk ısınabilme özelliği göz önünde bulundurularak iklimlendirme çalışmaları yapılmıştır. Yapının restorasyonu yapılırken stüdyo derslikleri olarak kullanılan odaların elektrik, aydınlatma ve yangın algılama tesisat donatıları ahşap tavan ve sıvalı duvarlar aracılığıyla gizlenmiştir. İklimlendirmede kullanılan klima sistemi restorasyon sonrası eklenmiş ve mekanlarda klima donatıları açıkta bırakılmıştır. Yapıya sonradan yapılan bu eklemenin donatıları stüdyo derslikleri içerisinde negatif bir unsur olarak gözlemlenmiştir. VRF merkezi sistemli klima kasaları ve yangın algılama sisteminin su depoları ise avlu içerisinde daha önce ilkokul lavabolarının olduğu muhdes eklentinin kaldırıldığı alana yerleştirilmiş ve açıkta bırakılmıştır. Ses ve görüntü kirliliğine neden olan tasarım bahçede olumsuz bir özellik olarak değerlendirilmiştir.

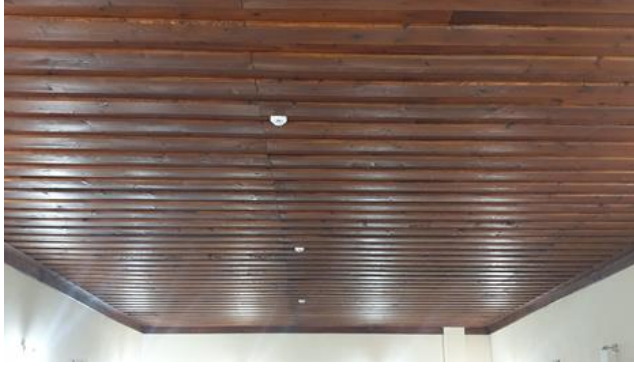
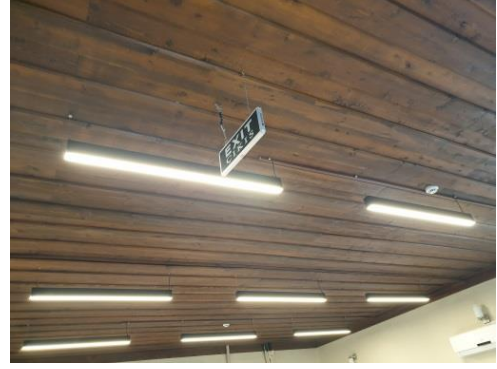
Resim 3.33./ Resim 3.34. Toros Üniv. GSTMF A Blok A102 ve A001 stüdyo derslikleri ahşap tavana gizlenmiş yangın algılama sistemi ve elektrik donatıları Foto: Tekin Banaz, 2020

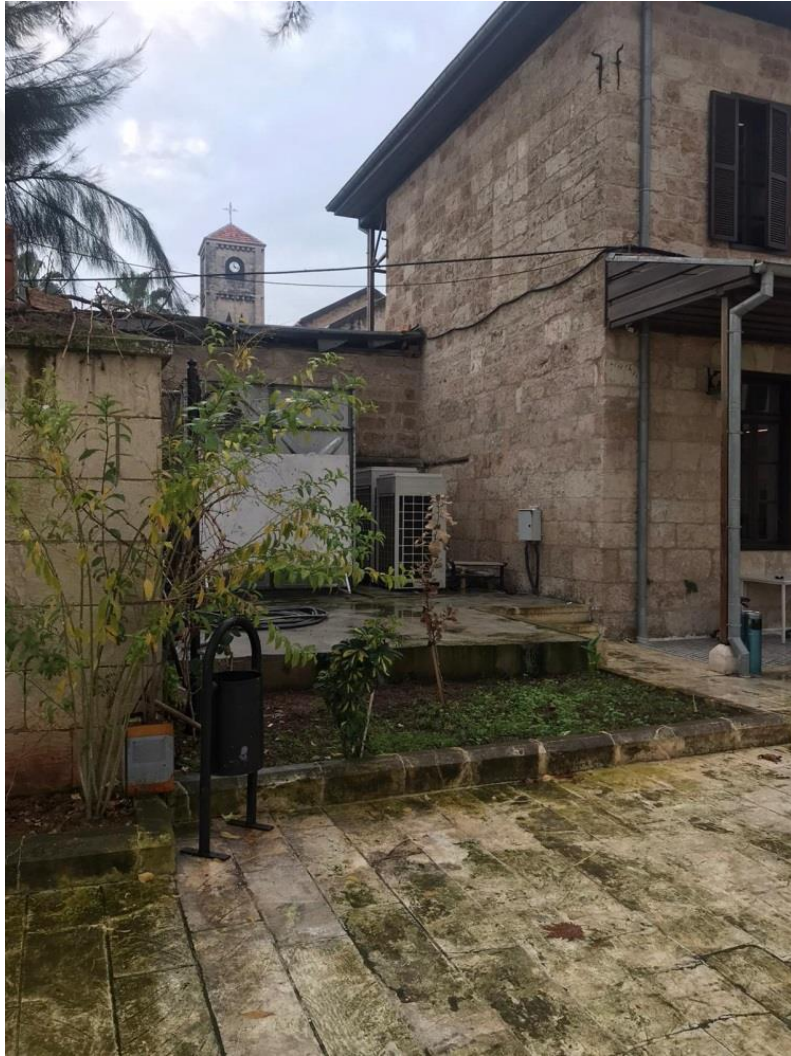
Resim 3.35. Toros Üniv. GSTMF A Blok avlusuna yerleştirilmiş VRF merkezi sistem kasaları ve yangın algılama sistemine ait su deposu Foto: Tekin Banaz, 2020

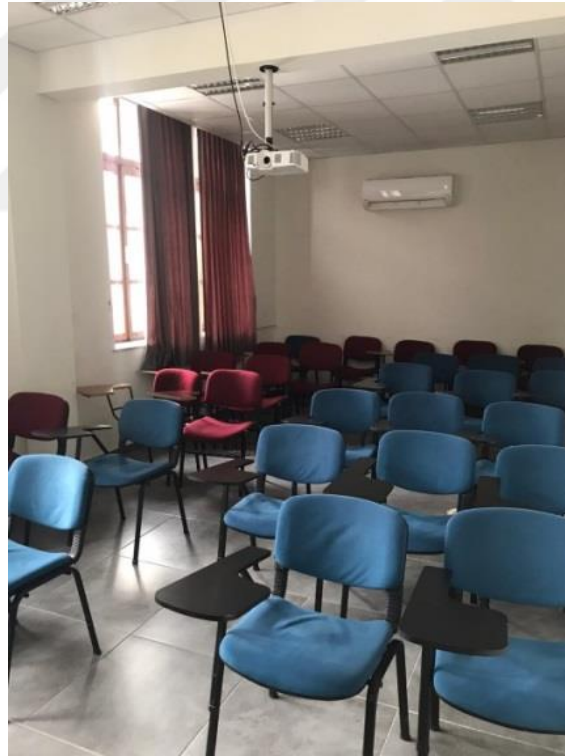
Resim 3.36.Toros Üniv. GSTMF B Blok birinci kat B103 dersliği tesisat donatıları
Foto: Tekin Banaz, 2020

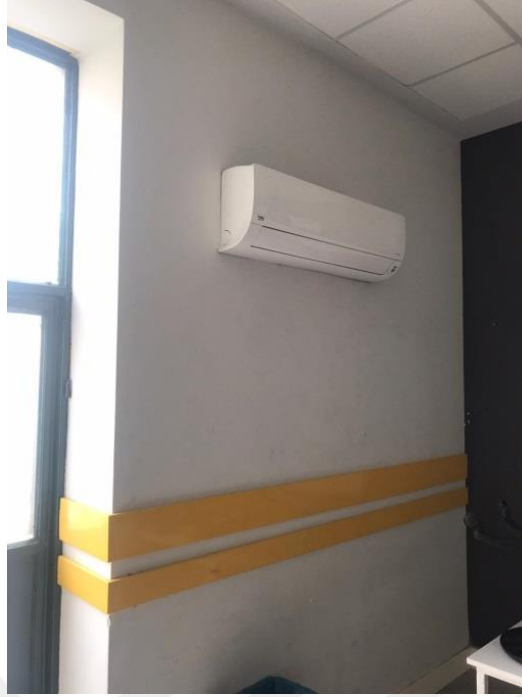
Resim 3.37.Toros Üniv. GSTMF B Blok zemin kat B003 stüdyo dersliği tesisat donatıları
Foto: Tekin Banaz, 2020

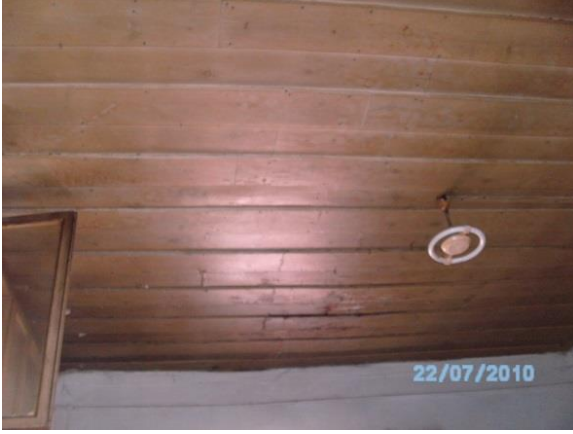
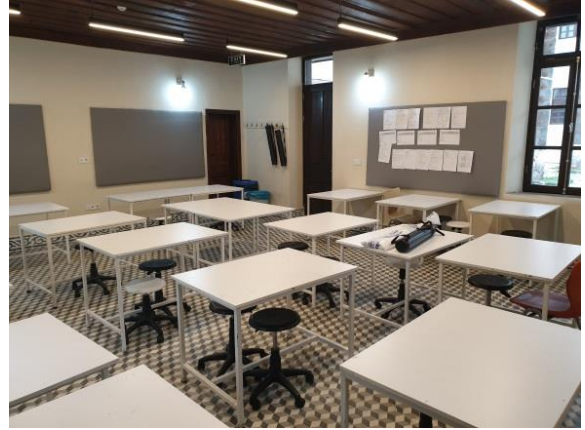
Resim 3.38. / Resim 3.39. Toros Üniv. GSTMF A Blok odaları aydınlatma armatürleri2010/ Zemin kat A001 stüdyo dersliğine uygulanan yapay aydınlatma tasarımı 2020 Foto:KUDEB, TekinBanaz, 2020

Stüdyo dersliklerinin yerleştirildiği tarihi yapının odaları genel olarak değerlendirilirse, odalar doğal aydınlatma ışıklıklarından(pencere) faydalanmaktadır. Ancak bazı stüdyo dersliklerinde yeterli olmadığı gözlemlenmiş ve yapay aydınlatma desteği sağlanmıştır. Stüdyolara yapay aydınlatma armatürleri yerleştirilmiş ve ihtiyaca göre kullanılmaktadır. Mekan olarak geniş alana sahip olan stüdyo dersliklerinin; konumu ve doğal aydınlatma pencerelerinin yetersizliğinden dolayı yapay aydınlatma ihtiyacı gereksinimi gözlemlenmiştir. Zemin katta birkaç atölyede uygulanan modern yapay aydınlatma çalışması; mekan içinde kaliteli aydınlatma sağlamış ve kullanıcıların daha dinamik bir mekandan faydalanmasına neden olmuştur. Çevre yapıların doğal ışığı engellemesi sonucu istenilen doğal aydınlatma verimi alınmadığından zemin katta yapılan uygulamanın yapı genelinde

mevcut olan bütün odalar(stüdyo derslikleri) için aydınlatma tasarımı yapılmalı ve uygulanmalıdır.

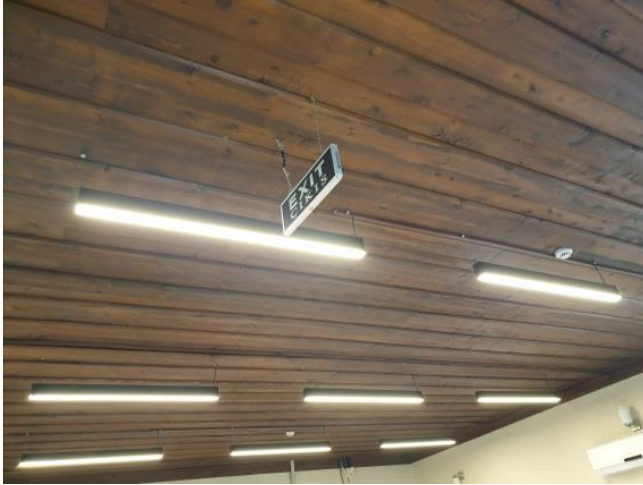
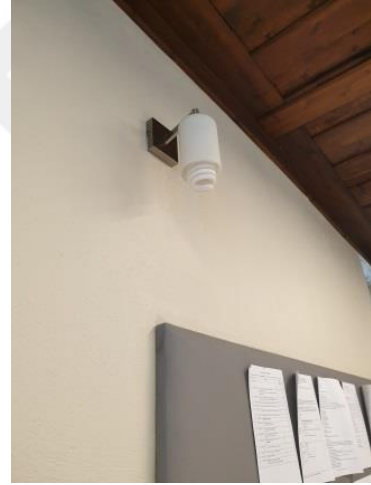
Resim 3.40. / Resim 3.41. Toros Üniv. GSTMF A Blok A001 stüdyo dersliği aydınlatma armatürleri Foto: Tekin Banaz, 2020

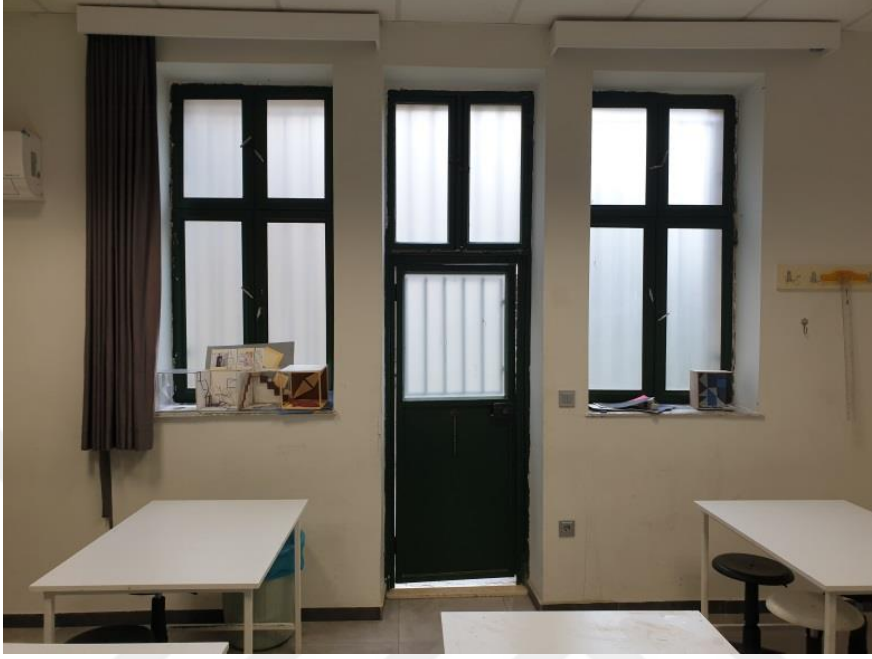
Resim 3.42. Toros Üniv. GSTMF B Blok B008 Zemin kat stüdyo pencere ve kapı
Foto: Tekin Banaz, 2020

Yapı yeniden işlevlendirilirken mevcut düzen kullanıldığından dolayı atölye dersliklerde aydınlatma için ek bir çalışma yapılmamıştır. Zemin kat dersliklerinde buzlu cam ve demir malzeme ile tasarlanmış olan pencereler ve stüdyo giriş kapısının; mekanı aydınlatmada tek başına yetersiz olduğu gözlemlenmiştir. Doğal aydınlatmanın yetersiz olduğu gözlemlenen stüdyo dersliklerinde taş yünü asma tavan içine yerleştirilen kare sıva üstü aydınlatma armatürü (Bkz.Resim 3.43. / Dekolamp1 T8 Armatür) kullanılmıştır. Okul

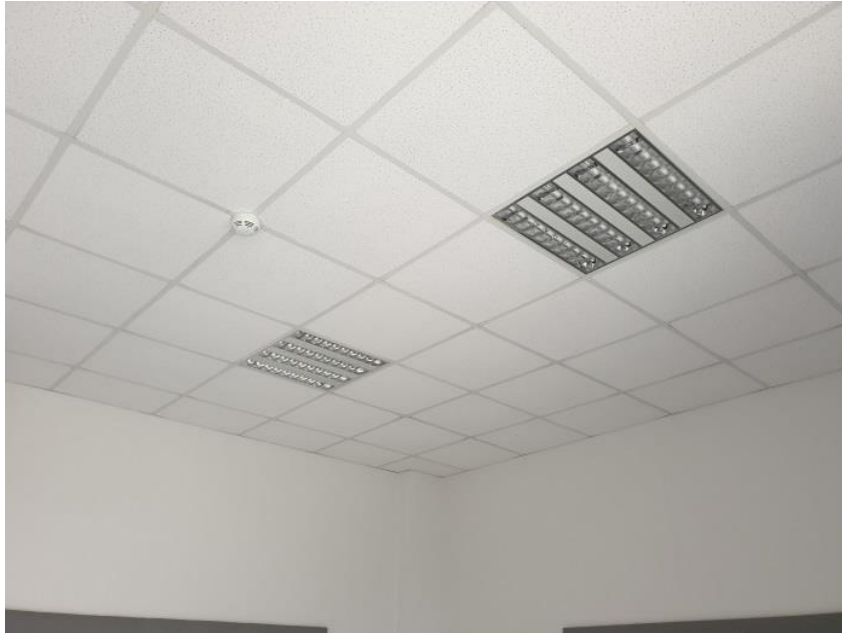
Resim 3.43. Toros Üniv. GSTMF B Blok stüdyo ve dersliklerde kullanılan yapay aydınlatma armatürü Foto: Tekin Banaz, 2020

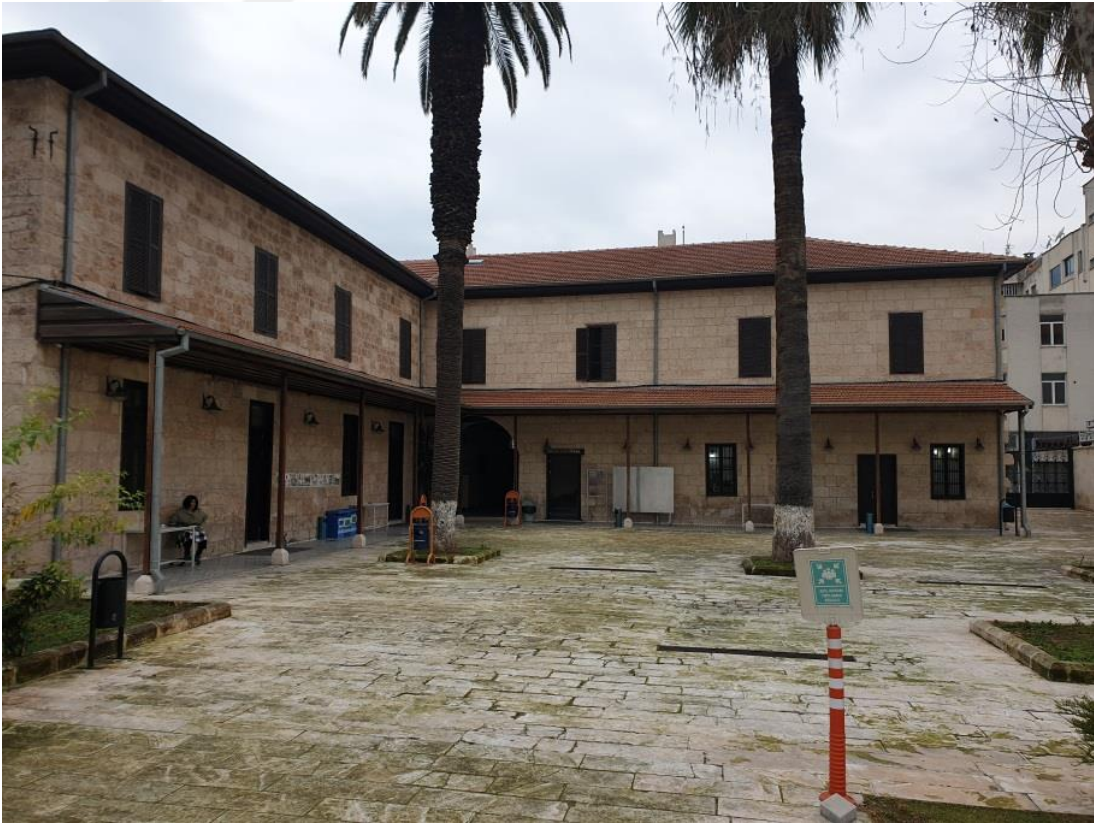
Resim 3.44. Toros Üniv. GSTMF A Blok Doğu ve Kuzey Cephe Foto: Tekin Banaz, 2020

Latin Katolik Kilisesi ek yapısı olan A Blok mimari dil bakımından cepheden incelendiğinde, geleneksel Mersin evi özelliklerinden etkilendiği gözlemlenmiştir. İki katlı yığma taş bina olması, çift kanatlı ve panjurlu pencereleri, kemerli giriş avlusu ile sokağa açılan giriş kapısı(günümüzde kullanılmamakta) bu özelliklerdendir. Taş ve bağdadi bir yapı olarak inşa edilen tescilli bina sanat değeri olarak da 19.yüzyılın sonu 20.yüzyılın başı Mersin' nin ilk yapı olma özelliğine sahiptir (Mücen,2010). Dış duvarlar Mersin taşı olup, iç duvar bölmeler bağdadidir. Çatısı ahşap oturtma çatı yapılmış olup Marsilya tipi kiremit ile kaplıdır. Binanın doğu ve kuzey cephesinde bulunan birinci kat seviyesinde ahşap sundurmalar okul avlusuna yönelik girişlere saçak ve gölgelik işlevi sunmaktadır. Birinci kata çıkan betonarme ve mozaik döşenmiş merdivene doğu cepheden giriş sağlanmaktadır. Zemin katta bulunan stüdyo ve dersliklere avluya doğrudan açılan kapılardan giriş yapılmaktadır.

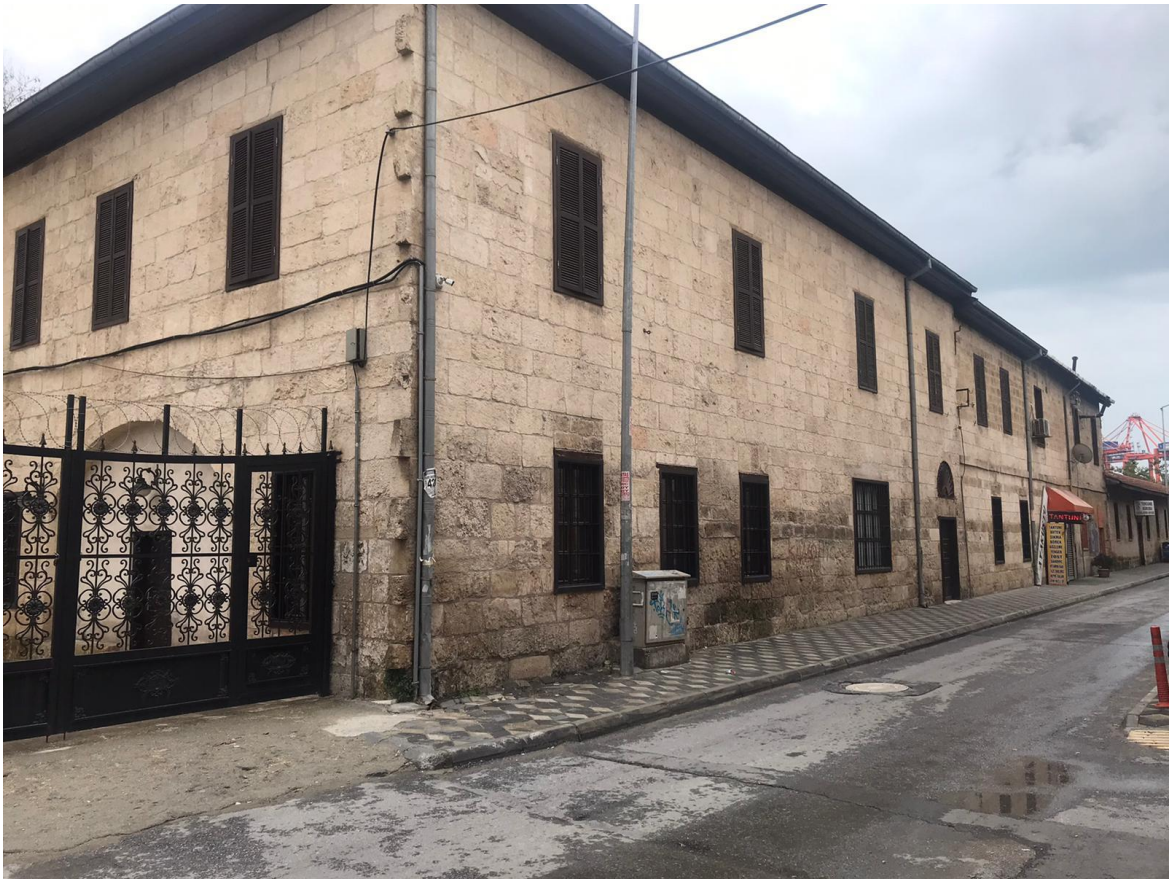
Resim 3.45. Toros Üniv. GSTMF A Blok Batı Cephe Foto: Tekin Banaz, 2020

Yapının doęu ve kuzey cephesinde gözlemlenen mimari dil, batı cephesinde de hissedilmektedir. Uray yerleşkesine giriş için yapının kuzeybatısında bir kapı daha bulunmaktadır. Yalnız güvenlik açısından üniversite tarafından güneydeki tek kapı kullanılmaktadır. Kuzeybatı cephe kapısı ise günümüzde sadece kantin ve üniversite ihtiyaçları için servis girişi olarak kullanılmaktadır. Yapının özgün dış kapısı da bu cephede(batı) yer almaktadır (Bkz.Resim 3.46.). Çevredeki birçok tarihi yapıda bu özelliklerde ve benzerliklerde kapılar gözlemlenmiştir. Cephede birbirinden farklı pencereler gözlemlenmiştir. Yapının batı cephesi çevresinde bulunan geleneksel yapılarla uyumu ile geleneksel Mersin evi özelliklerini taşıdığı belirgindir.

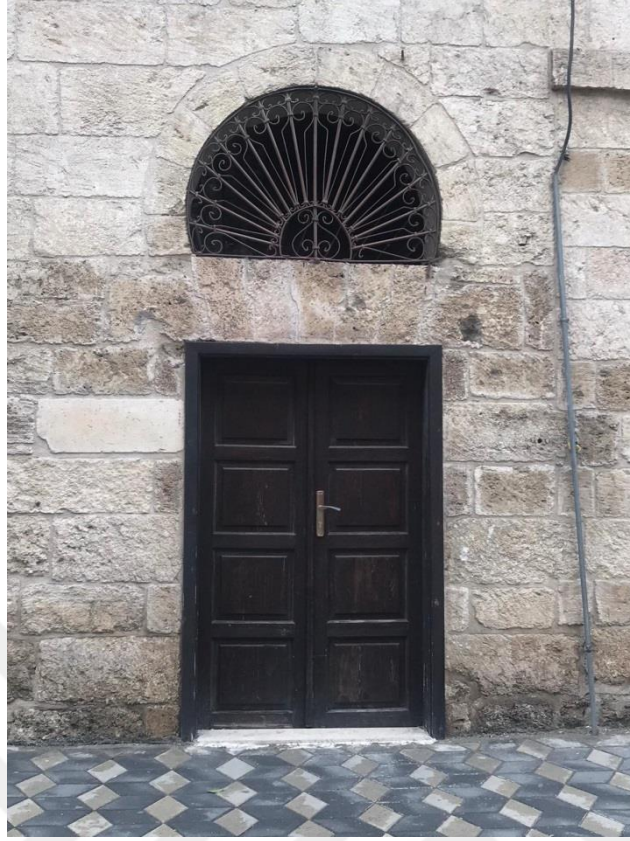
Resim 3.46. Toros Üniv. GSTMF A Blok Batı Cephe özgün kapı Foto: Tekin Banaz, 2020
