**TARİHİ YAPILARIN EĞİTİM YAPISINA DÖNÜŞÜMÜNÜN
İNCELENMESİ: TOROS ÜNİVERSİTESİ GÜZEL SANATLAR
TASARIM VE MİMARLIK FAKÜLTESİ ÖRNEĞİ**

YÜKSEK LİSANS TEZİ

NİSAN 2020

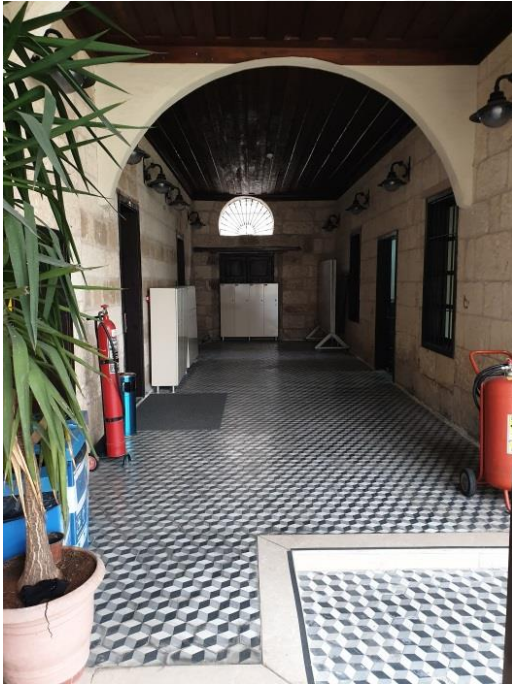
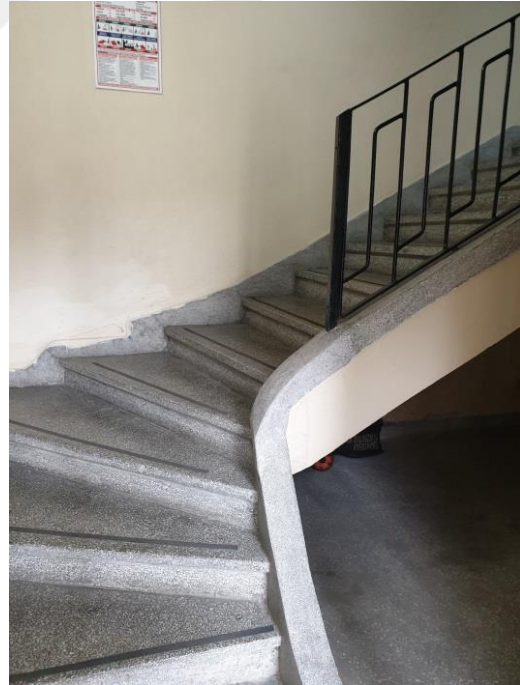
Resim 3.47. / Resim 3.48. Toros Üniv. GSTMF A Blok kemerli giriş avlusu/
Betonarme ve mozaik kaplı merdiven Foto: Tekin Banaz, 2020

Genel hatlarıyla plan şemasını koruyan yapının statik raporlarına göre muhtemel temel planı incelendiğinde 50 cm taş duvar olduğu ve yapının sağlam ayakta durması sebebiyle herhangi bir çökme veya çatlama gözlemlenmediğini yazmışlardır. Katlar ahşap taşıyıcılar (mertekler) ile kaplı olup, tavan ve döşemelerde ahşap tahtalar gözlemlenmiştir. Kat merdiveni betonarme olup mozaik kaplıdır (Mücen,2010).

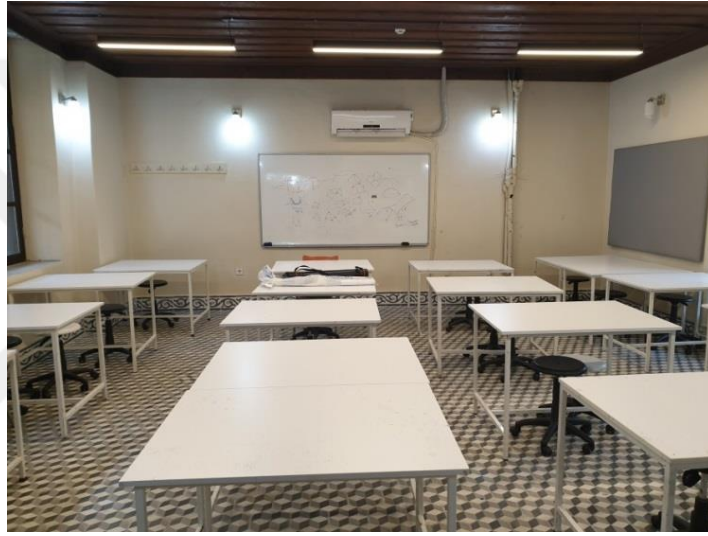
Resim 3.49. A Blok zemin kat A001 stüdyo dersliği Foto: Tekin Banaz, 2020

Yapı dış cepheden geleneksel bir dokuya sahip olsa da iç mekanların oluşumunda günümüz şartlarında kullanılan malzemeler ile modern ve geleneksel dokuyu bir arada kullanmıştır. Zemin katta bulunan odalarda(stüdyo dersliklerinde), eski özgün karoya uygun yeniden yapılan zemin döşemesi, ahşap tavan kaplaması, özgün haline yakın pencere ve kapı tasarımlarıyla birlikte; mekan içinde uygulanan duvar boyaları, bulunan aydınlatma armatürleri, iklimlendirme cihazları, çizim masaları, sandalyeler, sabit duvar panoları ve sabit duvar tahtası gibi modern tefrişler bir arada kullanılmış ve geleneksel dokuyla zıtlık yaratılarak denge unsurunu yakalamıştır. Mimari dil olarak geleneksel mimarinin de gözlemlendiği derslik mekanları, günümüz derslik mobilyaları ile tasarlanmış ve yalın bir etki yaratılmıştır.

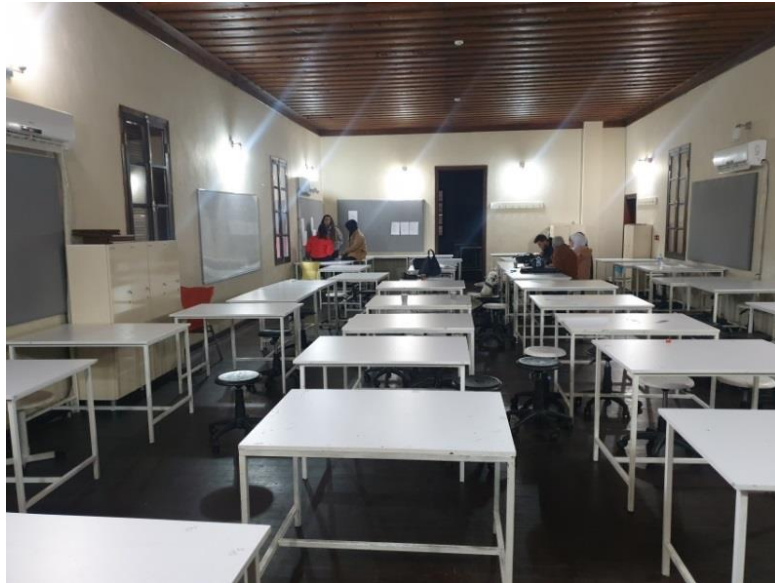
Resim 3.50. A Blok Birinci kat A102 stüdyo dersliği Foto: Tekin Banaz, 2020

Birinci kat stüdyo derslikleri geleneksel mimarisiyle; ahşap rabıta döşemeler; tavan ahşap kaplaması, özgün haline yakın pencere ve kapı tasarımlarıyla birlikte; zemin kat stüdyolarında kullanılan mekan donatıları birinci katta tasarlanan stüdyo dersliklerinde de gözlemlenmiş ve yapı genelinde uygulanan yalın iç mekan tasarım etkisi bu katta da kendini yinelemektedir. Mimari dil olarak yapı içerisinde tasarlanan stüdyo derslikleri geleneksel mimariyle birlikte modernist yaklaşımı benimsemiştir.

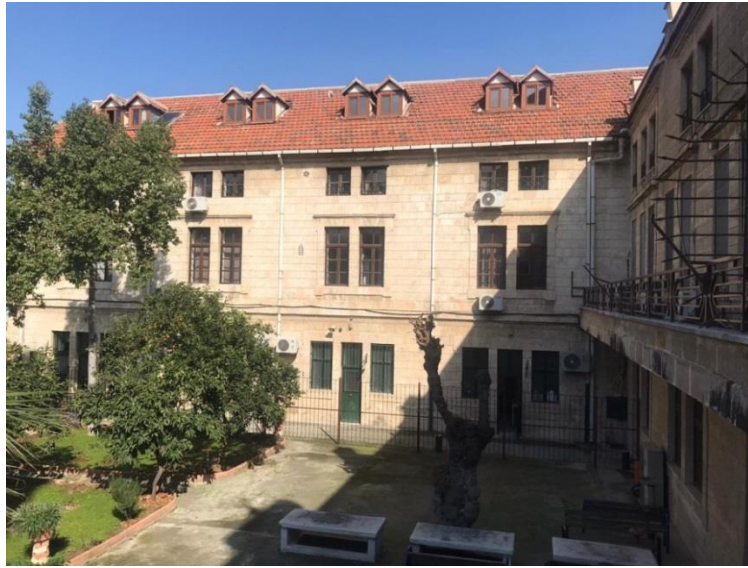
Resim 3.54. Toros Üniv. GSTMF B Blok Batı Cephe Foto: Tekin Banaz, 2020

B Blok batı cephesi kilise bahçesine bakmaktadır (Bkz.Resim 3.53). Doğu cephe zemin katında olduğu gibi batı cephesinde de derslikler bulunmakta ve girişleri bahçe geçişine açılmaktadır. Zemin katta konumlandırılan taş kaplama söveli çelik pencereler ve kapılar batı cephesinde de yeşil renk boyası ile dikkat çeken bir unsur olarak belirlenmiştir. Geleneksel yapı görüntüsünde olan B Blok binası mimari dil bakımından çevre yapılarıyla uyumlu olduğu gözlemlenmiş ancak bina üzerindeki tesisat donatıları yapının özgün kimliğine zarar vermiş ve olumsuz bir özellik olarak batı cephesinde de tespit edilmiştir. Birinci ve ikinci kat pencereleri ise taş söveli ve ahşap doğramadandır. Mimari dil olarak Neo-klasik etki batı cephesinde de hissedilmektedir. Cephede birçok farklı malzemenin bir arada uyum içinde kullanıldığı gözlemlenmiştir.

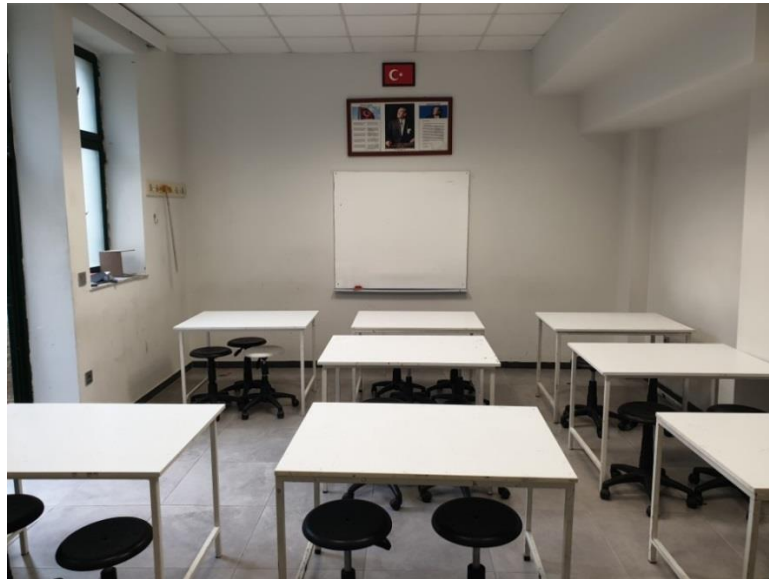
Resim 3.55. Toros Üniv. GSTMF B Blok Zemin Kat B008 stüdyo dersliği

Zemin katta bulunan stüdyo derslikleri günümüz derslik mobilyaları, demir profil ve mdf lam ile yapılan çizim masalarıyla yapılan tasarım sonucu yapının dış cephesinde gözlemlenen geleneksel mimari dokusuna karşın mimari dil olarak yalın bir yaklaşım benimsemiştir. Zemin kat dersliklerinde iç mekanda yapının tarihi özgün dokusu ve malzemesi korunmamış özgün karo döşemesi seramikle değiştirilmiş, tavanlarda taş yünü asma tavan kullanılmış ve modern malzemelerle tasarım yapılmıştır. Ancak zemin kat stüdyo dersliklerinde bulunan yeşil renkli pencereler ve kapı tasarımı modern mekan içerisinde geleneksel mimariyi yansıtmaktadır. Dolayısıyla stüdyo dersliklerinin modern tasarımı, yapının dış cephesindeki geleneksel mimarisiyle zıtlık yaşasa da mekan içerisinde geleneksel dokuyu yansıtan mimari elemanlar mevcuttur.

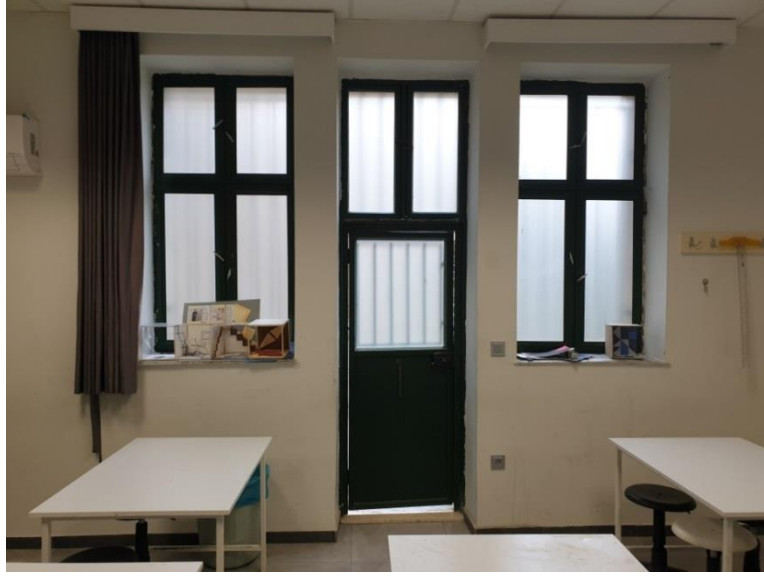
Resim 3.56. Toros Üniv. GSTMF B Blok zemin kat pencere- kapı iç mekan görünüşü

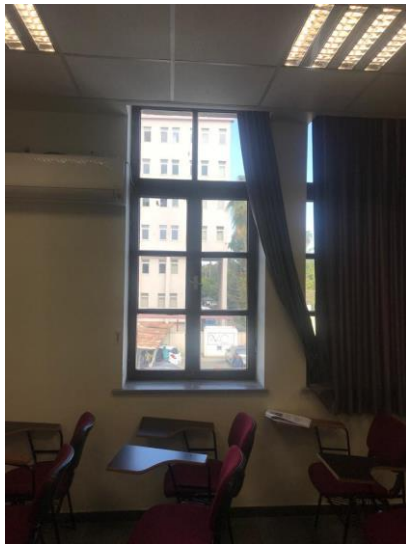
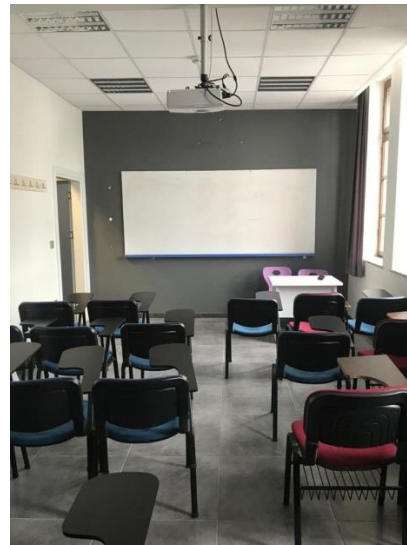
Resim 3.57 / Resim 3.58. Toros Üniv. GSTMF B Blok B103 birinci kat pencere detay/

B 103 dersliği Foto: Tekin Banaz, 2020

Birinci katta bulunan stüdyo dersliklerinde ise zemin katta bulunan stüdyo dersliklerinde olduğu gibi iç mekan tasarımında geleneksel mimari doku kaygısı yoktur. Mekan içerisinde günümüz modern malzemeleri kullanılmış ve yalın etki yaratılmıştır. Modern iç mekan tasarımı içinde gözlemlenen; ahşap doğrama pencere detayları ve pencere denizliklerinin kalınlıkları modern tasarım ile birlikte geleneksel yapı elemanları olarak belirlenmiştir. Genel olarak idari bina birinci kat stüdyo dersliklerinin modern malzemelerle yapılan iç mekan tasarımları incelendiğinde; dersliklerde tarihi yapıya ait bırakılan tek yapı elemanı ahşap doğrama pencereler olduğu gözlemlenmiştir.

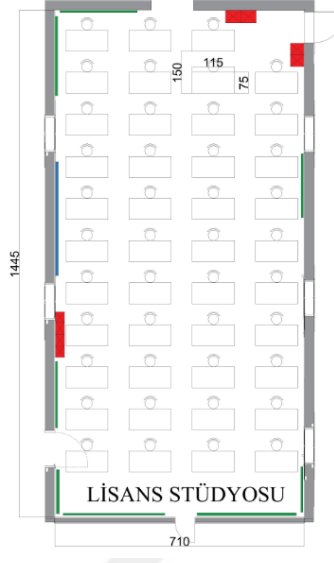
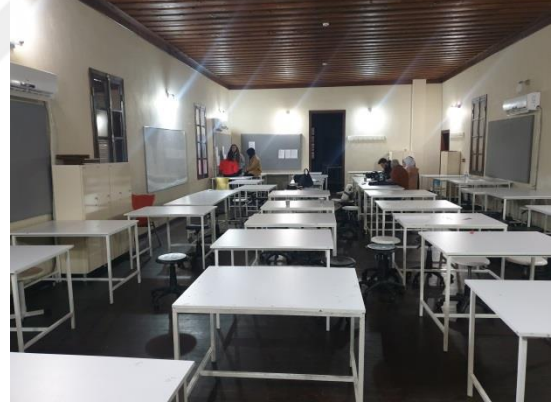
Çizelge 3.15. Toros Üniversitesi GSTMF A Blok örnek derslik A 102 mekan analizi

</p> <p>A102 STÜDYO DERSLİK MEKAN ANALİZİ (39 KİŞİLİK DERSLİK) (Mekan incelendiğinde masa sayısı 43 adettir.)</p> <p>

</p>
	MEKAN İÇİ DONATI LİSTESİ	ÇEVRESEL MEKAN ANALİZİ	
	<ul style="list-style-type: none"> *ÇİZİM MASASI *DÖNER TEKERLEKLİ AYARLANABİLİR SANDALYE *SABİT DUVAR TAHTASI *SABİR DUVAR PANOSU *DOLAP 	<ul style="list-style-type: none"> *DOĞAL AYDINLATMA *YAPAY AYDINLATMA *ELEKTRİK TESİSATI *ISITMA VE SOĞUTMA SİSTEMİ *YANGIN KONTROL SİSTEMİ

Mekan içi donatı analizi yapıldığında çizim masaları(0.75x1.115), sabit duvar tahtası(1.20x2.25), üç ayrı ölçüde duvar panosu (1.20x2.10x5)(1.20x1.10x2)(1.20x1.75x2), ayarlanabilir döner tekerlekli sandalyeler ve dolaplar tespit edilmiştir. Masalar ve sandalyeler ihtiyaca göre yer değiştirebilmektedir. Mekanlar arası geçişleri olan dersliklerde öğrenci sayısı arttığında yandaki diğer derslikler de kullanılabilir. Mekanda eylem analizi yapıldığında 43 çizim masası olduğu gözlemlenmiştir (Bkz.Çizelge3.15).

Neufert'e göre stüdyo dersliklerinde belirlenen çizim masası ve oturma alanı hesaplandığında kişi başı kullanım alanı 2.84 m² olarak belirlenmiştir. Yalnız stüdyo derslik mekanlarında çok farklı ölçülerde çizim masaları ile karşılaşıldığından dolayı kişi başına düşen standart değer aralığı olarak minimum 2.50m² maksimum 3.00m² arasında değerlendirilebilir. A102 stüdyo dersliğinde ise mevcut çizim masası değerleriyle kişi başına düşen ihtiyaç alanı 2.62 m² olarak hesaplanmıştır. 103 m² taban alanına sahip olan A102 stüdyo dersliği hesaplanan değere göre 39 (103/2.62) öğrenci kapasitesine uyumlu olduğu tespit edilmiştir. Kişi başı standart değer aralığı olarak belirlenen 2.50m²-3.00m² arasında olan A102 stüdyo dersliği Neufert standartlarına uyumludur. Mekan büyüklüğü ve kullanılan donatı elemanlarının stüdyo derslik işlevi için uygun olduğu söylenebilir (Bkz.Çizelge3.14/Bkz.Çizelge3.15).

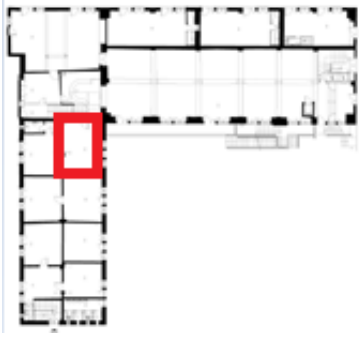
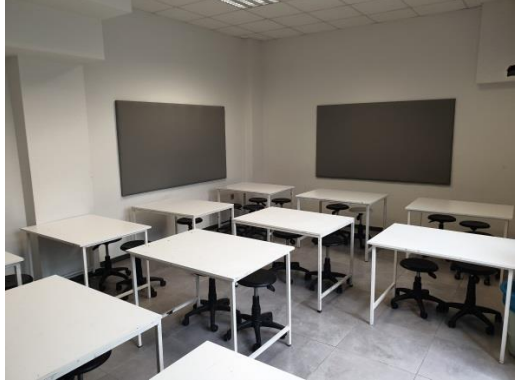
Çizelge 3.17. Toros Üniversitesi GSTMF B Blok örnek derslik B008 mekan analizi

<p style="text-align: center;">LİSANS STÜDYOSU</p> <p style="text-align: center;"> ALAN: 30 M2 B008 STÜDYO DERSLİK MEVCUT DURUM </p>	<p style="text-align: center;">B008 STÜDYO DERSLİK MEKAN ANALİZİ (9 KİŞİLİK DERSLİK)</p>

MEKAN İÇİ DONATI LİSTESİ	ÇEVRESEL MEKAN ANALİZİ	
	<ul style="list-style-type: none"> *ÇİZİM MASASI *DÖNER TEKERLEKLİ AYARLANABİLİR SANDALYE *SABİT DUVAR TAHTASI *SABİR DUVAR PANOSU 	<ul style="list-style-type: none"> *DOĞAL AYDINLATMA *YAPAY AYDINLATMA *ELEKTRİK TESİSATI *İSITMA VE SOĞUTMA SİSTEMİ *YANGIN KONTROL SİSTEMİ

Birinci ve ikinci sınıf öğrencilerinin eğitim gördüğü B 008 stüdyo dersliği plan olarak incelendiğinde alınan ölçümler sonucu dikdörtgen biçiminde ve 30 m² boyutlarına sahip olduğu belirlenmiştir. Çizim masaları üzerinde yapılan ölçümler sonucu 0.75x1.15 m² boyutları gözlemlenmiş ve bunun sonucunda her bir masanın derslik mekanında kapladığı alan 0.86 m² olarak hesaplanmıştır. Mekan içi donatısı olan çizim masalarının Neufert çizim masası standartlarına (0.92x1.27=1.16 m²) göre olmadığı belirlenmiş ve mevcut donatı değerleri üzerinden mekan değerlendirilmesi yapılmış ve minimum 2.50 m² maksimum 3.00 m² değerleri arasında B008 stüdyo dersliği mekanı incelenmiştir (Bkz.Çizelge 3.17.).
