**ELEKTRİK ARIZALARI, AYDINLATMA VE TÜKETİMİN KENT ÜZERİNE
ETKİLERİNİN COĞRAFİ BİLGİ SİSTEMLERİ İLE İNCELENMESİ: UŐAK İLİ
ÖRNEĐİ**

YÜKSEK LİSANS TEZİ

**INVESTIGATION OF THE EFFECTS OF ELECTRICITY FAILURES,
LIGHTING AND CONSUMPTION ON URBAN GEOGRAPHICAL
INFORMATION SYSTEMS: UŞAK PROVINCE**

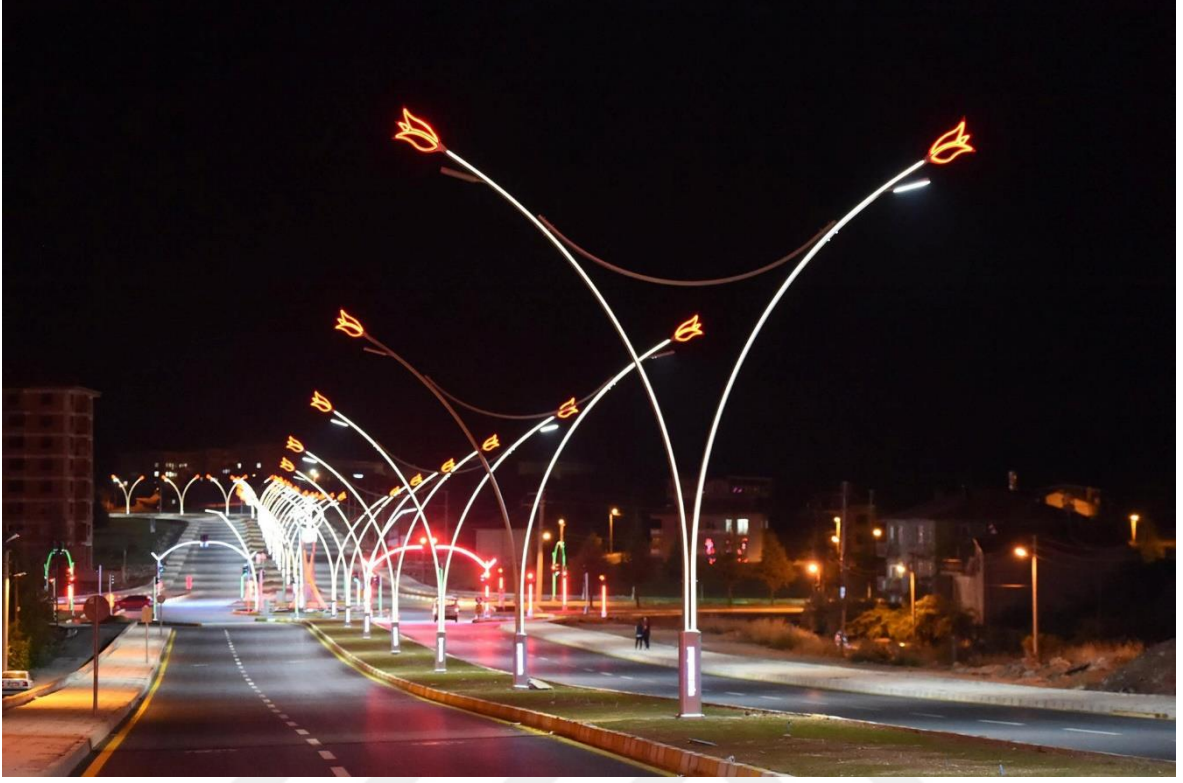
Resim 1.1. Lale figürlü aydınlatma direkleri

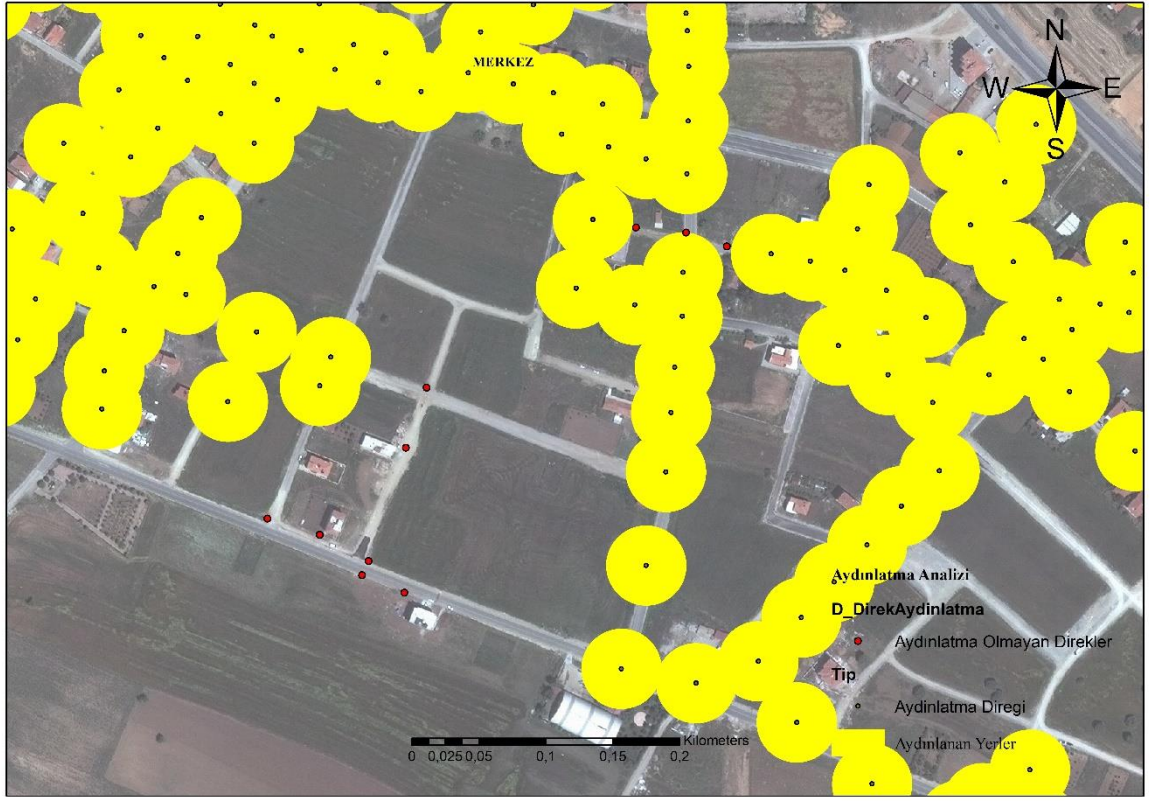
Resim 1.17. Merkez ilçesi aydınlanan yerler buffer analizi yakın plan 7
