**GÖKPINAR ÇAYI HAVZASININ UYGULAMALI
JEOMORFOLOJİSİ**

Yüksek Lisans Tezi

Coğrafya Ana Bilim Dalı Coğrafya Bölümü

Uşak Üniversitesi Sosyal Bilimler Enstitüsü

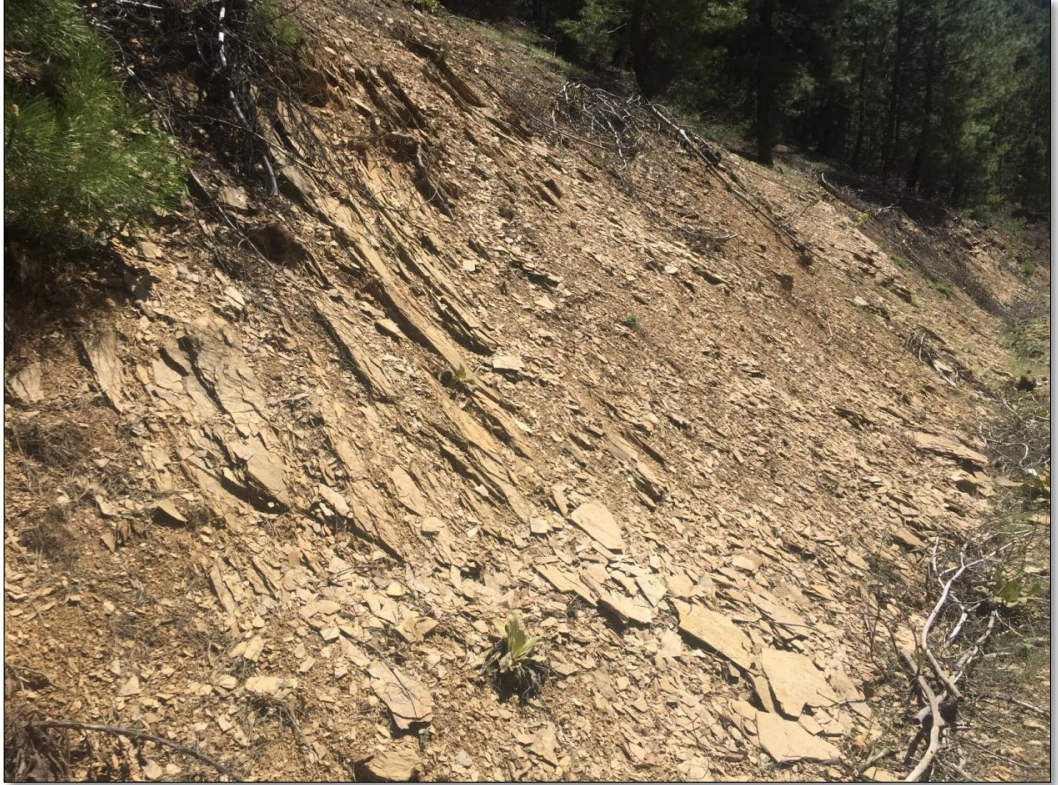
Fotoğraf 1: Menderes Masifine Ait Şişitler

Çalışma sahasının batısından, doğuda Honaz dağına kadar olan bölgede geniş bir alanda yüzeylemektedir. Menderes masifi Paleozoyik yaşlı Ortaköy formasyonu ile Mezozoyik yaşlı Zeybekölen ve Yılanlı formasyonundan oluşur (Harita 2).

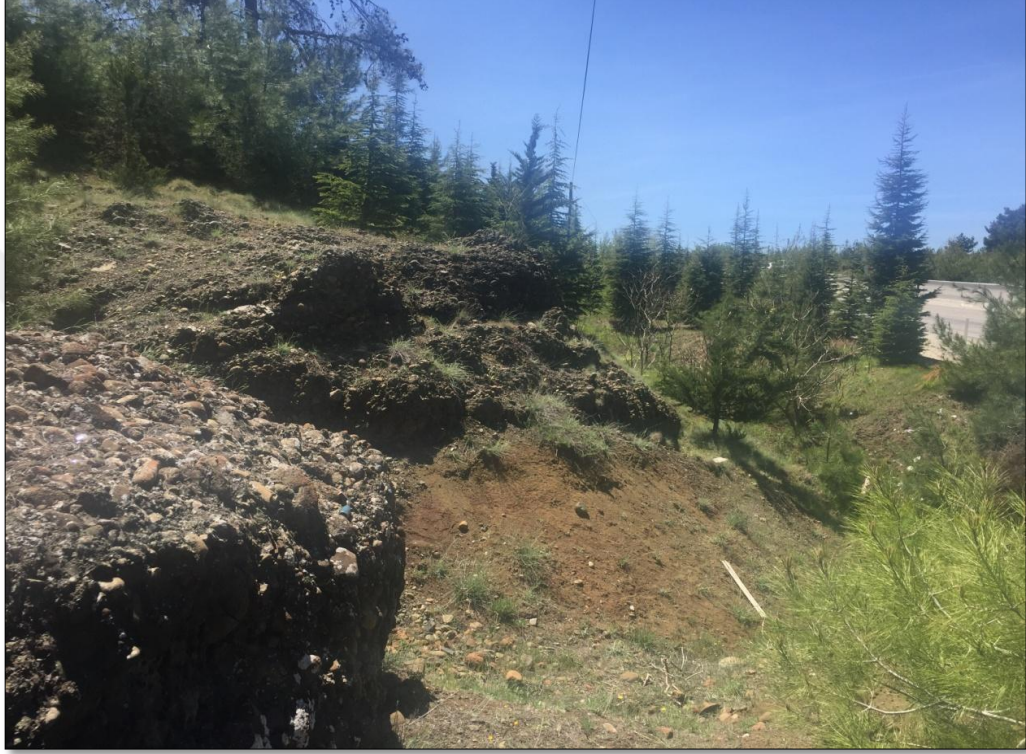
Fotoğraf 2: Bediyurdu Mevkiinde Yüzeyleyen Serpantin Çakıllı Konglomeralar
Zeytinyayla Formasyonu

Honaz ofiyoliti Okay (1989) tarafından tanımlanmıştır. Serpantinleşmiş peridotitten oluşan bu birim özellikle Honaz Dağı'nın doğusunda geniş alanda görülmektedir. Bu birim çalışma sahasımızda ise Bediyurdu tepe mevkiinde açık bir şekilde gözlemlenmektedir (Foto 2). Serpantin çakıllı konglomeralar iyi yuvarlaklanmış ve yer yer kırmızı rengini almıştır.

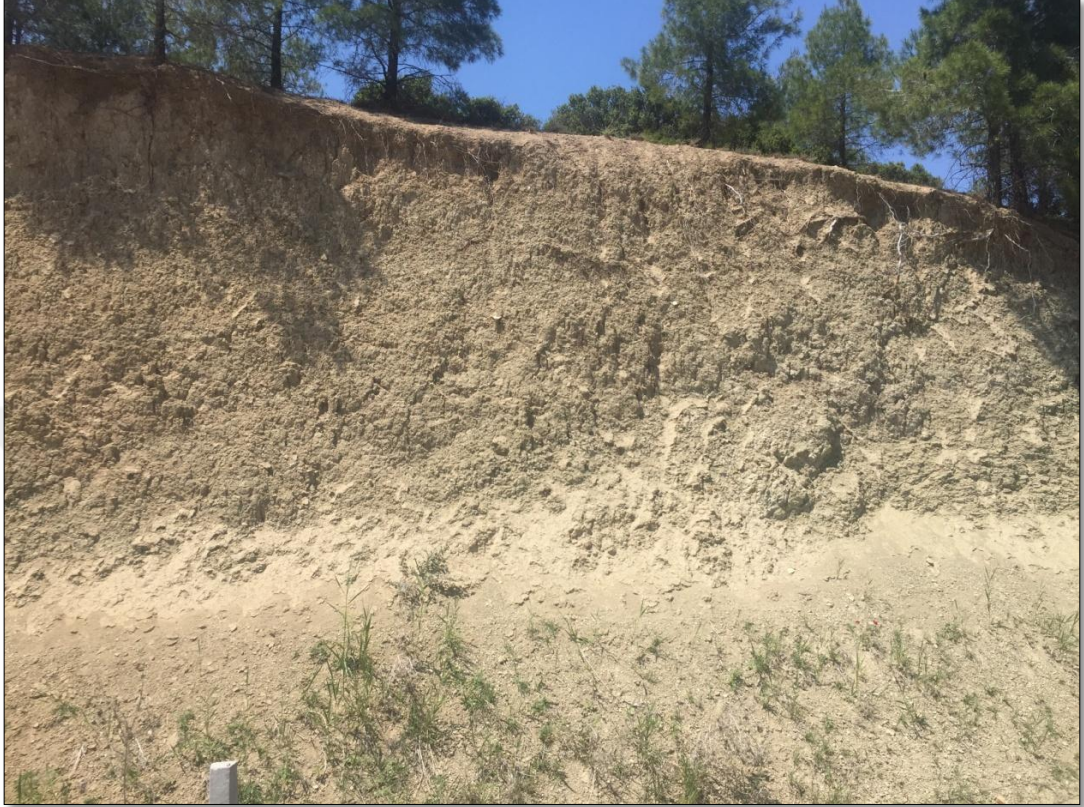
Fotoęraf 3: Kolonkaya Formasyonuna Ait Erozyona Msait Marn İstifi

İlk kez Kolankaya Tepe'de Şimşek (1984) tarafından tanımlanmıştır. İki üyeden oluşan formasyonun en altından Ahıllı marn üyesi, Ahıllı marn üyesinin üzerinde ise Mollaahmetler çakıltaşı üyesi bulunmaktadır. Ahıllı marn üyesinin alt seviyesi, yaklaşık 100 m kalınlığa sahip ince marn ve silttaşı ara seviyeli laminalı çamurtaşı; üst seviyesi ise 200 m kalınlıkta marn, kireçtaşı, kilttaşı ve kumtaşı ardalanması gelmektedir (Foto 3). Mollaahmetler çakıltaşı üyesinin alt seviyesi ise

120 m kalınlıęa sahip ince tabakalı, iyi boylanmış ve yuvarlaklaşmış kaba ve ince taneli kumtaşı ve konglomera; üst seviyesi ise yaklaşık 80 m kalınlığında konglomera, kumtaşı ve çamurtaşı ardalanmasından oluşmaktadır (Topal, 2012).

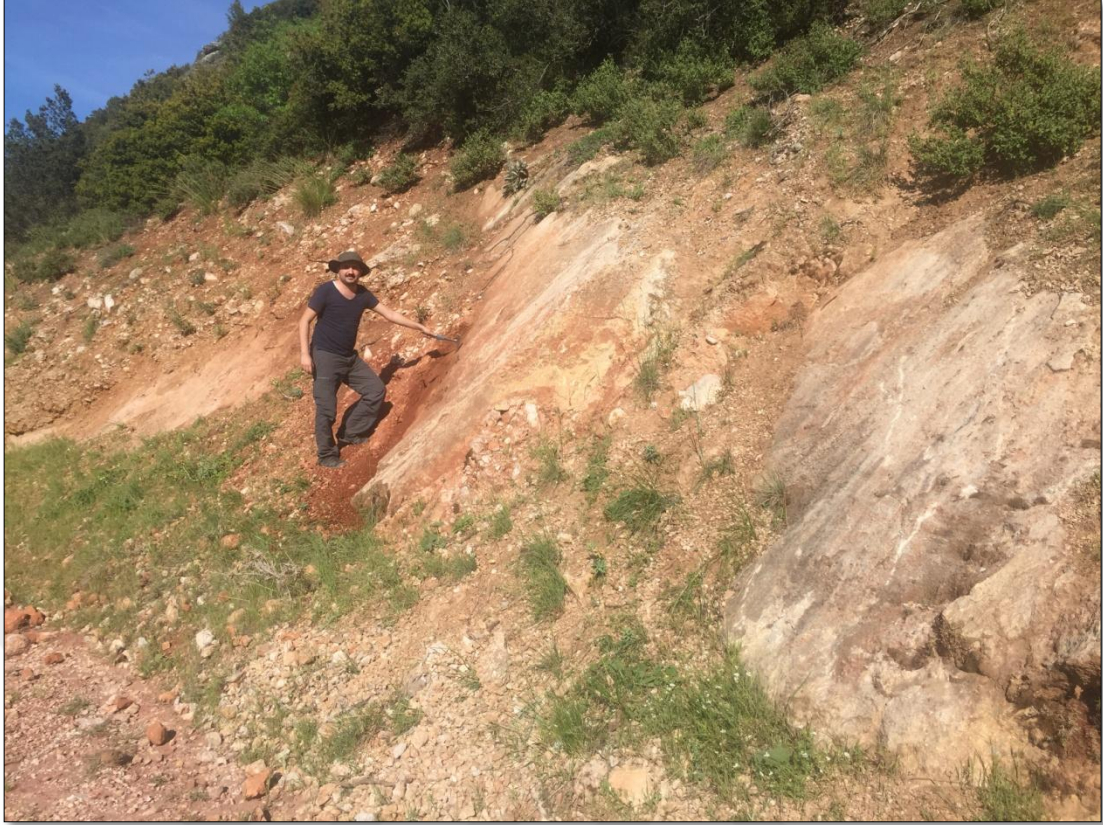
Fotoğraf 4: Karaca Mağarası Yolu Üzerinde Görülen Fay Aynası (730 m)

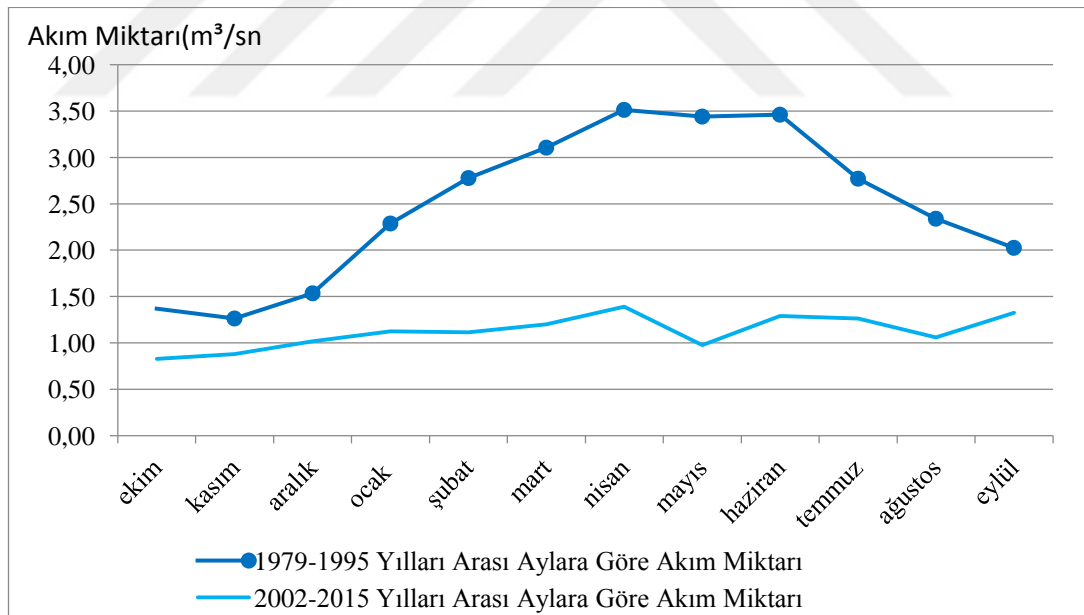
Gökpınar Çayı'nın 2002-2015 yılları arası aylara göre ortalama akım miktarı grafiğine göre, akım miktarının en fazla Nisan ayında gerçekleşmektedir. En düşük akım ise Ekim-Kasım aylarında gerçekleşmektedir (Şekil 8). İklimsel etkiler bu dönemde de akım miktarı üzerinde etkili olmuştur. 2002-2015 yılları arasında toplam ortalama akım miktarı ise 1,683 m³/sn olarak ölçülmüştür. Bu değer, baraj yapımından önce ölçülen değerden daha düşüktür. Baraj yapımı sonrası suların baraj haznesinde tutulup buharlaşma alanının arttırması ve baraj sularının sulamada kullanılması akarsu debisinin azalmasında öncelikli etkenlerin olduğu düşünülmektedir.

Şekil 8: Gökpınar Çayı'nın 1979-1995 ve 2002-2015 Yılları Arası Aylara Göre Akım Miktarı (Devlet Su İşleri)

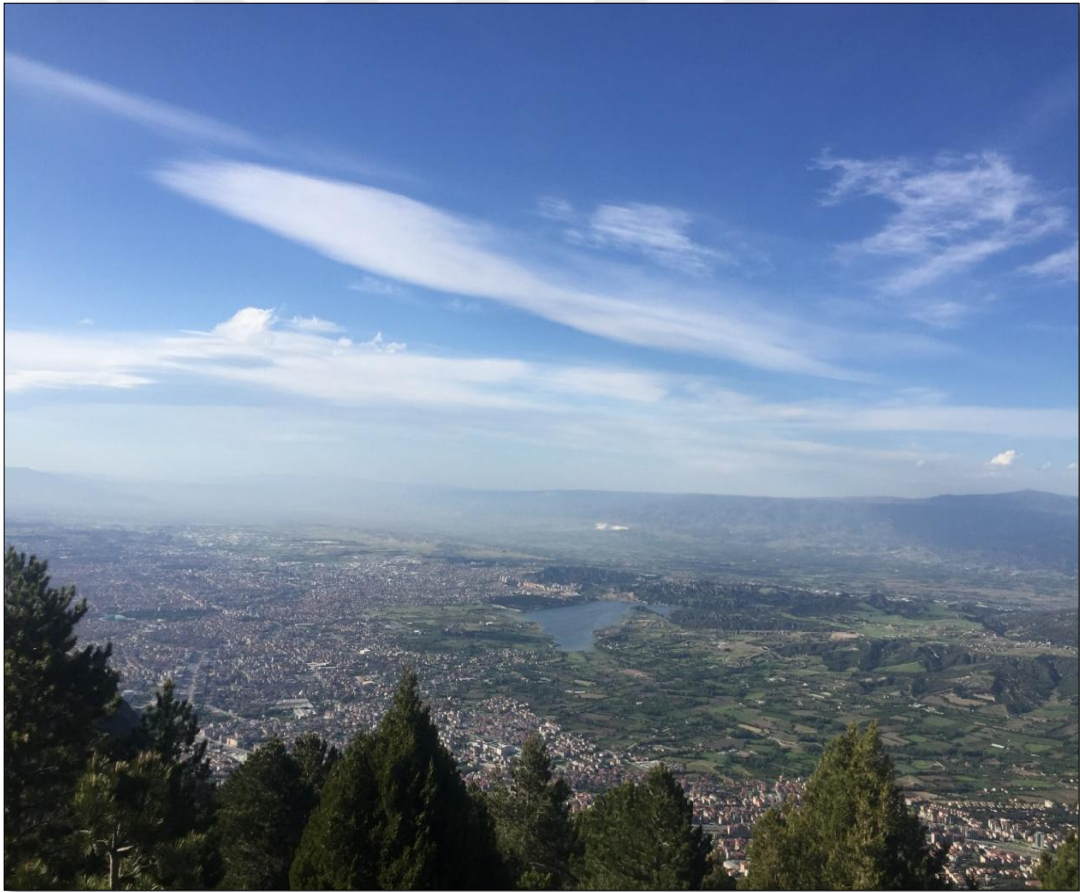
Fotoğraf 6: Teleferek Bölgesinden Gökpınar Baraj Gölü (GD-KB Bakış)

Çalışma sahamız sınırları içersinde bulunan tek göl, yapay set gölü olan Gökpınar Baraj Gölüdür. Sulama ve içme-kullanma suyu temin etmek amacı ile 1995 yılında yapımına başlanan Gökpınar Baraj Gölü, 2002 yılında yapımı bitmiş ve kullanıma açılmıştır. Kil çekirdekli toprak dolgu tipi şeklinde inşa edilen barajın gövde hacmi 1,36 hm³ tür. Talvegden yüksekliği 43 metre olan baraj normal su kotunda 27,72 hm³ lük hacme ulaşmaktadır. Normal su kotunda göl alanı ise 1,95 km²'dir. Gökpınar Baraj Gölü yapımı ile yaklaşık olarak 5824 ha tarım alanı sulama imkanına ulaşmıştır (Devlet Su İşleri 21. Bölge Müdürlüğü).

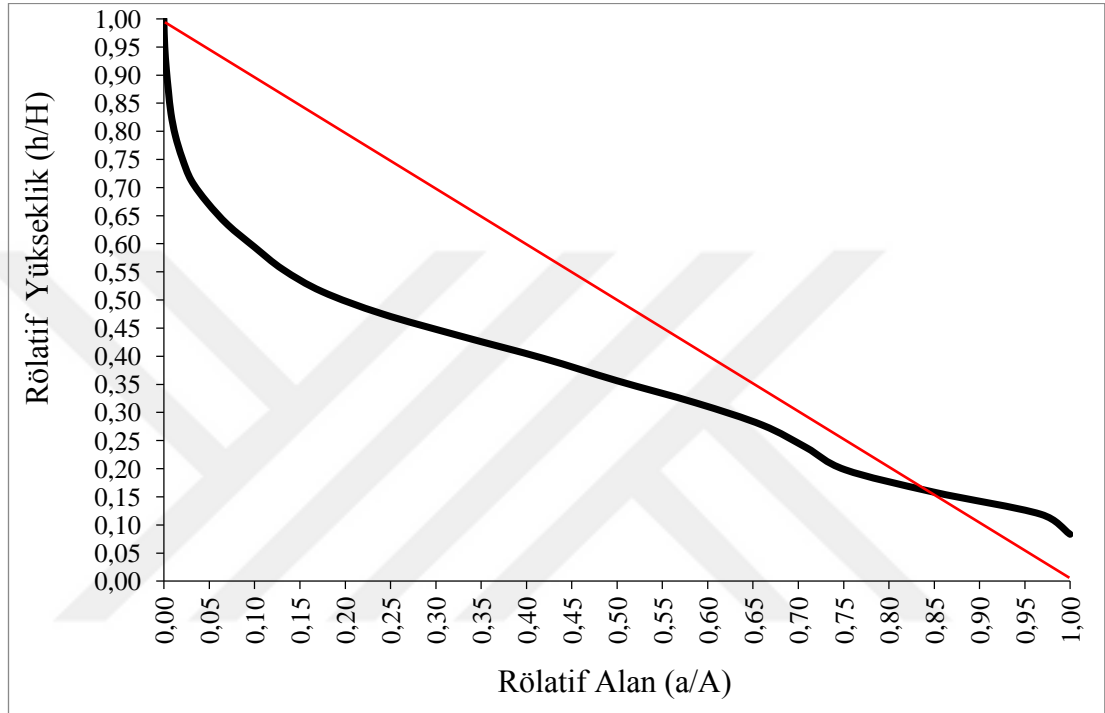
uğradığını göstermektedir. Kazancı vd. (2011)'e göre, Pleistosen zamanda Gökpınar Çayı'nın taban seviyesini oluşturan Sarayköy Gölü, Holosen başlarında kapılmış ve Büyük Menderes Nehrine bağlanmıştır. Dolayısıyla Gökpınar Çayı'nın bu olay sonucunda dış drenaja bağlanması, yukarıda bahsedilen gençleşmeye sebep olabileceği düşünülmektedir. Hipsometrik eğride, 500-600 m yükseltiye karşılık gelen bölümde meydana gelen ani değişim fay kırığına karşılık gelmektedir.

Şekil 6: Çalışma Sahasının Hipsometrik Eğrisi

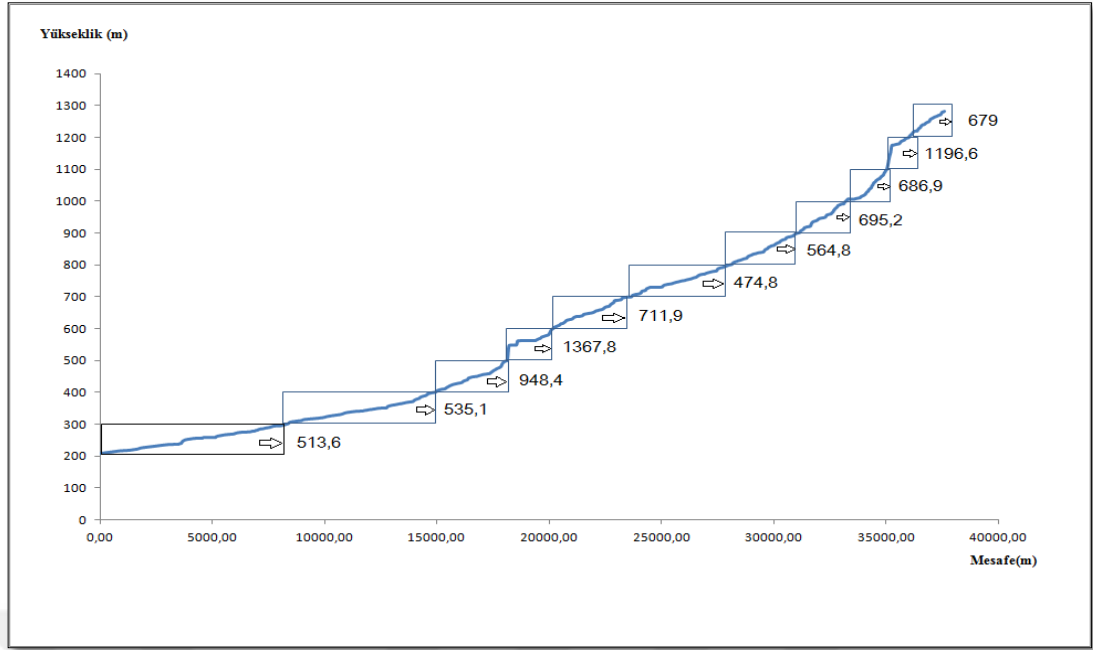
Çalışma sahasının SL değeri sadece ana akarsu için hesaplanmıştır. Gökpınar Çayı'nın mansab kısmı ile memba kısmı 100 metrelik segmentlere ayrılmış, her 100 metrelik akarsu segmentinde SL değerleri hesaplanmıştır. Yapılan hesaplamalara göre Gökpınar çayı vadi profili boyunca 500-600 metre yükseltilerde SL değerinin pik yaptığı görülmüştür (Şekil 7). Bu durum daha öncede belirtildiği gibi bu yükselti değerlerinde var olan fayın, SL değerine yansımaları olduğu düşünülmektedir.

Şekil 7: Gökpınar Çayı'nın SL Değerlerini Gösteren Profil

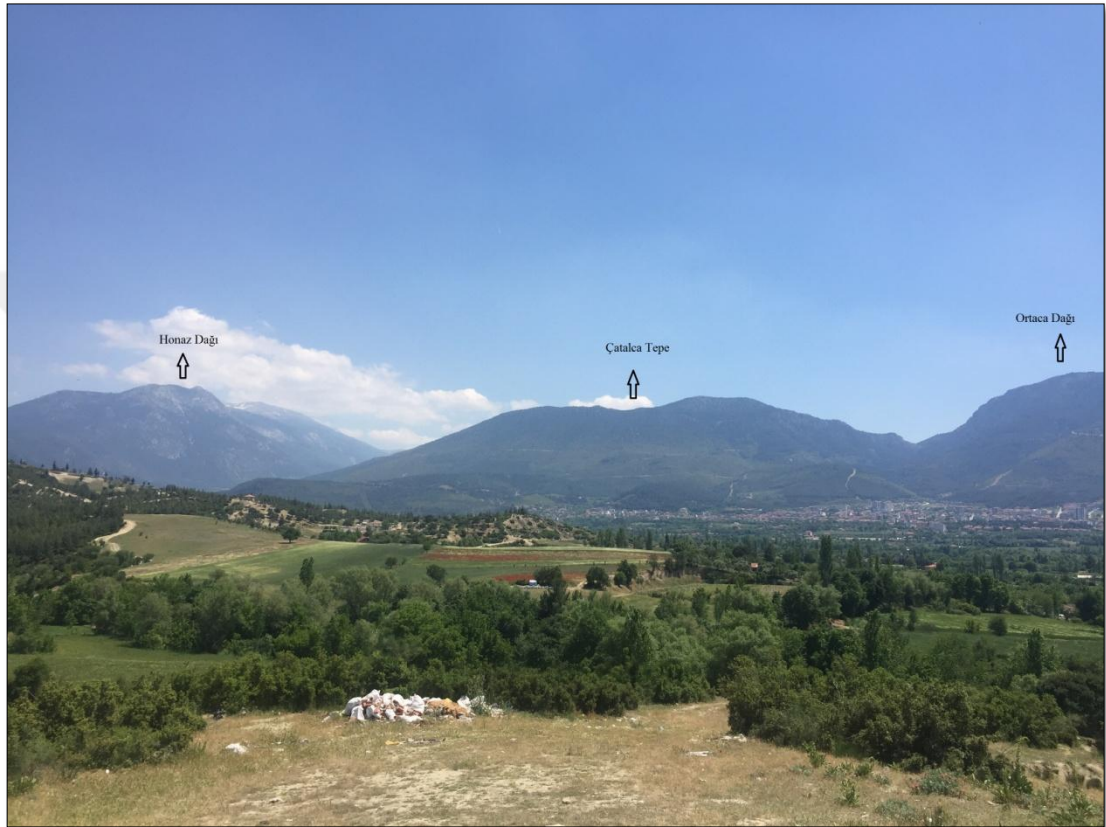
Fotoğraf 11: Karakurt Mahallesi Yakınından Honaz Dağı, Çatal Tepe ve Ortaca Dağı'nın Görünümü (KB-GD Bakış)

Çalışma sahası Büyük Menderes horst- graben sisteminin bir parçasıdır. Bu bakımdan sahanın dağlık alanları doğrultu atımlı faylar boyunca yükselmiş horst alanlarına karşılık gelmektedir. Havzanın güneyi genel olarak dağlık alanlardan oluşmaktadır (Fotoğraf 11).

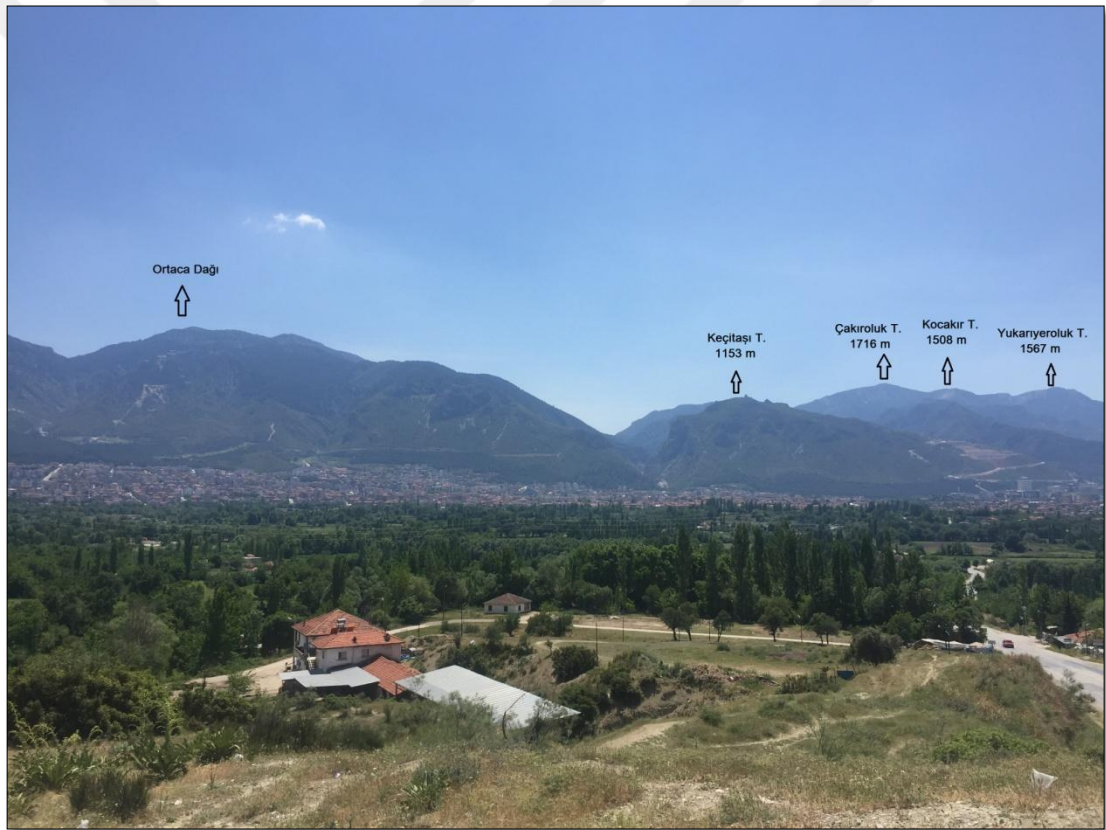
Fotoğraf 12: Karakurt Mahallesi Yakınından Ortaca Dağı, Keçitaşı Tepesi, Çakıroluk Tepesi, Kocakır Tepesi ve Yukarıyeroluk Tepesinin Görünümü (KD-GB Bakış)

Ortaca Dağı'nın batı sınırını Zeytin Dere vadisi oluşturmaktadır. Zeytin Dere vadisinin batısında ise Çakıroluk Tepe (1716 m), Kocakır Tepe (1058 m) ve Yukarıyeroluk Tepe (1567 m) bulunmaktadır. Bu tepeler GK yönde akış gösteren dereler tarafından parçalanmıştır (Foto 12).

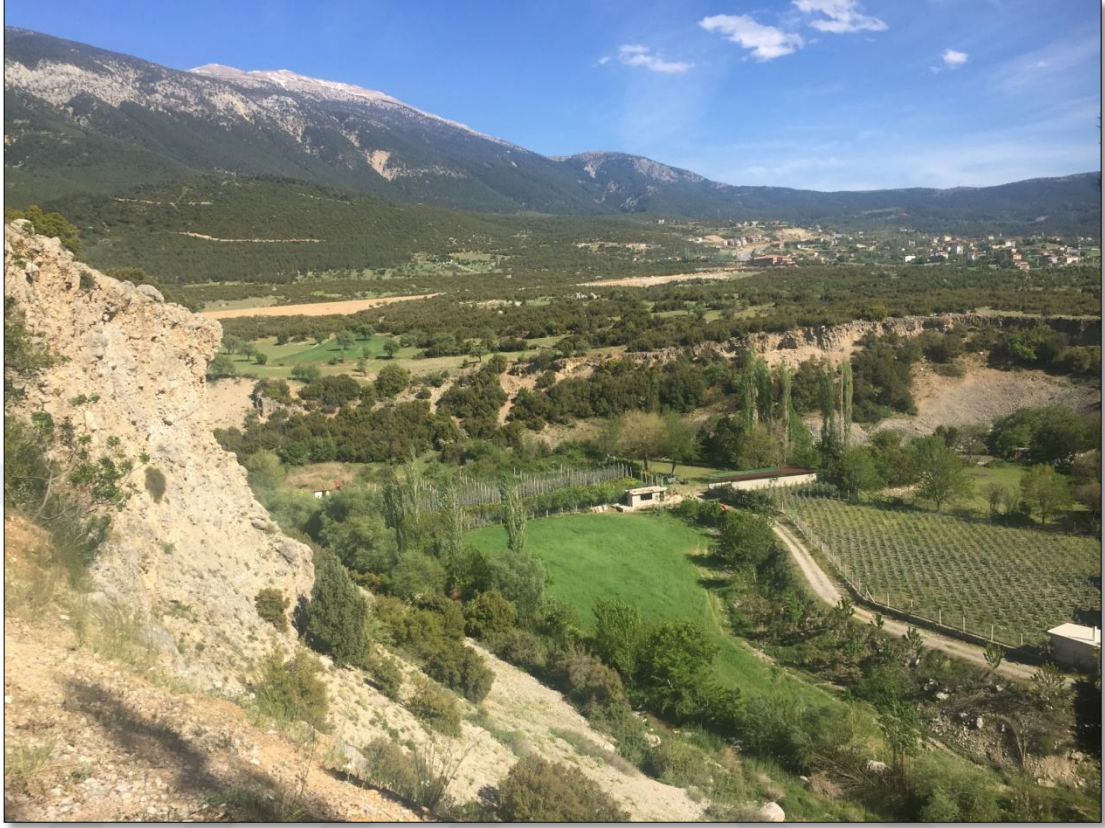
Fotoğraf 14: Gömük Menderes İçerisinde Oluşmuş Vadi Tabanı Düzlükleri

Çalışma sahasında eğim değerlerinin az olduğu sahalarda içerisinde vadi tabanı düzlükleri de yer almaktadır. Vadi tabanı düzlükleri Çukurköy grabeni aşağı kesimi, Gökpınar Çayı'nın Gökpınar Baraj Gölüne dökülmeden önceki kesimi ve Gökpınar Çayı'nın Gökpınar barajından çıktığı Çürüksu Çayı'na doğru kat ederken ki kesiminde görülmektedir. Gökpınar Çayı bu alanlarda eğim değerlerine bağlı olarak menderes şeklinde akış göstermektedir. Nitekim vadi tabanı düzlükleri de genel

olarak mendereslerin iç bükümlerinde meydana gelmiştir (Foto 14). Alüvyal depolar olan vadi tabanı düzlükleri genel olarak tarımsal alan olarak kullanılmaktadır.

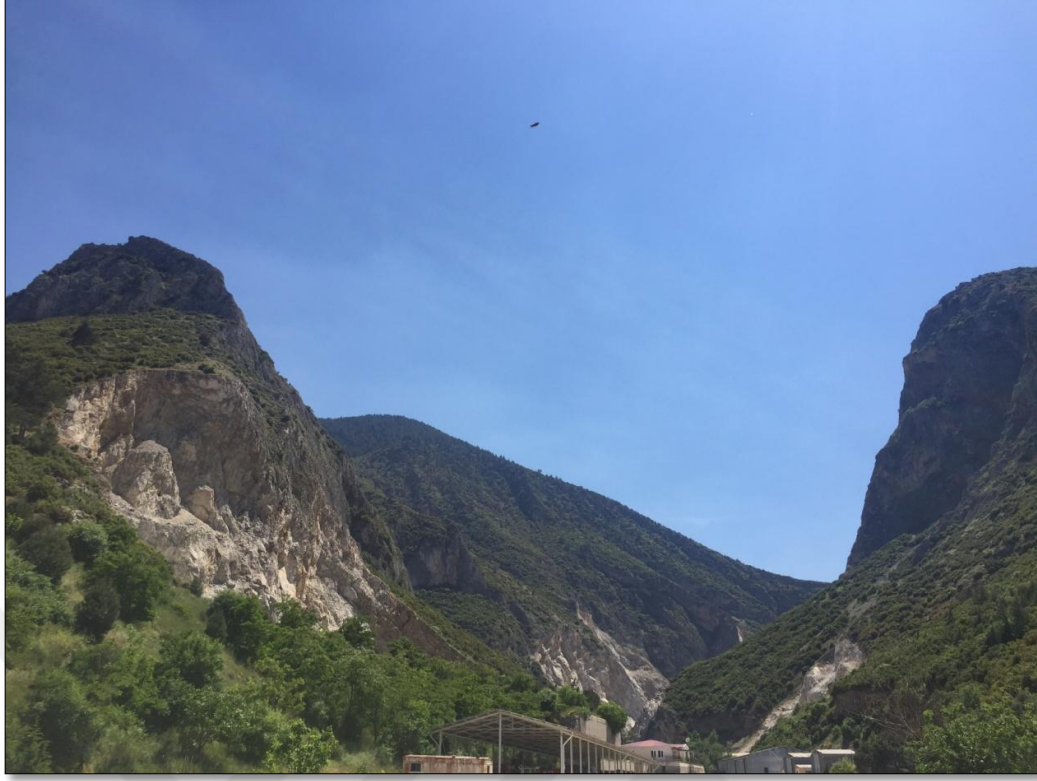
Fotoğraf 15: Zeytin Dere Boğazı

Çalışma sahasında Zeytin Dere vadisinin Denizli grabenine açıldığı noktada boğaz vadi bulunmaktadır. Boğazın yarılma derecesi 360 metredir. Graben sınırında içeriye doğru yaklaşık olarak 2,1 km uzunluğa sahip olan boğazın tavan açıklığı 700 metre, taban açıklığı ise 25 m olarak ölçülmüştür. Boğaz içerisine taş ocağının açılması doğal görünümünde bozulmalara sebep olmuştur (Fotoğraf 15).

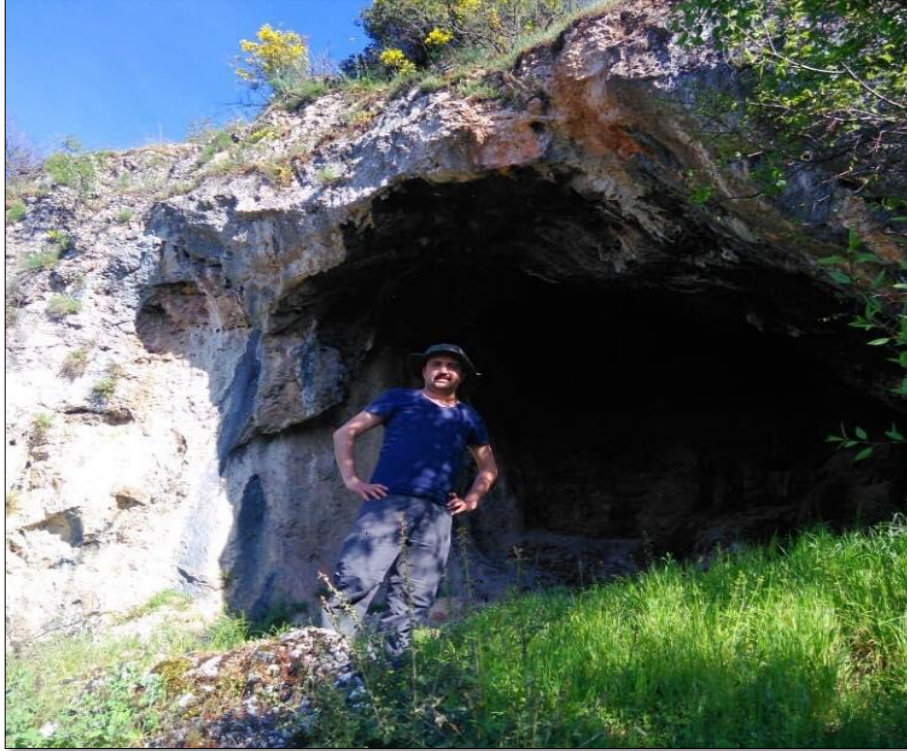
Fotoęraf 16: Karaca Maęarasının Giriş Kısmından Görünüm

Çalışma alanı sınırları içerisinde bulunan en önemli mağara Karaca mağarasıdır. Konglomera içerisinde gelişen Karaca mağarası, Çatalca Tepe'nin kuzeye bakan yamaçlarında oluşmuştur (Foto 16). Lazermetre yardımı ile yapılan ölçümlerde mağara ağız; 10.7 m, mağara yüksekliği; 6.5 m ve mağara derinliği; 15 m olarak ölçülmüştür. Mağaranın iç kısmında genişlik 9 m'ye düşmektedir. Mağara içerisinde karstik birikim şekilleri fazla gelişmemiştir. Tavan kısmında 5 cm boyunda sarkıtlar dikkat çekmektedir.

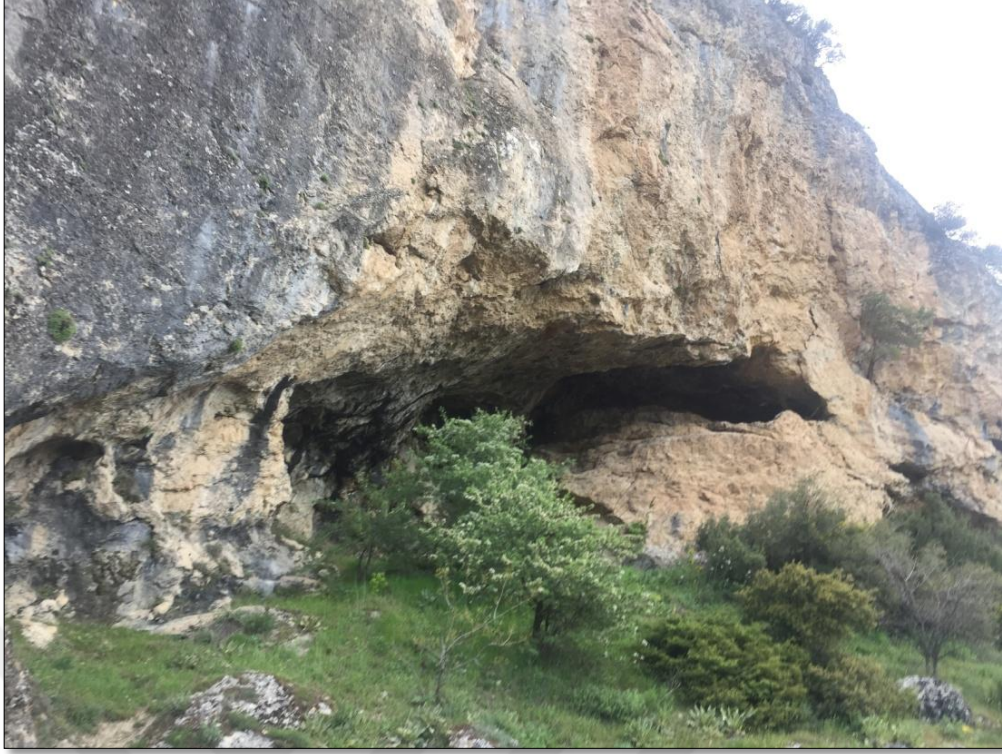
Fotoğraf 17: Hamam Derenin Sol Sahil Yamacında Gelişen Bir Mağara

Zeytin Dere vadisinin yukarı çığırı mağaraların geliştięi dięer önemli alanı oluşturmaktadır. Bu bölümde derince yarılmış vadi yamaçları boyunca büyüklükleri birbirinden farklı çok sayıda mağara görülmektedir. Bu bölümdeki mağaralar da tektonik hatlara paralel oluşmuşlardır (Foto 17).

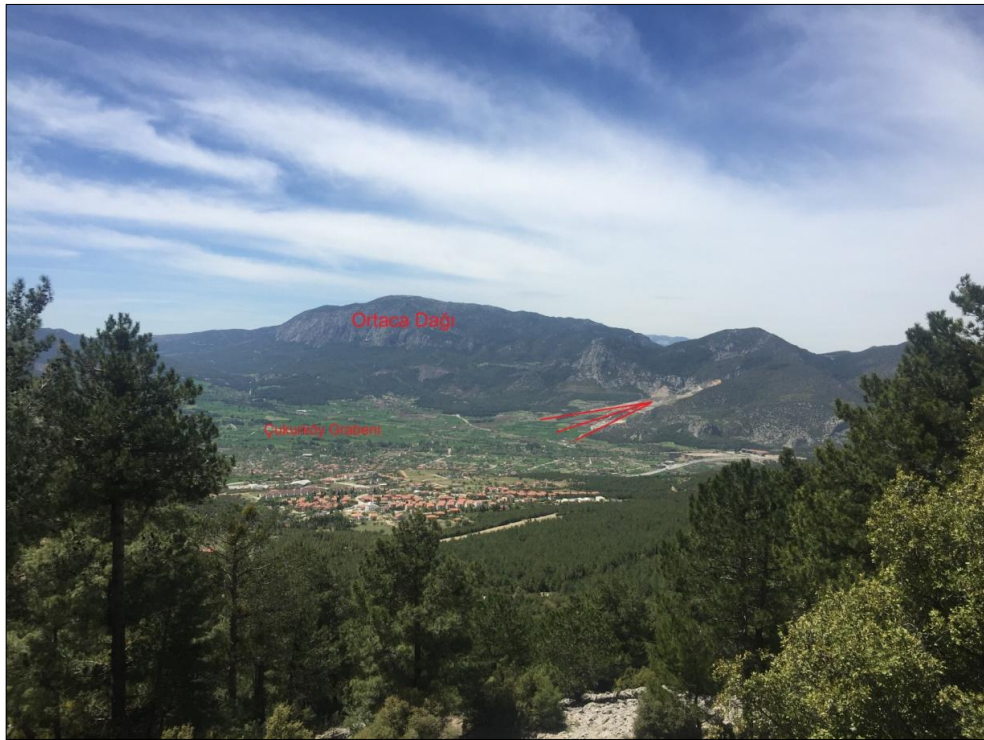
Fotoğraf 19: Çukurköy Grabeninde, Üzerinde Tarım Yapılan Birikinti Konisi

Çalışma sahasının bir diğer graben sahası olan Çukurköy graben kenarında da çevredeki yüksek alanlardan gelen derelerin oluşturduğu birikinti konileri gelişmiştir. Bu bölgedeki birikinti konileri ise genellikle tarımsal faaliyetlerde kullanılmaktadırlar.

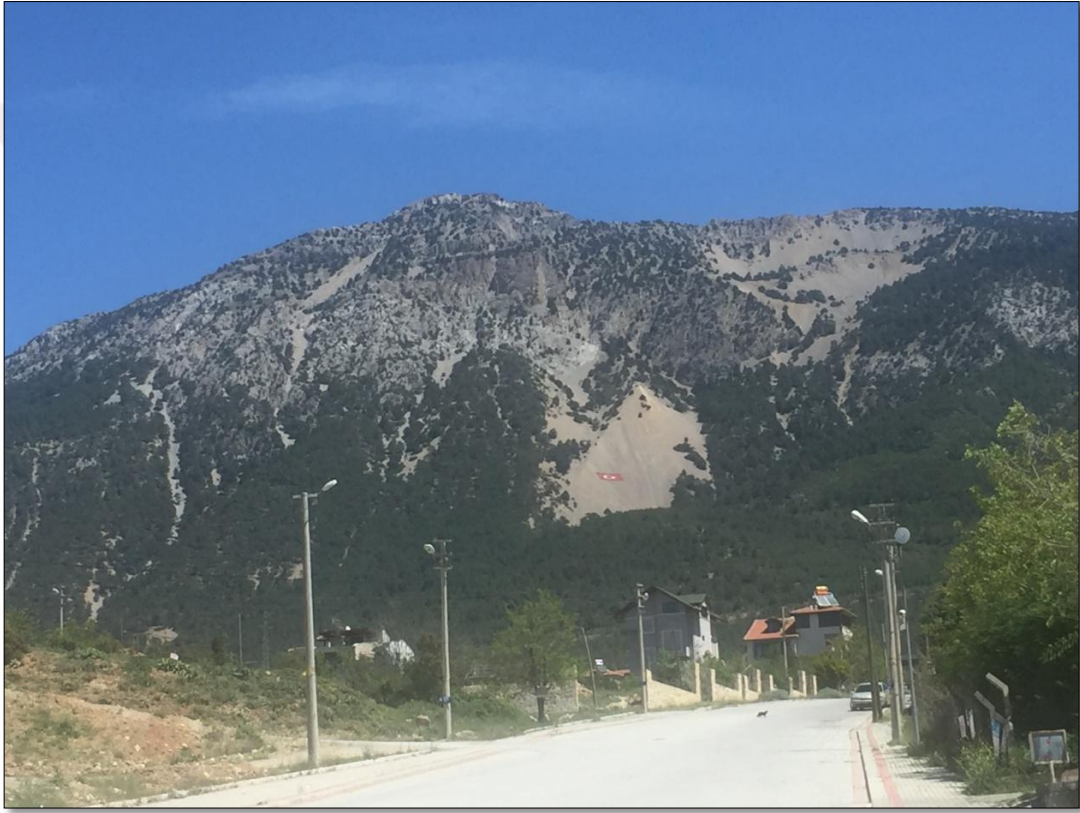
Fotoğraf 20: Honaz Dağı Batı Yamacında Gelişen Kayşat Konileri

Düşey atımlı fayların etkisiyle oluşan fay dikliklerinin ortaya çıkardığı yamaçlar fiziksel ayrışma sonucu ortaya çıkan malzemeler ile doldurulması sonucunda kayşat konileri oluşur (Ege, 2014). Çalışma sahasında kayaç özellikleri, iklim özellikleri ve tektonizma özelliklerine bağlı olarak kayşat konileri gelişmiştir. Özellikle Honaz Dağı'nın batı yamaçlarında pelajik kireç taşları üzerinde çok sayıda, büyüklükleri birbirinden farklı kayşat konisi gelişmiştir. Bu kayşat konileri bazı alanlarda dağ yollarını kapatacak kadar gelişmişlerdir.

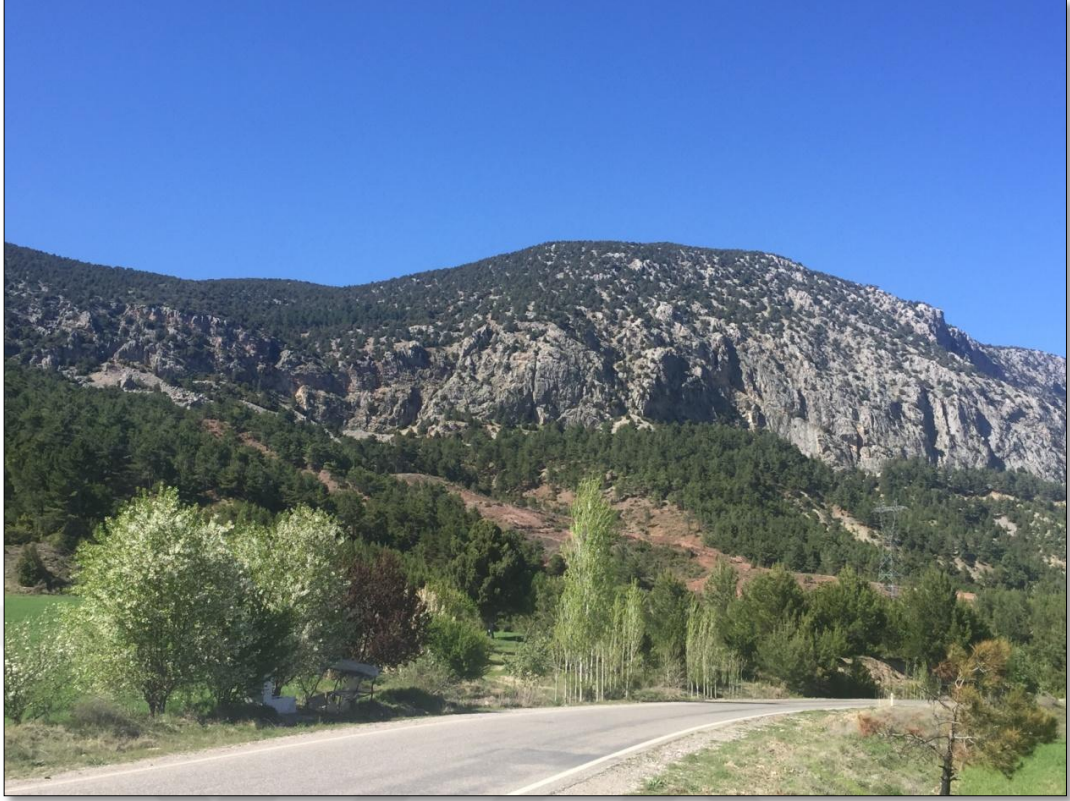
Fotoğraf 22: Ortaca Dağı Doğusunda Çıplak Kayalık Alan

Çalışma sahasında dikkat çeken bir başka arazi kullanım durumu ise çıplak ve seyrek bitki alanlarının alansal dağılışıdır (Foto 22). Toplamda 29,08 km²'lik alan kaplayan çıplak ve seyrek bitki alanları genellikle Ortaca Dağı'nın yüksek kesimleri, fay diklikleri, derince yarılmış vadi yamaçları ve orman üst sınırının yükseklerinde görülmektedir. Bu sahalar aynı zamanda erozyonal süreçlerin hızlı yaşandığı, bitki örtüsünün gelişim gösteremediği alanlara karşılık gelmektedir.

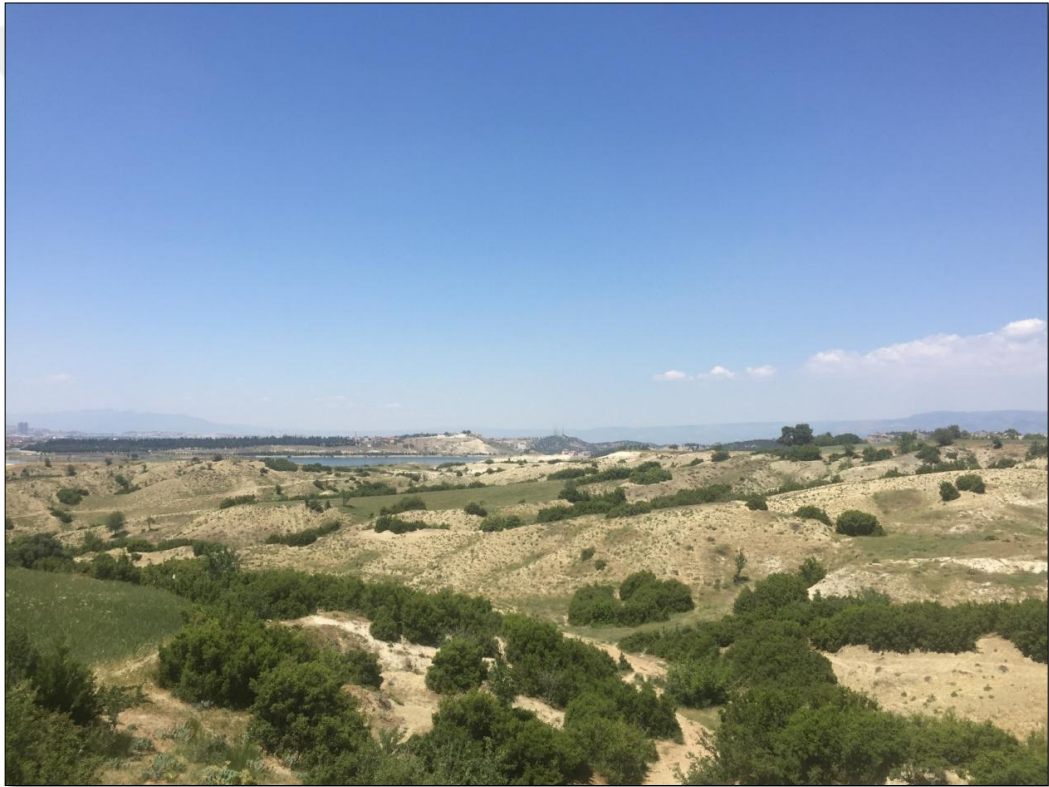
Fotoğraf 24: Gökpınar Baraj Gölü Yakınındaki Kolonkaya Formasyonu (DB Bakış)

Havzada siltasyon ile ilgili dikkat çeken bir diğer nokta baraj yeri seçimidir. Erozyon risk haritasında Gökpınar barajının doğusu ve batısı orta derece erozyon riskinin olduğu sahalar olarak görülmektedir. Zira buralar aşınmaya dirençsiz olan, kumtaşı, marn, çamur taşı gibi litolojiye sahip Kolonkaya formasyonuna karşılık gelmektedir. Baraj gölünün böyle bir sahaya inşa edilmesi siltasyon hızını arttırmaktadır. Sahaya ait topografya haritalarında Kolonkaya formasyonunda meydana gelen sellenmeler sonucu oluşan arızalı topografya açık bir şekilde görülmektedir. Burada aşınan malzeme hızlı bir şekilde Gökpınar Barajına karışmaktadır. Bu sahada meydana gelen erozyonu önlemek amacıyla ağaçlandırma çalışmaları yapılırsa da, güncel olarak bitki kapallılık değerleri hala düşüktür.
