**BURSA MERKEZDEKİ OSMANLI DÖNEMİNE AİT ŞADIRVAN VE  
ÇEŞMELERDEKİ SÜSLEME UNSURLARI**

**Yüksek Lisans Tezi**

**Ocak, 2019**

**Uşak Üniversitesi Sosyal Bilimler Enstitüsü**

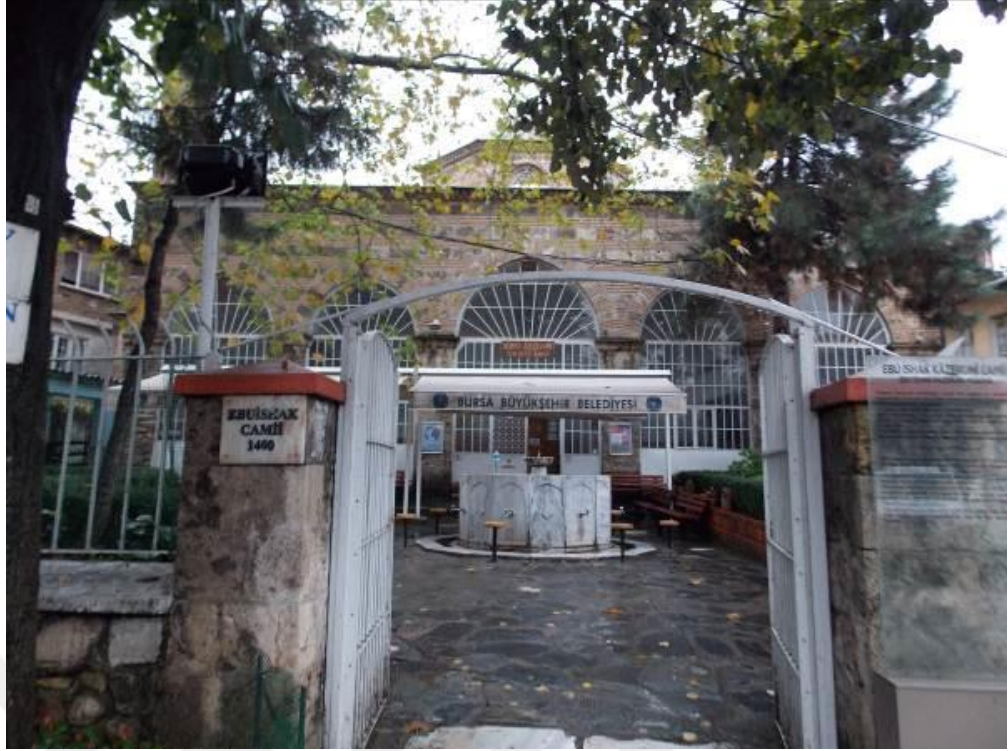
Fotoğraf 1. Ebu İshak Cami Şadırvanı Genel Görünümü

<b>EBU İSHAK CAMİ ŞADIRVANI</b>	
<b>Yeri</b>	Ebu İshak Mah. İshak Aralığı / Osmangazi
<b>Mimari Özellikleri</b>	Mermer Havuzlu şadırvan 14 köşelidir. Farklı cephelerinde muslukları bulunur. 7 musluğu vardır. Ayna taşı <sup>70</sup> mermer olup musluğu çevreleyen oyma bir geometrik şekil bulunur. Havuzun ortasında bir sütunun üzerinde yarım ovalerin birleşimiyle dalgalı görünüme sahip estetik bir çanağı bulunur.
<b>Süsleme Özellikleri</b>	Oldukça sade olan şadırvanın havuz kısmında musluğu çevreleyen mihrap görünümlü mermer pano bulunur.
<b>Durumu</b>	Kullanılmaktadır.
<b>Tarihlendirme</b>	14.yy. sonu Osmanlı Dönemi

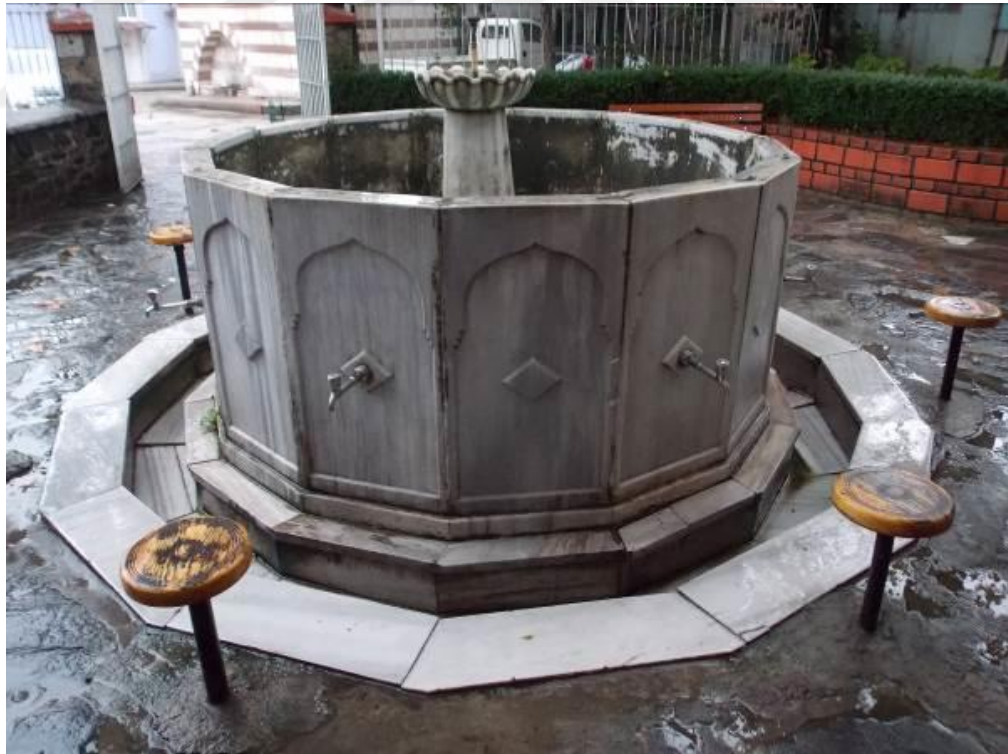
Fotoğraf 2. Ebu İshak Cami Şadırvanı Cephe Görünümü

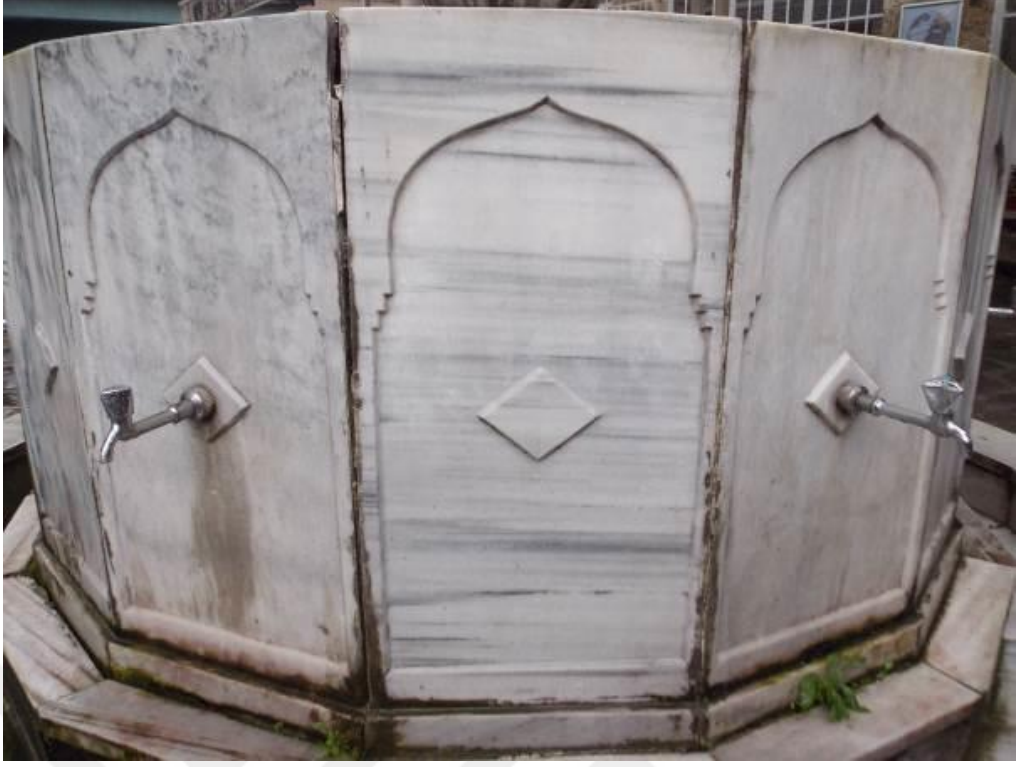
Fotoğraf 3. Ebu İshak Cami Şadırvanı Ayna Taşı

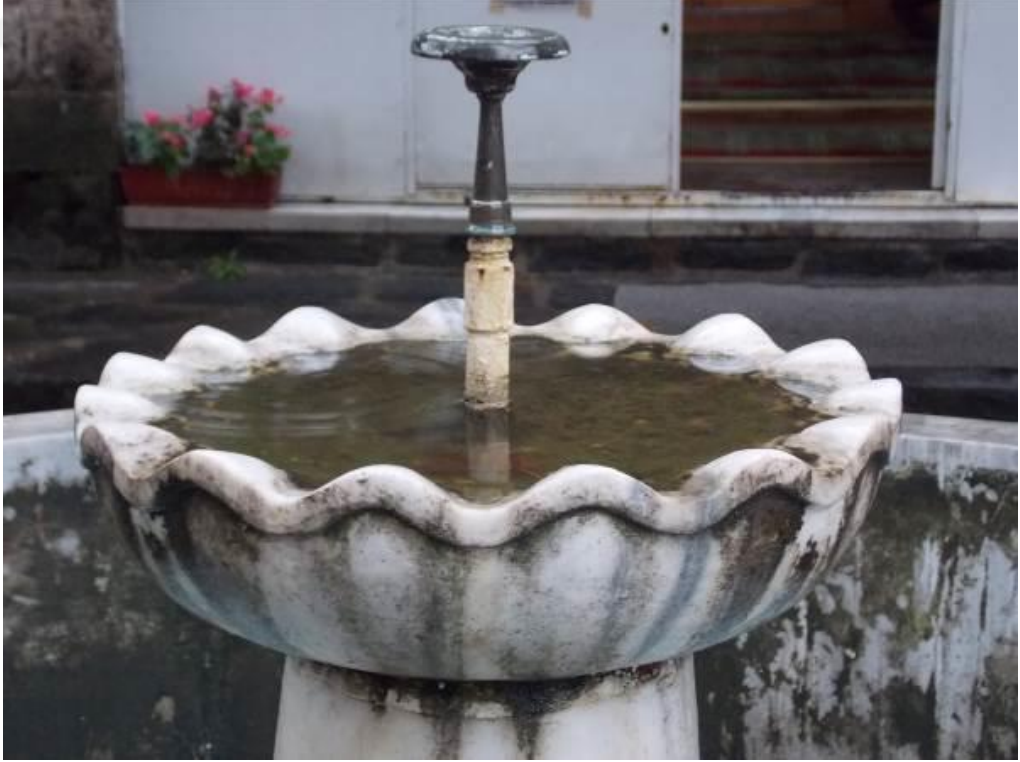
Fotoğraf 4. Ebu İshak Cami Şadırvanı Çanağı

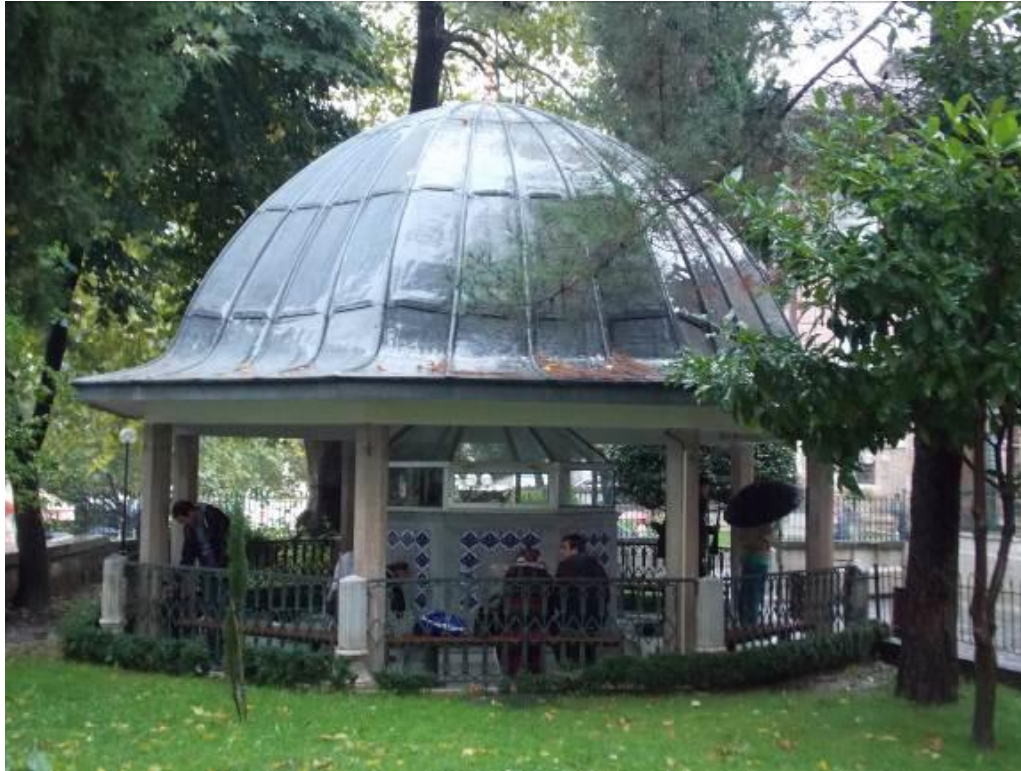
Fotoğraf 5. Gazi Orhan Bey Cami Şadırvanı Genel Görünüm

<b>GAZİ ORHAN BEY CAMİ ŞADIRVANI</b>	
<b>Yeri</b>	Nalbantoğlu Mah. Orhan Gazi Meydanı Sok./ Osmangazi
<b>Mimari Özellikleri</b>	Sekizgen taş sütunların üzerine oturmuştur. Kurşun kubbeli şadırvanın ortasında üzeri camekanla kaplı sekizgen ve mermerden oluşan bir havuz bulunur. Havuz, camekan ve konik bir kubbe ile örtülüdür. Havuzun içinde bir çanak bulunur. Havuzun mermer ve ahşap oturakları vardır.
<b>Süsleme Özellikleri</b>	Havuzun ortasındaki çanak, çiçek çanağı formu verilmiş mermerden yapılmıştır. Ayna taşı mihrap görünümlü mermer pano ve üç kenarı da bir sıra çini ile süslenmiştir.
<b>Durumu</b>	Kullanılmaktadır.
<b>Tarihlendirme</b>	14.yy

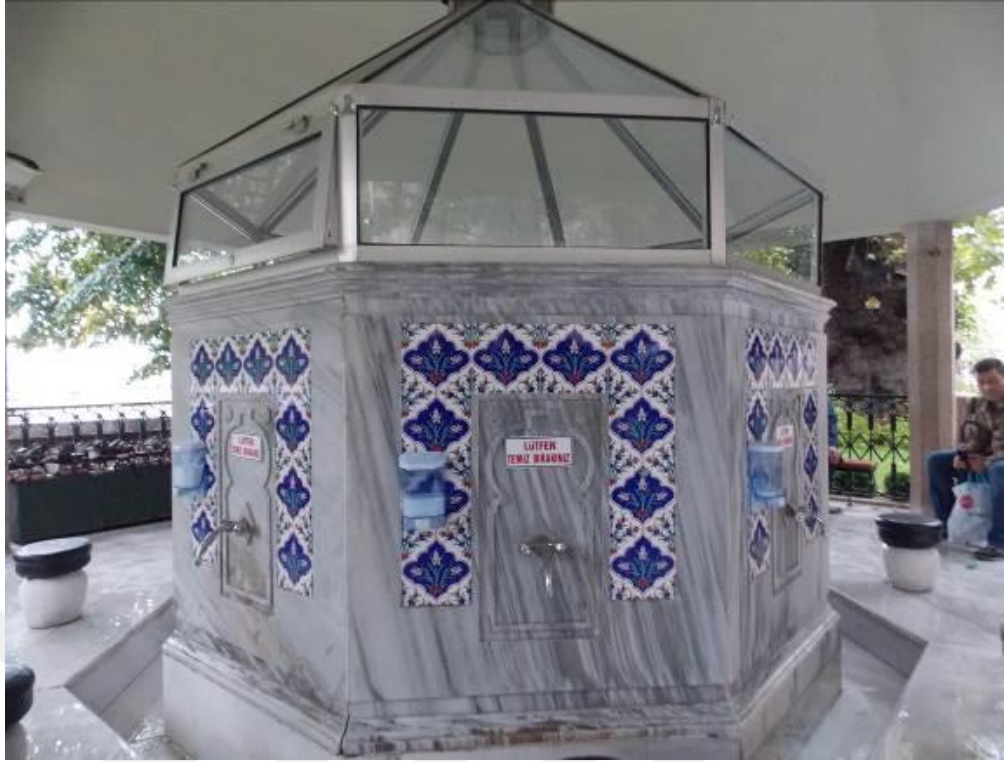
Fotoğraf 6. Gazi Orhan Bey Cami Şadırvanı Cephe Görünümü

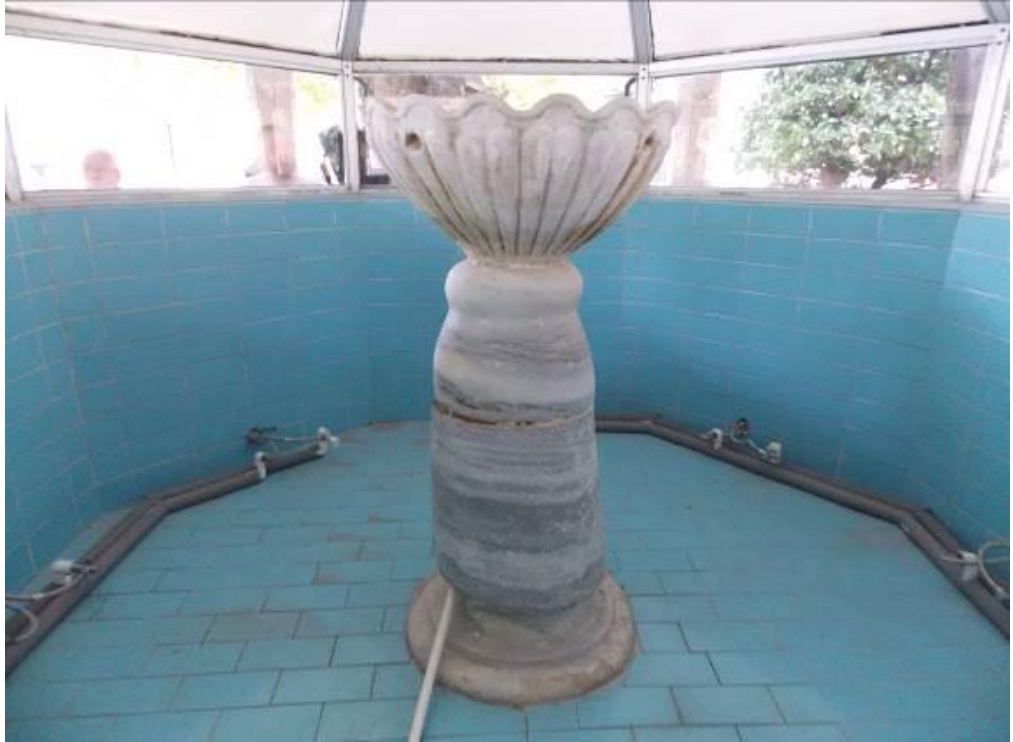
Fotoğraf 7. Gazi Orhan Bey Cami Şadırvanı Çanağı

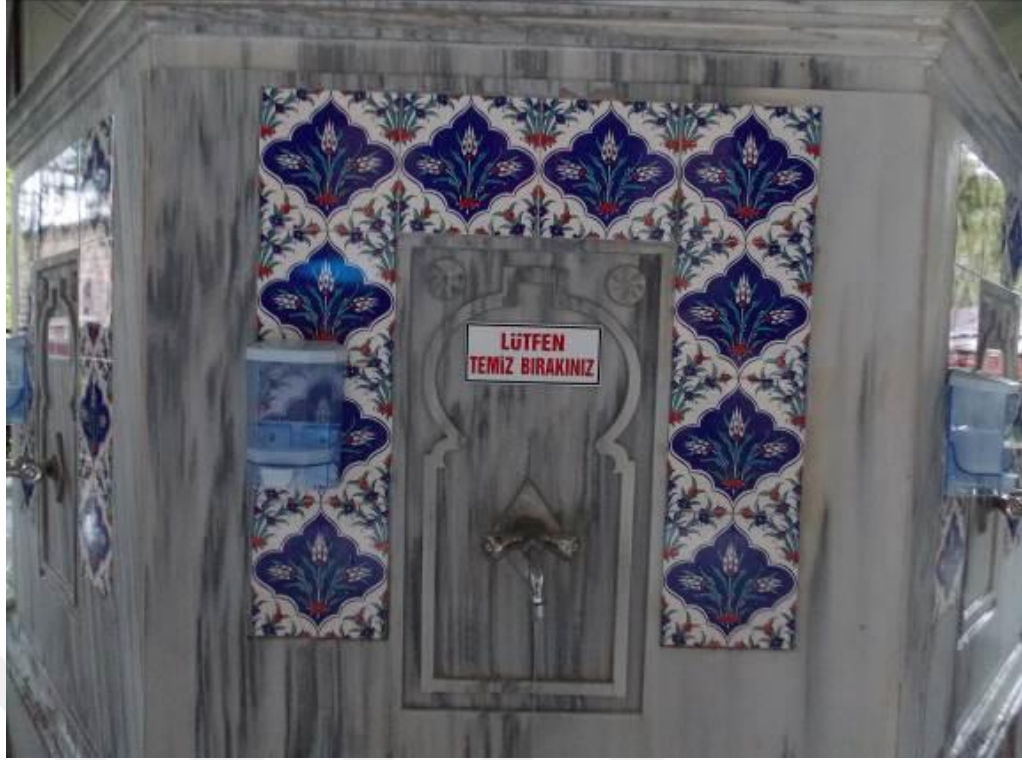
Fotoğraf 8. Gazi Orhan Bey Cami Şadırvanı Ayna Taşı

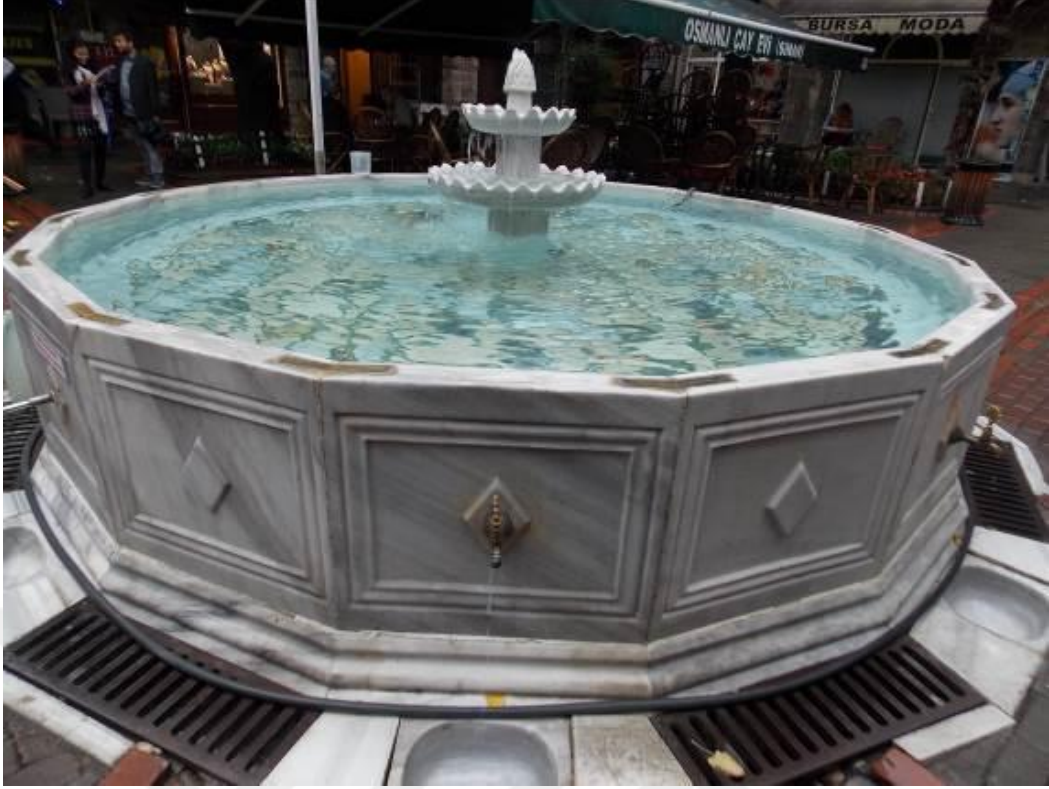
Fotoğraf 9. Emir Hanı Şadırvanı Genel Görünüm

<b>EMİR HANI ŞADIRVANI</b>	
<b>Yeri</b>	Şhreküstü Mah. Uzunçarşı Cad.
<b>Mimari Özellikleri</b>	On altı köşeli sekiz yalağı bulunan mermer havuzun yalaklarının yanlarında ızgaralar bulunur. Her musluğun altında yalak bulunur. Havuzun ortasındaki mermer blok çift katlı çanak ile sonlandırılmıştır.
<b>Süsleme Özellikleri</b>	Ayna taşının üzerinde geometrik bir şekil ve onu dikdörtgen iki sıra silme ile çevreler. Ortasındaki iki katlı çanağın her ikisi de oval biçiminde dalgalı bir görünüme kavuşmuştur. Çanağın en üst noktası bal peteği görünümünde kabartma şeklindedir.
<b>Durumu</b>	Kullanılmaktadır. 1956'da onarılmıştır.
<b>Tarihlendirme</b>	1339 Osmanlı Dönemi

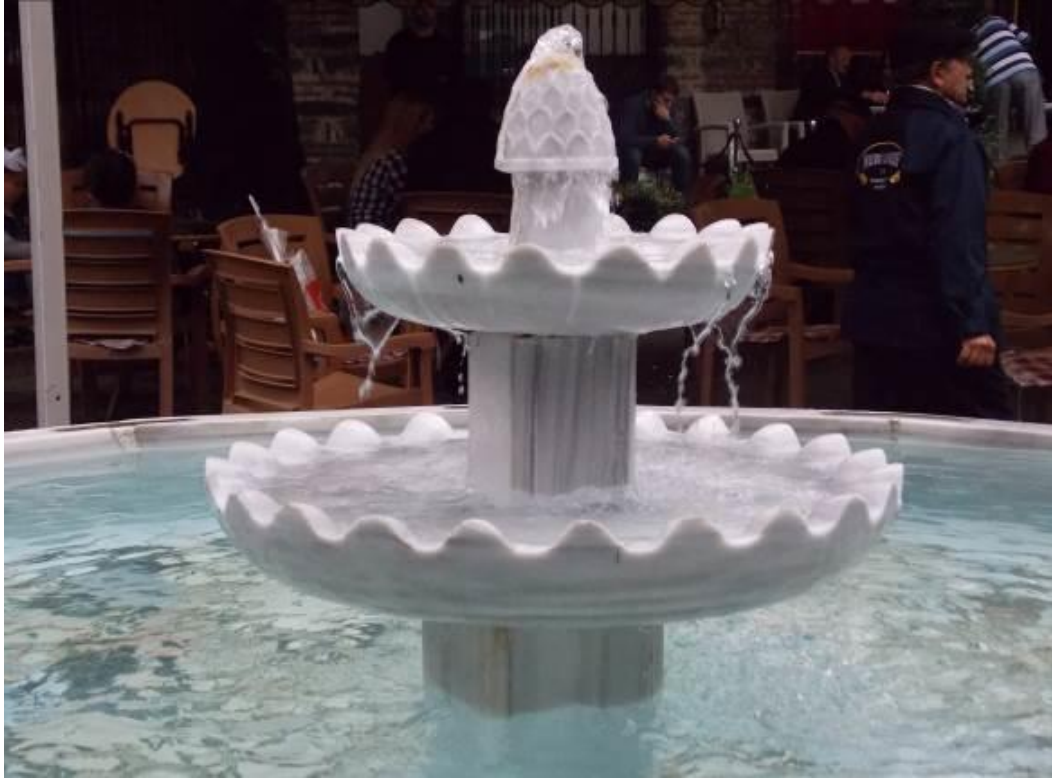
Fotoğraf 10. Emir Hanı Şadırvanı Çanağı

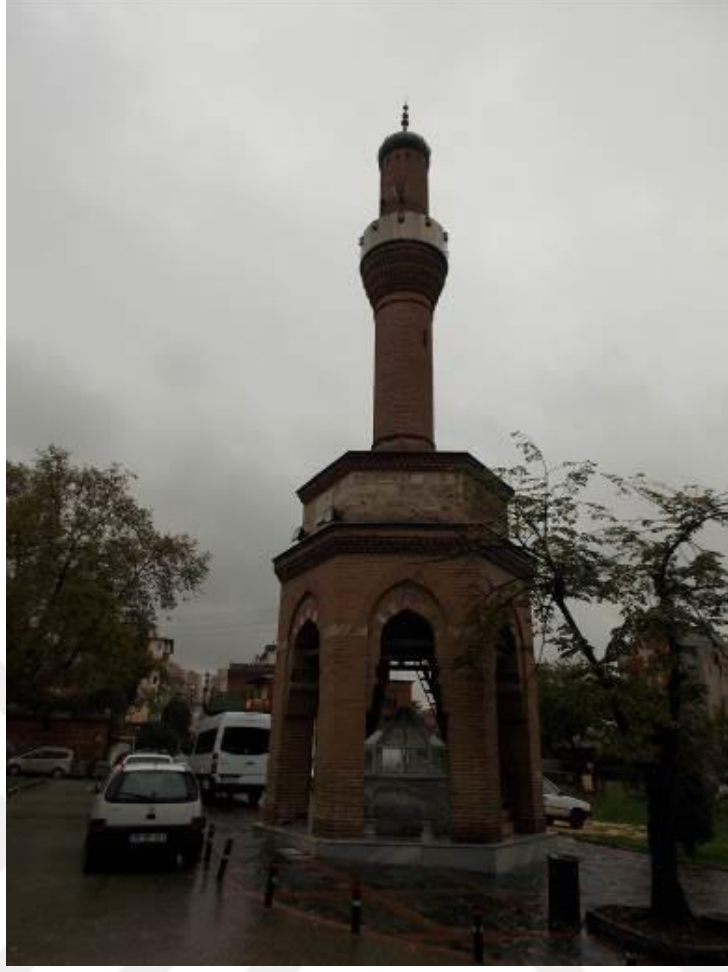
Fotoğraf 11. Timurtaş Paşa Cami Şadırvanı Genel Görünüm

<b>TİMURTAŞ PAŞA MİNARESİ VE ŞADIRVANI</b>	
<b>Yeri</b>	Demirtaş Mah. 8. Okul Sok. No:44
<b>Mimari Özellikleri</b>	Tuğla altı ayak birbirine kemerlerle bağlanmış ve üzerinde minareyi taşımaktadır. Bu ayakların orta kısmında bulunan bu şadırvan mermerden yapılmıştır. Her bir kemerin saçaklarına oval hareket kazandırılmış olup sivri bir kemer ve üç sıra tuğla araları küfeki taşından oluşmuştur. Tuğladan örülen sivri kemer ile ayakların birleştiği yerlerde küfeki taş bulunmaktadır. Minarenin altından havuzun üzerine uzanan altıgen bir sütun vardır. Bu sütunu minarenin iç bölümü ile birleştiği yerde yıldız motifi oluşmuştur.
<b>Süsleme Özellikleri</b>	Havuzun ayna taşında mihrap görünümlü mermer pano ve muslukları çevreleyen geometrik desen bulunmaktadır. Havuzun ortasında mermer bir sütun ve çanak bulunur. Oval çanak goncayı andırır. Sütunun üzerinde iç içe geçmiş kabartma süslemeler bulunur. Mermer bloğun en altında sonsuzluk işaretini andıran birbirine geçmiş ovaler bulunur. Onun üzerinde yarım yaprağı andıran geometrik süslemeler ve daha yukarıda da yukarıya doğru uzanan sütunu çevreleyen stilize yaprak motifleri bulunur. Onun üzerinde de su çanağı ile birleşen yerde stilize menekşe motifi bulunur.

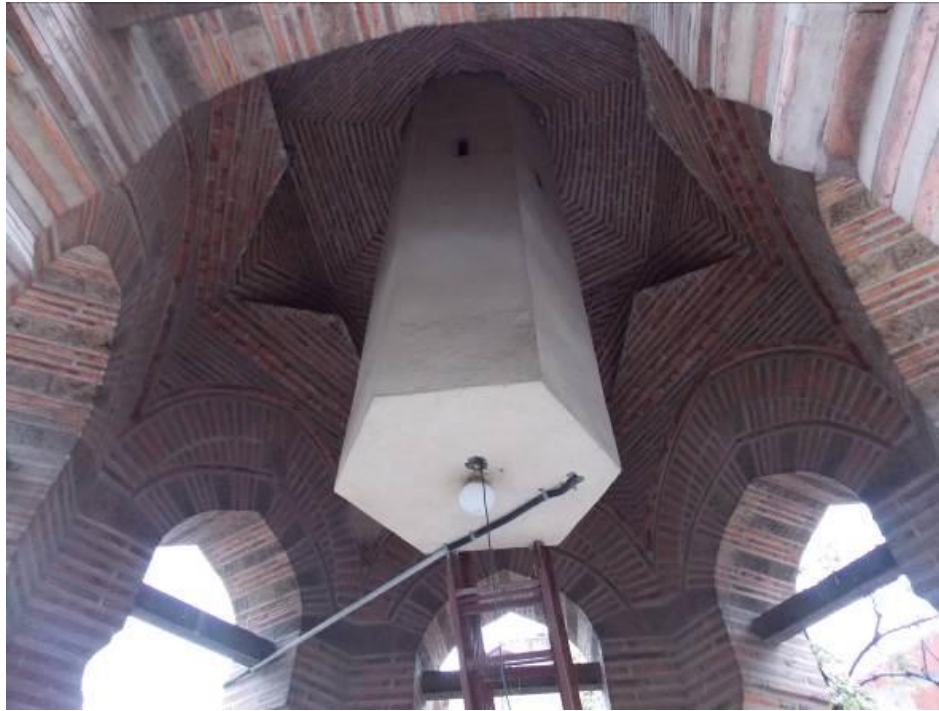
Fotoğraf 12. Timurtaş Paşa Cami Şadırvanı Kubbe İçi Görünümü

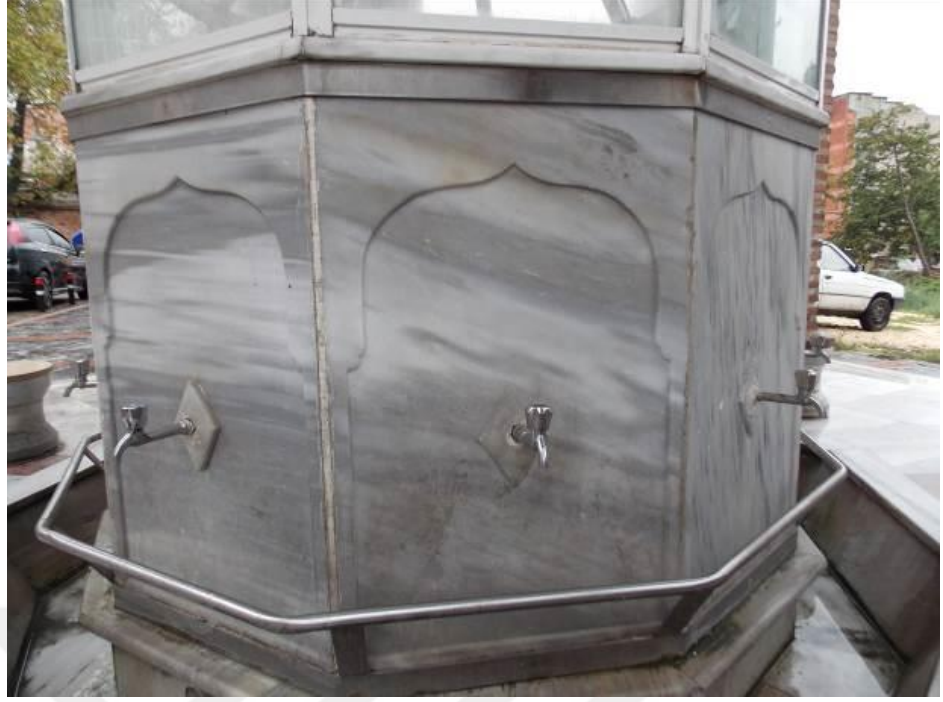
Fotoğraf 13. Timurtaş Paşa Cami Şadırvanı Ayna Taşı

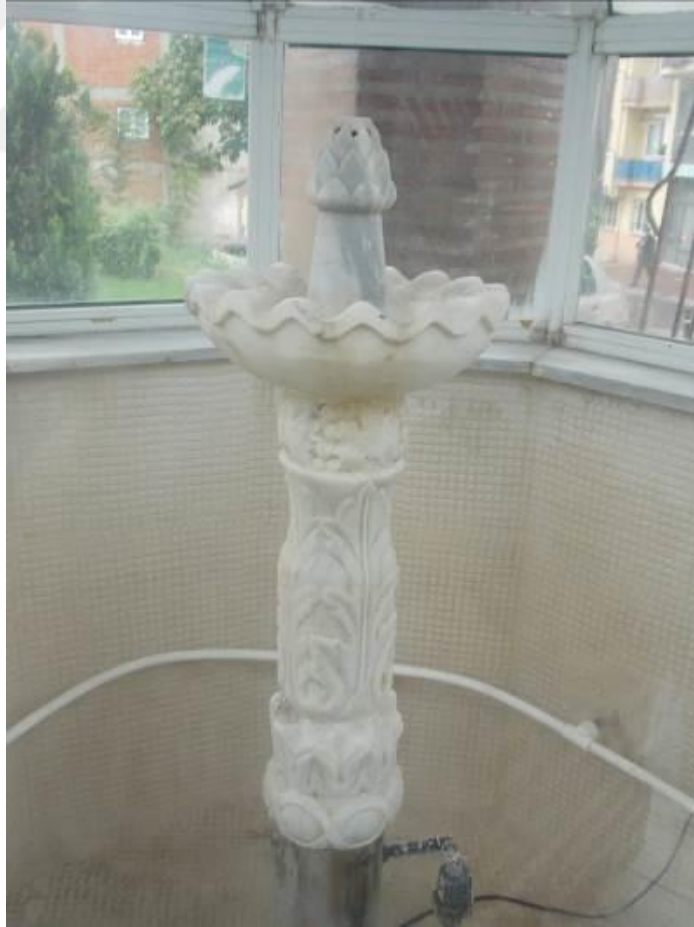
Fotoğraf 14. Timurtaş Paşa Cami Şadırvanı Çanağı

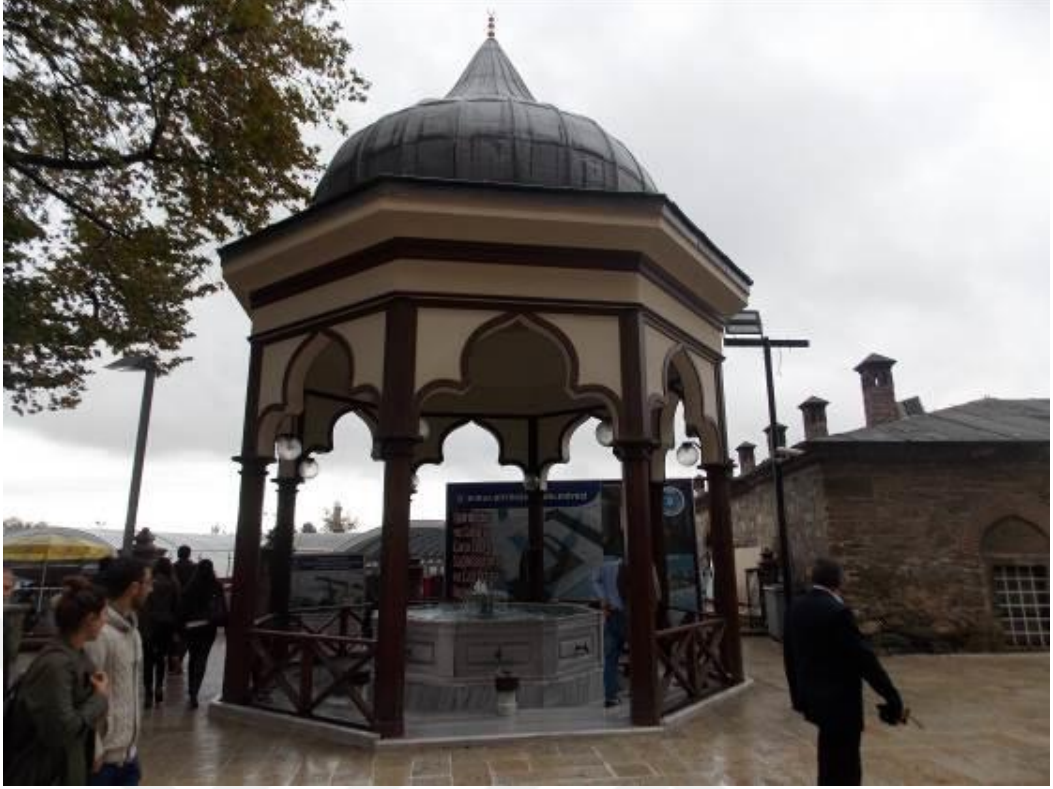
Fotoğraf 15. Ulu Cami Şadırvanı Genel Görünüm

<b>ULU CAMİ ŞADIRVANI</b>	
<b>Yeri</b>	Şehreküstü Mah. Cami Sok.
<b>Mimari Özellikleri</b>	Sekiz ahşap direk üzerinde saçakları yarım gonca motifine benzeyen kurşun kubbeli, ortasında sekiz köşeli havuzu bulunan şadırvan mermerden yapılmıştır. Mermer havuzun gövdesinde her musluğu çevreleyen dikdörtgen kabartmalar bulunur. Havuzun köşelerinde çıkıntılar mevcuttur. Her musluğun karşısında oturaklar vardır. Havuzun yalağı tek parça halindedir.
<b>Süsleme Özellikleri</b>	Ayna taşında musluğu çevreleyen silme vardır. Havuzun köşelerindeki çıkıntılardan aşağı doğru uzanan sütunun üzerinde geometrik motifler bulunur. Havuzun ortasındaki sütun üzerinde yükselen çanak oval biçimli dalgalı bir görünümle bitirilmiştir.
<b>Durumu</b>	Kullanılmaktadır. 1494, 1503, 1551, 1563, 1567, 1670, 1727, 1732, 1737, 1740-1742, 1855, 1889, 1951-1959, 1965, 2008-2010 yıllarında onarılmıştır.
<b>Tarihlendirme</b>	1399

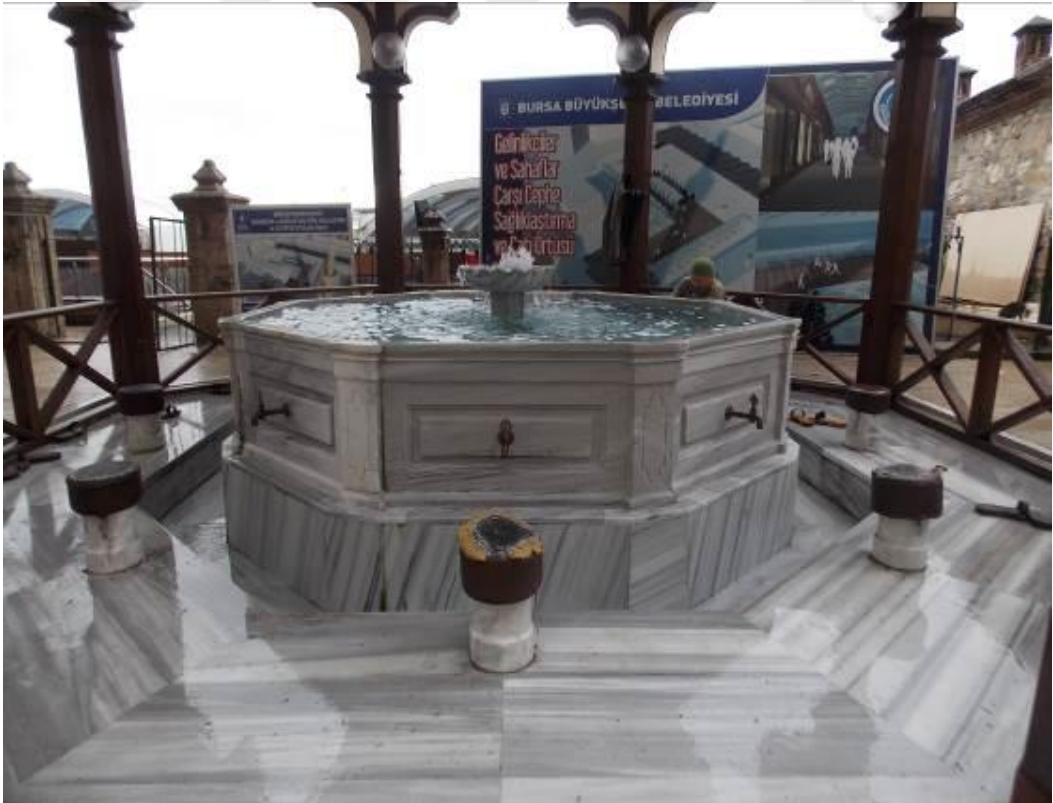
Fotoğraf 16. Ulu Cami Şadırvanı Cephe Görünümü

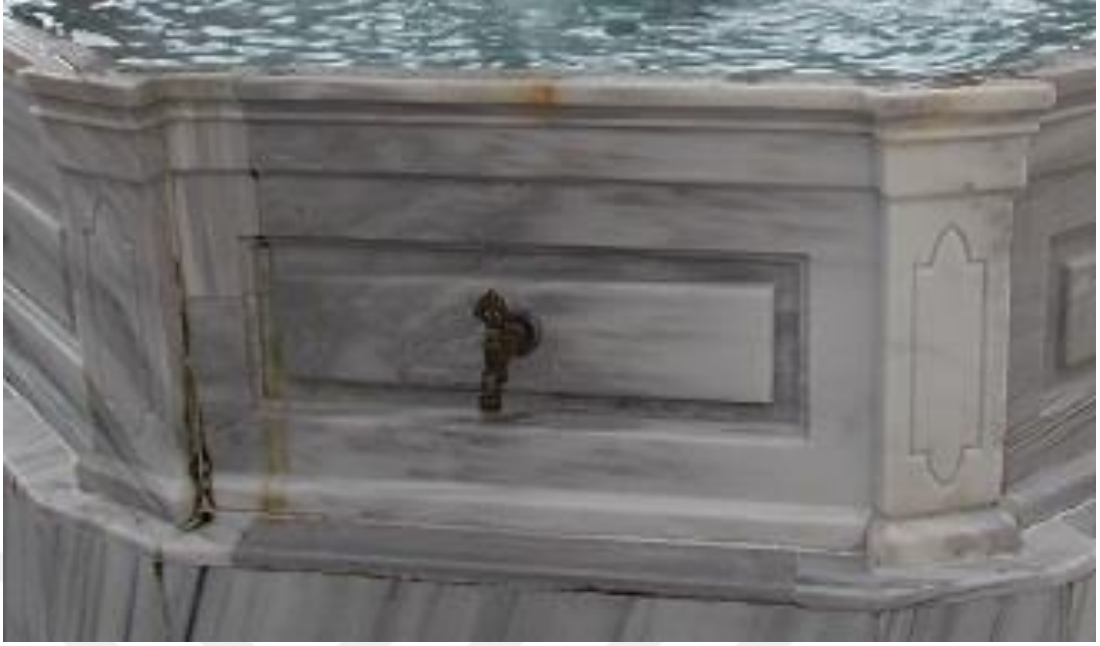
Fotoğraf 17. Ulu Cami Şadırvanı Ayna Taşı

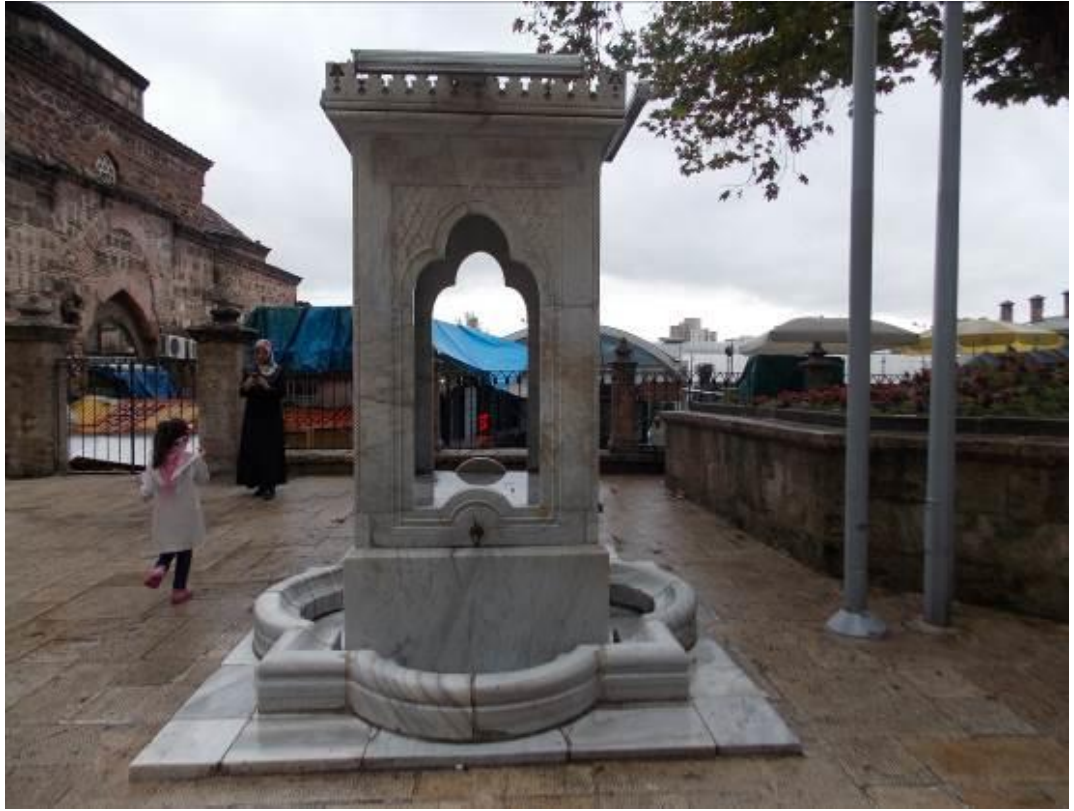
Fotoğraf 18. Ahmet Münir Paşa Hayratı (Ulu Cami Kuzey Kapısı) Çeşmesi Genel Görünüm

<b>AHMET MÜNİR PAŞA HAYRATI (Ulucami Kuzey Kapısı) Çeşmesi</b>	
<b>Yeri</b>	Şhreküstü Mah. Cami Sok.
<b>Mimari Özellikleri</b>	Çok zarif mermer işçiliğine sahip olan bu çeşme dört cephelidir. Kare bir yalak ve bu yalağın her cephesi yarım ay şeklinde mermer basamakla çerçevelenmiş olup köşeleri üçgen oluşarak sivrilmiş ve yarım aylarla birleştirilerek yalak kısmının çevresi koruma altına alınmıştır. Çeşme aynaları mihrabı andıran kocaman oyuklarla oluşturulmuş ve iç hacmi boş bırakılmıştır. Çeşmenin eski halinde çeşmenin üstünde bir kubbe bulunmaktadır. Ancak zamanla bakım ve tamiri sırasında bu zarif kubbe yerinden kaldırılmış olup, kaldırılma sebebi bilinmemektedir.
<b>Süsleme Özellikleri</b>	Çeşme aynasının üst kısımları balık puluna benzeyen motiflerle süslenmiştir. Saçağın üstü

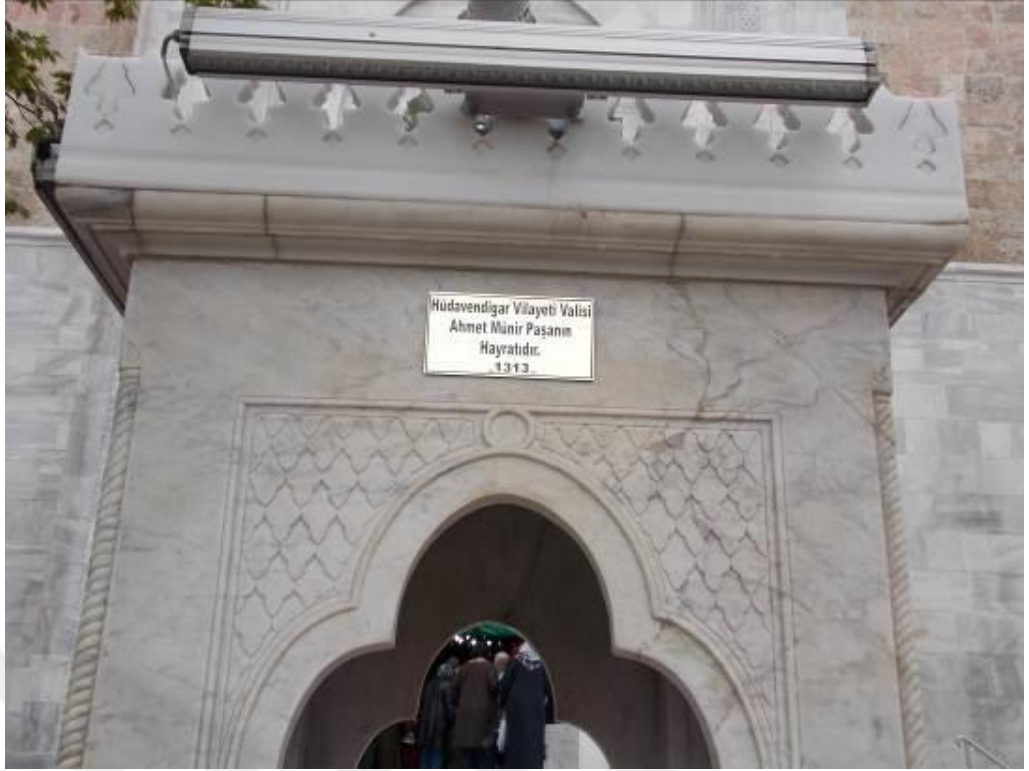
Fotoğraf 19. Ahmet Münir Paşa Hayratı Çeşmesi Ayna Taşı

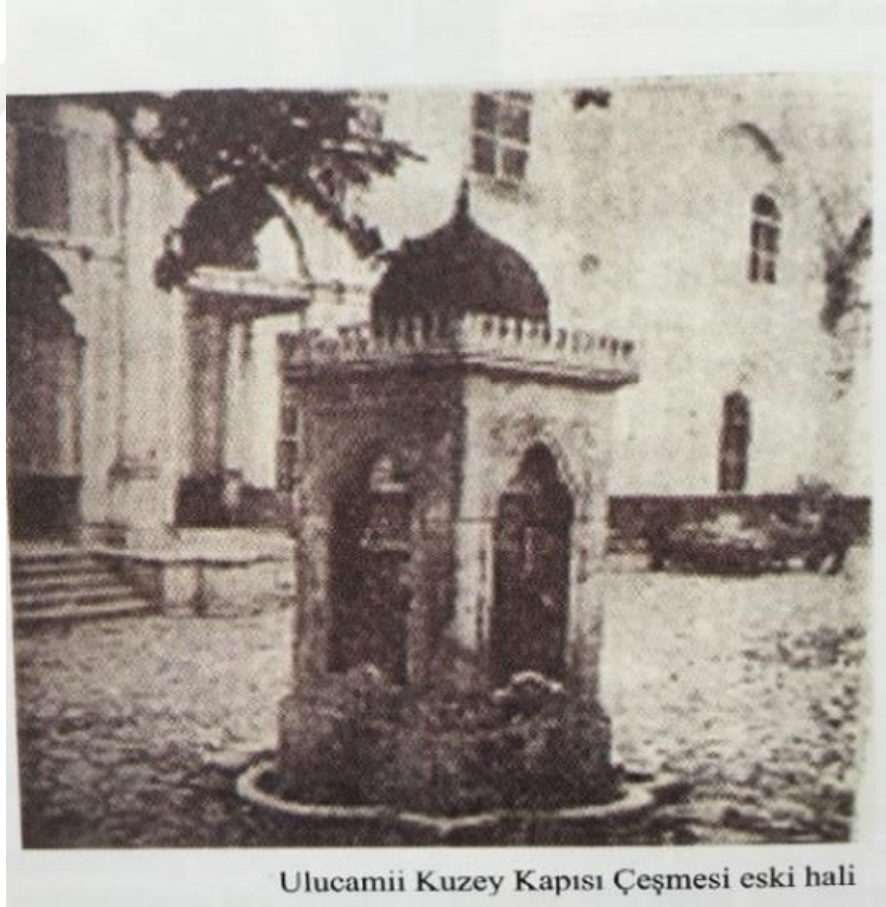
Ulucamii Kuzey Kapısı Çeşmesi eski hali

Fotoğraf 20. Ahmet Münir Paşa Hayratı (Ulu Cami Kuzey Kapısı) Eski Hali (Geçmişten Günümüze Bursa Çeşmeleri s.44)

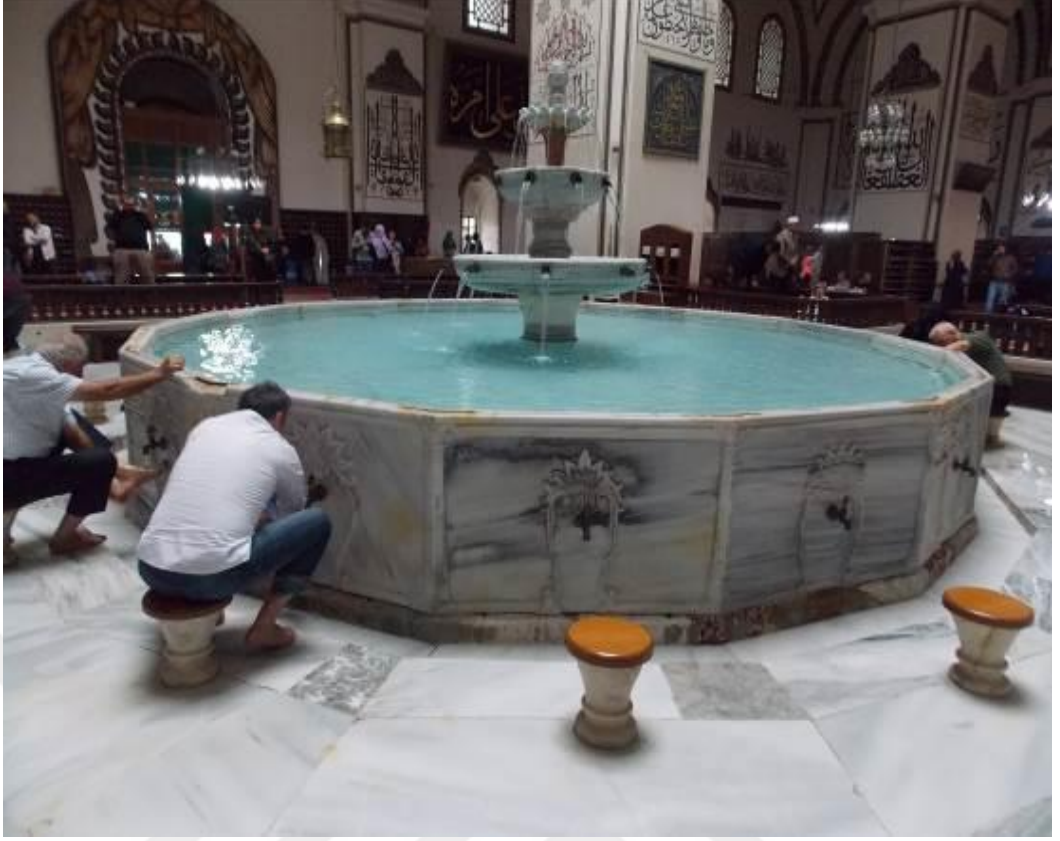
Fotoğraf 21. Ulu Cami İç Şadırvanı Genel Görünüm

<b>ULU CAMİ İÇ ŞADIRVANI</b>	
<b>Yeri</b>	Şehreküstü Mah. Cami Sok.
<b>Mimari Özellikleri</b>	On altı köşeli bu şadırvan caminin ortasında bulunmaktadır. Üzerindeki kubbe camlıdır. Bu sayede aydınlık altında kalmaktadır. Zeminden bir basamak aşağıda olan tek olan yalağı köşelerin tamamını çepeçevre çevrelemiştir. Havuzun ortasındaki çanak üç katlıdır. Çanağın üzerlerindeki deliklerden bir huni çıkarılmış olup buralardan su akması sağlanmıştır. En üst kattaki çanağın ise kenarları oval şeklinde olup bu çıkıntıların aralarından su akmaktadır.
<b>Süsleme Özellikleri</b>	Aynaları üzerinde muslukları çevreleyen kabartma stilize bitki motifleri bulunur. Havuzun ortasındaki çanağın üzerinde en alt katında geometrik şekiller, ikinci katında ise bitki motifleri bulunmaktadır.
<b>Korunma Durumu</b>	Kullanılmaktadır. 1494, 1503, 1551, 1563, 1567, 1670, 1727, 1732, 1737, 1740-1742, 1855, 1889, 1951-1959, 1965, 2008-2010 yıllarında onarılmıştır.

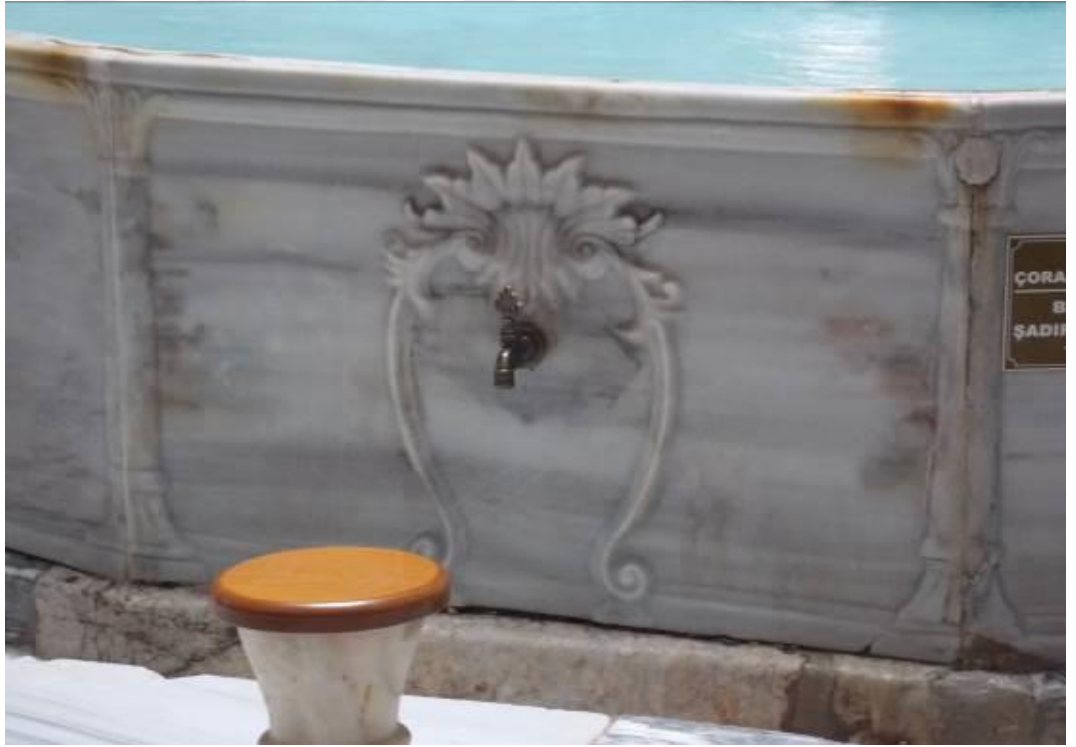
Fotoğraf 22. Ulu Cami İç Şadırvanı Ayna Taşı

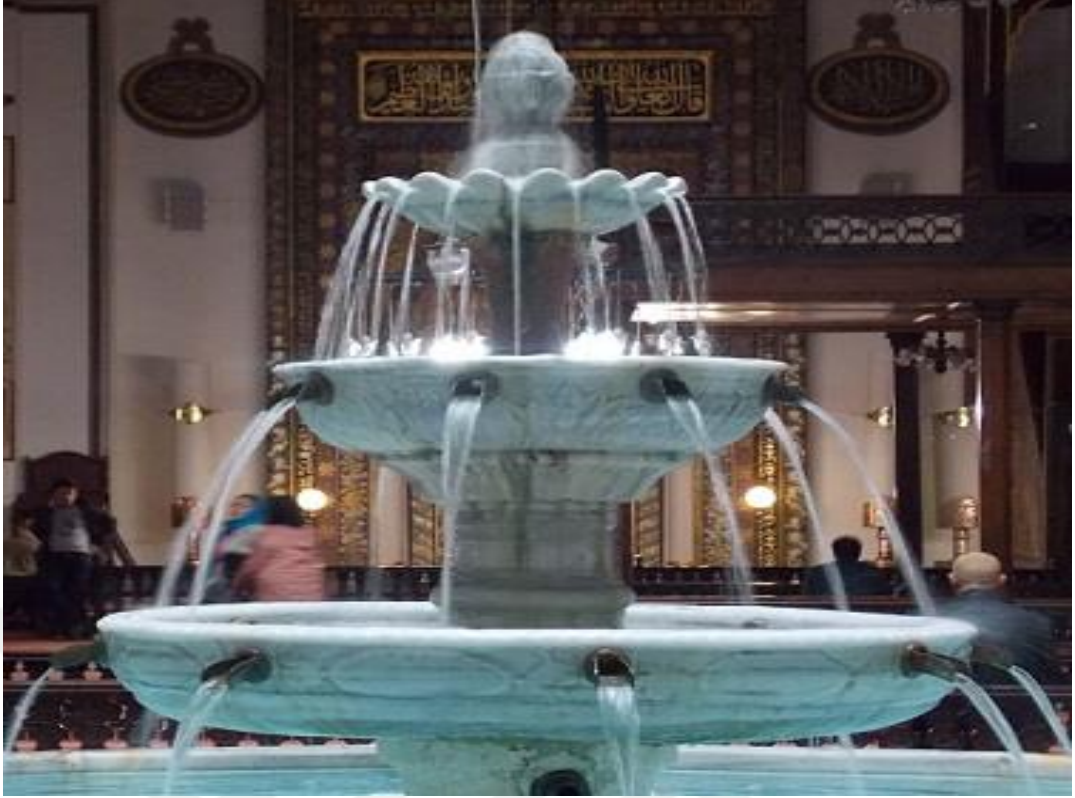
Fotoğraf 23. Ulu Cami İç Şadırvanı Çanağı

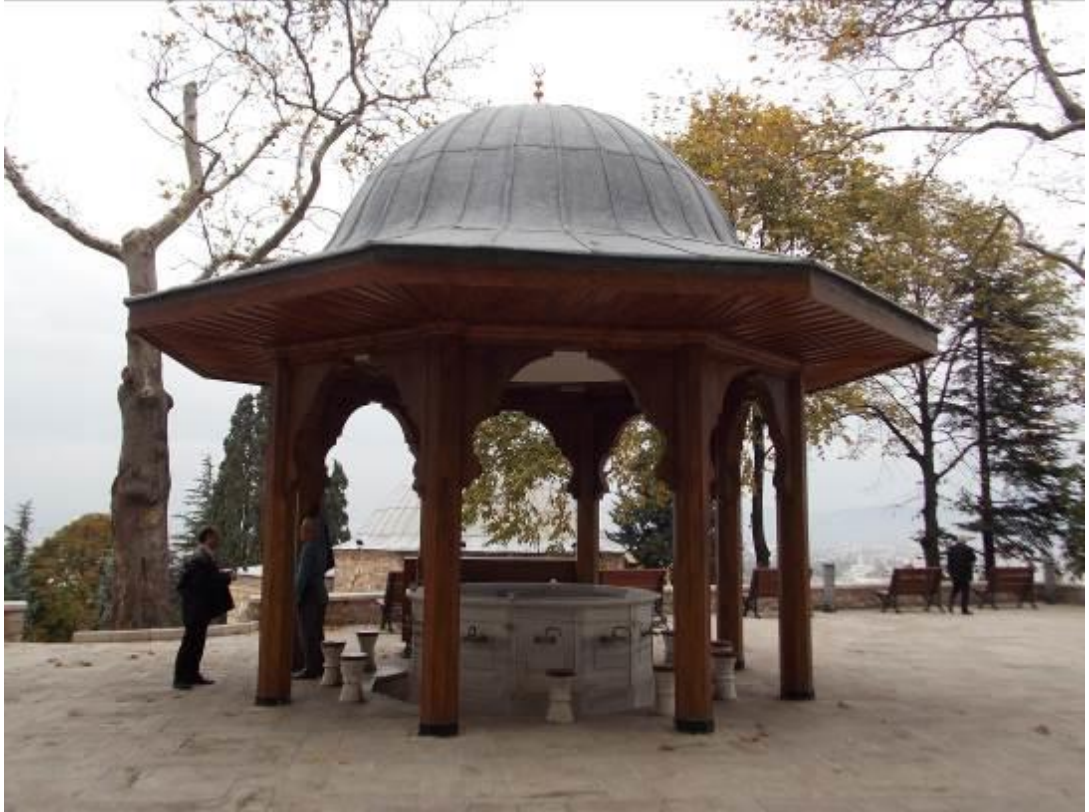
Fotoğraf 24. Yıldırım Bayezid Cami Şadırvanı Genel Görünüm

<b>YILDIRIM BAYEZİD CAMİ ŞADIRVANI</b>	
<b>Yeri</b>	Yıldırım Mah. Yıldırım Cad.
<b>Mimari Özellikleri</b>	Sekiz ahşap ayak üzerine oturtulmuş saçakları geometrik motiflerle aşağıya uzanan kurşun kubbenin altındaki 12 köşeli bu havuz mermerden yapılmış olup yalağı tek parça halinde biraz derinliklidir. Havuzun her duvarında bir musluk, karşısında da oturaklar bulunur.
<b>Süsleme Özellikleri</b>	Ayna taşında musluğu mermerden kabartma silme çevreler. Kubbenin gölgeliklerinin iç kısmında ahşap çıtalarla altı çıta ikişerli olmak üzere kubbenin sekiz ayağının birleştiği bölümde birleşmiş olup, diğer kısımlar tam tersi gölgeğin

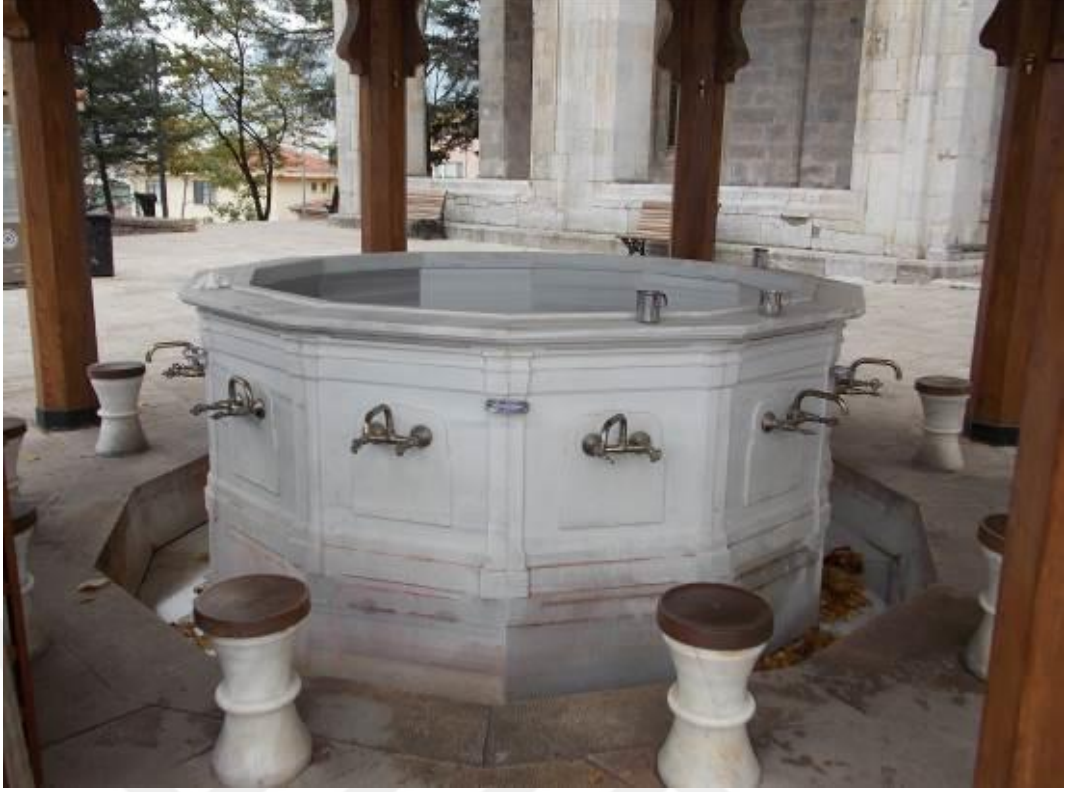
Fotoğraf 25. Yıldırım Bayezid Cami Şadırvanı Cephe Görünümü

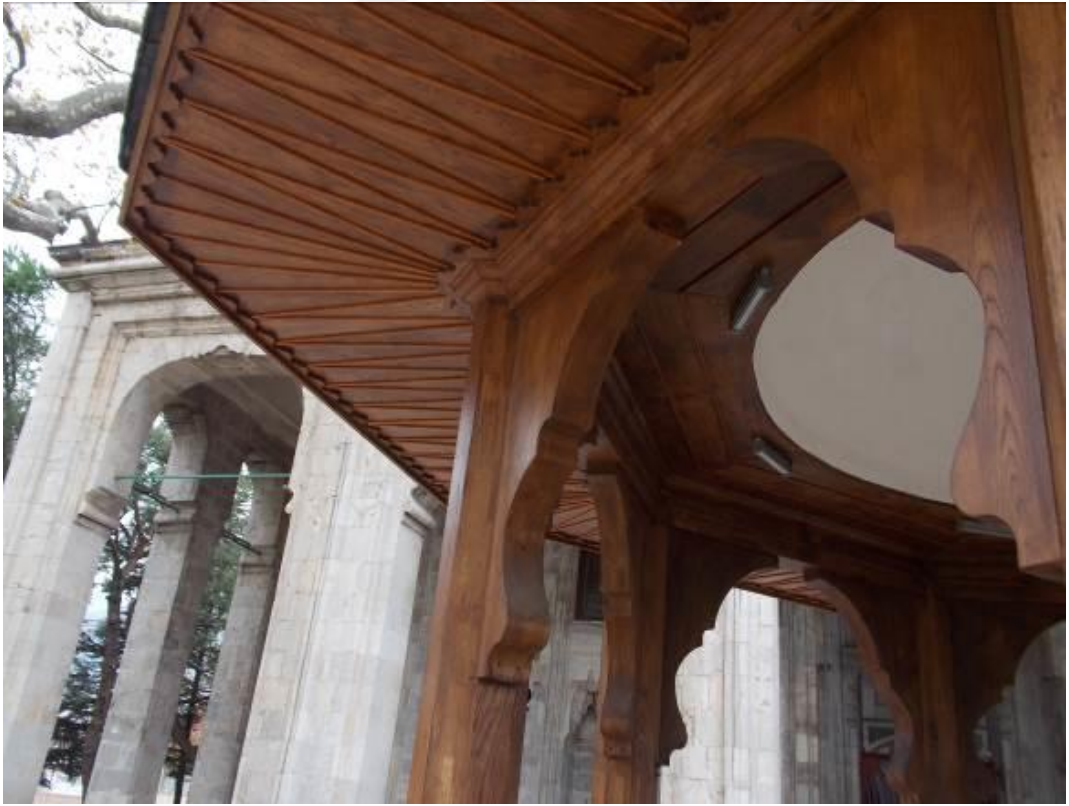
Fotoğraf 26. Yıldırım Bayezid Cami Şadırvanı Kubbe Altı Görünümü

uçlarına doğru birleşen ikili çıtalardan birleştirilerek güzel bir dokudan motif oluşturulmuştur. Bu çıtaların üzeri su dalgası gibi ovallerle sonlandırılmıştır. Mihrap görünümlü ahşap saçakları vardır.
<b>Durumu</b>	Kullanılmaktadır. 1563, 1575, 1635, 1640, 1649, 1669, 1825, 1847, 1863, 1963 yıllarında onarılmıştır.
<b>Tarihlendirme</b>	1390-1395
