**BURSA MERKEZDEKİ OSMANLI DÖNEMİNE AİT ŞADIRVAN VE  
ÇEŞMELERDEKİ SÜSLEME UNSURLARI**

**Yüksek Lisans Tezi**

**Ocak, 2019**

**Uşak Üniversitesi Sosyal Bilimler Enstitüsü**

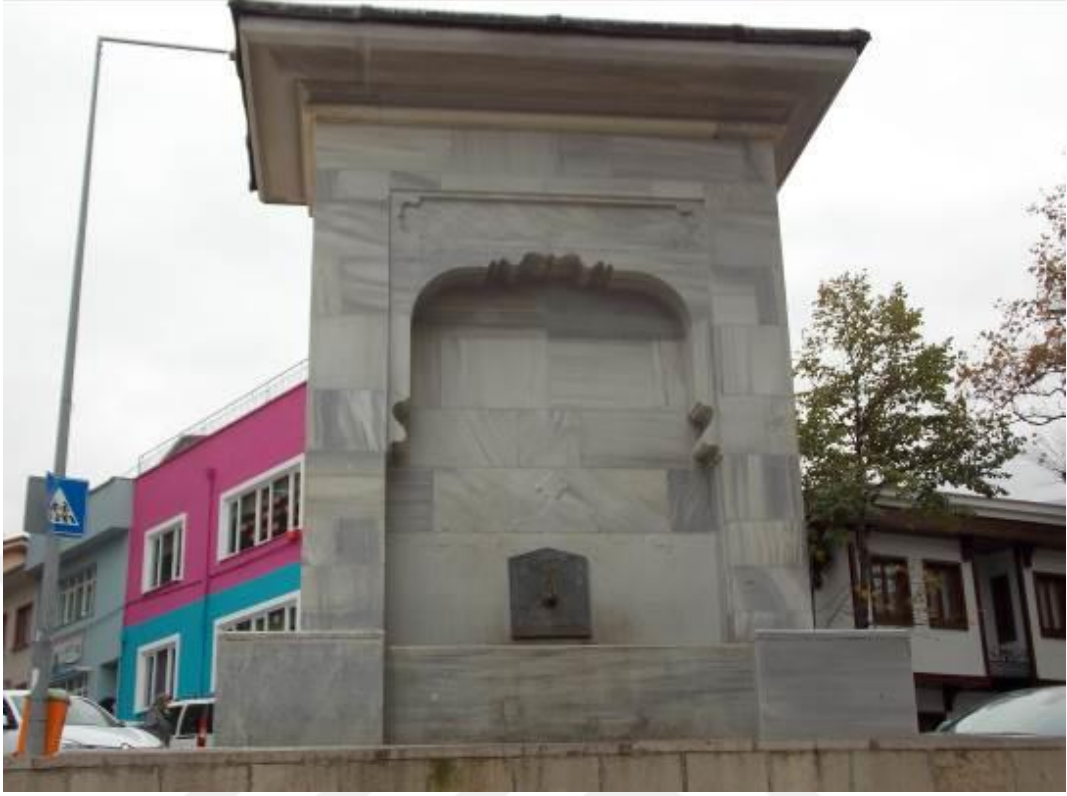
Fotoğraf 27. Yıldırım Bayezid Cami Çeşmesi Genel Görünüm

<b>YILDIRIM BAYEZİD CAMİ ÇEŞMESİ</b>	
<b>Yeri</b>	Yıldırım Mah. Yıldırım Cad.
<b>Mimari Özellikleri</b>	Yıldırım Bayezid camisine yakın bir yerde konumlanmış olan bu çeşme parçalı mermerlerden yapılmıştır. Ayna taşı çevreleyen saçak dalgalı girintili çıkıntılı oymalarla çevrelenmiş olup üzerinde kitabe yeri bulunmaktadır. Aynısı olduğunu düşündüğüm internetten alıntı olan resmin kitabesinde Yıldırım Çeşmesi 1950 yazarken gezip gördüğüm Fotoğrafladığım çeşmenin kitabe yerinde yazı bulunmamaktadır.
<b>Süsleme Özellikleri</b>	Ayna taşı mihrap görünümlü mermer şeklinde musluğu çevreler. Ayna taşında musluğun üzerinde kabartma lale motifi yer almaktadır.
<b>Durumu</b>	Kullanılmaktadır. 1563, 1575, 1635, 1640, 1649, 1669, 1825, 1847, 1863, 1963 yıllarında onarılmıştır.
<b>Tarihlendirme</b>	1390-1395

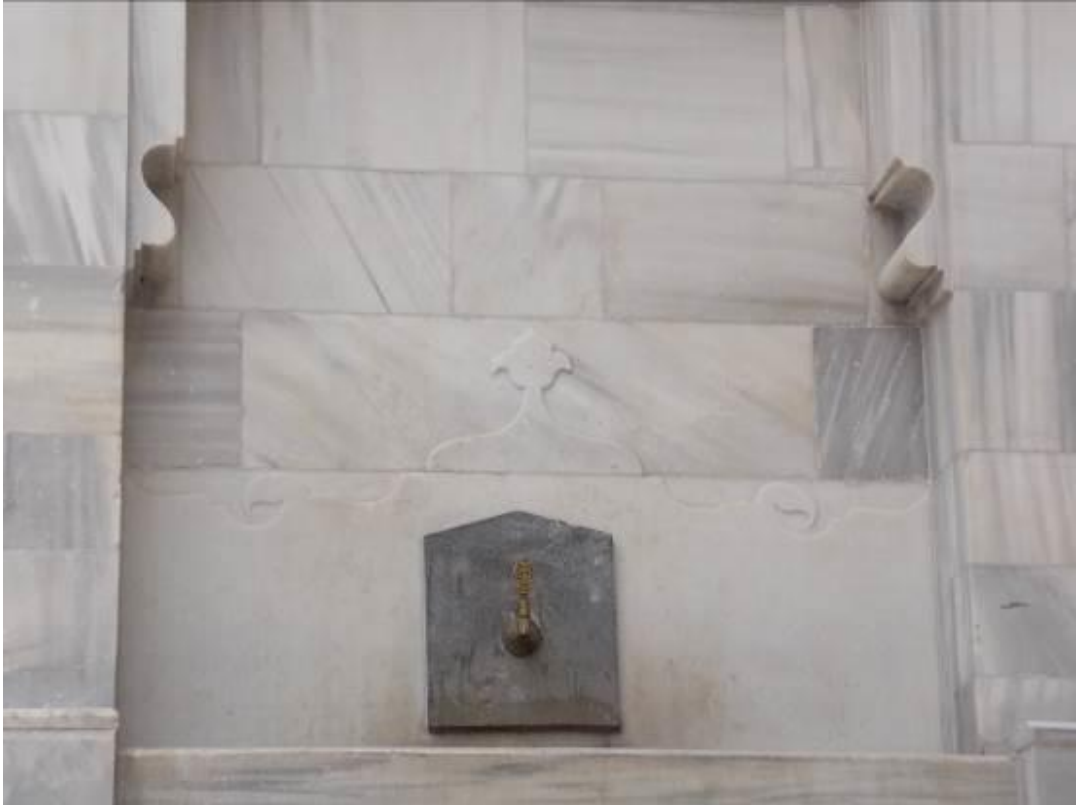
Fotoğraf 28. Yıldırım Bayezid Cami Çeşmesi Ayna Taşı

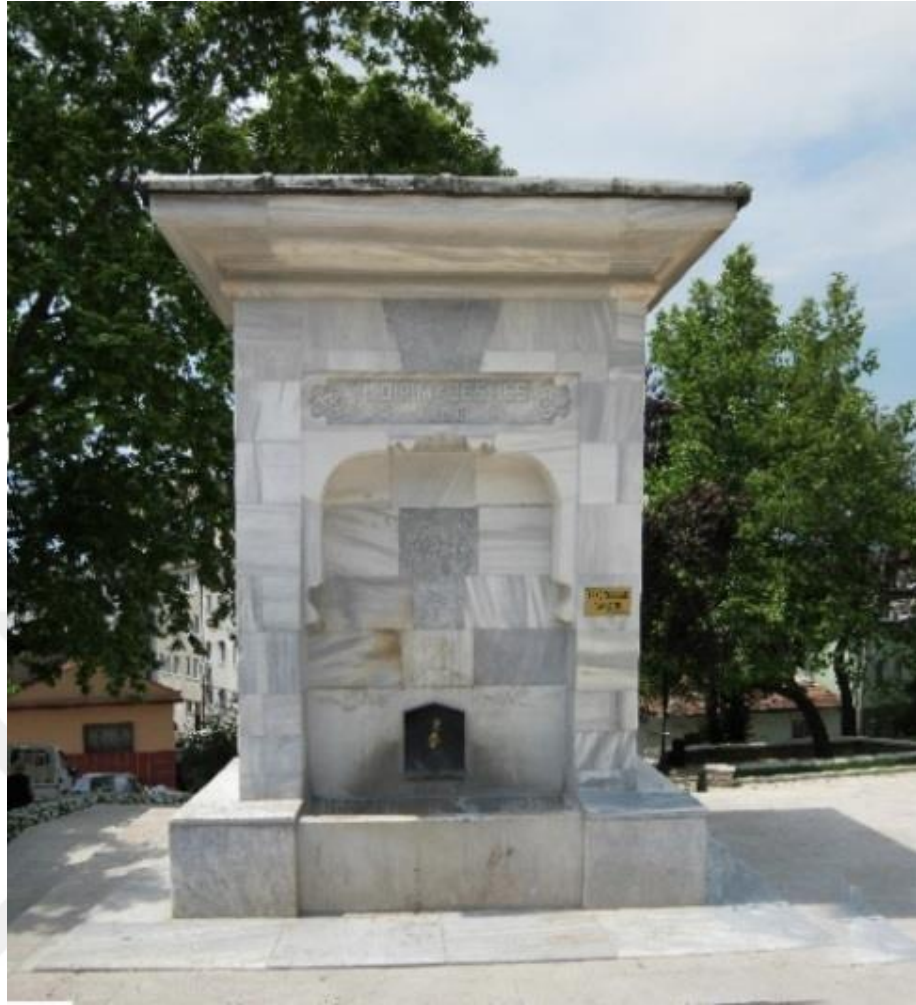
Fotoğraf 29. Yıldırım Bayezid Cami Çeşmesi Genel Görünüm  
([https://commons.wikimedia.org/wiki/File:Y%C4%B1ld%C4%B1r%C4%B1m\\_Bayezid\\_%C3%A7e%C5%9Fmesi\\_bursa\\_-\\_panoramio.jpg](https://commons.wikimedia.org/wiki/File:Y%C4%B1ld%C4%B1r%C4%B1m_Bayezid_%C3%A7e%C5%9Fmesi_bursa_-_panoramio.jpg) erişim tarihi 2015)

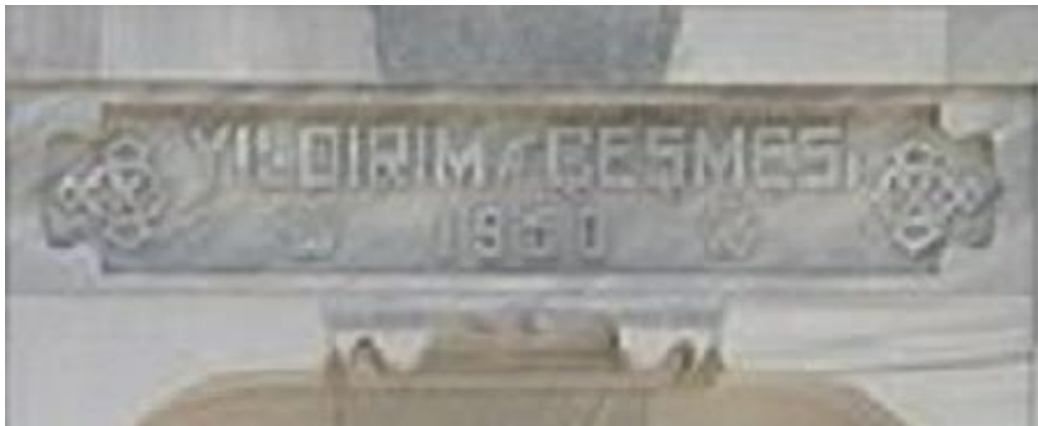
Fotoğraf 30. Yıldırım Bayezid Cami Çeşmesi Kitabesi  
([https://commons.wikimedia.org/wiki/File:Y%C4%B1ld%C4%B1r%C4%B1m\\_Bayezid\\_%C3%A7e%C5%9Fmesi\\_bursa\\_-\\_panoramio.jpg](https://commons.wikimedia.org/wiki/File:Y%C4%B1ld%C4%B1r%C4%B1m_Bayezid_%C3%A7e%C5%9Fmesi_bursa_-_panoramio.jpg) erişim tarihi 2015)

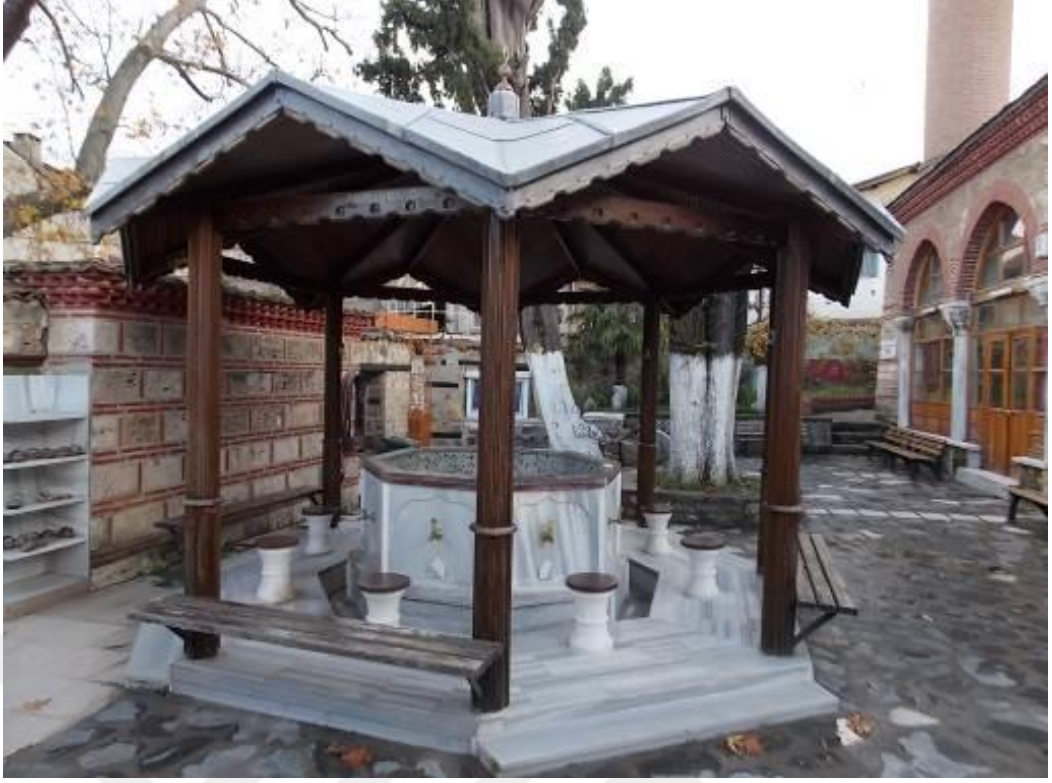
Fotoğraf 31. Alaaddin Paşa Cami Şadırvanı Genel Görünüm

<b>ALAADDİN PAŞA CAMİ ŞADIRVANI</b>	
<b>Yeri</b>	Alaaddin Mah. Alaaddin Camisi Cad. Değre Sok. No:2/2 / Osmangazi
<b>Mimari Özellikleri</b>	Sekiz ahşap ayak üzerine oturtulmuş kurşun kubbesi olan bu şadırvanın ortasındaki havuz mermerden yapılmıştır. Kubbesi üçgen gibi görünen ve bu üçgenlerin birleşiminden oluşan saçaklı bir görünüme sahiptir. Tek parça yalağı olan havuzun her duvarında çeşme bulunur. Her çeşmenin karşısında da oturaklar bulunur. Havuzun içi küçük mozaik taşlarla kaplı olup, ortasından ince uzun bir mozaik kaplı sütun çıkarılmıştır ve bununda üzerinde mermer bir başlık bulunur.
<b>Süsleme Özellikleri</b>	Musluğu çevreleyen mihrap görünümlü mermer bir pano bulunur.
<b>Durumu</b>	Kullanılmaktadır.
<b>Tarihlendirme</b>	1326/27 (726 H.)

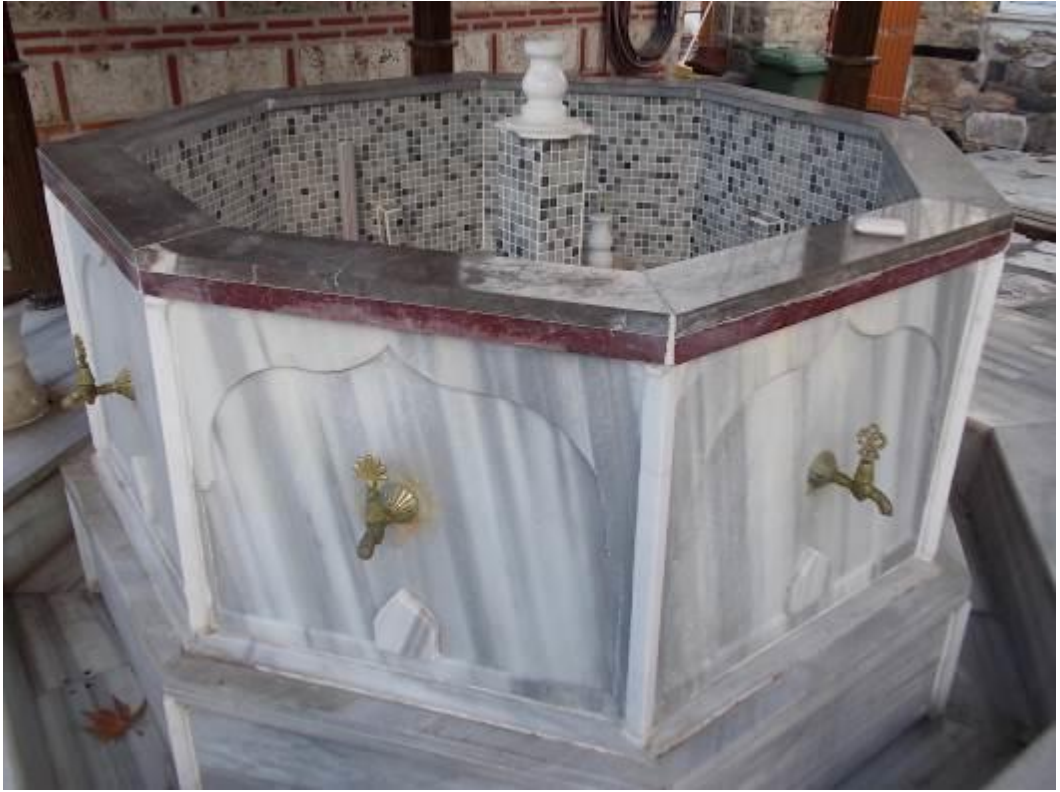
Fotoğraf 32. Alaaddin Paşa Cami Şadırvanı Cephe Görünümü

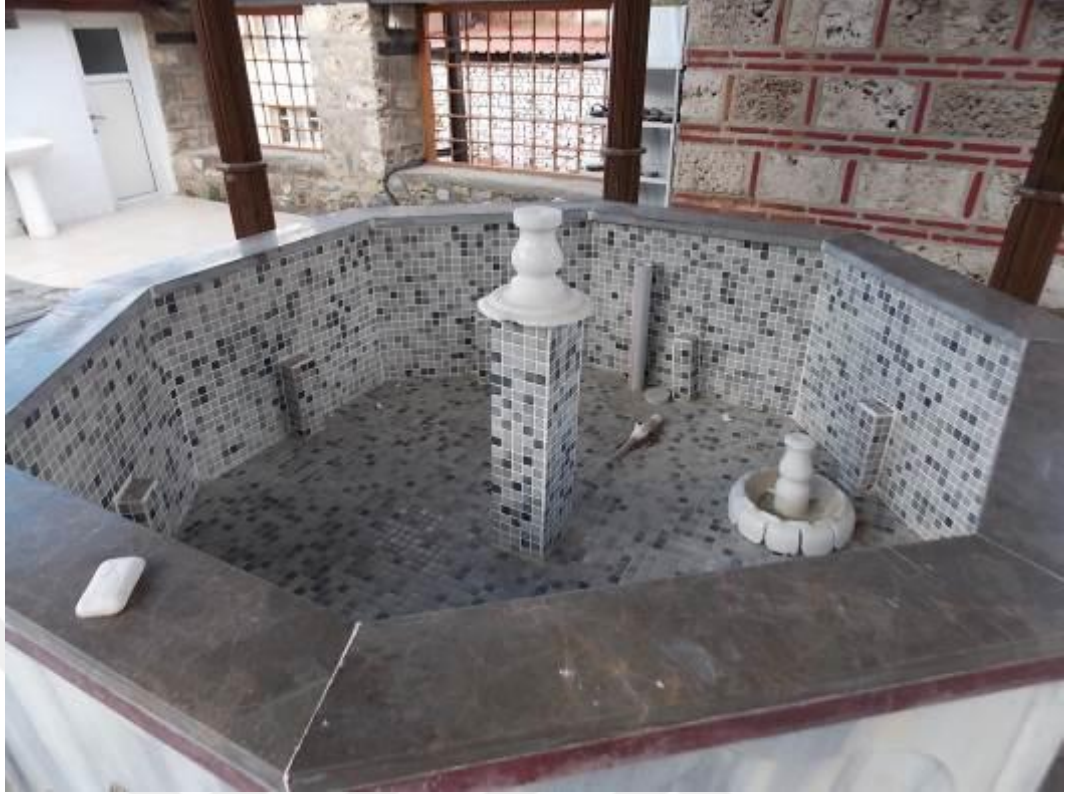
Fotoğraf 33. Alaaddin Paşa Cami Şadırvanı Çanağı

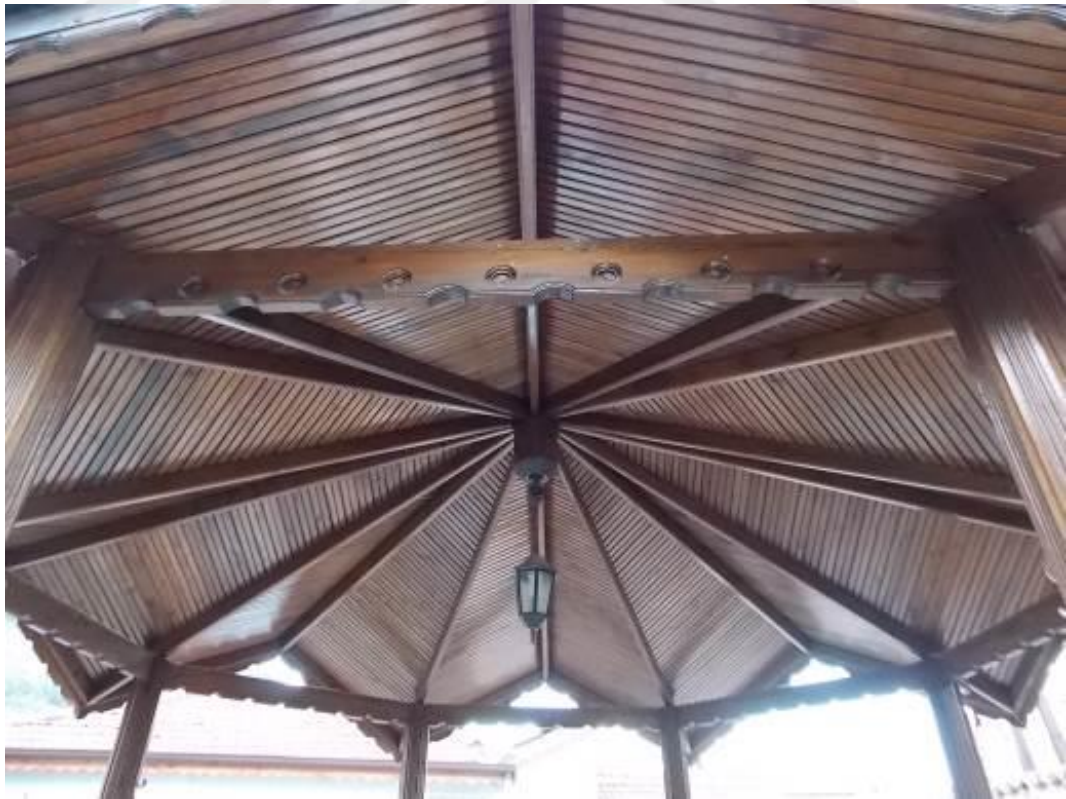
Fotoğraf 34. Alaaddin Paşa Cami Şadırvanı Kubbe İçi Görünümü

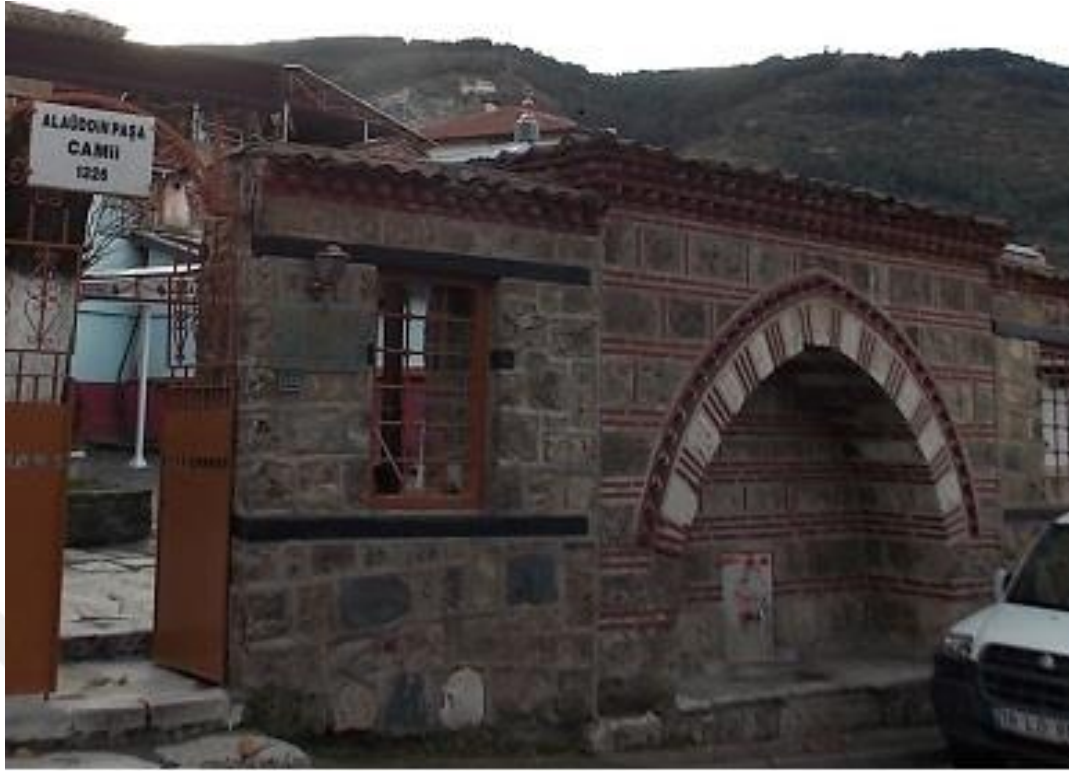
Fotoğraf 35. Alaaddin Paşa Camii Çeşmesi Genel Görünüm

<b>ALAADDİN PAŞA CAMİ ÇEŞMESİ</b>	
<b>Yeri</b>	Alaaddin Mah. Alaaddin Camisi Cad. Değre Sok. No:2/2 / Osmangazi
<b>Mimari Özellikleri</b>	Sivri bir kimeri olan bu çeşme üç sıra tuğla ve bir sıra taştan oluşmuştur. Sivri kemer bir sıra kirpi saçakla çevrelenmiş, kemerin çıkıntısından çeşmenin iç kısmına doğru üç sıra tuğla dizilimi devam etmiş olup derinlik ve bütünlük algısı güçlendirilmiştir. Yalağı ortada bulunup yan taraflarında yalak ile eşit boylarda mermer bloklar bulunur. Kemerin dış tarafları yatay iki sıra tuğla ve küfeki taşından oluşmuş olup, bir küfeki taşı yerleştirilip aralarına da dikey bir sıra tuğla dizilmiştir. Ayna taşının üzerinde musluk vardır ve musluk küçük mermer dikdörtgenin ortasında yer alır.
<b>Süsleme Özellikleri</b>	Ayna taşının üzerinde geometrik bir şekil bulunur.
<b>Durumu</b>	Kullanılmaktadır.
<b>Tarihlendirme</b>	14. yy.

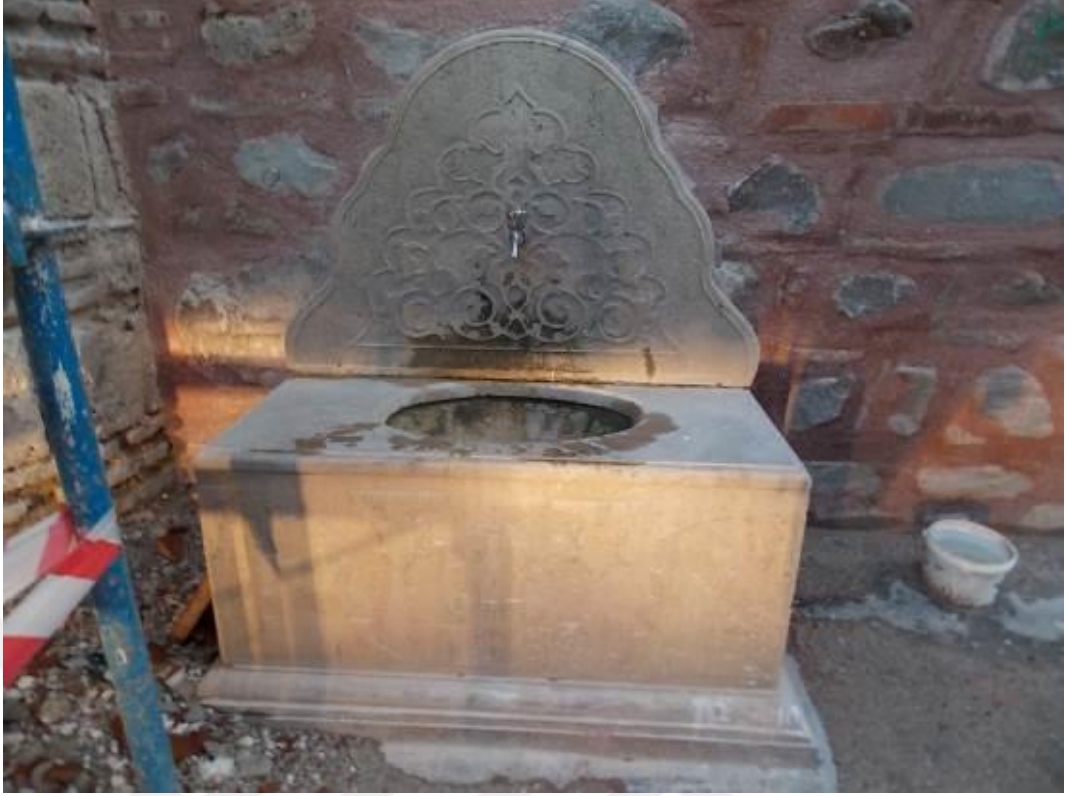
Fotoğraf 36. Yerkapı (KaraAli) Cami Çeşmesi Genel Görünüm

<b>YERKAPI (KARAALİ) CAMİ ÇEŞMESİ</b>	
<b>Yeri</b>	Kavaklı Mah. Yerkapı Çıkmazı/Osmangazi
<b>Mimari Özellikleri</b>	Caminin yan tarafında kalan bu çeşme mermerden yapılmıştır. Haznesi dikdörtgen olup ayna taşı dalgalı yukarı doğru daralan oval estetik bir görünüme kavuşturulmuştur. Ayna taşının ortasında bir musluk bulunur.
<b>Süsleme Özellikleri</b>	Ayna taşında musluğu çevreleyen stilize bitki motifleri bulunur. Su yalağında stilize yaprak motifleri sıralanmış, üstten de boşluklara denk gelecek şekilde biraz daha küçük ters duran aynı yapraklardan dizilime eklenmiştir.
<b>Durumu</b>	Kullanılmaktadır. 1967 yılında onarılmıştır.
<b>Tarihlendirme</b>	1362-1389

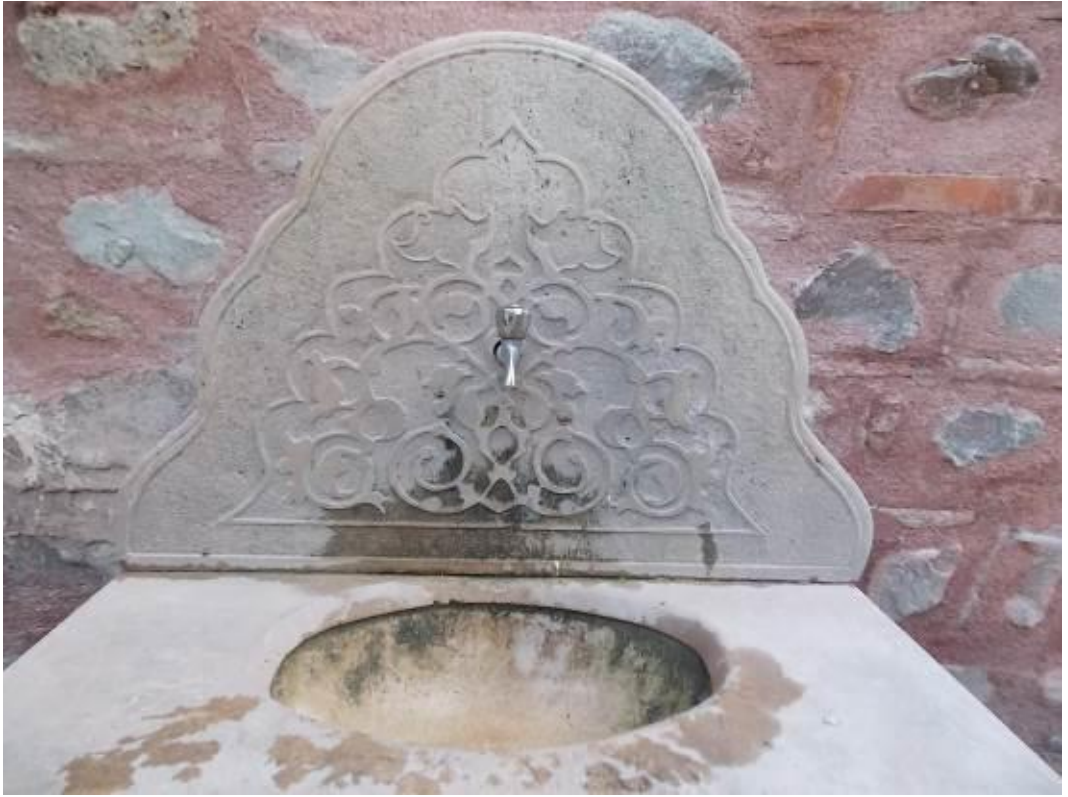
Fotoğraf 37. Yerkapı (KaraAli) Cami Çeşmesi Ayna Taşı

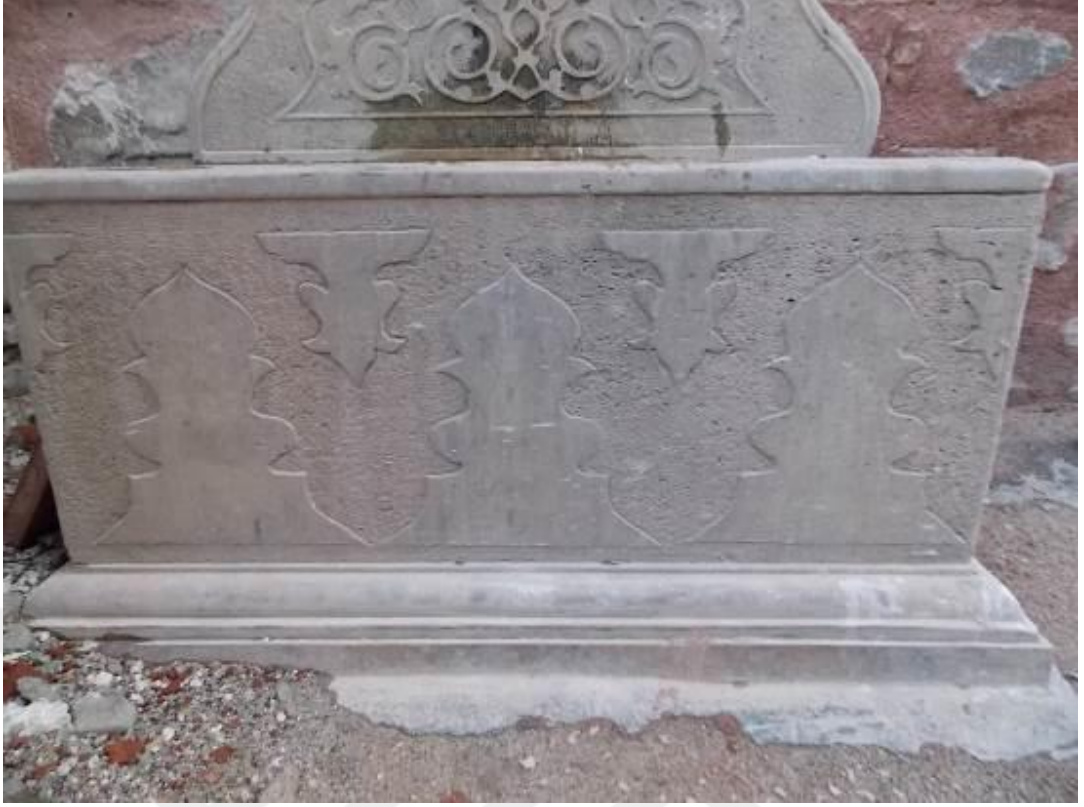
Fotoğraf 38. Yer Kapı (Kara Ali) Cami Çeşmesi Su Teknesi

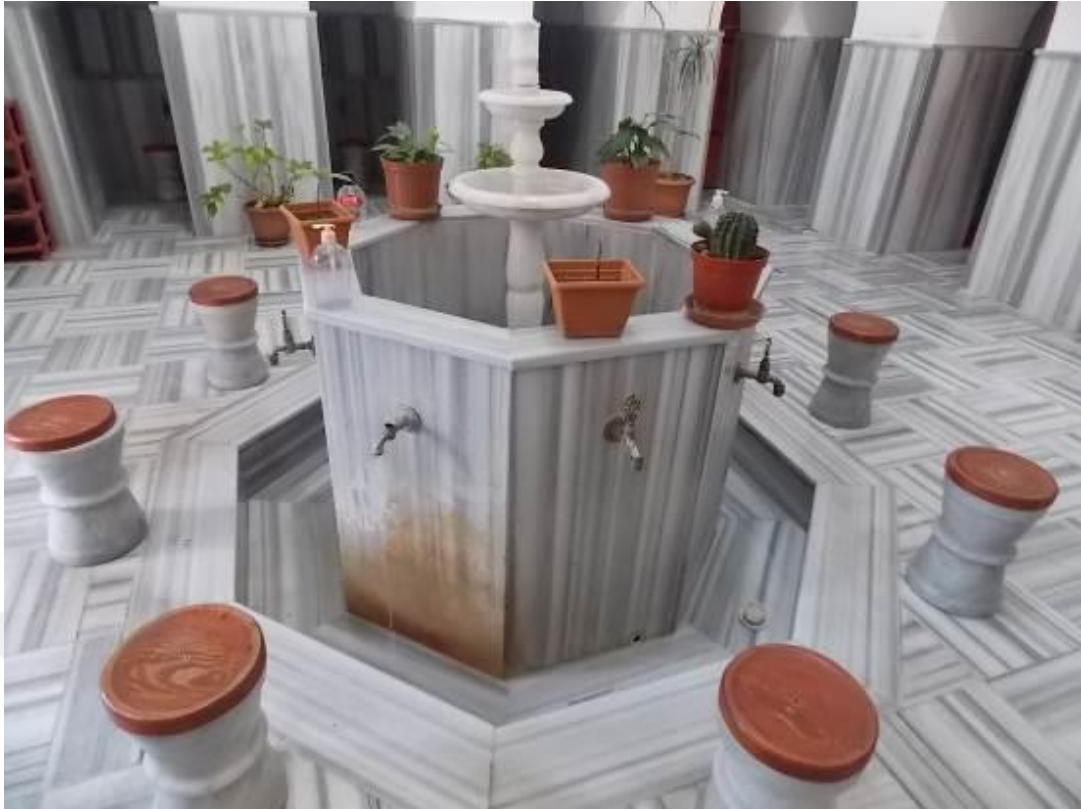
Fotoğraf 40. Girçık (Cıkcık) Hamamı Şadırvanı Genel Görünüm

<b>GİRÇIK (CIKCIK) HAMAMI ŞADIRVANI</b>	
<b>Yeri</b>	Çekirge Mah. 1. Murat Cad. Cami sok./Osmangazi
<b>Mimari Özellikleri</b>	Osmanlı I. Murad Külliyesinde bulunan bu yapı medrese öğrencileri ve camiye gelenlerin ihtiyaçlarını karşılayabilmek için inşa edildiğinden dolayı ve isminden de anlaşılabilceği gibi gir çık hamamı denmiş çünkü tuvaletler ve hamam bir arada küçük bir mekandır. Tuvaletlerin bulunduğu alanın ortasında bir şadırvan yer alır. Sekizgen, mermerden yapılmış olan bu şadırvanın yalağı tek parça olup, ayna taşlarının bulunduğu her bir yüzeyde bir çeşmesi bulunur. Her çeşmenin

karşısında bir oturma mekanı mevcuttur. Havuzun ortasında suyun akışını sağlayabilmek için iki katlı çanağı bulunur. Bu çanakların oturtulduğu mermer blok ise dalgalı bir sütun haline getirilmiştir.
<b>Süsleme Özellikleri</b>	Yapıda herhangi bir süsleme bulunmamaktadır.
<b>Durumu</b>	Kullanılmaktadır. 1990 yılında onarılmıştır.
<b>Tarihlendirme</b>	1365-1366

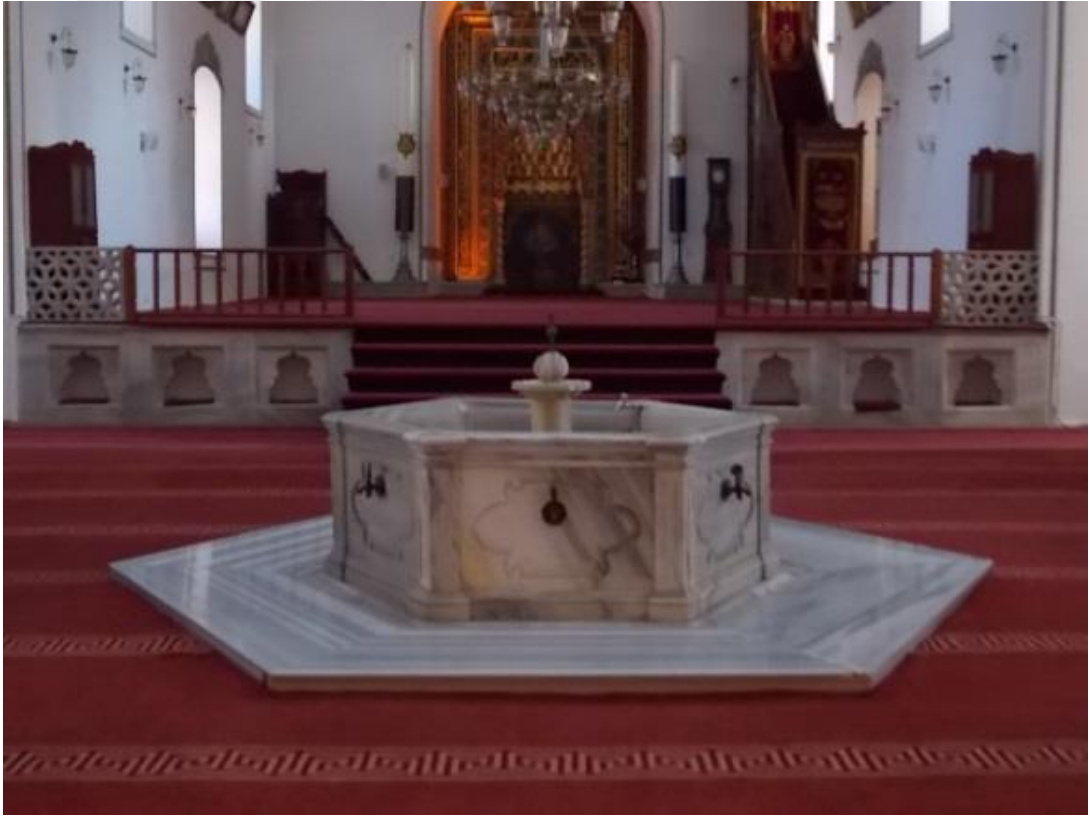
Fotoğraf 41. I. Murad Hüdevendigar Cami İç Şadırvanı Genel Görünümü

<b>I.MURAD HÜDAVENDİGAR CAMİ İÇ ŞADIRVANI</b>	
<b>Yeri</b>	Çekirge Mah. 1. Murat Cad./Osmangazi
<b>Mimari Özellikleri</b>	Caminin içinde tam kubbenin altında bir şadırvan bulunmaktadır. Mermerden yapılmış olan bu şadırvan altıgendir. Yalağı çok derin olmayan eğimli şekilde yapılmıştır. Her bir duvarında musluk bulunur. Oturak mevcut değildir. Havuzun ortasında kare küp gibi bir mermer bloğun üzerine oturtulan uzun bir blok ve onun üzerinde kenarları dalgalı bir görünüme kavuşmuş küçük bir çanak ve onun üzerinde de küreyi andıran sanki bitki motifi gibi görünen parça üzerindeki kabartmalarıyla dikkat çeker.

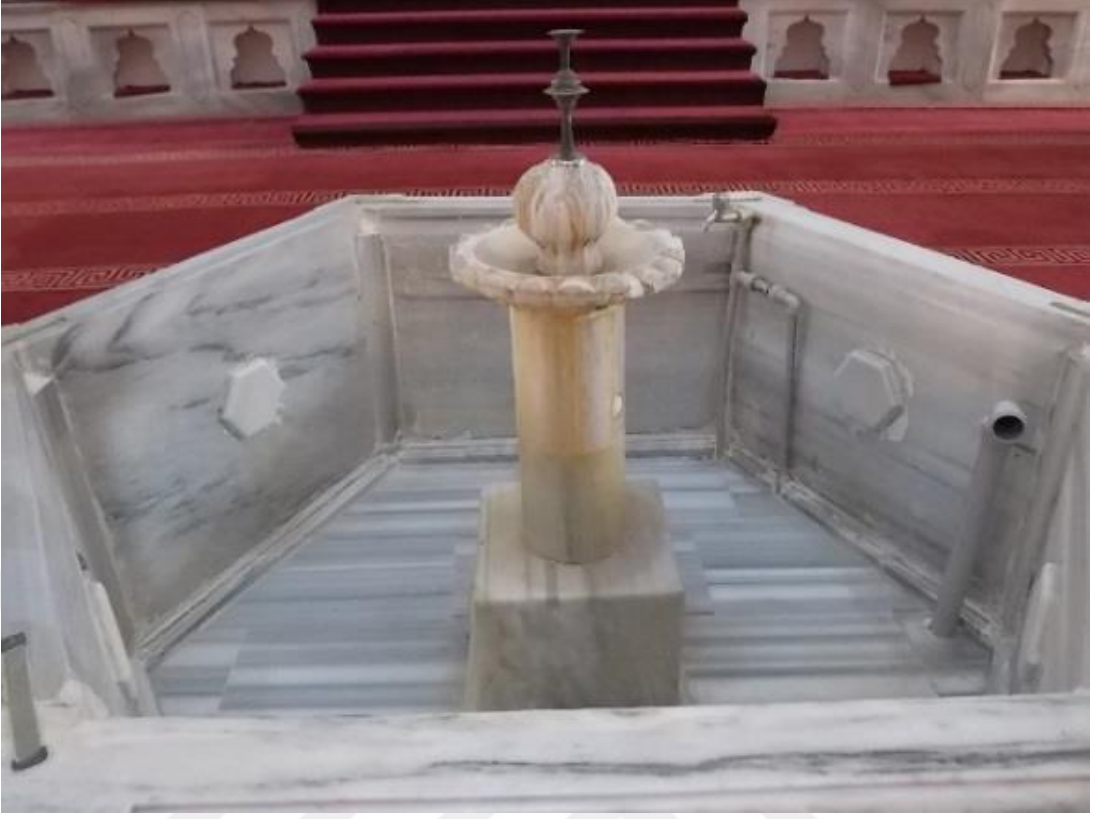
Fotoğraf 42. I. Murad Hüdavendigâr Cami İç Şadırvanı Çanağı

<b>Süsleme Özellikleri</b>	Caminin içindeki şadırvanın duvarlarında musluğu çevreleyen geometrik, sol ve sağında mihrap görünümünde girinti ve çıkıntılarla birbirine bağlanmış mermerden oyma motifler bulunur. Şadırvanın ortasındaki çanağın hemen üstünde küreye benzeyen parça bitki tomurcuğunu andıran kabartmalarla süslüdür.
<b>Durumu</b>	Kullanılmaktadır. 1520, 1563, 1619, 1635, 1905, 1963, 975-1976, 1998 yıllarında onarılmıştır.
<b>Tarihlendirme</b>	1363-1366

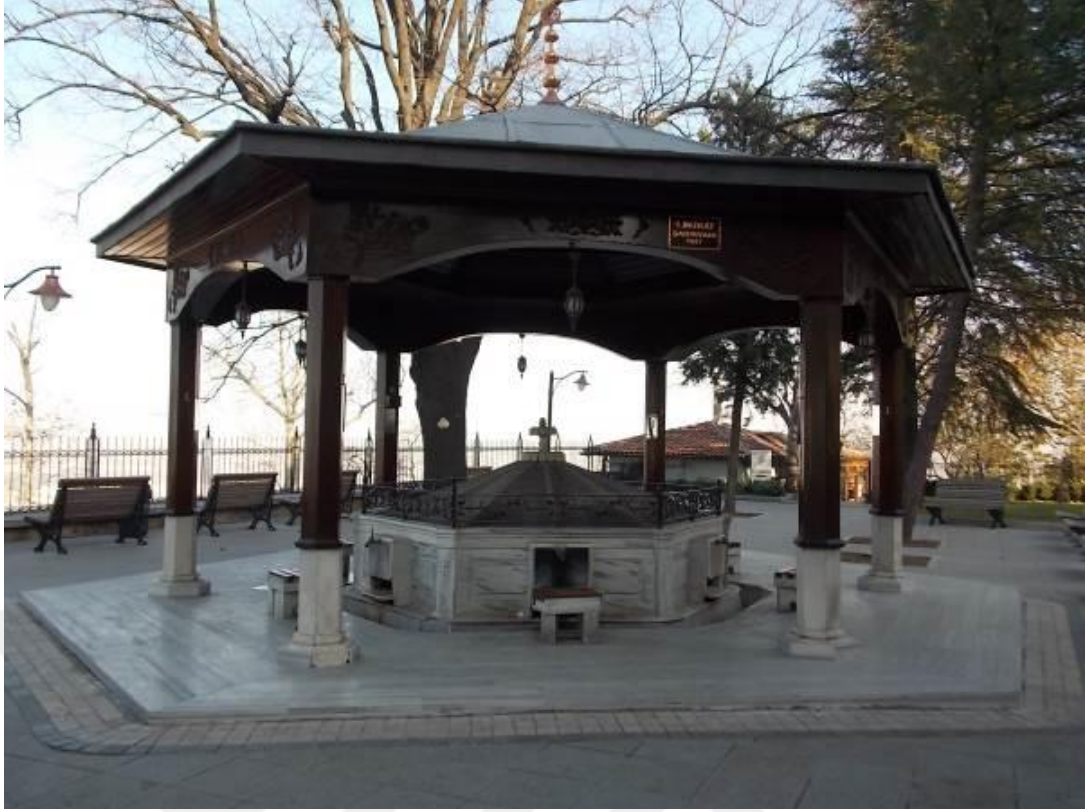
Fotoğraf 44. I. Murad Hüdavendigâr Cami Şadırvanı Genel Görünüm

<b>I.MURAD HÜDAVENDİGAR CAMİ ŞADIRVANI</b>	
<b>Yeri</b>	Çekirge Mah. 1. Murat Cad./Osmangazi
<b>Mimari Özellikleri</b>	<p>Caminin hemen karşısında bulunan bu şadırvan altı ahşap ayak üzerine oturtulmuş, kubbesi kurşun kaplamadır. Mermerden yapılmış olan bu şadırvanın üzeri kubbe gibi sivrileşen tel ızgaralarla koruma altına alınmıştır. Tel ızgaralarla havuzun duvarlarının birleştiği yerde demir işlemeli bir parmaklık bulunur. Bu tel ızgaranın üzerinde iki katlı çanak bulunur. Oldukça girintili çıkıntılı mermerlerden inşa edilmiş olan bu şadırvan estetik olarak da derinlik olarak da güzel bir görünüme kavuşturulmuştur. Her bir duvarın üzerinde geometrik kabartmalar bulunur. Musluk oldukça öne çıkık bir karenin ortasında yer alır. Ve altında havuzun su akan iç haznesiyle bağlantı kurulmuştur. Musluğun çevresinde kahverengi bir kare mermer bulunur. Geri kalan yerler beyaz mermerdendir.</p>
<b>Süsleme Özellikleri</b>	<p>Ahşap ayakların üzerindeki saçaklarda stilize bitki motifleri bulunmaktadır. Ayna taşında dikdörtgen kabartma silmeler geçilmiştir. Kubbenin altındaki ahşaplar sıra sıra dizilerek kubbenin sivrilen yerine doğru daha kısalarak ve yan taraflarında diziliş yönü farklılığıyla güzel bir doku etkisi sağlanmıştır.</p>

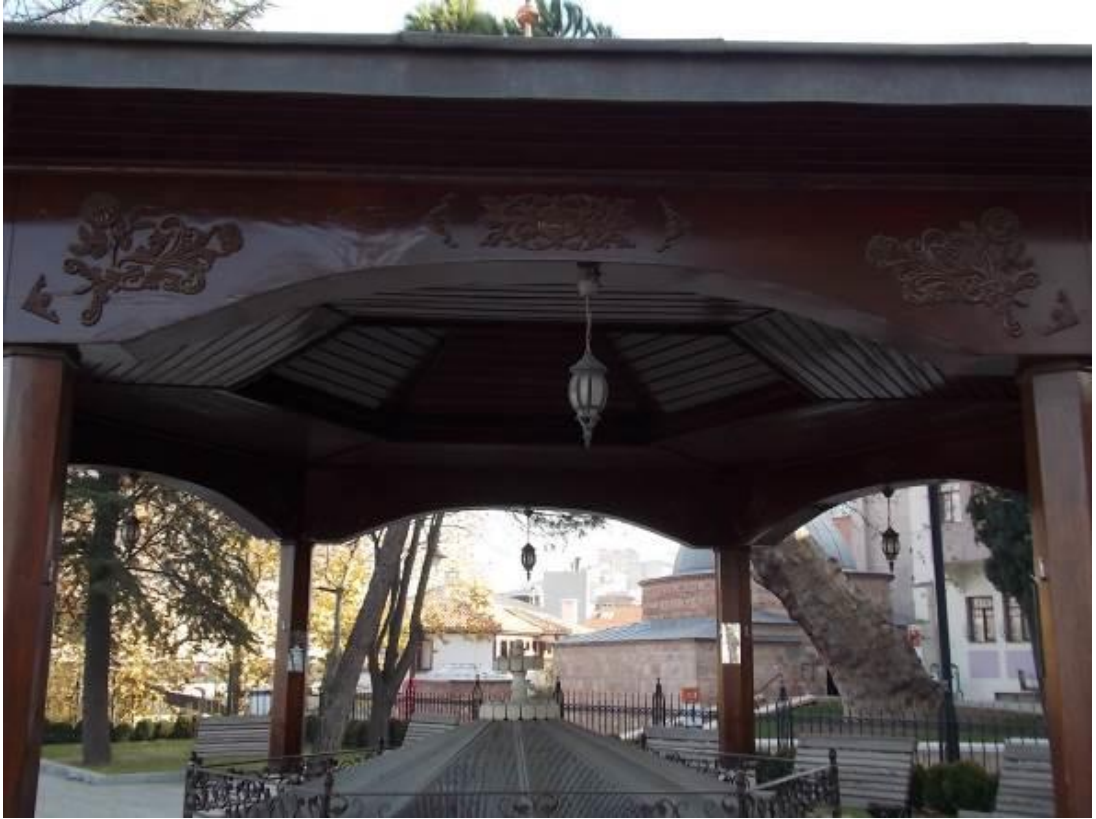
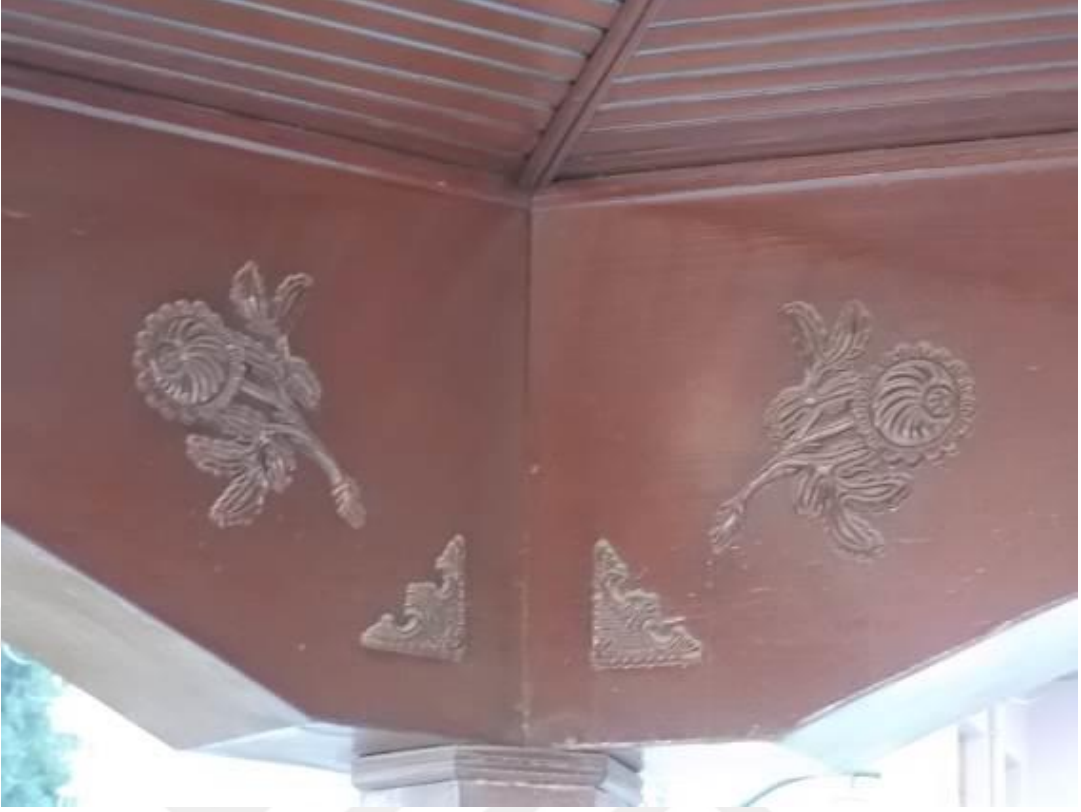
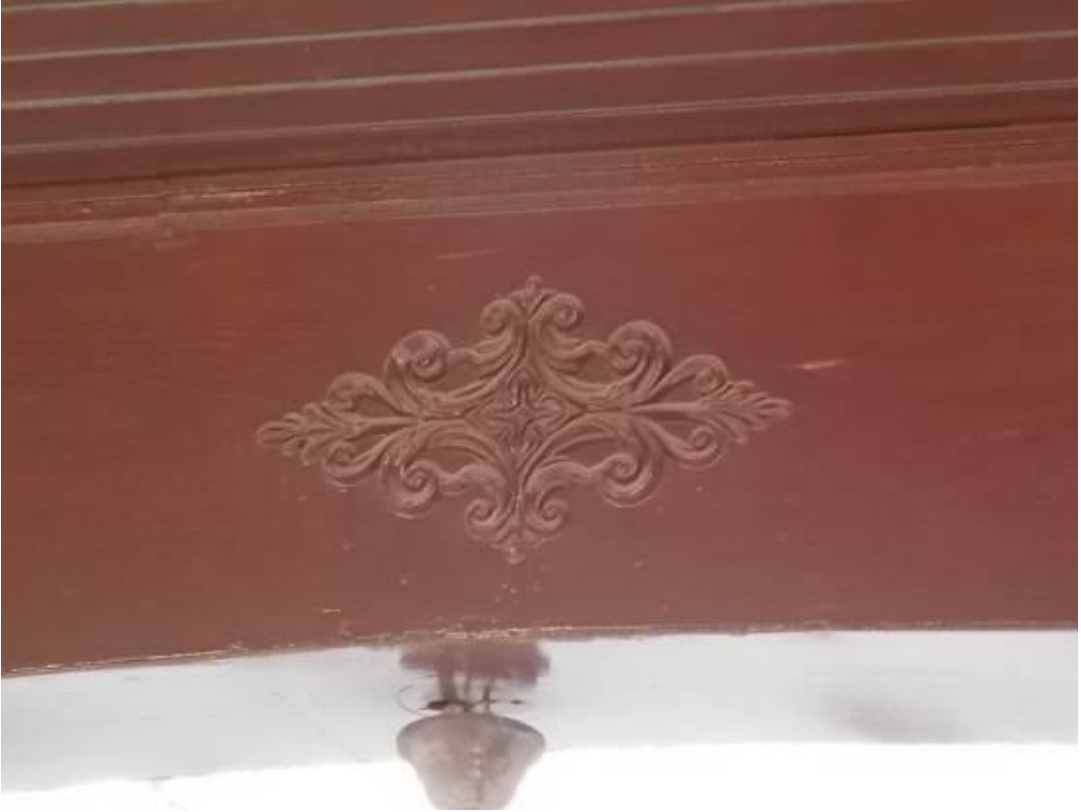
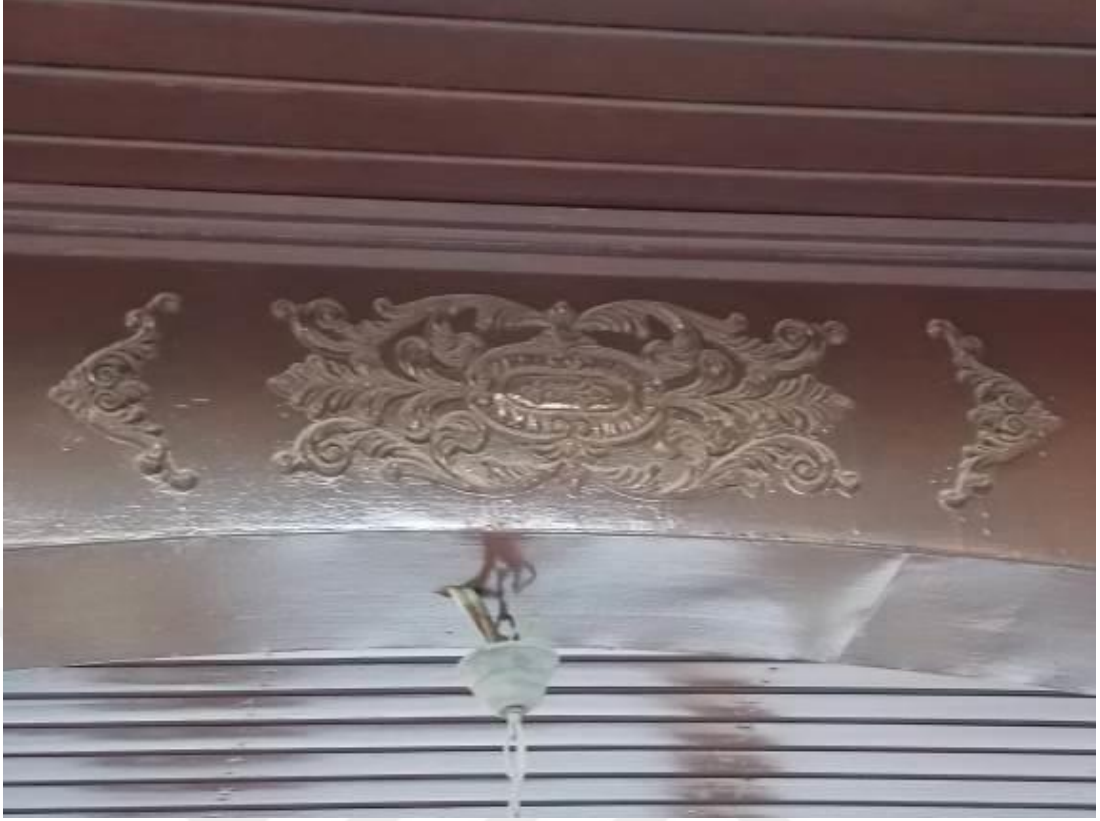
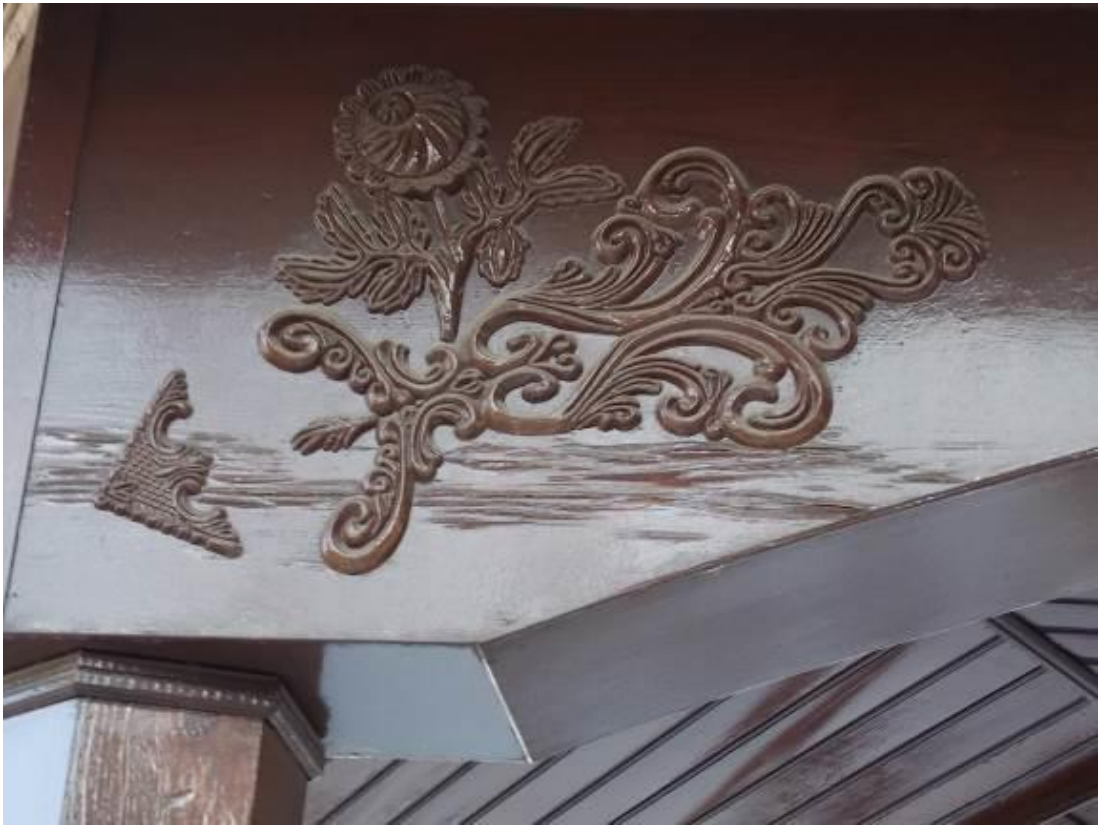
Fotoğraf 47. I. Murad Hüdavendigâr Cami Şadırvanı Kubbe Saçağı

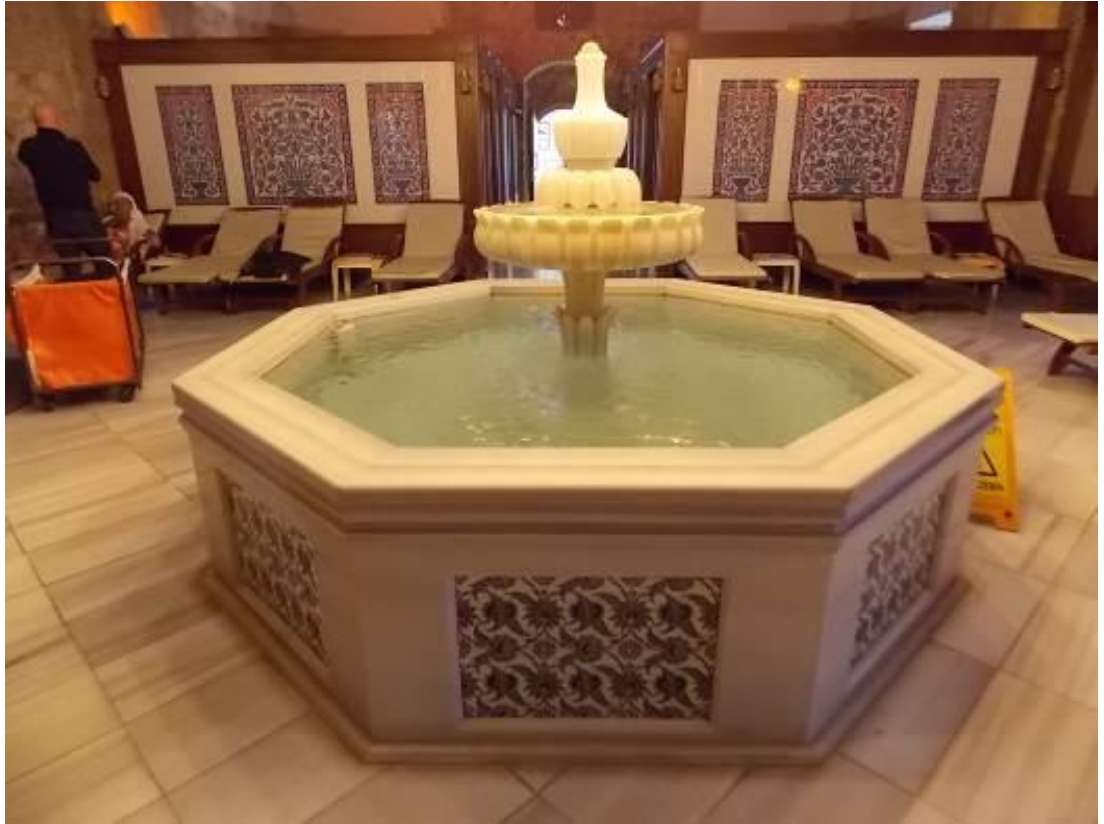
Fotoğraf 52. Kervansaray Eski Kaplıca 1 Şadırvanı Genel Görünüm

<b>KERVANSARAY ESKİ KAPLICA 1 ŞADIRVANI (Armutlu Hamamı)</b>	
<b>Yeri</b>	Çekirge Mah. Eski Kaplıca Sok./ Osmangazi
<b>Mimari Özellikleri</b>	Mermerden yapılmış sekizgen bu şadırvanın yalağı yoktur. Bir nevi süs unsuru olarak inşa edilmiştir. Havuzun ortasında laleyi andıran bir sütun ve onun üzerinde bir çanak ve onun üzerinde de daha küçük çanak konumlandırılmış olup, üzeri sivrilerek sonlandırılmıştır.
<b>Süsleme Özellikleri</b>	Ayna taşının her bir cephesinde bitki motifleriyle bezenmiş çini süslemeler bulunur.
<b>Korunma Durumu</b>	Kullanılmaktadır. 1511, 1612, 1629-1630, 1882, 1988 yıllarında onarılmıştır.
<b>Tarihlendirme</b>	1385

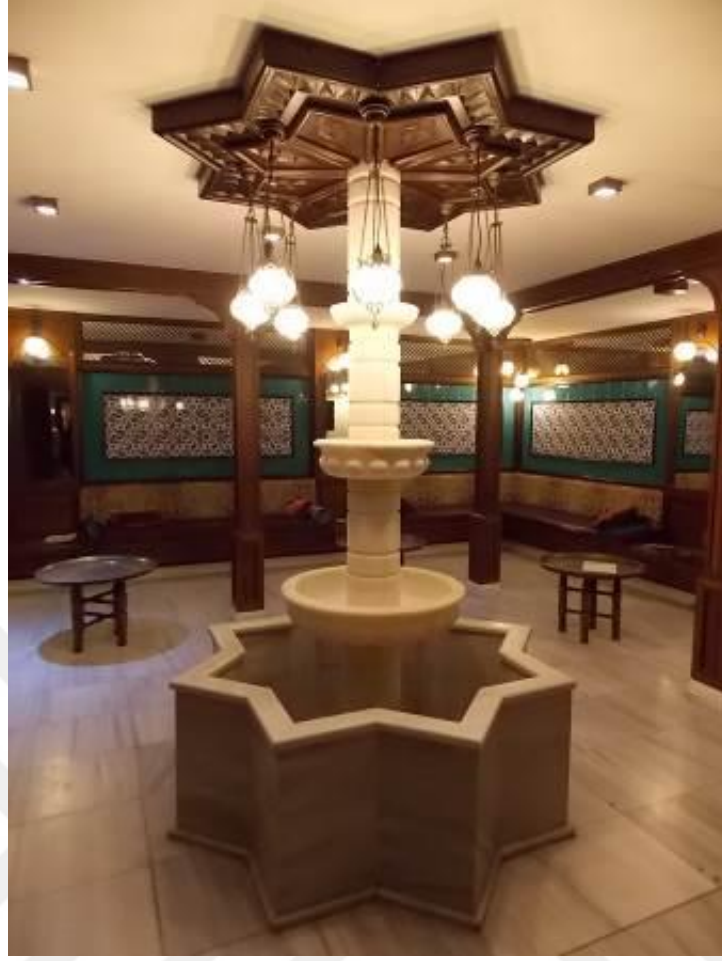
Fotoğraf 55. Kervansaray Eski Kaplıca 2 Şadırvanı Genel Görünüm

<b>KERVANSARAY ESKİ KAPLICA 2 (ARMUTLU HAMAMI) ŞADIRVANI</b>	
<b>Yeri</b>	Çekirge Mah. Eski Kaplıca Sok./ Osmangazi
<b>Mimari Özellikleri</b>	Sekizgen yıldız benzeyen mermerden yapılmış olan bu şadırvan tavanla birleştirilerek mekanda daha estetik bir algı oluşturulmuştur. Havuzun ortasında mermer bir blok ve gitgide küçülen üç adet çanakdan oluşur. Tavanda birleştiği yerde ahşap yine sekizgen yıldız motifi vardır. Bu yıldız motifinin içinde bir adet daha yıldız motifi bulunmaktadır. Tavandaki bu ahşap oyma yıldız motifinden sekiz adet yuvarlak lamba sarkmaktadır. Lambalar kullanılmaktadır.
<b>Süsleme Özellikleri</b>	Tavandaki sekizgen ahşap yıldız üzerinde geometrik kabartma şekiller bulunmaktadır. Ç anağın üzerinde küçük yuvarlak kabartmalar mevcuttur. Su haznesinde sade bir görünüme sahiptir.
<b>Korunma Durumu</b>	Kullanılmaktadır. 1511, 1612, 1629-1630, 1882, 1988 yıllarında onarılmıştır.
