**BURSA MERKEZDEKİ OSMANLI DÖNEMİNE AİT ŞADIRVAN VE  
ÇEŞMELERDEKİ SÜSLEME UNSURLARI**

**Yüksek Lisans Tezi**

**Ocak, 2019**

**Uşak Üniversitesi Sosyal Bilimler Enstitüsü**

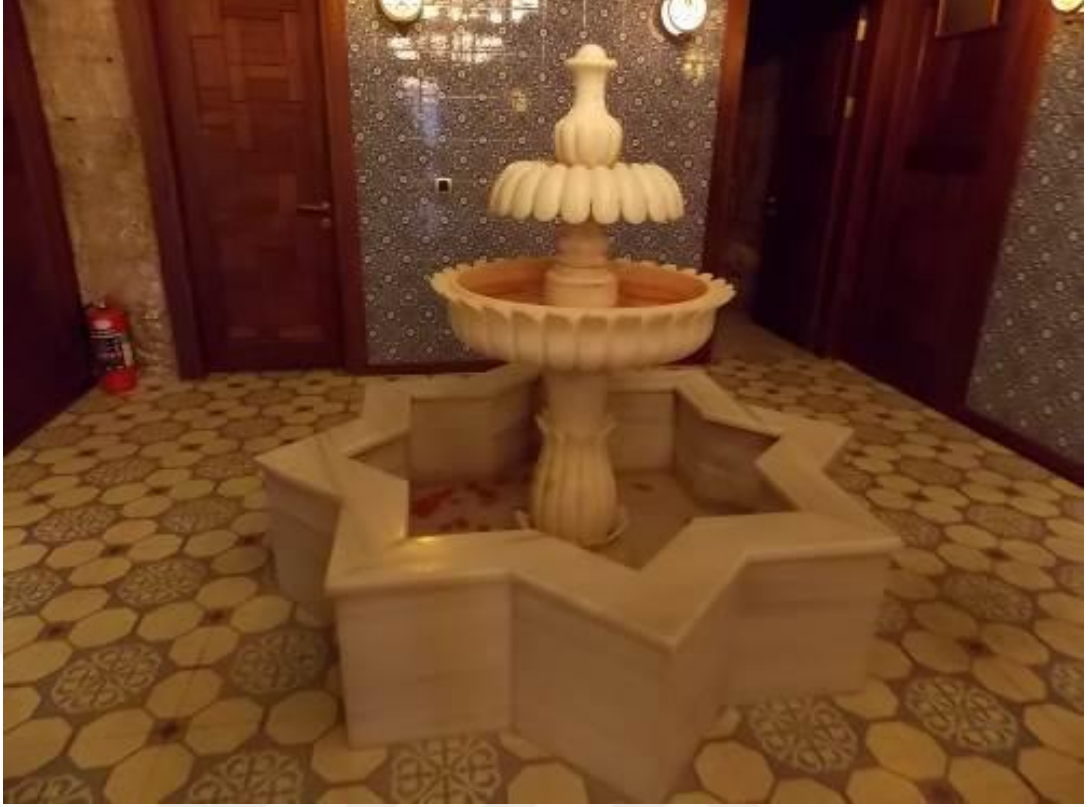
Fotoğraf 58. Kervansaray Eski Kaplıca 3 Şadırvanı Genel Görünüm

<b>KERVANSARAY ESKİ KAPLICA 3 (ARMUTLU HAMAMI) ŞADIRVANI</b>	
<b>Yeri</b>	Çekirge Mah. Eski Kaplıca Sok./ Osmangazi
<b>Mimari Özellikleri</b>	Sekizgen yıldız motifine benzeyen mermerden yapılmış bir şadırvandır. Ortasında lale motifine benzeyen bir sütun ve üzerinde iki adet çanağı bulunur.
<b>Süsleme Özellikleri</b>	Şadırvanın ortasındaki çanağın altındaki sütun üzerinde stilize lale motifi gibi kabartmalar bulunur.
<b>Durumu</b>	Kullanılmaktadır. 1511, 1612, 1629-1630, 1882, 1988 yıllarında onarılmıştır.
<b>Tarihlendirme</b>	1385

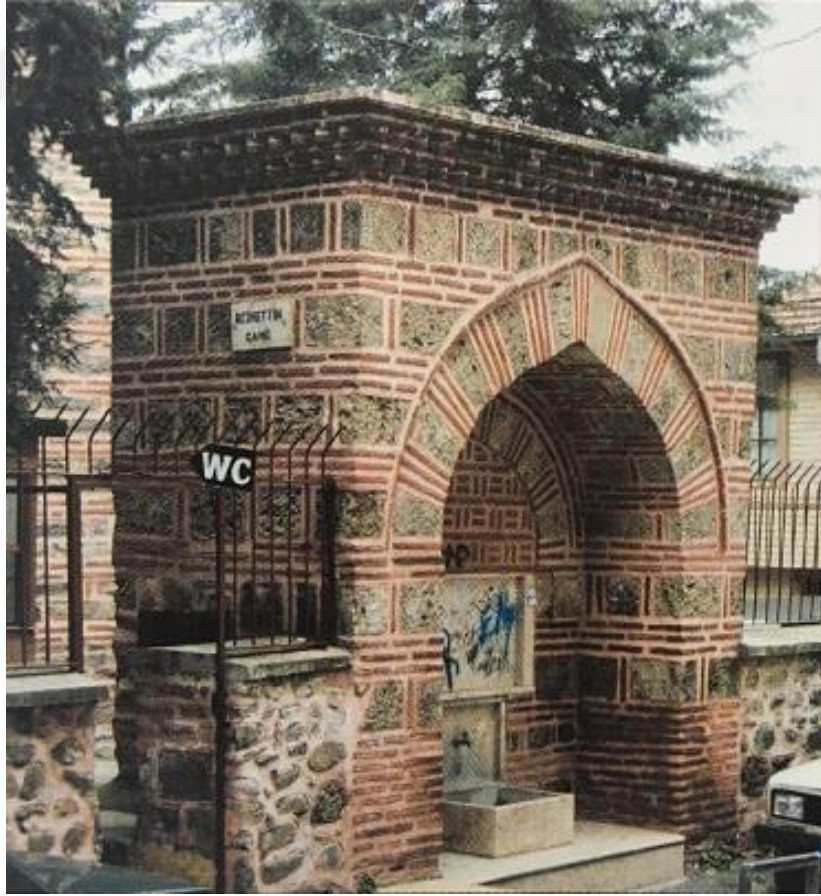
Fotoğraf 62. Bedrettin Camisi Çeşmesi Genel Görünüm  
(Bursa Kültür Varlıkları Envanteri Anıtsal Eserler, s. 365)

<b>BEDRETTİN CAMİSİ ÇEŞMESİ</b>	
<b>Yeri</b>	Kayhan Mah. 2.Bekçi Sok./Osmangazi
<b>Mimari Özellikleri</b>	Çeşme Bedrettin camisinin avlu duvarında bulunur. Duvarları kesme taş ve üç sıra tuğla ile örülmüş, çeşme en dışta bir kemerle çerçevelenmiş ve üstü iki sıra kirpi saçak ve üç sıra düz tuğla ile kapatılmıştır.
<b>Süsleme Özellikleri</b>	Herhangi bir süslemesi bulunmamaktadır.
<b>Korunma Durumu</b>	-----
<b>Tarihlendirme</b>	<b>15. yy.</b>

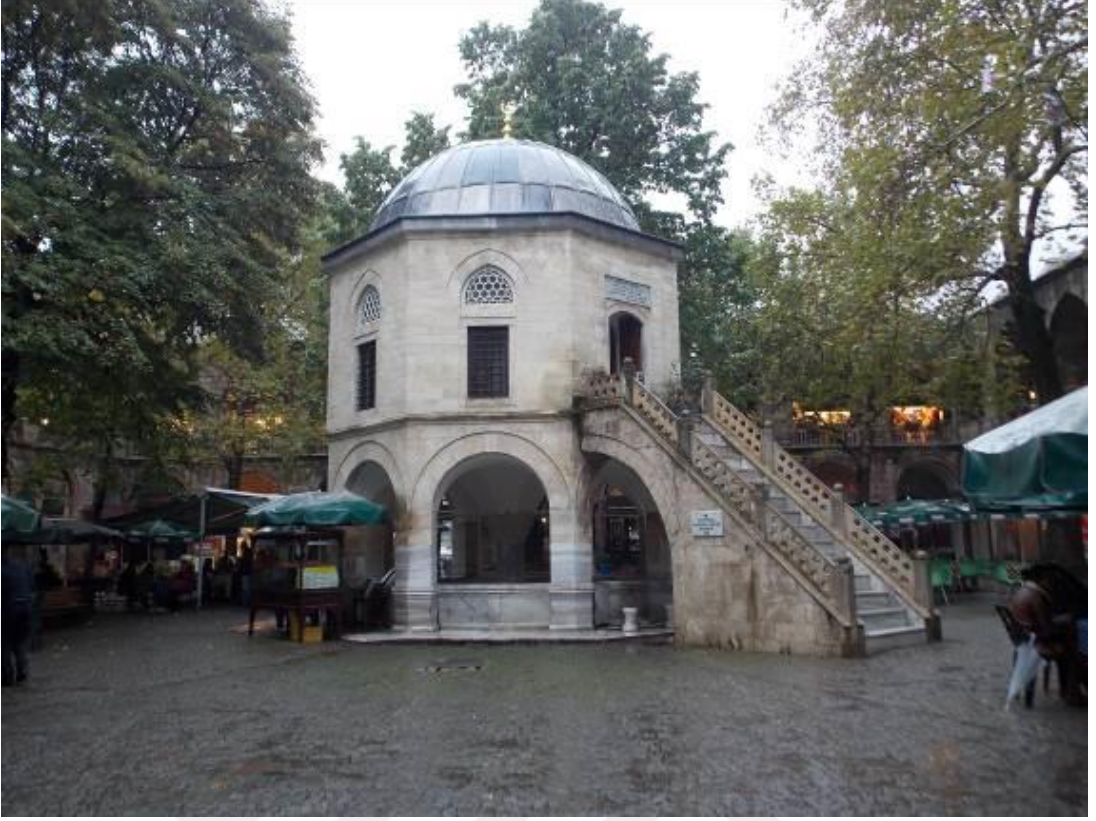
Fotoğraf 63. Koza Hanı Şadırvanı Genel Görünüm

<b>KOZA HAN ŞADIRVANI</b>	
<b>Yeri</b>	Şehreküstü Mah. Uzunçarşı Cad.
<b>Mimari Özellikleri</b>	Koza Hanın ortasında bulunan mescit ve şadırvan işlevsellik ön planda tutularak inşa edilmiştir. Gerçekten mescit bölümü hanın tam ortasında o dönemki etik merkezli ticaret anlayışının bir yansıması şeklinde yer almaktadır. Bunun yanında günlük pratikte şadırvan bölümü esnafın ve hanın ziyaretçilerinin dükkanlardan çok uzaklaşmadan abdest almalarını sağladığı gibi dükkanların günlük su ihtiyacının karşılanmasına da imkan sağlamaktadır. Bunun yanında iki katlı bir planın benimsenmiş olması hanın içinde hakim noktadan vazgeçmeksizin avlu kısmını yapıya boğmadan ibadet merkezli hayat anlayışını başarıyla yansıtmıştır. Mescit kısmının üstte yer alması avlunun günlük hengamesinden kafi derece uzakta ibadet lezzetinin tadılmasına vesile olmuştur. Böylece ibadet edilen bölüm fiziki olarak da hayatın içinde, kafi derece uzak ama asla ondan kopuk değildir.

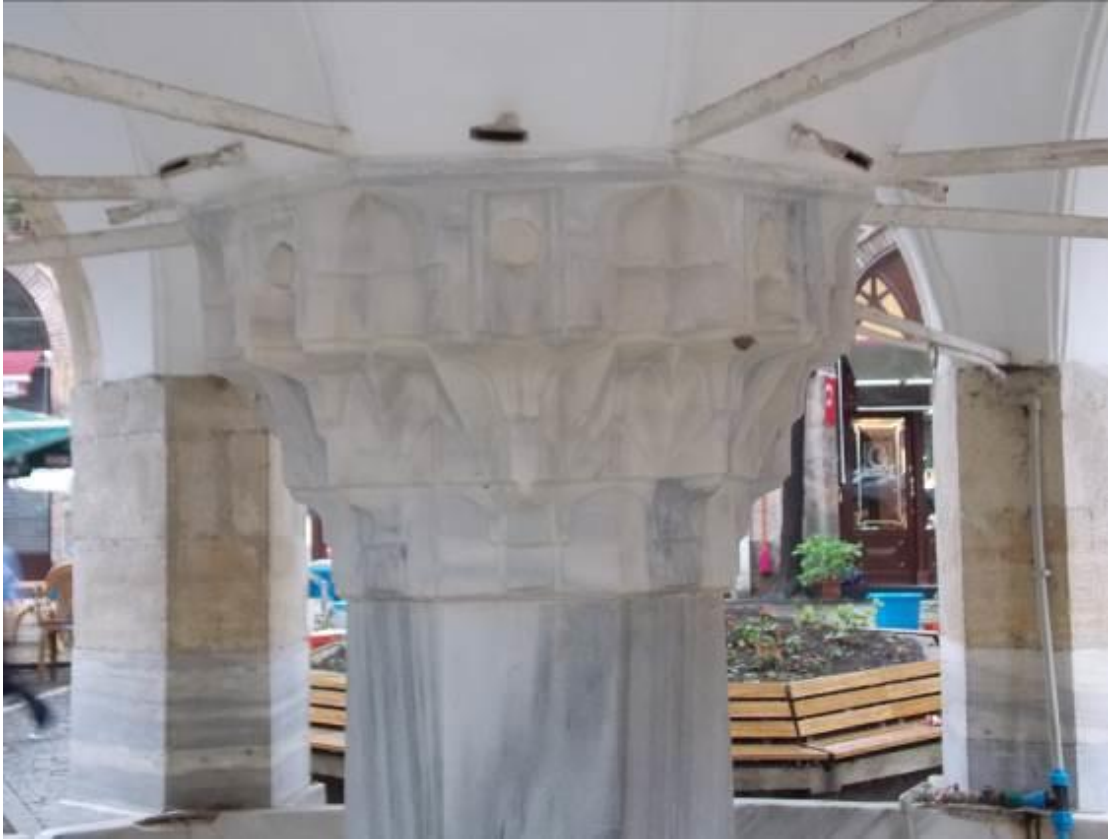
Fotoğraf 64. Koza Hanı Şadırvanı Sütun Başlığı

<b>Süsleme Özellikleri</b>	Mimari özelliklerde vurgulandığı üzere binanın yapımında işlevsellik ön plandadır. Sütunlarında oyma geometrik şekiller vardır. Sütun başlarında mütevazi taş oymacılığı görülmekte, eser sekizgen yapısıyla estetik ve yumuşak bir genel görünüm arz etmektedir.
<b>Durumu</b>	Kullanılmaktadır. 1630, 1671, 1784, 1946, 2007 yıllarında onarılmıştır.
<b>Tarihlendirme</b>	1491

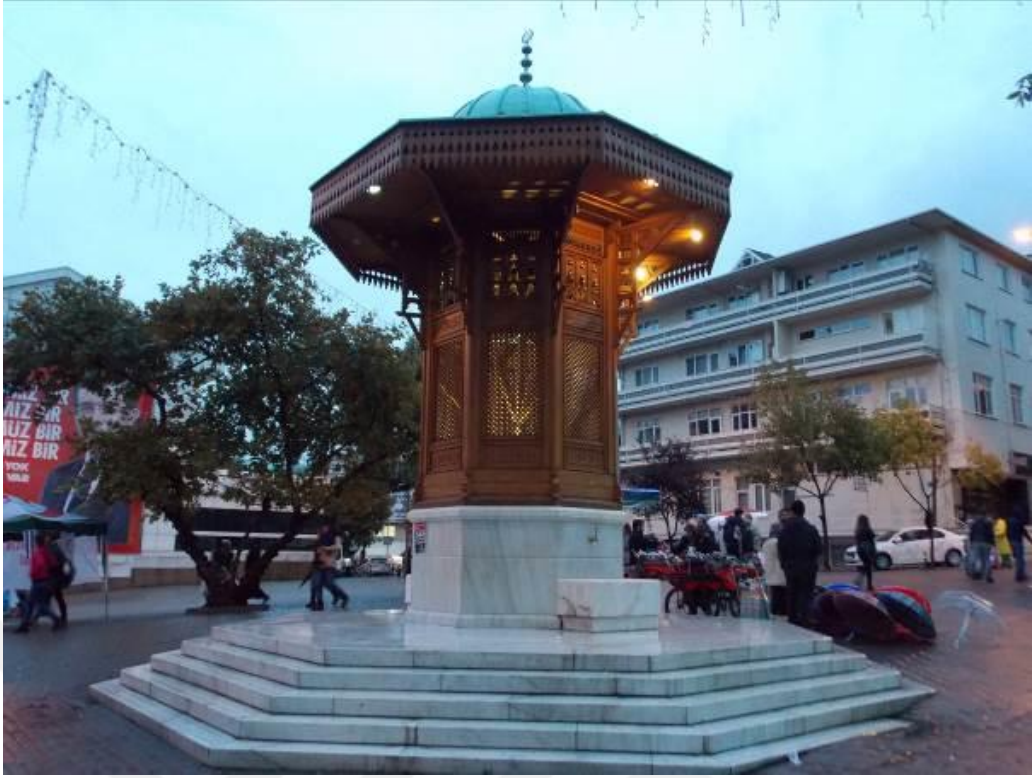
Fotoğraf 67. Şehreküstü Cami Şadırvanı Genel Görünüm

<b>ŞEHREKÜSTÜ CAMİ ŞADIRVANI</b>	
<b>Yeri</b>	Şhreküstü Mah. Fevzi Çakmak Cad. Küstü Sok.
<b>Mimari Özellikleri</b>	Mevcut yapı Sarayova' daki Başçarşı mevkiinde bulunan sebil çeşmesinin büyük ölçüde kopyasıdır. Her ne kadar bu durum restorasyon tekniğı açısından sorunlu gözükse de, Bosna'da yer alan sebil çeşmesinin iki milletin ortak mirası açısından önemi göz önünde bulundurulduğunda restorasyonunun esas amacı olan tarihle olan bağların kaybedilmemesi açısından cüretkar ve başarılı bir restorasyon çalışması olduğu değerlendirilmektedir. Sekizgen mermer blok üzerine oturtulmuş ahşaptan oluşan bu şadırvanın kurşun bir kubbesi bulunur. Mermer bloğun altında beş basamak bulunur. Bu şadırvan caminin avlusunda zamanla meydanda kalmıştır. Kubbenin altındaki ahşap saçakları gölgelik görevi görmektedir.
<b>Süsleme Özellikleri</b>	Ayna taşında Geometrik şekiller mevcuttur. Ayna taşının bir kısmı kafes görünümündedir. Üzerinde silmeler de mevcuttur. Yıldız motifi, mihrap görünümünde ahşap oyma süslemeler bulunur. Kubbe saçaklarının en alt kısmında aşağıya sarkan yaprak görünümünde süslemeler mevcuttur.

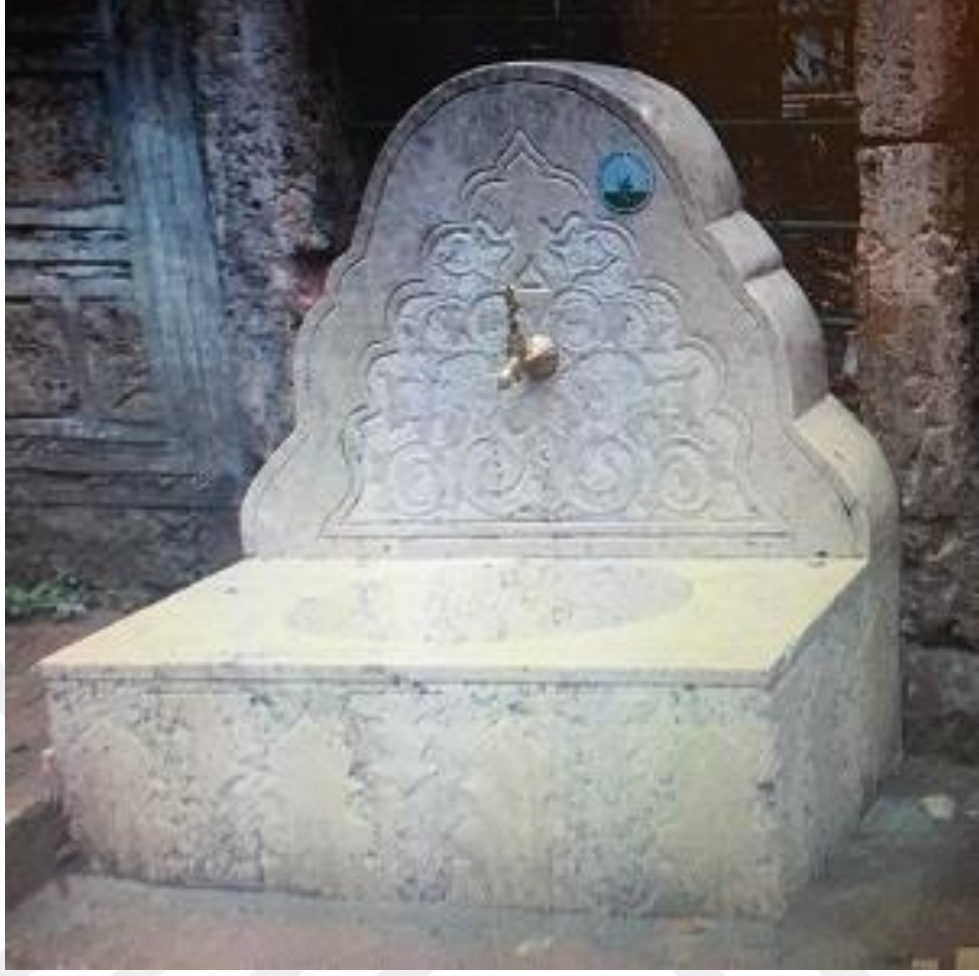
Fotoğraf 72. Şeker Hoca Cami Çeşmesi Genel Görünüm

<b>ŞEKER HOCA CAMİ ÇEŞMESİ</b>	
<b>Yeri</b>	Nalbantoğlu Mah. Cami Aralığı Sok.
<b>Mimari Özellikleri</b>	Caminin dışında bulunan çeşme mermerden yapılmıştır. Dikdörtgen bir kasnak içinde yuvarlak bir yalağı olan bu şadırvanın ayna taşı dalgalı bir şekil verilerek oyulmuştur.
<b>Süsleme Özellikleri</b>	Ayna taşında ve yalağın dış duvarlarında stilize bitki motifleri bulunur.
<b>Durumu</b>	Kullanılmaktadır.
<b>Tarihlendirme</b>	15. yüzyılın ilk yarısı

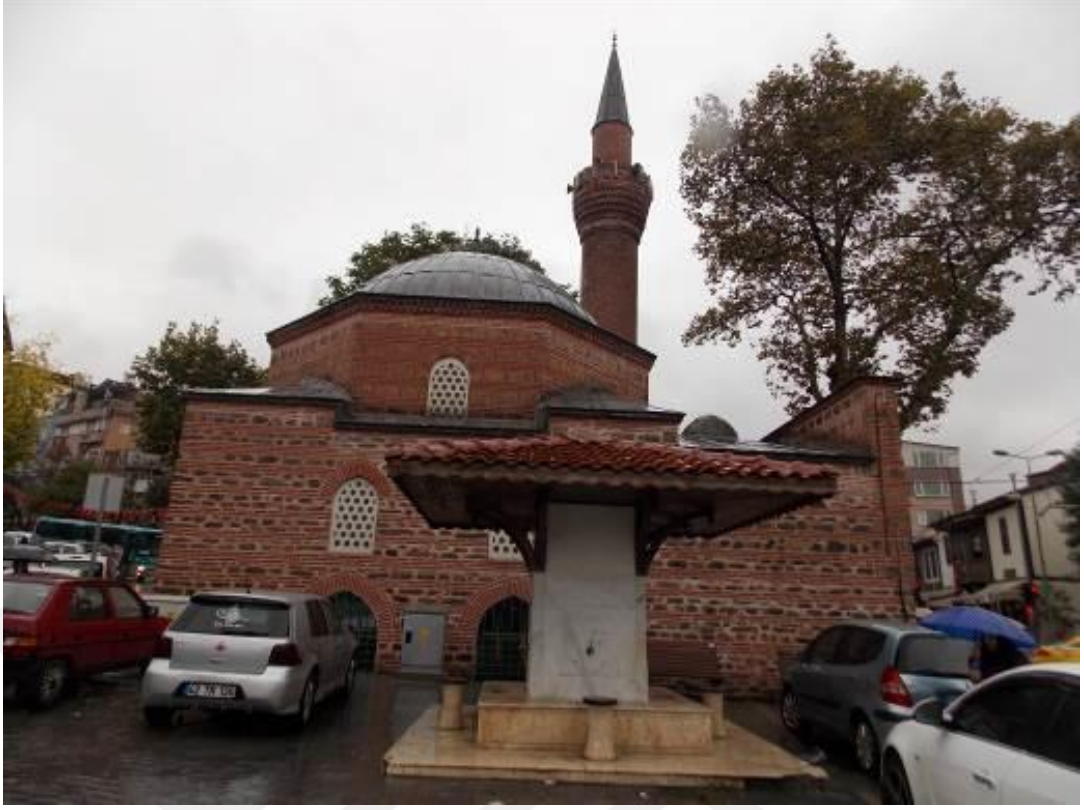
Fotoğraf 75. Yiğit Köhne Cami Şadırvanı Genel Görünüm

<b>YİĞİT KÖHNE CAMİ ŞADIRVANI</b>	
<b>Yeri</b>	Kızıyakup Mah. Cumhuriyet Caddesi Girişi
<b>Mimari Özellikleri</b>	Caminin avlusu zamanla yok olmuştur. Dışında kalmış olan bu şadırvan mermer yapılı olup, çatısı ahşap üzerine kiremit döşeyerek yapılmıştır. Dikdörtgen planlı bu şadırvan dört köşeli olup, yalak kısmı dikdörtgen kaide üzerinde her çeşmenin altında yarım daire şeklinde dört adet yalakları bulunur. Her musluğun karşısında oturaklar yer alır. Dört kenardan iki adet saçakla gövde ile kubbesi arasına hem destek sağlanmış hem de estetik görünüme katkı sağlanmıştır.
<b>Süsleme Özellikleri</b>	Yalağın duvarlarında stilize bitki motifleri bulunur. Musluğu çevreleyen Rumi motifini andıran geometrik şekil yaprak çıkıntılarını andırmaktadır.
<b>Korunma Durumu</b>	Kullanılmaktadır. 2005-2006 yıllarında onarılmıştır.
<b>Tarihlendirme</b>	15. yüzyılın ilk yarısı

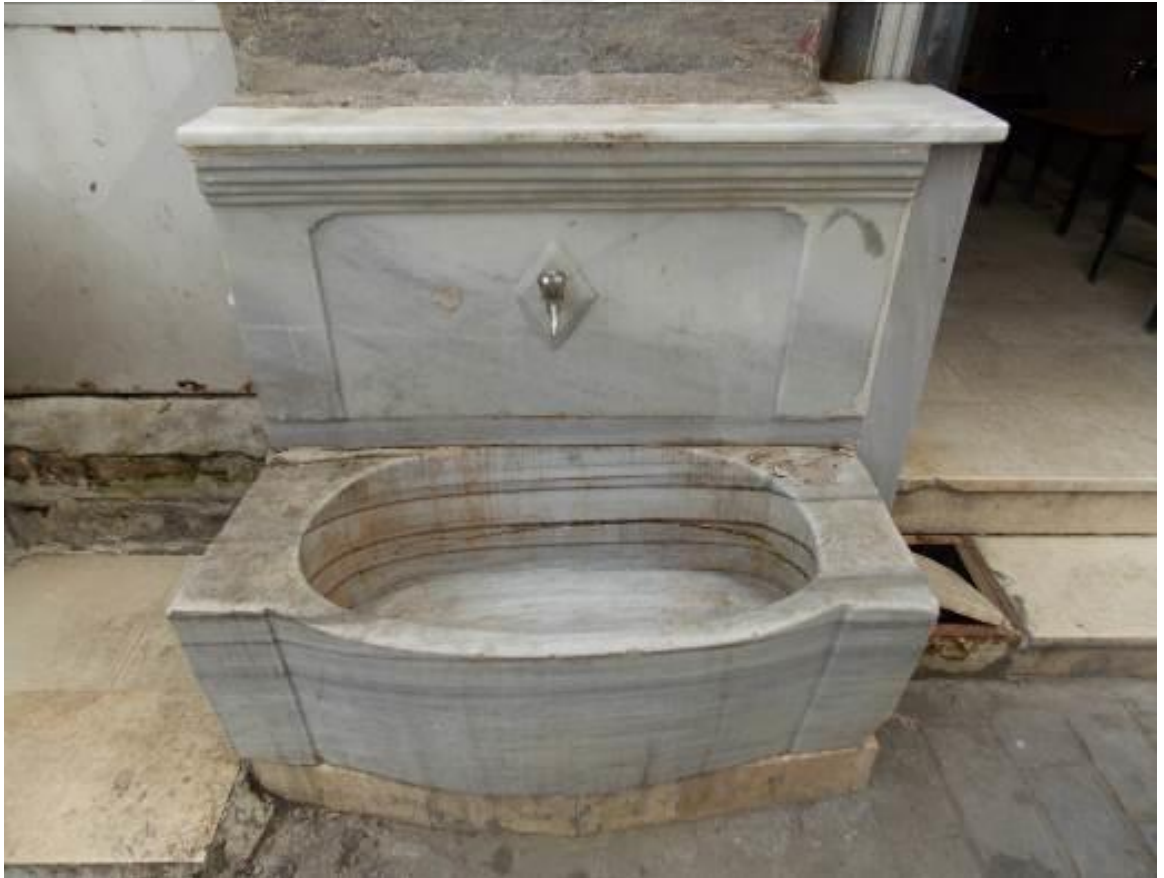
Fotoğraf 79. Ahmet Dai Cami eşmesi Genel Görünüm

<b>AHMET DAİ CAMİ EŞMESİ</b>	
<b>Yeri</b>	Eski Kamberler Mah. Ahmet Dai Sok./Osmangazi
<b>Mimari Özellikleri</b>	Mermer yapılı çeşme caminin hemen dış duvarında yer almaktadır. Yalağı büyük, oval biçiminde olan şadırvanın aynası yalağın hemen üzerinde yaklaşık aynı boylardadır.
<b>Süsleme Özellikleri</b>	Yalağın dışına ovallik verilerek estetik görünüm kazandırılmaya çalışılmıştır. Ayna taşında ise musluğu çevreleyen küçük geometrik bir mermer kabartma şekil uygulanmıştır. Ayna taşına silme geçilmiştir.
<b>Korunma Durumu</b>	Kullanılmaktadır. 1953, 2010 yıllarında onarılmıştır.
<b>Tarihlendirme</b>	1471

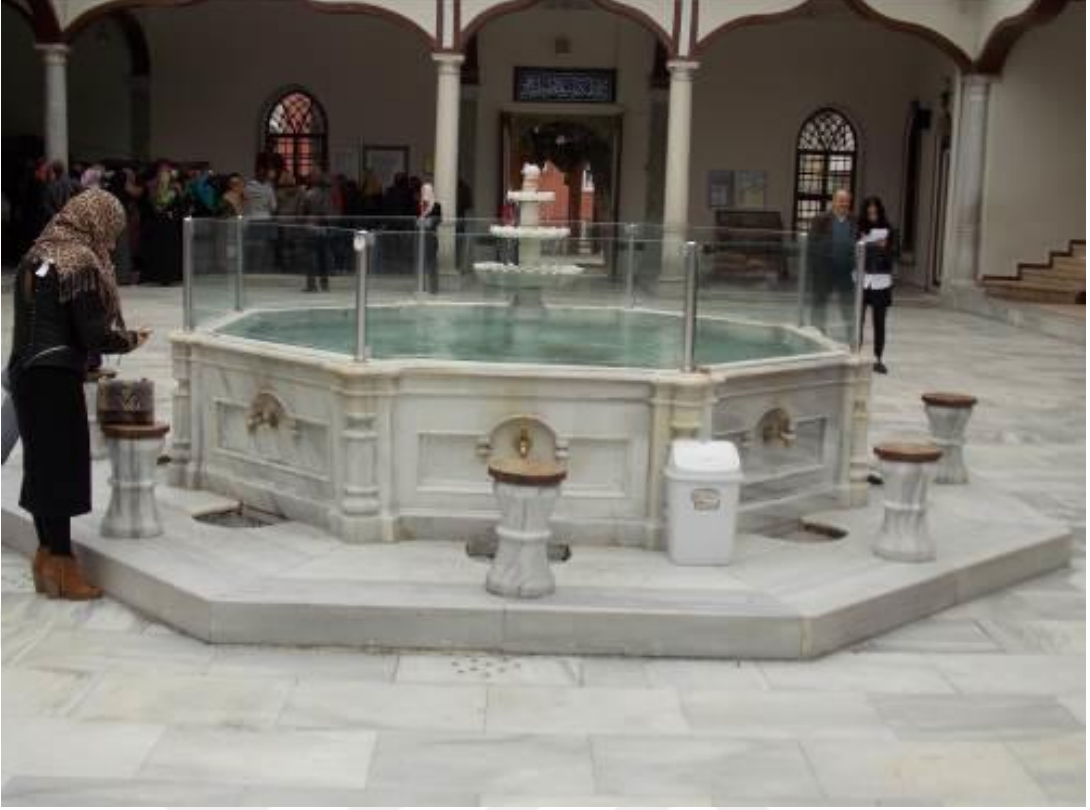
Fotoğraf 80. Emir Sultan Cami İç Avlu Şadırvanı Genel Görünüm

<b>EMİR SULTAN CAMİ İÇ AVLU ŞADIRVANI</b>	
<b>Yeri</b>	Emir Sultan Mah. Doyuran Cad./ Yıldırım
<b>Mimari Özellikleri</b>	Emir Sultan caminin geniş avlusunun ortasında yer alan bu şadırvan mermer yapılıdır. Sekiz köşelidir. Üzeri camekânla kapatılmıştır. Ortasında üç katlı çanağı bulunur. Her bir aynasında musluk ve onun karşısında da oturak bulunur.
<b>Süsleme Özellikleri</b>	Üç katlı çanağa dalgalı bir oyma mermer yapısıyla estetik bir görünüm verilmiştir. Musluğu çevreleyen oyma bir geometrik şekil, musluğun iki yanında musluğu andıran kabartma şekil bulunur. Şadırvanı boylu boyunca geçen kabartma şerit kabartma bütün kenarları birbirine bağlamasıyla estetik olarak bir bütün oluşturmuştur. Şadırvanın her bir köşesinde uzunlamasına oymalı sütunlar bulunur. Oturaklar da satranç taşına benzetilip üzerinde ahşap oturma yeri vardır.
<b>Durumu</b>	Kullanılmaktadır. 1507'de avlu yapılmıştır. Cami 1804-1805 yıllarında III. Selim tarafından, 1855 depremi sonrasında 1861-1876 döneminde de Sultan Abdülaziz tarafından tamamen onarılmıştır.

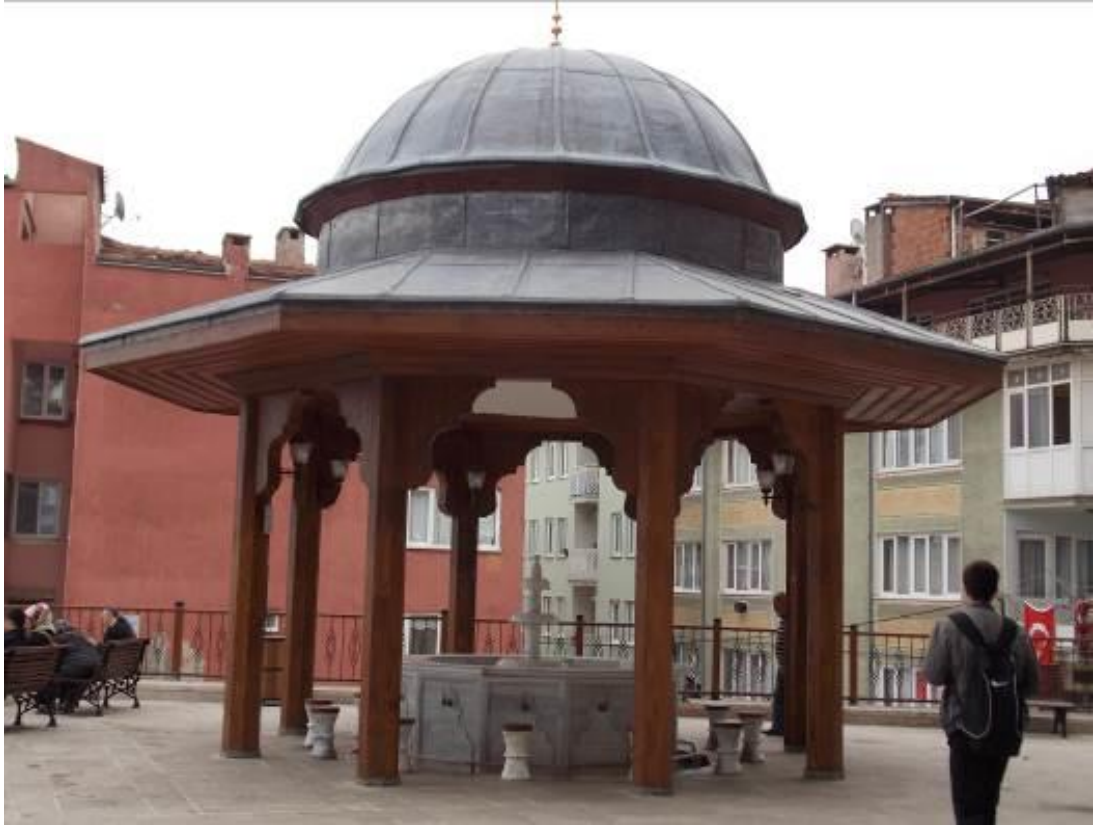
Fotoğraf 83. Emir Sultan Cami Dış Avlu Şadırvanı Genel Görünüm

konumlanmış yuvarlak kubbe yapının ihtişamını desteklemektedir.
<b>Süsleme Özellikleri</b>	Musluğu çevreleyen mihrap görünümlü mermer pano bulunur. Ortasındaki çanaktan aşağı doğru sarkan çiçek yapraklarını andıran düzenleme yapıdaki derinliği ve titiz işçiliği vurgulamaktadır.
<b>Durumu</b>	Kullanılmaktadır. 1507'de avlu yapılmıştır. Cami 1804-1805 yıllarında III. Selim tarafından, 1855 depremi sonrasında 1861-1876 döneminde de Sultan Abdülaziz tarafından tamamen onarılmıştır.
<b>Tarihlendirme</b>	15. yüzyıl başı

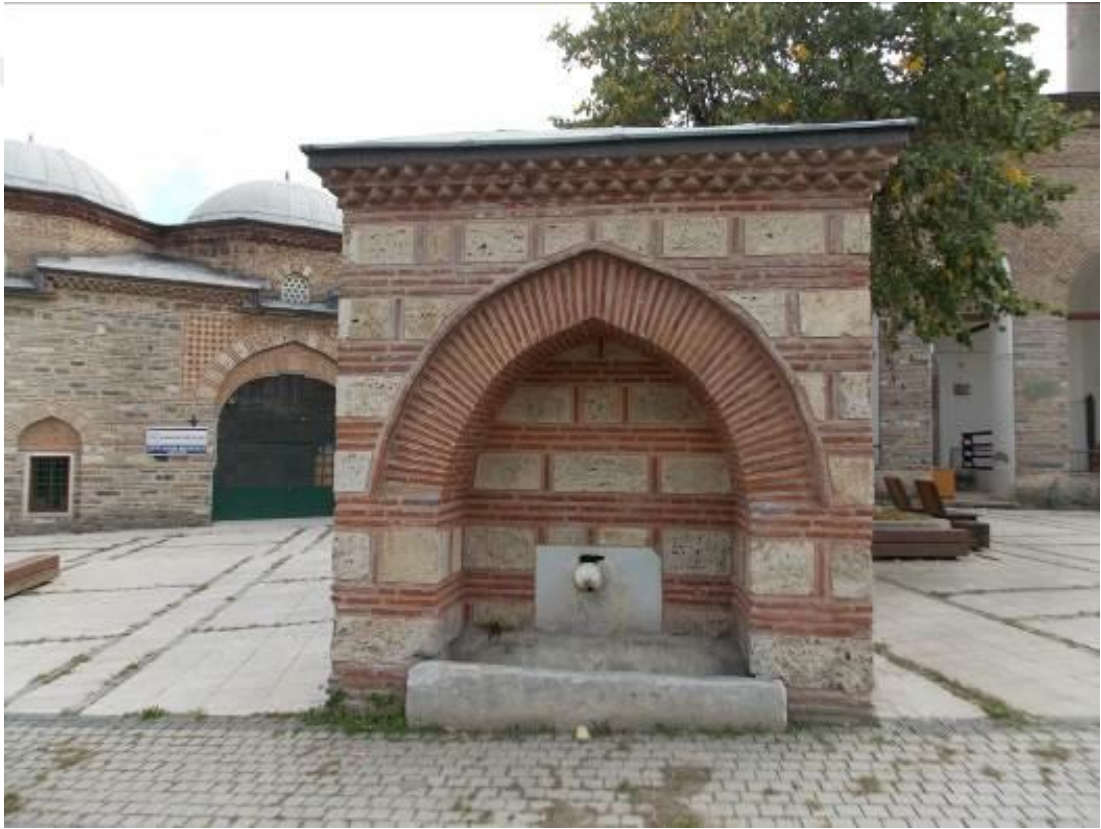
Fotoğraf 85. Kanberler Cami Çeşmesi Genel Görünüm

<b>Süsleme Özellikleri</b>	Çeşmenin musluk kısmında sarmaşığa benzeyen stilize bitki motifleri, taş oyma süslemesi görülmektedir.
<b>Durumu</b>	Kullanılmaktadır. 2008 belediye tarafından Kanberler parkı çevre düzenlemesi çalışmaları sayesinde gün yüzüne çıkarılmıştır.
<b>Tarihlendirme</b>	1459

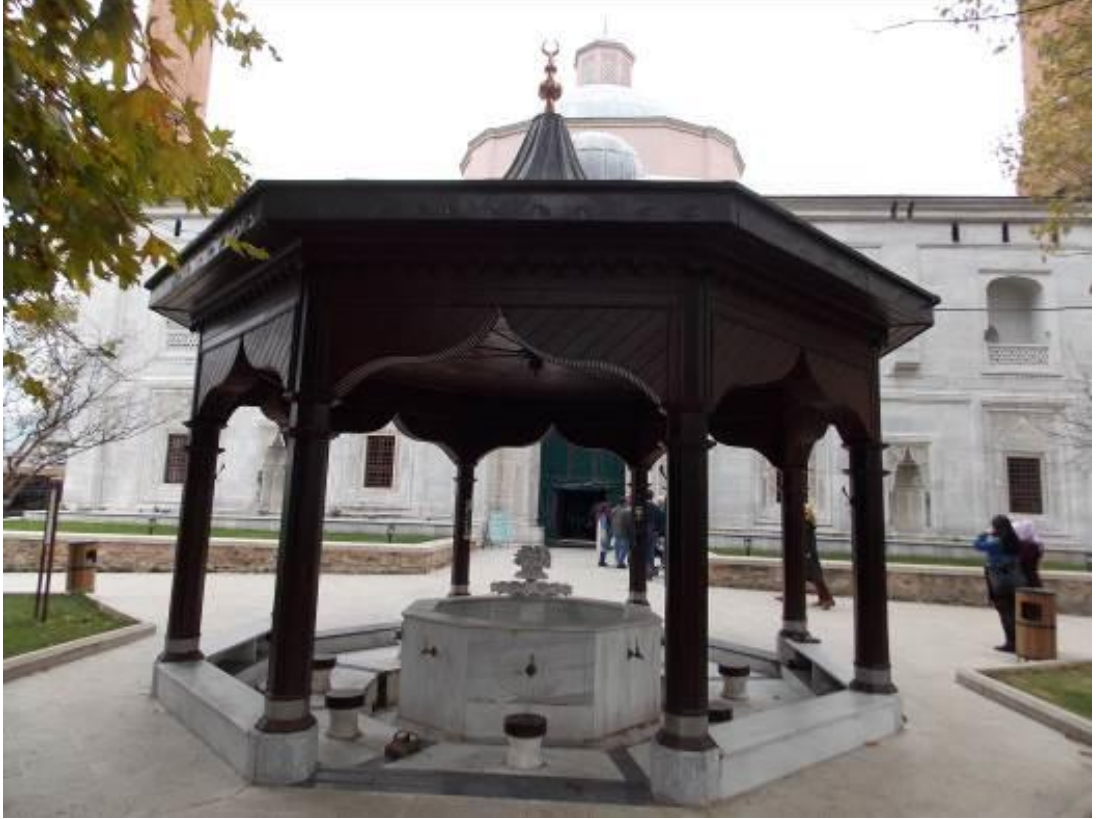
Fotoğraf 89. Yeşil Cami Avlu Şadırvanı Genel Görünüm

<b>YEŞİL CAMİ AVLU ŞADIRVANI</b>	
<b>Yeri</b>	Yeşil Mah. 1. Yeşil Cad./ Yıldırım
<b>Mimari Özellikleri</b>	Sekiz ahşap direk üzerine oturtulmuş olan kubbe sivri bir biçimde kurşun kaplamadır. Ahşap ayakların üzerinde saçaklar vardır. Bu ayaklar boylu boyunca mermer bir kasnak üzerine oturtulmuştur. Ortasında sekizgen mermerden yapılmış havuzu vardır. Her bir ayna taşında musluk bulunur ve muslukların karşısında da oturaklar yer alır.
<b>Süsleme Özellikleri</b>	Musluğu çevreleyen iç içe geçmiş yaprak motiflerinden mermerden kabartma yuvarlak stilize bir desen ortaya çıkmıştır. Havuzun ortasında bir mermer bloğun üzerine oturtulmuş

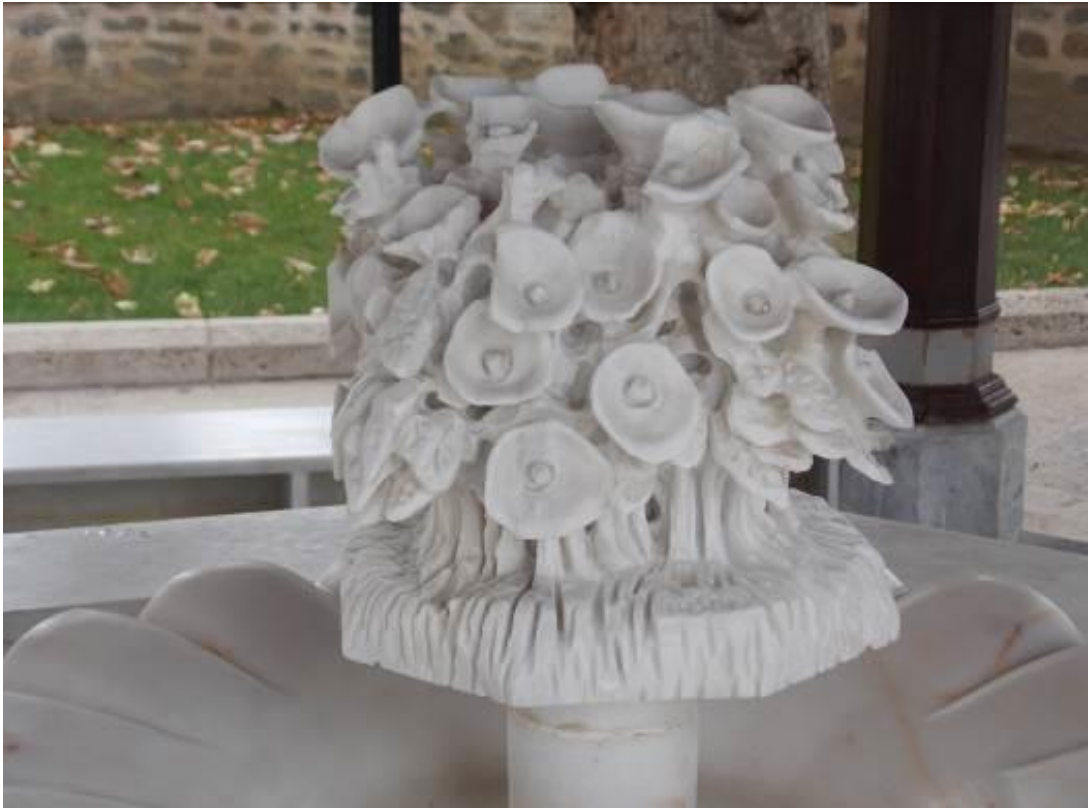
Fotoğraf 91. Yeşil Cami Avlu Şadırvanı Çanağı

tek katlı açmış çiçeğe benzeyen bir çanak ve onun üzerinde de oldukça yoğun çiçek motifleri mermer üzerine oyularak bir yapı çalışması eklenerek havuza farklı hareketli bir görünüm kazandırılmıştır.
<b>Durumu</b>	Kullanılmaktadır. 1552-1950 yılları arasında yaklaşık olarak 20 onarım görmüştür. Günümüzde kapsamlı bir restorasyon yapılmaktadır.
<b>Tarihlendirme</b>	1414-1419

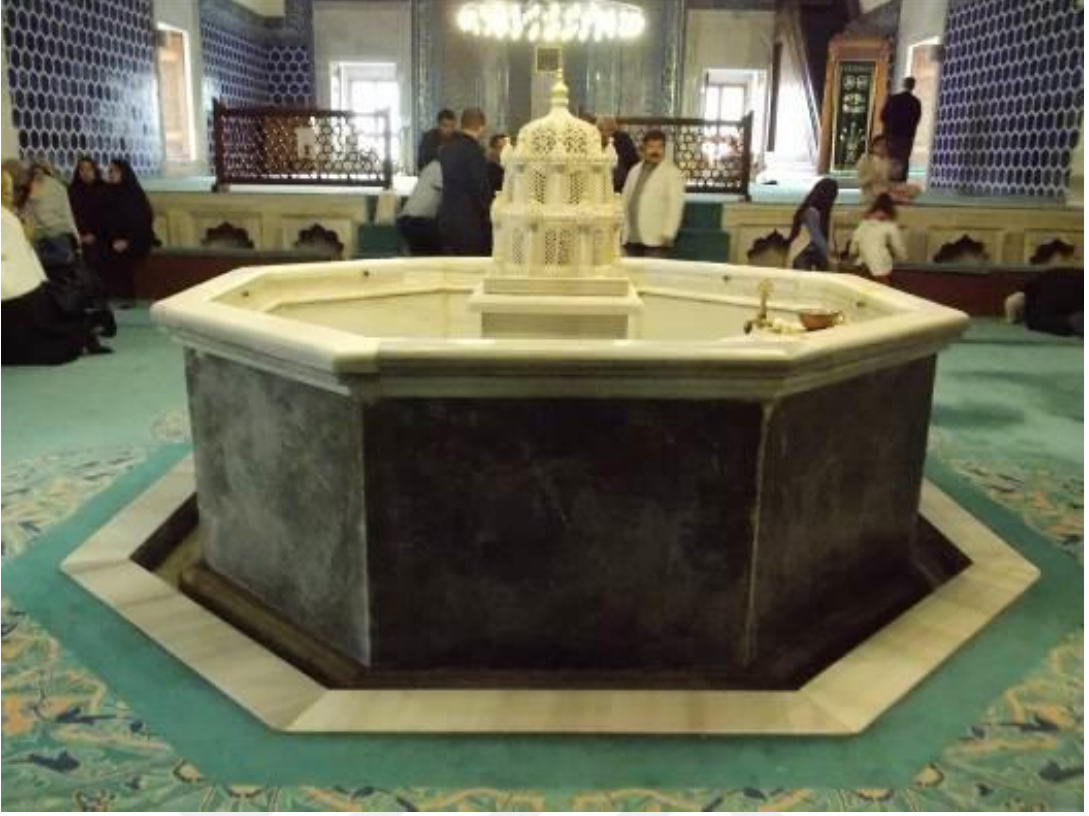
Fotoğraf 92. Yeşil Cami İç Şadırvanı Genel Görünüm

<b>YEŞİL CAMİ İÇ ŞADIRVANI</b>	
<b>Yeri</b>	Yeşil Mah. 1. Yeşil Cad./ Yıldırım
<b>Mimari Özellikleri</b>	Caminin içinde bulunan şadırvanın ortasındaki kuş evi görünümündeki yapı orjinaline benzeyen bir örneği sonradan eklenmiş olup, orijinal değildir. Caminin ortasında bulunan bu şadırvan sekizgen mermer yapılıdır. İnce uzun bir yalağı vardır. Dışında ince mermer bir blok ile çevrelenmiş olup halı kaplaması ile devam etmektedir. Ortasında mermer kalın bir blok ve onun üzerinde de bir kuş evi tarzında çanağı bulunmaktadır. Cami içinde yapılan şadırvanlar suyun verdiği huzur ve dinginlik hissiyatını uyandırmak ve camiyi daha estetik bir görünüme kavuşturmak için inşa edilmişlerdir.
<b>Süsleme Özellikleri</b>	Ayna taşında bir süsleme bulunmamaktadır.
<b>Durumu</b>	Kullanılmaktadır. 1552-1950 yılları arasında yaklaşık olarak 20 onarım görmüştür. Günümüzde kapsamlı bir restorasyon yapılmaktadır.
<b>Tarihlendirme</b>	1414-1419

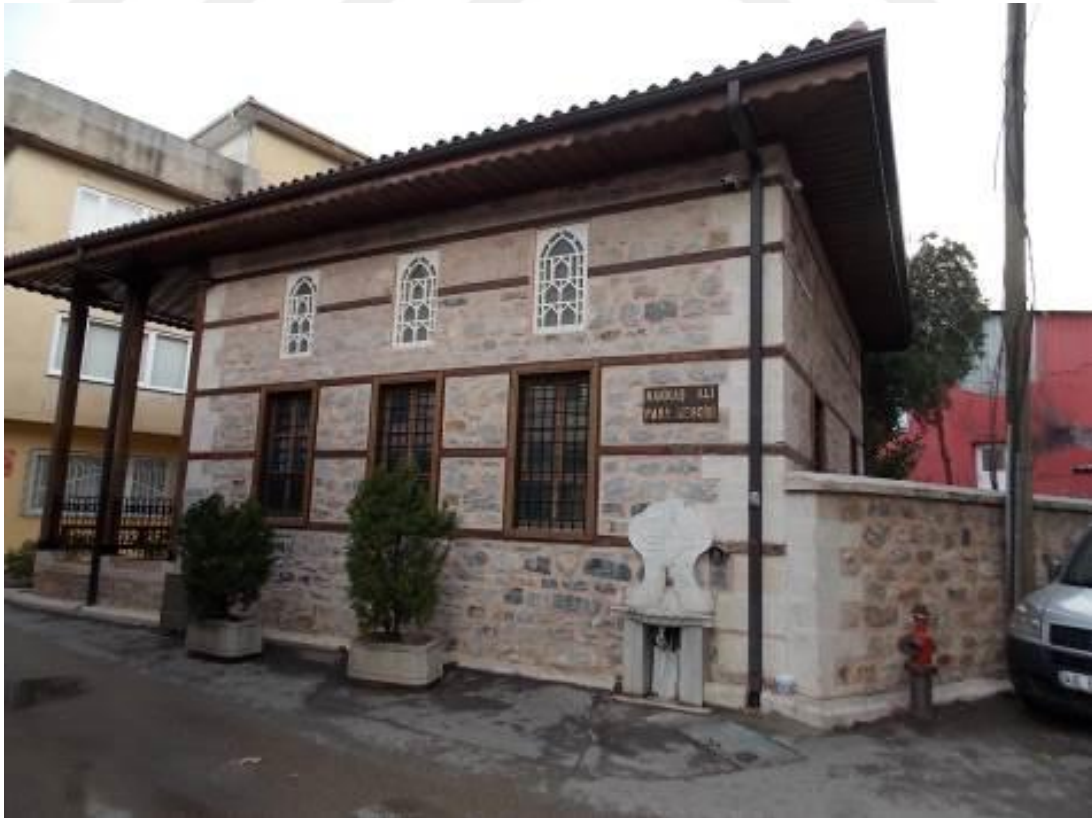
Fotoğraf 94. Nakkaş Ali Paşa Mescidi Çeşmesi Genel Görünüm

<b>NAKKAŞ ALİ PAŞA MESCİDİ ÇEŞMESİ</b>	
<b>Yeri</b>	Nakkaş Ali Mah. Bedizci Sok./ Osmangazi
<b>Mimari Özellikleri</b>	Mescidin duvarına bitişik bulunan bu çeşme mermerden yapılmıştır. İki mermer blok üzerine oturtulmuş yalağı oval biçimlidir ve ortasında dalgalı girinti çıkıntı yapılmış olup yalak kısmına hareket kazandırılmıştır. Rumi motifine benzeyen ayna taşının üzerinde süslemeler mevcuttur. Çeşmenin altındaki borular görüldüğü için görüntü bozulmuştur.
<b>Süsleme Özellikleri</b>	Ayna taşında stilize bitki motifleri ve hat yazısı bulunmaktadır.
<b>Durumu</b>	Kullanılmaktadır.
<b>Tarihlendirme</b>	1421-1451

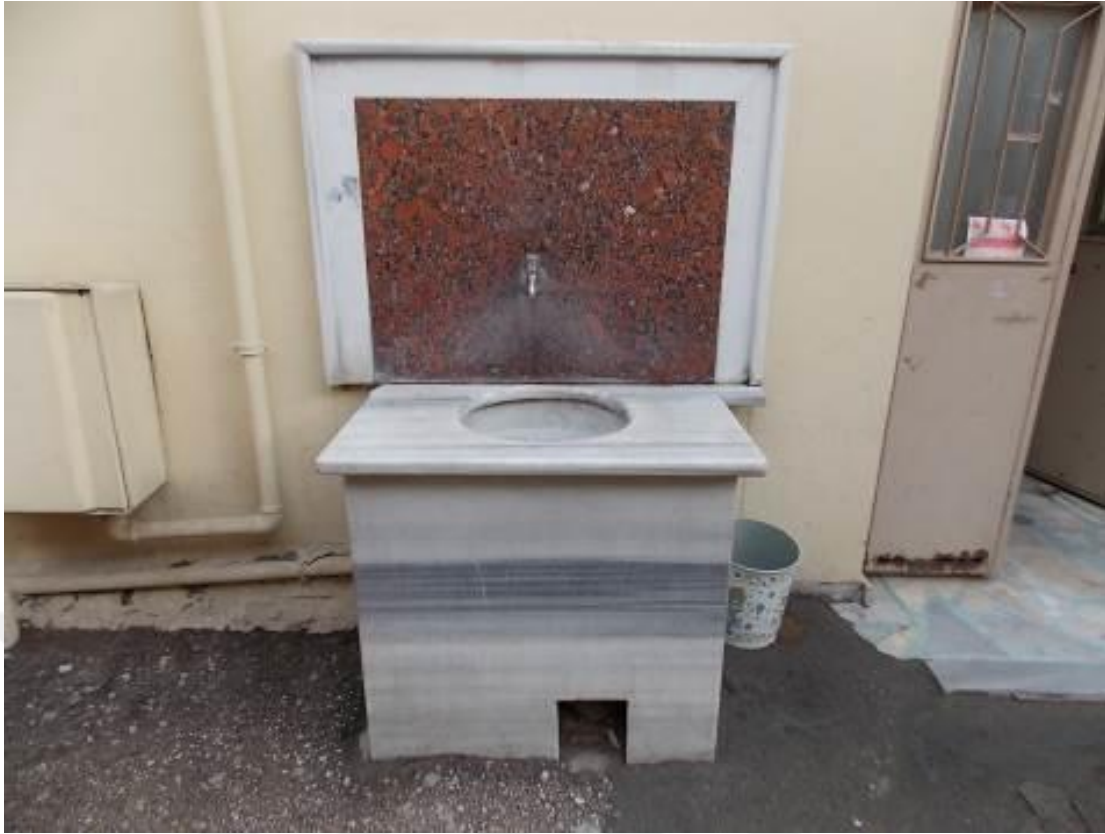
Fotoğraf 98. Satı Fakih Mescidi Çeşmesi Genel Görünüm

<b>SATI FAKİH MESCİDİ ŞADIRVANI</b>	
<b>Yeri</b>	Orta Pazar Mah. Oruç Bey Sok. No:26/Osmangazi
<b>Mimari Özellikleri</b>	Caminin dışında yer alan çeşme oldukça sade bir görünüme sahiptir. Dikdörtgen bir kasnak üzerine oturtulmuş yalağı oval şeklindedir. Ayna taşı derinliği olmayan düz bir mermerden oluşturulmuştur. Kenarlarında şerit şeklinde beyaz mermer ve ortasında kırmızıya çalan bir kahverengi mermer bulunur.
<b>Süsleme Özellikleri</b>	Herhangi bir süslemesi yoktur.
<b>Durumu</b>	Kullanılmaktadır. 1957 yılında onarılmıştır.
<b>Tarihlendirme</b>	1451-1481

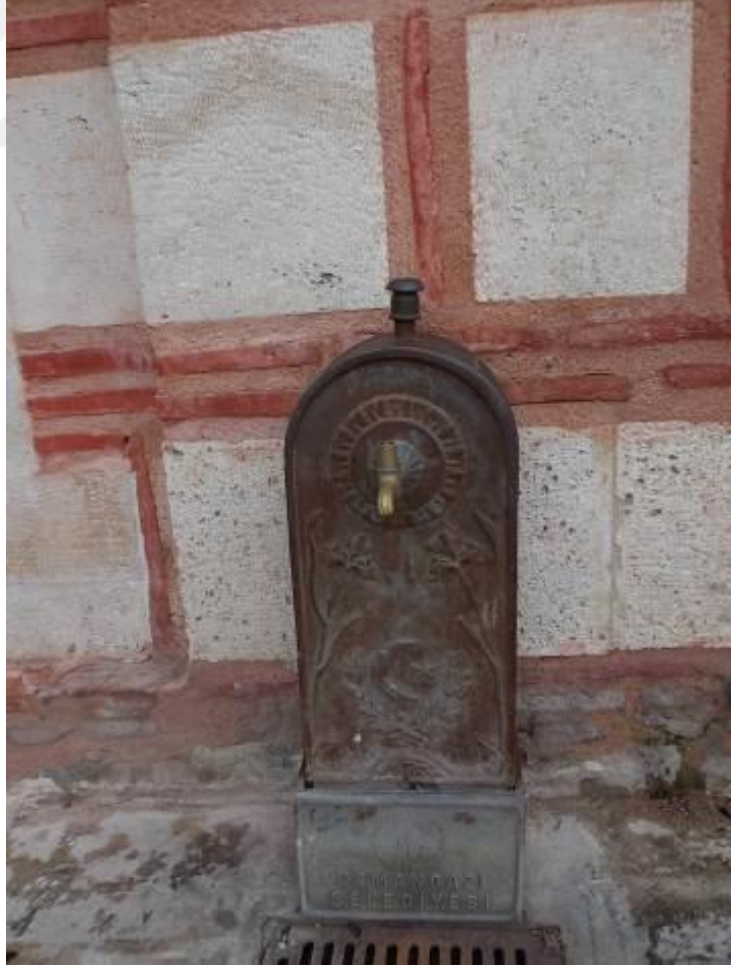
Fotoğraf 99. Şeyh Paşa Dibekli Cami Çeşmesi Genel Görünüm

<b>ŞEYH PAŞA DİBEKLİ CAMİ ÇEŞMESİ</b>	
<b>Yeri</b>	Hisar Mah. 14. Şahin Sok. No:17
<b>Mimari Özellikleri</b>	Eski pik çeşmeler Fransız çeşmesi olarak adlandırılır. Üstteki çıkıntıya basınca su akmaktadır. Osmanlı Devletinin sonu ve Cumhuriyetin ilk zamanlarında Fransa'dan ve İngiltere'den getirilmiştir. Günümüzde sağlam çeşme kalmamıştır.
<b>Süsleme Özellikleri</b>	Üzerinde ay yıldız ve stilize bitki motifleri bulunmaktadır.
<b>Durumu</b>	Kullanılmamaktadır. 1911 yılında Bursa iline 150 adet yapılmıştır.
<b>Tarihlendirme</b>	1439

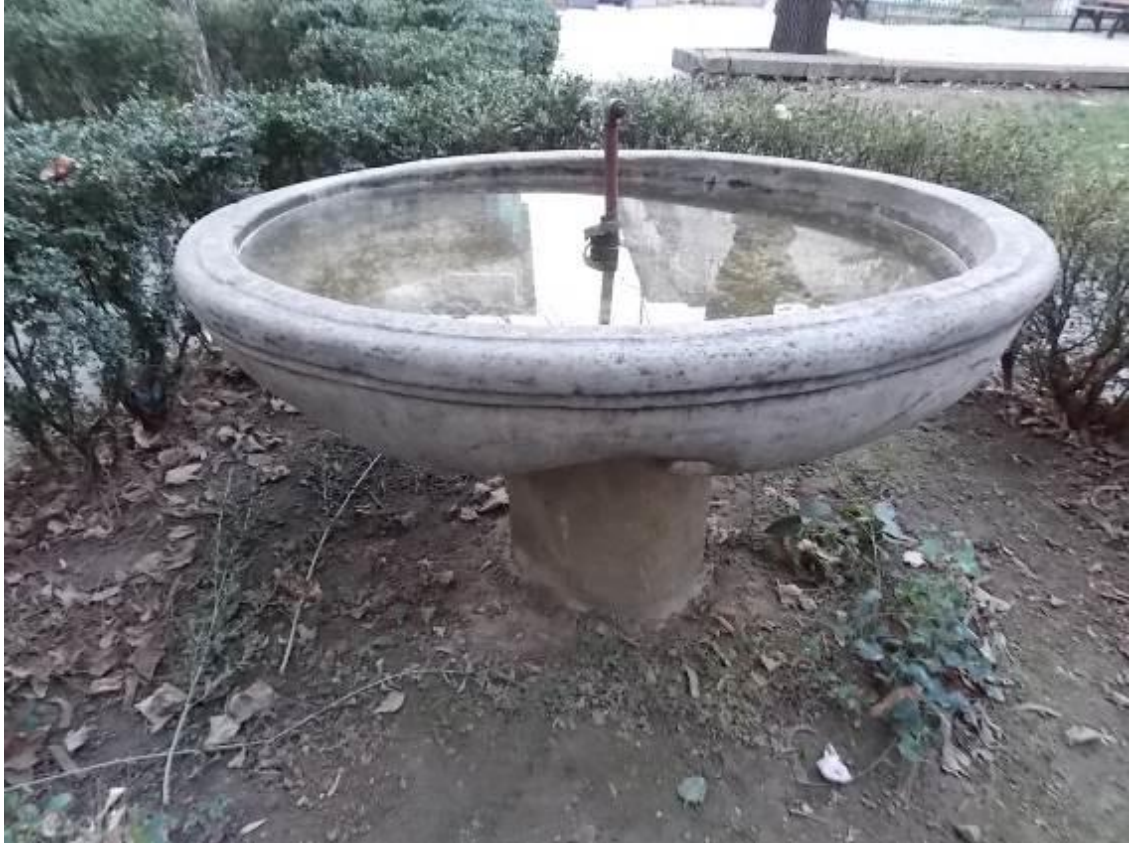
Fotoğraf 101. Ahmet Paşa (Fenari) Cami Şadırvanı Genel Görünüm

<b>AHMET PAŞA( FENARİ) CAMİ ŞADIRVANI</b>	
<b>Yeri</b>	Ahmet Paşa Mah. Cumhuriyet Cad./Osmangazi
<b>Mimari Özellikleri</b>	Bahçesinde bulunan oval biçimli havuz görünümündeki yapının ortasında fıskiyesi bulunur.
<b>Süsleme Özellikleri</b>	Herhangi bir süslemesi yoktur.
<b>Durumu</b>	Kullanılmaktadır. 1803-1911 yıllarında onarılmıştır.
<b>Tarihlendirme</b>	1451-1481(sonradan yapılan 1911)

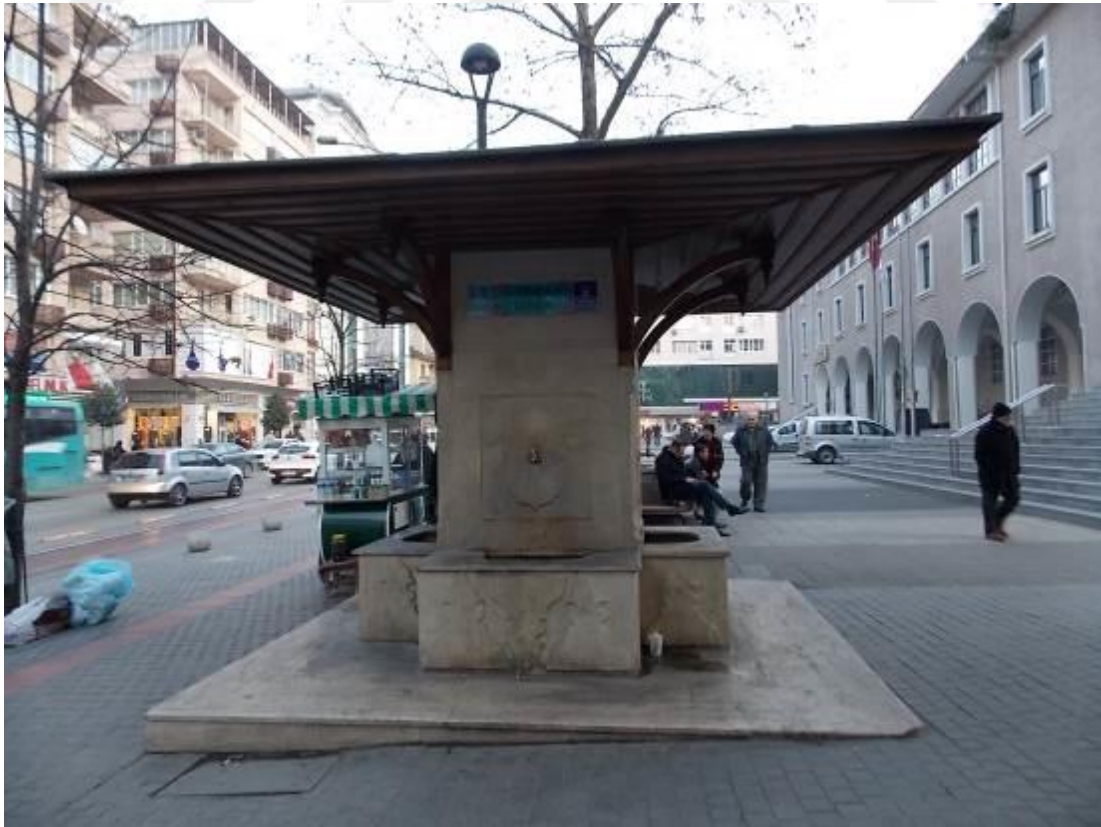
Fotoğraf 102. Altıparmak Cami Şadırvanı Genel Görünüm

<b>ALTIPARMAK CAMİ ŞADIRVANI</b>	
<b>Yeri</b>	Altıparmak Mah. Çıkıntı Sok./Osmangazi
<b>Mimari Özellikleri</b>	Şadırvan gölgelikle taçlandırılmıştır. Kaidesi dikdörtgendir. Mermerden yapılmıştır. Ahşap çatısı bulunan şadırvanın mermer gövde ile birleştiği yerde ahşap destekler bulunur. Yalağın üzerinde uzun dikdörtgen biçiminde gövde ahşap çatı ile birleşir.
<b>Süsleme Özellikleri</b>	Yalak kısmına bir ters bir düz mihrabı andıran mermer pano işlenmiştir. Ayna taşının üzerinde alt ve üst iki mihrap görünümlü mermer pano simetrik görüntüsü ile musluk çevrelenmiştir.
<b>Durumu</b>	Kullanılmaktadır.
<b>Tarihlendirme</b>	1451-1481

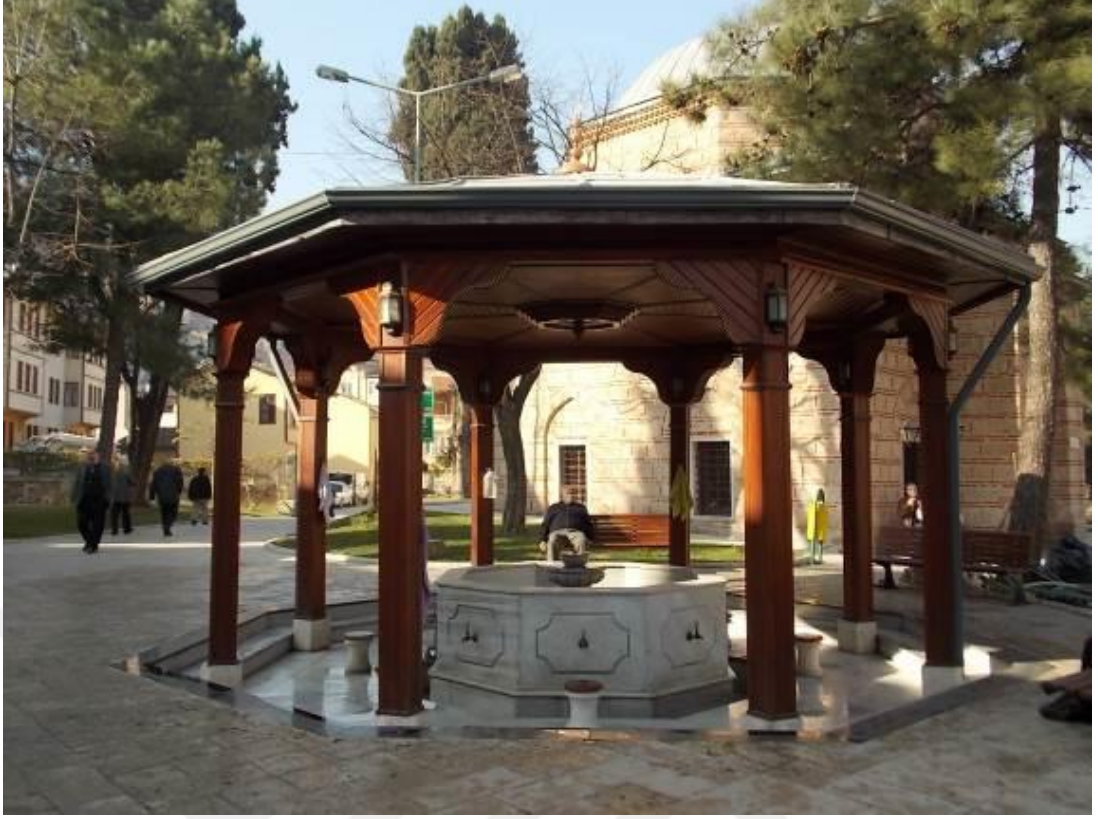
Fotoğraf 106. Hamzabey Cami Şadırvanı Genel Görünüm

<b>HAMZABEY CAMİ ŞADIRVANI</b>	
<b>Yeri</b>	Hamza Bey Mah. Hamza Bey Cad./Osmangazi
<b>Mimari Özellikleri</b>	Sekiz ahşap ayağın üzerinde kurşun bir kubbesi bulunur. Şu an sekiz ahşap ayak üzerine oturan kubbe eski yuvarlak görüntüsünün yerine sivrilerek kurşun kaplamadır. Ahşap ayakların üzerinde saçakları vardır. Ortasında mermer bir havuzu bulunan şadırvan sekizgen yapılıdır. Havuzun ortasında iki katlı çanağı bulunur.
<b>Süsleme Özellikleri</b>	Her bir ayna taşının üzerinde musluğu çevreleyen mihrap görünümlü mermer pano bulunur. Havuzun ortasındaki çanaklardan üstteki gonca çiçeği andırır.
<b>Durumu</b>	Kullanılmaktadır.
<b>Tarihlendirme</b>	15. yy.

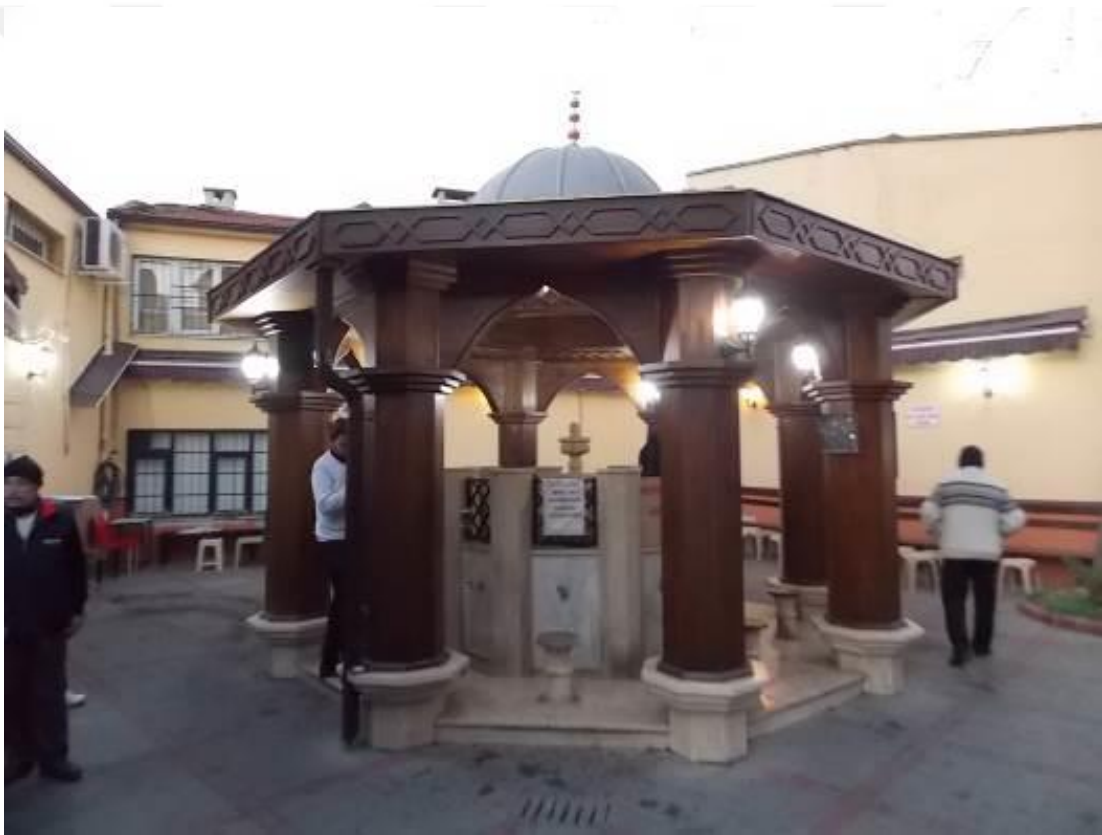
Fotoğraf 109. İvaz Paşa Cami Şadırvanı Genel Görünüm

altıgen boşluk bulunmaktadır. Ayna taşında musluğu çevreleyen mihrap görünümlü mermer pano bulunur. Kubbenin altındaki çatının dışa bakan her bir yüzünü çevreleyen geometrik motifler işlenmiştir.
<b>Durumu</b>	Kullanılmaktadır. 1557, 1642, 1860, 1967-1968, 1990'lu yıllarında onarılmıştır.
<b>Tarihlendirme</b>	1421-1451
