**BURSA MERKEZDEKİ OSMANLI DÖNEMİNE AİT ŞADIRVAN VE  
ÇEŞMELERDEKİ SÜSLEME UNSURLARI**

**Yüksek Lisans Tezi**

**Ocak, 2019**

**Uşak Üniversitesi Sosyal Bilimler Enstitüsü**

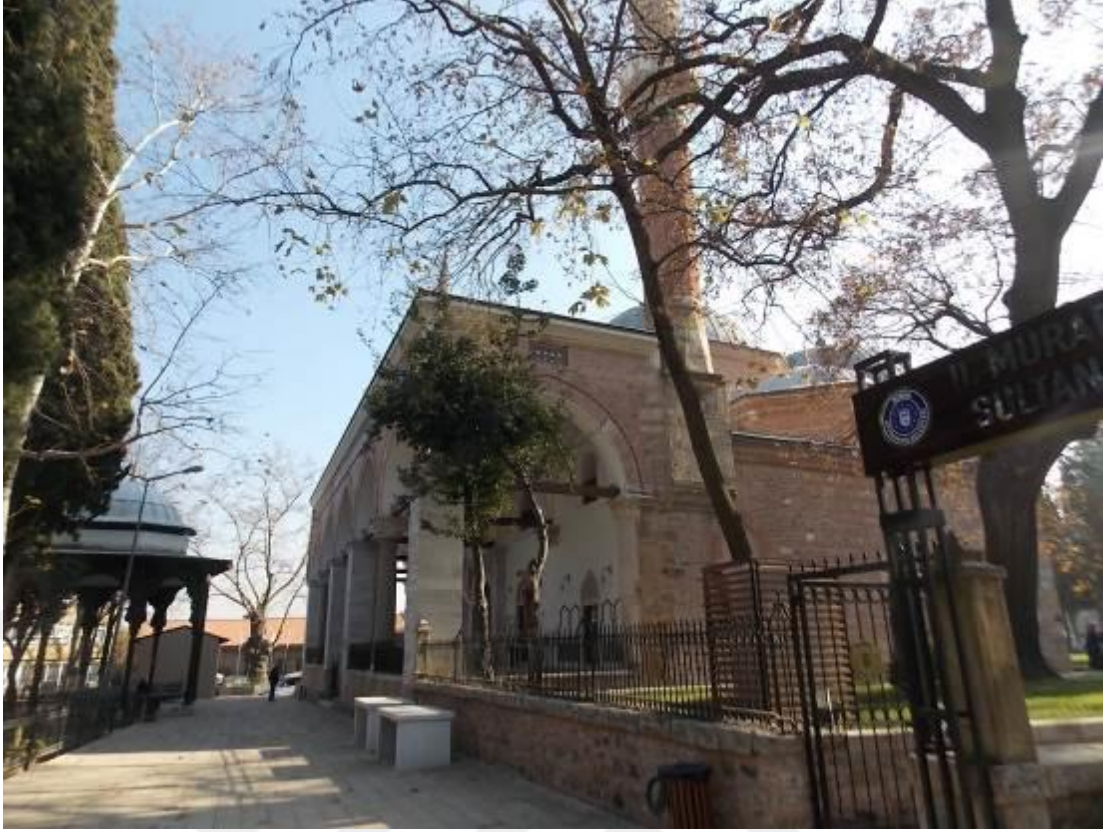
Fotoğraf 113. II. Murad Camisi Şadırvanı Genel Görünüm

<b>II. MURAD CAMİSİ ŞADIRVANI</b>	
<b>Yeri</b>	Muradiye Mah. Sedat Sok./Osmangazi
<b>Mimari Özellikleri</b>	Ahşap ayakların desteklediği sekizgen kasnak üzerine oturan kurşun kubbe ile örtülmüş bir şadırvandır. Havuz kısmı mermer sekizgen yapılıdır.
<b>Süsleme Özellikleri</b>	Şadırvanın motiflerle süslenmiş ahşap saçağı vardır. Ahşap sütunlarla çatının birleştiği yerdeki saçakların üzerinde ahşap işçiliği çapraz motiflerle bezenmiştir. Saçakları mihrabı andıran bir görünümdedir. Musluğun hemen üzerinde sağında ve solunda birer daha koyu renkli yıldız motifi (geometrik şekil) bulunur.
<b>Durumu</b>	Kullanılmaktadır.
<b>Tarihlendirme</b>	15. yy.

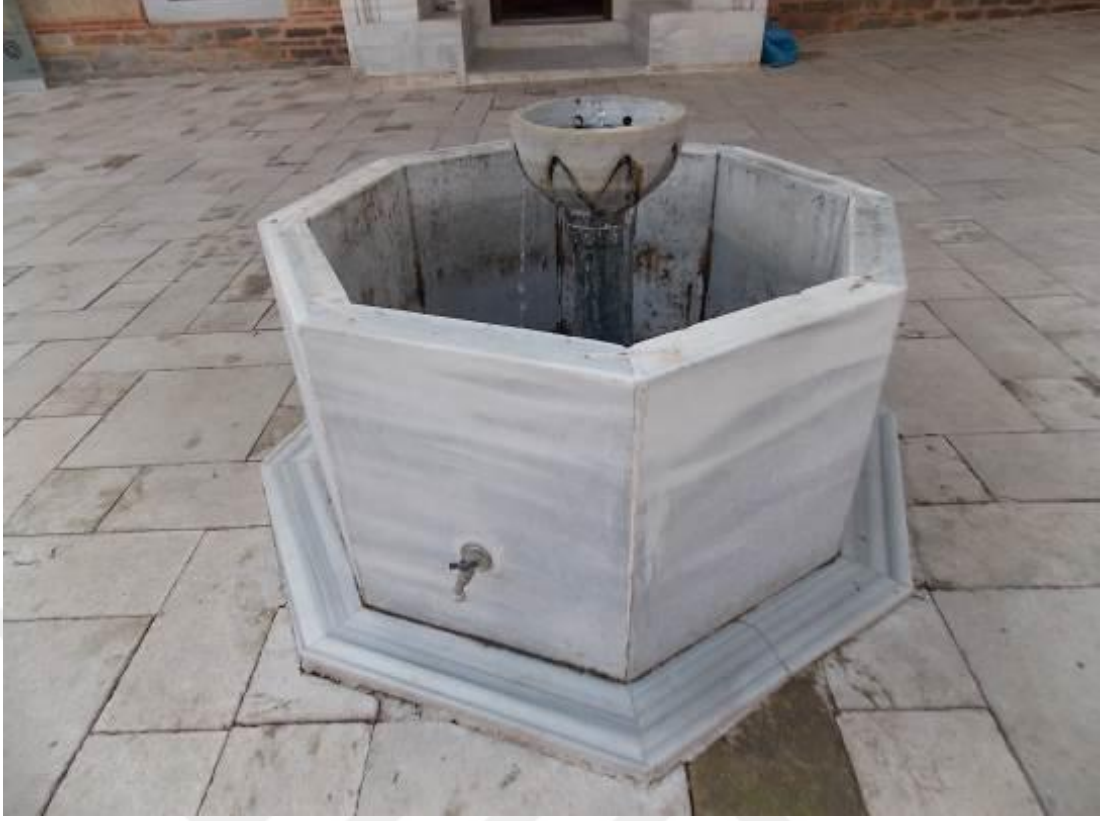
Fotoğraf 118. Muradiye Külliyesi 1 Şadırvanı Genel Görünüm

<b>MURADIYE KÜLLİYESİ 1 ŞADIRVANI</b>	
<b>Yeri</b>	Muradiye Mah. Sedat Sok./Osmangazi
<b>Mimari Özellikleri</b>	Sekizgen yapılı küçük şadırvan çanağıyla uyum içinde bir görünüm arz etmektedir. Beyaz mermerden şadırvan küçük yapısına rağmen avlunun genel yapısıyla uyumlu bir görünüm arz etmektedir.
<b>Süsleme Özellikleri</b>	Sade yapılı sekizgen küçük şadırvan sadece ortadaki küçük çanağın üst kısmında zarif geometrik süslemelere sahiptir.
<b>Durumu</b>	Kullanılmaktadır.
<b>Tarihlendirme</b>	1425-1426

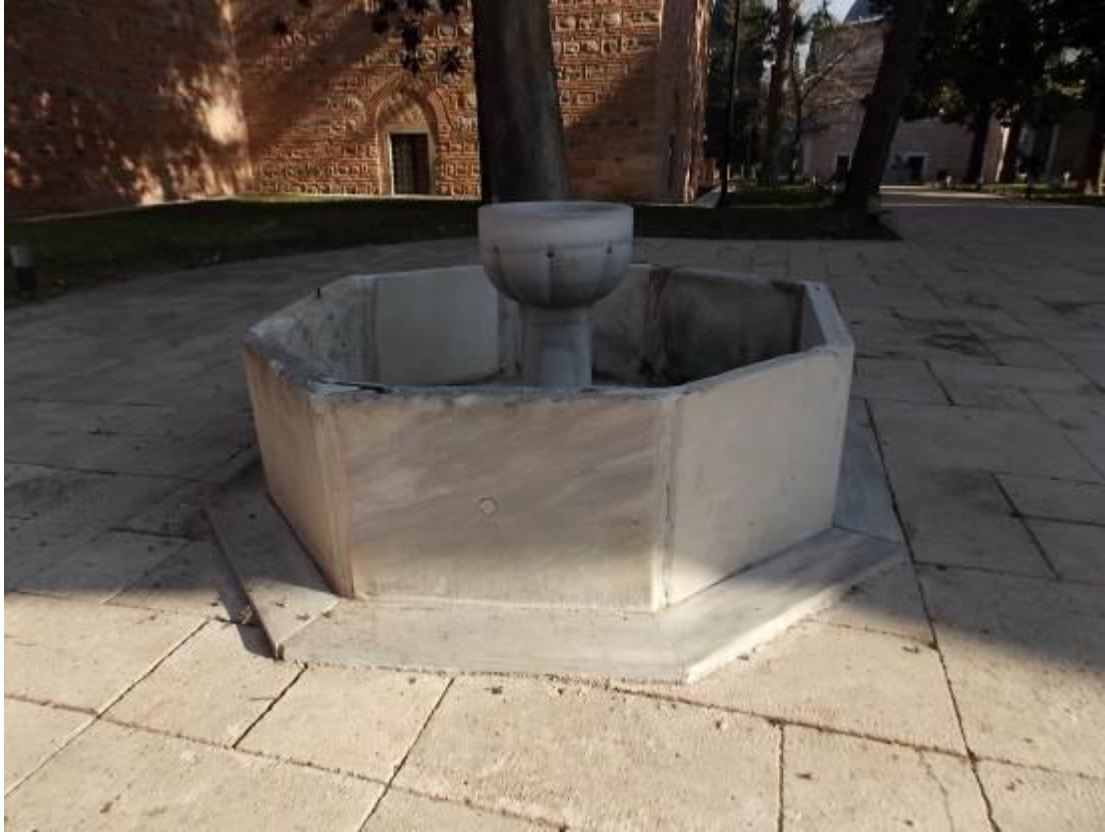
Fotoğraf 120. Muradiye Külliyesi 2 Şadırvanı Genel Görünüm

<b>MURADIYE KÜLLİYESİ 2 ŞADIRVANI</b>	
<b>Yeri</b>	Muradiye Mah. Sedat Sok./Osmangazi
<b>Mimari Özellikleri</b>	Sekizgen yapılı küçük şadırvan mermerden yapılmıştır. Bu şadırvan küçük yapısına rağmen avlunun genel yapısıyla uyumlu bir görünüm arz etmektedir.
<b>Süsleme Özellikleri</b>	Sade yapılı küçük şadırvan sadece ortadaki küçük çanağın üst kısmında basit ama zarif geometrik süslemelere sahiptir.
<b>Durumu</b>	Kullanılmaktadır.
<b>Tarihlendirme</b>	1425-1426

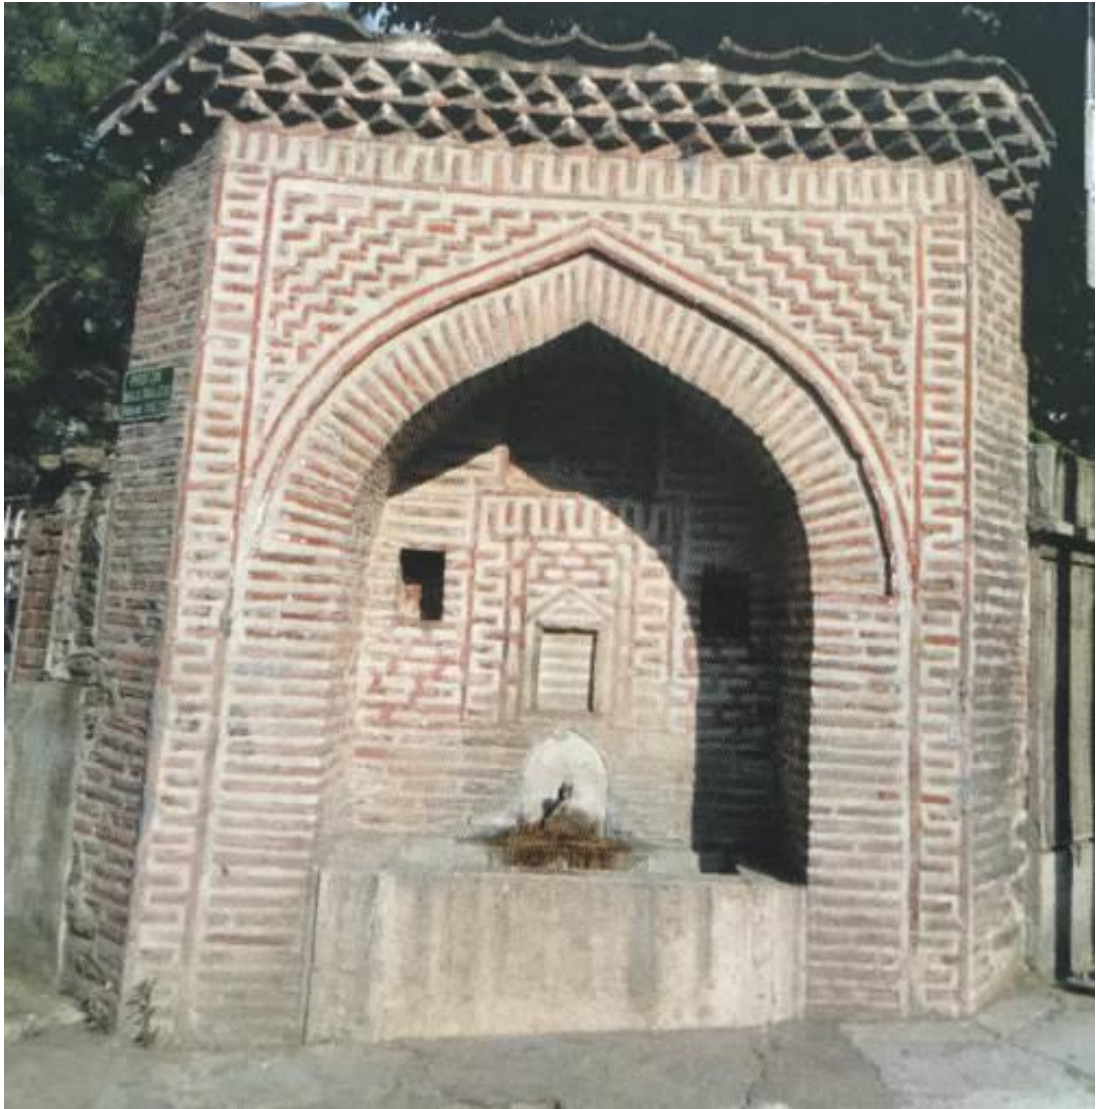
Fotoğraf 122. Çeşme (Muradiye Medresesi Çeşmesi) Genel Görünüm  
(Bursa Kültür Varlıkları Envanteri Anıtsal Eserler, s. 385)

<b>ÇEŞME ( Muradiye Medresesi Çeşmesi)</b>	
<b>Yeri</b>	Kocanaip Mah. Kaplıca Cad./ Osmangazi
<b>Mimari Özellikleri</b>	Tamamı tuğladan inşa edilmiştir. Bir tek yalağı küfeki taşından yapılmıştır. Çeşmenin aynası yatay ve düşey olarak kullanılan tuğlalarla örülmüştür ve ayna taşı üzerinde iki yanda simetrik olarak taslık bulunmaktadır. Çeşme sivri bir kemerle çevrelenmiş, üstü iki sıra kirpi saçak ve ters kiremitle bitirilmiştir. Sivri kemer mihrap görünümündedir.
<b>Süsleme Özellikleri</b>	Bizans üslubu etkisinde geometrik yapı süslemeler mevcuttur. Sivri kemerin altında ayna taşının bulunduğu kısımda iki adet taslık hem

işlevsel hem de estetik kaygılara hizmet etmek üzere tesis edilmiştir. Çatısı iki sıra kirpi saçakla sonlandırılmıştır.
<b>Durumu</b>	Kullanılmaktadır.
<b>Tarihlendirme</b>	15. yy.

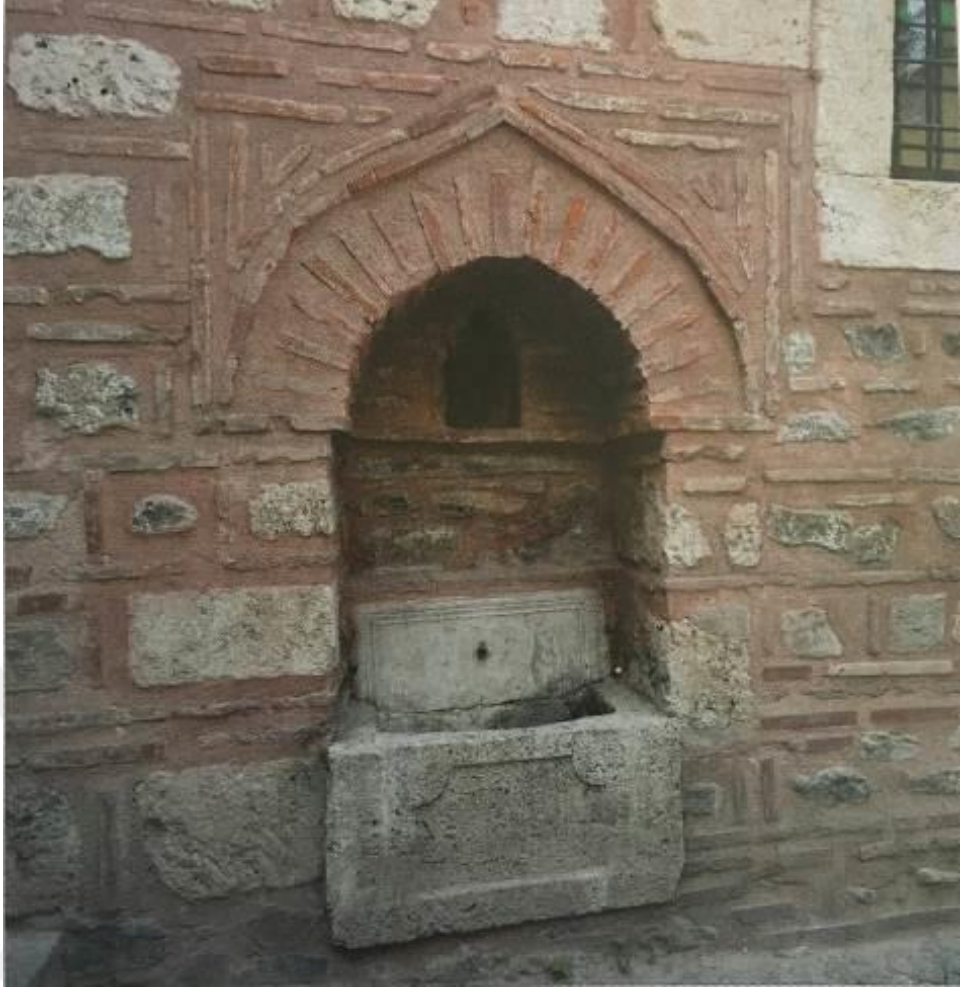
Fotoğraf 125. İnebey Medresesi Çeşmesi Genel Görünüm  
(Bursa Kültür Varlıkları Envanteri Anıtsal Eserler, s. 425)

<b>İNEBEY MEDRESESİ VE ÇEŞMESİ</b>	
<b>Yeri</b>	Tahtakale Mah. İnebey Cad./Osmangazi
<b>Mimari Özellikleri</b>	Sivri kemeri tuğla ve taş yapıların birleşiminden oluşmaktadır. Yalağı ve ayna taşındaki musluğun çevresinin bir kısmı ise kagir taştan yapılmıştır. Yalağı küfeki taşından yapılmıştır. Ayna taşında sivri kemerin hemen altında taslık mevcuttur. Çeşme medrese duvarının dahilindedir. Çeşmenin genel yapısında yer yer simetriden ayrılan yapı öğeleri mevcuttur. Bunun çeşmenin medresenin ana duvarına dahil olması sebebiyle, bahsedilen duvarın yapısını bozmamak maksatlı tercih edildiği kanaatindeyim.
<b>Süsleme Özellikleri</b>	Yalağın üzerinde mihrap görünümlü mermer pano bulunmaktadır.
<b>Durumu</b>	Kullanılmamaktadır. 2007-2010 yıllarında onarılmıştır.
<b>Tarihlendirme</b>	15. yy. başı

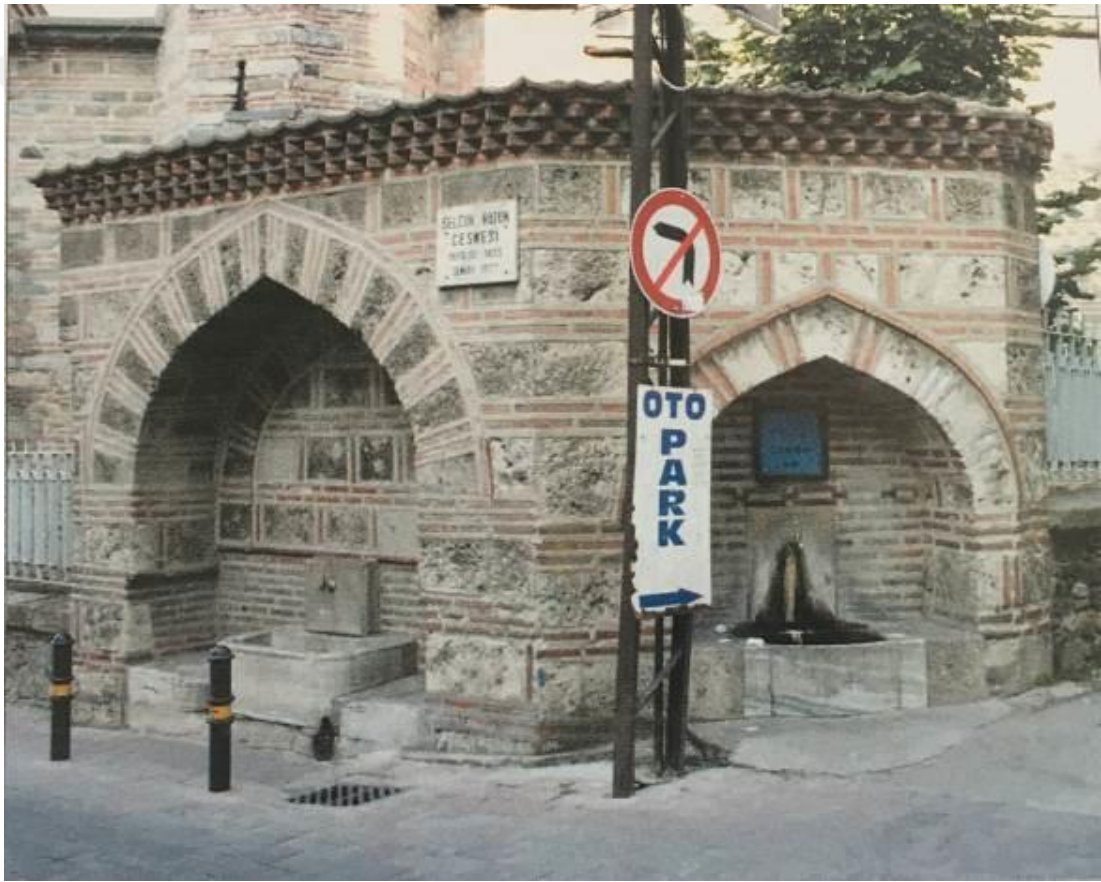
Fotoğraf 128. Selçuk Hatun Çeşmesi Genel Görünüm  
(Bursa Kültür Varlıkları Envanteri Anıtsal Eserler, s. 453)

iki sıra tuğladan işlenmiş duvar işçiliği ile tipik bir erken devir Bursa çeşmesidir.
<b>Süsleme Özellikleri</b>	Güneye bakan çeşmenin altında mavi çinilerden yapılmış mavi baklava şeklinde geometrik motifler vardır.
<b>Durumu</b>	1977 yılında onarım geçirmiştir.
<b>Tarihlendirme</b>	1450

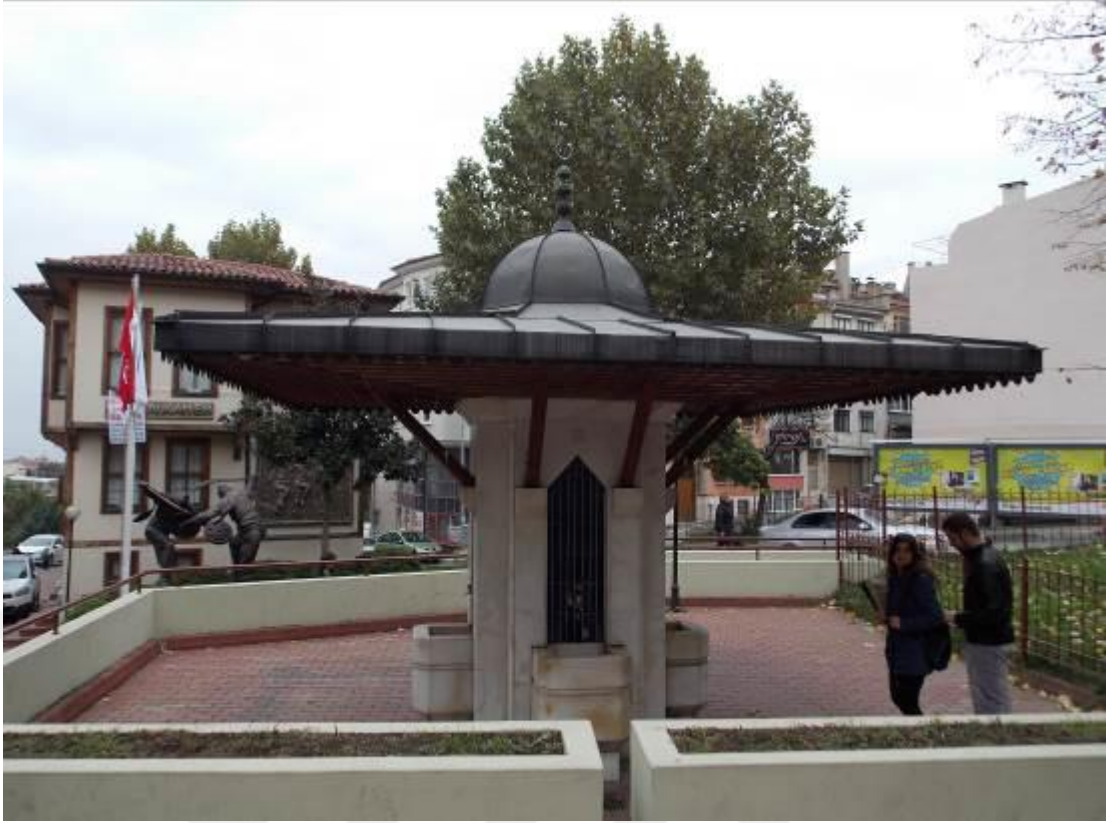
Fotoğraf 131. Karacelibizade (Setbaşı) Cami Şadırvanı Genel Görünüm

<b>KARAÇELEBİZADE(SETBAŞI) CAMİ ŞADIRVANI</b>	
<b>Yeri</b>	Kurtoğlu Mah. Atatürk Cad./Yıldırım
<b>Mimari Özellikleri</b>	Kara Çelebizade Mehmet Hicri Efendi tarafından yaptırılan caminin onarımı oğlu Abdülaziz Efendi tarafından yapılmış olup onarım sırasında bir şadırvan eklenmiştir. Eski şadırvanın ne zaman yıkıldığı bilinmemektedir. Babasının yaptırmış olduğu bu camiye sağladığı bu şadırvan ile de şehre modern bir kazanım ve su sağlanmış oldu. Şadırvan mermerden yapılmış olup gövde ile çatıyı bağlayan ahşap bağlantı direkleri kullanılmıştır. Kubbesi kurşundan yapılmıştır. Şadırvan dört cephelidir. Yalıkları üst üste üç parça mermerden oluşmuştur.
<b>Süsleme Özellikleri</b>	Şadırvanın aynası Kütahya Çinileri ile kaplıdır. Bu çiniler düz mavi renkten oluşur. Ayna taşında silmeler mevcuttur.
<b>Durumu</b>	Kullanılmaktadır.
<b>Tarihlendirme</b>	16. Yüzyıl

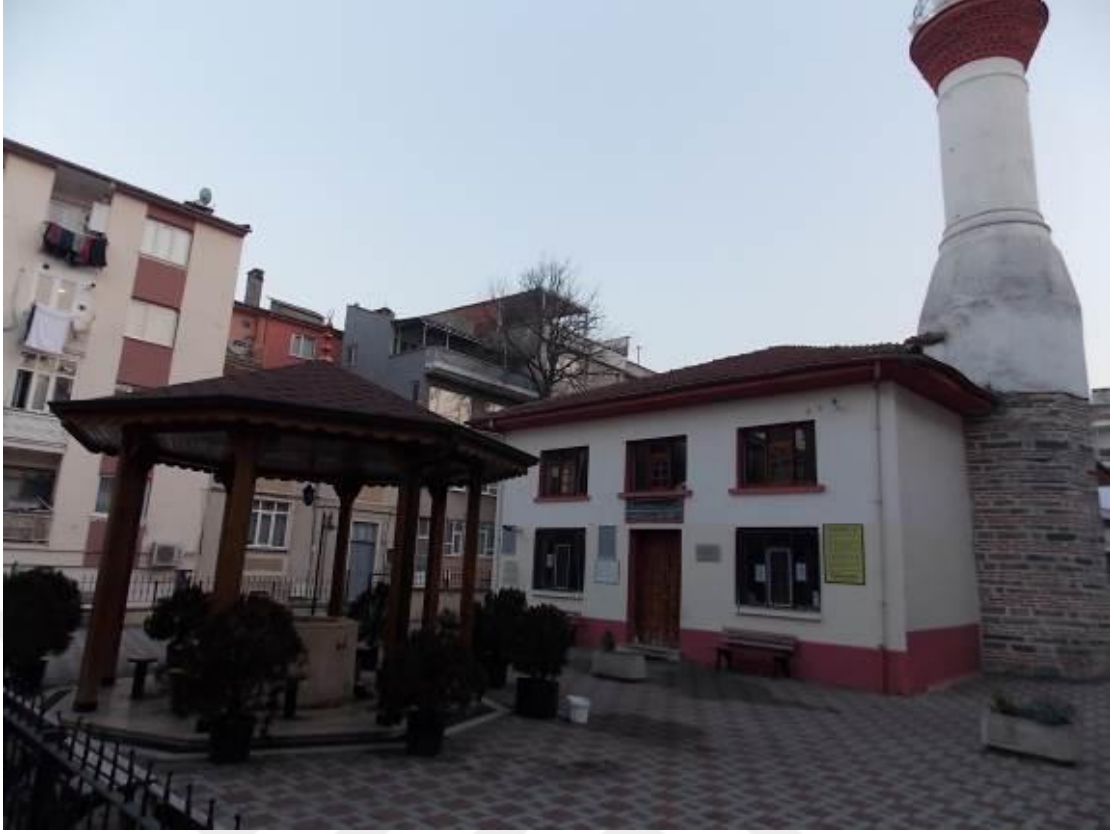
Fotoğraf 134. Hoca Hasan Cami Şadırvanı Genel Görünüm

<b>HOCA HASAN CAMİ ŞADIRVANI</b>	
<b>Yeri</b>	Hoca Hasan Mah. Değirmen Cad./Osmangazi
<b>Mimari Özellikleri</b>	1855 depreminde yıkılan cami uzun yıllar öylece kalıp yeniden onarılmıştır. Sekiz ahşap ayak üzerine oturtulmuş Örne çatı şeklindeki kubbeli bu şadırvan camiye sonradan eklenmiştir. Kubbenin havuza bakan alt kısmı sıra sıra ahşapların dizilimiyle oluşmuştur. Ortasında mermer sekizgen bir havuz bulunur. Yalağı havuzu tek parça halinde çevreler.
<b>Süsleme Özellikleri</b>	Herhangi bir süsleme bulunmamaktadır.
<b>Durumu</b>	Kullanılmaktadır.
<b>Tarihlendirme</b>	16. yüzyıl

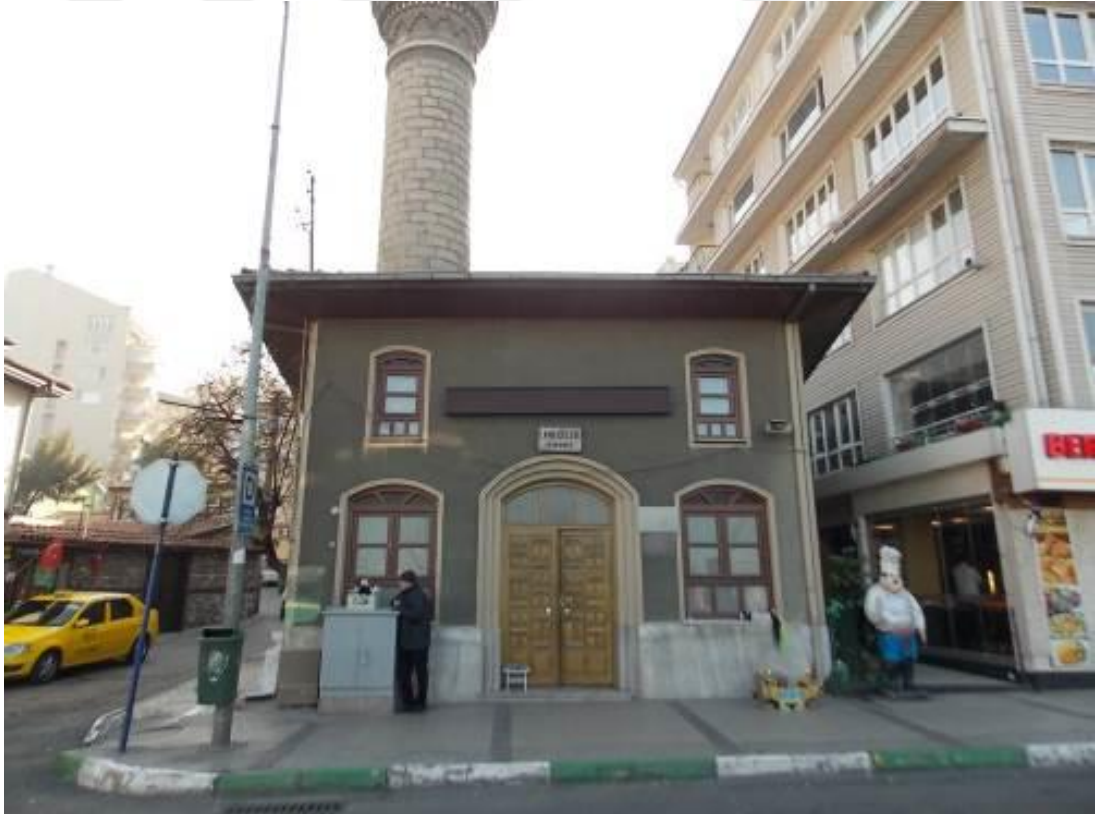
Fotoğraf 138. Lami Çelebi Cami Çeşmesi Genel Görünüm

<b>LAMİ ÇELEBİ CAMİ ÇEŞMESİ</b>	
<b>Yeri</b>	Çekirge Mah. Lami Sok. No:69/ Osmangazi
<b>Mimari Özellikleri</b>	Caminin duvarına bitişik bu çeşme yalak biçiminde dikdörtgen bir gövdenin üzerinde duvara bitişik mermer blok üzerinde üç adet çeşmesi bulunur. Duvara asılı bulunan mihrabı andıran mermer pano şeklinde çeşmesi bulunur. Bir bütün mermer üzerine başka bir mermer eklenerek yapılmıştır. Altına da yalağı oturtulmuştur.
<b>Süsleme Özellikleri</b>	Musluk sarmaşığı andıran stilize bitki motifi süslemeleri ile çevrelenmiştir.
<b>Korunma Durumu</b>	Kullanılmaktadır. 1962 yılında onarılmıştır.
<b>Tarihlendirme</b>	1528

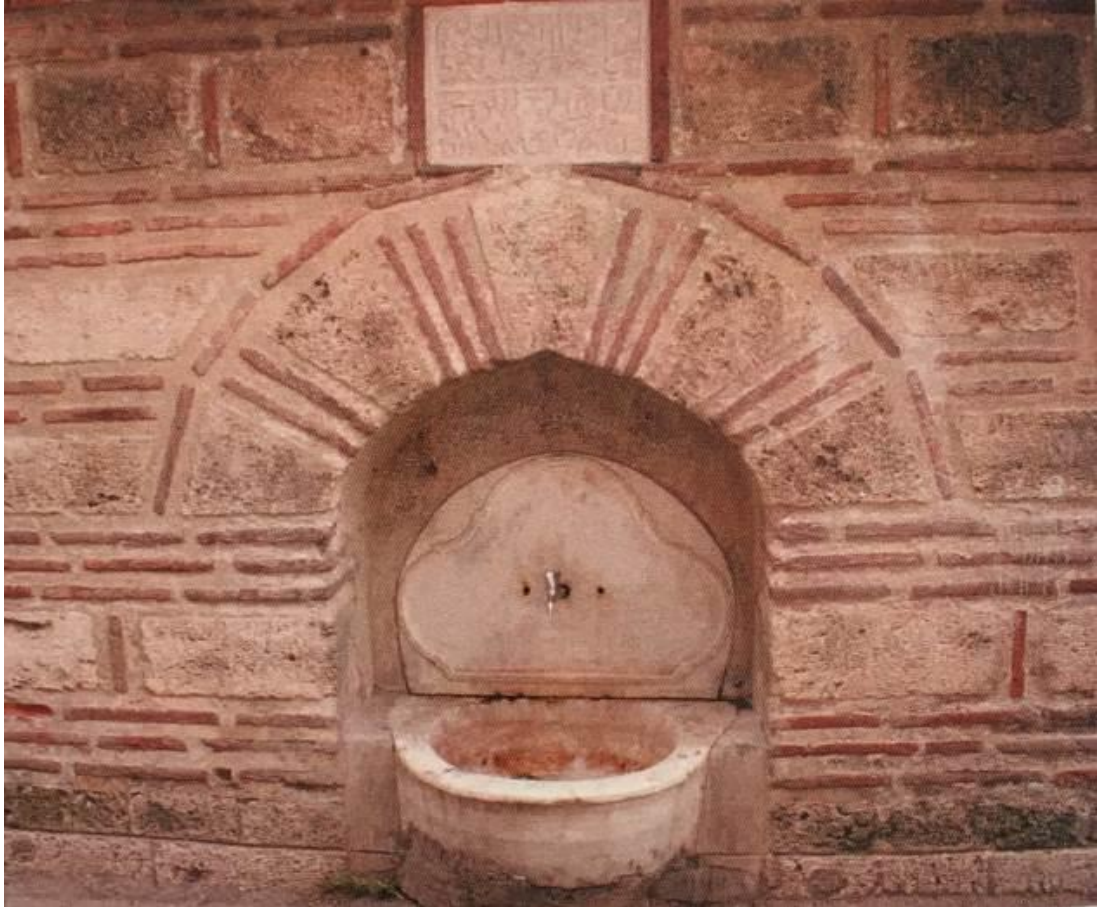
Fotoğraf 143. Umurbey Cami Çeşmesi Genel Görünüm  
(Bursa Kültür Varlıkları Envanteri Anıtsal Eserler, s.464)

<b>UMURBEY CAMİSİ VE ÇEŞMESİ</b>	
<b>Yeri</b>	Umurbey Mah. 9. Özen Sok. /Yıldırım
<b>Mimari Özellikleri</b>	Duvarı iki ve üç sıra yatay tuğla ile araları kesme taş ve dikey olarak bazı yerlerinde tek sıra tuğla ile oluşturulmuştur. Üç sıra ve iki sıra almaşık olarak dizilmiş tuğlalardan ve ortasında kesme taştan oluşan oval bir kemer mermer ayna taşını çevrelemiştir. Kemerin üzerinde kitabesi bulunur. Oval biçiminde yalağı vardır.
<b>Süsleme Özellikleri</b>	Yalağı üç yapraklı goncayı andıran stilize bitki motifleri ile şekillendirilmiştir.
<b>Korunma Durumu</b>	Kullanılmaktadır.
<b>Tarihlendirme</b>	1524 (H. 931)

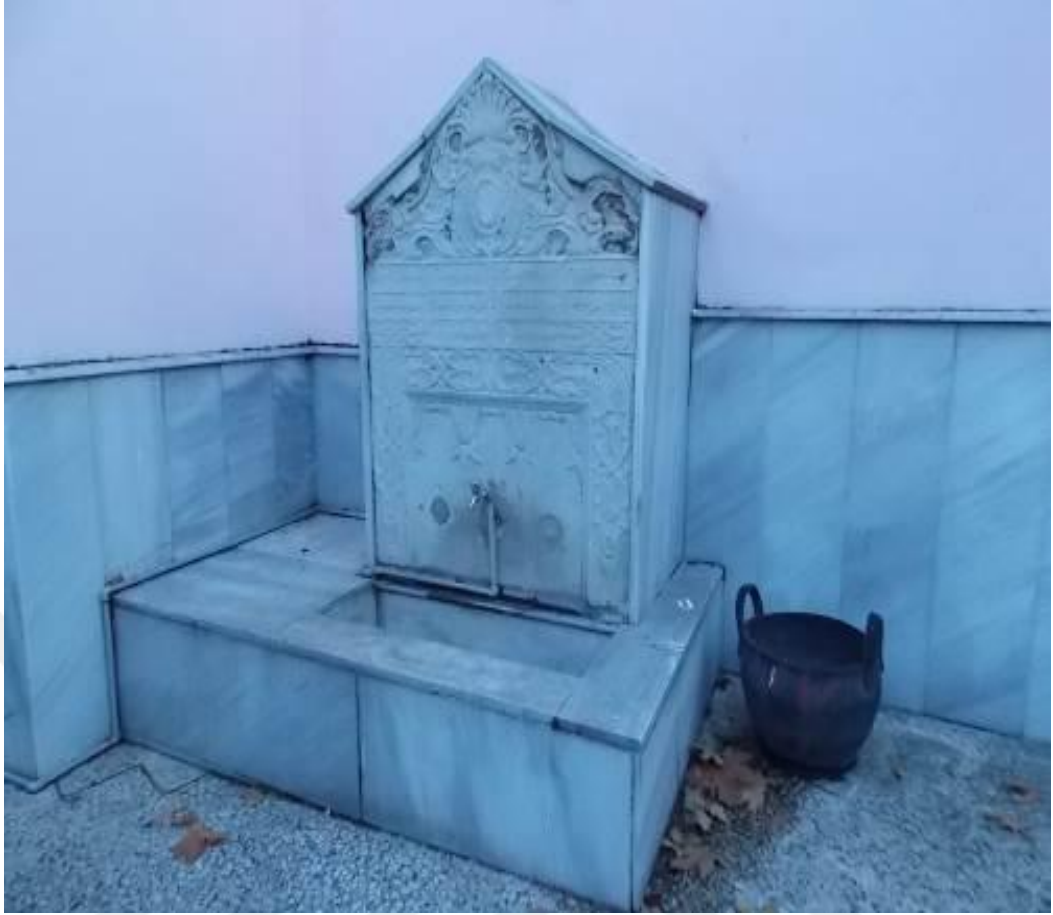
Fotoğraf 146. Kavaklı Cami Çeşmesi Genel Görünüm

<b>KAVAKLI CAMİ ÇEŞMESİ</b>	
<b>Yeri</b>	Kavaklı Mah. Kavaklı Cad.
<b>Mimari Özellikleri</b>	Parça mermerden oluşan yalağın üzerine konumlanmış olan ayna taşı sanki sonradan eklenmiş gibi durmakta ve dikey dikdörtgen biçimi üst tarafı sivri kemer gibi bitirilen bir yapıya sahiptir. Ayna taşında bir musluk bulunur. Kitabesi vardır.
<b>Süsleme Özellikleri</b>	Ayna taşında stilize bitki motifleri bulunmaktadır. Kitabenin üzerinde madalyonu andıran bir yuvarlak ve çevresi bitki motifleriyle işlenmiştir.
<b>Kitabesi</b>	Hem-nâm-ı zümerâdan imâmeyn aşkına Nûş eden dil-teşneler bulsun hayât-ı câvidân Bârekâllah oldu bir nev-çeşme-i zîbâ bu kim Lûlesinden sânasın âb-ı hayât olmuş revân Bu mahalle bir tecellî eylemiş Bârî Hudâ Suyuna dil-teşnedir âlem husûsan haste-gân Şimdi buldu suyunu işte bu cây-ı mu'teber Bâis-i hayr-ı duâ olduğuna yoktur gümân Harf-i cevherdâr ile Sâdık dedi târîhini Eyleye makbûl dergâhı Hudâ-yı Müsteân

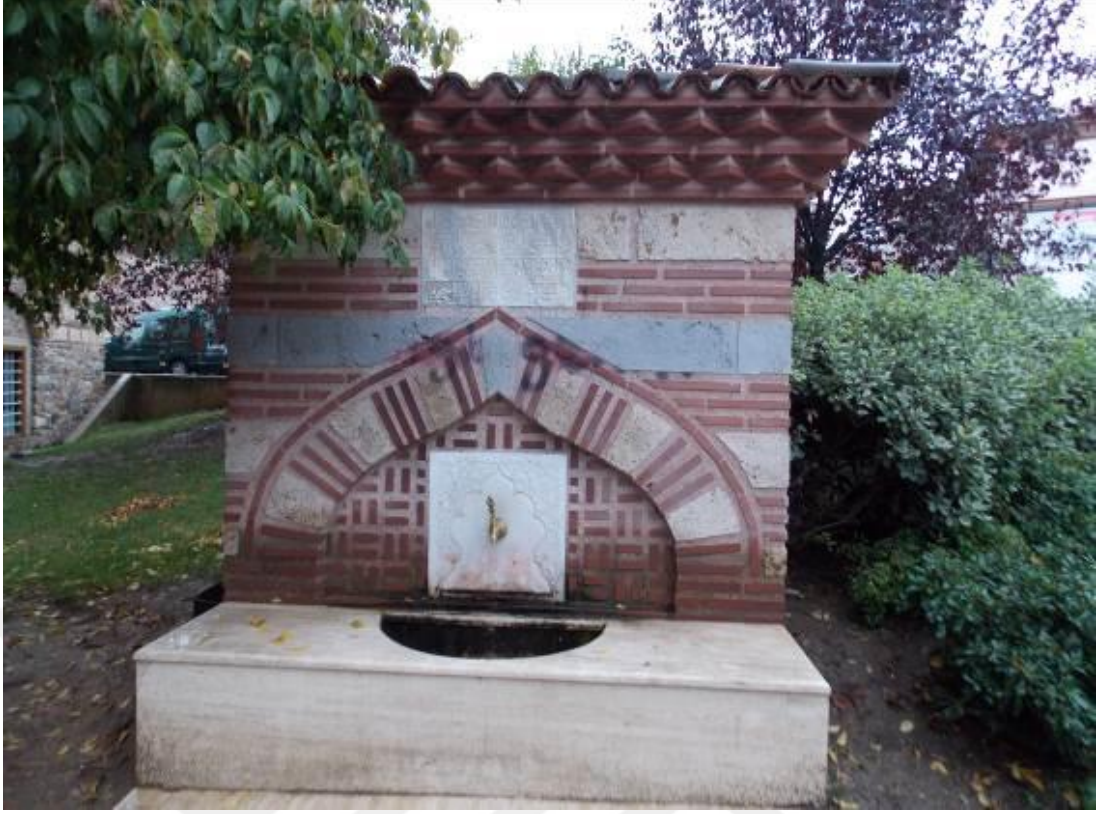
Fotoğraf 149. Abdal Mehmet Cami Çeşmesi Genel Görünüm

<b>ABDAL MEHMET CAMİ ÇEŞMESİ</b>	
<b>Yeri</b>	Tuz Pazarı Mah. Tahal Cad. No:31 Osmangazi
<b>Mimari Özellikleri</b>	Çeşme dikdörtgen planlı olup, ön kısmında akardan faydalanmayı kolaylaştırıp, kullanıcıyı giderden uzaklaştıracak bir kaideye sahiptir. Ayrıca genişleyen bir çatı yapısıyla kullanıcıyı güneşten ve kısmen yağıştan koruma imkanı sağlamak istenmiştir. Çatısı iki sıra kirpi saçak ve çatısı oluklu tuğla ile sonlandırılmıştır. Çeşmenin kemeri iki ve üç sıra tuğla ve aralarında küfeki taş sıralanarak oluşturulmuştur. Ayna taşındaki sivri kemerin içindeki kısımda musluğu çevreleyen mermer kare bir bölüm bulunur. Kemerle bu bölümün arasında kalan

kısım ufak yatay ve dikey tuğlalar ve araları taşlardan oluşturulmuştur. Yarım ay şeklindeki yalağının duvarları da mermerden yapılmıştır.
<b>Süsleme Özellikleri</b>	Çeşme sülüs yazılı bir kitabeye sahiptir. Çatının genişleyen yapısı ve akarın üstünde yer alan zarif sivri kemer kitabeyi vurgulamakta, çatı ve kemerin oluşturduğu bütünlük dikdörtgen yapıda kum saati algısı oluşturmaktadır. Sivri kemerin kullanıcının bakışlarını zarifçe kitabeye yönlendirdiği söylenebilir. Çeşme, Bizans dönemi tuğla kullanım üslubunu andırmaktadır. Musluğu çevreleyen mermerin üzerinde mihrabı andıran mermer pano bulunur ve üç yanı stilize bitki motifleriyle süslenmiştir.
<b>Kitabesi</b>	Şeyhülişlâm Azîz-i âlem Etti ma'mûr bir nice vîrâne Çok eser etti Hudâ ede kabûl Hayrdır çün kalacak insâne Kıldı bu âbı revan hem tâ kim Teşneler nûş ede kane kane Hâtif-i gayb dedi târîhin Nûş-ı cân olsun içen atşâne
<b>Durumu</b>	Kullanılmaktadır.

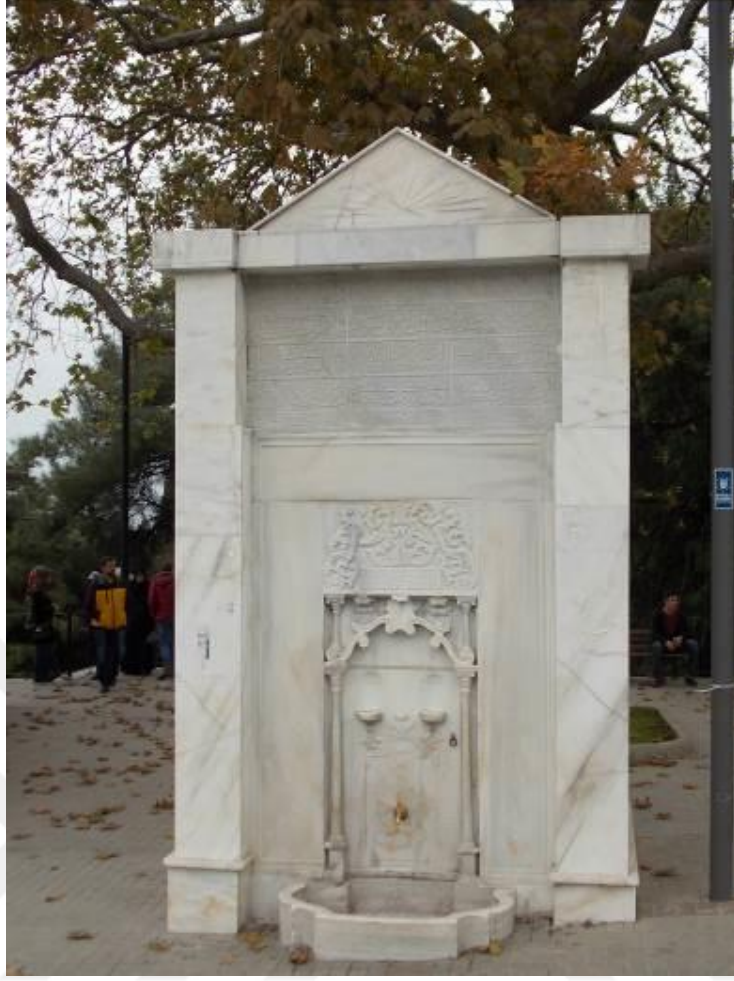
Fotoğraf 152. Beşir Ağa Çeşmesi (Emir Sultan Camii Çeşmesi) Genel Görünüm

<b>BEŞİR AĞA ÇEŞMESİ (EMİR SULTAN CAMİ ÇEŞMESİ)</b>	
<b>Yeri</b>	Emir Sultan Mah. Emir Sultan Cad./ Yıldırım
<b>Mimari Özellikleri</b>	Ayna taşı parçalı, yalak taşı yekpare mermerdir. Aynanın iki yanındaki zarif sütunlar birbirine oymalarla bağlanmıştır. Çeşme üçgen bir alınlıkla sonlandırılmıştır. Çeşmenin yeri yol açılırken değiştirilmiş ve özgünlüğünü biraz kaybetmiştir. Dikdörtgen yapılı bu çeşmenin aynası sütunların biraz iç kısmındadır.
<b>Süsleme Özellikleri</b>	Ayna taşında stilize bitki motifleri vardır. Musluğun iki yanında zarif ince sütunlar bulunur. Bunun üzerinde saz yolu kabartma motifler, bunun üç tarafında tek parça

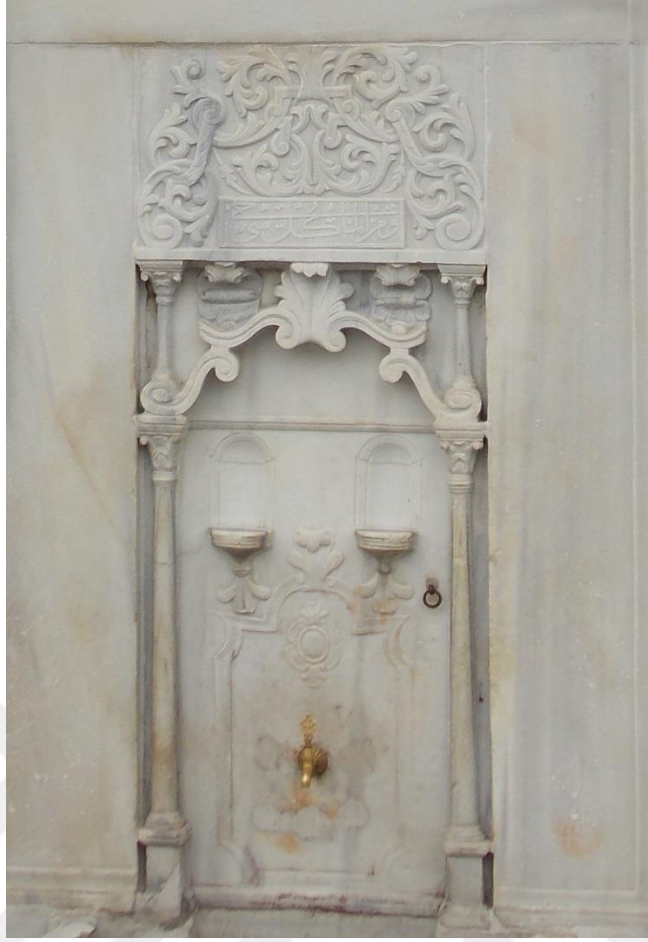
Fotoğraf 154. Beşir Ağa Çeşmesi (Emir Sultan Cami Çeşmesi) Ayna Taşı

mermerlerle çevrelenmiştir. Bunun üzerinde de büyük bir kitabe yeri vardır. Üçgen alınlığında ise kılıca benzeyen üçgene eşit dağıtılmış oyma motifler bulunur.
<b>Kitabesi</b>	Hâzin-i gencine-i mahrem-sarây-ı saltanat Bende-i makbûl-i hâssı Hazret-i Mahmûd Hân Pür-himem Beşîr Ağa kim oldu hüsn-i hattile Hoş-nüvisân-ı cihân içre müşârun bil-benân Celb-i hayr için veliyy-i ni'meti şâhensehe Böyle dil-cû çeşme bünyâd etti ol sâmi-mekân Hem Emir Sultân'ın ez-cümle revân-ı pâkini Eyledi hakka ki bu zîbâ eserle şâdumân Sâye-i lûtfunda Mevlâ şehriyâr-ı âlemin Nâil-i ecr eyleyip olsun mekîn-i kâmrân Yek kalemden yazdı Ni'met bî-nukât târîhini Çeşme-sârında Beşîr Ağa eder kevser revân Ketebehû El-Hakîr El-Muhtâc ilâ rahmet-i Rabbihi'l-Kadîr Hâzin-i Hazret-i Şehriyârî Beşîr
<b>Durumu</b>	Kullanılmaktadır.
<b>Tarihlendirme</b>	1743 (1156 H.)

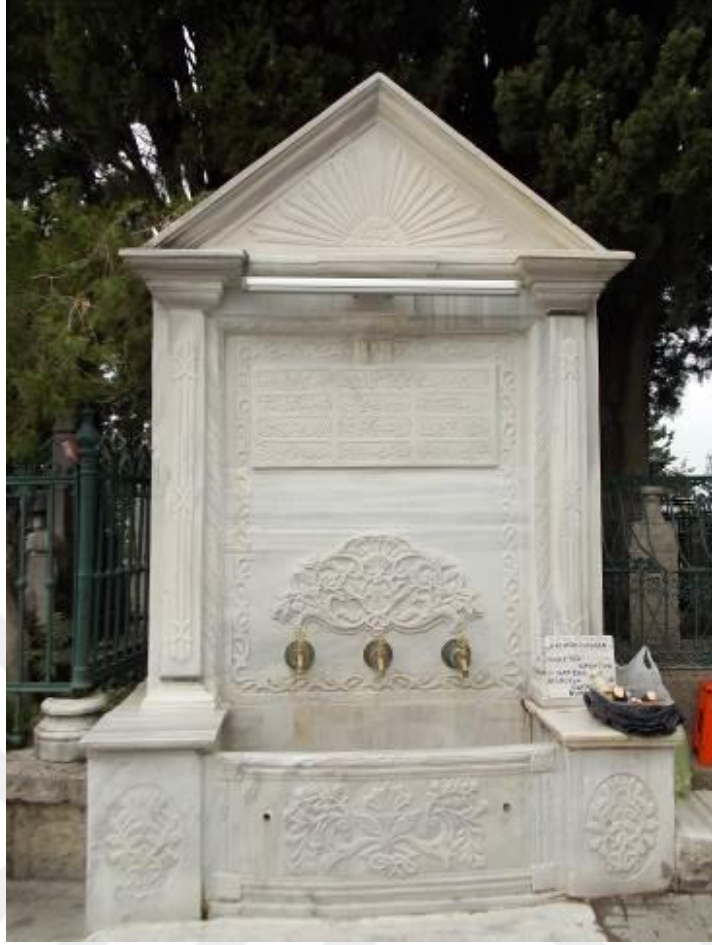
Fotoğraf 156. Fatma Hanım Çeşmesi Genel Görünüm

<b>FATMA HANIM ÇEŞMESİ</b>	
<b>Yeri</b>	Emir Sultan Mah. Emir Sultan Cad./ Yıldırım
<b>Mimari Özellikleri</b>	Mermerden yapılmış, yalağın üzerine oturtulmuş iki sütun mermer direk ve üzerinde üçgen alınlıktan oluşan bu çeşme oldukça zarif bir görünüme sahiptir. Ayna taşının üst kısmında büyük bir kitabesi bulunur
<b>Süsleme Özellikleri</b>	Alınlığında üst üste taş ve üzerinde kılıçlardan oluşan bir motif bulunur. Musluğun üzerinde stilize bitki motifleri bulunur. Ayna taşının dört yandan çevreleyen sarmaşık gibi bitki motifleri bulunur. Yalağın duvarlarında da stilize bitki motifi süslemeleri bulunur. Yalağın dışındaki her iki yanındaki mermer sütunun üzerinde oval şekilde sınırları belirlenmiş bir şeklin içinde bitki motifleri bulunur.
<b>Kitabesi</b>	Nâzır-ı Filibe emîn surre-i Beytül-harem Ya'ni El-Hâc Mustafa Ağa-yı memdûhü's-sıfât Şehr-i Bursa'ya müsellim olduğu hengâmda Zevcesi hem-nâm-ı Zehrâ kıldı terk-i mümkünât Oldu bâb-ı Hazret-i Sultân Emîr'e câ-nişîn Pîşgâh-ı merkadinde akdı bu kand ü nebât Oldu icrâ bunda bu âb-ı hayât-ı can-fezâ Kıldı şâdân sanki ervâh-ı şehîdân-ı Fırât Tâ ki reyyân eyleye atşânı bu nev-selsebîl Defterinden eylesin her katre mahv-i seyyiât Kilk-i Zâik'ten <sup>23</sup> bu mervârîd târîh aktı nev Buldu rûh-ı Fâtımâ Hânım bu mâdan nev-hayât

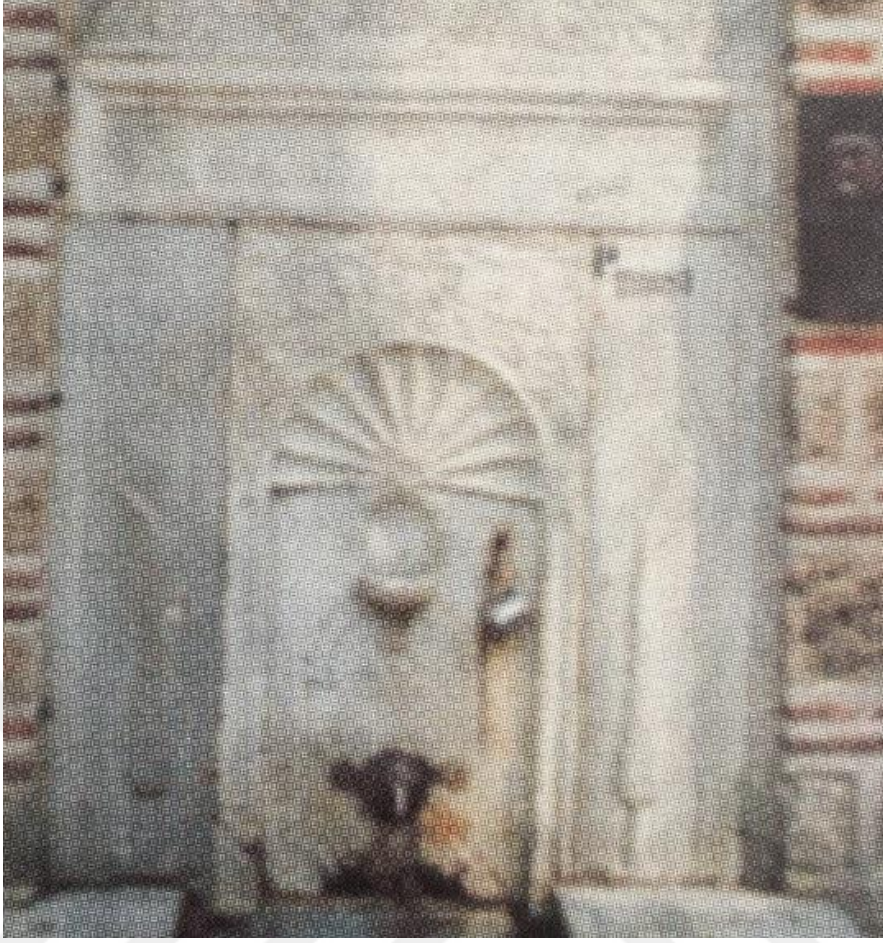
Fotoğraf 163. Darüssaade Ağası Çeşmesi Ayna Taşı

<b>DARÜS'AADE AĞASI ÇEŞMESİ</b>	
<b>Yeri</b>	Emir Sultan Mah. Doyuran Cad./Yıldırım
<b>Mimari Özellikleri</b>	Önce Emir Sultan Mahallesi Hamam sokağında yapılan çeşme sonra şimdiki yerine taşınmıştır. Emir Sultan Camisi giriş kapısında duvara gömülüdür. Yalağın iki yanında kare mermer bloklar bulunur. Ayna taşının ortası oval kemer şeklindedir. Yanlarında düz mermerler bulunur. Bunun üzerinde yatay dikdörtgen bir bölüm vardır. Ve üzerinde büyük bir kitabesi bulunur.
<b>Süsleme Özellikleri</b>	Ayna taşının iki tarafında ululuğu temsil eden selvi ağacı motifi(stilize bitki) bulunur. Yalağın üzerinde iç içe geçmiş yıldız kümeleri motifi(geometrik şekil) işlenmiştir.
<b>Kitabesi</b>	Nâzır-ı dârü's-sa'âde hazret ağa ki anın

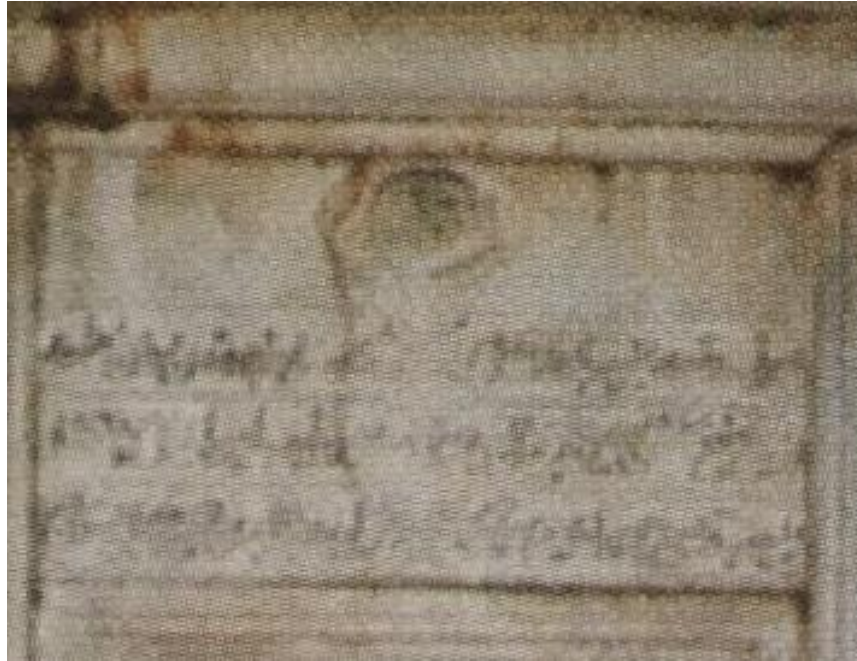
Fotoğraf 170. Kurtbasan Çeşmesi Ayna Taşı

<b>KURTBASAN ÇEŞMESİ</b>	
<b>Yeri</b>	Emir Sultan Mah. Emir Sultan Cad./Yıldırım
<b>Mimari Özellikleri</b>	Çeşme duvara gömülüdür. Yalağın iki yanında mermer blok ve üzerinde küçük mermer sekiler bulunur. Ayna taşının çevresi ince mermer blok ile sınırlandırılmıştır. Kitabe olan kısım ve musluğun olduğu bölümdeki mermer plakaları ayrıdır.
<b>Süsleme Özellikleri</b>	Yalağın ortasında madalyona benzeyen bir motif bulunur. Ayna taşının ortası perde gibi motiflerle süslenmiş bakırla kaplanmıştır. Ayna taşı asma

dalları motifleri (stilize bitki motifleri) ile süslenmiştir.
<b>Kitabesi</b>	Sarf-ı makdûr eyleyip bir zât-ı âlî eyledi Çeşme-sâr-ı bi'r-i cûdından revân mâ-i tahûr Eyleyen def' -i ataş bu ayn-i cârîden desin Sâhibin Yâ Rabb emîn eyle ilâ yevmi'n- nüşûr Eyleyip tarsî' -i cevherle dedim târîhini Nûş edip bu âbden dil-teşne-gân bulsun sürûr
<b>Durumu</b>	Kullanılmaktadır. 1984 yılında onarılmıştır.
<b>Tarihlendirme</b>	1851 (1268 H.)

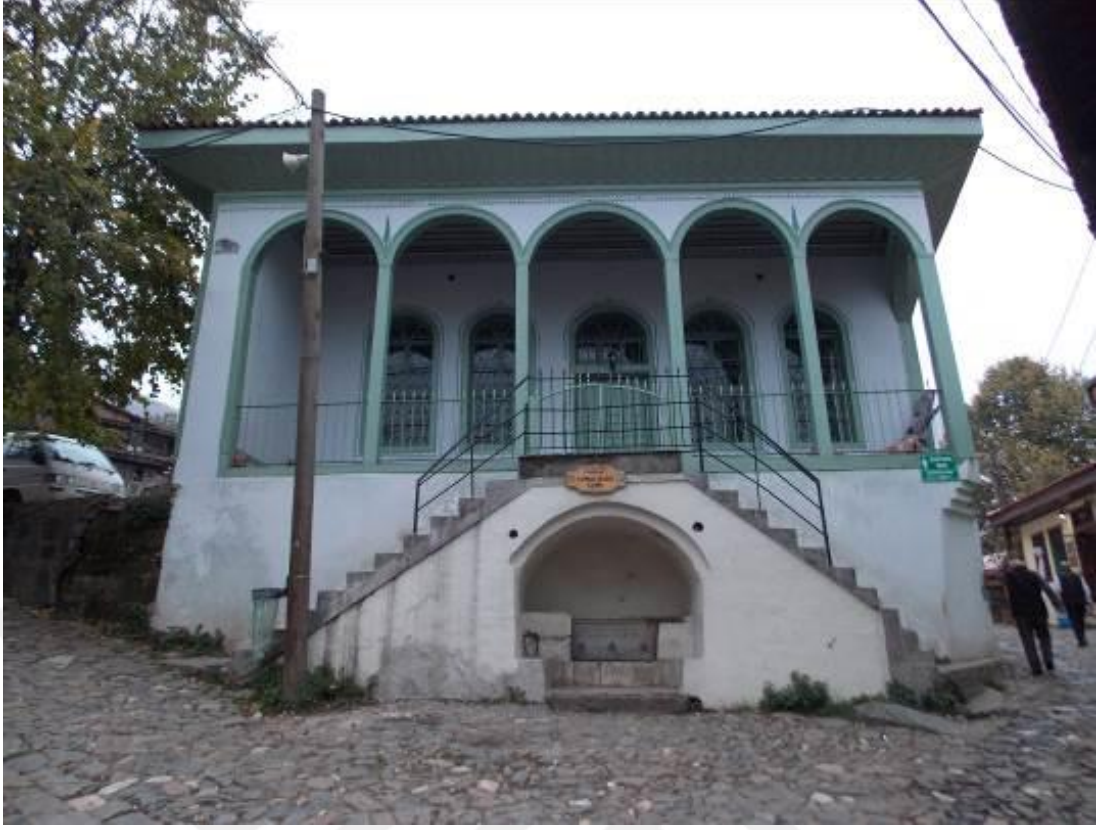
Fotoğraf 173. Cumalıkızık Cami Çeşmesi Genel Görünüm

<b>CUMALIKIZIK CAMİ ÇEŞMESİ ZEKİYE HATUN ÇEŞMESİ</b>	
<b>Yeri</b>	Cumalıkızık Köyü/ Yıldırım
<b>Mimari Özellikleri</b>	Cumalıkızık Osmanlı'dan kalma eserlerin korunduğu bir bölgedir. Kızık köylerinden bir tanesidir. Bu çeşme süslemelerini ve yapısını koruduğu için tarihi açıdan ve sanat açısından önem taşımaktadır. Caminin giriş kapısı yükselen çift taraflı merdivenin altında, beşik tonozlu nişin içinde yer alır. Beyaz mermerden ayna taşı mevcuttur. Yarım kemerli özellik göstermekte olup, kitabesinde mealen hayrın sahibinin Zekiye Hatun Vakfı olduğu yazılıdır.
<b>Süsleme Özellikleri</b>	Çeşme, cami girişinin çift merdivenle sağlanmak istenen heybetli görüntüsüyle uyum içinde basamaklı bir yapıda inşa edilmiştir. Kaidesinde, yukarıya doğru incelen hayat ağacı ve stilize çiçek motifleri mevcuttur. Bulunduğu niş sebili gölgelikli hale getirmektedir.
<b>Durumu</b>	Kullanılmaktadır.
<b>Tarihlendirme</b>	H. 1316 M.1917

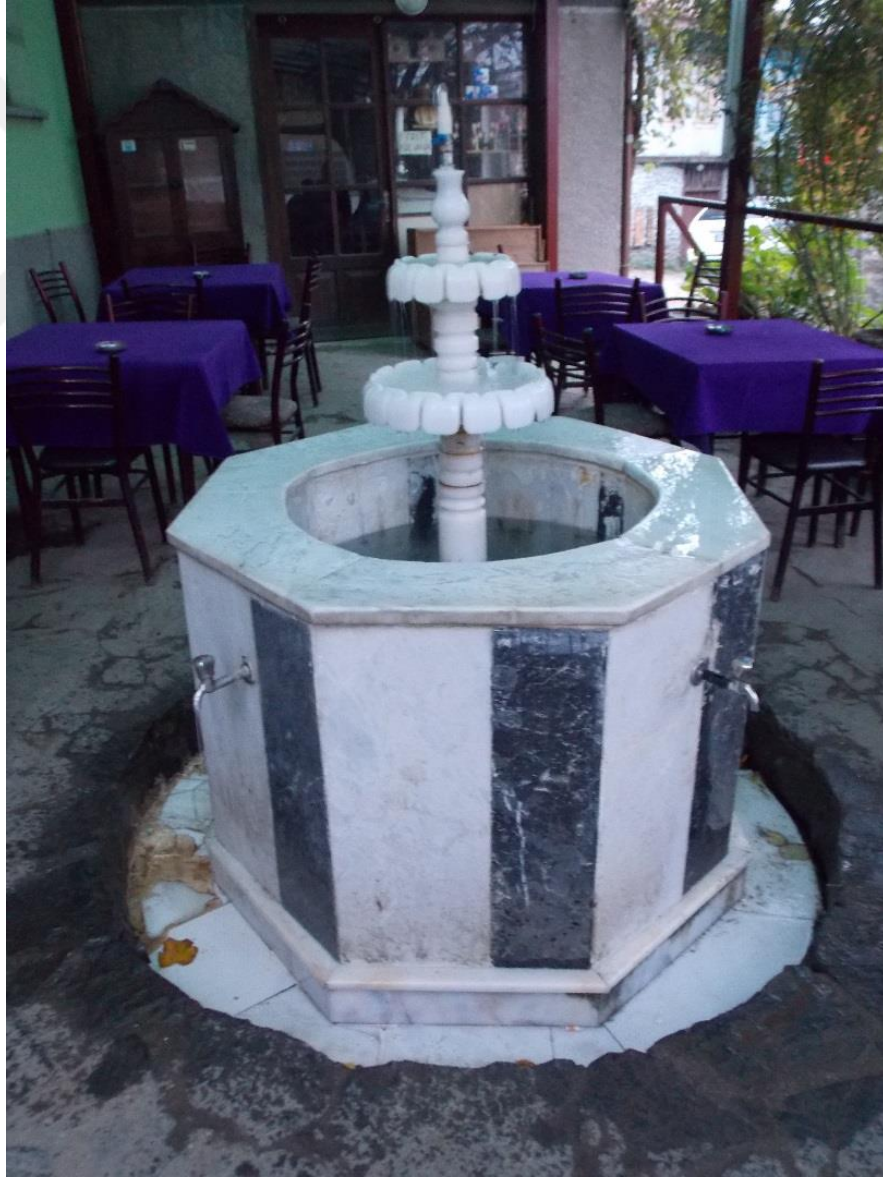
Fotoğraf 177. Cumalıkızık Cami 1 Şadırvanı Genel Görünüm

<b>CUMALIKIZIK CAMİ 1 ŞADIRVANI</b>	
<b>Yeri</b>	Cumalıkızık Köyü/ Yıldırım
<b>Mimari Özellikleri</b>	Sekizgen yapıdaki şadırvan cami yanındaki kahvehanenin içinde kalmıştır. İki katlı çanağı bulunmaktadır.
<b>Süsleme Özellikleri</b>	Ayna taşında süslemesi bulunmamaktadır.
<b>Durumu</b>	Kullanılmaktadır.
<b>Tarihlendirme</b>	1912

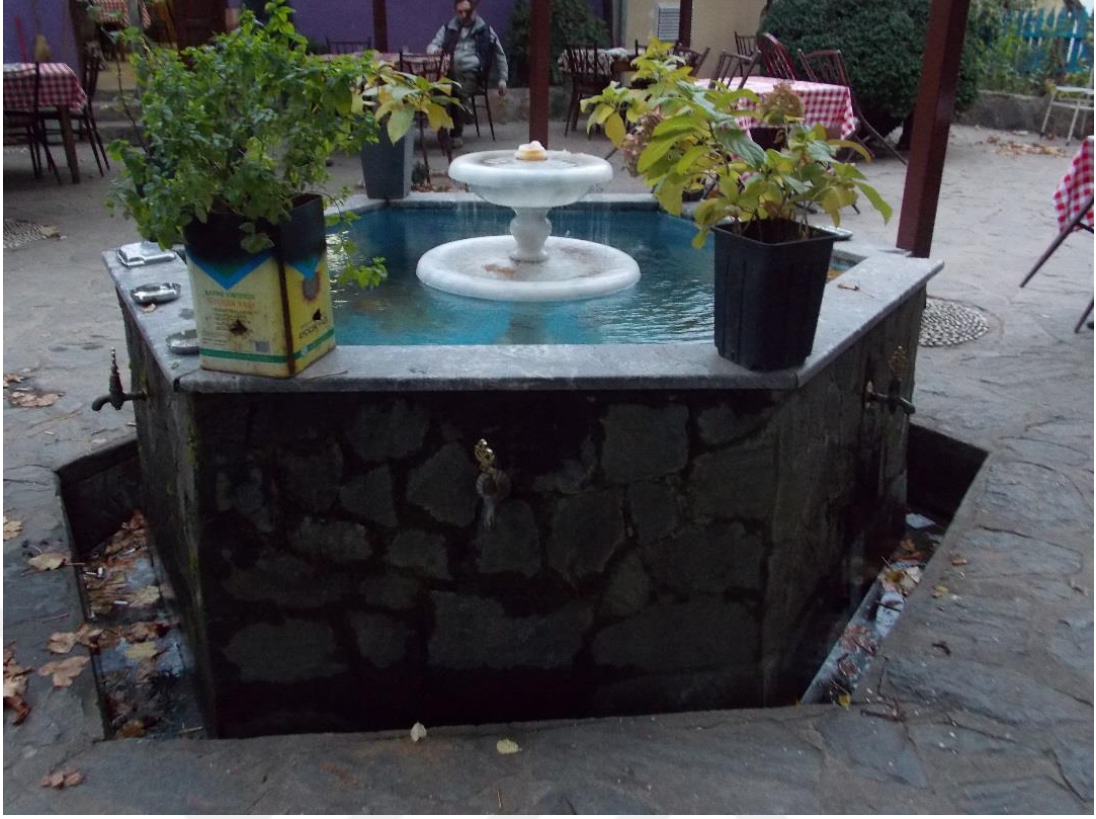
Fotoğraf 179. Cumalıkızık Cami 2 Şadırvanı Genel Görünüm

<b>CUMALIKIZIK CAMİ 2 ŞADIRVANI</b>	
<b>Yeri</b>	Cumalıkızık Köyü/ Yıldırım
<b>Mimari Özellikleri</b>	Altıgen yapılı bu yapı taş örme yöntemiyle yapılmıştır. İki katlı çanağı bulunmaktadır.
<b>Süsleme Özellikleri</b>	Süslemesi bulunmamaktadır.
<b>Durumu</b>	Kullanılmaktadır.
<b>Tarihlendirme</b>	1912
